GRADO EN ARQUITECTURA TÉCNICA
PROYECTO FINAL DE GRADO
MODALIDAD CIENTÍFICO-TÉCNICA
CURSO 2012/2013

TALLER 15:

ESTUDIO PATOLÓGICO E INTERVENCIÓN DE LA ALQUERÍA DEL CHUFO EN LA PARTIDA DE D'ALT DE CAMPANAR (VALENCIA)

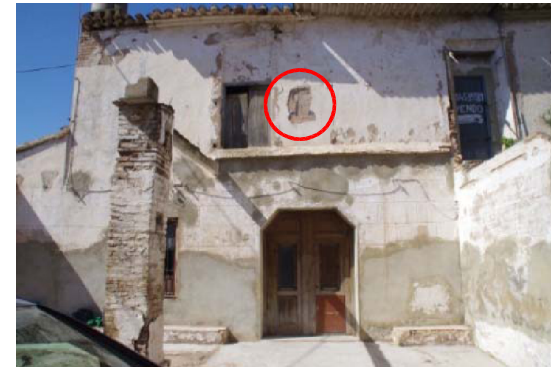
▲ Fachada correspondiente al número 28 de la alquería, en el círculo rojo se indica el sitio de donde arrancaron los azulejos. Abajo foto en la que se aprecia la forma de los azulejos.

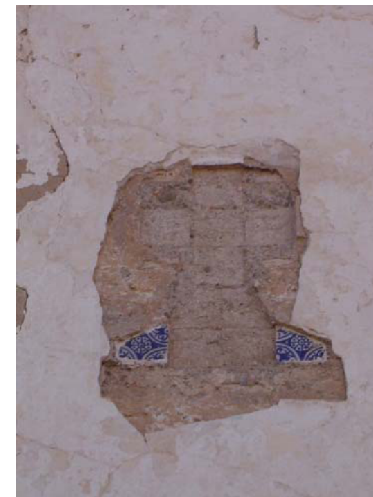
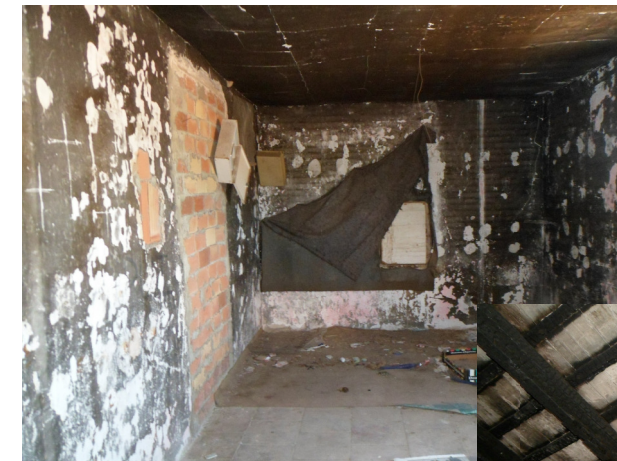
▲ La zona afectada por el incendio presenta un estado ennegrecido a causa del hollín en la imagen de arriba se ve una habitación que tiene falso techo y protegio la estructura frente al incendio, en la imagen de la derecha se observa el estado de la estructura que no estaba protegida.

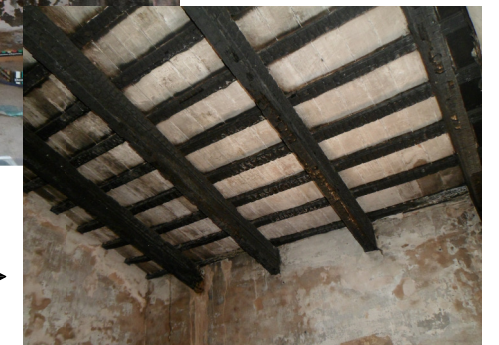
En la planta primera de la zona de estudio, se observan los restos de un incendio del cual se desconoce el origen pero seguramente fuera provocado, que afectó a la totalidad de la estructura portante de la cubierta de una de las habitaciones donde se provocó y no poseía falso techo. Seguramente en ese periodo existía algún pequeño orificio que conectaba ambas zonas de la alquería ya que la cubierta de la otra parte quedó levemente afectada en la cubierta, quedando una superficie negra en la mayor parte de la capa de ladrillos entre rastreles y en algunos de estos. Por suerte el incendio fue menor, ya que la madera aunque esta completamente carbonizada por el exterior aun conserva la suficiente resistencia para soportar las cargas de la cubierta.

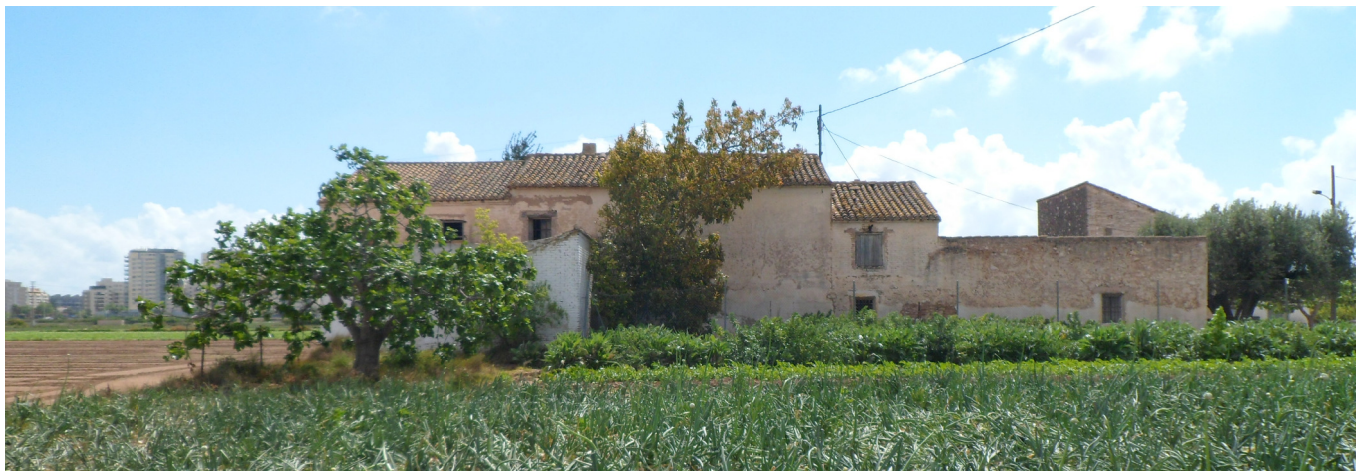
▼ Fachada Oeste

En la fachada oeste encontramos también otro árbol singular debido a su gran altura, que sobrepasa la altura total de la alquería. Aquí se observa como la fachada sufre fuertes desconchamientos y pérdidas de material, acentuándose en algunas zonas de carpintería, y diferenciándose del resto de fachadas porque estos problemas no han sido tratados, aunque sea mínimamente, al contrario que en las otras fachadas.

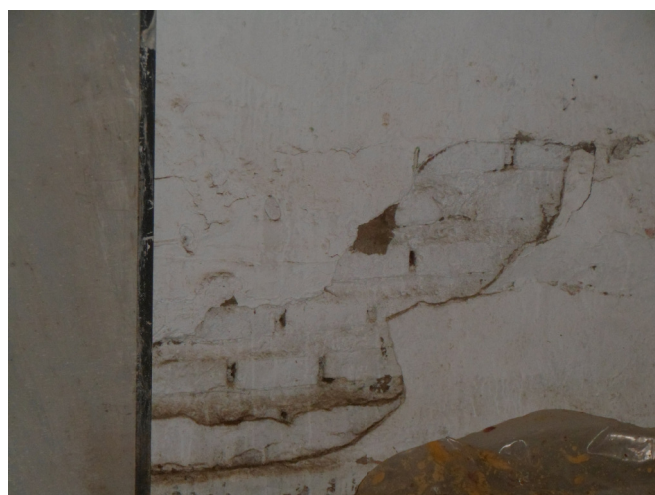
▲ Desconchado de mortero que permite ver el material con el que está realizado el muro

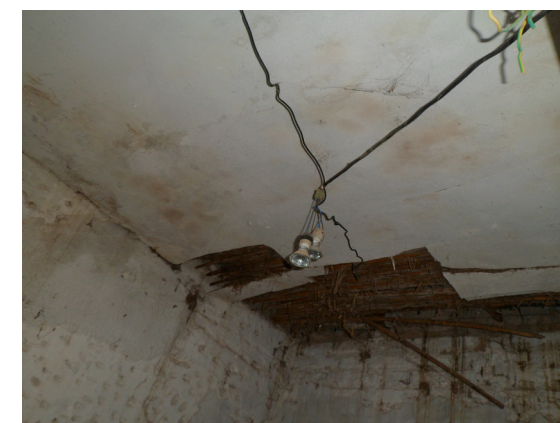
◀ Falso techo de cañizo con enlucido de yeso
Afectado por filtraciones de cubierta

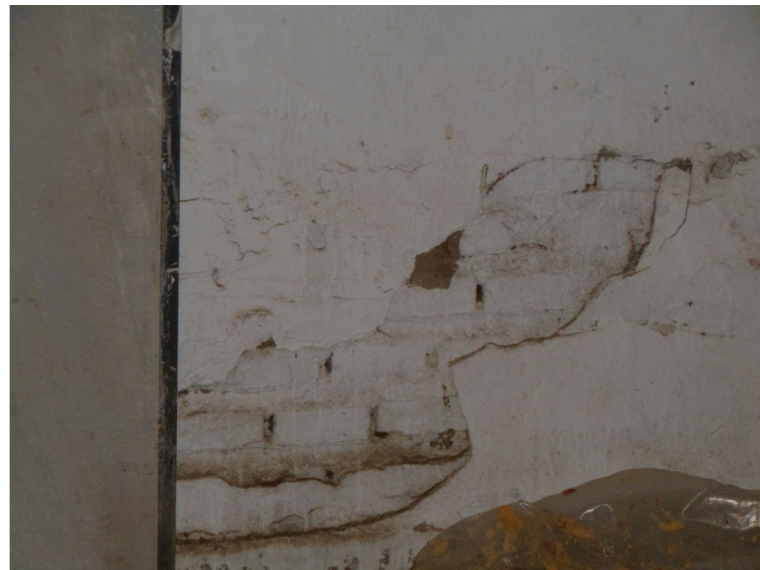
Para la realización de la localización de los materiales se utilizan los desperfectos tal y como se puede observar en la foto y como se a dicho anteriormente para el reconocimiento de cada material en su determinado elemento constructivo.

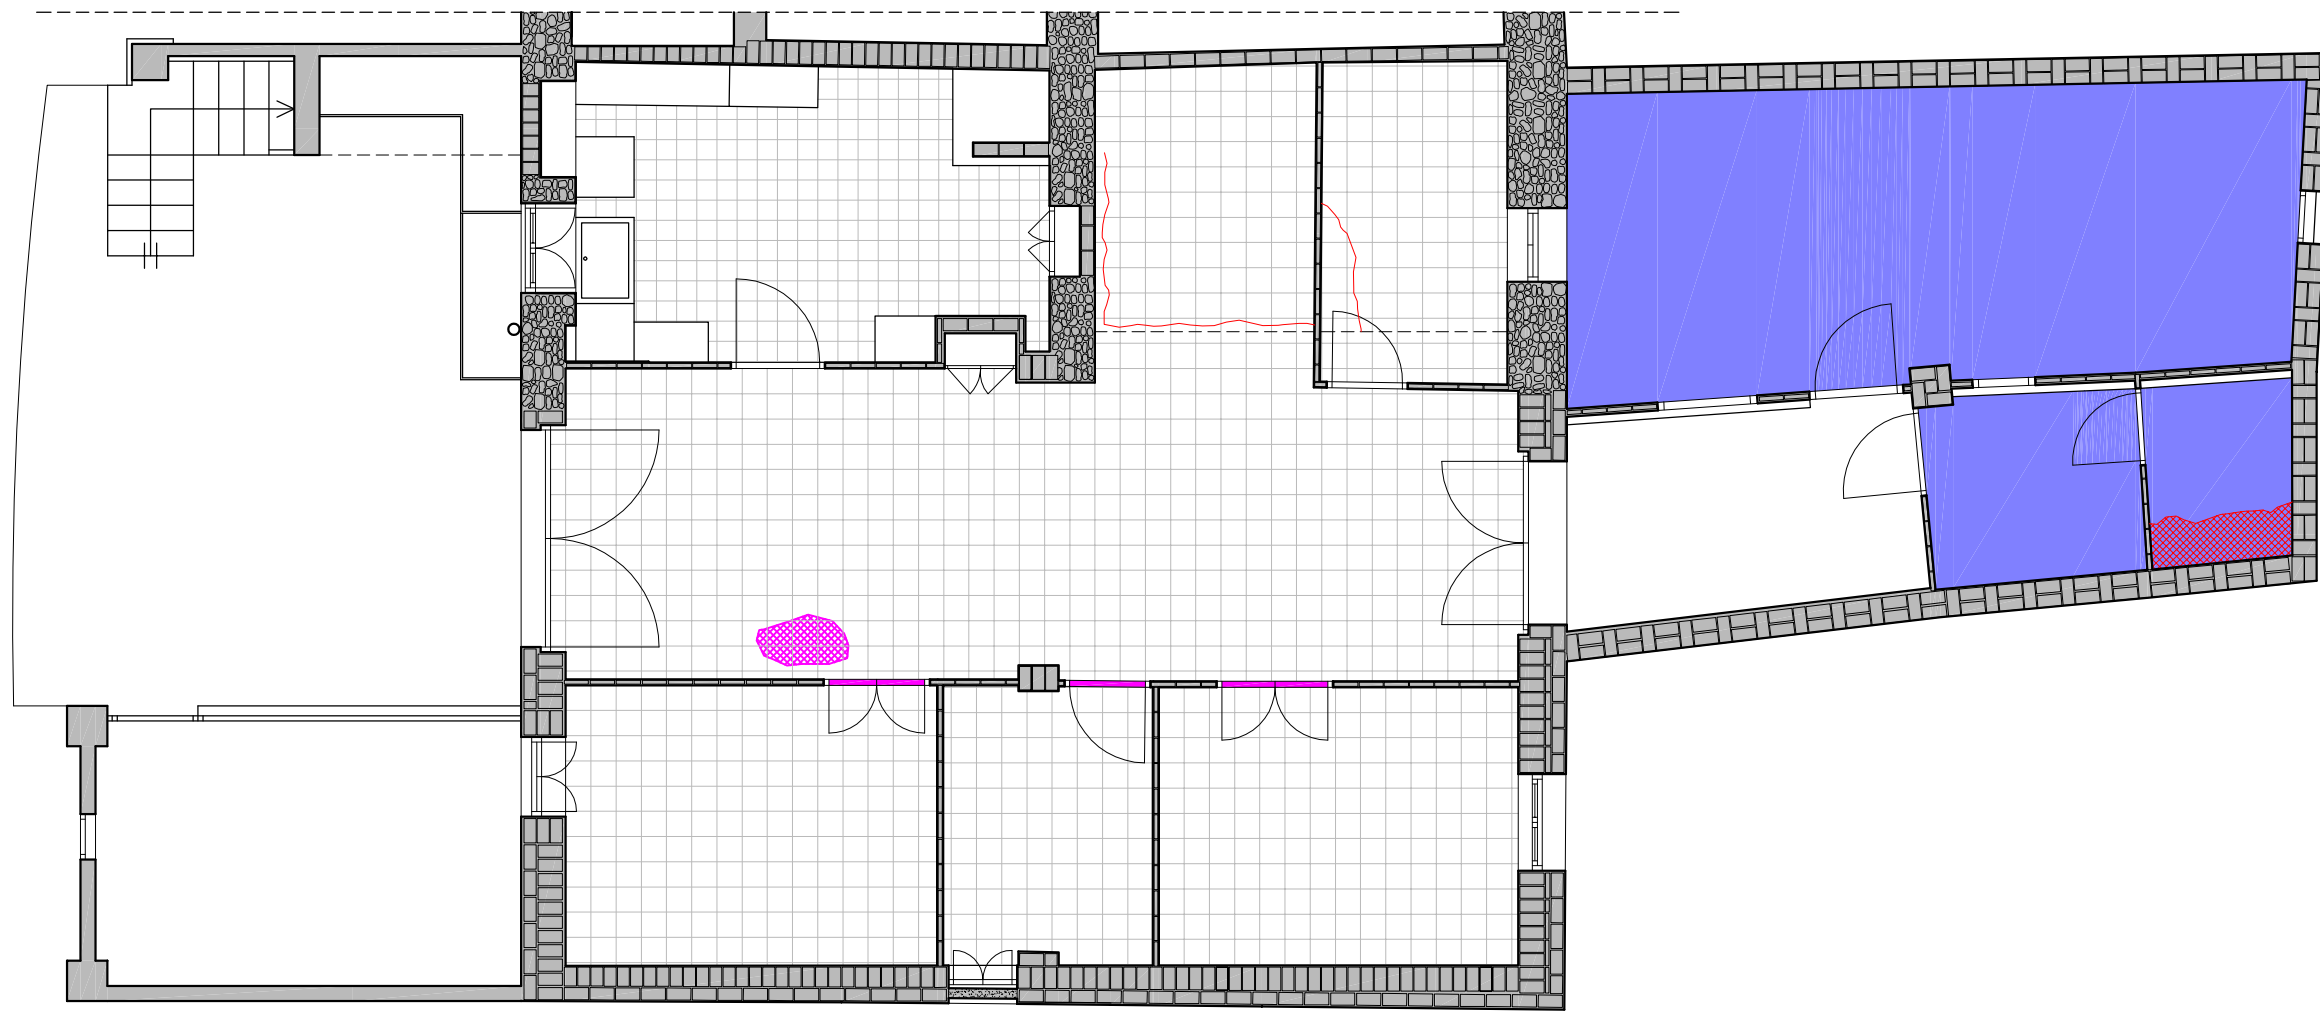
Grietas, fisuras o rotura en falso techo
 -

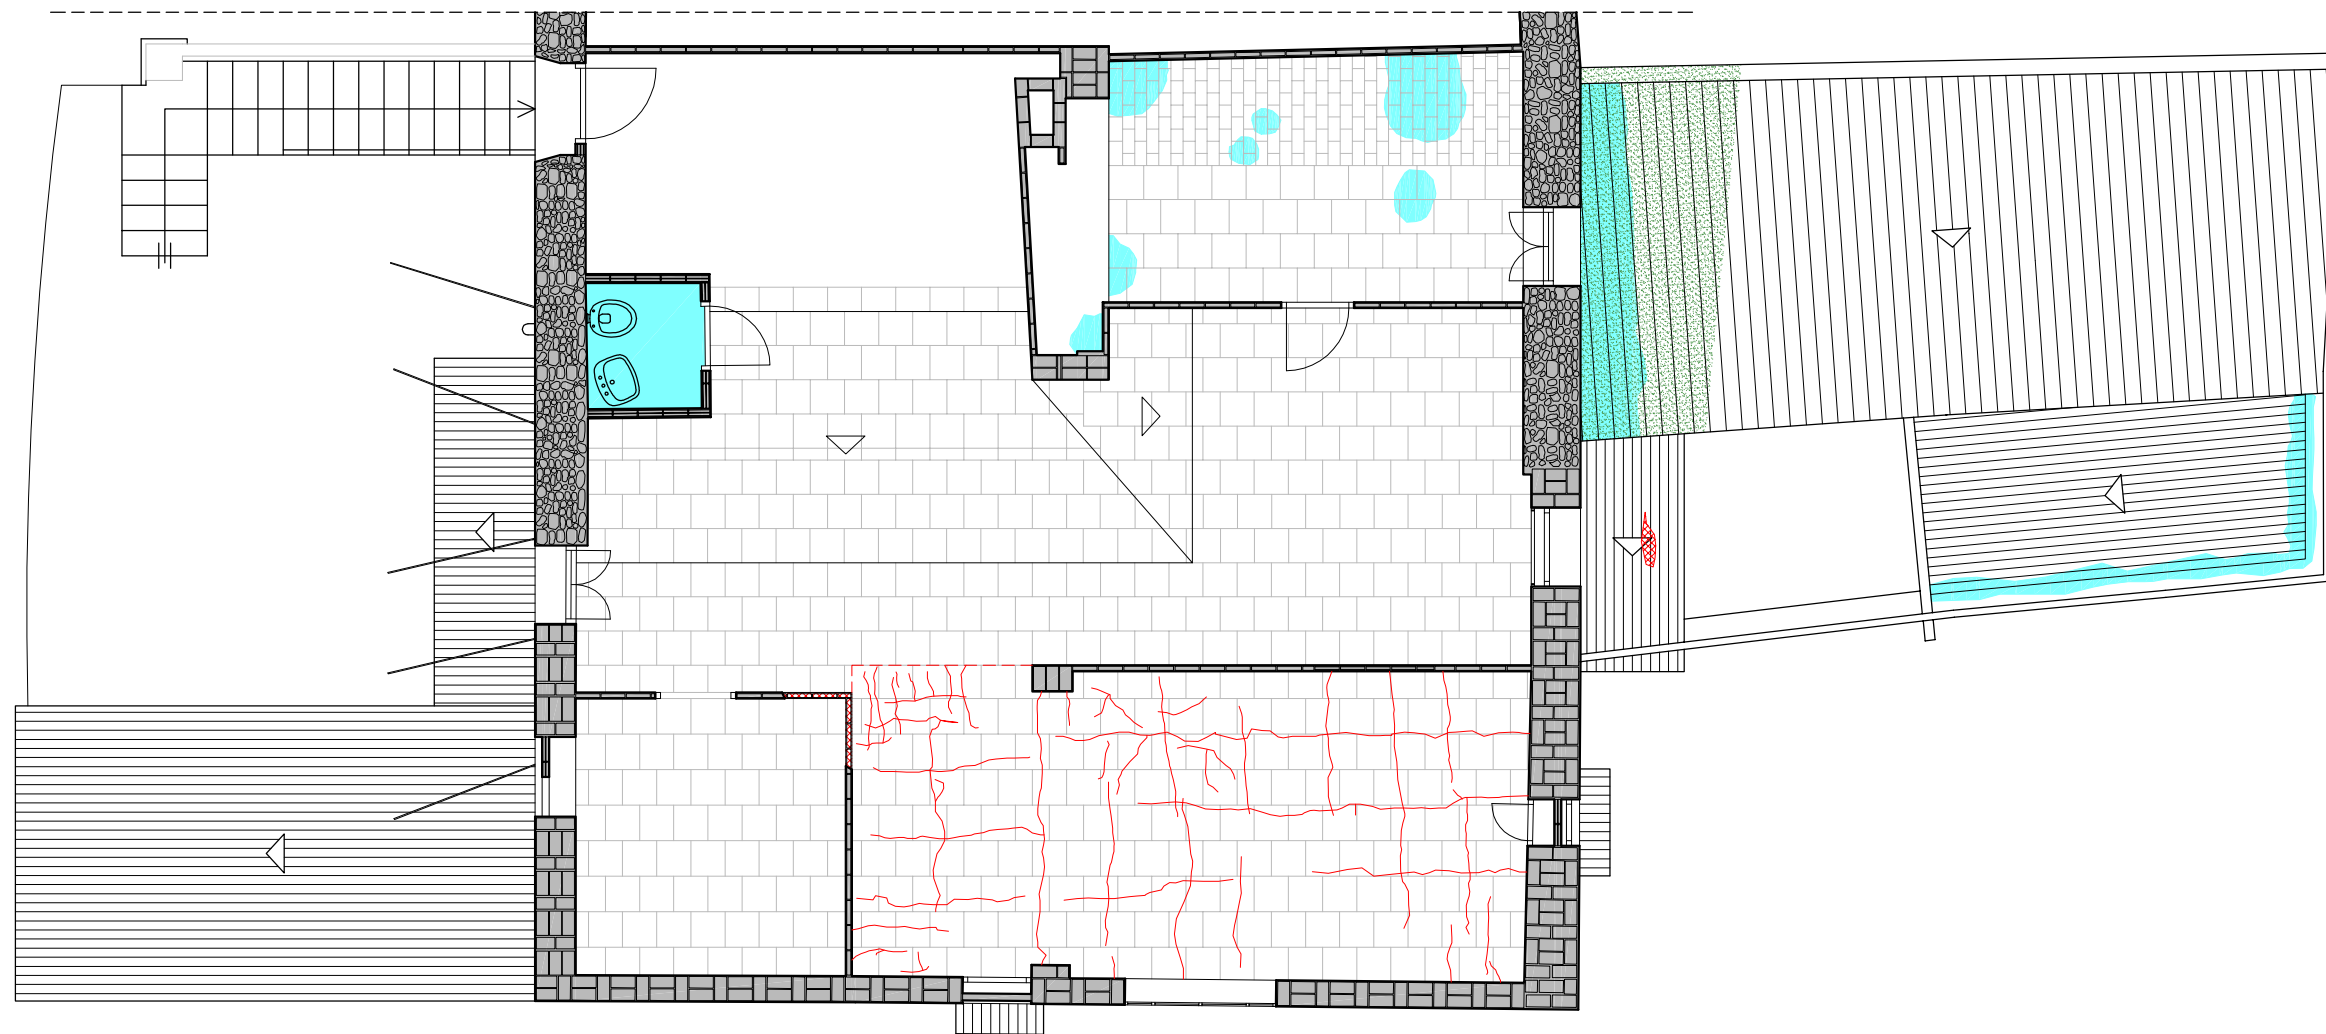
Grietas o fisuras en falso techo
 -

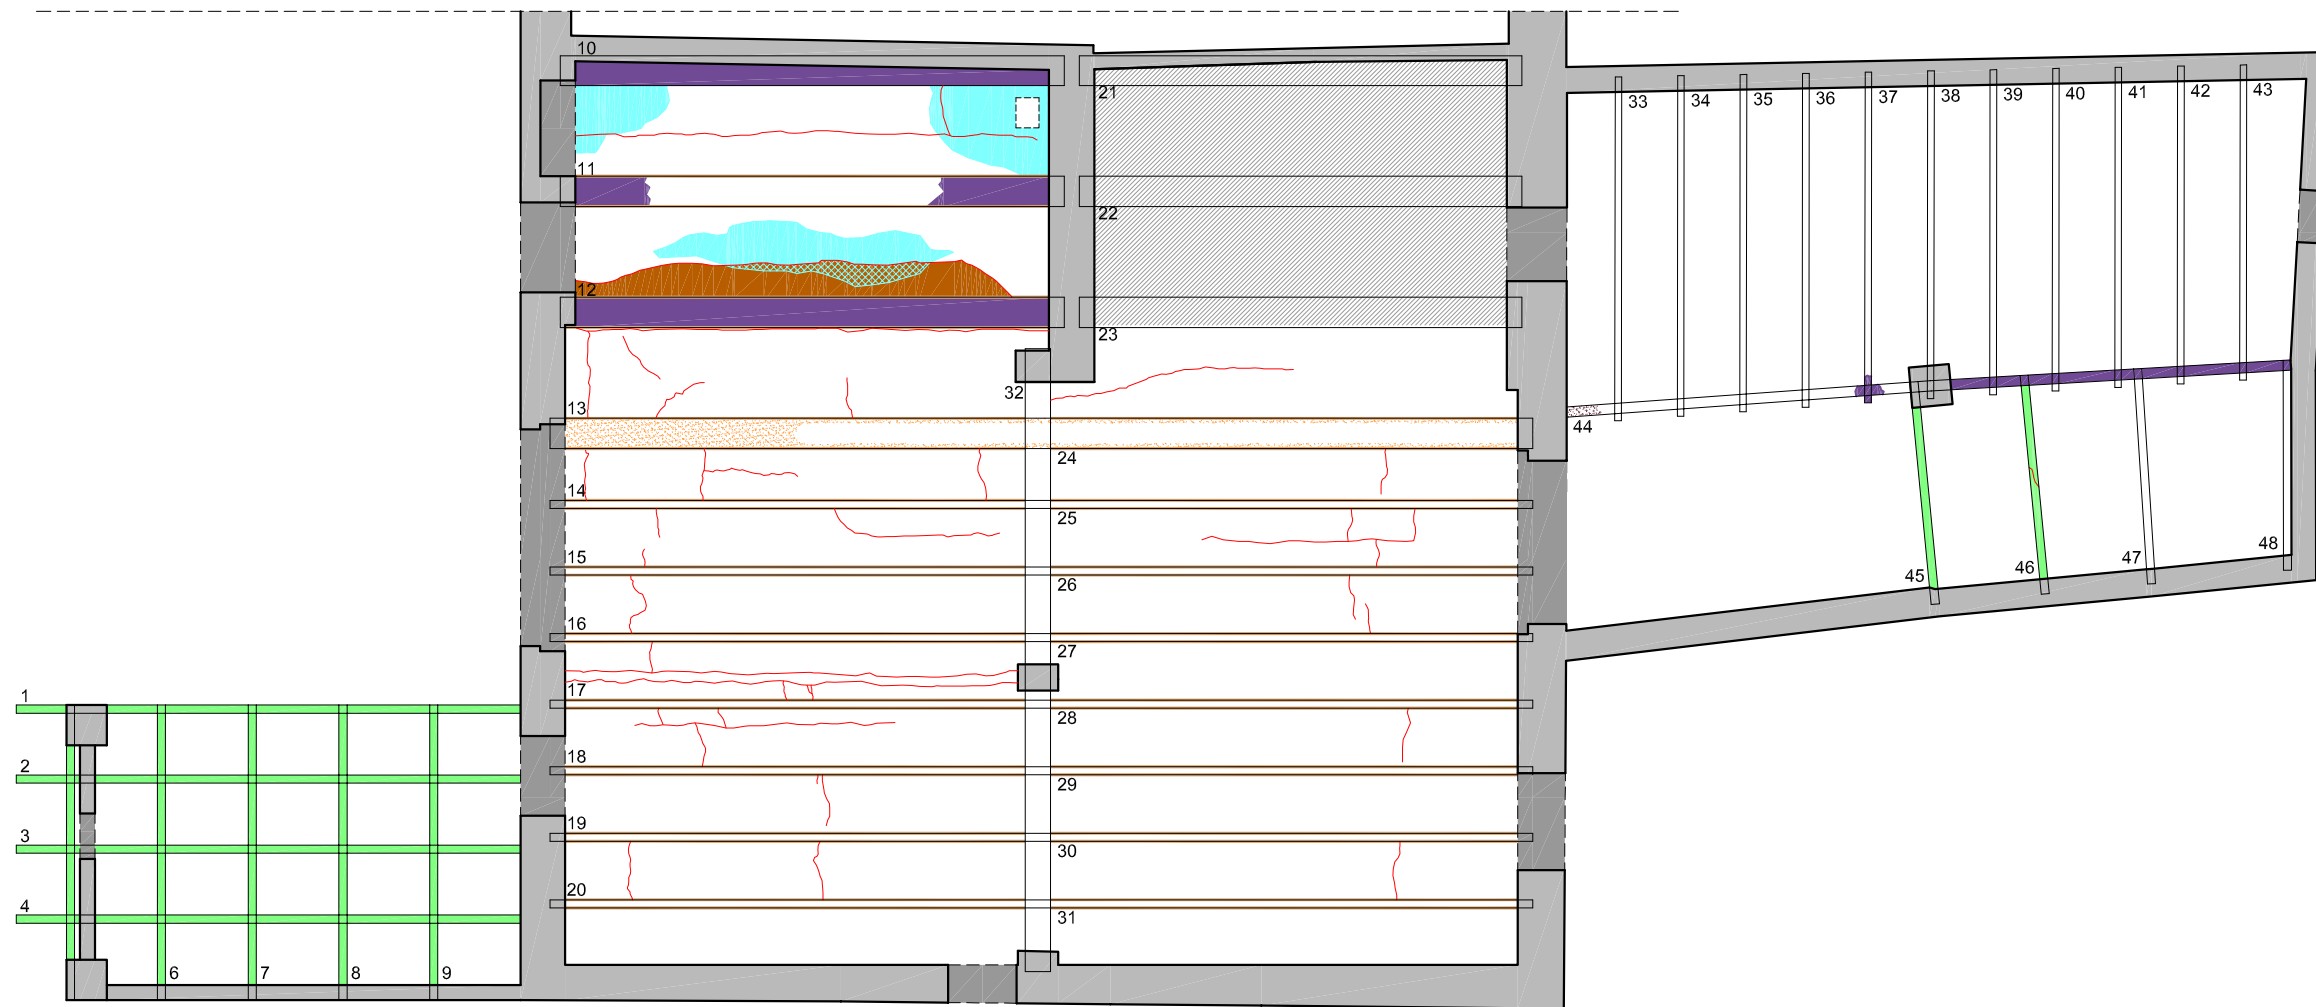
Grietas y fisuras en los revotones
 -

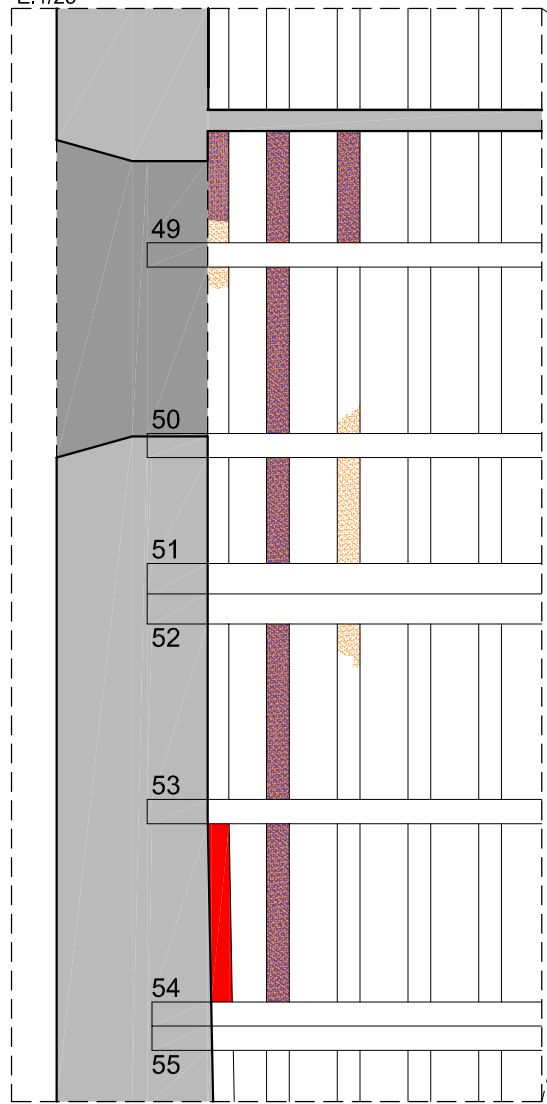
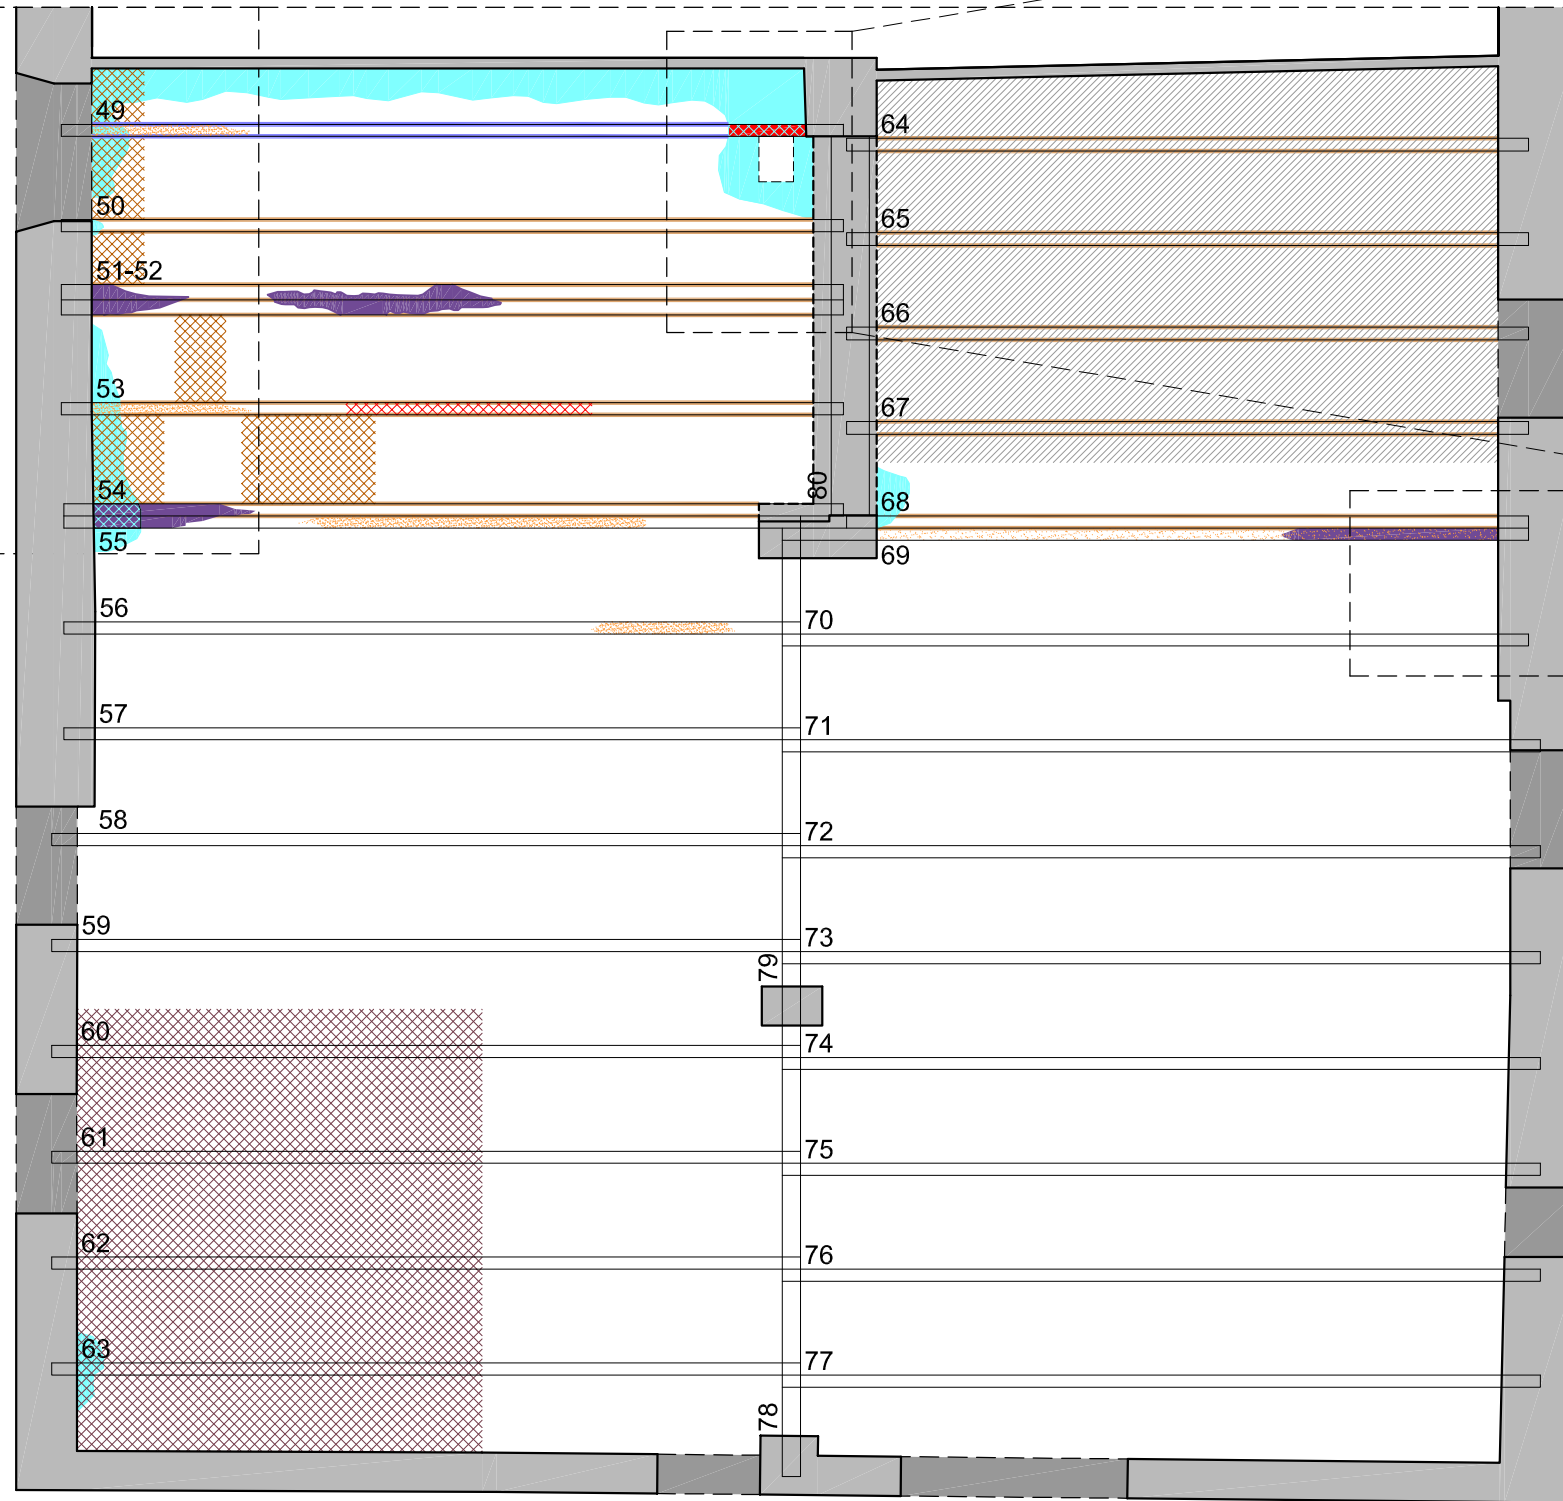
RASTRELES AFECTADOS
E:1/25

-   Afectación de la madera por carcoma
-   Sección de madera inexistente o rota
-   Rotura del par
-   Vigueta con un solo punto de apoyo
-   Desprendimiento de ladrillos macizos del tablero de cubierta
-   Viga de madera flectada
-   Afectación de la madera por pudrición
-   Humedad por filtración
-   Pares y rastreles quemados
-   Zona sin inspeccionar por existencia de falso techo

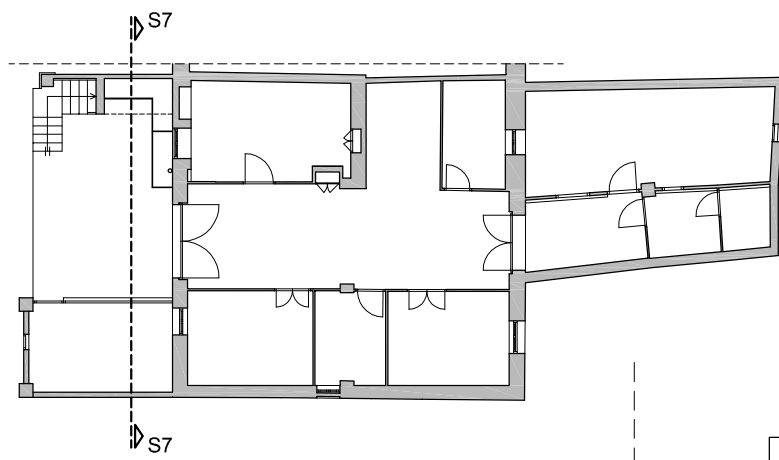
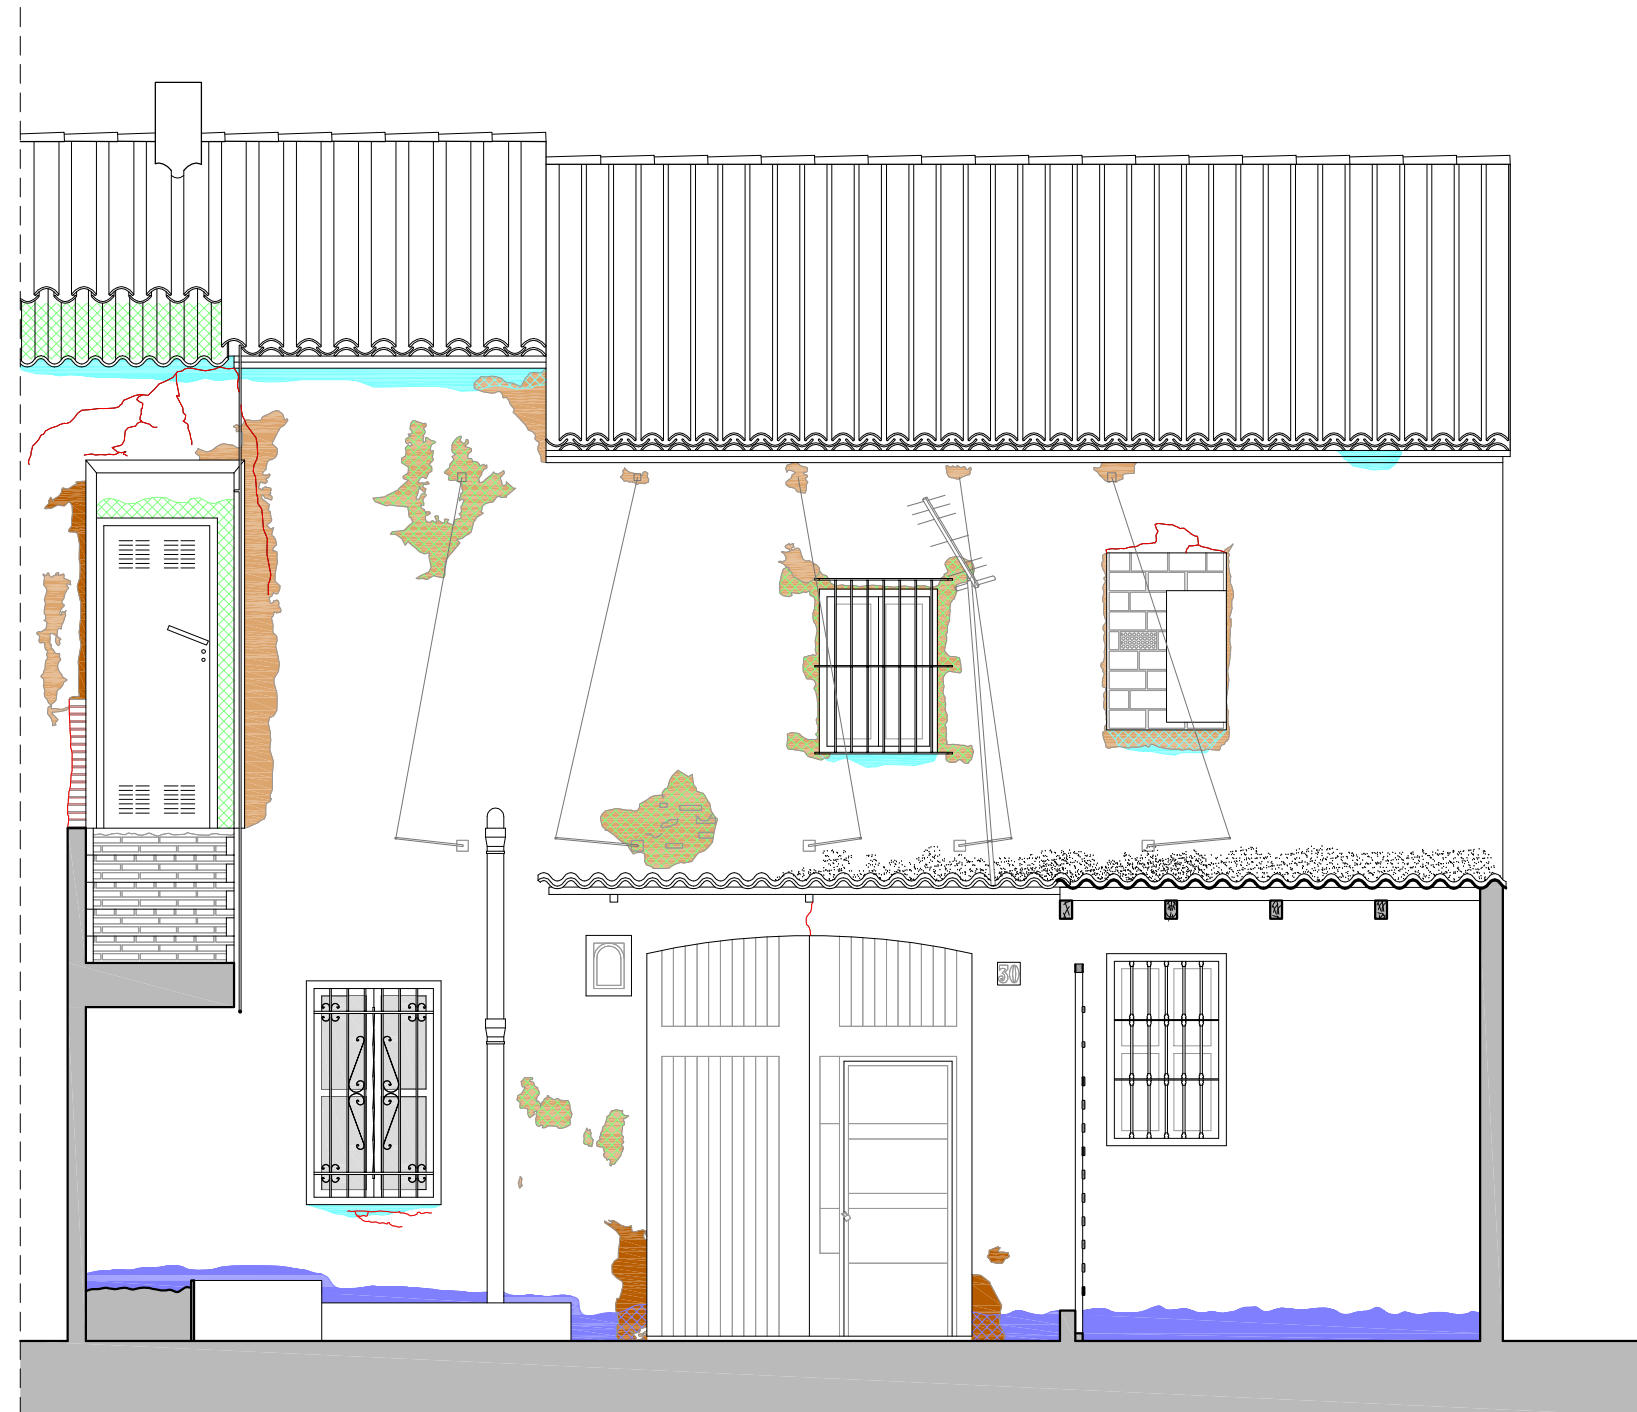
-   Suciedad
-   Grietas y roturas de elementos contr
-   Reparaciones del propietario
-   Desprendimiento de pintura
-   Desprendimiento de mortero
-   Humedad por capilaridad
-   Humedad por filtración

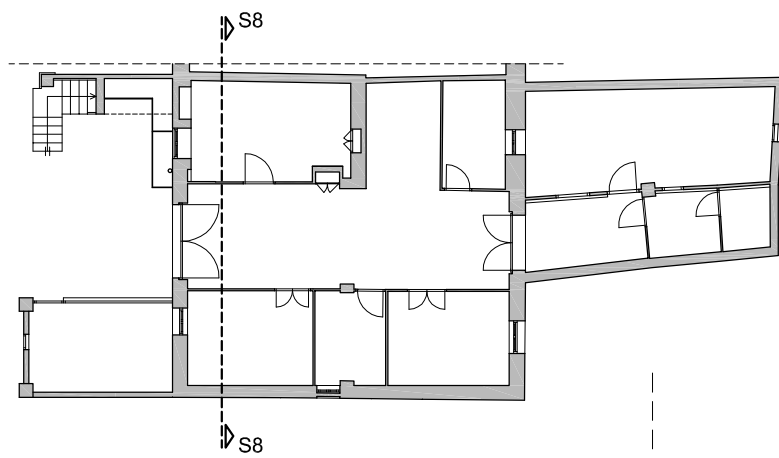
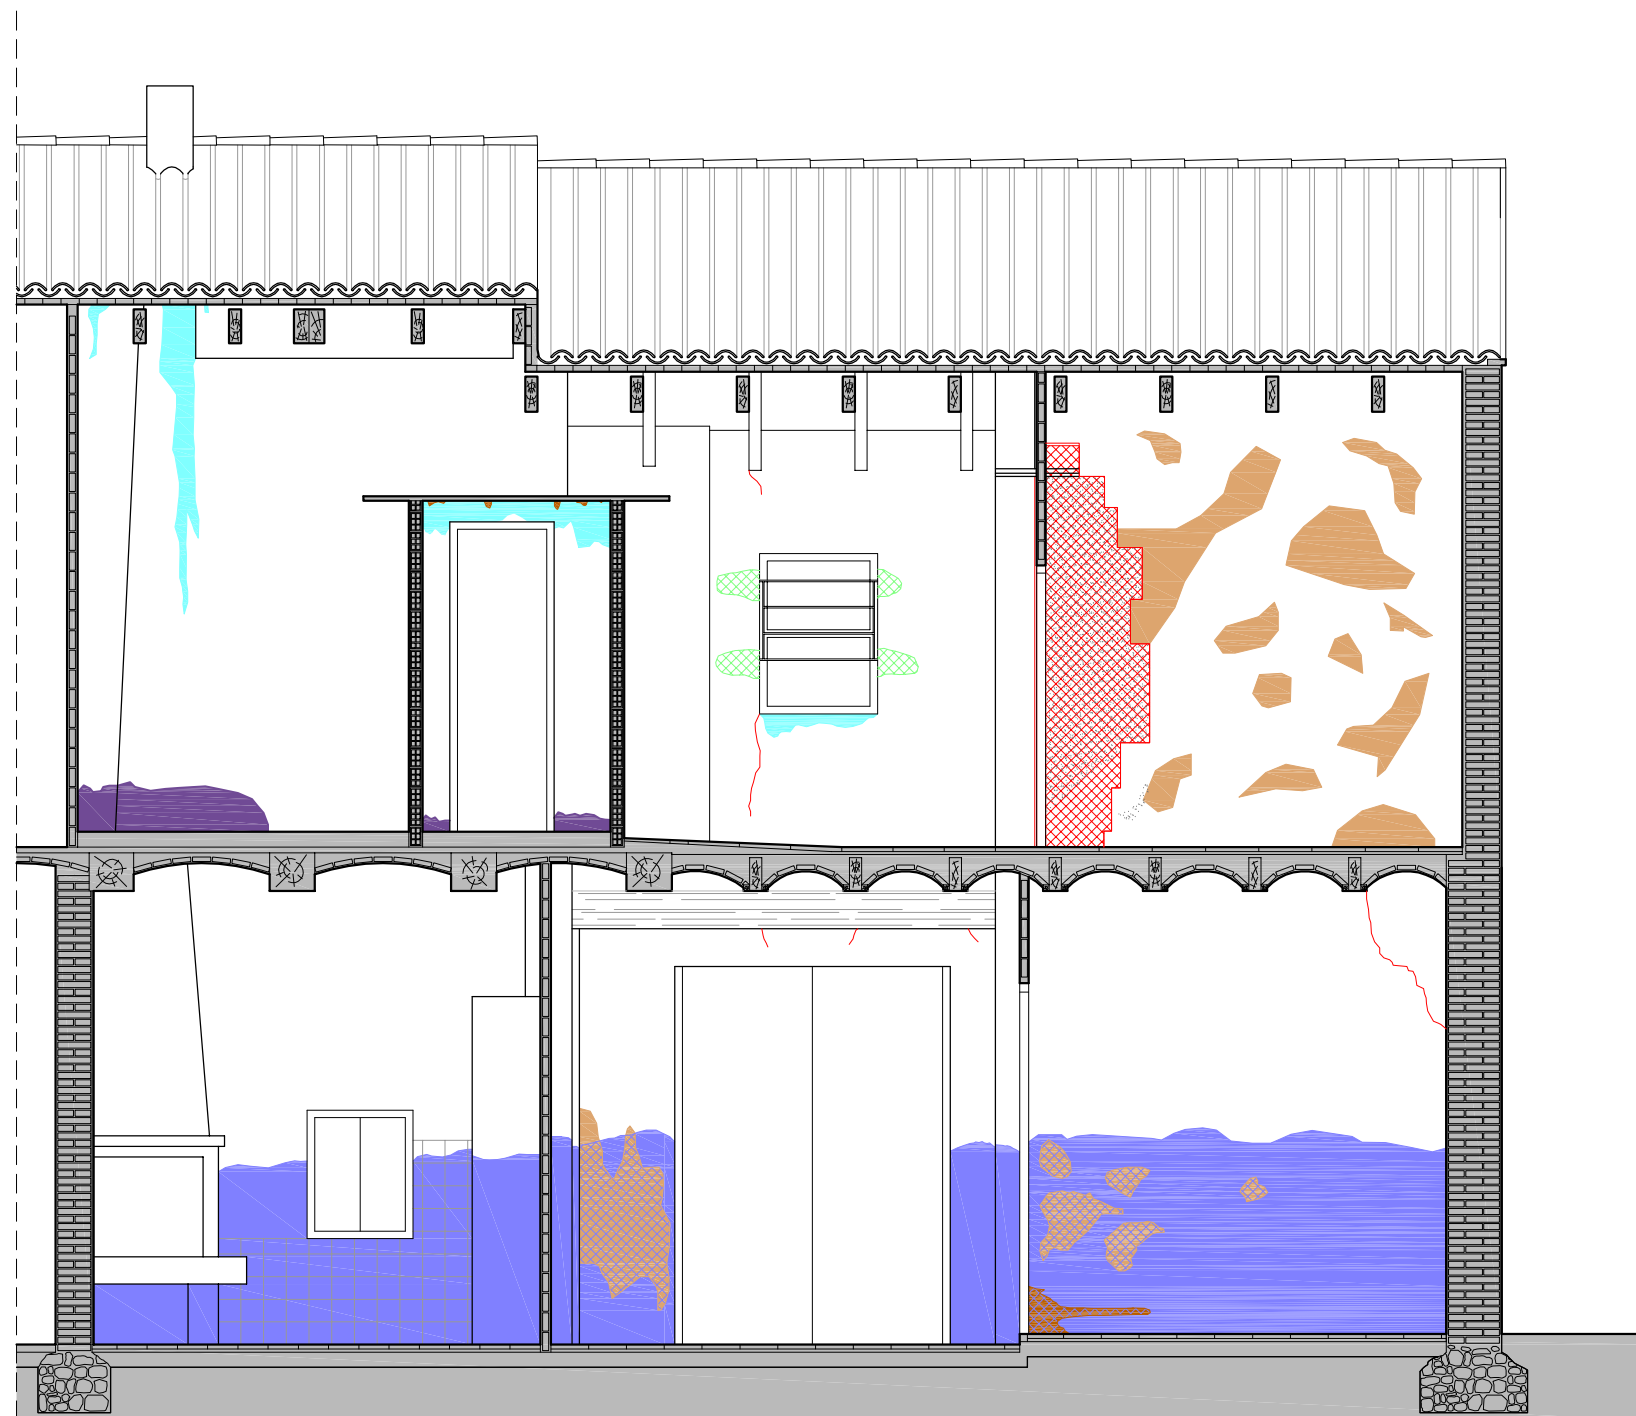
-   Suciedad
-   Grietas y roturas de elementos constructivos
-   Reparaciones del propietario
-   Desprendimiento de mortero
-   Humedad por capilaridad
-   Humedad por filtración
-   Desprendimiento de pintura
-   Humedad por salpicadura de filtraciones

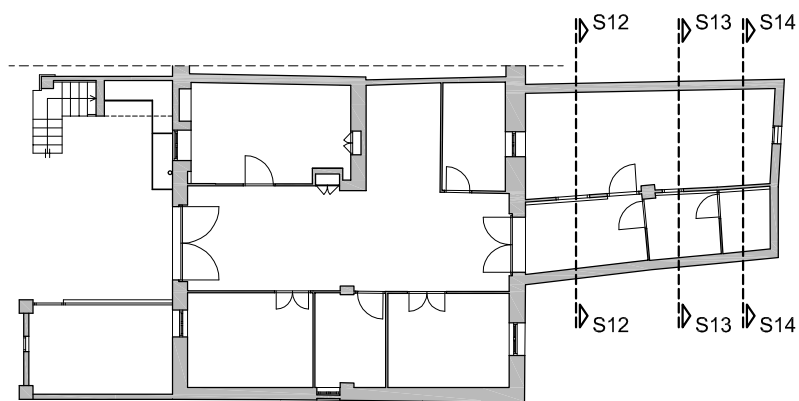
SECCIÓN TRANSVERSAL S12

Grietas y roturas de elementos constructivos
-

Reparaciones del propietario

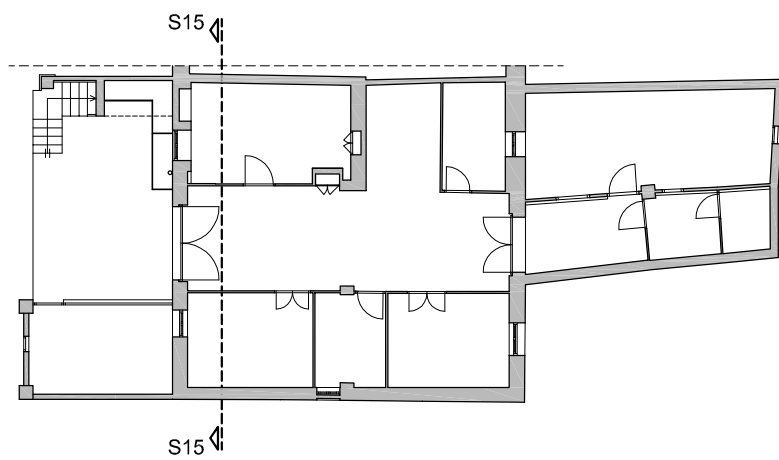
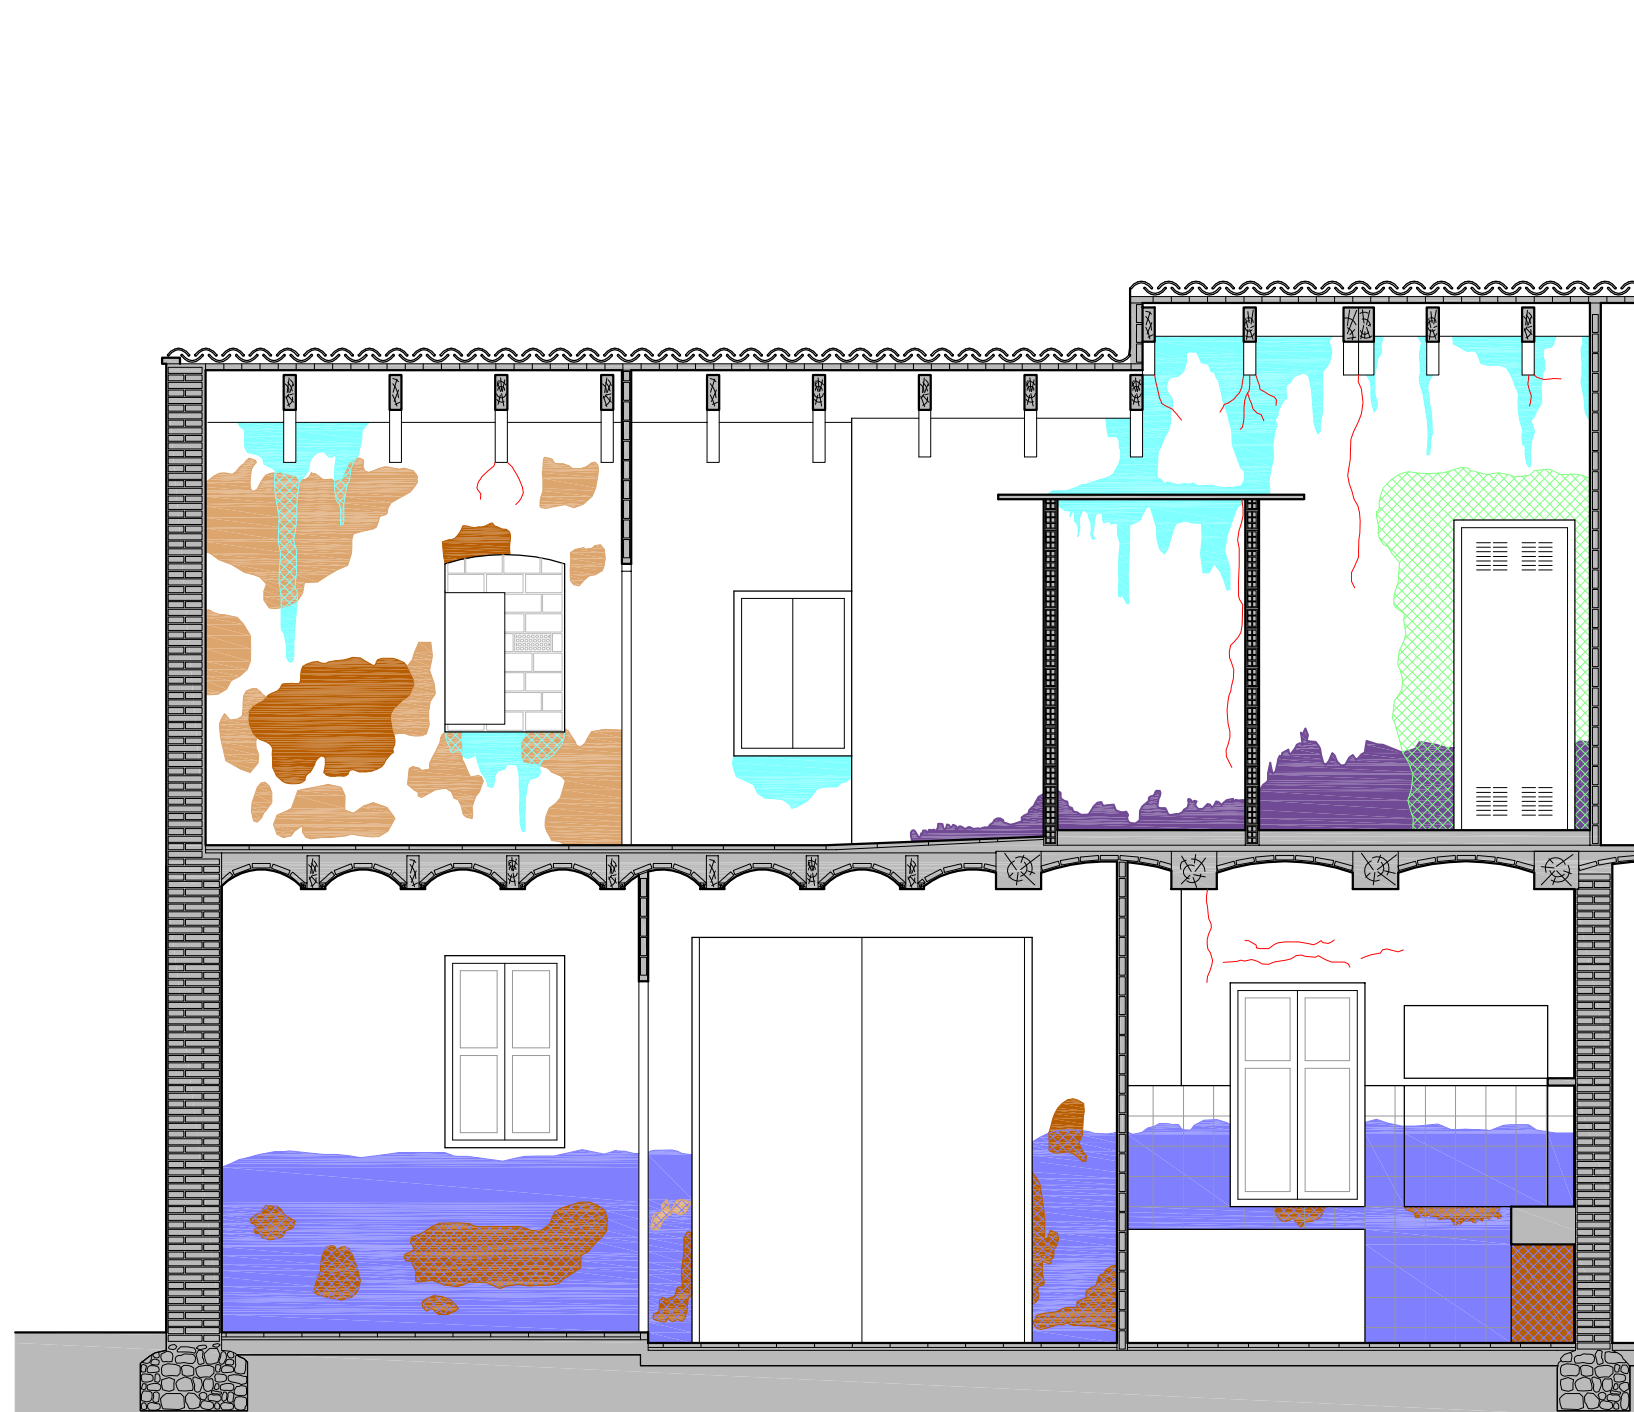
-   Grietas y roturas de elementos constructivos
-   Desprendimiento de mortero
-   Erosión del mortero de las juntas de los ladrillos
-   Humedad por capilaridad
-   Humedad por filtración
-   Desprendimiento de pintura
-   Humedad por salpicadura de filtraciones
-   Reparaciones del propietario

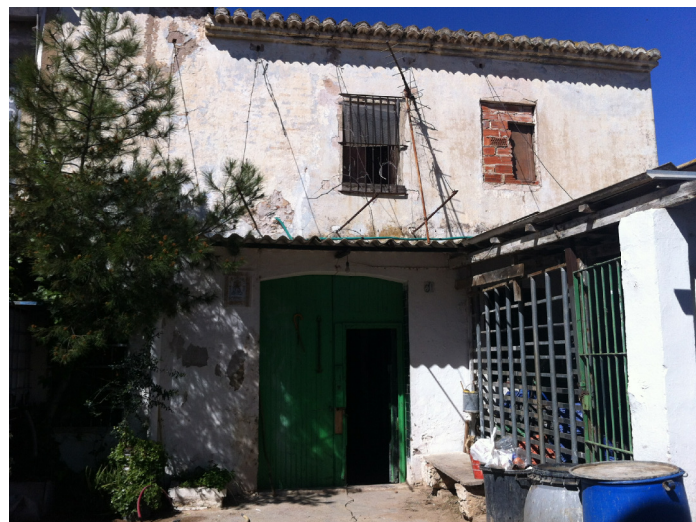
Fachada orientación Este

7. Colocar piezas de piedra en alféizares, con una pendiente del 5% y goterón, sobre lámina impermeable.
8. Colocación de zócalo en todo el perímetro de la fachada.

9. Aplicación de pintura al silicato, la cual es impermeable al agua y deja transpirar al muro. (Posibilidad de aplicar algún producto hidrorrepelente)

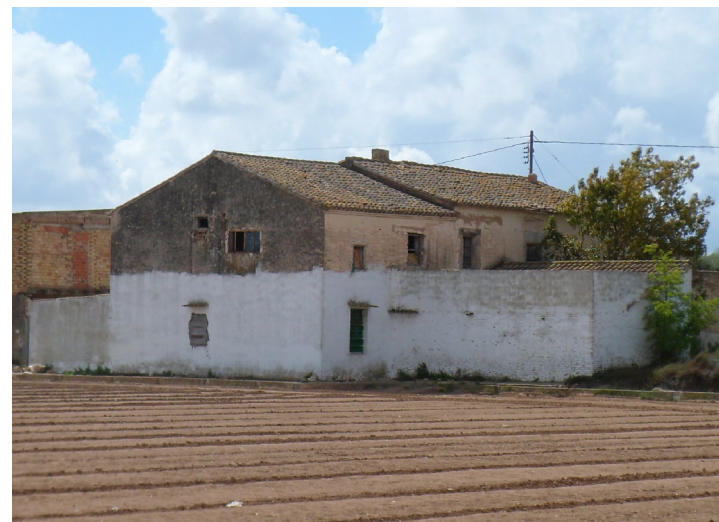
Fachadas orientación Noroeste
