GRADO EN ARQUITECTURA TÉCNICA
PROYECTO FINAL DE GRADO
MODALIDAD CIENTÍFICO-TÉCNICA
CURSO 2012/2013

TALLER 15:

ESTUDIO PATOLÓGICO E INTERVENCIÓN DE LA ALQUERÍA DEL CHUFO EN LA PARTIDA DE D'ALT DE CAMPANAR (VALENCIA)

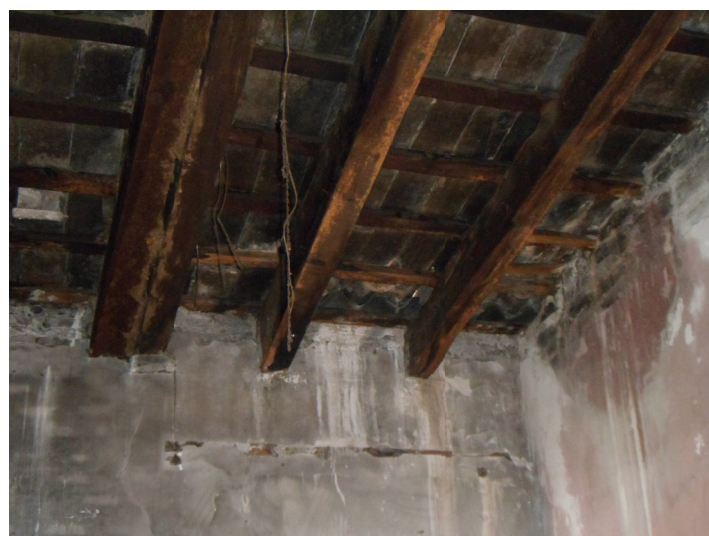
Rotura de las piezas de cubrición, debido al paso del tiempo, a los continuos ciclos de dilatación y contracción provocando la entrada de agua de lluvia por dicho punto de rotura los cuales empapan los muros y la tabiquería.

Deterioro de la cubierta provocado por insectos, pájaros y otros animales, que hayan encontrado huecos para anidar, construir su panal, etc, ha provocado que parte de las tejas, bajo las cuales anidaron, se rompieran o movieran, posibilitando la entrada de agua y impidiendo el adecuado funcionamiento de la cubierta, provocando pues filtraciones de agua al interior.

Filtraciones por muro de fachada

1. Picado de todo el revestimiento y del material de agarre afectado.
2. Limpieza del hollín, en las partes donde no se valla a picar el revestimiento o este sea inexistente.
 - 2.1. Frotar con cepillos en secos hasta retirar la mayor cantidad posible, (utilizar mascarilla dada la alta toxicidad del hollín).
 - 2.2. Frotar con trapos utilizando agua caliente y un jabón desengrasante, repetir este paso hasta que quede limpio.
 - 2.3. Ventilar para que desaparezca la humedad que se le a aportado al elemento a limpiar.
3. Rellenado de las zonas con pérdida de material mediante mortero de cal con proporciones 1/1 en muros y con mortero de cemento en la tabiquería interior.
4. Realización de trasdosado de ladrillo hueco del 7 para paso de instalaciones.
5. Enlucido de yeso.
6. Aplicación de pintura.

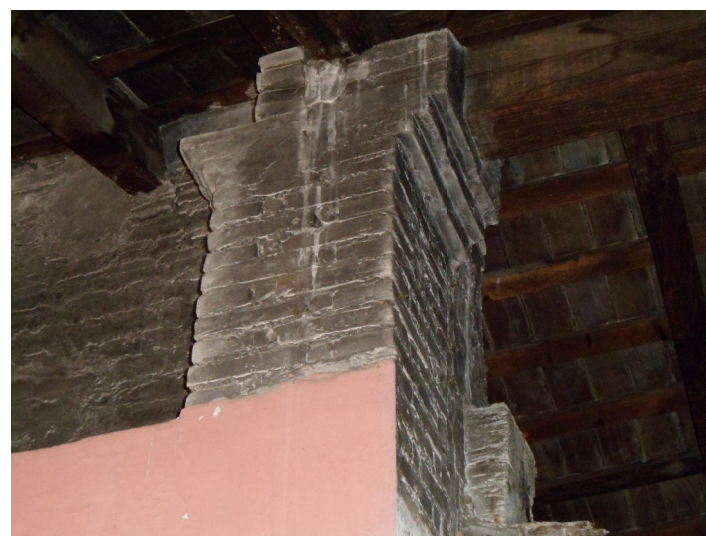
En cuanto al hollín se observa que hubo un incendio que afecto a los pares y rastreles de cubierta, además de pequeñas hogueras, provocando el ensuciamiento de todo los paramentos verticales.

Filtraciones en zona central

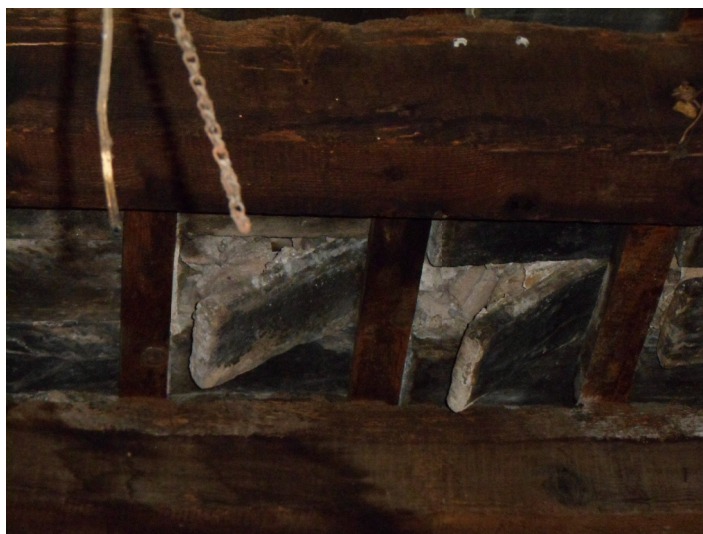
En la cubierta existen roturas del material de cubrición, así como la caída de ladrillos macizos que forman el tablero de apoyo de las tejas provocando filtraciones de agua. Este hecho provocó en una etapa determinada la colocación de una placa ondulada de fibrocemento en una zona de la cubierta. Los muros y la tabiquería interior sufren una afectación por humedad en los enlucidos, enfoscados y pinturas en la zona superior, incluso en algunas zonas la parte inferior también se ve afectada debido a las salpicaduras de las filtraciones provenientes de la cubierta. Las manchas en las zonas de filtración de agua se ven con total claridad debido a que la entrada de agua a "limpiado" el hollín que había en los muros y tabiques.

Rotura de las piezas de cubrición, debido al paso del tiempo, a los continuos ciclos de dilatación y contracción provocando la entrada de agua de lluvia por dicho punto de rotura.

Caída de ladrillos del tablero de cubierta

2. Eliminación de todas las tejas con roturas o agrietamientos y limpieza de las mismas. Las tejas que se puedan reutilizar se volverán a colocar pero en función opuesta; las que antes eran cobija pasarán a formar los ríos y viceversa.

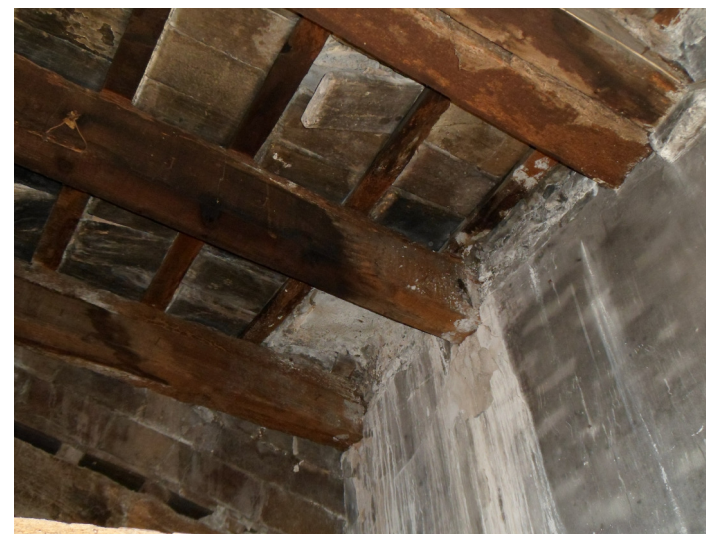
Puntos singulares de la cubierta mal resueltos provocando la entrada de agua por dichos puntos, ya que nos encontramos con la cubierta a dos niveles distintos.

Filtraciones en el alero de la cubierta

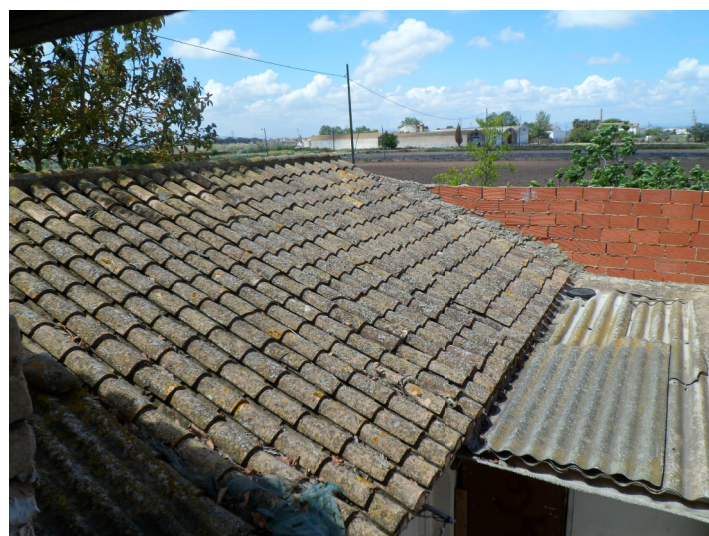
En la cubierta existen roturas del material de cubrición provocando filtraciones de agua. Este hecho provocó en una etapa determinada la colocación de una placa ondulada de fibrocemento en una zona de la cubierta. El muro interior sufre una afectación por humedad en los enlucidos, enfoscados y pinturas en la zona superior.

Cubierta volúmenes posteriores

Rotura de las piezas de cubrición, debido al paso del tiempo, a los continuos ciclos de dilatación y contracción provocando la entrada de agua de lluvia por dicho punto de rotura.

2. Eliminación de todas las tejas con roturas o agrietamientos y limpieza de las mismas. Las tejas que se puedan reutilizar se volverán a colocar pero en función opuesta: las que antes eran cobija pasarán a formar los ríos y viceversa.

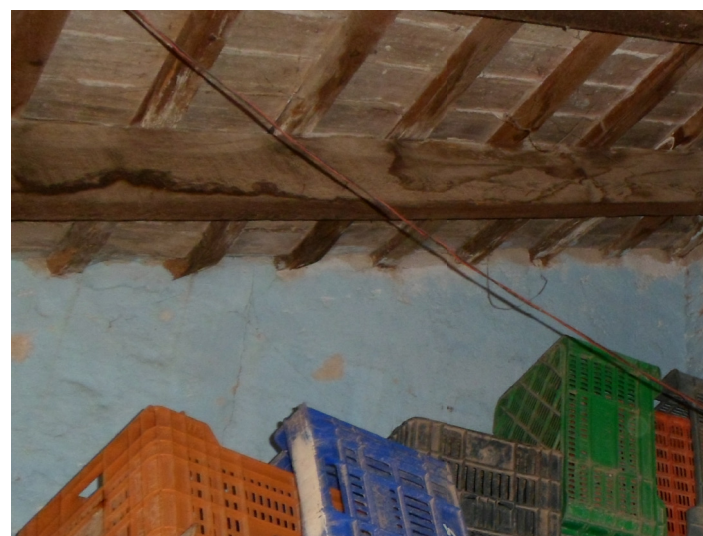
Filtraciones en el encuentro con el muro

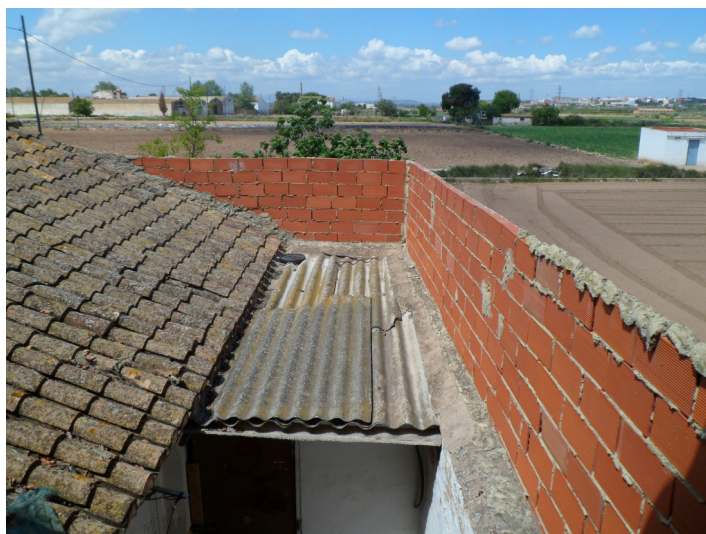
Rotura de las piezas de cubrición, debido al paso del tiempo, a los continuos ciclos de dilatación y contracción provocando la entrada de agua de lluvia por dicho punto de rotura.

Cubierta de placa ondulada de fibrocemento de leñera y trastero

9. Aplicación de pintura al silicato, la cual es impermeable al agua y deja transpirar al muro. (Posibilidad de aplicar algún producto hidropelente)

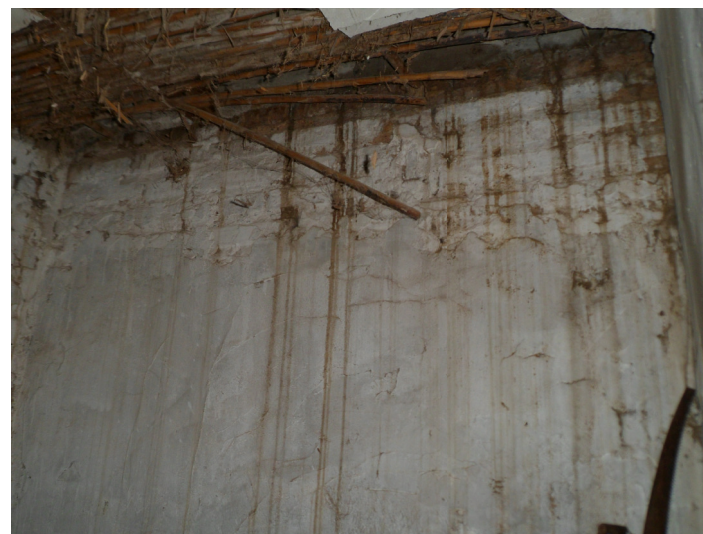
En la leñera también se ven chorreones en la parte superior.

Filtraciones en el trastero

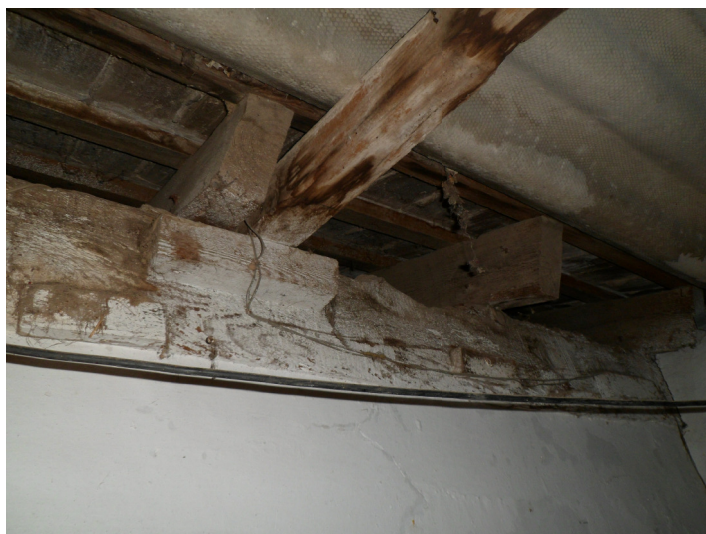
Las vigas del cobertizo de la fachada principal presentan una alteración cromática que se debe a la oxidación de la lignina, esto es debido a que la madera envejece con relativa rapidez al estar expuesta en el exterior, viendose afectada por la fotodegradación de la lignina, provocando que la madera presente una superficie rugosa.

Apoyo viga de cubierta de placa ondulada de fibrocemento

1. Se procederá a la aplicación de barnices y pinturas que filtren los rayos UV.
2. Tratamientos preventivos contra xilófagos y hongos.
3. En caso de tener deformaciones no recuperables se sustituirá por otra de madera laminada.

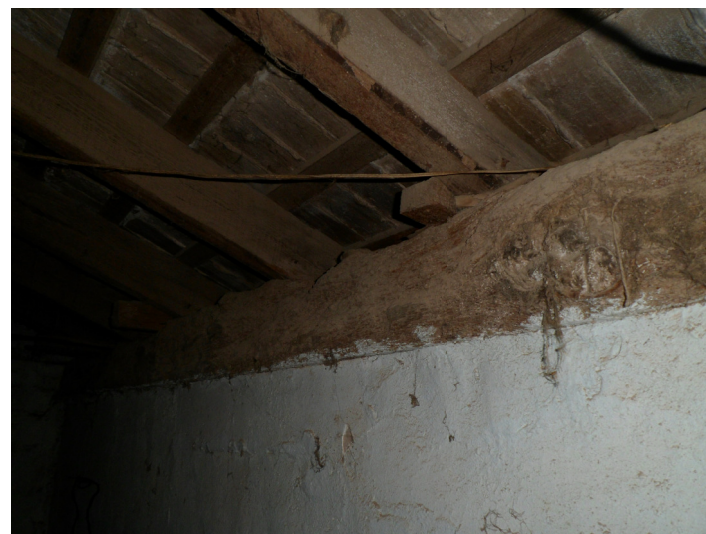
Viga de apoyo de pares cubierta posterior

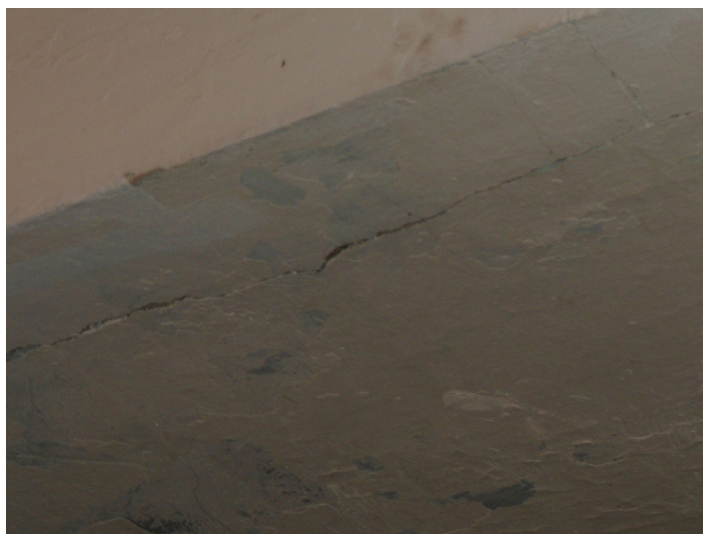
Los falsos techos tienen grietas y fisuras, además de manchas de humedad e incluso roturas provocadas por la humedad.

Rotura de falso techo por humedades, se debe a que la humedad reblandece la capa de yeso hasta que esta se cae dejando a la vista el cañizo el cual presenta comienzo de ataque de pudrición.

Falso techo estancia central 1

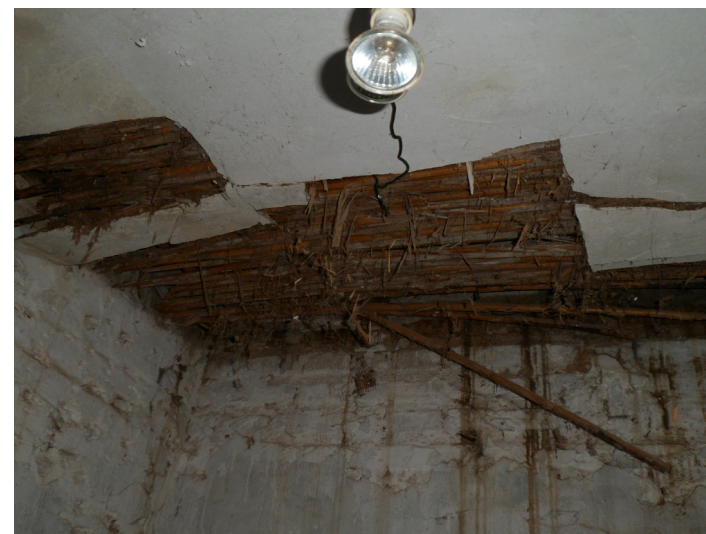
Falso techo trastero

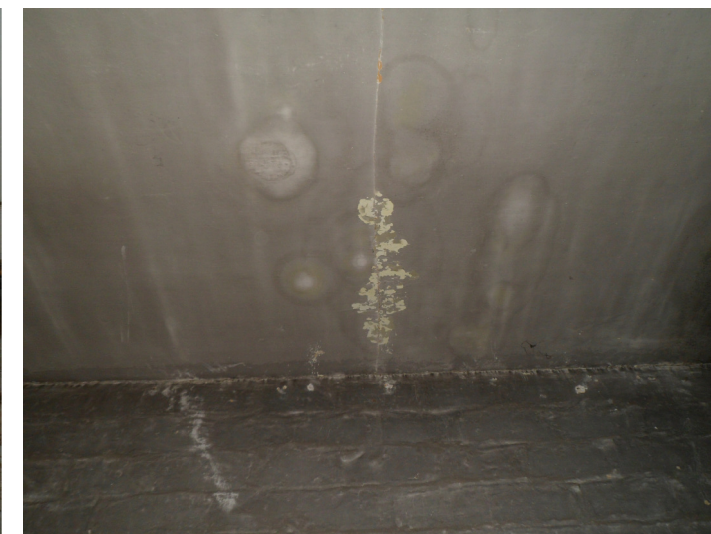
Falso techo habitación 5

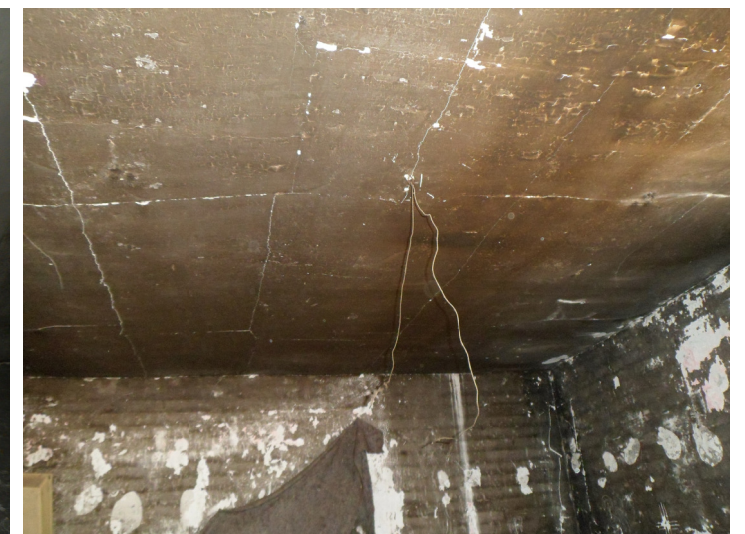
Falso techo habitación 7

Uno de los falsos techos ha sido afectado por un incendio el cual está teniendo un mapa de agrietado bastante importante, además de estar manchado en su totalidad con hollín, además un derrumbe de una partición del perímetro ha provocado el descuelgue de una de las esquinas del falso techo.

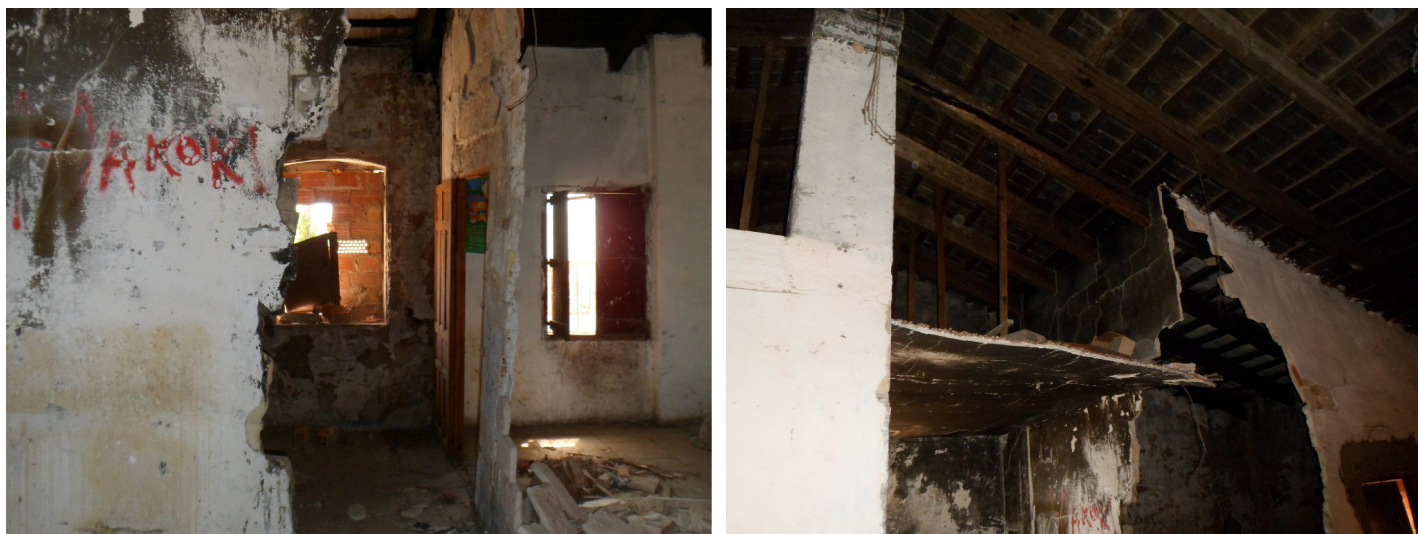
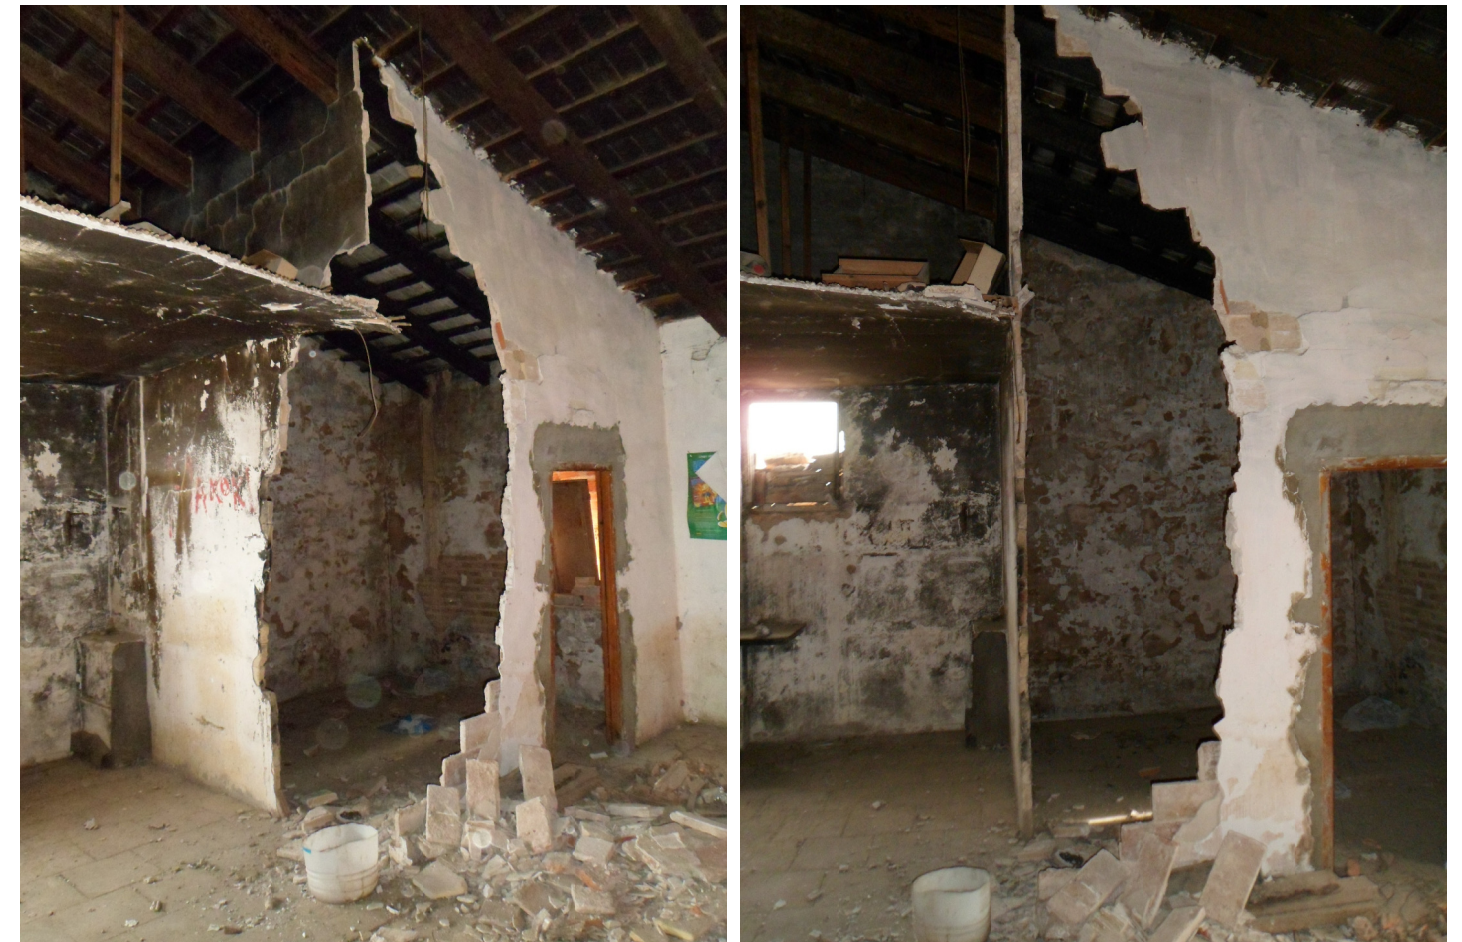
Debido a que el edificio estuvo ocupado por personas ajenas al edificio, la caída del tabique a podido ser provocada por impactos de dichas personas, o debido al incendio el mortero de agarre de los ladrillos fue afectado por el calor reduciendo su capacidad resistente cayendo en el momento del incendio o posteriormente al ya estar debilitado y no haber carpintería que cubra los huecos el aire al golpear contra el tabique acabó por tumbarlo, incluso al estar los pares carbonizados y debido a esto han perdido capacidad resistente transmiten parte de la carga a este tabique y este colapsa debido a su pérdida de resistencia.

Debido a las intervenciones que se van a realizar como refuerzo del forjado (ver ficha F07.) el tabique se ha de terminar de derribar por lo tanto no cabe ningún tipo de rehabilitación sobre el.

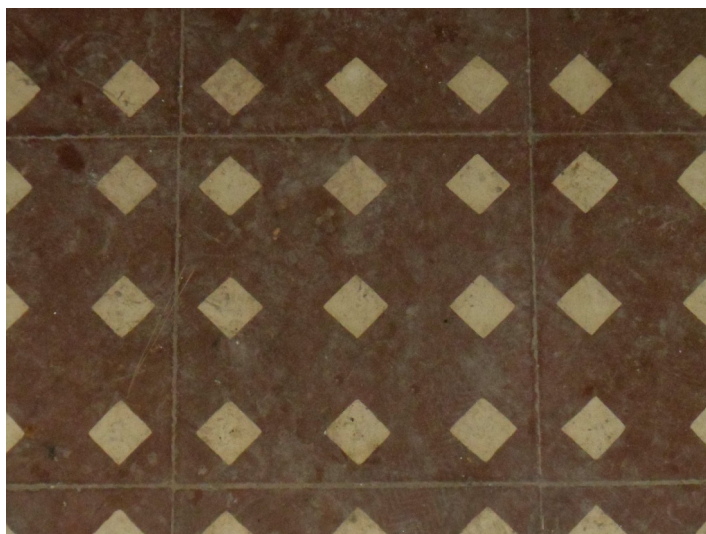
Pavimento de la cocina

En algunas zonas pavimentadas, el material sufre roturas o pérdidas parciales de las piezas que lo componen. Algunas baldosas aunque mantienen la posición han perdido la adherencia con el mortero de agarre y están sueltas.

Alguna caída puntual de objetos pesados, a podido provocar la rotura de alguna baldosa.

Para la colocación del pavimento se procederá a:

1. Una vez realizada la intervención de la Ficha de Patologías F02.
2. Colocación del pavimento.

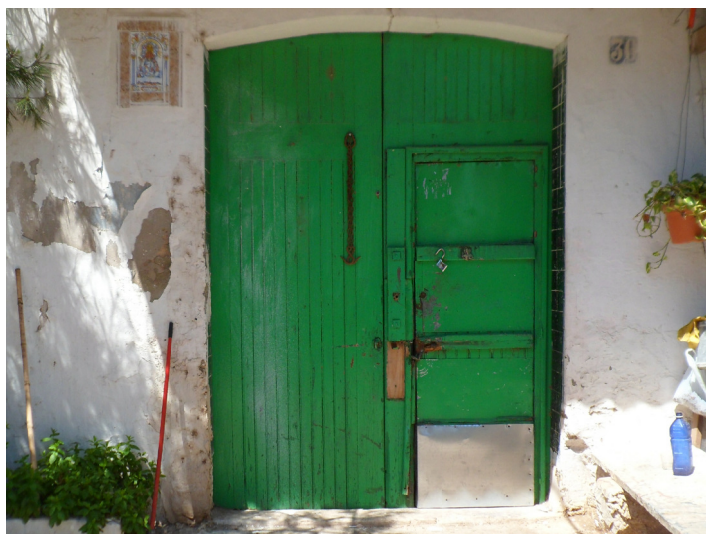
Puerta de acceso Planta Baja

Las zonas inferiores de los marcos están afectados por humedad y algunos muestran signos de pudrición en la carpintería de planta baja, los mampelán de las puertas de las habitaciones con orientación norte de la planta baja están muy deteriorados por el uso y se han hundido perdiendo la posición inicial en la que se encontraban, además de tener también signos de pudrición.

Las causas de los deterioros de la carpintería fundamentalmente es el paso del tiempo y un escaso mantenimiento, pero cabe destacar también que las puertas han sido forzadas para entrar al interior de la edificación.

Debido a las intervenciones que se van a realizar se deberán retirar todas las carpinterías interiores, así como las exteriores para proceder a realizarles su reparación o limpieza, dependiendo de cada una de las carpinterías y su grado de deterioro.

1. Retirada de los marcos que presenten síntomas de ataque de hongos, sustitución por marcos nuevos (solo marcos de puertas de planta baja).
2. Comprobar alabeos o torcidos si el daño no es muy serio enderezar la pieza afectada.
3. Comprobación de bisagras, las que estén flojas, extraer los tornillos, rellenar los huecos con masilla y volver a introducir el tornillo, en caso de ser necesario cambiar la bisagra por una de mayor tamaño.
4. Eliminación de pintura existente y lijado de madera.
5. Aplicación de tinte
6. Mano de barniz diluido, o productos para conservación de madera. Lijado
7. Aplicación de dos manos de barniz para exteriores con protección contra rayos UV y tratamiento antixilófagos.
8. Colocación de juntas de caucho entre las hojas y entre las hojas y el marco para garantizar la estanqueidad.
