Propuesta de Intervención
en la **B**asílica **S**an **V**icente **F**errer

María Calvo Roca

El estudio que ahora se ofrece trata sobre el análisis de las lesiones encontradas en una parte de la Basílica San Vicente Ferrer de Valencia. Concretamente, en la nave lateral y las cuatro capillas del lado izquierdo por ser una zona muy afectada y con gran número de lesiones.

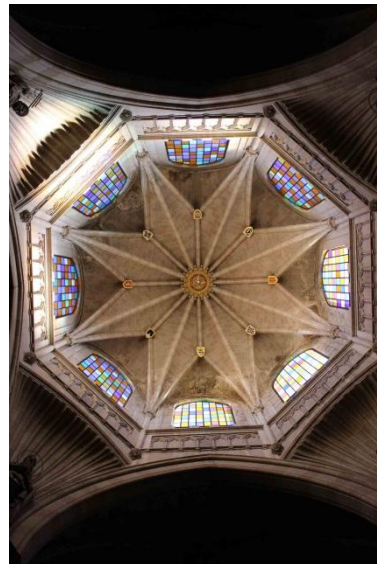
Al acabar la guerra, la Comunidad pronto comenzó a realizar las gestiones necesarias para recuperar el convento y la iglesia. El estado de la Iglesia al regresar los dominicos era bastante lamentable. Lo más afectado fue el pavimento de mármol negro y blanco, que estaba triturado por el paso de los camiones. El púlpito de mármol fue respetado durante la guerra pero fueron arrancados de sus hornacinas, las seis imágenes que lo adornaban. Fue necesario reconstruir algunas vidrieras del cimborrio que habían sido dañadas.

Vidrieras actuales del cimborrio.

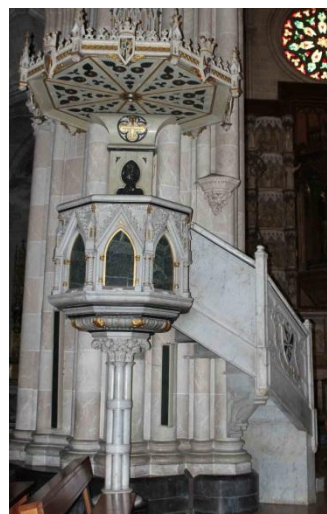
Púlpito sin las imágenes en sus hornacinas tras la guerra.

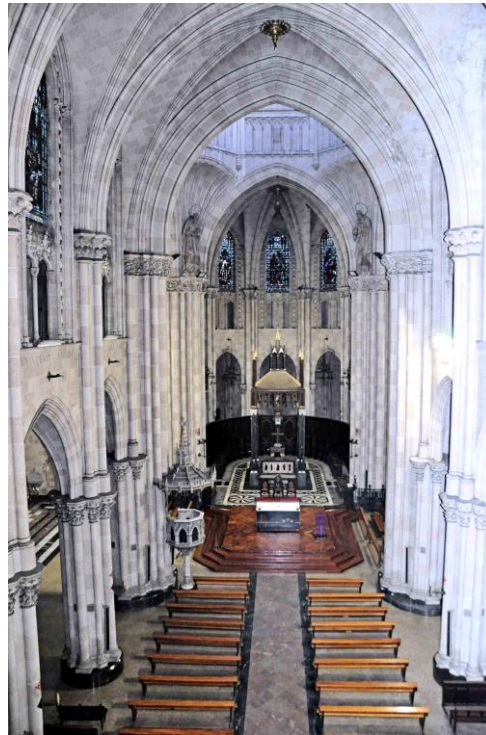
Pavimento Actual.

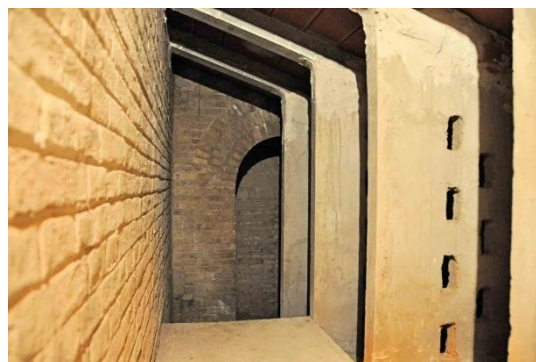
Cubierta inclinada de la las capillas con tabiquillos conejeros.

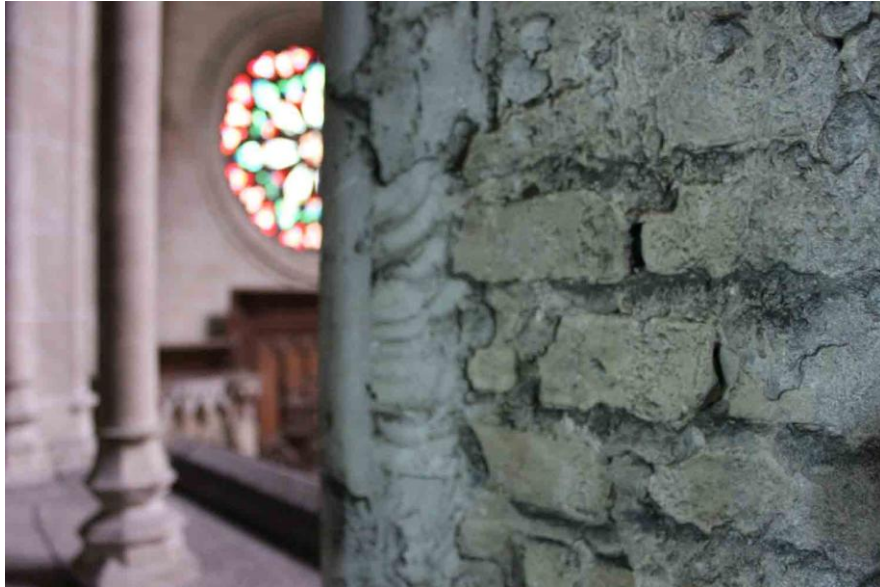
Según fuentes personales (5), durante este periodo de conflicto intentaron incendiar la Basílica, encendiendo un fuego en el crucero, que reventó las vidrieras originales del cimborrio. Tras la guerra, se colocaron unas vidrieras muy simplificadas sin guardar ningún parecido con las originales que son las que actualmente se encuentran. Este incendio podría dar explicación al hollín que parece encontrarse sobre el rejuntado de la fábrica de ladrillo en el interior del triforio.

Hollín posado en el interior del triforio.

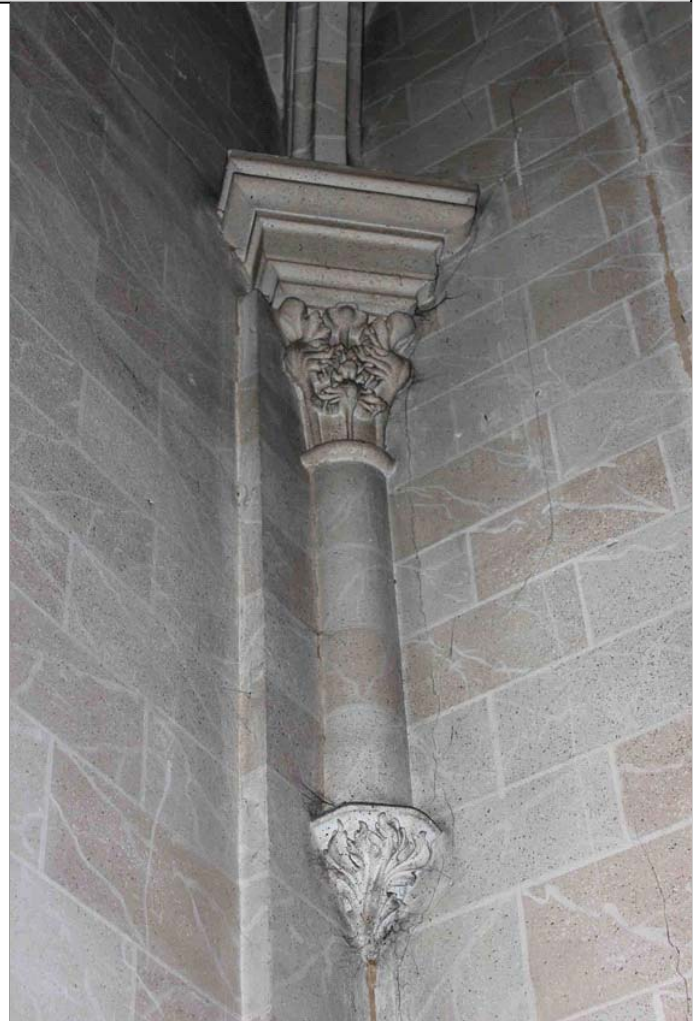
Imagen 1. Ornamentación de arranque de nervio diagonal de una de las bóvedas de las capillas. Por su geometría permite la acumulación de suciedad.

-se utilizará primeramente un método poco agresivo, siendo lavado manualmente mediante un cepillo de cerdas blandas.

-Proyección de agua fría y caliente a baja presión si no se ha acabado de quitar la suciedad con el método anterior.

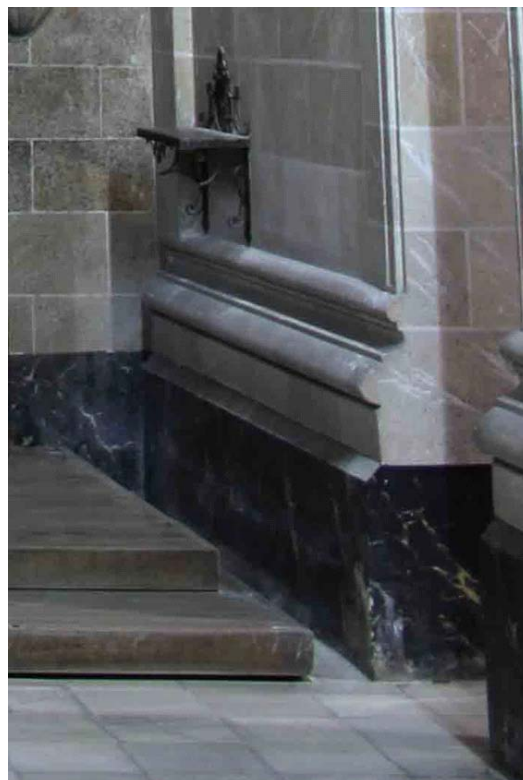
Parte baja de los muros cercanos al terreno. Se puede apreciar en los primeros 50 cm de los muros de las capillas. (Imagen 1). En la capilla de San José, la capilaridad en una de las esquinas alcanza mayor altura que en el resto de muros de las capillas (Imagen 2).

-En la esquina de la capilla de San José (imagen 2) puede ser que la capilaridad haya alcanzado mayor altura, por una rotura en la zapata corrida que haya provocado la penetración de mayor humedad.

Imagen 1. Humedad por capilaridad en la parte baja de los muros de las capillas.

Como solución a este problema de humedad, se propone la instalación de un sistema inalámbrico de electro-ósmosis. Dicho sistema se basa en el principio físico-químico de la capilaridad. El dispositivo inalámbrico emite una señal a muy baja frecuencia que invierte la polaridad entre el suelo y la pared, consiguiendo que la humedad cambie de dirección y descienda por el muro en lugar de ascender. El dispositivo actúa sobre un radio de acción de 15, 12, 9 ó 7 metros, permitiendo la reducción de humedad en aquellos elementos que se encuentren dentro de ese radio, de esta manera se soluciona tanto la humedad de la parte baja de los muros como de los suelos.

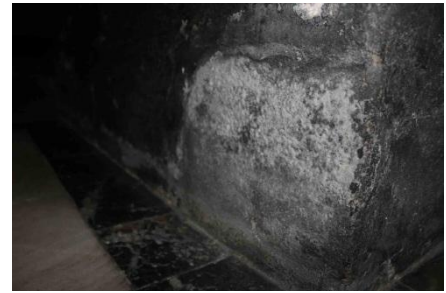
Se aprecian eflorescencias salinas en las zonas bajas de los muros de las capillas. Esto se debe a la humedad por capilaridad que sufre esta zona que, como se ha dicho anteriormente, al salir la humedad al exterior del muro, las sales que contiene el agua, cristalizan formando unas aureolas blanquecinas en los revestimientos.

Eflorescencias en zócalos.

Para intervenir sobre estas manchas blanquecinas, primero de todo, se ha de solucionar el problema de humedad por capilaridad, que viene explicado en el punto anterior. Una vez eliminada la humedad en esta zona, se propone retirar todo el revestimiento afectado por la acumulación de sales y sustituir éste por un mortero microporoso que facilite la extracción y evaporación de la humedad del interior del muro, acumulada durante los años de filtración. Este mortero se puede aplicar sobre piedra, ladrillo, hormigón o cualquier superficie que no sea mortero de cal, yeso o cemento. Tras aplicar el mortero microporoso se puede pintar quince días después de la aplicación, siempre con pintura transpirable.

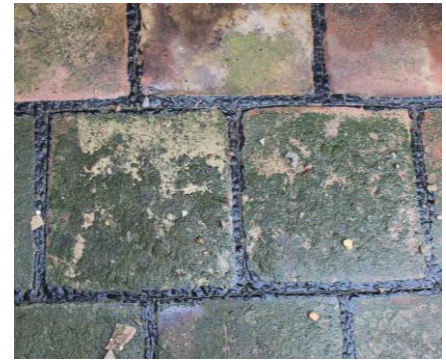
Se encuentran formaciones de musgo en las baldosas cerámicas de la cubierta plana de la tribuna como se observa en la imagen de la derecha de este texto.

Musgo sobre baldosa

Para la eliminación del musgo en las baldosas se aprovechará para hacerlo, cuando éstas sean retiradas para la consolidación del forjado. Una vez retiradas las baldosas, se aplicará un producto fungicida sobre la superficie de éstas. Después, se frotará con un cepillo de cerdas duras para desprender el musgo y quitarlo más fácilmente.

Para prevenir la reaparición del musgo, se puede impregnar la superficie de las baldosas mediante un producto hidrofugante incoloro que impide la absorción del agua sin taponar los poros del material cerámico y, por lo tanto, sin alterar la transpiración del material. También se debe realizar un mantenimiento periódico que evite la acumulación de tierra sobre este pavimento.

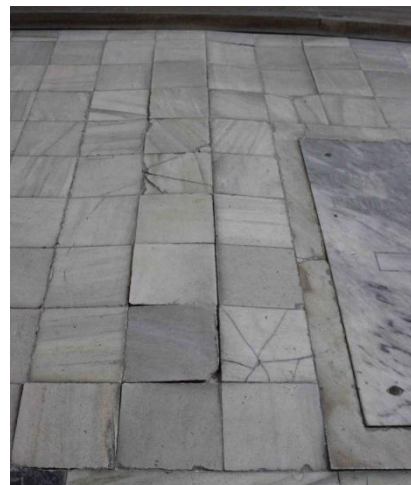
El pavimento de la capilla de Santa Catalina de Siena sufre en una zona, dilatación del pavimento, donde se observa que las baldosas de mármol se han levantado. Puede ser que al encontrarse bajo esta capilla una cripta, los vapores que desprendieron los cuerpos fallecidos, provocaran una tensión en sentido ascendente que haya empujado los materiales del pavimento, provocando este levantamiento.

Dilatación del suelo.

En la actualidad la cripta se encuentra vacía, por lo que no existe la posibilidad de que vuelva a producirse la dilatación del pavimento. Para la reparación de esta zona de pavimento, se propone retirar las baldosas, picar el mortero dilatado y recolocar las baldosas con mortero de cal.

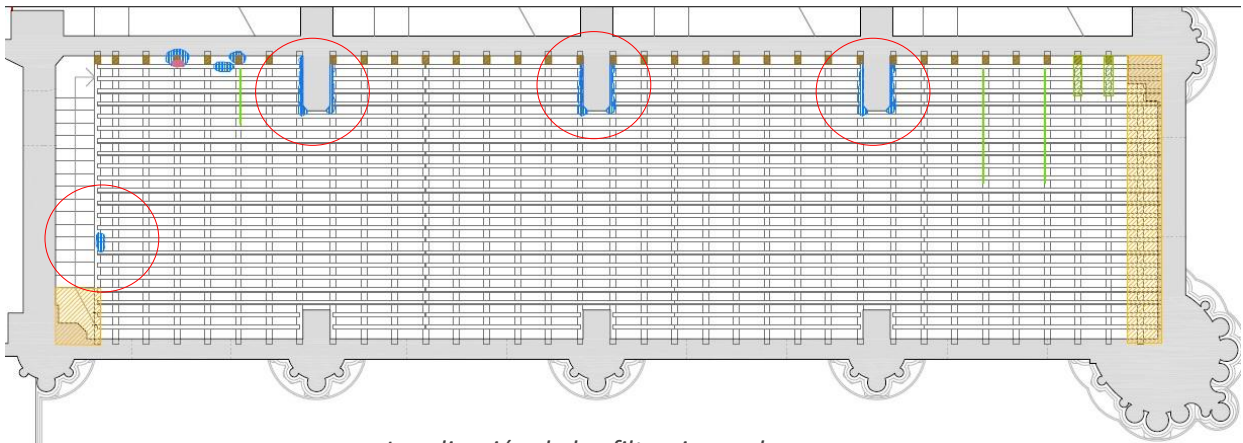
El forjado de cubierta de la tribuna tiene filtraciones de agua de lluvia en todos los encuentros de éste con los arcos arbotantes, en el encuentro con el casetón

Localización de las filtraciones de agua.

Por lo general, se aprecia toda la parte superior del muro recayente al exterior, humedecida, provocando eflorescencias en su superficie, pudrición en las cabezas de las vigas de madera empotradas en él y provocando la aparición de hongos en la madera.

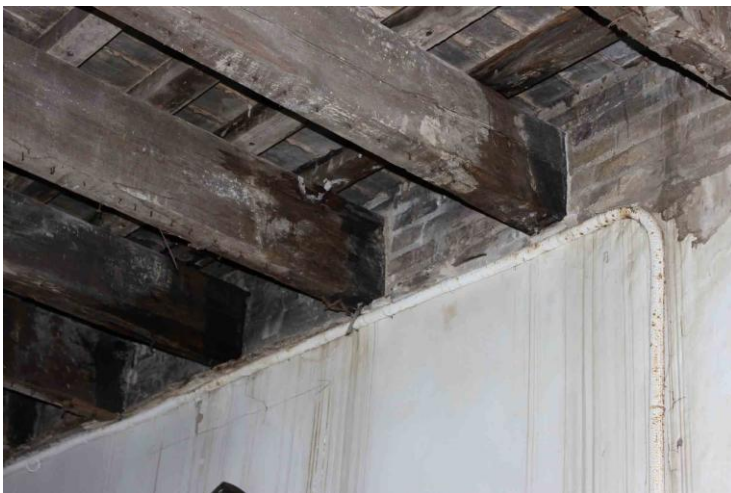
Hongos por pudrición en la cabeza de las vigas

Previamente a la retirada de las capas que se encuentran por encima del tablero de ladrillos macizos, se realizará una consolidación de las vigas que se encuentren más afectadas.

Se propone utilizar el sistema beta para las vigas 1 y 2 y para la viga 3 un refuerzo con perfil metálico.

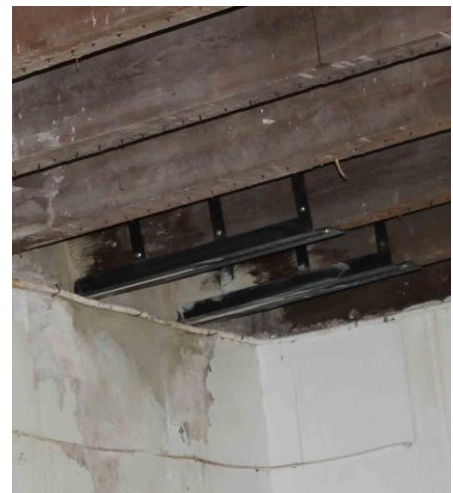
En la parte derecha del forjado se encuentran dos vigas ya intervenidas. Las cabezas de las vigas fueron reforzadas mediante perfiles metálicos en la zona del encuentro con el muro.

Refuerzo de dos vigas ya existente

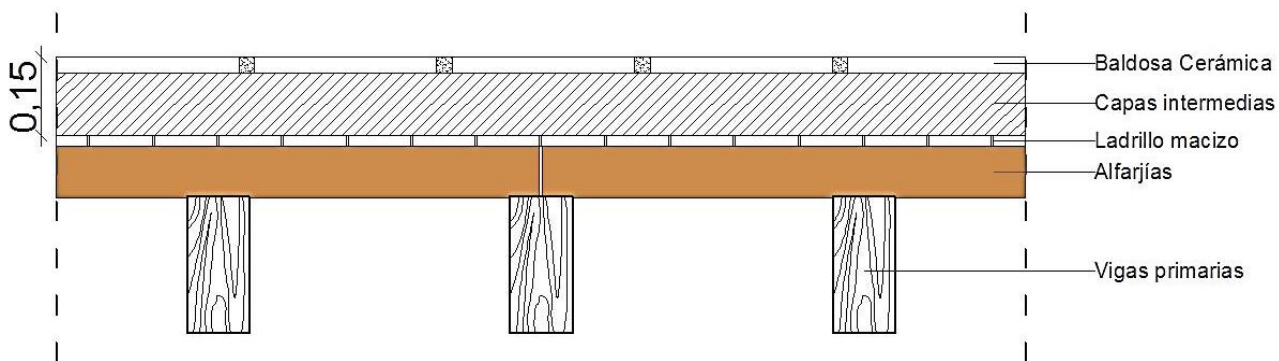
No se puede confirmar el espesor real del forjado ya que se desconocen las capas entre el tablero de ladrillo macizo apoyado en el entramado de madera y las baldosas cerámicas de acabado. Se estima un espesor aproximado de 15 centímetros para la capa desconocida (sombreado a rayas) junto con la baldosa cerámica de acabado.

Sección forjado estado actual. Se desconoce el espesor de la zona sombreada a rayas.

Se propone mantener el entramado de vigas y alfarjías de madera, como estructura resistente. El tablero de ladrillo macizo apoyado sobre el entramado, también se propone conservar, ya que se dejará vista la cara inferior del forjado. Todo lo que se encuentre sobre este tablero cerámico macizo se retirará. Únicamente se conservarán las baldosas cerámicas de acabado exterior para su posterior reutilización en la intervención adoptada. Una vez retiradas las baldosas se tratarán según lo explicado en el apartado "Intervenciones Generales" para la eliminación del musgo.

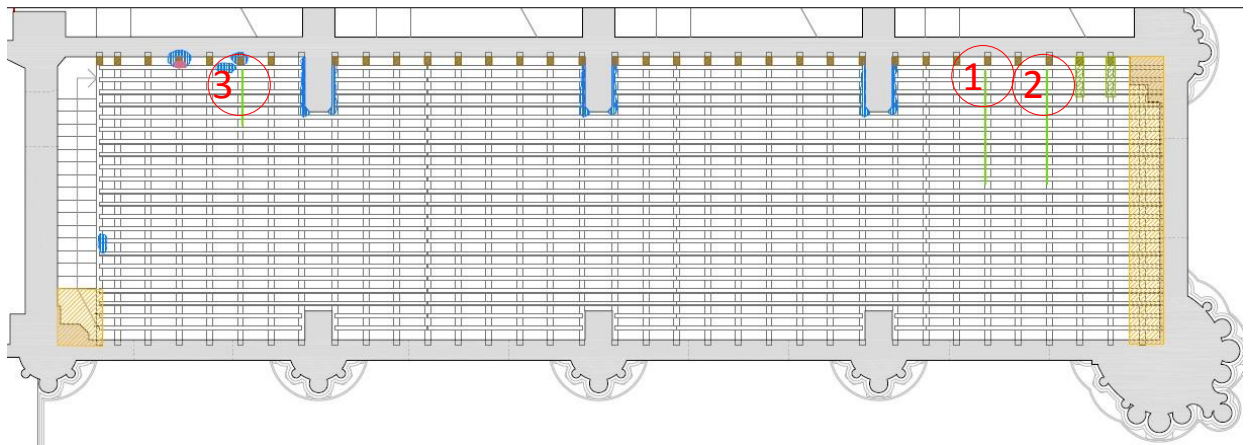
Localización vigas a intervenir con sistema beta y a intervenir con refuerzo metálico.

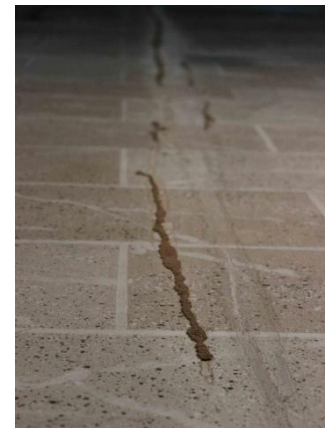
En la zona objeto de este estudio se pueden observar cordones de termitas sobre el revestimiento de los muros. Concretamente estos cordones se encuentran en la capilla 2 (Nuestra Señora de Monserrat), en la capilla número 3 (Virgen del Pilar) y en la capilla número 4 (San José).

Dado que no se ha podido comprobar el nivel de actividad de las termitas por no disponer de los medios necesarios, se va a considerar una actividad media-alta de éstas, proponiéndose a continuación una técnica de intervención para la erradicación de estos ataques de xilófagos.

Cordones de termitas

Se propone emplear un sistema de cebos para eliminar la colonia de termitas.

El sistema de cebos se basa en el empleo de una madera impregnada con un biocida que inhibe la formación de la quitina para impedir la renovación de la cutícula y provocar la muerte de las termitas durante la muda. El biocida posee un efecto retardado y es ingerido por las termitas obreras que, a través del intercambio de alimentos con otras termitas, producirán de forma progresiva la desaparición de la colonia.

Se propone instalar una estación de control o cebo subterránea bajo el pavimento de cada capilla. Estas estaciones disponen testigos de madera de chopo humedecidos con el biocida.
