# Estudio Previo y Propuesta de Intervención

*"Alquería Burguet"*

*Proyecto Final de Grado*

*Jessica Lara Ruiz*

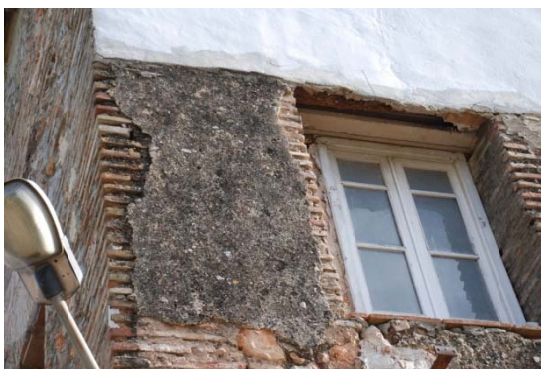
Detalle de lesión en enfoscado de fachada.  
(Fuente propia)

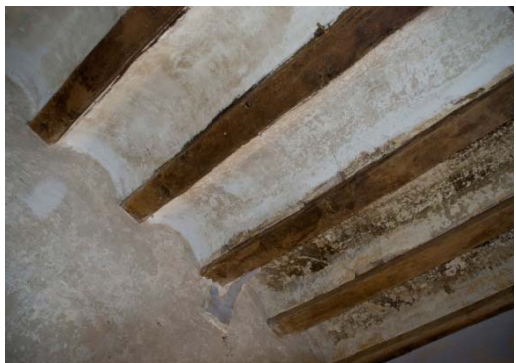
Bovedillas de ladrillo y capas de pintura.  
(Fuente propia)

Actualmente la estructura del bloque 2 está reforzada mediante puntales por el propietario debido a la eliminación del tabique de la estancia 2 por motivos preventivos, y por las grietas que van apareciendo en las bovedillas.

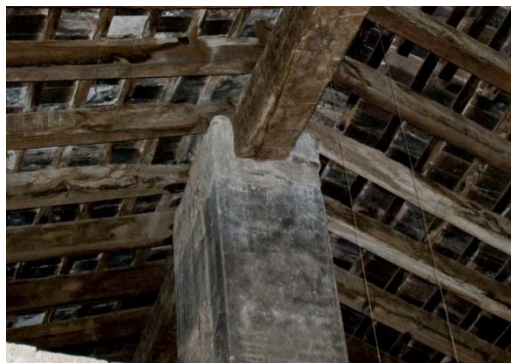
Apoya de viga de cumbrera. (Fuente Propia)

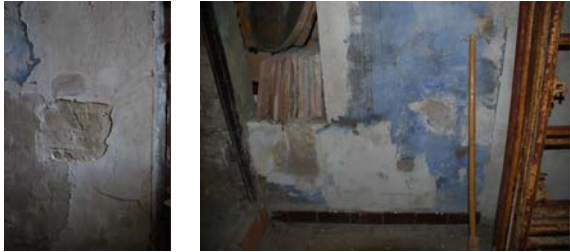
Eflorescencia y humedad por capilaridad

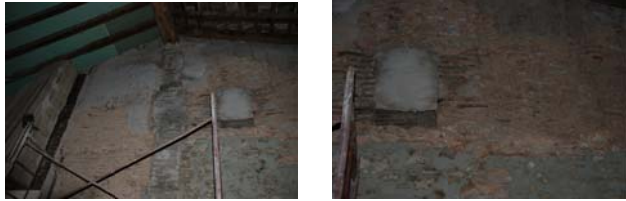
Reposiciones y rejuantados. Trasdós de fachada norte

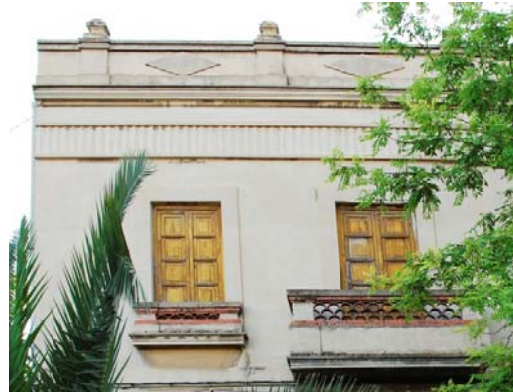
- **Ubicación:** Aparece el ennegrecimiento en los muros de fachada norte, este y oeste, tanto en el muro como en la zona del antepecho (molduras y zonas menos expuestas al agua de lluvia) de bloque 4. Se encuentra formado en fachada norte en aquellos parches que aún quedan del enfoscado y rejuntados.

Fachada este bloque 4. (Fuente propia)

Una vez se deja al descubierto el material base no afectado, dependiendo de lo agresivo que haya sido el proceso de limpieza, deberá dejarse secar. Posteriormente lijarse y preparar una buena superficie para aplicar la mano de acabado en caso de capa de pintura, o bien una nueva mano de enfoscado de la misma naturaleza o igual que el existente y posteriormente aplicar un mallatex que asegure la adherencia entre el material base y la nueva capa de enfoscado hidrófugo, y acabado superficial.

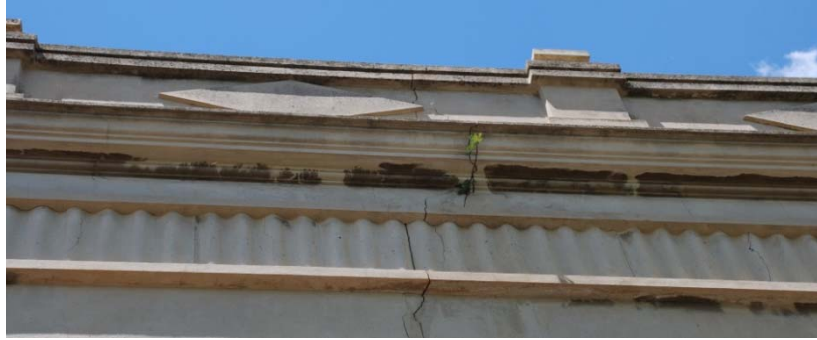
• **Ubicación:** Antepecho de fachada este y oeste y balcones.

Antepecho de bloque 4. (Fuente propia)

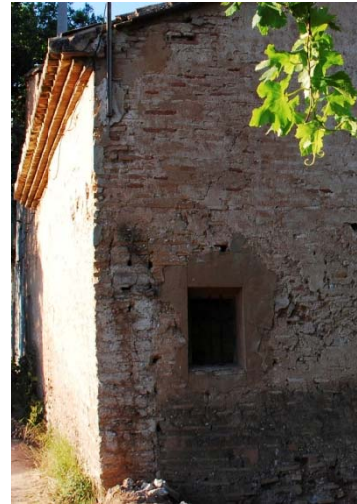
- **Ubicación:** Las fisuras están presentes en el revestimiento de las cuatro fachadas y en las bovedillas del forjado. Las grietas aparecen en el muro de las cuatro fachadas, en el antepecho y dintel del bloque 4, y en las bovedillas del forjado.

Fachada oeste. (Fuente propia)

Las fisuras se reparan picando la zona afectada y rejuntando con morteros de base epoxídica manualmente, aplicando unos pigmentos al mortero para que quede lo más uniforme posible. En las grietas se dispondrá un testigo de yeso para comprobar si sigue viva o se está estable. En caso de estar estable se debe limpiar y preparar la superficie. Se dispondrán varillas roscadas a modo de cosido, se inyecta poliuretano proyectado con pistola y se recorta la rebaba que queda en el exterior. Posteriormente se rellena con mortero de cal o mortero epoxídico con pigmentos. Las grietas de menor entidad se rellenan con mortero de cal y se aplica el acabado final

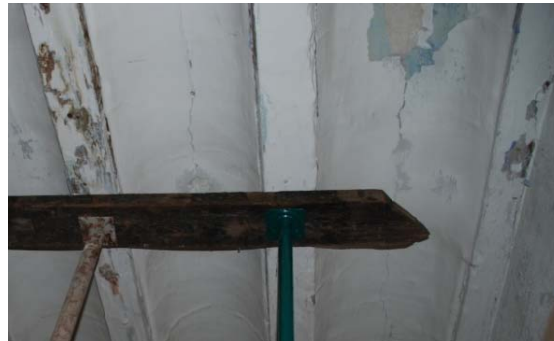
Viguetas Hab. 1 (Fuente propia)

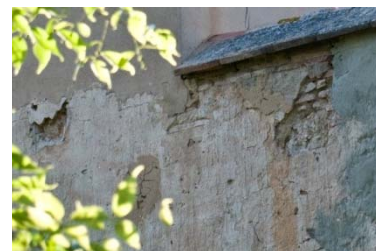
Fachada sur (Fuente propia)

Los desconchados se producen básicamente por una falta de adherencia y de solidarización entre materiales, actuando en la mayoría de los casos la humedad. Los desprendimientos se originan por la presencia de unas fisuras o grietas que separan trozos de material y al perder esa adherencia, queda aislado y se desprende.

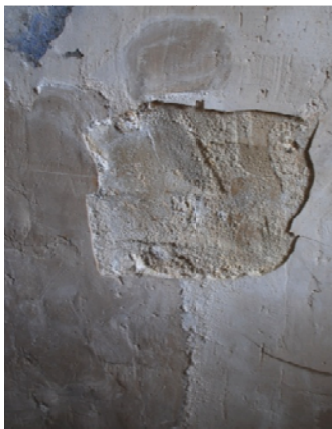
Eflorescencia paramento interior  
(Fuente propia)

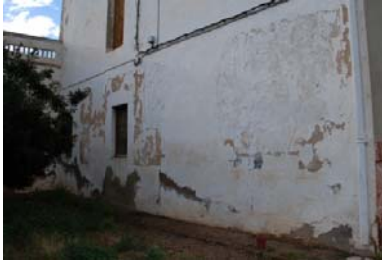
Fachada oeste. (Fuente propia)

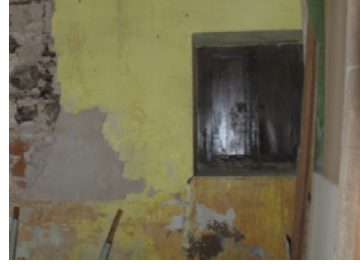
Paramento interior de fachada norte.  
(Fuente propia)

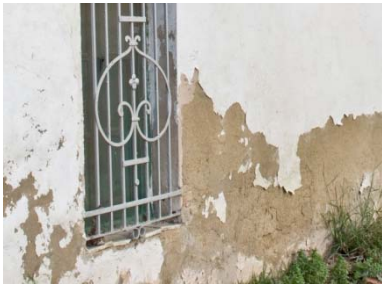
Fachada oeste. (Fuente propia)

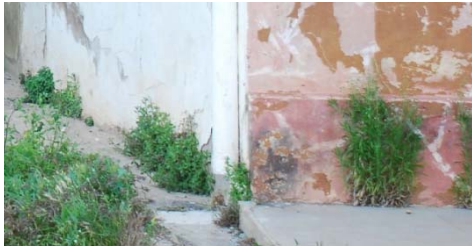
Zócalo bloque 4. (Fuente propia)

La presencia de vegetación se debe a la presencia de humedad en cornisas y arranques, donde se dan las condiciones idóneas para que pueda crecer. En las grietas producidas por humedades de filtración se pueden acumular semillas transportadas por el viento y dar origen a la presencia de tallos, pequeños arbustos.

El proceso de intervención comenzará con una eliminación de la vegetación y una posterior limpieza y reparación de las grietas o fisuras descrito en el apartado

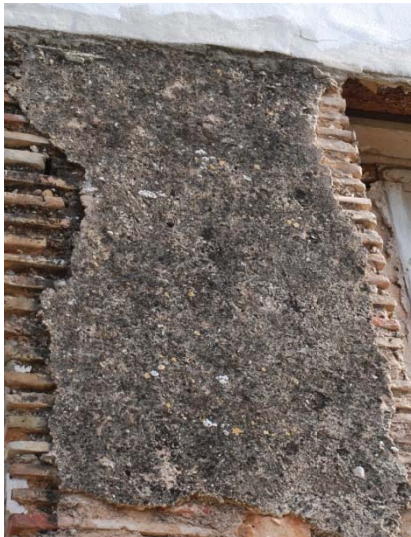
Líquenes fachada norte. (Fuente propia)

Raspado de la superficie con cepillo o con espátula en zonas de mayor acumulación de musgos o líquenes. Secar la superficie para la aplicación de productos químicos que deterioren los organismos mediante brocha, rodillo o pulverizador, impregnando por completo el musgo y líquen existente. Una vez el producto químico actuado se desincrustan los musgos secos con cepillos o agua a presión. Una vez la superficie intervenida está limpia se aplicará un producto preventivo para futuras apariciones. Asegurarse de que está seco y un mínimo de 24 horas para aplicar nuevamente el revestimiento o pintura.

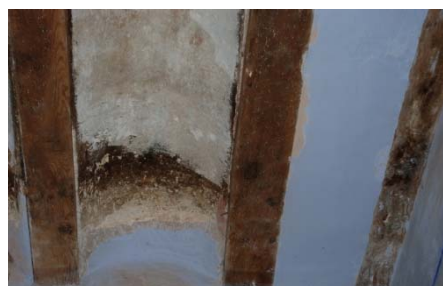
- **Ubicación:** Estructura de madera de forjado planta 1.

Viguetas pasillo. (Fuente propia)

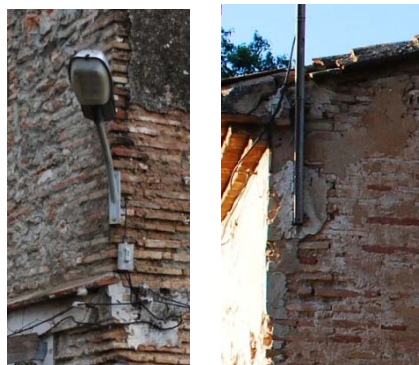
Farolas ancladas a la fábrica. (Fuente propia)

La mala colocación o instalación de elementos impropios puede derivar en fracturas del material, oxidaciones, desprendimientos, aparición de manchas, etc.
