ANÁLISIS, LEVANTAMIENTO E INTERVENCIÓN EN ARQUITECTURA RECIENTE

VOLUMEN I: MEMORIA

ALUMNO: CAMPS FELIU, DAVID
PROFESOR: GIRBÉS PÉREZ, JORGE
2013

El proyecto consiste en el levantamiento gráfico de un edificio situado en Villareal, conocido como Palacete Puchol, para posteriormente darle un cambio de uso, que en mi caso será un museo. Todo este proceso conlleva un largo proceso de trámites e intervenciones que serán necesarios para levantar e intervenir en el edificio. Más aun, porque estamos hablando de edificio construido a principios del siglo XX por J. Manuel Cortina, además de estar protegido.

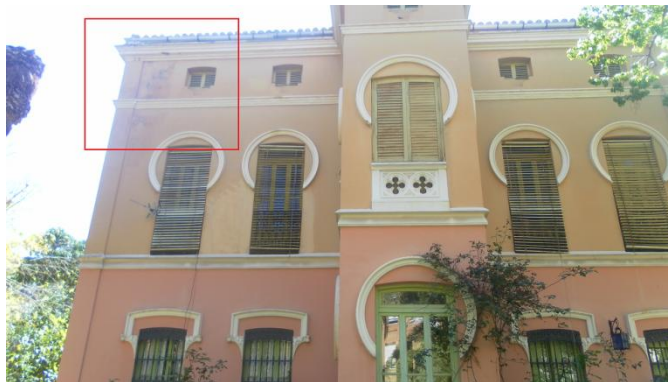
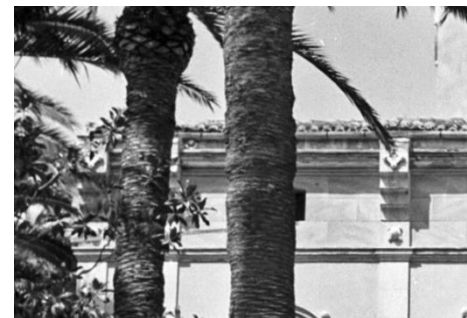
LESIÓN 1

Humedad por filtración.

Esquinas superiores en todas las fachadas.

Desconchamiento del revestimiento exterior de pintura y mancha de humedad.

Retirada de unos pináculos de diseño favoreciendo puntos de filtración.

Incorrecta ejecución entre cubierta y canalón tras la retirada del pináculo de decoración.

Picado de la zona afectada.

Eliminación y reposición de las tejas afectadas.

Masillado de los exteriores para igualar la zona.

Pintado.

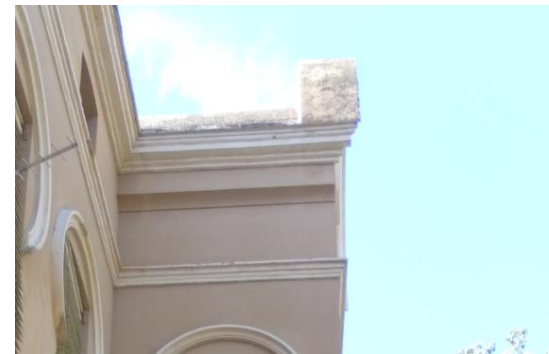
LESIÓN 2

Grieta horizontal

Arco superior del mirador de la fachada posterior.

Grieta horizontal que transcurre desde el extremo de la moldura hacia el interior.

Arco con de carga elevada debido al gran espesor de la cornisa.

Asiento continuo del voladizo por la sobrecarga continua de la cornisa.

La carga resultante del arco queda en exterior del muro de carga.

Cornisa de peso elevado

Eliminación de la cornisa del arco y restitución con materiales ligeros.

Picado de la grieta y relleno con mortero de cemento.

Comprobación de la grieta.

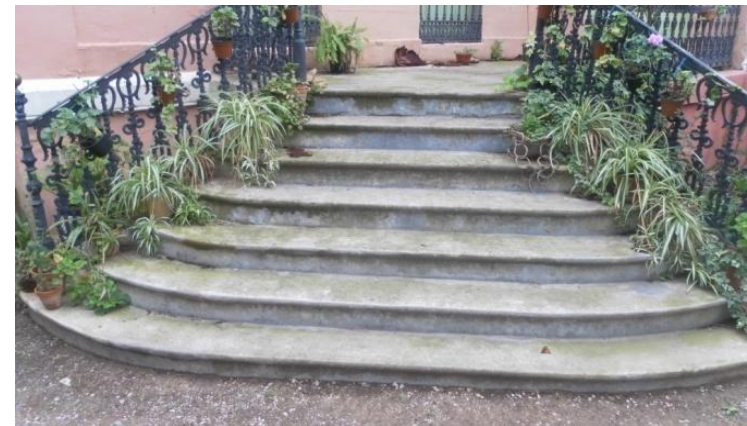
LESIÓN 3

Grieta en el pétreo que forma la escalera.

Escalera de acceso de la fachada principal.

Grieta que atraviesa el eje central de la escalera produciendo rotura en todos los peldaños.

Asentamiento diferencial en el apoco central de la escalera.

Dilatación/contracción del material por cambios de temperatura.

Impacto en el material.

La grieta de la escalera es sólo un problema estético por lo que no se hará un tratamiento muy exhaustivo.

Se rellenará la grieta con un material elástico y se tendrá un control.

En caso de que la grieta fuese en aumento se cambiaría el peldañado de la escalera.

Refuerzo apoyo central y anulado de su posible asiento.

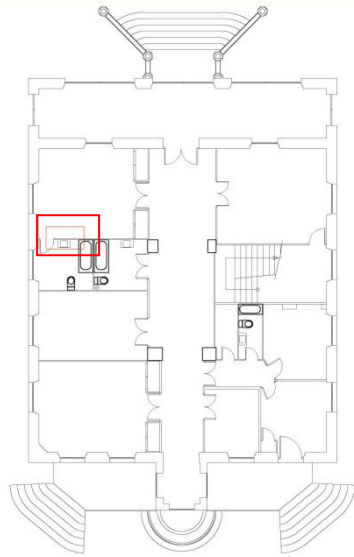
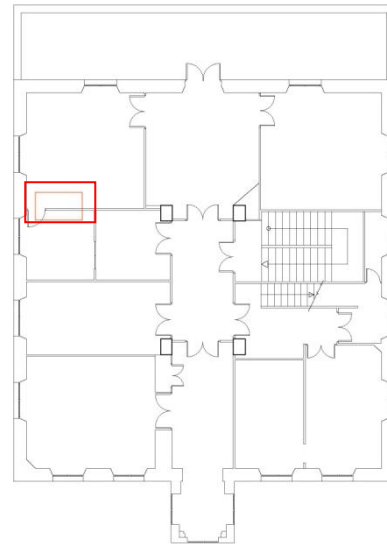
LESIÓN 4

Grieta inclinada

Misma estancia de planta baja y planta primera.

Grieta inclinada a 45 grados en fábrica de ladrillo.

Asentamiento diferencial de la zapata corrida de la fachada norte.

Comprobación de estado de la cimentación. En caso de que la zapata esté completamente asentada y no haya peligro se picará las grietas y se reparará mediante mortero de cemento.

Enlucido de yeso y capa de pintura

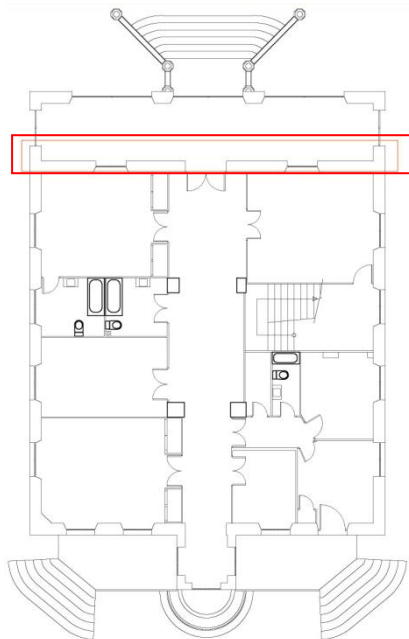
LESIÓN 5

Humedad

En techo de planta baja. Estancia bajo terraza

Filtración de agua en la terraza que provoca humedades en el interior.

Pendiente de la terraza insuficiente.

Rotura de la piezas del pavimento por lo que permite el paso del agua

Filtración del agua a través de las juntas del pavimento de la terraza.

Retirada de pavimento de la terraza de la planta superior.

Colocación de lámina impermeable con una superficie con suficiente pendiente para la correcta evacuación de agua.

Solape suficiente de membranas y longitud mínima de 15 cm con el encuentro del paramento.

Reposición del pavimento.

Pintado de las manchas de humedad y de las viguetas.

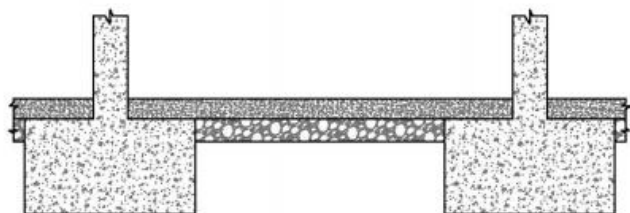
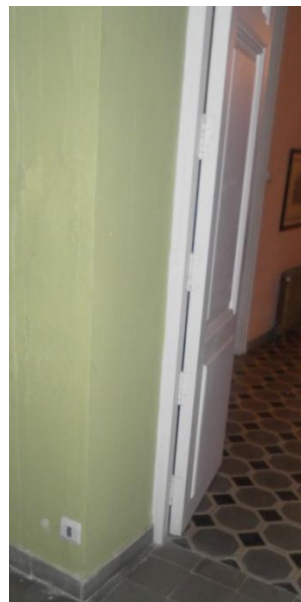
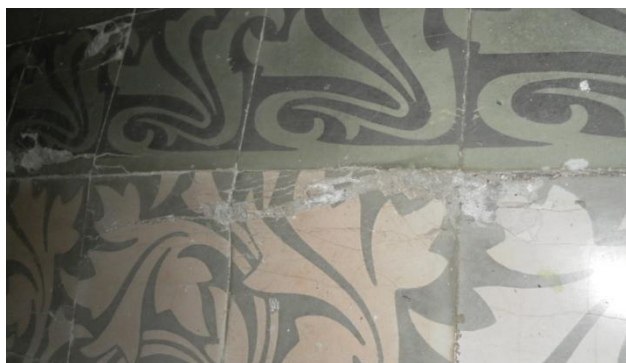
LESIÓN 6

Hundimiento del pavimento de planta baja

Planta baja. En zona de fachada este es donde más se aprecia.

Deformación del forjado sanitario donde se puede apreciar a simple vista la desnivelación del pavimento.

Esta lesión es la más grave de todo el edificio. Su intervención supone un gran coste económico pero la ejecución es necesaria.

Paso de acequia por el inferior del forjado que ha provocado desprendimiento del terreno.

Otra posible causa es el descenso de murete que forma el forjado sanitario debido a un asentamiento del terreno.

Se retirará todo el pavimento de planta baja evitando la rotura de las mismas, ya que una vez realizado el forjado se volverá a colocar las mismas.

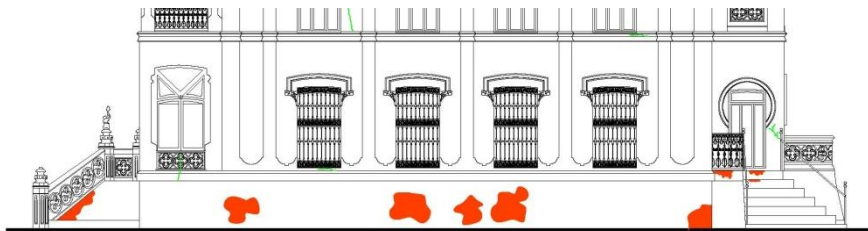
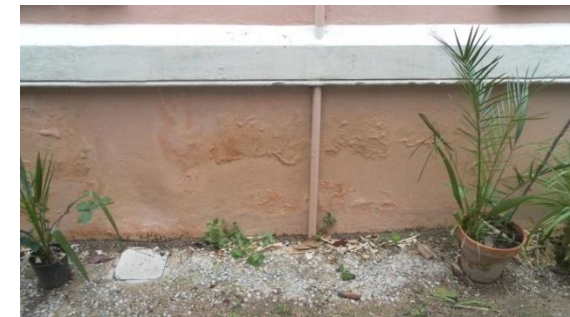
En el zócalo de la fachada principal y las laterales

Ausencia de ventilación del forjado sanitario.

Posibilidad de existencia de rejillas en el estado original que han sido obstruidas durante una reforma posterior anulando la ventilación.

Eliminación del material que se colocó durante la reforma que suponía la eliminación de las rejillas de ventilación.
