ESTUDIO HISTÓRICO Y CONSTRUCTIVO DEL PALACIO DE LOS VALERIOLA

PFG científico-técnico
Grado en Arquitectura Técnica

TALLER 22 INTERVENCIÓN EN
CONSTRUCCIONES
HISTÓRICAS

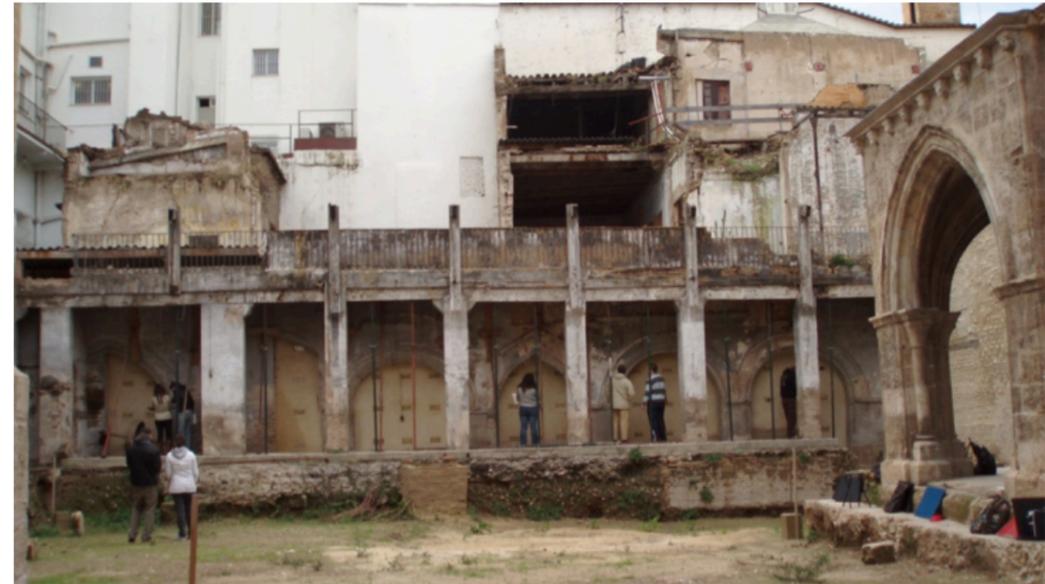
Los arcosolios con la construcción superior ya derruida. En el fondo se puede apreciar el Palacio de los Valeriola en estado ruinoso.

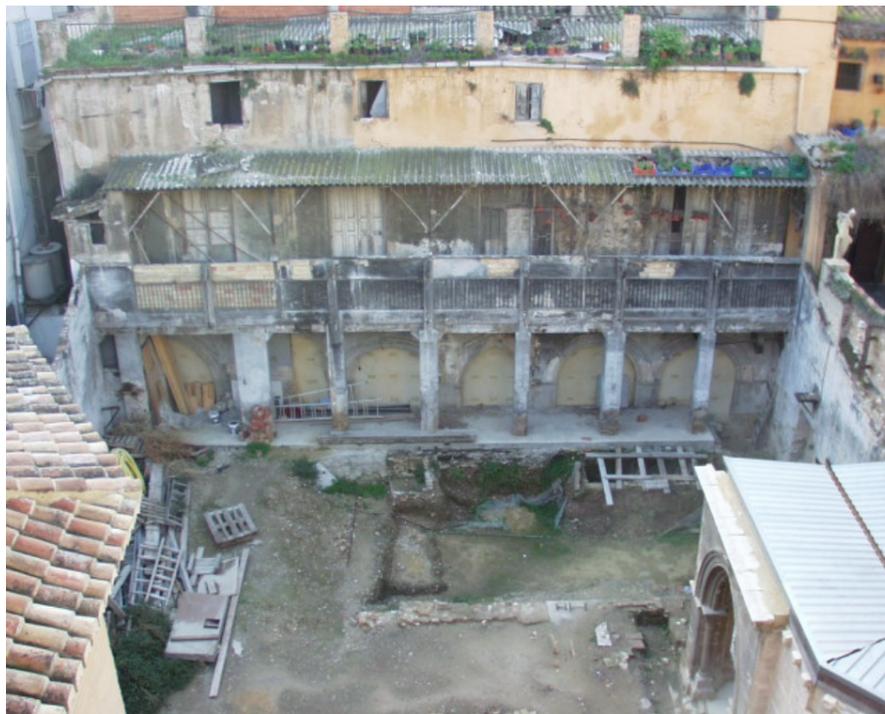
Construcción sobre los arcosolios antes de la demolición.

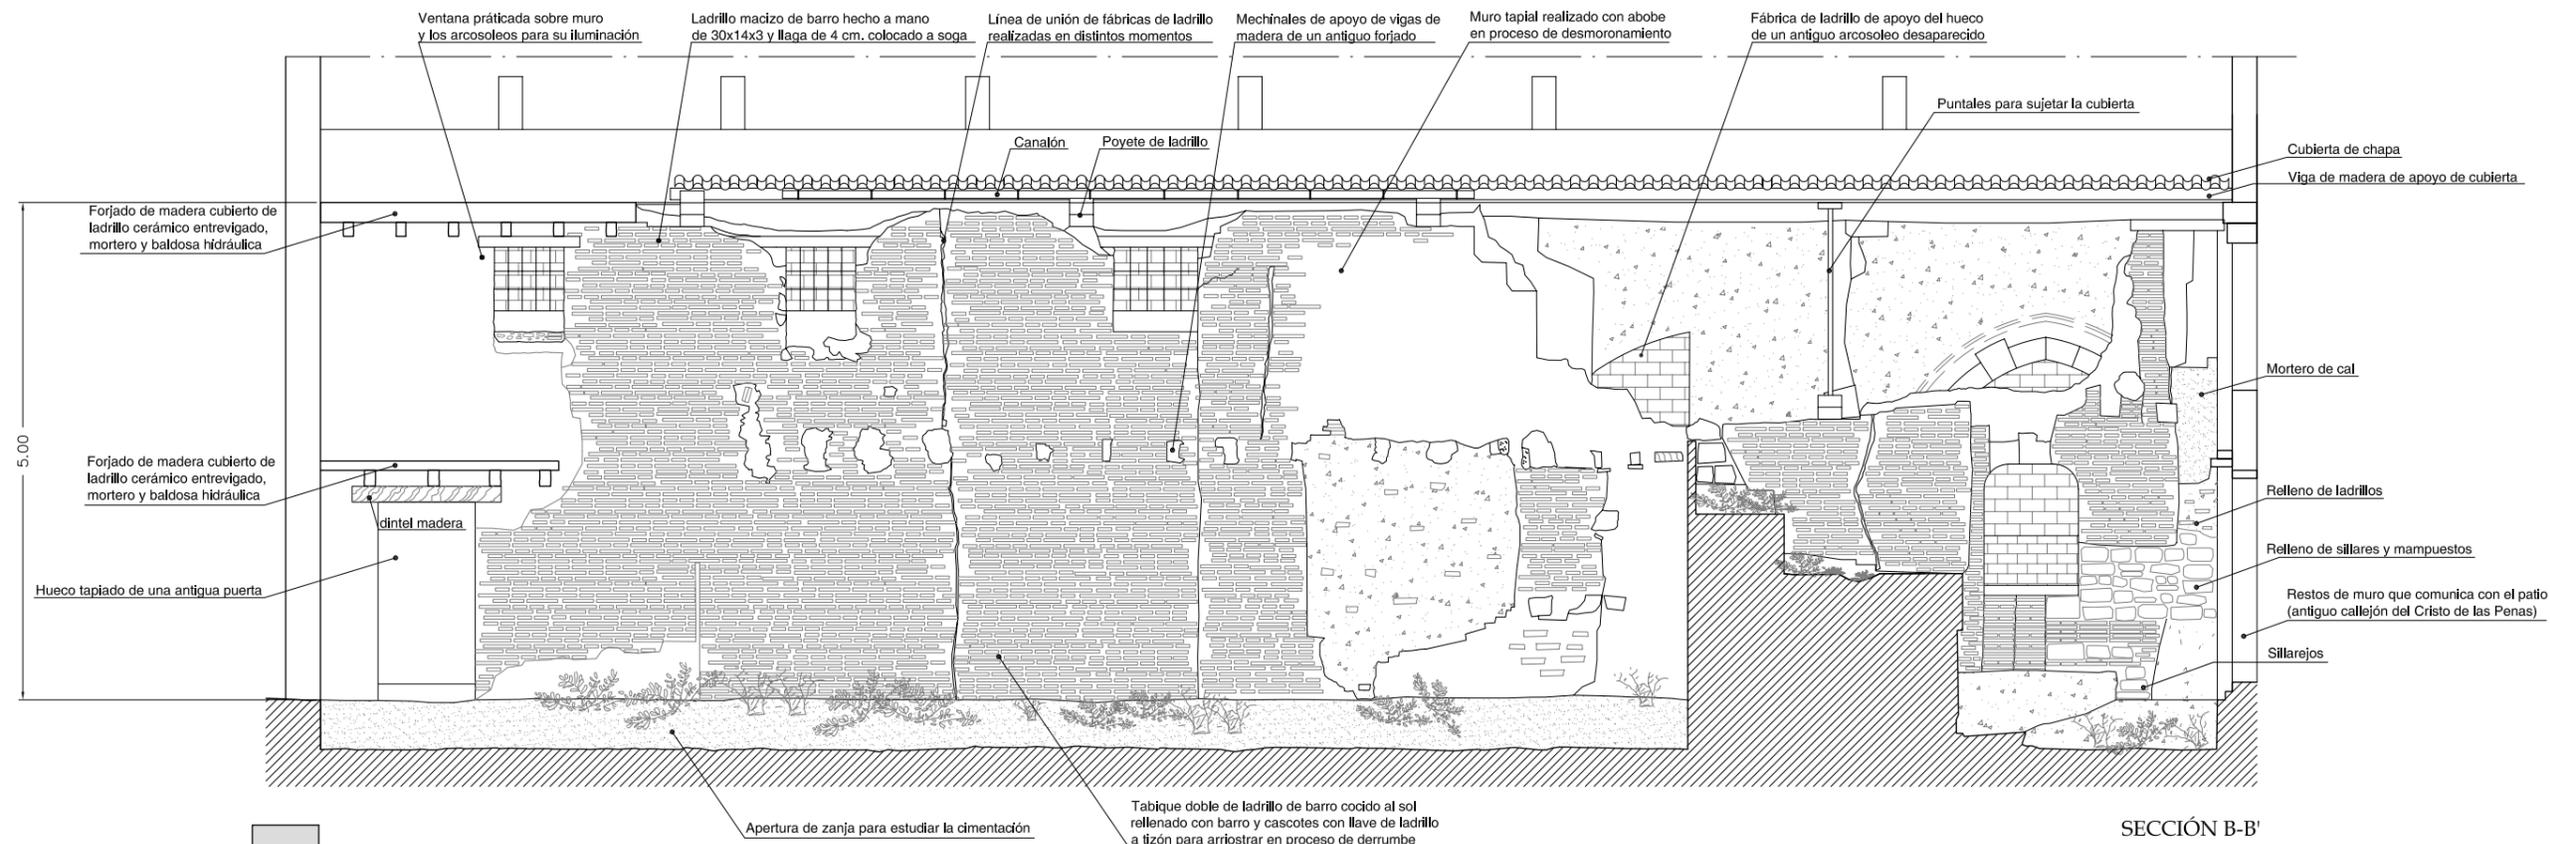
SECCIÓN B-B'

LOS DOS ARCSOLEOS PRESENTAN UN DESPLOME IMPORTANTE HACIA EL INTERIOR DEL PATIO QUE AMENAZA EL DESPRENDIMIENTO DE LAS CORNISAS Y DOVELAS SUPERIORES. SERÍA NECESARIA LA INTERVENCIÓN MEDIANTE UN TRABAJO CUIDADOSO DE RECUPERACIÓN DE LA VERTICALIDAD DE LOS MISMOS.

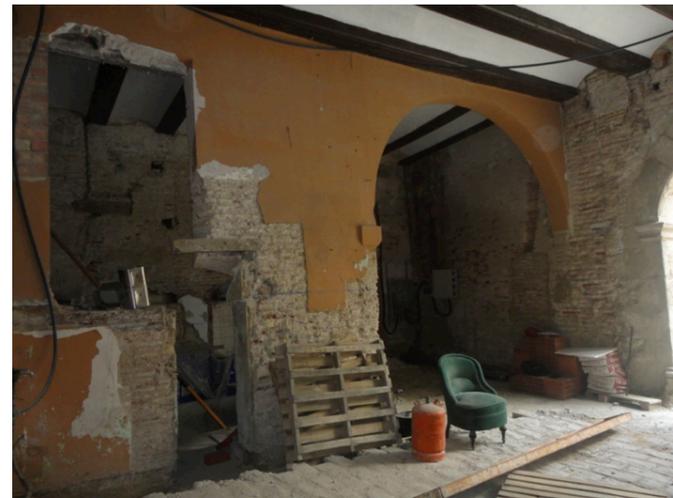
Parte izquierda de la zona de entrada. Antigua habitación del portero, ahora demolida

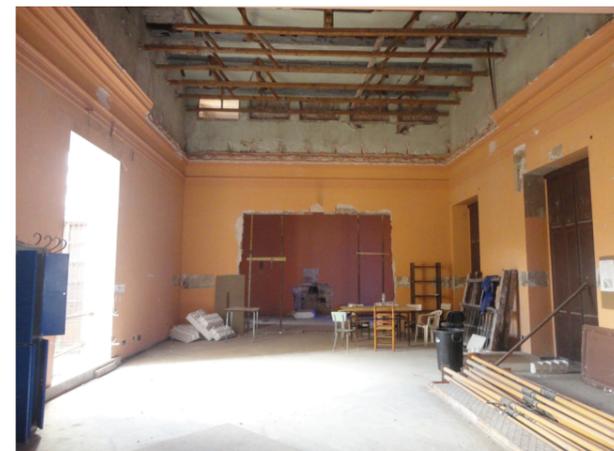
Salón noble principal con el falso techo demolido

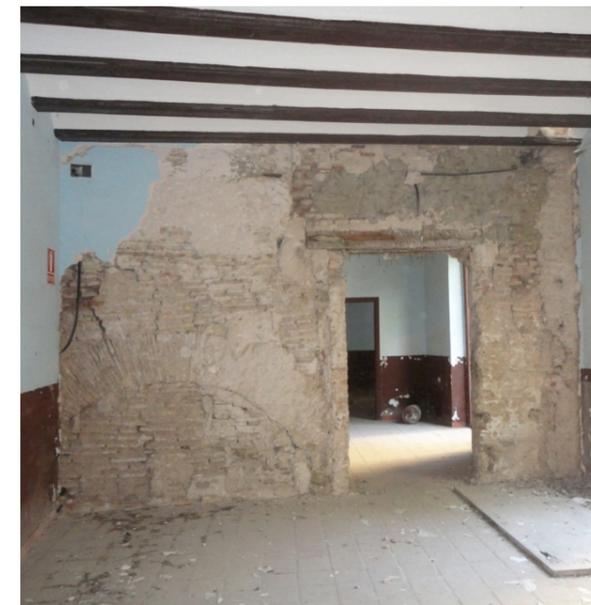
Antiguas trazas de atucat en el edificio anexo al palacio

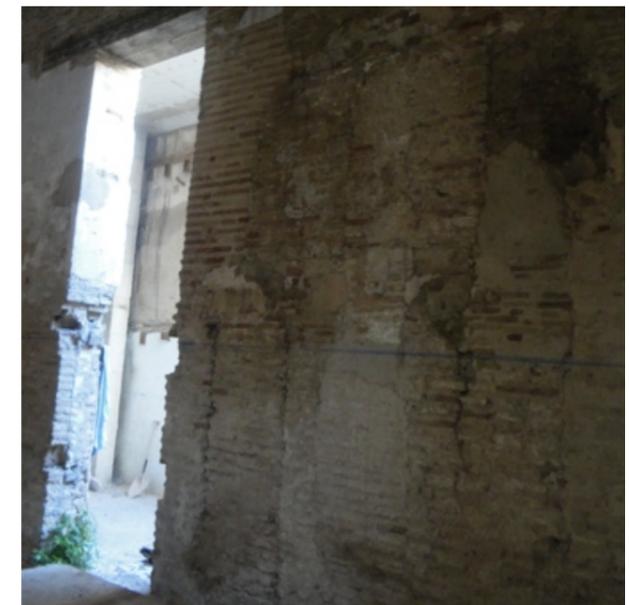
Antiguas trazas de la judería en el muro del palacio

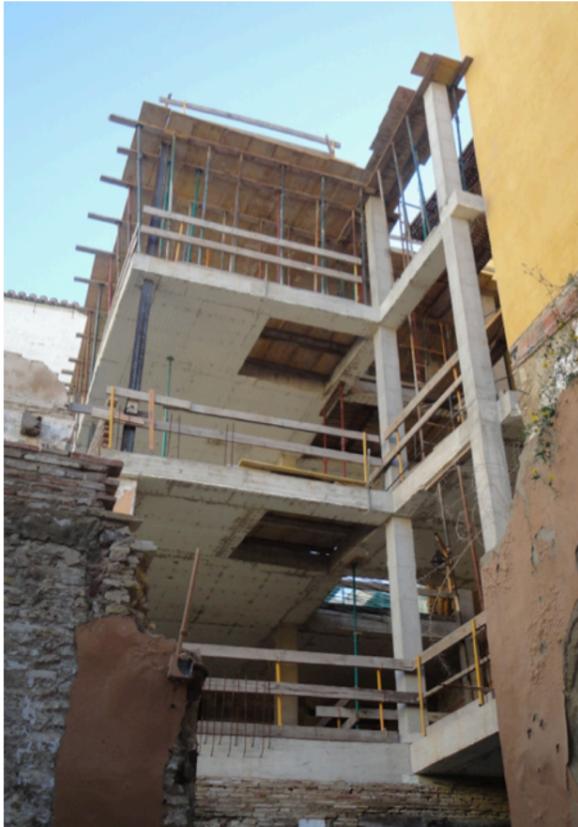
Estructura nueva sobre el palacio

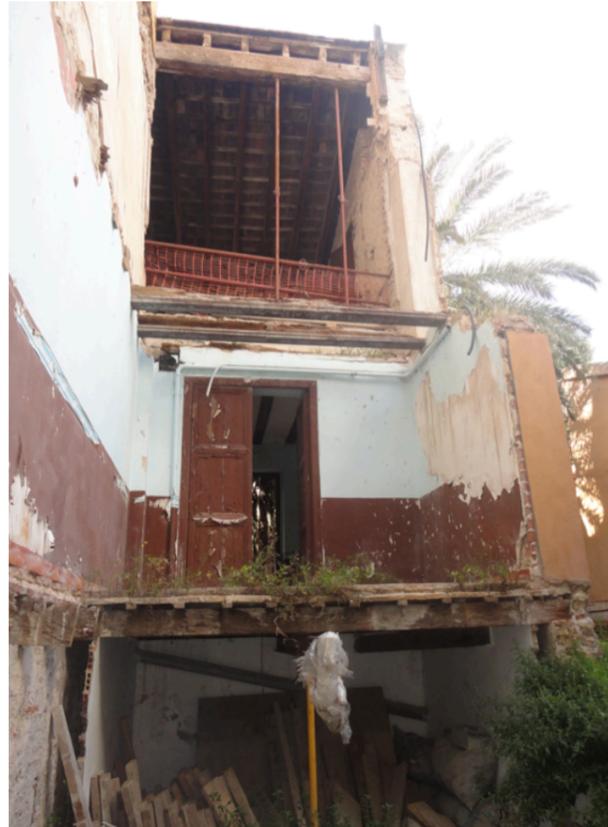
Esto es debido a la primera intervención que se realizó eliminando la construcción que había sobre los arcosolios por el desplome que les estaba causando y la exposición a la intemperie durante todo este tiempo; y también debido a una segunda intervención para su restauración, inacabada, dejando el cuerpo central expuesto a las inclemencias climatológicas y a el paso del tiempo y abandono repercutiendo al aumento del deterioro de los elementos que ya por entonces estaban en pésimas condiciones.

Parte anexa a la intemperie

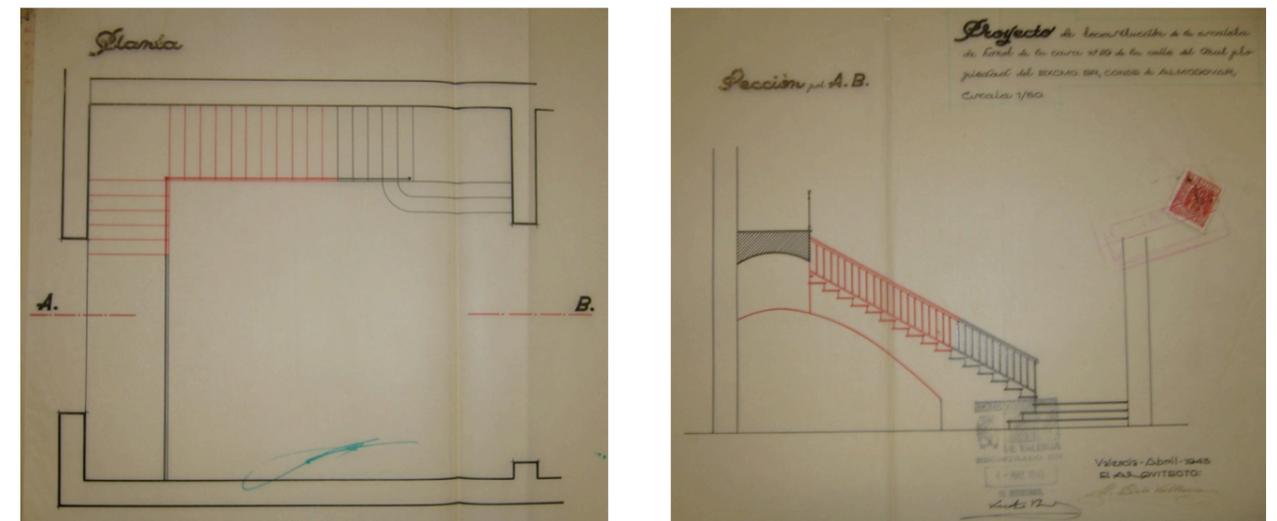
Plano de la reconstrucción de la escalera de la licencia de 1943

Año 1943: Corresponde al edificio en Calle del Mar nº 29 (Palacio Valeriola). El peticionario, Manuel Juan Ramón, como administrador del Conde de Almodóvar, le encarga a M. Peris Vallbona la reconstrucción de la escalera del patio

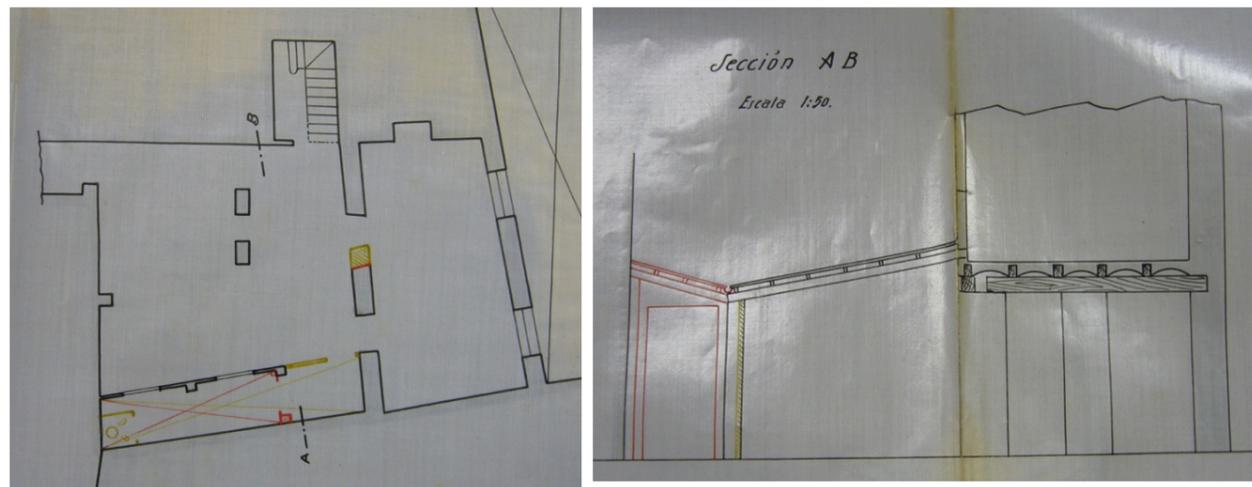
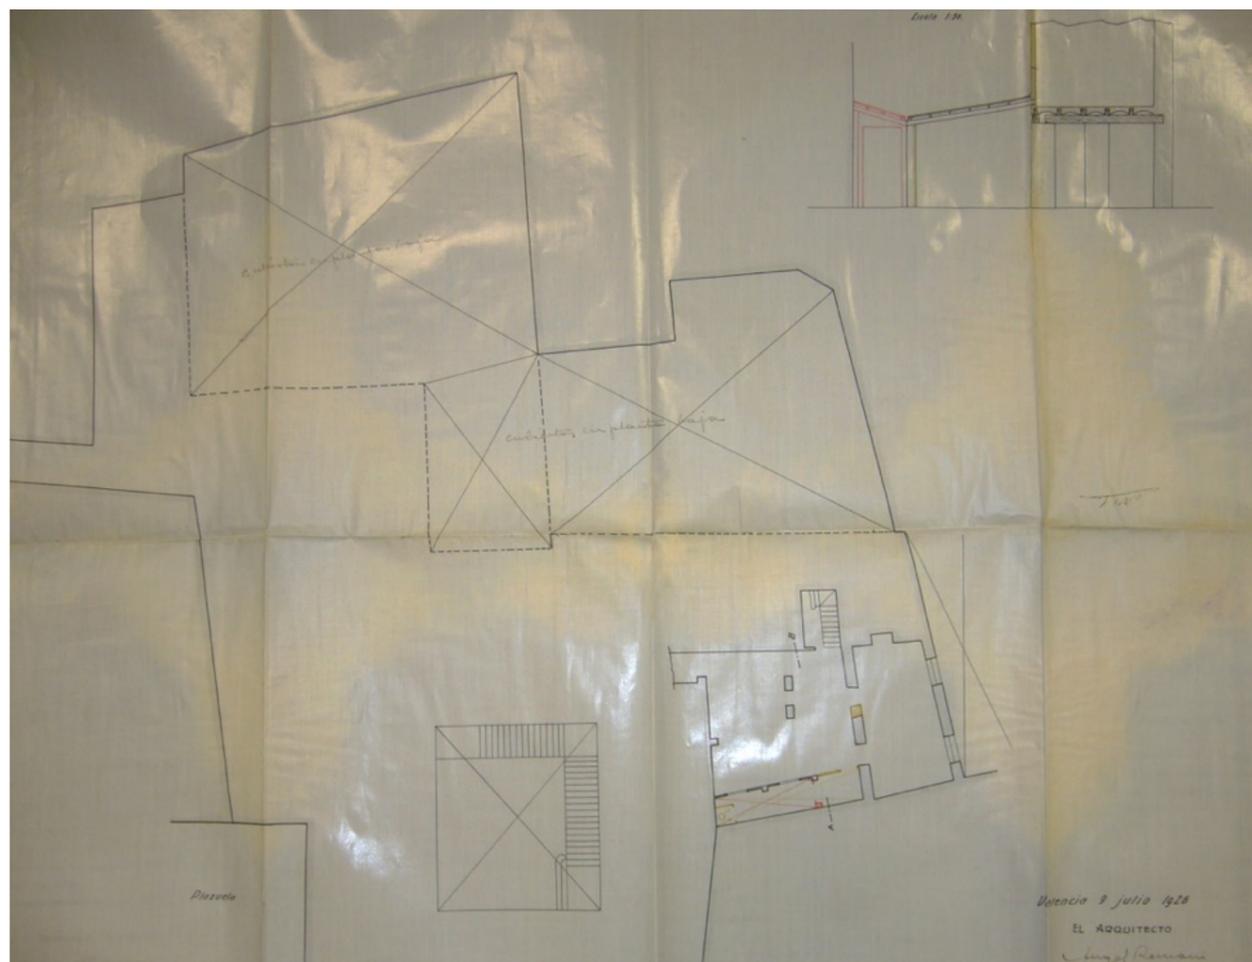
Planos adjuntos en la licencia de 1926 para la modificación de la cubierta

Año 1926: Los planos que contiene evidencian que se trata del Palacio. El petionario es Federico Domenech y el arquitecto Angel Romani. Se trata de una solicitud de obras para modificación de cubierta y contiene un plano de cubiertas y el detalle de la obra que se pretende acometer. Se reproduce a continuación parte del documento:

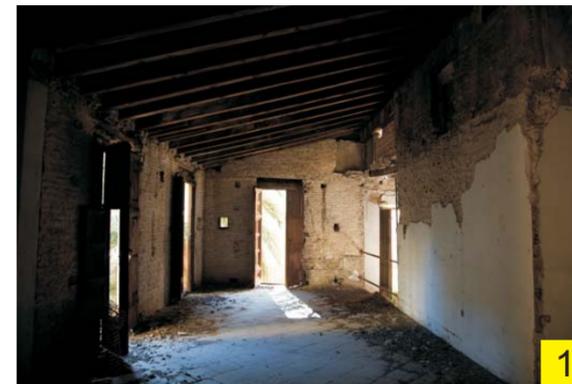
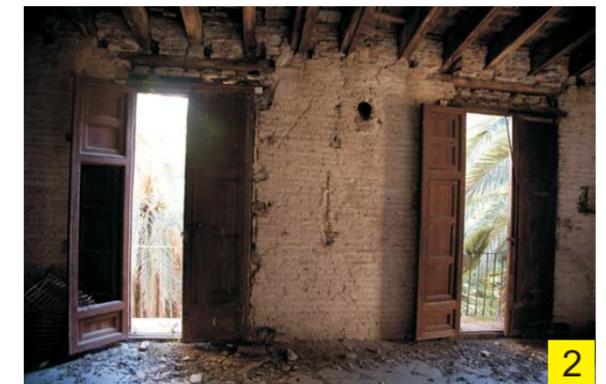
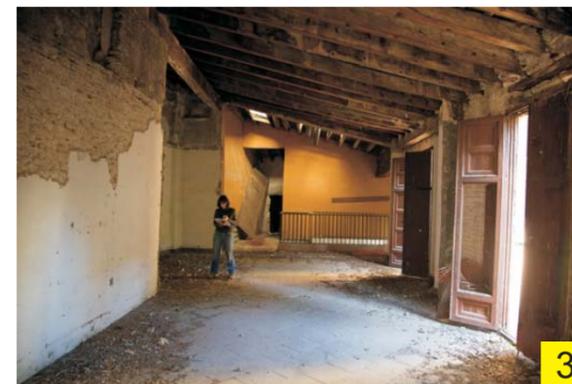
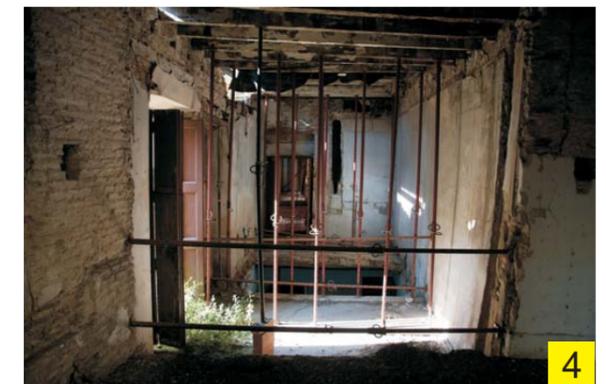
ELEMENTOS VERTICALES	
	TABIQUERÍA No existe en este nivel
	ESCALERAS No existen en este nivel
	CARPINTERÍA Se procede a su retirada y acopio
	CERRAJERIA Se procede a su retirada y acopio
	MUROS Se derriban los muros grafiados a color
ELEMENTOS HORIZONTALES	
	FORJADOS Se derriba el forjado de viguetas de madera, con acopio de las mismas
	PAVIMENTOS
	OBSERVACIONES Se ciega el hueco de la edificación colindantes para evitar la entrada de animales

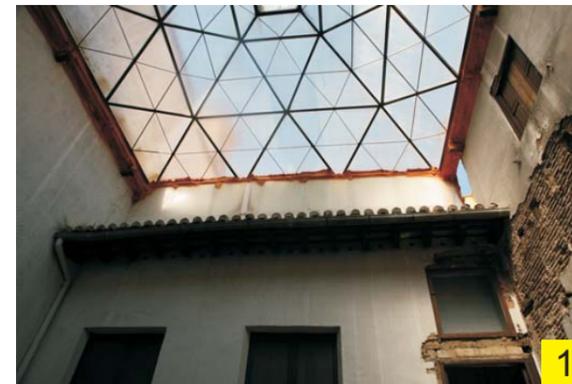
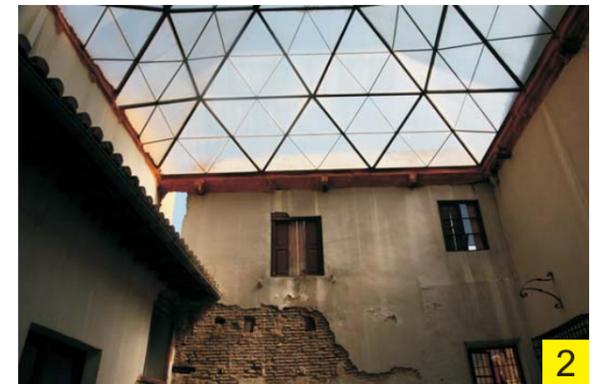
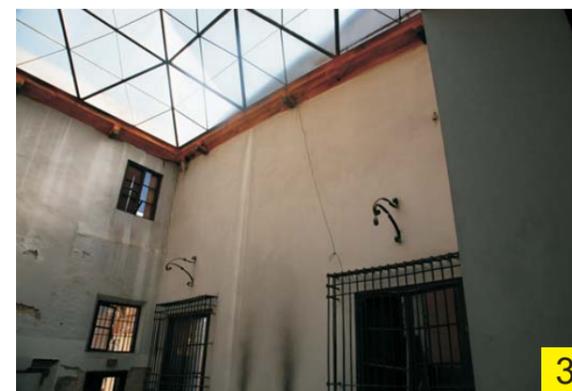
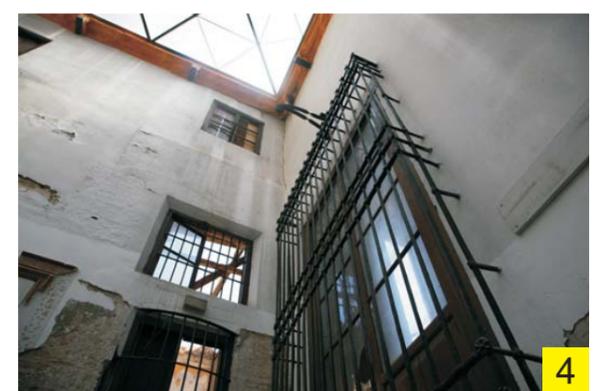
ZONA 07 NIVEL 3 / PLANTA SEGUNDA - ESTADO ACTUAL

ELEMENTOS VERTICALES	
	TABIQUERÍA No existen en esta zona
	ESCALERAS No existen en este nivel
	CARPINTERÍA Se eliminan junto con el muro recayente al patio grafiado a color
	CERRAJERIA
	MUROS Se eliminan los muros grafiados a color, comprobar altura en alzados
ELEMENTOS HORIZONTALES	
	FORJADOS No existen en esta zona
	PAVIMENTOS No existen en este nivel
	FALSO TECHO
OBSERVACIONES Se realizará el cierre provisional de los lados de patio que quedan abiertos tras el derribo de los muros

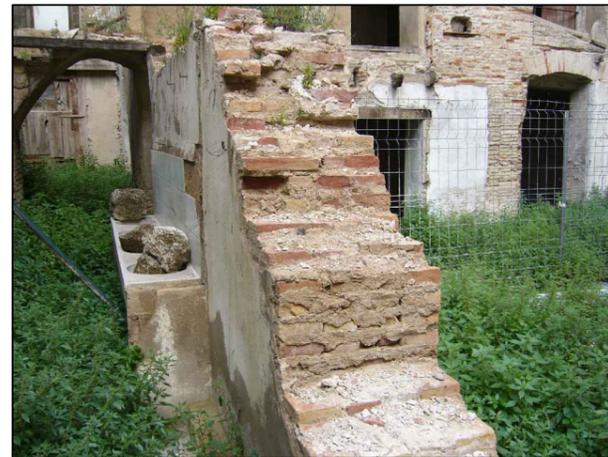
MURO DE CARGA
Tamaño pieza cerámica 29x15x4.5
Llagas 1 cm
Tendeles 2 cm

MURO DE CARGA
Tamaño pieza cerámica 31x14.5x3.5
Llagas 1 cm
Tendeles 2.5 cm

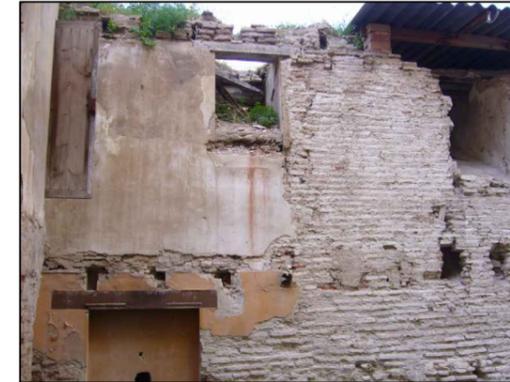
MURO DE CARGA
Tamaño pieza cerámica 29x14x4
Llagas 1 cm
Tendeles 1 cm

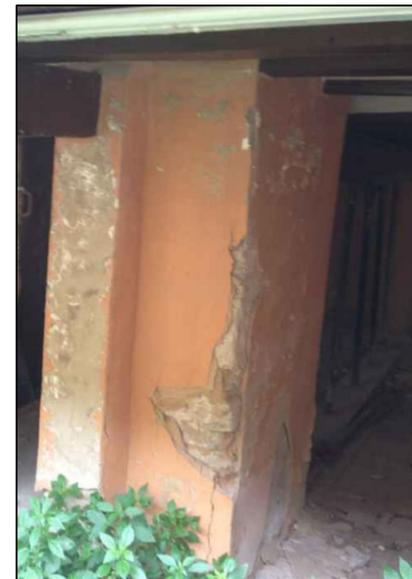
PILAR
Tamaño pieza cerámica 30x13x4
Llagas 1.5 cm
Tendeles 1.5 cm

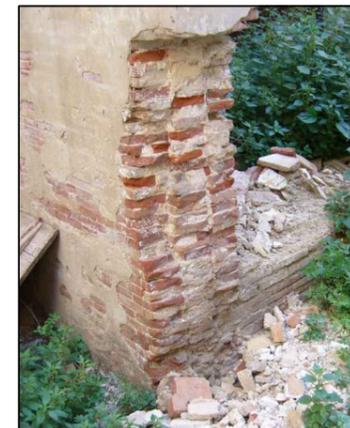
MURO DE CARGA
Tamaño pieza cerámica 31x13.5x5.3
Llagas 1-2.5cm
Tendeles 4 cm

MURO DE CARGA
Tamaño pieza cerámica 31x13x4
Llagas 0.5-1 cm
Tendeles 3 cm

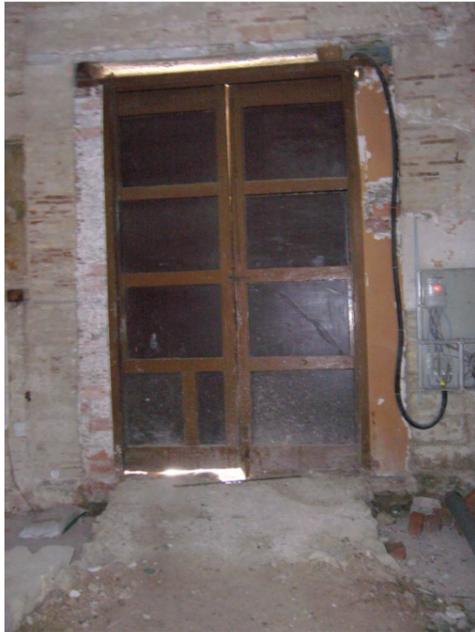
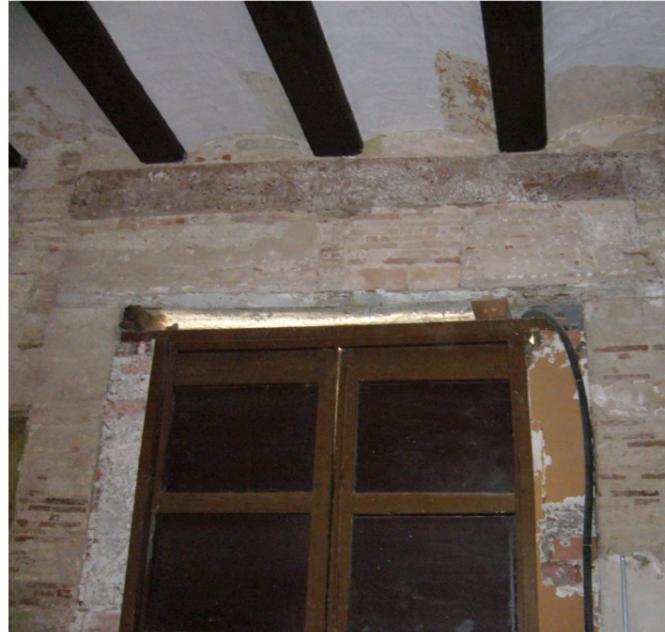
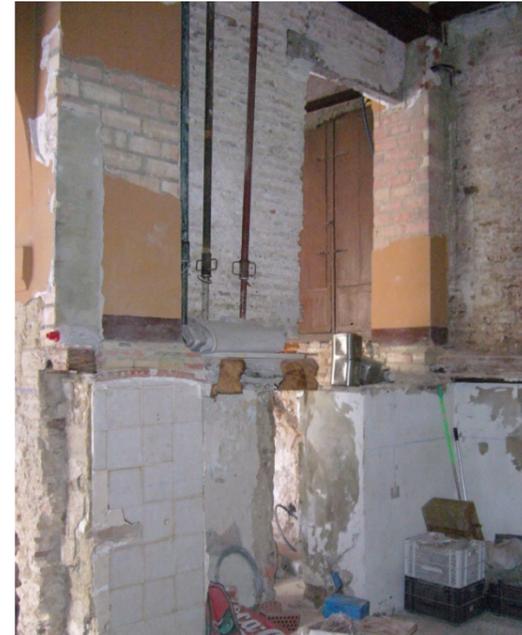
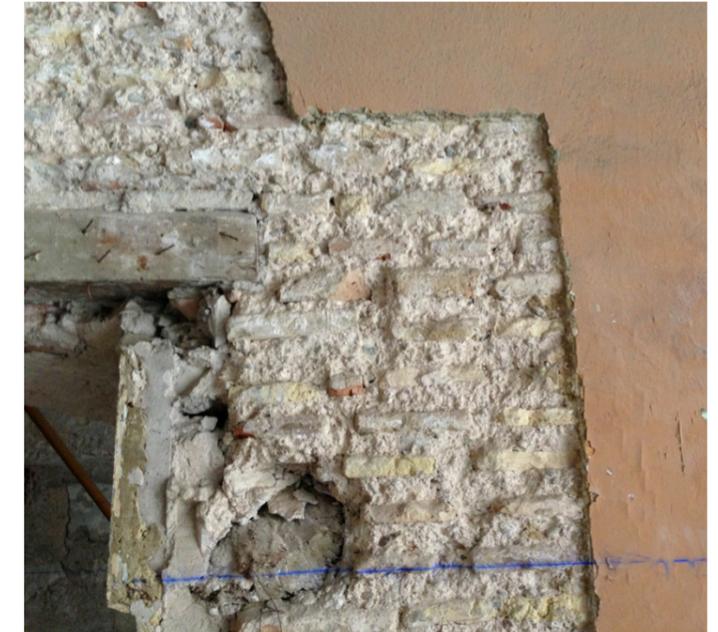
PORTON OESTE

Por los restos de diferentes muros de fábrica que rodean este portal, se puede deducir que en los inicios del palacio, en ese muro no existía ninguna puerta, y con posterioridad en el S.XIX por alguna necesidad se ejecutó una de gran tamaño, con un gran dintel de madera. Finalmente durante el último siglo se rellenó con ladrillo hueco parte del hueco de la puerta para colocar una nueva puerta de menor tamaño, y un pequeño dintel ya que el anterior sigue en el muro y sigue soportando las cargas.³⁵

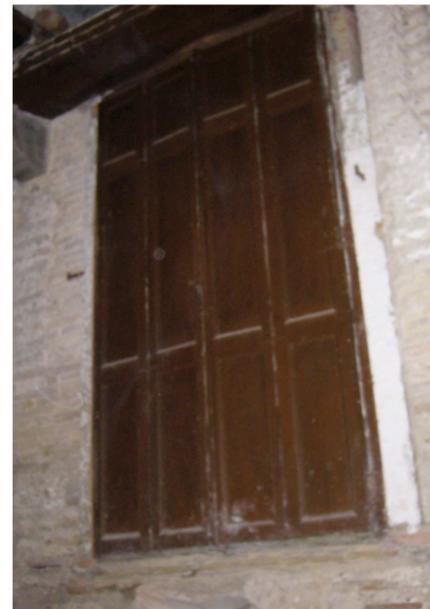
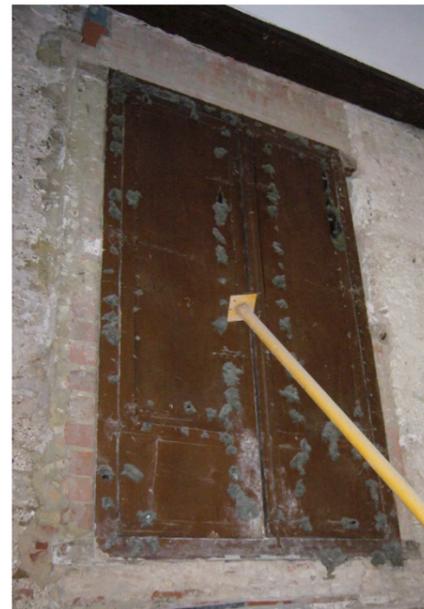
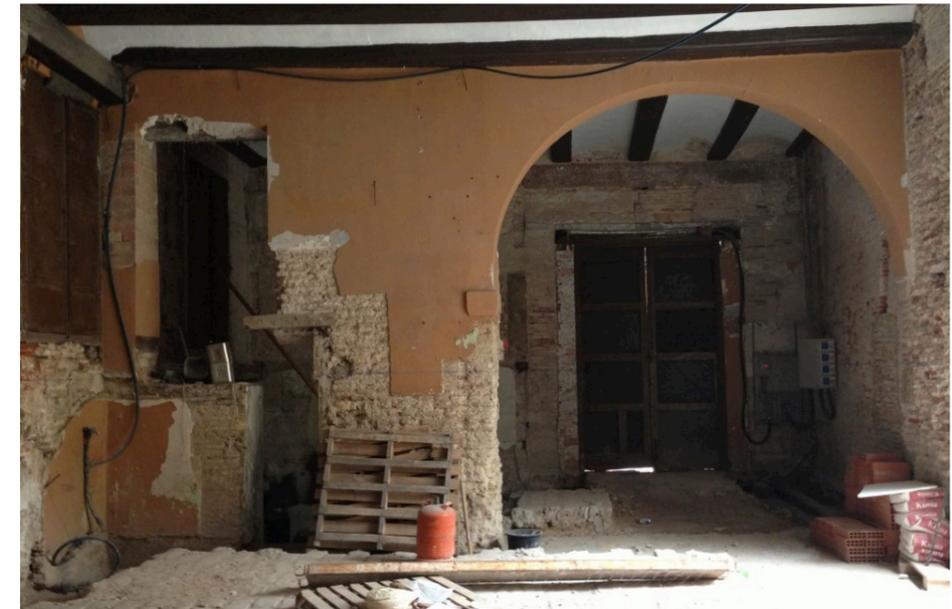
**MURO TRANSVERSAL OESTE**

Muro de carga perpendicular a la fachada realizado con fábrica de ladrillo, en su lado norte acaba en arco de medio punto de fábrica. La primera intervención se realiza para substituir los dinteles de los 2 huecos. Posteriormente en su cara oeste se le añaden dos pilares para mejorar el apoyo del nuevo forjado de primera planta que se ejecutó probablemente en el S.XIX o principios del XX. En la cara este se derribó la escalera que existía que daba acceso a la entreplanta y se colocó una de acero.³⁶

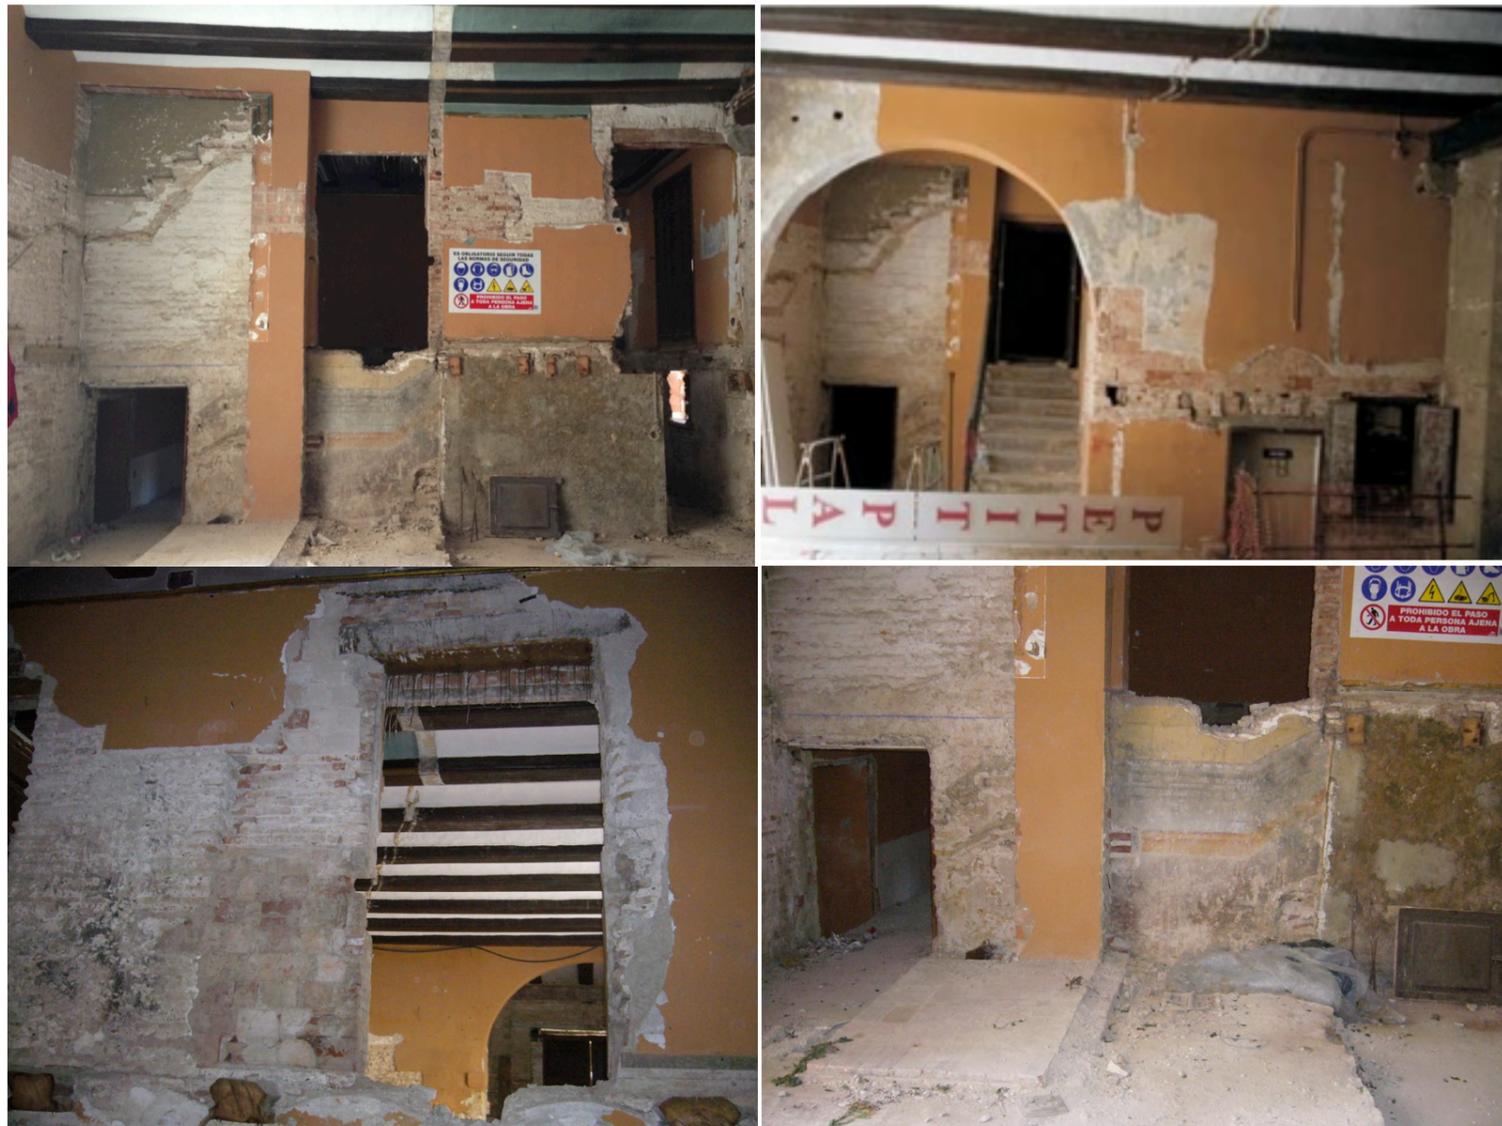
MURO TRANSVERSAL ESTE

Muro de carga perpendicular a la fachada realizado con fábrica de ladrillo. Se puede observar tanto en este como en el muro contiguo el trazado de dos escaleras, una de acceso a la primera planta y otra a la entreplanta. Cuando se ejecutó el nuevo forjado de planta primera, aproximadamente en el S.XIX o principios del XX, estas dos fueron derribadas. Se construyó un pilar para reforzar el muro y se construyó una nueva escalera que accedía a la entreplanta. El hueco al que esta escalera llegaba parece que fue parcialmente cegado o cambiado de posición. Por último, el forjado de entreplanta que apoyaba sobre este, al cual recaía una de las escaleras anteriores, que al parecer no estaba cerrado, probablemente solo por barandillas, fue cerrado con fábrica de ladrillo. También se construyó un arco de medio punto de carácter meramente decorativo y sin capacidad resistente que sigue el trazado de este último muro.³⁷

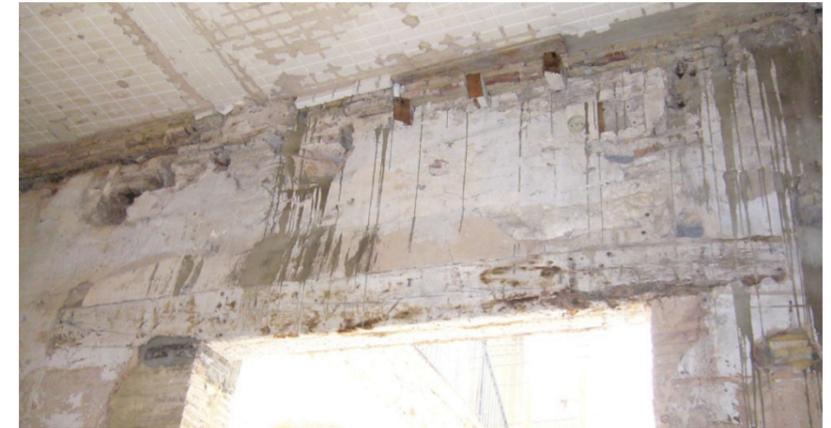
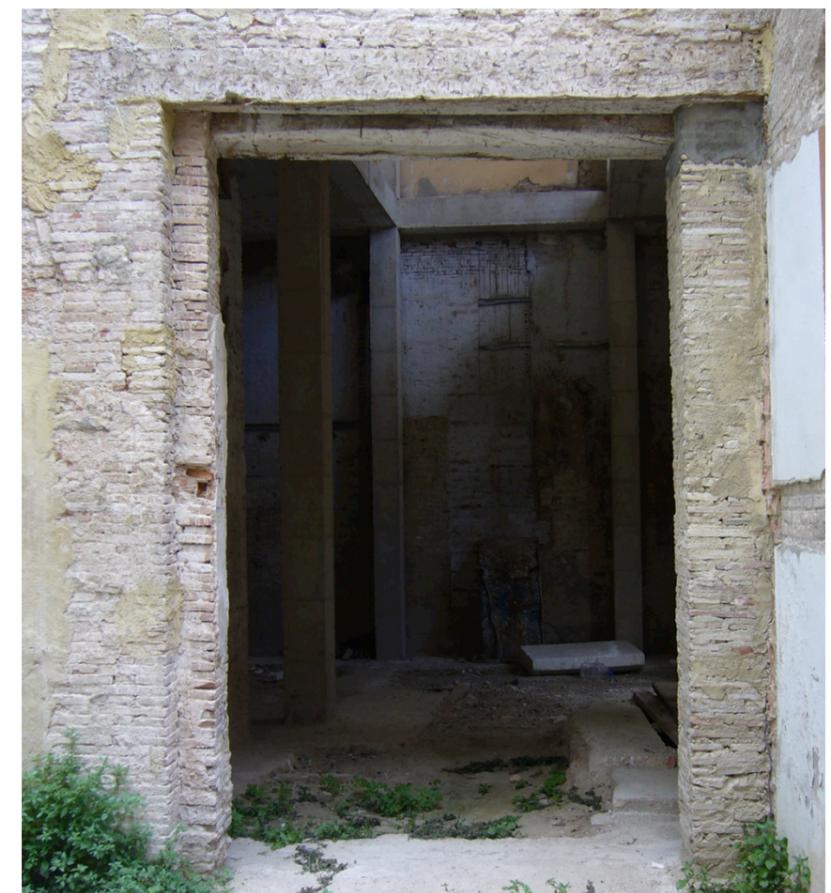
**PUERTA PATIO MOD**

Esta puerta situada en el acceso del ala este al patio en planta baja, fue substituida por una de menor tamaño, se construyeron jambas nuevas y se colocó un dintel nuevo de madera. La sustitución fue aproximadamente en el S.XIX o principios del XX.³⁸

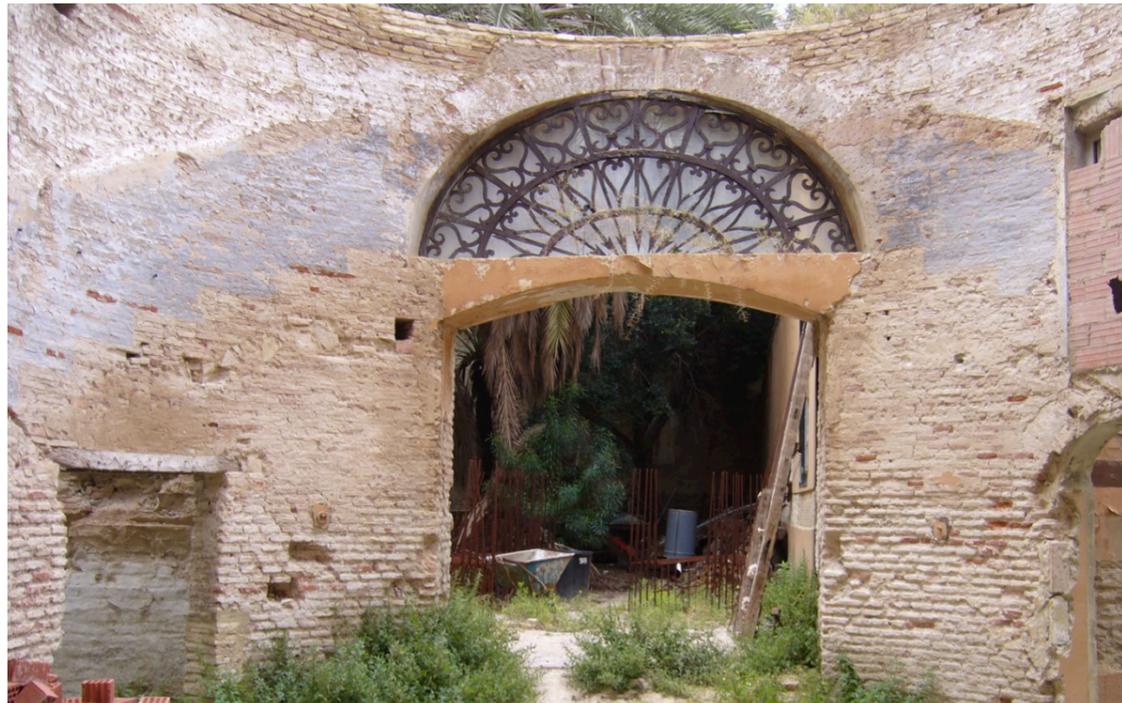
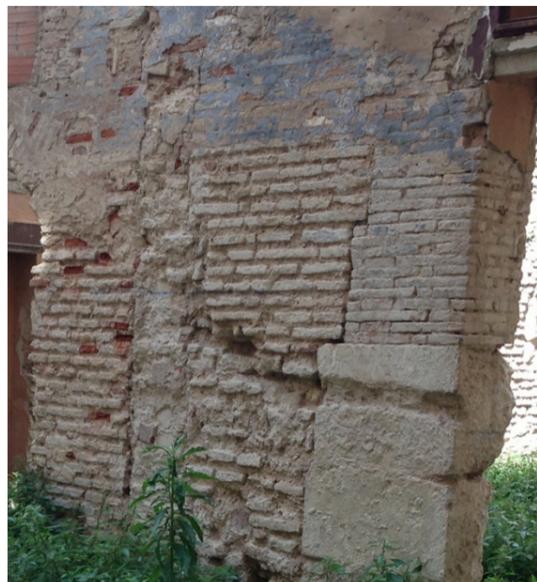
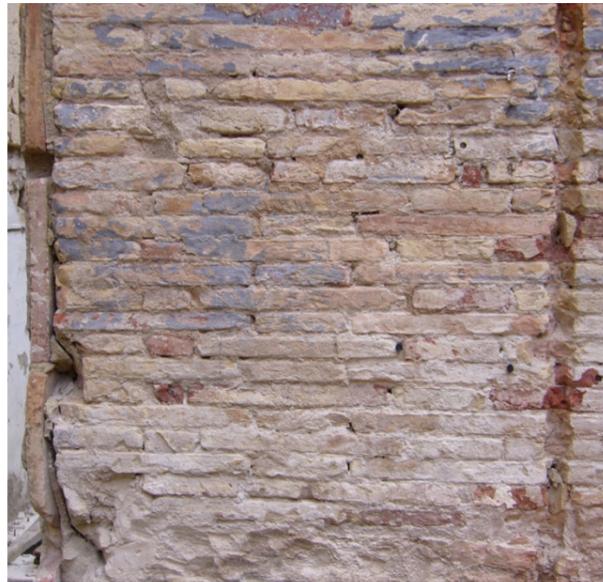
ZONA DE ACCESO AL JARDÍN

En esta zona podemos observar sobre los muros las marcas de una escalera imperial que daba acceso al forjado superior. Tras un análisis de los muros de carga observamos como gran parte de ellos fueron ejecutados con ladrillos y aparejo más modernos que los usuales en el edificio, por lo que se deduce que tiempo después a la construcción del palacio esta zona fue reformada reutilizando elementos existentes como muros de ladrillo previos o sillares, y rellenando los vacíos con esta tipología de muro. Posteriormente a esta intervención, tanto el forjado como la escalera fueron derribados para la construcción de un nuevo forjado, alrededor del S.XIX o principios del XX.³⁹

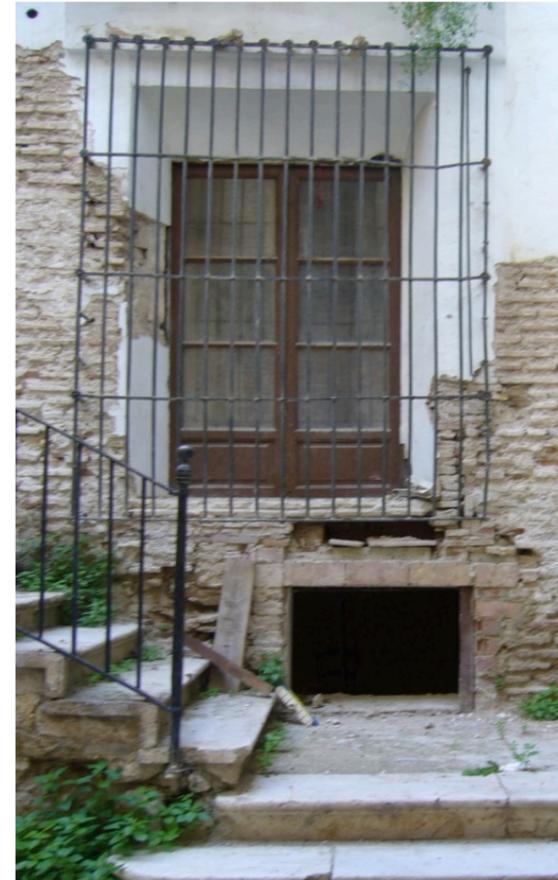
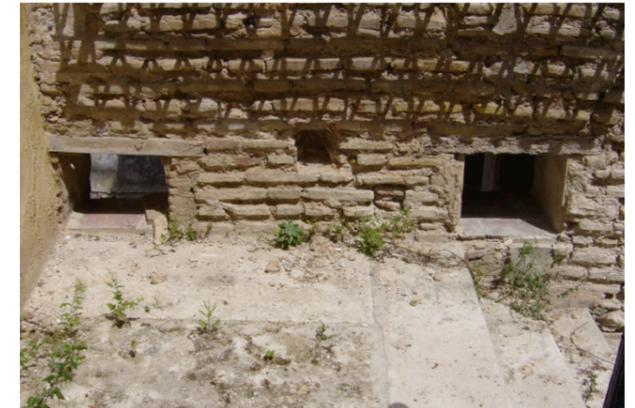
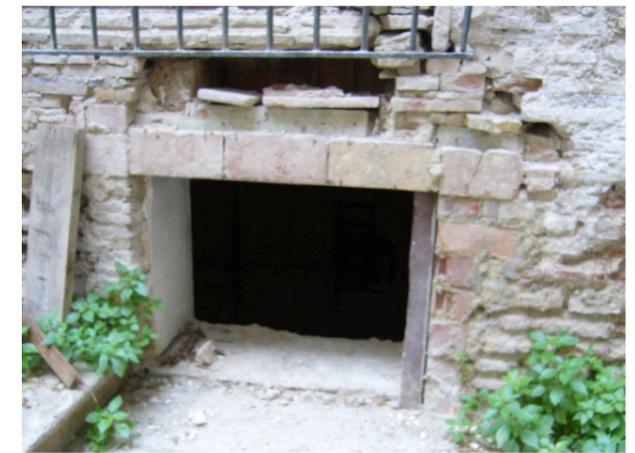
ALA DER. VENTANALES Y VENTANAS NUEVAS

Entre el S.XVIII y XIX se realizaron trabajos de sustitución de ventanas y ventanales, con modificaciones de las jambas de los mismos incluidos. Posteriormente se abrieron unos ventanucos que no existían previamente para iluminar y ventilar el semisótano y la entreplanta.⁴⁰

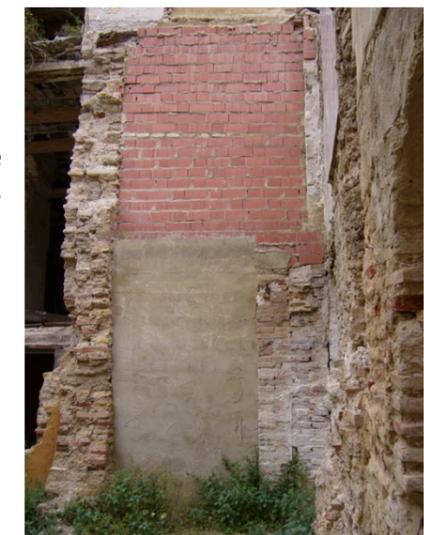
RELLENO DE HUECOS CONTIGUOS AL PATIO

Este tramo de muro se ha cegado donde había un hueco de paso en planta baja y varias ventanas en la primera planta, todo realizado en la última década.

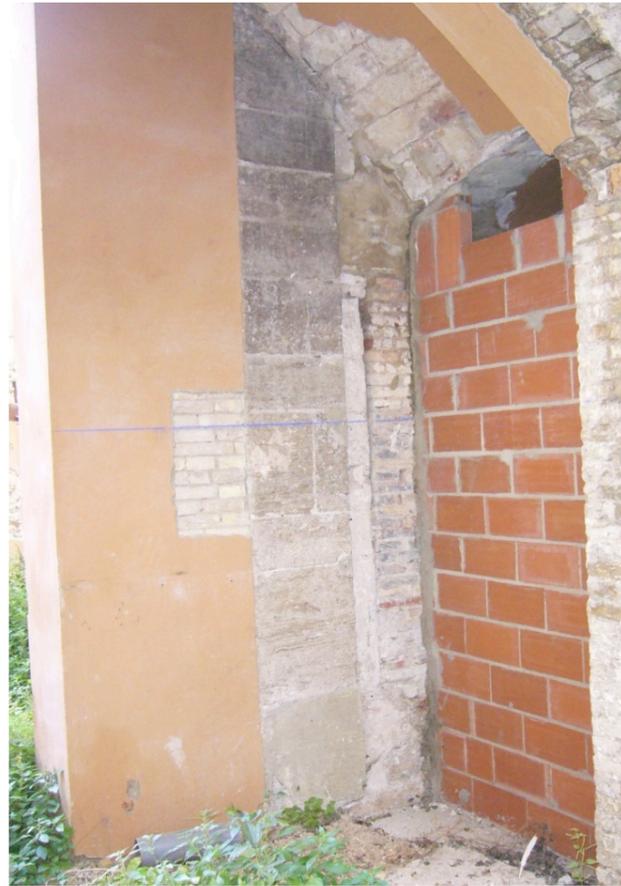
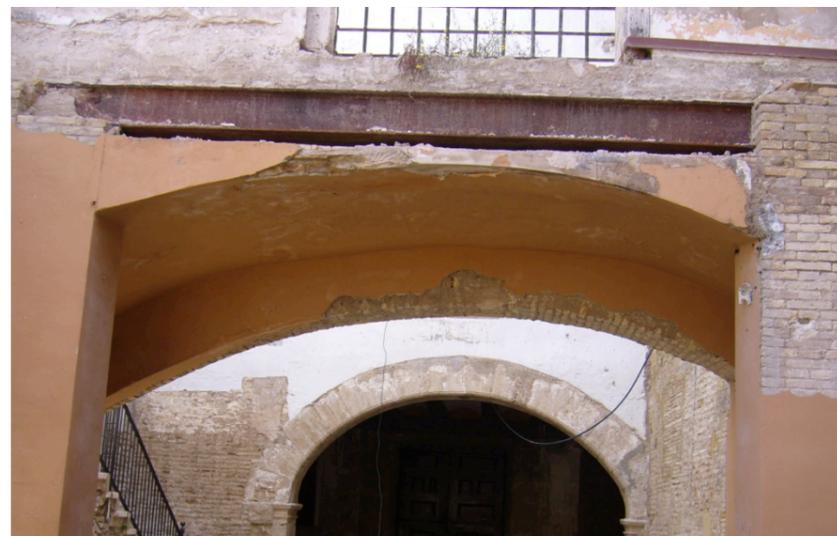
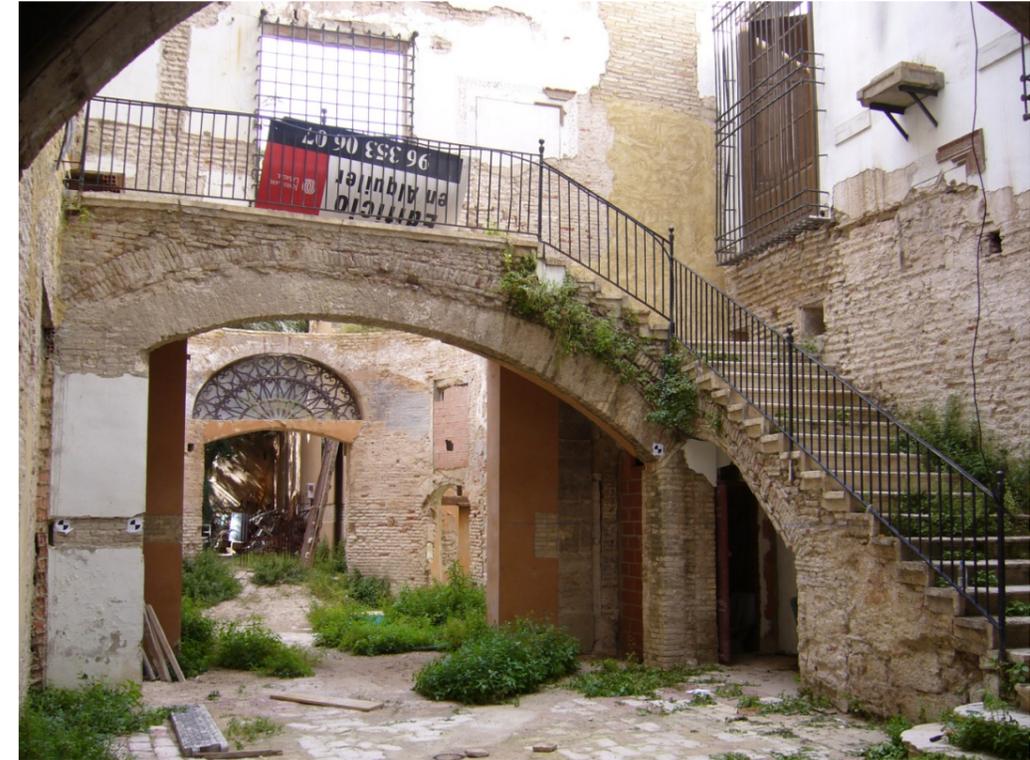
Como refuerzo del segundo tramo, se construyen tres tramos de muro, que junto a uno de los pilares anteriores, son los cuatro apoyos de los dos arcos de ladrillo aparejados, de entre pie y medio y dos pies de espesor que se construyen bajo la escalera como soporte de esta, convirtiéndose en elementos resistentes, capaces de soportar el peso de la escalera y la fachada.

Finalmente se sustituyó el dintel de madera por una viga de acero de grandes dimensiones quedando el conjunto en condiciones de soportar grandes cargas.⁴¹
