ESTUDIO HISTÓRICO Y CONSTRUCTIVO DEL PALACIO DE LOS VALERIOLA

PFG científico-técnico
Grado en Arquitectura Técnica

TALLER 22 INTERVENCIÓN EN
CONSTRUCCIONES
HISTÓRICAS

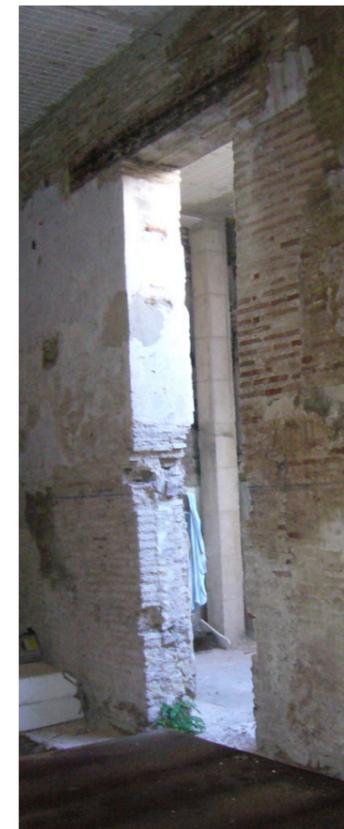
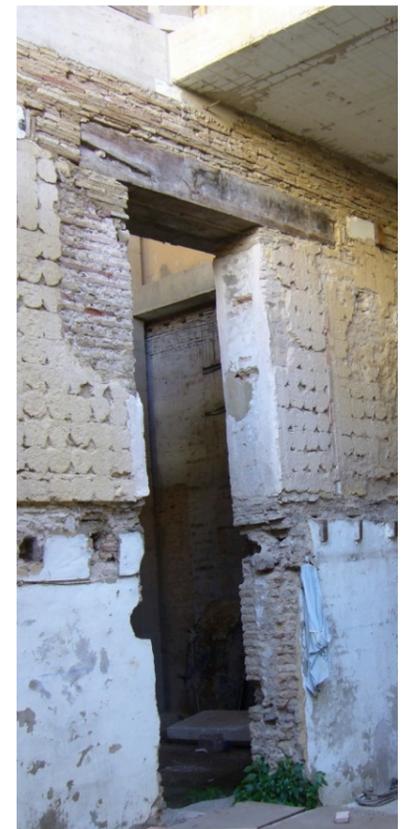
**HUECO DE PASO EN ALA IZQUIERDA**

En este muro nos encontramos con un hueco de gran altura, que anteriormente fueron dos huecos, en planta baja y entreplanta, y fueron unidos ya que esta entreplanta fue derribada. En la parte superior del hueco se ha colocado un dintel de grandes dimensiones de madera, y un recerido del muro con fábrica de ladrillo para permitir al forjado de hormigón armado que se ha construido sobre el muro apoyar en él.

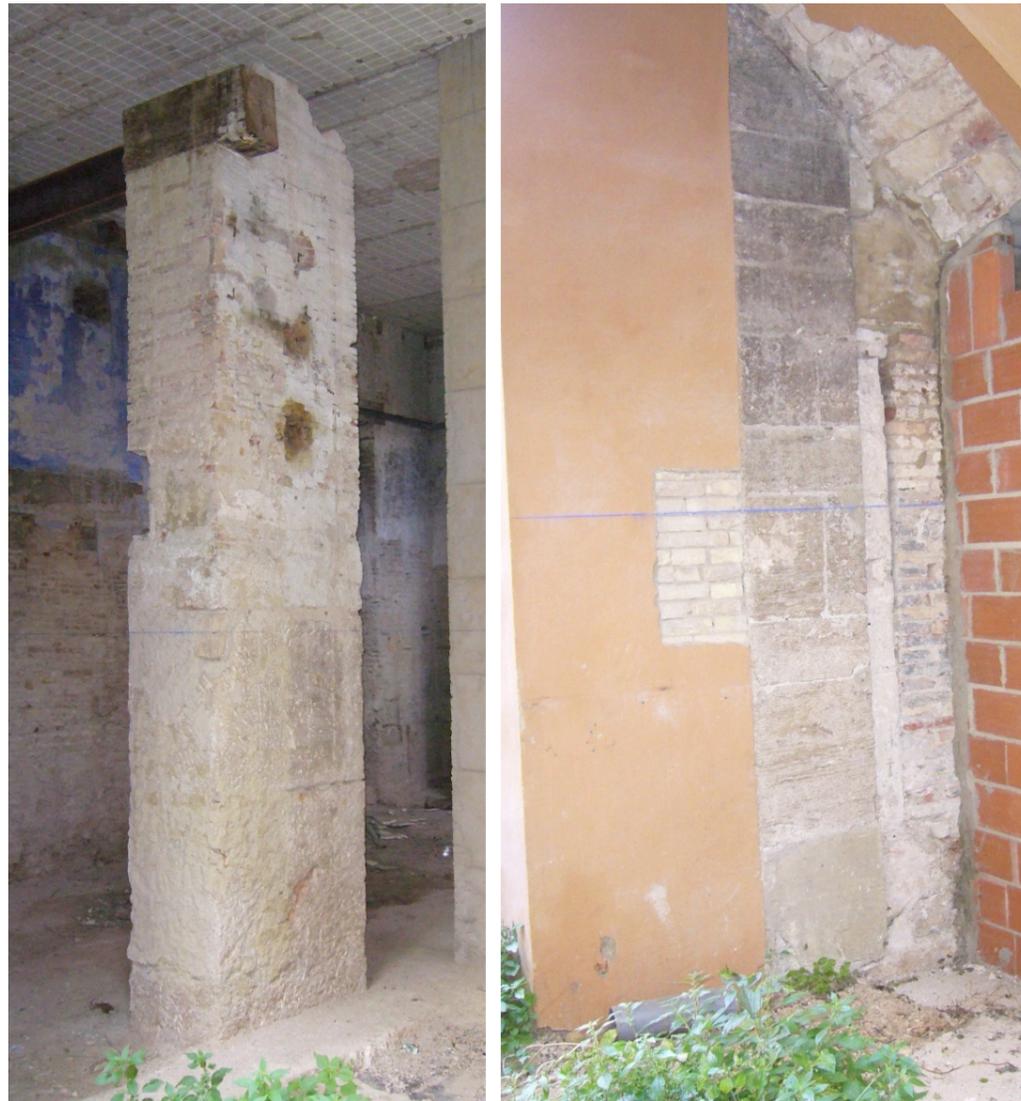
-PILAR DEL ALA IZQUIERDA: Pilar de sillería en seco en un primer tramo y de fábrica de ladrillo en un segundo tramo, exento de cargas. El tramo de sillería pudo ser reutilizado con sillares de una edificación previa a construcción ya que es una tipología singular y no repetida en el edificio. Cuando no estaba exento soportaba gran parte de la carga de los dos forjados de la planta superior.

-PILARES DE ACCESO AL JARDIN: Dos pilares de sillería que actualmente se encuentran embebidos en el muro de carga, y que en su día soportaron el gran dintel que cubría el vano entre ellos.

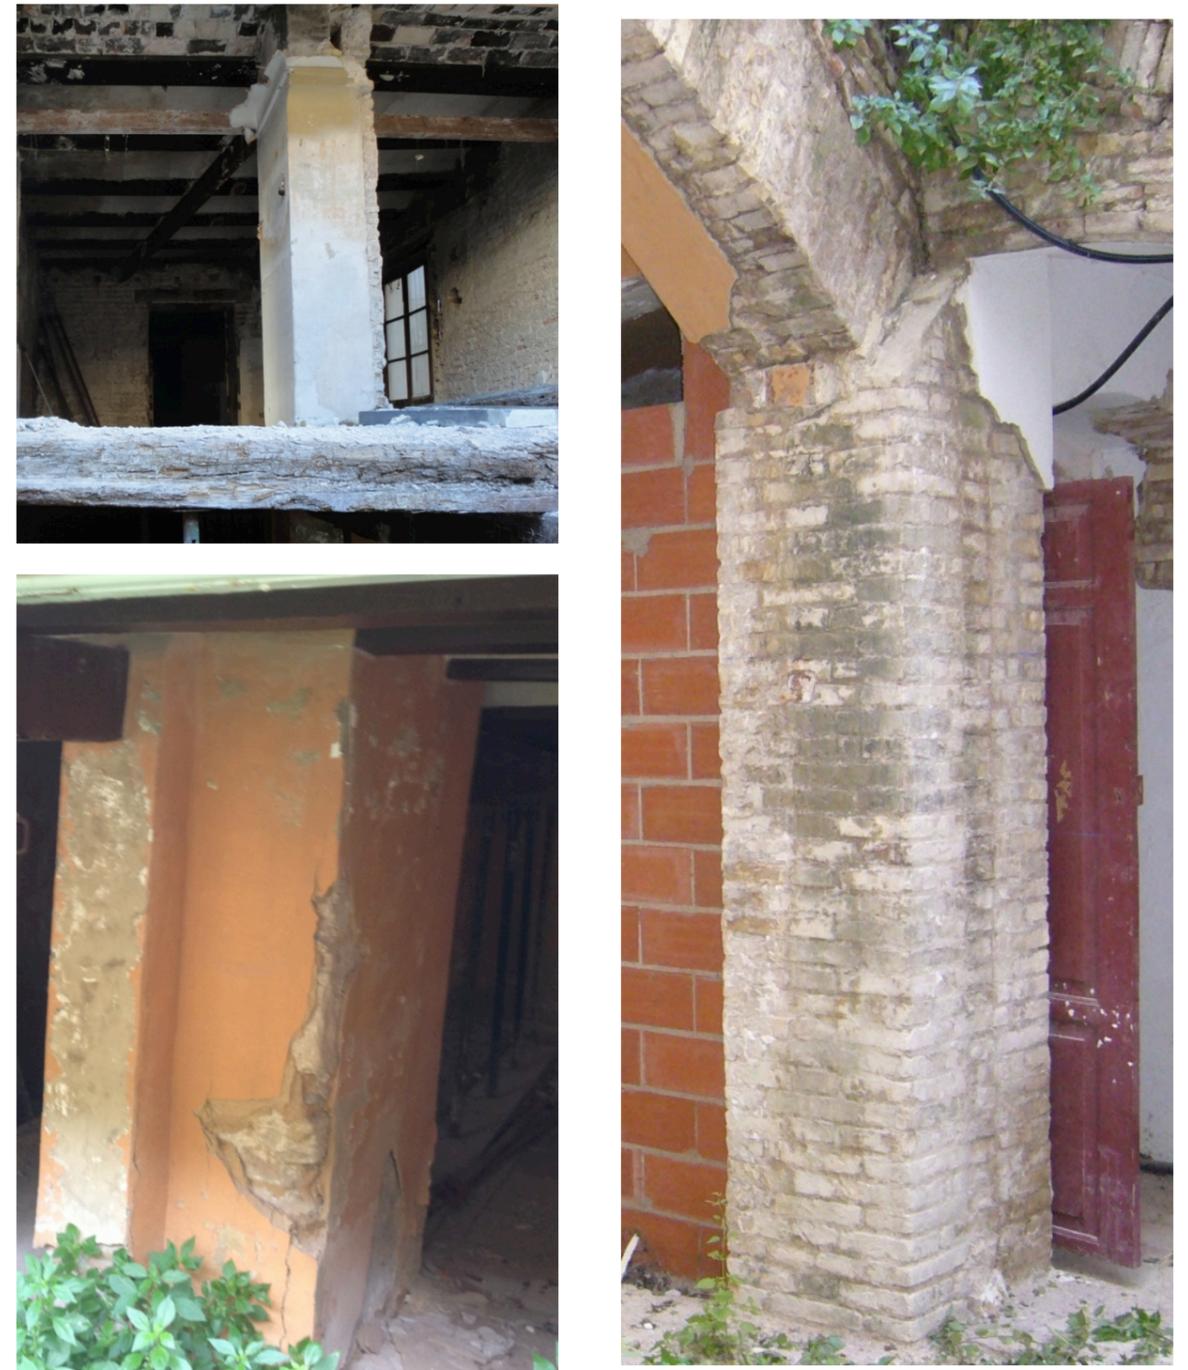
-PILAR DEL ALA DERECHA: Pilar de fábrica de ladrillo ejecutado posteriormente a la época de construcción del palacio, durante el S.XX, probablemente cuando se hicieron obras de refuerzo o sustitución de los forjados del ala derecha del palacio. Consta de dos tramos, el inferior de mayor tamaño que el superior, ambos de grandes dimensiones.

-PILAR DE LA ESCALERA: Pilar de fábrica de ladrillo de aparejo y ladrillos modernos, construido como refuerzo del primer tramo de escalera.

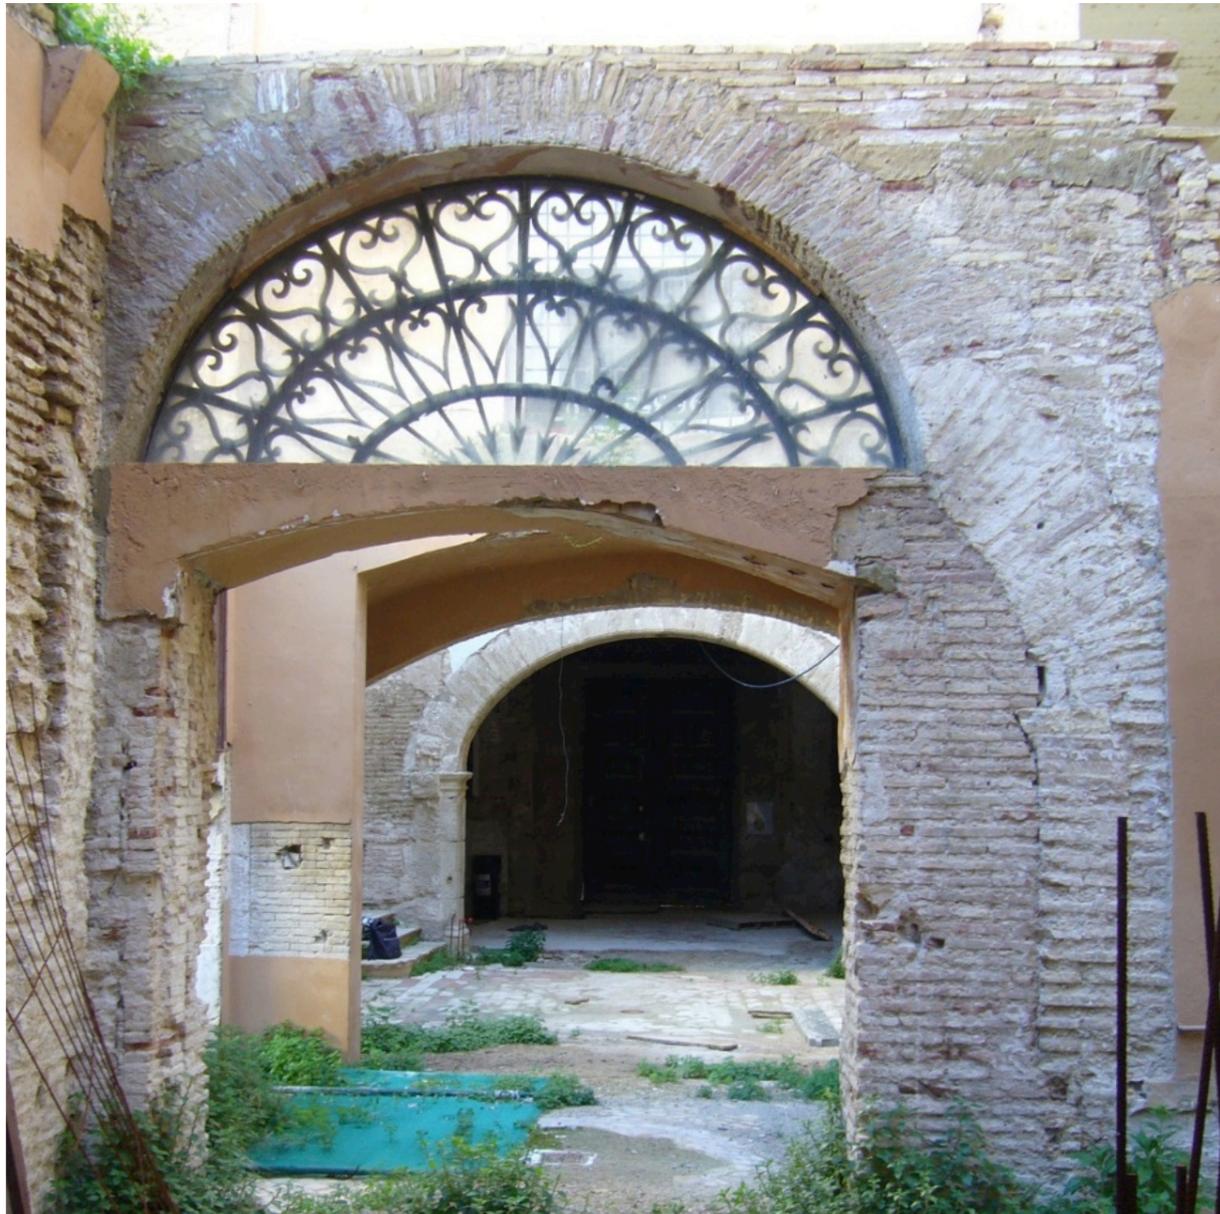
- ARCO DE SALIDA AL JARDIN: La ejecución data del S.XVIII como el ábside que lo precede. Se trata de un arco de medio punto aparejado y de una rosca. La característica singular de este arco, es que se construyó reciclando un arco de medio punto que existía previamente, del S.XVI, y era de mayor dimensión. Se derribó el trazado del arco salvo un pequeño tramo, que es donde arranca el nuevo arco, transmitiendo así los esfuerzos al primero. Se construyeron nuevas jambas para reforzar el arco y un pequeño arco rebajado a modo de dintel, para conformar un hueco apto para la colocación de una puerta, y a la vez permitió la colocación de una ventana en el hueco resultante.⁴²

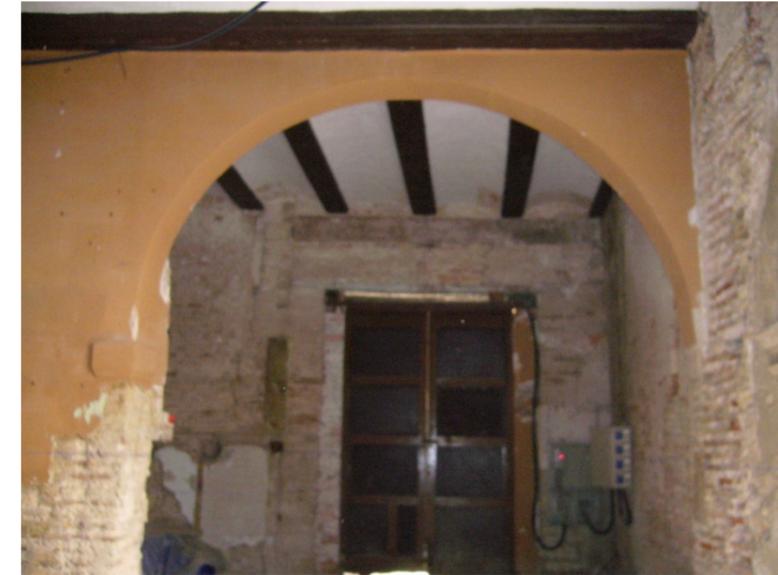
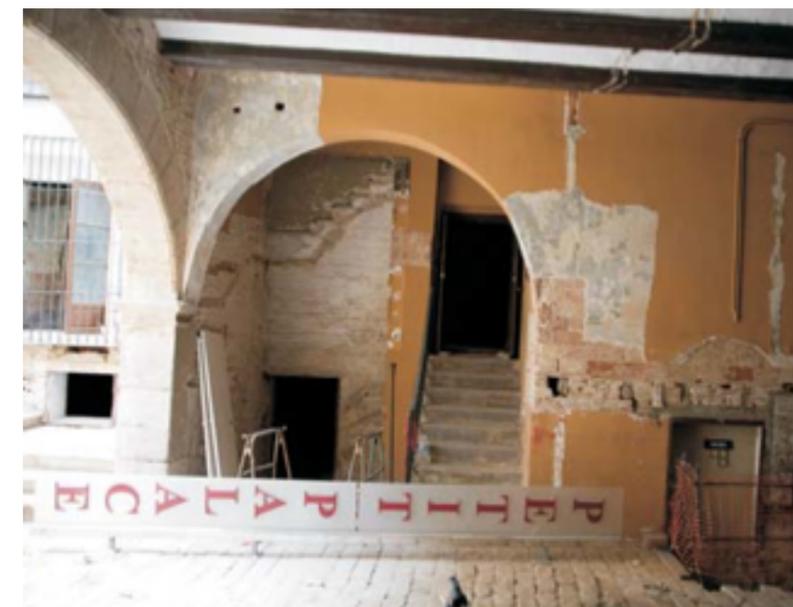
El primero, situado al este del arco carpanel, fue derribado ya que estaba ejecutado con ladrillos a panderete y por lo tanto no tenía carácter resistente. Con toda probabilidad fue ejecutado a principios del S.XX junto con las obras que sustituyeron las escaleras que se encontraban en esa zona en su momento.⁴³

El segundo surge del muro de carga situado al oeste de la planta del palacio, es de ladrillo igual que el muro y parece ser que es un elemento resistente ya que este muro soporta el forjado superior y el arco representa la continuidad necesaria del muro como sostén del primer forjado en el hueco de paso que se encuentra bajo el.

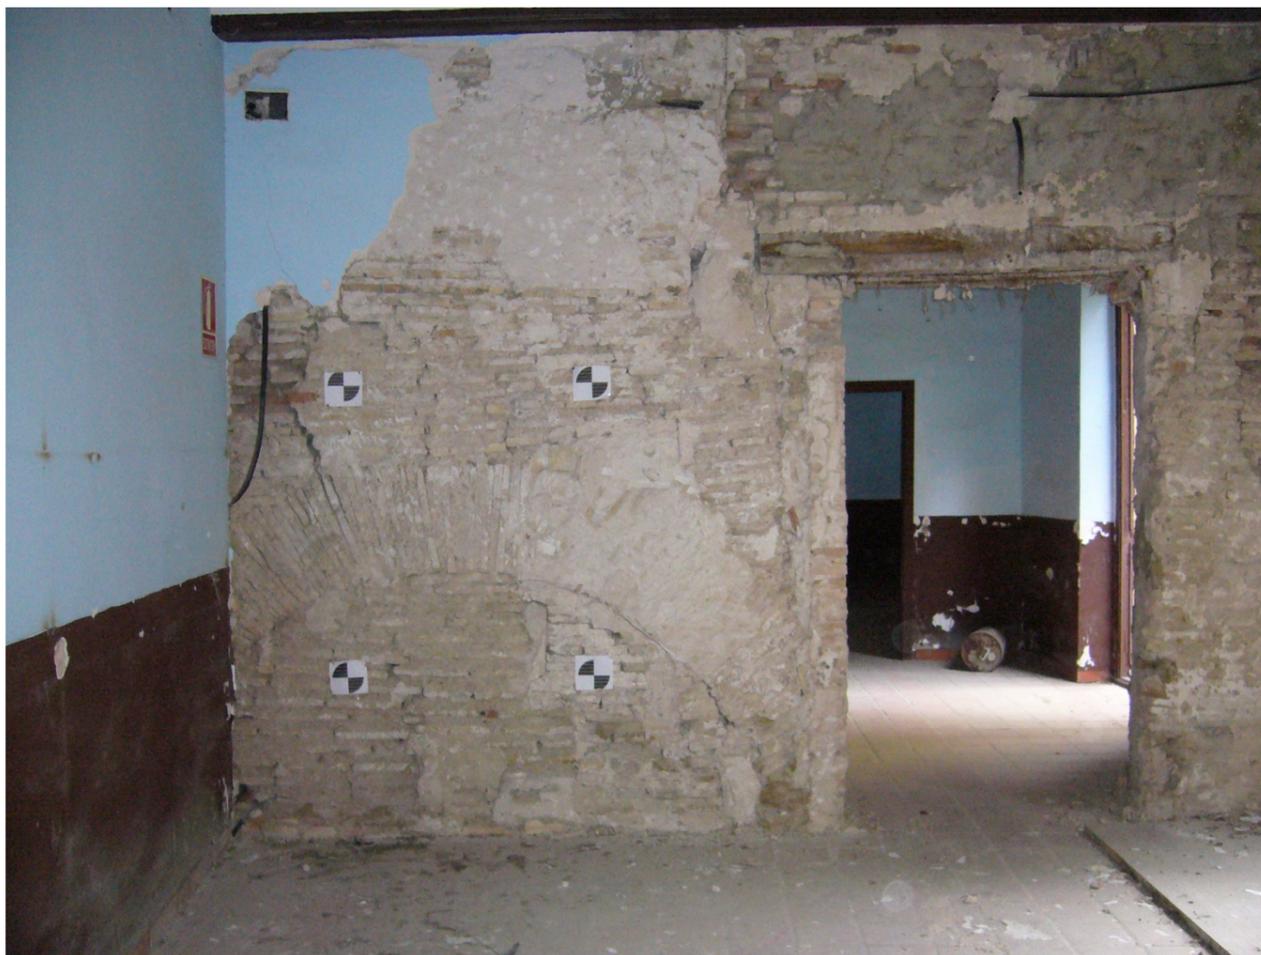
Finalmente, parte del arco fue derribado para conformar un hueco de paso, por lo que no se conserva completamente todo su trazado, el resto del arco se encuentra previsiblemente oculto en los muros colindantes.

Donde tiempo atrás se encontraba el hueco de paso, actualmente se encuentra cegado. La mayor parte con una tipología de muro similar a la del edificio, además de un pequeño tramo de muro de ejecución posterior, coincidente con la zona del arco que se encuentra cubierta de mortero, por lo que se podría tratar de una zona que se dejó abierta como hueco de paso y posteriormente se cerró por los daños que sufría el arco al soportar las cargas que recaían sobre él.

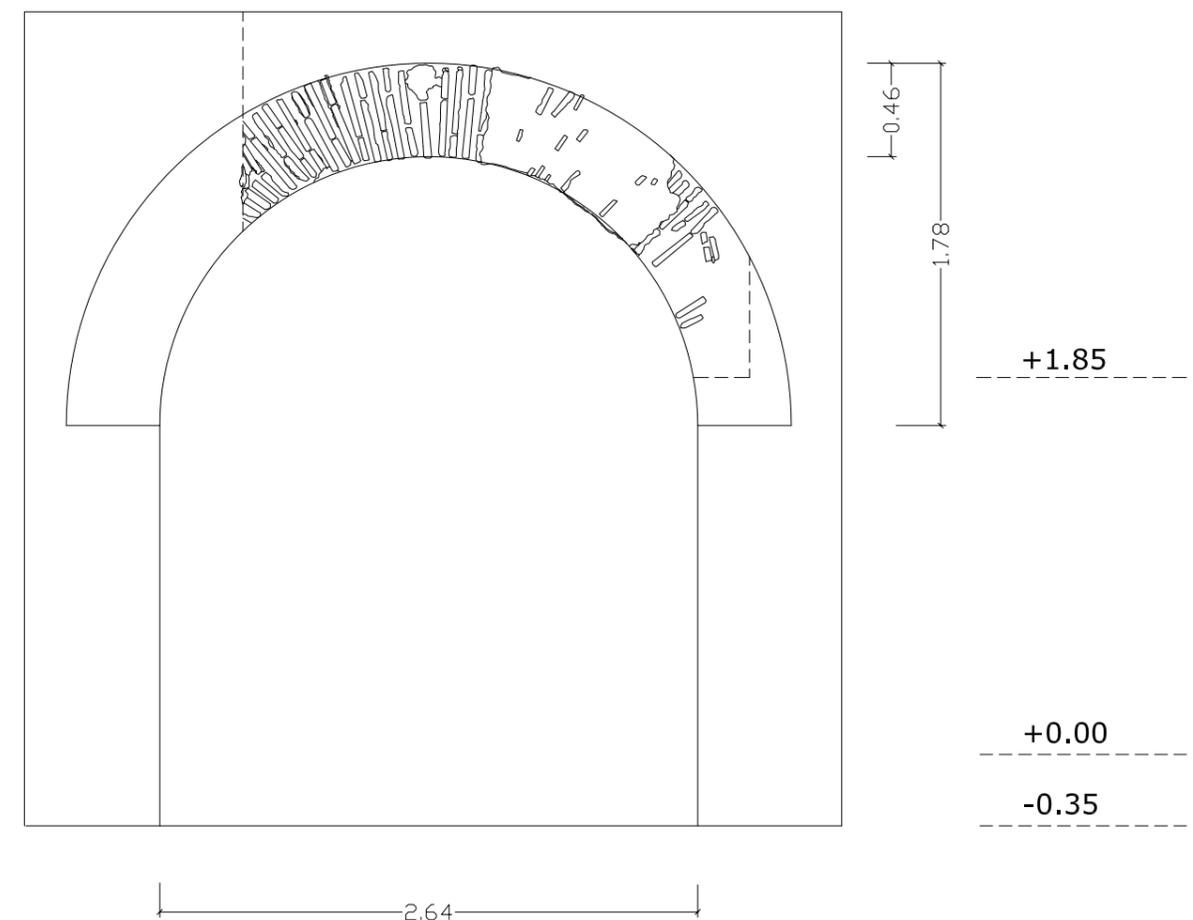
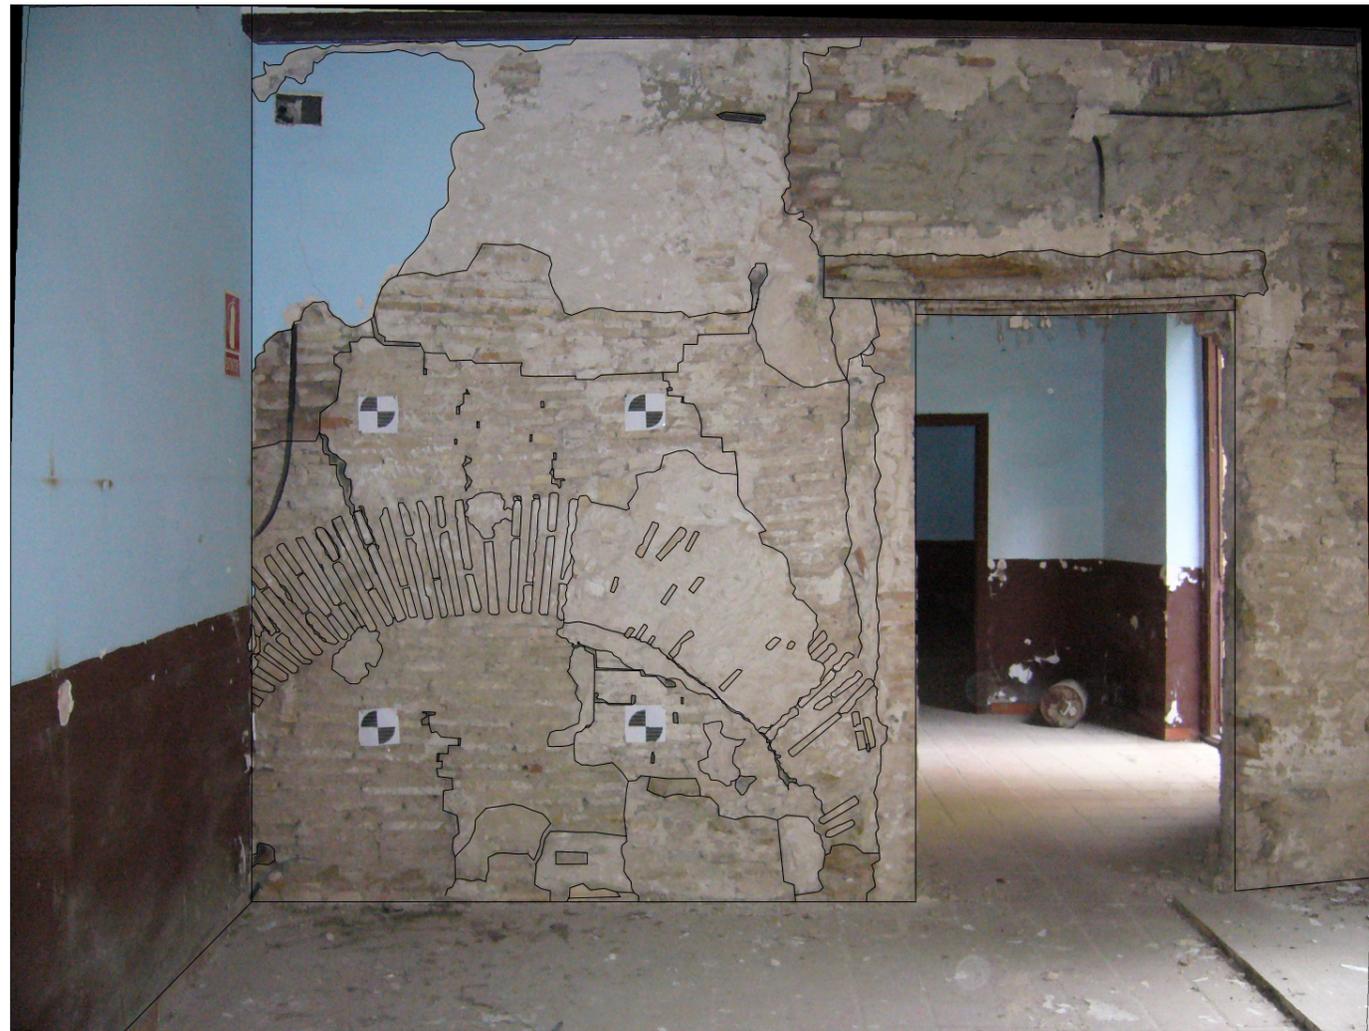
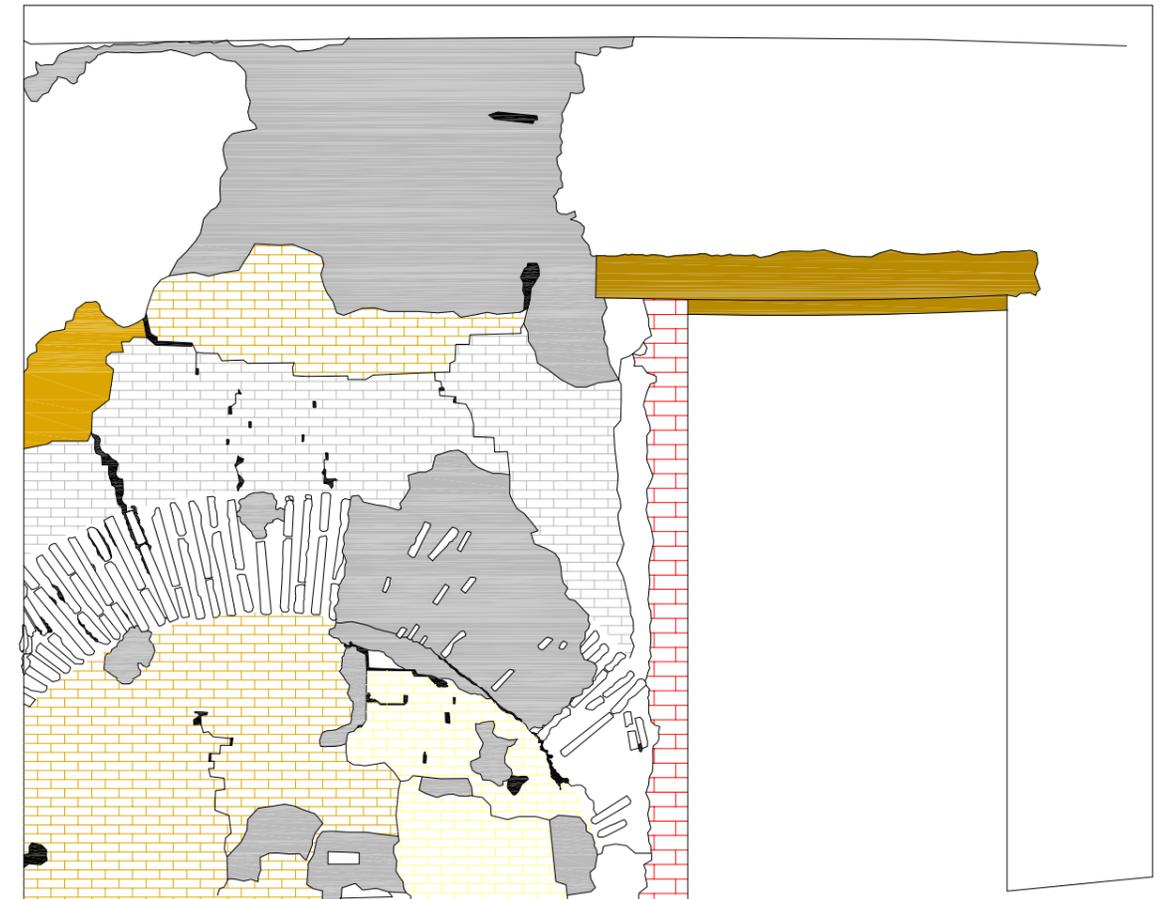
En la parte superior y en la inferior al arco, se pueden ver en los muros numerosas fisuras, grietas y orificios. La gran mayoría corresponden a zonas donde el trabado de las hiladas no es el correcto y se han separado ligeramente con el paso del tiempo, algunas en zonas donde se unen muros de diferente época o tipología y otras que posiblemente fuesen provocadas por patologías sufridas durante los diferentes usos o durante las diferentes intervenciones.

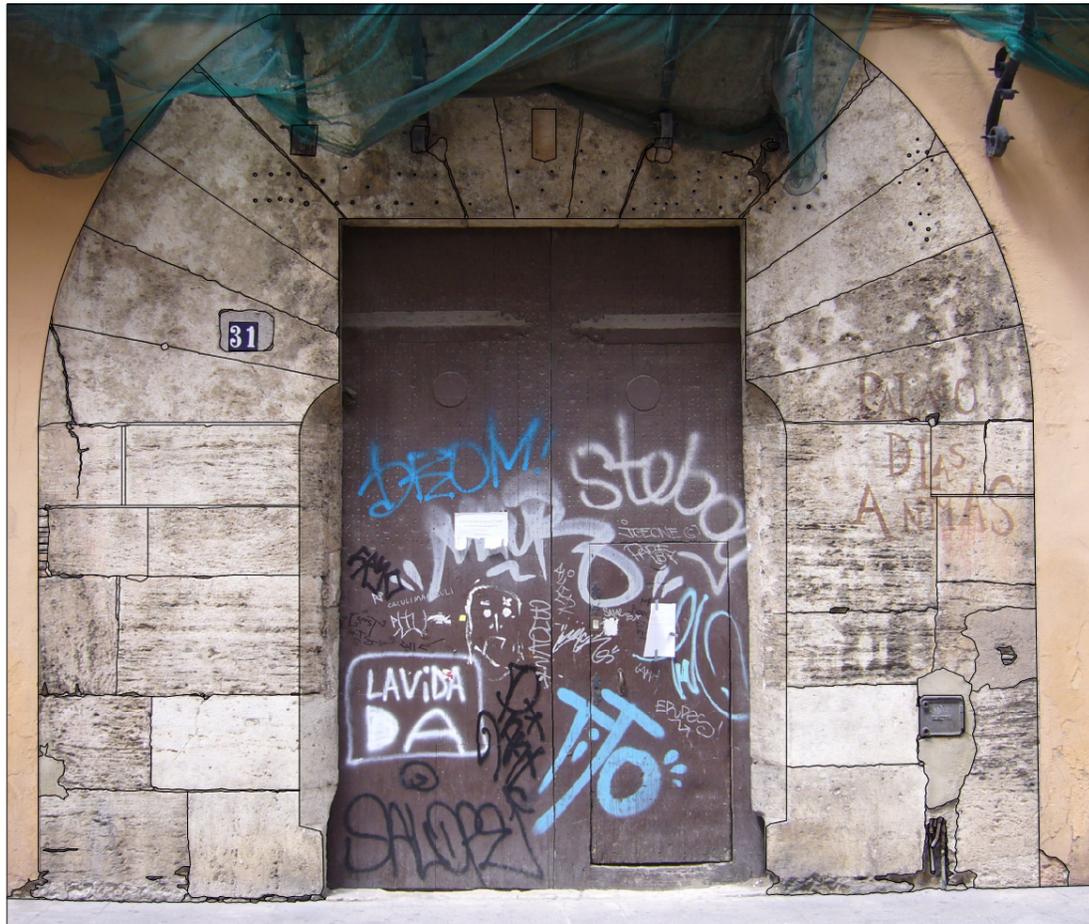
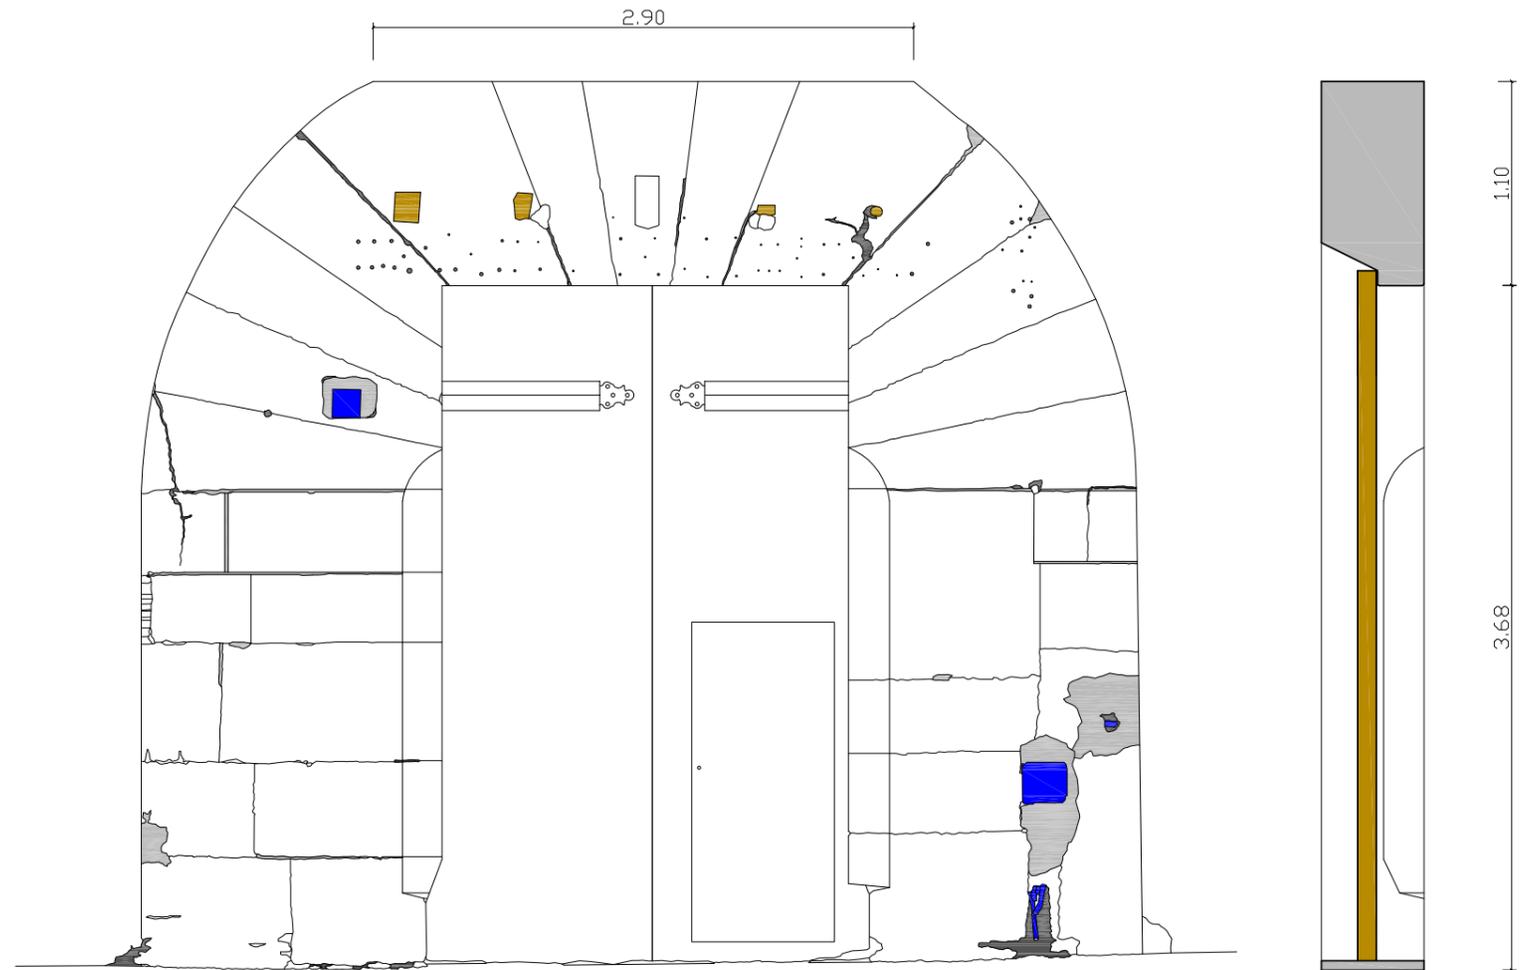
ALZADO

- ARCO DE ENTRADA: Se trata de un arco de medio punto construido con sillares y dovelas de piedra colocadas en seco, a partir del cual arrancan los muros superiores y laterales. En la parte inferior del arco, las dovelas siguen una directriz recta a modo de arco adintelado. Este arco es la puerta de entrada al palacio y es el elemento más característico de la fachada junto con los balcones. El estado de conservación es bastante bueno a pesar de algunos daños que se encuentran al inspeccionar más de cerca. Parte de las juntas entre sillares se encuentran rellenas con mortero, por motivos de reparación o estéticos.

- MORTERO DE CEMENTO
- GRIETAS Y ORIFICIOS
- ANCLAJES DEL BALCÓN
- ELEMENTOS IMPROPIOS

Existe también una grieta en el arco de piedra del portalón, atravesando una dovela y un sillar de piedra debido a la compresión de estas.

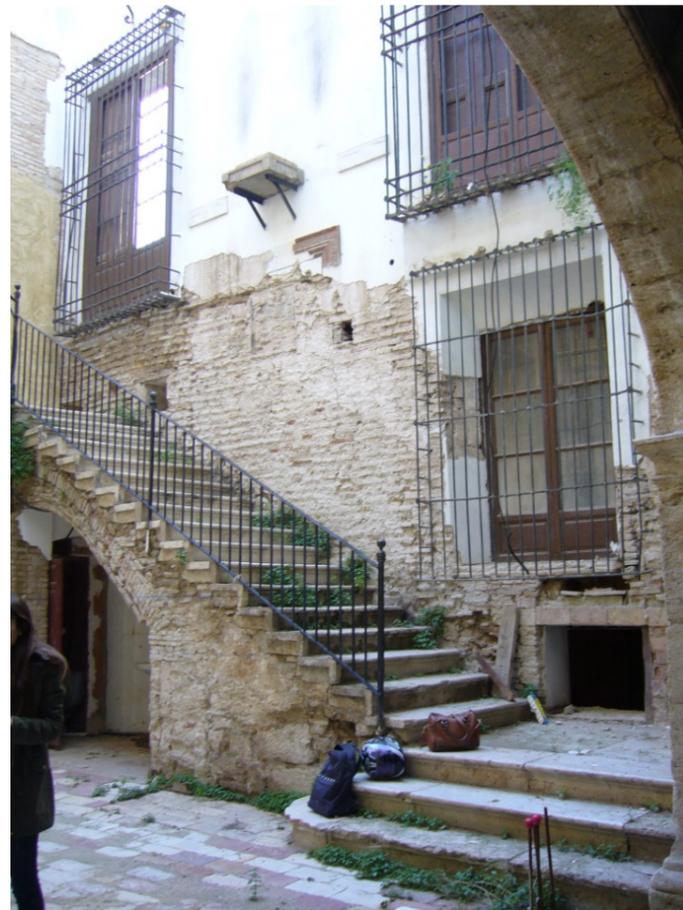
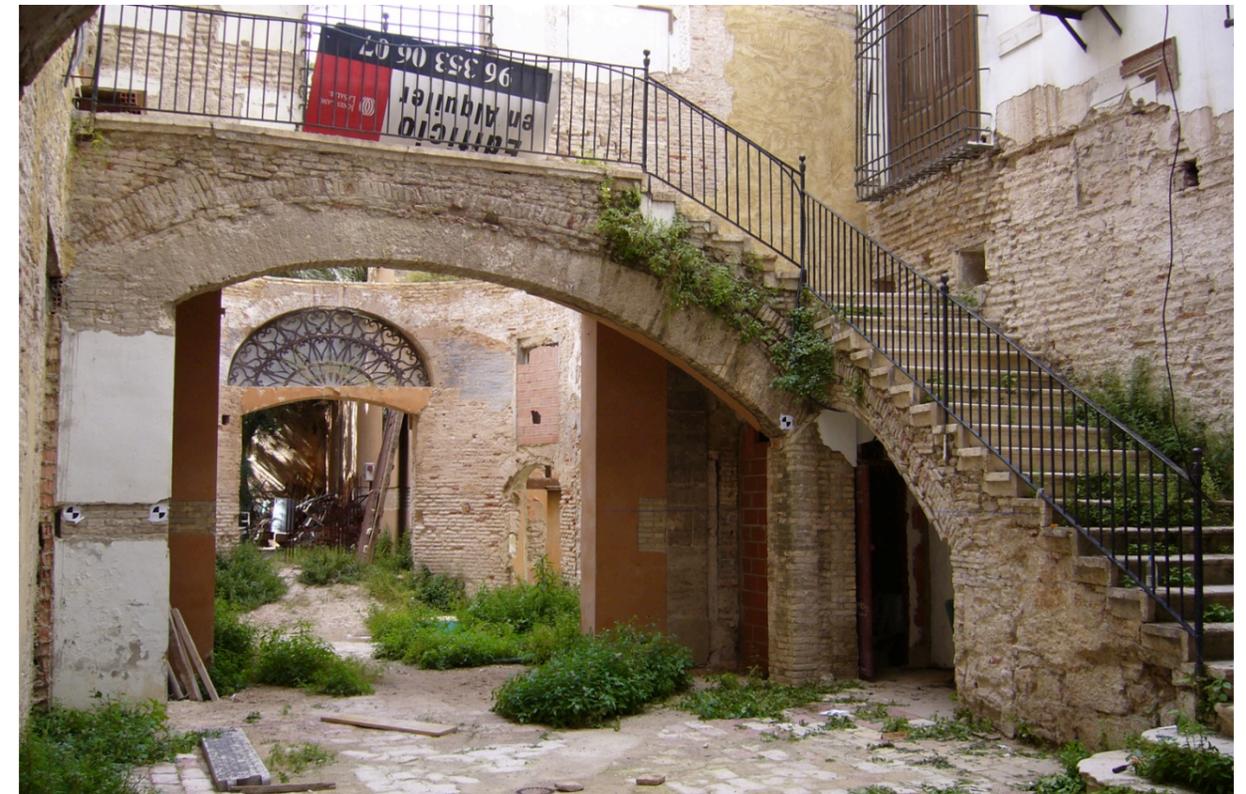
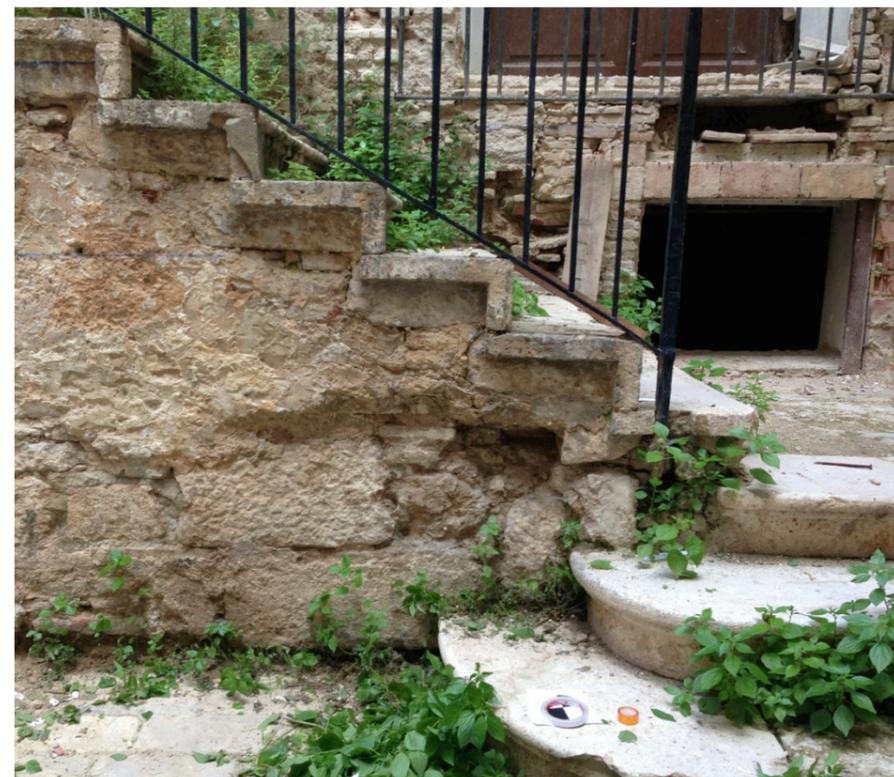
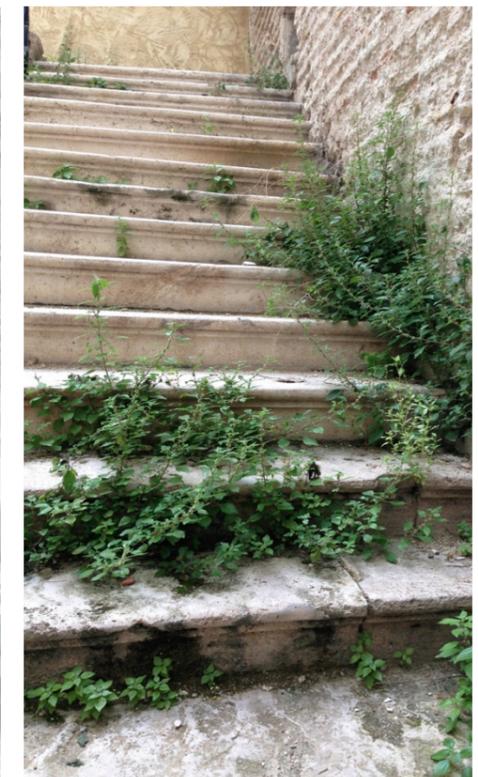
Como refuerzo del primer tramo, se construyeron dos pilares de fábrica y entre ellos un pequeño arco rebajado, sobre el que apoya la bóveda tabicada, recibiendo gran parte de las cargas de la escalera.⁴⁴

La construcción de los peldaños fue realizada mediante un peldañeado previo en basto a base de ladrillos sobre la directriz de la escalera. Posteriormente sobre estos se colocaron piezas de sillería talladas, generando huellas y tabicas con cierta planeidad y aplomadas, sobre las que finalmente se colocaron los elementos de remate lateral y los peldaños. El remate está formado por dos elementos de piedra rectangular formando una L, y los peldaños están conformados por un elemento de piedra que conforma tabica, la siguiente huella y el bocel todo en una pieza de mármol. En las mesetas intermedias y en el último tramo se utilizan piezas rectangulares de piedra de dimensión variable para conformar el pavimento.

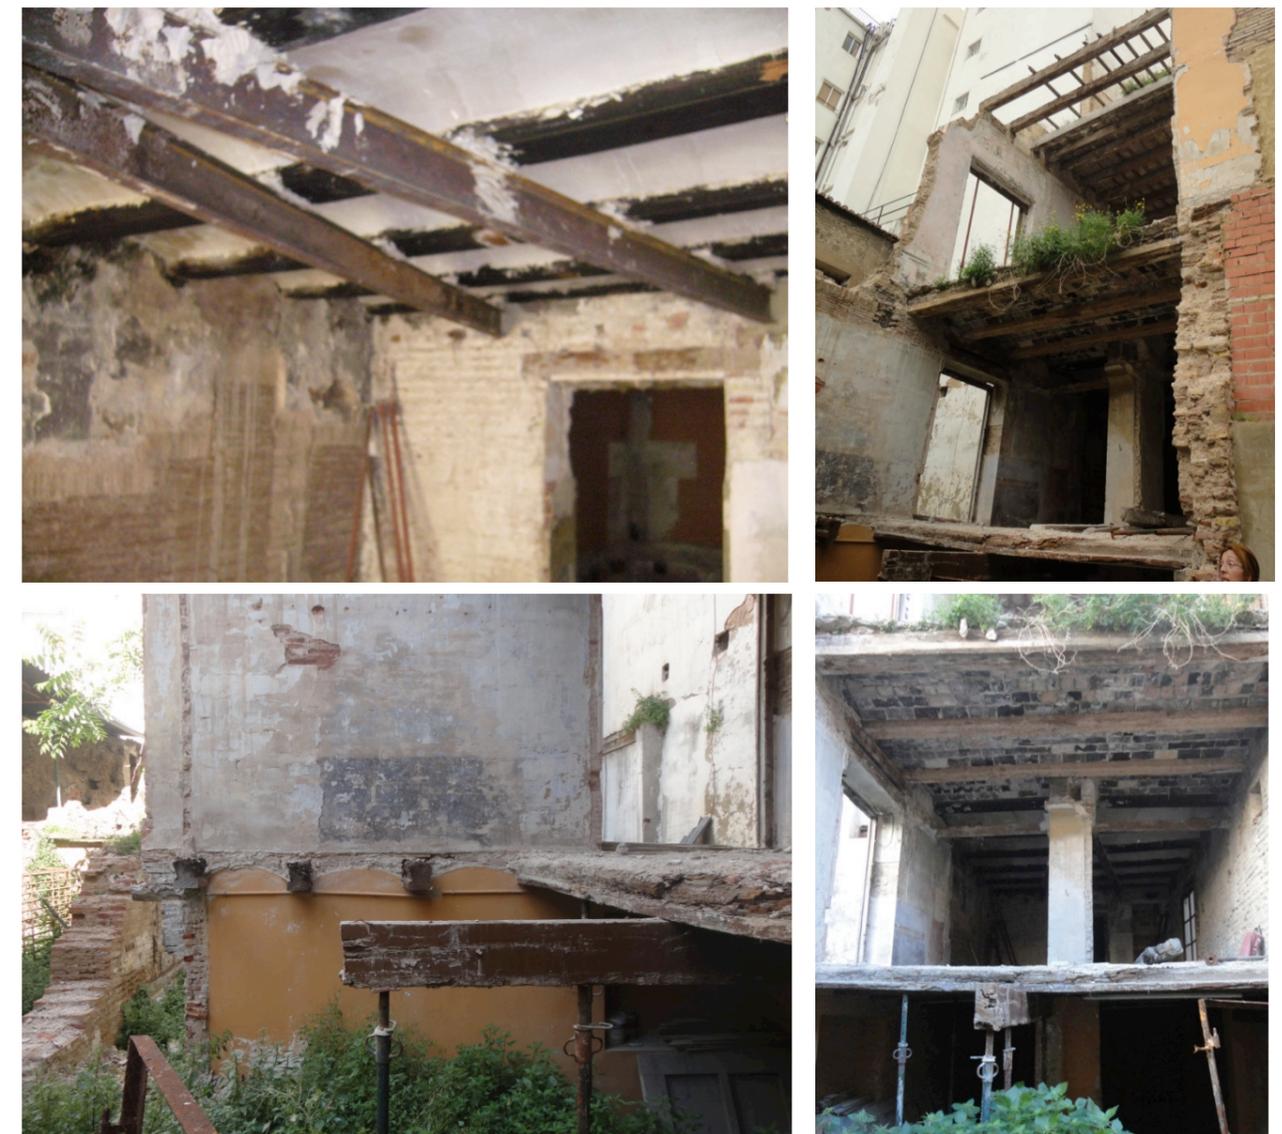
Posteriormente, debido al mal estado de conservación, en el segundo y tercer forjado se realizó una sustitución de la capa de compresión, ejecutando una nueva con hormigón y mallazo.

En las últimas décadas, tras años de abandono y deterioro, estos forjados se encontraban en ruina, teniendo que derribarse parcialmente, sustituir varias vigas de madera por unas nuevas de acero para evitar el colapso y apuntalar la parte del primer forjado que aún se podía conservar.

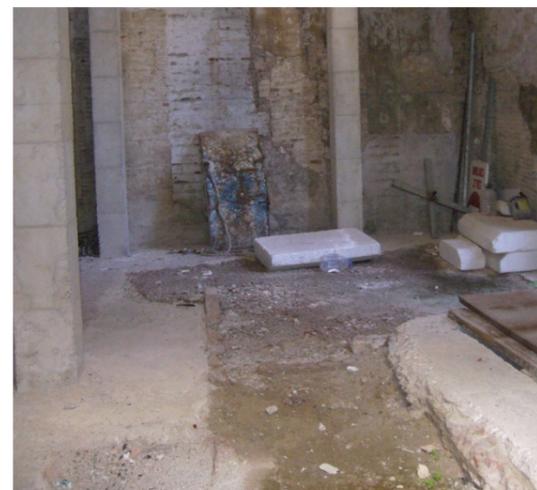
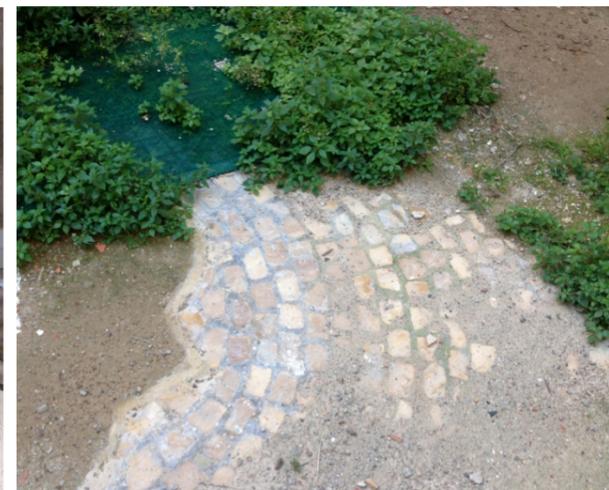
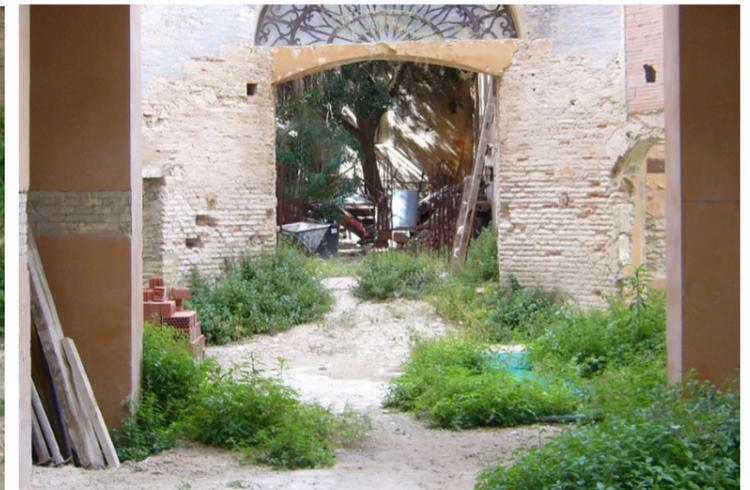
PLANTA BAJA – ALA IZQUIERDA

- Esta zona carece de pavimento por haberse retirado para la ejecución de la cimentación de HA y los recalces de la cimentación original.

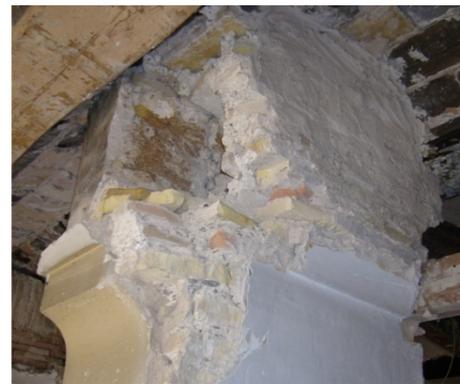
-Grietas: Se puede ver una grieta de gran tamaño en el muro oeste, parece ser por defecto de trabado del muro, pero es coincidente en la zona donde se encuentra la escalera y los refuerzos posteriores. Si se observa detenidamente, se aprecia un abombamiento del muro, por lo que la escalera parece estar empujando el muro y provocando la grieta. También se aprecian grietas de poca entidad en las juntas entre muros de diferentes épocas.

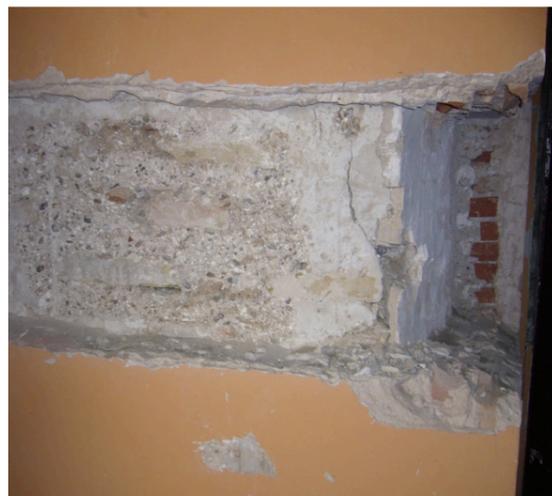
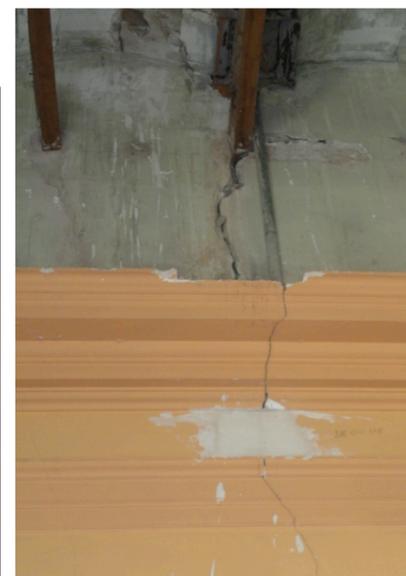
PATIO

- **Mechinales:** En el muro norte se pueden ver las cabezas de las vigas que atraviesan el muro, que pertenecen al forjado previo que se encontraba detrás.

- **Revestimientos:** Parte los muros de esta zona han sido picados, pero aún queda bastante revestimiento sin eliminar. Se pueden ver los restos de elementos decorativos que no han sido eliminados del todo.

- Los revestimientos que aún se pueden encontrar están en buen estado a pesar de estar expuestos a la intemperie. Se pueden encontrar tramos de muro enfoscados con mortero, correspondientes a puntos donde se ha tapado un hueco o donde se han levantado elementos de nueva fábrica.
