ESTUDIO HISTÓRICO Y CONSTRUCTIVO DEL PALACIO DE LOS VALERIOLA

PFG científico-técnico
Grado en Arquitectura Técnica

TALLER 22 INTERVENCIÓN EN
CONSTRUCCIONES
HISTÓRICAS

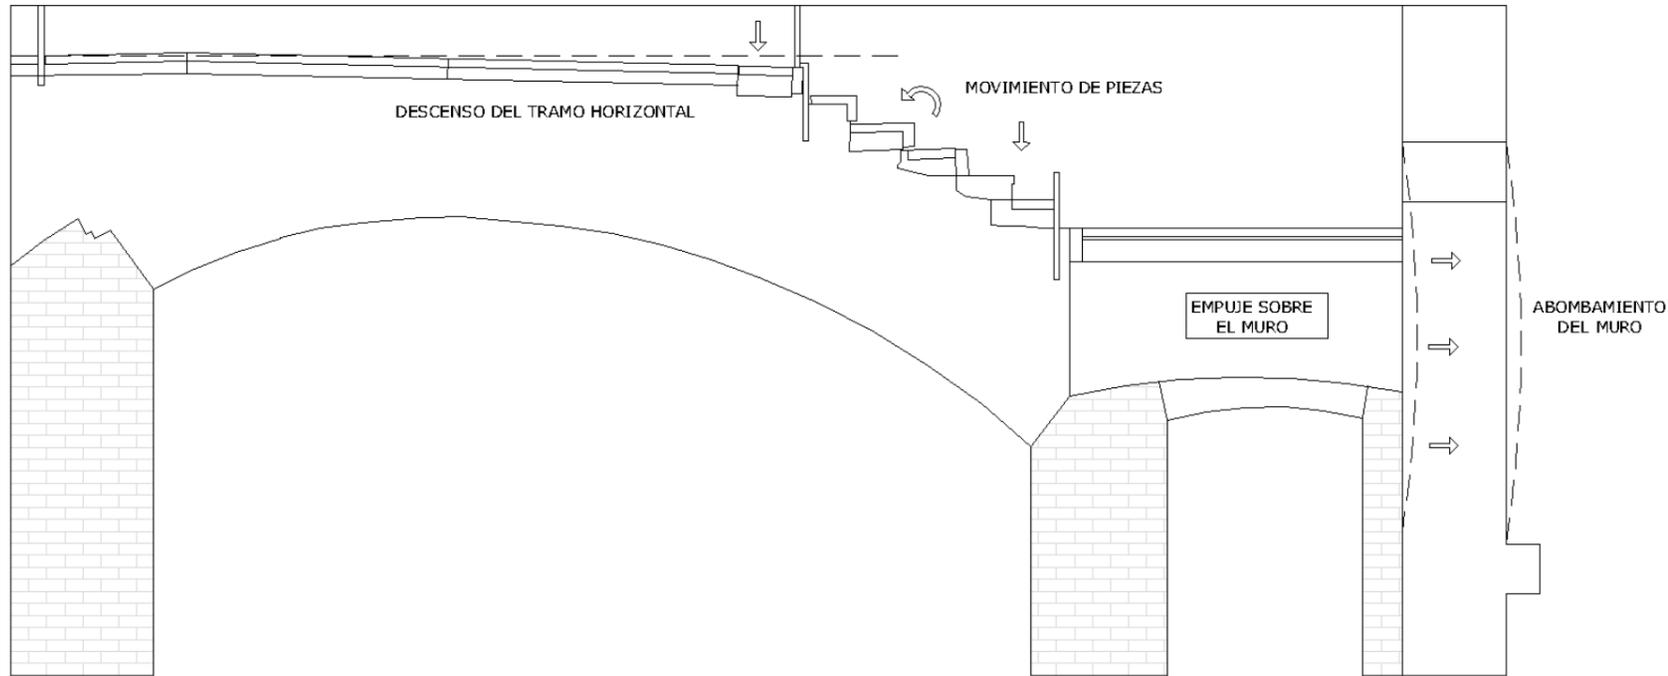
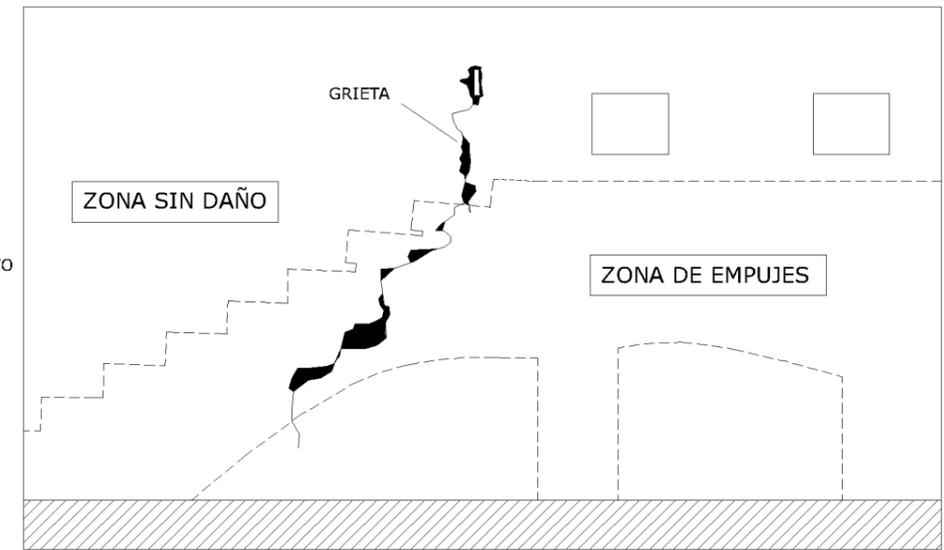
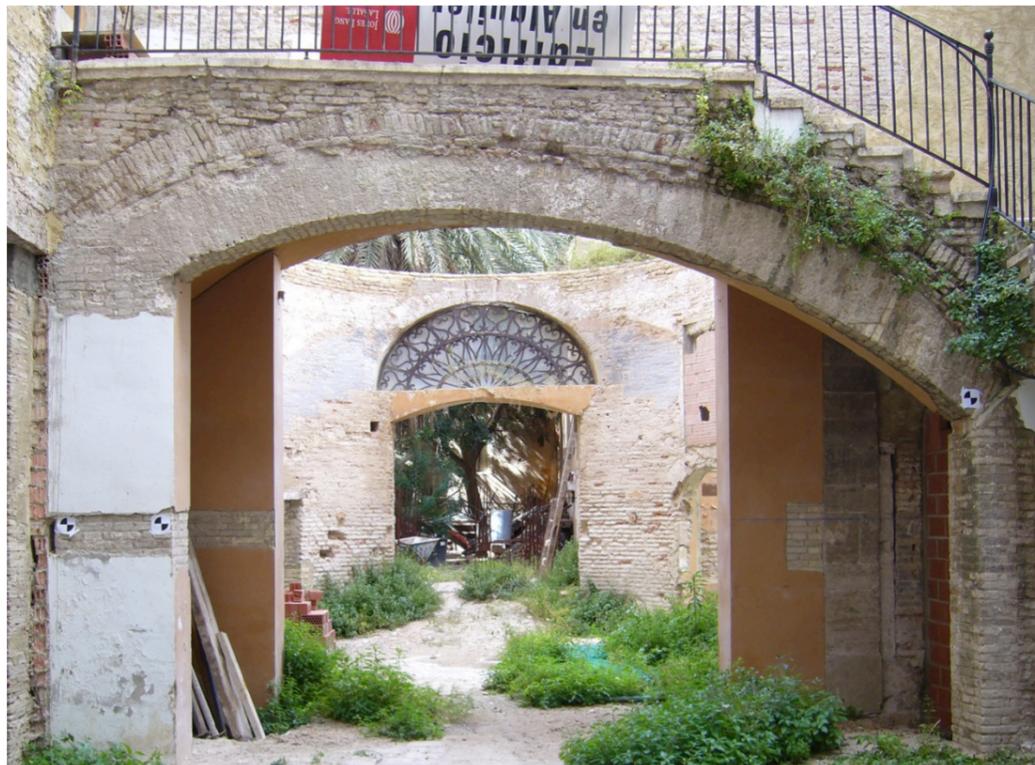
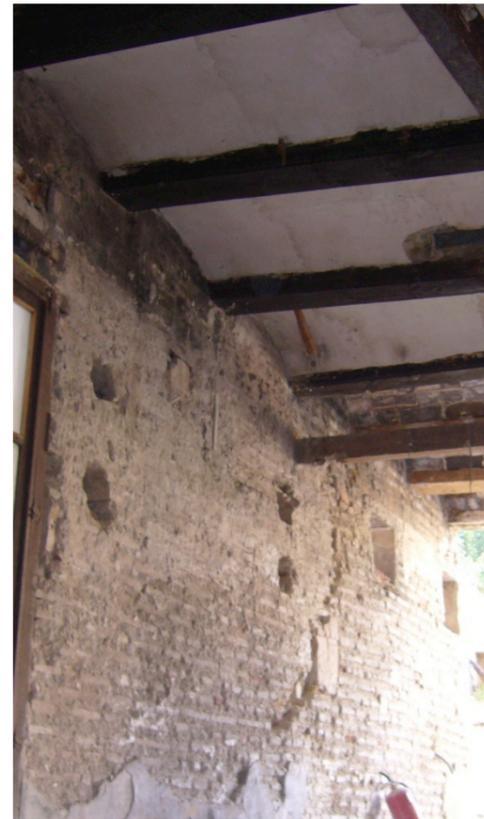
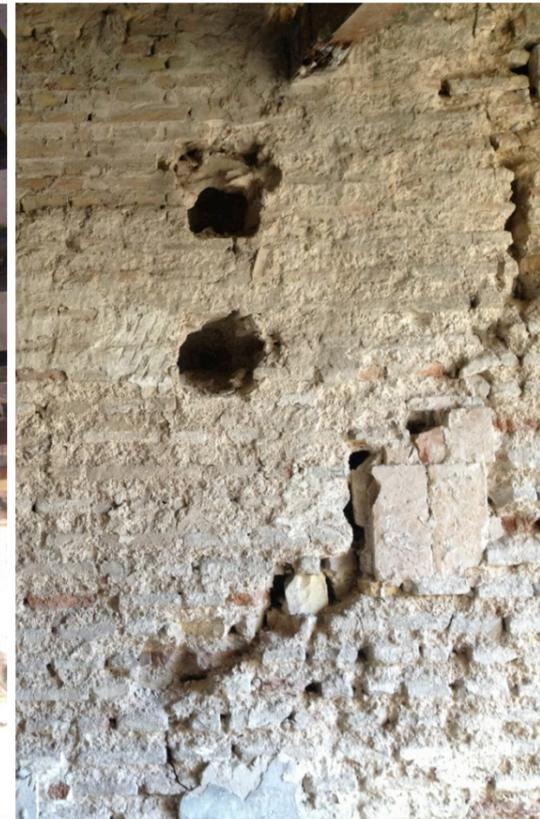
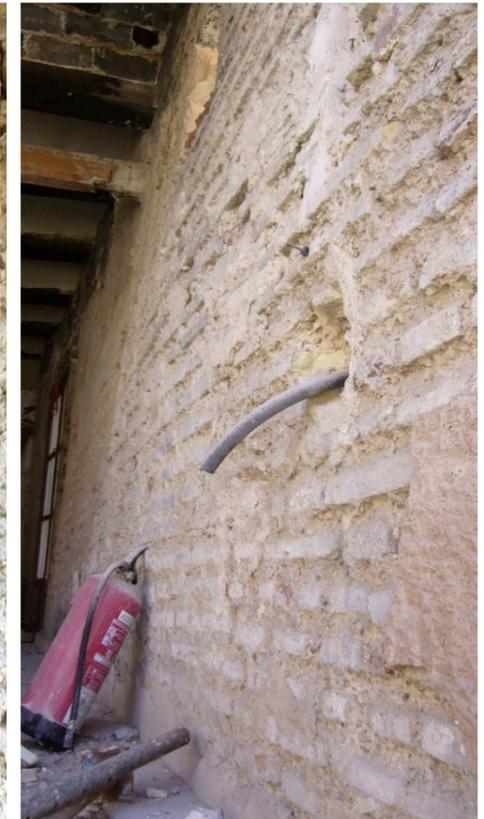
9.3. ESCALERA

- **Revestimientos:** Casi la totalidad del revestimiento de la escalera se encuentra picado, dejando a la vista los elementos constructivos que la componen y dejándolos expuestos a la intemperie.

- **Crecimiento de vegetación:** Se pueden ver gran cantidad de plantas con un tamaño considerable, creciendo en casi todos los puntos de la escalera con el consiguiente deterioro que provocan. En los laterales de la misma enraizando en las juntas del mortero, provocando el desprendimiento del mortero y de las piezas de ladrillo, también crecen en las juntas de los peldaños, provocando el deterioro de estos, el mortero de unión a la escalera y los muros laterales en los que apoya.

- **Desplome de la bóveda tabicada:** En la escalera principal del palacio se aprecia ligeramente el desplome de la bóveda tabicada del primer tramo de la escalera, probablemente el mismo desplome que provocó la necesidad del refuerzo ya existente de esta zona, junto con las razones que provocaron el refuerzo del segundo tramo mencionadas previamente. También se aprecia que ese desplome provocó que el segundo tramo de la escalera descendiese ligeramente, perdiendo la horizontalidad, como se puede apreciar a primera vista, junto con el leve movimiento de algunos peldaños y piezas de remate.

- Este descenso parece haber provocado un giro en las piezas de remate y en los peldaños de mármol perpendicularmente a la directriz de la escalera.
- Analizando el muro este por su parte trasera se aprecia una grieta importante y un abombamiento del muro, provocado por el empuje del segundo tramo de escalera. Este desplazamiento puede ser el origen o la consecuencia del desplome de la bóveda tabicada, pero parece claro que están relacionados.

- **Perdida de horizontalidad de peldaños:** También encontramos varios peldaños del primer tramo que han perdido la horizontalidad, escorándose hacia la izquierda, con toda probabilidad esté relacionado con el descenso de la bóveda y el empuje sobre el muro este.

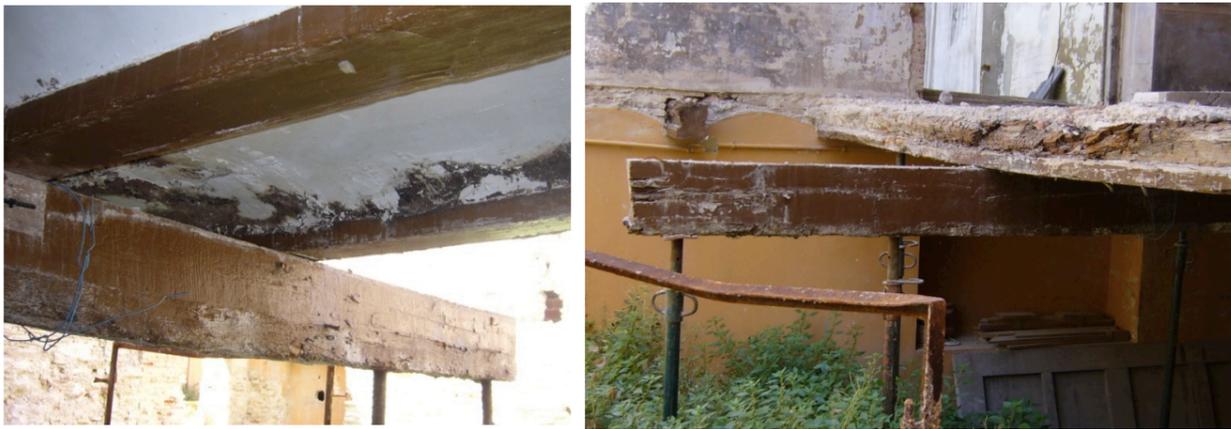
ENTREPLANTA - ALA DERECHA

Flecha: No se aprecian flechas ni en vigas ni en viguetas.

Vigas rotas: La viga central de menor dimensión, se encuentra apuntalada y cortada más delante de donde se realizó la demolición del forjado.

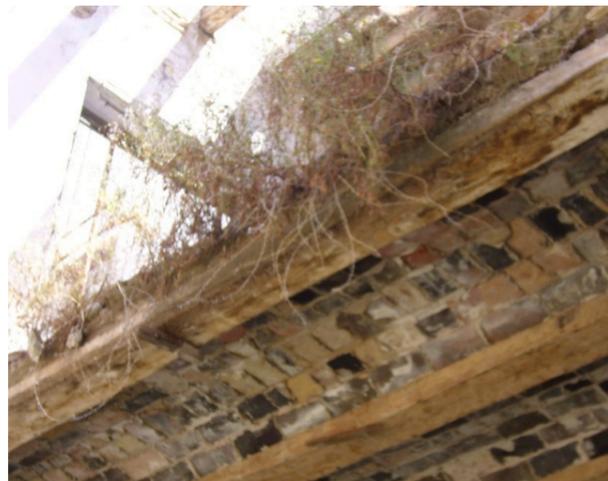
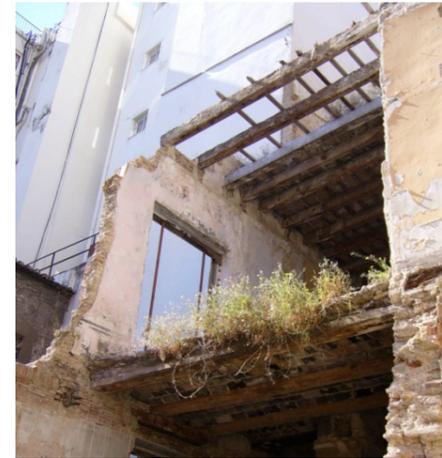
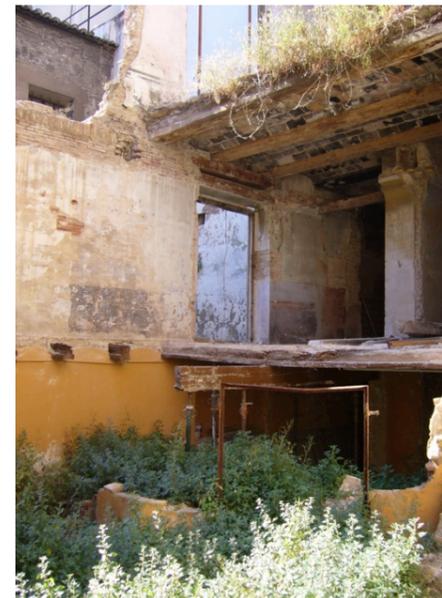
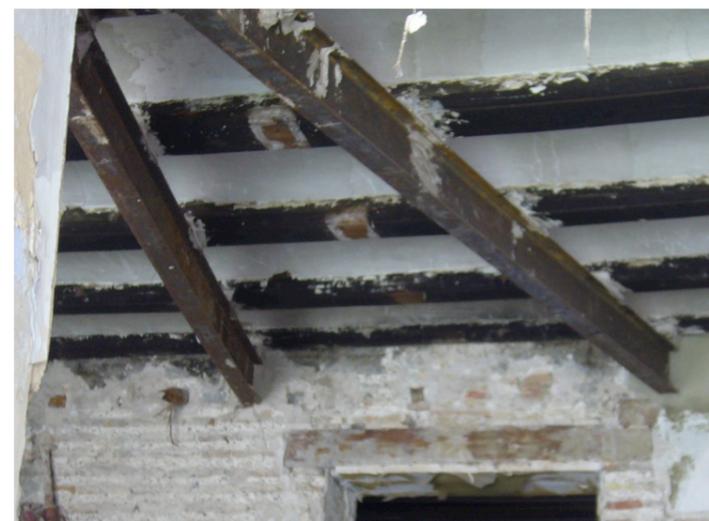
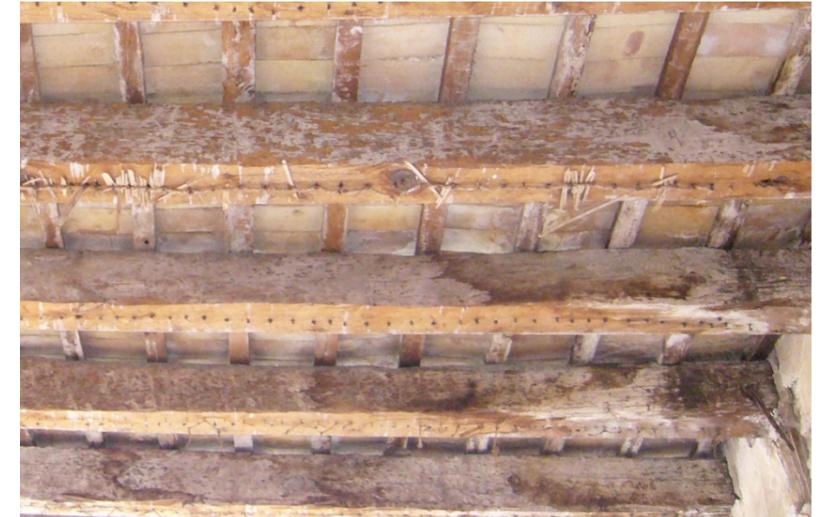
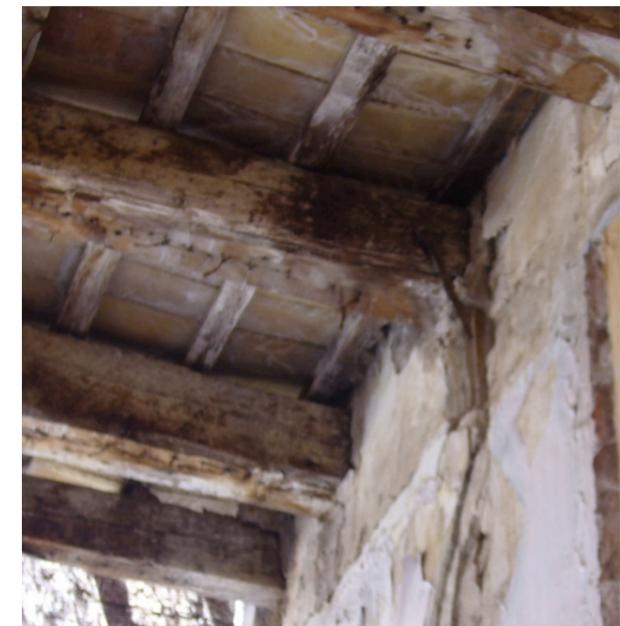
PLANTA PRIMERA - ALA DERECHA

Derribo de forjado: Parte de este forjado fue derribado por su mal estado en intervenciones anteriores. La viga más próxima a la zona del derribo fue eliminada. La otra viga existente fue sustituida por dos perfiles de acero.

Vegetación: Se ven abundante vegetación creciendo en el extremo del forjado, sobre la viga con principios de pudrición.

Flecha: Se aprecia una ligera flecha en las viguetas soportadas por los perfiles de acero. Podría ser previa a la sustitución de la viga central, o deberse a la diferencia de altura del apoyo de las nuevas vigas.

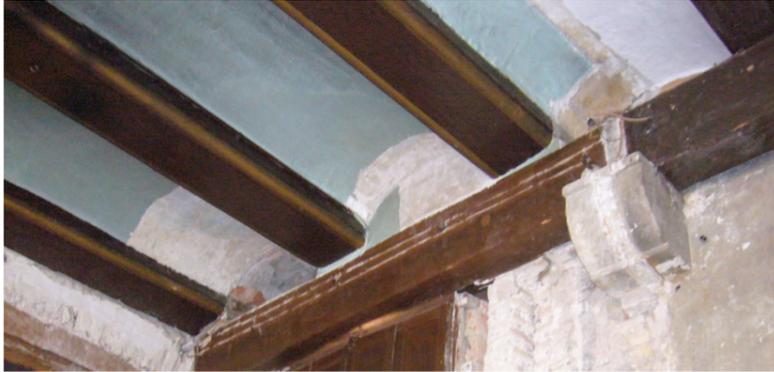
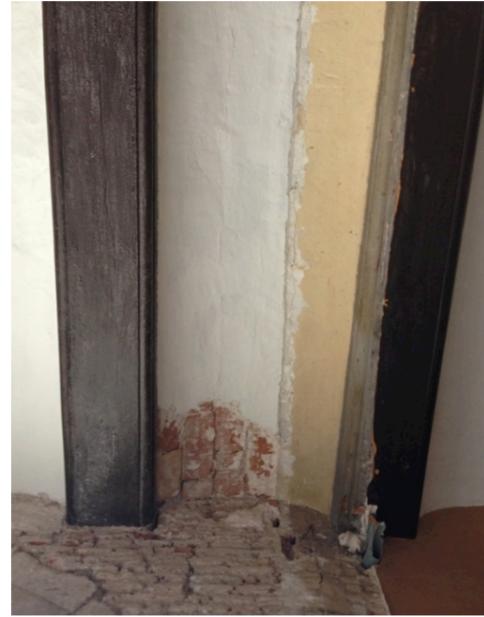
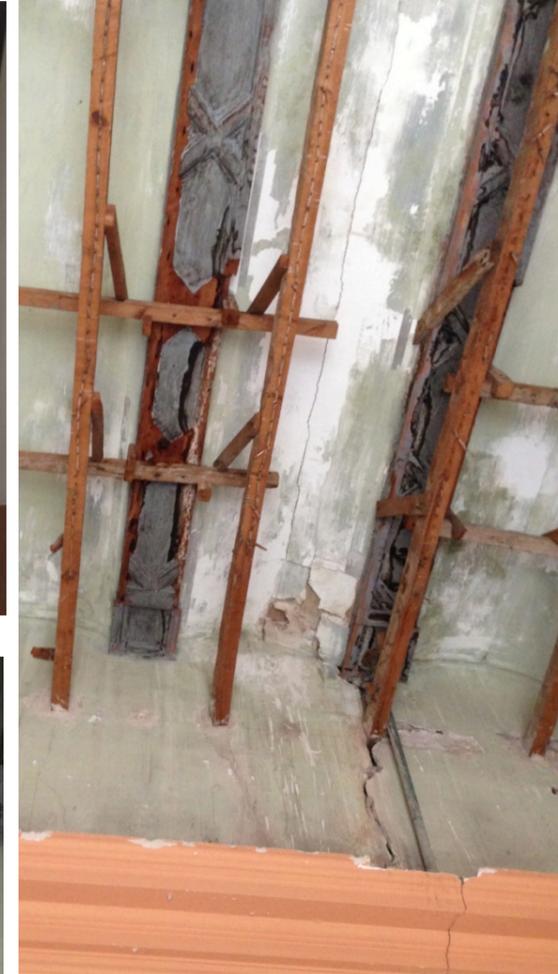
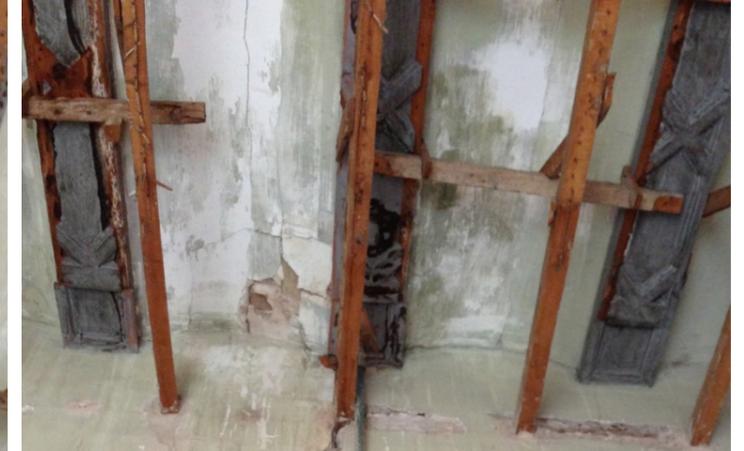
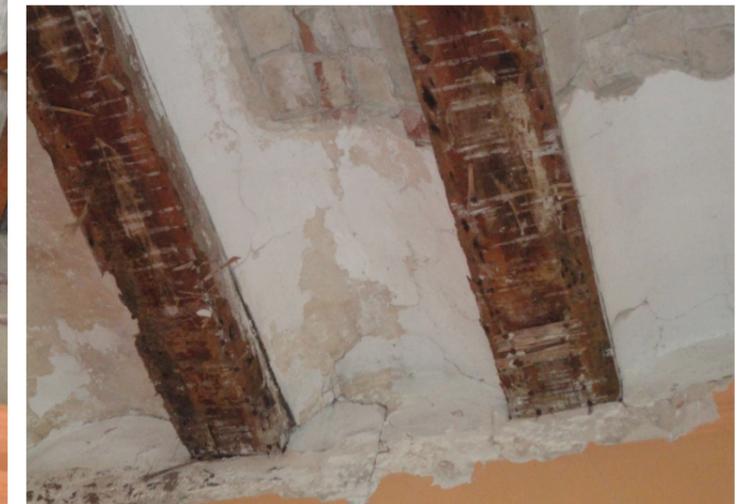
PLANTA SEGUNDA - ALA DERECHA

Derribo de forjado: Parte de este forjado fue derribado por su mal estado en intervenciones anteriores.

Elementos rotos: Se ven varias rasillas cerámicas y rastreles rotos o agrietados.

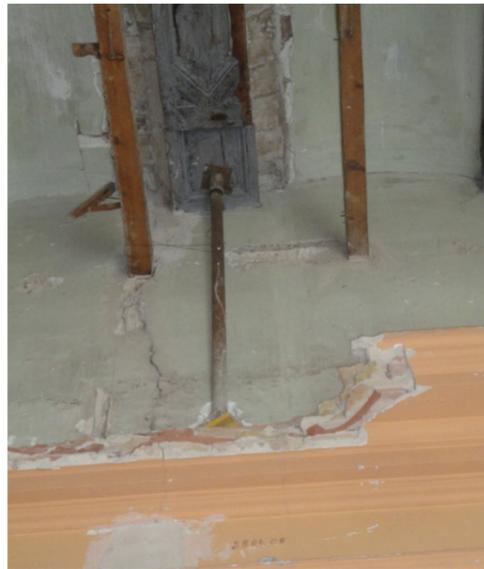
**PLANTA PRIMERA / SEGUNDA / TERCERA - ALA IZQUIERDA**

Los forjados correspondientes a esta zona son de nueva planta, de hormigón armado, por lo que se encuentran en buen estado, no se aprecia ningún tipo de patología.

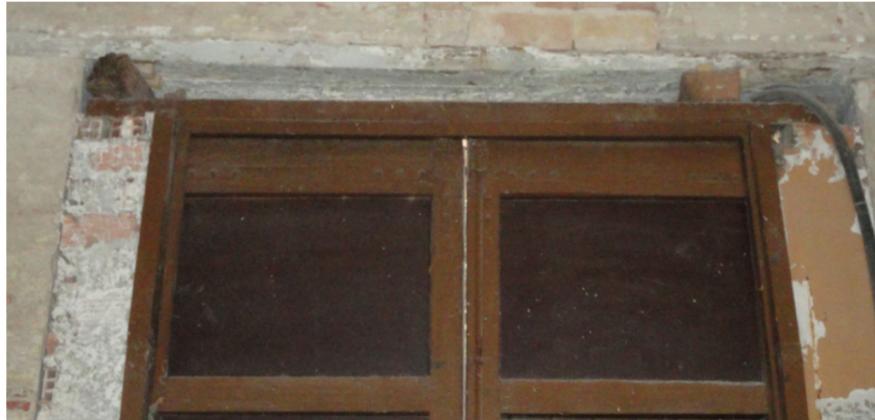
En la zona del ala izquierda de la planta baja, el dintel de una de las puertas secundarias del palacio que dan a la plazoleta, encontramos que está flechando dado el ancho de la puerta y su escaso espesor, que debe soportar una gran carga. Además se puede observar que apoya sobre dos maderas, quedando un hueco entre la puerta y el dintel, posiblemente por un una antigua sustitución totalmente mal ejecutada.

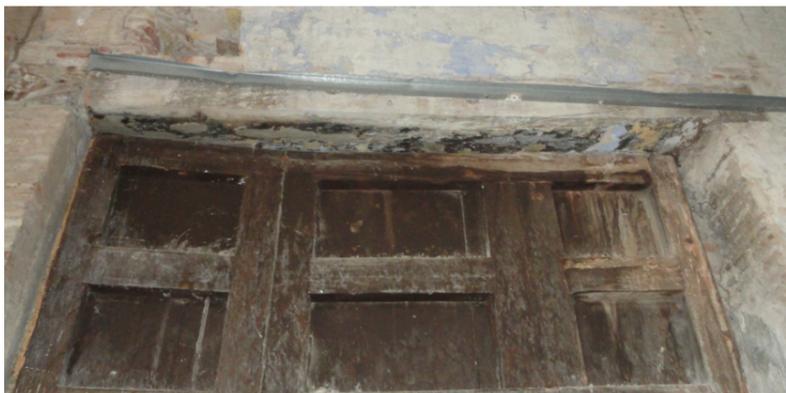
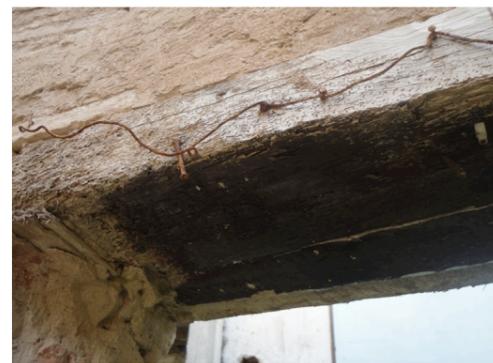
En la otra puerta secundaria, encontramos el dintel con humedades en la parte de abajo seguramente debidas a posibles filtraciones por parte de los antiguos forjados afectando también a la puerta de madera la cual presenta un estado de conservación bastante mal, estando afectada por humedades e insectos xilófagos. También pudiera ser por estar sometido a una humedad constante que junto a una falta de ventilación e iluminación provoque dicha patología.

También encontramos presencia de humedades en el dintel de la zona de acceso al jardín, éste en un estado mucho peor al estar al descubierto por no tener esa zona cubierta.

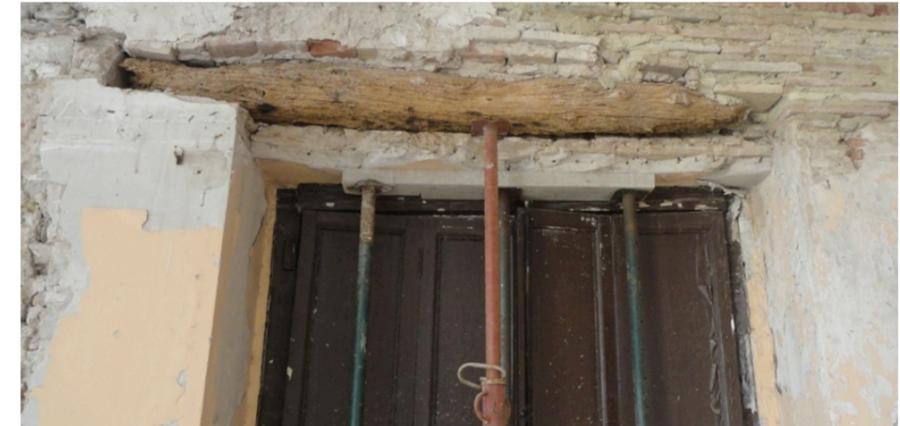
Por último, encontramos en la primera planta, en el ala izquierda, el dintel que corresponde con la puerta del balcón que da a la plazoleta, el cual está apuntalado por su mal estado de conservación, ya que no apoya en uno de los lados en el muro.

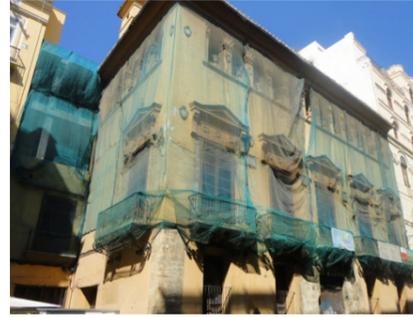
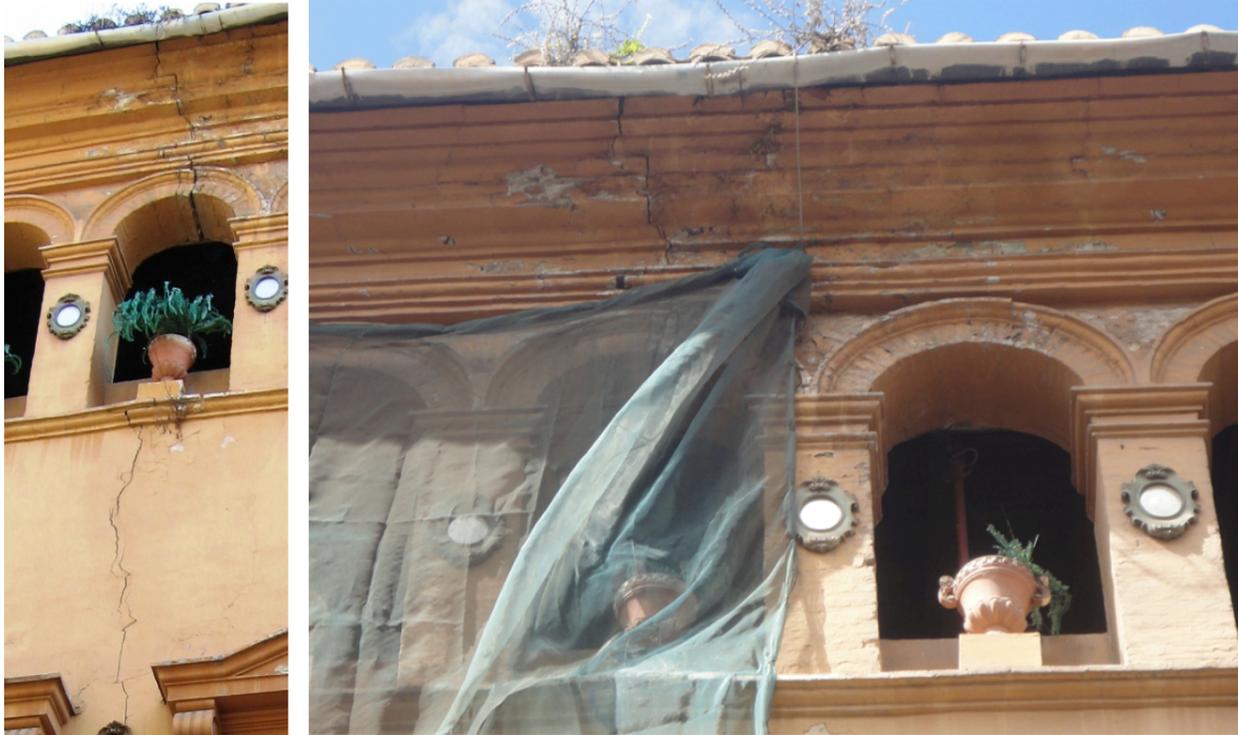
Una de sus patologías más graves es una grieta de unos 2 cm que discurre por el centro del quinto arquillo empezando por la izquierda de la fachada de la cale del mar, que afecta a todo el espesor del muro y que se puede ver en la primera planta del palacio, tal y como muestra la fotografía de la derecha, atravesando la moldura, y bajando por toda la pared disminuyendo el grosor.

Esta grieta puede ser debida a una posible sobrecarga de la cubierta; a una dilatación y retracción de la viga que coincide en ese punto; al anclaje del antiguo falso techo de cañizo debido a un exceso del peso del falso techo o, lo que parece más probable, a un asiento diferencial que ya estaría resuelto mediante la ejecución del recalce.

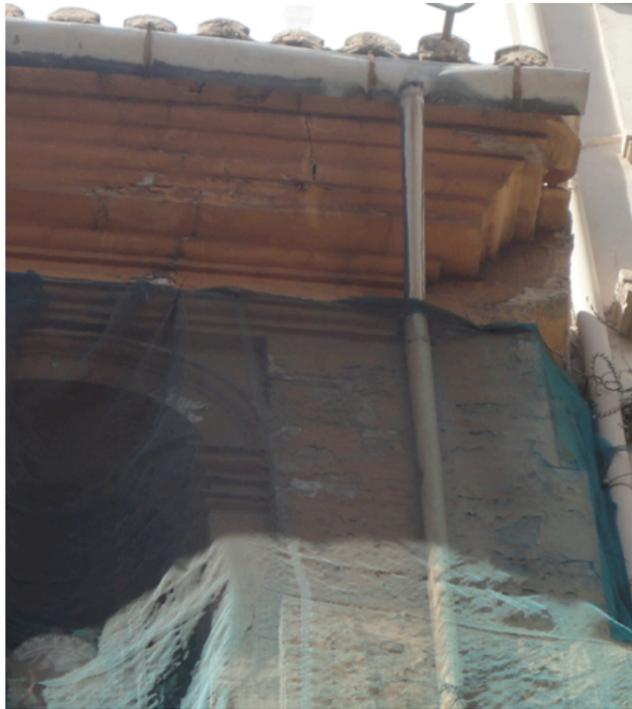
Otra patología importante se encuentra entre los dos primeros balcones empezando por la izquierda, habiéndose desprendido totalmente el enfoscado monocapa quedando a la vista los ladrillos cerámicos del muro. La falta de mantenimiento del palacio es lo que ha provocado esta situación ya que en antiguas fotografías observamos que el enfoscado solo estaba desconchado. También se observa el desprendimiento total de uno de los recercados de uno de los balcones posiblemente debido a una mala ejecución sumado al paso del tiempo y su falta de mantenimiento,
