INTERVENCIONES EN TAPIA EN EL S.XXI

Ignacio Fernández Fernández

UNIVERSITAT
POLITÈCNICA
DE VALÈNCIA

ESCOLA TÈCNICA SUPERIOR
ENGINYERIA
D'EDIFICACIÓ

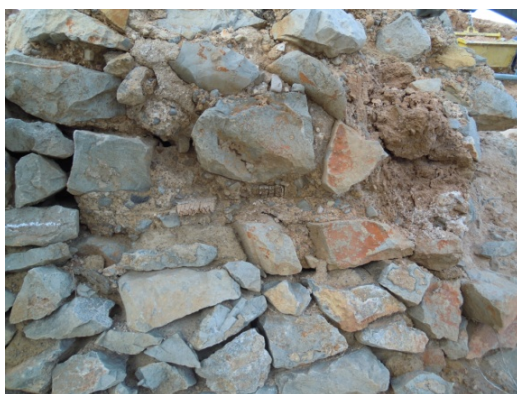
Las piedras del muro quedaban parcialmente vistas. El menor volumen de hormigón empleado ha hecho que en general la conservación de los muros no sea muy buena, lo que dificulta el reconocimiento de éstos muros de tapia. De hecho, muros que de un primer golpe de vista parecían muros de mampostería ordinaria han resultado ser Muros de tapia de piedra con hormigón de Cal

Imagen 1.22: Hallazgo de de Muro Tapia de Piedra con Hormigón de Cal en el Castillo de Oropesa

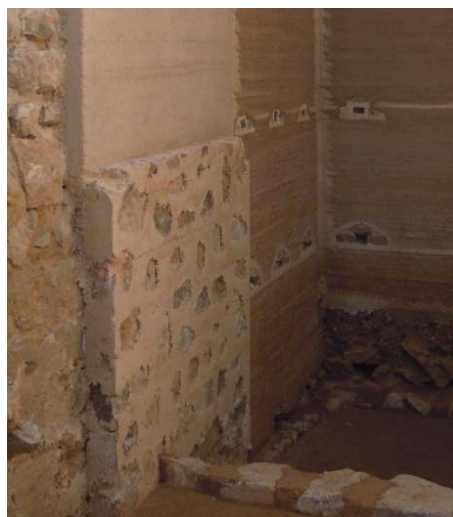
Imagen 1.23: Reconstrucción de Muro Tapia de Piedra con Hormigón de Cal en el Castillo de Oropesa

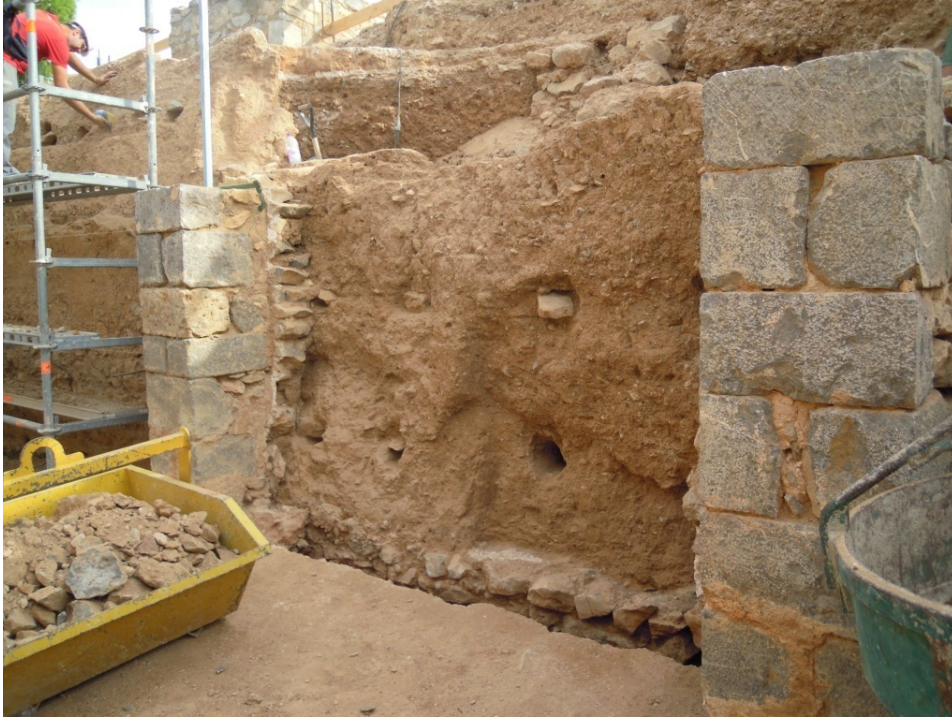
Una vez desmontada la cimentación del antiguo cuartel se desmontan los muros de mampostería que hay adosados a los muros de Tapia Calicostrada, siempre bajo las directrices y la atenta mirada del Arqueólogo Sergi Selma Castell. Una vez desmontada toda la mampostería, se excava hasta descubrir la cimentación de los muros de tapia, que está formada por unos muros de tapia de piedra con hormigón de cal.

Imagen 3.2: Excavación arqueológica; Cimentación del muro de tapia

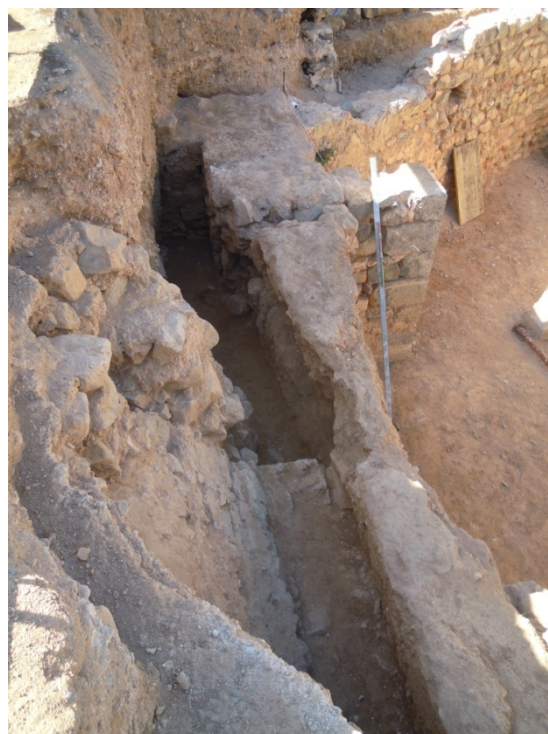
Adosado al citado muro de tapia, en uno de los extremos de la sala Medieval aparecen restos de un muro de tapia de piedra con hormigón de cal en forma de "L", lo que alimenta aun más la posibilidad de la existencia de la citada antigua sala.

Imagen 3.3: Restos de muros de tapia calicostrada y de Muro de tapia de piedra con hormigón de cal.

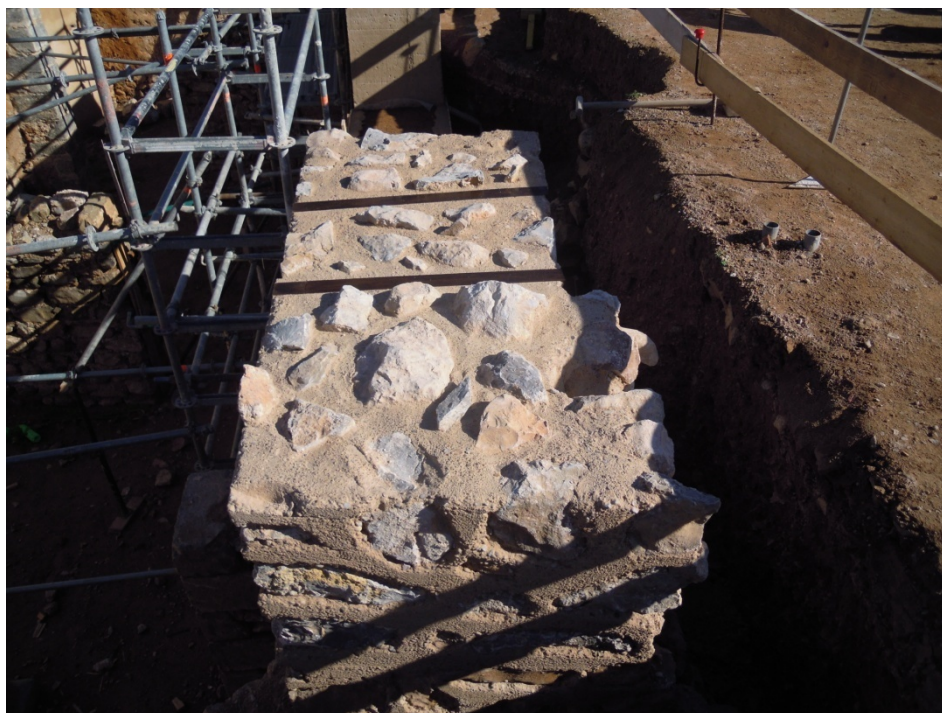
Imagen 3.4: Recreido de muro de tapia de hormigón de cal con mampuestos

En los restos de muro de tapia de hormigón de cal con mampuestos, se paramentarán las coqueras, se sanearán paramentos con acabado rejuntado rehundido, y se continuarán levantando los mismos muros de tapia de hormigón de cal con mampuestos, respetando las dimensiones del arranque. La dosificación empleada para el mortero de los muros de tapia de mampuestos con hormigón de cal sería: 2 partes de cal por 1 parte de cemento blanco por 3 partes de árido natural de 20 mm de tamaño máximo con canto rodado por 3 Parte de tierra procedentes de las excavaciones.

Una vez retirados los encofrados, se procede a cepillar las juntas con un cepillo hasta la aparición en el paramento del árido grueso para evitar acabados lisos y tensos. Por otro lado, en la coronación de la última hilada dejamos alojadas maderas en las posiciones necesarias para un posible recreido futuro.

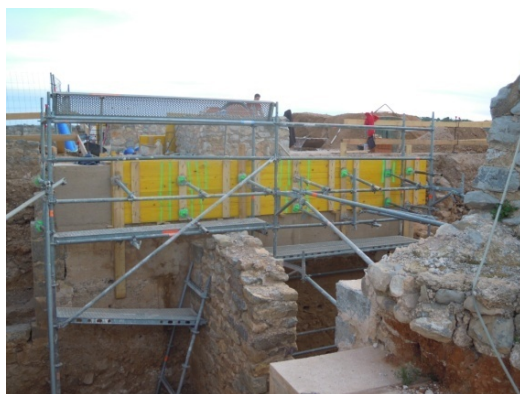
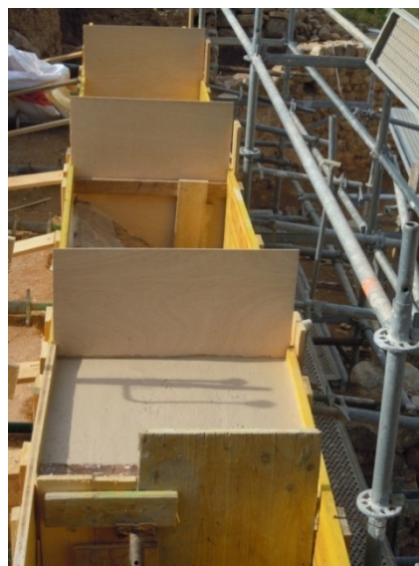
Imagen 3.5; Imagen 3.6.: Tapialeras continuas, con tablas contrachapado formando juntas verticales. Primero se llenan los dos tapiales extremos y luego se llena el tapial central

Respetando las dimensiones de los restos arqueológicos encontrados, para la reconstrucción de los muros de tapia de tierra calicostrada entre la sala medieval y el Aljibe se montan las tapialeras para unas tapias de 198 cm de longitud por una altura de 92 cms y para un grosor de la tapia de 84 cm. Las tapialeras están formadas por tableros de madera de 198 x 23 cm unidos entre sí mediante una serie de costeros o traveseros, de este modo se conseguirá imitar las cejas existentes presentes en los restos de los tapias hallados. Las tapialeras deberán estar bien aseguradas y se apoyarán sobre las agujas de madera.

Aunque en ocasiones existe la posibilidad del empleo de encofrados continuos que nos permiten la ejecución de varias tapias contiguas simultáneamente, coincidiendo con las uniones verticales de las tapias se dejarán juntas de dilatación transversales de entre 3 y 4mm, éstas juntas se conseguirán mediante la colocación de unos finos tableros contrachapados entre las tapias. De esta manera realizaremos una fiel reproducción de los muros de tapia calicostrada, según unos criterios que vienen marcados por los hallazgos arqueológicos encontrados.

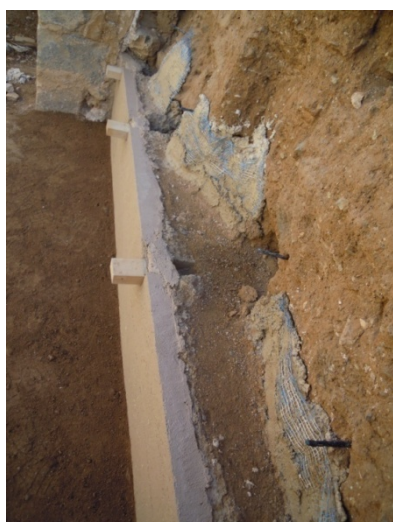
Durante la excavación arqueológica, se han encontrado numerosos huecos en los restos de los muros de tapia donde posiblemente estuvieron alojadas las agujas. La distancia de estos huecos era muy similar y en ocasiones las dimensiones de hueco eran perfectamente rectangulares de 8 x 3 cm e incluso se han encontrado restos de posibles agujas. Actualmente, en las reconstrucciones de los muros de tapia a realizar, debido a la versatilidad de los encofrados empleados, no precisamos de la ayuda de agujas para asegurar los mismos. Así pues montaremos agujas de la misma sección que los restos localizados, pero éstas agujas no serán pasantes, tendrán solo unos 25 cm. de longitud para que se manifiesten en el paramento exterior de los muros restaurados.

Imagen 3.7; Tacos de madera para dejar hueco en el paramento exterior como si de una aguja se tratase

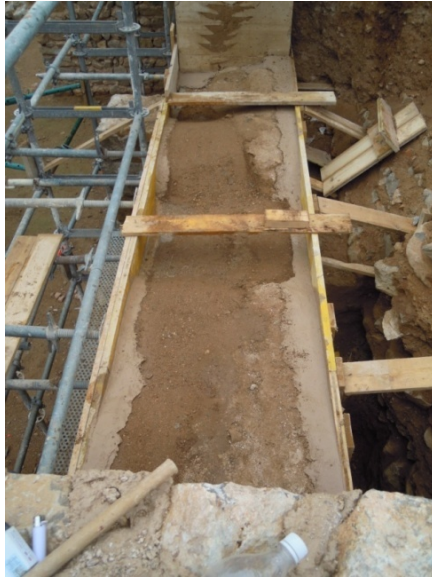
Imagen 3.8: Momento del vertido de las costras y de la tierra estabilizada en Muro de tapia de tierra calicostrada.

El hormigón para las costras y las uniones entre las tapias se confeccionó con 2 partes de cal por $\frac{1}{2}$ parte de cemento blanco por 5 partes de árido natural de 20 mm de tamaño máximo con canto rodado por 1 Parte de tierra procedentes de las excavaciones.

La tierra empleada para los muros de tapia de tierra calicostrada es la procedente de las excavaciones, ésta tierra se amontona, se le eliminan las piedras de mayor tamaño, se humedece y se tapan con plásticos. El apisonado de las tierras se realizó mediante pisones manuales, poniendo especial cuidado en las esquinas con un pisón específico para las mismas.

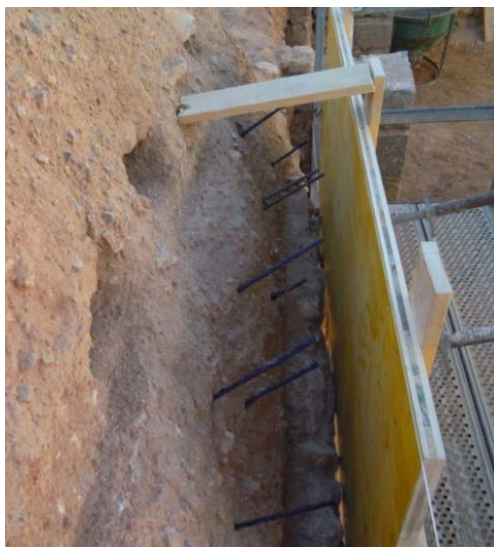
Imagen 3.11: Varillas de fibras de carbono para mejorar la unión obra vieja-obra nueva.

En la reconstrucción de un muro de tapia con $\frac{1}{2}$ hoja desprendida, con el fin de asegurar la unión de la parte reconstruida de un muro de tapia con los restos del muro de tapia antiguo hallados y con el fin de mejorar el trabajo conjunto, es recomendable colocar varillas de fibra de carbono en la unión de la $\frac{1}{2}$ tapia vieja con la $\frac{1}{2}$ tapia nueva.

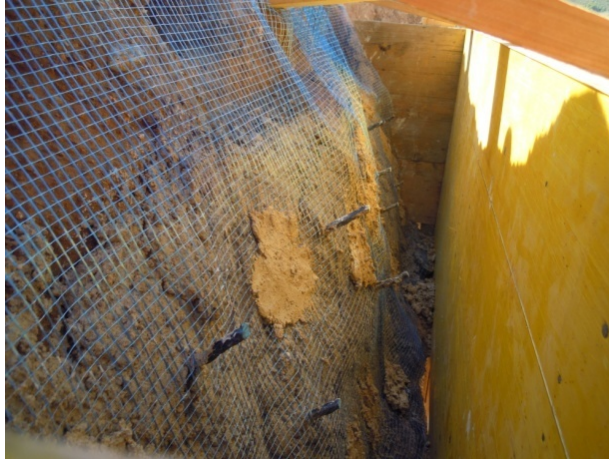
Imagen 3.13: Colocación de Malla de fibra de vidrio y de varillas de fibra de carbono

En la reconstrucción de un muro tapia al que se le ha desprendido media hoja, además de las varilla de fibra de carbono se dispondrá una malla de fibra de vidrio en la unión de la media hoja hallada de muro de tapia de tierra calicostrada con el nuevo medio muro de tierra calicostrada que vamos a ejecutar para la reconstrucción de dicha tapia, con el fin de mejorar la unión y el trabajo conjunto de la ½ tapia vieja con la ½ tapia nueva.

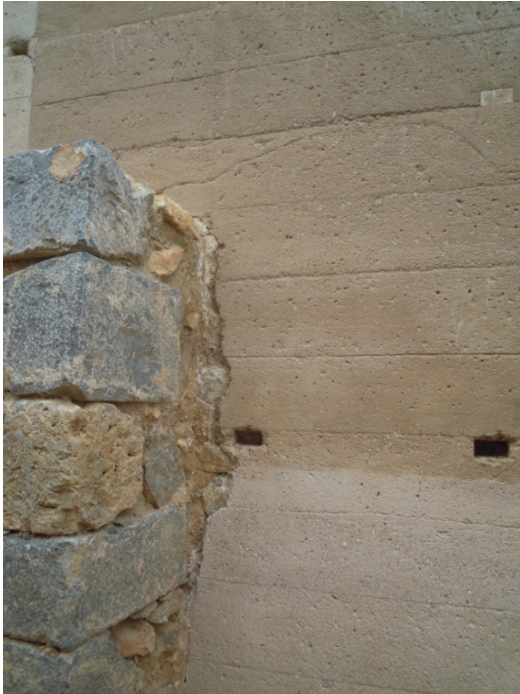
Imagen 3.16; Incisión en el paramento exterior marcando la existencia de media hoja interior de muro de tapia de tierra calicostrada

Hay que destacar, que cuando se reconstruye un muro de tapia con media hoja desprendida y la tapia antigua quede oculta tras los nuevos paramentos, se dejará una marca en el paramento exterior del muro que nos indica el punto hasta donde llegaba el antiguo muro de tapia.

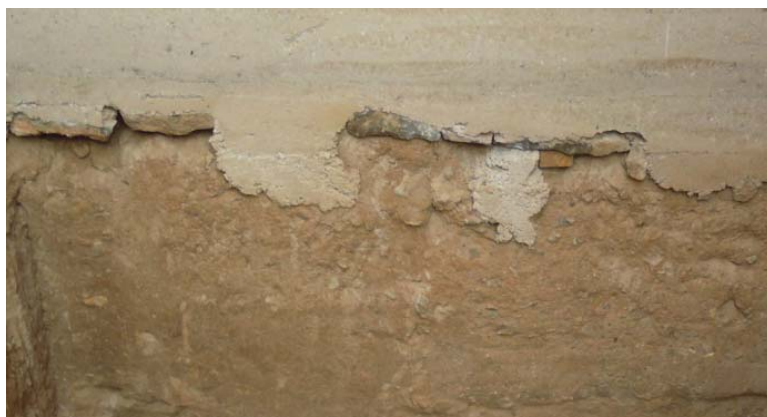
Imagen 3.17; Losas de piedra marcando separación entre las zonas de nueva ejecución y las existentes

Para la diferenciación inequívoca de las zonas de nueva ejecución de las existentes se colocara en el plano de separación y embebidos en la masa unas losas de piedra de pequeña entidad y con una separación lo mayor posible de modo que perfilando el plano de separación se hagan visibles en la observación próxima pero que desde cierta distancia no se aprecien.

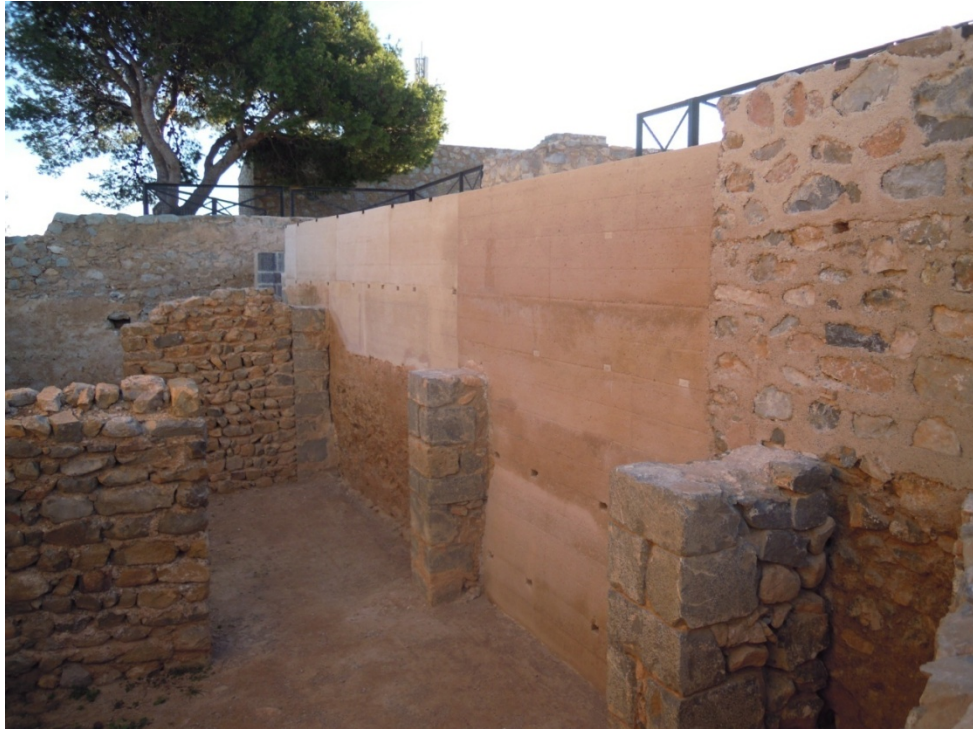
Como ya se comprobó en las excavaciones arqueológicas, los paños de los muros que separan la sala Medieval del Aljibe son aparentemente de distinta época; Se llega a esta conclusión al comprobar que los muros no están alineados, que los tonos de las tierras de las tapias halladas son diferentes, y que no se siguen el mismo criterio en la posición ni en la forma de los huecos de las agujas encontrados. Para diferenciar estos muros en su reconstrucción, en el muro encontrado al lado más al Oeste, se empleó diferente dosificación que en el resto de muros de tapia de tierra calicostrada buscando un tono más rojizo y más parecido al existente; La dosificación empleada en el calicostrado de éste tramo de muro es de 2 partes de cal por $\frac{1}{2}$ parte de cemento blanco por 3 partes de árido natural de 20 mm de tamaño máximo con canto rodado de la cantera dels Ibarsos por 3 Partes de tierra procedentes de las excavaciones. Por otro lado también se varió la disposición de las agujas respecto a la parte del muro que delimita con el aljibe, manteniendo los mismos criterios que en los restos del muro de tapia calicostrada de tono rojizo encontrados

Imagen 3.18; Resultado obtenido en muro de separación entre sala original y Aljibe

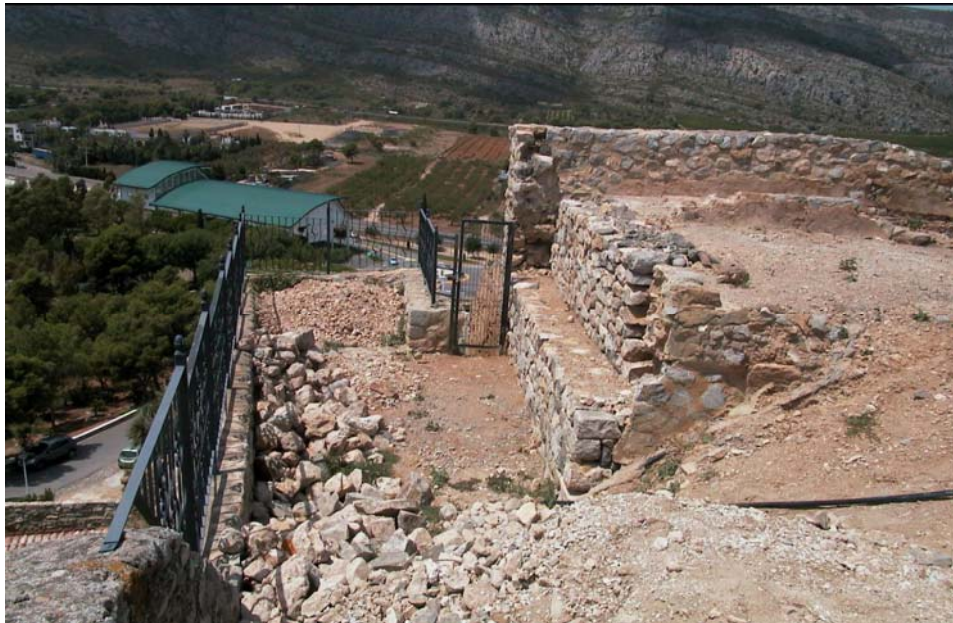
Del muro de tapia de tierra calicostrada se observan restos, y en las tapias inferiores aparecen piedras de mayores dimensiones.

Imagen 3.20; Estado inicial interior de la torre Sudoeste

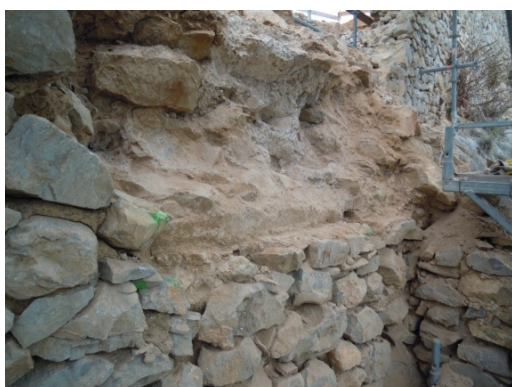
Tanto en el arranque del muro de tapia de tierra calicostrada como en el muro de tapia de mampuestos con hormigón de cal de la cimentación se localizan perfectamente los huecos donde estaban alojadas las agujas, incluso se localizan restos de las mismas.

Imagen 3.25; Agujas encontradas en restos de muro de tapia de tierra calicostrada

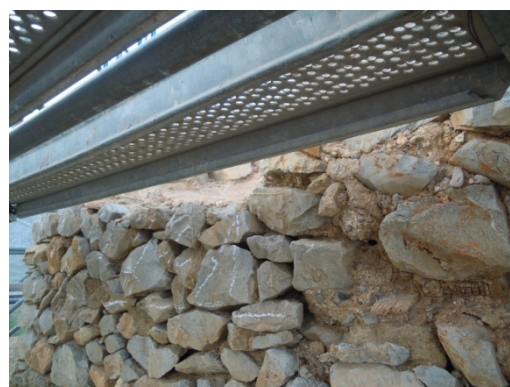
En el lado Sur de la torre se localizan restos de un muro de tapia de tierra calicostrada sobre una cimentación formada por un muro tapia de mampuestos con hormigón de cal. En el muro de tapia de mampuestos con hormigón de cal, probablemente debido a la erosión falta el hormigón de cal entre los mampuestos.

Imagen 3.26; Restos de muro de tapia de mampuestos con hormigón de cal

En los restos de muro de tapia de mampostería con hormigón de cal recuperados en el lado Sur de la torre Sudoeste, se hace necesario el rejuntado de los mampuestos ya que el mortero entre mampuestos ha desaparecido casi por completo, el rejuntado será ligeramente rehundido.

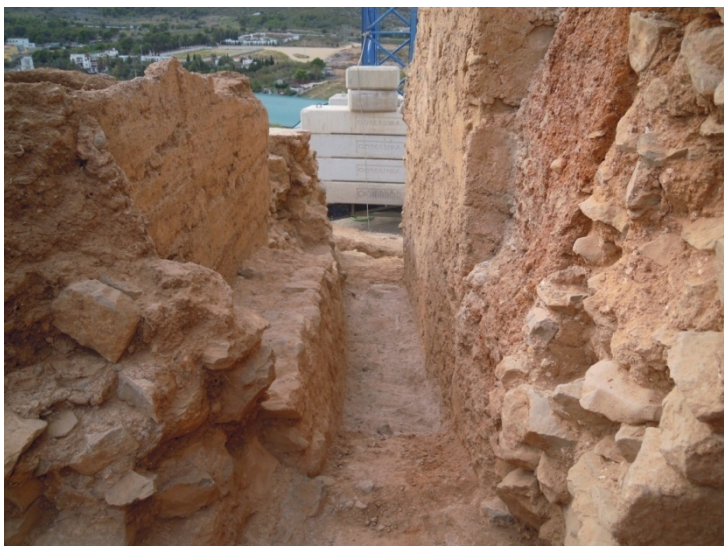
Por otro lado, al desmontar los mampuestos laterales del camino de acceso desde el exterior a la torre Sudoeste, se observa la aparición del calicostrado del muro de tapia original, y aparece una cimentación de mampuestos con hormigón de cal lo que hace indicar que donde actualmente existe un acceso, había un muro de tapia roja que debido a la erosión del agua que buscaba una salida al exterior desde el interior de la torre desapareció.

**Imagen 3.31
Cimentación de muro de tapia de tierra roja**

El muro de tapia roja ha desaparecido por la escorrentía del agua que sale de la torre hacia el exterior.

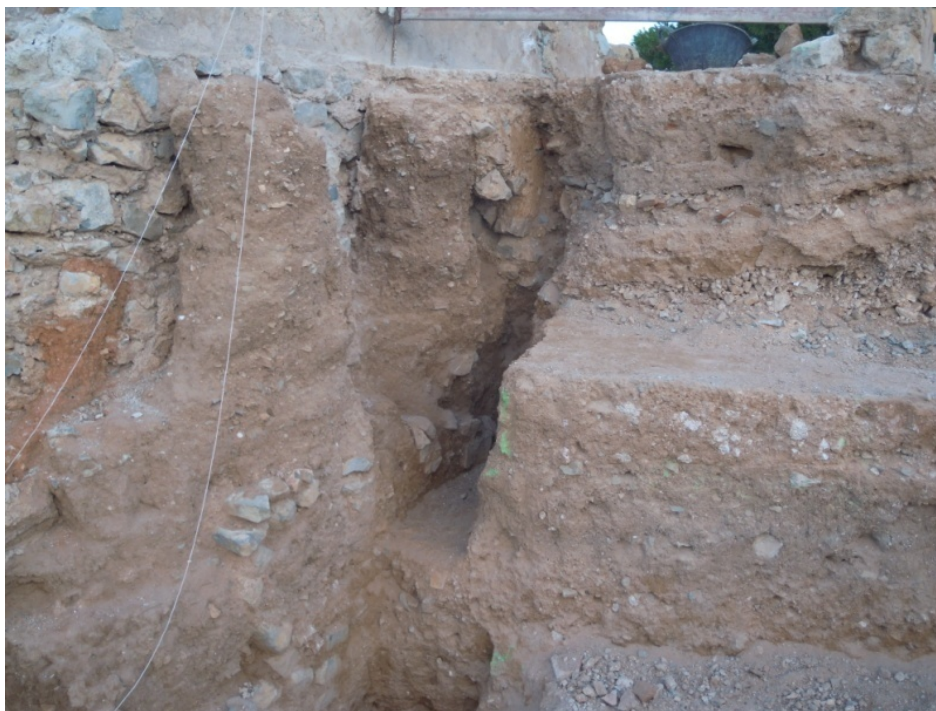
En las excavaciones en el interior de la Torre Sudoeste, en el encuentro de la torre con La Muralla Norte del Castillo, aparecen restos de muro de tapia calicostrada con forma de almenas, que por un momento hicieron dudar de la presencia de las mismas en las murallas originales del castillo. Tras las investigaciones del arqueólogo se desmintió esta posibilidad, La forma de las tapias encontradas en forma de almenas eran debidas a un capricho de la erosión.

Imagen 3.32; Restos de muro de tapia de tierra calicostrada en tramo Norte del Castillo

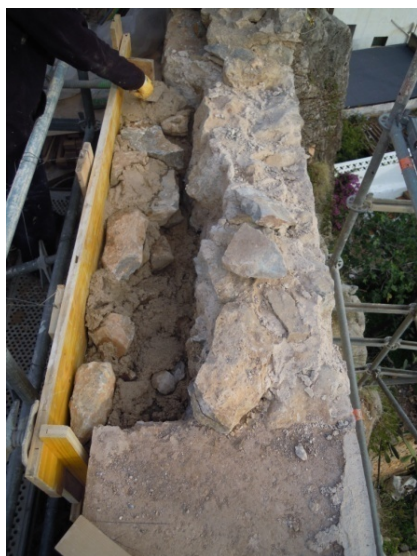
Imagen 3.33; Reconstrucción de 1/2 hoja de muro de tapia de piedra con Horm de Cal.

En la reconstrucción de los muros de mampostería con grandes coqueras o con media hoja desprendida, se volverá a paramentar con el mismo tratamiento de la fábrica base, muro de tapia de mampuesto con hormigón de cal.

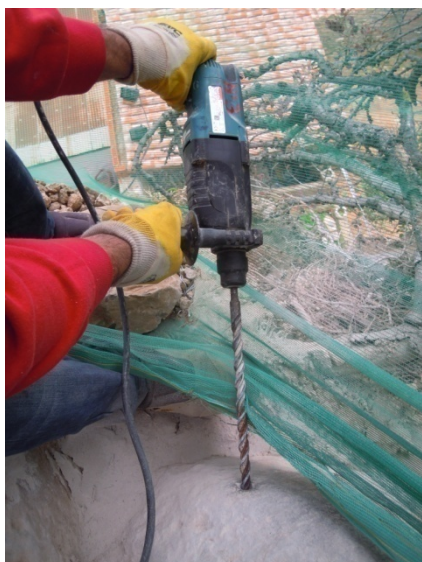
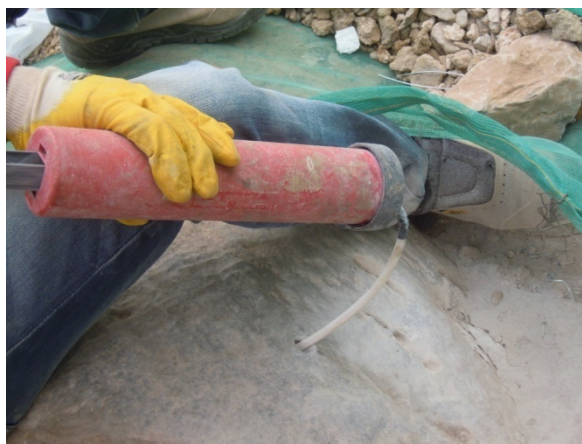
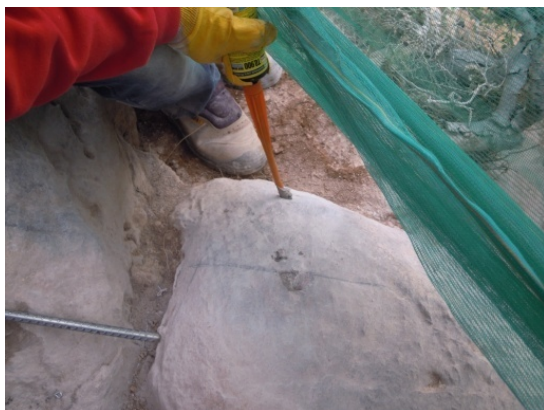
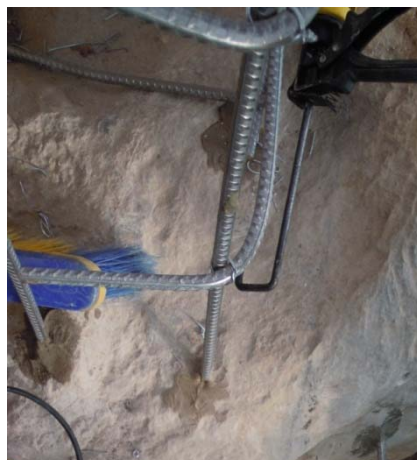
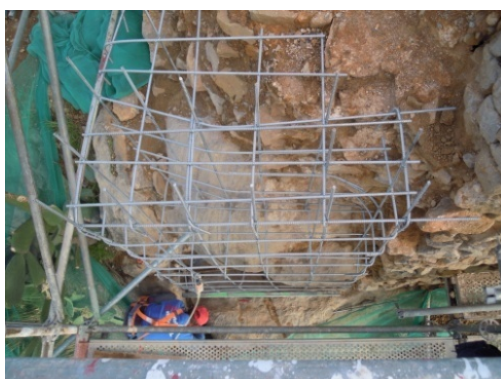
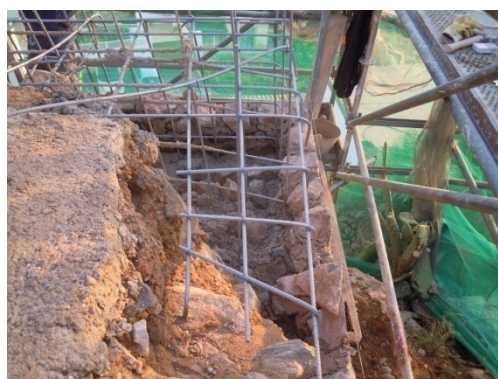
Como ya se ha comentado anteriormente, en la esquina Sudoeste hay un faltante en la muralla exterior de mampostería ordinaria; posiblemente éste faltante sea debido a un desprendimiento debido a las condiciones de apoyo de la muralla sobre un terreno tan escarpado e inclinado.

Imagen 3.37, Imagen 3.38; Ejecución de taladro en la roca y eliminación de restos de la perforación

Imagen 3.39, Imagen 3.40; Fijación de la armadura a la roca mediante anclaje químico.

Imagen 3.41, Imagen 3.42; Montaje del armado, Ejecución Muro mampostería ordinaria y hormigonado.

Se decide crear una cimentación de hormigón armado revestida con un muro de mampostería ordinaria de mortero de cal que a la vez haría de encofrado perdido. Las armaduras serán de acero inoxidable, e irán ancladas a la roca mediante anclaje químico

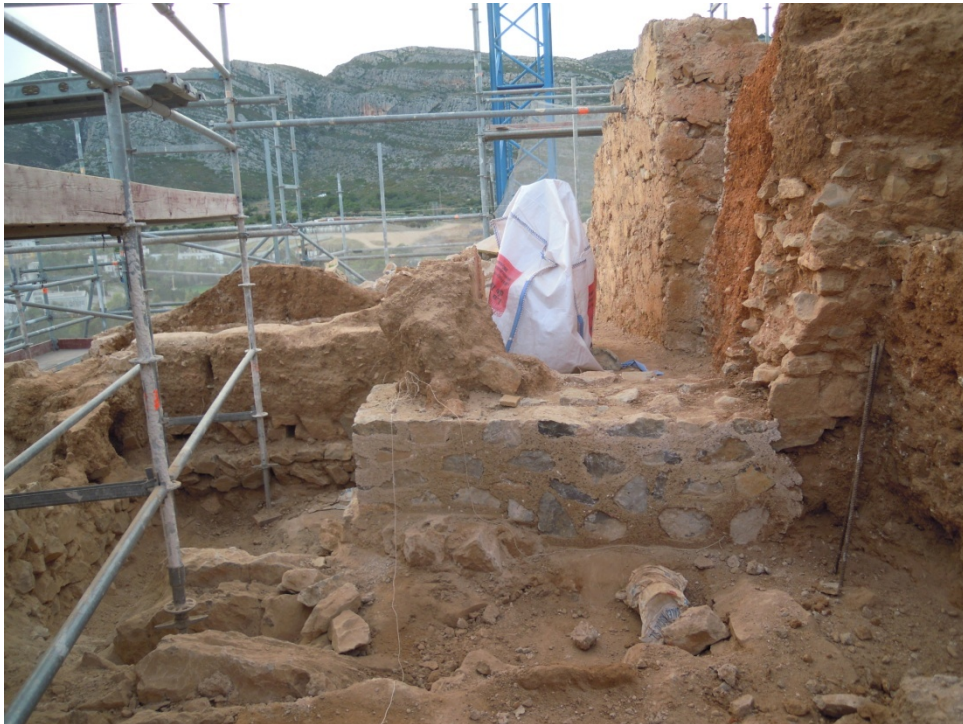
En algunos tramos del muro de tapia de la torre original, es necesario reconstruir la **cimentación** mediante muro de tapia de mampuestos con hormigón de cal ya que ésta ha desaparecido por completo, también existe el caso de tramos de cimentaciones de tapia de mampuestos con hormigón de cal con media hoja desprendida.

Imagen 3.43. Cimentación del muro de la torre original resuelta con muro de tapia de mampuestos con hormigón de cal.

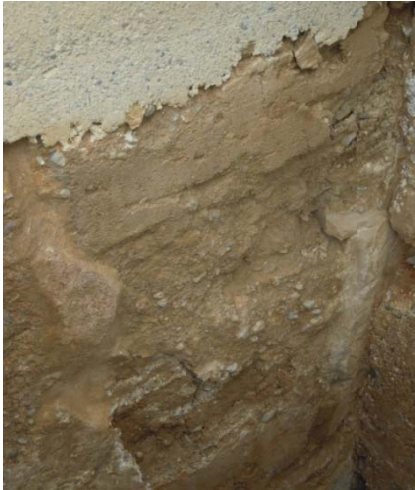
El estado en que encontramos el enlucido es, cuanto menos, preocupante: se aprecia en un primer vistazo que ha existido algún movimiento interno que ha reventado la superficie y han desaparecido fragmentos de los distintos niveles de fábrica; Los posibles movimientos han desplazado a diferentes niveles los diferentes fragmentos provocados en la placa del enlucido; también se aprecia fácilmente la desaparición de una parte de dicho enlucido de considerable tamaño; el suelo bajo el enlucido aparece lleno de pedazos de enlucido, de morteros, piedras, tierra y plantas; sobre algunas superficies encontramos ampollas sólidas aparentemente de migraciones de sales insolubles, y con una inspección más detallada, encontramos restos de papeles, cintas adhesivas de papel, algodones, y de películas de resinas en superficie.

Imagen 3.61. Estado inicial. Faltantes en las diversas capas de la fábrica

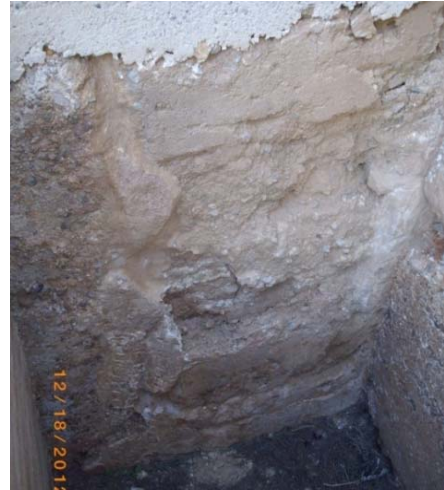
Imagen 3.63. Estado inicial del paramento; diferentes niveles

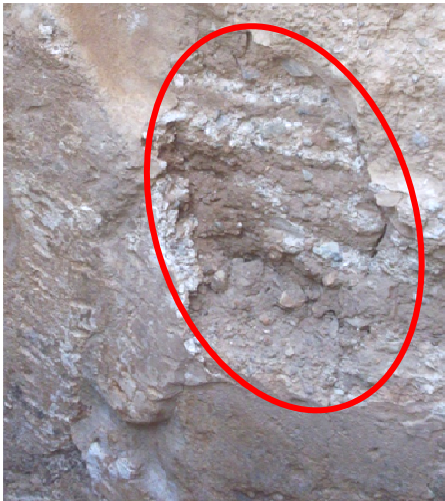
Imagen 3.63. Apecto inicial del paramento faltante central.

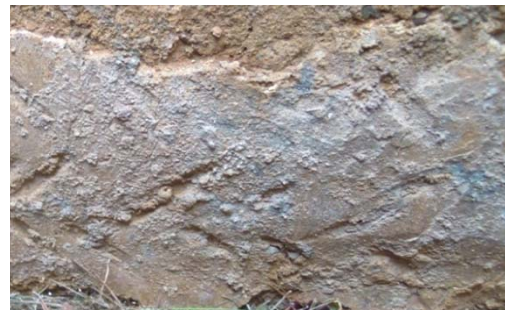
Imagen 3.66. Ampollas provocadas por migración de sales

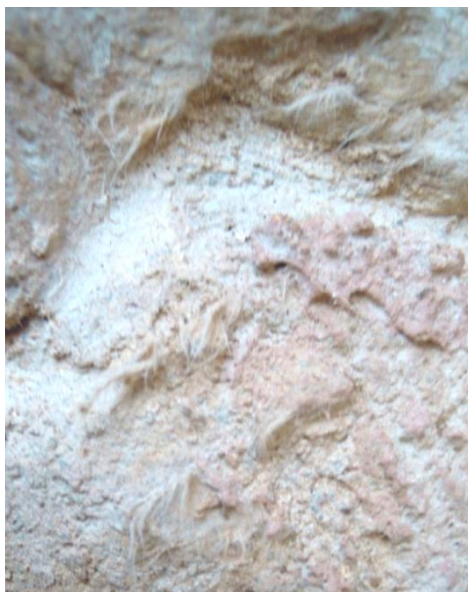
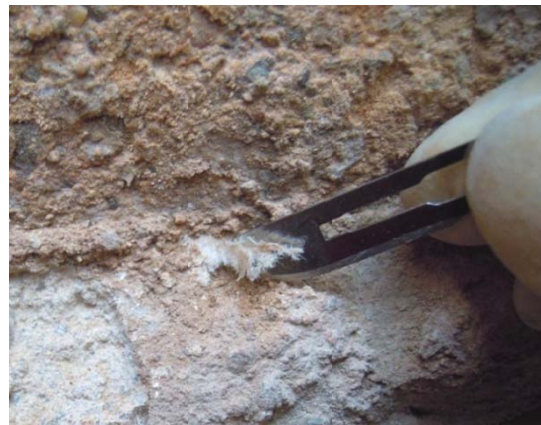
Así, procedemos a inspeccionar minuciosamente la superficie. Comenzamos por efectuar un barrido del conjunto mediante brochas suaves, y comprobamos que hay depósitos de barro generalizados, que procedemos a eliminar con escalpelos para apreciar el aspecto del elemento. Eliminamos también los restos de fibras adheridos (que suponemos responden a un engasado de protección que se aplicó en la intervención anterior para evitar pérdidas de acabado en la manipulación, pero que no se eliminó con la suficiente minuciosidad) ya que suponen pequeños focos de atracción y acumulo de humedad.

Imagen 3.67. Imagen 3.68. Restos de fibra adheridos

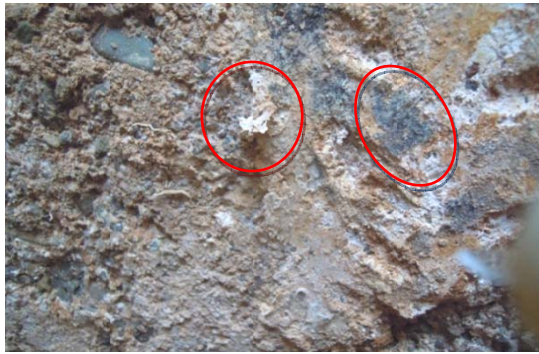
Al intentar eliminar estos restos, vemos cómo están adheridos con una resina, pero que ésta se extiende en forma de lámina sobre los alrededores; y conforme continuamos trabajando, comprobamos que se encuentra generalizado cubriendo toda la superficie, excepto allí donde se ha reventado y desprendido por los procesos inevitables. Se trata probablemente de una capa de resina acrílica, aplicada a una elevada concentración (diríamos que entre un 25-35 %), lo cual perjudica sobremanera la conservación del paramento, pues minimiza la transpiración del mismo y puede provocar ampollas (que posteriormente pueden reventarse y producir pérdida de fragmentos, y lagunas más o menos grandes) y roturas a modo de grietas o cráteres – como ya está sucediendo, debido al empuje de las sales que migran desde el interior-, además de haberse adherido al material menos cohesionado, arrastrándolo en su retirada. También encontramos pequeñas zonas ennegrecidas en superficie, tal vez debido a combustiones cercanas, ya que no responden aparentemente a ningún tipo de decoración, y se encuentran adheridas a la película de resina. En algunos puntos aparecen pegotes más concentrados de esta resina, que pudiera deberse a escorrentías de inyecciones de la misma, pero no encontramos restos internos ni orificios de entrada de dichas inyecciones.

Imagen 3.69. Láminas de resina semiadheridas; zonas ennegrecidas

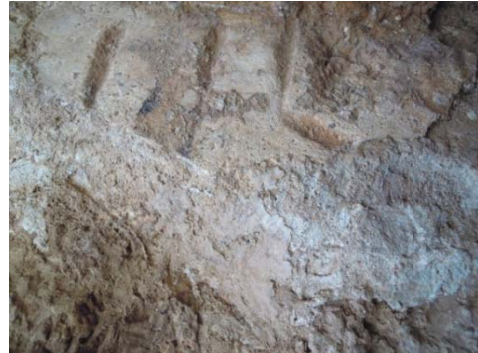
Imagen 3.70. Abundancia de restos de resina

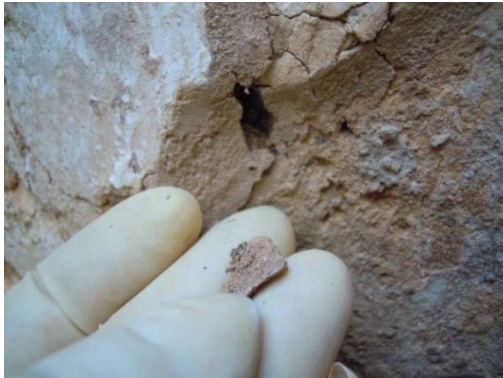
acrílica en agua, probablemente tipo Primal AC33). Lo alarmante es que la concentración de dicha resina es muy elevada, lo que confiere al mortero una falta de porosidad, una dureza e impermeabilidad perjudicial para la libre transpiración y movilidad de los materiales de la obra. El taco es entre rígido y gomoso, y el color es similar al barro circundante, por lo que se mimetiza bien en el entorno. Esta característica, unida a la aplicación sobre el original, dificulta las tareas de eliminación del mortero, en tanto en cuanto que complica su identificación en ocasiones. FOTO 113 ó 139/40

Imagen 3.74. Aspecto del mortero fino y resinoso

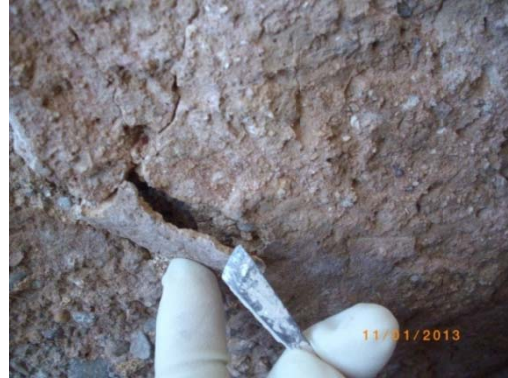
Imagen 3.75. Eliminación del mortero con gubias

Hemos de eliminar entonces todos los morteros añadidos en la anterior intervención, ya que hemos visto que son perjudiciales para la conservación de la obra. Retiramos primero una parte de una de las áreas, para examinar el trasdós de las placas, ya que pudiera ser que se necesitara reforzar la inyección anterior efectuada, ya que al golpear dichas placas suena a hueco. Cuando eliminamos el mortero de los bordes, vemos que el reverso está, en efecto, hueco. En algunas zonas encontramos tierra, totalmente suelta, que cae incluso por simple gravedad.

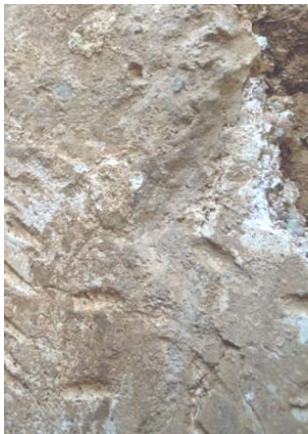
Imagen 3.76. Aspecto del enlucido donde se adivina un mortero añadido.

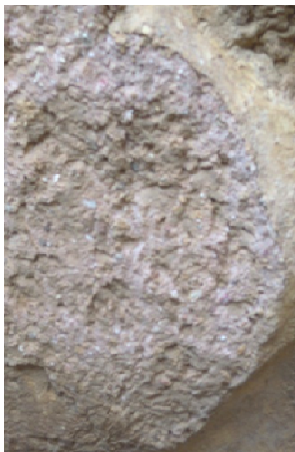
Imagen 3.78. Placa de enlucido sin grieta interior aparente

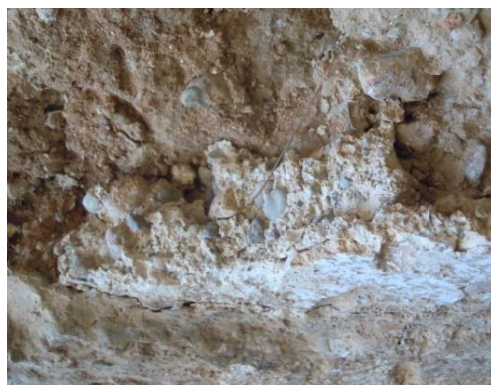
Imagen 3.81. Muestras donde se aprecian los grosores de los aridos

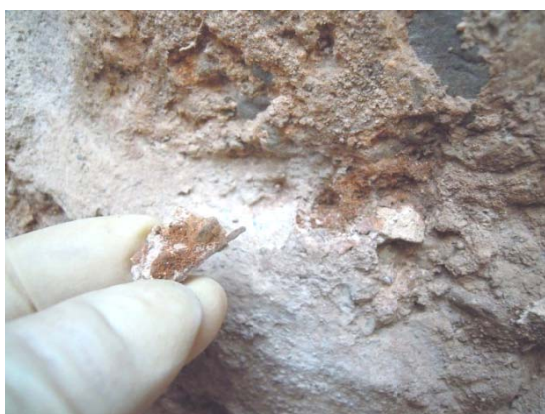
Imagen 3.82. Trozo de mortero adherido a la tierra de tapial.

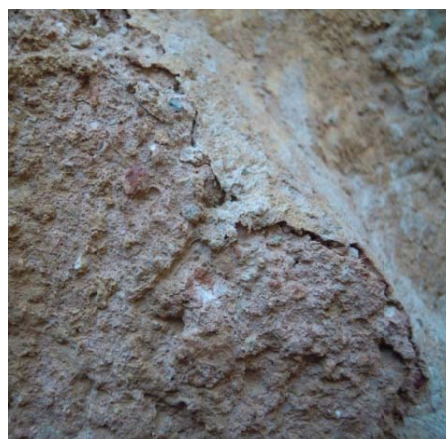
Imagen 3.83. Mortero de intervención separado del original

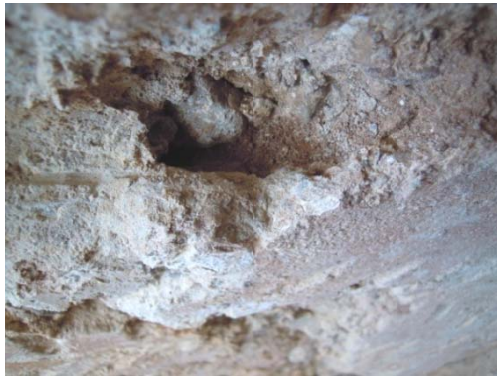
Una vez eliminada una parte del mortero, vemos que el hueco posterior es considerable, tanto en extensión como en profundidad, pero lo más llamativo es que el hueco se abre hacia abajo en el fondo, con lo que su propia idiosincrasia hubiera permitido inyectar y colmatar toda la oquedad con mucha facilidad, y sin embargo aparece sin relleno, con el peligro añadido que eso supone.

Imagen 3.84. Trasera del enlucido hueca y sin relleno.

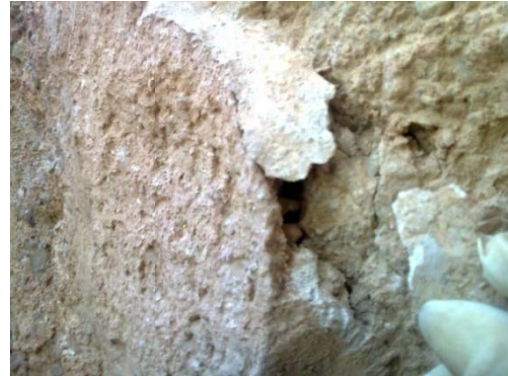
Imagen 3.85. Otro hueco posterior bajo otro mortero de intervención.

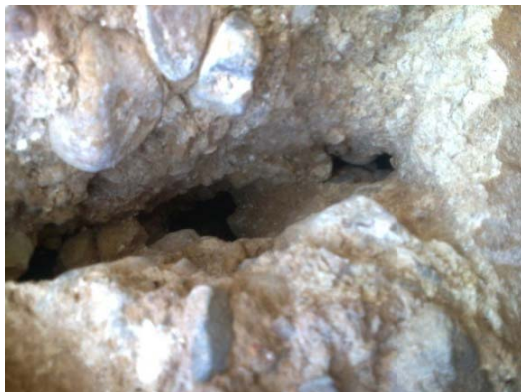
Imagen 3.86. Detalle del hueco posterior, que se extiende hacia abajo

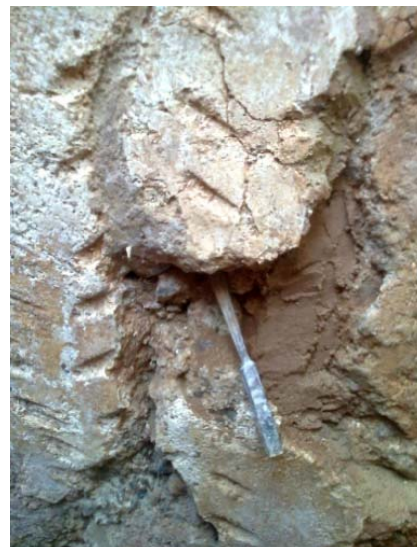
Imagen 3.87. Otra muestra de placas sin colmatar por detrás

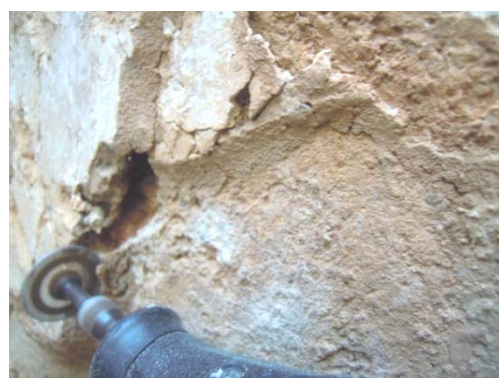
Imagen 3.91. Discos de tronzar al rojo vivo

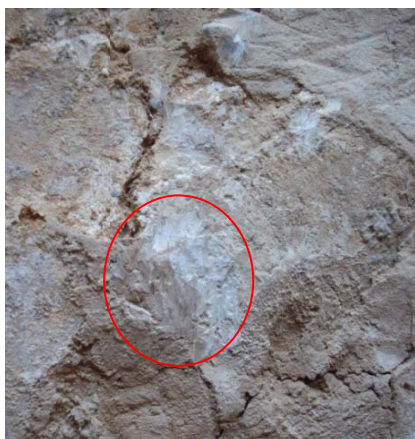
Imagen 3.92. Aspecto de los pegotes epoxídicos tras muelas abrasivas

Lo curioso de estos fenómenos, es que coinciden exactamente con las respuestas que se producirían ante la presencia de resinas epoxídicas. Estas son resinas de dos componentes, que se encuentran entre las de mayor dureza del mercado; y si bien su uso está extendido y su eficacia demostrada para consolidaciones estructurales de materiales pétreos densos y duros, y para adhesiones y cosidos de los mismos, la utilización en enlucidos, morteros leves y fábricas de tierra, no sólo no existe constancia de que se haya dado, sino que la propia lógica la desestima por ineficaz, e incluso perjudicial, por motivos obvios. Además, la presencia de estas “posibles” resinas epoxis, la encontramos en lugares insólitos: entre los morteros de los bordes o en forma de pegotes aislados sobre una superficie original. Estas ubicaciones son muy extrañas, por lo que hemos barajado la posibilidad de que se tratara de inyecciones puntuales (y escasas a juzgar por la cantidad de restos) de resinas epoxídicas de inyección, aplicadas erróneamente para intentar consolidar la placa de enlucido, que por algún motivo hubieran migrado a la superficie, aprovechando alguna fisura, o con motivo de una excesiva dilución en solvente que hubiera arrastrado al exterior las partículas de la resina; pero la ausencia de perforaciones a propósito de las inyecciones, han de obligarnos a desechar tal teoría. De hecho, la única muestra de inyección de cualquier tipo en todo el elemento, la encontramos en un solo punto, y creemos que se trata de inyección de mortero PLM (mortero comercial libre de sales y de escaso peso para consolidación de morteros artísticos), en forma de prueba, pues no hemos hallado más de un centímetro de este material de consolidación en todo el paramento. De hecho, en el hueco inmediatamente inferior a esta pequeña inyección, aparece sin restos de ningún producto y con presencia de tierra suelta.

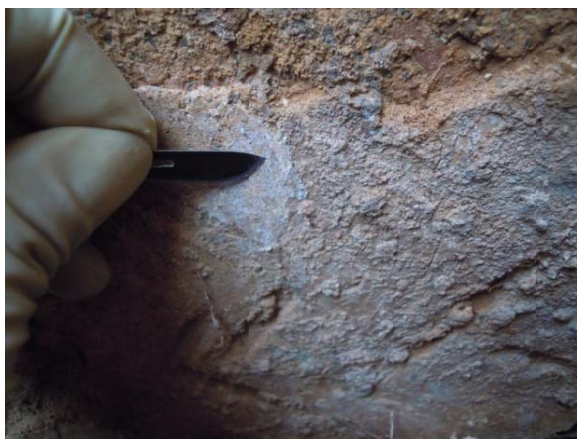
Imagen 3.93. Rascados infructuosos con bisturí sobre resinas epoxis

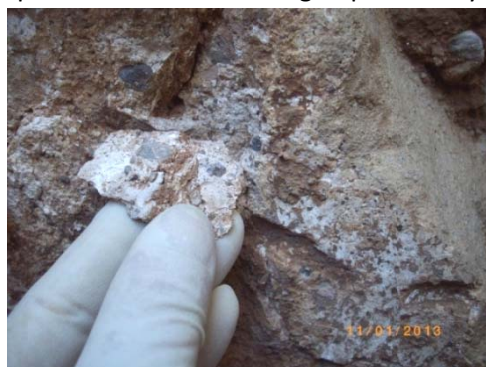
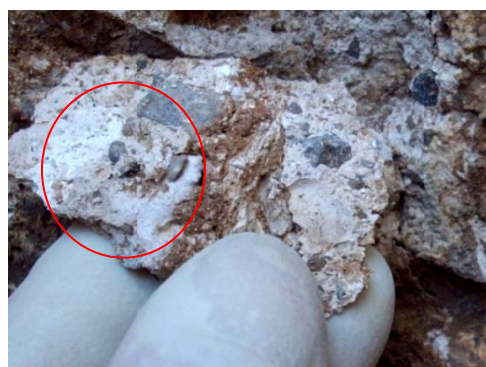
Imagen 3.94. Imagen 3.95: Fragmento que porta inyección de Mortero. Probablemente PLM.

Toda la capa de resina en superficie la eliminamos por completo mediante bisturíes, y ayudándonos de empacos de disolvente en algunas zonas más abruptas, al igual que que para algunos trozos de mortero gomoso.

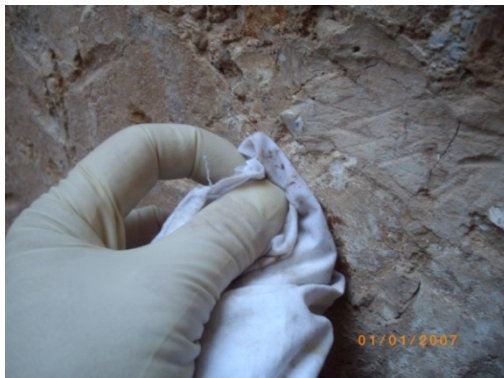
Imagen 3.96: Empacos de acetona para retirar resina

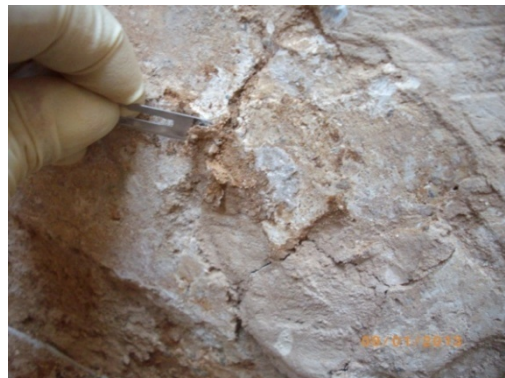
Imagen 3.97: Eliminación de morteros reblandecidos con disolventes

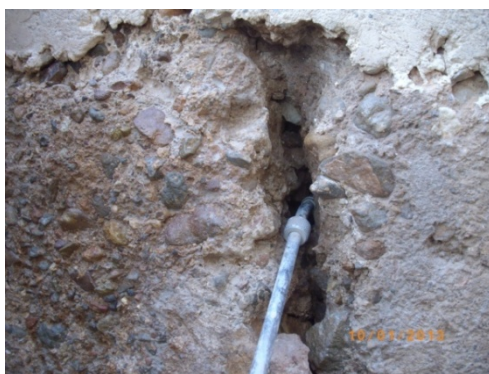
Imagen 3.98: Humectación interior de grietas

- agua/alcohol para la humectación y la localización de posibles fugas.
- Peoval al 1'5 % para facilitar la capilaridad y promover la adhesión de las partículas de tierra entre sí, varias aplicaciones.
- Peoval al 2'5 % para facilitar la capilaridad y promover la adhesión de las partículas de tierra entre sí, varias aplicaciones.
- lechada de cal hidráulica (fragua sin presencia de aire) al %, con una adición del 2% de Peoval (que interacciona y aumenta las propiedades hidráulicas); varias aplicaciones aumentando ligeramente la proporción de cal cada vez.
- mortero fluido de tierra cribada y cal hidráulica (4:1) con 1 % resina, con tantas repeticiones como admitía cada hueco.

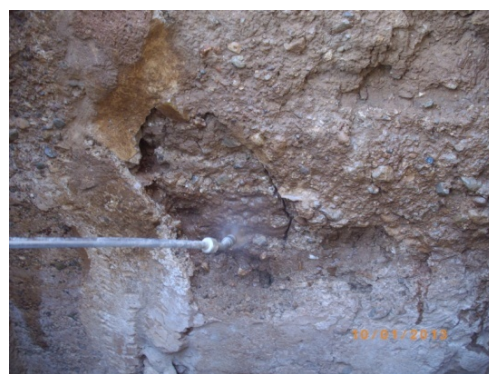
Imagen 3.99: Humectación generalizada antes de aplicar materiales

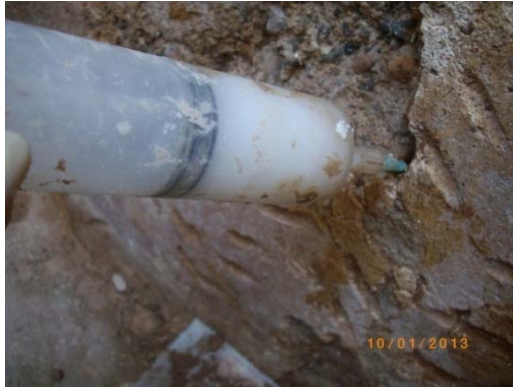
Imagen 3.100: Inyección resina diluida.

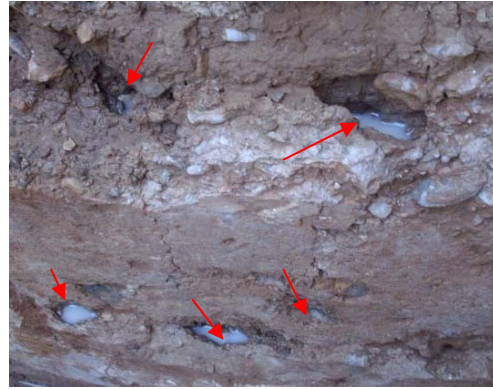
Imagen 3.101: Colmatación de los huecos.

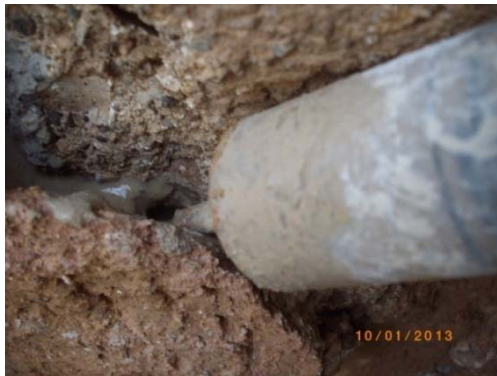
Imagen 3.102: Inyecciones de cal hidráulica

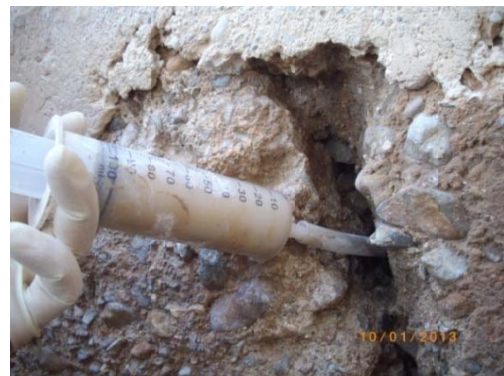
Imagen 3.103: Inyecciones de cal en huecos mayores mediante mangueras

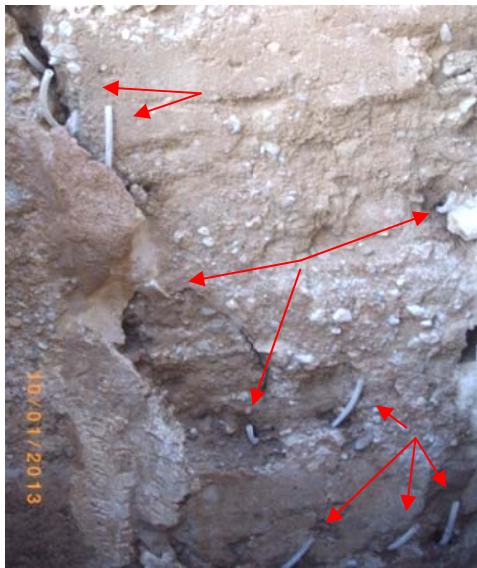
Imagen 3.104: Inserción de mangueras en los huecos para inyectar

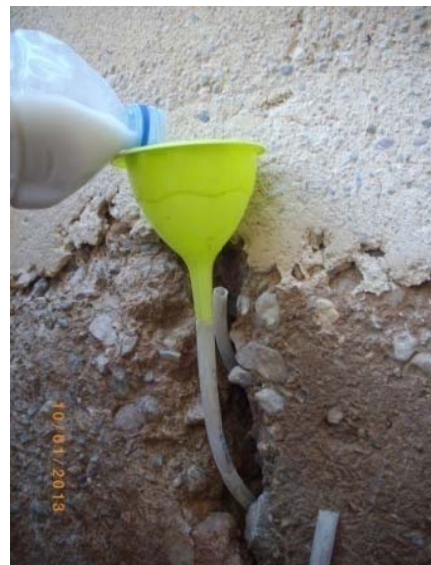
Imagen 3.105: Vertido de dispersión de resinas.

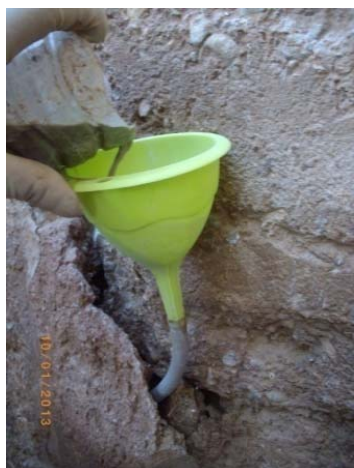
Imagen 3.106: Vertido de mortero de inyección.

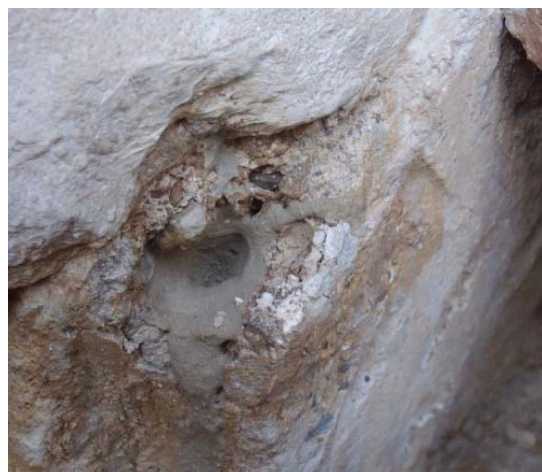
Imagen 3.107: Colmatación de huecos

Tras las inyecciones, procedemos a sellar los huecos con mortero de cal (arena, tierra y cal aérea), y a rellenar las fisuras, grietas y oquedades con el mismo.
