INTERVENCIONES EN TAPIA EN EL S.XXI

Ignacio Fernández Fernández

UNIVERSITAT
POLITÈCNICA
DE VALÈNCIA

ESCOLA TÈCNICA SUPERIOR
ENGINYERIA
D'EDIFICACIÓ

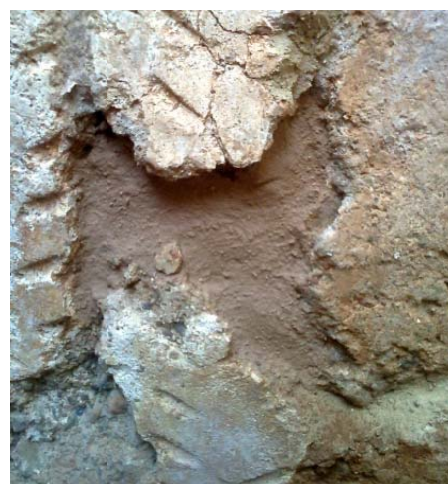
Imagen 3.109: Aplicación de mortero plano a Bajo Nivel.

Los huecos de mayor tamaño los rellenamos con mortero de tierra sin cribar, arena, cal hidráulica y resina al 1'5% (6:2:1). Las superficies amplias entre placas de enlucido, las enlucimos a bajo nivel, respetando las diferentes capas de la fábrica, y posteriormente protegemos los bordes del enlucido original con mortero de asiento y sacrificio.

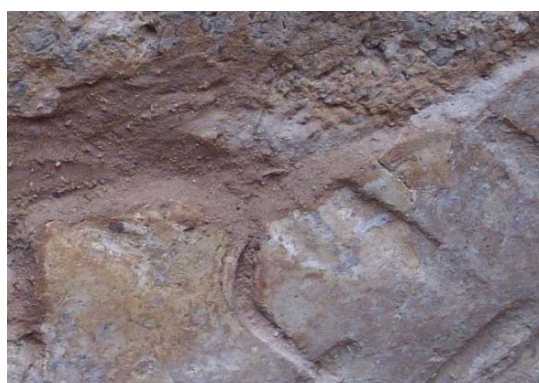
Imagen 3.110: Aplicación de mortero en Bordes.

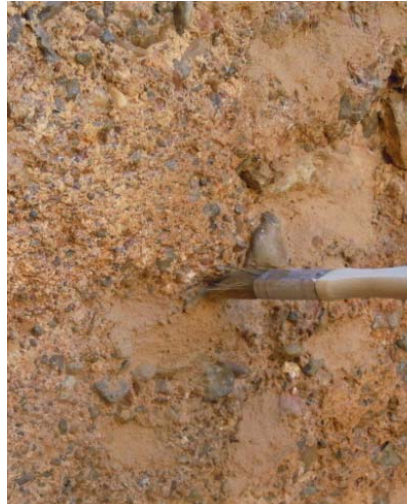
Imagen 3.111: Humectación posterior de los morteros añadidos

Las pequeñas entradas de agua, grietas, y morteros de sacrificio y unión se componen de tierra cribada, arena y cal aérea envejecida (3:4:1), y los aplicamos cuidando que no se superpongan a los enlucidos originales, pero que queden perfectamente adheridos a sus bordes, sin dejar pequeños huecos, y evitando las fisuras mediante una correcta humectación previa y posterior.

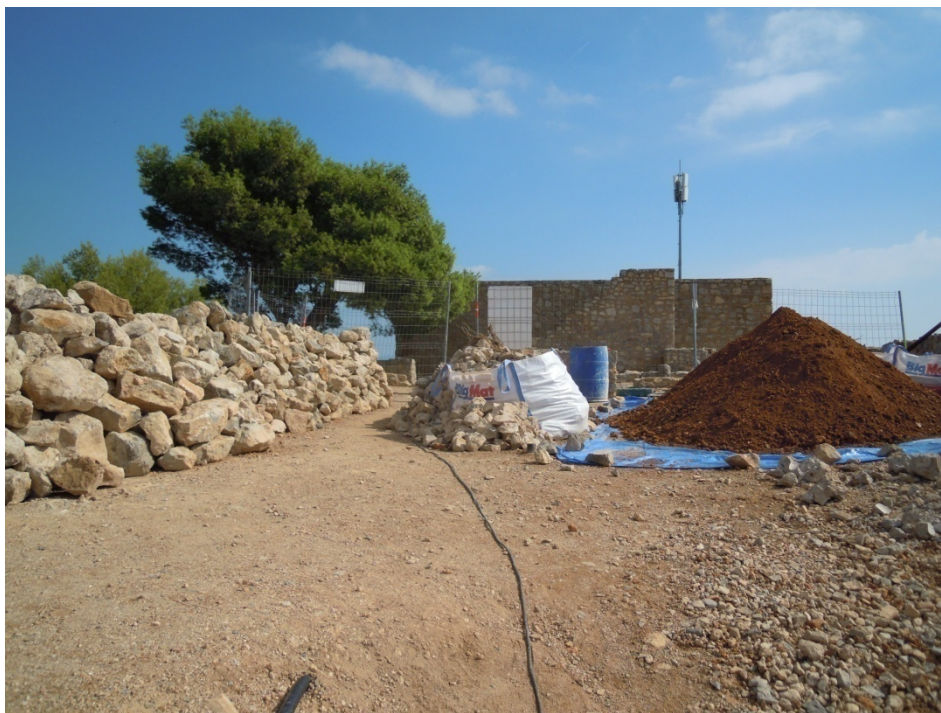
Imagen 3.61. Zona de acopio de tierras

- Retirada de materia vegetal y de restos de vegetación
- Retirada de guijarros y gravas de diámetros superior a 50 mm.
- Retirada de restos de morteros u hormigones.
- Mezclado de las tierras procedentes de las zonas de excavación hasta conseguir un producto homogéneo.

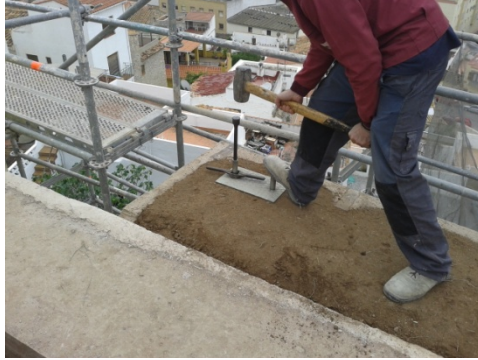
En las comprobaciones del apisonado mediante la Determinaciones de la densidad de la tierra apisonada y del grado de compactación logrados mediante el método isotopos radiactivos (según ASTM D2292-81 y ANSI/ASTM D3017-78). Los ensayos fueron bastante satisfactorios, logrando un grado de compactación óptimo.

Imagen 3.61. Ensayo de Densidades y grado de compactación

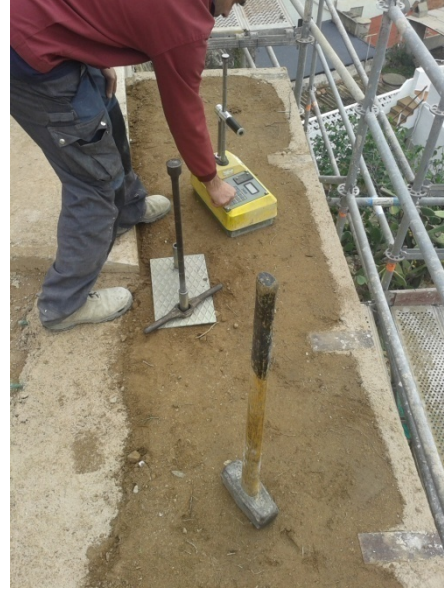
Imagen 3.62. Ensayo de Densidades y grado de compactación

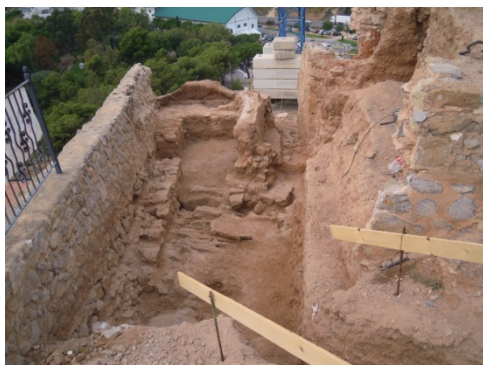
Imagen 4.7. Excavaciones Arqueológicas en Torre Sudoeste

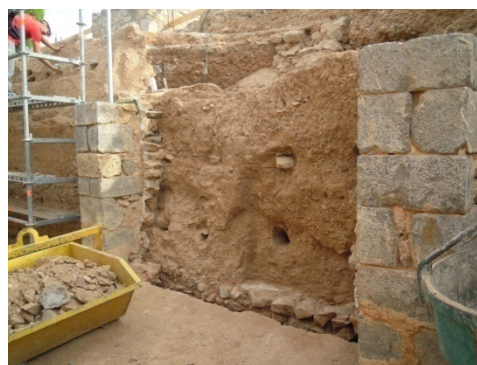
Imagen 4.8. Excavaciones Arqueológicas en Muro Separación Sala Medieval - Aljibe

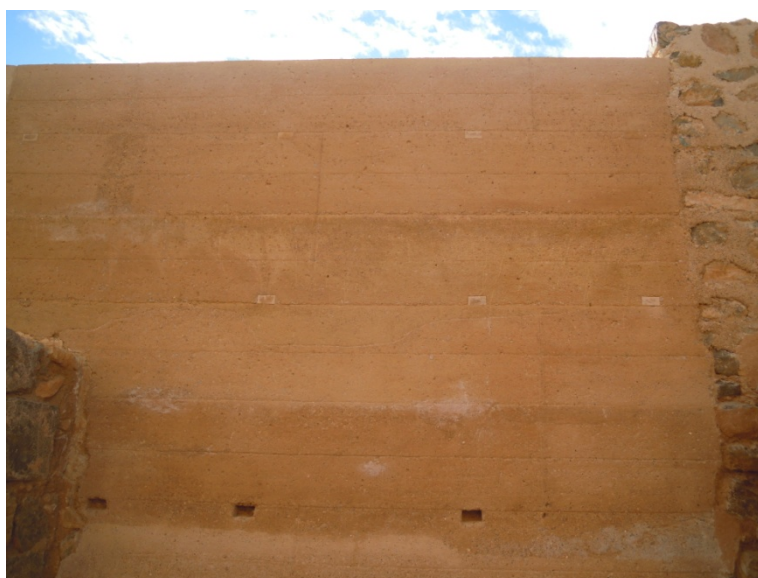
Imagen 4.9. Incisión sobre paramento en línea donde se localizaba el tapial antiguo

Durante los trabajos de reparaciones y recrecidos, se ha sido muy respetuoso con la obra antigua. Hay ocasiones como en los recrecidos de muros de tapia en que se ha desprendido media hoja, que en su restauración quedan ocultos los restos del muro de tapia original. En estos casos, en el paramento del nuevo muro de tapia se ha realizado una marca de la exacta localización de los restos de la tapia original

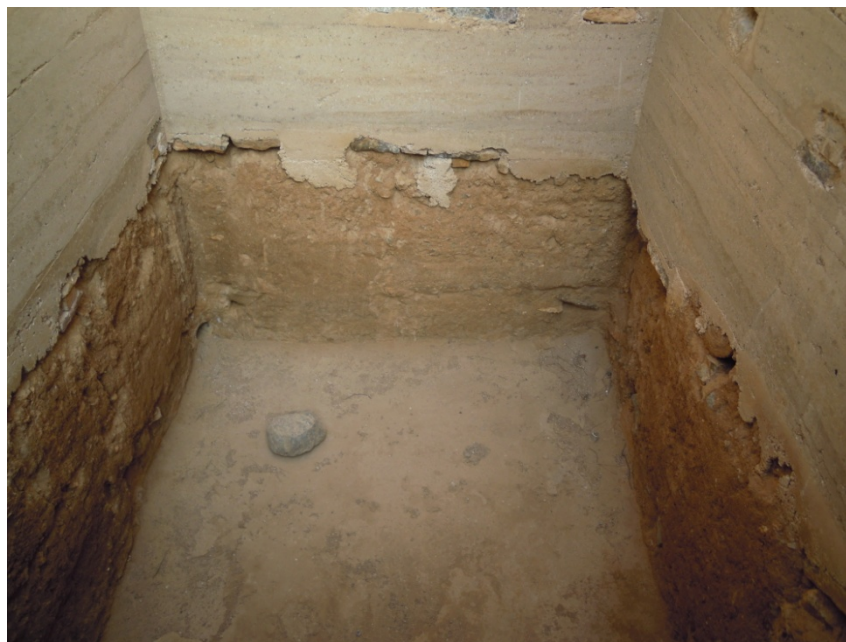
Imagen 4.10. Losas de piedra para marcar diferencia entre obra Vieja y Obra nueva

Para diferenciar de manera inequívoca las zonas de nueva ejecución de las existentes. Se colocará en el plano de separación y embebidos en las masa unas piezas cerámicas de pequeña entidad y con una separación lo mayor posible de modo que perfilando el plano de separación se hagan visibles en la observación próxima pero que desde cierta distancia no se aprecie
