## Estudio histórico y patológico del Monasterio de Santa María de la Valldigna

Este PFG titulado “*Estudio histórico y patológico del Monasterio de Santa María de la Valldigna*” tiene por objeto la realización de un estudio riguroso y exhaustivo del conjunto histórico del Monasterio de Santa María de la Valldigna. Este conjunto está situado en el municipio de Simat y en el valle de la Valldigna, que le da nombre, es uno de los más importantes de nuestra comunidad y se viene realizando, desde su expropiación por la Generalitat en el año 1991, un gran esfuerzo por devolverlo a un estado digno después de años de maltrato y expoliación.

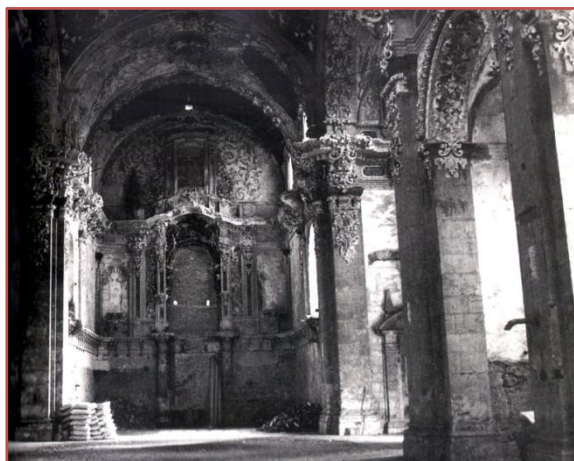
Fig. 9 – La Iglesia utilizada como almacén.

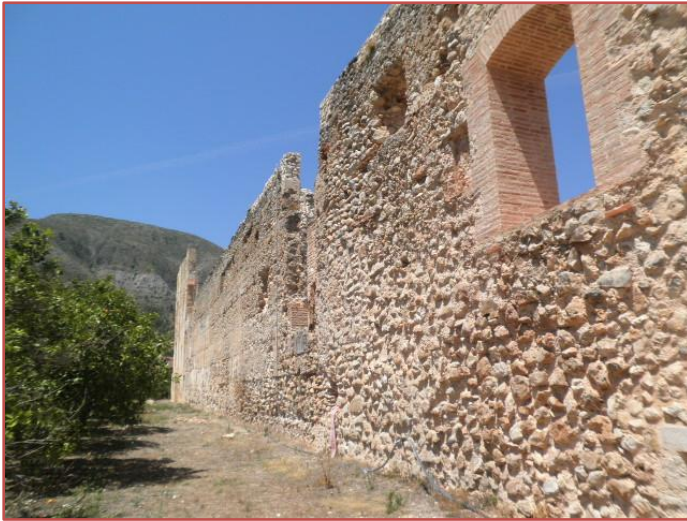
Fotografía 15 – Restos de la muralla de clausura.

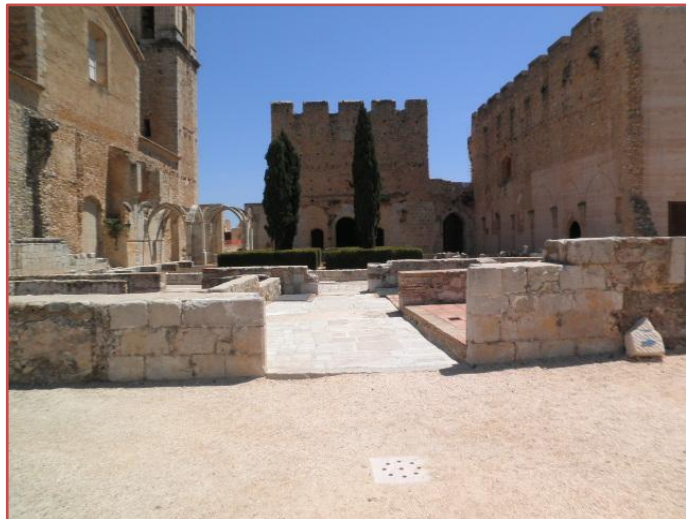
Fotografía 16 – Restos de la Puerta Real.

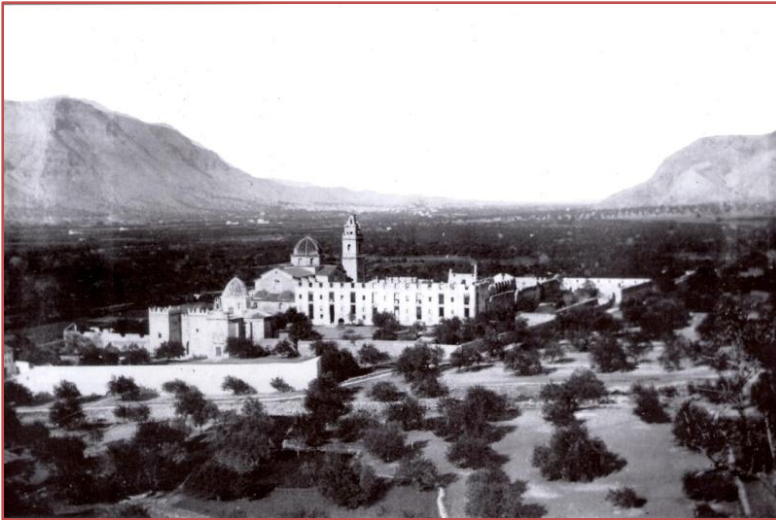
Fotografía 18 –Imagen de los años 70, todavía la Obra Nueva en pie.

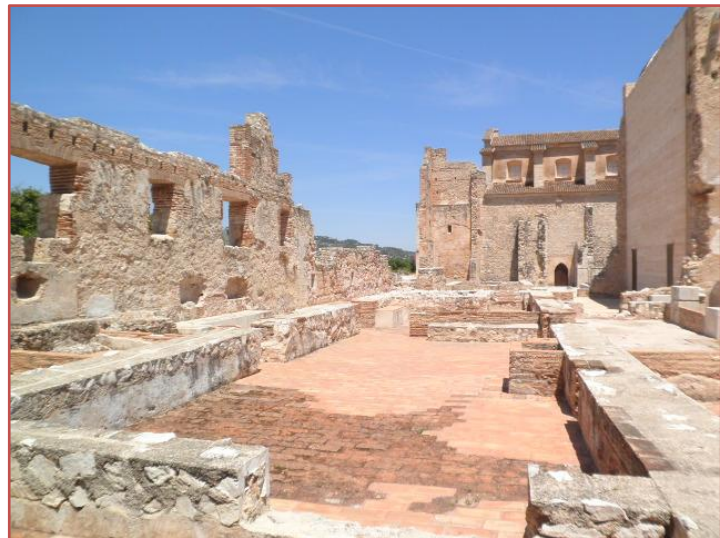
Fotografía 19 – Estado actual de la Obra Nueva

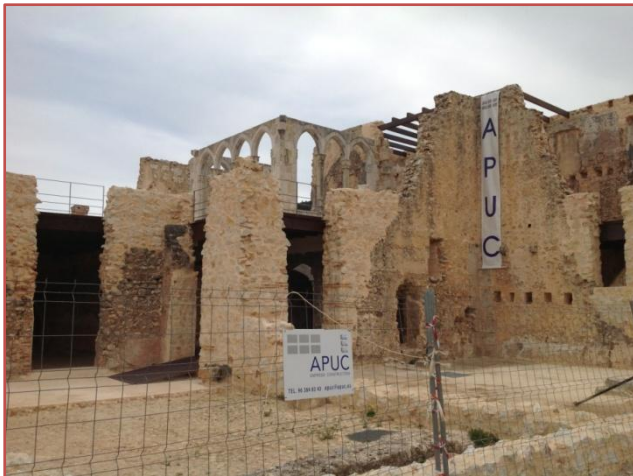
Fotografía 30 – Estado actual del Palacio del abad.

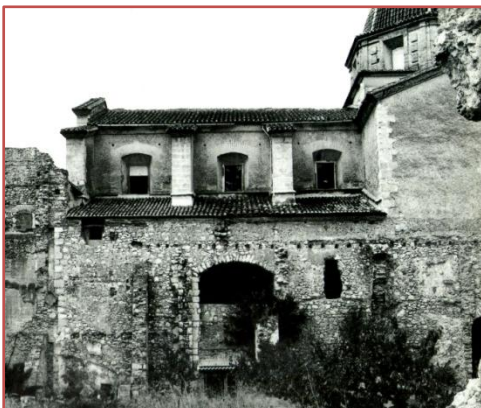
Fotografía 40 - Paso impropio en la 5ª capilla.

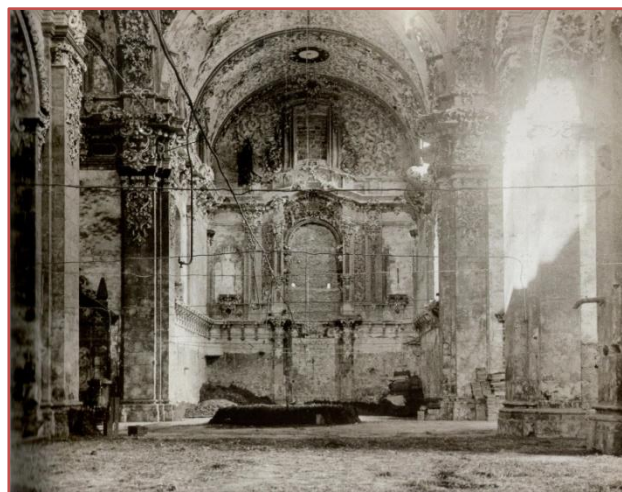
Fotografía 39 – Iglesia utilizada como almacén de naranjas.

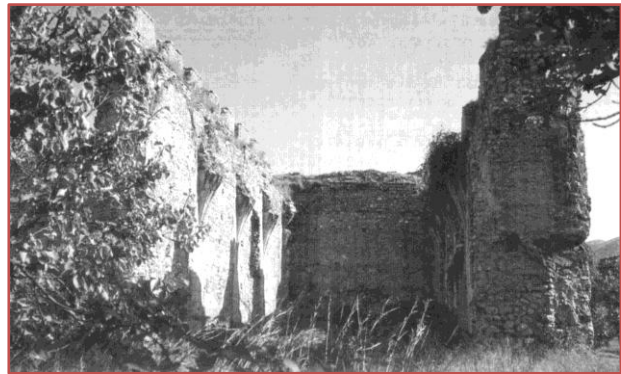
Fotografía 44 - Refectorio, sin cubierta y en su peor estado.

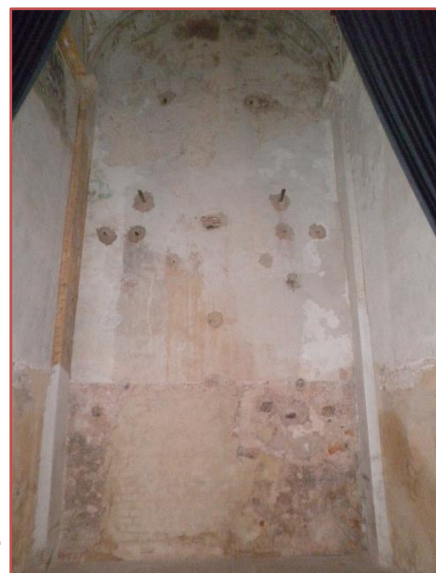
Fotografía 76 – Estado actual capillas.

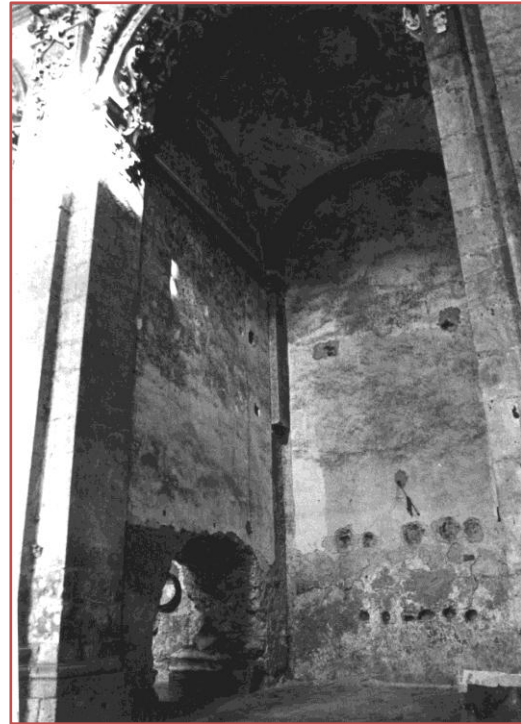
Estos muros presentaban unas perforaciones en todo su espesor de unos 2 x 3 m. en forma de arco, según se puede ver en la imagen 43.

La eliminación de la casi totalidad de la base del muro hacía peligrar su estabilidad. Además se puede observar el daño irreparable que se hizo a la pintura del lado derecho del crucero, de la cual ha desaparecido toda su parte inferior.

Fig.43 - Estado ruinoso de una delas capillas.

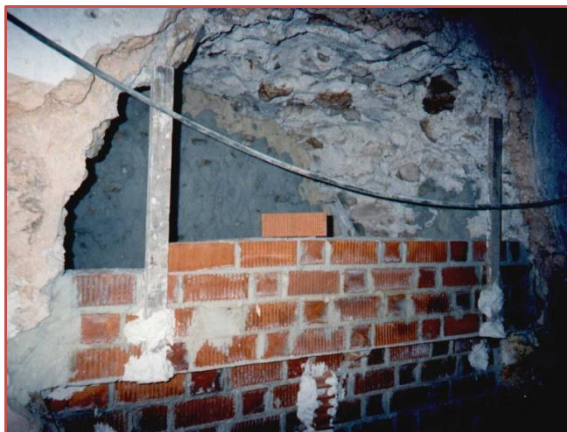
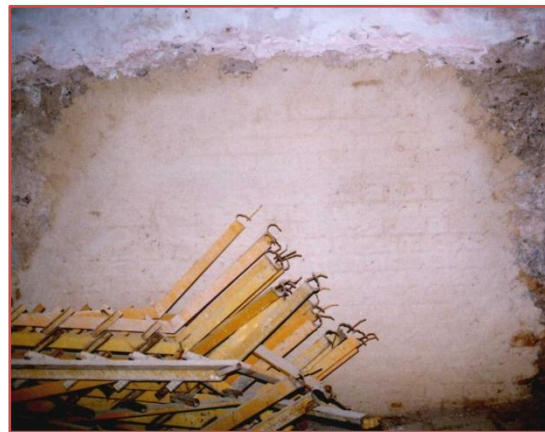
Fig.44 Reparación de una de las capillas (izquierda) y acabado final (derecha).

*Esta solución se limita a cubrir o tapar el agujero en los contrafuertes visualmente, sin preocuparse en resolver el peligro estructural que puede suponer. El hueco debería haberse rellenado completamente, en todo su espesor, reponiendo la mampostería y ligándola con mortero de cal e incluso con algún tipo de armado que la uniera solidariamente a la estructura previa, o en su defecto haber realizado una fábrica de ladrillo macizo, también en todo su espesor. Esto ha dejado una cámara interior cerrada, sin ventilar, que puede producir condensaciones y afloraciones de humedades hacia el exterior.*

Estos muros se revistieron interiormente con mortero de cemento portland (solo una de las hojas) y exteriormente con mortero de cal, dándole un leve aspecto rugoso.

En el resto de los contrafuertes estas paredes se realizaron con ladrillo hueco a ambos lados con cemento portland y enfoscados con mortero de cal.

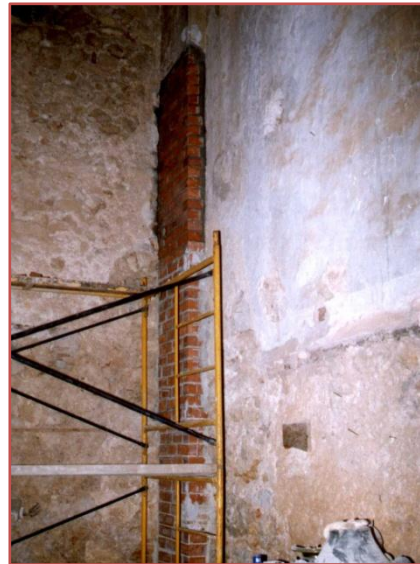
En las esquinas tenemos refuerzos que siguen la continuidad de los arcos fajones hasta la base de las capillas. En casi todas las capillas estas pilastras han reventado y se reconstruyeron con ladrillo panel de 7 cm y mortero de cemento Portland para revestirlos con mortero de cal.

Se puede observar en la fig. 45 la esquina en ladrillo panel, así como la línea horizontal hasta los 2 m. que queda como marca de los alicatados arrancados.

Fig.45 - Refuerzo de esquina

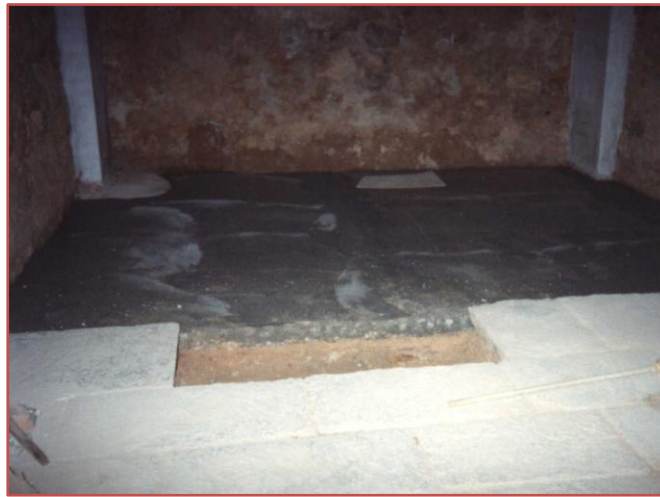
Fig.47 Reposición del pavimento en una de las capillas.

Todas las capillas han sufrido una reposición parcial de pavimento. En una zona de unos 3 m. de profundidad se ha repuesto pavimento de mármol Jaspe del país abujardado, labrado de la misma manera que el resto de baldosas de la iglesia. Este pavimento que se ha repuesto se debe a que en el interior de cada capilla se encontró material que fue arrancado para su venta. Por ello se decidió reponerlo acorde al restante, lo que proporciona a la capilla un aspecto continuo y uniforme.

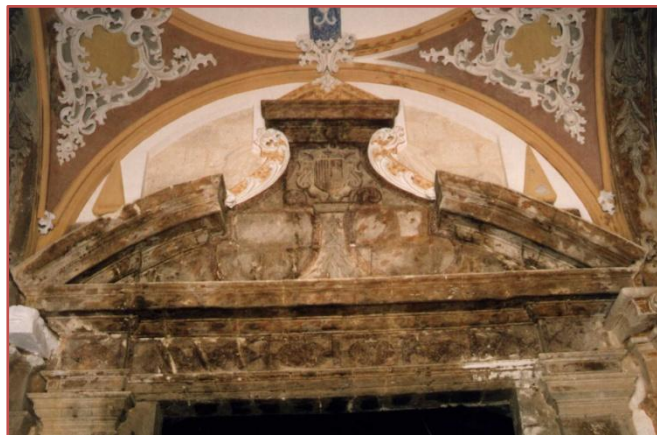
Fig.48 Puerta de acceso a la Iglesia vista desde el atrio, el dintel de madera presenta una clara curvatura debida al peso.

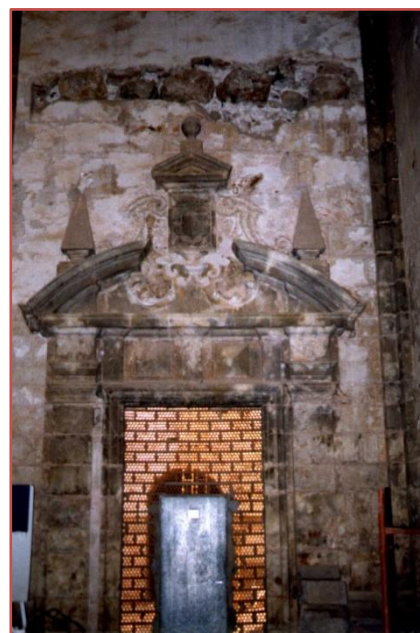
En el crucero tenemos también dos puertas de acceso a la sacristía derecha e izquierda. Estas puertas son de claro estilo barroco, construidas con la última iglesia edificada, son iguales en dimensiones y decoración. Se da la circunstancia de que la puerta derecha fue desmantelada parcialmente para su venta que no se pudo culminar al adquirir el edificio la Consellería de cultura. Se pueden ver claramente las piezas faltantes y roturas sobre ella que se hicieron para poder llevársela.

Fig.50 Puerta derecha.

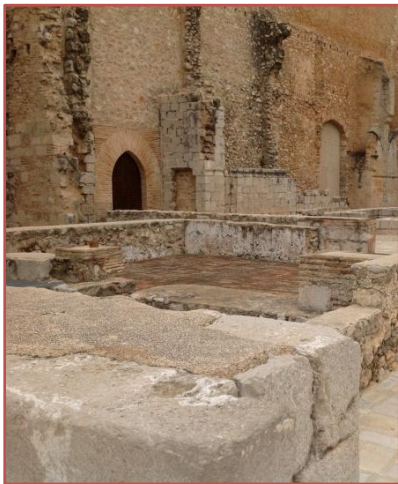
Fig.52 Puerta 5ª capilla exterior.

En el muro sur, exactamente en la 5ª capilla, se fabricó una puerta de ladrillo macizo, que conecta con el claustro. Según los arquitectos, este hueco existía en la última etapa de la iglesia, por lo que se decidió construirla.

Se realizó con fábrica de ladrillo aparejado, unido con mortero de cal, en forma de arco apuntado exteriormente y de arco rebajado al interior. Para dar la curvatura se utilizó una cimbra de tablero en todo el espesor del paso.

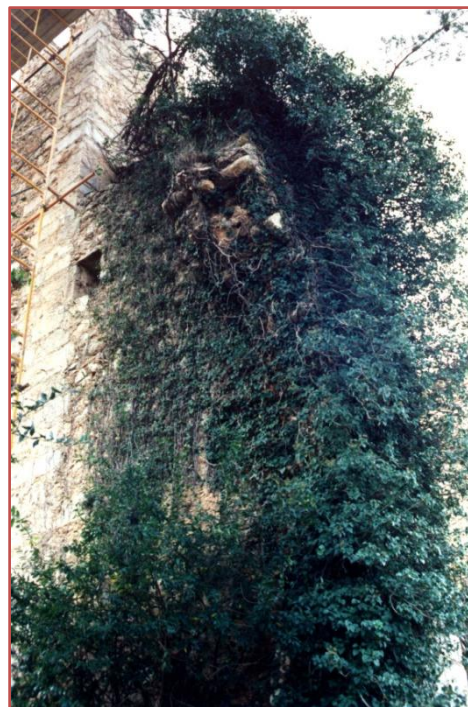
Otra zona gravemente afectada por las plantas fue el muro norte en contacto con un contrafuerte y en el que existían varios huecos. La vegetación produjo la disgregación de una parte de la mampostería y supuso la caída de la parte inferior de los sillares que formaban la ventana y los sillares superiores se sostenían de manera casi milagrosa. Se tenía que evitar la caída de las demás piezas, así como de la clave del dintel, que produciría la caída del muro hasta su cota más alta. Para ello se apuntalaron los sillares de las jambas del hueco, se labraron los sillares faltantes según la ventana gemela existente y se colocaron con mortero de cal. Por último, se elevó la clave que había descendido claramente, se tomó con mortero de agarre y se desapuntaló el conjunto.

Fig.55 Muro norte afectado por la vegetación.

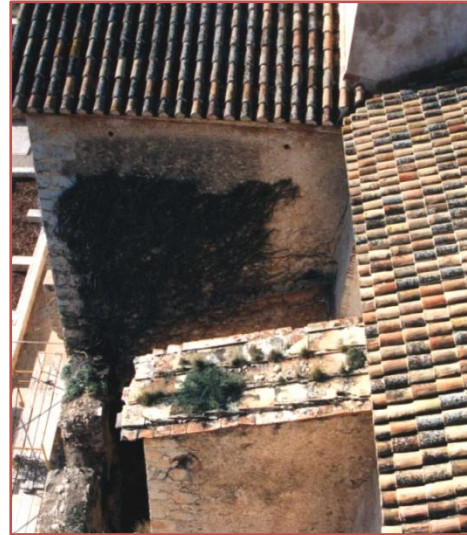
De planta rectangular, se encuentra dividida por un contrafuerte que permite el paso por un arco que lo atraviesa. La sacristía queda dividida en dos recintos de planta cuadrada cuya cubierta era una cúpula. Una vez retirada toda la vegetación existente se podían distinguir perfectamente los arranques de la cúpula y la pendiente del antiguo tablero de cubierta. Cada uno de los recintos resultantes recibía luz de una ventana. En el caso de la sacristía sur, los huecos se habían desmoronado y en la sacristía norte estaban a punto de caer.

Fig.57 Contrafuerte que divide la sacristía.

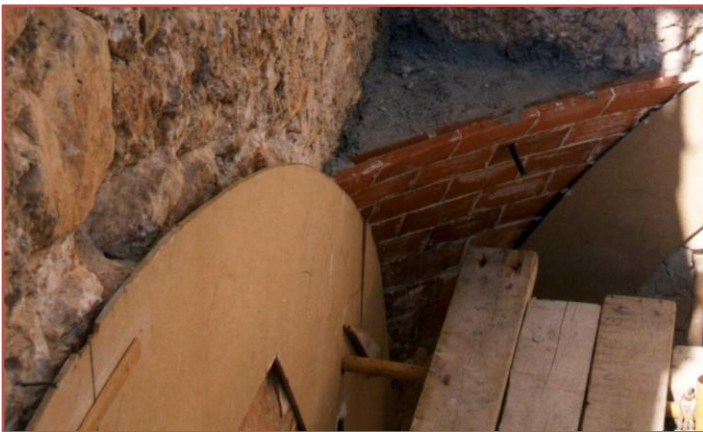
Fig.58 Cimbra para la cúpula de la sacristía.

Para reconstruir las cúpulas, se siguieron todas las líneas que se mantenían. Se realizaron cimbras en arco de medio punto de tablero para los arcos torales. No se tuvo que rozar el muro ya que se apoyó en el recocado del enfoscado inferior aún existente. Los arranques de la cúpula se realizaron sobre los restos de los antiguos, siguiendo la traza y lunetos visibles y rellenando los senos con cemento. Se realizaron unas escocias en yeso en las zonas de contacto con el muro

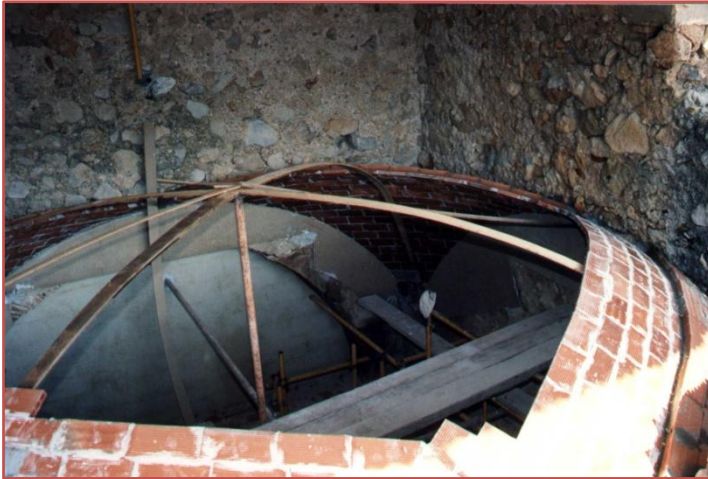
Fig.59 Ejecución de la cúpula de la sacristía.

La ejecución se llevó a cabo con ladrillo hueco de 4 cm tomado con yeso en la primera rosca y con cemento la segunda. Para dibujar la curvatura de la cúpula, se marcó la altura máxima con un puntal al que se unían finas láminas de madera con la curvatura adecuada para que la rosca se doblara sobre ellas.

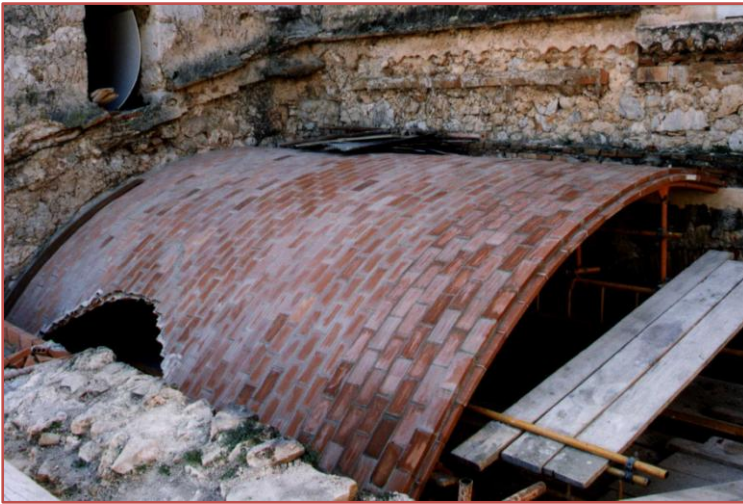
Fig.60 Ejecución de la bóveda del trasaltar.

Para construir la cubierta de este recinto de considerable altura, se tuvo que montar un andamio apoyado en el terreno, con plataforma en toda la superficie y bien arriostrado a lo alto del muro lateral. En esta sala se ejecutó una bóveda de cañón seguido en toda su longitud, para ello se siguieron fielmente las rozas y el dibujo de la cubierta anterior, tanto para la bóveda como para el tablero. Se comenzó por el lado del campanario, donde se veía claramente la curvatura de la bóveda. Una vez acotada se realizó una cimbra de la curva con tablero flexible y tubos curvados de un metro de ancho que anclada a un pasador horizontal, se fue desplazando de un extremo al otro, ejecutando la bóveda sobre ella. Se realizó de la misma manera que las bóvedas del interior de la iglesia y que las cúpulas de las sacristías, con dos hojas de ladrillo hueco simple. La primera tomada con yeso y la superior con mortero de cemento.

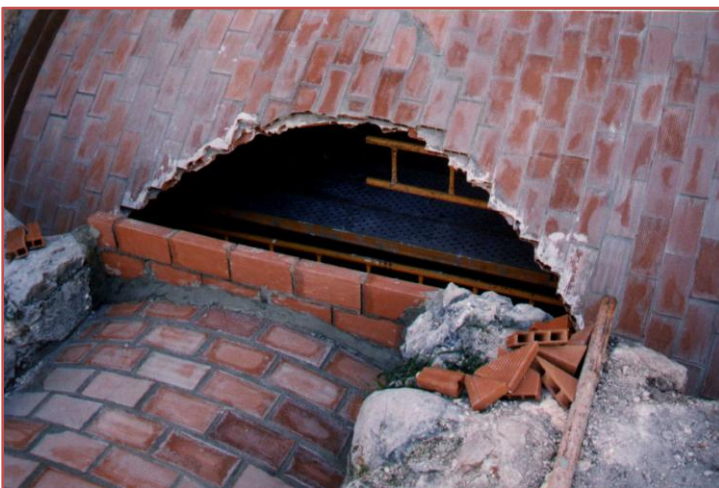
Fig.61 Ejecución de la bóveda del trasaltar.

Para realizar el luneto se rompió el hueco necesario en la bóveda para poder ejecutar la intersección de las curvas. Sobre las dos roscas una vez realizadas se extendió un mallazo y una capa de hormigón.

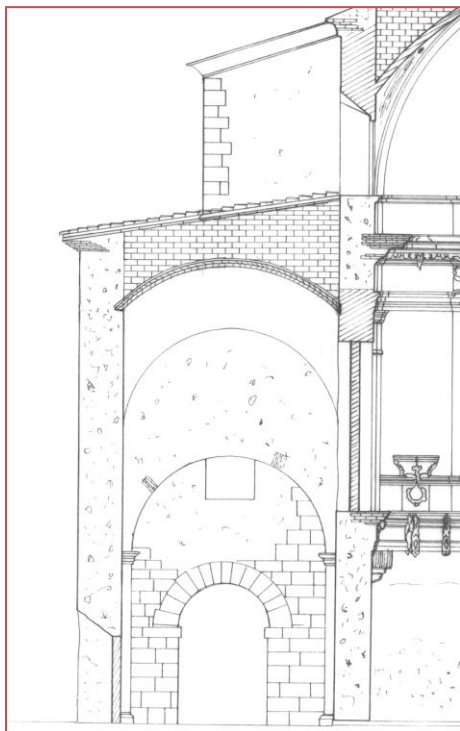
Fig.62 Ejecución de la cúpula de la sacristía.

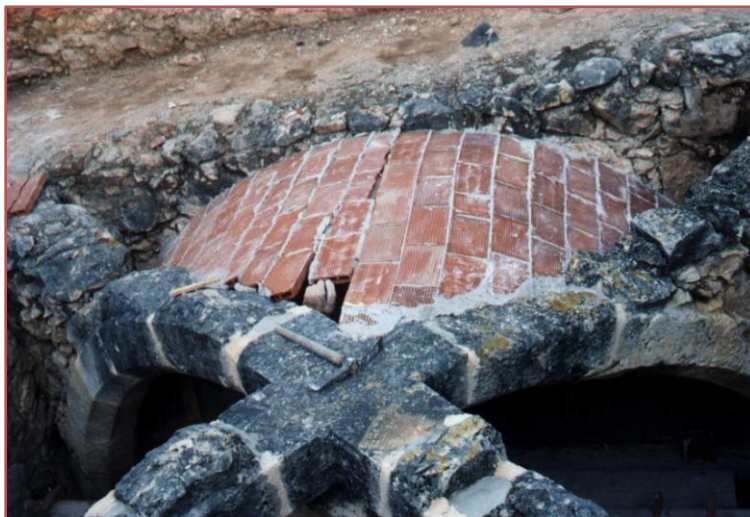
Fig.65 Bóveda de crucería de la torre durante de la restauración.

Los nervios a pesar del equilibrio que mantenían se encontraban en una situación muy delicada debido a que el mortero que unía las dovelas había desaparecido prácticamente. Por ello lo primero a realizar era rejuntar todas las dovelas, lo cual se hizo primero con yeso en el perímetro inferior de manera que se pudo rellenar con mortero de cemento muy líquido que llenase todos los huecos. Una vez se estabilizó

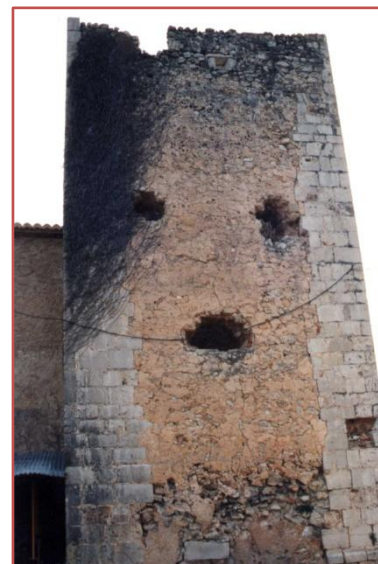
Este torreón situado en la esquina noroeste de la iglesia es una pequeña construcción de planta cuadrada y gran esbeltez realizada con tosca mampostería y con grandes sillares en las esquinas. Los muros de este edificio estaban en muy mal estado de conservación, con los mampuestos casi sueltos debido a que el mortero de agarre estaba muy descompuesto. Presentaba gran cantidad de perforaciones debido a la caída de mampuestos así como a la vegetación que había penetrado muy profundamente. Otros de los huecos que presenta aunque desordenados no son roturas como los que parecen dibujar una cara en su muro norte. La parte baja de los muros en sus tres caras presentaba gran pérdida de

Fig.66 Torre desmochada o noroeste.

masa aglomerante y los mampuestos se caían. Además se podían observar caídas de sillares en las esquinas.

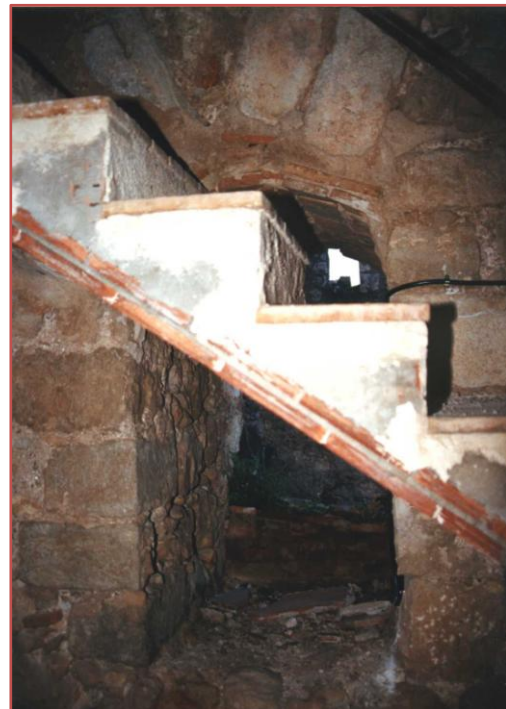
Fig. 67 - la escalera bloquea un de los huecos de la base de la torre campanario. Se supone que la escalera originaria pasaba por aquí.

La escalera se realizó con bóveda tabicada de dos hojas de ladrillo hueco de 3-4 cm de espesor, reforzada con una capa de hormigón y mallazo para después realizar los peldaños con ladrillo hueco y colocar un pavimento de ladrillo macizo.

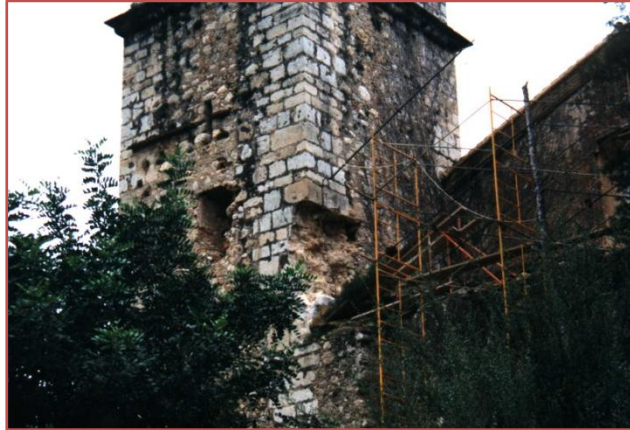
El campanario presentaba en su esquina noreste un gran boquete producido por el desprendimiento de gran cantidad de sillares. Según comentarios de gente del lugar, el campanario fue dinamitado por su antiguo propietario con el interés de tirarlo abajo, es por ello que el intento produjo el agujero mencionado y que casi atravesaba el gran espesor del muro.

Fig. 68 - Vista del boquete en la esquina del campanario.

Los sillares que quedaron en la parte superior del hueco corrían el riesgo de desprenderse, por lo que se procedió a eliminarlos. Para ello y debido a la dificultad del acceso se procedió a hacer palanca con una larga barra de acero que se hincó en la junta abierta horizontal. Atada con cuerdas y con un gato colocado en el segundo cuerpo del campanario se hizo palanca hasta que dos sillares sueltos se desprendieron provocando un gran estrépito. El hueco quedó saneado para la reposición de los sillares.

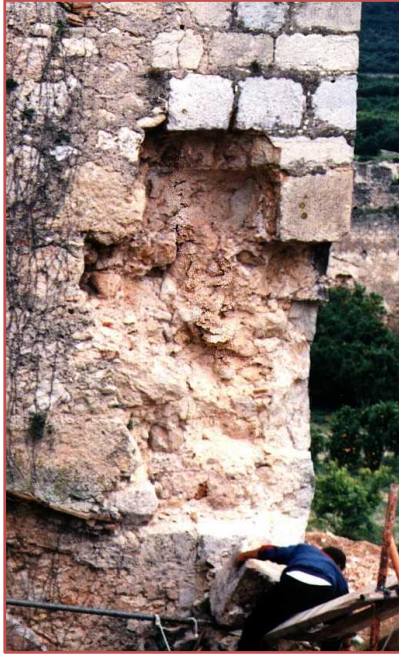
Fig. 69 - El boquete antes de la reparación.

Se comenzaron a reponer los sillares perfectamente labrados con piedra obtenida de la cantera de Barxeta. Los sillares caídos se colocaron en su posición original, todo unido con mortero de cal.

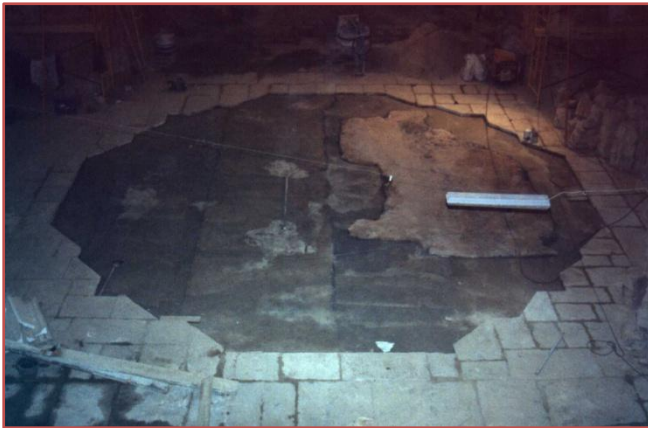
Fig. 77 – Reposición del pavimento del crucero tras las excavaciones.

El perímetro excavado se cubrió con gran cantidad de tierras que se extrajeron de la misma. Se allanó y se vertió una capa de hormigón con un grueso mallazo. El trabajo siguiente fue reponer las baldosa retiradas anteriormente que se pudieron recolocar. Otras (la mayoría) se tuvieron que labrar con piedra de Jaspe del país, siguiendo exactamente el dibujo original de la base del baldaquino.

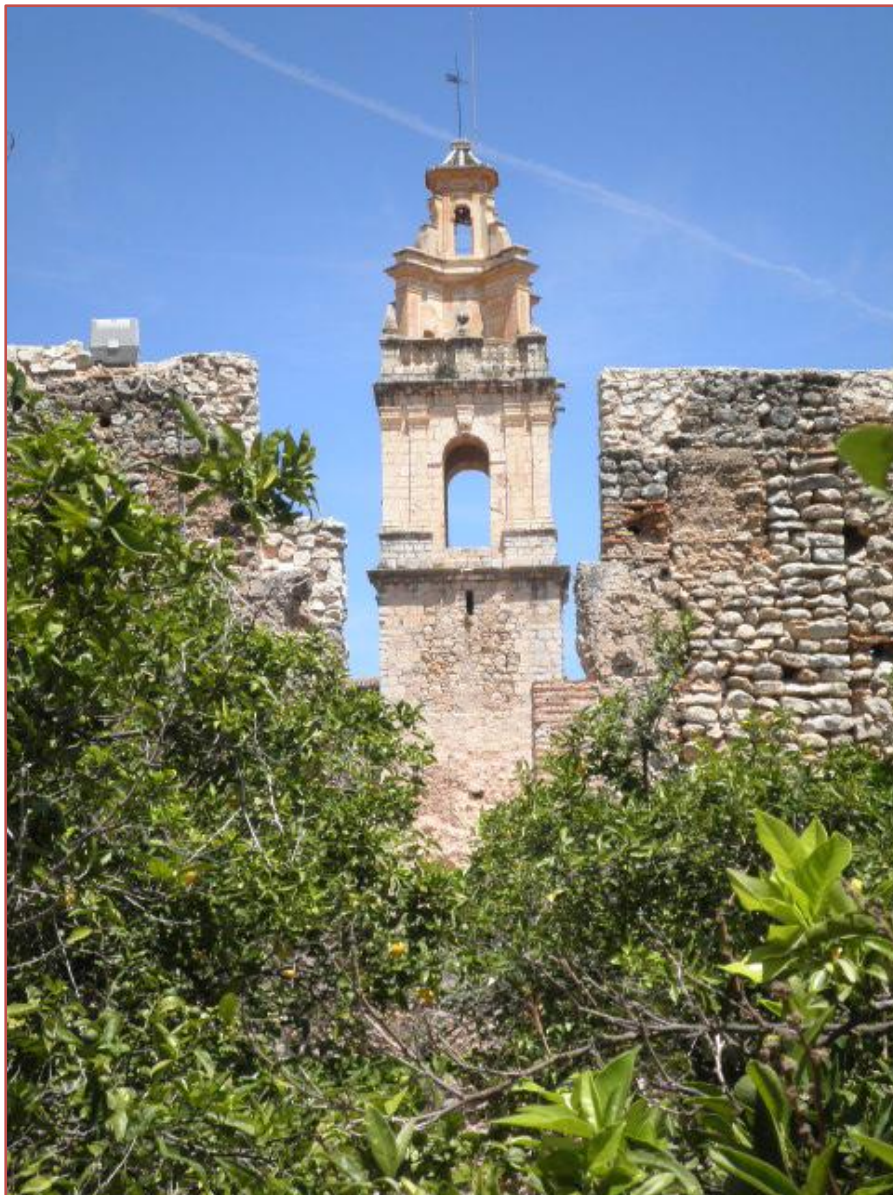
Este es uno de los mayores problemas a los que se enfrenta el monasterio, pues siempre existe un porcentaje alto de humedad y gran cantidad de agentes bióticos atacándolo. Es conveniente cada cierto tiempo revisar las fachadas y elementos expuestos donde pueda aparecer vegetación que acabe por arruinar partes de los monumentos.

Fig. 78 – El monasterio está rodeado de vegetación.

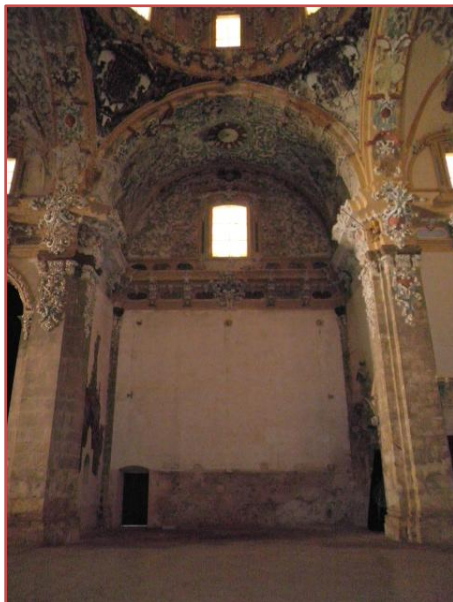
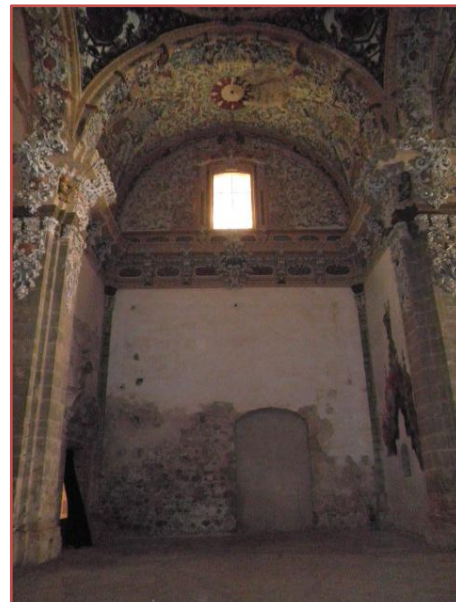
- Muro norte del crucero, a la izquierda, se puede apreciar la marca de la humedad y las eflorescencias, donde además ha desaparecido el revestimiento de cal.
- Muro sur del crucero, a la derecha, se ve claramente que en este muro la lesión es de mayor gravedad que en la del muro norte.

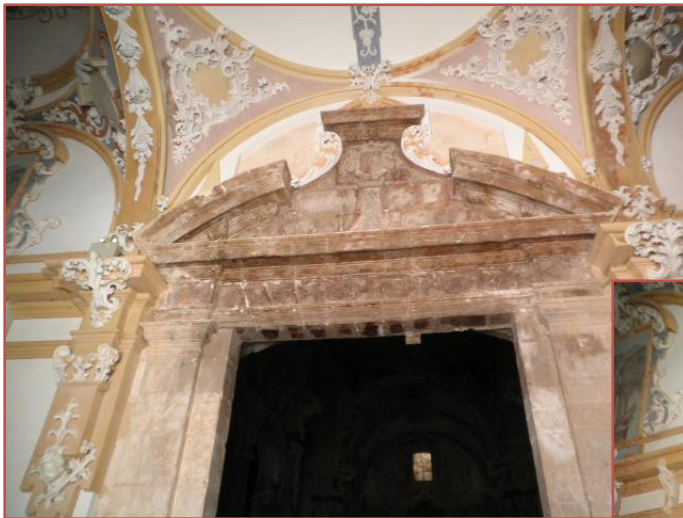
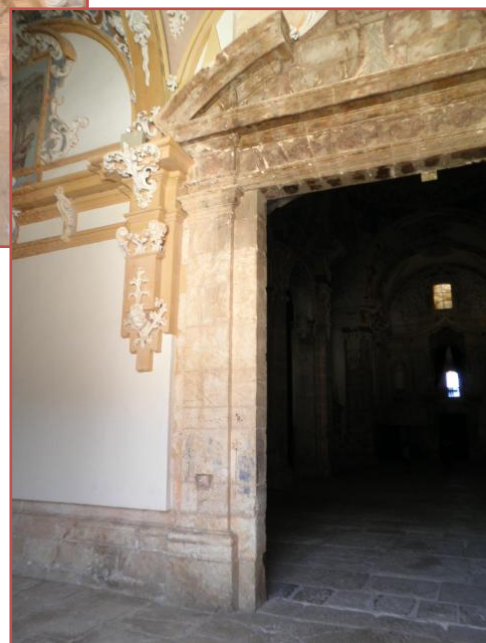
- Imágenes de la portada de la Iglesia donde se observa el descenso de unos 10-15 cm. del dintel de piedra

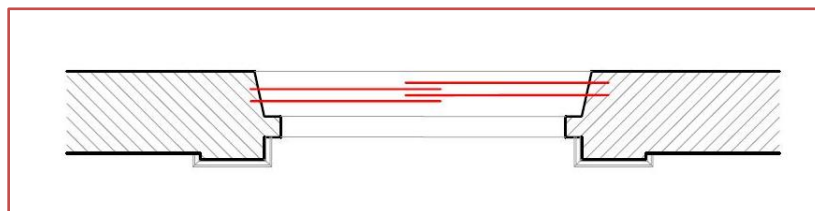
Fig. 80 – Detalle de armado de fibra de vidrio
