PROYECTO FINAL DE GRADO

ESTUDIO HISTÓRICO, CONSTRUCTIVO Y LEVANTAMIENTO DE LA MURALLA DE ALBAIDA Y SUS PUERTAS.

TALLER 21 – INTERVENCIÓN EN CONSTRUCCIONES HISTÓRICAS

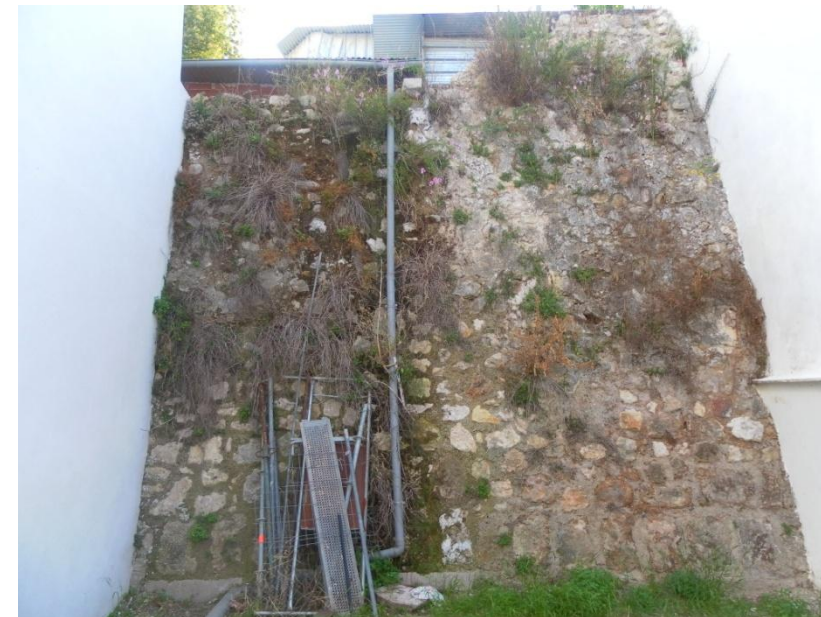
Figura XXIII. Paño completo; existencia de materiales impropios y acumulación de trastos.

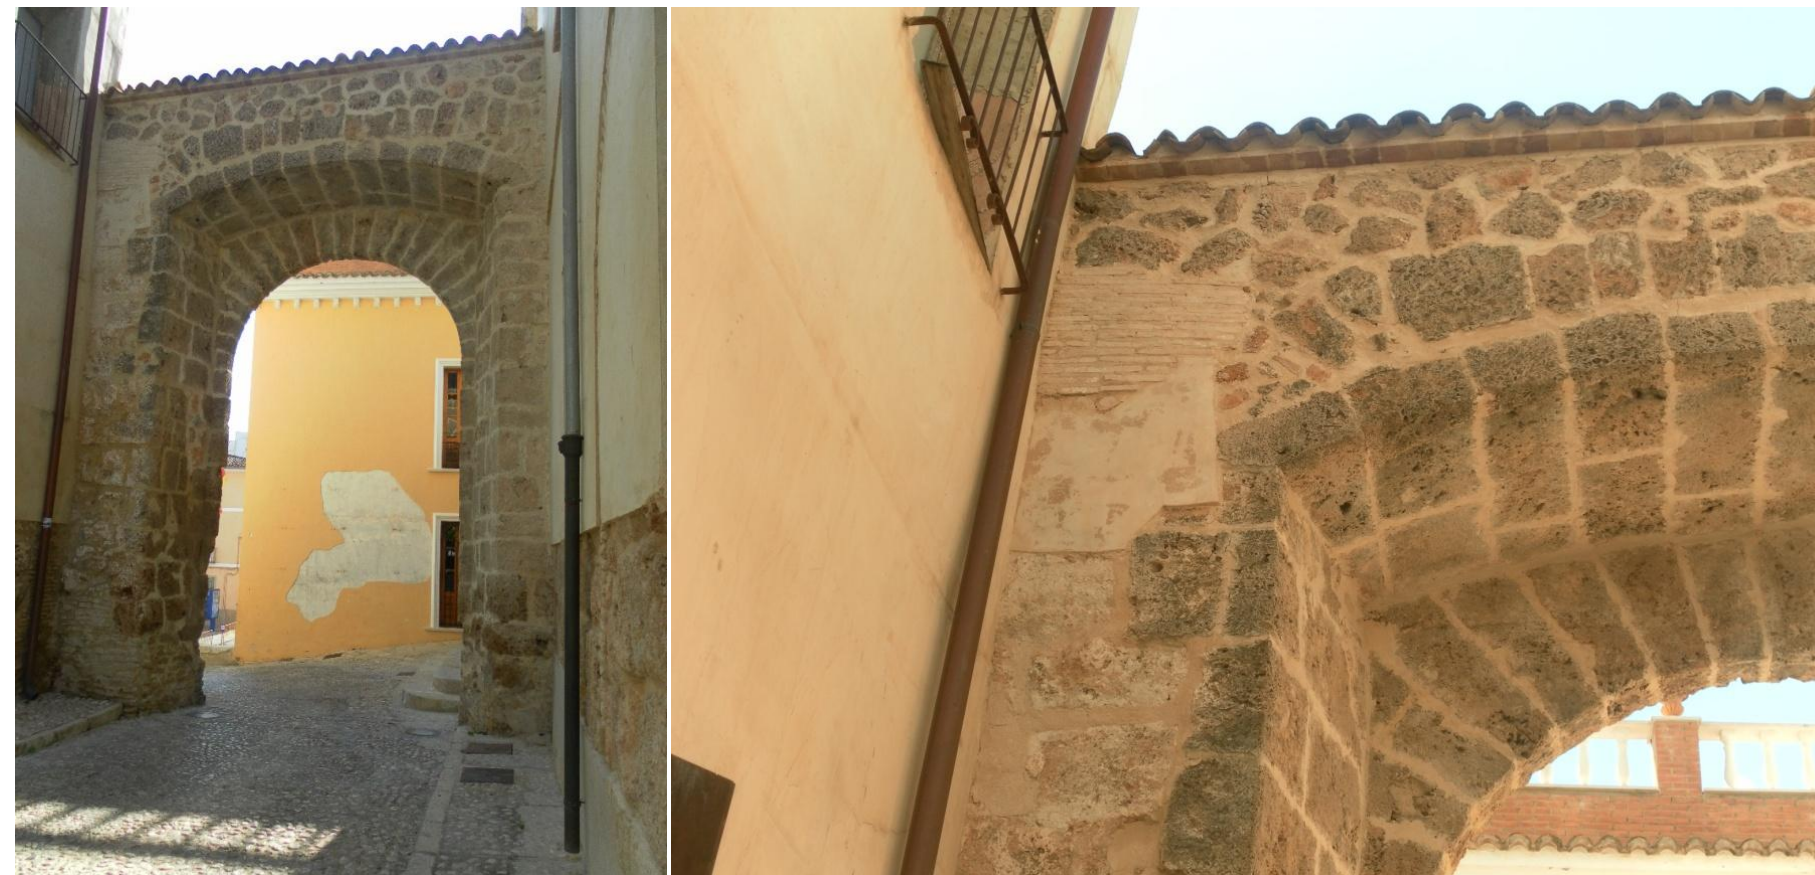
La puerta de la Vila, como se observa en la imagen está compuesta, bien como se ha dicho anteriormente con sillares de distinta altura en cada hilada, también se puede observar que la base está realizada con piedra de tabicar y yeso, es decir con obra corriente puesto que esta parte fue rehecha a una altura más baja que la original tras la Guerra de la Germania. Además, en la parte superior, se pueden observar una serie de mampuestos que, seguramente, fueron colocados en otra intervención posterior, al igual que la cubierta de teja cerámica curva que se encuentra actualmente como techumbre.

Figura VI. Composición de la puerta de la Vila, se pueden observar los distintos materiales empleados incluso en las intervenciones posteriores.

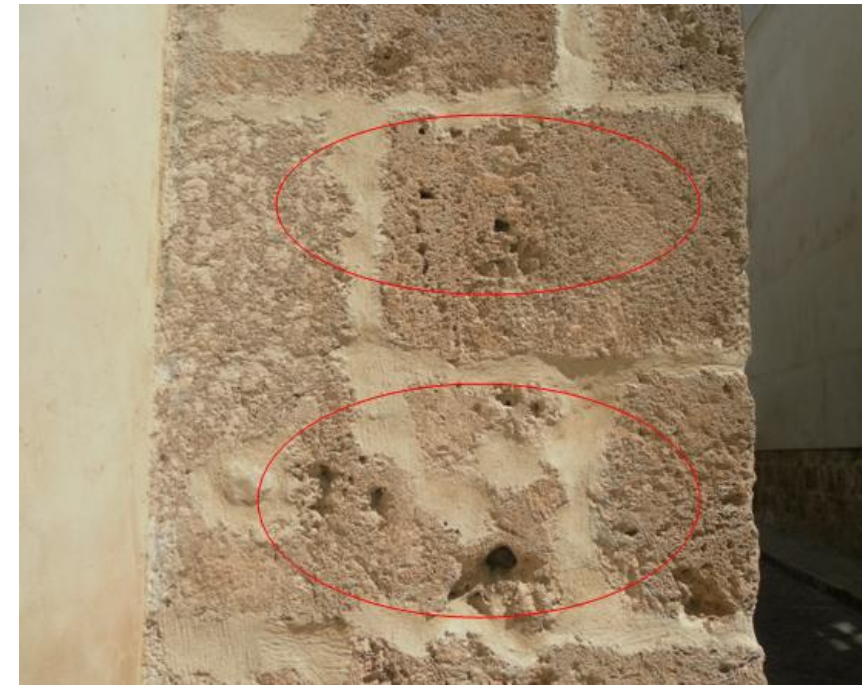
- Alveolizaciones: Se producen con la aparición de ciertas cavidades o alvéolos en la superficie de las piedras. Los alvéolos presentan formas más o menos globulares y un tamaño centimétrico, en los se puede alojar material pétreo disgregado, eflorescencias o microorganismos. Esta forma de degradación encuentra su origen en causas físico-químicas y, este tipo de alteración está, en general, relacionada con la presencia de sales solubles, también se la llama erosión alveolar, tafonización o meteorización en panal.

Figura IV. Alveolizaciones y picaduras.
