# ESTUDIO SOBRE LOS PROBLEMAS DE CONSERVACIÓN DE LA ESCALINATA MONUMENTAL HACIA EL RÍO PO DEL CASTILLO DEL VALENTINO DE TORINO Y PROPUESTA DE INTERVENCIÓN

PFG en modalidad de Intercambio Académico

Curso 2012-2013

Celia Cardona Cava

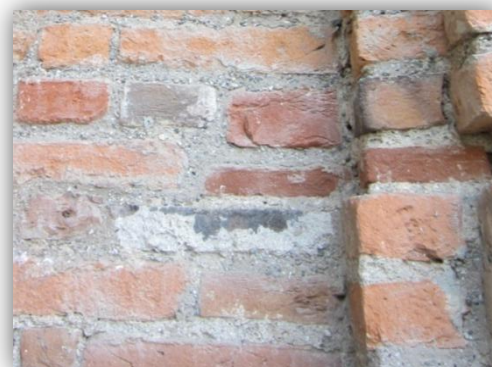
Se puede apreciar a simple vista la presencia de ladrillos de color muy oscuro, que van desde el granate al negro, denominados escafilados y santos. Son ladrillos con deformaciones y amplias zonas vitrificadas a causa del contacto directo con el fuego. A pesar de ello, fueron utilizados en modo ocasional entre los otros ladrillos por su elevada resistencia a compresión debido a la fusión parcial. También se usaban, más a menudo como material de relleno para los cimientos.

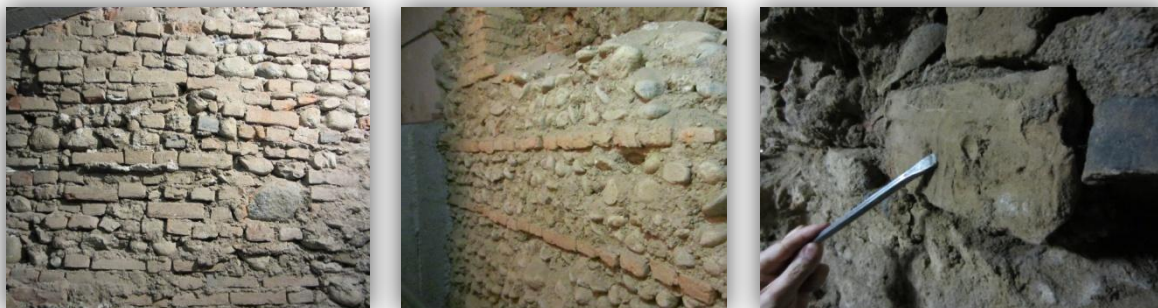
Como se ha dicho precedentemente en el análisis constructivo del elemento, los muros portantes de la escalinata y del Cuerpo Áulico han sido realizados de formas diferentes, pero en ambos casos se utiliza una combinación de ladrillo y piedra. En las zonas donde los muros son visibles, bajo la rampa sur, algunos de los paramentos murarios están dispuestos ordenadamente con verdugadas del ladrillo y otros emplean la piedra y el ladrillo sin algún orden. En las dos fotografías que se muestran a continuación se pueden ver las diferentes disposiciones.

Éstos ladrillos también tiene dimensiones muy variables por lo que respecta al grueso. Algunos de ellos han sufrido desintegraciones de algunas partes por culpa de la humedad, por lo que resulta difícil hacerse una idea de las dimensiones originales.

En una de las inspecciones se ha encontrado en el muro piezas dispuestas con la tabla a vista como en la tercera fotografía de arriba, donde se aprecian claramente las marcas de las manos, signos de su elaboración tradicional.

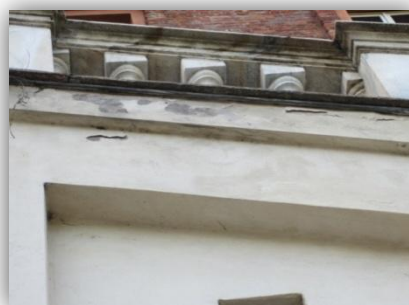
Existe un elemento de plomo situado entre la fachada basamental de la escalinata y los elementos de piedra en su coronación. La función de esta chapa es la de parar la intrusión del agua hacia el interior del muro, es decir, desarrolla la función de goterón, ya que el vierteaguas de piedra situado por encima no tiene hendidura alguna en su cara inferior que cumpla ésta función.

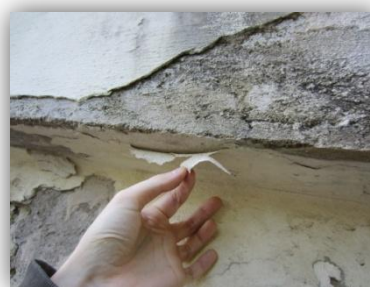
Las dudas sobre la fidelidad al proyecto por parte de la empresa que aplicó los productos surgen del comportamiento de la película pictórica, que se puede desprender a tiras en vez de disgregarse, como se puede ver en la fotografía de la derecha. Este comportamiento es más propio de la pintura plástica que de una pintura a base de silicatos.

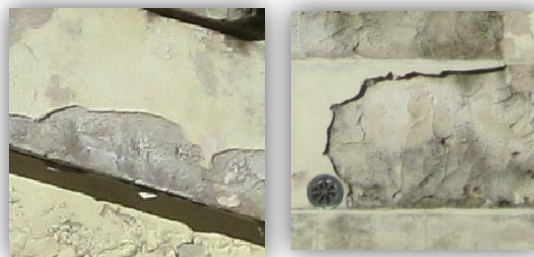
El término falta, será utilizado para los elementos pétreos dónde una parte de ellos se haya desprendido, como se puede ver en la fotografía de la derecha.

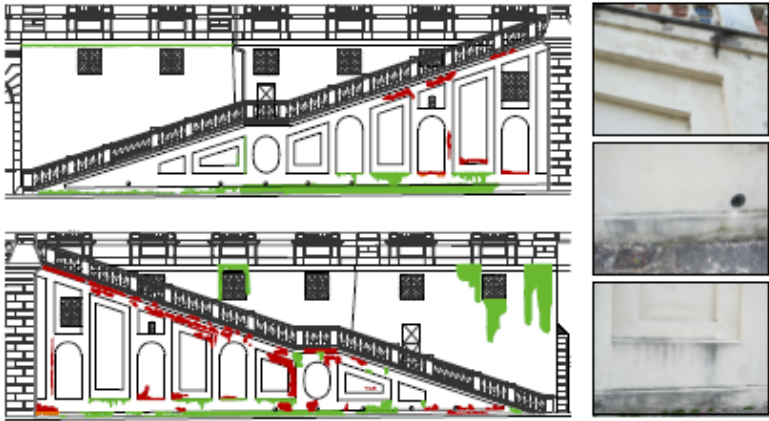
<p>La distribución de las manchas coincide en su mayor parte con la franja situada bajo la barandilla de piedra y con la franja inferior de la fachada. No obstante también aparecen en algunas molduras decorativas y alrededor de algunas ventanas del cuerpo áulico.</p>	
<p>HIPÓTESIS DE LAS CAUSAS:</p> <p>Los fenómenos clasificados como manchas pueden tener causas muy diversas. Aquellos señalados en rojo en el esquema superior, pueden estar ocasionados por agua desde el interior del muro o por falta de volado en el vierteaguas de la base de la barandilla. Aquellos en verde por el lavado del paramento a causa de la lluvia, proceso en el que arrastra partículas de pintura o suciedad.</p>

<p>PROPUESTA DE SOLUCIONES:</p> <p>En el caso de las manchas producidas por la salida de agua desde el interior del muro, será necesario eliminar en primer lugar las causas de dicha humedad, realizando de nuevo la impermeabilización de la escalera. Las producidas por el lavado de la superficie, si no existe daño del revestimiento, deberán ser limpiadas con un procedimiento adecuado.</p>	
<p>REFERENCIAS BIBLIOGRÁFICAS:</p> <p>BROTO Carles, <i>Enciclopedia Bratá de Patologías de la Construcción</i>.  MONJÓ CARRIÓ Juan, <i>Patología de cerramientos y acabados arquitectónicos</i>, Editorial Munilla-Lería, 1994, Madrid</p>

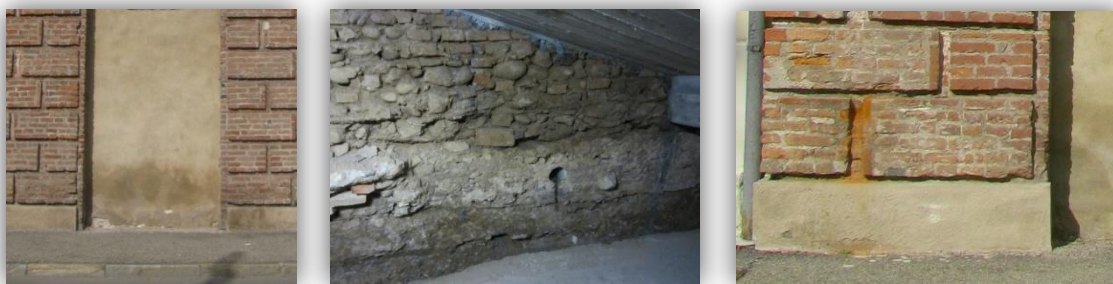
En las distintas inspecciones se ha podido identificar una franja de humedad capilar en la parte baja del muro basamental de la escalinata.

Ésta franja es visible sobre los tabiques de tapiado de los dos accesos laterales del cuerpo emergente central de ladrillo y en el intradós del muro basamental de la rampa sur. En la rampa norte, los nuevos tabiques de ladrillo macizo que doblan los muros existentes impiden ver dicho muro y por lo tanto no se ha podido verificar en ésta zona. Tampoco aparecen signos de éste tipo de humedad en la parte baja de la fachada basamental de la escalinata. Ésto podría deberse probablemente a que, según el proyecto de 2003, se ha aplicado un material de enlucido macroporoso para favorecer la evaporación.

Además de las zonas revocadas, se pueden observar signos de la humedad capilar en algunos ladrillos vistos que se han desintegrado debido a la putrefacción causada por la saturación de agua, como se puede ver en fotografía de arriba a la derecha. Los ladrillos tienen una gran capacidad para mantener el agua retenida ya que son altamente porosos. Esto favorece la cristalización de sales solubles en su interior y su consiguiente desintegración.

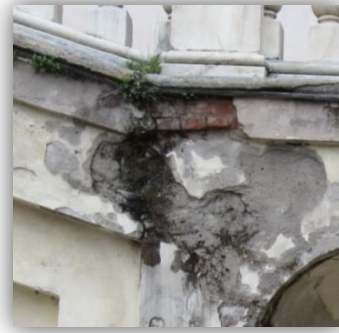
Causa también importantes daños estéticos como se puede ver en la fotografía de la derecha causados en su mayor parte por las sales solubles contenidas en el agua que penetra en el muro. Según el estado de degradación de la zona, puede aparecer en forma manchas, lagunas de material, eflorescencias, colonización de microorganismos o plantas superiores, etc.

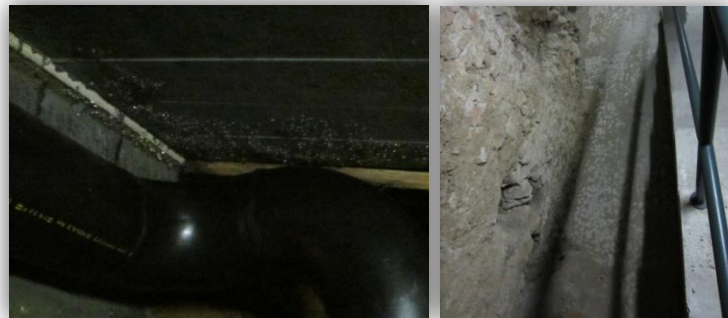
En el objeto de estudio se ha podido verificar la formación de una película de vapor condensado sobre elementos plásticos como bajantes o cajas de electricidad. Además se ha comprobado la acumulación de gotas condensadas en la cara inferior del forjado de hormigón armado y las consiguientes marcas del goteo en el suelo, como se puede ver en las fotografías que se muestran a la derecha.

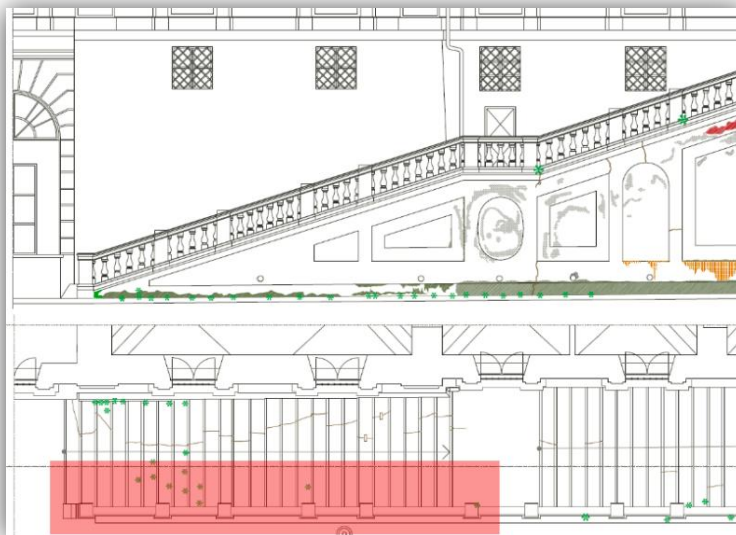
podido comprobar si estas fracturas existían ya antes de los trabajos de 2000/2001, pero sí se ha podido comprobar que tres de los cuatro elementos que fueron sustituidos en 2003/2004, también están fracturados. Ésto lleva a pensar de la existencia de un posible asiento del terreno o del descenso de la cimentación por una pérdida de masa debido a la humedad.

En el siguiente esquema se ha marcado la posible zona ligeramente asentada. Sobre la fachada basamental se distinguen algunas grietas, que a pesar de su pequeña entidad, podrían dar indicios de éste asiento.

La producción de las fracturas de las placas puede haberse producido más cerca de la fachada del cuerpo áulico debido a que en ésta fachada, están embebidas unos 20-30 cm y en el otro muro, simplemente apoyadas.

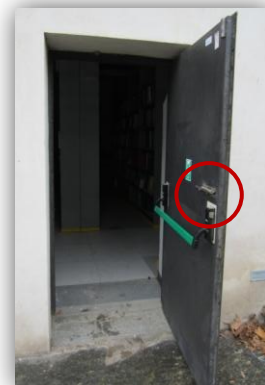
Todas las puertas que desembocan en la escalinata han sido adaptadas conforme a la normativa contra incendios italiana, con fácil apertura hacia el exterior. A pesar de ésto las puertas que evacúan a los rellanos intermedios de las dos rampas de escalera están cerradas con un pestillo, que en ocasiones aparece bloqueado por un candado.

Las puertas que comunican la Sala de las Columnas con la escalinata no tienen bloqueo alguno en su estructura que impida la evacuación. Sin embargo, después de las puertas, existen unas verjas de forja que siempre están cerradas con cadena y candado, por lo que la efectividad de las puertas de evacuación desaparece de éste modo.

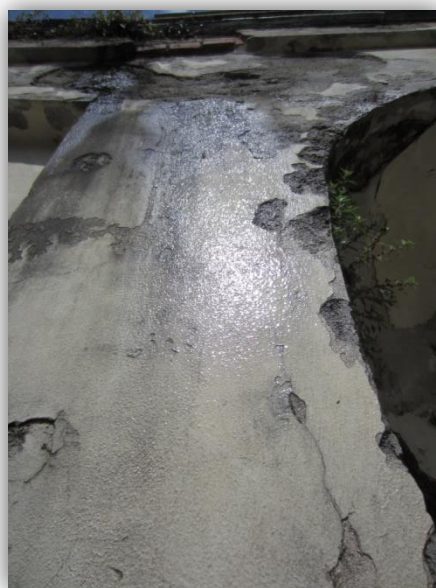
No obstante, en la ultima visita realizada el 10 de junio de 2013 y debido a que había estado lloviendo durante toda la semana anterior a dicha fecha, se ha podido comprobar como en uno de los puntos se ha manifestado exteriormente dicha humedad. Tanto, que mana agua que transporta componenetes internos de los materiales que encuentra a su paso desde que penetra en el muro por las juntas mal ejecutadas de los peldaños hasta que sale a través de zonas rotas del revestimiento.

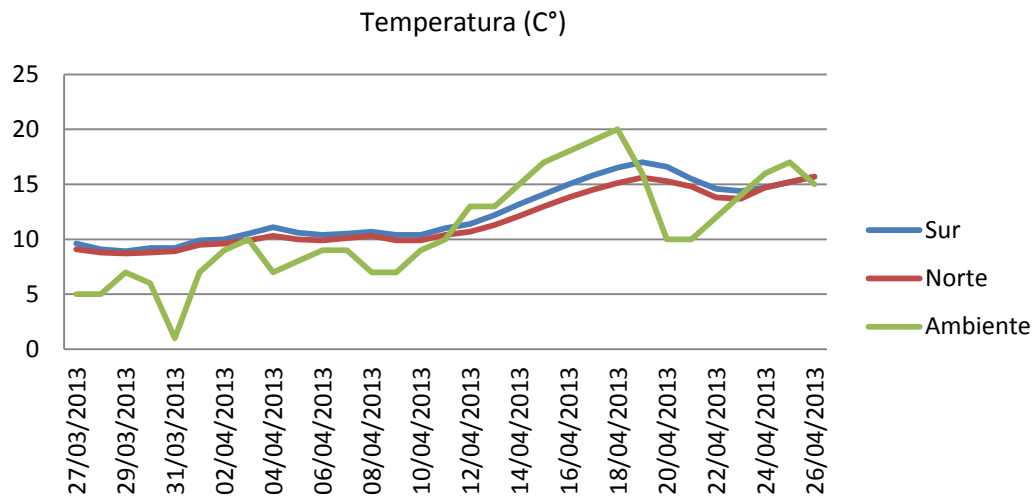
Se puede observar que existe un periodo de aumento de temperaturas considerable, que en relación con los datos ambientales, decrece más suavemente. Lo mismo sucede con las fluctuaciones anteriores a ese tramo, así como en la temperatura ambiente las variaciones son más drásticas, a pesar de existir filtraciones de agua tratándose de un espacio interior, la envolvente tiende a mantener la temperatura y por ello los cambios se producen de un modo más uniforme.

Del mismo modo, observando la tabla, las temperaturas de la rampa sur son ligeramente superiores a las de la rampa norte. Esto puede ser debido a la acción combinada con la humedad, o la mayor disposición a la penetración del calor exterior. La temperatura cambia de una estancia a otra, de sur a norte, ya que la envolvente es diferente en ambas zonas.

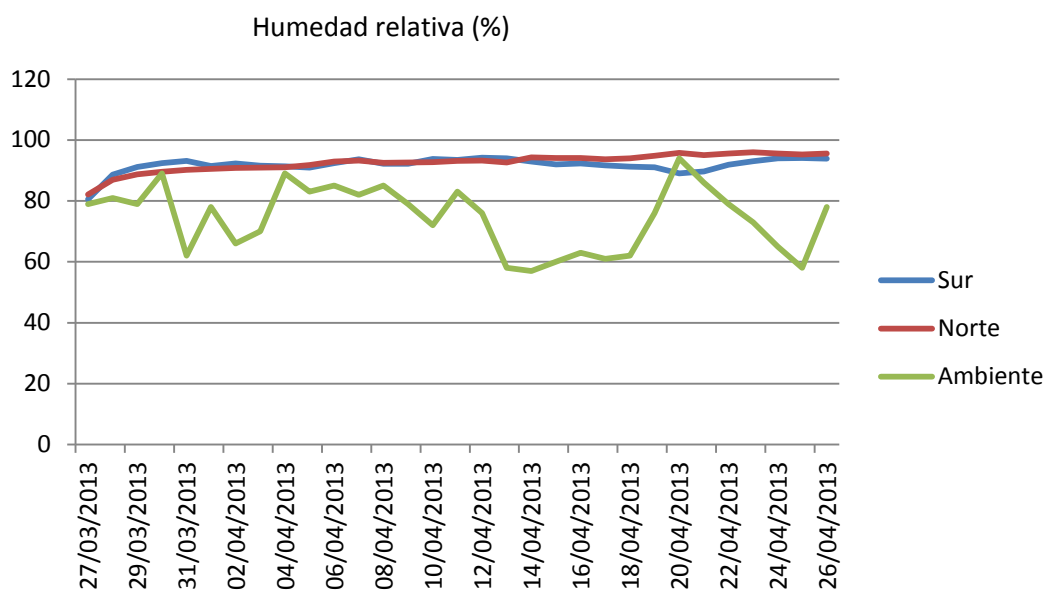
Únicamente se han registrado humedades constantes superiores 94% entre el 18 y el 26 de abril bajo la rampa la rampa norte, durante un período prolongado de lluvias. Este factor podría también indicar que existe un mayor grado de infiltración de la humedad bajo dicha rampa, como se pensaba al observar los datos de temperatura.

Además de estos picos de humedad, durante todo el período de registro (exceptuando el 19 de Abril) la humedad registrada ha sido considerablemente superior a la del ambiente, teniendo una media de 93% en la rampa norte y del 91% en la rampa sur. Esta humedad puede estar causada por el efecto combinado de la infiltración de agua y de la humedad por ascensión capilar, así como por una ventilación insuficiente.

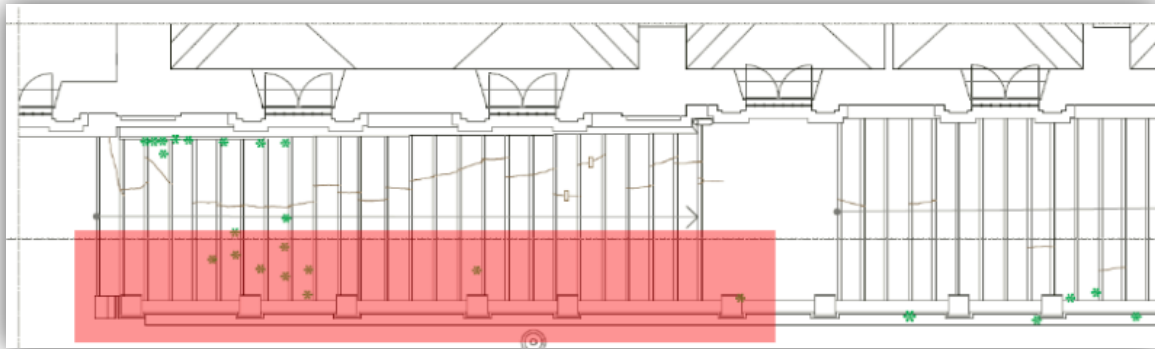
Se ha llegado a la hipótesis de la existencia de un posible asiento diferencial durante las últimas inspecciones realizadas, debido a que existe un trazado ligeramente regular en la rotura de las placas de piedra del primer tramo de la rampa sur. Todas ellas se han roto por puntos situados entre el centro del peldaño y la fachada del cuerpo áulico y en algunos tramos, su trazado es continuo. También se han considerado los problemas de humedad capilar que sufre la estructura en el momento de generar esta hipótesis.

Así mismo, los tres primeros peldaños desde abajo, ya fueron sustituidos en la última intervención y actualmente se han roto de nuevo. En dicha intervención también se procedió a realizar una losa de cimentación en la zona bajo la rampa de escalera con la intención de afianzar la sujeción lateral del muro, algo que podría verificarse como ineficaz a raíz de la nueva rotura de los peldaños.

Algo muy probable es que exista un deterioro de la cimentación, habiendo perdido masa a causa de la humedad capilar, pero ésto deberá ser comprobado cuando se realice el picado y retirada de la acera en la próxima intervención. Una vez al descubierta la cimentación, se podrá comprobar visualmente su estado así como el apoyo con otras pruebas diagnósticas que ayuden a determinar la consistencia e integridad de dicha cimentación.

A partir de ésa comprobación visual, se deberá decidir si es necesario realizar un recalce de las cimentaciones y/o rellenado y compactado del terreno por debajo de éstas. También se deberá tener en cuenta que una vez subsanado el problema de la humedad capilar, la degradación posterior de las cimentaciones será más reducida pero no inexistente.

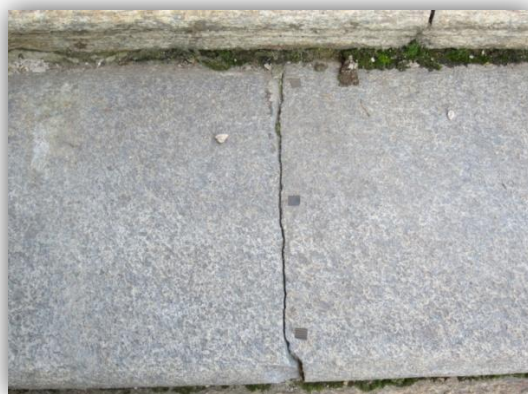
Se han elegido 6 peldaños en el primer tramo de la rampa sur para la medición de sus grietas evitando aquellos con grapas de cosido. En cada peldaño se han marcado tres puntos: dos en los extremos de la grieta y un en el centro para tener la misma referencia de medición cada mes. Para no dañar la superficie se han pegado pequeños trozos de cinta americana, que han sido sustituidos cada mes, en caso de necesitarlo y retirados una vez finalizadas las comprobaciones, ya que la buena praxis establece que se debe alterar en el menor grado posible el objeto de estudio. También se ha procedido al control visual de las pequeñas fisuras formadas en la fachada basamental, por la imposibilidad de medirlas con los medios disponibles debido a su reducida dimensión.

Marcado de puntos de medición

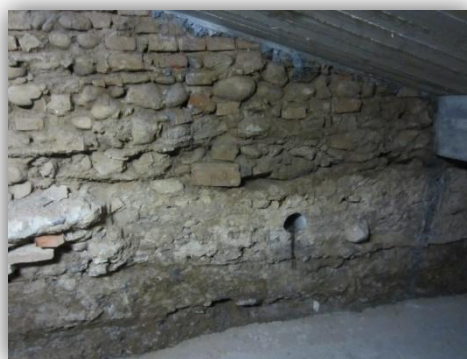
Además, como ya se ha dicho en el capítulo 11, se ha podido detectar en la inspección visual un frente con humedad capilar ascendente y un frente con descenso de humedad por infiltración

de las zonas superiores. Ambas franjas son claramente visibles en la fotografía, dónde se aprecia también que existe un tramo aparentemente seco o que no presenta humedad en superficie.

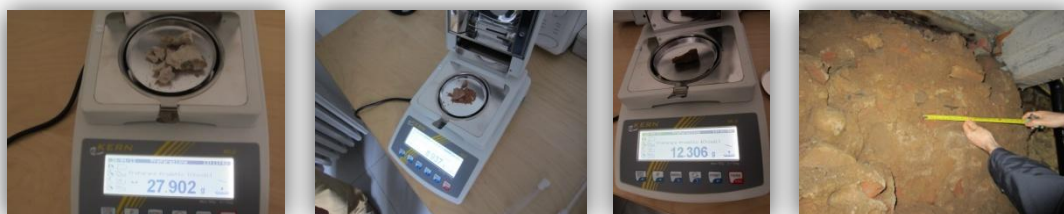
Nº	Material	Altura toma (m)	Tipo Humedad	Peso inicial (g)	Peso final (g)	% Humedad
1	Mortero de cemento de junta	1,44	Seco	27,902	25,621	8,175
2	Ladrillo cerámico	1,38	Seco	8,937	8,872	0,727
3	Mortero de cemento de junta muy disgregado	0,45	Capilar	5,824	5,326	8,567
4	Ladrillo cerámico	1,04	Capilar	12,306	10,519	14,520
5	Mortero de cemento de junta	2,85	Infiltración	5,355	4,7899	10,553

El contenido de humedad en el mortero de la zona aparentemente seca es similar al de la zona afectada por el frente de capilaridad ascendente.

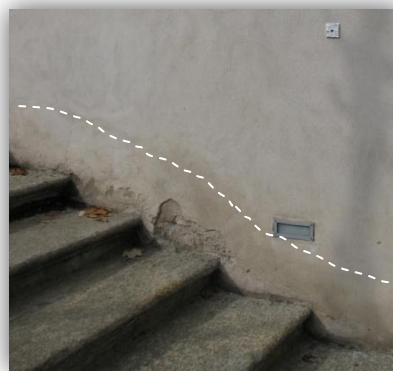
Antes de retirar una a una las placas de los peldaños, será necesario retirar el mortero de revestimiento y de unión que se encuentra en contacto con estos en la parte baja de la fachada del cuerpo áulico, ya que los peldaños están embebidos de unos 20-30 cm en el muro en este lado. Sólo se retirará ésta parte ya que en las zonas superiores han aparecido manchas por lavado indirecto que pueden ser limpiadas.

Además, se deberá realizar la escarificación de las juntas de los peldaños. Tanto las juntas entre ellos mismos como la junta de sellado con la balaustrada de mármol serán retiradas para facilitar la extracción de los peldaños. Se debe proceder con la mayor precaución posible para no dañar las piezas.

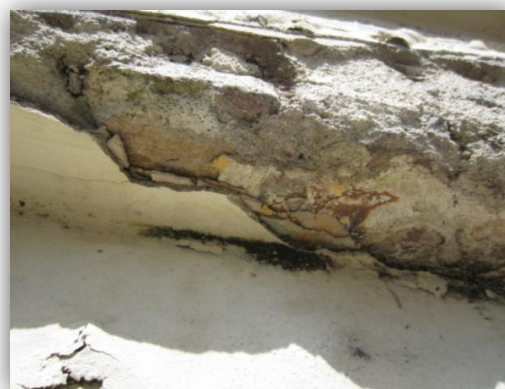
Como se puede ver en la fotografía, existen zonas dónde la sobreposición de morteros se ha realizado directamente sobre la pintura de acabado, reduciendo de éste modo, la adherencia entre capas.

Visto esto, se ha determinado oportuno retirar todos los morteros que se encuentren en proceso de separación del soporte, sean o no los originales, para dejar el soporte limpio y de este modo, conseguir una mayor adherencia entre capas.

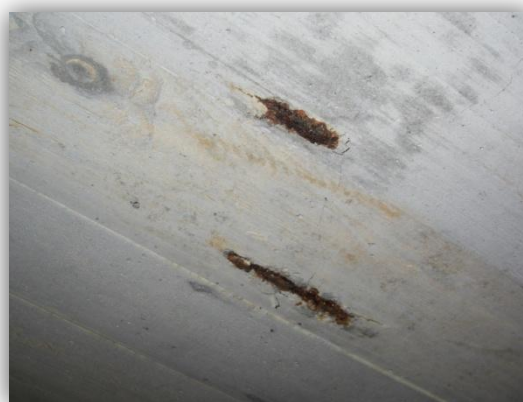
En el capítulo de los problemas encontrados se ha hablado de que en las últimas visitas a la zona bajo la rampa sur de la escalinata, se ha podido notar que existen armaduras del forjado vistas a causa del desprendimiento de la capa de recubrimiento y otras zonas con hinchazón del hormigón, que antecede a la caída de éste. Este desprendimiento del material se debe al aumento de volumen de las armaduras en su proceso de corrosión por la acción del agua.

Después de la eliminación de las causas de la humedad, será necesario sanar las partes de hormigón degradadas y tratar las armaduras oxidadas. En primer lugar se deberá retirar el hormigón disgregado, aunque en este caso, se trata de pequeñas zonas.

Este proceso dejará todavía más a vista las armaduras corroídas que deberán ser repicadas para una correcta reparación. Dada su situación localizada se podría realizar mediante un repicado con cincel.

Una vez realizado esto, deberán ser limpiadas con chorro de arena, para eliminar todo resto pulverulento de su superficie y cualquier signo de corrosión.

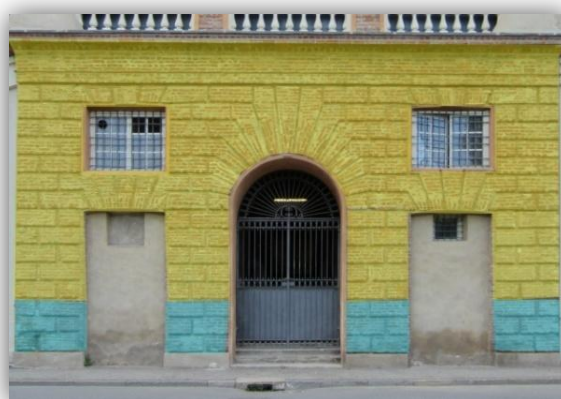
El cuerpo emergente en ladrillo visto a nivel de la calle Virgilio, correspondiente con el acceso al sótano del Castillo ha sufrido los efectos de la humedad capilar y por lo tanto, existen algunas piezas desintegradas.

En primer lugar se debe proceder a la limpieza de la superficie afectada. En el caso del tramo superior (en amarillo en la imagen) se realizará la limpieza con sistemas químicamente neutros. En la zona inferior, afectada por humedad capilar, se han decidido descartar los métodos de limpieza con agua para evitar introducir agua adicional en el muro por lo que se realizará con medios mecánicos manuales, mediante cepillado de la superficie y de los restos de ladrillo.

Los ladrillos deteriorados deben ser sustituidos con piezas de propiedades físicas, hídricas y mecánicas similares a los originales. También es posible el empleo de plaquetas de 25 mm de espesor, en el caso de que exista el riesgo de dañar piezas sanas adyacentes. Las juntas entre estos deberán realizarse con mortero a base de cal aérea de Casale, con áridos de granulometría y características análogas a los empleados en el paramento original.

Tras la limpieza y reintegración, se realizará la consolidación con productos protectores no filmógenos y la hidrofugación con recubrimientos a base de silicatos para permitir la transpiración.

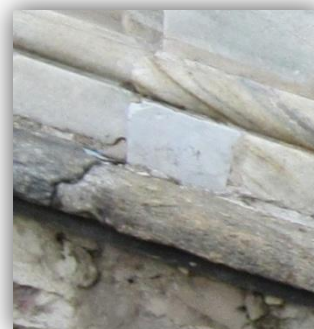
En las piezas de la barandilla de mármol existen elementos, en los que falta parte de su volumen, que deberán ser reintegrados. Las faltas de material de mayor tamaño deberán ser reintegradas con piezas de mármol talladas a propósito y aquellas partes de menor dimensión podrán ser reconstruidas con mortero.

Reintegración con Mármol de Carrara

En algunas intervenciones pasadas se han sustituido o reintegrado elementos con mármol de los Alpes Apuanos, similar al mármol de Carrara, pero se prefiere que los mármoles elegidos para la reintegración de piezas provengan de canteras del Piamonte todavía en funcionamiento: como por ejemplo las del mármol de Prali o la de Verzino de Frabosa, por acercarse más a las características de los materiales originalmente empleados, todos ellos, provenientes del Piamonte.

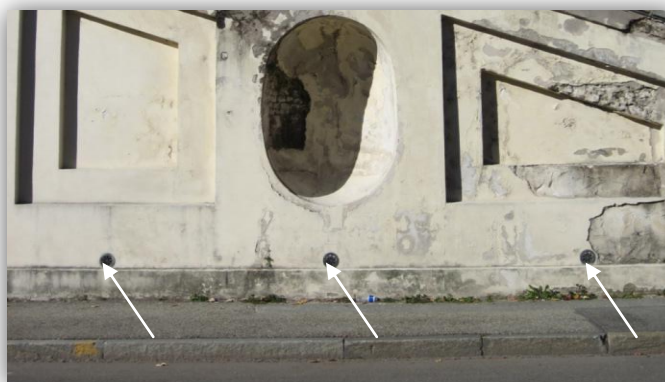
creación de perforaciones en el muro basamental, como se puede ver en la fotografía de la derecha. No obstante, gracias a los registros de temperatura y humedad realizados en el mes de abril, se ha podido comprobar que se alcanza en ocasiones el 95% de humedad.

Esto en parte se debe a la humedad por infiltración y a la humedad por ascensión capilar, ambas presentes en las estancias bajo la escalera y que se intentan eliminar con la presente propuesta. Será necesario proceder a la limpieza de los orificios de ventilación, ya que se ha notado la presencia de vegetación y de telarañas y otros restos animales.
