ANÁLISIS, LEVANTAMIENTO E INTERVENCIÓN EN ARQUITECTURA RECIENTE

PANTEÓN OLÍAG-MIRANDA

ALUMNA: MÓNICA LOZANO COLINO

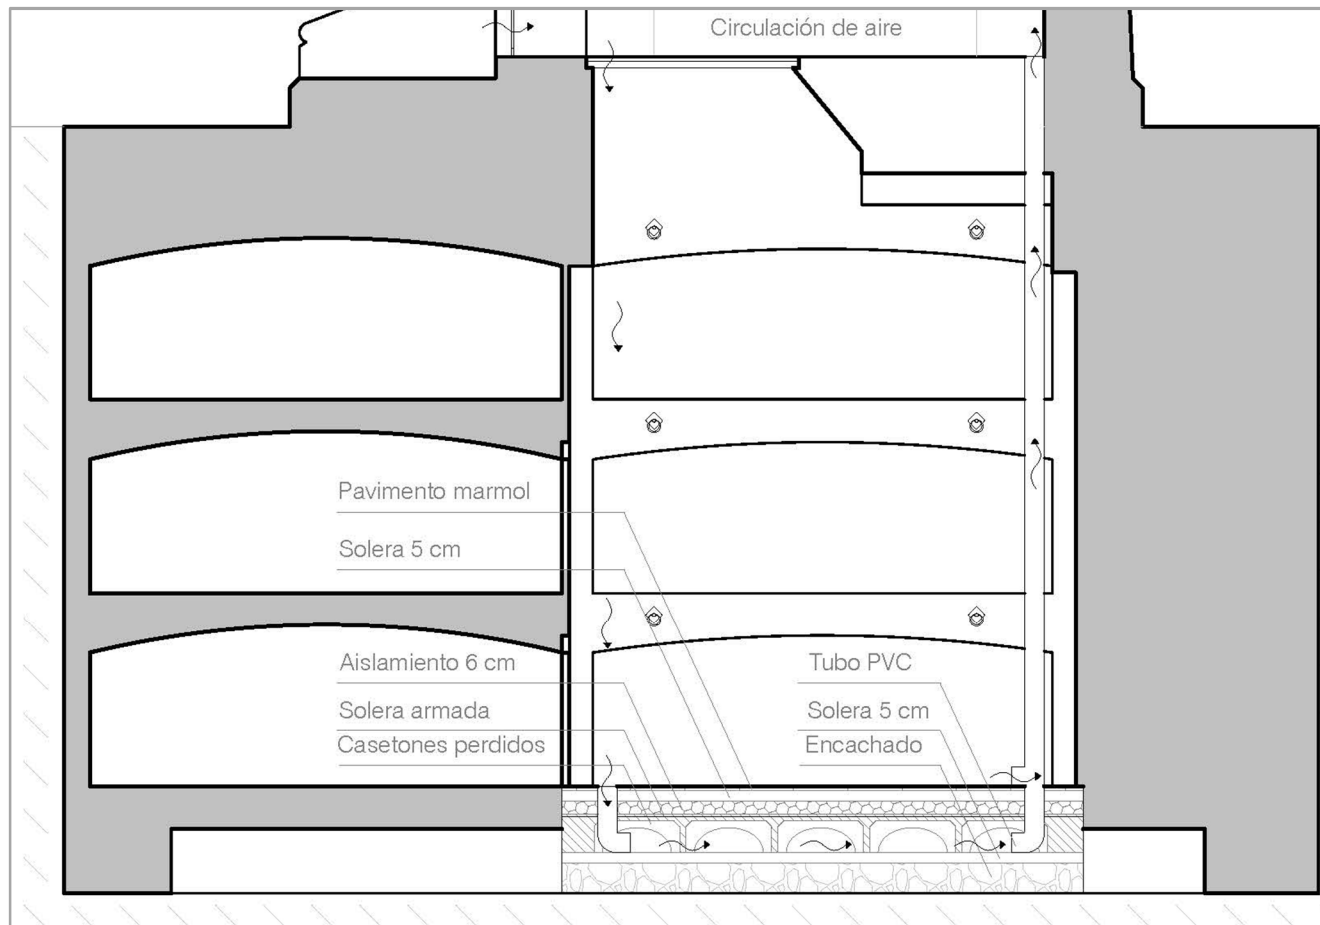
Otro problema serían las humedades por condensación, a causa de la falta de ventilación de la cripta.

Se necesita levantar todo el pavimento. Se eliminará, en su caso, la capa de agarre del solado y se dispondrá una lámina impermeable, una capa geotextil, una capa de agarre del solado y la sustitución de las piezas deterioradas.

Al estar en contacto lateral con las criptas, no se sabe si también con el terreno por lo que se plantea unos tubos drenantes y ventilación a través del muro. No es buena solución porque los encuentros laterales serían con las criptas.
