LA IGLESIA DEL SALVADOR DE BURRIANA. DE LA METAMORFOSIS A LA RESTAURACIÓN

Francisco Taberner Pastor

Instituto Universitario de Restauración del Patrimonio de la Universitat Politècnica de València

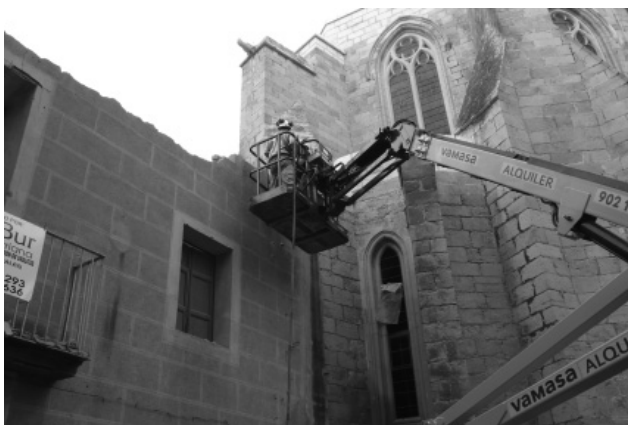
Figura 2. Derribo de la Casa Abadía. 28 de Abril de 2008. Foto FTP

Este ábside singular se ha mantenido oculto hasta tiempo relativamente reciente y hoy puede verse en toda su extensión al ser derribado el Lunes 28 de Abril de 2008, el edificio de la Casa Abadía que lo ocultaba desde el año 1851.

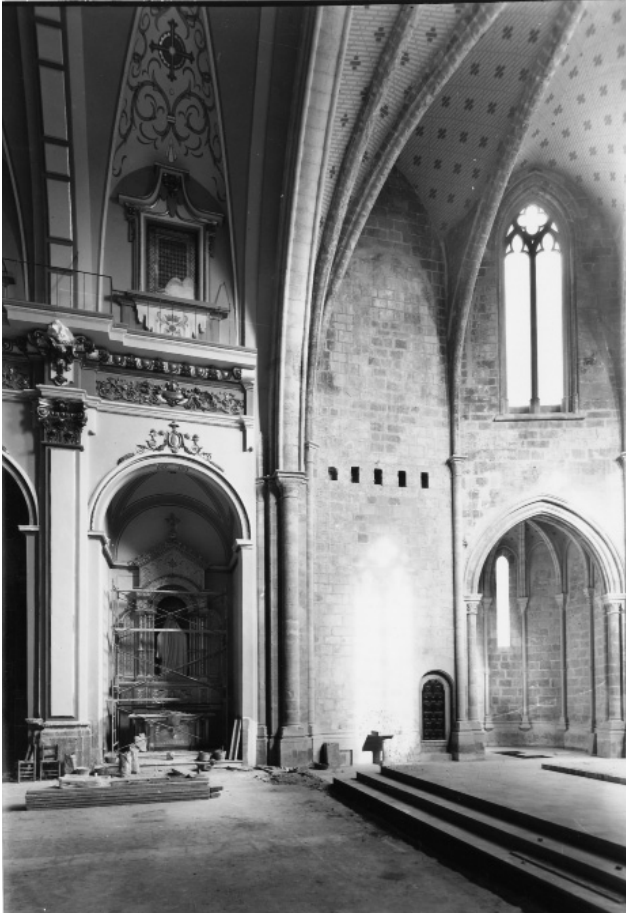
Figura 5. Vista interior del presbiterio tras la intervención de Ferrant. Foto F. Ribera Colomer. 1969
