“PROYECTO DE REAHABILITACIÓN DEL MOLINO DE LLOBERA SITUADO EN LA PARTIDA DE ARRIBA, HUERTA DE CAMPANAR (VALENCIA)”

Trabajo Final de Grado - Modalidad Científico-Técnica
(Septiembre 2013)

Alumno: David Clemente Ramírez

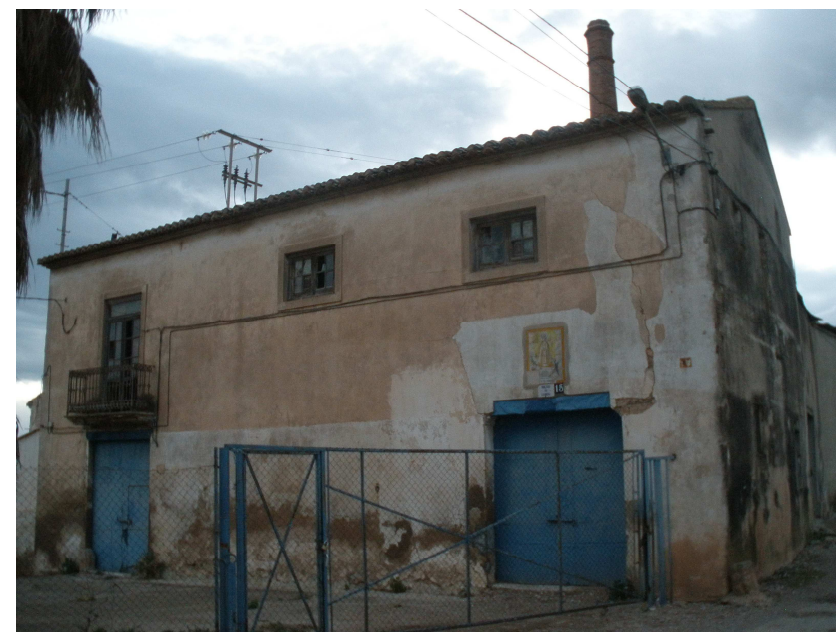
Fachada principal del Molino de Llobera

El aspecto del edificio es de abandono pero bien conservado, los revestimientos están en algunos casos muy deteriorados. La cubierta se aprecia en buen estado dando la impresión de haber sido intervenida por el color del mortero de unión de las tejas de cumbre. Las carpinterías también se encuentran muy deterioradas en algunos casos; pero siguen transmitiendo ese aspecto señorial de las gentes que lo habitaron hace unas cuantas décadas.

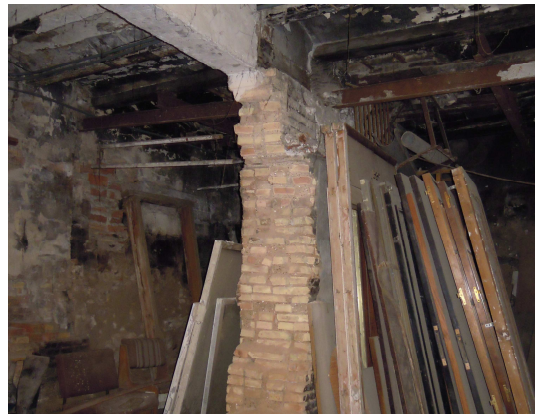
Vista de refuerzo con machones de ladrillo

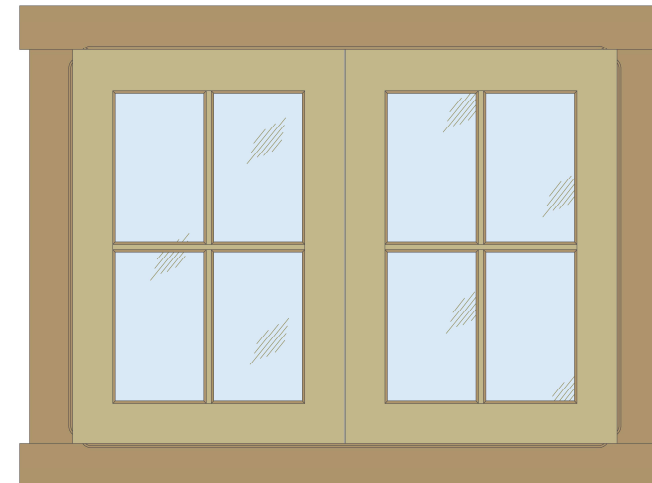
Ventana Habitación 2. Vista Exterior

Las carpinterías exteriores se encuentran en un estado deteriorado, especialmente la balconera de acceso al balcón. Todas las carpinterías exteriores se resuelven en madera, con doble hoja, acristalamiento simple y oscurecimiento mediante fraileros.

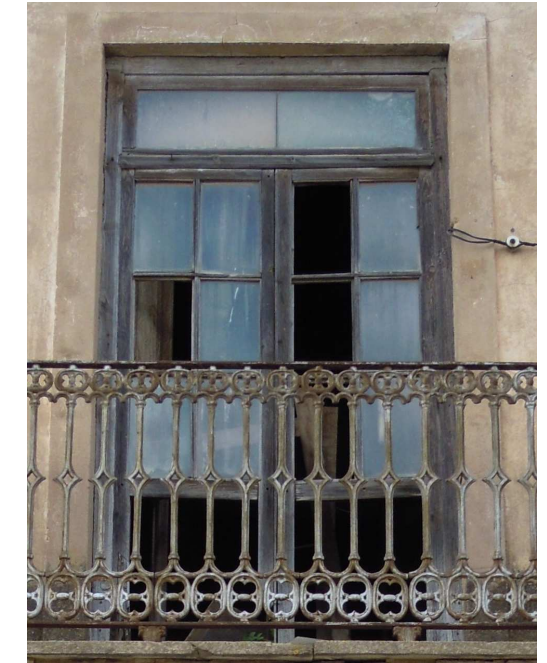
Barandilla y Puerta Balconera. Vista Exterior

La barandilla de fundición está corroída en toda su superficie. La barandilla ha perdido toda la protección y está muy expuesta a los agentes atmosféricos.

Las carpinterías exteriores se encuentran en mal estado. Especial atención merece el ventanal que permite el acceso al balcón, el cual está especialmente deteriorado en su parte inferior cuya estructura ha desaparecido por la pudrición. Además es generalizada la rotura de vidrios en todas las carpinterías, así como el mal estado superficial de la madera.

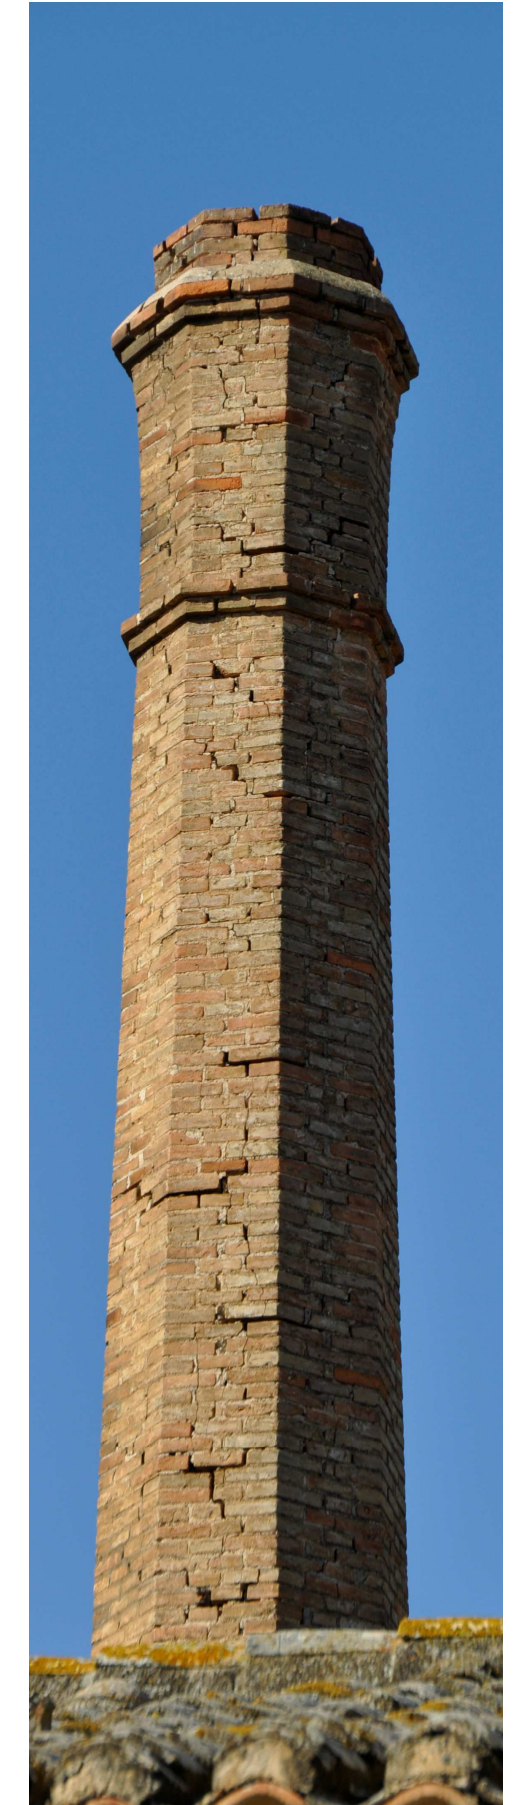
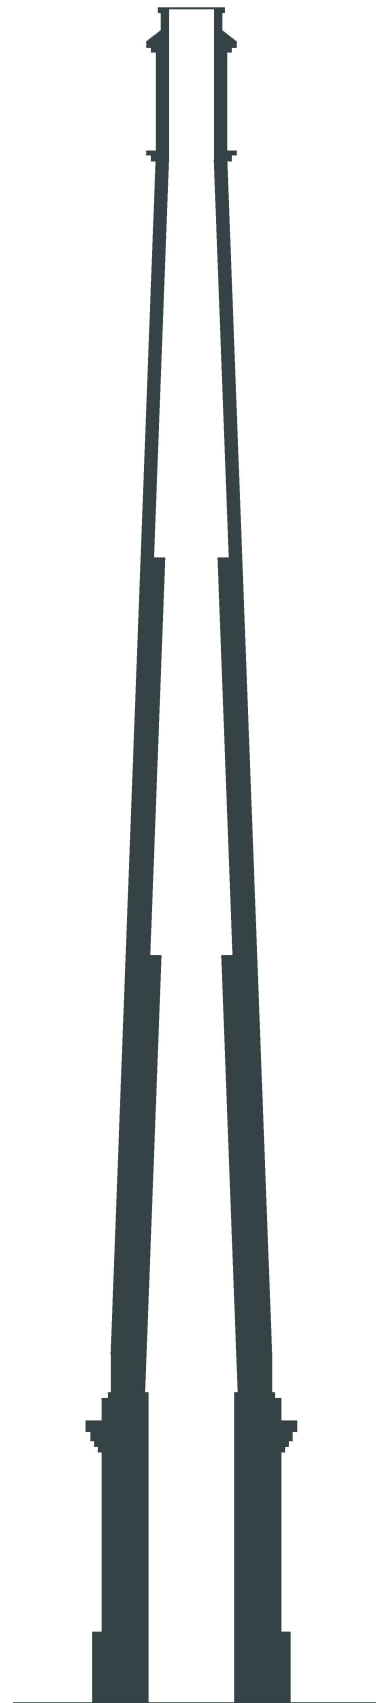
Chimenea del Molino de Llobera

En general la chimenea se encuentra deteriorada con grietas que recorren el fuste y especialmente la coronación posee grietas de envergadura con faltas de piezas de ladrillo con el consiguiente peligro de desmoronamiento de dicha coronación. En general se aprecia pérdida de mortero en juntas y desconchados de ladrillos.

Las causas del deterioro de la chimenea son las comunes a cualquier otra chimenea de ladrillo. Las principales causas del deterioro son las variaciones térmicas y los gases propios de la combustión.

Tras el análisis del estado se debe realizar una propuesta de restauración. Dicha propuesta debe contener un proyecto en el que se contemplen tanto los medios auxiliares a instalar como los materiales, las técnicas de limpieza y refuerzo, así como la protección final.

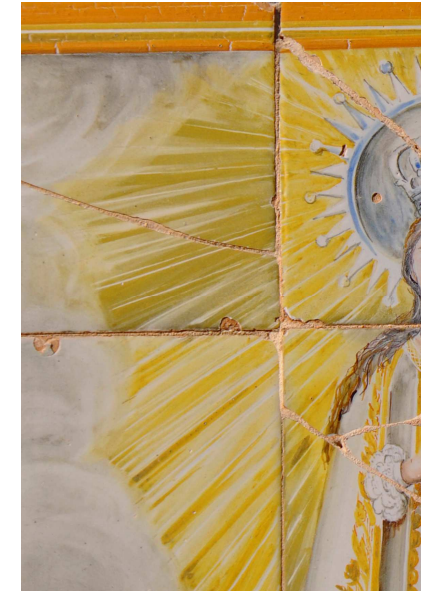
En el panel se pueden apreciar fallos en la manufactura de las sombras del aurea entre las distintas piezas como el caso de la pieza 1 con respecto a la 2 y la 4. También ocurre lo mismo con la pieza 5 (central) con respecto a las piezas 2,3 y 6.

Detalle fallo manufactura azulejo 1

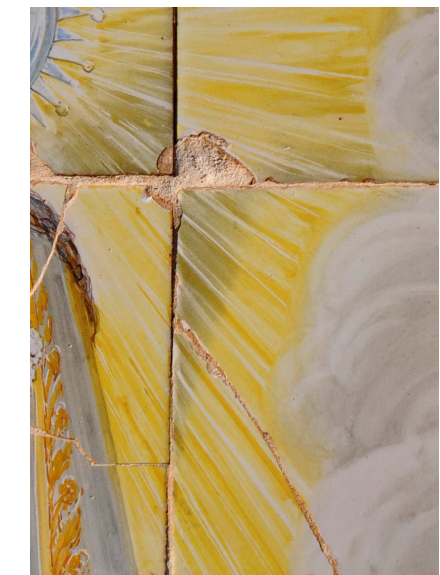
Detalle fallo manufactura azulejo 5

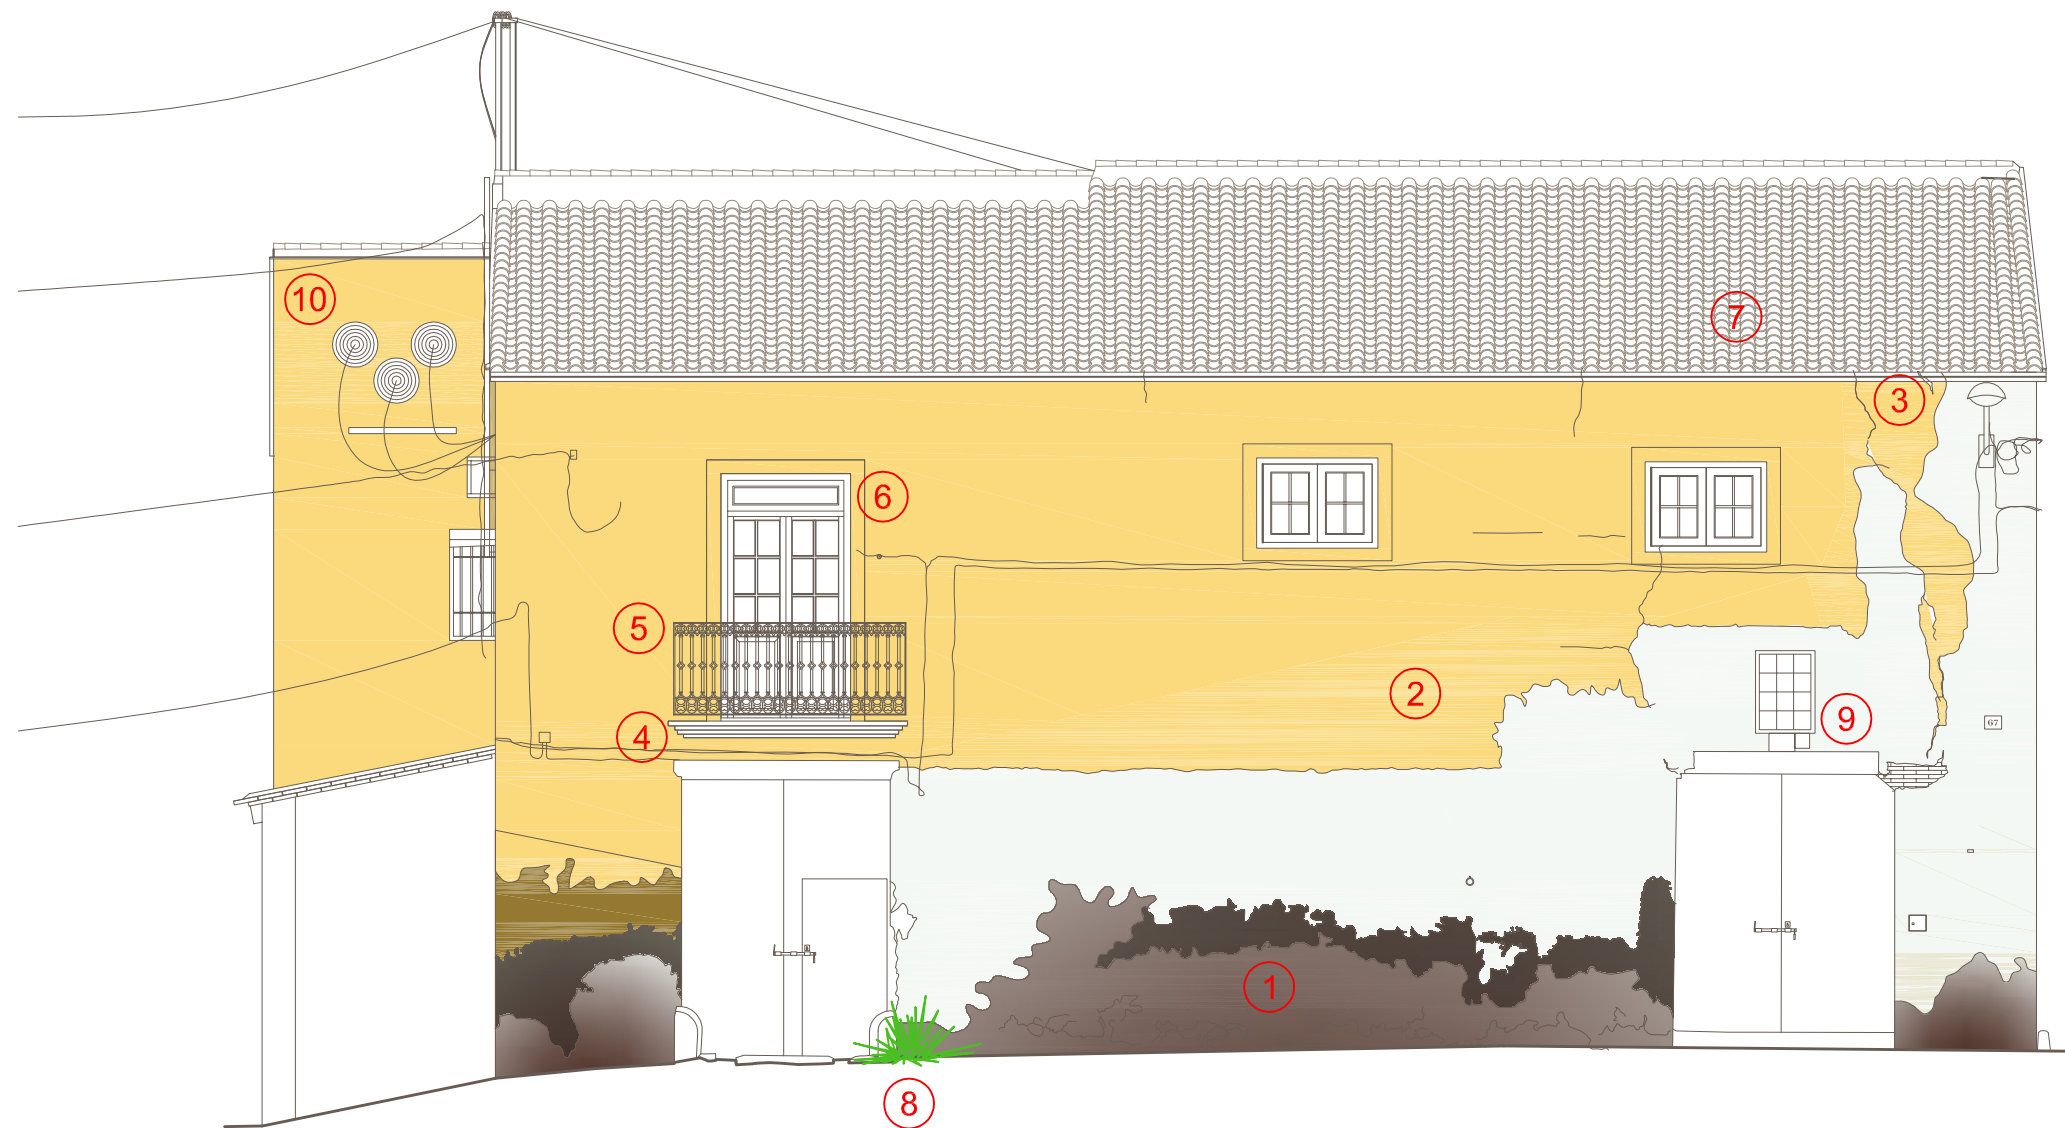
ESTUDIO PATOLÓGICO

Mortero de cemento blanco

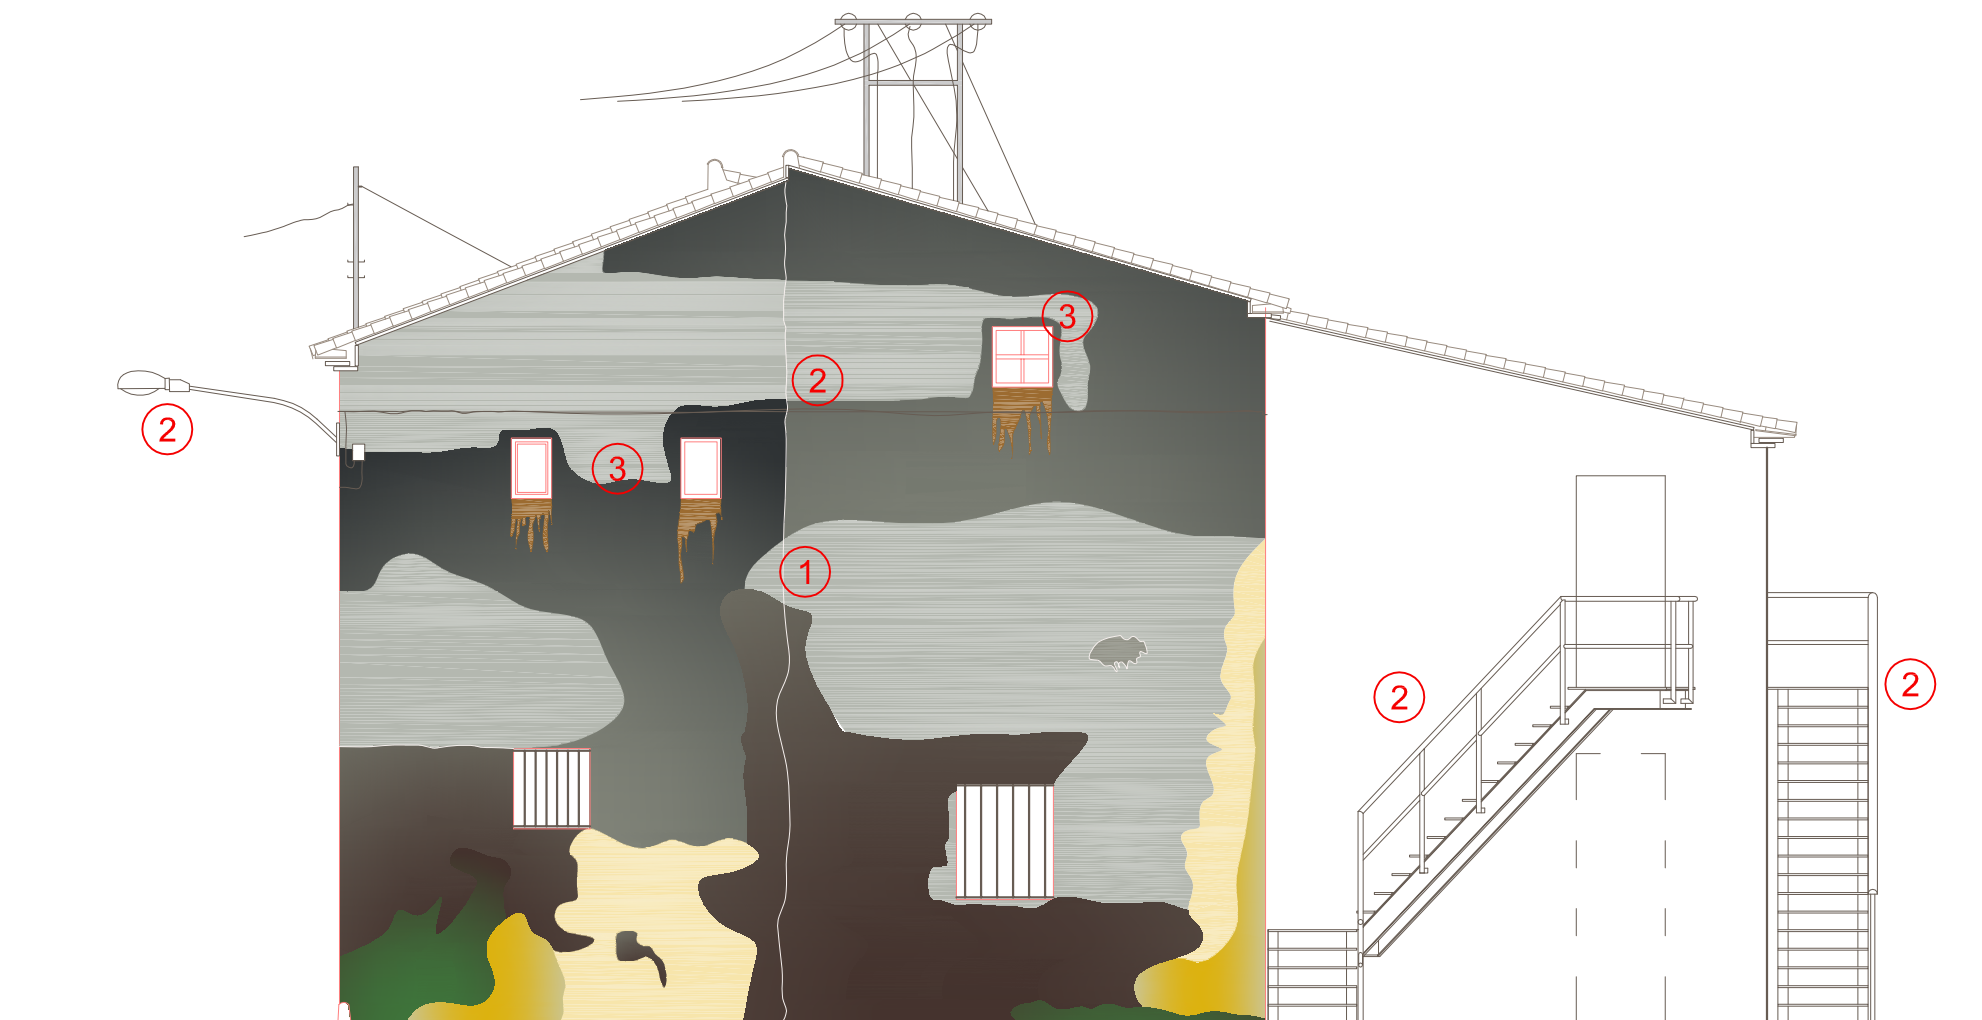
ESTUDIO PATOLÓGICO

Grieta vertical

Carpinterías en al estado

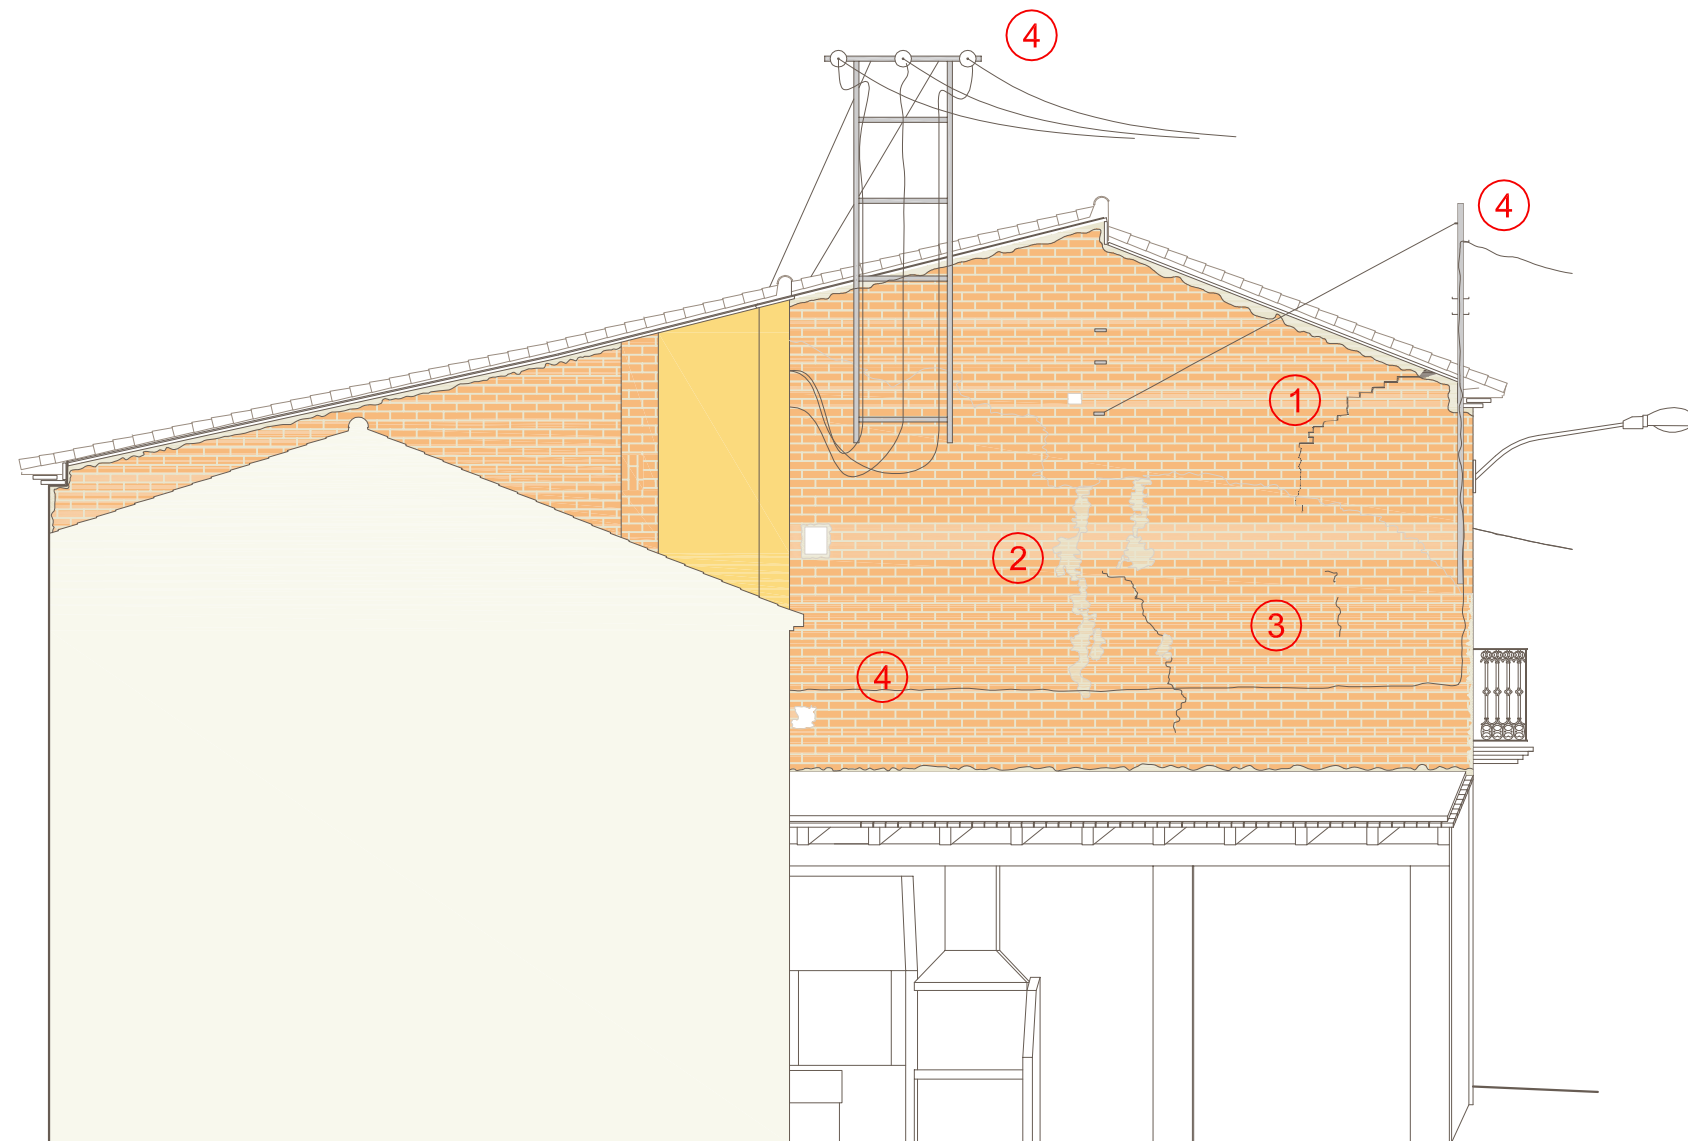
Parqueo de mortero de cemento gris

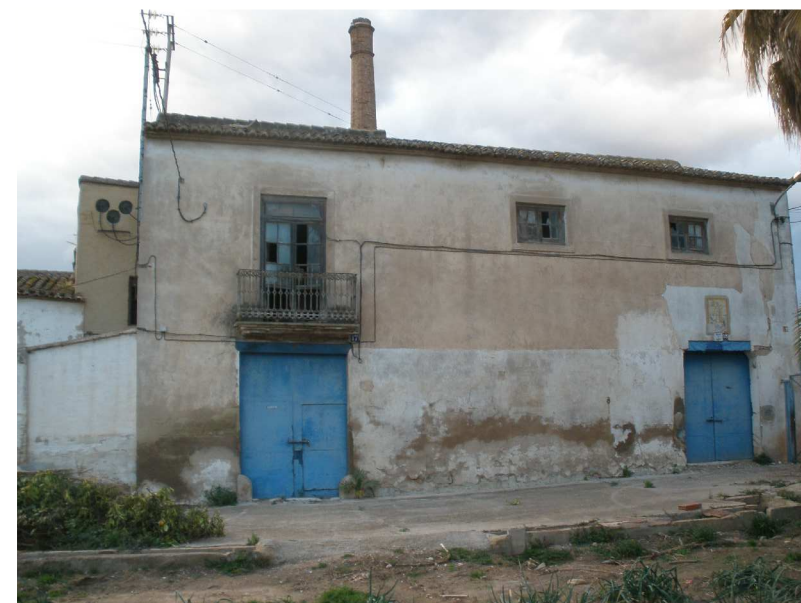
Humedad por capilaridad debido al agua contenida en el subsuelo. El agua asciende por el interior del muro debido a la porosidad y avidez de los materiales que lo componen. El origen del agua es muy probable que se deba al agua de riego ya que el edificio está rodeado de campos que se riegan así como de acequias las cuales pueden no ser estancas. El nivel freático es otra posibilidad del origen de esta humedad, debido a la proximidad de éste con la rasante del terreno al situarse el edificio a una cota cercana a la del nivel del mar. La humedad por capilaridad provoca el hinchamiento del muro lo cual hace que se produzca el cuarteamiento del revestimiento. La patología se agrava con el tiempo por los ciclos de humedad - sequedad que junto con la entrada de agua de lluvia por salpicadura, provoca el desprendimiento del revestimiento

HUMEDAD CAPILAR EN MUROS

INT 01. Recalces, Drenajes y Saneamiento ; INT 02. Higroconvectores , INT 03. Solados de Planta Baja.

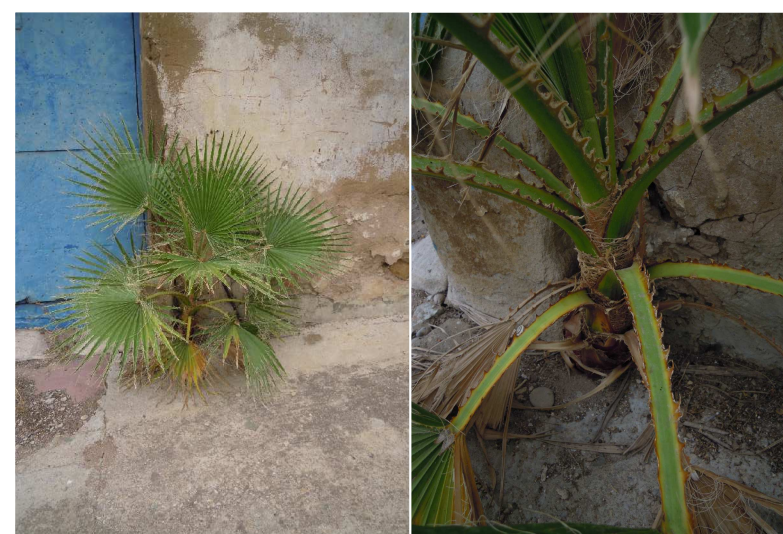
VEGETALES EN ARRANQUE DE FACHADA

INT 01. Recalces, Drenajes y Saneamiento ; INT 03. Solados de Planta Baja

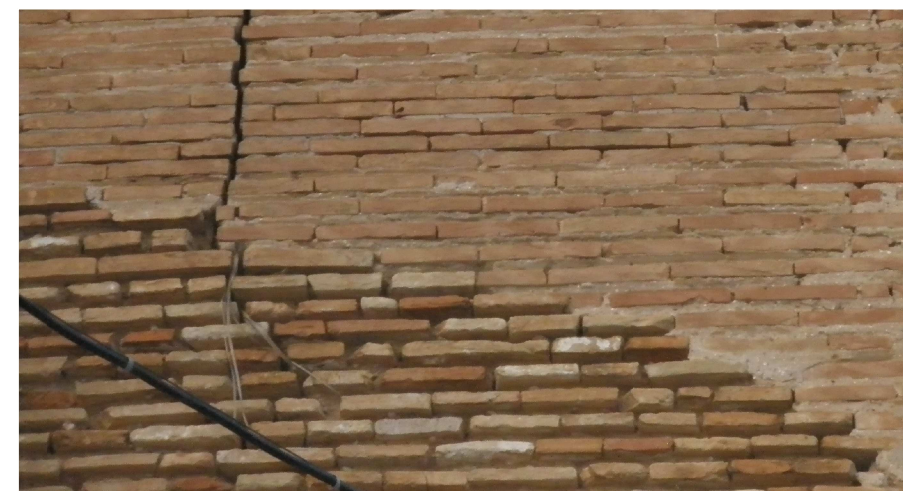
La causa principal de ésta patología se debe al continuo lavado de la fábrica por el agua de lluvia. El agua erosiona el mortero y la escorrentía realiza el lavado de las juntas. Además los ciclos de humedad sequedad provocan el desgaste interno del material, volviéndolo cada vez más poroso lo cual agrava más el problema.

EROSIÓN DE JUNTAS EN FACHADA DE LADRILLO

INT 08. Revestimiento Exterior

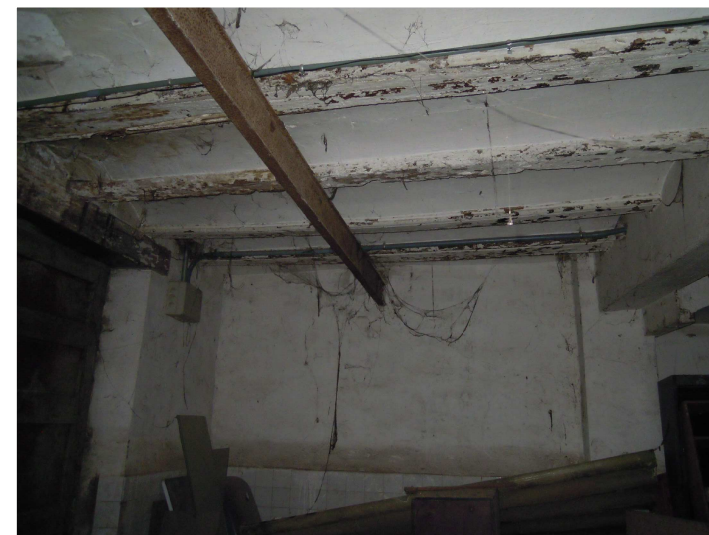
En nuestro caso en particular, la longitud del vano no es excesiva aunque si mayor que la del resto de vanos del edificio. Es muy probable que en la construcción se utilizase el mismo canto de las viguetas de madera para todo el forjado, siendo este canto insuficiente en el vano que nos ocupa.

También es probable que dicho vano haya sufrido un aumento de las cargas debido a la incorporación de un solado pesado, que originalmente no soportaba y que con el paso del tiempo la madera haya deformado en exceso.

FLECHA DIFERIDA DE FORJADO

INT 05. Refuerzo de Forjado

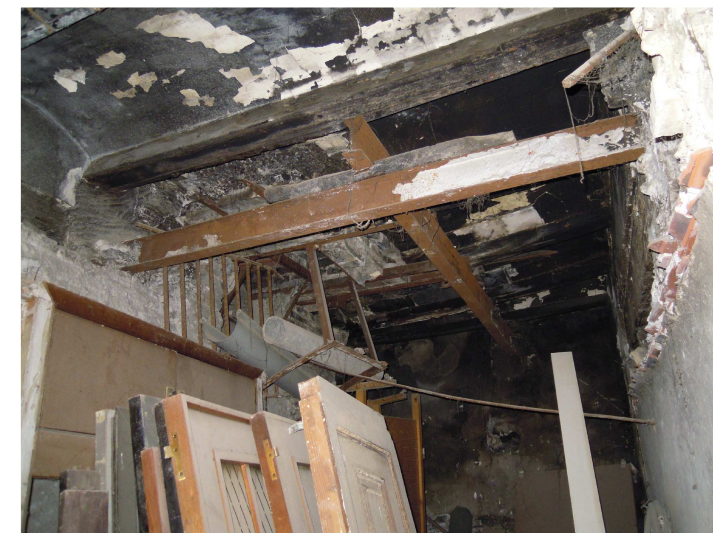
El origen de la patología se debe a un incendio producido posiblemente por la maquinaria o motor de combustión que se utilizó en la última etapa que estuvo en activo el molino.

FALTA DE ESTRUCTURA ORIGINAL DE FORJADO

INT 04. Restitución del Forjado Original

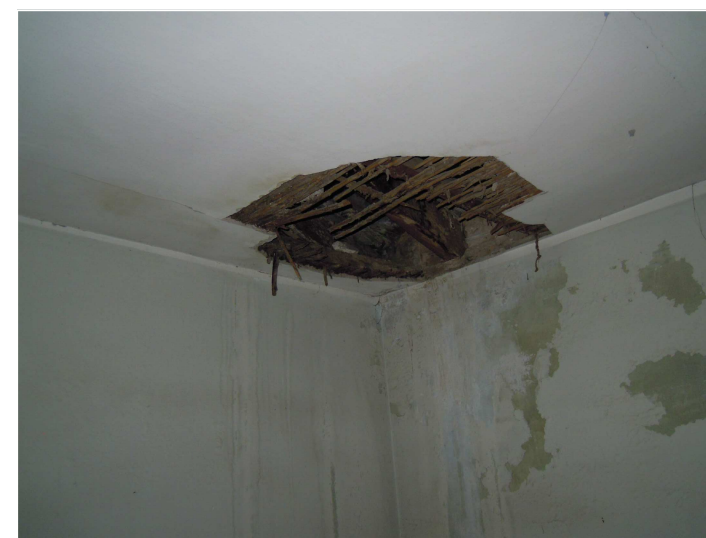
La filtración de agua de lluvia en cubierta ha desencadenado otra patología. Cuando el yeso y cañizo se satura de agua aumenta de peso a la vez que disminuye su resistencia, provoca el colapso del mismo.

INT 09. Acondicionamiento de la Cubierta

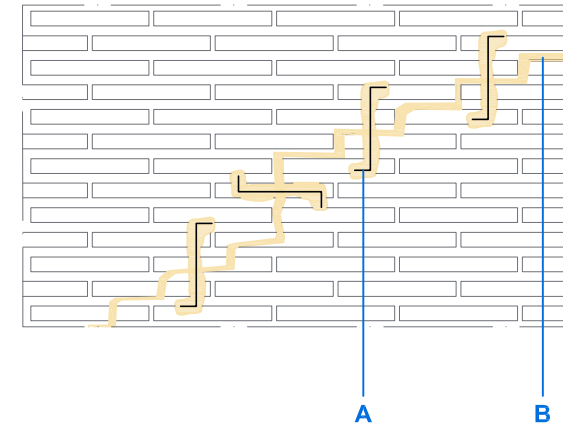
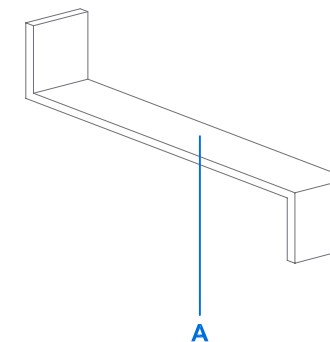
La fachada Sur que actúa como muro piñón de 1/2 pie padece una gran grieta de varios centímetros de separación y varios metros de longitud. Con la realización del recalce la causa de la patología está resuelta, es por ello que la grieta puede repararse realizando un simple relleno de mortero sin más.

Por ello, se propone un cosido de toda la grieta que devuelva el comportamiento monolítico a toda la fachada. La intervención consistiría en realizar una limpieza de toda la fisura, eliminando material no adherido y sin cohesión; limpiando los ladrillos contiguos a la grieta para mejorar la adherencia del nuevo mortero.

A continuación se realizarán una serie de endiduras perpendiculares a la grieta, con el fin de introducir en ellas unas pletinas de acero inoxidable dobladas en sus extremos para mejorar la traba. La utilización de acero inoxidable encarece la intervención pero garantiza que no existirá oxidación, lo cual provocaría manchas en el muro, expansión y rotura interna del mismo. Así pues debemos evitar generar una posible patología por intentar solucionar otra.

El relleno se deberá realizar por ambas caras de la fábrica, cuidando especialmente la sobras de mortero, que nunca deberá sobresalir del plano de fachada formado por los ladrillos, siempre es conveniente que el relleno quede un poco rehundido evitando así grandes espesores de revestimiento con el fin de regularizar la superficie con resaltos.
