ROPOSTA D'INTERVENCIÓ EN POBLATS MARITIMS

VIVENDA "JOSEP BENLLIURE Nº 117"

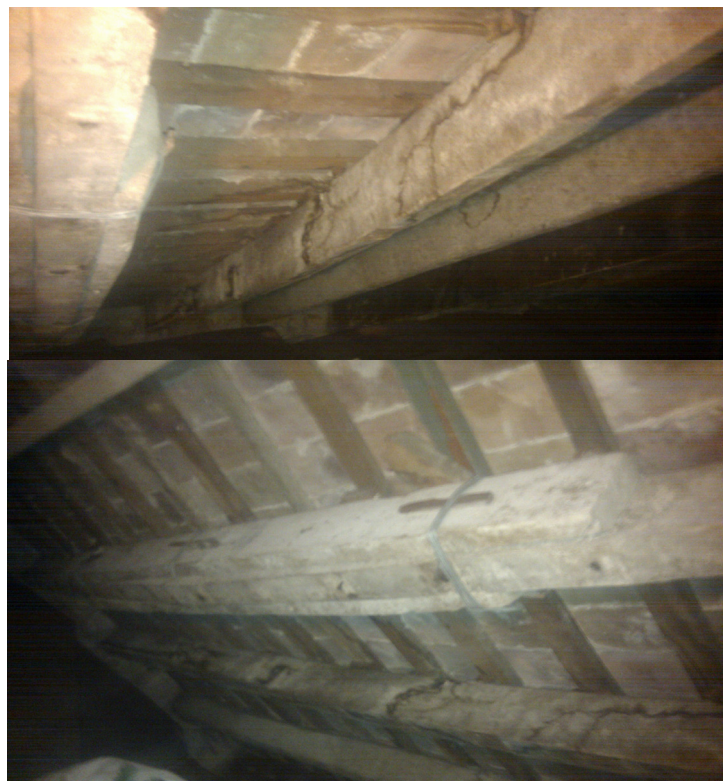
A la zona sota coberta, alguns dels parells de l'estructura llenyosa que conforma la encavallada simple de parell i filera han fletxat excessivament. La majoria d'aquests parells es concentren a la zona que correspon en planta al dormitori. (Lesió F.cb.1)

En la següent taula podem veure que parells dels 35 tenen fletxa excessiva:

Els pars molt deteriorats i amb molta fletxa cal retirar-los i substituir-los per nous. Els que encara tenen solució els reforçarem mitjançant 2 taulers laterals enganxats amb cola de fusteria i tirafons passants d'uns 20cm.

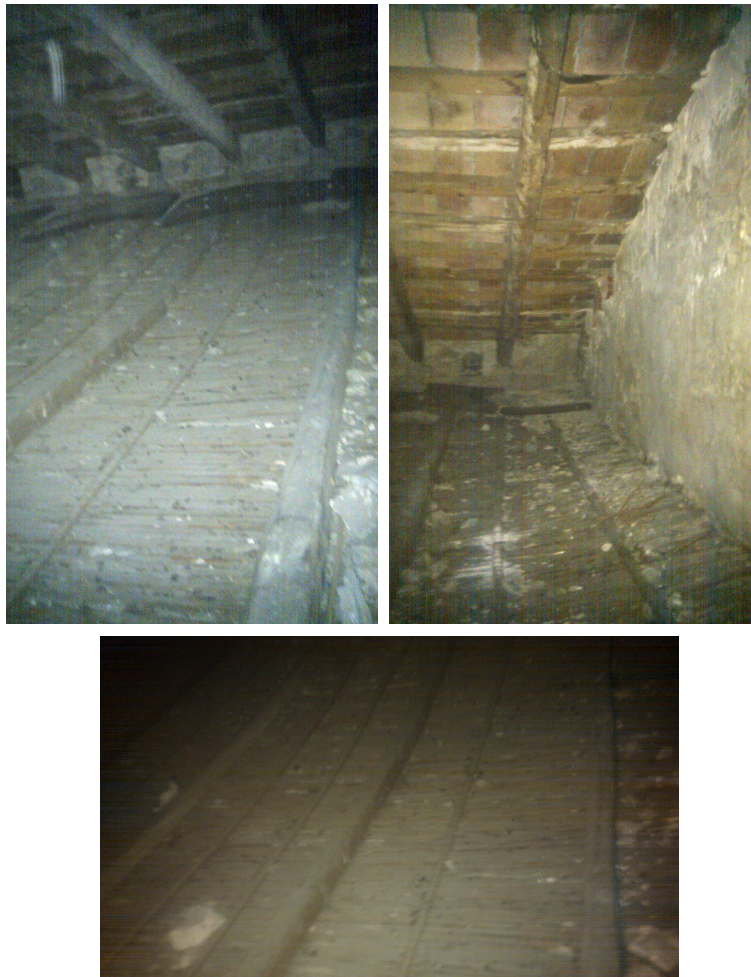
A la zona sota coberta, podem veure les biguetes que conformen l'últim forjat horitzontal. Aquest forjat constituït per biguetes de fusta està greument danyat, ja que aquestes biguetes fletxen com podem veure a les fotos.

La majoria d'aquestes biguetes danyades es concentren a la zona que correspon en planta al dormitori. (Lesió F.cb.2)

En la següent taula podem veure que biguetes de les 16 tenen fletxa excessiva:

Les biguetes molt fletxades com les de la zona del dormitori caldria retirar-les. A les que encara podem reforçar els clavarem una sèrie de connectors per crear unes biguetes col·laborants de formigó armat i fusta que els donarà la inèrcia suficient per absorbir el moment que pateix en cobrir llums considerables. Pel que fa als caps de biguetes, hi ha algunes que estan danyades per la humitat, els aplicarem el "sistema Beta", que consisteix a clavar unes barres de fibra de vidre i posteriorment encofrar i crear un nou cap amb resines epoxi.
