ANÁLISIS SOLUCIONES DE HUMEDADES POR CAPILARIDAD

MIGUEL MONTEAGUDO CUEVAS

ETS de Ingeniería de Edificación
Universitat Politècnica de València

En el presente trabajo se analiza, desde un punto de vista experimental, el resultado de una obra realizada para cortar las humedades por capilaridad en tres viviendas aisladas de La Canyada, y lo que se pretende es comprobar el resultado de la intervención realizada mediante la utilización de nuevas tecnologías como la termografía y finalmente se hace una propuesta de actuación en una vivienda en la que todavía no se había realizado ninguna obra de reparación.

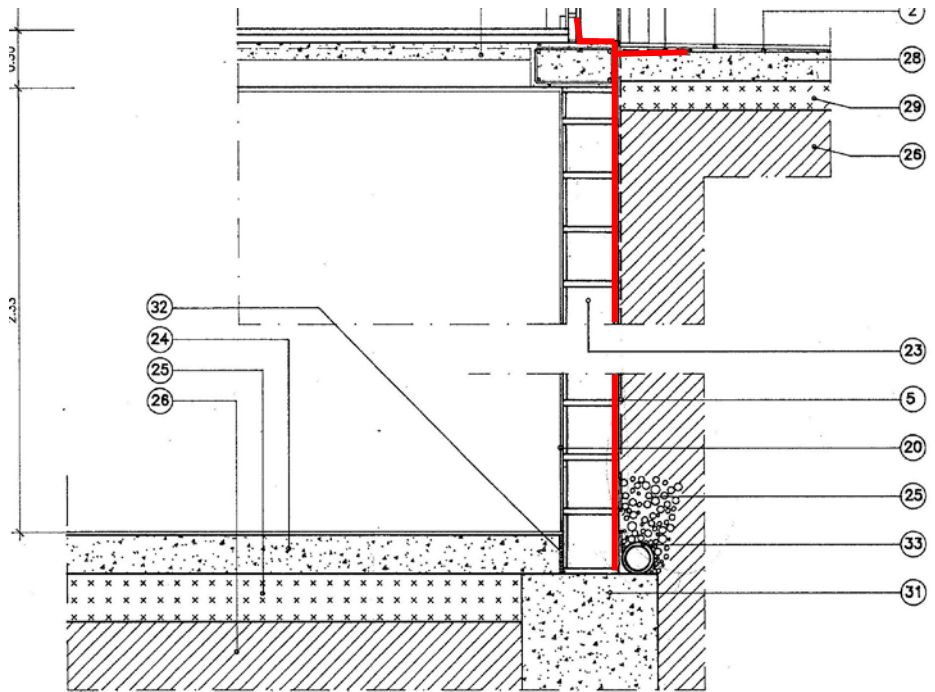
Figura 2 sección constructiva espacio habitado

Observamos que la única medida de control de humedad adoptada en proyecto ha sido la colocación de una lámina impermeabilizante (marcada en color rojo en la figura anterior) por el exterior de la fábrica de termoarcilla hasta la base del cerramiento exterior de la planta baja en donde, formando una Z pasa por bajo de la base del cerramiento.

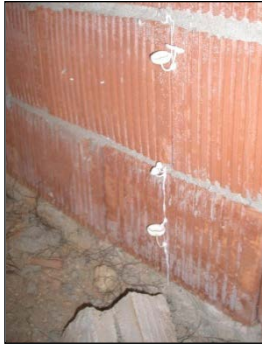
Figura 5 Muros interiores espacio no habitado.

En las distintas estancias de las viviendas, situadas sobre los espacios no habitados del semisótano, aparecen humedades en las bases de los muros de termoarcilla, sobre todo en los cerramientos de fachada. Al mismo tiempo asciende olor a humedad desde los semisótanos.

Al acceder a los recintos no habitados, situados en el espacio comprendido entre el forjado sanitario y el terreno natural se advierte, en la mayor parte de los paramentos que lo configuran, tanto en las hiladas superiores del muro donde apoya el forjado, como en la cara inferior del forjado, gotas de agua de condensación del aire interior, eflorescencias (de color blanco en el muro) y mohos (de color oscuro), consecuencias por una parte, de la evaporación del agua que satura los bloques cerámicos de termoarcilla procedente del contacto directo con el terreno natural, agua que igualmente contiene y transporta sales que quedan en la superficie interior del muro y por otra, del alto grado humedad asociada a una temperatura alta de las citadas cámaras; el

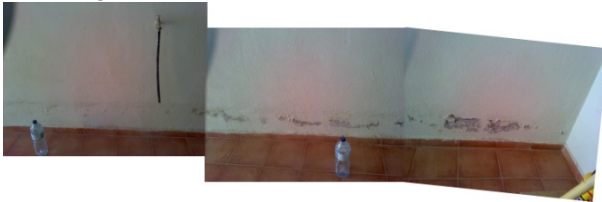
Figura 42 Muro analizado el día 29 de julio de 2014

El corte de la ascensión de la humedad por capilaridad fue radical, sin embargo, en las zonas habitadas, la altura a la que se hizo el corte de la termoarcilla (aproximadamente 20 cm. por encima de la solera del garaje en la junta entre el primer y el segundo bloque) dejó expuesto a la humedad por capilaridad el último bloque, con lo cual volvieron a aparecer manifestaciones de la humedad que marcan, claramente, este nivel.

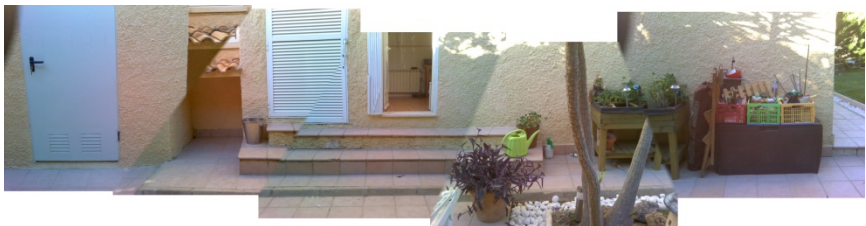
Figura 61 Fachada Oeste: Fotografía

Es la fachada más alterada por los propietarios con la adición de un pequeño almacén junto a la puerta de la cocina, y recientemente de dos trasteros por delante del muro de termoarcilla.

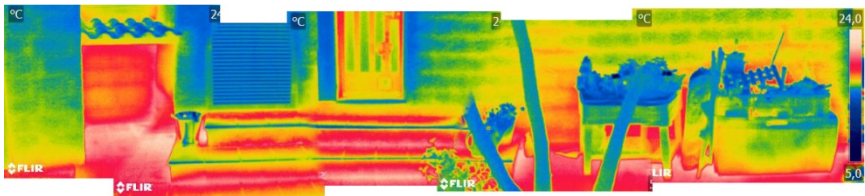
Figura 62 Fachada Oeste: Termografía 7,00 horas

Las termografías obtenidas tienen un fuerte contraste térmico, ya que en las fotografías de la tarde en parte aún recibía directamente el sol y las de la mañana todavía conservan gran parte de calor acumulado en el día, favorecido además por la presencia de los trasteros, maceteros arcones etc.

En definitiva, en esta fachada apenas se puede obtener información de temperaturas de los muros y deducir la presencia de agua en los mismos.

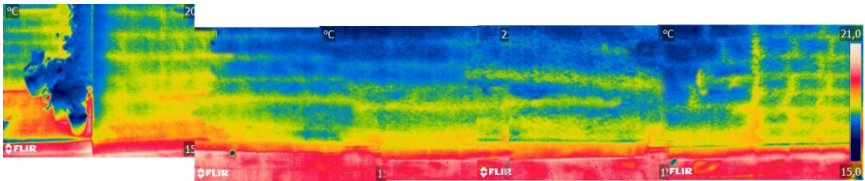
Figura 66 Fachada Norte 2: Termografía 7,00 horas

Destaca en la fotografía la gran temperatura que mantiene el pavimento de la acera después de toda la noche. Se aprecian con más claridad las hiladas de la fábrica de ladrillo con la que se ha realizado el trastero adosado a la fachada oeste, ya que mantiene aún la humedad de su construcción.

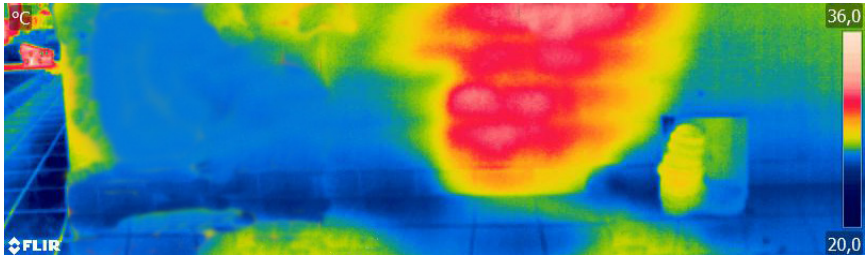
Figura 70 Fachada Norte 2: Termografía 20,30 horas

A la hora en que se realizaron las fotos, casi las 9 de la tarde, el sol todavía incidía sobre una parte del paramento, por lo que el contraste térmico es muy grande (de 36 a 20 grados). Aun así se aprecia mayor intensidad de azul en la parte inferior del muro, por efecto del agua que contiene.
