Anexo I. Fichas Termográficas

NÚMERO DE FICHA	4K004e
------------------------	---------------

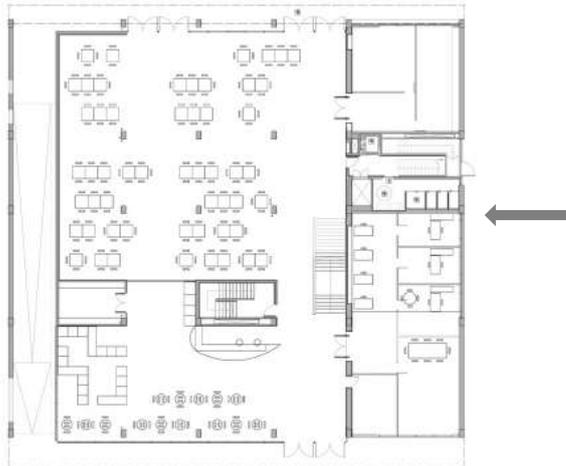
ANÁLISIS	
DESCRIPCIÓN	OBSERVACIONES
<p>La imagen 04, está tomada desde el exterior del cerramiento oeste. Se corresponde con un hueco vertical formado por una carpintería de aluminio la cual permite integrar ventanas basculantes con cierre hermético del tipo Hervent de Gravent.</p> <p>Las temperaturas más elevadas se encuentran en la zona correspondiente al cerramiento de hormigón que se encuentra bordeando dicha carpintería. Ello es debido a que el hormigón irradia más temperatura.</p> <p>Las temperaturas más bajas se corresponden con los acristalamientos. En ellos encontramos temperaturas de unos 16°C. Conforme nos acercamos al centro del mismo, vemos que la temperatura aumenta pasando a unos 18-19°C.</p>	<p>Por lo general, tanto el acristalamiento como la carpintería presentan buen comportamiento térmico, excepto en una zona central donde podemos ver que existe un aumento de temperatura. Esto puede ser debido a que el acristalamiento en este tipo de ventanas basculantes es simple no doble como en el resto de carpinterías que completan la fachada, y por ello pueden existir pérdidas de temperaturas desde el interior o ganancias desde el exterior.</p> <p>Ello podría solventarse cambiando el tipo de acristalamiento en estas zonas por uno doble de tipo Climalit.</p>

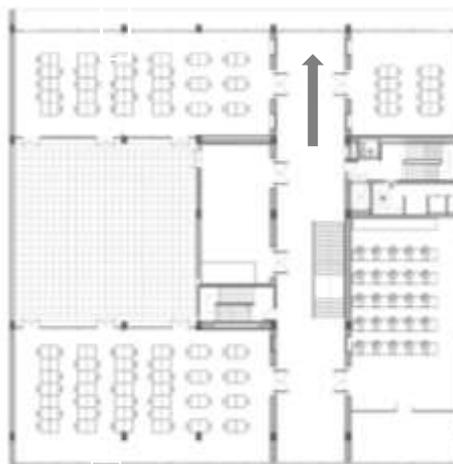
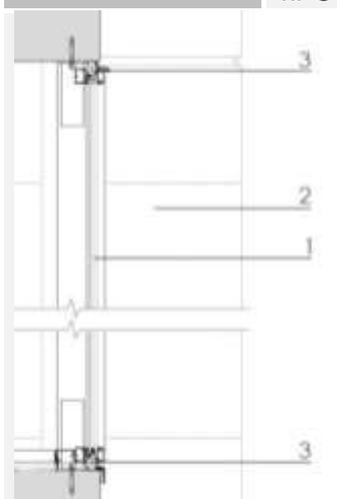
NÚMERO DE FICHA	4Ks05i
------------------------	---------------

ANÁLISIS	
DESCRIPCIÓN	OBSERVACIONES
<p>La siguiente imagen está realizada desde el interior de la primera planta. Como se puede observar, se trata del interior de la fachada este que está compuesta por un muro cortina. Se trata de Se compone de carpinterías de aluminio resueltas con perfiles tubulares de montantes y travesaños vistos de 52 mm. El sistema de montantes permite integrar ventanas basculantes con cierre hermético del tipo Hervent de Gravent, así como ventanas acristaladas de aluminio, de una o dos hojas y rejillas de aluminio a medida.</p> <p>La mayor temperatura registrada, que es de unos 26°C se localiza en el encuentro de la carpintería de aluminio con el forjado.</p> <p>El acristalamiento presenta un comportamiento adecuado con temperaturas entre 18-19°C.</p>	<p>La pérdida de calor localizada en el encuentro de la carpintería con el forjado y el paramento se debe a una mala ejecución de la carpintería, ya que la carpintería elegida es la adecuada por lo que atribuiremos el problema a errores de ejecución.</p> <p>Lo conveniente en estos casos sería proceder a una revisión de esos encuentros y sellando nuevamente las partes mal ejecutadas para conseguir la estanqueidad de las mismas.</p>

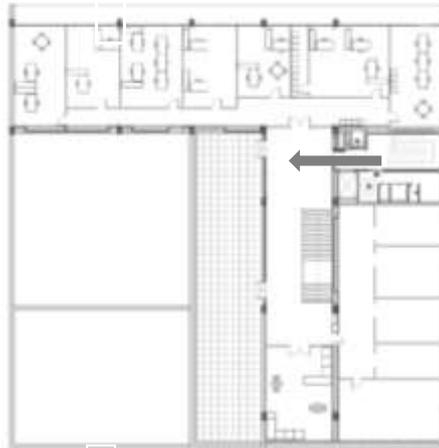
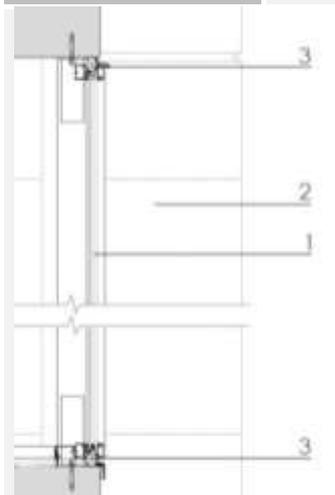
NÚMERO DE FICHA	4Ke06i
------------------------	---------------

ANÁLISIS	
DESCRIPCIÓN	OBSERVACIONES
<p>La fotografía se ha realizado desde el interior del edificio. Se corresponde con la puerta de acceso al exterior de la terraza de la tercera planta.</p> <p>Como se puede observar, las temperaturas mayores se alcanzan en la carpintería de aluminio. El acristalamiento de dicha puerta posee un comportamiento normal, pero los cristales basculantes de la parte derecha que están de color rojo presentan mayores temperaturas. Esto es debido a que el cristal en la puerta es doble y por lo tanto no existen pérdidas de temperaturas, pero en las ventanas adyacentes es de tipo simple por lo que es más probable que se produzcan dichas pérdidas.</p>	<p>Para solucionar el problema de los acristalamientos, sería suficiente con sustituir el vidrio tipo simple por un doble tipo aislante con cámara deshidratada y compuesto por dos hojas de dos vidrios cada una de ellas adheridos con lamina incolora de butiral de polivinilo formando así un conjunto de cuatro vidrios 4+4, 12,4+4.</p> <p>La carpintería de aluminio, sin embargo, no sería necesario sustituirla ya que el modelo elegido presenta unas condiciones técnicas adecuadas, por lo que se procedería a la revisión de los anclajes y sellantes para evitar las pérdidas de calor por dichos puntos.</p>

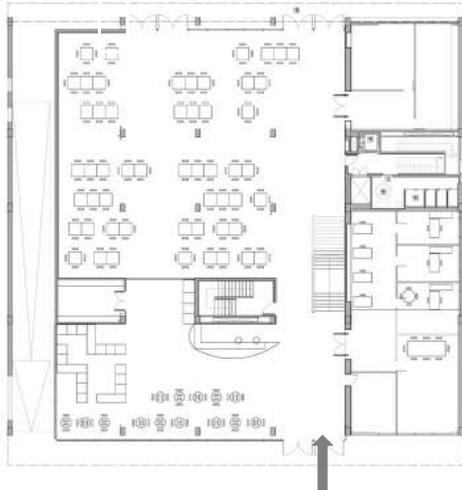
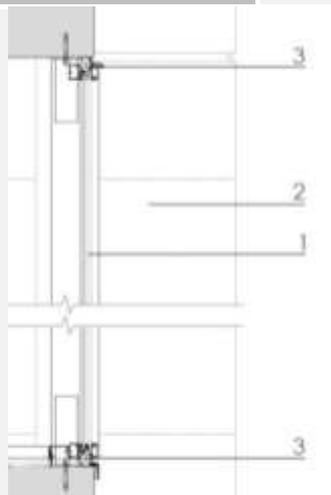
NÚMERO DE FICHA	4Kn07e
------------------------	---------------

ANÁLISIS	
DESCRIPCIÓN	OBSERVACIONES
<p>La siguiente fotografía se corresponde con la puerta de acceso principal situada en la planta baja de la fachada norte. Como se puede observar, tanto la carpintería de aluminio como los acristalamientos presentan un comportamiento térmico normal, alcanzándose temperaturas entre 22-23°C.</p> <p>Las temperaturas más elevadas se encuentran en la esquina derecha de la carpintería de aluminio, concretamente en el encuentro del pilar, donde podrían producirse pérdidas de calor del exterior. En estos puntos se alcanzan temperaturas de hasta 26°C.</p>	<p>Al tratarse de una carpintería con un cristal doble tipo aislante con cámara deshidratada y compuesto por dos hojas de dos vidrios cada una de ellas adheridos con lamina incolora de butiral de polivinilo formando así un conjunto de cuatro vidrios 4+4, 12,4+4, únicamente tendremos que revisar el encuentro de dicha carpintería con el pilar de hormigón para garantizar un cierre hermético y estanco y evitar que se produzcan pérdidas de calor por dichos puntos.</p>

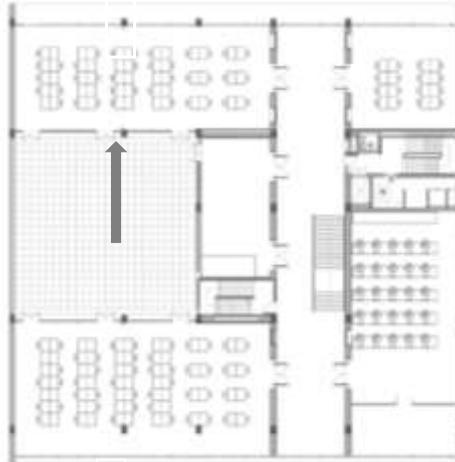
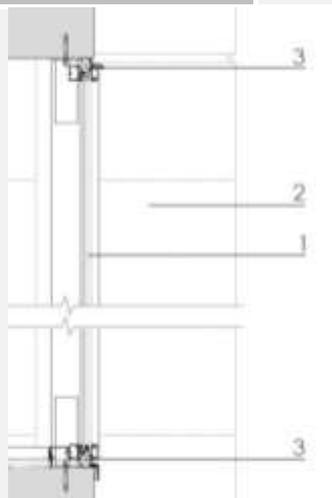
NÚMERO DE FICHA	4Kn08e
------------------------	---------------

ANÁLISIS	
DESCRIPCIÓN	OBSERVACIONES
<p>La fotografía 08 se corresponde con la terraza descubierta situada en la segunda planta. Se puede diferenciar claramente la estructura y las bovedillas que forman el forjado reticular y es ahí donde se registran mayores temperaturas alcanzándose casi los 25°C. Ello es debido a que el hormigón irradia más temperatura.</p> <p>El acristalamiento sin embargo presenta temperaturas de 10-12°C, estas se sitúan dentro de un rango normal.</p>	<p>La imagen anterior no presenta ningún problema térmico aparente. En el hormigón es donde encontramos mayores temperaturas pero ello es debido como hemos comentado a que irradia más temperatura. Los acristalamientos también presentan buen comportamiento a pesar de ser simples, pero como actúan de barandilla para evitar la caída de las personas no tienen problemas térmicos. Estos están compuestos por dos Vidrios planos, adheridos entre sí mediante lámina transparente de butiral de polivinilo.</p>

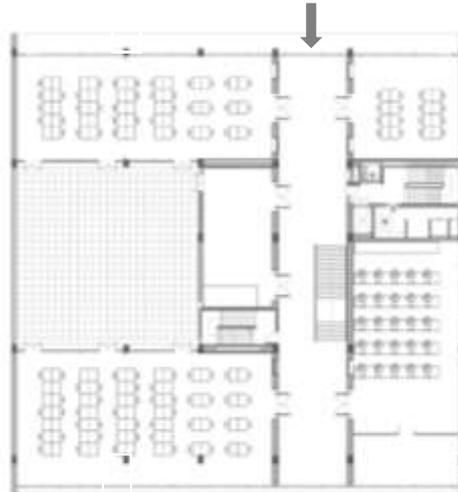
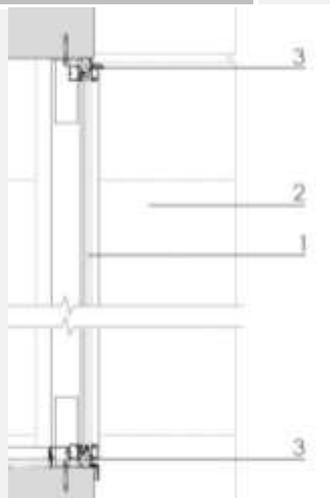
NÚMERO DE FICHA	4Ks09e
------------------------	---------------

ANÁLISIS	
DESCRIPCIÓN	OBSERVACIONES
<p>La siguiente imagen se ha realizado desde el exterior de la fachada sur. En ella podemos observar uno de los pilares de hormigón visto que forman la estructura y los ventanales contiguos que forman el muro cortina.</p> <p>En él, se alcanzan temperaturas de hasta 22°C ya que como sabemos el hormigón irradia más temperatura llegando a temperaturas de 4-5°C en lo que se corresponde a los acristalamientos. Se obtiene temperaturas tan bajas ya que la fotografía está realizada sobre las 8:00 de la mañana y esta fachada aún no ha recibido luz del sol directa.</p> <p>En los acristalamientos de las ventanas basculantes vemos que la temperatura es mayor, ya que las ventanas que lo forman son de tipo simple.</p>	<p>Aparentemente, la imagen presenta un comportamiento térmico normal. Las temperaturas se sitúan dentro de un rango aceptable térmicamente.</p> <p>Se podría proceder a revisar los encuentros de dichas carpinterías con el forjado, ya que podemos observar que en esos puntos el color el más rojo por lo que podrían haber pérdidas de temperatura. También podrían sustituirse los vidrios basculantes tipo simple por unos doble tipo aislante con cámara deshidratada y compuestos por dos hojas de dos vidrios cada una de ellas adheridos con lamina incolora de butiral de polivinilo formando así un conjunto de cuatro vidrios 4+4, 12,4+4.</p>

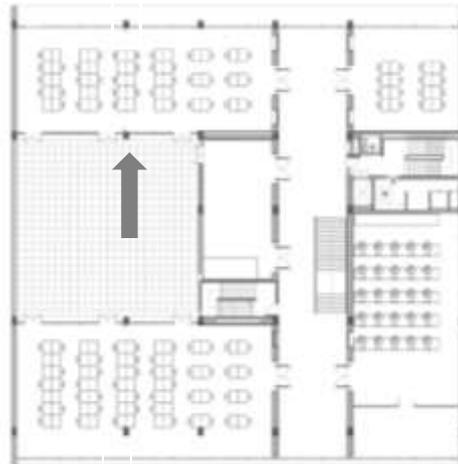
NÚMERO DE FICHA	4Kn10e
------------------------	---------------

ANÁLISIS	
DESCRIPCIÓN	OBSERVACIONES
<p>La siguiente imagen térmica se ha realizado desde la terraza exterior del primer piso. En ella se puede observar la carpintería correspondiente al muro cortina de la fachada norte.</p> <p>Tanto el acristalamiento como la carpintería de aluminio presentan un comportamiento térmico aceptable. La carpintería posee mayores temperaturas pero dentro de un rango normal.</p>	<p>Como hemos dicho, la imagen presenta un comportamiento térmico normal ya que tanto la carpintería como los acristalamientos empleados en el muro cortina son los adecuados.</p> <p>Por un lado los acristalamientos son dobles tipo aislante con cámara deshidratada y compuestos por dos hojas de dos vidrios cada una de ellas adheridos con lamina incolora de butiral de polivinilo formando así un conjunto de cuatro vidrios 4+4, 12,4+4, por lo que no presentan ningún fallo en cuanto a filtraciones o pérdidas de calor.</p> <p>La carpintería elegida es de aluminio de forjado a forjado, resueltos con perfiles tubulares de montantes y travesaños vistos de 52 mm, sistema convencional de perfiles para muro.</p>

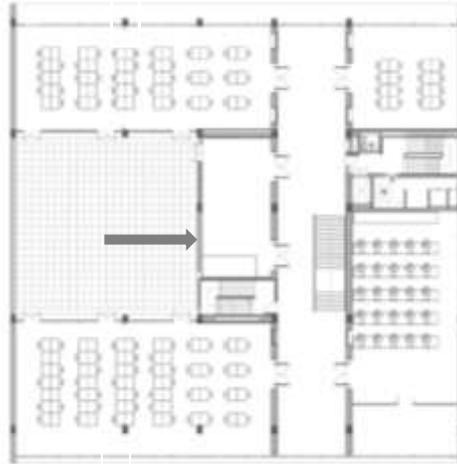
NÚMERO DE FICHA	4Ke11e
------------------------	---------------

ANÁLISIS	
DESCRIPCIÓN	OBSERVACIONES
<p>La imagen térmica 11, se corresponde con un ventanal situado en la fachada este de la segunda planta. La fotografía fue tomada desde la terraza exterior de planta primera.</p> <p>Como podemos ver, los acristalamientos parecen estables térmicamente, ya que alcanzan temperaturas de 20°C aproximadamente.</p> <p>Donde mayores temperaturas se registran es en el encuentro de la carpintería de aluminio con el forjado, alcanzándose temperaturas de hasta 26°C.</p>	<p>Habrà que prestar mayor atención en el encuentro de la carpintería de aluminio con el forjado ya que es ahí donde se pueden producir filtraciones y pérdidas de calor al exterior.</p> <p>Para ello, se procederà a la revisión de los encuentros y anclajes para garantizar un cierre estanco de la carpintería. En los casos que sean necesarios, sellar de nuevo en las zonas donde mayores pérdidas se produzcan con el fin de evitar dichas pérdidas de calor o ganancias según el caso.</p>

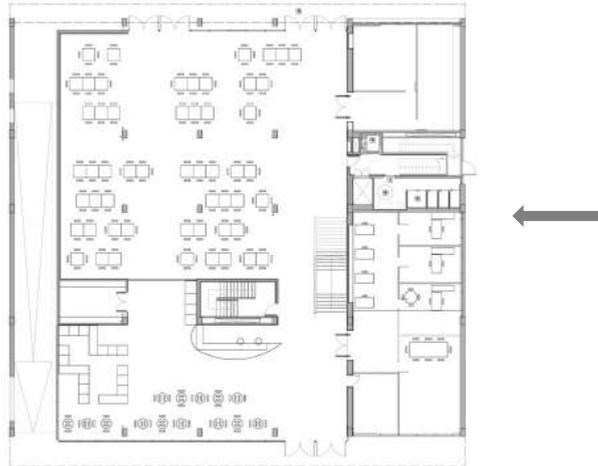
NÚMERO DE FICHA	4K012e
------------------------	---------------

ANÁLISIS	
DESCRIPCIÓN	OBSERVACIONES
<p>En la siguiente imagen se observa el cerramiento exterior de la orientación oeste. En ella podemos observar claramente la estructura, y es aquí donde mayores temperaturas encontramos. Estas alcanzan los 25°C.</p> <p>Es en los ventanales donde encontramos menores temperaturas, estas rondan los 24-25°C por lo que presentan estabilidad térmica. Ello es debido a la adecuada elección tanto de la carpintería como de los vidrios tal y como se ha comentado anteriormente.</p>	<p>La razón por la que se ve claramente la estructura en la imagen térmica podría ser debido a que el revestimiento de la fachada es demasiado delgado y los materiales son de distintas densidades, indicando claramente la distinta inercia térmica de cada material. Esto podría ser solventado con una fachada de tipo ventilada.</p> <p>La carpintería, como se ha comentado, no presenta problemas térmicos, sin embargo procederíamos a la inspección de los anclajes de la misma ya que hemos visto que han dado problemas en cuando a pérdidas de calor.</p>

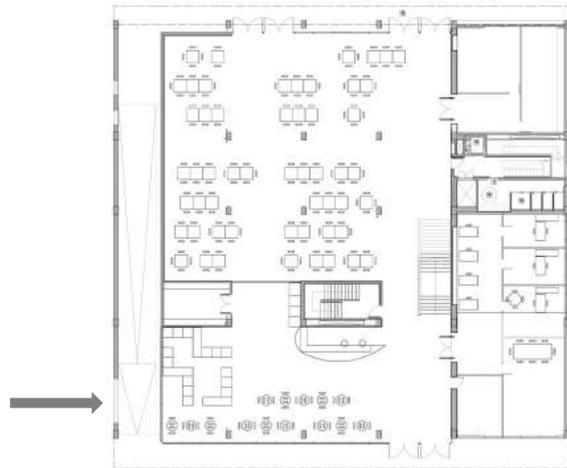
NÚMERO DE FICHA	4Ke13e
------------------------	---------------

ANÁLISIS	
DESCRIPCIÓN	OBSERVACIONES
<p>La imagen térmica anterior representa el hueco correspondiente con la rampa del aparcamiento. Este se sitúa en la fachada este y a través de él se puede observar el muro cortina que completa la planta baja.</p> <p>Se registran temperaturas de hasta 26°C tanto en el cerramiento como en algún punto localizado de la carpintería y es ahí donde podrían producirse pérdidas térmicas.</p>	<p>Para solventar el problema anterior, tal y como se ha comentado en fichas anteriores se procederá a una revisión de todos los encuentros y anclajes de la carpintería. Tanto de la carpintería con el cristal, con el cerramiento y con los forjados para garantizar la mayor estanqueidad de la misma.</p>

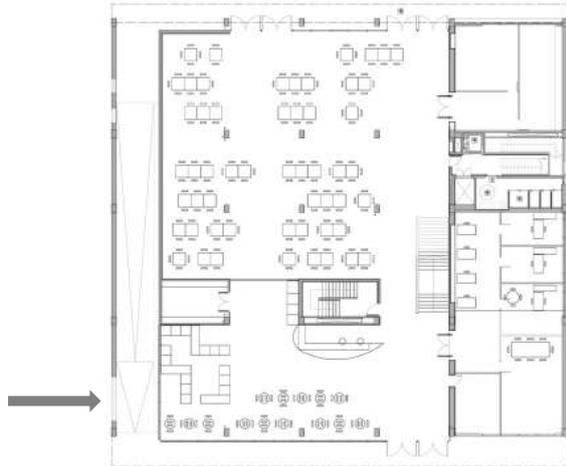
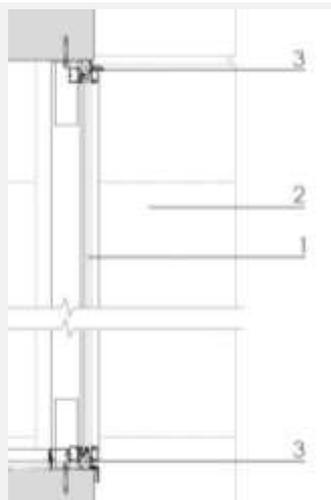
NÚMERO DE FICHA	4Ke14e
------------------------	---------------

ANÁLISIS	
DESCRIPCIÓN	OBSERVACIONES
<p>La siguiente imagen se corresponde con el muro cortina de la fachada norte. En ella se pueden observar mayores temperaturas en el hormigón que conforma la estructura formada por pilares y forjados. En ella se alcanzan temperaturas de hasta 30°C.</p> <p>Los acristalamientos presentan temperaturas más bajas, registrándose temperaturas entre 17-18°C.</p>	<p>Por lo general, la imagen es estable térmicamente ya que se localizan temperaturas dentro de un rango normal. Ello ha sido posible gracias al tipo de carpinterías y vidrios que componen el muro cortina ya que han sido los adecuados.</p> <p>Por un lado los acristalamientos son dobles tipo aislante con cámara deshidratada y compuestos por dos hojas de dos vidrios cada una de ellas adheridos con lamina incolora de butiral de polivinilo formando así un conjunto de cuatro vidrios 4+4, 12,4+4, por lo que no presentan ningún fallo en cuanto a filtraciones o pérdidas de calor.</p> <p>La carpintería elegida es de aluminio de forjado a forjado, resueltos con perfiles tubulares de montantes y travesaños vistos de 52 mm, sistema convencional de perfiles para muro.</p>

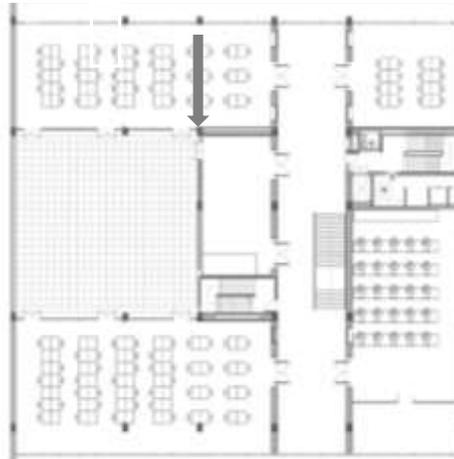
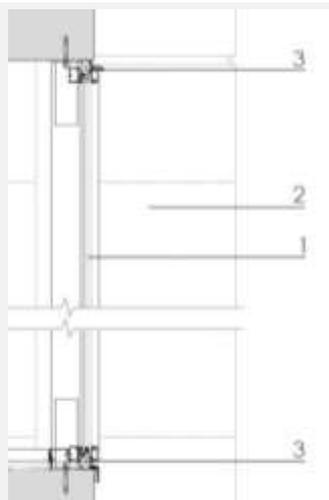
NÚMERO DE FICHA	4Kn15e
------------------------	---------------

ANÁLISIS	
DESCRIPCIÓN	OBSERVACIONES
<p>La imagen térmica anterior está realizada desde la sala multiusos de la primera planta. Se representa en ella la puerta de salida a la terraza exterior.</p> <p>Por lo general, presenta buen comportamiento térmico registrándose temperaturas entre 24-25°C.</p> <p>Las temperaturas más elevadas se localizan en las ventanas basculantes, alcanzándose temperaturas de hasta 30°C. Ello es debido al tipo de cristal simple, como se ha comentado anteriormente y por ello podrían producirse fallos en cuanto a pérdidas de temperatura.</p>	<p>Para solventar el problema anterior se procederá a sustituir el vidrio tipo simple por un doble tipo aislante con cámara deshidratada y compuesto por dos hojas de dos vidrios cada una de ellas adheridos con lamina incolora de butiral de polivinilo formando así un conjunto de cuatro vidrios 4+4, 12,4+4. De esta manera se evitarán problemas de pérdidas de calor al exterior.</p>
