# TFG ANÁLISIS DE LESIONES EN FACHADAS DE LA CIUDAD DE VALENCIA

## *Intervención en edificación no patrimonial*

Sara García Martínez

Julio 2014

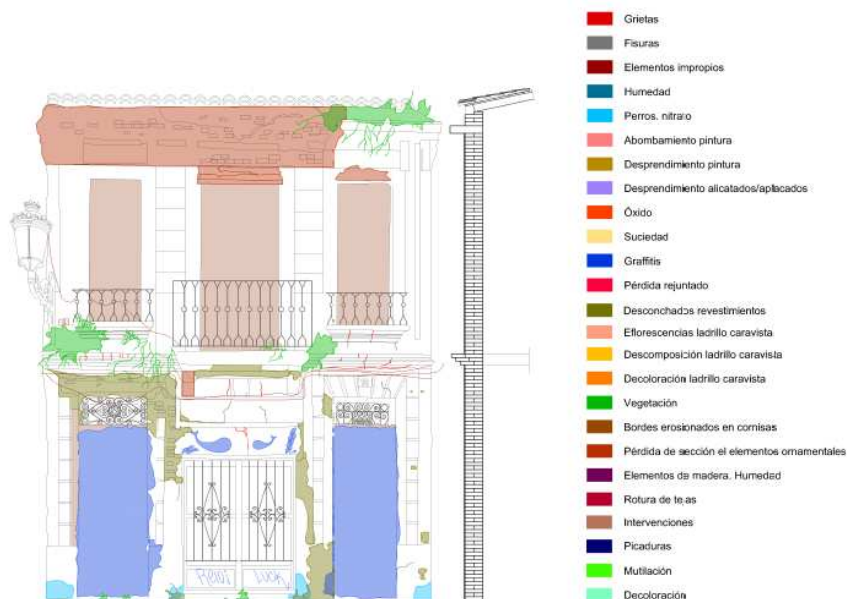
Ilustración.7 Mapeo fachada. Fuente: Edición propia

Después del levantamiento de planos, se trata de *mapear* en los mismos las distintas lesiones y patologías que se encuentren, según una leyenda de colores, que nos da una idea general de la posición y forma de la lesión, (ver ilustración 7).

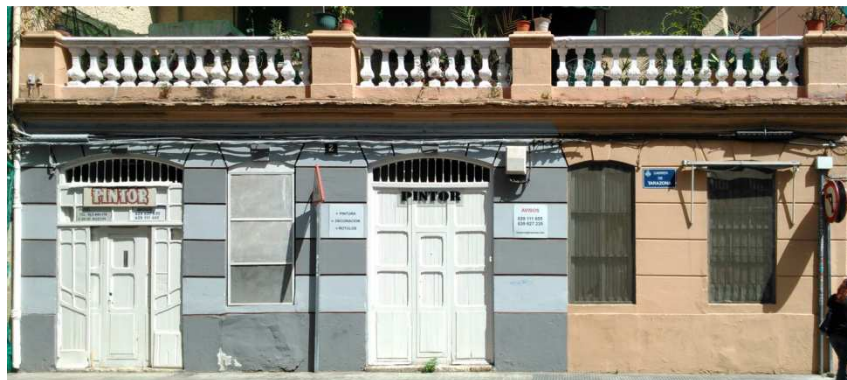
Ilustración.46. Tarazona 2  
Fuente: Edición propia

Edificio construido en 1900, formado por 2 plantas sobre rasante. Fachada construida por una hoja de ladrillo cerámico macizo y revestida con mortero y pintura en el exterior.

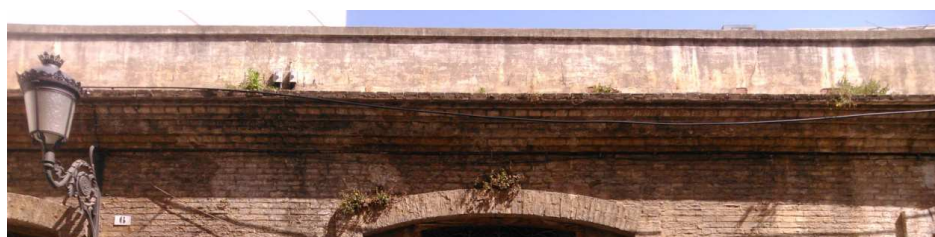
Ilustración.60. Ejemplo de aparición de organismos vegetales en cornisa. Fuente: Edición propia  
UPV ETSIE

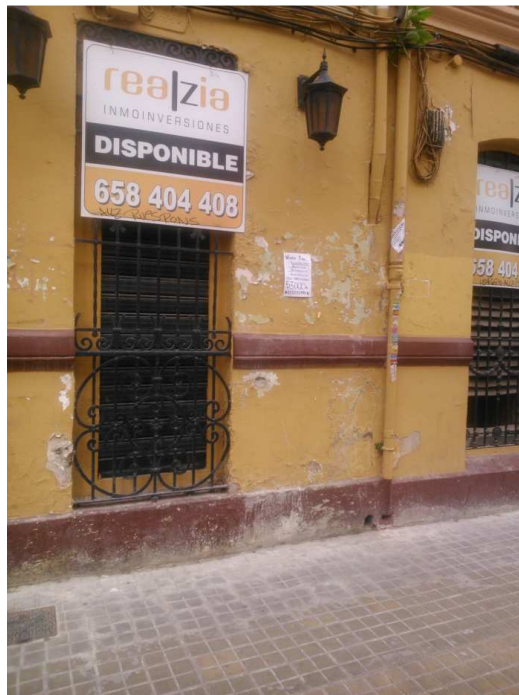
Ilustración.71. Desprendimiento de pintura en pared y en elemento metálico. Fuente: Edición propia

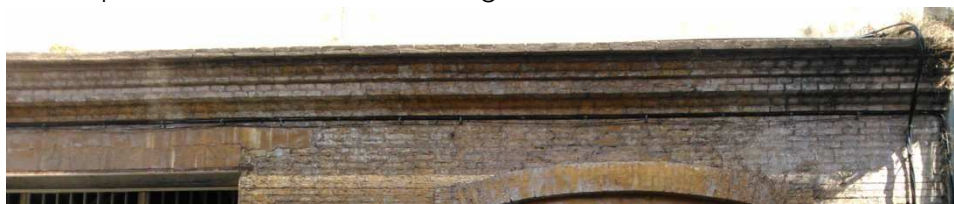
Los morteros pueden provocar eflorescencias en los materiales adyacentes, generalmente de sulfato de sodio y sulfato de potasio.

En varias ocasiones, también podemos encontrar sales originadas por el terreno, generalmente de sustancias orgánicas, nitratos de sodio y de potasio. No debemos pasar por alto la limpieza de fachadas con productos inadecuados que provocan reacciones químicas y originan la aparición de sales, generalmente sales solubles.

Ilustración. 73. Eflorescencias en ladrillo caravista. Fuente: Edición propia

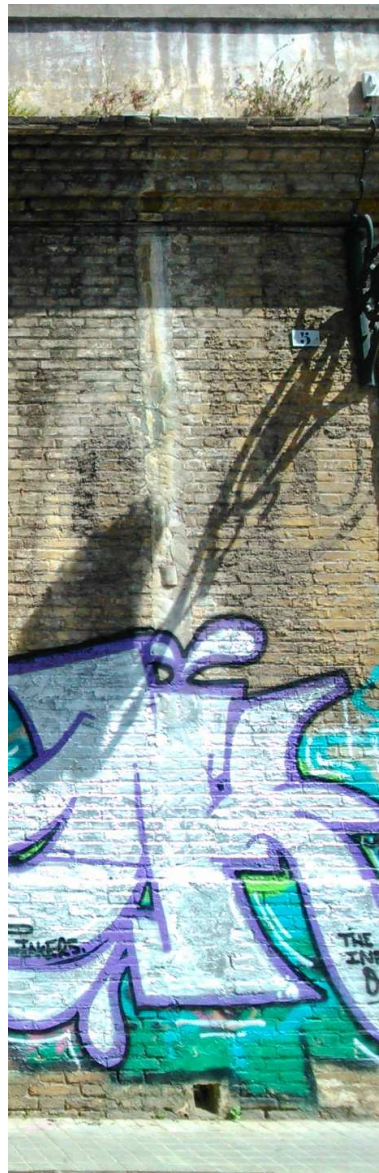
Es aquella erosión en la que el proceso patológico se origina como consecuencia de reacciones químicas entre los elementos materiales y los contenidos en la atmósfera.

Ilustración.76. Descomposición del ladrillo caravista por erosión química.  
Fuente: Edición propia

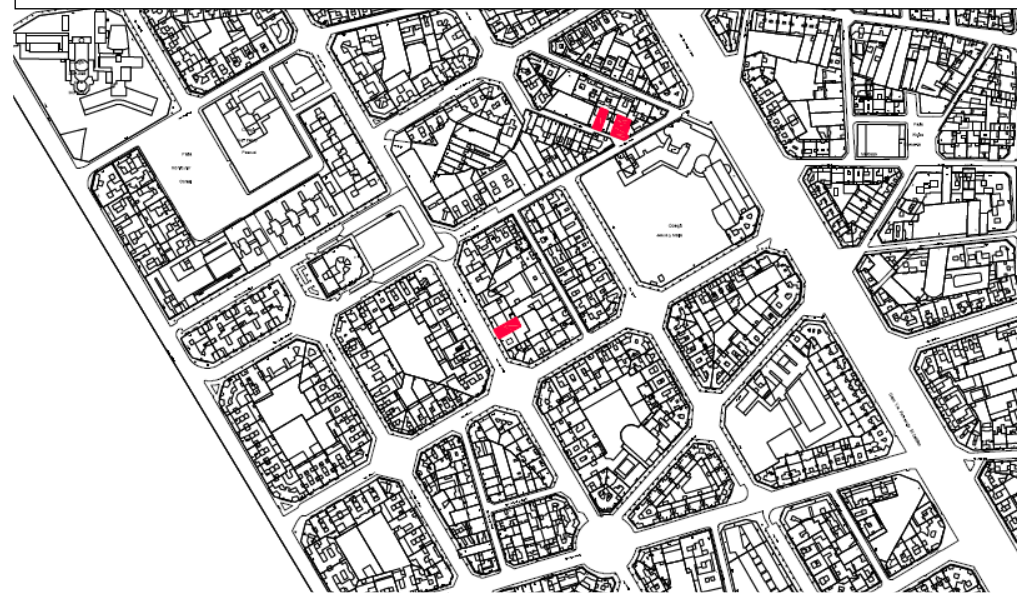
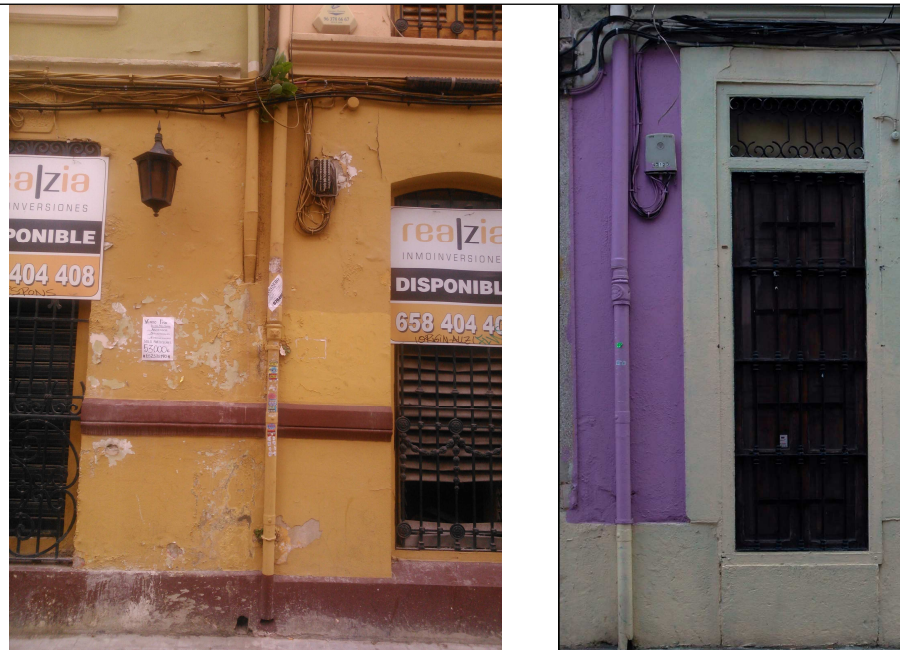
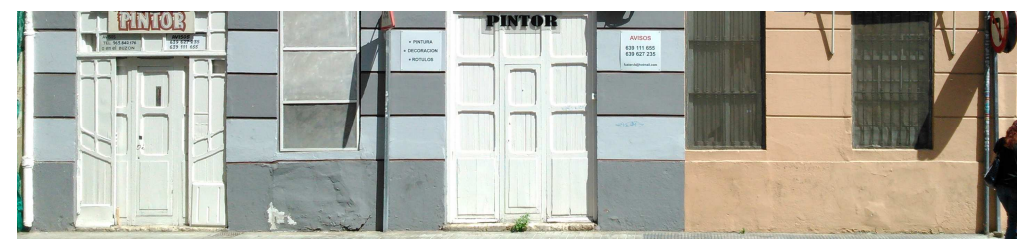
**LESIÓN: ABOMBAMIENTO DE PINTURA**

Debido a la humedad accidental y de filtración. Las tuberías de las bajantes tienen pérdidas de agua.

Se aplicará a brocha, rodillo o pistola airless.

Se diluirá la primera mano aprox. Un 10% con agua. Transcurridas 4 horas de secado, se aplicará una segunda capa con una disolución máxima de 5% de agua.

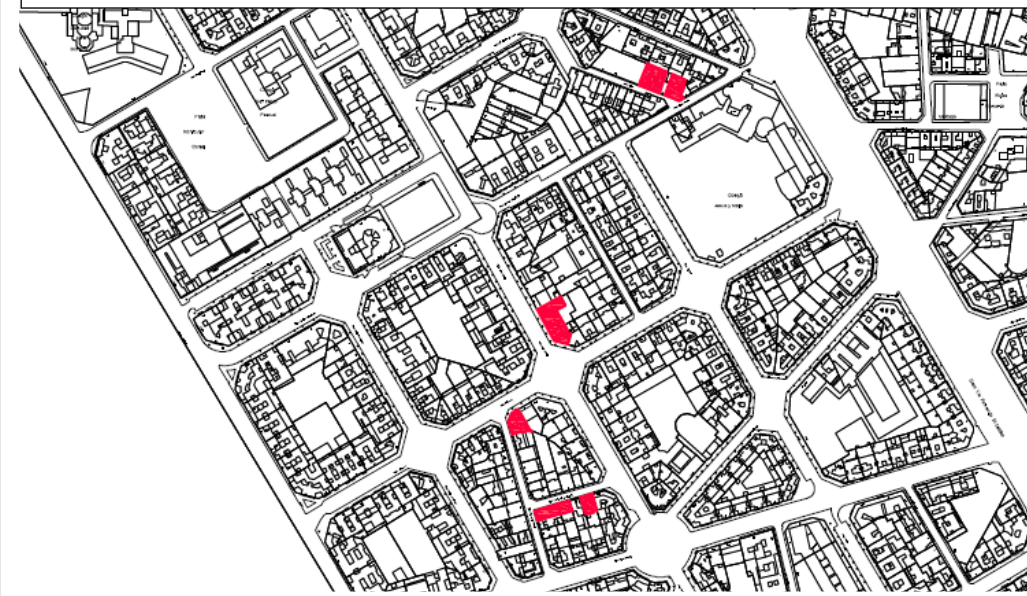
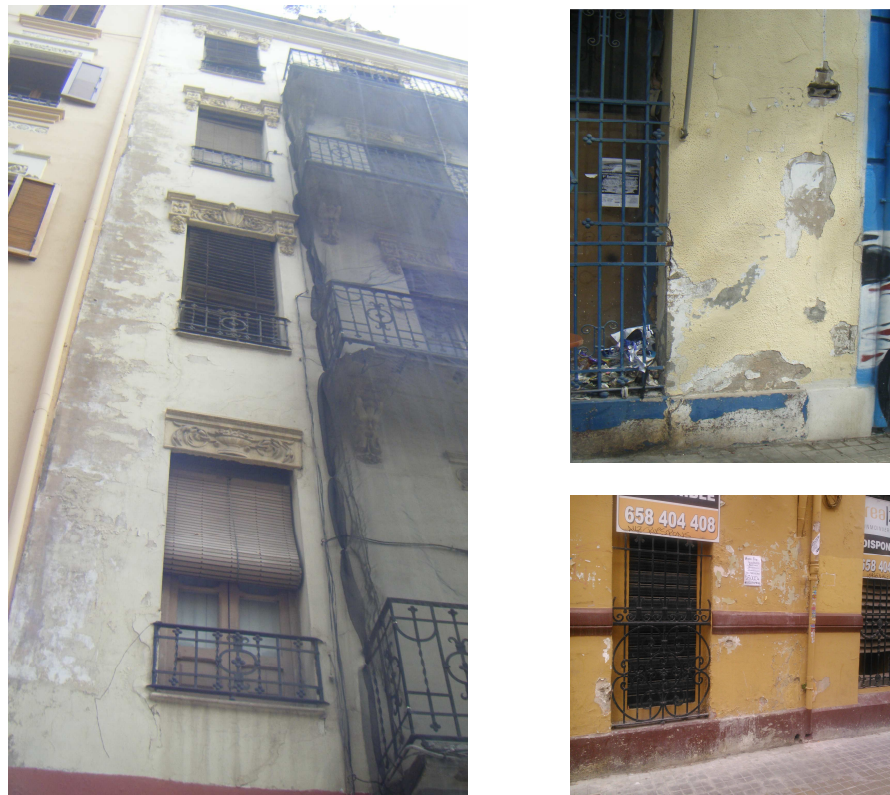
**LESIÓN: DESPRENDIMIENTO PINTURA CERRAMIENTOS**

Principalmente, la falta de mantenimiento y conservación del edificio.

Se aplicará a brocha, rodillo o pistola airless.

Se diluirá la primera mano aprox. Un 10% con agua. Transcurridas 4 horas de secado, se aplicará una segunda capa con una disolución máxima de 5% de agua.

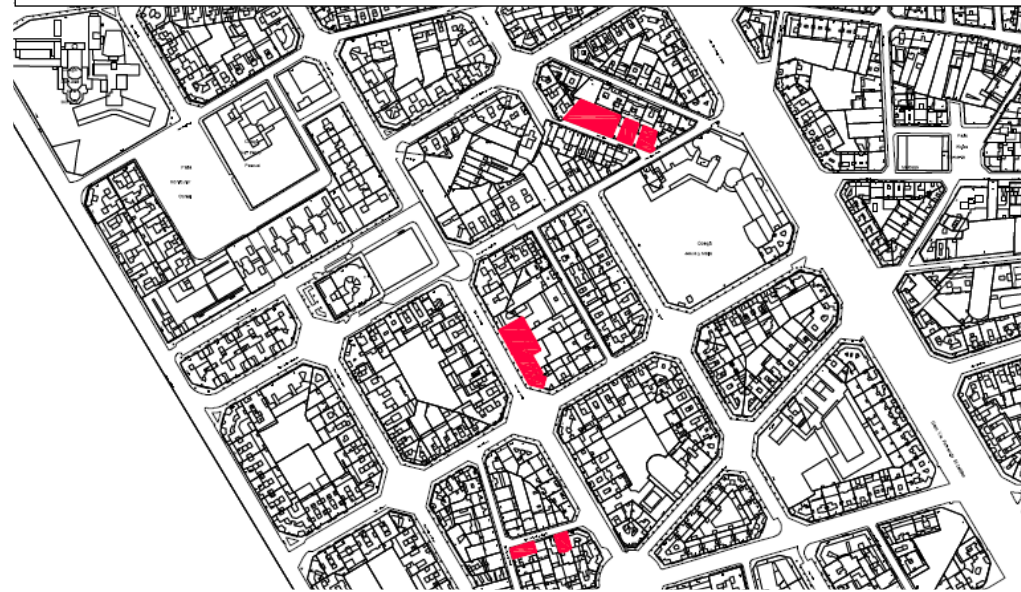
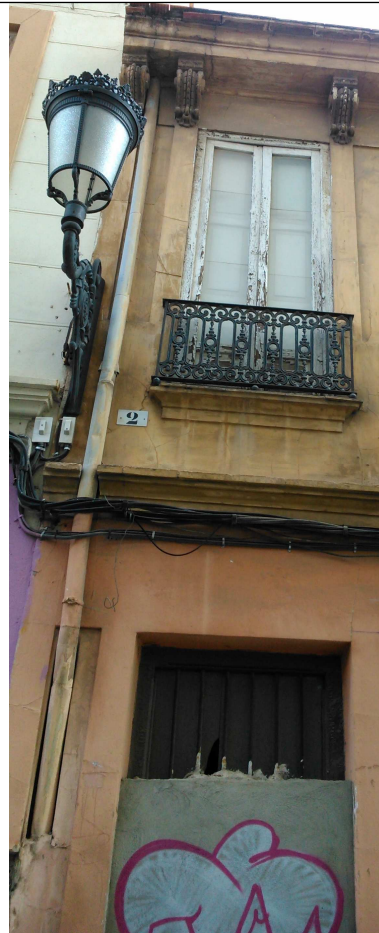
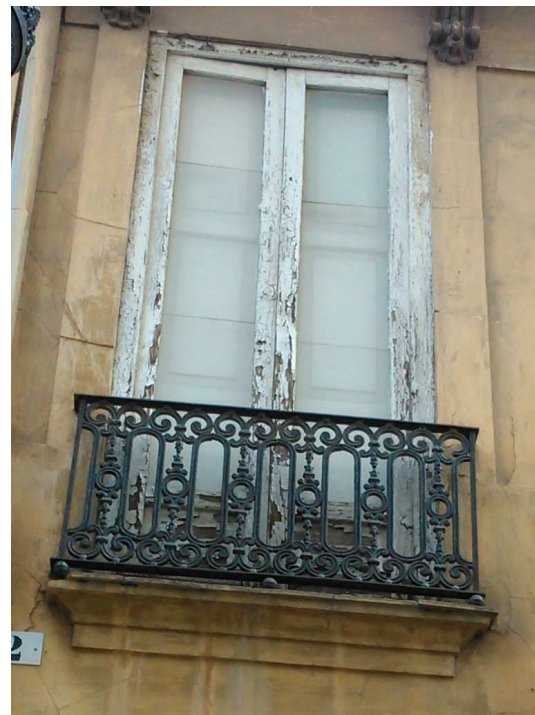
**LESIÓN: DESPRENDIMIENTO DE PINTURA EN MADERA**

Una de las principales causas es la falta de mantenimiento, aconsejable siempre para ventanas y puertas de madera.

Se debe comprobar que la madera está seca, previamente a la aplicación, humedad relativa inferior al 20%, lijada, limpia y sin grasa.

Se aplicarán 2 o 3 manos del producto con un intervalo mínimo de 3 horas.

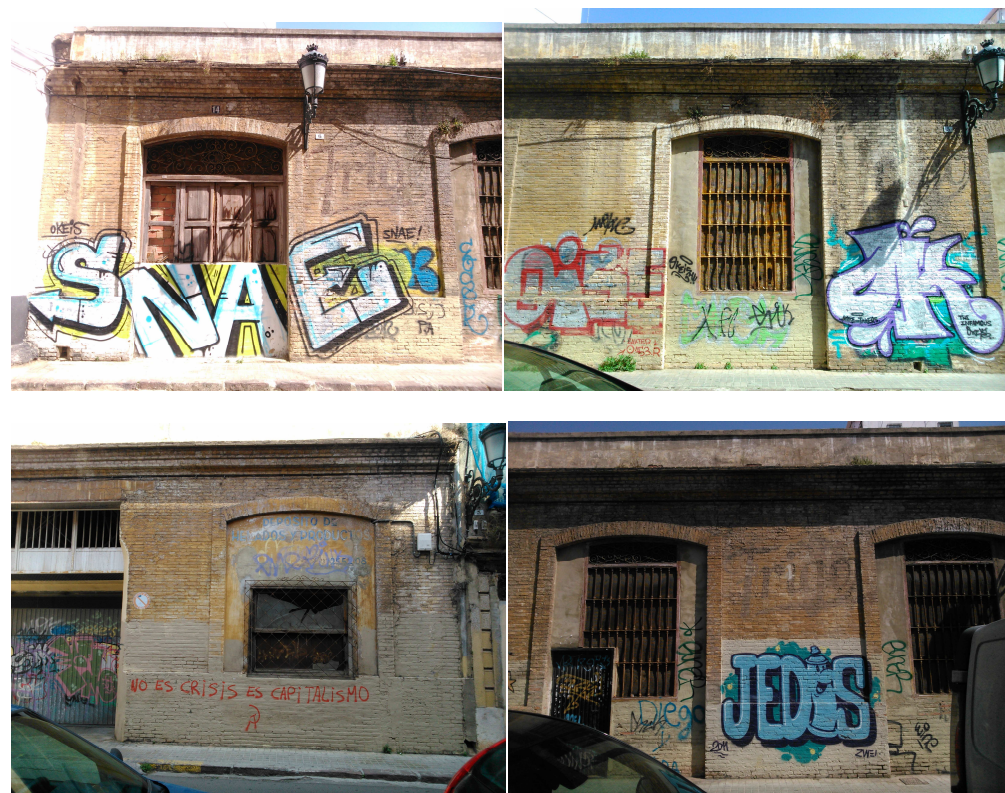
Disolución de agua y sales y su posterior arrastre de éstas hacia el exterior. Humedad elevada por escorrentía de lluvia.

3. Ladrillos descompuestos por criptoflorescencia. Puesto que la sustitución de ladrillos en un muro de carga se hace imposible, y dicha descomposición es meramente superficial, se tratarán dichos elementos como el resto.

4. Ejecutar un goterón en cornisa, impidiendo así la escorrentía de agua de lluvia por la fachada.

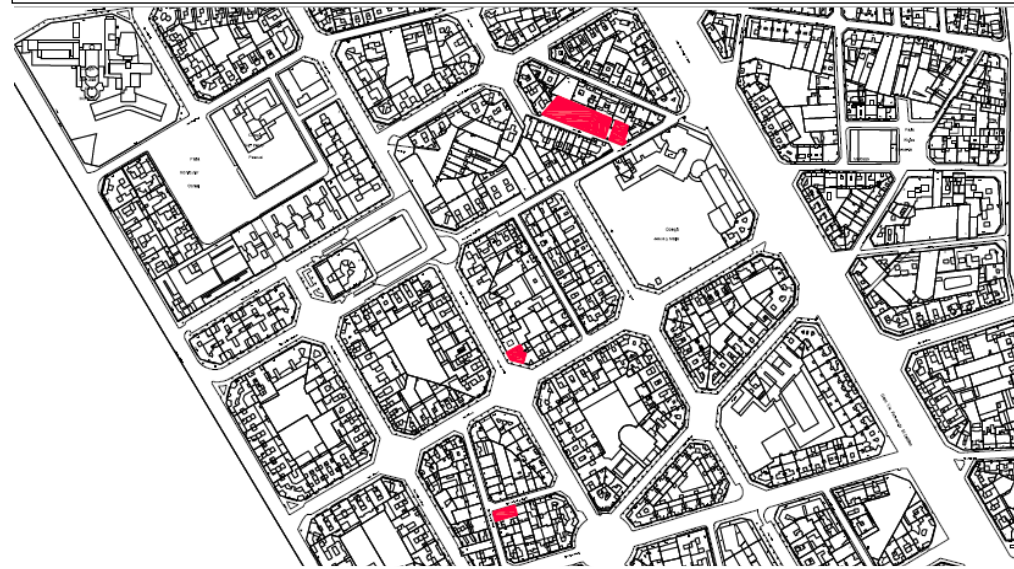
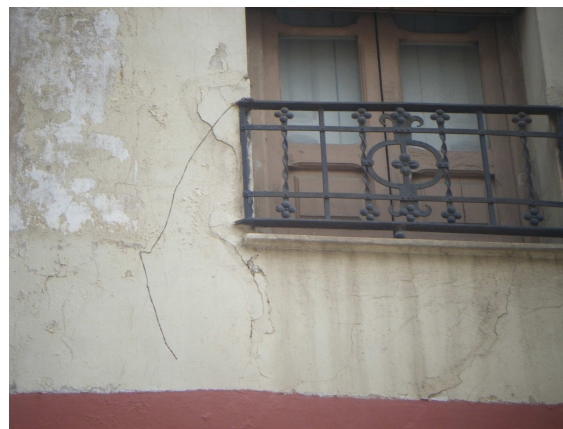
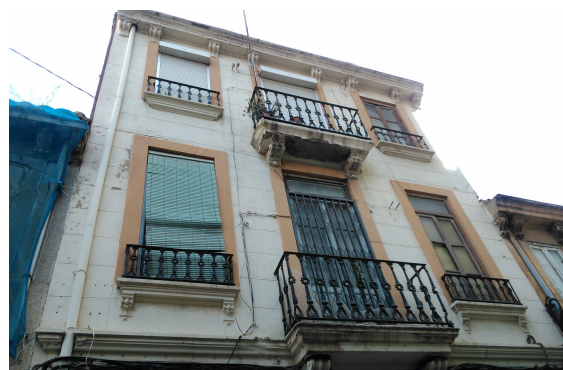
**LESIÓN: FISURAS POR CAMBIOS TÉRMICOS**

Las variaciones higrótérmicas afectan de una forma radical e inmediata a los acabados debido a su situación más expuesta, (principal causa de la aparición de fisuras).

Estas fisuras favorecen la entrada de agua al interior del muro, pudiendo aparecer humedades por filtraciones, desprendimiento de revestimiento y de pintura.

1. Retirar toda la pintura y enfoscado en mal estado, con cepillo de púas metálicas.
2. Repasar y limpiar la base enfoscada, reponiendo parches y grietas con mortero elástico, similar al original.
3. Pintado de la fachada con pintura mate impermeable y transpirable, para exteriores, basada en emulsión de resina de silicona, marca comercial SILOXANO FACHADAS, Industrias químicas eurocolor, S.A.

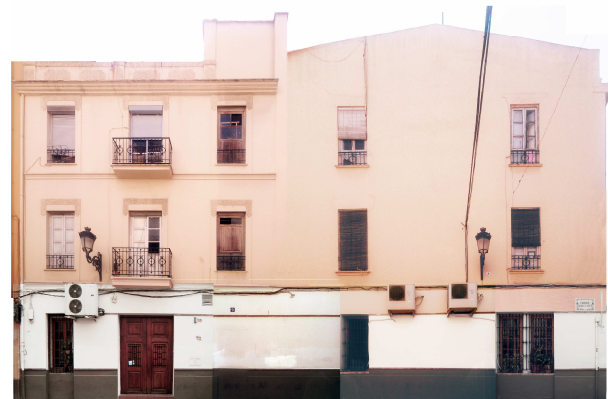
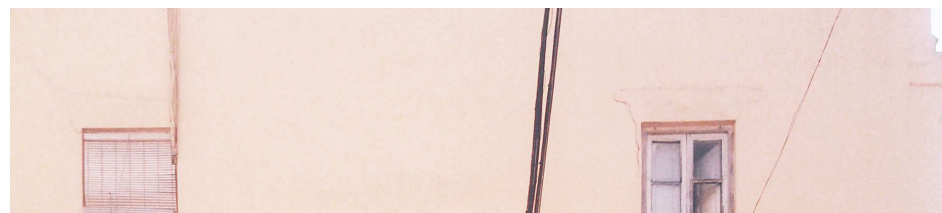
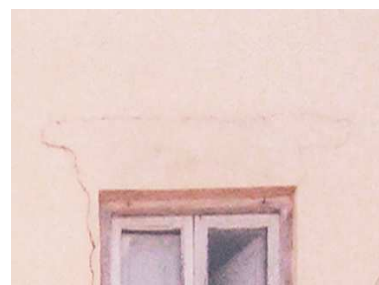
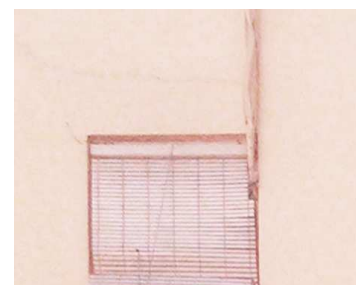
**LESIÓN: FISURAS Y GRIETAS EN DINTELES**

El dintel no puede transmitir los esfuerzos correctamente. Al tratarse de dinteles de madera, existe una diferencia de forma trabajo con el muro de fachada, además de un posible envejecimiento o pudrición de la madera que forma el dintel, o una pérdida del elemento de unión entre muro-dintel.

Podría llegar a desprenderse el dintel por completo, aunque aparentemente las grietas y fisuras parecen estabilizadas.

Dado que la grieta parece estabilizada, puede no ser necesario el refuerzo del dintel.

Se propone intervenir junto con la limpieza de la suciedad de la fachada de la misma forma, aplicando un enfoscado y pintura para disimular las fisuras y grietas.

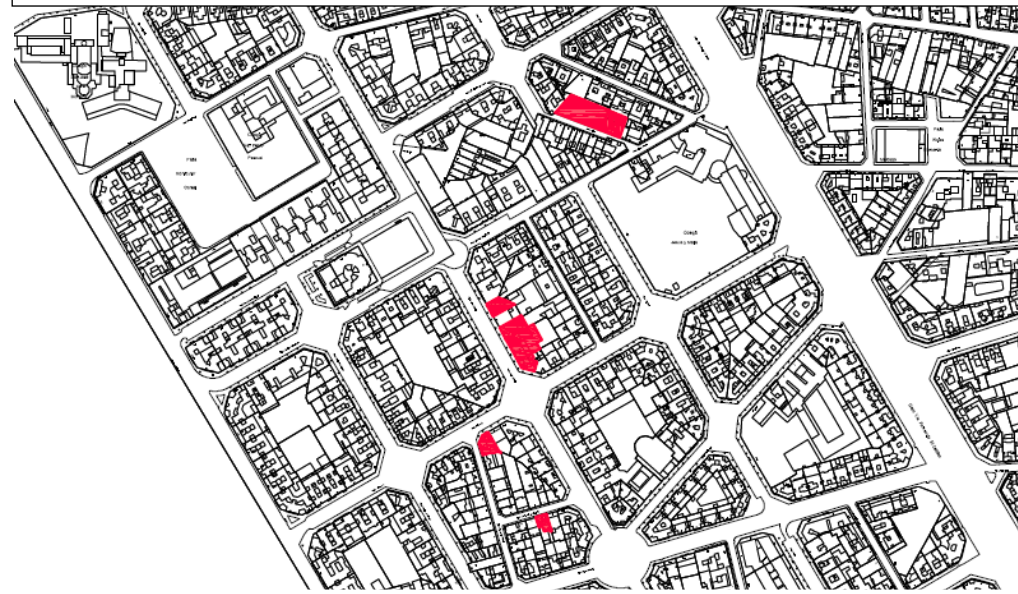
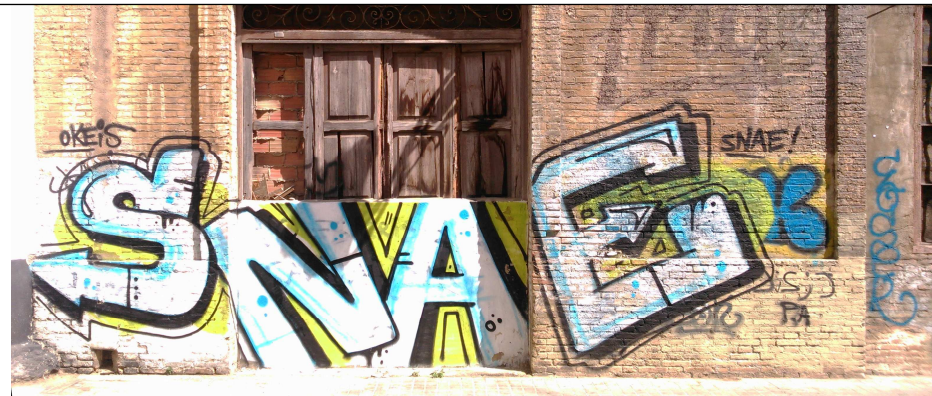
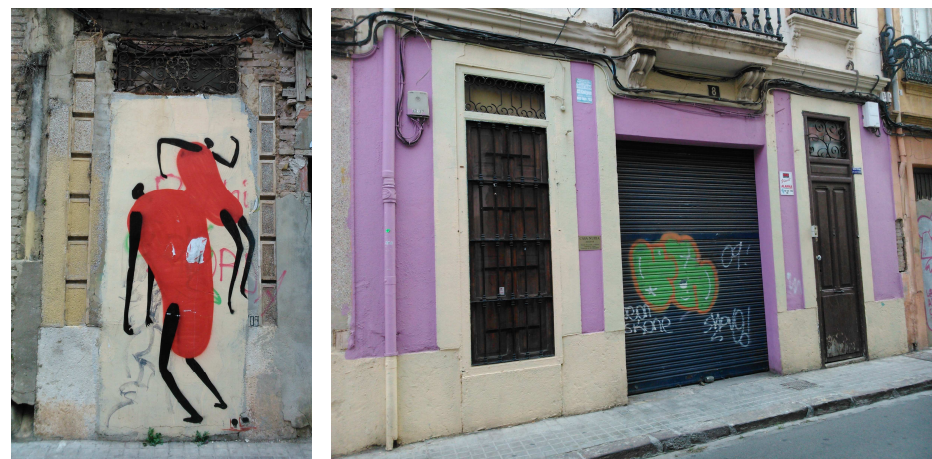
**LESIÓN: GRAFITIS**

Directamente por la acción del hombre.

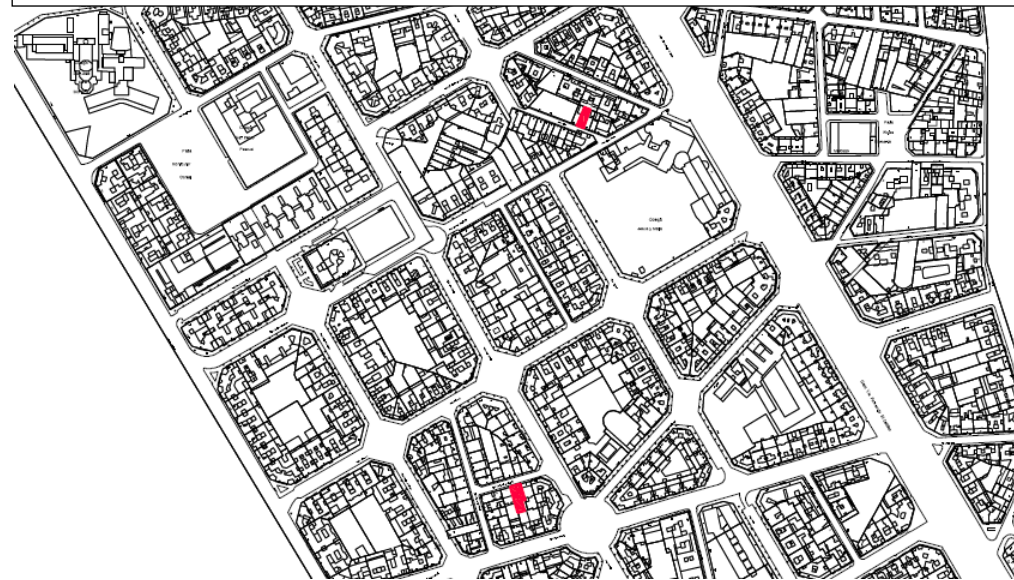
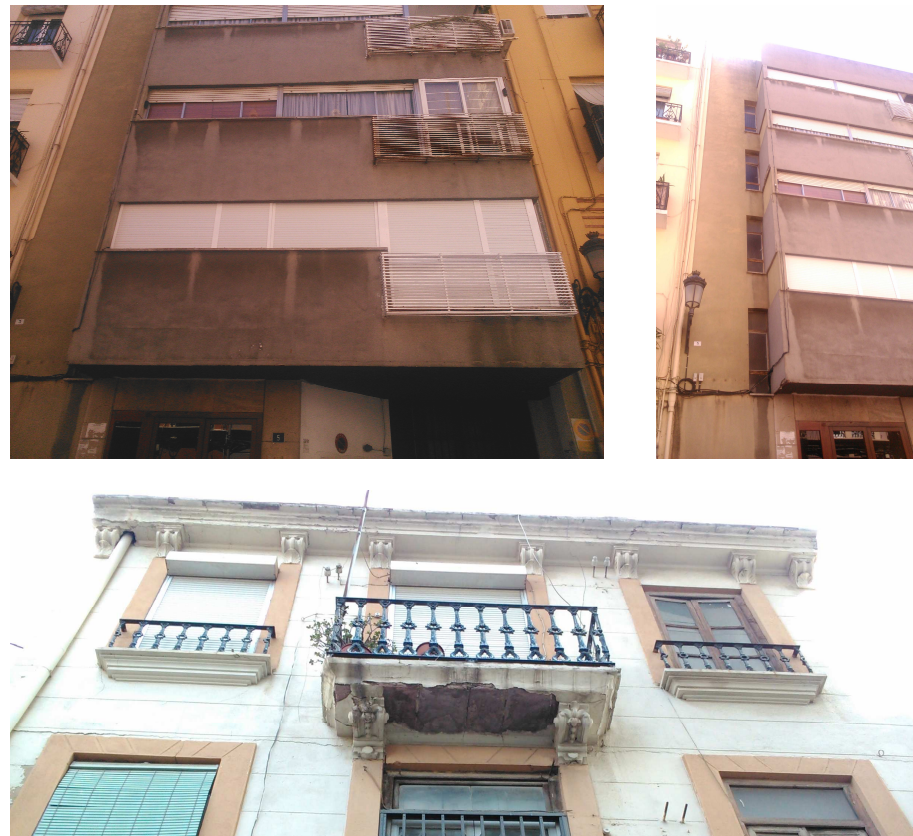
**LESIÓN: HUMEDADES DE FILTRACIÓN.**

En antepechos de balcones y bajo ventanas, vierteaguas sin la dimensión apropiada, e inexistencia de goterón.  
 En voladizo de balcón, insuficiente pendiente necesaria para evacuar el agua.

La principal afección es el abombamiento y desprendimiento de pintura y revestimiento. Favoreciendo la aparición de mohos y pudrición del elemento (en fachada de muro de carga) (fotografía inferior); Favoreciendo la corrosión de armaduras del armado de voladizo, (en el edificio de doble hoja), (fotografías superiores).

1. Eliminación del alfeizar original y retirar todo el enfoscado, mediante cepillado de púas metálicas.
2. Repasar y limpiar la base enfoscada, reponiendo parches y grietas con mortero elástico, similar al original.
3. Enfoscar con mortero elástico.
4. Sustitución del alfeizar de la ventana por uno de piedra natural con goterón y dimensiones mínimas según CTE.
5. Pintura de la fachada, con pintura mate impermeable y transpirable, para exteriores, basada en emulsión de resina de silicona, marca comercial SILOXANO FACHADAS, Industrias químicas eurocolor, S.A. (ver ficha lesión: desprendimiento de pintura)

En el caso del balcón de la fotografía inferior:

1. Quitar barandilla del balcón, (ver ficha lesión: oxidación).
2. Tras retirar el revoco y limpiar la superficie del voladizo, se deberá levantar el pavimento de balcón.
3. Limpieza de la base del pavimento y colocación de baldosas con mortero de agarre (1:6) con formación de pendiente al exterior.
4. Revoco y pintura elástica en la parte inferior del balcón.
5. Colocación de la barandilla, con sellado de los anclajes.

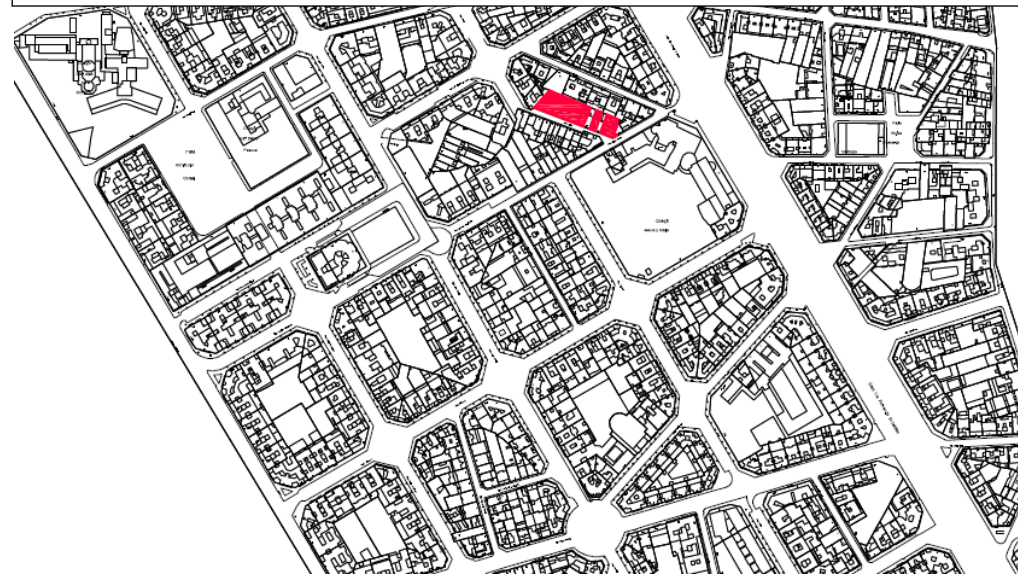
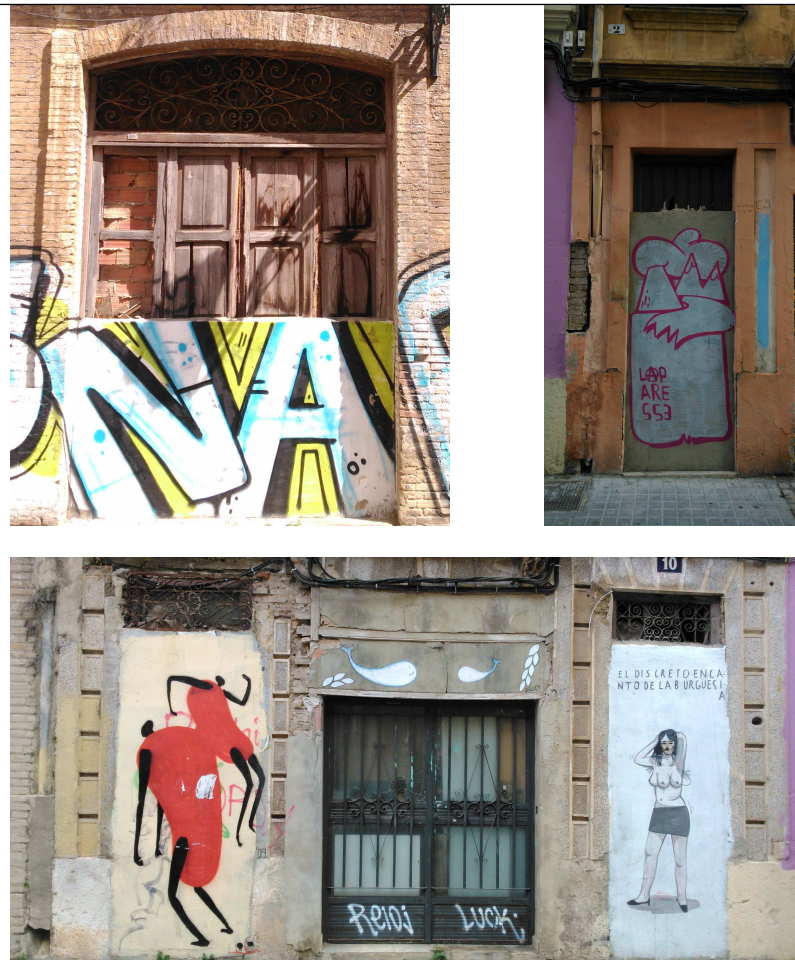
**LESIÓN: INTERVENCIONES**

Tapiado y cerrado de huecos de puertas y ventanas.

**Eliminación de la lesión:**

1. Picado de las tapias levantadas frente a los huecos.
2. Retirada de la cerrajería metálica y carpintería de madera. En el caso de la cerrajería metálica se podrá limpiar y reutilizar posteriormente, ver ficha lesión: oxidación. En el caso de la carpintería de madera, debido a su gran pérdida de sección será necesario sustituirla por una carpintería nueva.
3. Limpieza de las jambas de los huecos, (ningún tapiado afecta a dinteles).
4. Ejecución de muro de apoyo de ventanas, ver detalle CTE.
5. Colocación de puertas y ventanas de los mismos materiales originales, siempre y cuando no se hayan podido recuperar.
6. Enfoscado, limpieza y pintura de la fachada, con pintura elástica impermeable y transpirable, ver ficha: desprendimiento de pintura.

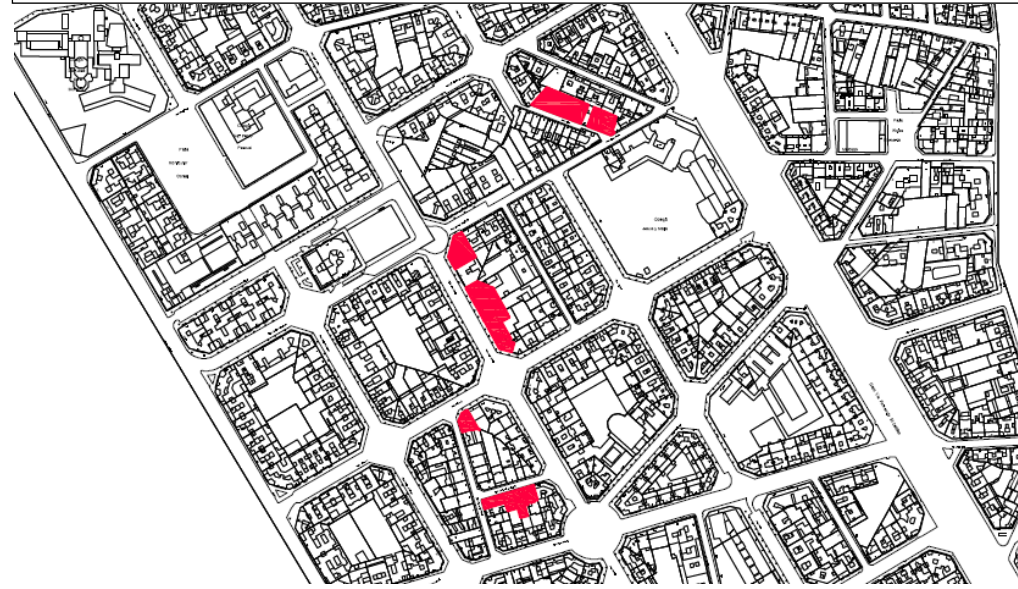
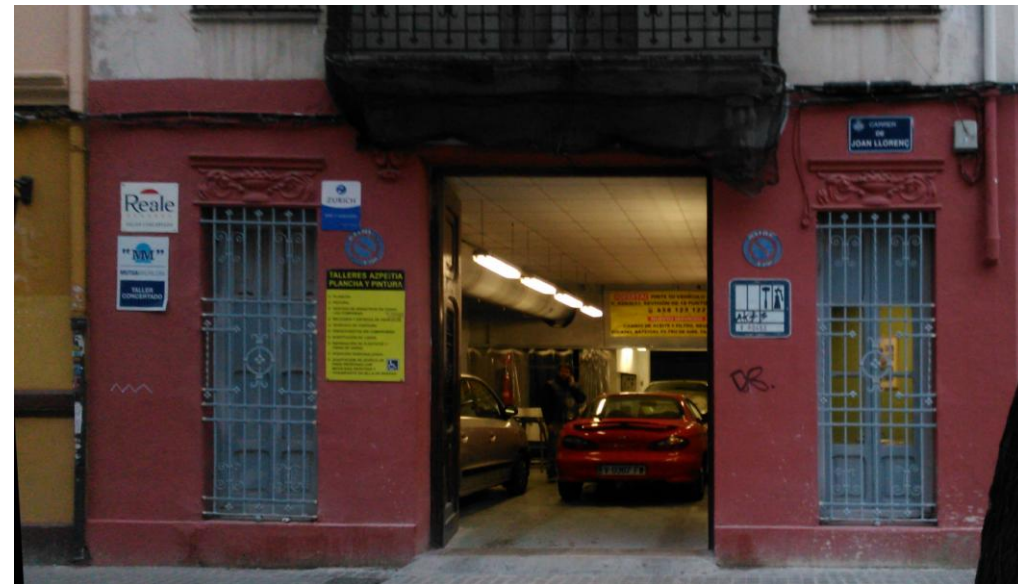
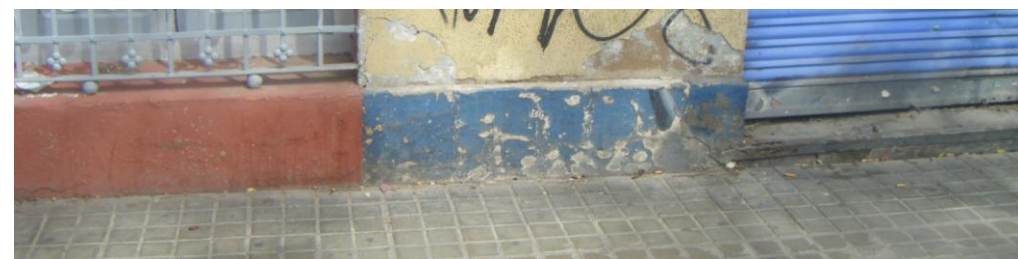
**LESIÓN: NITRATOS EN ZÓCALOS**

Causado por el orín de animales sobre el zócalo.

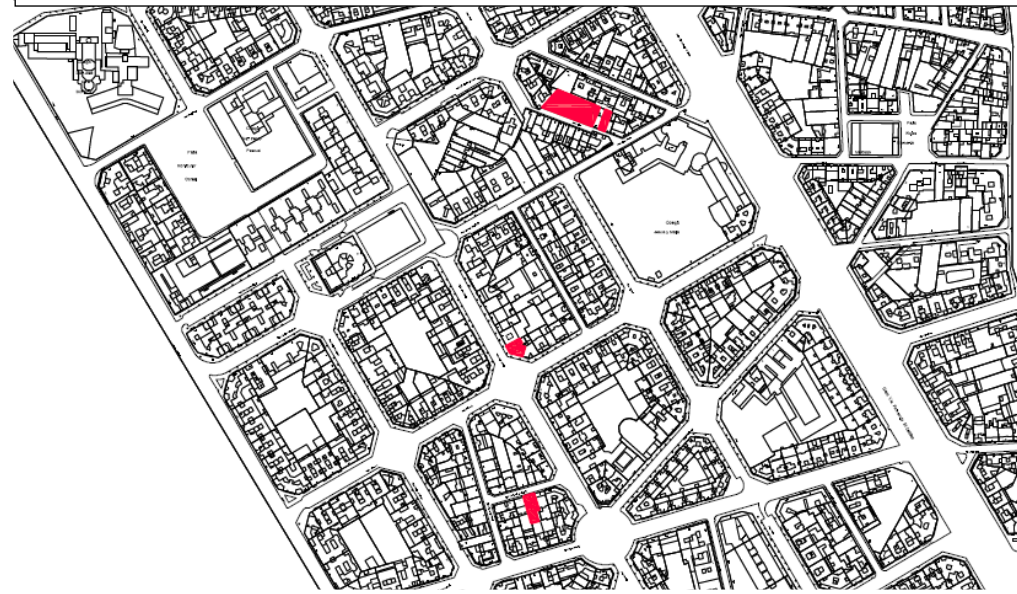
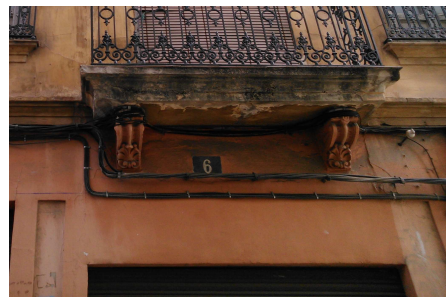
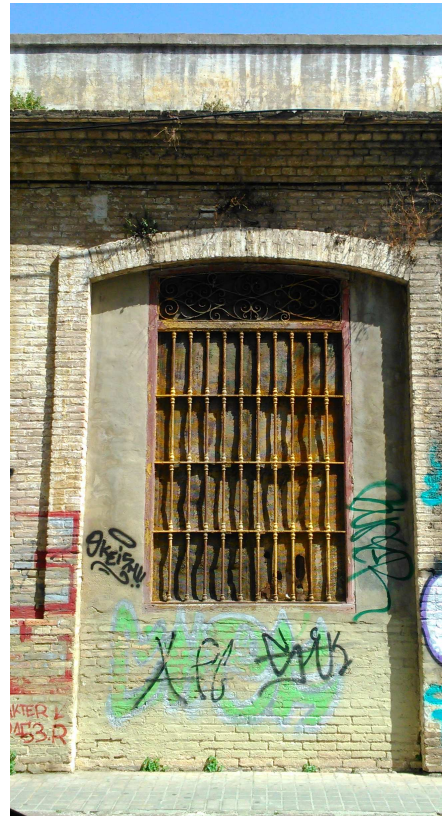
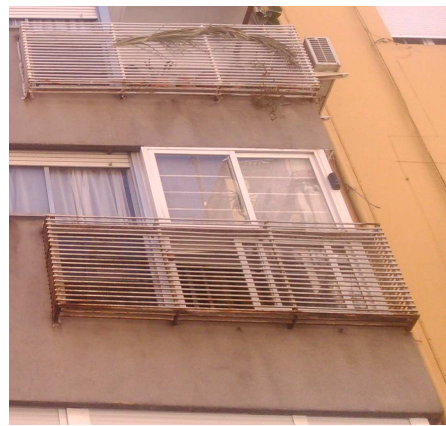
**LESIÓN: OXIDACIÓN Y CORROSIÓN**

Corrosión de las piezas de hierro a la intemperie, debido principalmente a la falta de mantenimiento. Además, en los balcones la oxidación de las barandillas está favorecida por la filtración de agua de lluvia en los huecos de unión al balcón/cerramiento.

1. Adecuado mantenimiento de los elementos de hierro forjado según criterios de periodicidad máxima de cinco años.
2. Limpieza de pinturas cuatro veces al año con esponja o trapo humedecido en agua jabonosa.
3. Reposición de piezas deterioradas.
4. Repaso de pendientes mínimas en balcón, facilitando la evacuación de agua e impidiendo su acumulación, (ver ficha lesión: humedad por filtración).

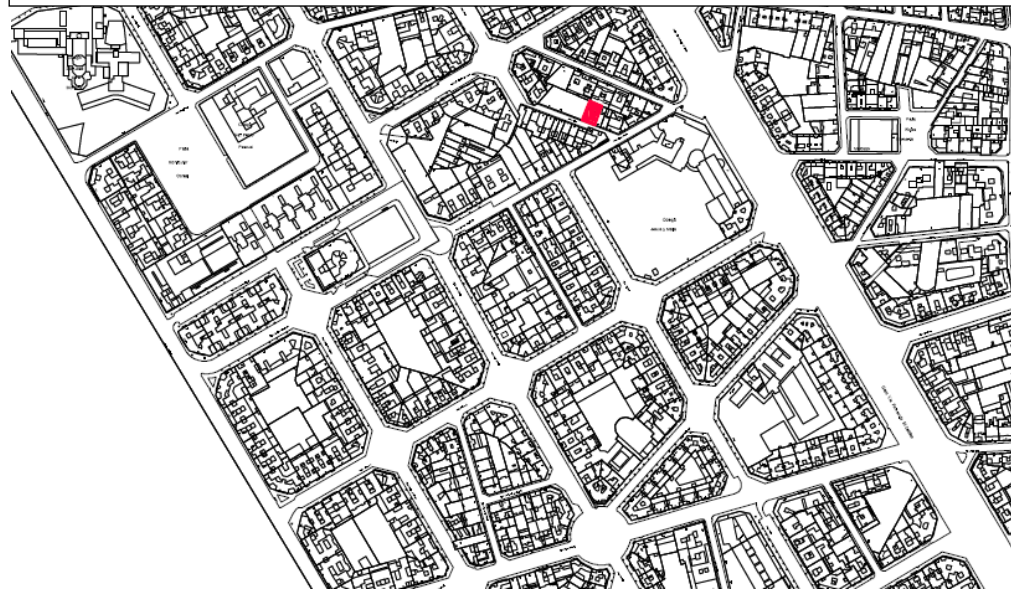
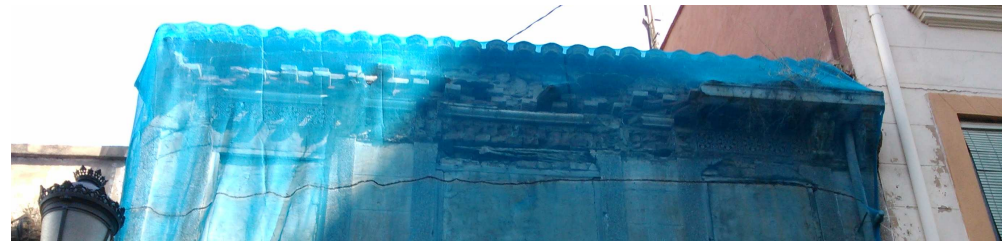
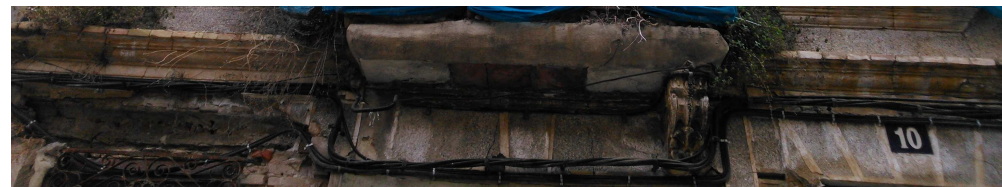
**LESIÓN: PÉRDIDA DE ELEMENTOS ORNAMENTALES**

Pérdida y descomposición del mortero de agarre de los elementos.

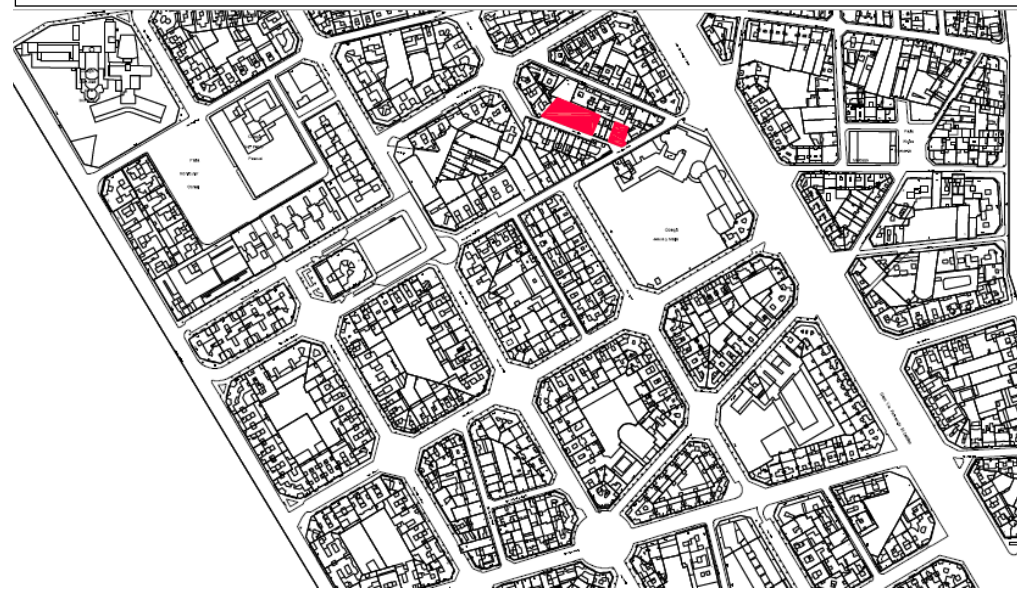
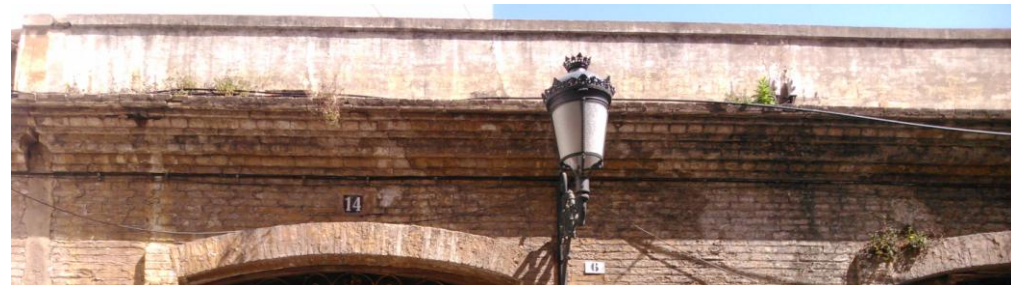
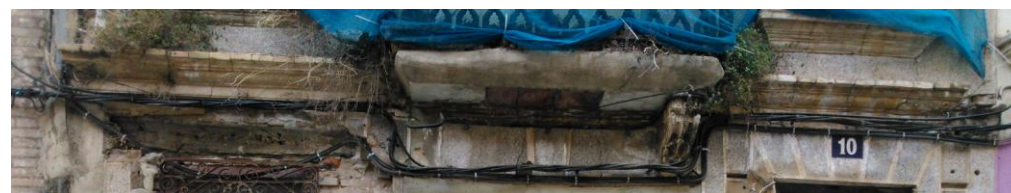
**LESIÓN: VEGETACIÓN**

Humedad y falta de limpieza en canalones y cornisas.

Llegando a crear humedades por filtración, debido a la rotura de morteros, fisuras y grietas.

1. Limpieza de canalones y cornisas, cortando la vegetación, (sin arrancar).
2. Tratamiento con herbicida en toda la superficie afectada. Herbicida: **N-fosfometil-glicina**, (marca comercial Glifoglex, de Gleba agroquímicos). Se ha elegido este químico por estar clasificado en la Categoría de Menor Riesgo Toxicológico, Clase IV, producto que no ofrece peligro sobre la fauna, microfauna, ni sobre la salud humana.
3. Reparación de fisuras y grietas derivadas de raíces de vegetación. Enfoscado de mortero de iguales características al del paramento y sustitución de ladrillos y elementos ornamentales afectados.
