# Análisis e intervención de la alquería fortificada del Agua Fresca en Sagunto

Trabajo Final de Máster

Septiembre 2013

Autora: Masuka Laíz González

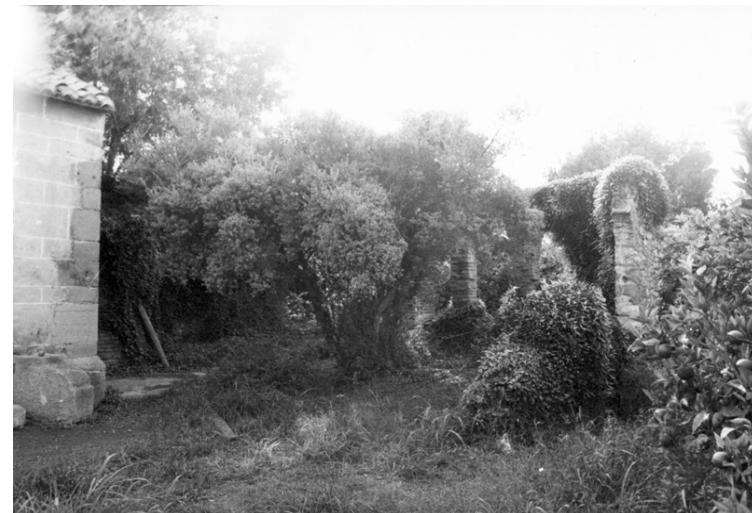
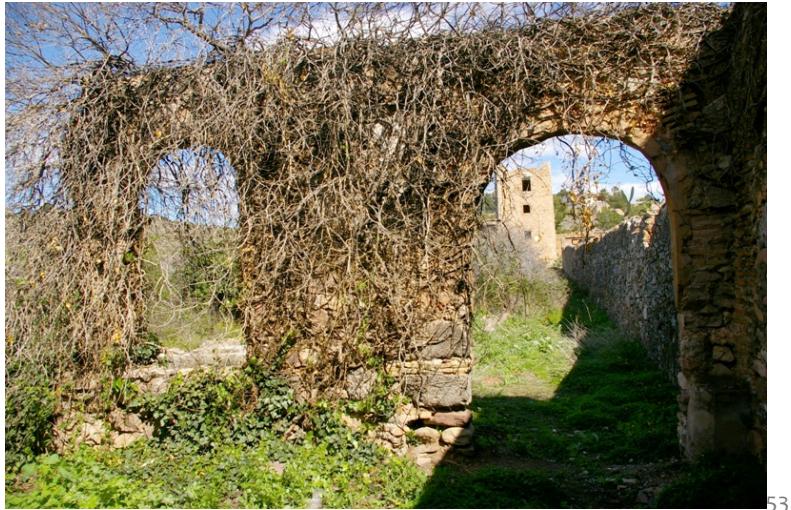
Fig. 52 y 53. Arriba, la alquería del Agua Fresca en una fotografía de 1985 en la que se muestra la zona alrededor del aljibe. Abajo, fotografía actual de la zona porticada de acceso al edificio que alberga el aljibe.

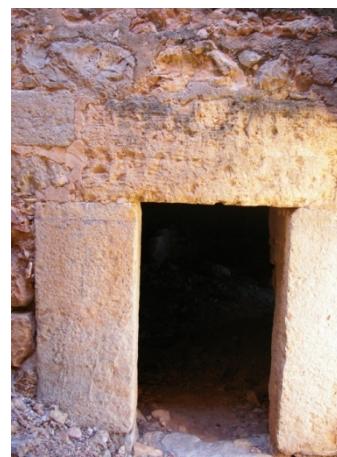
anexa. La puerta de entrada de altura 130 centímetros y ancho 72 cm. parece ser original, de reducidas dimensiones para dificultar la entrada a posibles asedios. Es destacable el dintel de la puerta, formado por una gran piedra de largo 120 cm y de anchura 46 x 25 cm. En la pieza situada en el umbral de la puerta se observa una muesca esculpida en la piedra, que podría servir para apoyar el cerrojo del elemento de cierre (fig. 73 y 74).

Fig. 73 y 74. Puerta de acceso a la torre, detalle de la pieza del umbral. Fig. 75 y 76. Vistas de los restos del matacán situado sobre el acceso a la torre. Fuente propia.

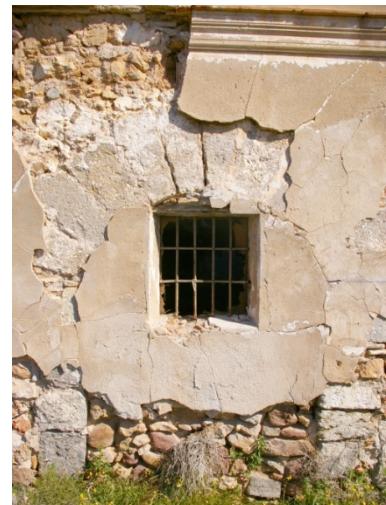
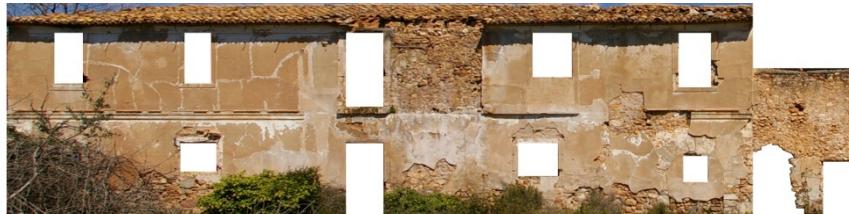
huellas de mortero en la fachada de la torre y mechinales en la fachada de la vivienda, de lo que podría haber sido la cubierta inclinada de una ampliación de la vivienda pero de menor altura que la principal.

Fig. 89: Levantamiento fotogramétrico de la fachada sur de la vivienda. Elaboración propia. Fig. 90 y 91: Distintas vistas de la fachada norte de la vivienda. Fuente propia.

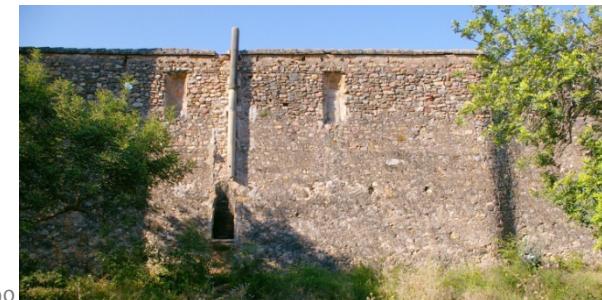
91

La fachada norte tiene una configuración muy distinta a la de la fachada sur. No se percibe rastro de que hubiera tenido un enlucido de cal, la apertura de huecos es escasa y su composición desordenada. Se observan

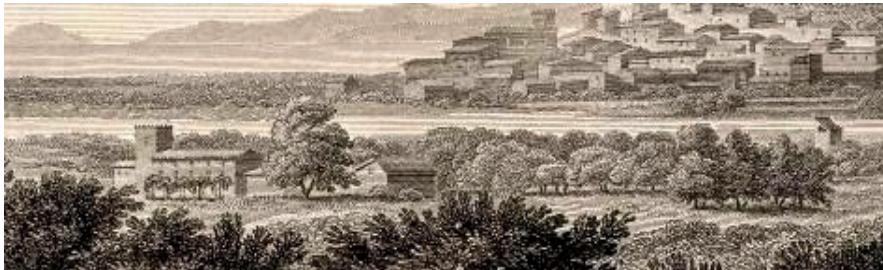
En una vista de Sagunto de la cartografía militar de principio del siglo XIX, hemos podido localizar por su situación y características volumétricas lo que podría ser la alquería del Agua Fresca (fig. 92). Se observa la torre almenada junto al edificio de vivienda y resto de dependencias secundarias. Llama la atención la cubierta de las dependencias anexas (a la izquierda de la torre) hoy completamente arruinada y la cubierta a dos aguas del edificio destinado a vivienda, pues actualmente solo es a un agua. Es probable que en algún momento perdiera la fachada norte de la casa, quedando una sola crujía, pues

la fachada norte actual no se corresponde compositiva ni formalmente con la fachada de la vista del siglo XIX –distribución modulada de huecos dividida en cinco partes- ni con la fachada sur.

Fig. 92. Detalle del plano “Plan de Sagonte: assiegé et pris le 26 Octobre 1811 par l’Armée Francaise d’Aragon commandée par S.Lr. le Marechal Suchet Duc d’Albufera / gravé par E. Collin Rue de la Harpe n° 45”, Publicación Paris: Anselin, 1834. (A2-11 ANEXO).

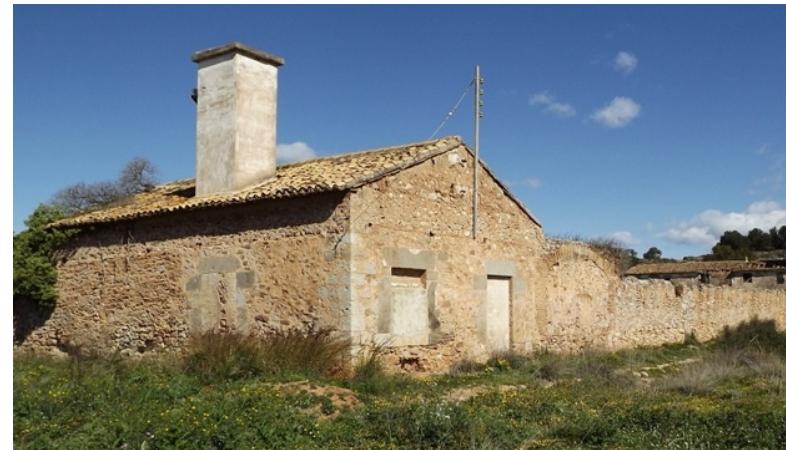
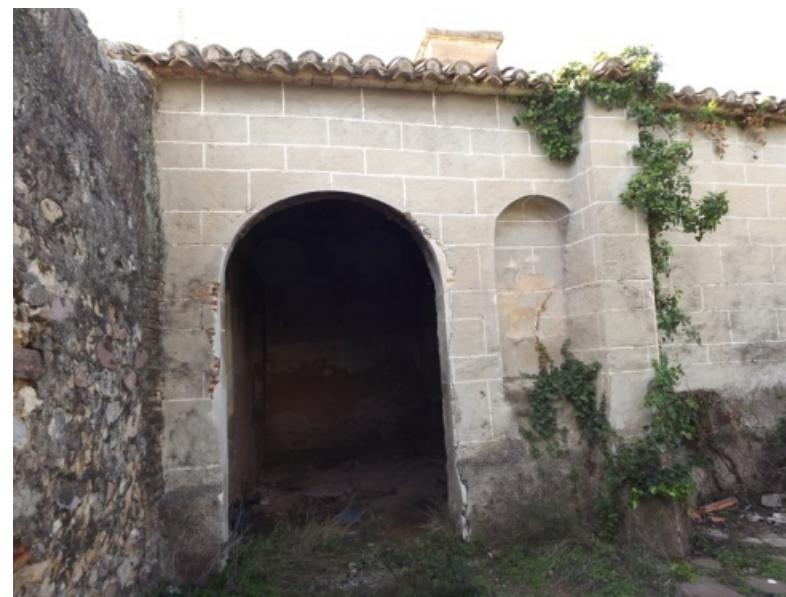
Los muros de mampostería que cierran este recinto al interior de la parcela contienen arcadas de fábrica de ladrillo, algunos de sus vanos se han adaptado para abrir ventanas y colocar carpinterías pero otros han quedado cegados. La fachada de estos muros está revestida con mortero de cal (fachada norte, fig. 107) y pintado con esgrafiado o fingido simulando una fábrica de sillería, típico del siglo XVIII. En aquellas zonas donde se ha perdido el revestimiento de mortero se puede apreciar la fábrica de ladrillo y al interior también (fig. 108 y 109).

Fig. 106, 107. Vista de los muros de cerramiento del edificio aljibe, hacia el exterior del recinto (fachada sur y este) y hacia el interior (fachada norte y oeste). Fuente propia.

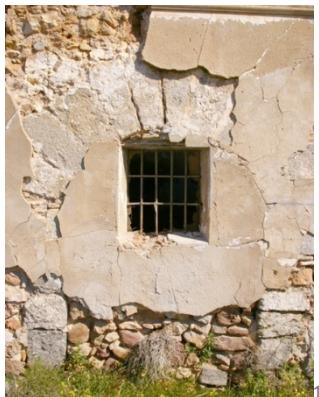
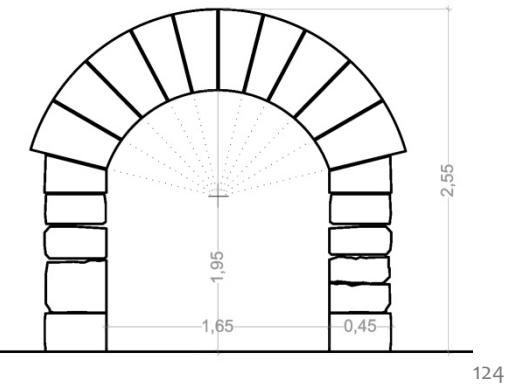
Fig. 123 y 124. Vista actual y modelización gráfica del arco del edificio de vivienda. Fuente propia. Fig. 125, 126. Vista del arco de acceso al recinto antes de su desaparición (Fuente: Llueca, 2001), vista actual y modelización gráfica. Fuente propia. Fig. 127. Arco de medio punto en la alquería Fonda de Valencia (s. XIV). Fuente: ficha Catálogo de Bienes y Espacios Protegidos del PGOU Valencia. Fig. 128. Puerta del “Hort Tancat del Baró de Petrés” (s. XV). Fig. 129. Puerta de la Torre alquerieta de Roc en Sagunto (s.XVI).

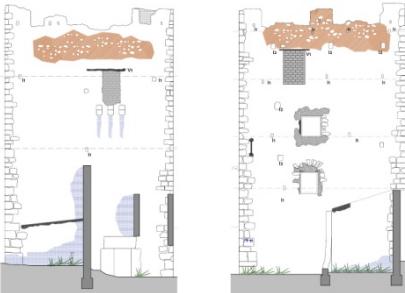
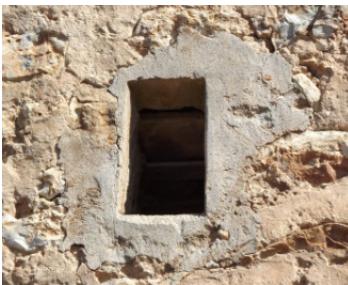
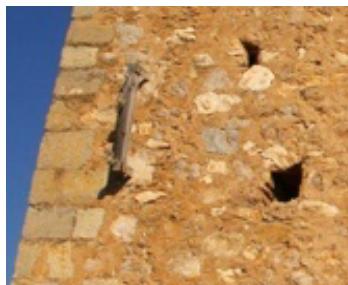
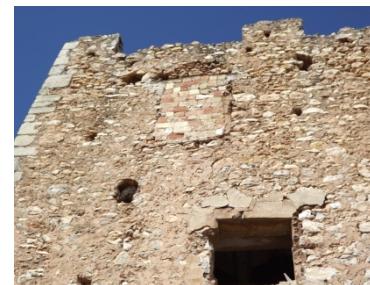
Patología detectada y elemento constructivo afectado	Propuesta de intervención
<p><b>Patología:</b> Elementos impropios como parcheos de intervenciones recientes con mortero de cemento, perforaciones por elementos auxiliares o anclajes, y cegado de huecos.</p> <p><b>Elemento constructivo:</b> Muros de carga de mampostería ordinaria con mampuesto de caliza y sillares en esquinas, trabada con mortero de cal y arena.</p> <p><b>Manifestación patológica:</b> Se observan restos de parcheos con mortero de cemento en torno a las ventanas, aspilleras y en partes del rejuntado de la parte inferior de la fachada sur. Elemento auxiliar anclado al muro para sujeción de instalación eléctrica en la fachada este. Cegado de huecos en las fachadas este y oeste mediante fábrica de ladrillo macizo. Estos elementos impropios, además de la transformación estética producen alteraciones en los materiales originales.</p>	<p>Se procederá a la eliminación de los elementos impropios como los parcheos de cemento y restos de un anclaje de una instalación eléctrica.</p> <p>Eliminación de la fábrica de cegado de huecos.</p> <p>Se retirarán todos estos elementos a partir de medios manuales.</p> <p>Los huecos generados por la retirada de anclajes se consolidarán con materiales similares a los primitivos.</p>

<p><b>Posibles causas</b></p> <p>Acción humana. Se altera la edificación para adecuarse a nuevas necesidades de sus ocupantes.</p>	
<p><b>Ubicación</b></p>

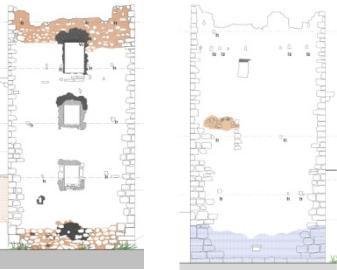
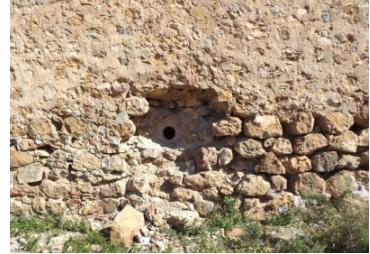
Patología detectada y elemento constructivo afectado	Propuesta de intervención
<p><b>Patología:</b> Depósitos de suciedad y ataques microbiológicos y pérdida del mortero de rejuntado.</p> <p><b>Elemento constructivo:</b> Muros de carga de mampostería ordinaria con mampuesto de caliza y sillares en esquinas, trabada con mortero de cal y arena.</p> <p><b>Manifestación patológica:</b> En general presenta depósitos de suciedad y ataques microbiológicos en toda su superficie, siendo más acentuado en las fachadas norte y oeste, y en concreto se da una acumulación en los salientes que forman el matacán. Los agentes microbiológicos como los musgos disgregan paulatinamente la superficie donde se ubican. Se observan pérdidas del mortero de rejuntado en la zona de la base y junto a la coronación de los muros de fachada, con el consiguiente desprendimiento de los mampuestos que puedan quedar sueltos.</p>	<p>Se procederá del siguiente modo en las fachadas:</p> <ol style="list-style-type: none"> <li>1. Evitar la humedad que permite el desarrollo de los agentes microbiológicos. Vigilar el funcionamiento del rebosadero que sale a la fachada norte.</li> <li>2. Limpieza. En la parte inferior de la fachada sur, donde la fábrica se encuentra con pérdidas importantes del mortero de rejuntado, se eliminará manualmente el rejuntado que se encuentre suelto o disgregado, con brocha de cerda o cepillo, para descubrir zonas arenizadas, ampollas de pátina y fisuras de la fábrica. Posteriormente, se realizará la limpieza en seco mediante soplado con aire a presión controlada para la eliminación de los detritus y material desagregado.</li> <li>3. En el resto de las superficies, donde la fábrica se encuentra en buen estado de conservación, se realizará la limpieza mediante lanza de agua a presión con adición de biocida, proyectado mediante el vehículo acuoso. Se ejecutará comenzando por las partes altas, aplicando por franjas horizontales de 1 m de altura, limpiando con agua abundante los detritus que se acumulen en las zonas inferiores y elementos salientes.</li> <li>4. Aplicación de mortero de cal en las juntas entre mampuestos. Hay que tener en cuenta que los morteros que se utilicen para rejuntados o reintegraciones deben tener la misma naturaleza y proporción que los materiales originales. Para ello se tendrán en cuenta los resultados de los análisis de difractomía del material original.</li> </ol>

<p><b>Posibles causas</b></p> <p>Falta de mantenimiento. Por las condiciones ambientales, existen zonas húmedas favorecidas por la falta de soleamiento en determinadas orientaciones. Zonas de remanso de escorrentía de agua en la coronación de los muros y salientes del matacán, produciendo arrastre de partículas de mortero.</p>	
<p><b>Ubicación</b></p>

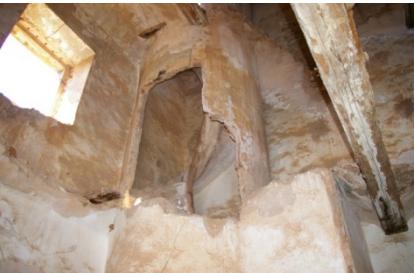
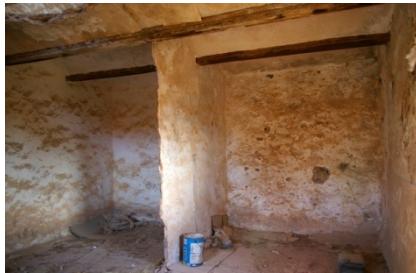
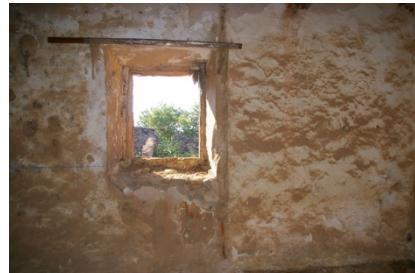
## FICHA RESUMEN Nº 03

Depósitos de suciedad y polvo en paramentos interiores

Patología detectada y elemento constructivo afectado:	Propuesta de intervención
<p><b>Patología:</b> Ensuciamiento producido como consecuencia de depósitos de polvo por agentes contaminantes: partículas minerales, arcillas, arenas, etc.</p> <p><b>Elemento constructivo:</b> Muros de carga de mampostería ordinaria con mampuesto de caliza y sillares en esquinas, trabada con mortero de cal y arena. Los paramentos están enlucidos al interior con mortero de cal y encalados en blanco. Particiones interiores de fábrica de ladrillo macizo enlucidas. Forjados de vigas de madera con revoltones de ladrillo macizo y yeso.</p> <p><b>Manifestación patológica:</b> Los paramentos interiores presentan un aspecto polvoriento y una coloración marrón, a consecuencia de la mezcla de partículas minerales o polvo. No solo es una preocupación estética, pues se trata de eliminar los componentes nocivos que aceleran su deterioro.</p>	<p>Para la limpieza de los paramentos se propone uno de los métodos menos agresivos, mediante agua y cepillado manual.</p> <ol style="list-style-type: none"> <li>Se impregna de agua el paramento para reblanecer la superficie del material y desprender la suciedad.</li> <li>Posteriormente se procede al cepillado manual mediante cepillo blando de nylon, y dependiendo del grado de adherencia de la suciedad, de cobre o latón (sin deteriorar el material a limpiar).</li> <li>Aclarado con abundante agua para eliminar la suciedad.</li> </ol> <p>Con este sistema debería bastar para eliminar costras en interiores de débil espesor. Se pueden utilizar nebulizadores para maximizar el rendimiento.</p>

Posibles causas	
<p>La falta de mantenimiento y las ocupaciones ilegales del edificio en los últimos años ha propiciado la aparición de manchas de humo y suciedad.</p> <p>La falta de estanqueidad de la cubierta y la falta de elementos de cierre en los huecos de fachada acelera el proceso de deterioro de los materiales constructivos, por verse expuestos a la climatología.</p>	
Ubicación

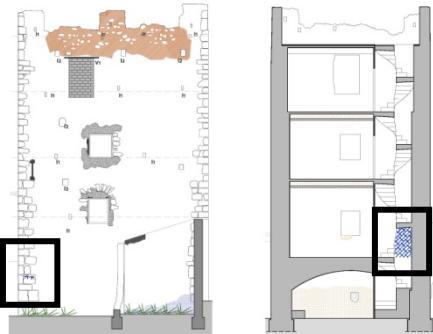
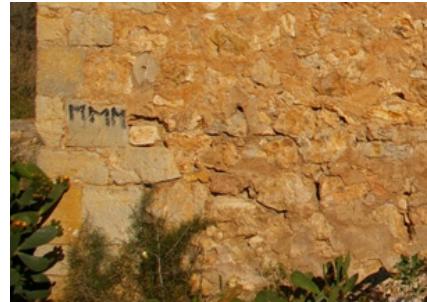
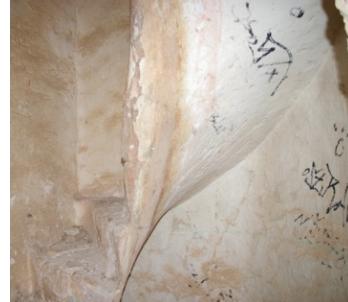
## FICHA RESUMEN N° 04

Manchas de grafiti en paramentos interiores y exteriores

Patología detectada y elemento constructivo afectado:	Propuesta de intervención
<p><b>Patología:</b> Manchas de grafiti.</p> <p><b>Elemento constructivo:</b> Muros de fábrica de mampostería trabada con mortero de cal y enlucidos al interior con cal. Escalera de caracol helicoidal de ladrillo macizo y yeso. La envolvente está formada por una doble capa de ladrillo macizo cerámico y yeso, con un espesor aproximado de 10 cm.</p> <p><b>Manifestación patológica:</b> Son puntuales, se presentan varias manchas de grafiti en los paramentos enlucidos al interior de la escalera y otro en la base de la fachada este de la torre. Alteración estética.</p>	<p>El procedimiento utilizado para la limpieza general de las superficies podría ser efectivo para eliminar gran parte de las pinturas, mediante lavado con agua y detergente no iónico.</p> <p>Para la limpieza de los grafiti se utilizará uno o varios de los siguientes métodos hasta obtener el resultado esperado, ya que depende del tipo de pintura y del tiempo transcurrido desde su aplicación:</p> <ul style="list-style-type: none"> <li>- Aplicación de lejía alcalina, dejar secar y cepillar con aporte de agua.</li> <li>- Aplicación de cloruro de metilo, dejar secar y cepillar con aporte de agua.</li> <li>- Aplicación de metileno díclorado utilizando una cataplasma de arcilla o pintura al temple y lavar intensamente con agua.</li> <li>- Aplicación de fosfato trisódico o sosa caustica, cataplasma de arcilla y lavar con agua.</li> </ul>

<p><b>Posibles causas</b></p> <p>Las ocupaciones ilegales del edificio y el vandalismo por acción directa de personas en los últimos años, ha propiciado la aparición de manchas de grafiti.</p>	
<p><b>Ubicación</b></p>

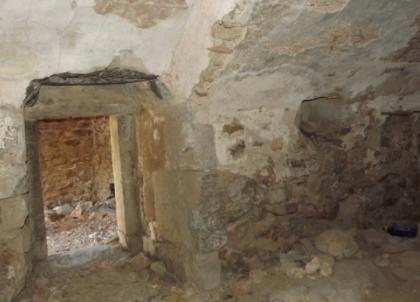
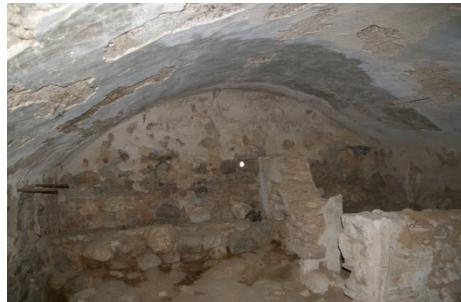
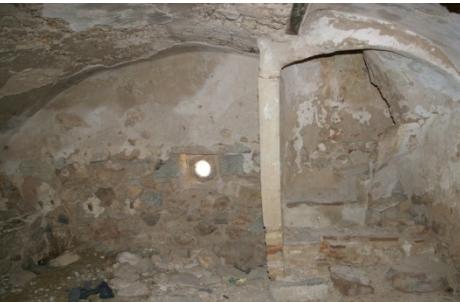
## FICHA RESUMEN Nº 05

Humedades en muros interiores en la planta baja

Patología detectada y elemento constructivo afectado	Propuesta de intervención
<p><b>Patología:</b> La humedad asciende por capilaridad desde el terreno a los muros de planta baja del edificio. Esta humedad arrastra sales minerales que afectan a los materiales arcillosos, morteros de cal, enlucidos de yeso y pinturas.</p> <p><b>Elemento constructivo:</b> Muros de fábrica de mampostería trabada con mortero de cal y refuerzo de sillería en las esquinas. Los paramentos están enlucidos al interior con yeso.</p> <p><b>Manifestación patológica:</b> Los paramentos interiores están afectados por la humedad. Los muros de mampostería presentan pérdidas del rejuntado, del revestimiento de mortero y de la pintura, están afectados considerablemente hasta una altura de 1,00 m.</p>	<p>Sobre los muros se procederá del siguiente modo:</p> <ol style="list-style-type: none"> <li>1. Picar el revestimiento e incluso el rejuntado de mortero afectado que se encuentre suelto o disgregado. Limpieza en seco mediante soplado con aire a presión controlada para la eliminación de los detritus y material desagregado.</li> <li>2. Aplicación de mortero de cal (dosificación 1:3) en juntas. Se eliminarán las rebabas de mortero y se limpiará la piedra a medida que se realiza el rejuntado antes de su fraguado.</li> <li>En las zonas de fábrica en estado de conservación muy deficiente, se injectará lechada de mortero de cal (1:3). Previamente, limpieza con chorro de aire a presión, enmasillado superficial de las juntas colindantes con pasta de yeso y masilla desmoldeable, secado, colocación de boquillas de inyección, y relleno de lechada a presión de manera que se colmaten las oquedades.</li> <li>3. Aplicación de pintura al silicato, que permite la transpiración del muro.</li> </ol>

Posibles causas	
<p>La cantidad de humedad en el terreno es importante debido a la proximidad de terrenos de cultivo. El nivel del terreno que recae sobre el muro norte es mayor, por lo que existe una mayor superficie de contacto.</p>	
Ubicación

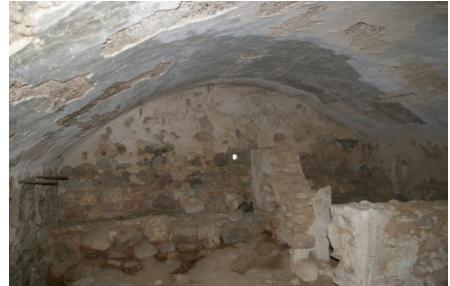
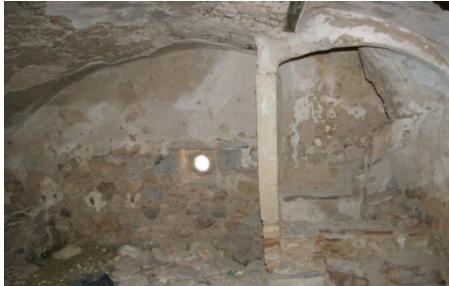
FICHA RESUMEN N° 06		EDIFICIO TORRE
Diversas patologías en bóveda de cañón (planta baja)		
Patología detectada y elemento constructivo afectado	Propuesta de intervención	
<p><b>Patología:</b> Pérdida de material de revestimiento.</p> <p><b>Elemento constructivo:</b> La bóveda que cubre la planta baja es una bóveda de cañón, realizada con tapia de piedra (mortero de cal y piedras de diferentes tamaños) sobre encofrado de cañizo y posteriormente revestida con una capa de yeso.</p> <p><b>Manifestación patológica:</b> Manchas de humedad generalizadas y pérdidas del material de revestimiento en la bóveda, tales como el enlucido de yeso y pintura.</p>	<p>Se actuará en la cara interna de la bóveda del siguiente modo:</p> <ol style="list-style-type: none"> <li>1. Picado del revestimiento de yeso afectado que se encuentre suelto o disgregado.</li> <li>2. Limpieza en seco mediante soplado con aire a presión controlada para la eliminación de los detritus y material desagregado.</li> <li>3. Consolidación de la superficie mediante aplicación de nebulización y/o brocha de tres capas de un agente consolidante monocomponenete a base de éster de sílice, y alternativamente de un disolvente alifático que facilite su penetración.</li> <li>4. Tratamiento de hidrofugación de la superficie tratada mediante la aplicación con rodillo de una disolución de un siloxano modificado, garantizando la penetración del hidrofugante en el soporte.</li> </ol>

<b>Posibles causas</b>		
Causas internas propias de la naturaleza o composición del material. Contenido alto de humedad.		
<b>Ubicación</b>

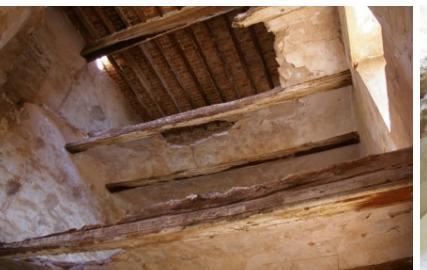
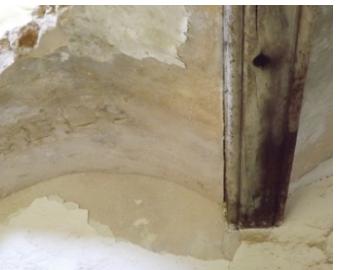
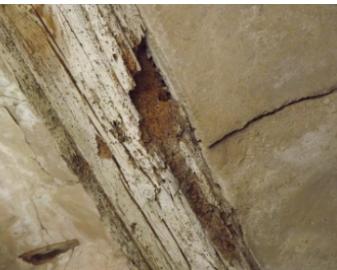
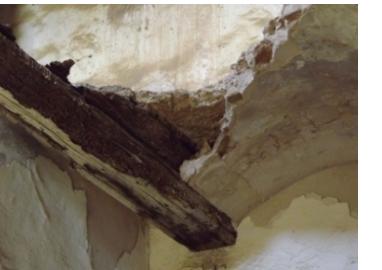
## FICHA RESUMEN Nº 07

Diversas patologías en forjados (planta segunda y tercera)

Patología detectada y elemento constructivo afectado	Propuesta de intervención
<p><b>Patología:</b> Pérdida de material, manchas de humedad, pérdida de sección portante, ataques de xilófagos, carcoma y pudrición.</p> <p><b>Elemento constructivo:</b> Forjado con vigas de madera de sección rectangular molduradas (aprox. 20 x 25 cm) y revoltones a base de varias capas de ladrillos macizos tomados con yeso. Los revoltones tienen una anchura de aprox. 120 cm. El relleno superior del forjado está realizado con hormigón de arena y cal. El solado es la misma capa de mortero superior.</p> <p><b>Manifestación patológica:</b> Los forjados de revoltones presentan pérdidas importantes. El forjado de planta segunda ha perdido la primera viga paralela al muro sur, prácticamente la totalidad del primer entrevigado y segundo y parte del tercero. El forjado de planta tercera ha perdido la segunda viga paralela al muro sur y prácticamente la totalidad del entrevigado segundo y tercero. Las vigas de madera presentan ataques de xilófagos, carcoma y pudrición parda, además de pérdidas de sección resistente.</p>	<p>Las pérdidas de sección en las vigas de madera son importantes y la pudrición es generalizada a lo largo de toda la viga. Lo más probable es que sea necesaria la ejecución de nuevos forjados, que sustituyan funcionalmente a los existentes.</p> <p>No obstante, es necesaria la realización de pruebas y ensayos para valorar la capacidad resistente de la madera, y elegir la intervención que resulte más adecuada.</p>

Posibles causas	
<p>Causas internas propias de la naturaleza o composición del material. Antes de la restitución del forjado de cubierta el resto de forjados han estado expuestos a la intemperie y a la humedad. La falta de estanqueidad de la cubierta y la falta de elementos de cierre en los huecos de fachada acelera el proceso de deterioro de los materiales constructivos, por verse expuestos a la climatología.</p>	
Ubicación

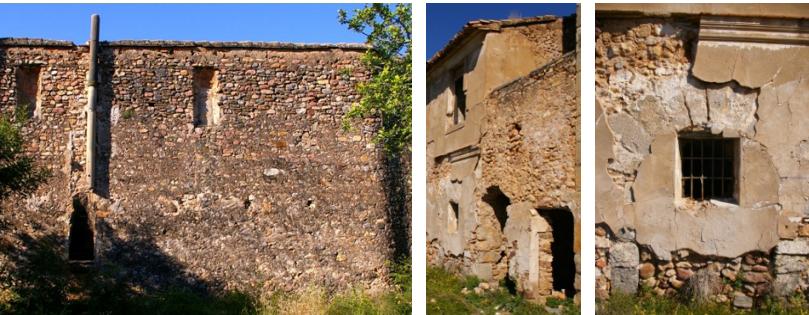
Patología detectada y elemento constructivo afectado	Propuesta de intervención
<p><b>Patología:</b> Depósitos de suciedad, sales y ataques microbiológicos.</p> <p><b>Elemento constructivo:</b> Muro de mampostería ordinaria con mampuesto mixto de caliza y bolo de río, en algunas zonas con mampuestos y ladrillos macizos, trabados con mortero de cal y arena. Enlucido exterior con cal.</p> <p><b>Manifestación patológica:</b> Depósitos de suciedad, sales y ataques microbiológicos, siendo más acentuado en las fachadas norte y oeste, y en concreto se da una acumulación en los salientes que forman el matacán. Los agentes microbiológicos como los musgos disgregan paulatinamente la superficie donde se ubican. Se observan pérdidas del mortero de rejuntado en la zona de la base y junto a la coronación de los muros de fachada, con el consiguiente desprendimiento de los mampuestos que puedan quedar sueltos.</p>	<p>Evitar la humedad que permite el desarrollo de los agentes microbiológicos.</p> <p>En las fachadas este, norte y oeste, donde la fábrica se encuentra en buen estado de conservación se procederá del siguiente modo:</p> <ol style="list-style-type: none"> <li>Aplicación de lanza de agua a presión con adición de biocida a base de amonio cuaternario, proyectado mediante el vehículo acuoso. Se ejecutará comenzando por las partes altas, aplicando por franjas horizontales de 1 m de altura, limpiando con agua abundante los detritus que se acumulen en las zonas inferiores y elementos salientes.</li> </ol> <p>En la fachada sur, donde la fábrica se encuentra en estado deficiente con pérdidas importantes del mortero de rejuntado, se procederá del siguiente modo:</p> <ol style="list-style-type: none"> <li>Eliminación manual del revestimiento o rejuntado que se encuentre suelto o disgregado, con brocha de cerda o cepillo, para descubrir zonas arenizadas, ampollas de pátina y fisuras de la fábrica.</li> <li>Limpieza en seco mediante soplado con aire a presión controlada para la eliminación de los detritus y material desagregado.</li> </ol> <p>La extracción de sales solubles se realizará mediante pasta de celulosa y agua desionizada en varias aplicaciones hasta la total eliminación de eflorescencias salinas con posterior retirada.</p>

<p><b>Posibles causas</b></p> <p>La falta de mantenimiento.</p> <p>Condiciones meteorológicas (más expuesta una orientación que otra).</p>	
<p><b>Ubicación</b></p>

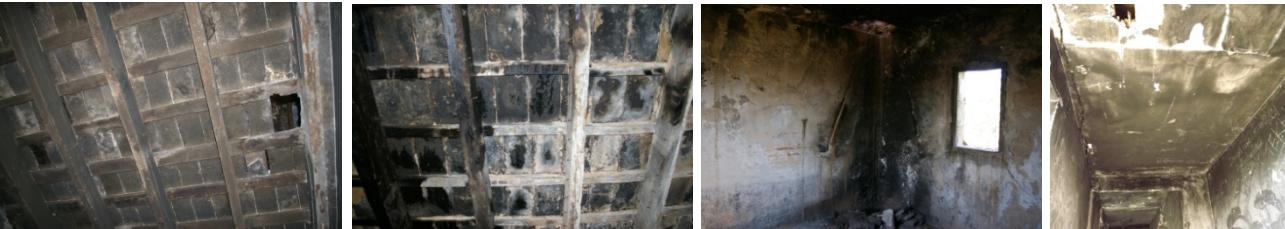
## FICHA RESUMEN N° 11

Patología detectada y elemento constructivo afectado:	Propuesta de intervención
<p><b>Patología:</b> Ennegrecimiento producido como consecuencia de depósitos de humos, hollín, y polvo que por la acción de la humedad se aglutanen formando depósitos de coloración negra, resultando una costra con gran poder de penetración en las superficies porosas.</p> <p><b>Elemento constructivo:</b> Muros de mampostería con enlucidos de yeso al interior. Particiones interiores de fábrica de ladrillo macizo enlucidas. Falsos techos de yeso y cañizo (planta primera). Forjados de madera.</p> <p><b>Manifestación patológica:</b> Se observa una pátina de color negro que afecta de forma generalizada el interior del edificio, más concretamente los paramentos verticales y techos.</p>	<p>Deberá realizarse un análisis químico para establecer si existen otros componentes, así como la porosidad, humedad y composición de los materiales de soporte.</p> <p>Teniendo en cuenta los resultados de los análisis, se pueden realizar las siguientes soluciones:</p> <ul style="list-style-type: none"> <li>- Eliminación de las costras negras de poco espesor con agua nebulizada.</li> <li>- Limpieza en seco con microchorro con perlas de vidrio.</li> <li>- Ablandar las costras de mayor espesor con formulación a base de agua, bicarbonato de amonio, bicarbonato sódico, sal de amonio cuaternario y carboximetil celulosa. Retirada posterior manualmente.</li> </ul>

Posibles causas	
<p>La falta de mantenimiento y las ocupaciones ilegales del edificio en los últimos años ha propiciado la aparición de manchas de humo, hollín y suciedad.</p> <p>También es debido a los agentes contaminantes como el anhídrido carbónico, y partículas en suspensión como óxidos de hierro y polvo.</p>	
Ubicación

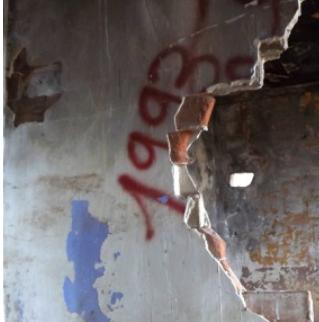
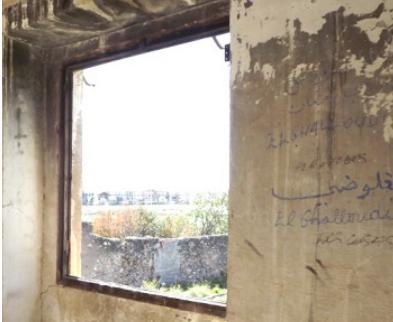
FICHA RESUMEN N° 12		EDIFICIO VIVIENDA
Manchas de grafiti en paramentos enlucidos interiores		
Patología detectada y elemento constructivo afectado	Propuesta de intervención	
<p><b>Patología:</b> Manchas de grafiti.</p> <p><b>Elemento constructivo:</b> Muros de mampostería con enlucidos de yeso. Particiones interiores de fábrica de ladrillo macizo enlucidas.</p> <p><b>Manifestación patológica:</b> Son puntuales, se presentan varias manchas de grafiti en los paramentos enlucidos de la caja de escalera y otro al interior de la fachada sur. Alteración estética.</p>	<p>Para la limpieza de los grafiti se utilizará uno o varios de los siguientes métodos hasta obtener el resultado esperado, ya que depende del tipo de pintura y del tiempo transcurrido desde su aplicación:</p> <ul style="list-style-type: none"> <li>- Aplicación de lejía alcalina, dejar secar y cepillar con aporte de agua.</li> <li>- Aplicación de cloruro de metilo, dejar secar y cepillar con aporte de agua.</li> <li>- Aplicación de metileno diclorado utilizando una cataplasma de arcilla o pintura al temple y lavar intensamente con agua.</li> <li>- Aplicación de fosfato trisódico o sosa caustica, cataplasma de arcilla y lavar con agua.</li> </ul>

<b>Posibles causas</b>		
Las ocupaciones ilegales del edificio y el vandalismo por acción directa de personas en los últimos años ha propiciado la aparición de manchas de grafiti.		
<b>Ubicación</b>

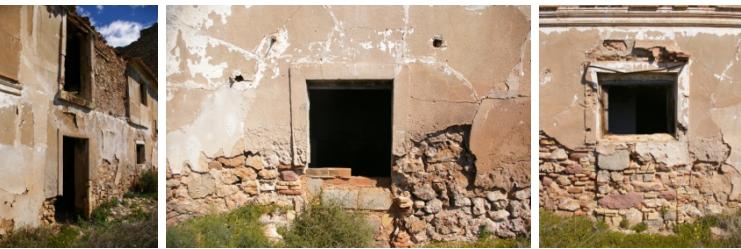
## FICHA RESUMEN N° 13

Humedades en muros de fachada (exterior)

<p><b>Posibles causas</b></p> <p>La cantidad de humedad en el terreno es importante debido a la proximidad de terrenos de cultivo. El nivel del terreno que recae sobre el muro norte es mayor, por lo que existe una mayor superficie de contacto.</p> <p>Inexistencia de canalón de cubierta y rebosaderos que evacúen el agua de lluvia e impidan su acumulación junto a la base del muro.</p> <p>La vegetación que crece descontrolada junto a los muros de fachada favorece la acumulación de humedad en su base.</p>	<ol style="list-style-type: none"> <li>3. En las zonas de fábrica en estado de conservación muy deficiente, se inyectará lechada de mortero de cal (1:3). Previamente, limpieza con chorro de aire a presión, enmasillado superficial de las juntas colindantes con pasta de yeso y masilla desmoldeable, secado, colocación de boquillas de inyección, y relleno de lechada a presión de manera que se colmaten las oquedades.</li> <li>4. Colocación de malla geotextil.</li> <li>5. Aplicación de enlucido de cal.</li> <li>6. Aplicación de pintura al silicato, que permite la transpiración del muro.</li> </ol>

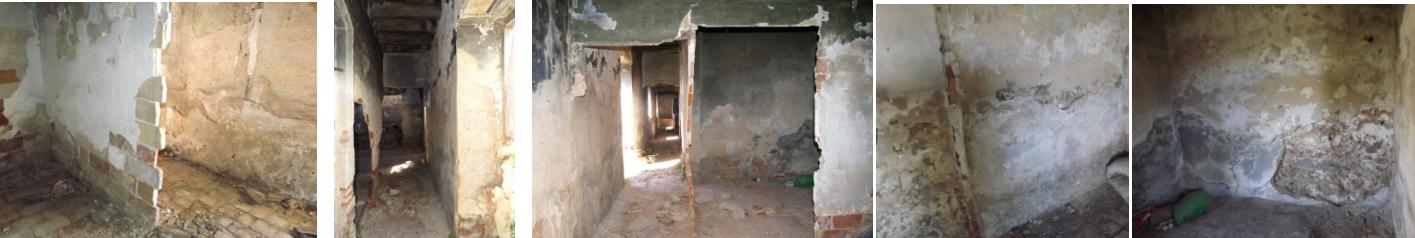
FICHA RESUMEN N° 14		EDIFICIO VIVIENDA
Humedades por capilaridad en muros interiores y particiones de la planta baja		
Patología detectada y elemento constructivo afectado	Propuesta de intervención	
<p><b>Patología:</b> La humedad asciende por capilaridad desde el terreno a los muros de planta baja del edificio. Esta humedad arrastra sales minerales que afectan a los materiales arcillosos, morteros de cal, enlucidos de yeso y pinturas.</p> <p><b>Elemento constructivo:</b> Muros de carga de mampostería, en algunas zonas mampuestos y ladrillos macizos, cogidos con mortero de cal y arena, y enlucidos con yeso al interior de la vivienda. Particiones de fábrica de ladrillo macizo (dimensión ladrillo 3,5 x 14,5 x 30 cm) con enlucidos de yeso.</p> <p><b>Manifestación patológica:</b> Todos los paramentos interiores están afectados por la humedad. Los muros de mampostería presentan el mortero disgregado y la tabiquería tiene pérdidas importantes del enlucido. Ambos con manchas de humedad hasta una altura de aprox. 80 cm. El deterioro del revestimiento de pintura, aunque es generalizado, es más importante en la parte inferior de los paramentos.</p>	<p>En el caso de los <u>muros</u>, por la imposibilidad de realizar una cámara ventilada al interior de los muros de planta baja, se propone la realización de una barrera que evite la ascensión capilar:</p> <ol style="list-style-type: none"> <li>1. Se creará un canal de ventilación a lo largo del muro y exteriormente, para ventilación y drenaje de las filtraciones de agua, de modo que se produzca la evaporación de las humedades circundantes.</li> <li>2. Aplicación de una barrera contra la capilaridad inyectada en la mampostería, preferentemente barrera química a base de inyecciones de emulsión de silicona.</li> <li>3. Saneado del muro de mampostería, mediante picado del revestimiento e incluso el rejuntado de mortero afectado que se encuentre suelto o disgregado. Limpieza en seco mediante soplado con aire a presión controlada para la eliminación de los detritus y material desagregado.</li> <li>2. Aplicación de mortero de cal en juntas.</li> </ol> <p>En el caso de los <u>tabiques</u>:</p> <p>Los tabiques de 3,5 cm de espesor presentan, además, pandeos y pérdidas de piezas por su esbeltez por lo que en estos casos se procederá a su reconstrucción con los mismos ladrillos reutilizados y con la misma técnica constructiva.</p> <p>Los tabiques de mayor espesor, se procederá al saneado de su revestimiento y, posteriormente, se aplicará un enlucido de yeso y pintura al silicato.</p>

<p><b>Posibles causas</b></p> <p>La cantidad de humedad en el terreno es importante debido a la proximidad de terrenos de cultivo. El nivel del terreno que recae sobre el muro norte es mayor, por lo que existe una mayor superficie de contacto.</p> <p>El enfoscado de cemento realizado en reparaciones posteriores no deja transpirar el muro, la humedad asciende hasta el nivel donde termina el enfoscado, agravando aún más el problema.</p>		
<p><b>Ubicación</b></p>

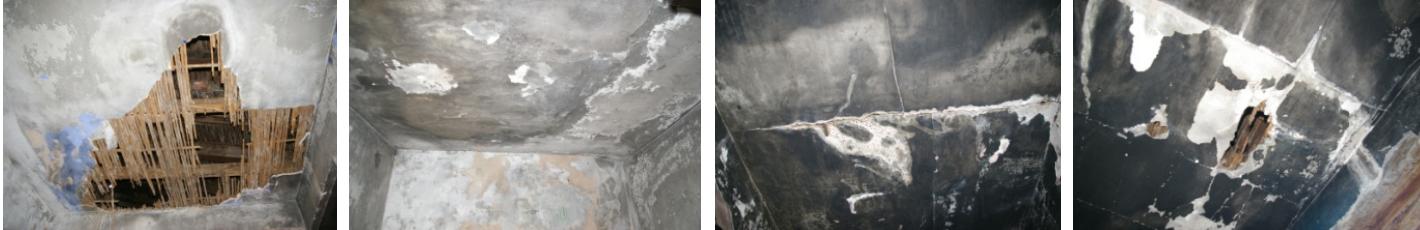
Patología detectada y elemento constructivo afectado	Propuesta de intervención
<p><b>Patología:</b> Manchas de humedad sobre los muros y demás elementos bajo el forjado de cubierta debido a filtraciones de agua.</p> <p><b>Elemento constructivo:</b> Muros de carga de mampostería, en algunas zonas mampuestos y ladrillos macizos, cogidos con mortero de cal y arena, y enlucidos con yeso en su cara interior. Falso techo horizontal a base de correas de madera sobre las que se clava el cañizo vegetal y finalmente enlucido con yeso en un espesor de aprox. 1,5 cm.</p> <p><b>Manifestación patológica:</b> Se observan manchas de humedad en los falsos techos de todas las estancias de la planta primera, en el caso del hueco de la escalera y en la zona central del pasillo se ha producido la rotura de éste por una acumulación excesiva de agua. En la parte superior de los muros se manifiestan desconchados del enlucido y de la pintura.</p>	<p>Previamente a los muros debe resolverse la estanqueidad de la cubierta (<b>FICHA N° 08</b>). En los <u>muros</u> se procederá del siguiente modo:</p> <ol style="list-style-type: none"> <li>1. Picar el revestimiento e incluso el rejuntado de mortero afectado que se encuentre suelto o disgregado. Limpieza en seco mediante soplando con aire a presión controlada para la eliminación de los detritus y material desagregado.</li> <li>2. Dejar un tiempo que exude la humedad contenida en el muro, mientras se realiza la reparación de la cubierta.</li> <li>3. Rejuntado con mortero de cal (dosificación 1:3). Se eliminarán las rebabas de mortero y se limpiará la piedra a medida que se realiza el rejuntado antes de su fraguado.</li> <li>4. Aplicación de una capa de enlucido de yeso.</li> </ol> <p>En los <u>falsos techos</u>:</p> <ol style="list-style-type: none"> <li>1. Picar el revestimiento de yeso que esté afectado por humedad, fisurado o con riesgo de desprendimiento.</li> <li>2. Se valorará “in situ” las partes del entramado de cañizo que puedan mantenerse y se colocarán nuevos entramados de cartón-yeso allí donde se haya retirado o no exista por roturas.</li> <li>3. Aplicación de una capa de enlucido de yeso.</li> </ol>

<p><b>Posibles causas</b></p> <p>Falta de estanqueidad de la cubierta provocada por rotura o pérdida de tejas y del mortero de agarre.</p> <p>Falta de estanqueidad entre la coronación del muro de fachada y la cubierta.</p> <p>En la sala del extremo este del edificio, existe un derrumbe parcial de la cubierta, probablemente a consecuencia de un incendio.</p>	
<p><b>Ubicación</b></p>

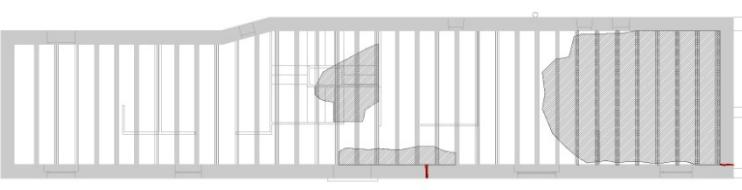
## FICHA RESUMEN N° 17

<p><b>Posibles causas</b></p> <p>Se han producido roturas de tejas cerámicas y del mortero de agarre por el desgaste del paso del tiempo, las condiciones meteorológicas y las variaciones de temperatura.</p> <p>Falta de estanqueidad entre la coronación del muro de fachada y la cubierta.</p> <p>Existe un derrumbe parcial de la cubierta en la sala del extremo este del edificio probablemente debido a un incendio.</p> <p>Pérdidas de material importante en la zona próxima al alero de fachada.</p>

<p>En la cubierta se procederá del siguiente modo:</p> <ol style="list-style-type: none"> <li>1. Se retirará el material de cobertura de toda la cubierta. Se desecharán aquellas piezas con roturas y se conservarán las reutilizables, limpiando las que contengan vegetaciones. Las nuevas tejas se escogerán de derribo que estén en buen estado y sean de similares características.</li> <li>2. Se procederá al picado de la coronación del muro perimetral (muro fachada norte y sur) hasta descubrir la cabeza de las correas.</li> <li>3. Se comprobará el estado de las correas para garantizar que cumplen su función estructural (roturas, pudrición en las cabezas, flecha excesiva) y se sustituirán aquellas que se considere necesario.</li> <li>4. Realización de un zuncho perimetral sobre la coronación del muro para asegurar el apoyo de las correas, mediante hormigón armado.</li> <li>5. Colocación de un nuevo entramado de cañizo y una capa de aislamiento térmico de poliestireno extruido.</li> <li>6. Capa de compresión mediante hormigón arlita y mallazo.</li> <li>7. Colocación de las tejas mediante mortero de cal (dosificación pobre 1:8).</li> <li>8. Reconstrucción del alero y colocación de canalón de recogida de aguas.</li> </ol>

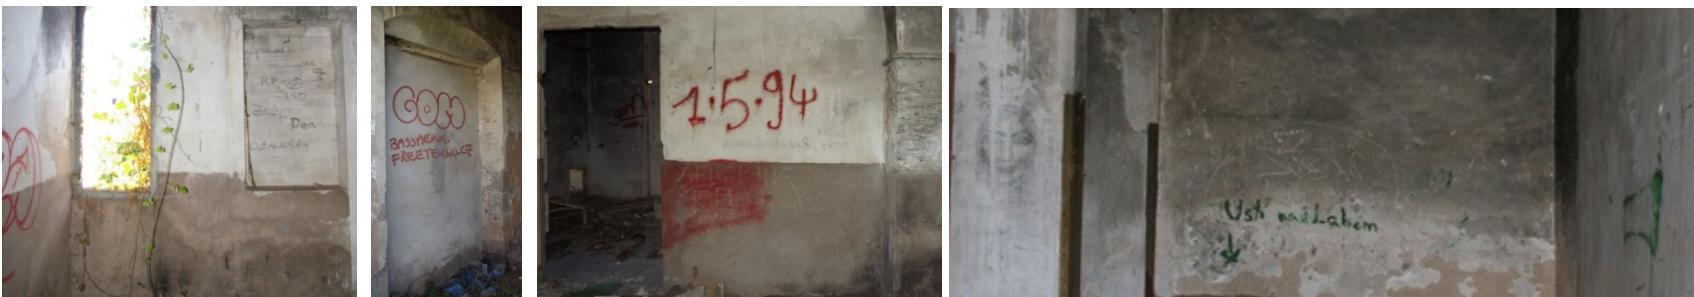
Patología detectada y elemento constructivo afectado	Propuesta de intervención
<b>Patología:</b> Manchas de grafiti <b>Elemento constructivo:</b> Muros de mampostería con enlucidos de yeso. Particiones interiores de fábrica de ladrillo macizo y hueco, enlucidas.	Para la limpieza de grafiti se utilizará uno o varios de los siguientes métodos hasta obtener el resultado esperado, ya que depende del tipo de pintura y del tiempo transcurrido desde su aplicación: <ul style="list-style-type: none"> <li>- Aplicación de lejía alcalina, dejar secar y cepillar con aporte de agua.</li> <li>- Aplicación de cloruro de metilo, dejar secar y cepillar con aporte de agua.</li> <li>- Aplicación de metileno díclorado utilizando una cataplasma de arcilla o pintura al temple y lavar intensamente con agua.</li> <li>- Aplicación de fosfato trisódico o sosa caustica, cataplasma de arcilla y lavar con agua.</li> </ul>

Posibles causas	
Las ocupaciones ilegales del edificio y el vandalismo por acción directa de personas en los últimos años ha propiciado la aparición de manchas de grafiti.	
Ubicación

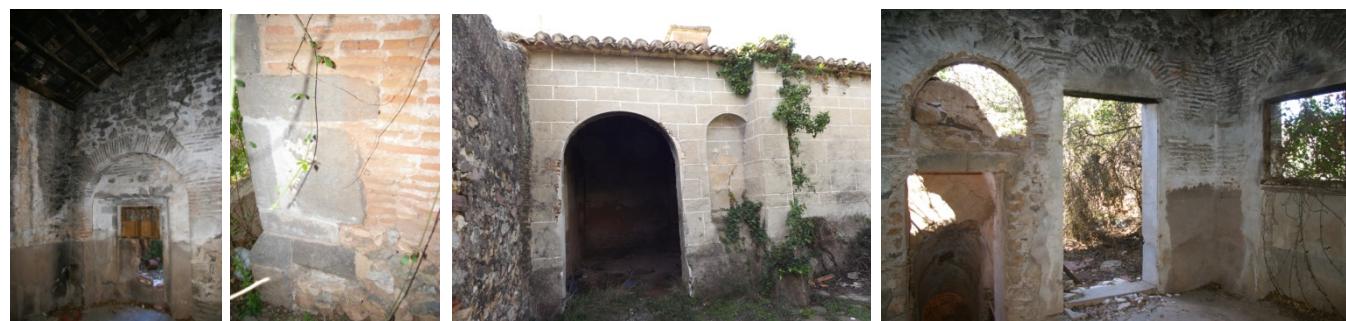
## FICHA RESUMEN N° 22

Humedades en muros de fachada

La vegetación que crece descontrolada junto a los muros de fachada favorece la acumulación de humedad en su base.

Posteriormente a la limpieza se procederá del siguiente modo:

1. Picado del revestimiento de mortero afectado que se encuentre suelto o disgregado. Limpieza en seco mediante soplado con aire a presión controlada para la eliminación de los detritus y material desagregado.
2. Eliminación de la vegetación arrraigada a la fachada y próxima a la base de las fachadas.
3. Aplicación de revestimiento de mortero de cal (dosificación 1:3). En las zonas de fábrica en estado de conservación muy deficiente, se inyectará lechada de mortero de cal (1:3).
4. Colocación de malla geotextil.
5. Aplicación del enlucido con mortero de cal.
6. Aplicación de pintura al silicato, que permite la transpiración del muro.

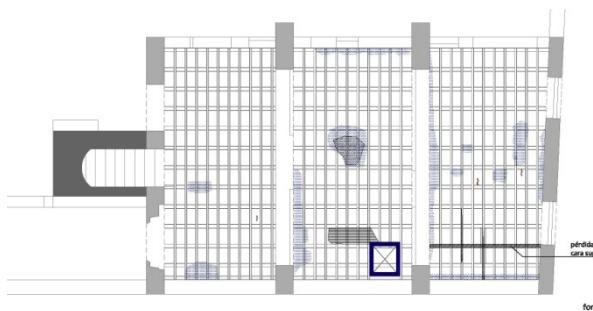
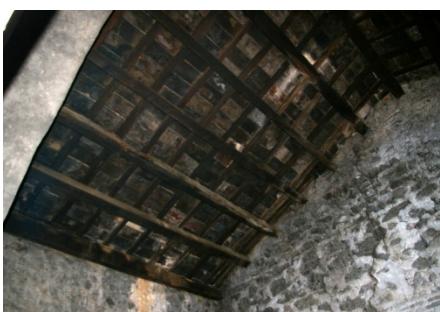
Patología detectada y elemento constructivo afectado	Propuesta de intervención
<p><b>Patología:</b> Humedades y eflorescencias por filtración de agua de la cubierta.</p> <p><b>Elemento constructivo:</b></p> <ul style="list-style-type: none"> <li>- Forjado de cubierta inclinada formado por teja árabe cogida con mortero de cal sobre ladrillo macizo, parecillos y correas de madera.</li> <li>- Estructura formada por dos arcos de medio punto paralelos y muros de carga de mampostería. Los muros de mampostería están formados por mampuesto mixto de caliza y rodeno trabado con mortero de cal y arena, sillares en esquina y delimitando vanos rectangulares. Formación de arcadas mediante fábrica de ladrillo. Están enlucidos en su cara interior y en la fachada norte está enfoscado con mortero de cal y pintado con esgrafiado o fingido.</li> </ul> <p><b>Manifestación patológica:</b> Se producen filtraciones de agua a través de los materiales que componen la cubierta. Se observan humedades en forma de eflorescencias en los ladrillos del entrevigado y en la parte superior de los muros.</p>	<p>En la cubierta se procederá del siguiente modo:</p> <ol style="list-style-type: none"> <li>1. Se retirará el material de cobertura de toda la cubierta. Se desecharán aquellas piezas con roturas y se conservarán las reutilizables, limpiando las que contengan vegetaciones. Las nuevas tejas se escogerán de derribo que estén en buen estado y sean de similares características.</li> <li>2. Se procederá al picado de la coronación del muro perimetral (muro fachada norte y sur) hasta descubrir la cabeza de las correas.</li> <li>3. Se comprobará el estado de las correas para garantizar que cumplen su función estructural (roturas, pudrición en las cabezas, flecha excesiva) y se sustituirán aquellas que se considere necesario.</li> <li>4. Realización de un zuncho perimetral sobre la coronación del muro para asegurar el apoyo de las correas.</li> <li>5. Colocación del mismo entramado de rasillas cerámicas y una capa de aislamiento térmico de poliestireno extruido.</li> <li>6. Capa de compresión mediante hormigón arlita y mallazo.</li> <li>7. Colocación de las tejas mediante mortero de cal (dosificación pobre 1:8).</li> <li>8. Reconstrucción del alero y colocación de canalón de recogida de aguas para evitar las filtraciones.</li> </ol>

<p><b>Posibles causas</b></p> <p>Se han producido roturas de tejas cerámicas y del mortero de agarre por el desgaste del paso del tiempo, las condiciones meteorológicas y las variaciones de temperatura.</p> <p>Falta de estanqueidad entre la coronación del muro de fachada y la cubierta.</p>	
<p><b>Ubicación</b></p>

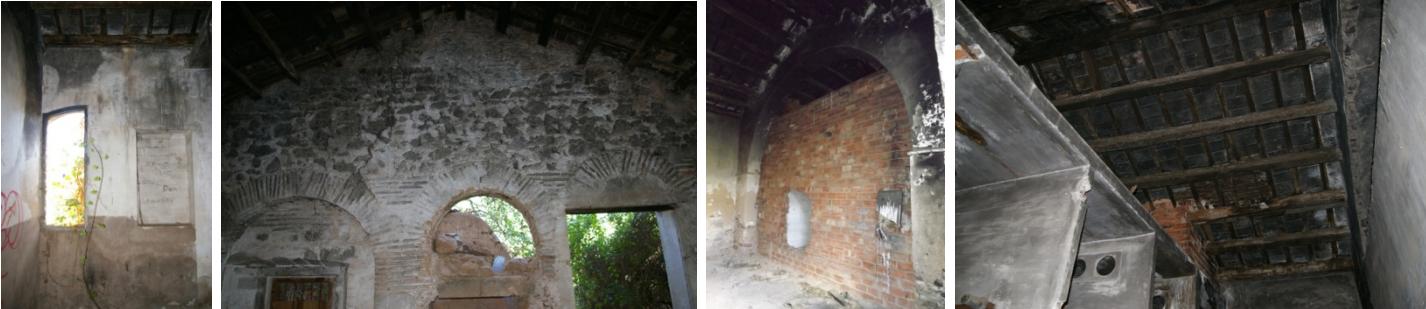
## FICHA RESUMEN N° 24

Ennegrecimiento por hollín y polvo en paramentos interiores

Patología detectada y elemento constructivo afectado:	Propuesta de intervención
<p><b>Patología:</b> Ennegrecimiento producido como consecuencia de depósitos de humos, hollín, y polvo que por la acción de la humedad se aglutan formando depósitos de coloración negra, resultando una costra con gran poder de penetración en las superficies porosas.</p> <p><b>Elemento constructivo:</b></p> <ul style="list-style-type: none"> <li>- Forjado de cubierta inclinada formado por teja árabe cogida con mortero de cal sobre ladrillo macizo, parecillos y correas de madera.</li> <li>- Estructura formada por dos arcos de medio punto paralelos y muros de carga de mampostería. Los muros de mampostería están formados por mampuesto mixto de caliza y rodeno trabado con mortero de cal y arena, sillares en esquina y delimitando vanos rectangulares. Formación de arcadas mediante fábrica de ladrillo. Están enlucidos en su cara interior y en la fachada norte está enfoscado con mortero de cal y pintado con esgrafiado o fingido.</li> </ul> <p><b>Manifestación patológica:</b> Se observa una pátina de color negro que afecta de forma generalizada el interior del edificio, más concretamente a los techos.</p>	<p>Deberá realizarse un análisis químico para establecer si existen otros componentes, así como la porosidad, humedad y composición de los materiales de soporte.</p> <p>Teniendo en cuenta los resultados de los análisis, se pueden realizar las siguientes soluciones:</p> <ul style="list-style-type: none"> <li>- Eliminación de las costras negras de poco espesor con agua nebulizada.</li> <li>- Limpieza en seco con microchorro con perlas de vidrio.</li> <li>- Ablandar las costras de mayor espesor con formulación a base de agua, bicarbonato de amonio, bicarbonato sódico, sal de amonio cuaternario y carboximetil celulosa. Retirada posterior manualmente.</li> </ul>

<b>Posibles causas</b>	<p>La falta de mantenimiento y las ocupaciones ilegales del edificio en los últimos años ha propiciado la aparición de manchas de humo, hollín y suciedad.</p> <p>También es debido a los agentes contaminantes como el anhídrido carbónico, y partículas en suspensión como óxidos de hierro y polvo.</p>
<b>Ubicación</b>

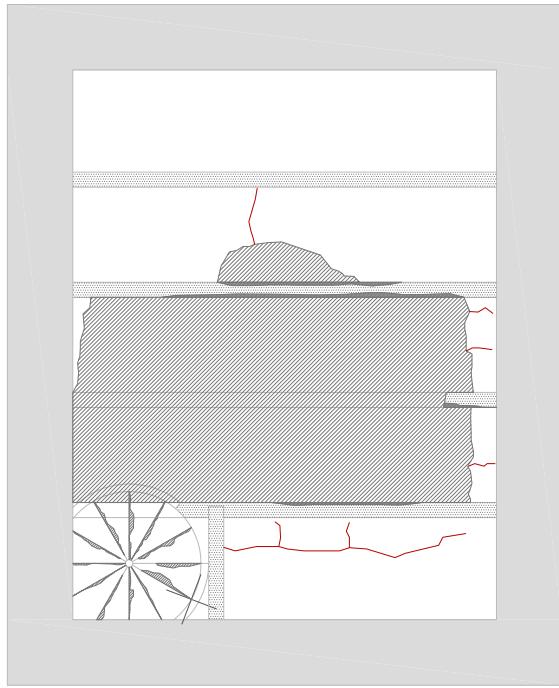
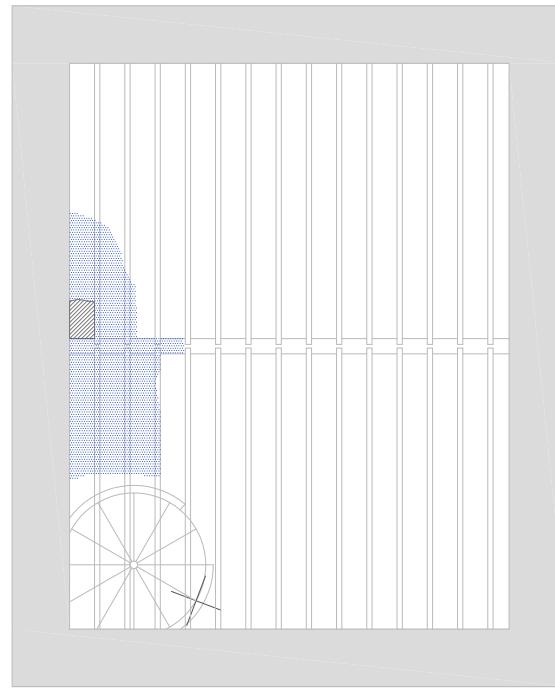
e:1/100 patologías. torre

#### PATOLOGÍAS

- Manchas de humedad por filtración
- Pudrición y ataques de xilófagos
- Fisura o rotura
- Fisuración leve o cuarteado del revestimiento
- Pérdida de sección en vigas de madera
- Pérdida de vigas de madera
- Pérdida de material importante
- Pérdida del revestimiento de yeso
