# Análisis e intervención de la alquería fortificada del Agua Fresca en Sagunto

Trabajo Final de Máster

Septiembre 2013

Autora: Masuka Laíz González

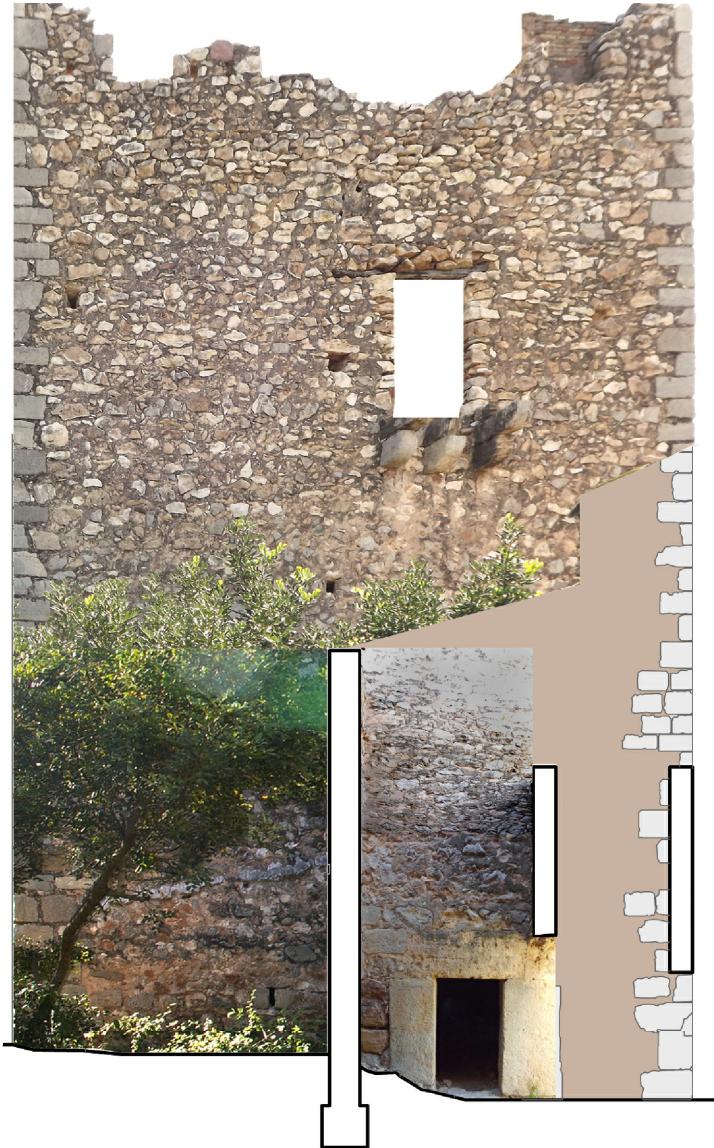
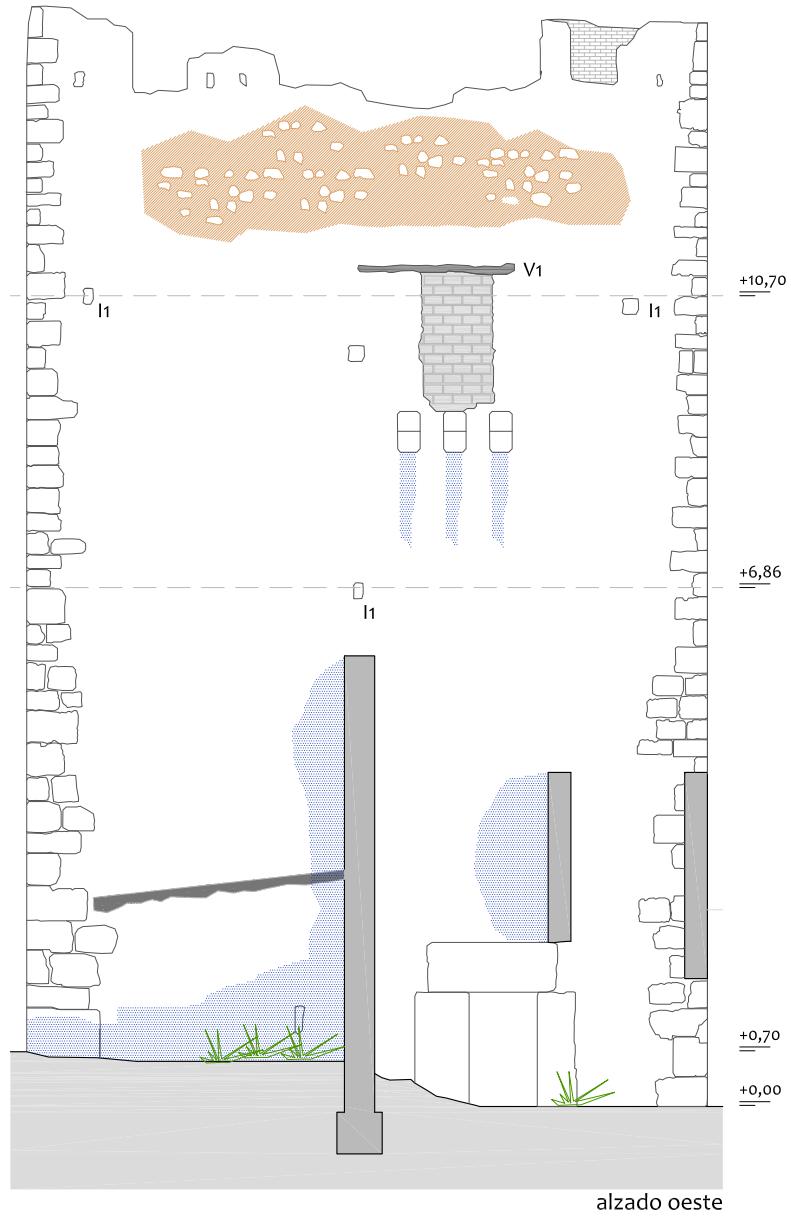
e:1/100 patologías. torre

- Manchas de humedad
- Fisuración leve o cuarteado del revestimiento
- Grieta o rotura
- Pérdida del mortero de rejuntado
- Pérdida de material importante
- Vegetación
- Parcheado de mortero de cemento
- Elementos impropios
- Cegado de huecos
- Grafiti
- Enmugrecimiento por depósitos de suciedad y ataque microbiológico generalizado en todas las superficies, siendo más acentuado en las orientaciones norte y oeste.

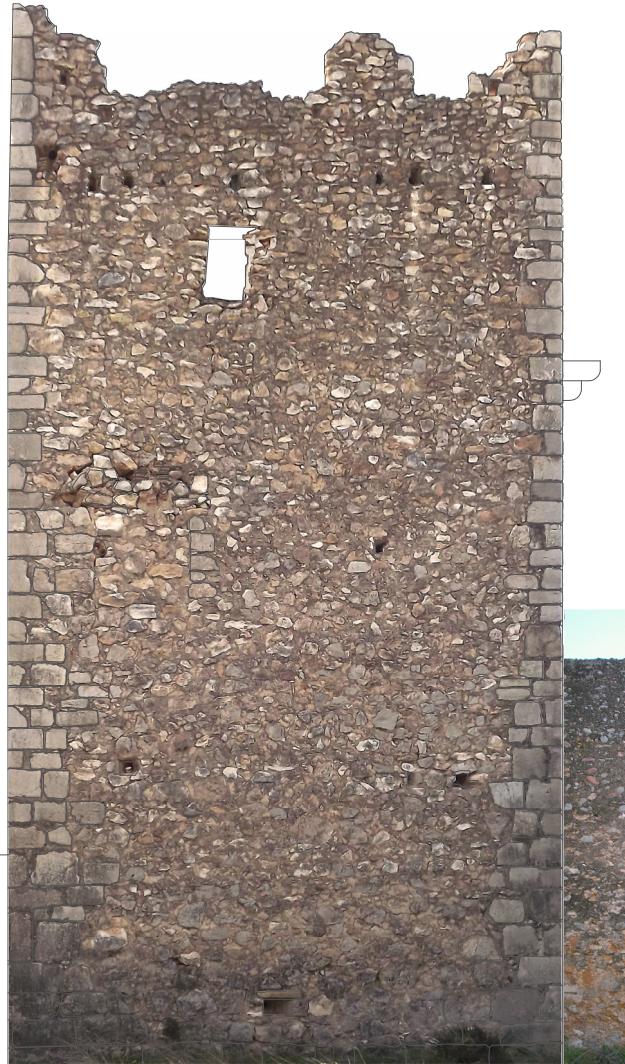
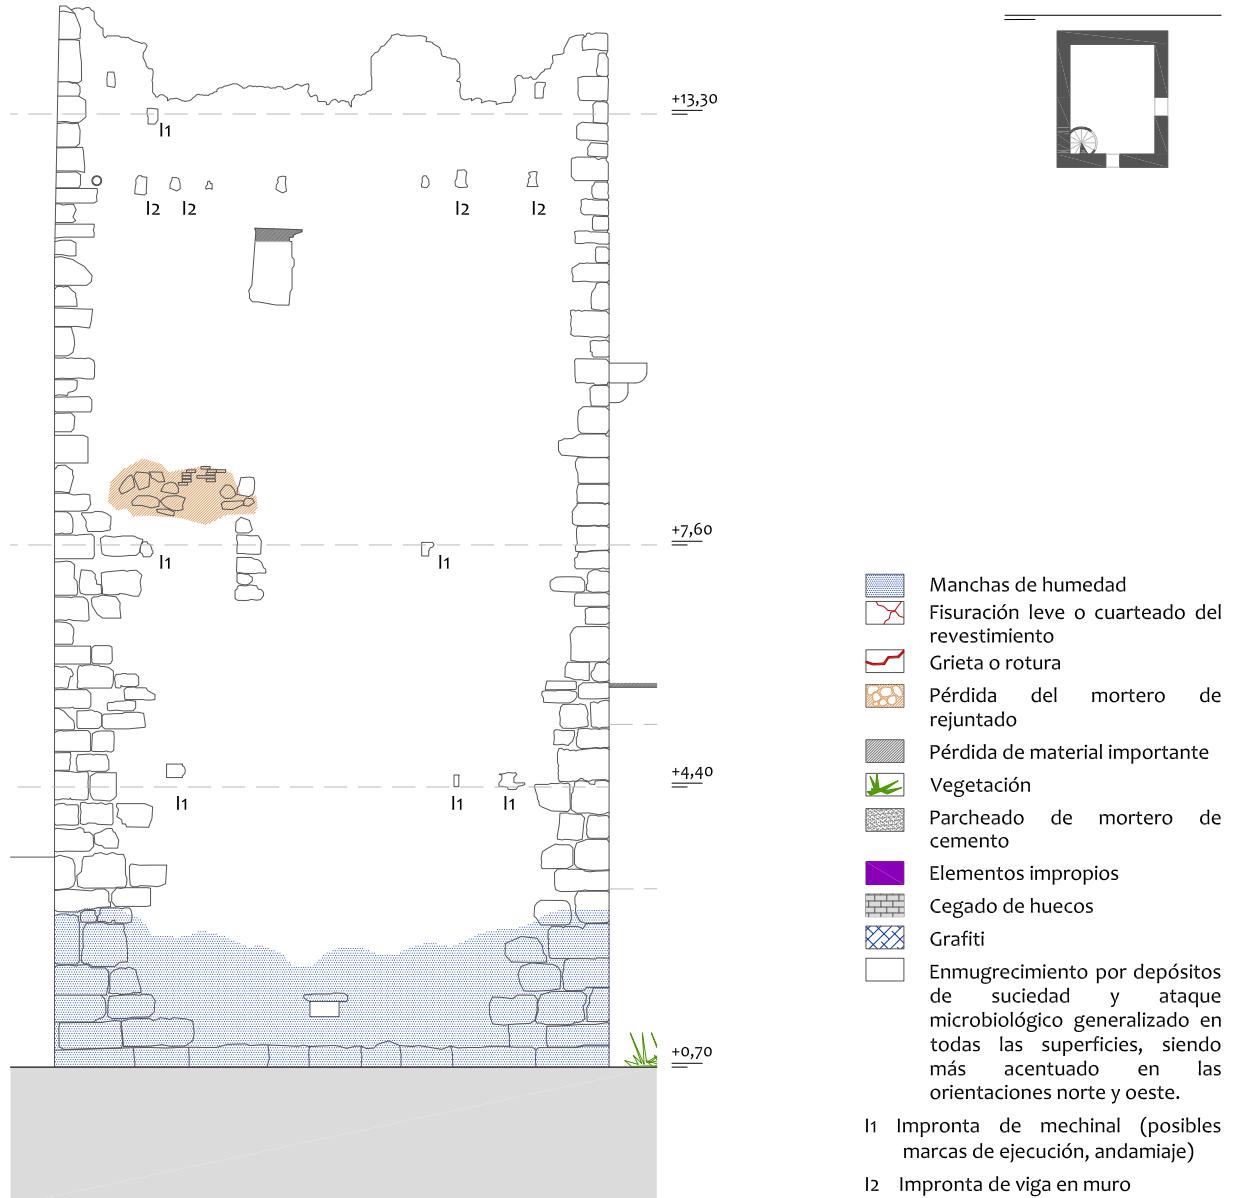
e:1/100 patologías. torre

- Manchas de humedad
- ☒ Fisuración leve o cuarteado del revestimiento
- ☒ Grieta o rotura
- ☒ Pérdida del mortero de rejuntado
- ☒ Pérdida de material importante
- ☒ Vegetación
- ☒ Parcheado de mortero de cemento
- ☒ Elementos impropios
- ☒ Cegado de huecos
- ☒ Grafiti
- ☐ Enmugrecimiento por depósitos de suciedad y ataque microbiológico generalizado en todas las superficies, siendo más acentuado en las orientaciones norte y oeste.

- I1 Impronta de mechinal (posibles marcas de ejecución, andamaje)
- I2 Impronta de viga en muro
- V1 Dintel de madera

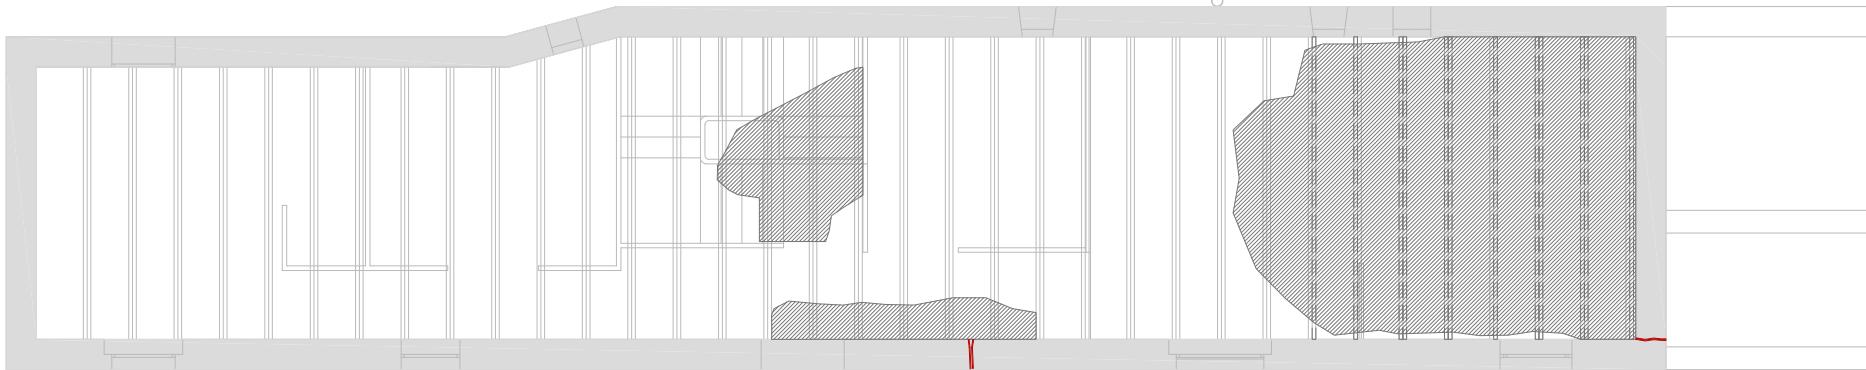
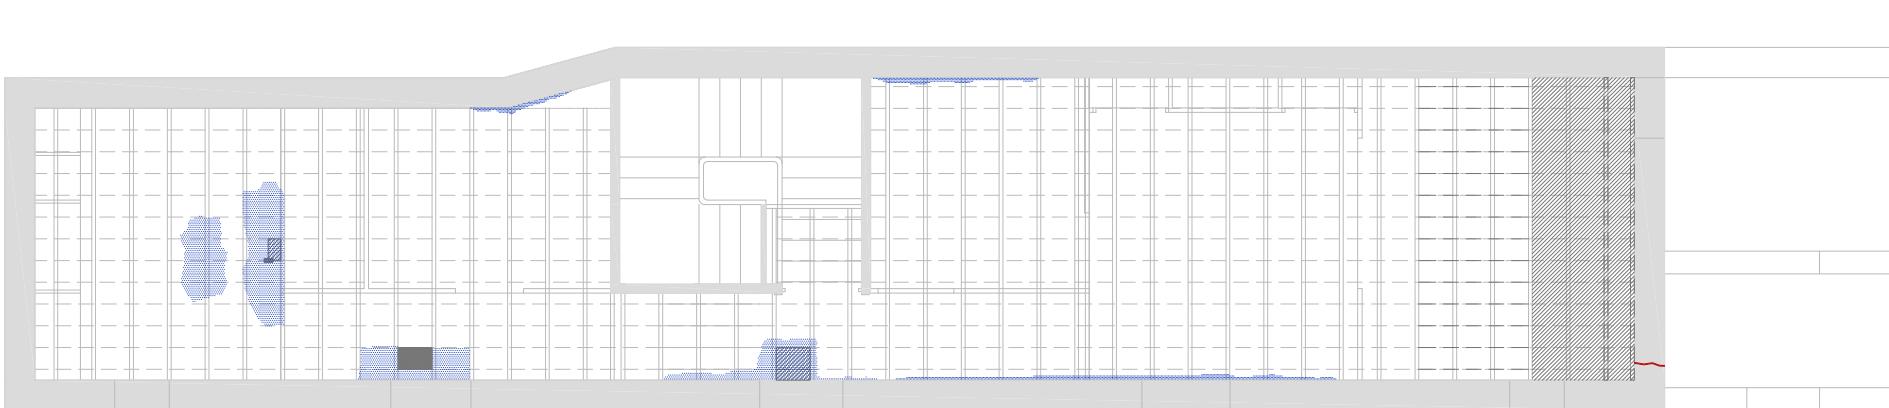
e:1/100 patologías. edificio vivienda

#### PATOLOGÍAS

- Manchas de humedad por filtración, eflorescencias.
- Pudrición y ataques de xilófagos
- Fisura o rotura
- Fisuración leve o cuarteado del revestimiento
- Pérdida de sección en vigas o parecillos de madera
- Pérdida de vigas o parecillos de madera
- Pérdida de material importante
- Parcheoado de mortero de cemento

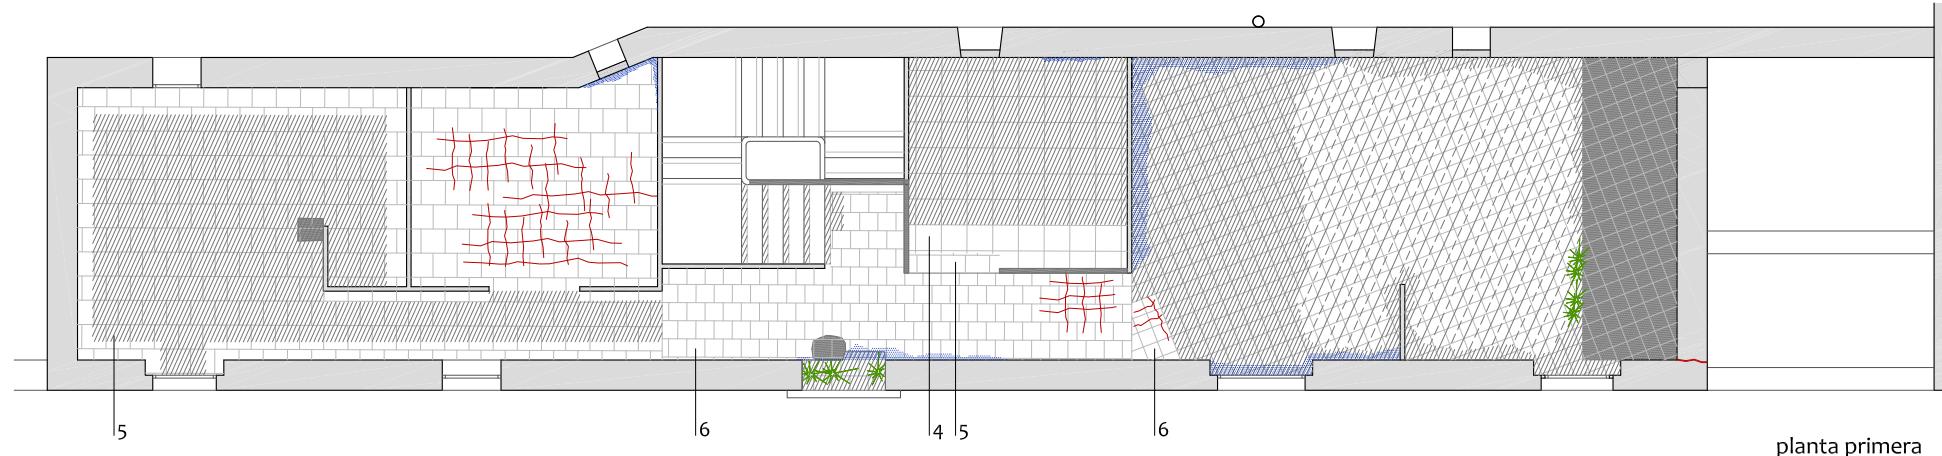
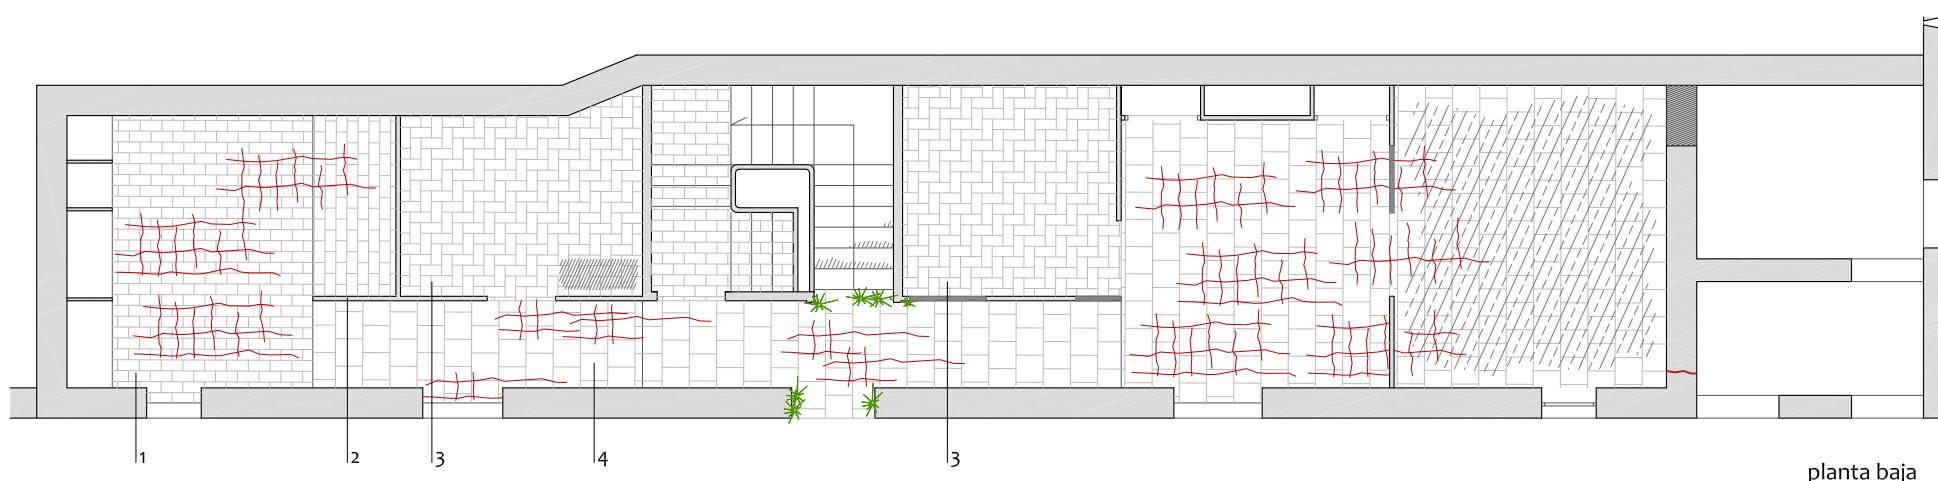
e:1/100 patologías. edificio vivienda

#### PATOLOGÍAS

- Manchas de humedad por filtración, eflorescencias.
- Fisura o rotura
- Rotura del pavimento (el pavimento que no está fisurado presenta fuerte desgaste o descamaciones)
- Pérdida del pavimento
- Pérdida de material importante
- Escombros
- Vegetación
- Cegado de huecos

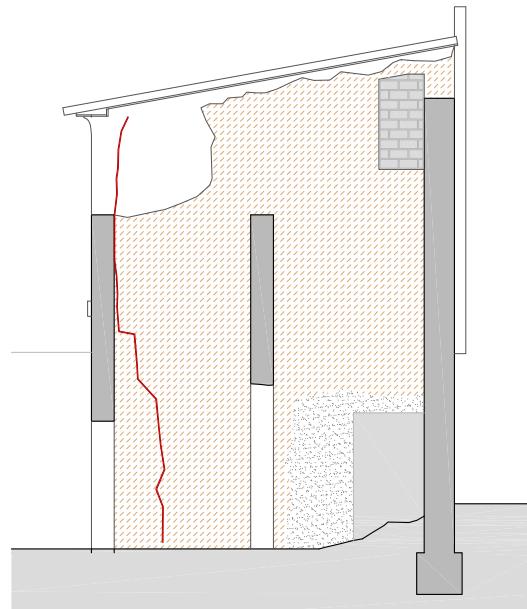
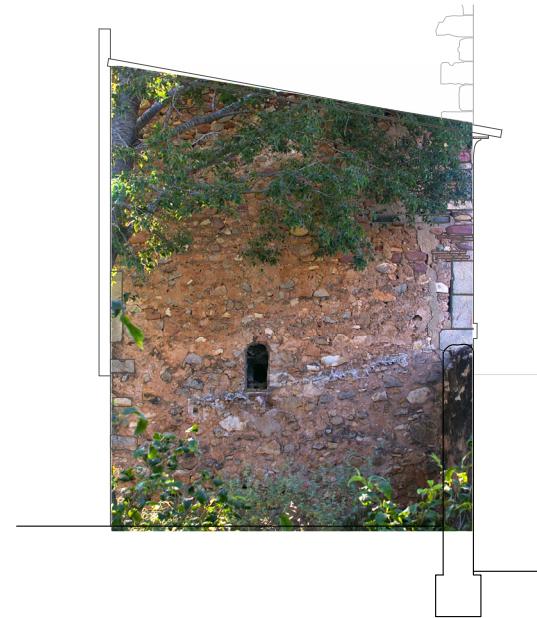
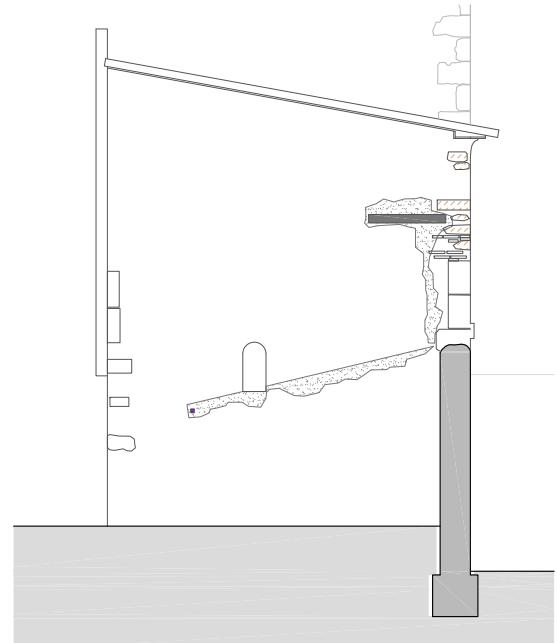
e:1/100 patologías. edificio vivienda

- [diagonal lines] Pudrición y ataque xilófagos
- [cross-hatch] Manchas de humedad
- [red wavy line] Fisuración leve o cuarteado del revestimiento
- [red wavy line] Grieta o rotura
- [orange hatching] Pérdida del revestimiento de mortero
- [grey hatching] Pérdida de material importante
- [green plant icon] Vegetación
- [grey hatching] Parcheado de mortero de cemento

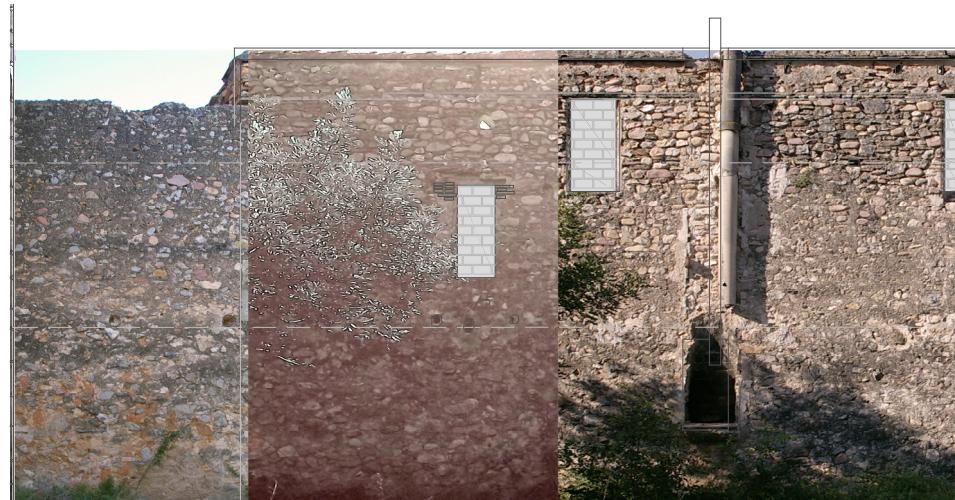
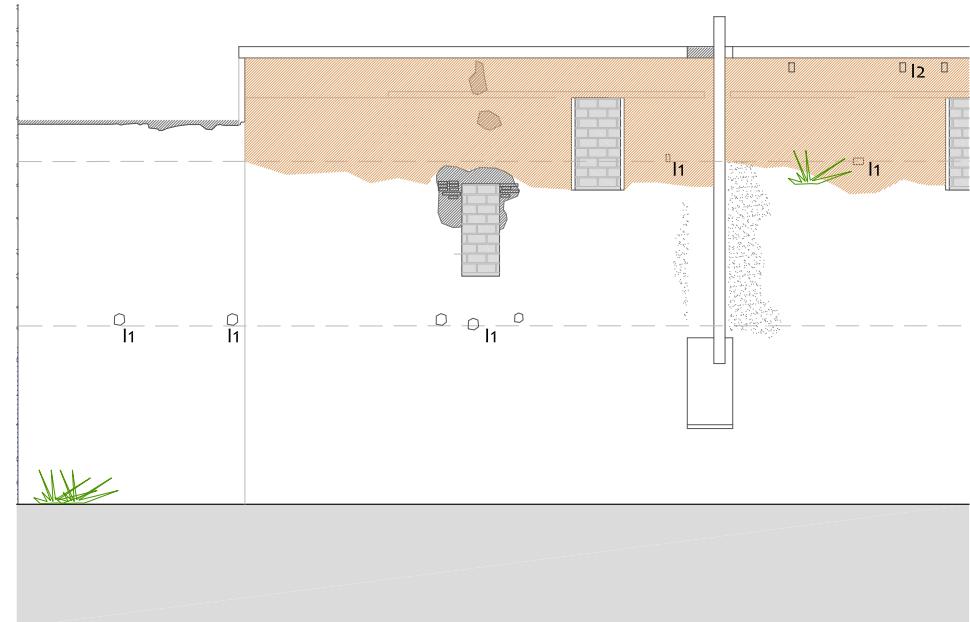
alzado norte [parte I]

- [diagonal lines] Pudrición y ataque xilófagos
- [horizontal lines] Manchas de humedad
- [red X] Fisuración leve o cuarteado del revestimiento
- [red line] Grieta o rotura
- [orange diagonal lines] Pérdida del mortero en juntas
- [grey diagonal lines] Pérdida de material importante
- [green plants] Vegetación
- [grey diagonal lines] Parcheado de mortero de cemento

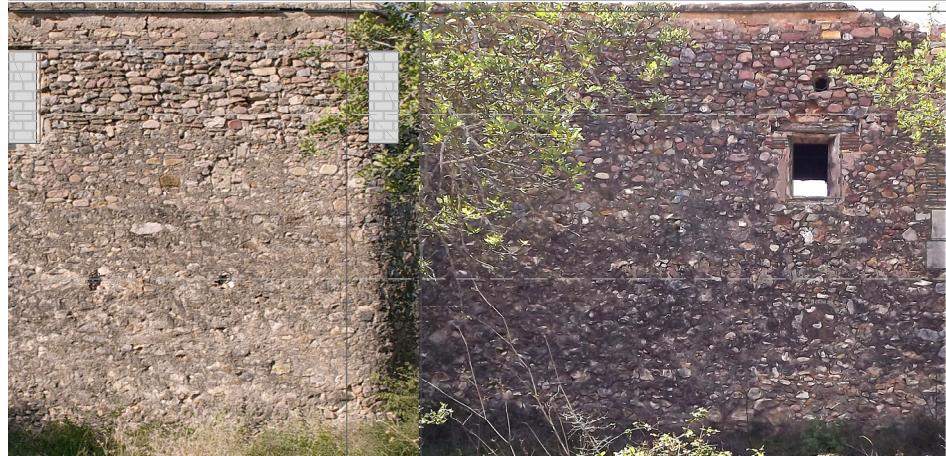
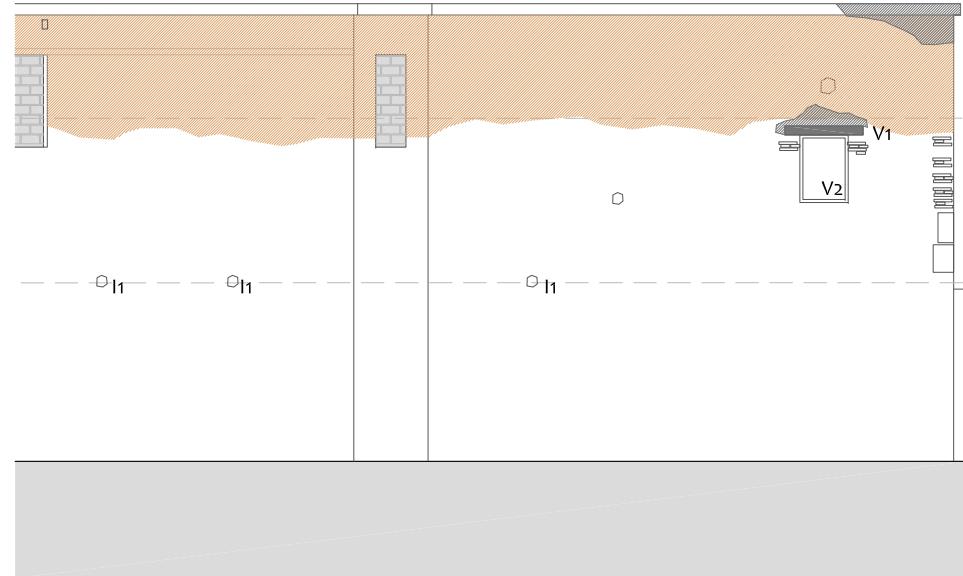
alzado norte [parte II]

- Pudrición y ataque xilófagos
- Manchas de humedad
- Fisuración leve o cuarteado del revestimiento
- Grieta o rotura
- Pérdida del mortero en juntas
- Pérdida de material importante
- Vegetación
- Parcheoado de mortero de cemento

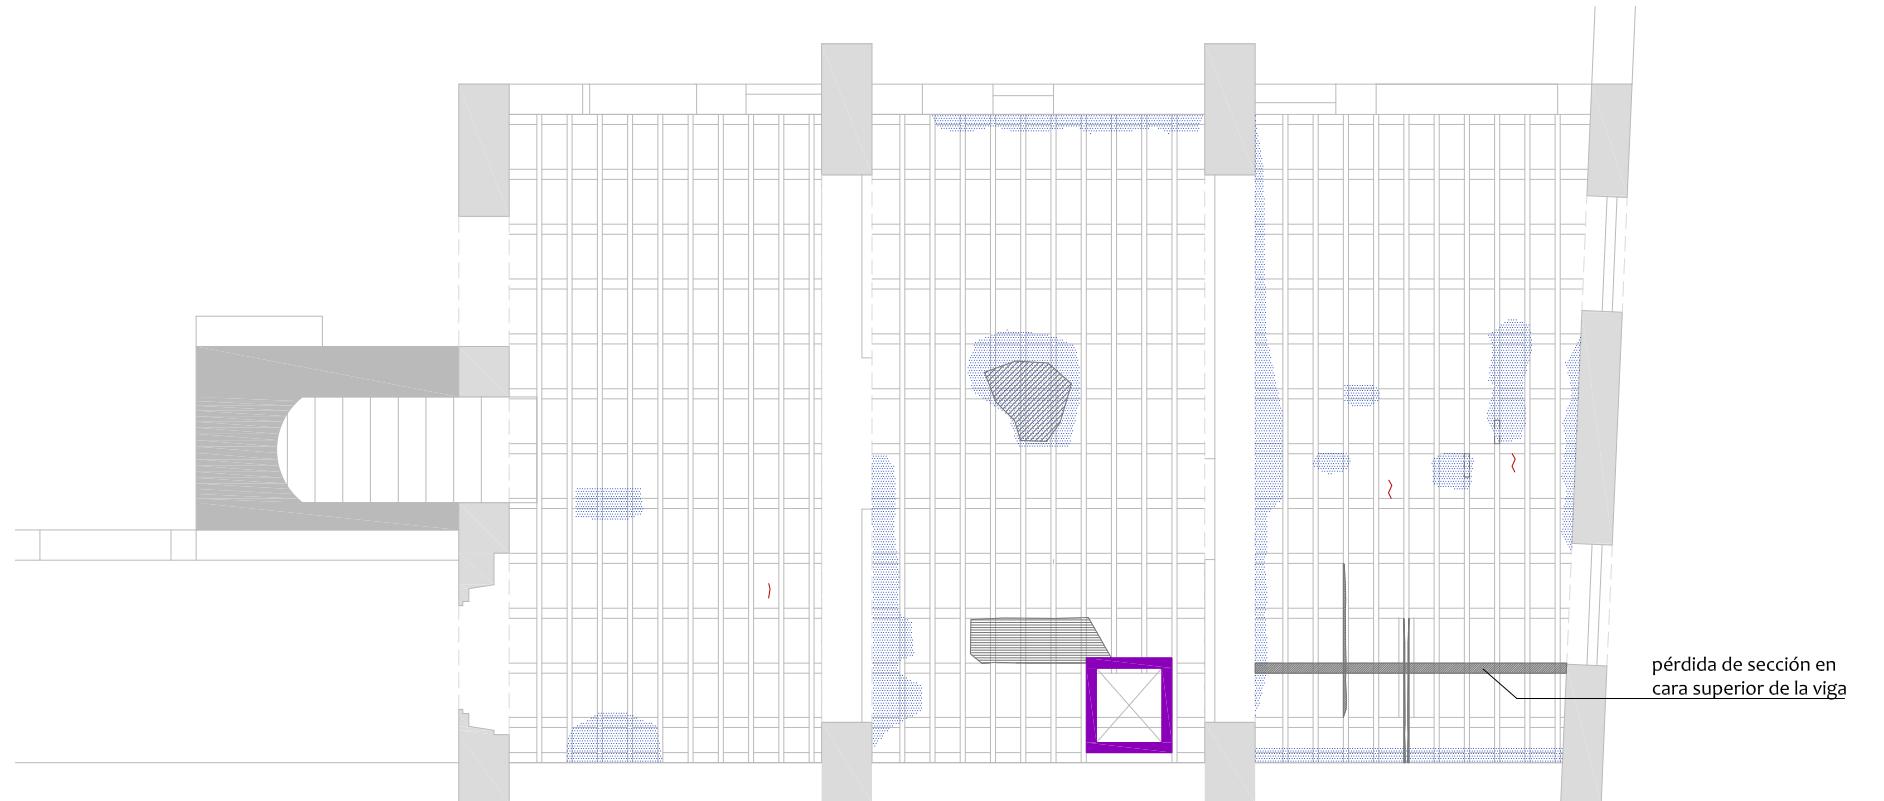
forjado de cubierta [F1]

- [Blue square] Manchas de humedad por filtración, eflorescencias.
- [Grey square] Pudrición y ataques de xilófagos
- [Red wavy line] Fisura o rotura
- [Red line with a break] Fisuración leve o cuarteado del revestimiento
- [Grey shaded area] Pérdida de sección en vigas o parecillos de madera
- [White with horizontal lines] Pérdida de vigas o parecillos de madera
- [White with diagonal lines] Pérdida de material importante
- [White with vertical lines] Parcheado con cañizo vegetal

- [Purple square] Elementos impropios (apertura de hueco en cubierta)

\* Pérdida del revestimiento de pintura generalizado en todas las superficies verticales.  
 \* Ennegrecimiento por hollín generalizado en toda la superficie del forjado.

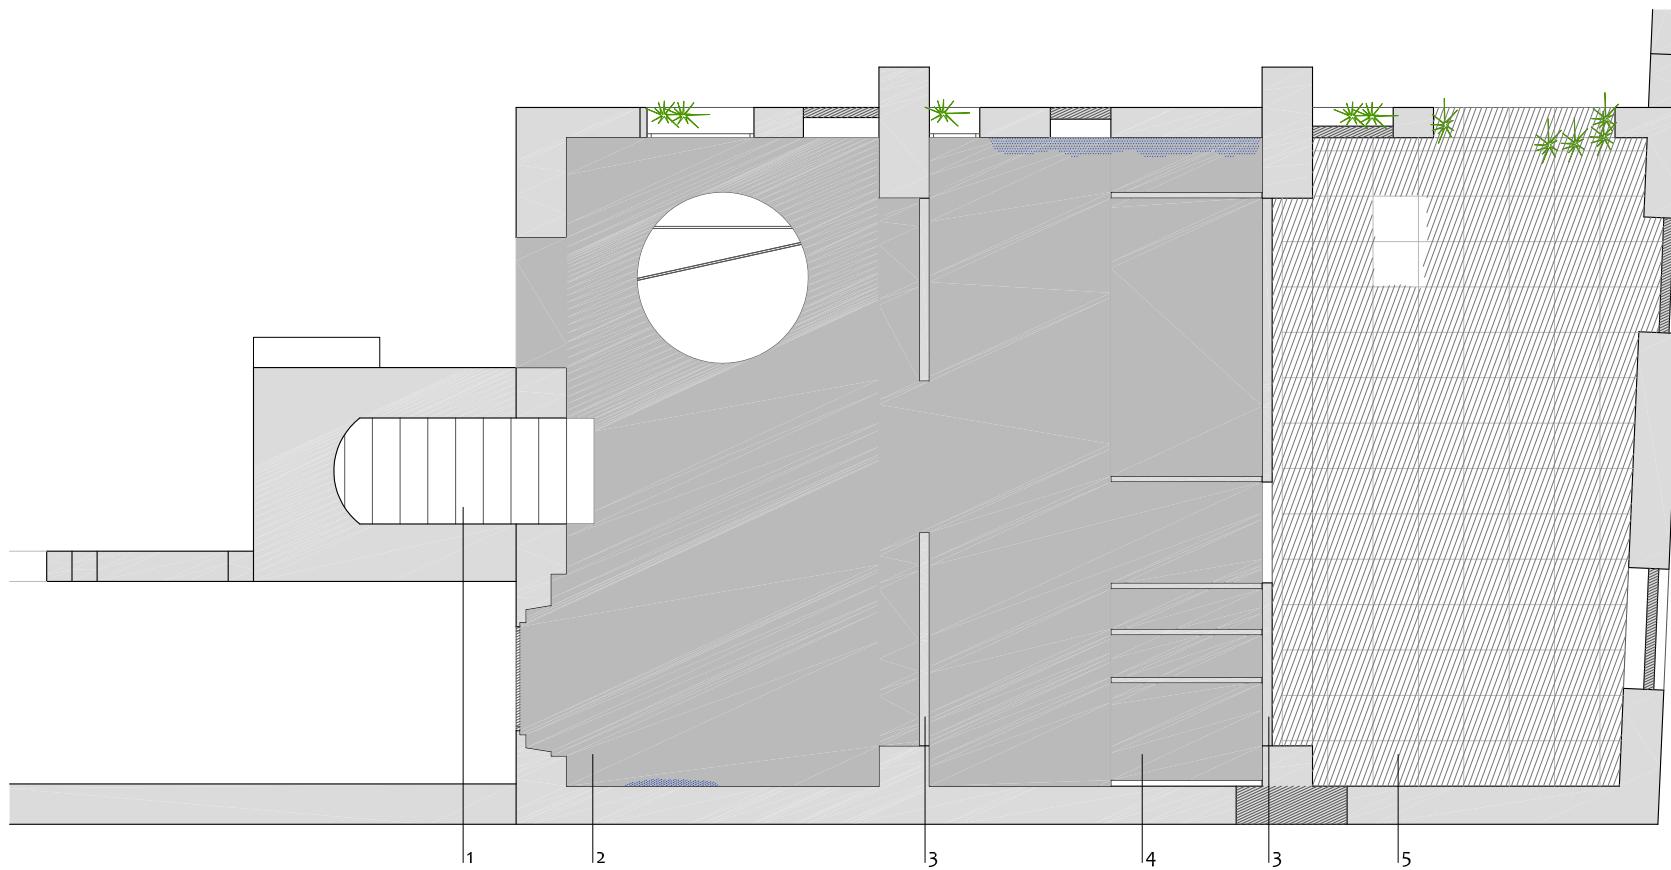
- Manchas de humedad por filtración, eflorescencias.
- Fisura o rotura
- Pérdida del pavimento
- Pérdida de material importante
- Vegetación
- Cegado de huecos
