TREBALL FINAL  
DE MÀSTER  
/LA  
**TORRE  
ÀRAB**  
D'AN-  
TELLA/  
ESTUDI, ANÀLISI I  
PROPOSTA  
D'INTERVENCIÓ

**ALUMNA /** PAULA SARRIÓ  
PÉREZ **TUTORS /** PABLO  
RODRÍGUEZ NAVARRO I  
SANTIAGO TORMO ESTEVE

VALÈNCIA/ SETEMBRE/2013

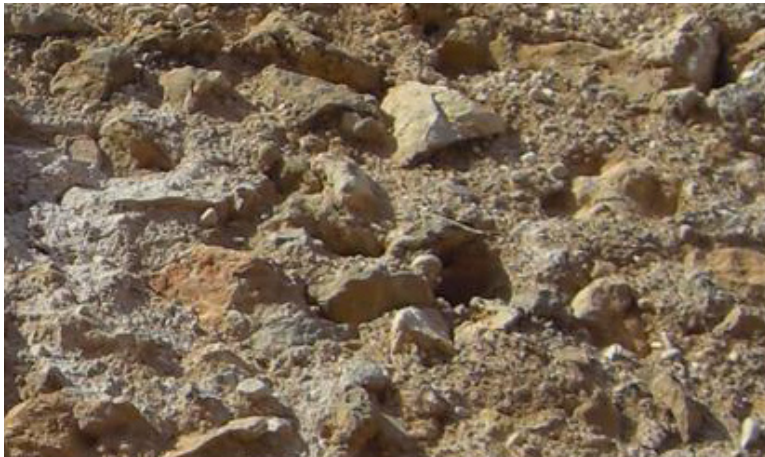
Mostra de la tàpia de la torre d'Antella del parament de la façana Est

La torre d'Antella, està construïda amb tàpia de rebles disposats sense cap ordre i és fàcilment identificable ja que ha perdut la seua crosta i els rebles se mostren en la superfície de les façanes. Aquests, tenen unes dimensions variables que oscilen entre els 10-17cm, de forma irregular, amb arestes vives i de naturalesa calcària.

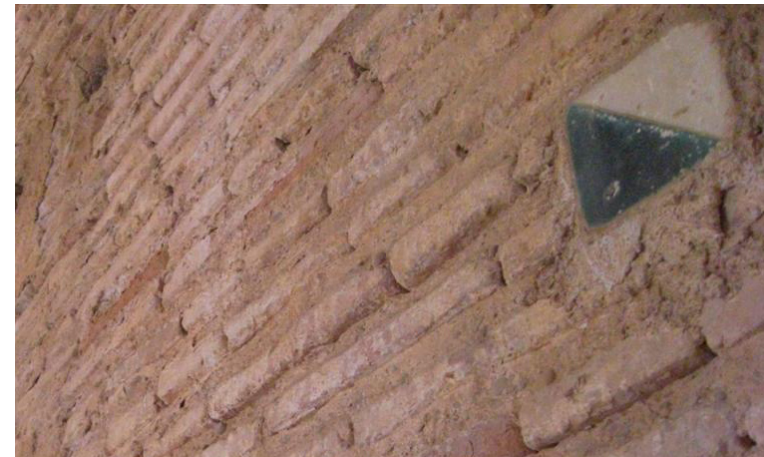
Parament interior del mur de rajola, façana Oest

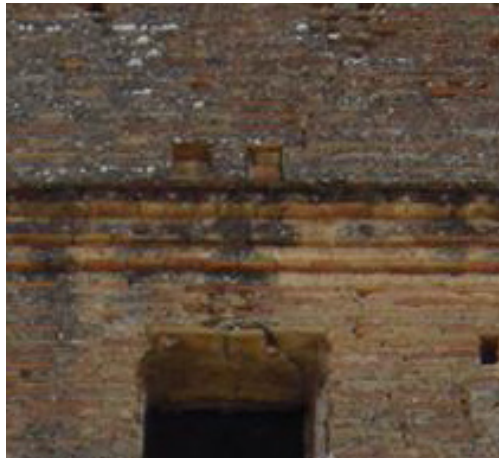
Llavat diferencial. Cornisa del primer cos de rajola  
de la façana Nord

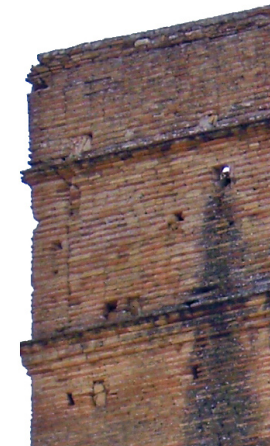
Despreniments en la fàbrica de rajola. Façana Oest

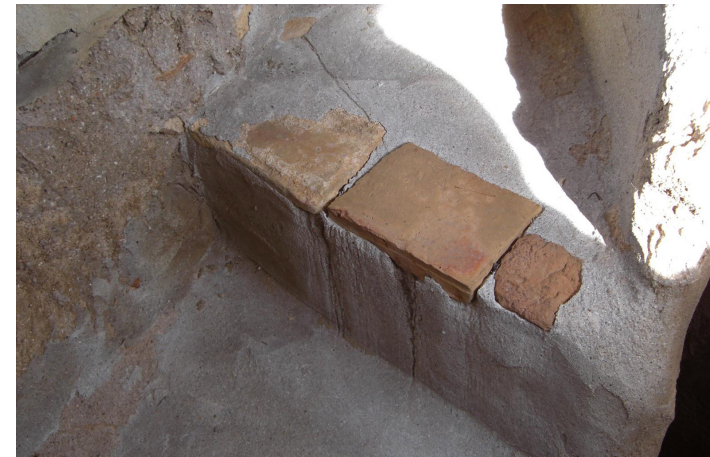
Erosió mecànica per fregament en els últims graons de l'escala cap a la coberta, cota +24m

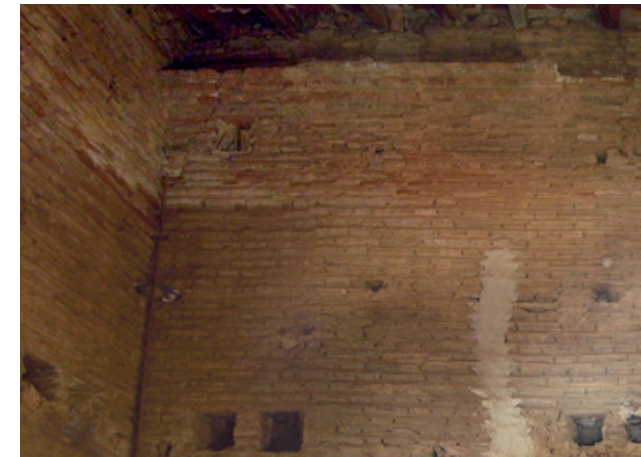
Eflorescències en la fàbrica per aportació d'aigua de pluja en la planta tercera, mur Est

A la torre hi veiem diferents zones afectades, sobretot a la part superior, ja que és on més humitat hi ha per les filtracions en la coberta.

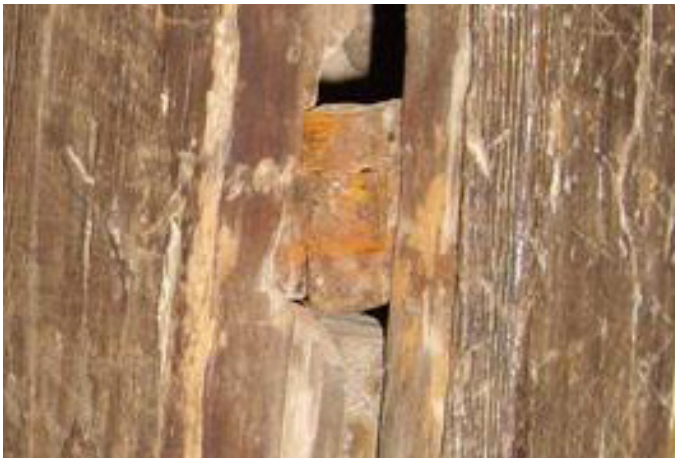
Oxidació en les frontisses de la porta de l'escala, en la planta segona

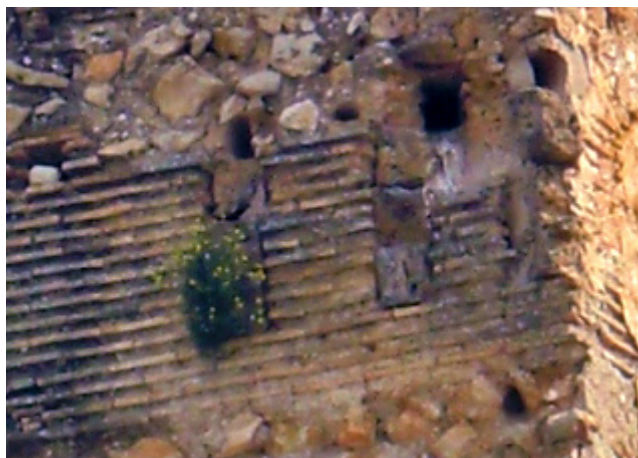
Vegetació superior en la façana Oest, cota +18m

L'aparició de vegetació superior pot provocar fissures, esquerdes i desprendiments si les arrels penetren en l'element constructiu i són de mida considerable.

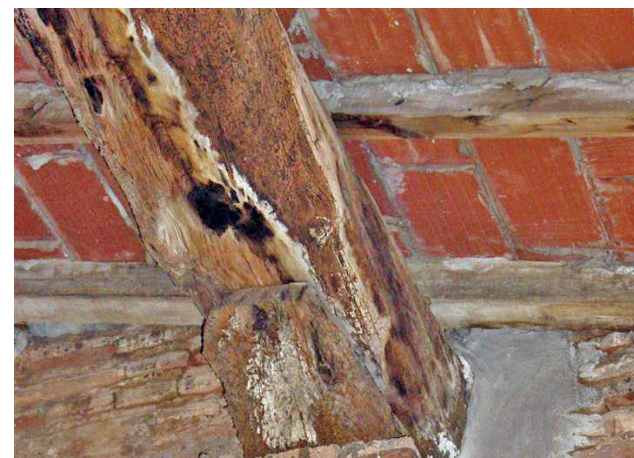
Putrefacció blanca en la biga de la coberta, cap de la biga en orientació Sud

La biga i les biguetes de la coberta estan afectades per esta putrefacció. No obstant això, la coberta inclinada és una intervenció posterior, no original i que cal eliminar per tornar al sistema de coberta plana, però s'intentarà la recuperació de la fusta per al seu reutilitzament.

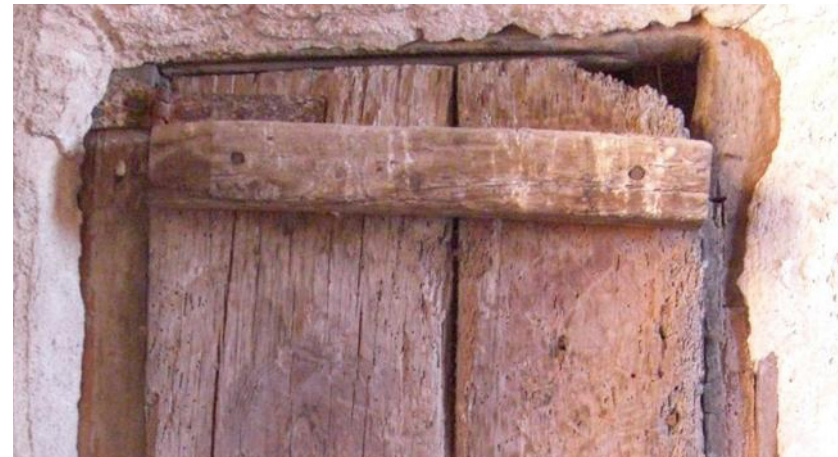
El corc, de la família dels anòbids viuen en fustes molt seques de coníferes i frondoses. La fusta afectada es queda amb una consistència cruixent i de vegades perd la totalitat de la capa externa. L'atac és molt destructiu, s'alimenten de duramen i albura. No obstant això, com que s'alimenten de la secció externa de la fusta i el seu atac és visible a simple vista, la seua detecció es fàcil i immediata. Les bigues i biguetes de la coberta estan afectades, així com la porta de l'escala.

Marques de corc en la porta de l'escala. Planta segona

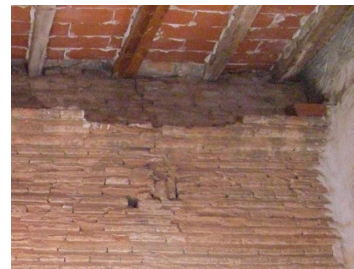
Despreniments, rejunrats, esquerdes

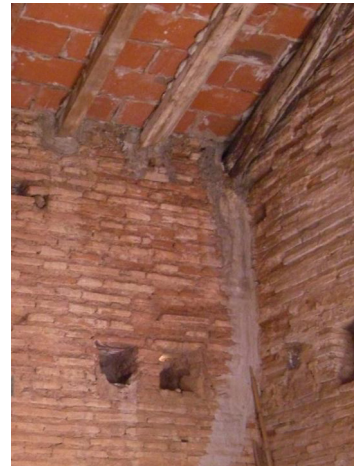
Humitat, disgregació, rejuntats

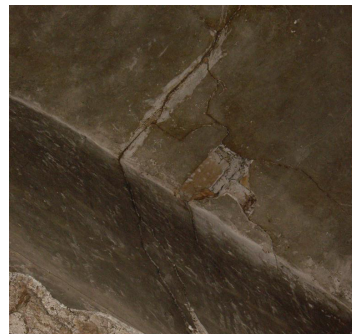
Esquerda en la volta de la planta primera

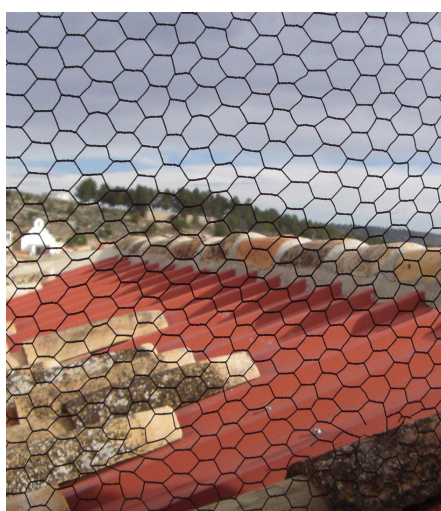
Intervenció i element impropri. Xapa metàl·lica

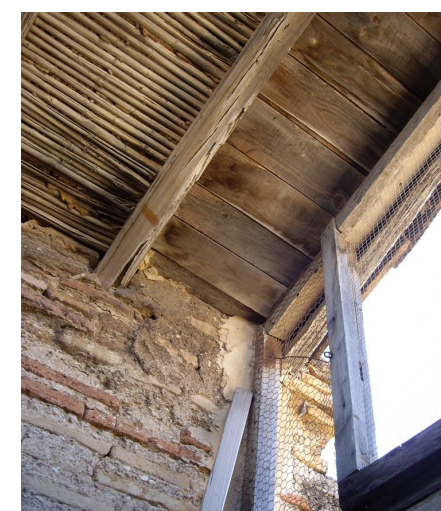
Intervenció. Coberta de l'escala

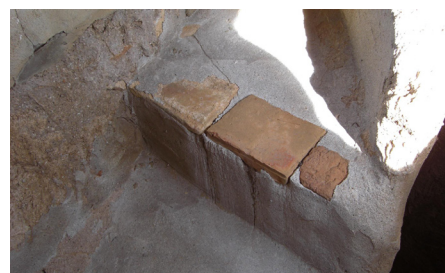
Pèrdua del revestiment

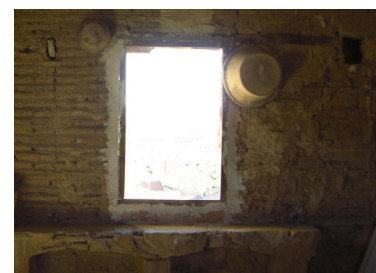
Deficiència en la instal·lació
