TFG-Análisis de lesiones en fachadas en la ciudad de Valencia

El presente Trabajo de Final de Grado forma parte de un estudio colectivo, en el que se pretende estudiar las lesiones más comunes que se producen en las fachadas de los edificios de la ciudad de Valencia, más concretamente en el distrito de “Extramurs”, en el barrio de la “Petxina”.

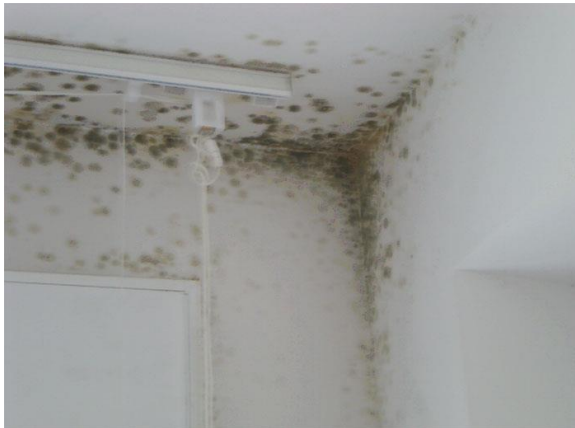
Figura 39. Humedad por condensación. 2014. Fuente propia.

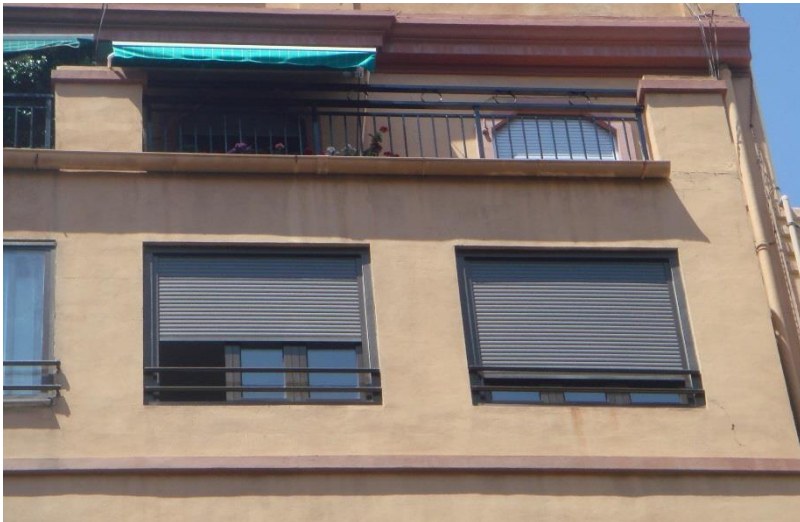
Normalmente por acción de los agentes atmosféricos que lavan o erosionan partes de algún elemento constructivo que posteriormente van a parar a los elementos más expuestos como: cornisas, molduras, voladizos, etc.

Figura 40. Ensuciamiento por lavado diferencial.2014. Fuente propia.

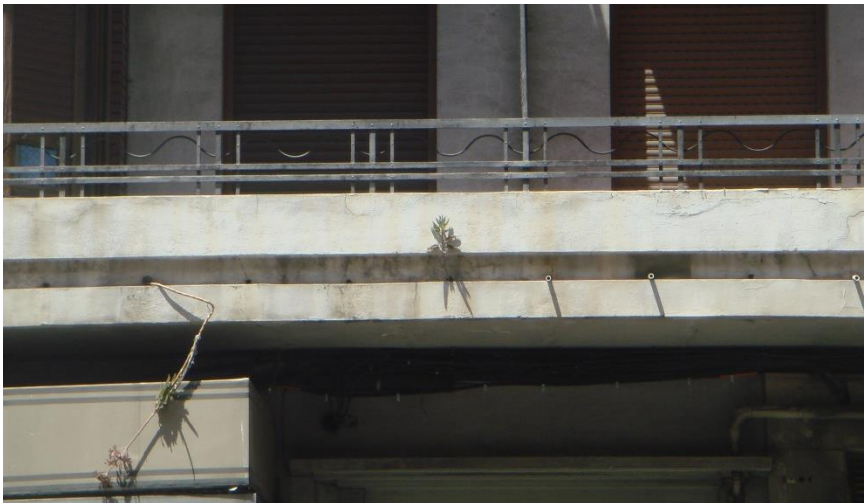
Aquellas fisuras que no expresan su soporte sino que se producen por la propia contracción del acabado o por la mala ejecución del mismo.

Figura 43. Fisuras en frente de voladizo.2014. Fuente propia.

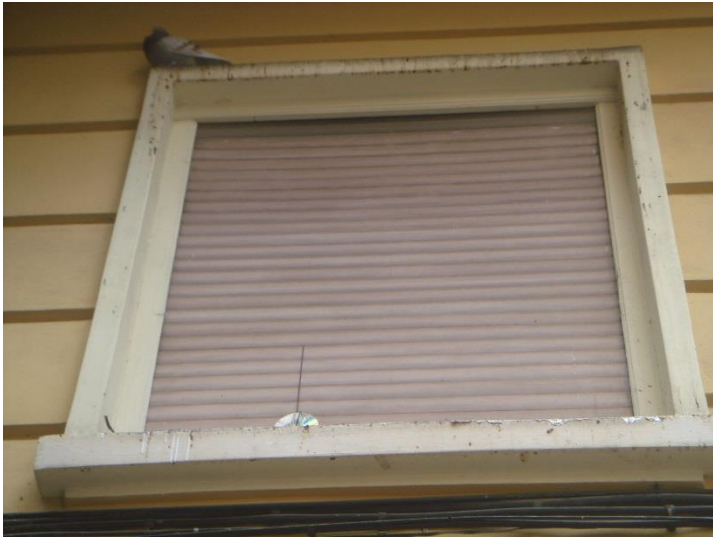
Se entiende como tal todo tipo de transformación molecular de las superficies de los materiales pétreos como consecuencia de la reacción química de sus componentes con otras sustancias atacantes.

Puedo producir la evaporación o pérdida del material.

Figura 48. Erosión química por depósitos de aves.2014. Fuente propia.

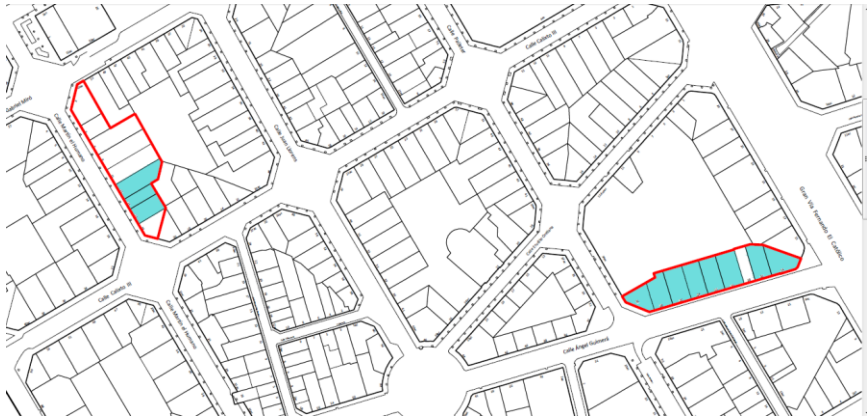
La suciedad por escorrentía es una de las lesiones que se repite en más edificios, pudiendo advertir la diferencia de afección de esta lesión entre los edificios situados en Martí l'Humà, calle poco concurrida y de solo un sentido de circulación y los de Àngel Guimerà, que posee una gran cantidad de tráfico rodado.

Figura 53. Plano de viviendas afectadas por suciedad. 2014. Fuente propia.

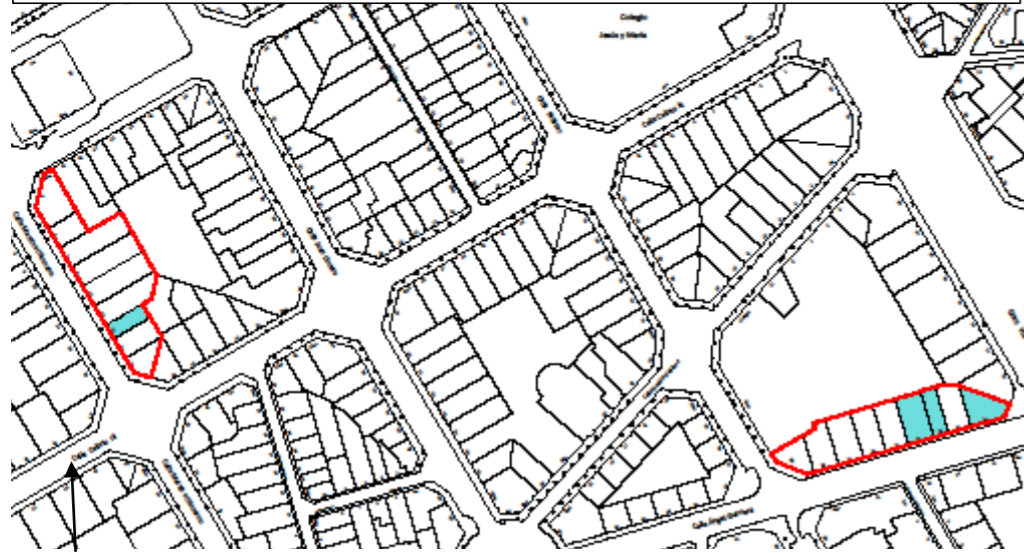
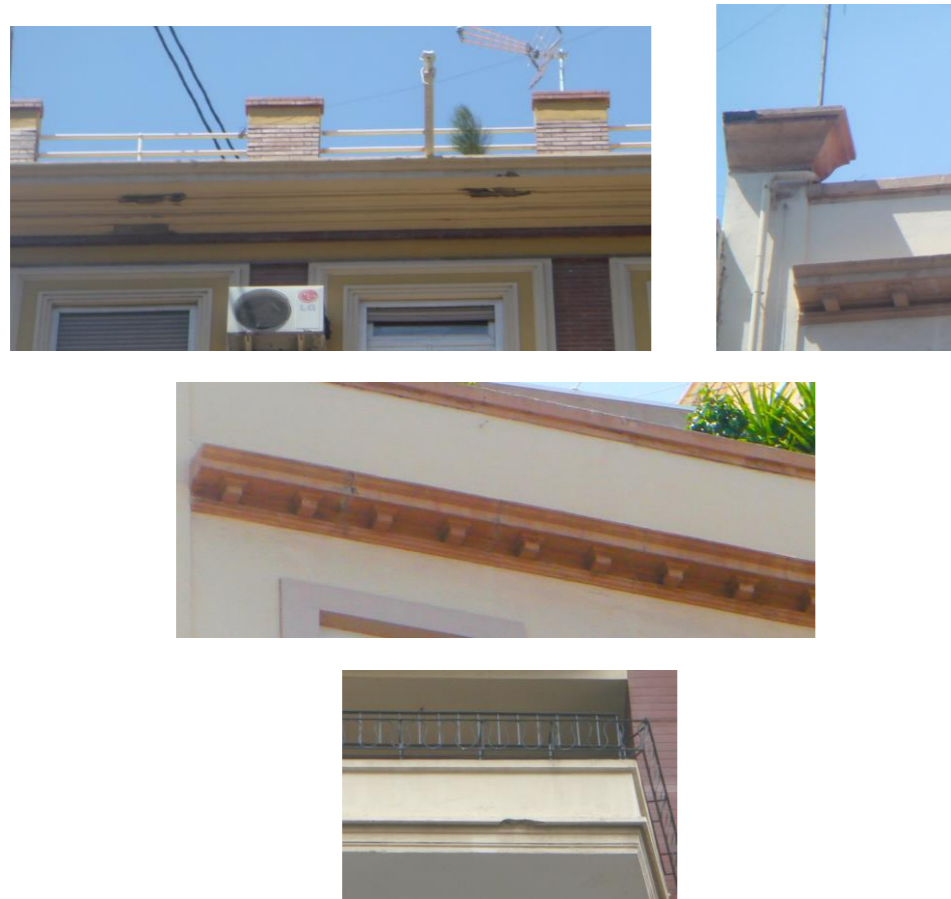
LESIÓN Bordes erosionados en cornisas y molduras

- Oxidación interior de las armaduras de la pieza que provoca la rotura de las mismas
- Agua: de factor físico, la filtración del agua en el interior de los poros superficiales del material puede provocar dos efectos erosivos que actúan conjunta o aisladamente. El entumecimiento de la superficie provoca un aumento del volumen y desecación posterior. El material sufre dilataciones-contracciones que conducen a una microfisuración y desmoronamiento de la capa superficial. El agua infiltrada puede provocar también una disolución de alguna de sus partículas, y oxidar las armaduras en su caso.
- Cambios de temperatura: Provocan en el material seco unos cambios dimensionales alternativos que, al igual que en el caso del agua, pueden provocar microfisuración.

En el caso de que se trate de una moldura armada que esté enlazada al forjado, la no reparación podría producir una corrosión de la armadura de la moldura y por consiguiente una corrosión de las armaduras del forjado.

b) Las erosiones de las molduras que forman parte de un forjado o sean piezas armadas que pueden producir corrosión de las armaduras: (Fig. 1)

- 1.- Cepillar toda la superficie de la cornisa y rascado para descubrir armaduras (alrededor de 2 cm)
- 2.- Eliminar siempre el óxido de las armaduras con un cepillo metálico o mediante chorreo de arena. A continuación eliminar todo el polvo producido
- 3.- Tratar las armaduras contra la corrosión con pinturas pasivantes.
- 4.- Colocación de un molde de poliestireno que nos servirá para recuperar la pieza.
- 5.- Rehacer la pieza con mortero reparador tixotrópico c
- 6.-Pintado.

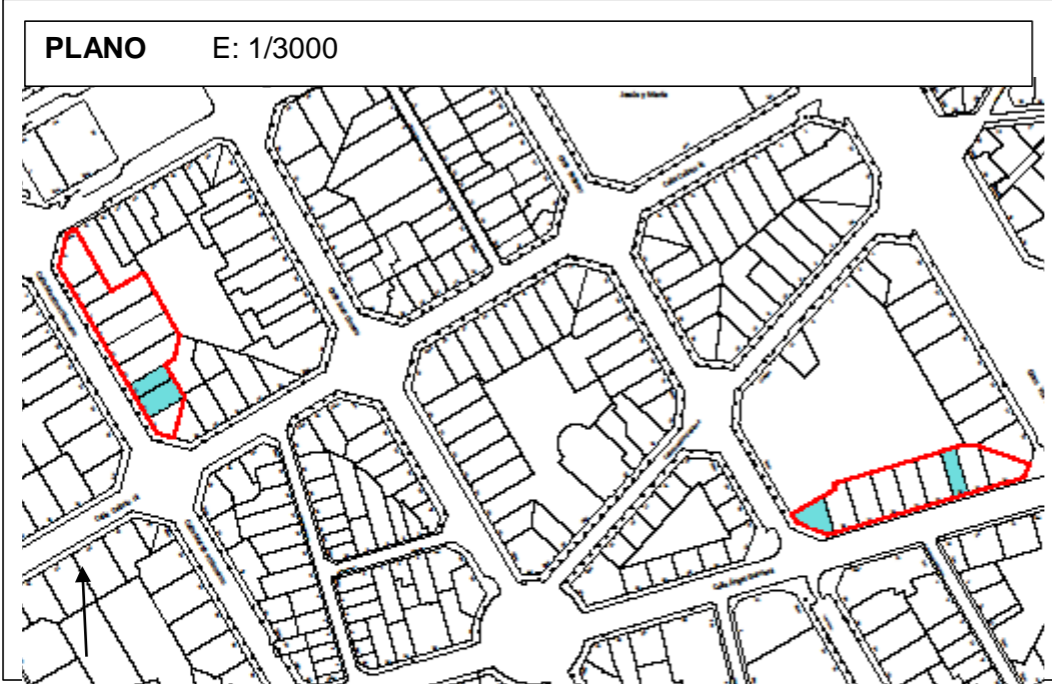
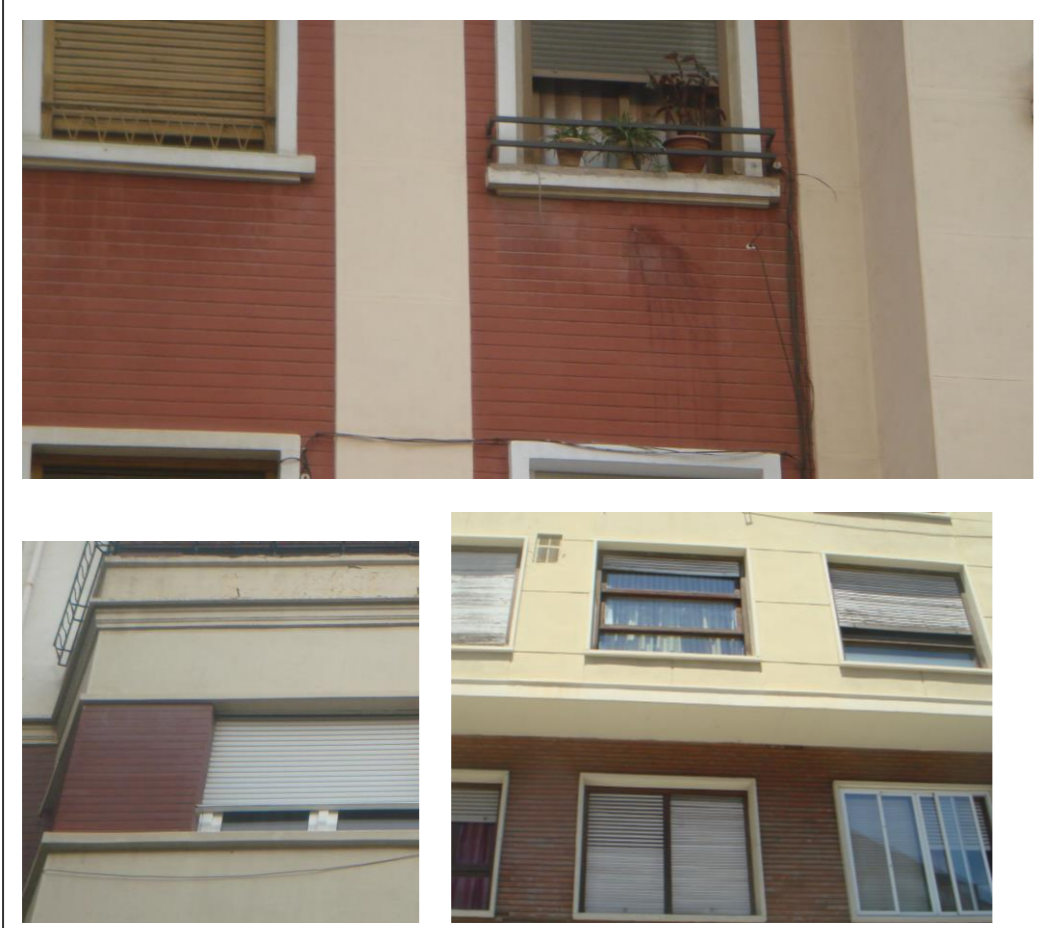
LESIÓN Decoloración ladrillo caravista

Las posibles causas de la aparición de cambios de tonalidad en zonas del ladrillo caravista pueden ser las siguientes:

- 1) Presencia de humedad y exposición a la intemperie de la zona (poco probable puesto que es puntual y no más expuestas que otras)
- 2) Defecto de fabricación, que tienen una tonalidad diferente a otros ladrillos dentro de una misma remesa
- 3) Defecto de fabricación, exactamente en composición, haciéndolos más débiles al contacto con los agentes atmosféricos y decolorando las zonas donde estos se colocaron

- a) Limpiar la zona con agua intentando eliminar la coloración, y solo funcionaría en caso de que fuera un depósito del propio ladrillo. Podremos realizar la limpieza de las siguientes formas:
 - 1.- Agua pulverizada (Fig.1)
 - 2.- Agua nebulizada
 - 3.- Agua a baja o media presión
 - 4.- Agua a elevada presión
 - 5.- Agua caliente
 - 6.- Vapor de agua
- b) Si la limpieza con agua no es efectiva podremos realizar la limpieza con jabones:
 - 1.- Tipo no iónico
 - 2.- Diluidos en agua
 - 3.- Raspado con cepillo

En caso de que la decoloración sea interna se puede proponer el pintar toda la fachada aunque no termina de ser del todo estética.

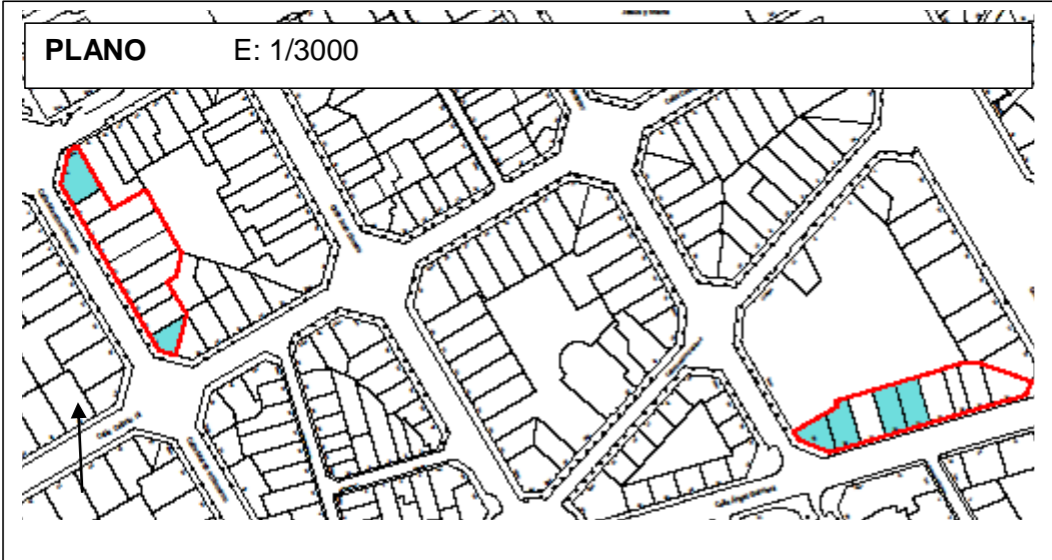
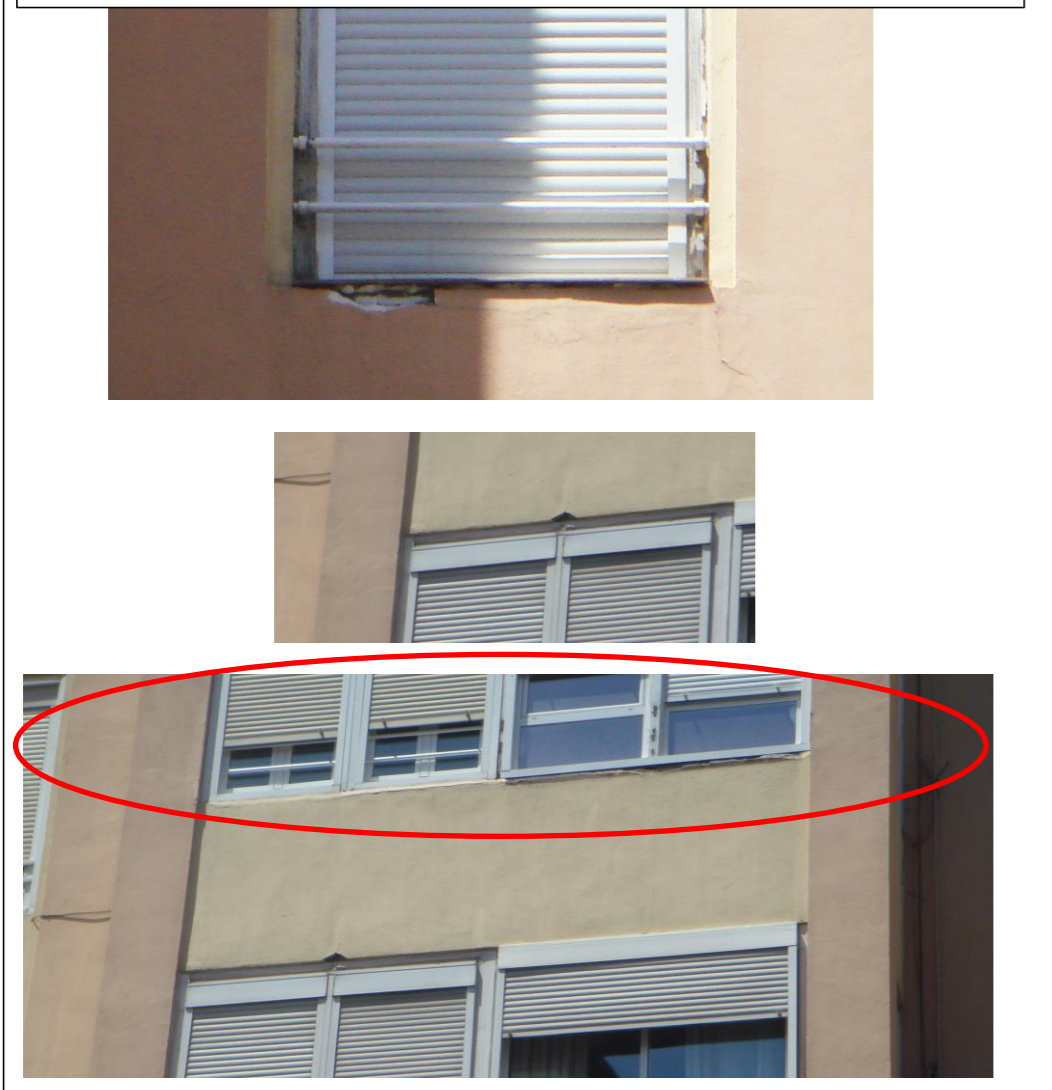
LESIÓN Desconchado revestimientos

La principal causa del desprendimiento o desconchado del revestimiento es la falta de adherencia (mecánica o química) entre este mismo y su soporte. Puede producirse por diferentes acciones:

- 1.- Baja calidad de los materiales
- 2.- Inadecuada elección de la técnica de ejecución o preparación del soporte para su ejecución
- 3.- Por la oxidación y consiguiente expansión de algún elemento metálico que tensione el elemento constructivo.
- 4.- Orientación de la fachada (cambios bruscos de temperatura, agua de lluvia,...) que provoca dilataciones en el elemento metálico y este a su vez causa una rotura del elemento constructivo en el que se emotra

- 1.- Picado de la zona y limpieza de la misma
- 2.- Eliminación de la causa:
 - a) Descubriendo el elemento metálico en su caso y colocación de una capa de pintura anticorrosión u oxidación. Rehacer el empotramiento en las paredes (Fig. 1)
 - b) Sellado de las juntas con el paramento y realización de goterón.
- 3.- Preparación de la superficie asegurándose que esté húmedo y rugoso
- 4.- Aplicación del recubrimiento y posterior pintado si fuera necesario, evitando la entrada de humedad.
- 5.- Comprobación y sellado con resina impermeable que evite la filtración de agua en las entregas. (Fig. 1)

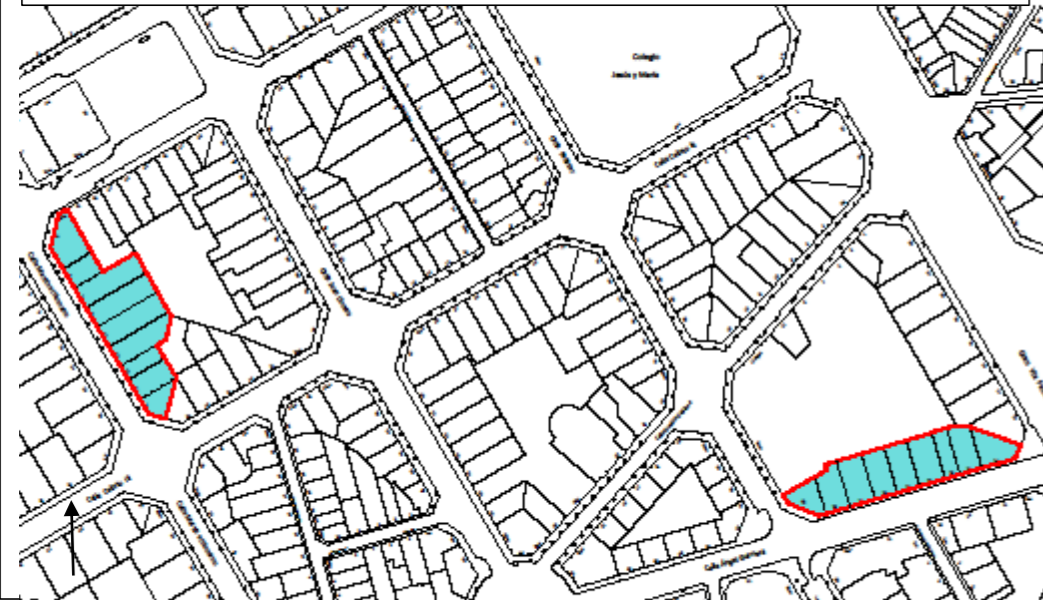
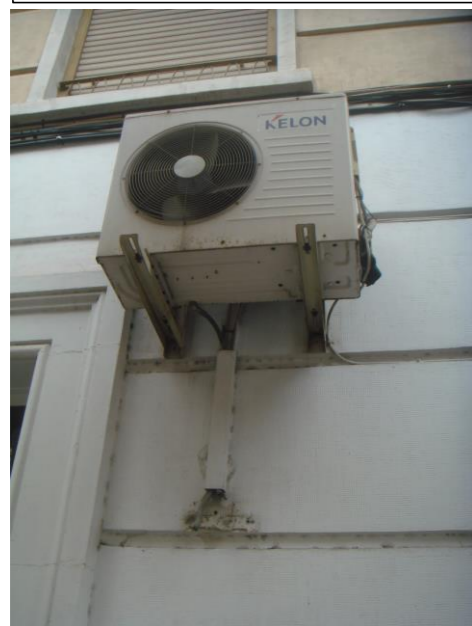
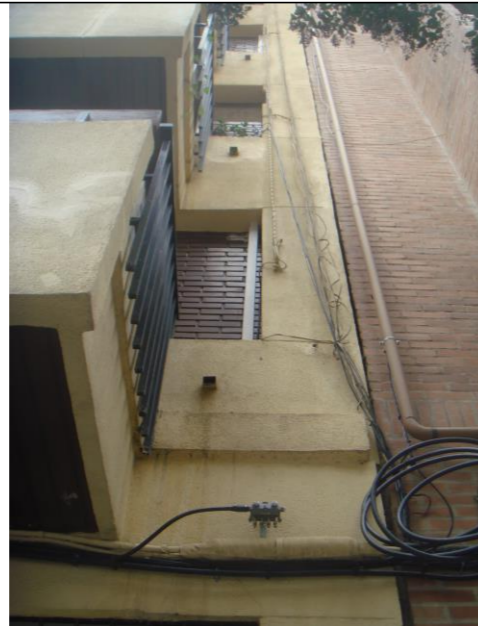
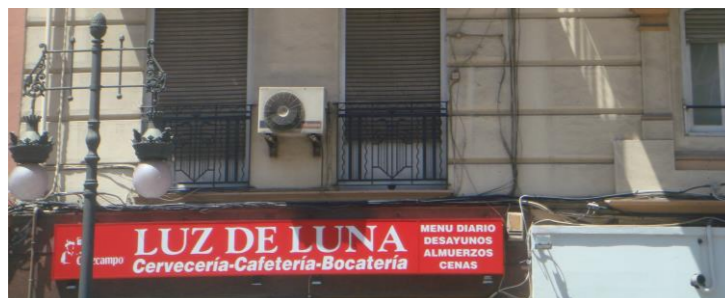
LESIÓN Elementos impropios

Los elementos impropios son aquellos que se colocan en fachada y que no vienen reflejados en proyecto del edificio, tales como:

- a) Trasladar los elementos exteriores de aire acondicionado a la azotea o camuflarlos.
- b) Cableados por la fachada.
 - 1-. Colocar unos cajeados a modo de embellecedor.
 - 2-. Lo idóneo debería ser la realización del cableado bajo tierra con puntos de control en fachada mediante casetas.
- 3) Dispositivos varios por toda la fachadas
 - 1-. Establecer un punto de colocación donde su función pueda realizarse pero no modifique la estética de la fachada y se minimice el espacio ocupado.

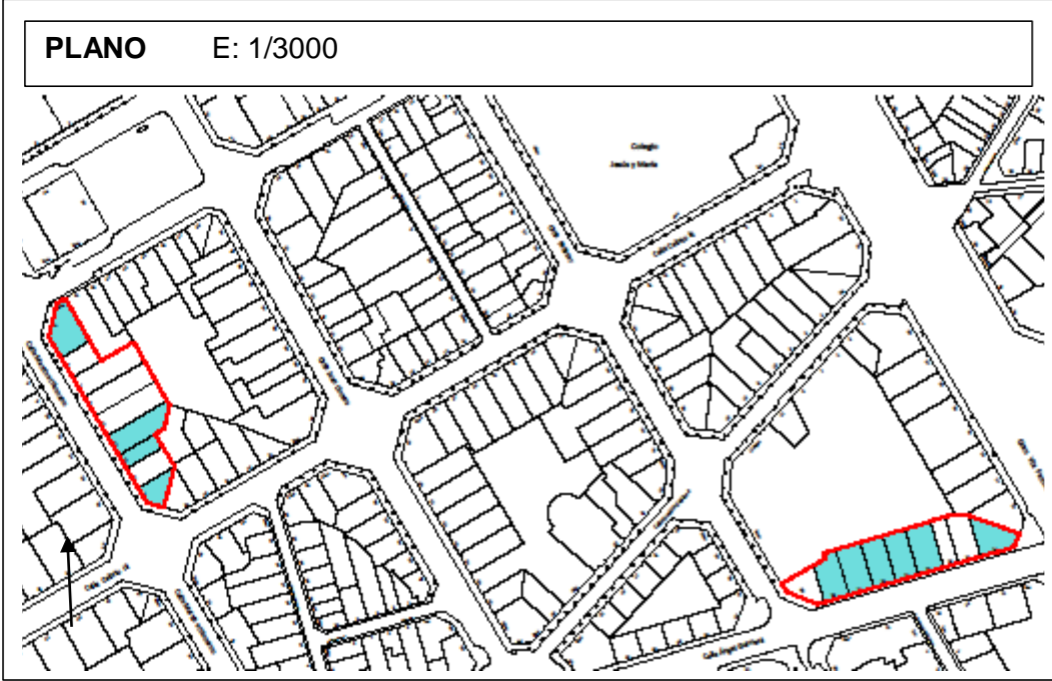
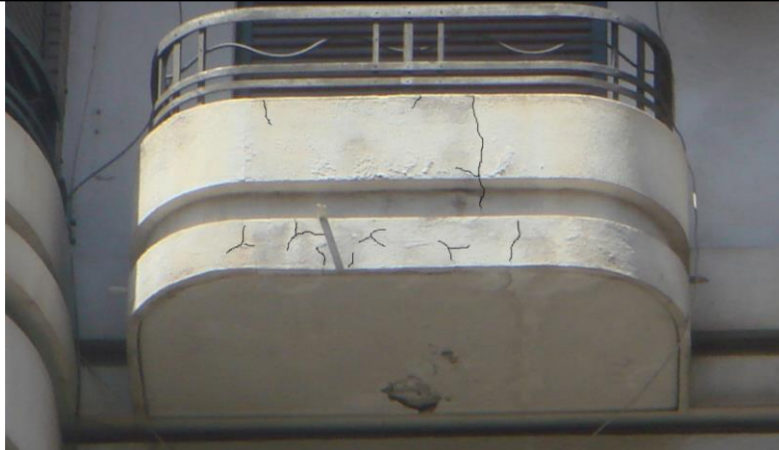
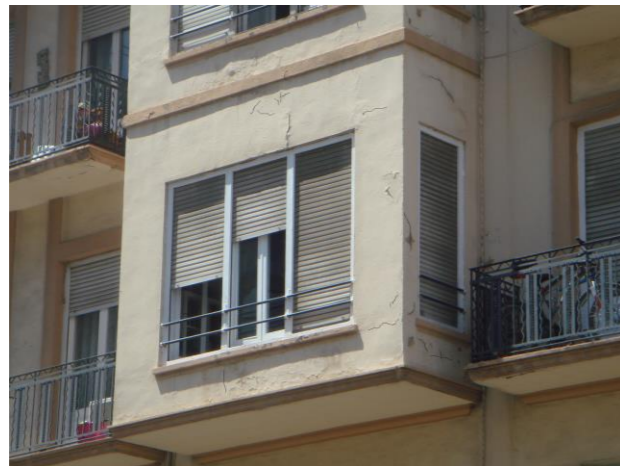
LESIÓN Fisuras

Las fisuras son aquellas aberturas que solo afectan a la superficie del elemento o al acabado superficial.
 Las posibles causas son:
 -Cambios de temperatura que producen variaciones dimensionales de los materiales de los revestimientos.
 -Cambios de contenido de humedad
 -Deficiencias de los materiales o de la ejecución (mala relación agua cemento, incorrecta preparación del soporte,...)

- 6.- Los soportes de hormigón deteriorados deberán ser reparados con un mortero de reparación estructural dependiendo del grado de afectación), incluyendo el tratamiento de las armaduras en caso necesario con una imprimación antióxido. Reparar las zonas fisuradas, siempre que las fisuras tengan una apertura superior a 2 mm y sean estables.

Esto se puede realizar mediante el **sistema weber anti-fisuras**: (Figura 1 y 2)
 Sistema de revestimiento flexible, impermeabilizante y transpirable formulado en base morteros con un alto contenido polimérico que le dotan de una flexibilidad en frente de otras soluciones tradicionales.

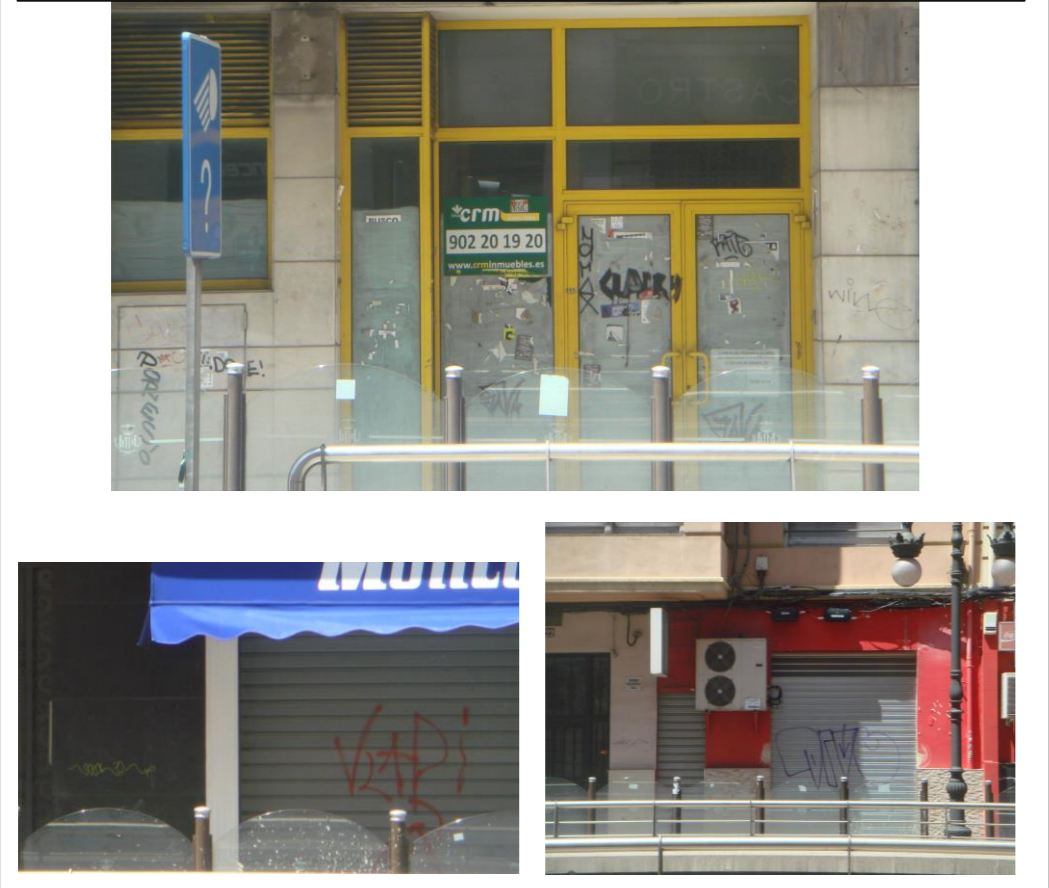
Las causas son únicamente por la acción del hombre. Existen en el mercado gran cantidad de productos de origen industrial antigraffitis.

- 1.- Adecuar el producto a la naturaleza del soporte para evitar incompatibilidades
 - 2.- Limpiar y secar la superficie a tratar
 - 3.- Se aplicará el producto generosamente con una brocha, *airless*, etc. dependiendo de la textura del paramento.
 - 4.- Dejar actuar sin que llegue a secarse
 - 5.- A continuación frotar con un cepillo o estropajo con suavidad si la pintura penetra en los poros.
 - 6.- Enjuagar con una hidrolimpiadora y agua caliente, o con un pulverizador.
 - 7.- Si el resultado no es satisfactorio, realizar un segundo tratamiento.
- A continuación se muestran algunos productos antigraffitis que se pueden encontrar en el mercado:

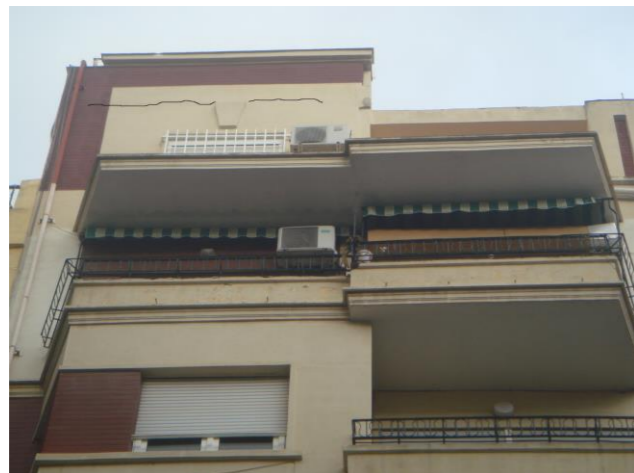
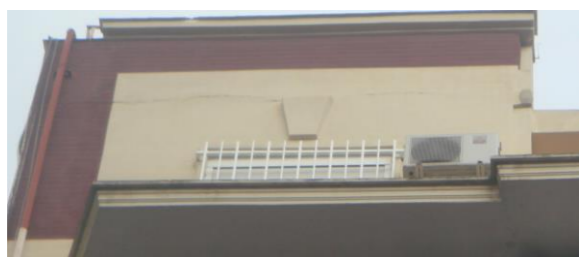
LESIÓN Grietas horizontal en antepecho

Al tratarse de un único edificio afectado por esta patología la resolveremos de manera específica.

Propuesta 3. Tapar la grieta con un nuevo elemento constructivo horizontal tipo imposta, colocado de tal manera que siga permitiendo el libre movimiento del faldón y nos tape y selle la grieta. (Figura 1)

- 1.- Levantado del pavimento en todo el perímetro de la cubierta en una anchura de 1 metro.
- 2.- Corte y levantado de la impermeabilización
- 3.- Picado del hormigón en formación de pendientes para la creación de la junta de dilatación de 3 cm. (Fig. 2)
- 4.-Colocación de lámina impermeable, recibida en el antepecho 25 cm.
- 5.- Colocación del pavimento recibido con mortero de cemento.

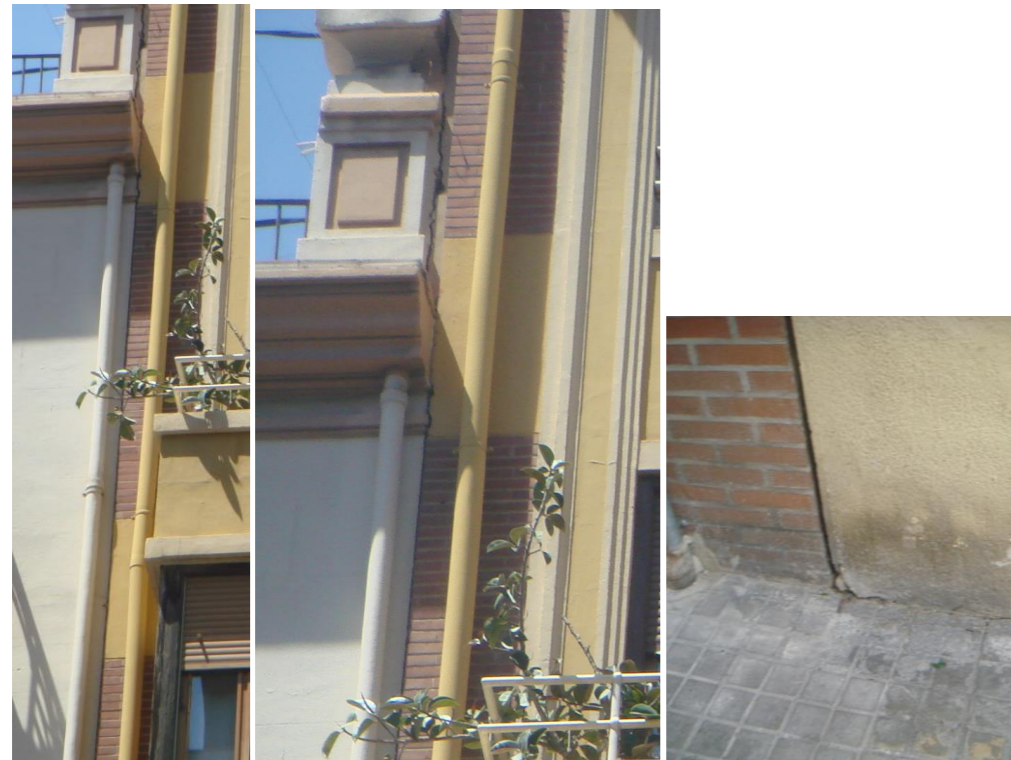
LESIÓN Grietas entre edificaciones

- Asientos diferenciales distintos en cada una de las estructuras, provocando la aparición de grietas. Una de las estructuras ha sufrido un ligero movimiento, tal vez en su cimentación, produciendo un movimiento a una de las estructuras, mientras la otra se ha mantenido sin movimiento.
- Otra posible causa es la utilización de un material sellante demasiado rígido, que no ha conseguido adaptarse al esfuerzo de tracción que ha provocado el movimiento entre estructuras.
 - Posible solidarización del paramento vertical con la estructura (pilar).
 - No respetar las juntas estructurales del edificio.
 - Falta de trabazón o anclaje entre la cara interior y la exterior.

- Demoler el entorno de la grieta, creando una junta de dilatación.
- Eliminar el relleno rígido de la junta
- Para evitar futuras patologías, se procederá al sellado de la junta de dilatación mediante un material de características elásticas e impermeable.
- Limpieza de la zona a reparar, eliminando posibles restos del material sellante anterior.
- Una vez la junta limpia, se rellenarán con selladores elásticos apropiados, que puedan admitir los esfuerzos, tanto de tracción como de compresión, que produzcan las estructuras, debido a su libre y distinto movimiento.
- Es preferible colocar una chapa metálica para proteger aún más la junta de posibles suciedades.
- Posteriormente reharemos la fábrica.

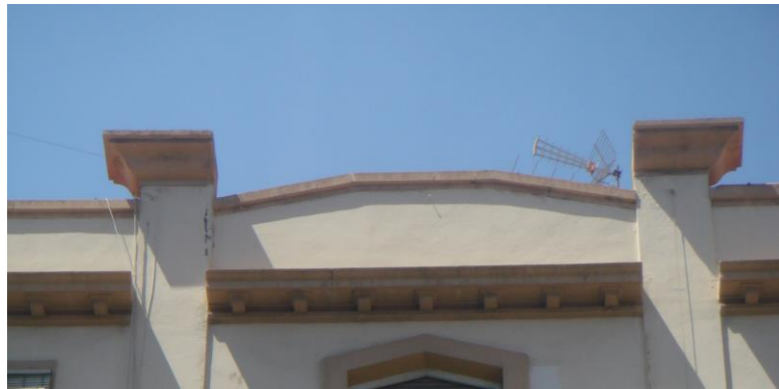
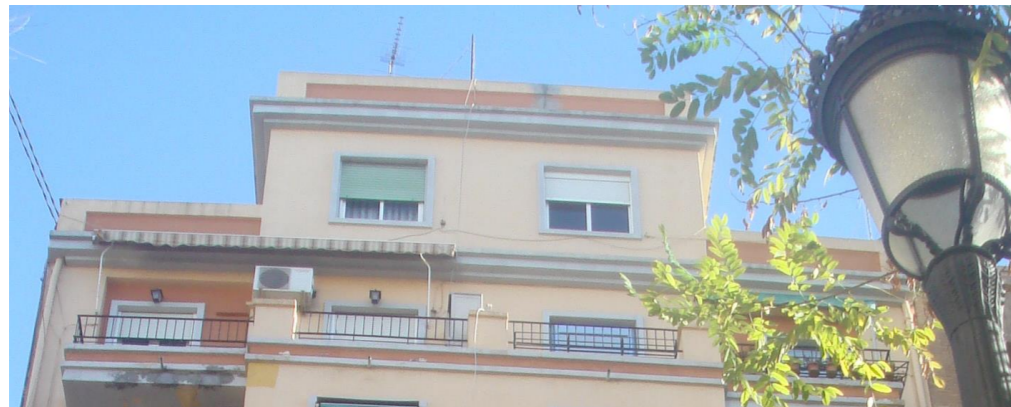
LESIÓN Grietas verticales en antepecho de cubierta

-Falta de junta de retracción, se produce por una longitud excesiva de antepecho en la que no hay juntas ni pilastras.

Propuesta 1.- Si es posible aprovechar la grieta como junta:

- 1.1.- Demoler el entorno de la grieta
- 1.2.-Rehacer la fábrica con la junta incorporada
- 1.3.-Sellar con elastómero
- 1.4.-Revestir la parte de la fábrica rehecha
- 1.5.-Pintar

Propuesta 2.- Si no es posible aprovechar la grieta como junta:

- 2.1.- Cortar la fábrica por medios mecánicos en todo su espesor
- 2.2. Colocar un relleno en la junta a una distancia mayor o igual de 1 cm.
- 2.3.-Sellar la fábrica con elastómero
- 2.4.-Pintar

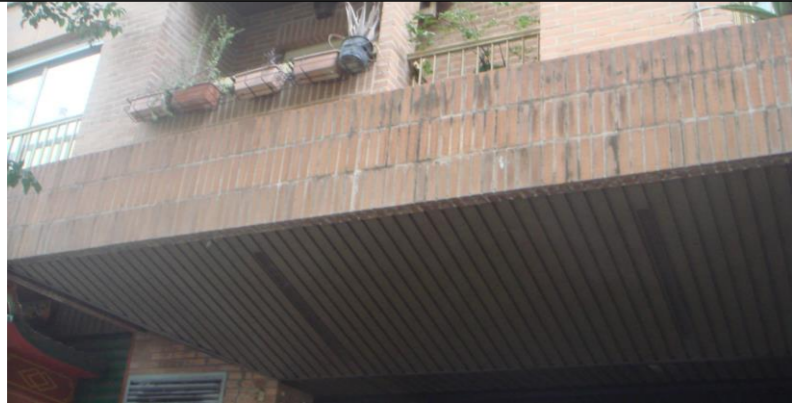
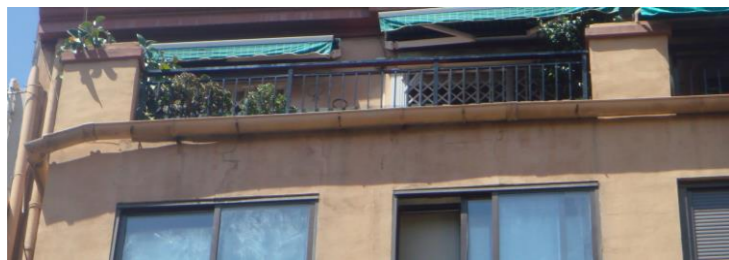
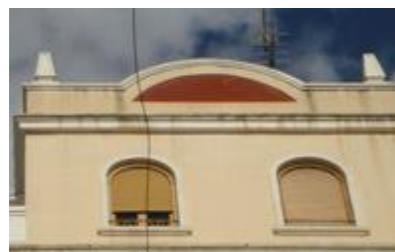
LESIÓN Humedad por filtración

- Filtración de agua a raíz de fisuras producidas por las barandillas empotradas que al dilatar rompen el pavimento.
- Falta de rejuntado del pavimento que provocará filtraciones de agua.
- Insuficiente o nula pendiente del voladizo.
- Falta de goterón o albardilla.
- Desgaste de la unión de las piezas del canalón, provocando filtraciones entre las mismas, afectando al paramento. (Fotografía 2)
- Obturación del canalón por falta de mantenimiento, provocando el desborde (Fotografía 2)

- 3.-Reparar las juntas deterioradas y que puedan ser vías de acceso del agua mediante un mortero cementoso con ligantes hidráulicos y resinas sintéticas (p.e. *Aguaplast Obra Fácil Beton Repair*). Se realizará con llana de acero inoxidable

- 4.-Aplicar un hidrofugante con brocha, rodillo o pistola. En superficies porosas aplicar una segunda mano.
 - 5.- Colocación de albardilla como pieza de remate:

- 4.- Aplicarle una pintura hidrófuga y con protección UV.
 - 5.- Instalar un nuevo canalón.
- c) Obturación del canalón por falta de mantenimiento.**
- 1.-Desinstalar el canalón.

- 2.- Sanear la fachada dañada por la humedad con espátula y lijadora para llegar al paramento sano.
 - 3.- Enfoscar de nuevo si es necesario por saneamiento excesivo.

- 4.- Aplicarle una pintura hidrófuga y con protección UV.
 - 5.- Limpiar e instalar de nuevo el canalón.

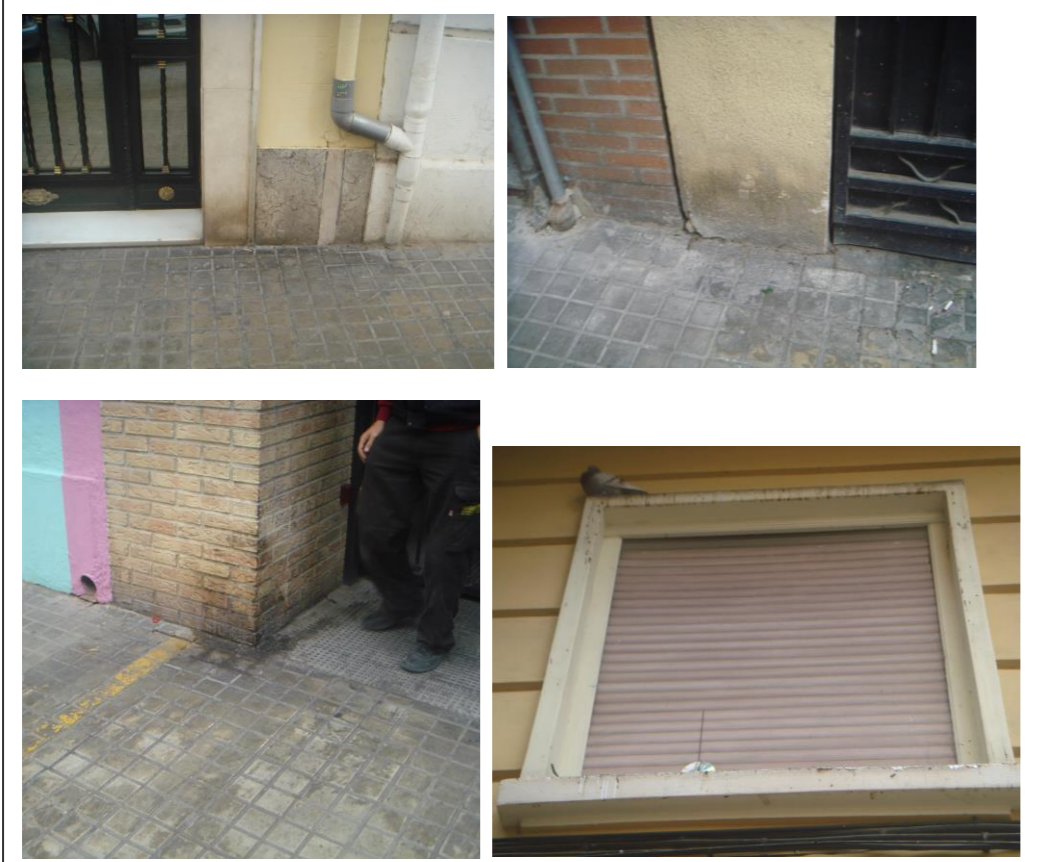
LESIÓN Nitrato

Está causada por el orín de perros y la deposición de aves, tales como palomas.
 Se acumulan principalmente en esquinas y huecos en el caso de orín de perros, y en molduras y cornisas cuando se trata de aves.

Pueden producir erosión, agrietamiento, disgregación, formación de costra, etc.

- 1.-Aplicar pulverizando directamente sobre la zona a proteger.
- 2.-Se recomienda limpiar previamente con agua abundante dichas zonas si presentan suciedad u otros residuos (orina, excrementos, basuras...) que puedan distraer el olfato de los animales.
- 3.-Repetir diariamente hasta que el animal desista de su hábito.

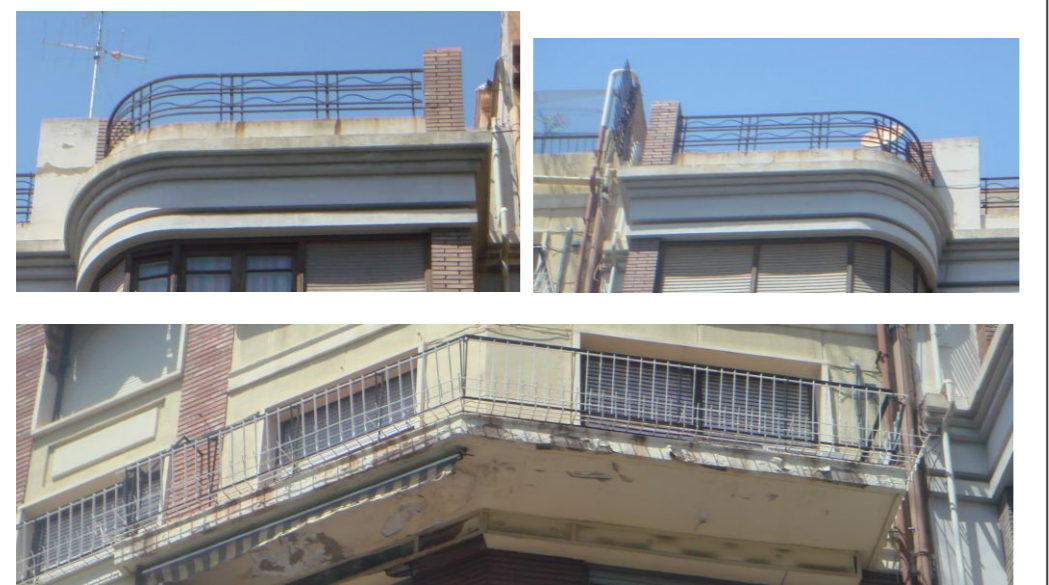
LESIÓN Óxido en elementos metálicos

Se produce sobre todo por la falta de protección y mantenimiento a lo largo del tiempo.

Sin embargo en el hierro y sus aleaciones la capa de óxido suele ser porosa y frágil, facilitando la acumulación de agua y suciedad que favorece al avance de la oxidación e incluso, el paso a la corrosión

La pérdida de sección de los elementos metálicos puede producir la filtración de humedades o incluso fisuras y grietas por el aumento de volumen del hierro oxidado.

- 1.-Puro o mezclado con agua en proporción variable hasta cuatro partes de agua en función de la suciedad a eliminar empapando bien la superficie con la solución y dejando
- 2.- Frotar si fuera necesario y aclarando con abundante agua a presión.
- 3.- Se recomienda el realizar una prueba previa ya que existen multitud de elementos en construcción, de materiales y superficies muy variables que a elevada concentración y por ser un producto ácido podrían resultar perjudicadas. Caso de aparición posterior de s. una vez limpia la fachada Mcr1 393 enmascarador de salitre.

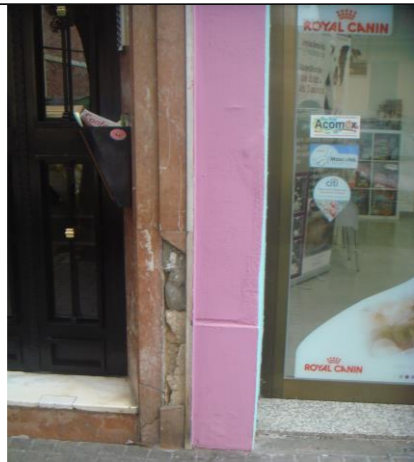
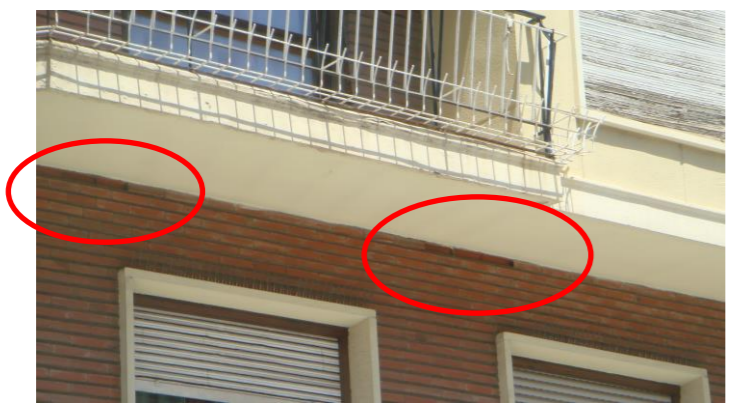
LESIÓN Rotura de piezas

- Impacto directo.
- Ausencia de junta entre las piezas que permita movimiento o dilataciones.
- Falta de adherencia entre la pieza y el soporte debido a una mala ejecución en la colocación del mortero.

La rotura de piezas podría provocar la filtración de humedades dañando el paramento.

- a) En el caso de rotura de ladrillo caravista:
- 1.- Para la intervención es necesario el montaje de una estructura auxiliar con el fin de permitir el acceso del operario a la zona deseada, así como trabajar a la misma altura y facilitar el acceso de material necesario para la obra.

- b) Para el caso de rotura en piezas de aplacado:
- 1.- Retirada de las piezas dañadas
 - 2.- Limpieza del soporte
 - 3.- Secado de la superficie maestrada, comprobando que la humedad del paramento no supere el 3%

- 4.- Colocación de un mortero de adhesivo con más adherencia que el anterior. Se aplicará en rayas sobre la cara posterior de la piedra.
 - 3.- Colocación de la pieza nueva.

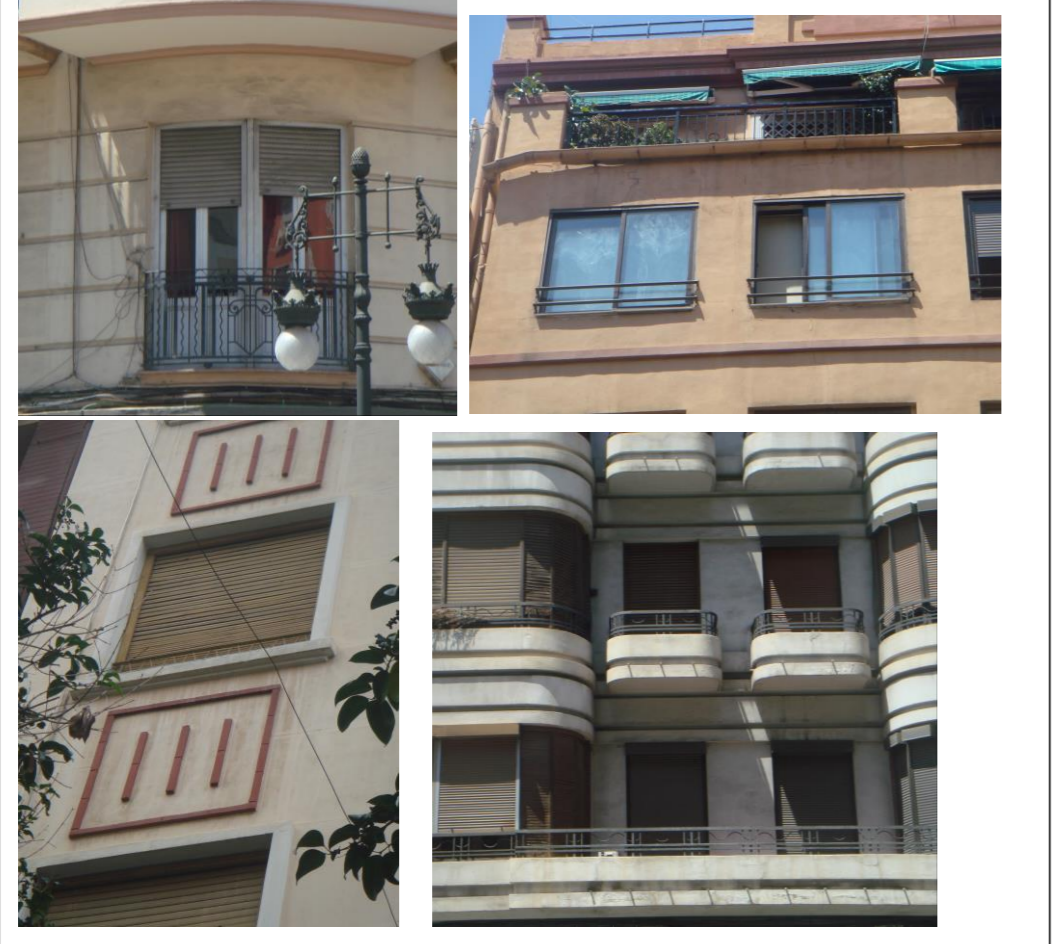
LESIÓN Suciedad por escorrentía

Partículas contaminantes (Polvo atmosférico y tránsito rodado) Tiene como consecuencia la formación de partículas debidas a la combustión de los motores de los vehículos.

- La acción combinada de lluvia y viento. El viento ejerce una influencia en la dispersión y transporte de productos contaminantes. El agua que accede a la fachada durante la lluvia rebota hacia el exterior o queda atrapada por la superficie, siendo absorbida por capilaridad hasta saturarse y el agua restante se desliza descendentemente en forma de lámina siendo absorbida continuamente por el material de revestimiento y su capa de suciedad.
- Por depósito superficial (gravedad, atracción, electrostática o atracción molecular).
- Forma y proporción de la fachada, composición general de la fachada y su relieve.
- Ausencia de vierteaguas y goterón.
- Ausencia de mantenimiento.

Propuesta 2. En caso de molduras o impostas de pequeño tamaño, es imposible erradicar la causa por lo que actuaríamos con limpiezas periódicas.

- 1.- Limpieza con agua y cepillado manual.
- 2.- Pintado periódico en caso de suciedad excesiva o deterioro de pintura

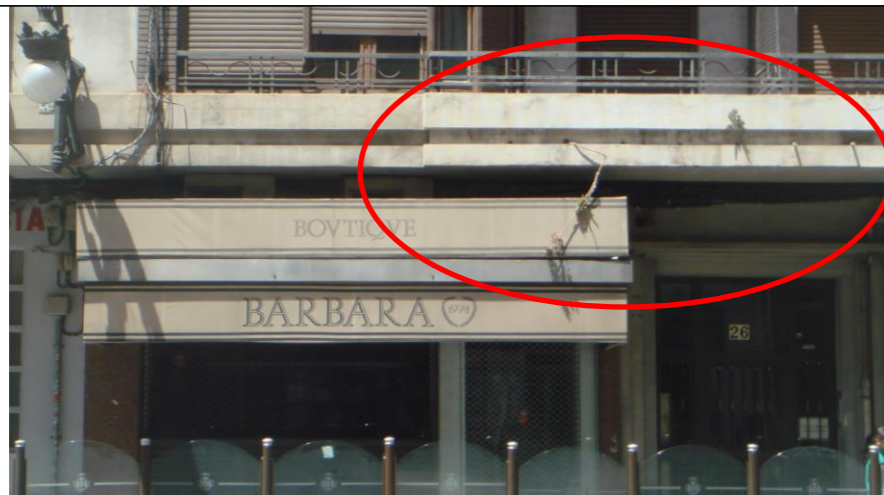
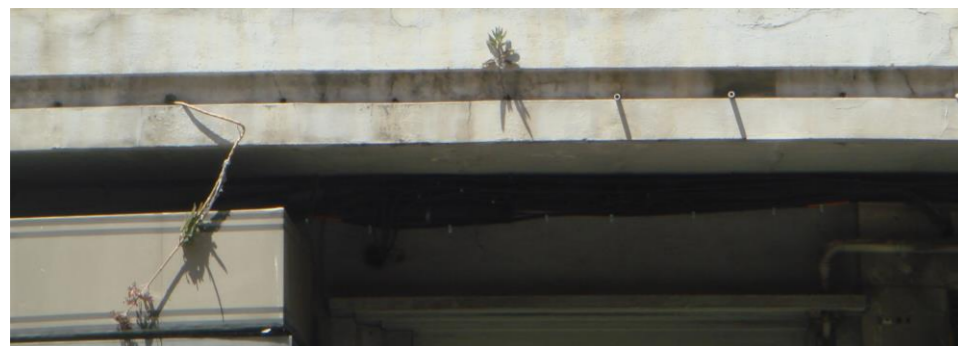
LESIÓN Vegetación en frente de fachada

- Porosidad y humedad de las zonas donde aparecen.
- Formación de base o sustrato por la acumulación de suciedad y partículas de erosiones superiores, en este caso en los rebosaderos del voladizo. (Figura 1)

- 1.- Limpieza y eliminación de las plantas.
- 2.- Desatascar el rebosadero eliminando la acumulación de suciedad que se ha producido en él.
3. Secar la zona mediante secado natural.
- 4.- Sanear la zona en la que se han producido humedades.
- 5.-Limpieza del soporte.
6. Aplicación del revestimiento y posterior pintado.
- 7.- Tratamiento "antirraíces" mediante productos y pinturas especiales.
