Análisis de patologías y propuestas de restauración en el “Castillo de La Calahorra” sito en La Calahorra (Granada)

JESÚS ORTEGA ILLESCAS

ETS de Ingeniería de Edificación
Universitat Politècnica de València

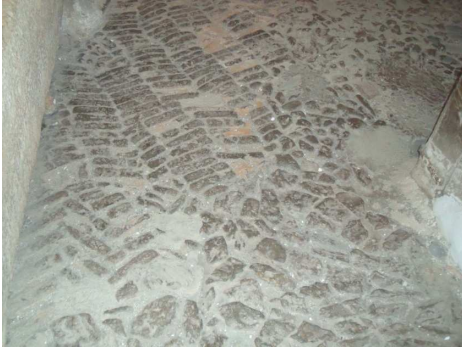
La falta de piezas de solería, es la lesión más común en todas las dependencias del Castillo, llegando incluso a faltar por completo en algunas de ellas. Esto ha sido debido a que antiguos propietarios procedieron a su retirada para colocarla en algún otro edificio. En cambio, la falta puntual o desgaste de algunas piezas, responde al deterioro normal ocurrido con el **uso y el paso del tiempo**.

Figura 42. Desgaste y falta de piezas de solería de adoquines de piedra. Galería de entrada. Mayo 2014. Fotografía particular.

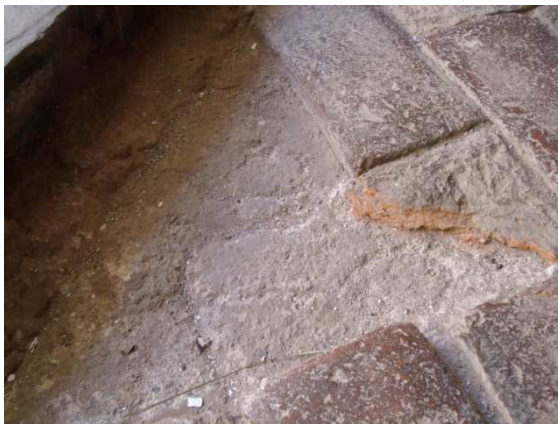
Figura 47. Falta de piezas de solería de barro cocido. Sala Cuerpo de Guardia. Mayo 2014. Fotografía particular.

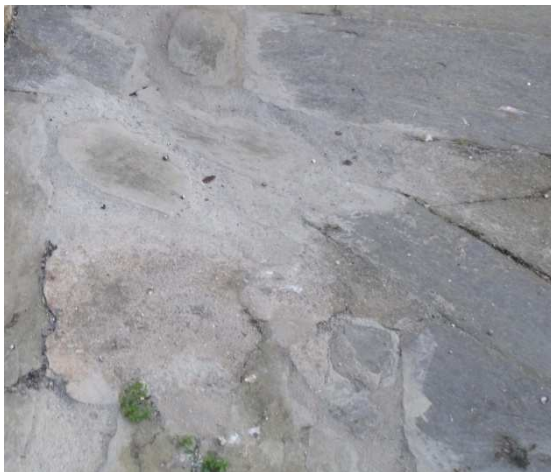
Figura 49. Reparación de solería de piedra. Patio central. Mayo 2014. Fotografía particular.

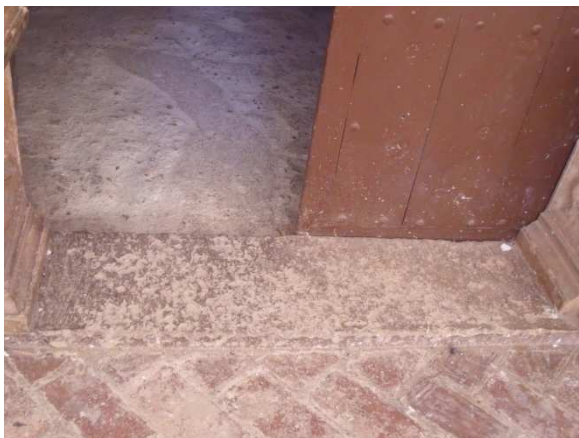
Figura 52. Desgaste del umbral de piedra y falta de solería. Salón de Occidente. Mayo 2014. Fotografía particular.

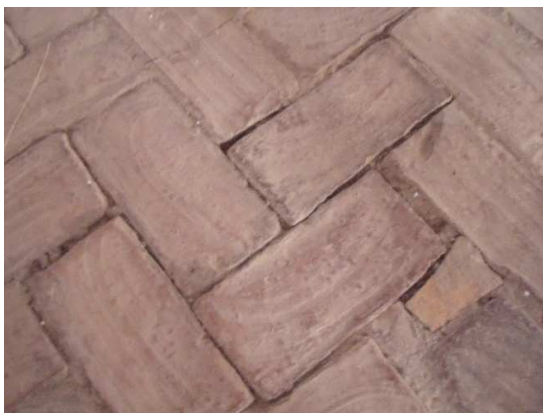
Como consecuencia de ello, se produce el **levantamiento, movimiento, rotura y pérdida de las baldosas** de solería, siendo aún más importante el problema de **filtración de agua** hacia plantas inferiores, causando humedades, manchas y eflorescencias.

Figura 57. Falta de fragua en las llagas de solería de barro cocido. Sala del Cuerpo de Guardia. Mayo 2014. Fotografía particular.

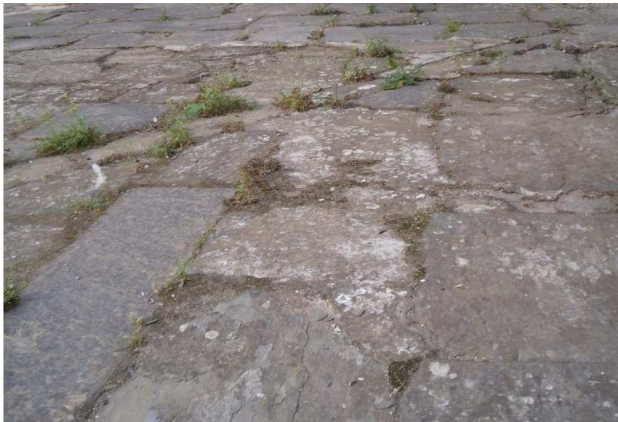
Como se puede apreciar in situ, la evacuación de aguas en el patio queda resuelta mediante cuatro paños que desaguan a un sumidero situado en el centro. A pesar de su buena ejecución, la irregularidad de las baldosas de piedra favorece la acumulación de charcos donde el agua queda estancada. Es por ello que se origina una permanente presencia de humedad a través de la cual nace y crece vegetación que posteriormente provoca el desprendimiento y rotura de la solería.

Figura 60. Vegetación en solería de baldosas de piedra. Patio central. Mayo 2014. Fotografía particular.

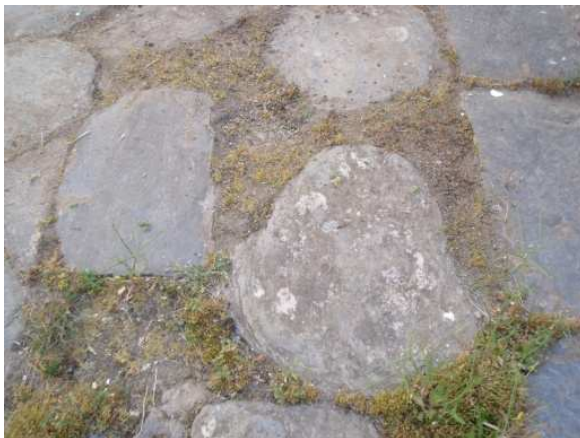
Figura 61. Vegetación en solería de baldosas de piedra. Patio central. Mayo 2014. Fotografía particular.

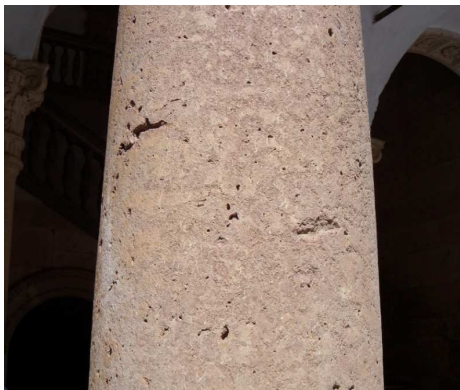
La **pérdida de material** es una lesión que se ve afectada de igual forma que la solería por el fenómeno de la meteorización. El agua penetra por diminutos poros en el interior de las columnas, congelándose, aumentando de volumen y provocando el desprendimiento de una parte de la pieza.

Además esta patología puede ser causada también por la disolución de materiales más solubles que la propia columna posee. Dependiendo de la calidad del material, las piezas pueden contener un alto porcentaje de material soluble que al contacto con el agua va desapareciendo dejando pequeñas y medianas oquedades.

Figura 62. Pérdida de material de una columna de piedra caliza. Galería inferior del patio central. Mayo 2014. Fotografía particular.

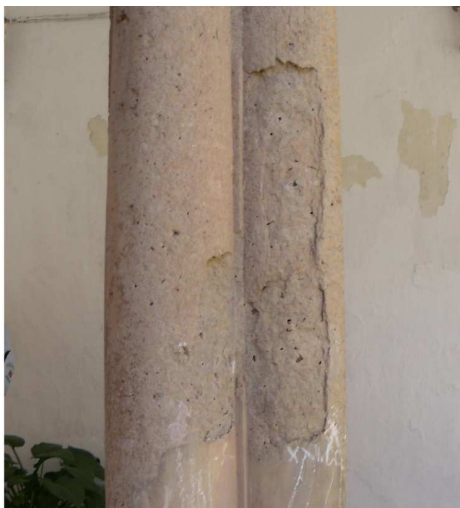
Figura 63. Pérdida de material de una columna de piedra caliza. Galería inferior del patio central. Mayo 2014. Fotografía particular.

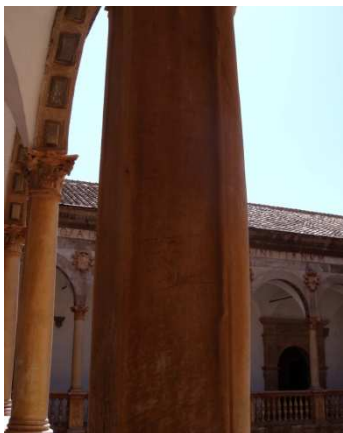
Figura 68. Suciedad y pintadas en columnas de mármol. Galería superior del patio central. Mayo 2014. Fotografía particular.

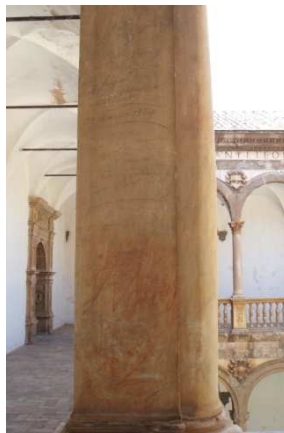
Figura 69. Suciedad y pintadas en columnas de mármol. Galería superior del patio central. Mayo 2014. Fotografía particular.

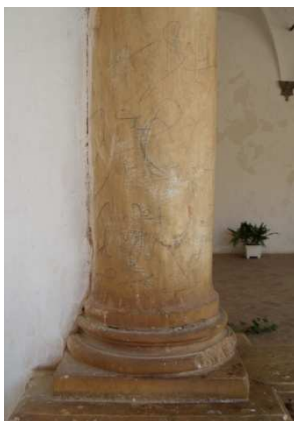
Figura 70. Suciedad y pintadas en columnas de mármol. Galería superior del patio central. Mayo 2014. Fotografía particular.

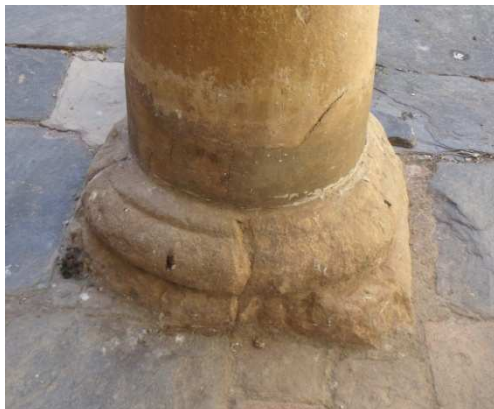
Figura 74. Desgaste de la base de piedra caliza. Parte inferior de la columna reconstruida con mortero reparador. Galería inferior del patio central. Mayo 2014. Fotografía particular.

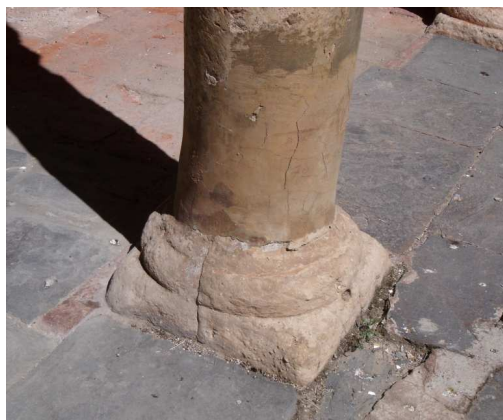
Figura 75. Desgaste de la base de piedra caliza. Parte inferior de la columna reconstruida con mortero reparador. Galería inferior del patio central. Mayo 2014. Fotografía particular.

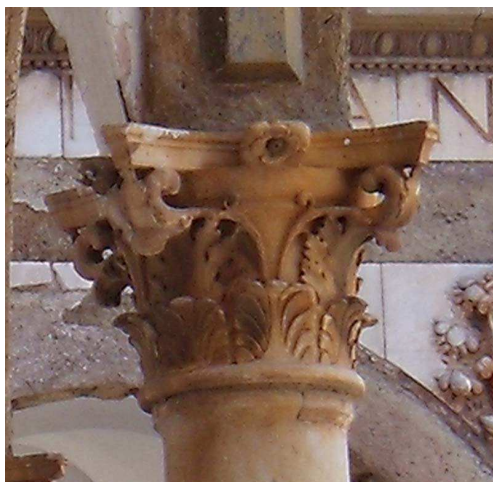
Figura 81. Suciedad en capitel de mármol. Galería superior del patio central. Junio 2014. Fotografía particular.

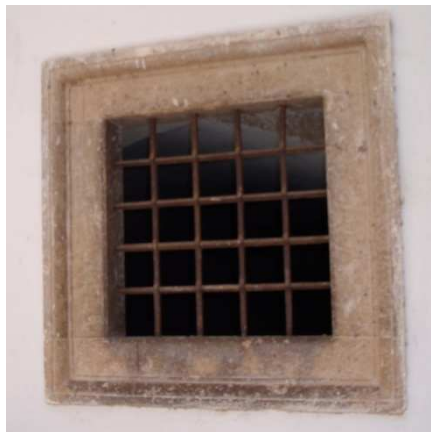
Figura 84. Manchas de pintura provocadas por la falta de limpieza a la hora de reparar el paramento. Decoración de piedra caliza en ventana del patio central. Mayo 2014. Fotografía particular.

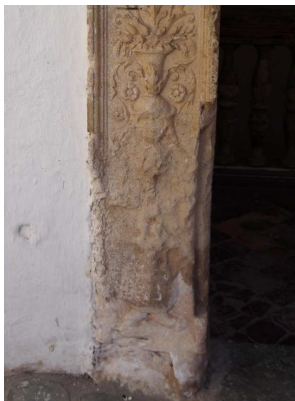
Figura 85. Desgaste del material y manchas de humedad. Decoración grutesca en portada de entrada al patio central. Mayo 2014. Fotografía particular.

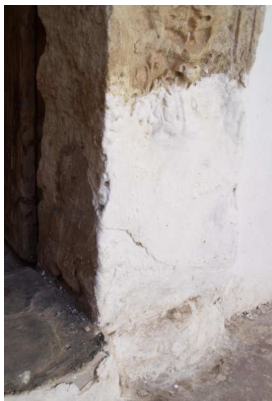
Figura 86. Mancha de pintura en decoración grutesca de la portada de la Sala del Cuerpo de Guardia. Mayo 2014. Fotografía particular.

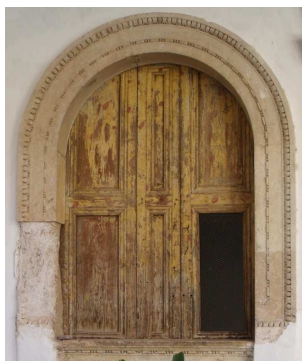
Figura 87. Falta de decoración de piedra caliza en jamba de ventana. Sala del Cuerpo de Guardia. Mayo 2014. Fotografía particular.

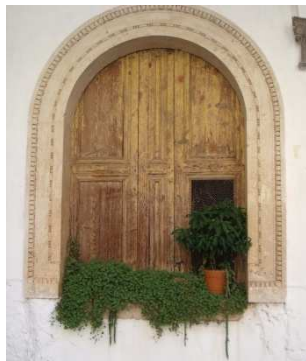
Figura 88. Exceso de vegetación y humedad en alfeizar de ventana. Sala de Armas. Mayo 2014. Fotografía particular.

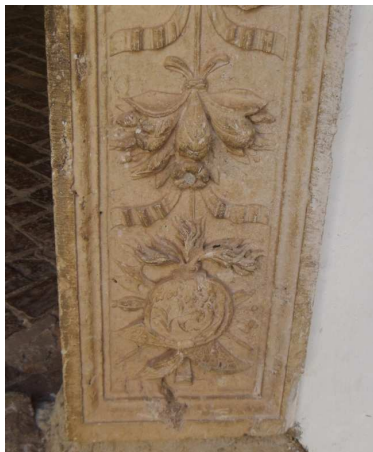
Figura 89. Suciedad en decoración grutesca de piedra caliza. Portada de acceso al patio central. Mayo 2014. Fotografía particular.

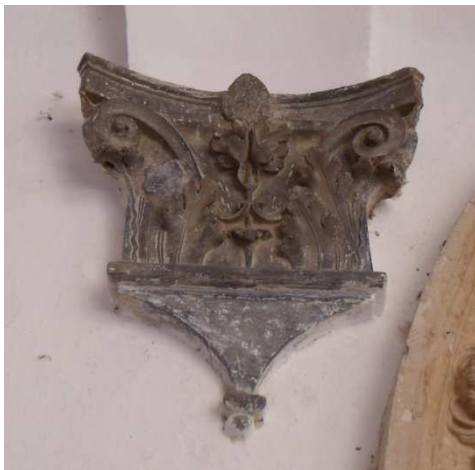
Figura 92. Suciedad y manchas de pintura en decoración de piedra. Apoyo de los arcos de la bóveda de arista de la Galería inferior del patio central. Mayo 2014. Fotografía particular.

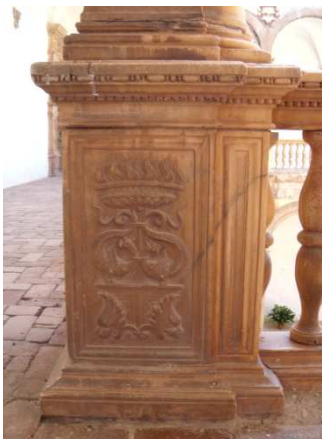
Figura 94. Suciedad en decoración en pedestal de mármol. Galería superior del patio central. Junio 2014. Fotografía particular.

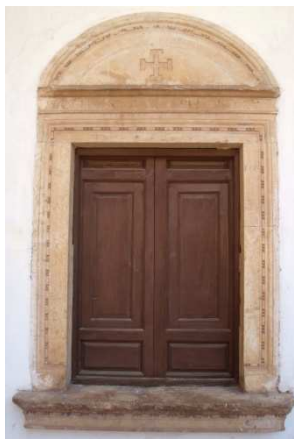
Figura 95. Suciedad y manchas de pintura en decoración de piedra caliza. Ventana anexa al la Sala de los Marqueses. Junio 2014. Fotografía particular.

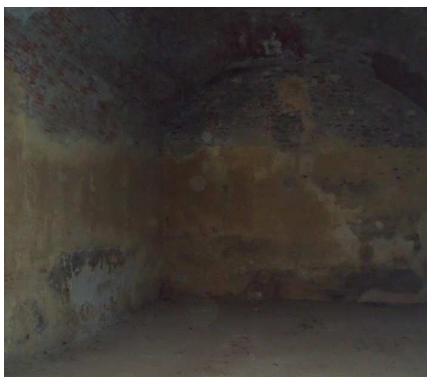
Figura 97. Humedad por capilaridad y condensación en paramento y techo de las Cocheras. Planta Baja. Mayo 2014. Fotografía particular.

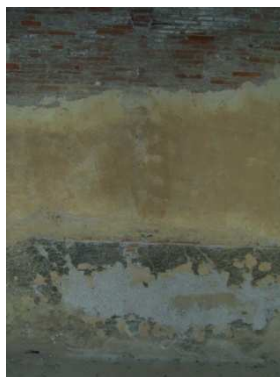
Figura 98. Humedad por capilaridad y condensación en paramento. Cocheras. Mayo 2014. Fotografía particular.

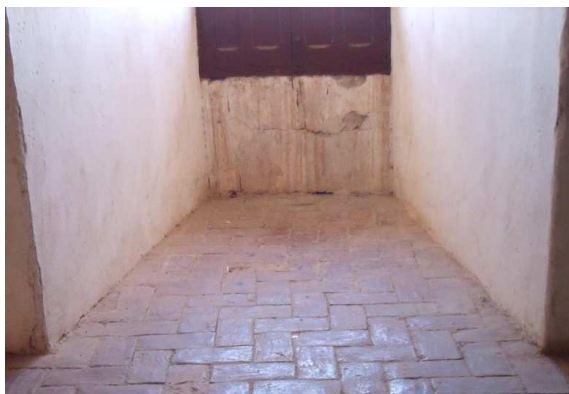
Figura 100. Humedad por falta de estanqueidad en ventana. Salón de Occidente. Mayo 2014. Fotografía particular.

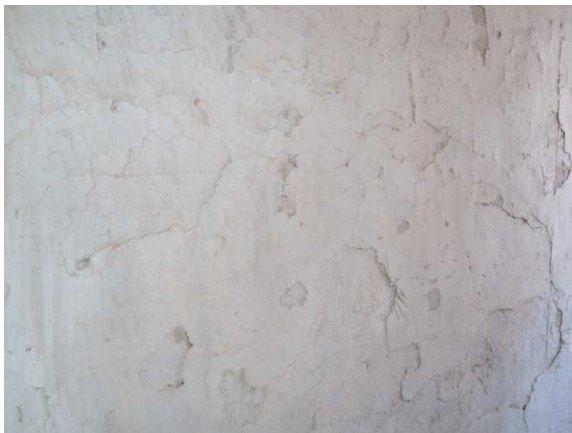
Figura 101. Desprendimiento del revestimiento causado por la humedad. Sala de los Marqueses. Mayo 2014. Fotografía particular.

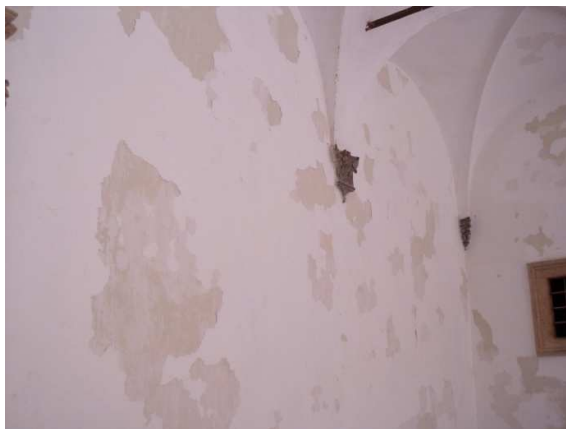
Figura 102. Desprendimiento del revestimiento causado por la humedad. Distribuidor de escalera en planta primera. Mayo 2014. Fotografía particular.

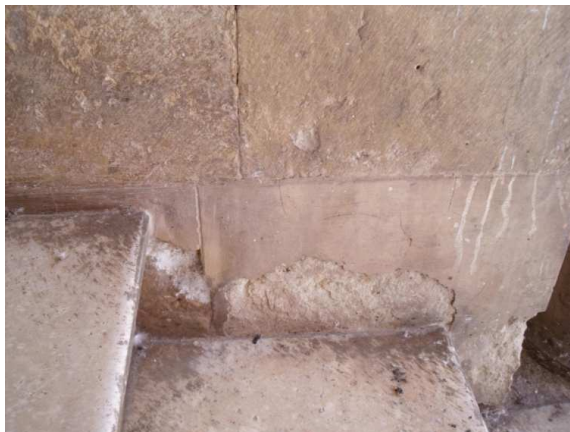
Figura 103. Desprendimiento de revestimiento escalera de acceso a planta primera, aplicado a posteriori para reconstruir el desgaste de la piedra que forma el zanquín. Junio 2014. Fotografía particular.

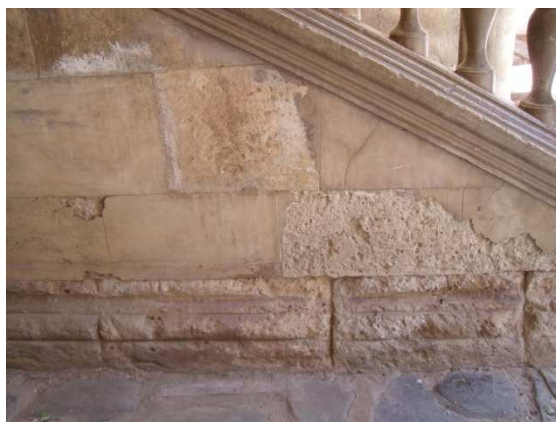
Figura 104. Desprendimiento de revestimiento escalera de acceso a planta primera, aplicado a posteriori para reconstruir el desgaste de la piedra. Junio 2014. Fotografía particular.

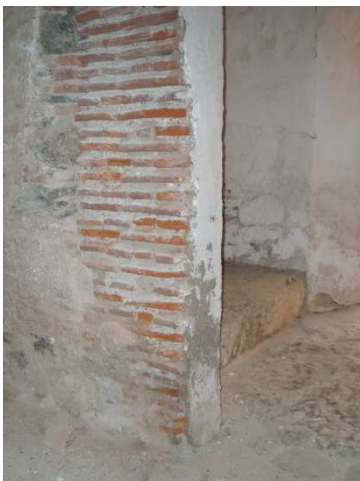
Figura 105. Desprendimiento de revestimiento. Cocheras. Planta Baja. Mayo 2014. Fotografía particular.

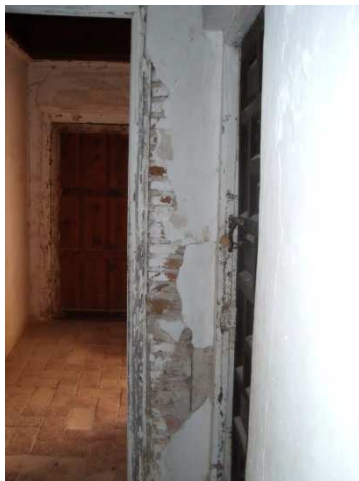
Figura 106. Desprendimiento de revestimiento. Sala de acceso a bajada a planta intermedia. Fotografía particular.

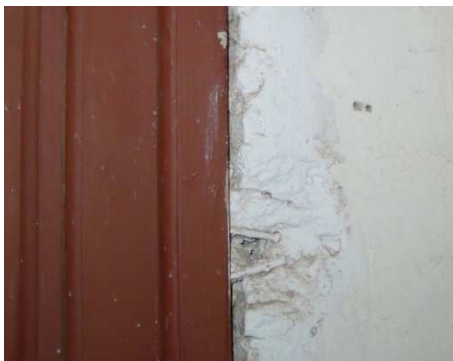
Figura 107. Desprendimiento de revestimiento que muestra las garras de sujeción de una puerta. Sala de la Justicia. Mayo 2014. Fotografía particular.

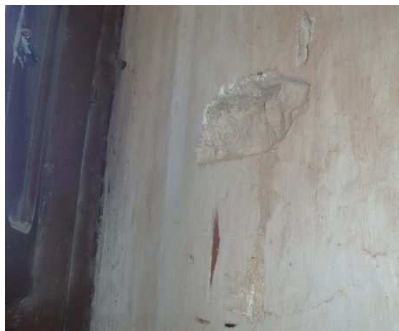
Figura 108. Suciedad y falta de material en el paramento causado por erosión humana. Salón de Occidente. Mayo 2014. Fotografía particular.

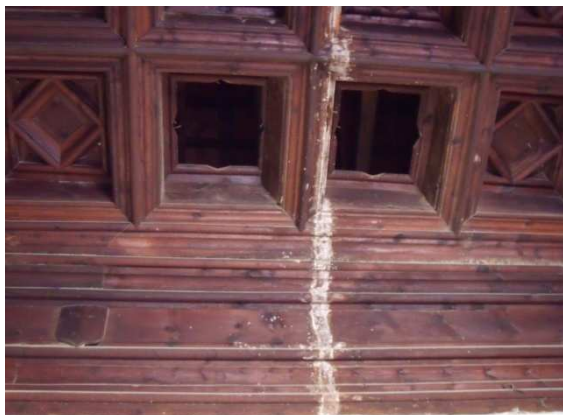
Figura 114. Falta de piezas en artesanado y suciedad provocada por la eliminación de un tabique divisorio. Sala de la Justicia. Mayo 2014. Fotografía particular.

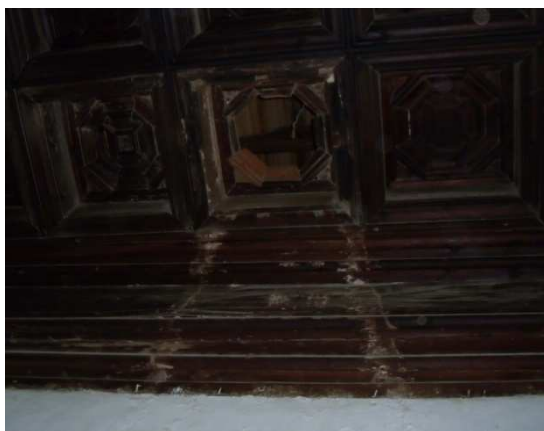
Figura 115. Suciedad y falta de piezas en artesanado. Sala de los Marqueses. Mayo 2014. Fotografía particular.

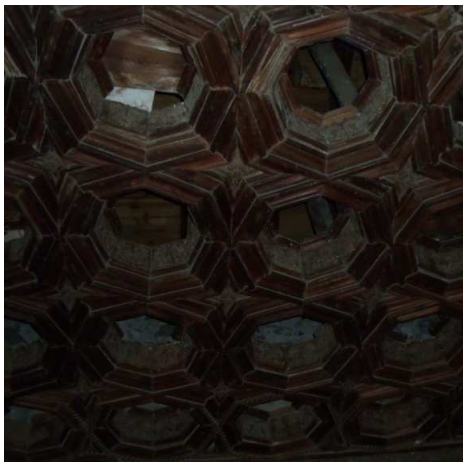
Figura 116. Suciedad y falta de piezas en artesanado. Sala anexa la Sala de los Marqueses. Junio 2014. Fotografía particular.

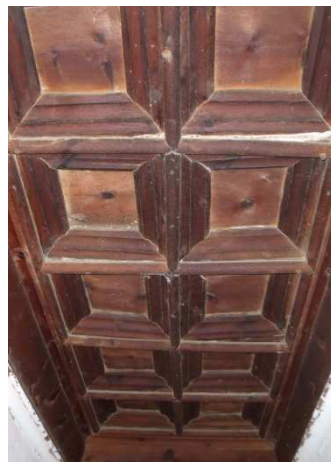
Figura 117. Suciedad, humedad y desprendimiento de piezas en artesanado. Pasillo interior de acceso a la planta intermedia. Junio 2014. Fotografía particular.

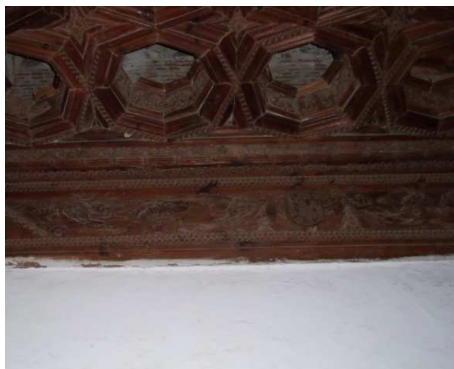
Figura 118. Suciedad, manchas de pintura y falta de piezas en artesanado. Sala de acceso a la planta intermedia. Junio 2014. Fotografía particular.

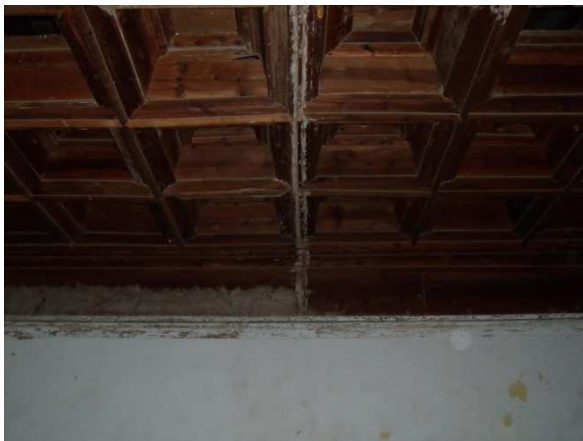
Figura 119. Falta de piezas en artesanado y suciedad provocada por la eliminación de un tabique divisorio. Sala en planta primera. Junio 2014. Fotografía particular.

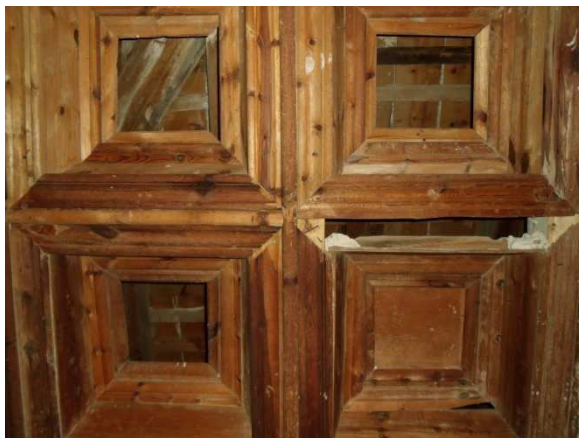
Figura 120. Suciedad y falta de piezas en artesanado. Sala en planta primera. Junio 2014. Fotografía particular.

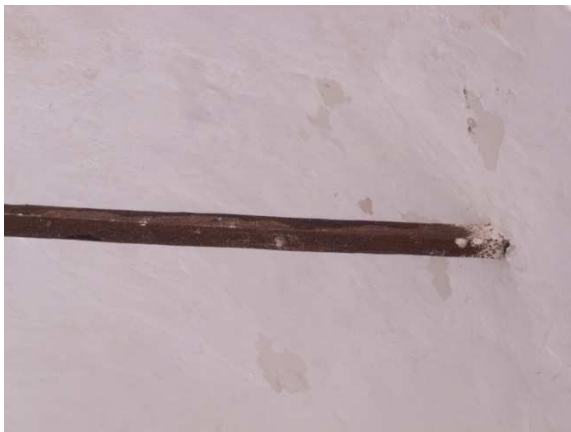
Figura 124. Oxidación de los tirantes de hierro de una bóveda de arista. Galería inferior del patio central. Mayo 2014. Fotografía particular.

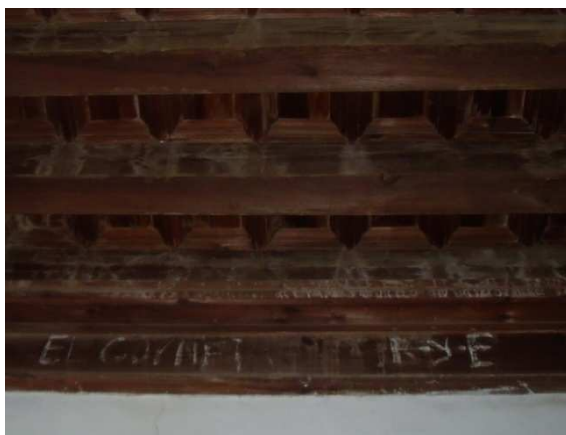
Figura 125. Humedad, suciedad y manchas de pintura en artesanado. Sala de Armas. Mayo 2014. Fotografía particular.

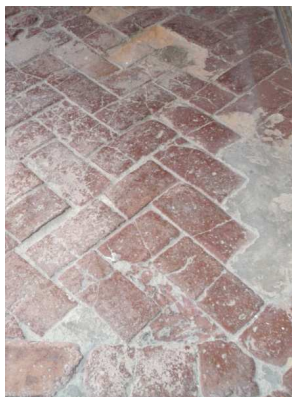
IMAGEN.- Fig. 43

TIPO DE LESIÓN.- Rotura y falta de piezas en la solería

Rotura y falta de piezas en la solería de barro cocido. Producido por el uso normal del Castillo. A la derecha de la imagen se puede observar una zona reconstruida con mortero de cemento.

Demolición y levantado de las piezas rotas o agrietadas, para su reposición por otras de iguales características. Si no se encontraran en la actualidad, debido a la simplicidad de la pieza, se podría elaborar específicamente para este fin.

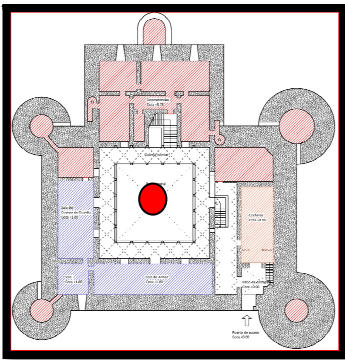
TIPO DE LESIÓN.- Exfoliación, meteorización y agentes biológicos.

Permanente presencia de humedad en las épocas de lluvia, originada por la irregularidad de las baldosas de piedra que favorecen el estancamiento del agua y posteriormente el nacimiento de vegetación que provoca el desprendimiento y rotura de la solería.

Así mismo, esta humedad unida a los ciclos hielo-deshielo que se producen en la zona, acelera el proceso de rotura y desprendimiento de la solería.

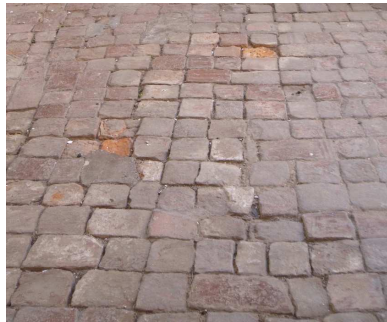
IMAGEN.- Fig. 56

TIPO DE LESIÓN.- Falta de fragua y de piezas en la solería.

Falta de fragua en las llagas de la solería. Debido al uso normal del edificio, ya que es una galería de paso común y es probable que sufriera un alto desgaste. Además esta solería se ubica en el patio central, por tanto está muy expuesta a la humedad y sufre las acciones del hielo-deshielo que han podido afectar más a su material de fraguado.

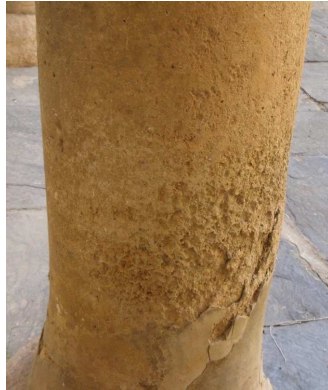
IMAGEN.- Fig. 64

TIPO DE LESIÓN.- Pérdida de material

Pérdida de material de piedra caliza en la parte baja de la columna, provocada por varios motivos, entre ellos la lesión de meteorización, en la que debido a la porosidad del material, el agua penetra en el interior de las columnas, congelándose, aumentando de volumen y provocando el desprendimiento de una parte de la pieza.

Por último podemos aplicar productos superficiales con características hidrófugas que impidan la penetración de humedad hacia el interior de la piedra.

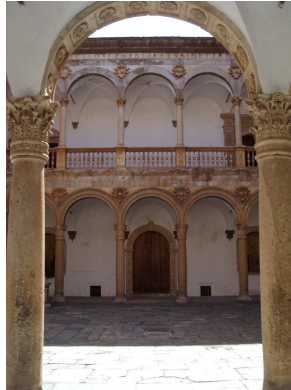
IMAGEN.- Fig. 67

TIPO DE LESIÓN.- Suciedad (manchas, costras negras, etc.)

Suciedad posada en todo el edificio en general. Provocada por el uso normal de los habitantes, por la presencia de humedad que degenera en la aparición de manchas y costras negras y principalmente por la deposición en forma de polvo, de mineral férreo procedente de una mina de hierro muy cercana, que le confiere un color rojizo a todos sus elementos constructivos.

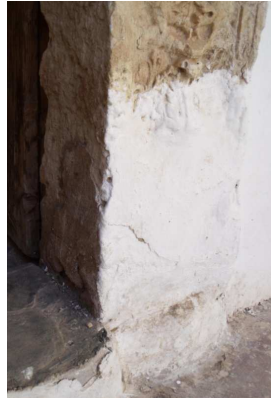
IMAGEN.- Fig. 86

TIPO DE LESIÓN.- Desgaste del material y manchas de pintura

Desgaste del material por el uso normal del edificio y manchas de pinturas aplicadas por un incorrecto mantenimiento.

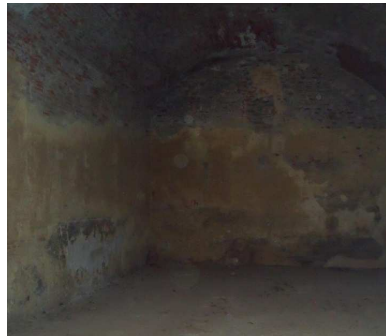
IMAGEN.- Fig. 97

TIPO DE LESIÓN.- Humedad y desprendimiento del revestimiento

Aparición de manchas, hongos, costra negra, etc.

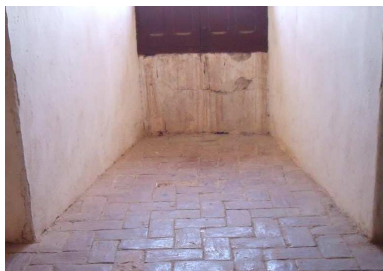
IMAGEN.- Fig. 100

TIPO DE LESIÓN.- Humedad por falta de estanqueidad

Penetración de agua bajo el alfeizar de la ventana, causada por falta de estanqueidad entre éste y la carpintería. Generando además los problemas típicos de la presencia de humedad como son la aparición de manchas, desprendimiento del revestimiento, falta de higiene y problemas de salud para sus usuarios.

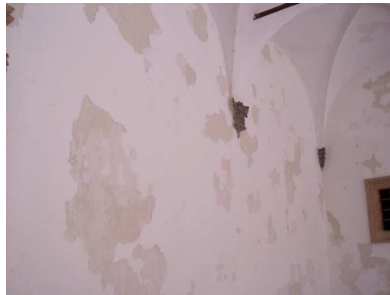
IMAGEN.- Fig. 102

TIPO DE LESIÓN.- Humedad y desprendimiento del revestimiento

Presencia de humedad y desprendimiento del revestimiento que afecta a la estética del monumento.

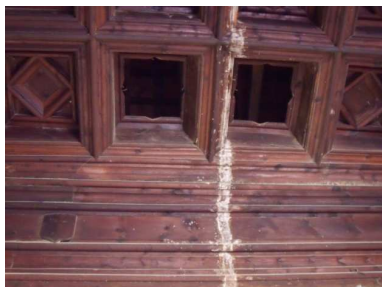
IMAGEN.- Fig. 114

Existencia de suciedad y falta de la tablazón que forma los cuarterones de madera en el artesanado. Se puede observar el rastro de suciedad que ha dejado la posible eliminación de un tabique que dividía la sala en dos.

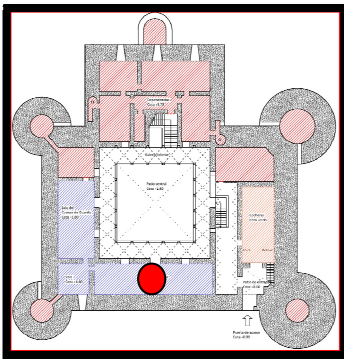
IMAGEN.- Fig. 122

TIPO DE LESIÓN.- Suciedad, humedad y pudrición

SITUACIÓN.- Sala de Armas

Existencia de suciedad y humedad hasta el deterioro significativo del artesanado. Aparición de grietas y principio de pudrición del material que además de influir en su aspecto, merman las propiedades resistentes del material.

Aplicación de esencia de trementina en toda la superficie que favorecerá la elasticidad de las fibras de la madera evitando así posibles roturas.

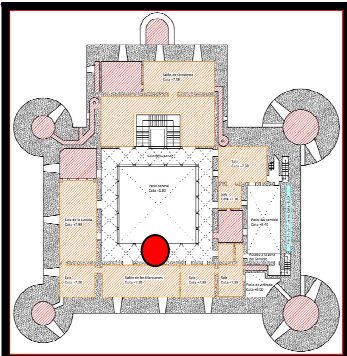
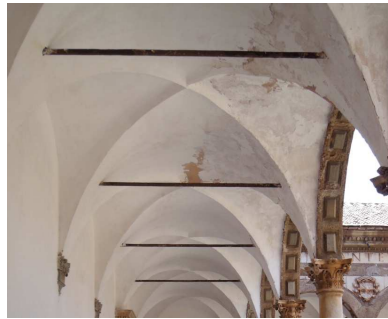
IMAGEN.- Fig. 132

Figura 132. Humedad y oxidación en bóveda de arista. Galería superior del patio central. Junio 2014. Fotografía particular.

TIPO DE LESIÓN.- Humedad y oxidación

SITUACIÓN.- Galería superior del patio central

Aparición de humedad por filtración de la cubierta. Probablemente por un mal estado y una falta de mantenimiento del canalón oculto que hay en la cornisa. Como consecuencia se puede observar la existencia de manchas, desprendimiento del revestimiento y oxidación de los tirantes metálicos.

Se propone analizar el canalón oculto y sus posibles lesiones como pueden ser la rotura de alguna parte de sus piezas o la obstrucción del mismo por la aparición de agentes biológicos debido a un insuficiente mantenimiento.
