# Patrimonio moderno y turismo. Edificio “La Tropicana” en Gandía

de Antonio C. Gimeno y Manuel Pascual Gimeno

Alumna: Arantza Redondo González

UNIVERSIDAD POLITÉCNICA DE VALENCIA  
MÁSTER EN CONSERVACIÓN DEL PATRIMONIO ARQUITECTÓNICO

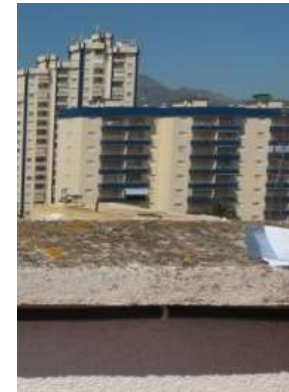
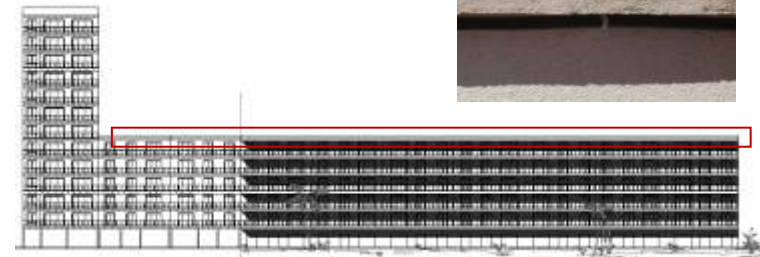
01

- Antigüedad del edificio (1962), agresión repetida de los agentes atmosféricos, que conlleva a la pérdida de adherencia del mortero.
- Ambiente marítimo y exposición total a la incidencia del agua de lluvia al tratarse de un edificio aislado y sin ningún tipo de protección.

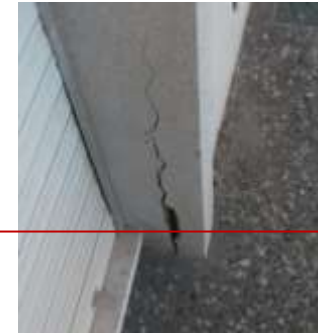
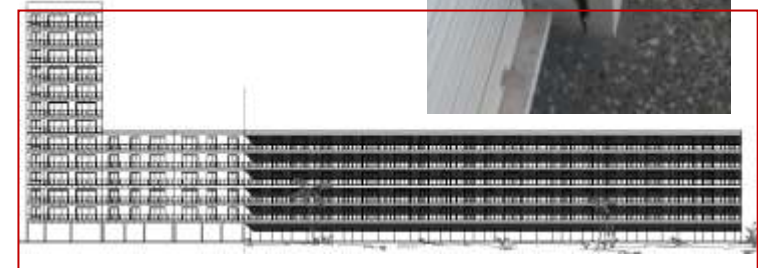
03

LESIÓN _03	<u>Grietas, fisuras y desprendimiento</u> Las deformaciones y roturas se produce tras la degradación por la oxidación de elementos internos.
LOCALIZACIÓN	Se trata de una lesión visible en algunas zonas del edificio, exactamente en los revestimientos/aplacados de los elementos estructurales que están sometidos a compresión, como pilares.
SÍNTOMAS	Se observan grietas, fisuras y desprendimientos parciales del material, provocando el desgaste del material y reduciendo su capacidad funcional.
CAUSAS	<ul style="list-style-type: none"> <li>- Oxidación de elementos internos.</li> <li>- Mala calidad del material de unión y de los morteros.</li> <li>- Tensiones provocadas por los esfuerzos térmicos.</li> <li>- Mal uso por parte de los usuarios por desconocimiento en la mayoría de ocasiones de los materiales y los sistemas constructivos.</li> </ul>
LESIÓN FÍSICA_04	<u>Humedades por filtraciones</u> Procedente del exterior, al existir una presencia de agua en un % superior al considerado para el revestimiento de la terraza y su sistema constructivo, produciéndose la penetración de esta.

LOCALIZACIÓN	En general se encuentran entre el plano de fachada y el segundo plano horizontal, los voladizos, que funcionan como terrazas para las viviendas. Se observan las causas en la zona inferior de estos, es decir, en el revestimiento del techo.
SÍNTOMAS	Desprendimiento parcial la pintura y el revestimiento en las zonas que presentan humedades. También se aprecian algunas manchas de distintos tonos y tamaños en menos proporción.
CAUSAS	<ul style="list-style-type: none"> <li>- Si existen unas condiciones de alta porosidad, el agua que se acumula se filtra hacia el interior.</li> <li>- La combinación del viento y el agua que se desliza por el paramento exterior horizontal favorece la filtración.</li> <li>- Puntos de acumulación de agua por posibles desniveles del paramento.</li> </ul>

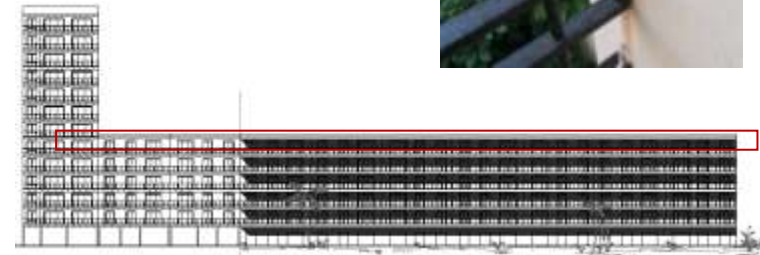
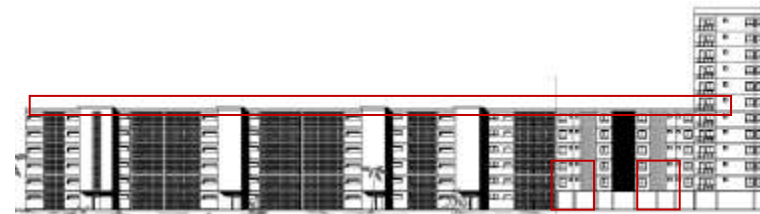
05

**LESIÓN QUÍMICA\_05** Oxidación y Corrosión  
Transformación química que se produce en la superficie de algunos materiales, sobretodo en el hierro y el acero provocando la pérdida de material.

**SÍNTOMAS** La oxidación del hierro ha producido ensuciamiento en el mismo y en el material en contacto con él, en este caso el revestimiento exterior del cerramiento vertical. La corrosión ha provocado la pérdida de material de manera superficial.

- Oxidación: es causada por la transformación de los metales en óxido al entrar en contacto con el oxígeno.
- La brisa marina contiene partículas de cloruro de sodio que es un agente que produce oxidación del metal, además de los gases sulfurosos de la atmósfera que colaboran en la misma.
- Falta de protección anticorrosiva periódica, sobretodo en zonas de humedad relativa elevada.

PERIODICIDAD	ACCIONES PROFESIONAL CUALIFICADO
Cada 3 años	- Pulimentar e imprimir el hierro forjado de las barandillas y reparación de las partes oxidadas que se encuentren muy deterioradas.

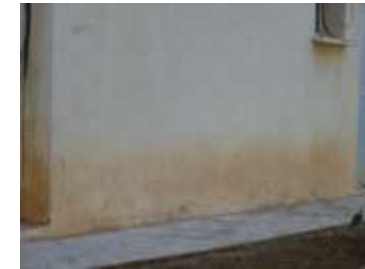
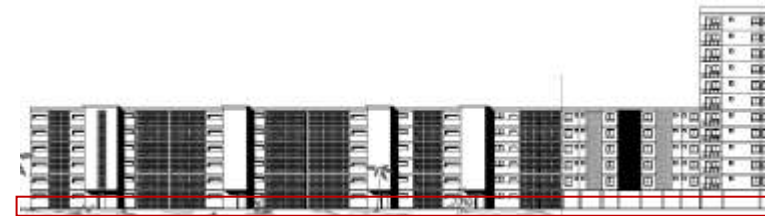
06

**LESIÓN FÍSICA\_06** Humedades capilares del terreno  
 El agua que proviene del suelo y asciende por los elementos verticales a través de su estructura porosa.

**LOCALIZACIÓN** Se encuentran de forma generalizada en la fachada posterior del edificio orientación Sur- Oeste, que está en contacto con el terreo.

- Se origina la humedad cuando el agua del subsuelo, tras alcanzar la base de la cimentación u otros elementos del edificio empieza la ascensión por los elementos verticales.
- En edificios antiguos, es común que se haya modificado por lavado la estructura capilar del mortero, lo produce mayor sensibilidad a la ascensión de este tipo de humedad.

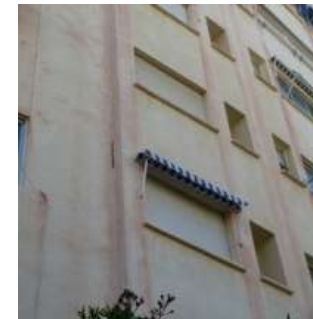
07

**LESIÓN FÍSICO-AMBIENTAL\_07** Manchas por escorrentías  
 La lluvia se escurre por la fachada en forma de lámina fina o de película. El agua se ve succionada por la fábrica y por la capa de suciedad que contiene la misma.

**LOCALIZACIÓN** Se localizan en la fachada posterior orientada al Oeste, ya que no existe ningún tipo de protección, ni plano horizontal que frene el transcurso vertical descendente que lleva el agua.

- Se produce un arrastre parcial o total de las partículas de suciedad que se encuentran en el cerramiento vertical.

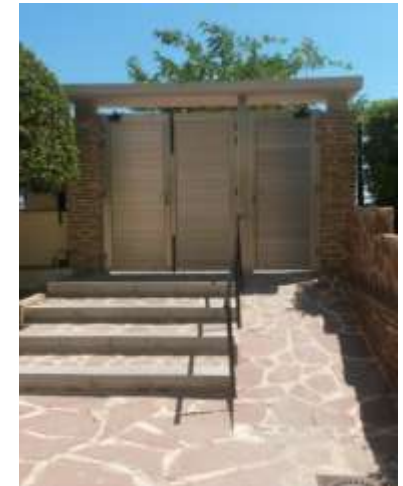
Figura 50 Fuente propia: acceso principal a la comunidad

Se observa en la inspección realizada en el edificio que se han realizado algunas intervenciones posteriores al proyecto original con el fin de mejorar la accesibilidad como la realización de una rampa en el acceso principal, aunque no cumple con lo establecido según el CTE-DB-SUA 9.

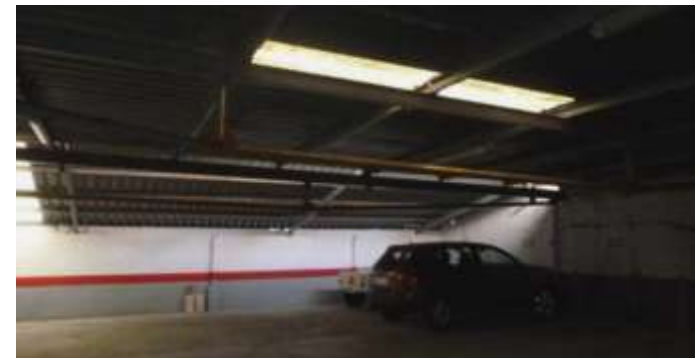
- El aparcamiento dispone de una plaza de aparcamiento accesible por cada vivienda accesible usuario de silla de ruedas legamente exigible: No

Figura 54 Fuente propia: Aparcamiento edificio

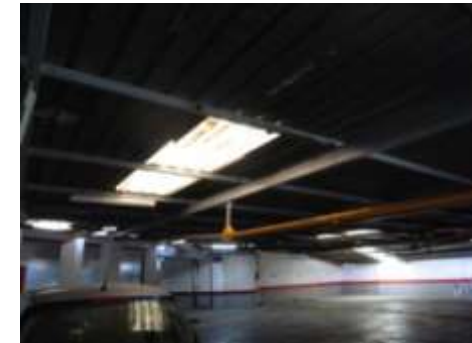
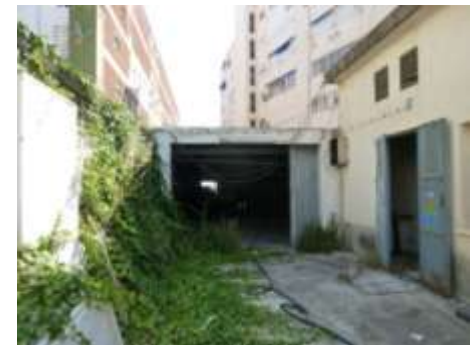
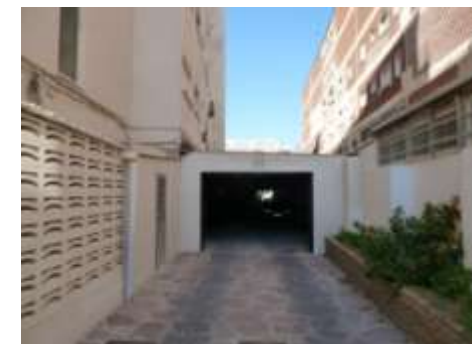
Las vías actuales de acceso al parking existente por la planta baja no son accesibles, puesto que la diferencia de nivel entre las dos alturas a salvar es menor a 12cm se podría resolver mediante planos inclinados con una pendiente <25% como cita el CTE DB SUA.

Figura 75 Fuente propia: Aparcamiento

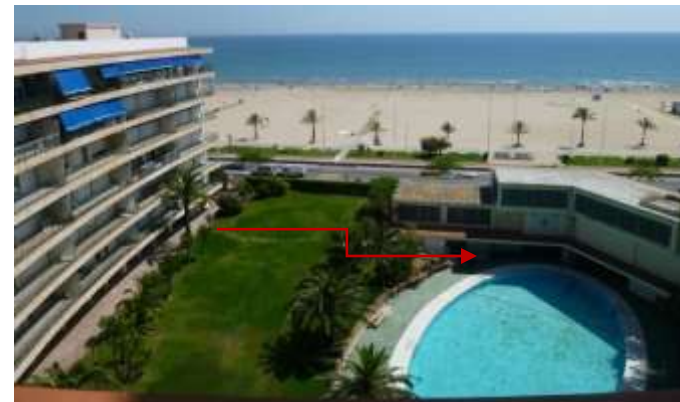
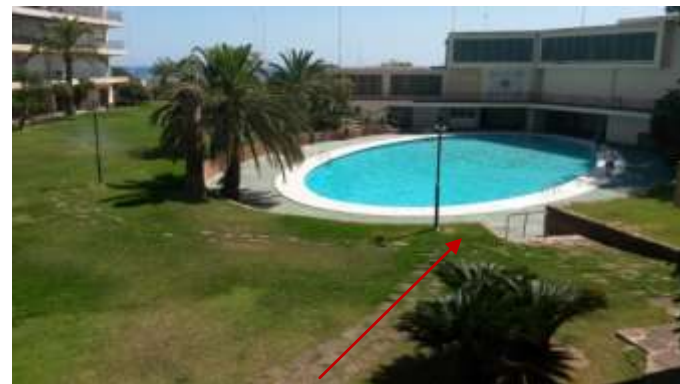
Figura 77Fuente propia: acceso a la piscina comunitaria

2. Ejecutar una rampa en el acceso a la piscina con una pendiente inferior al 12% y que permita a las sillas de ruedas acceder a la zona. Se ha comprobado que existen las dimensiones necesarias para que se cumpla la relación necesaria entre la longitud de la pendiente y la inclinación de la misma.
3. Colocación de una grúa para la inmersión y elevación de los posibles usuarios en sillas de ruedas .

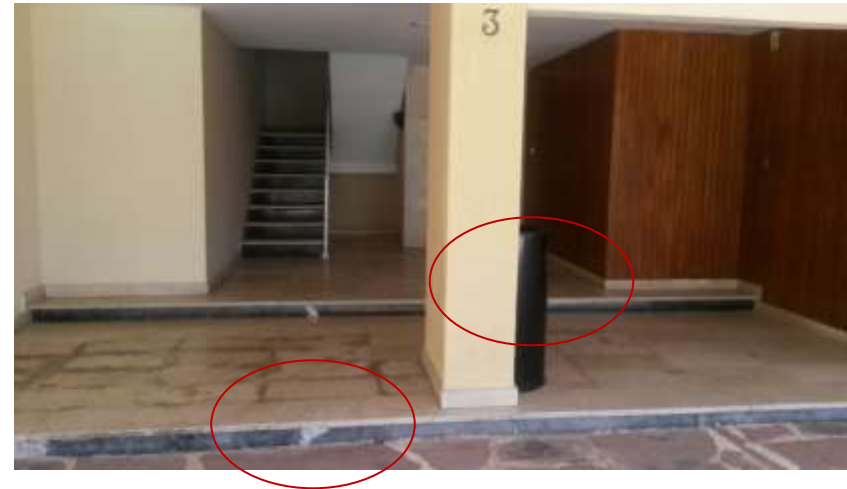
Actualmente, se ha comprobado en la inspección del edificio que los vecinos han colocado puntualmente en algunos portales, donde se intuye que deben vivir personas con sillas de ruedas, unas tablas de madera para facilitar el acceso a la cota del ascensor.

Figura 80 Fuente propia Acceso ascensor

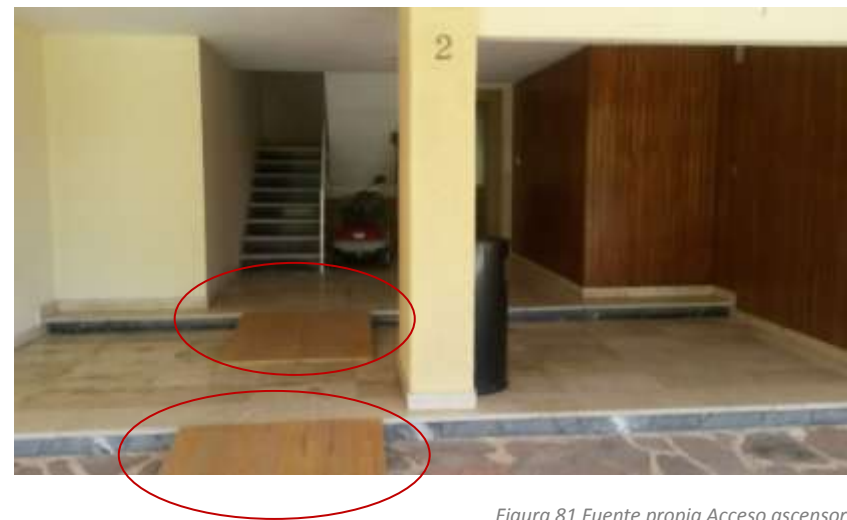
Figura 81 Fuente propia Acceso ascensor

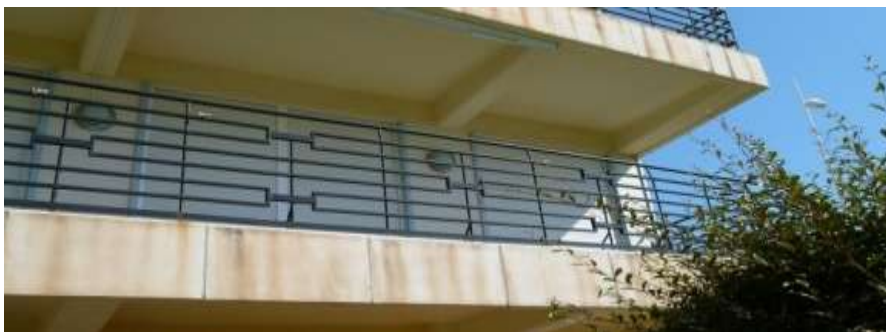
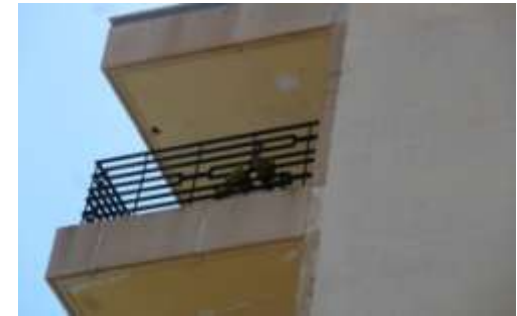
Figura 86 Fuente propia: Barandillas terraza

En este caso la solución consistiría con el fin de mantener las barandillas originales de hierro forjado que forman parte de la imagen del edificio, la colocación únicamente de unas mayas de seguridad rígidas de color transparente, adosadas a las barandillas existentes y que evitara el riesgo de caída a distinto nivel tanto de personas como objetos. Al mismo tiempo que no distorsione la estética del conjunto de apartamentos.

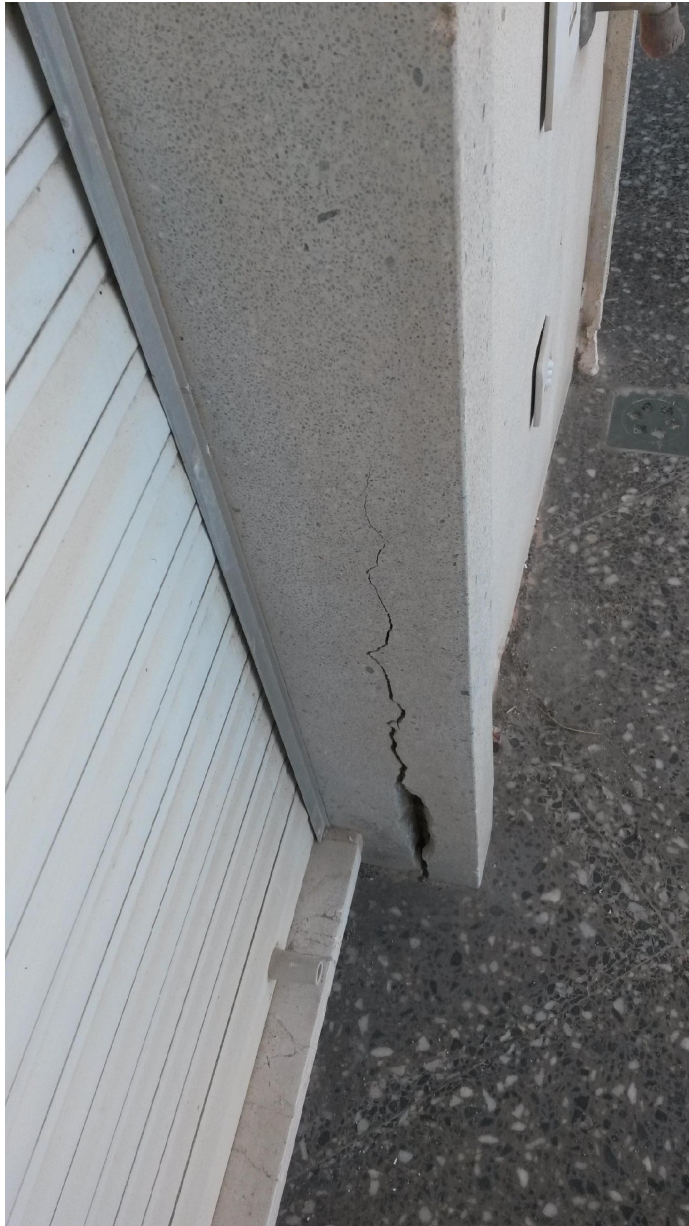
Fachada 1. Soporte [Ref. FA001]

Elemento a inspeccionar	Lesiones y síntomas
Soporte	grieta en zona inferior del pilar en la unión con el forjado
Acabado exterior	desconchados y fisuras en el acabado exterior
Elementos singulares	corrosión y oxidación a causa de su proximidad al mar

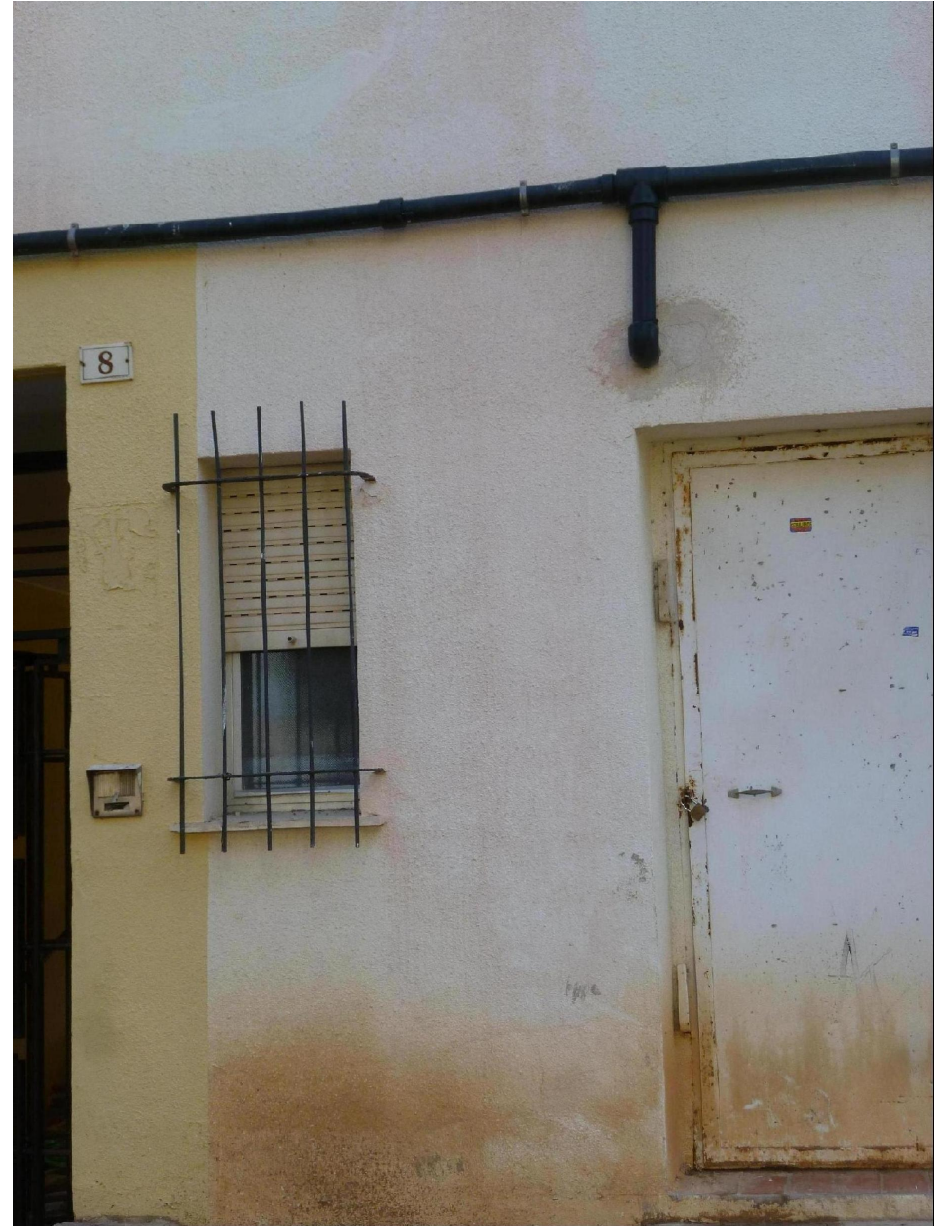
Fachada 2. Acabado exterior [Ref. FA004]

Ext IDFC005	FACHADA/MEDIANERÍA	Oeste	755	0	1,70	1,07	0,82				
	Soporte										
	Acabado exterior							3	2	INTu	FA004
	Elementos singulares RB - Rejas y Barandillas							2	2	INTm	FA005
	Carpintería										
<b>Observaciones</b>	La fachada posterior del edificio tiene una orientación Oeste. Enfocada a la calle Formentera. El cerramiento está formado por ladrillo hueco del 9 y tabique del 4 formando un cámara interior del aire no ventilada, y revestida con un enfoscado de cemento 1:4. Se observan los elementos impropios de la fachada y sus lesiones, como los aparatos de aire acondicionado y sus anclajes a la fachada que se encuentran corroídos, evaluándolos con una importancia del daño alta y un estado de conservación malo, con una necesidad de actuación inminente. Este hecho se produce de la misma manera en los tendederos de cada vivienda. En general abundan la humedad por capilaridad en el zócalo de la fachada, y suciedad por escombraduras.

Elemento a inspeccionar	Lesiones y síntomas
Acabado exterior	Humedades por capilaridad, manchas por escombraduras, desconchamientos
Elementos singulares	oxidación en las rejas

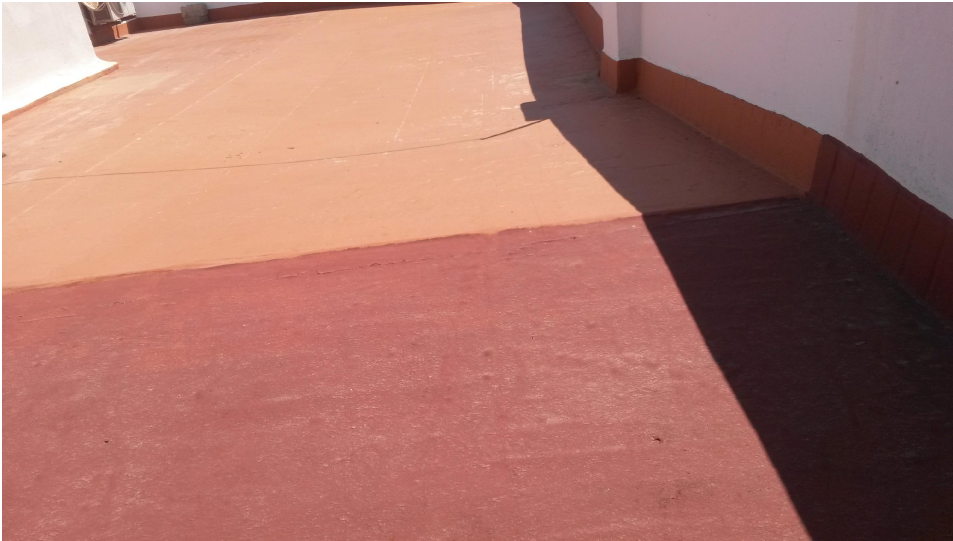
Cubierta 1. Impermeabilización [Ref. CU001]

Elemento a inspeccionar	Lesiones y síntomas
Impermeabilización	No se encuentra bien adherida al soporte
Recogida de Aguas	Oxidación de la rejilla de la evacuación de aguas
Elementos Singulares	Líquenes en la albardilla del peto perimetral, desconchados y fisuras en el mismo.

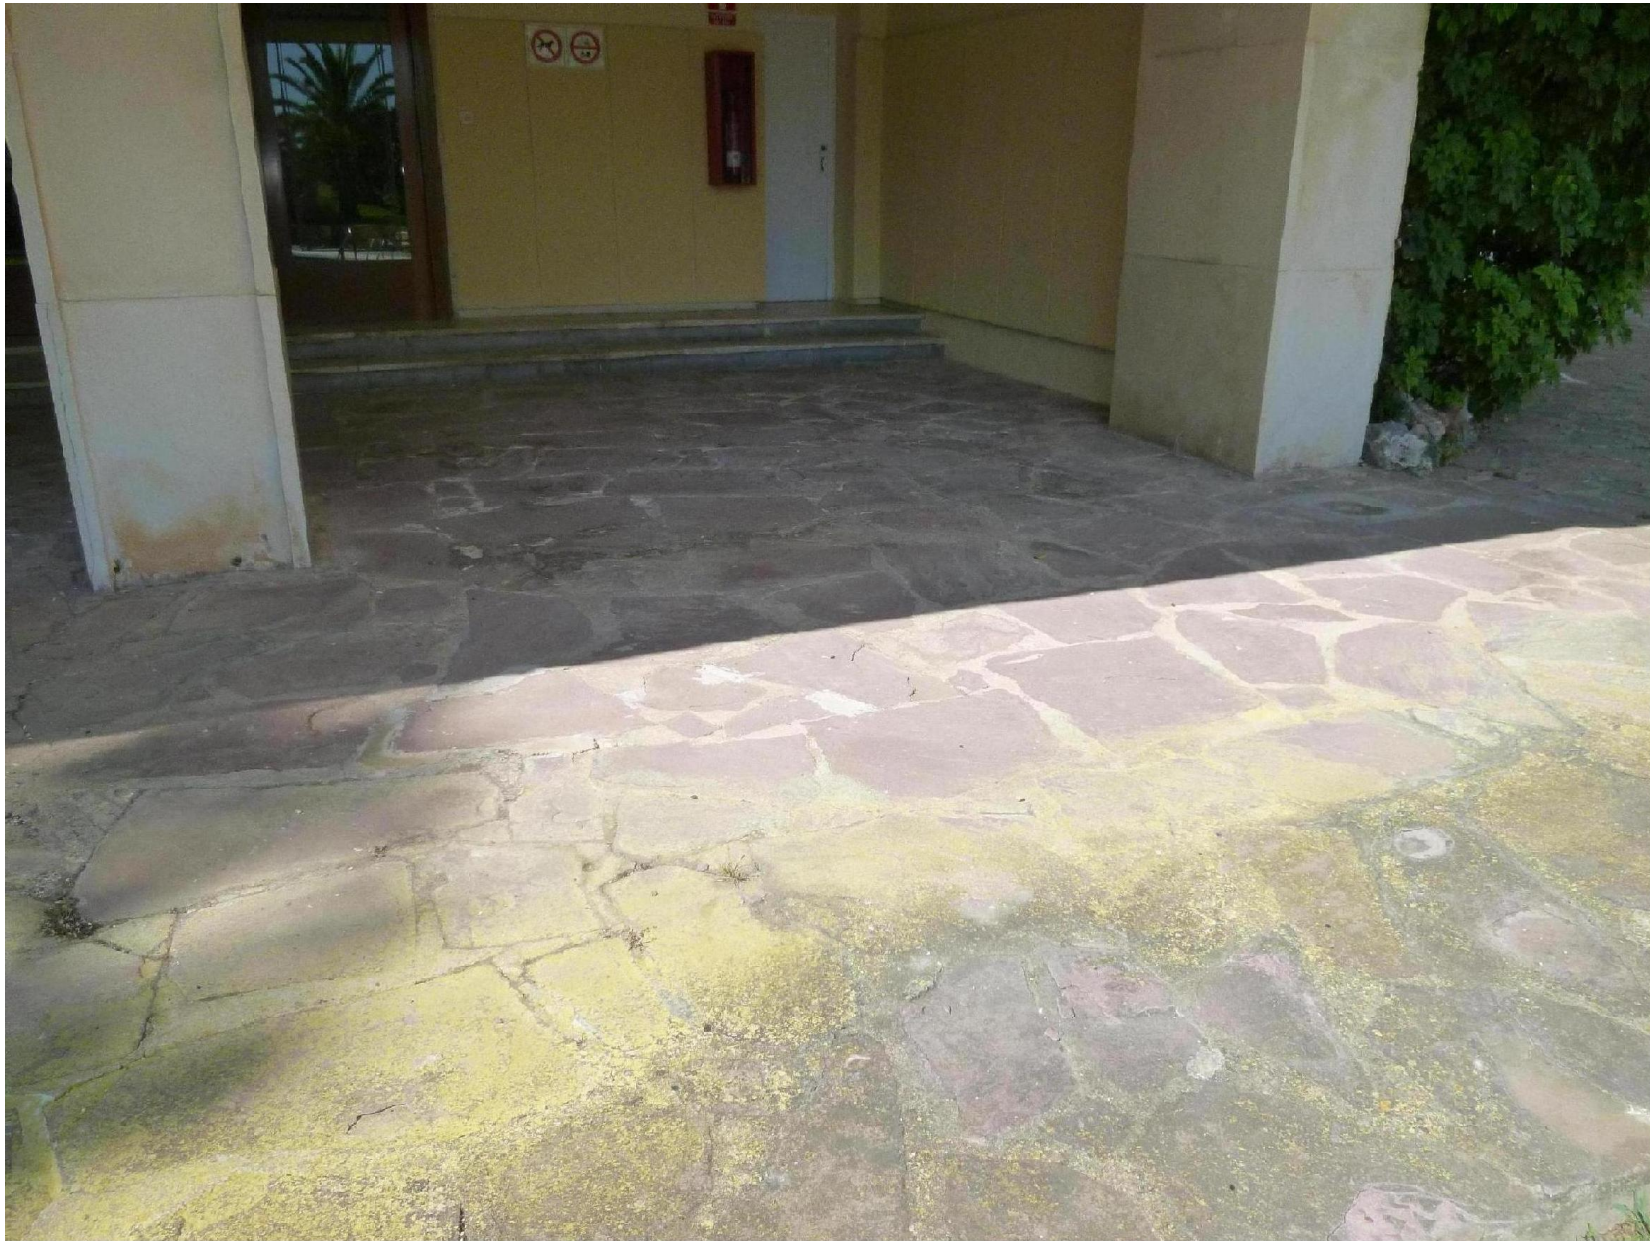
Suelo 01 [Ref. SU001]

Observaciones	
Lesiones y síntomas	Humedades por capilaridad y mal estado del pavimento

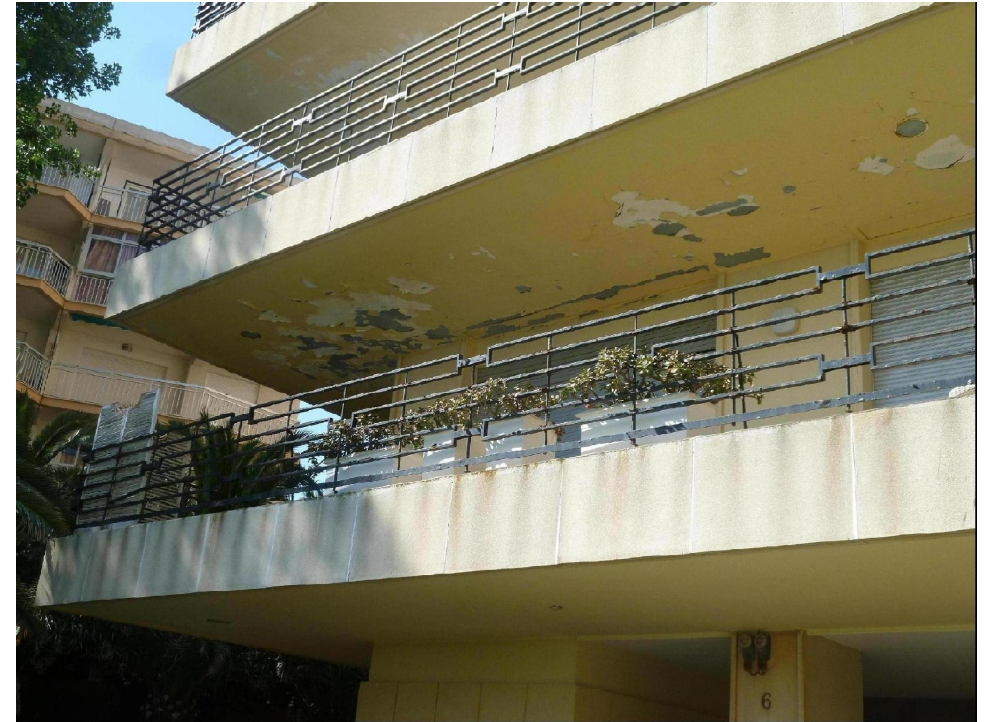
Cimentación y estructura. Horiz.-inclinada/Forjado/Unidireccional [Ref. ES004]

Elemento a inspeccionar			Ubicación	Material	Lesiones y síntomas	Indicadores		Actuaciones AP	Ref. fotográfica	
						ID	EC			
En contacto con terreno	Cimientos	Superficial	Zapatras							
			Losas							
		Semi-profunda	Pozos							
		Profunda	Pilotes	HM	Sin poder determinar	0	3	MNT		
		Muros								
	Solera		HA	Sin poder determinar	0	3	MNT			
	Forjado sanitario									
	Tierra apisonada									
Estructura	Vertical	Muro de carga <sup>1</sup>								
		Muro de carga <sup>2</sup>								
		Pilares <sup>1</sup>	Pilares PB	HA	Pequeñas fisuras en el revestimiento	0	0	MNT	ES001	
		Pilares <sup>2</sup>								
		Otros <sup>1</sup>	Zuncho perimetral	HM	Desprendimiento del zuncho	2	2	INTm	ES002	
		Otros <sup>2</sup>								
	Horizontal / inclinada	Vigas <sup>1</sup>	Voladizo terrazas fachada	HA	Pequeñas fisuras en el revestimiento	1	1	INTm	ES003	
			Vigas <sup>2</sup>							
		Forjados	Unidireccional <sup>1</sup>	Revestimiento de los voladizos que forman las terrazas	HA	Manchas por humedades y desconhamientos	3	2	INTm	ES004

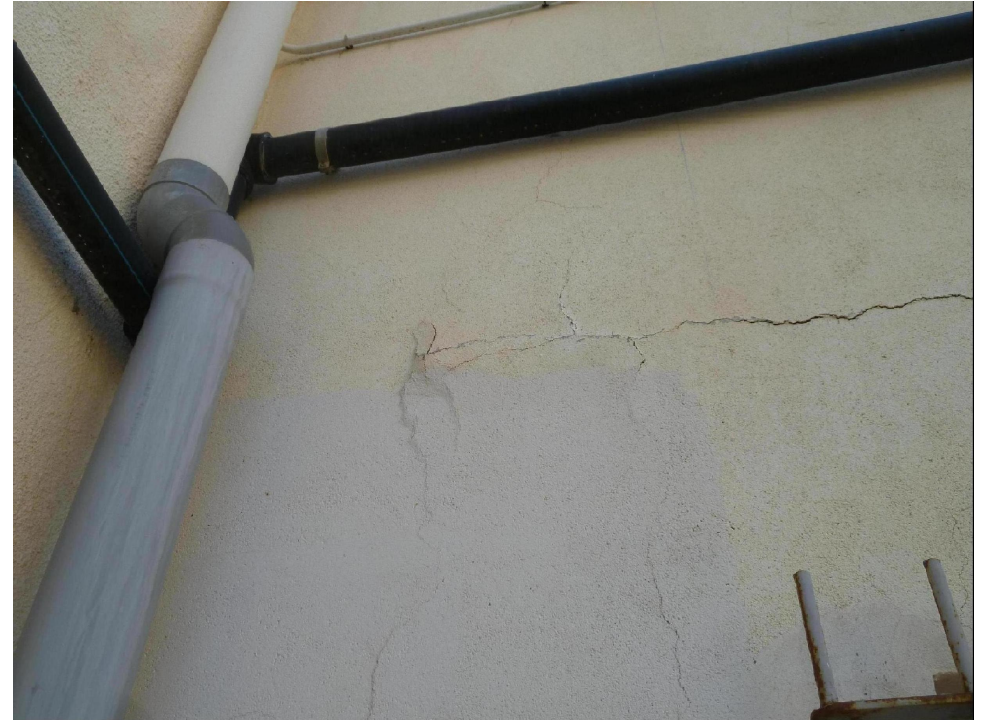
Evacuación de aguas. Red. [Ref. IN002]

EVACUACIÓN DE AGUAS							
Elemento a inspeccionar		Ubicación	Lesiones y síntomas	Indicadores		Actuaciones	Ref. fotográfica
				ID	EC	AP	
Evacuación de aguas	Red	Bajantes por fachada posterior	Suciedad depositada	1	1	MNT	IN002
	Arquetas						
	Sumideros						
	Otros						
Observaciones		Se piensa que han existido inundaciones en la zona de cubierta, ya que se aprecian aliviaderos en el antepecho de la misma.

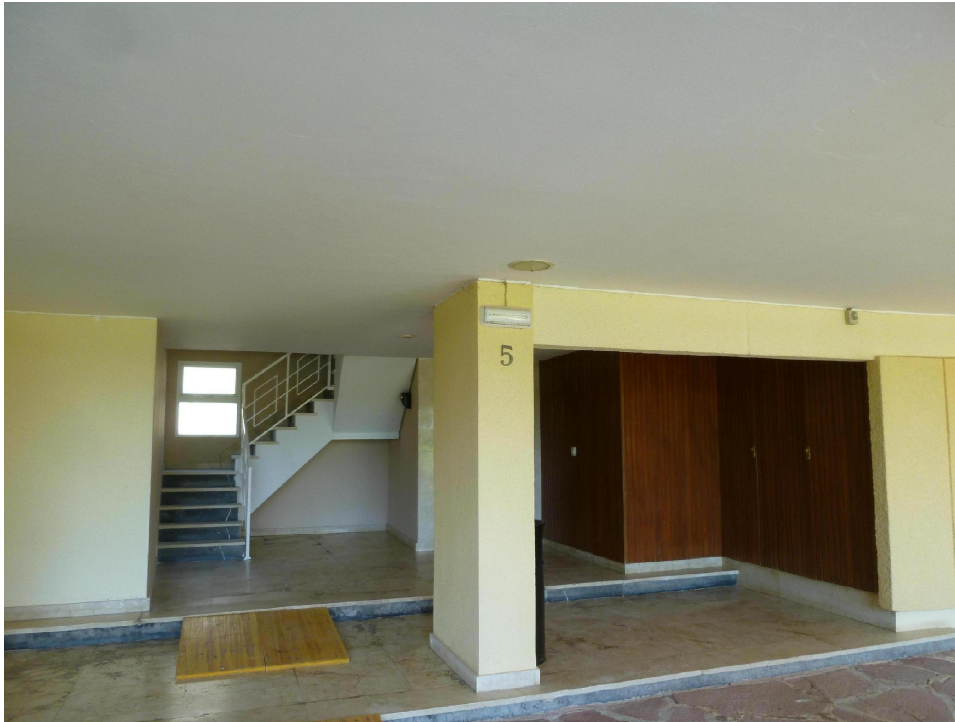
Suministro eléctrico. Cuadro de contadores. [Ref. IN003]

SUMINISTRO ELÉCTRICO		¿Los contadores están centralizados? <input type="checkbox"/> SI <input type="checkbox"/> NO					
Elemento a inspeccionar		Ubicación	Lesiones y síntomas	Indicadores		Actuaciones	Ref. fotográfica
				ID	EC	AP	
Suministro eléctrico	Contadores	En planta baja	No presenta lesiones	0	1	INTm	IN003
	Red						
	Otros						
Observaciones		Los contadores eléctricos se encuentran de manera incorrecta accesibles para todos los usuarios sin ningún tipo de protección en un armario abierto en el zaguán.
