ANALISIS CONSTRUCTIVO DE LA TORRE MUZA DE BENIFAIO (VALENCIA)

En este trabajo se aportan las experiencias más recientes adquiridas por el autor, en base a los estudios desarrollados en una torre de época árabe y cronología todavía algo incierta conocida por torre Muza ubicada en Benifaió (Valencia), realizada con una tapia denominada “de cal y cantos”.

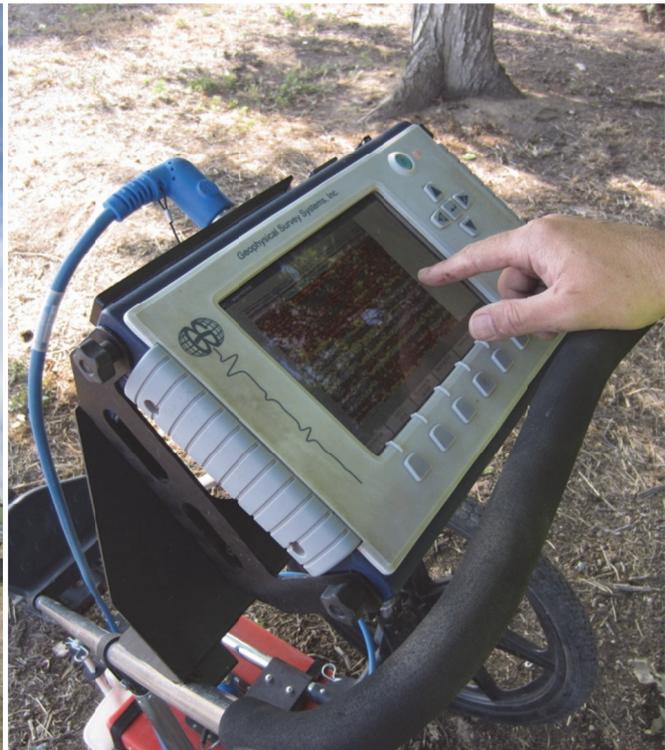
Imagen 11. Detalle de las discontinuidades en el terreno captadas por el georradar.

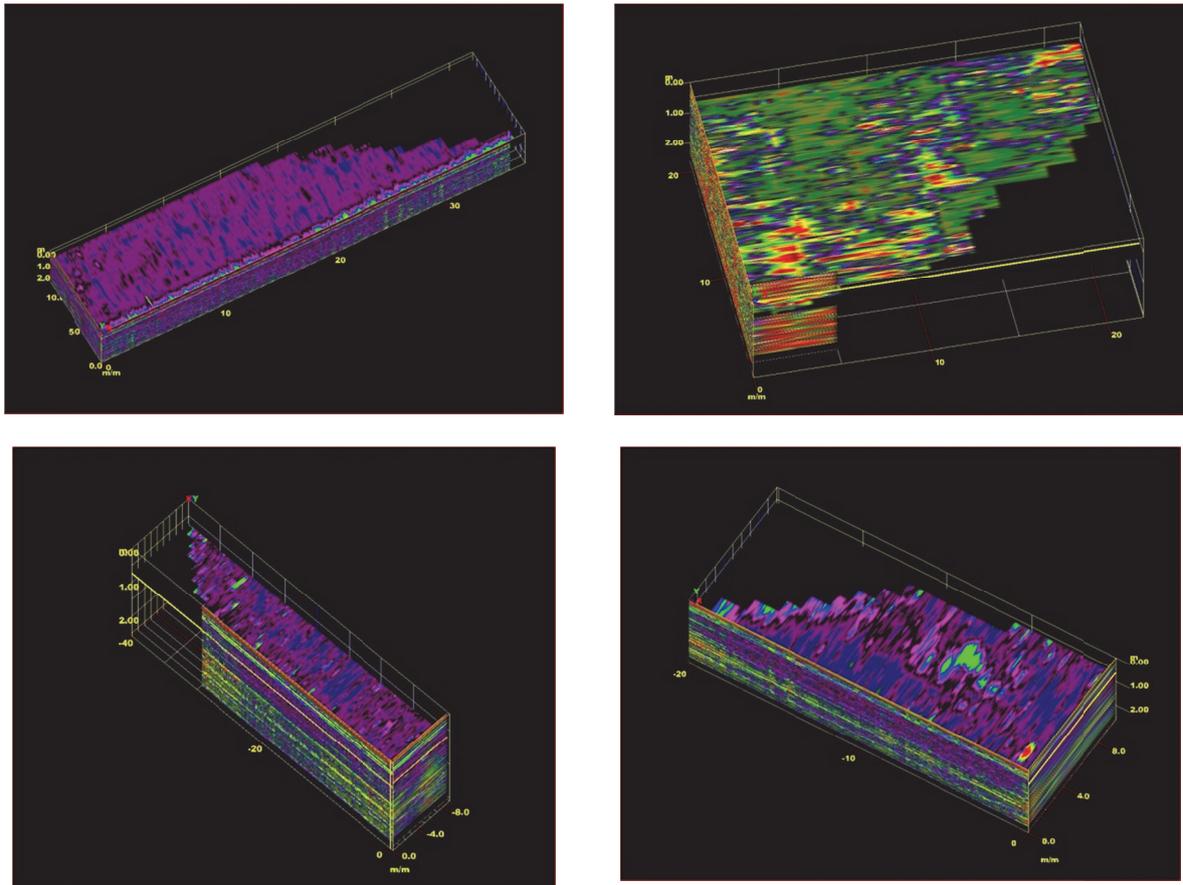
Imagen 12 Imágenes de distintas zonas de la torre obtenidas con el georadar, en las que se aprecia la estratificación del terreno y la existencia de franjas de terreno de mayor densidad a medida que aumenta la profundidad, en correspondencia con los estratos calcáreos posteriormente descubiertos.

Finalizadas las catas y sondeos, aunque no se han producido hallazgos arqueológicos en la parte exterior próxima a la torre, se considera que sería muy conveniente la realización de un análisis y caracterización del terreno. En un futuro se deberían acometer en todo caso los sondeos necesarios para comprobar la composición del terreno y la posible profundidad del nivel freático actualmente.

Aunque no se observan daños debidos a asentamientos del terreno, se debería en todo caso completar un perfil subsuelo geológico y geotécnico, con granulometrías, índices de Atterberg, cargas de rotura etc.

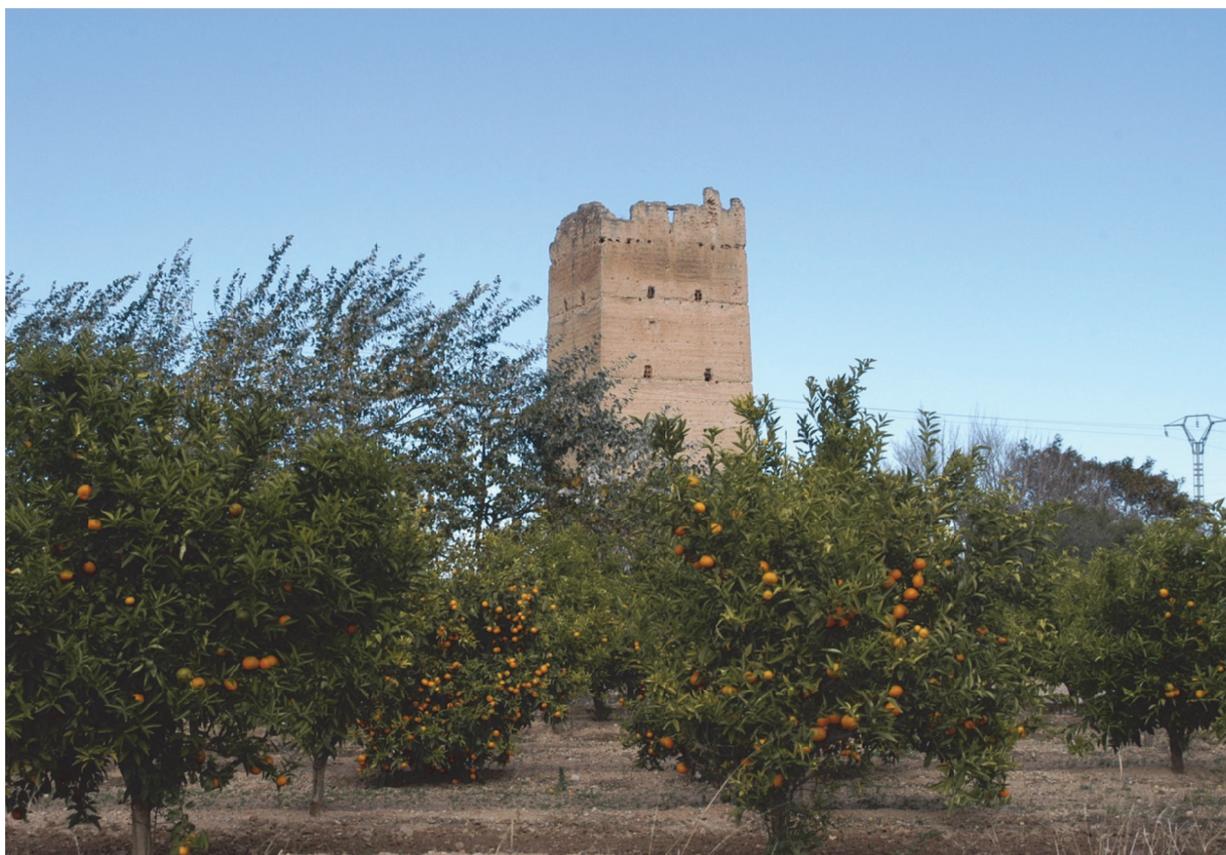
Imagen 16 vista de la torre desde el SE, junto a la carretera, puede verse la imagen más habitual de la torre a la llegada a Benifaió entre los campos próximos de naranjos. Se aprecia el tendido eléctrico aéreo que pasa próximo a la torre. Dicho

tendido, según se establece en la normativa de protección, deberá enterrarse.

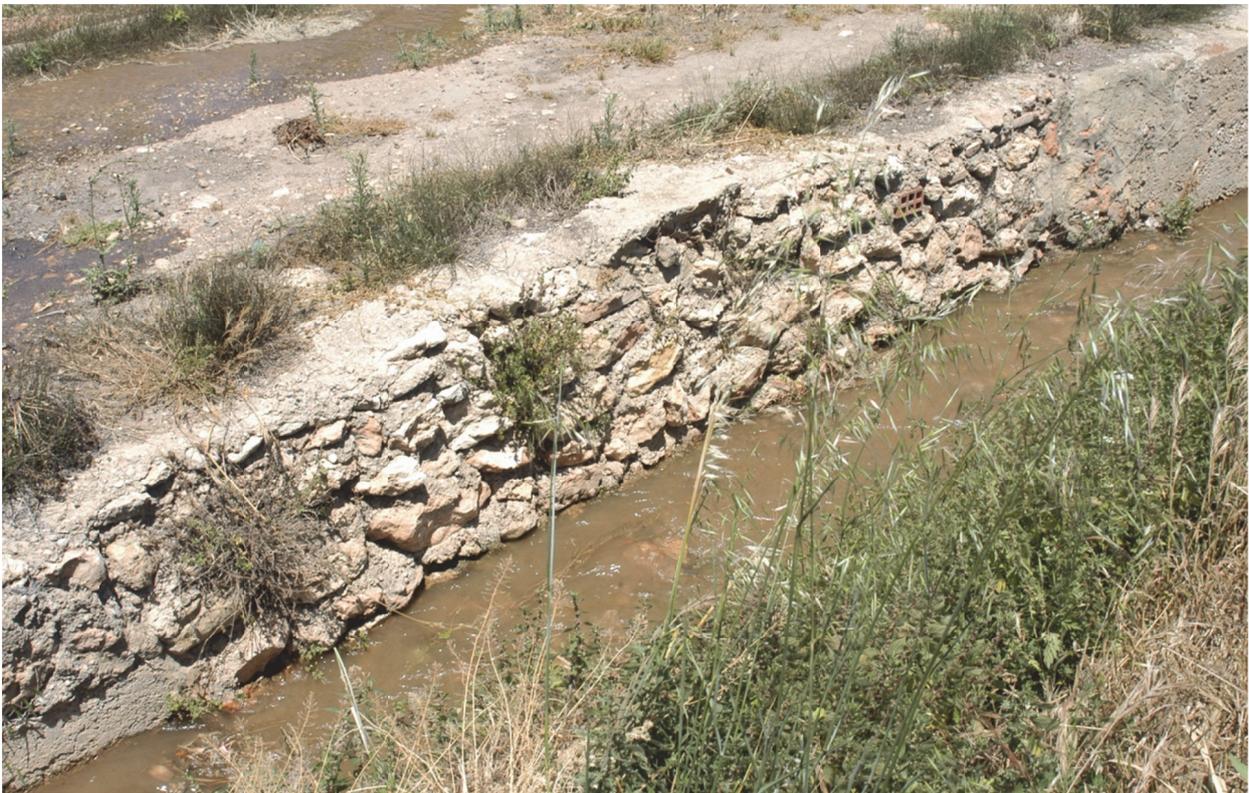
Imagen 19 Detalle de la acequia realizada con mampostería y posteriores reparaciones de todo tipo de materiales: ladrillos, fragmentos de baldosas, hormigón en masa, etc.

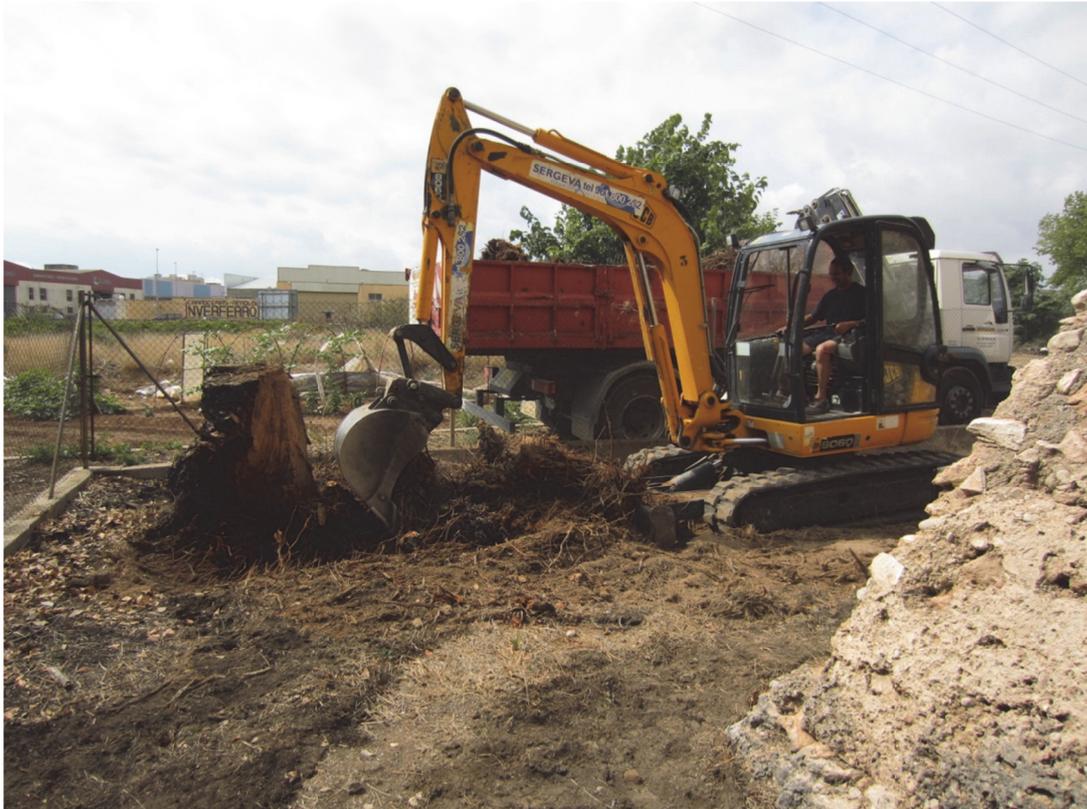
Imagen 24 Fotografía de uno los tocones de las palmeras incendiadas y taladas junto a la cara SE de la torre en el momento de su retirada.

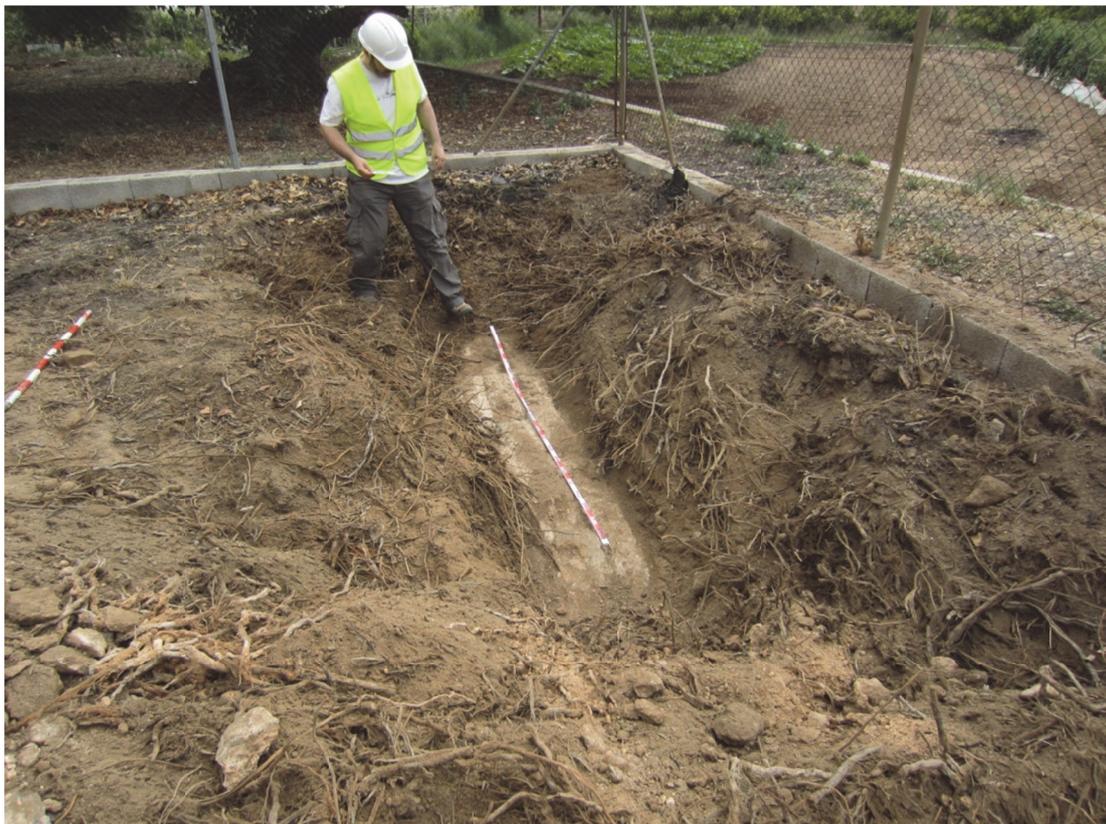
Imagen 25 Calicata realizada aprovechado la retirada del tocón de la palmera en la que se aprecia el estrato calcáreo que apareció a unos 50 cm de profundidad.

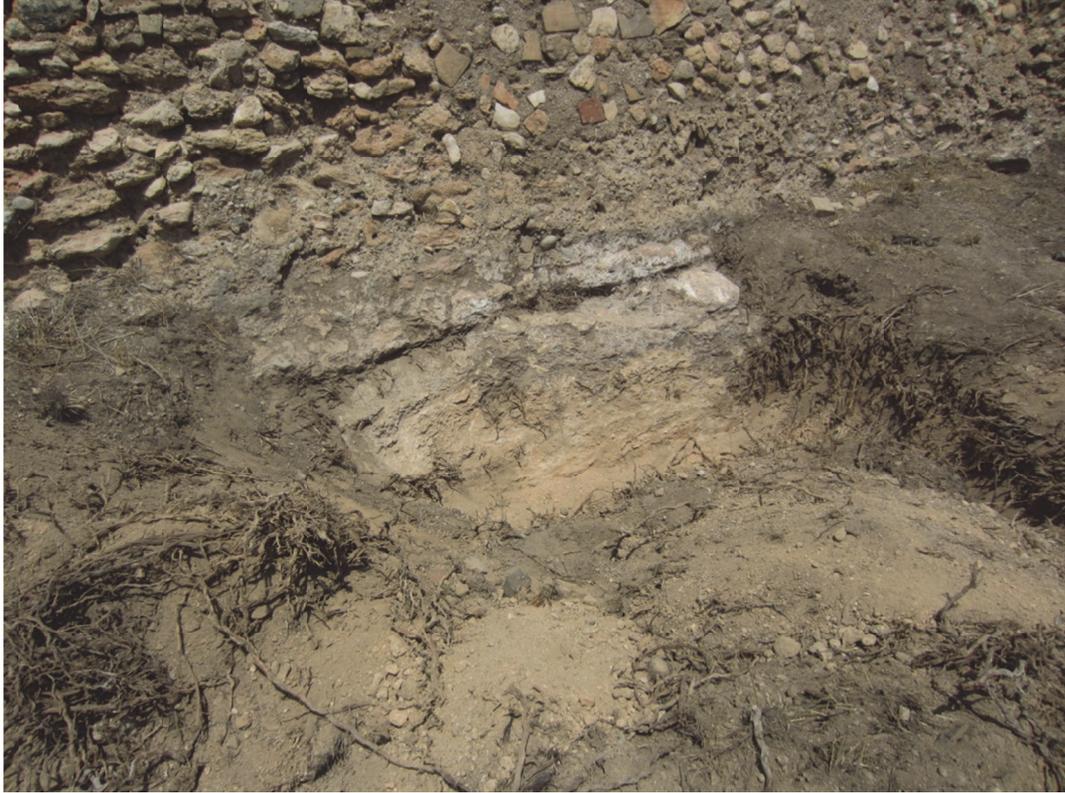
Tras realizar las calicatas aprovechando la retirada de las palmeras se ha podido determinar también la parte superior de la cimentación de la torre. Esta cimentación está formada por un muro vertical de mampostería ciclópea.

Imagen 26 Detalle del arranque de la cimentación de la torre y nivel de pavimento obtenido en otra de las calicatas realizadas en la cara sureste eliminando los tocones de las palmeras

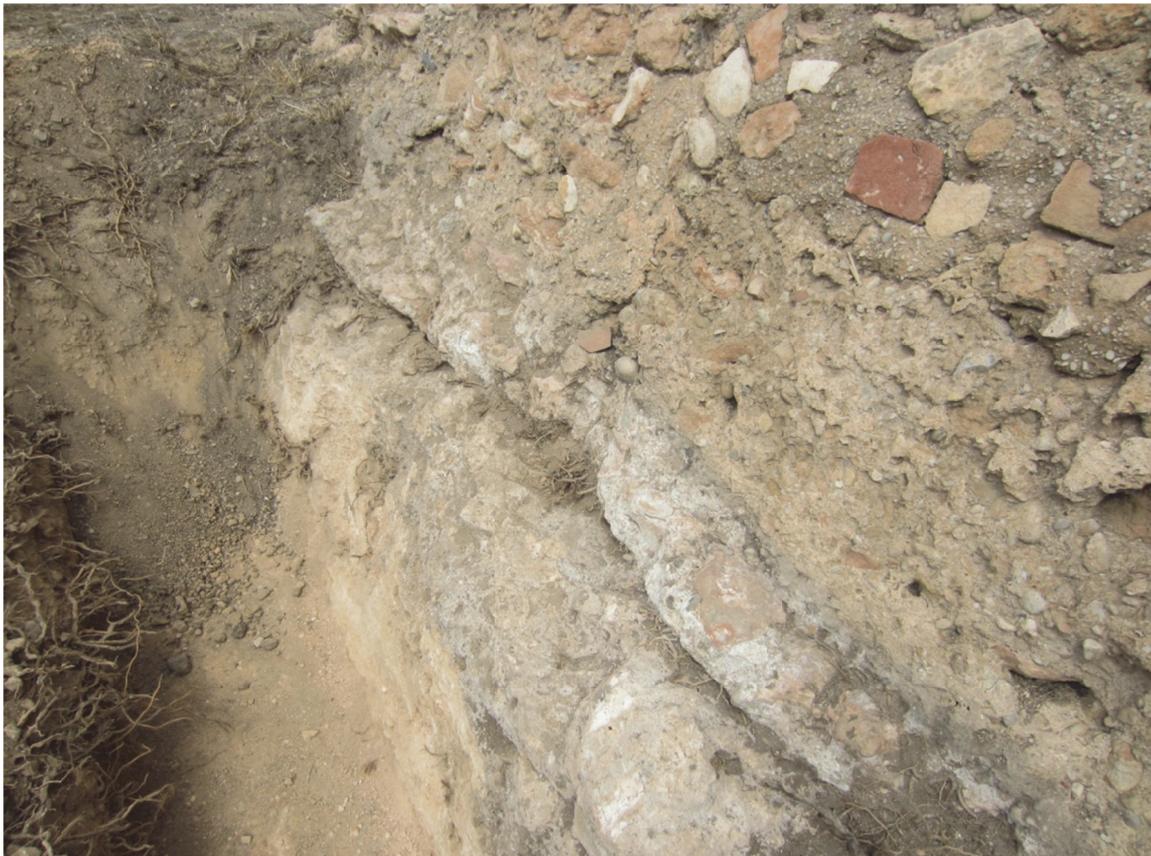
También se aprecia el nivel de pavimento exterior que resulta muy superficial, en el cambio de plano y aproximadamente unos 10-15 por debajo del nivel de rellenos. Este nivel de rellenos presenta buzamiento hacia la zona de la fuente, por lo que se incrementa su espesor.

Imagen 27 Detalle del nivel de pavimento y primer arranque del tapial inclinado en la escarpa, apreciándose los huecos de las agujas.

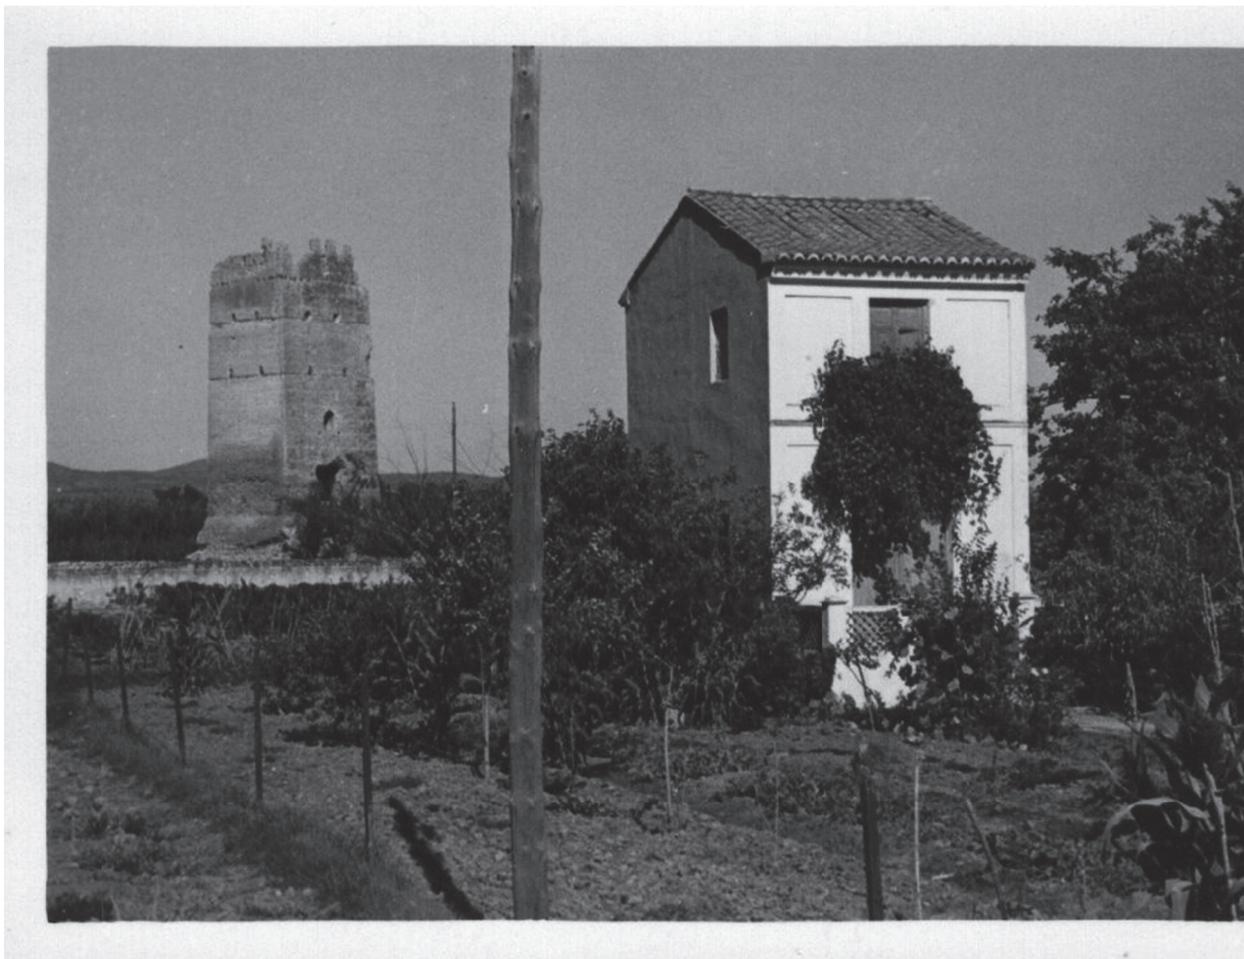
Imagen Vista de las caras NE y SE de la torre Muza, desde los campos de cultivo próximos ca 1960, apreciándose en primer término la *Casa Pusetà*. Fuente: Vicente Costa. Biblioteca de Benifaió.

En estas imágenes se aprecia también mayor deterioro de la base de torre que el que presenta actualmente, por lo que las reparaciones en esta zona debieron realizarse entre los años sesenta y los ochenta por los propietarios anteriores de la torre, extremo que también ha sido confirmado por la entrevista mantenida con los mismos.

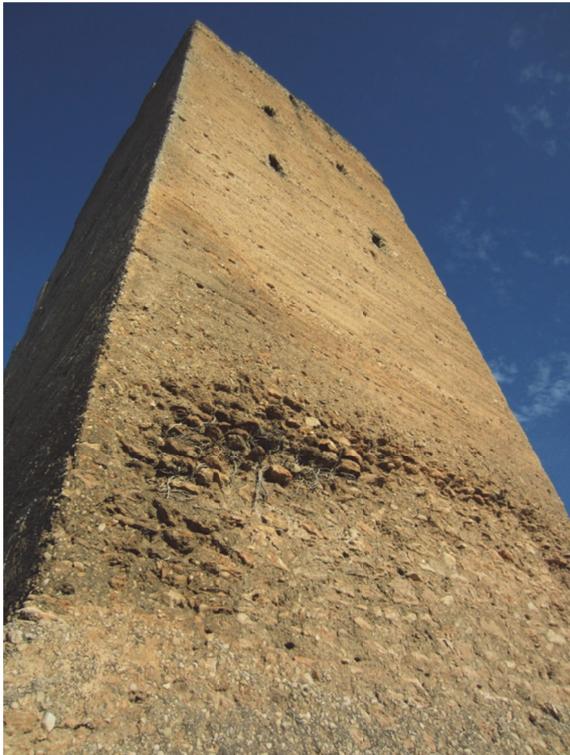
Imagen 43 Detalle de la tapia de la torre de Muza..

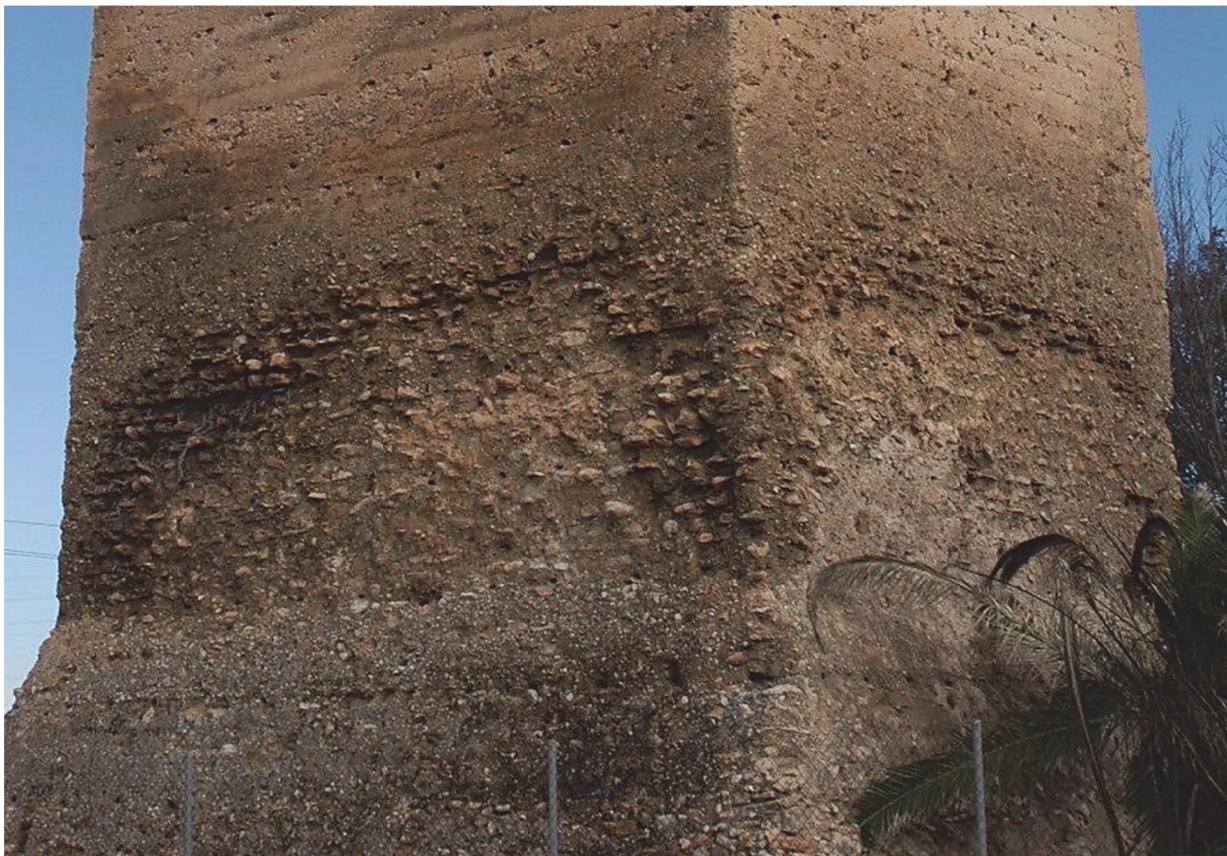
En varias zonas de la parte inferior de la torre, donde se ha perdido la parte externa de la masa del tapial, se aprecia que los mampuestos interiores que lo forman están colocados formando algo parecido a unas hiladas, bastante regulares, apoyados sobre las caras planas.

Imagen 70 Parte inferior y esquina entre las fachadas SO y SE, en las zonas en que la torre ha sido afectada por la humedad y por la hiedra puede apreciarse la formación del tapial con hiladas de piedra horizontales, similares a una obra de fábrica de mampostería.

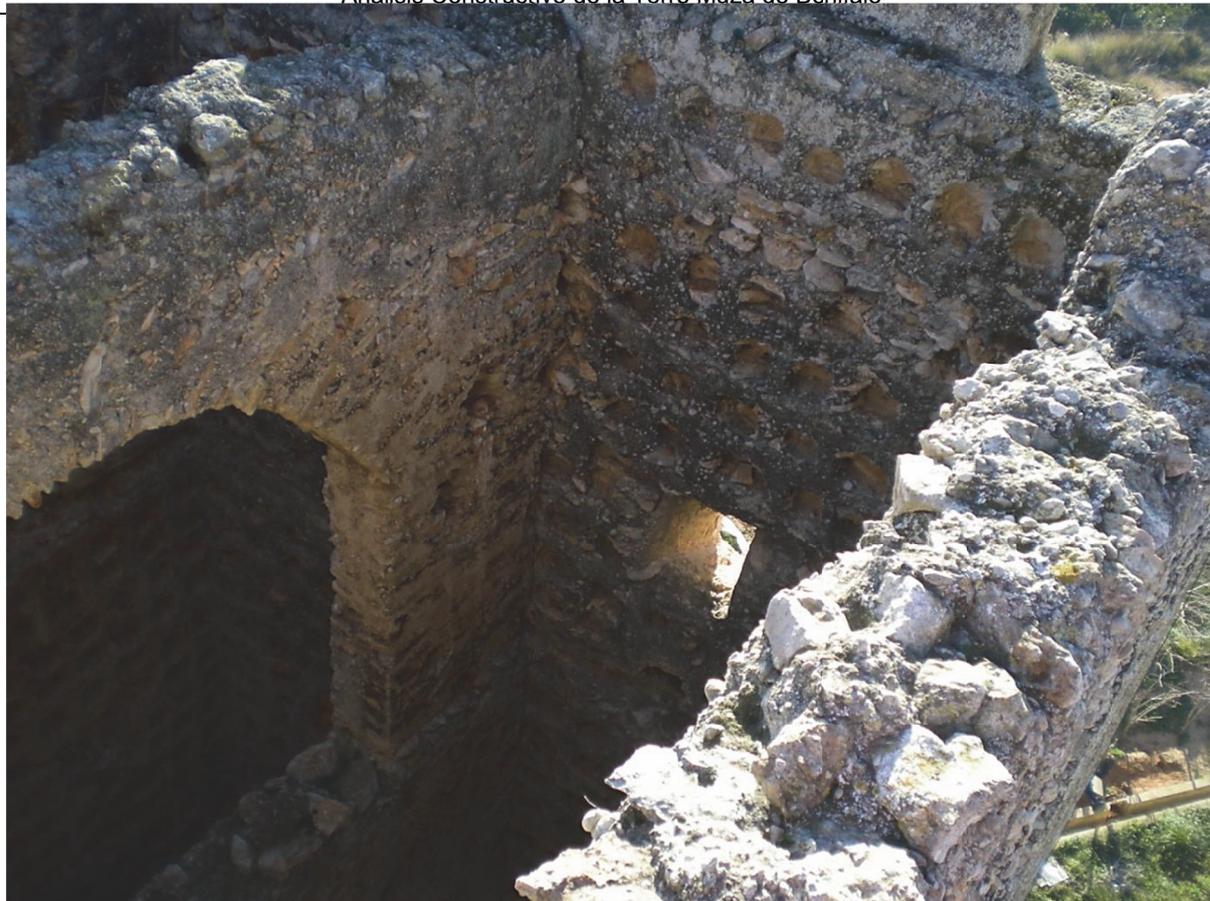
Imagen 72 Parte superior de la torre encuentro de las fachas SE y SO, y de los muros interiores, en los que se observa el muro realizado con piedras de grandes dimensiones en las zonas superiores de la torre.

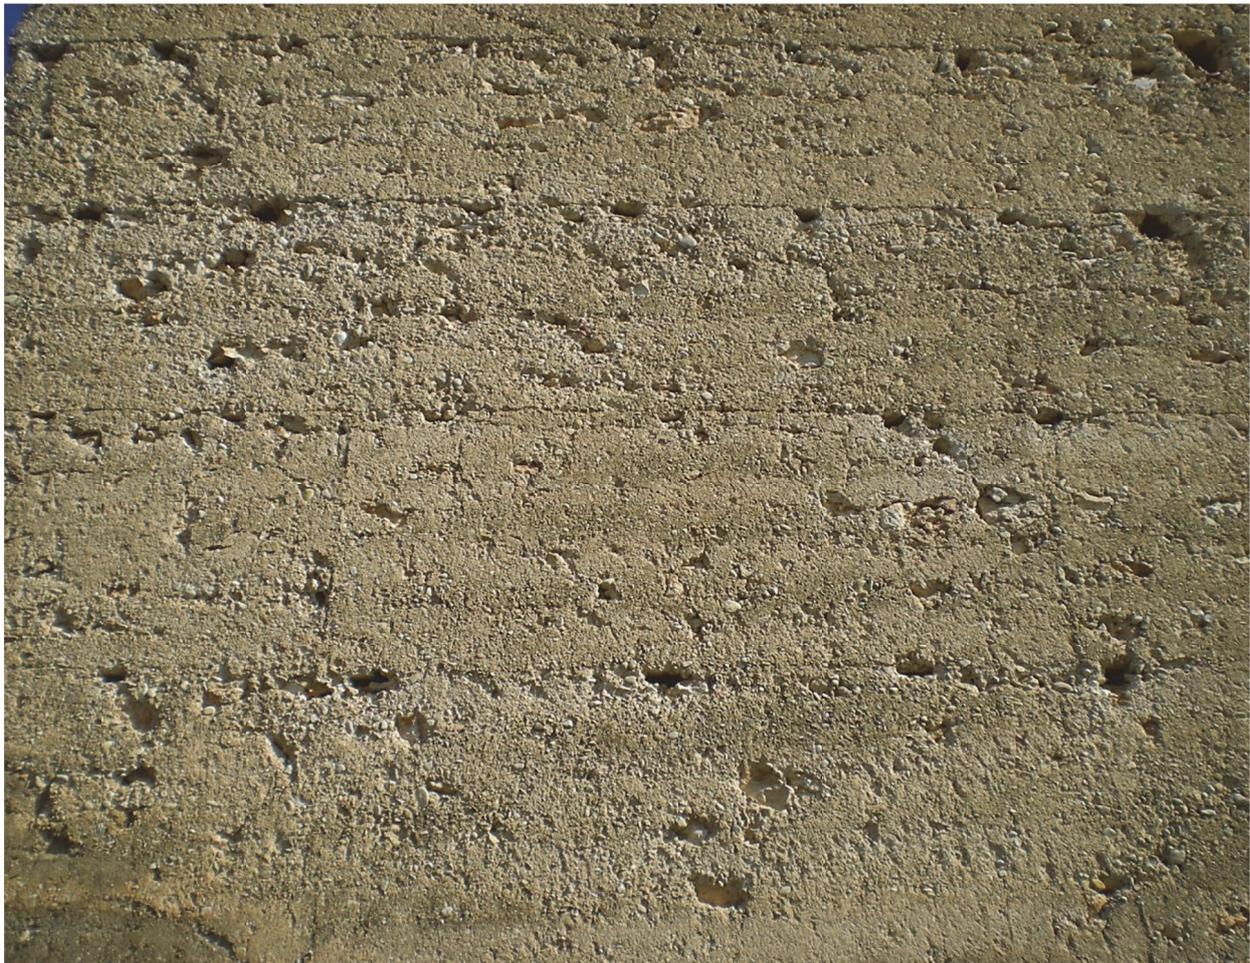
Imagen 73 Fachada SO, detalle de las juntas verticales del tapial en la parte central de esta cara apreciándose dos elementos superpuesto. Las dimensiones del módulo en horizontal abarcan tres agujas.

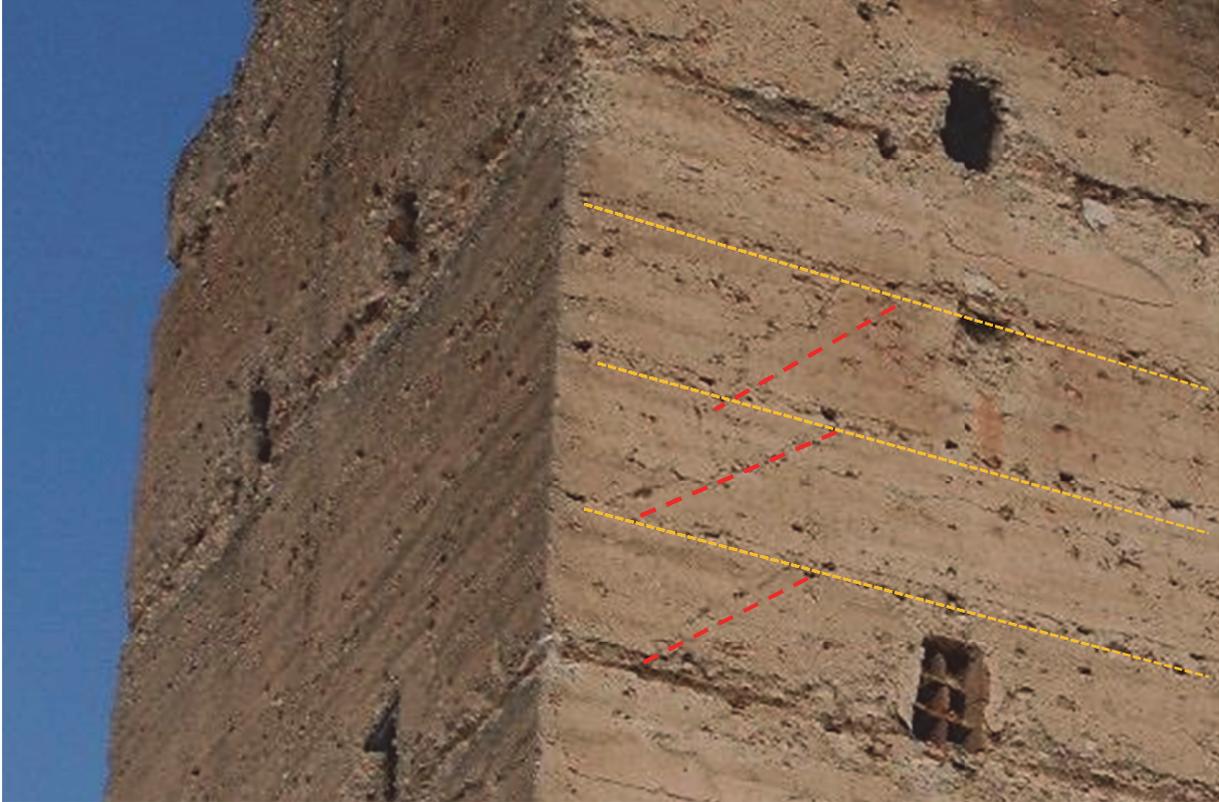
Imagen 74 Parte intermedia-superior de esquina entre las fachadas SE y SO, en la que se aprecian las juntas inclinadas entre las distintas fases de ejecución del tapial.

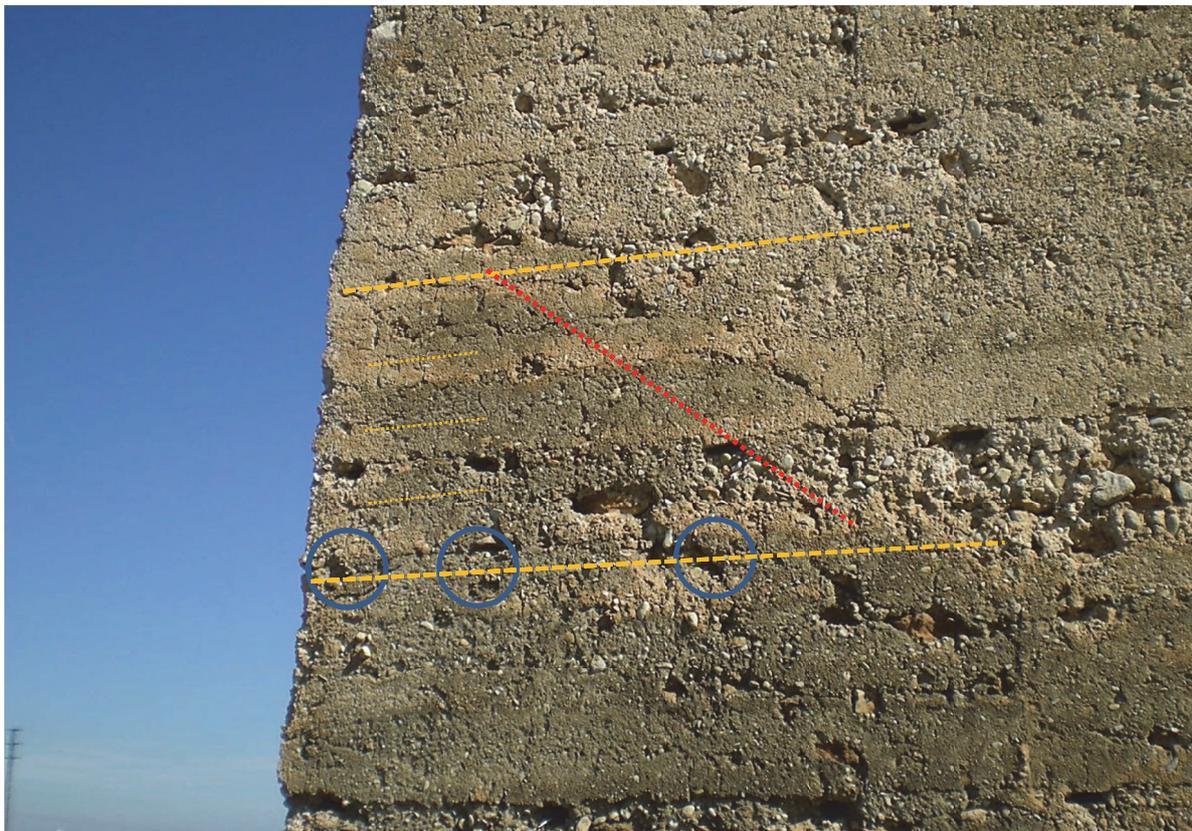
Imagen 75 Fachada SO. Detalle de las juntas inclinadas en la esquina, apreciándose que el encofrado que abarca tres agujas, una de las cuales se situó próxima a la esquina, las juntas de los tablonos del tapial y las juntas entre las hiladas.

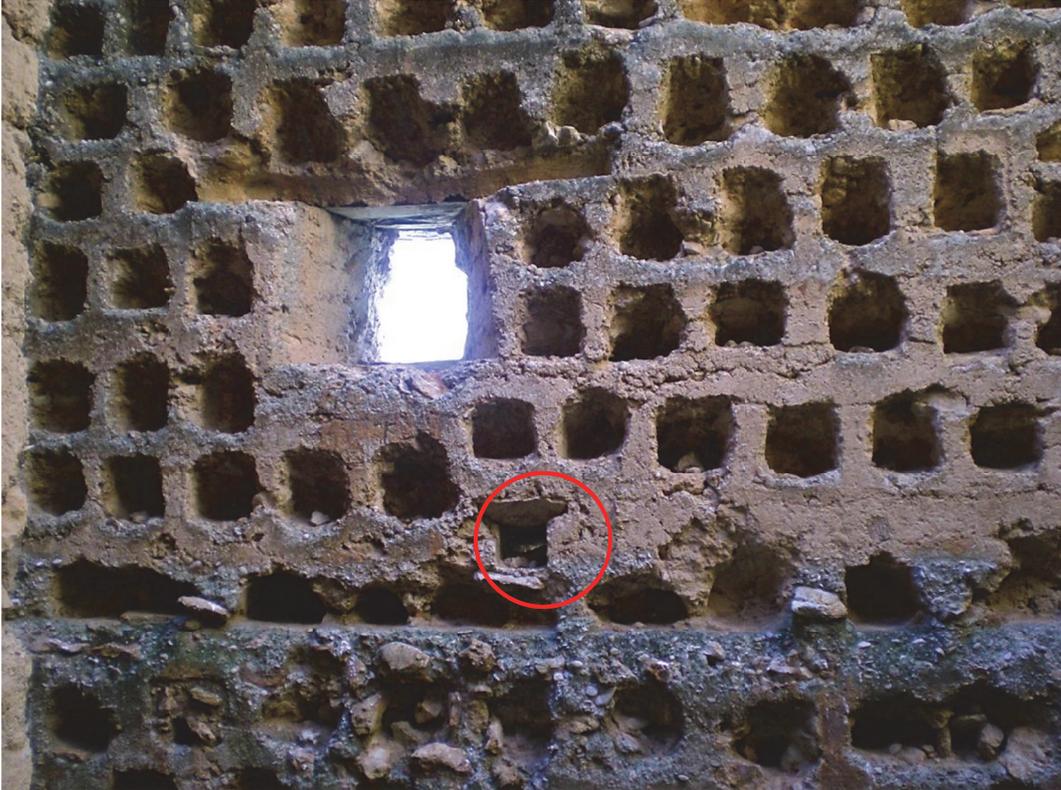
Imagen 82 Saetera "S15" hacia la fachada SE, con forma abocinada lateral hacia el exterior y dintel horizontal superior. Debajo hueco pasante al exterior, con una pieza cerámica en forma de canal.

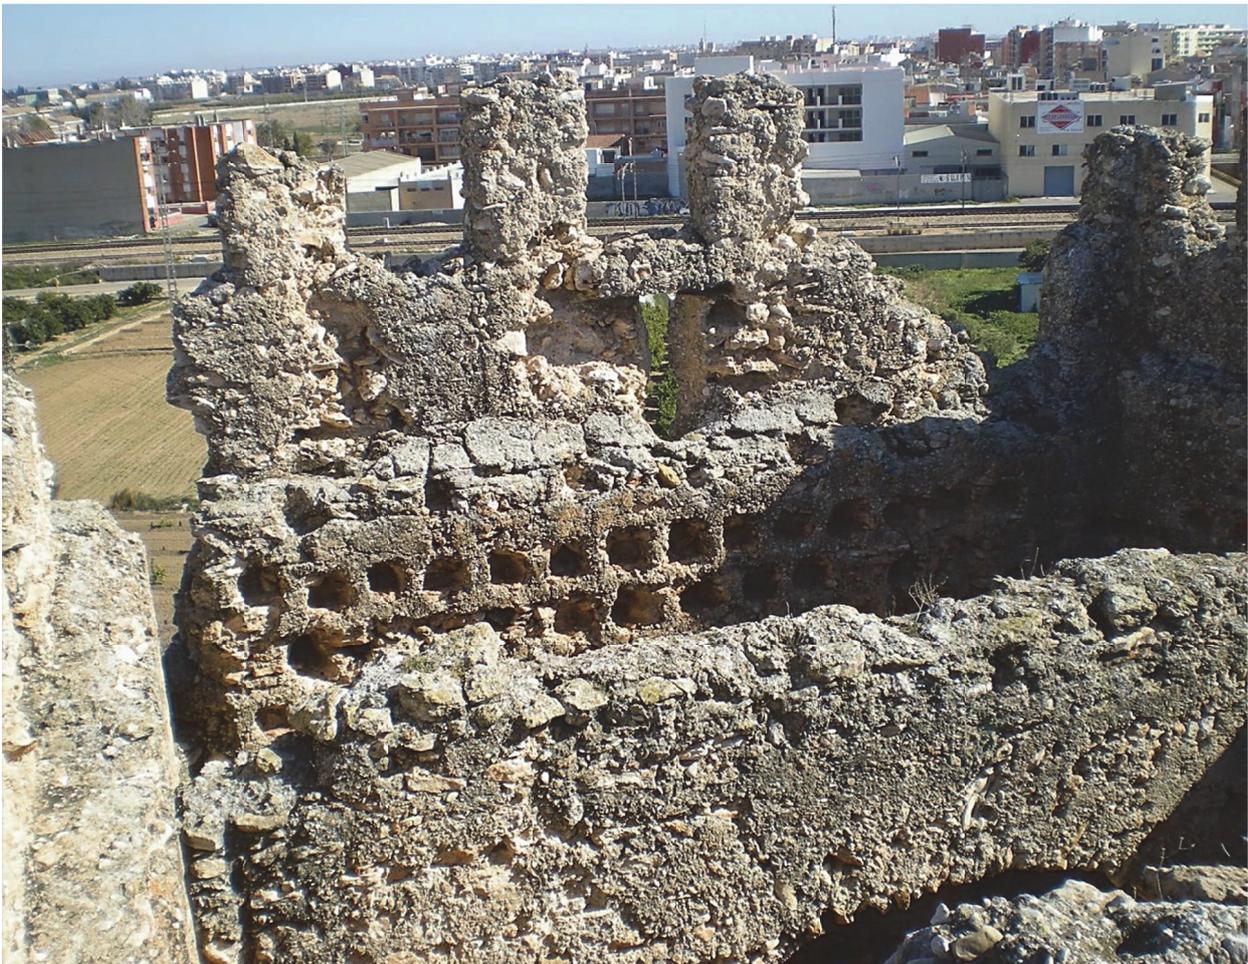
Imagen 84 Fachada SO, hueco S15 con dintel de madera y mechinales laterales en la roza perimetral así como un hueco inferior en forma de gárgola, fotografía tomada desde la plataforma autopropulsada.

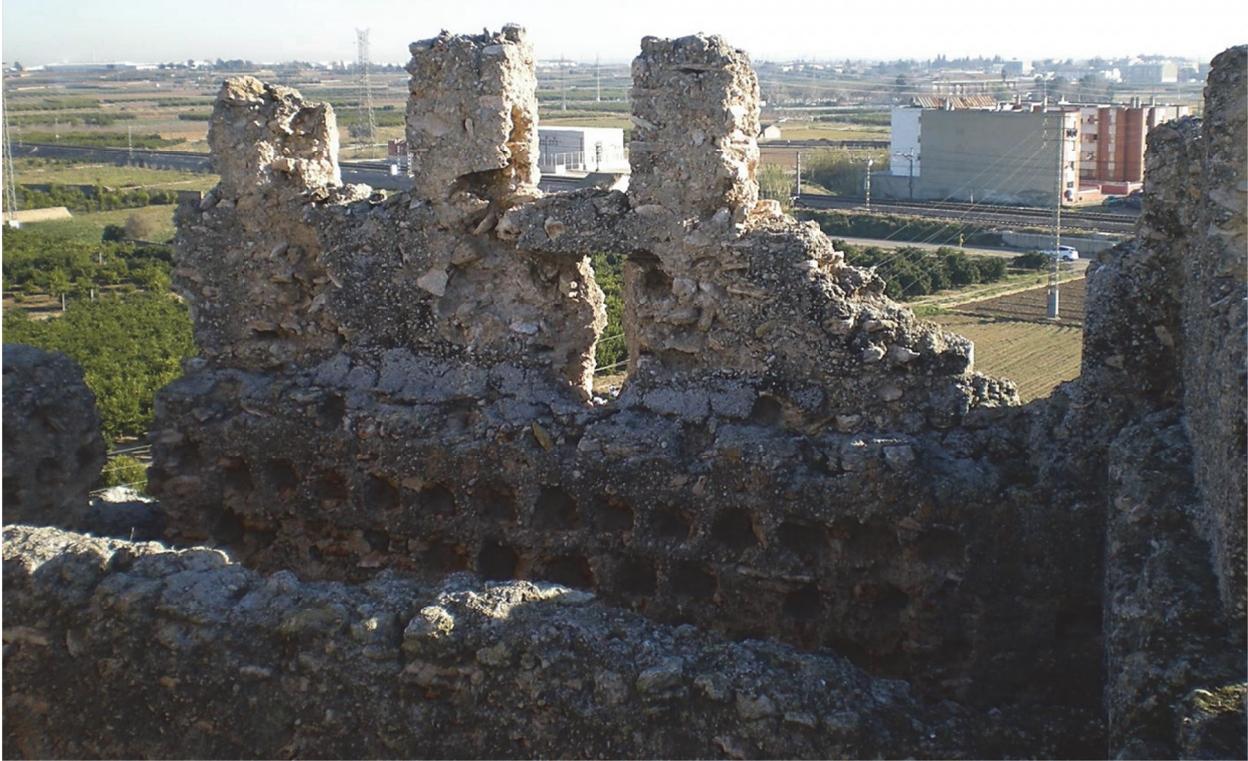
Imagen 85 Huecos y almenas en la parte superior de la cara NE. Se puede observar el alambor de mortero con inclinación hacia el hueco central que debía tener el uso de gárgola.

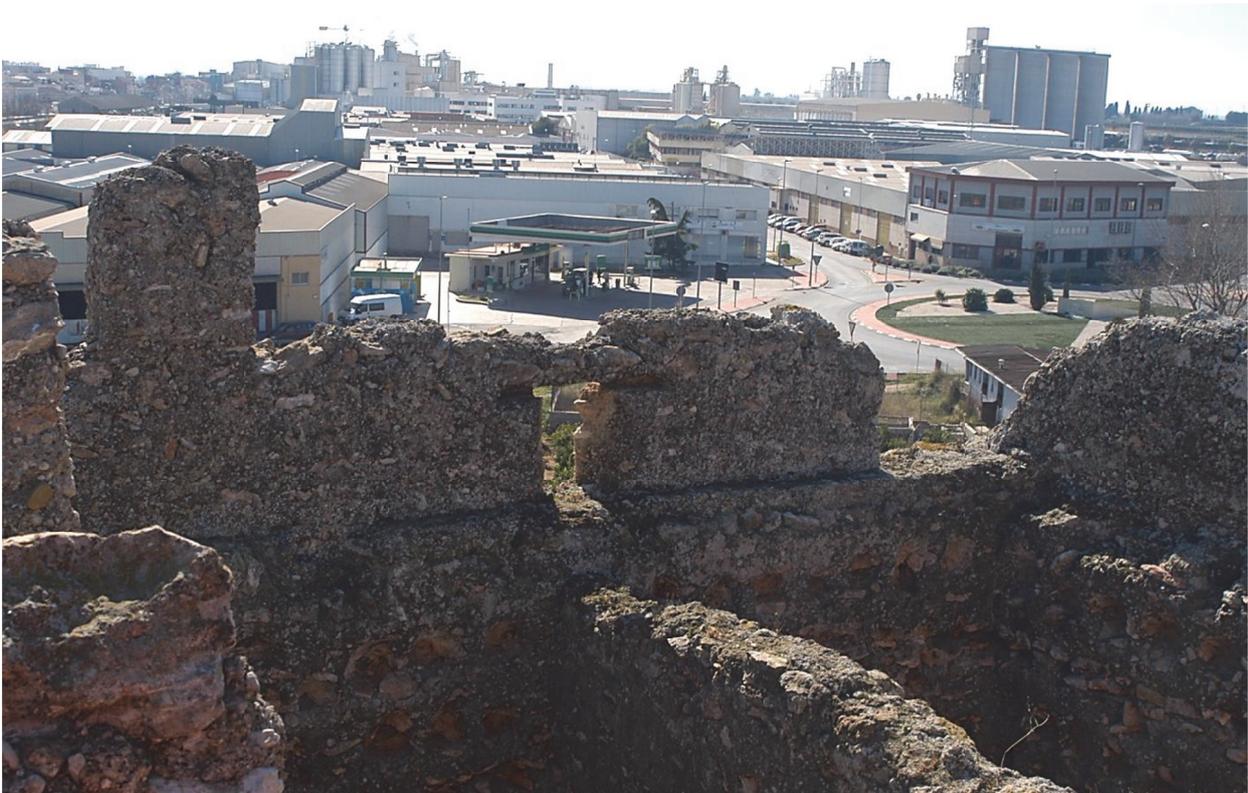
Imagen 86 Parte superior de la torre en la cara SE se observa la huella del dintel de madera en el hueco de la saetera, que era inclinado en este caso, aunque ha desaparecido.

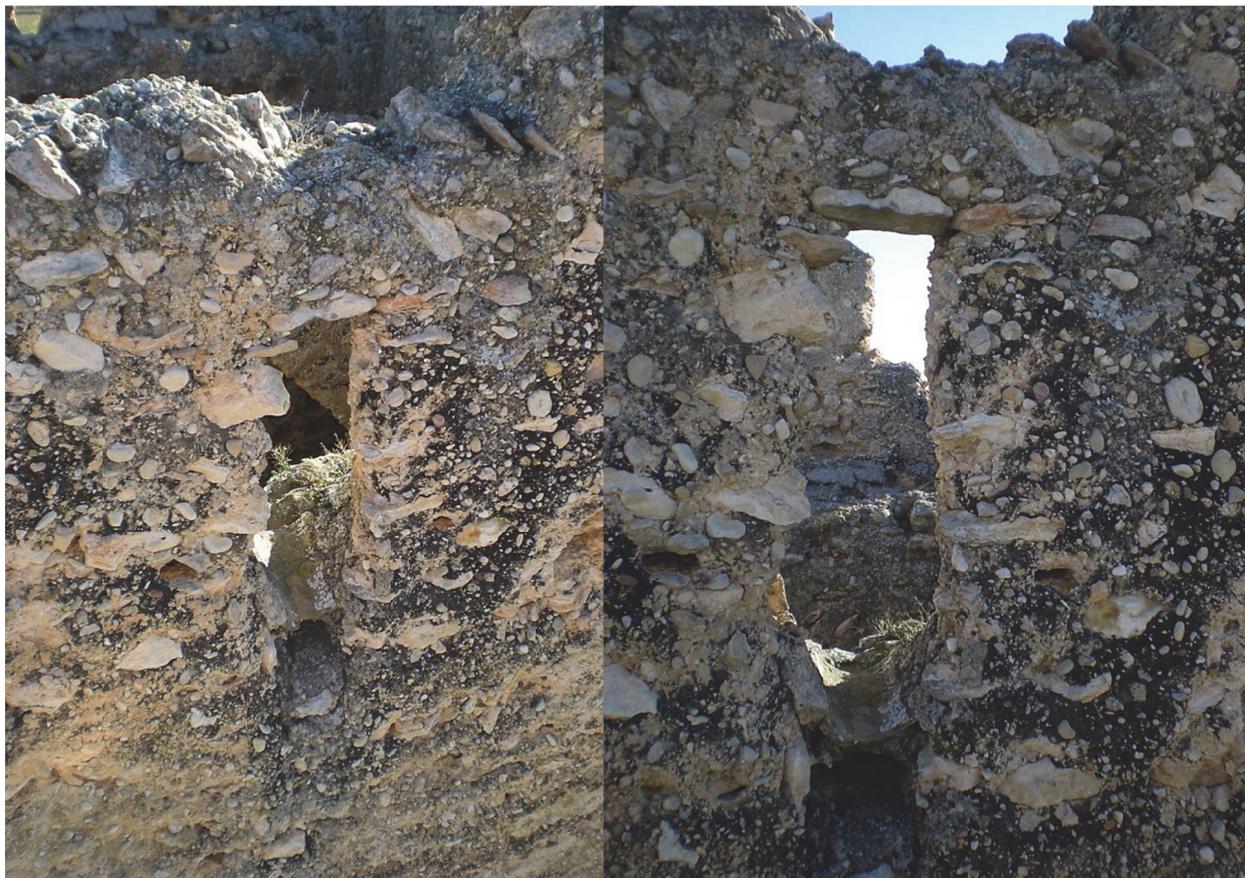
Imágenes 87 y 88 Hueco superior central en la fachada SE, denominado "S32", en dos vistas, desde la parte superior y frontal, en las que se puede apreciar con mayor detalle la situación de elementos cerámicos en la parte inferior para la evacuación del agua de la cubierta.

No obstante estos elementos deberían tener otro elemento de recogida o expulsión del agua, ya que una evacuación de agua o escorrentía de la misma tan próxima a los muros o incidiendo directamente sobre el talud de la base podría dañar considerablemente la fábrica de tapia.

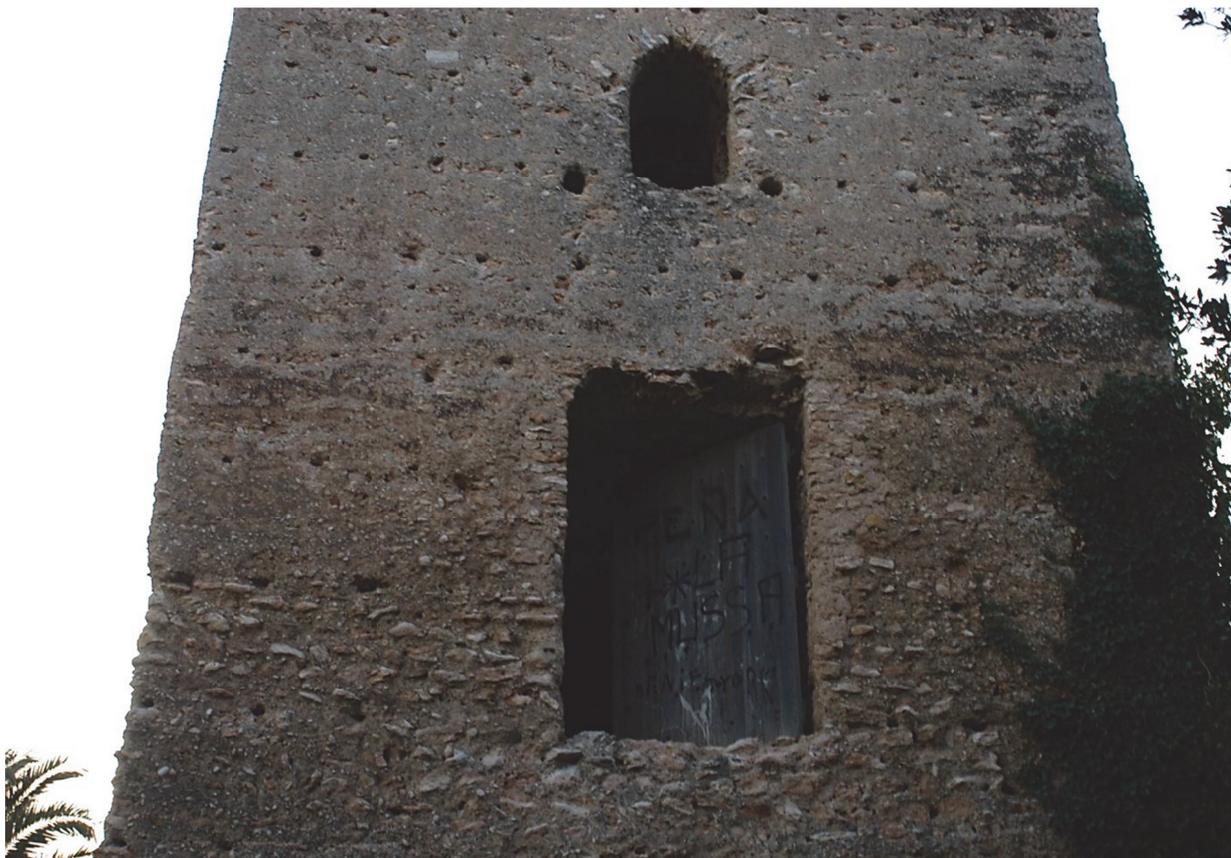
A sus laterales pueden verse dos mechinales, uno a cada lado del hueco, con unas dimensiones aproximadas de 30x30 cm. Esto hace suponer en la existencia de una plataforma o voladizo defensivo tipo "matacán" sobre la puerta principal, que serviría de control y defensa del acceso.

Imagen 89 Detalle del hueco superior sobre la puerta de acceso, con dos mechinales en la parte inferior.

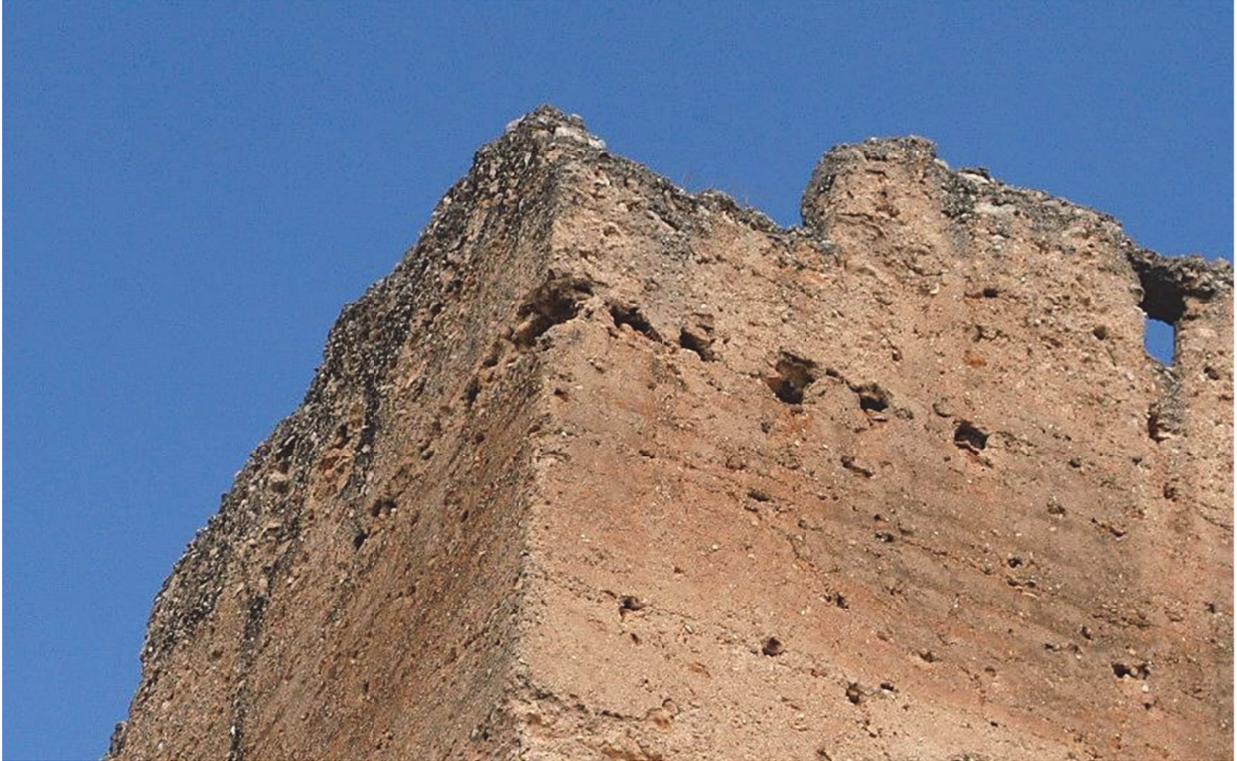
Imagen 90 Esquina entre las fachadas SO y SE donde pueden observarse los huecos del cadalso situado en esta esquina, así como el rebaje en el muro para el acceso a este elemento defensivo.
