ANALISIS CONSTRUCTIVO DE LA TORRE MUZA DE BENIFAIO (VALENCIA)

En este trabajo se aportan las experiencias más recientes adquiridas por el autor, en base a los estudios desarrollados en una torre de época árabe y cronología todavía algo incierta conocida por torre Muza ubicada en Benifaió (Valencia), realizada con una tapia denominada “de cal y cantos”.

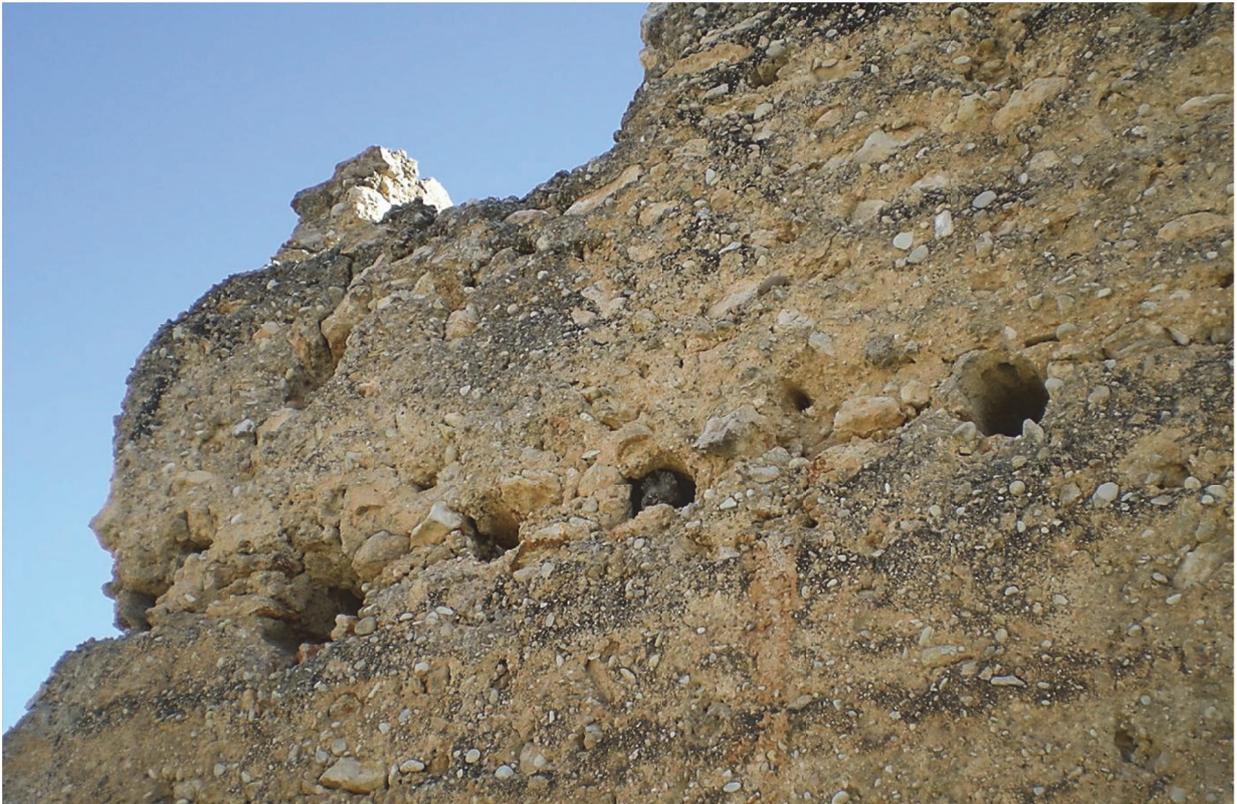
La recuperación constructiva de estos elementos resulta muy compleja, ya que se carecen de datos sobre las características de estos elementos, siendo además elementos de madera empotrados en las zonas del muro donde presenta menor sección y está más deteriorado.

Imagen 91 Fachada SO, esquina con la NO. Detalle de los restos de los elementos de madera y los huecos dejados en el muro por los mismos, para el apoyo de los cadalsos de la torre.

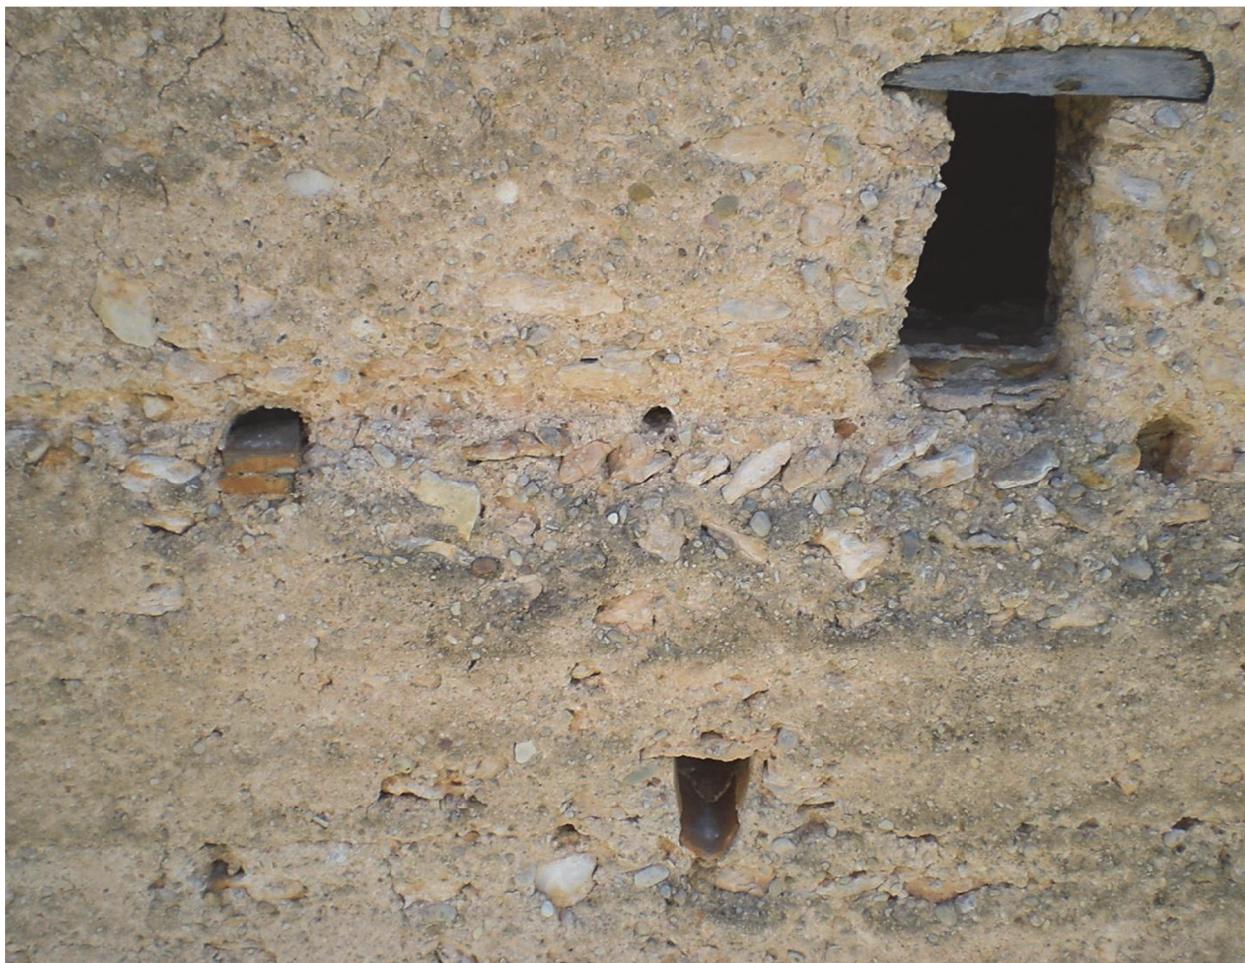
Imagen 92 Fachada SO, hueco "S15" con dintel de madera y mechinales en la roza perimetral así como un hueco inferior en forma de gárgola. No se aprecian restos de vierteaguas u otro tipo de elemento empotrado en el muro. Los ladrillos rellenan parcialmente el hueco del mechinal.

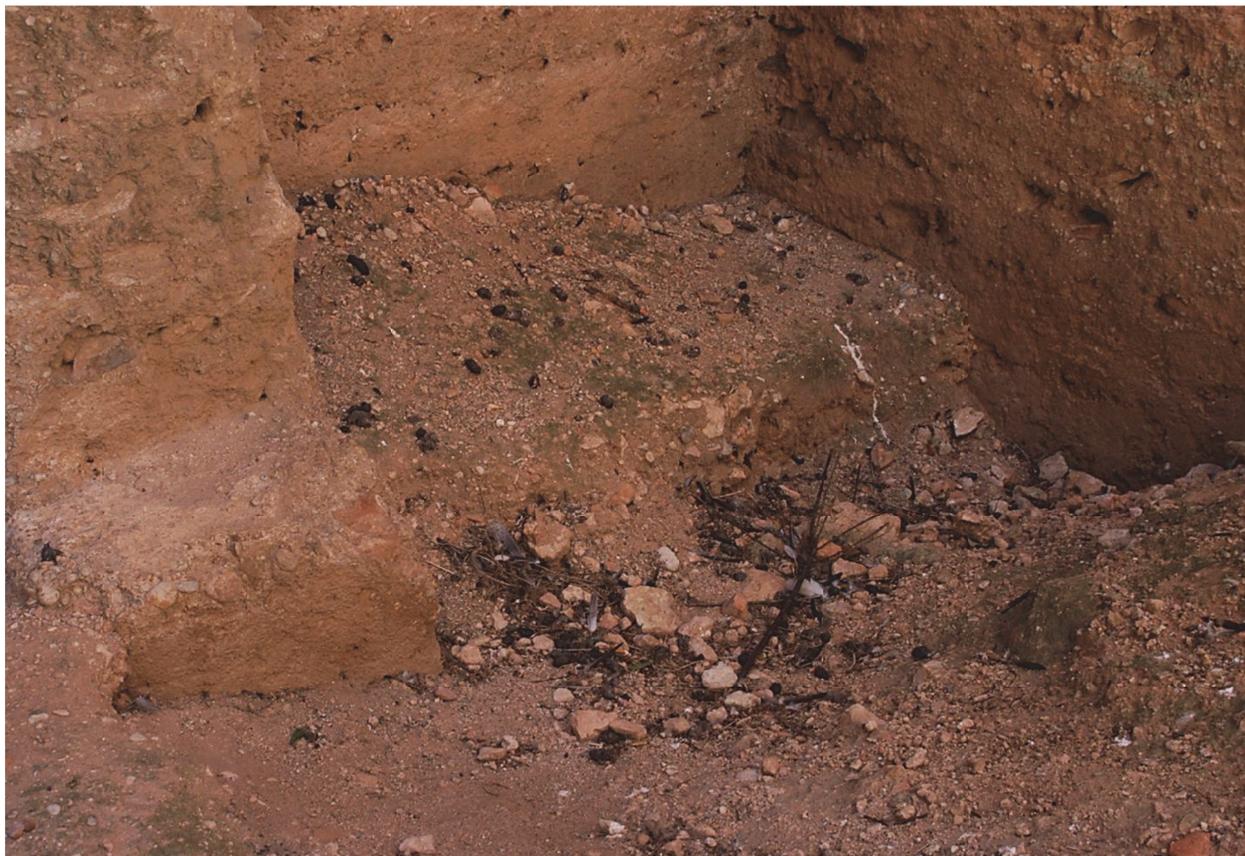
Se accede al interior de la torre por la puerta anteriormente descrita ("A") salvando el espesor del muro, que en este punto es aproximadamente de 1,40 metros. Lo primero que se advierte es una acumulación de tierra, piedra y detritus en este nivel, procedente probablemente de la propia disgregación de la torre.

En esta acumulación de tierra se observa una excavación que alcanza unos 70 cm respecto a la cota de acceso, junto a las esquinas en la parte Sur. No se conoce la autoría de esta actuación irregular y a través de la misma no se puede determinar la existencia de un posible suelo o cualquier otro espacio inferior en la torre, ni de su profundidad, aunque indica que podría existir alguna planta inferior.

Imagen 93 Detalle de la esquina interior entre los muros SO y SE, apareciendo en la parte derecha el muro central. Se puede ver los depósitos de tierra, piedras y detritus interiores, así como la excavación parcial realizada en esta zona.

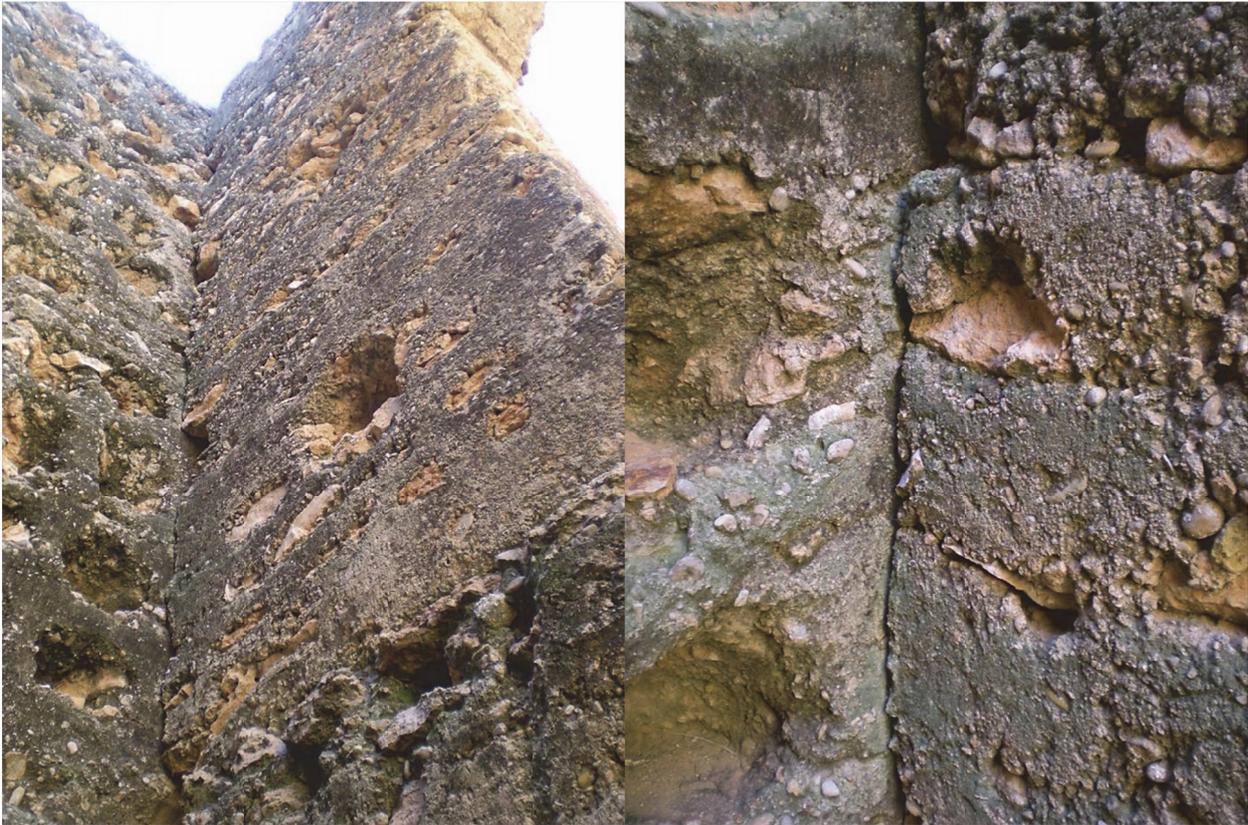
Imagen 95 Vista del muro interior en la parte superior atestada con el muro perpendicular SE, en el que se observa su falta de traba aparente dicho muro.

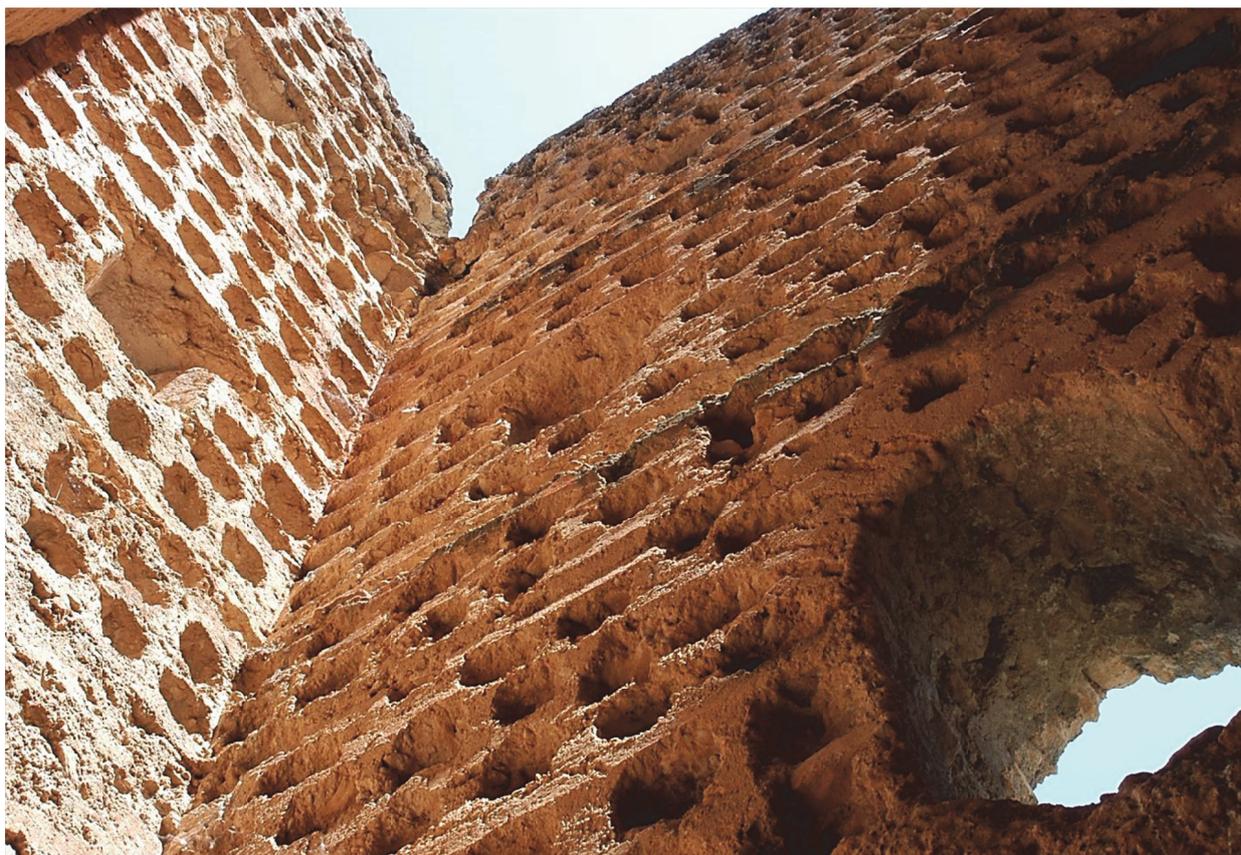
Imagen 97 Vista interior de los muros NE y NO en la que pueden observarse las huecos realizados en el muro denominados "horacas" o "nidales", así como los escalonamientos del muro.

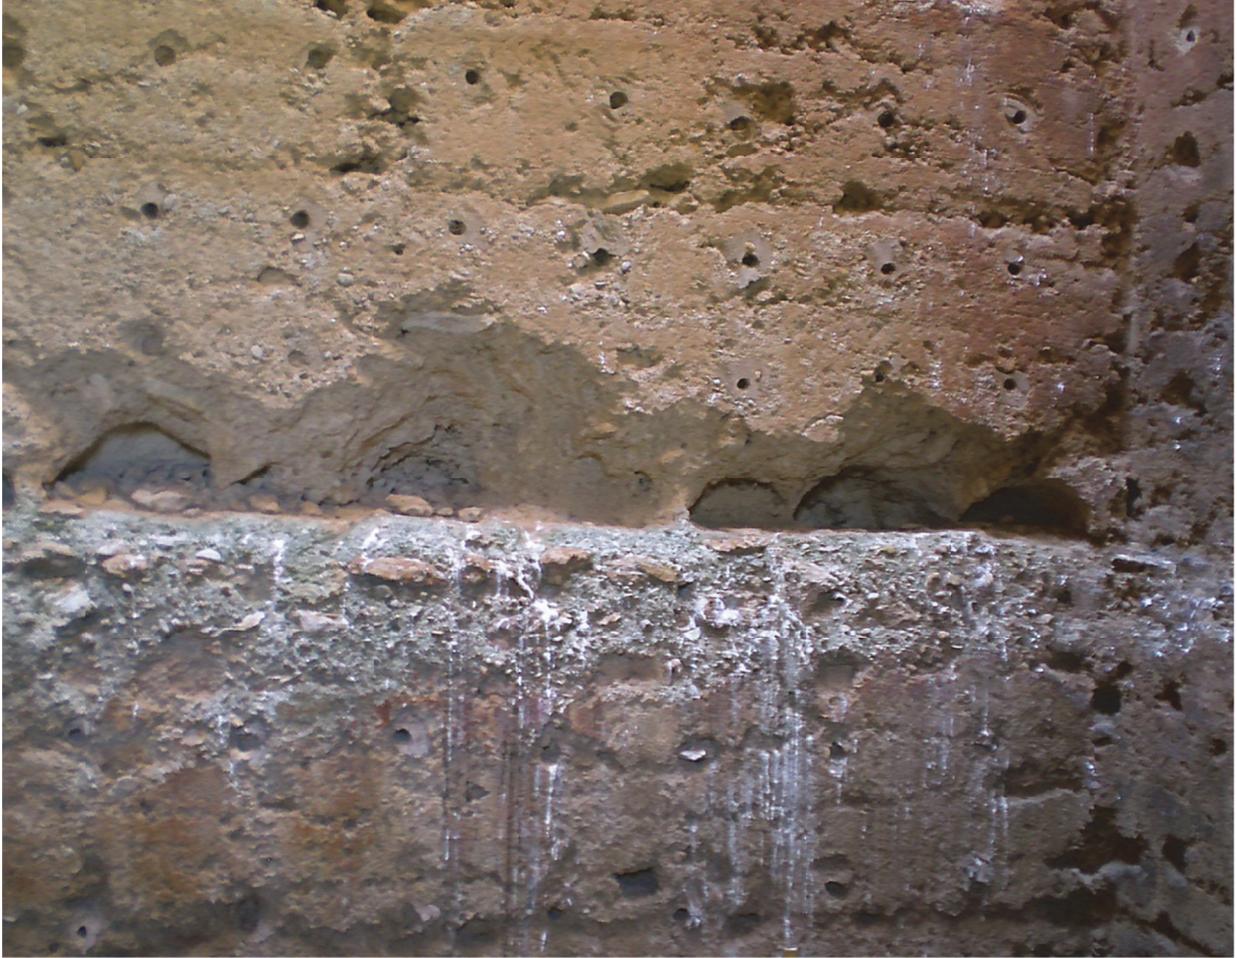
Imagen 98 Detalle interior de la Esquina Oeste, pudiéndose ver los huecos de mechinales que se confunden debido a su mal estado y a la disgregación del muro, o porque pudieron ser utilizados como nidos de palomas.

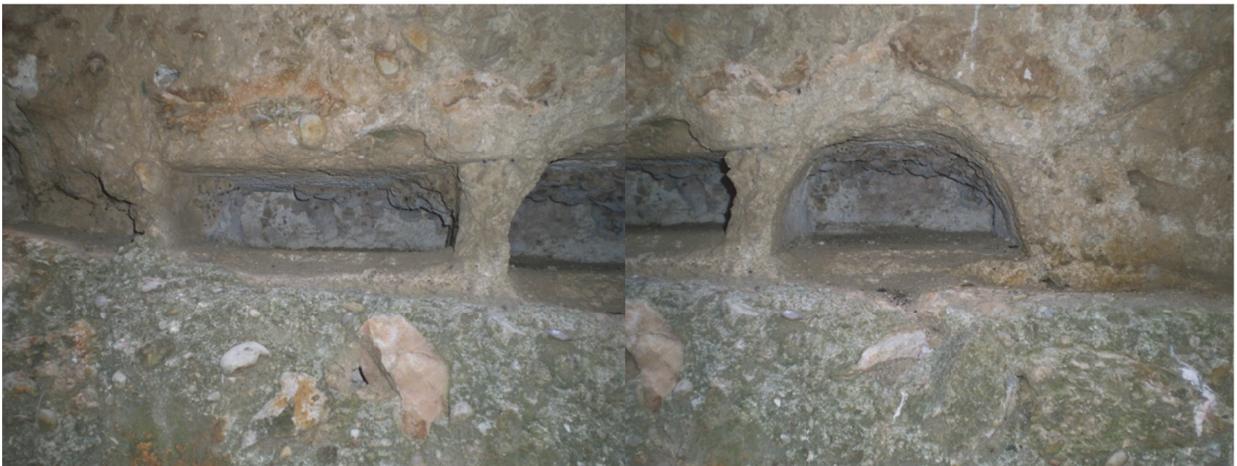
Imágenes 99 y 100 Detalle de los huecos de tipo mechinal o nichos existentes en el muro Suroeste, donde puede verse su geometría, que varía desde elementos rectangulares hasta elementos con la parte superior curva.

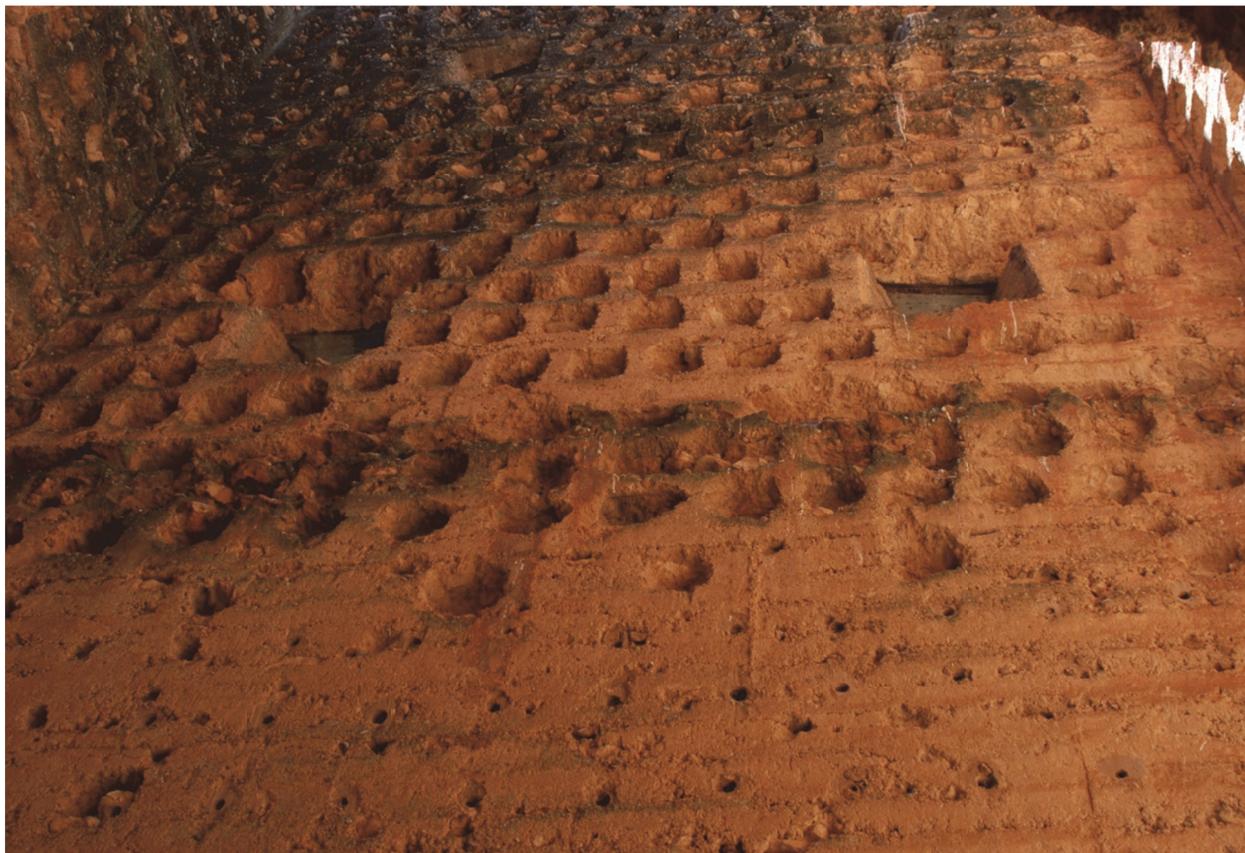
Imagen 102 Vista interior del muro Suroeste, en la que puen verse distintos tipos de huecos realizados en el muro.

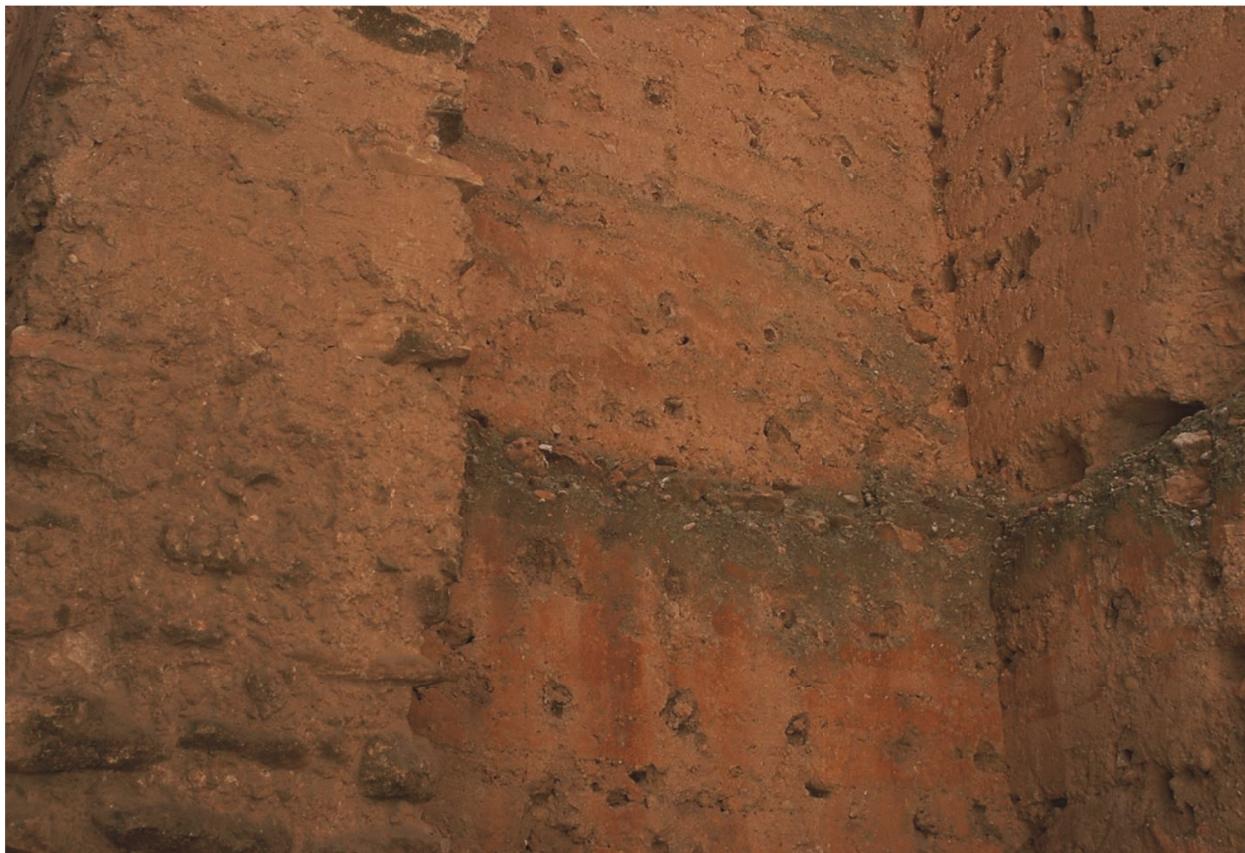
Imagen 103 Vista interior del muro SO en su esquina Sur, en la que pueden observarse los escalonamientos del muro y los mechinales o posibles nidos de palomas. También se aprecia una sucesión de orificios verticales en correspondencia vertical.

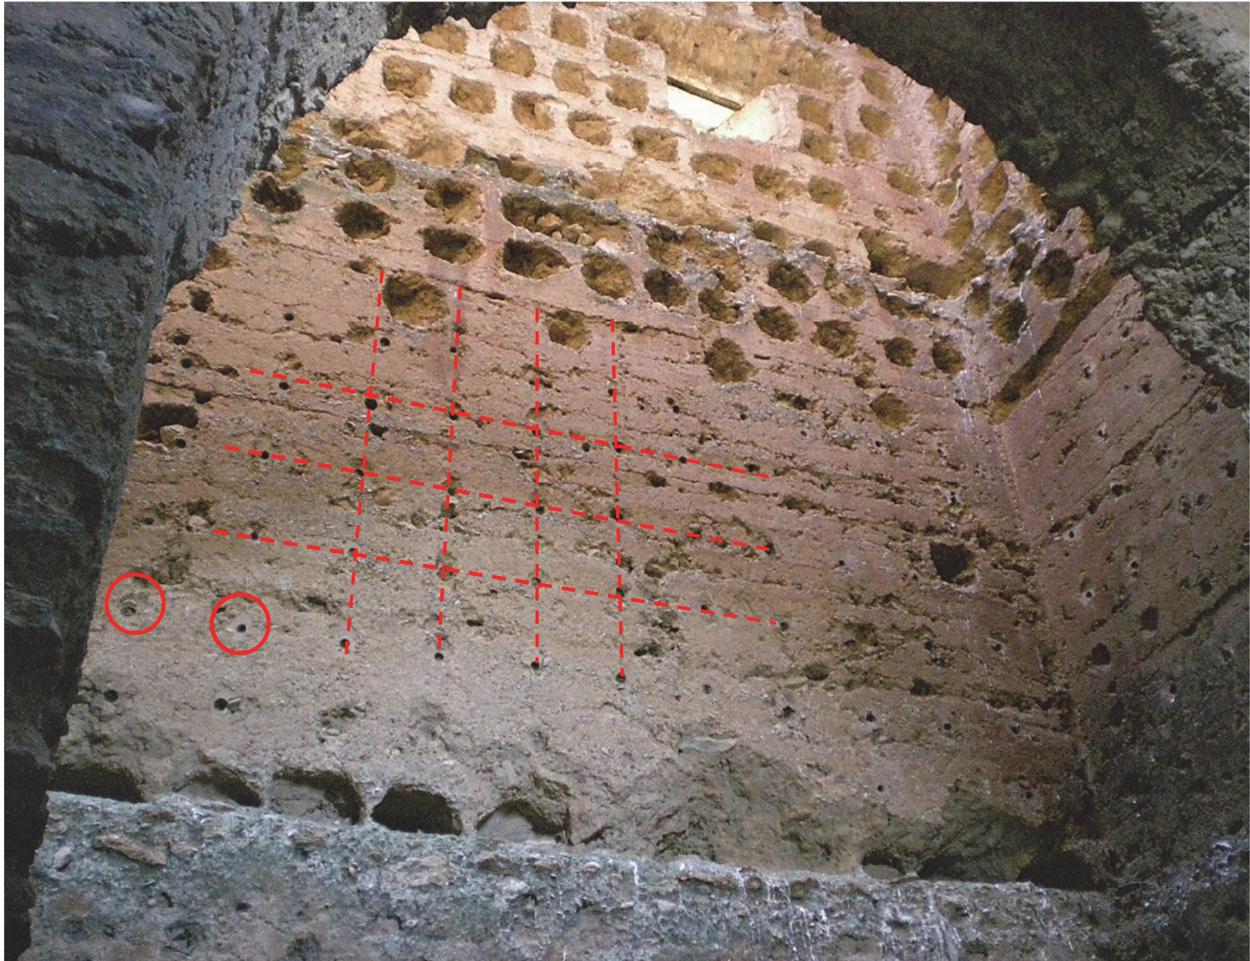
Sin embargo, puede adelantarse ya en una primera aproximación por el aspecto, dureza y granulometría aparente, que los morteros obtenidos para el empotramiento de estas maderas en las fábricas son morteros de yeso, diferentes a los morteros o argamasas de cal empleados para la confección de la tapia.

Por lo tanto parece evidente que estos elementos se realizaron a posteriori, descartándose su empleo o relación con las agujas de la tapia, como se había planteado en algunos textos o estudios previos de la torre que se han consultado durante la realización de este trabajo.

Imagen 104 Parte interior del muro SE, entrando a mano izquierda, junto al muro central. Vista de las perforaciones cilíndricas siguiendo una alineación regular. Se aprecia en primer plano que los huecos fueron rellenados posteriormente con mortero.

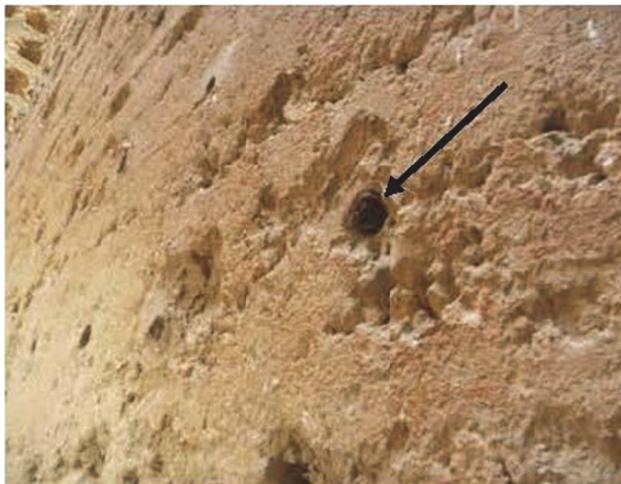
Imagen 105 Vista de las perforaciones cilíndricas que existen uniformemente distribuidas la cara interior de los muros.

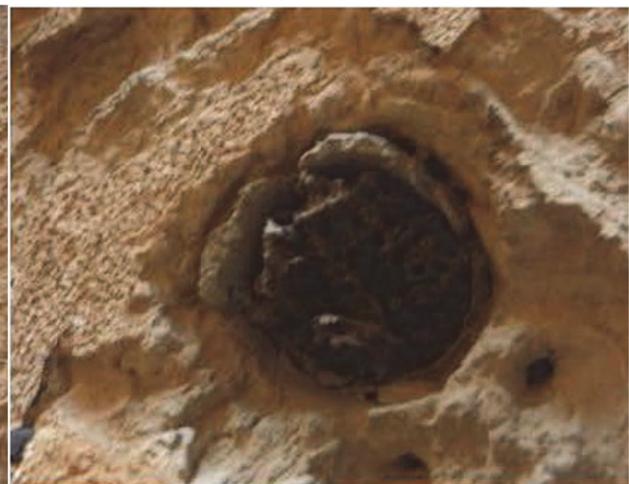
Imagen 106 Detalle del elemento cilíndrico de madera alojado en la perforación del muro.

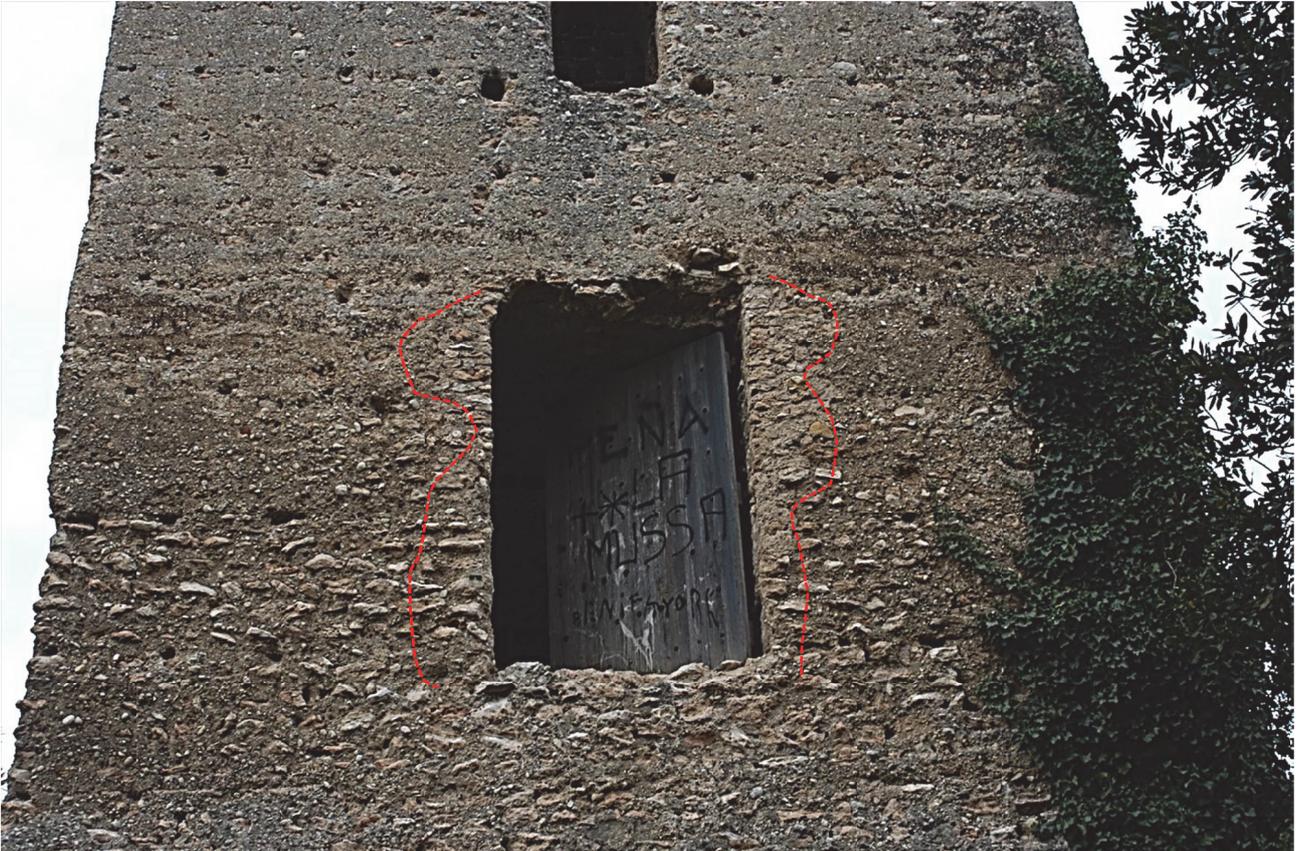
Se distingue cierta discontinuidad en las fábricas situadas en el perímetro de la puerta. Con una mirada más detenida puede verse una recomposición lateral de las jambas, realizado con mampostería.

Imagen 115 Vista de la puerta de acceso principal en la que se aprecian los recrecidos realizados con mampostería.

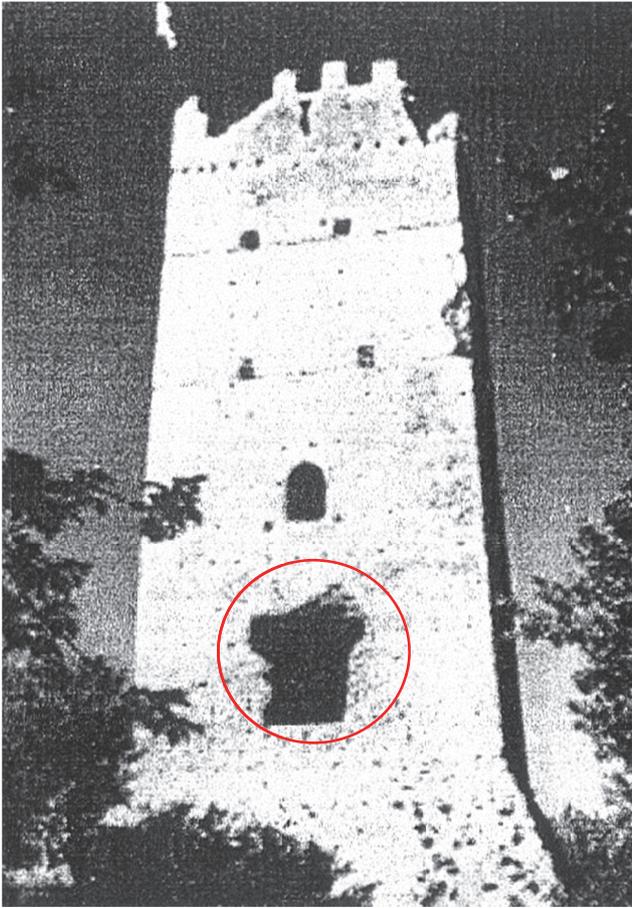
Imagen 116 de la publicación de **1969** (segunda edición) Vida de Jaime I el Conqueridor, de Ferran Soldevilla, en la que se observa la dimensión inicial de la puerta y el hueco dejado por la falta del dintel.

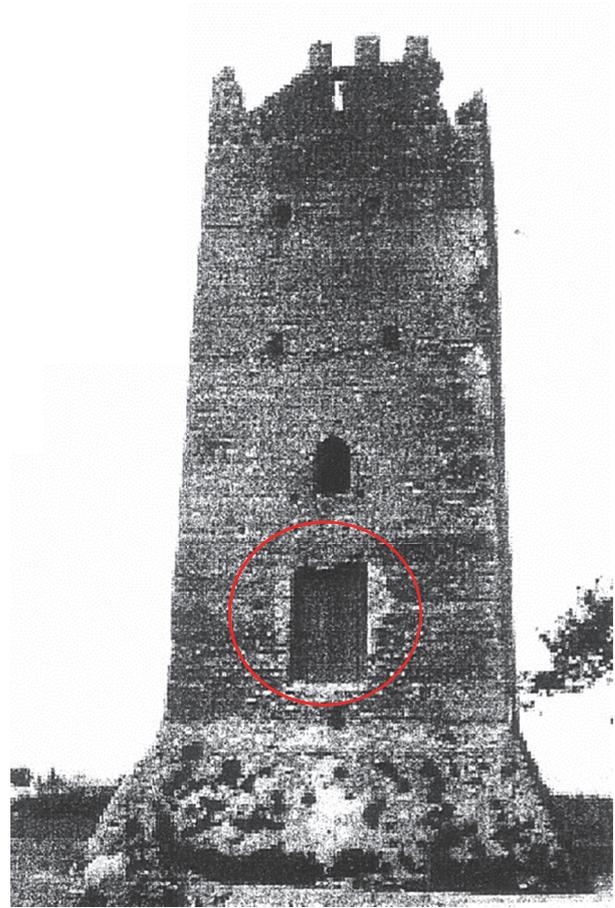
Con estas fotografías históricas de los textos que empezaban a estudiar la torre e incluían este tipo de documentación gráfica en blanco y negro, se ha podido determinar que a principios de los años 70 se realizó la modificación actual del hueco de acceso principal. Anteriormente presentaba un dintel, posiblemente de piedra o de madera cuya traza aún era visible en esta época. La intervención según estas imágenes consistió en la ampliación de la altura del hueco y el recrecido y regularización de las jambas.

Imagen 117 de la publicación de **1976** Jaime I Rey de Valencia, de L. Simó Santonja, en la que se puede observar el hueco principal reconstruido y la puerta colocada.

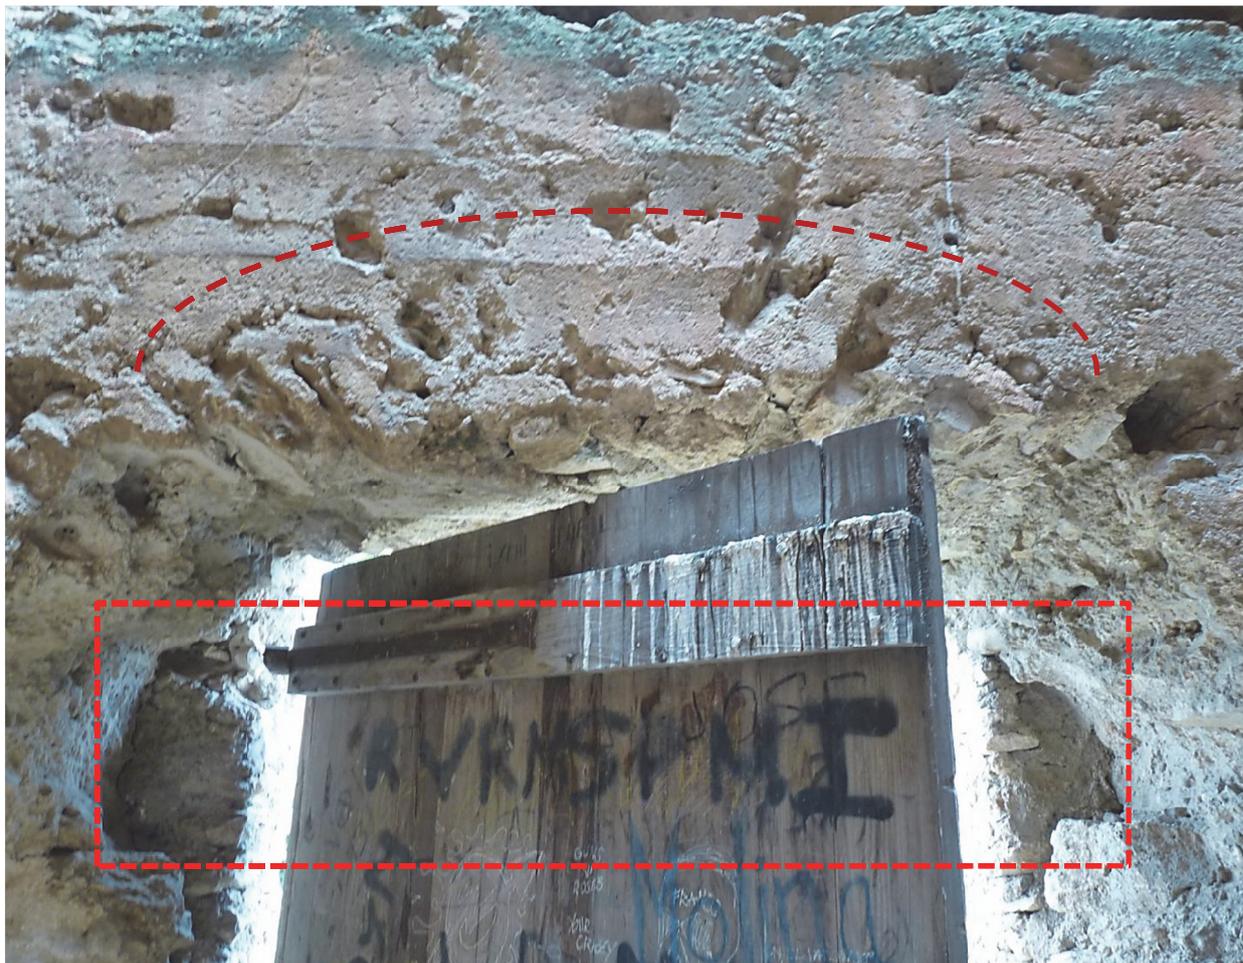
En estos momentos por el intradós de esta puerta se aprecia parte de un arco formado por dovelas irregulares de piedra, similares a las existentes en el hueco que se encuentra sobre la puerta. Este arco podría funcionar estructuralmente como arco de descarga sobre el dintel de la puerta de acceso.

Imagen 118 Vista interior del hueco de acceso en la que se puede observar la huella del dintel preexistente y el arco de descarga de lajas de piedra en la parte superior.

No obstante resulta conveniente incluir la reparación de la puerta actual, ya que se encuentra en muy mal estado de conservación, la bisagra superior se ha desprendido del muro y no tiene un cierre seguro. Esta reparación garantizaría unas condiciones mínimas de seguridad para poder afrontar posteriores intervenciones y preservar lo que se realice en los primeros trabajos.

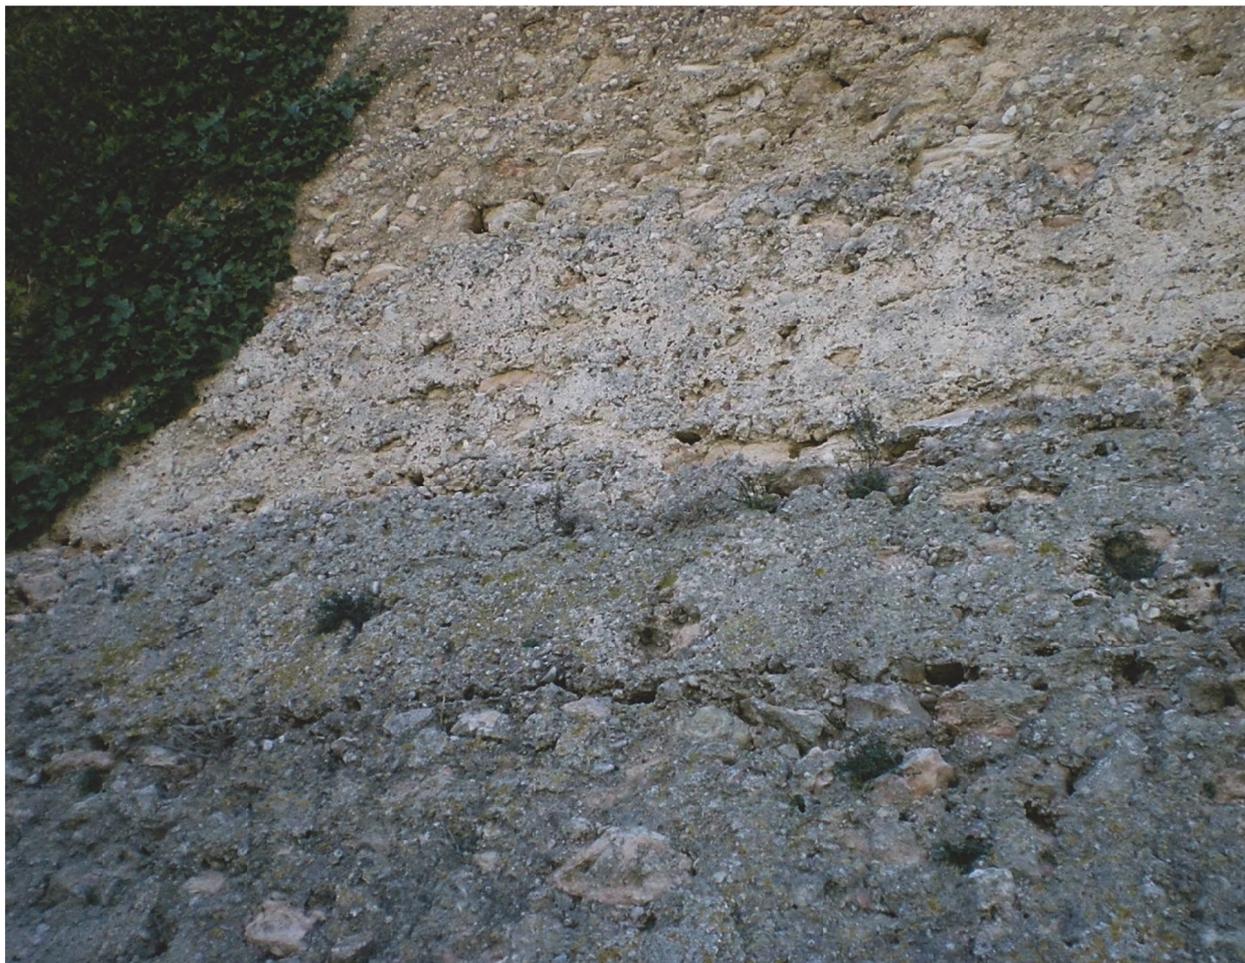
Pueden apreciarse todo tipo de materiales incorporados a la fábrica, desde fragmentos de ladrillo macizo, ladrillo hueco y tejas, hasta distintos tipos de piedra. También se observa la realización de un revestimiento a modo de revoco continuo de hormigón y/o morteros con áridos gruesos y posiblemente con alto contenido en cemento, dado su color y apariencia, notablemente distinto al resto del muro de tapial.

Estas reparaciones y principalmente los revestimientos aplicados se considera que son especialmente dañinos para la torre, debido al uso de morteros de cemento que suponen una mayor impermeabilidad del muro y, por lo tanto, el ascenso de la humedad capilar a niveles superiores, lo que aumenta la disgregación del muro de tapial y la posibilidad del ataque por las especies vegetales como herbáceas que se sitúan sobre el muro, así como la hiedra, que introduce sus raíces en el muro favorecida por su humedad.

Imagen 119 Escarpa de torre en la cara NE, en el cambio entre el talud y la parte superior. Se aprecia la diferencia significativa de color y acabado de los revestimientos y materiales añadidos en esta parte inferior de la torre.

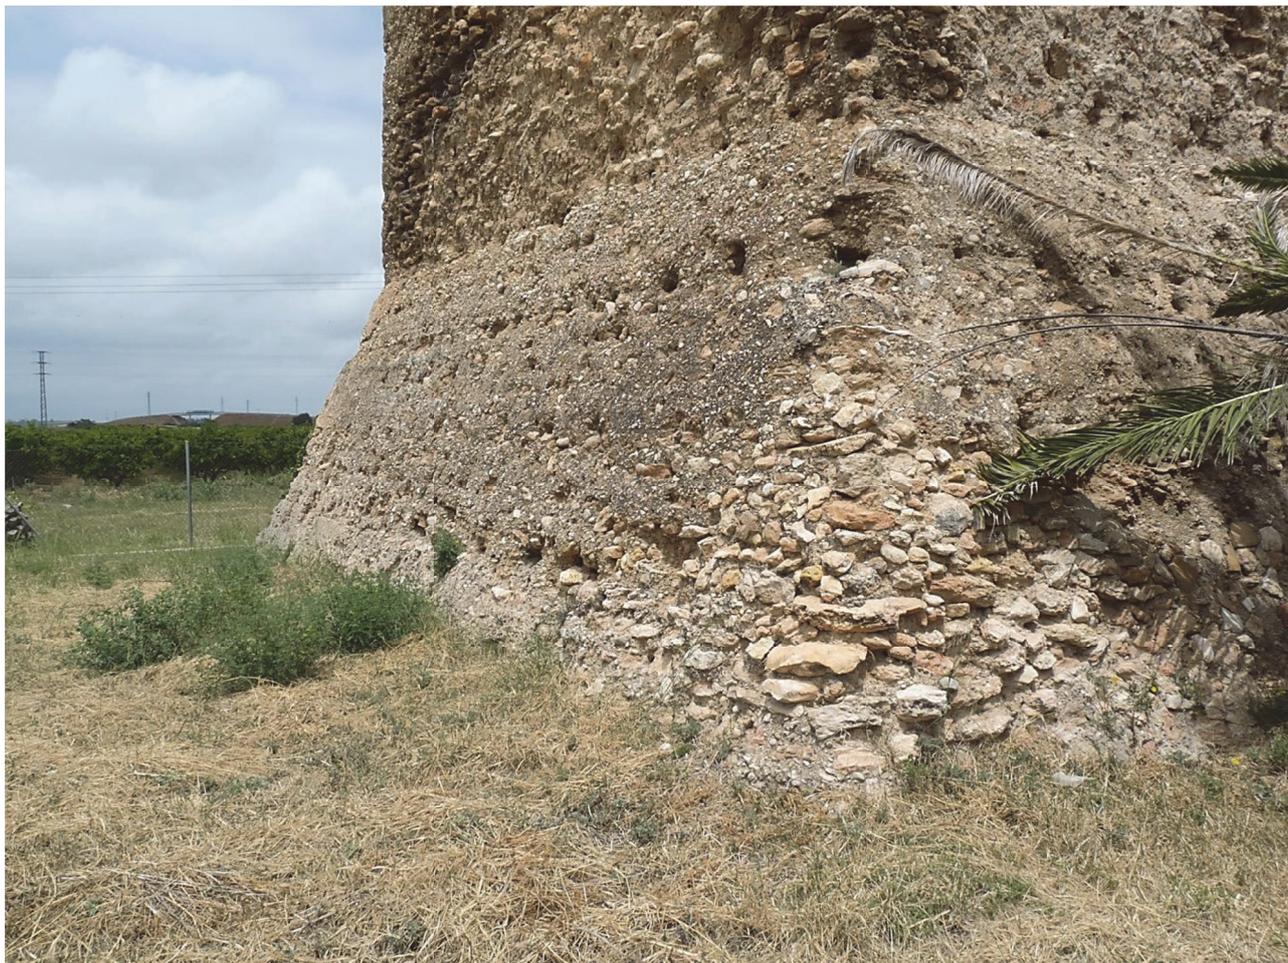
Imagen 120 Esquina Este de la Escarpa en la que se aprecia fábrica de mampostería.

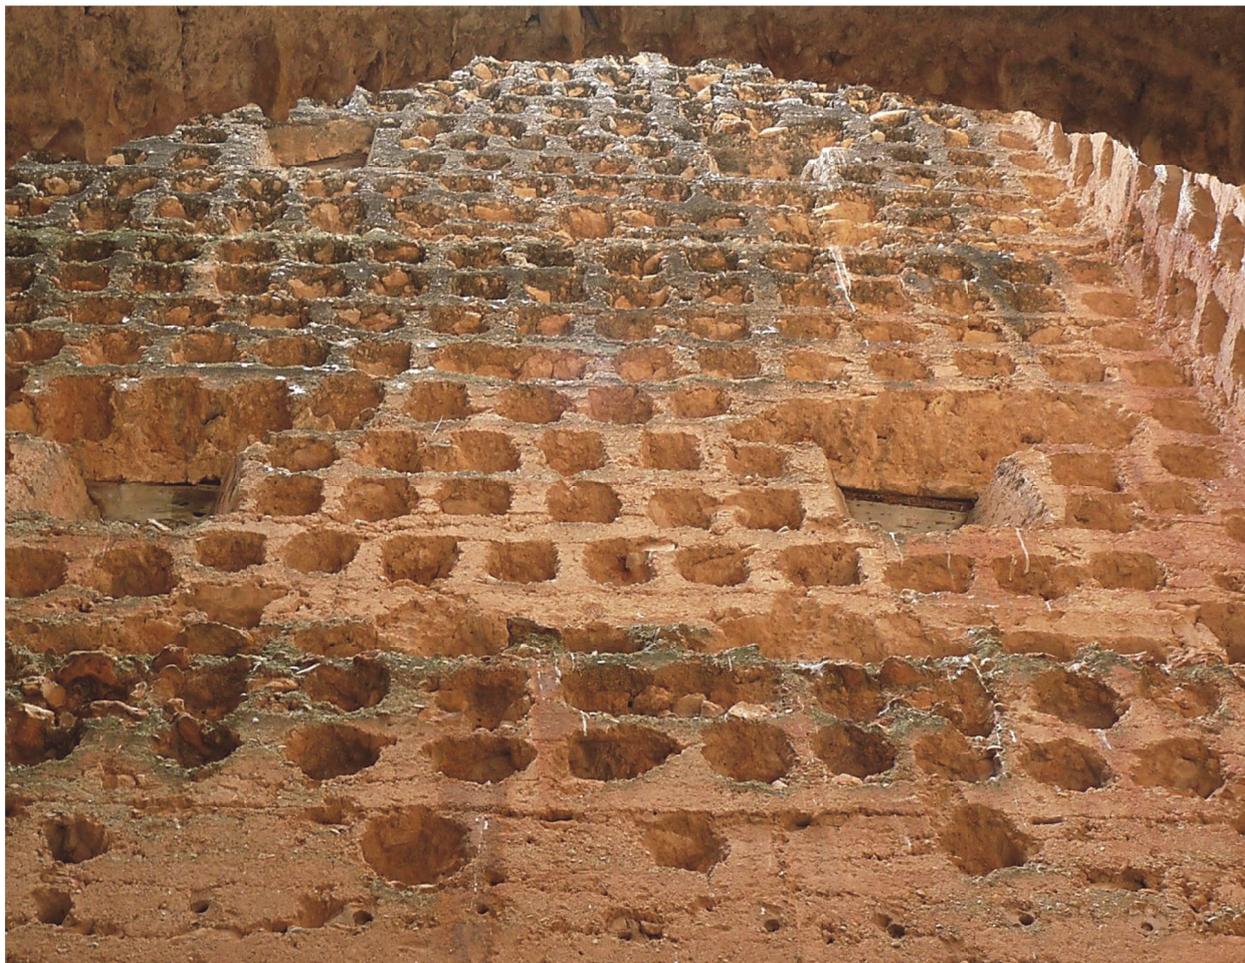
Imagen 121 Parte interior del muro SO, entrando al frente. Vista de los huecos de las saeteras desde el interior y de los nichos, horacas o nidales realizados en el muro en los primeros niveles.

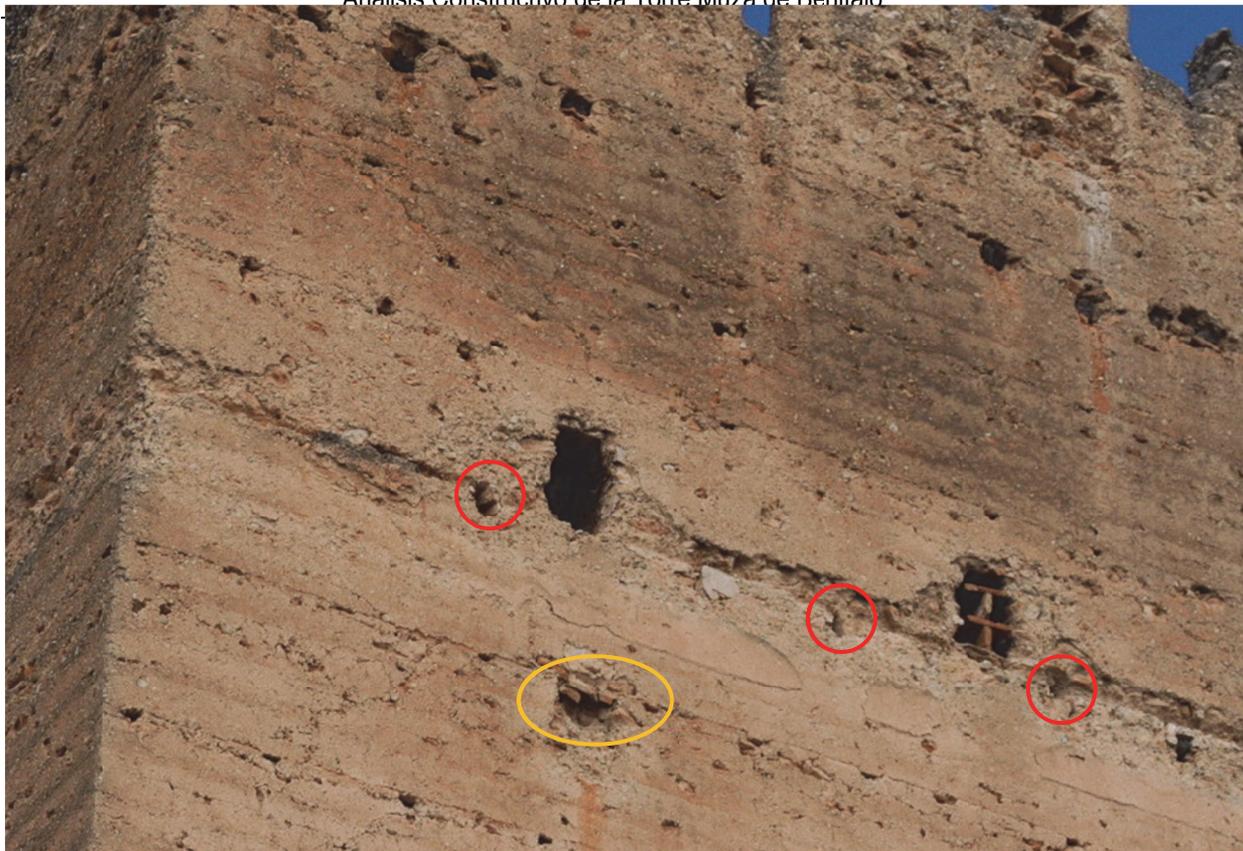
Imagen 123 Mechinales bajo los huecos y un posible hueco cegado o una reparación del tapial realizada con ladrillo macizo.

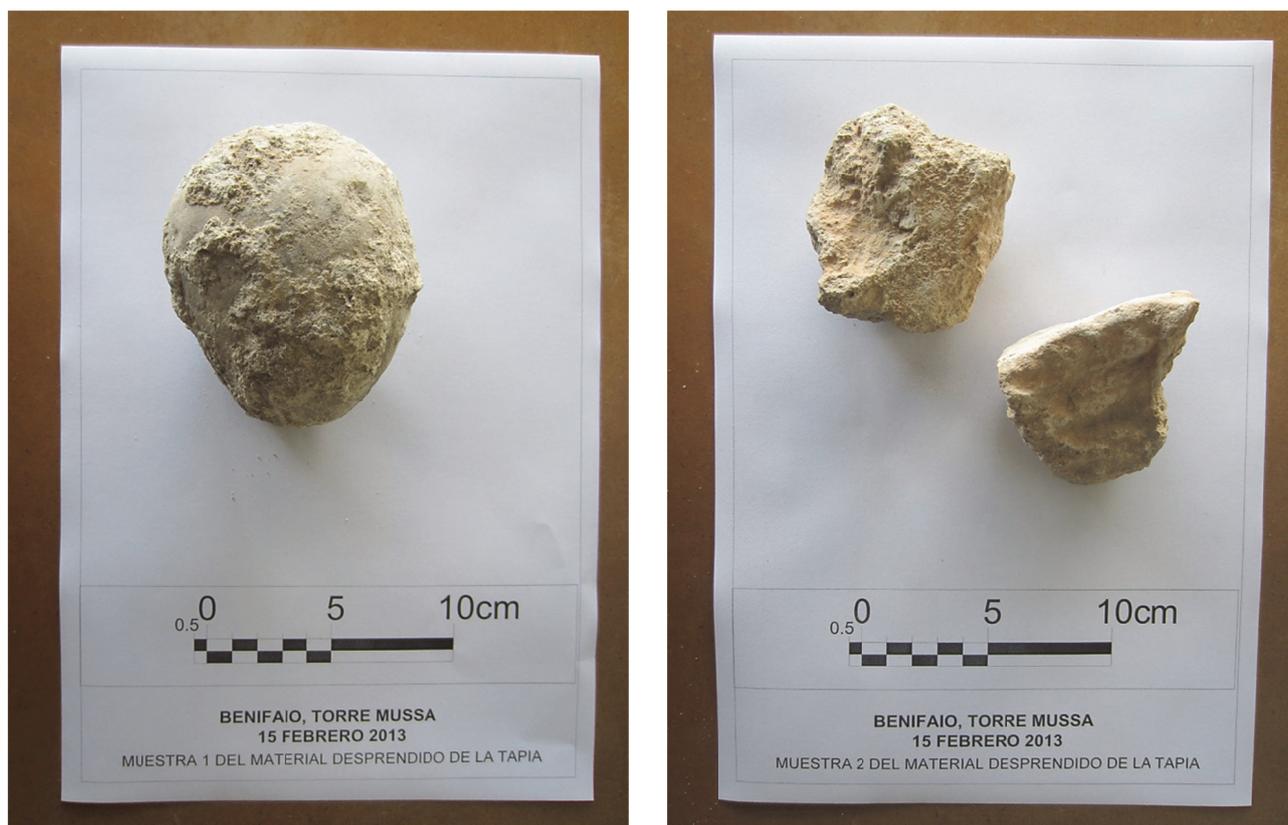
Se puede interpretar que estas piedras proceden de la torre, descartando su procedencia del propio terreno ya que en las mismas se aprecian todavía restos del mortero de cal que las unió al resto de la masa de la tapia.

Imagen 129 Muestras de piedras recogidas en el entorno próximo de la torre. Se observan dos tipos, cantos rodados recubiertos con mortero de cal y fragmentos de mampuestos irregulares.
