ANALISIS CONSTRUCTIVO DE LA TORRE MUZA DE BENIFAIO (VALENCIA)

En este trabajo se aportan las experiencias más recientes adquiridas por el autor, en base a los estudios desarrollados en una torre de época árabe y cronología todavía algo incierta conocida por torre Muza ubicada en Benifaió (Valencia), realizada con una tapia denominada “de cal y cantos”.

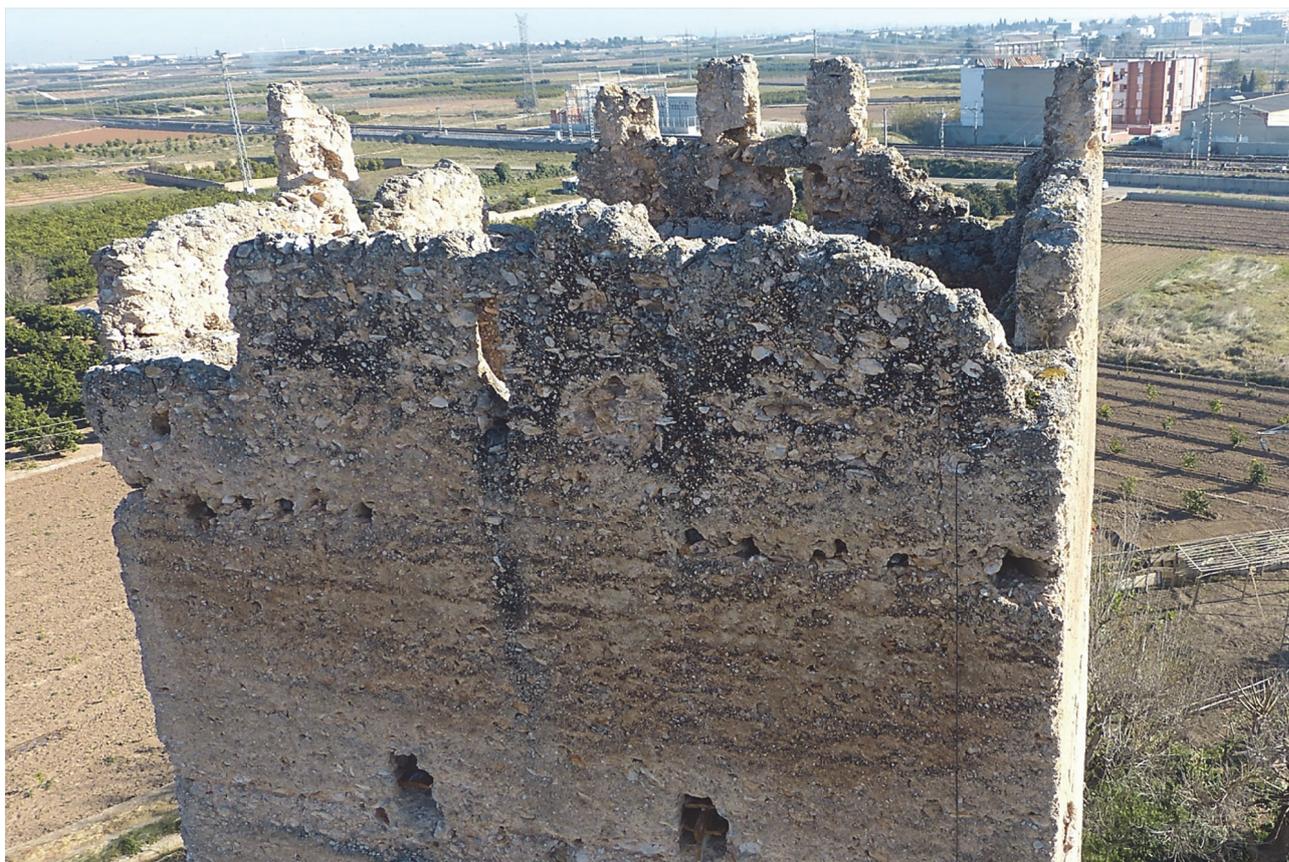
Los restos de estas almenas están muy deteriorados y en cualquier momento podrían caer, ya que por efecto de la meteorización atmosférica presentan faltantes importantes en todo su volumen, incluso en la base de algunas almenas, peligrando su estabilidad. Esta situación resulta especialmente crítica en las almenas de las caras NE y NO como puede verse en las fotografías que se adjuntan.

Imagen 132 Vista general de la coronación de la torre, desde la cara SO utilizando la grúa autopropulsada en la que puede verse su estado y el de las almenas que todavía se conservan.

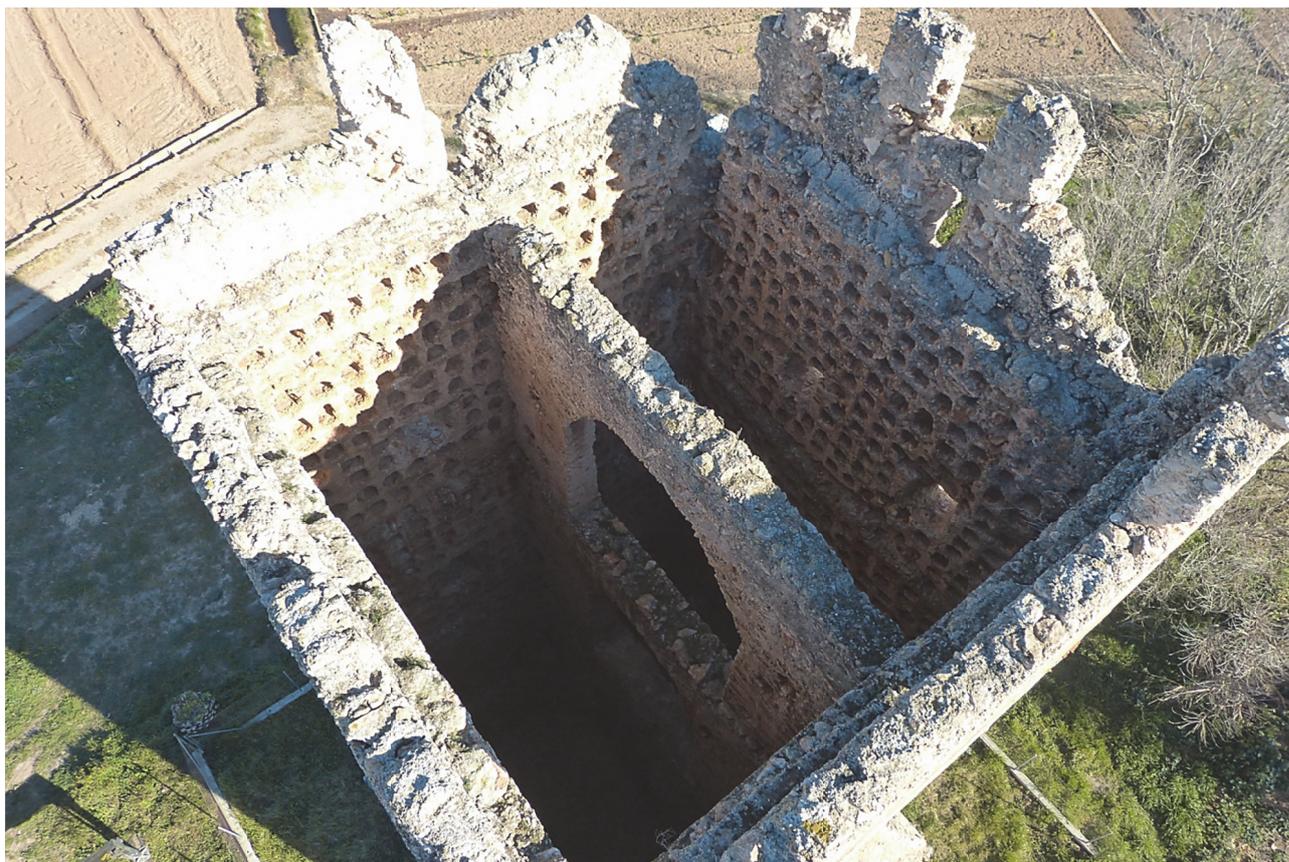
Imagen 133 Vista general de la parte superior de la torre en la que puede verse su estado y de las almenas que todavía se conservan.

En esta zona se aprecia una gran grieta vertical, que parte del nivel del cadalso y llega prácticamente hasta el nivel 2. Esta grieta atraviesa todo el espesor del muro comprometiendo seriamente la estabilidad de los muros NO y NE en esta zona, por lo que se describe con detalle en el siguiente apartado.

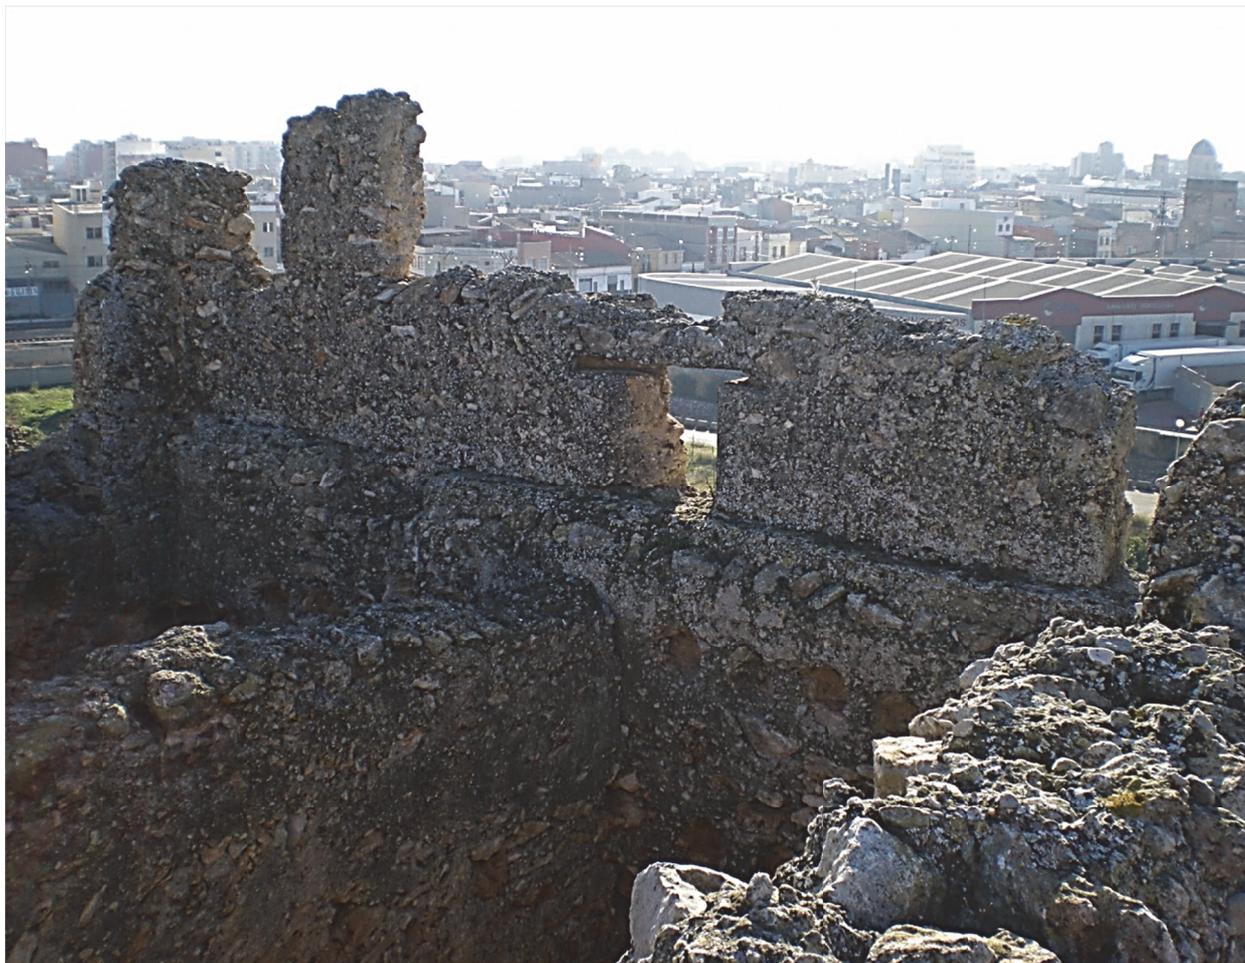
En la parte superior de los muros de tapia se aprecia una fuerte meteorización de la fábrica y abundante presencia de hongos y líquenes, que se muestra en la siguiente fotografía. Se han tomado muestras de esta zona de coronación de los muros, identificadas como "M1a" y "M1b" en la toma de muestras. Una vez realizados los análisis correspondiente por el Instituto de Restauración del Patrimonio de la UPV, sus características físico-químicas se describen en el "Estudio de caracterización de materiales de la torre Muza, Benifaió" (ANEXO 6).

Imagen 134 Parte superior de la torre por el interior del muro SE. Se observan dos almenas a la izquierda y restos del arranque de otra de ellas a la derecha del hueco central.

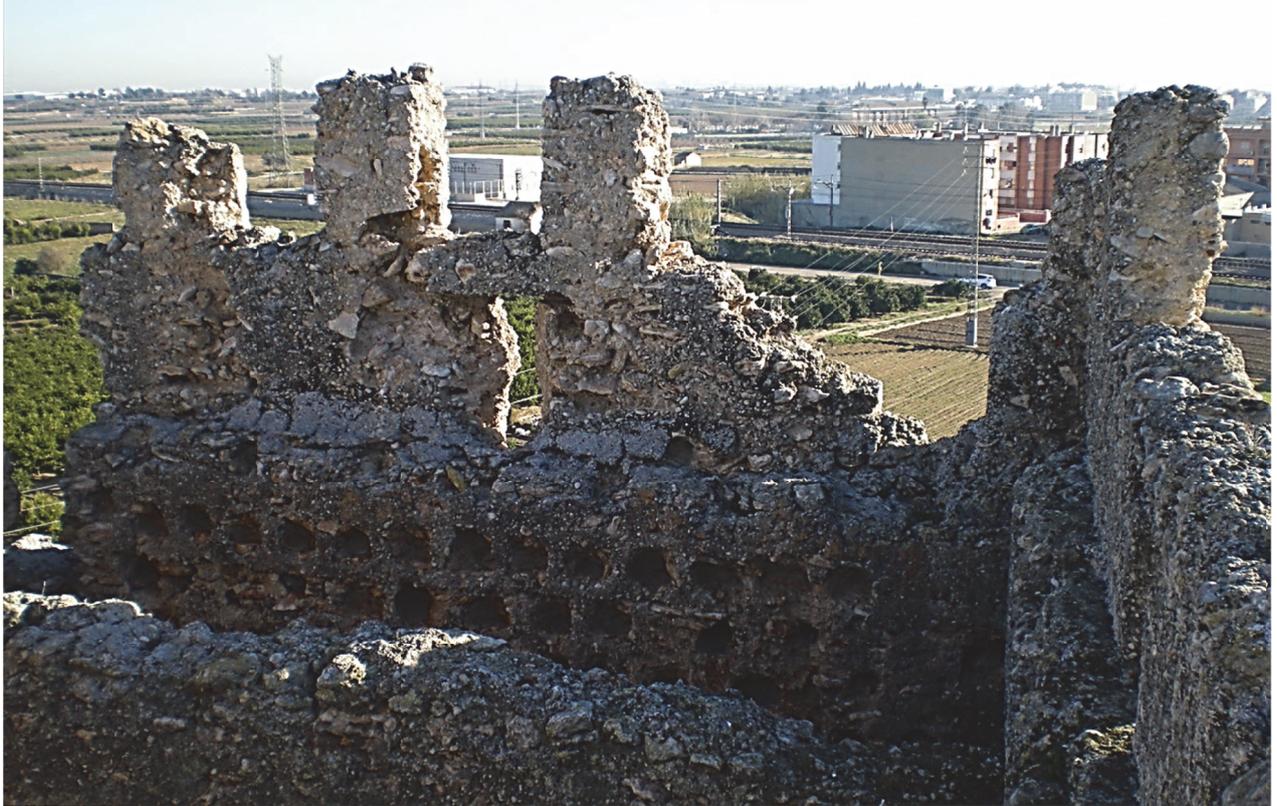
Este elemento también se encuentra en mal estado, fragmentado y disgregado, habiéndose previsto su estudio más detallado para realizar la correspondiente valoración de su conservación o eliminación cuando se disponga de andamios interiores en la torre. Esto se realizará cuando se aborde la intervención urgente para la consolidación de las almenas y se establezca la cubierta provisional y se estudien las posibilidades de una cubierta definitiva.

Imagen 135 Detalle del alambor y de los mechinales en la parte interior de la cara NO. Se puede observar la disgregación del mortero que forma este alambor y la distribución regular de los mechinales.

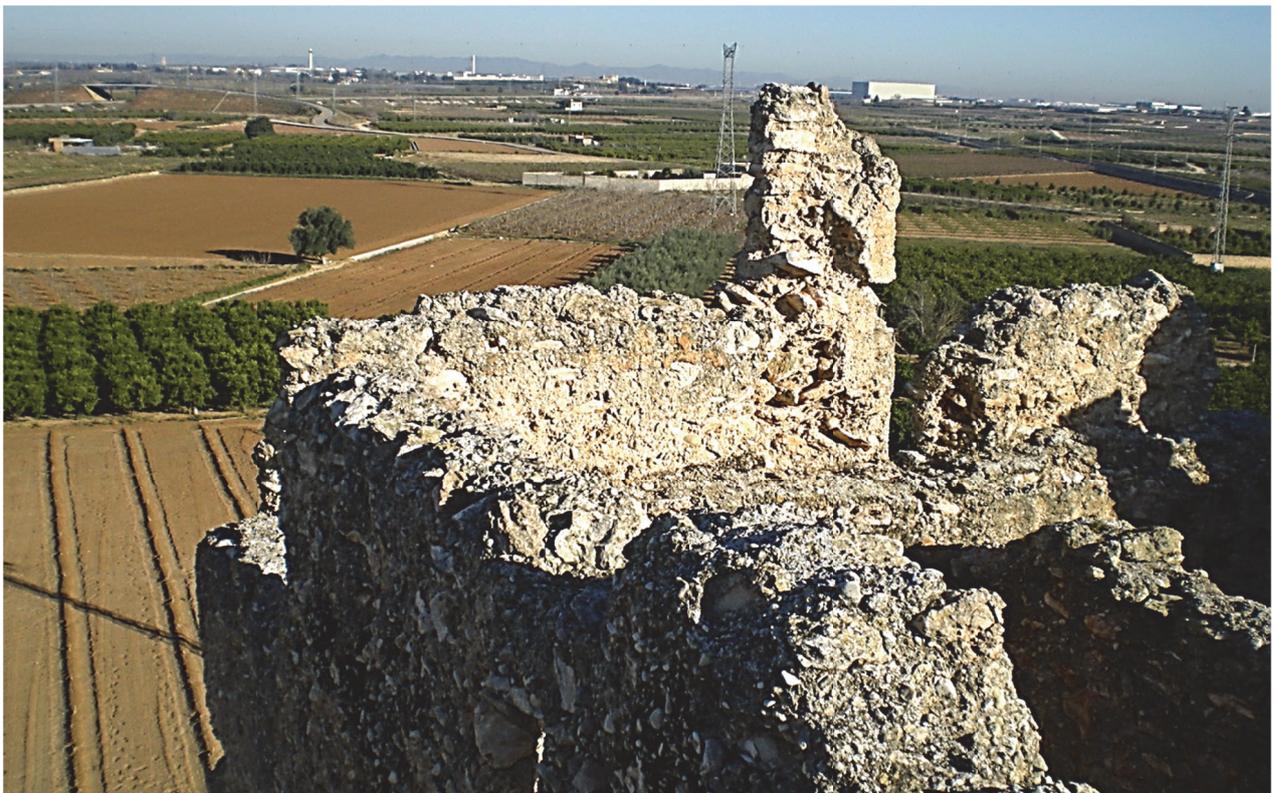
Esta situación es particularmente peligrosa, ya que la anchura de la tapia se reduce justo en las almenas, donde se produce el último escalonamiento del muro. En estos elementos el espesor disminuye hasta 20 a 25 cm aproximadamente, o incluso menos en algunos puntos, debido a los procesos de erosión. Por lo tanto, el riesgo de desmoronamiento parcial o total es evidente, por lo que debe limitarse el acceso a la torre, como ya se ha indicado anteriormente en repetidas ocasiones.

Imagen 136 Almena inestable en la coronación del muro de tapia de la cara NO, junto al hueco de saetera y gárgola de la coronación, con pérdida de masa y consiguientemente de apoyo en su base.

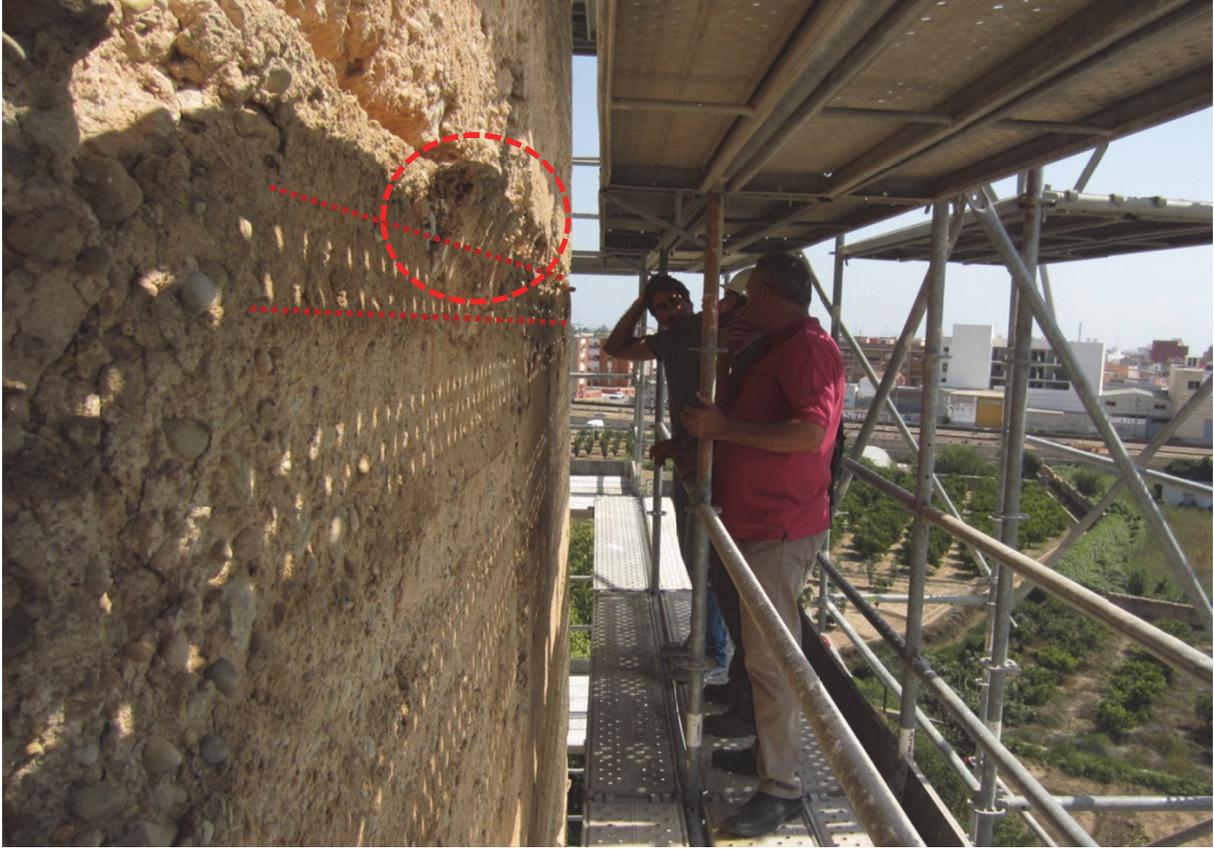
Tras el montaje de los andamios exteriores se ha producido un importante descubrimiento respecto a este elemento. Se ha observado principalmente en la cara Sureste los restos de revestimiento de mortero y policromías situadas bajo estas rozas, y una especie de cornisa o moldura que estaría formada parcialmente por ladrillo y/o madera sobre ellas, probablemente para proteger unas inscripciones o decoración.

Imagen 146 Imagen próxima de las roza horizontal en la cara SE, en la que se aprecia la forma de “media caña” que forma el mortero bajo la roza horizontal y la franja de revestimiento con policromía en la parte inferior.

Anteriormente se había previsto la conservación de este elemento, pero en estos momentos la prioridad pasa a ser la consolidación de los revestimientos y la reinterpretación de esta cornisa y del posible encintado decorativo que existiera bajo este elemento.

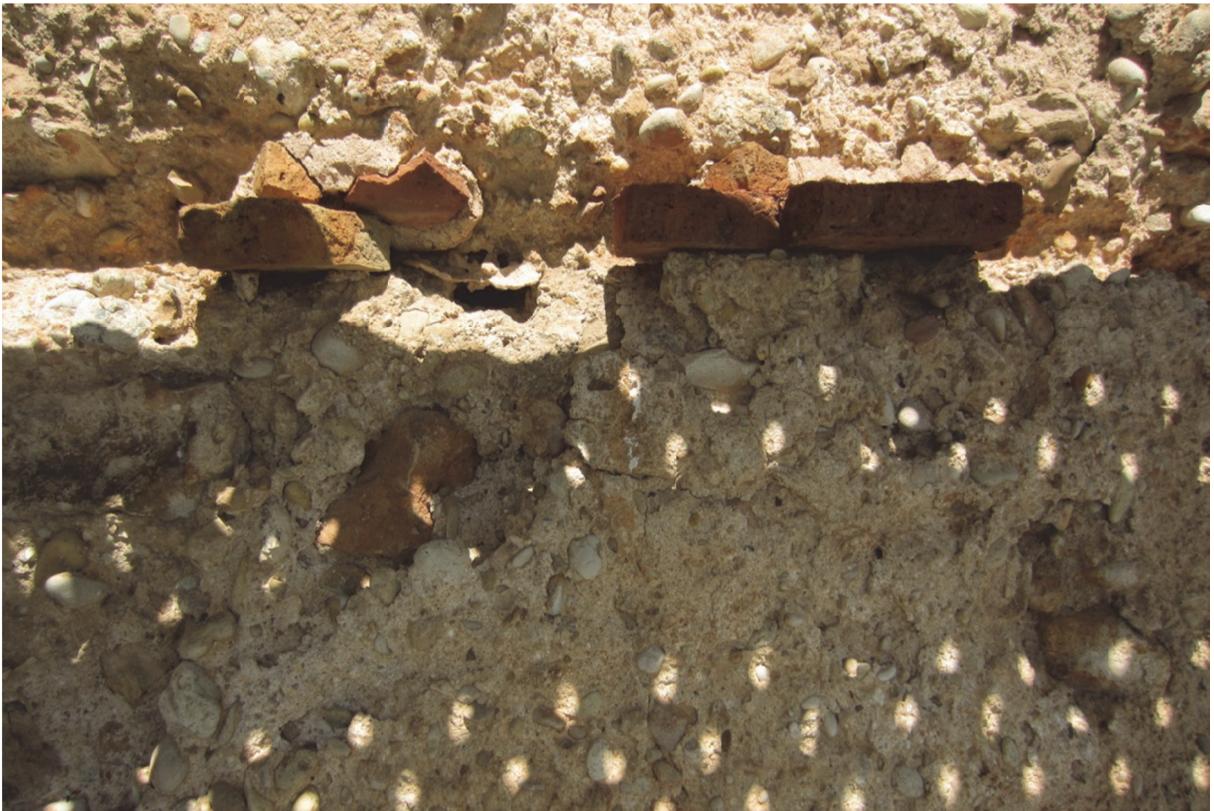
Imagen 147 Fragmentos de ladrillo empotrados en la roza en la cara SE, con mortero en la parte superior.

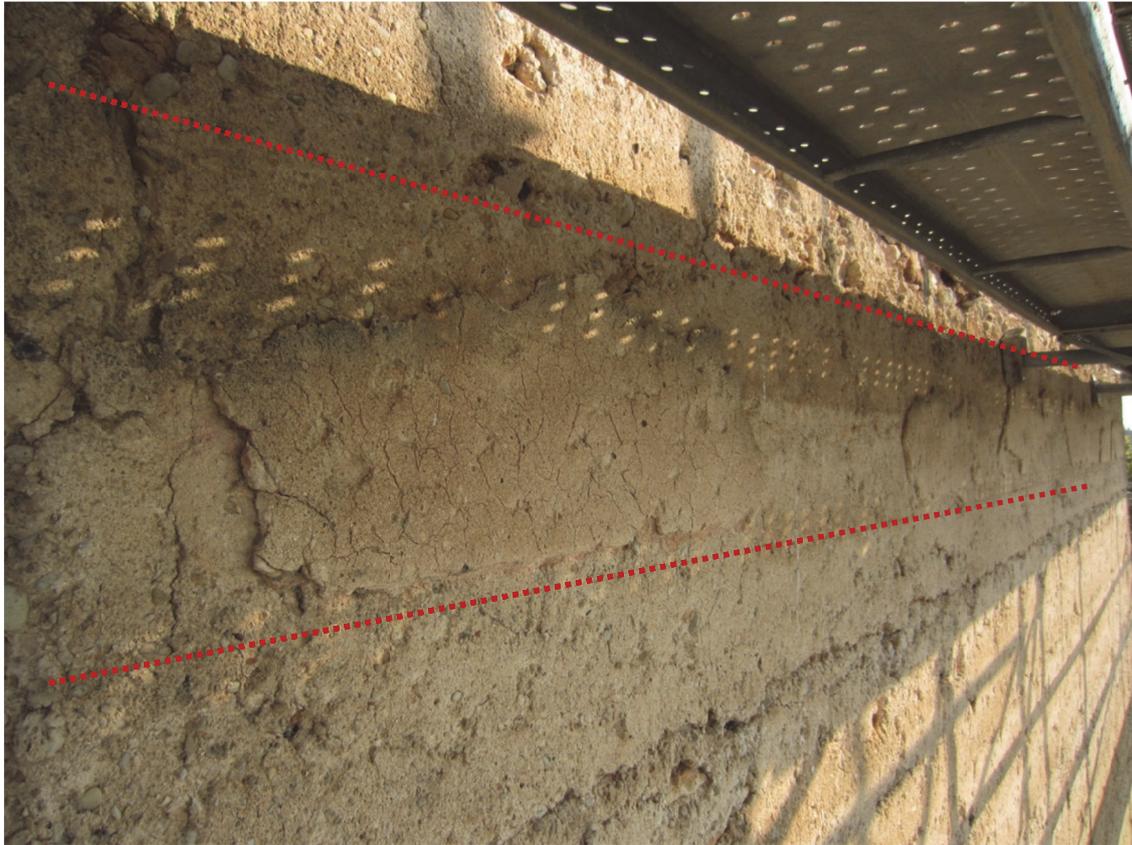
Imagen 148 Detalle de la franja de revestimiento de mortero sobre la tapia en el nivel inferior de la cara Sureste.

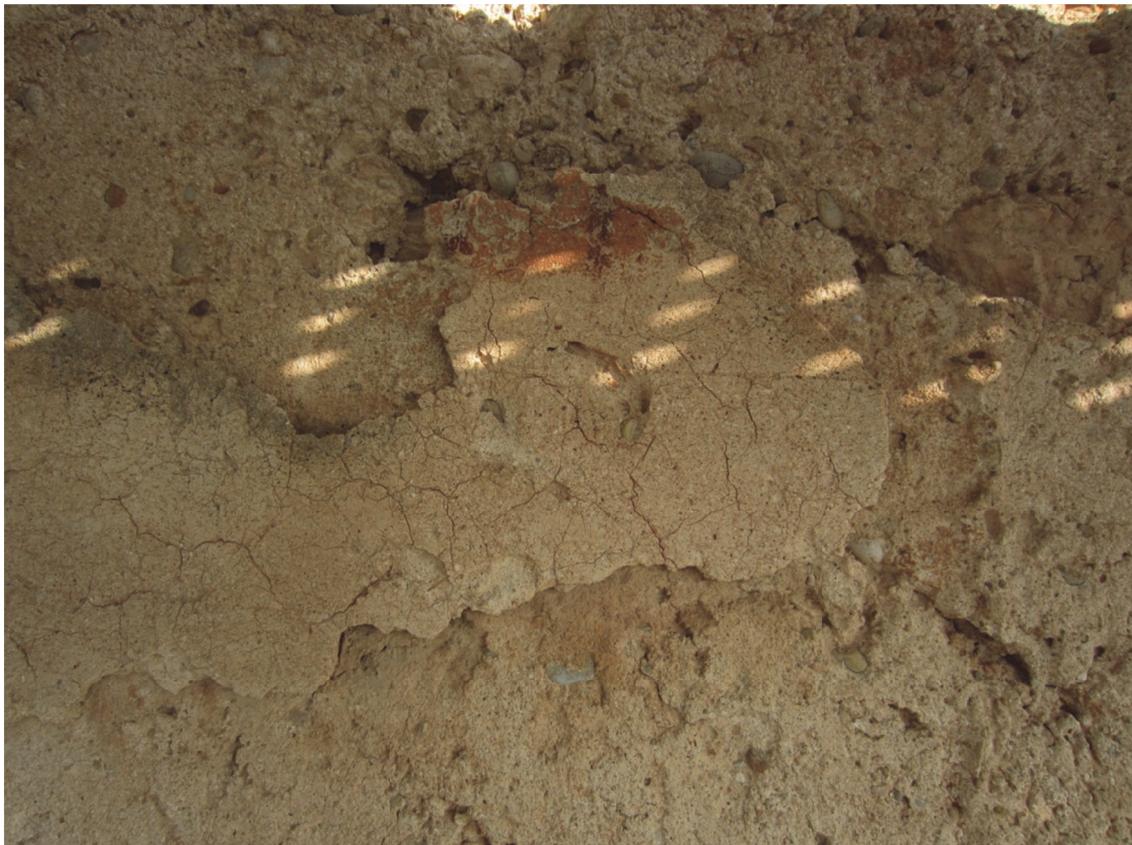
Imagen 149 Detalle de las policromías en colores ocre y almagra sobre el revestimiento continuo.

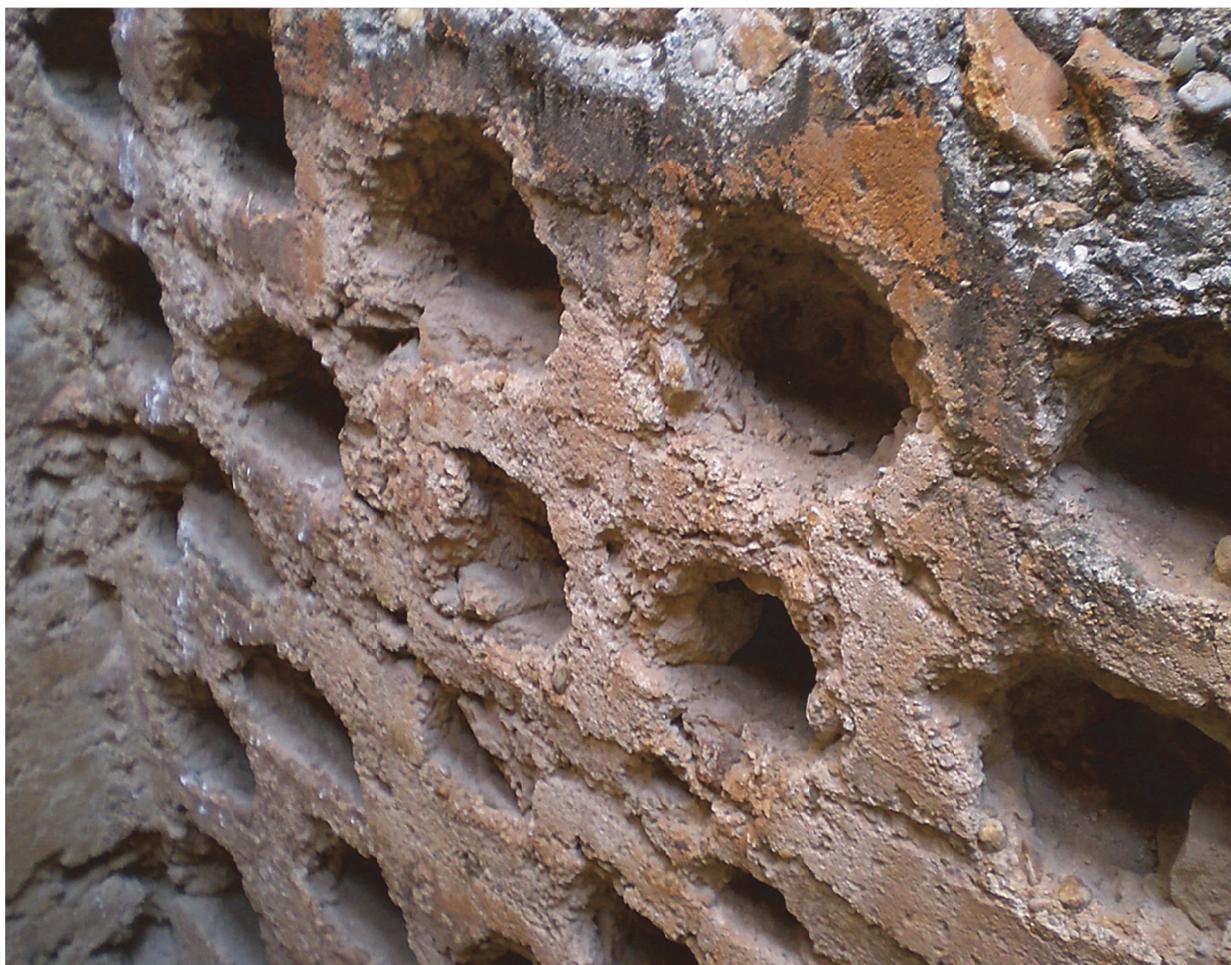
Esta circunstancia, unida a la falta de cubierta de la torre, favorece la erosión interior de los muros, generando un mayor deterioro de los mismos, puesto que ha eliminado el acabado liso superficial de la tapia, exponiendo partes interiores del muro a las acciones meteorológicas.

Imagen 150 Detalle de los “nichos”, “horacas” o “nidales” para las palomas en la pared interior de la cara NO.

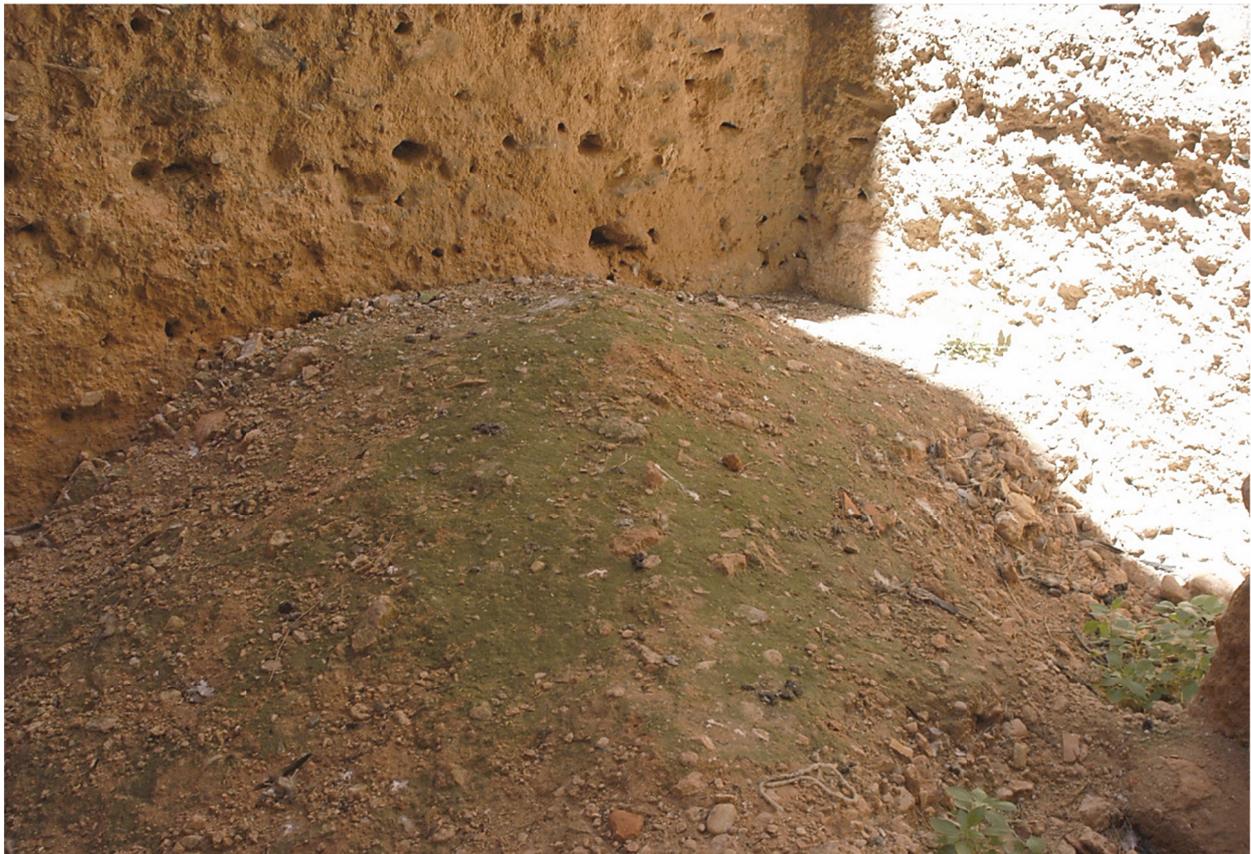
Imagen 151 Detalle de la esquina interior entre los muros SO y SE, apareciendo en la parte derecha el muro central. Se puede ver los depósitos de tierra, piedras y detritus interiores, sobre los que crecen líquenes y plantas silvestres.

No se conoce su profundidad y la posible existencia de otros rellenos inferiores para darle a la torre una mayor resistencia y estabilidad, por lo tanto se deberán vaciar poco a poco con seguimiento arqueológico, permitiendo que los muros vayan secándose y recuperándose de un largo periodo de existencia de humedad en su base.

Por este motivo no es conveniente introducir con posterioridad a su vaciado ningún sistema de cierre o protección que sea impermeable ya que se evitaría la salida natural de la humedad acumulada durante muchos años y las condiciones de equilibrio más o menos estables que existen en estos momentos.

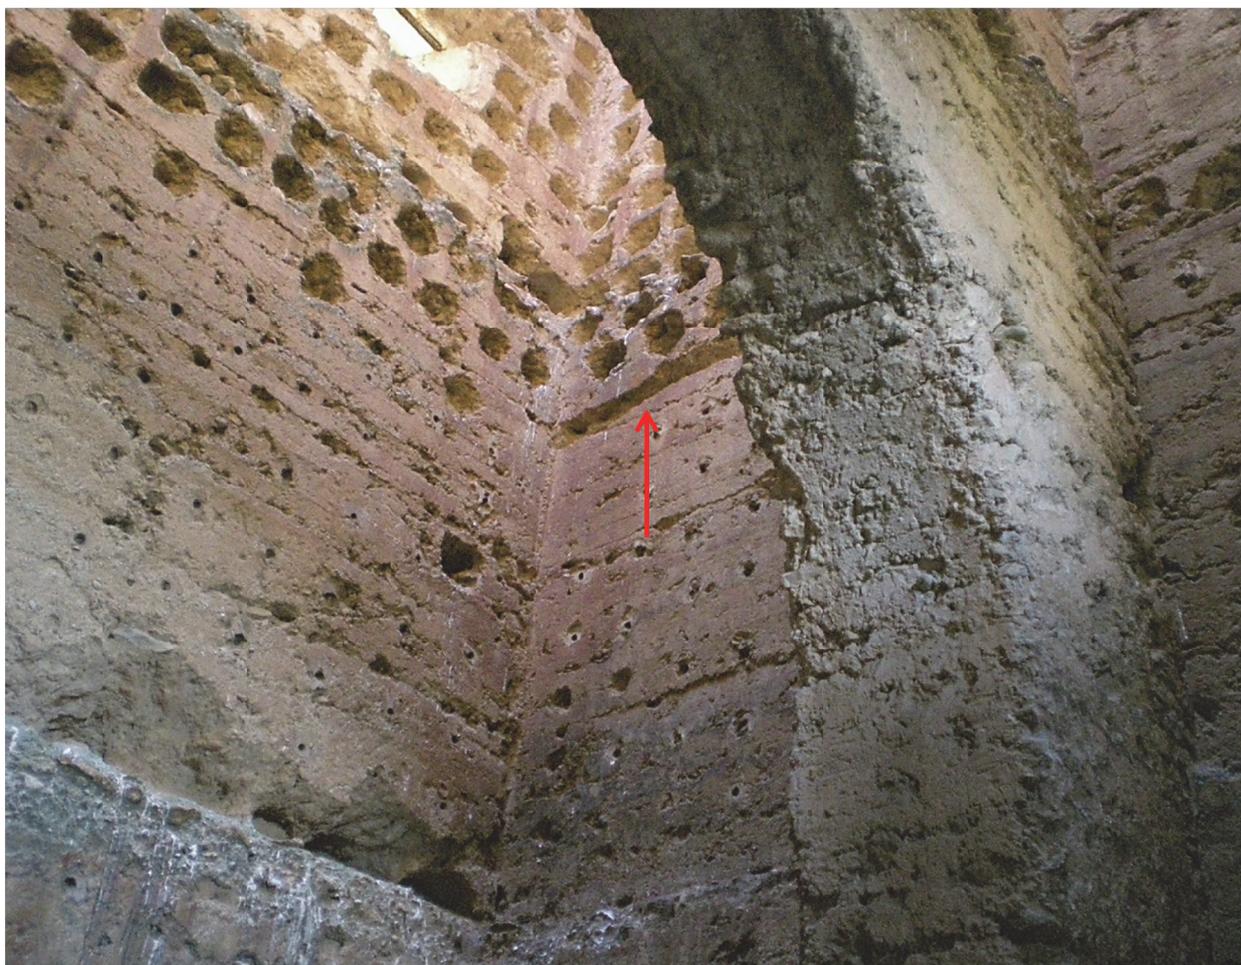
Imagen 152 Detalle interior de los muros SO y NO, apareciendo en este ultimo, a partir de la esquina, una roza inclinada de grandes dimensiones (señalada con la flecha) y en varios puntos se observan perforaciones u oquedades que podrían corresponder con mechinales de forjados intermedios u otros elementos por determinar.

Como ya se ha indicado en numerosos apartados de este documento, el estudio detallado de estos elementos y otros del interior de la torre debe realizarse desde el propio interior una vez montados los andamios y establecidas unas adecuadas condiciones de seguridad de las fábricas y para las personas que vayan a realizar estos estudios complementarios.

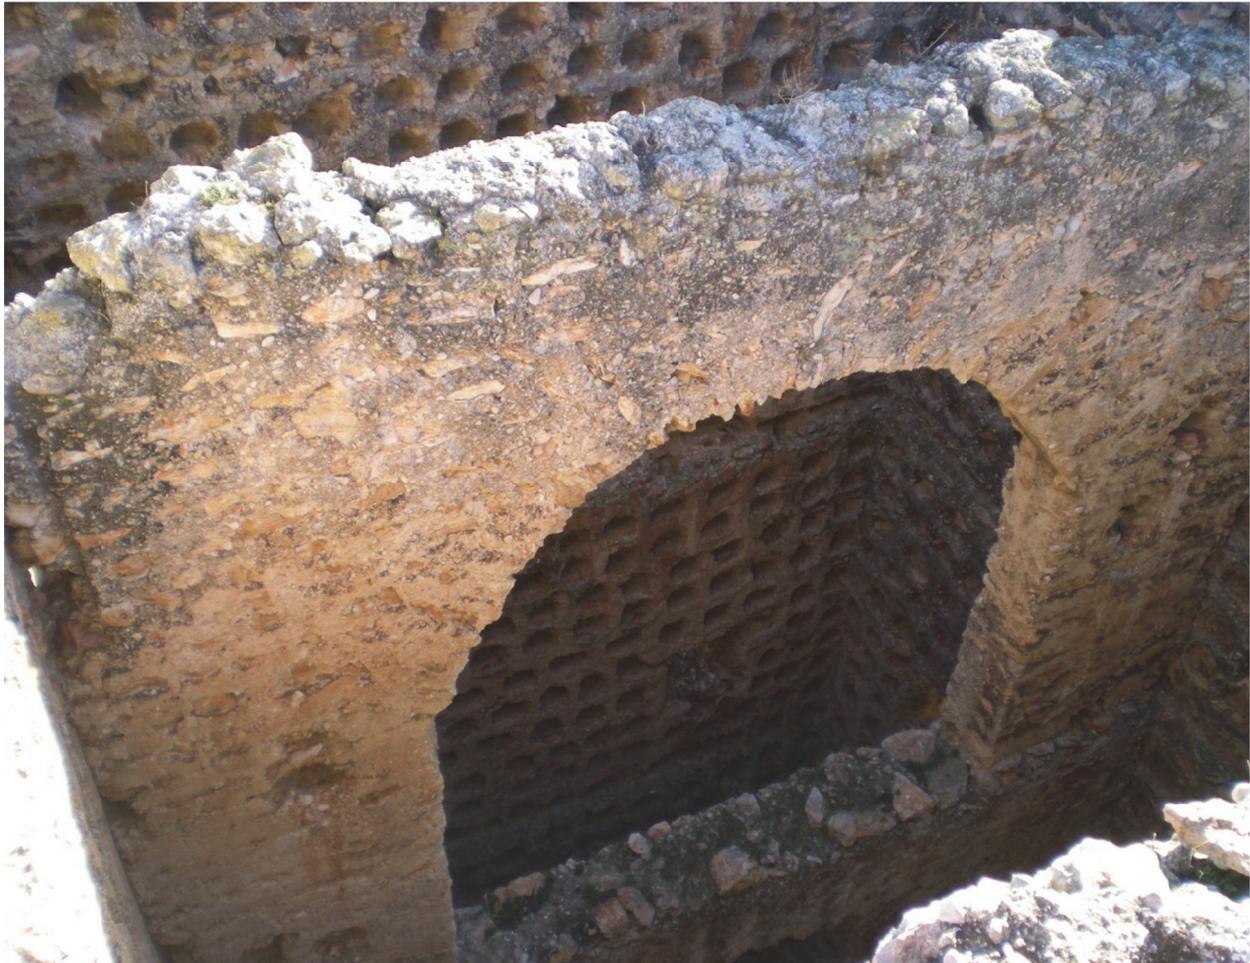
El estado del muro interior de la torre se puede decir que es bueno en general. A excepción de las oquedades o mechinales puntuales no se aprecian daños estructurales significativos. Ya se ha mencionado anteriormente que existe una aparente grieta en su contacto con los muros perimetrales de la torre sobre los que acomete; sin embargo, puede decirse que no se trata de una grieta sino de la falta de traba existente entre estos elementos.

Imagen 153 Detalle de la coronación del muro interior en la que se aprecia que se encuentra en mejor estado que el exterior. También se observa el arco realizado con piedras en forma de laja, orientadas hacia el centro del arco.

En todo caso en esta primera fase es necesario consolidar la parte superior del muro, que se encuentra más degradada por la acción meteorológica y algunas piedras de la fábrica han perdido el mortero de unión con el resto de la fábrica y están casi sueltas. Por lo tanto se intervendrá en esta zona.

La técnica a utilizar debería ser similar a la existente, y se deberá proceder a su nivelación y regularización teniendo en cuenta que posteriormente debería ser uno de los apoyos de la cubierta provisional que se necesita para proteger el interior de la torre y el propio muro de las acciones meteorológicas.

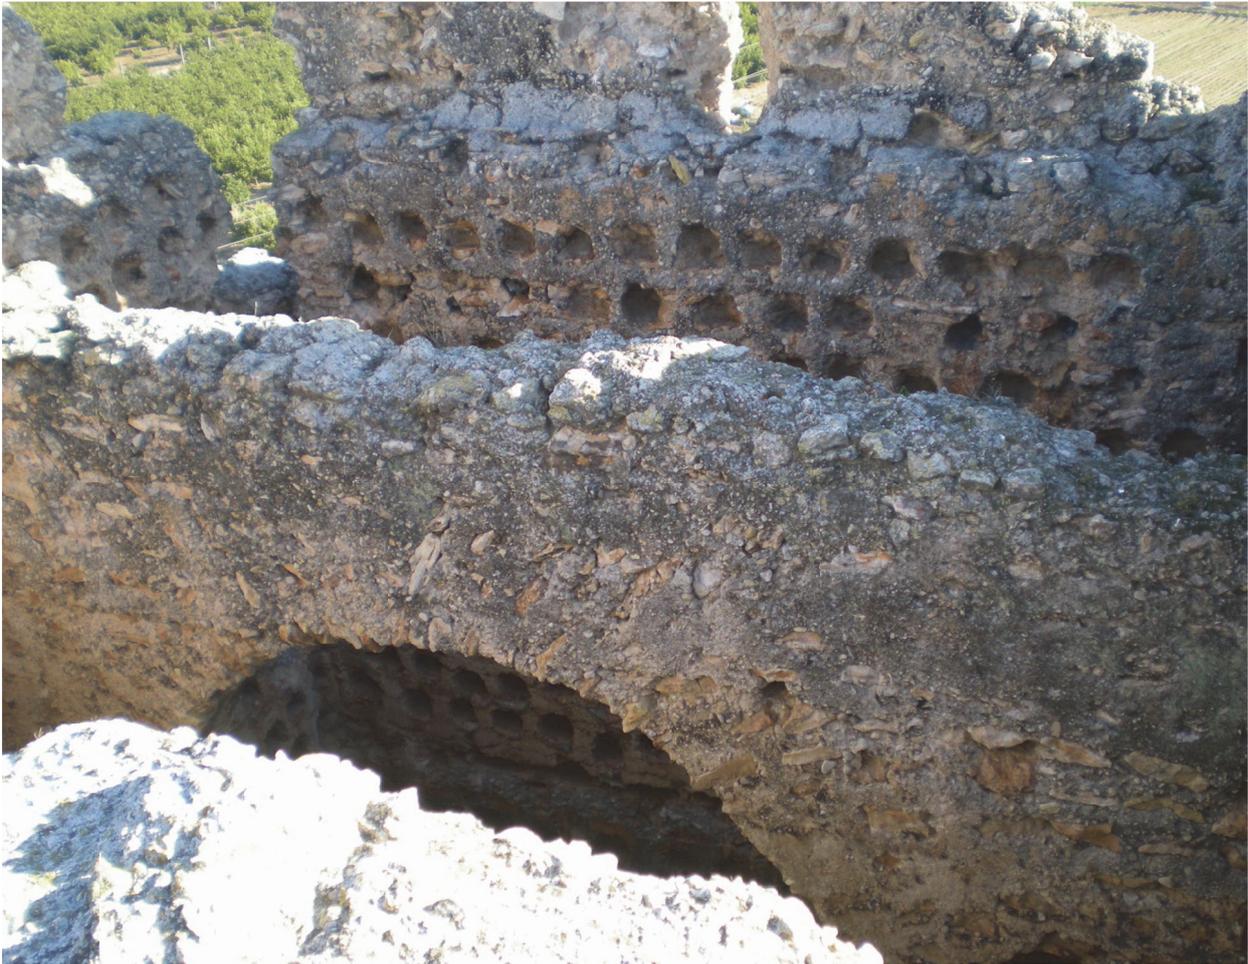
Imagen 154 Detalle de la coronación del muro interior en la que se aprecia que se encuentra en mejor estado que el exterior. También se observa el arco realizado con piedras en forma de laja, orientadas hacia el centro del arco.

No se considera necesario el cosido de este muro con los muros perimetrales, ya que se alteraría la construcción de este elemento y podría transmitir o recibir esfuerzos diferentes a los que hasta ahora ha tenido, lo cual sería contraproducente.

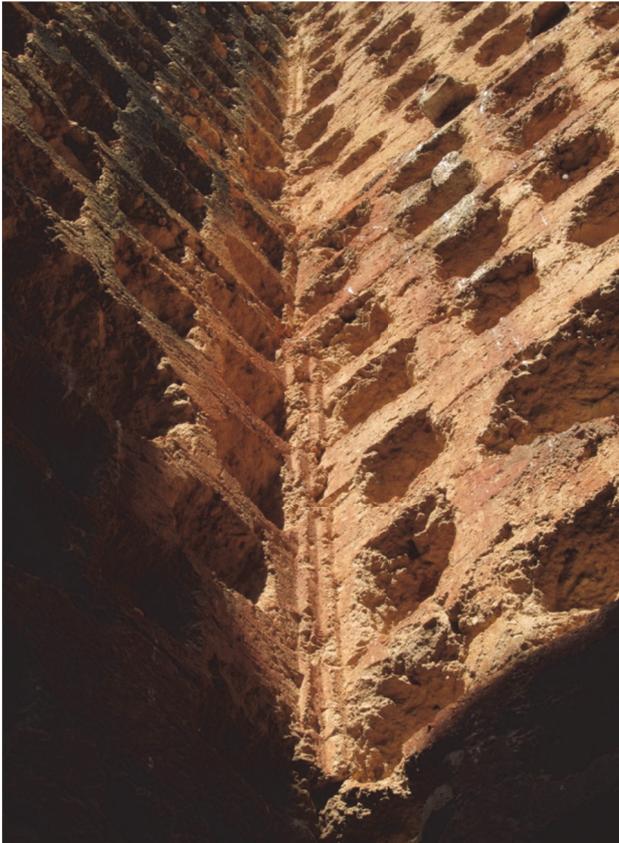
En las esquinas interiores se aprecia la junta continua entre las dos caras con unos cambios de plano entre ellas. Esto supone la colocación de un travesaño interior al cual irían atestados los tableros del encofrado, dejando como huella o marca esa especie de rebaba o relieve interno.

Imagen 155 Detalle del encuentro en las esquinas interiores en las que aparece el resalte de la masa del tapial debido a la colocación por el interior de un costal y los tableros atestados al mismo

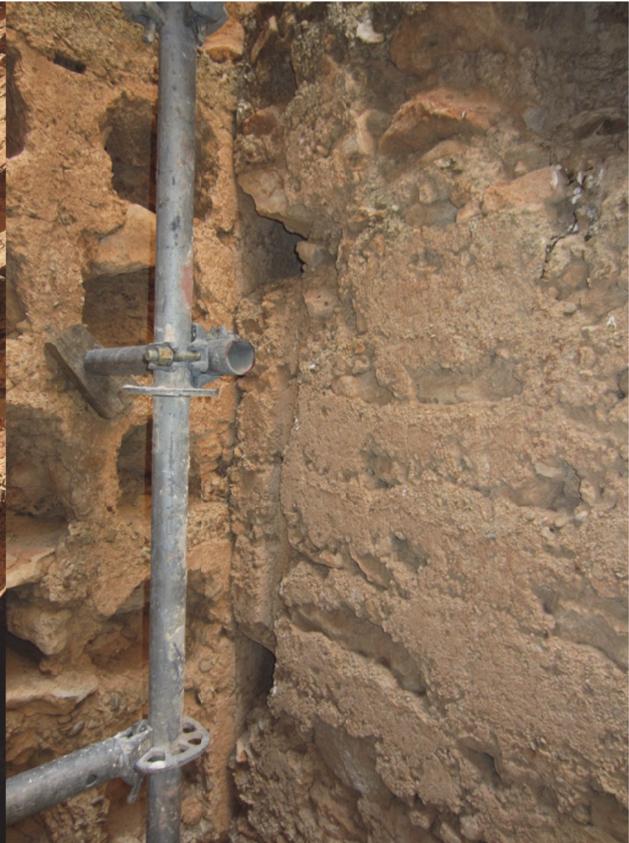
Imagen 156 Detalle del encuentro del muro diafragmático con el muro perimetral en el que se aprecia la huella del barzón o costal pero en este caso colocado interiormente.

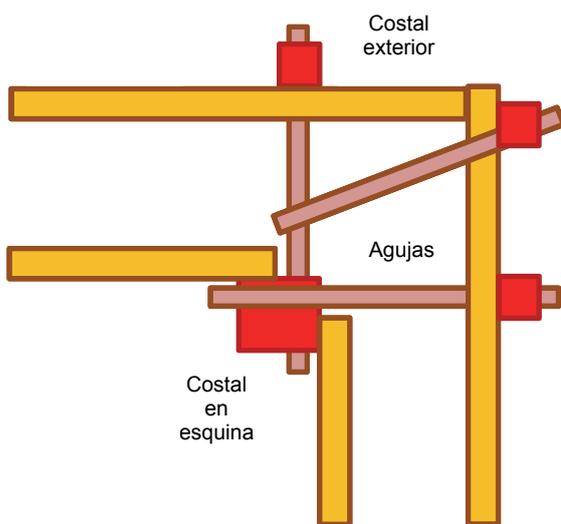
Imagen 157 Esquema del montaje de los tableros del tapial en la esquina exterior, con los costales y las agujas.

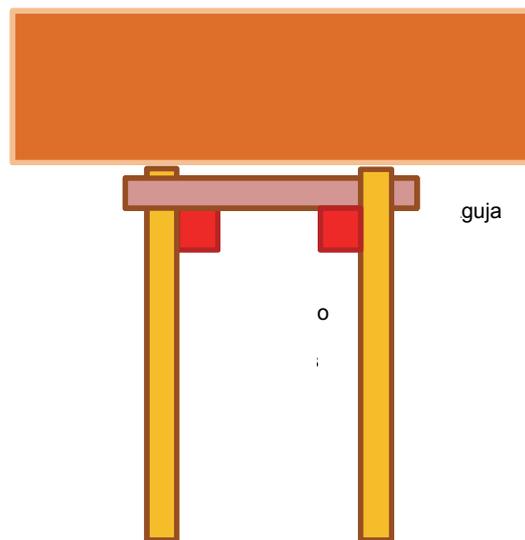
Imagen 158 Esquema del montaje de los tableros del tapial en la esquina exterior.
