Curso 2013-14

**Actuaciones de refuerzo estructural en vivienda unifamiliar
en Bugarra (Valencia), adaptación de la vivienda en
sostenible y con una eficiencia energética alta.**

ADOLFO MANUEL MOLTÓ VIDAL

ESCOLA TÈCNICA SUPERIOR
ENGINYERIA
D'EDIFICACIÓ

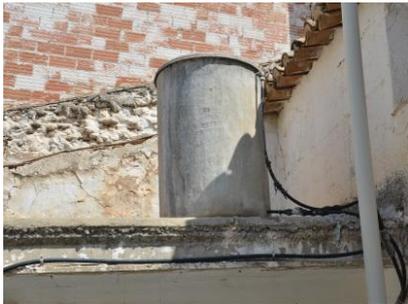
Ilustración 35. Bidón de agua. 2014. Propia.

La instalación es vista, no existe ningún tipo de falseado, por lo que es fácil de observar el estado de las tuberías. El estado actual de las tuberías es bueno, aunque con un material no muy aconsejable, son tuberías para jardín de polietileno. Estas están conectadas a un bidón de fibrocemento emplazado en el patio interior. Este bidón de agua no está en perfecto estado, es necesario cambiarlo cuanto antes. Y se deberá actuar mediante el procedimiento de materiales peligrosos.

Se tiene que contratar a una empresa que esta registrada en el Registro de Empresas con Riesgo de Amianto (RERA) para que redacte un plan genérico o específico.

En nuestro caso la empresa tendrá que realizar un plan de carácter general. Dado que se trata de un trabajo de corta duración debido a que solo se trata de la retirada del depósito de agua de la vivienda.

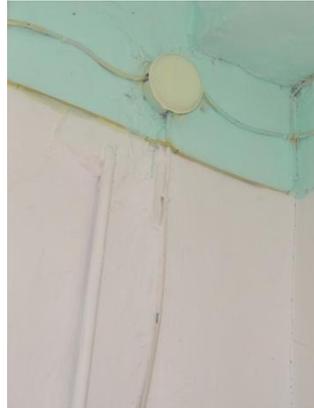
Ilustración 38. Instalación vista de Electricidad. 2014. Propia.

INSTALACIONES			
Instalación	Lesión	Ubicación	Estado
Fontanería	Deteriorada, con falta de estanqueidad en los codos.	Planta baja	Aceptable
Electricidad	Inexistencia de elementos de protección, interruptores muy deteriorados. Falta de sección de conductos. No hay toma a tierra.	Toda la vivienda	Necesario cambiar
Saneamiento	Deterioro de elementos de conexión con aparatos.	Planta baja	Aceptable
Calefacción	Inexistencia de instalación de calefacción.	-	Inexistente

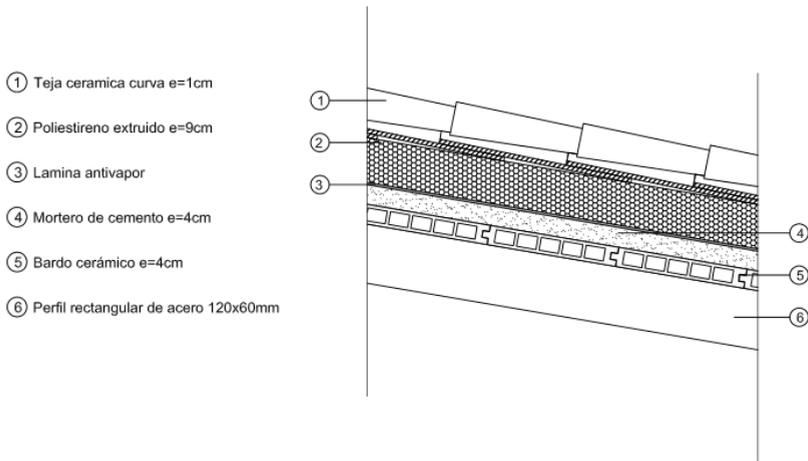
Ilustración 46. Detalle propuesta cubierta. 2014. Propia.

Estas son las lesiones que presentan las cubiertas. Este estado es debido a la falta de mantenimiento y las acciones de los agentes atmosféricos. Tanto la viga como las viguetas se encuentran en un grado alto de afección por la carcoma. Hay viguetas que están seccionadas debido a la carcoma y la pudrición por humedad.

9-. Colocación de viga. En la cubierta superior vamos a colocar una viga continua apoyada en los muros de carga medianeros y en los pilares. La viga va a ser un perfil HEB 300 con dos chapas soldadas a ambos lados, quedando el perfil en forma de cuadrado. Primero que nada alinearemos el perfil a los muros medianeros y una vez soldado a dichas chapas de cabeza lo soldaremos a las chapas de los pilares. Este perfil conformado posee una resistencia al fuego de 60 minutos, debido a que tiene pintura ignífuga.

10-. Colocación de las viguetas. Una vez colocada la viga las viguetas se dispondrán de muro de carga a viga, con una separación de eje a eje de 80 cm. Estos perfiles con forma de rectangular de 120x60mm van soldados a la viga y apoyados en el muro de carga. Al igual que la viga, las viguetas también están ignífugas con una resistencia al fuego de 60 minutos (REI 60)

12-. Colocación de lámina y aislamiento. Sobre la capa de compresión colocaremos la lámina impermeabilizante (espesor 1mm) y sobre esta colocamos el aislamiento, placas machihembradas de poliestireno extruido espesor de 8cm.

13-. Colocación de teja árabe. Una vez colocadas todas las capas colocamos la cobertura de nuestras cubiertas. En nuestro caso vamos a colocar las tejas cerámicas que teníamos antes en nuestra cubierta.

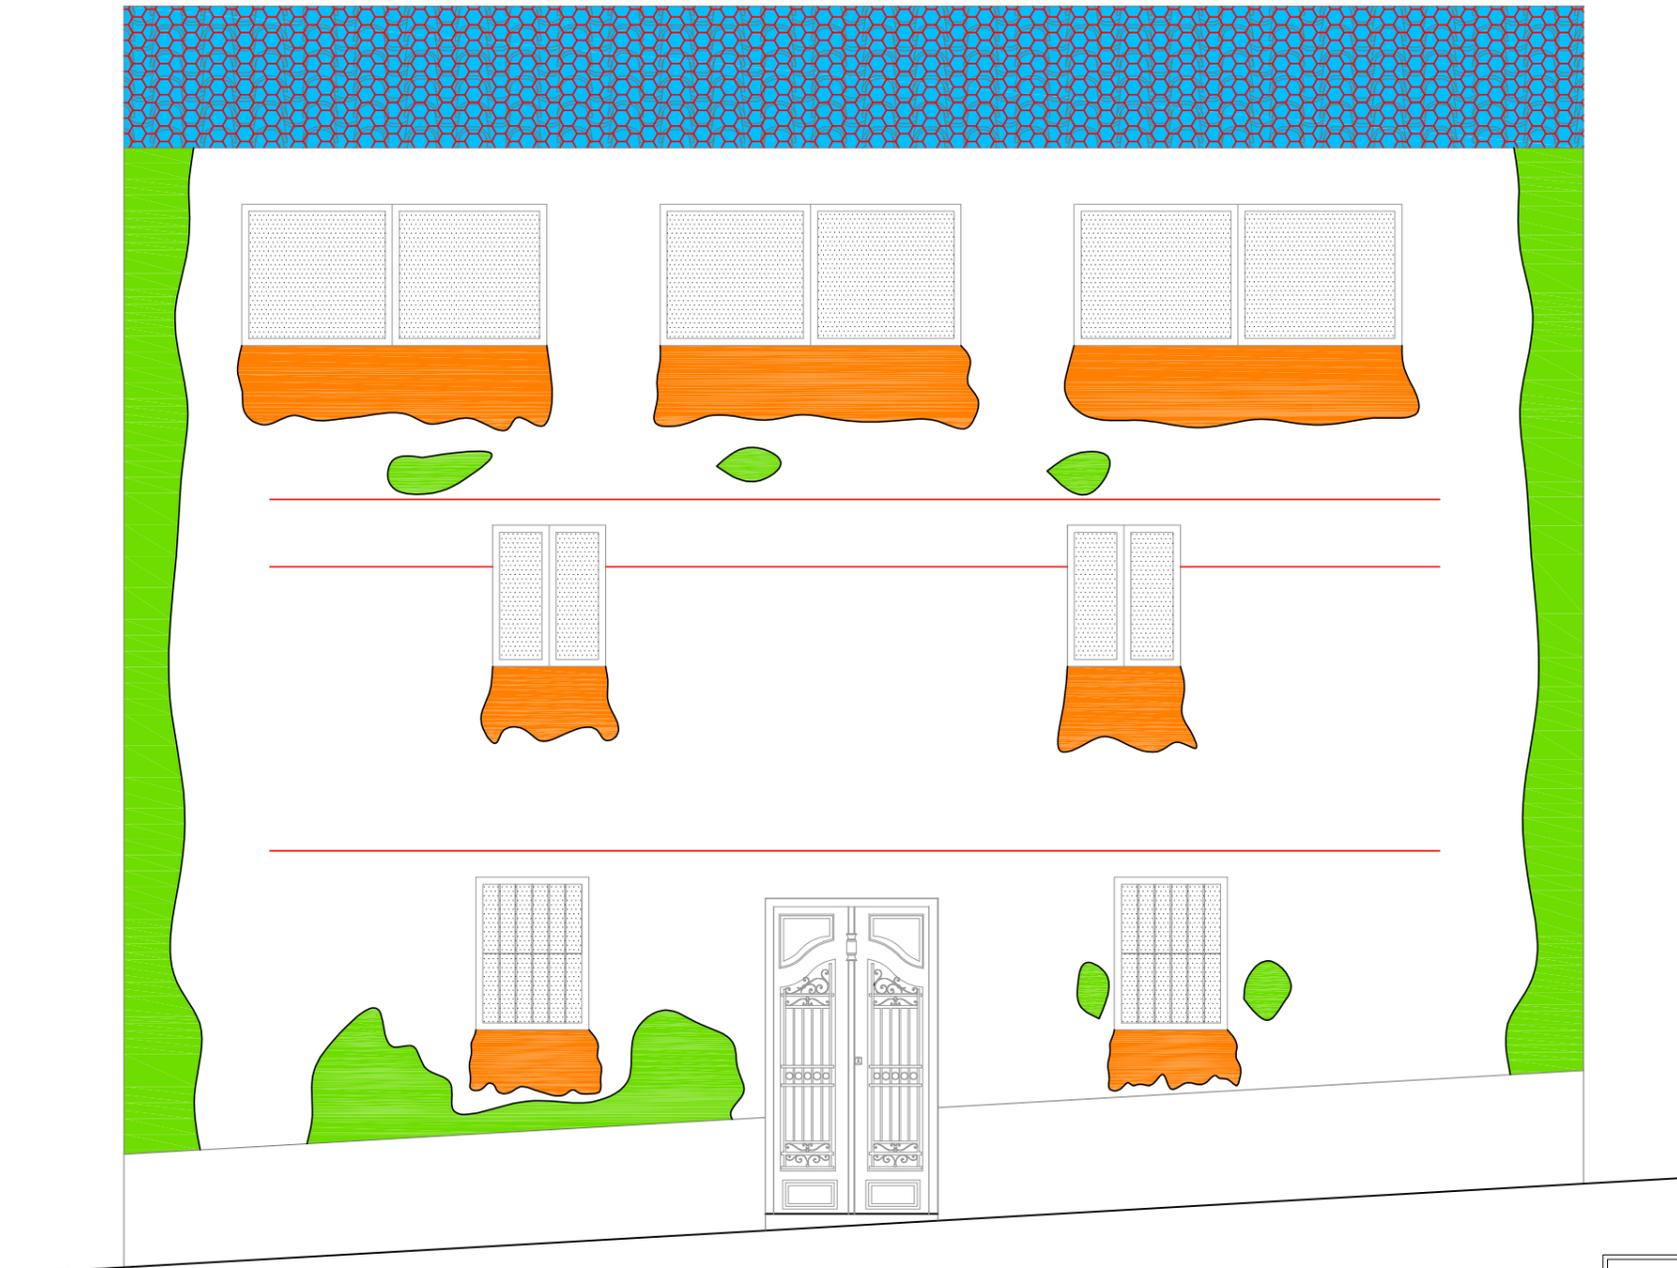
Mapeo fachada principal

Grieta longitudinal

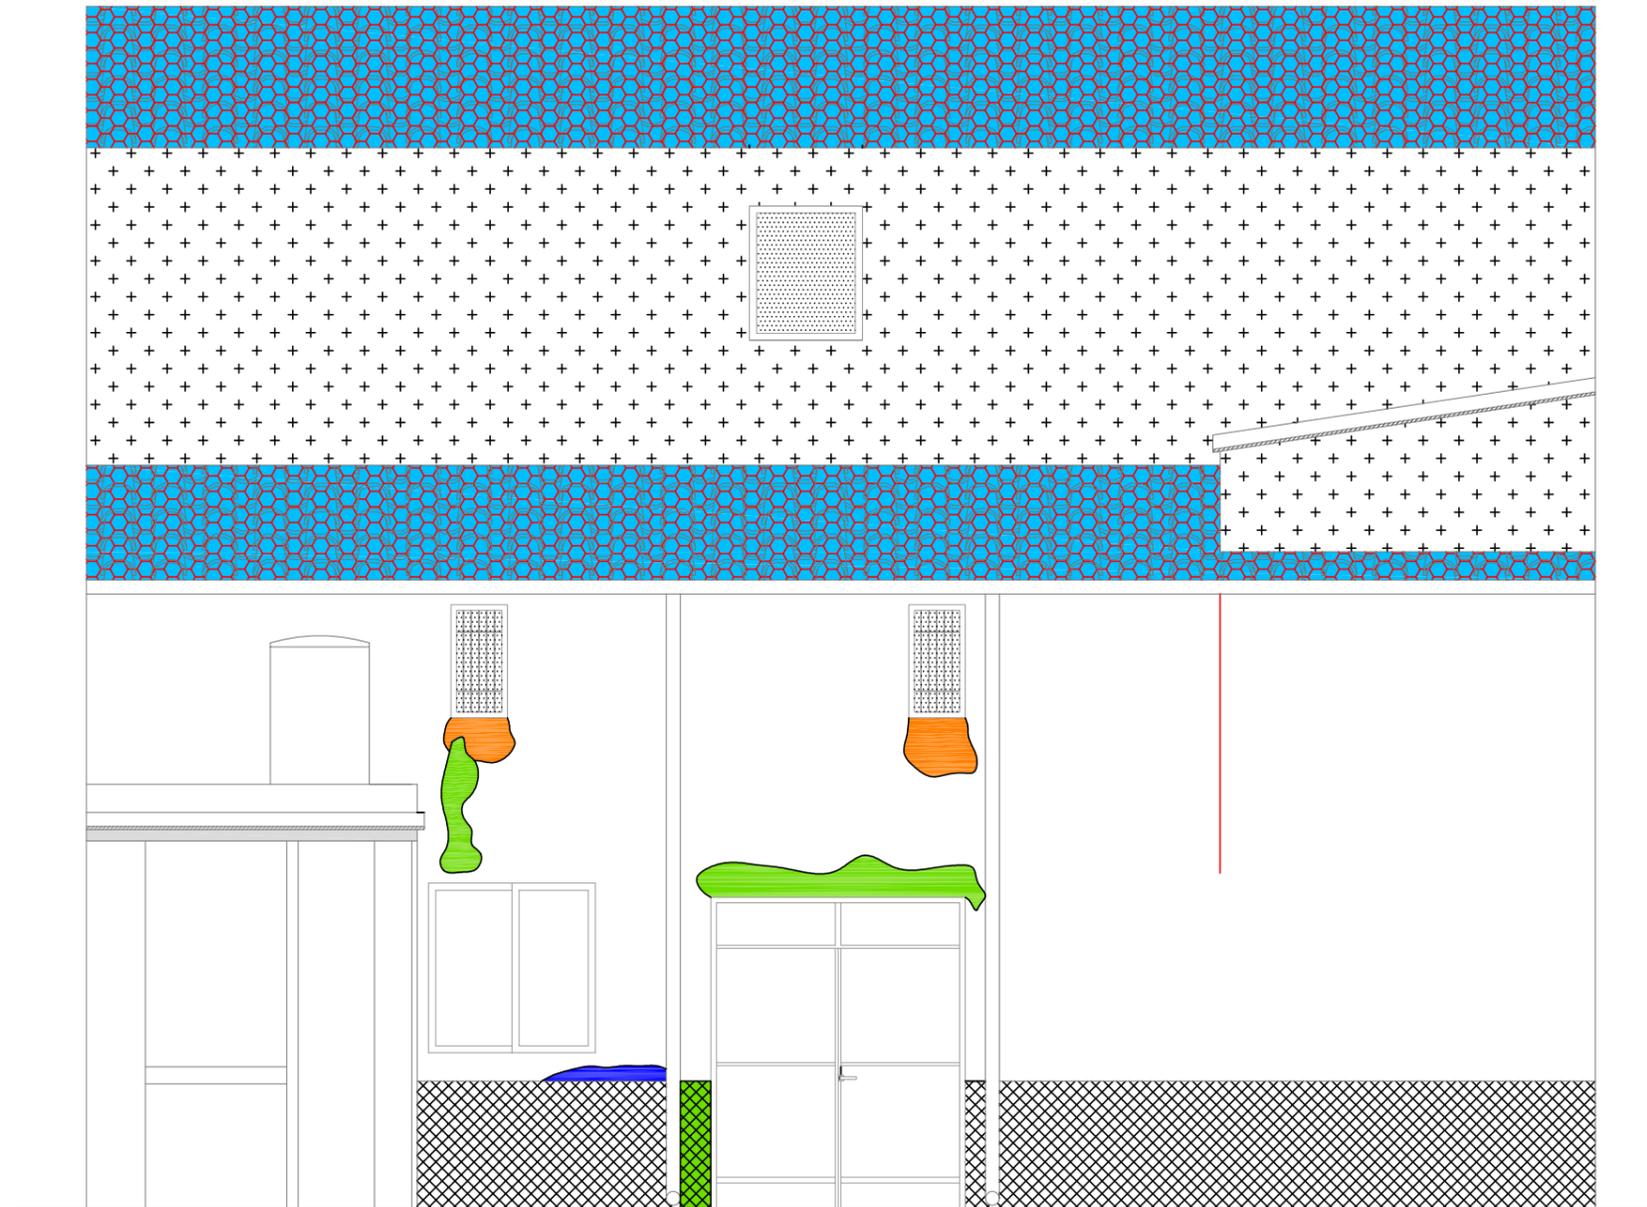
PLANO:
Mapeo Fachada posterior

Grieta vertical

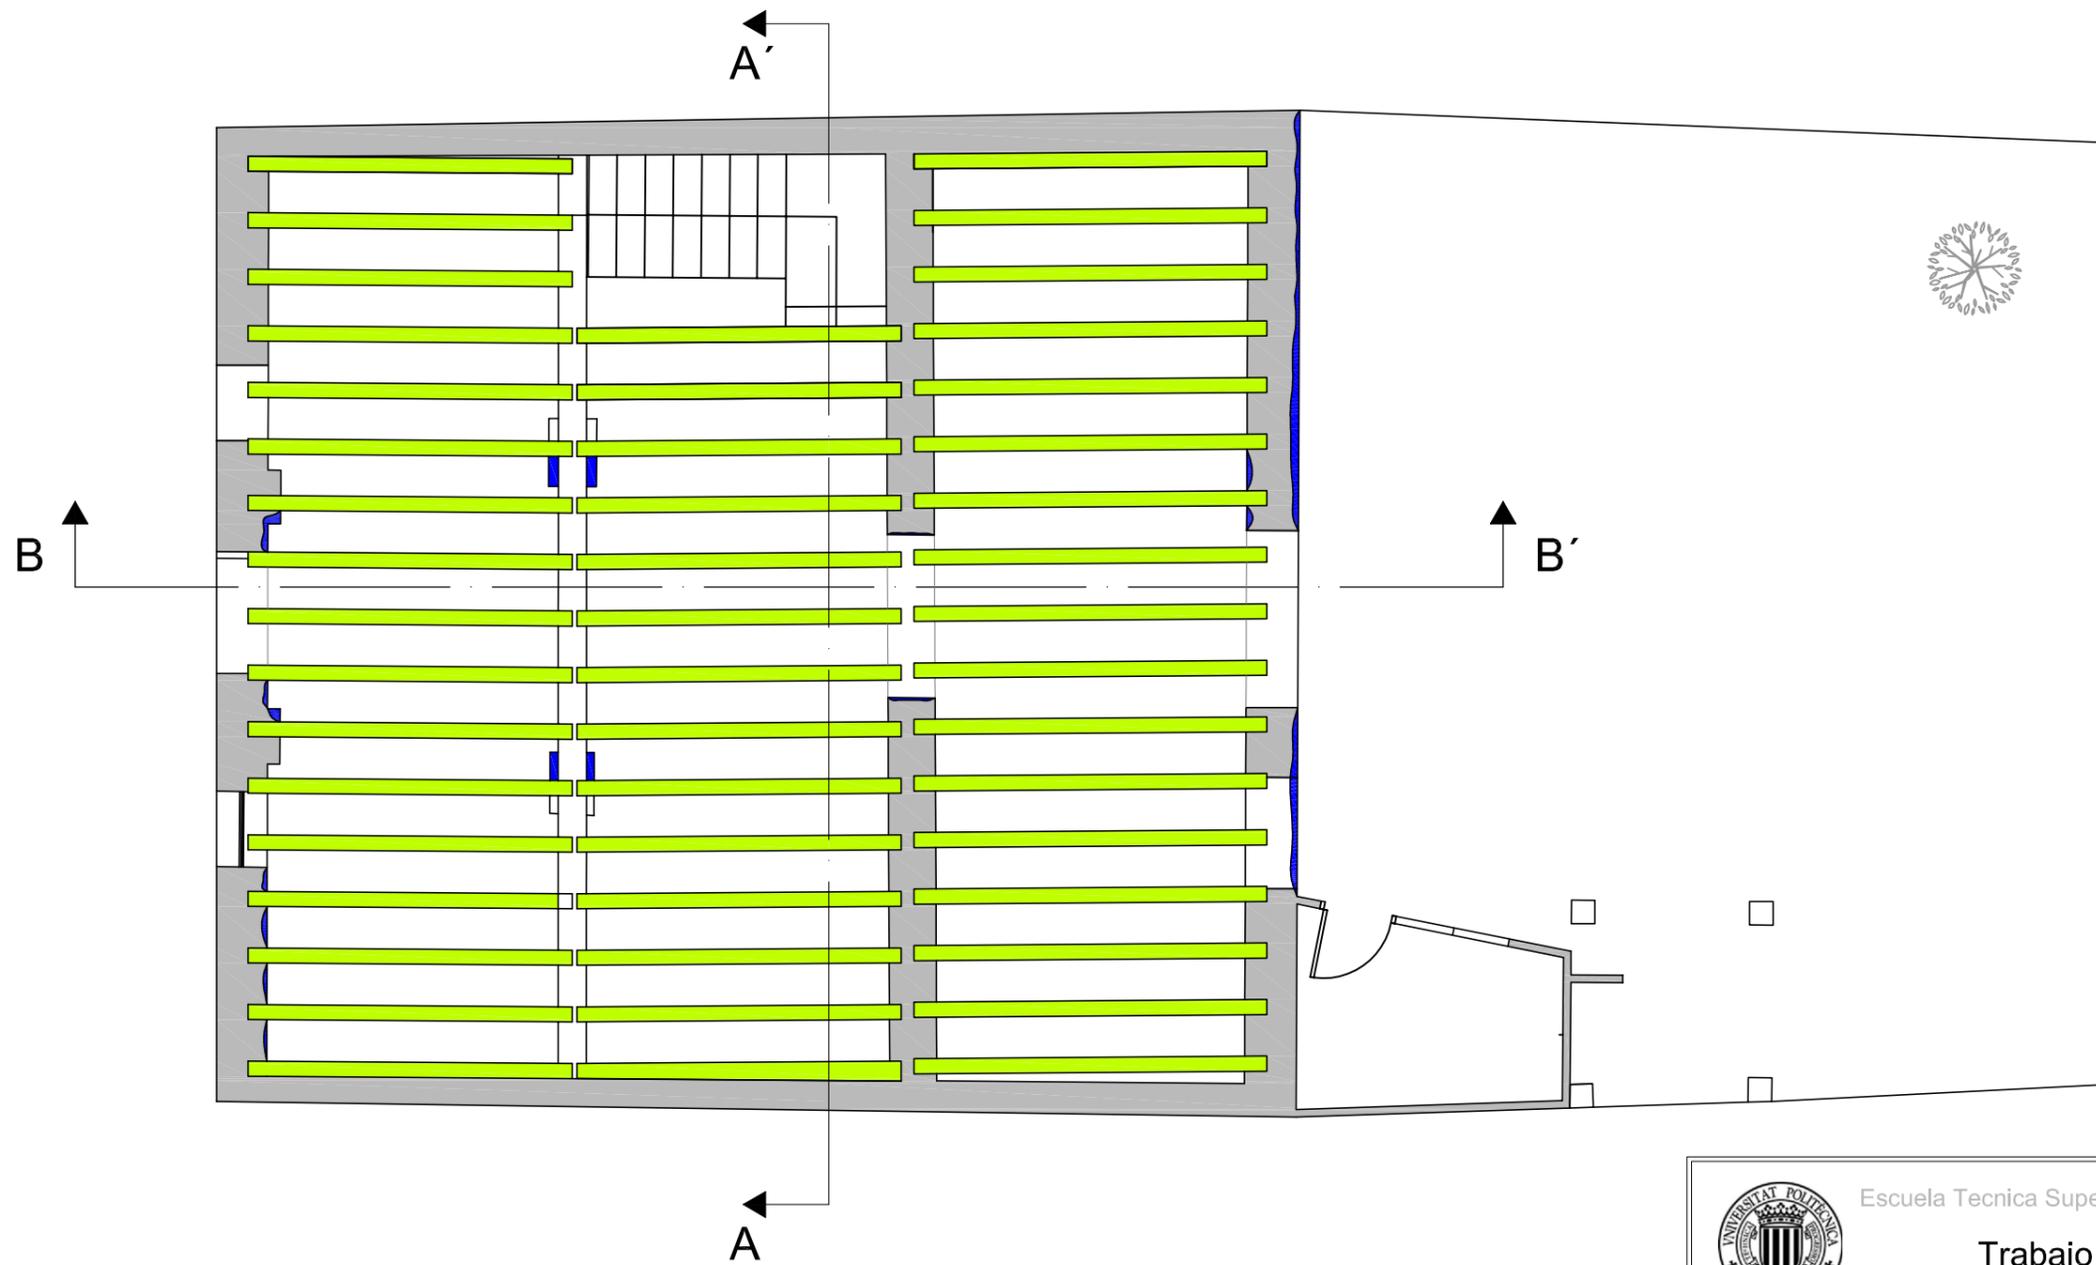
Trabajo Final de Grado		
TITULO: Actuaciones de refuerzo estructural en vivienda unifamiliar en Bugarra (Valencia), adaptación de la vivienda en sostenible y con una eficiencia energética alta.		ESCALA: 1/75
ALUMNO: Moltó Vidal, Adolfo Manuel		FECHA: 12 - 09 - 2014
PLANO: Mapeo planta baja		Nº 16

- Vigueta flechada
- Humedades

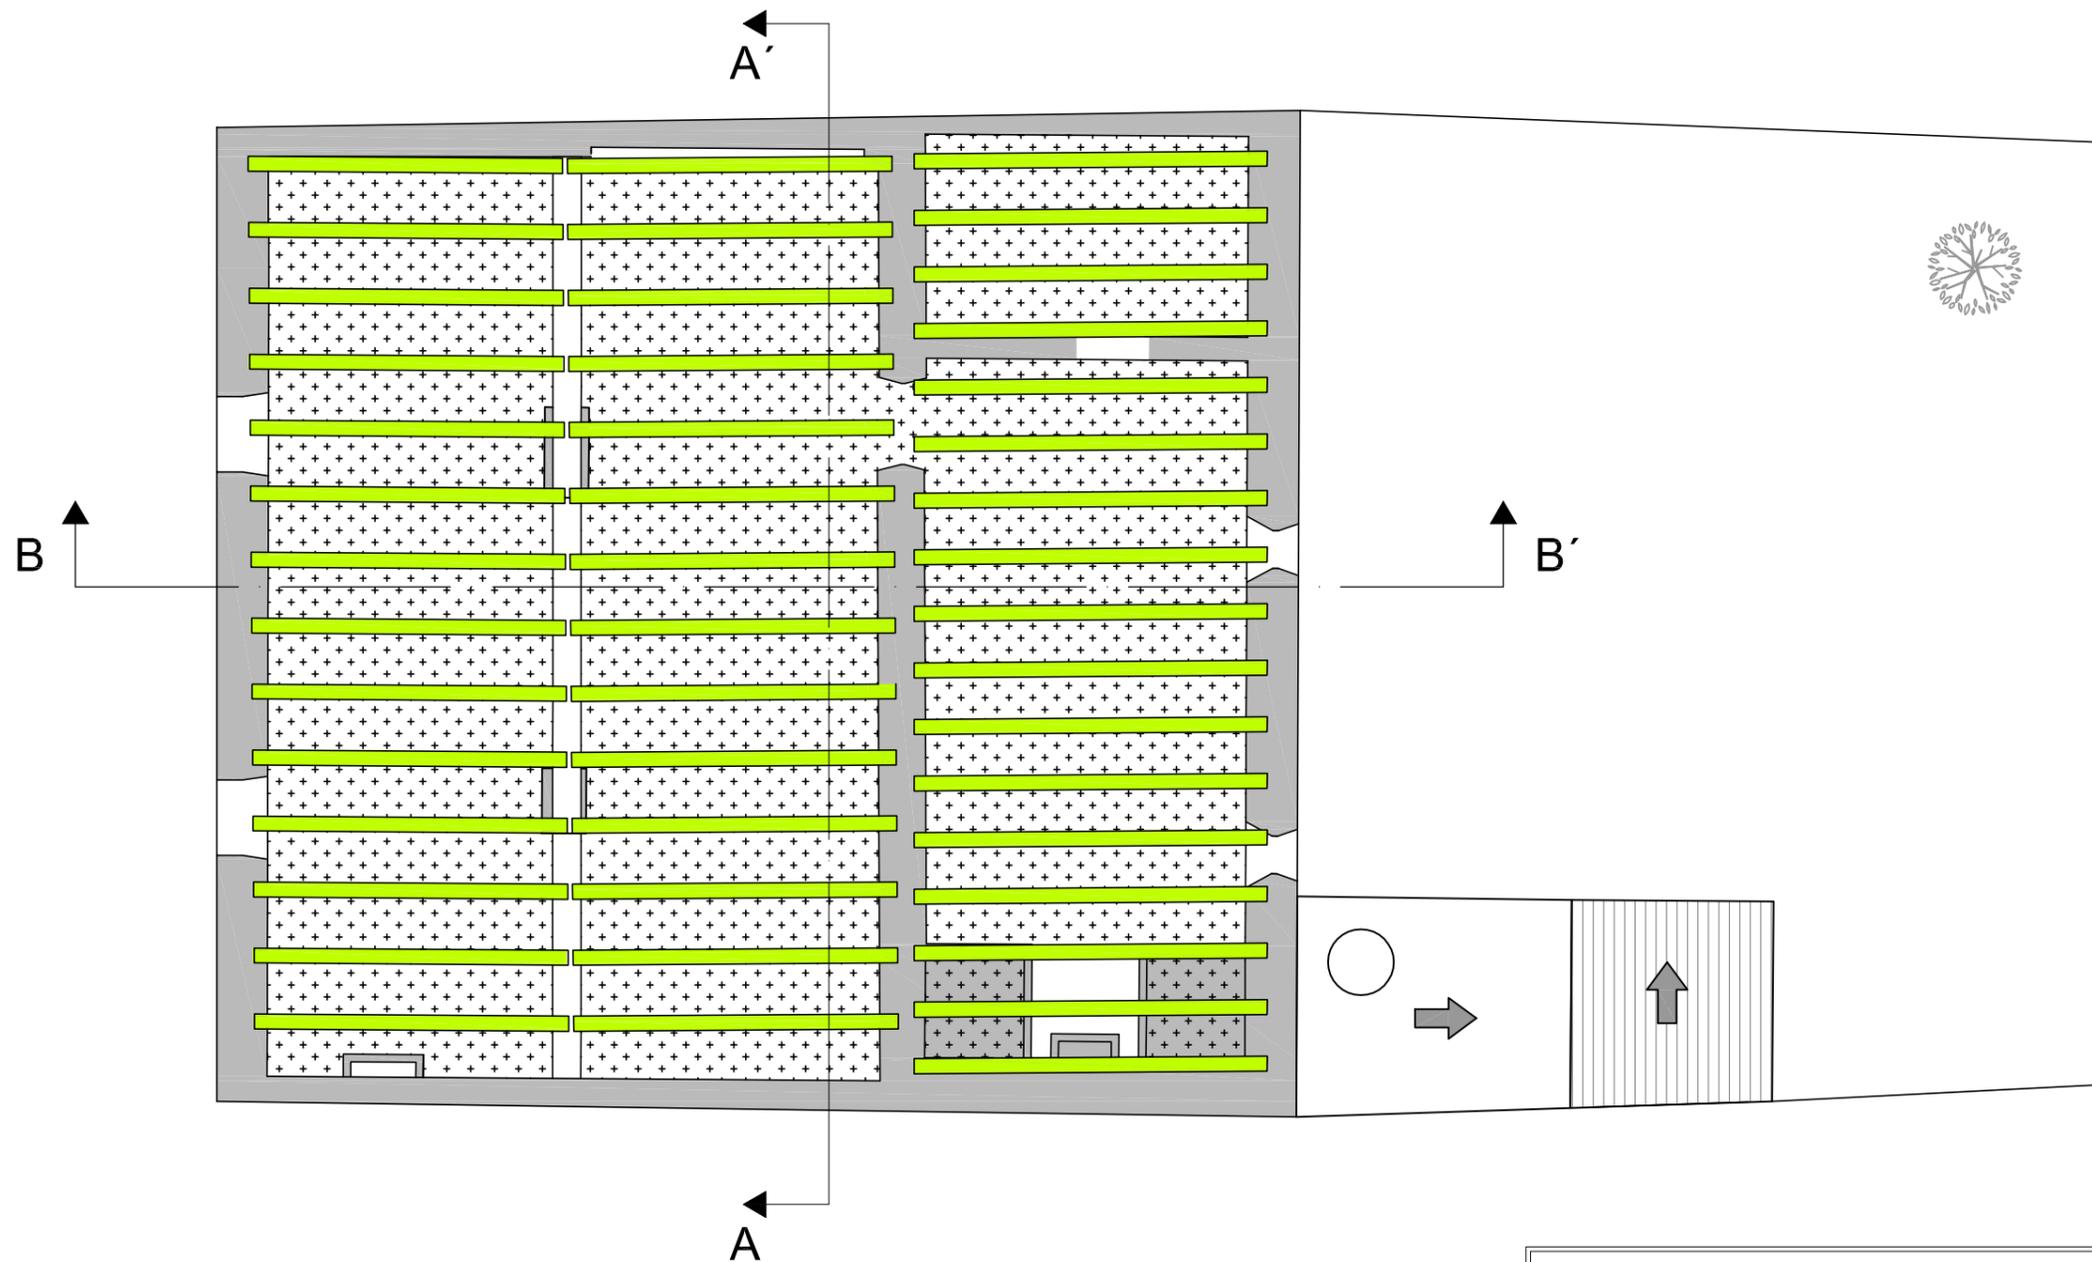
Trabajo Final de Grado		
TÍTULO: Actuaciones de refuerzo estructural en vivienda unifamiliar en Bugarra (Valencia), adaptación de la vivienda en sostenible y con una eficiencia energética alta.		ESCALA: 1/75 FECHA: 12 - 09 - 2014
ALUMNO: Moltó Vidal, Adolfo Manuel		Nº 17
PLANO: Mapeo planta primera

- Vigüeta flechada
- Falta de pavimento
