# ESTUDIO TECNICO-CONSTRUCCTIVO DEL CENTRO HISTÓRICO DEL BARRIO DE BENIMACLET

12 sep. 14

CASTERÁ BRUGADA, M<sup>a</sup> AMPARO

UNIVERSITAT  
POLITÈCNICA  
DE VALÈNCIA

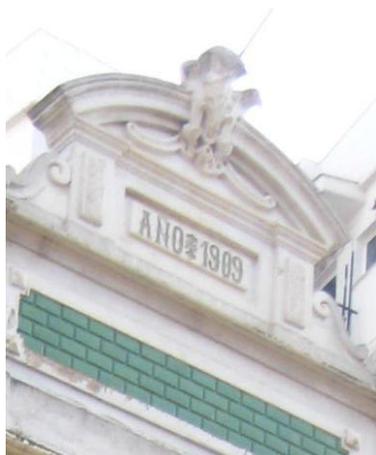
Figura 72. Detalle de edificio en C/ Manuel Castellanos, 17 (Fuente: Autor)

Las limitaciones que nos hemos encontrado a la hora de realizar la toma de datos, primeramente es el año de construcción del edificio. Estos datos han sido tomados del catastro, pero nos encontramos incongruencias como la que encontramos en la C/ Manuel Castellano 17. En la fachada del edificio encontramos un grabado con la fecha de 1909 y la fecha de catastro es de 1945.

Este dato ha sido consultado en el departamento de Urbanismo del ayuntamiento de Valencia el cual ha notificado que esto se debe a que cuando se realiza una rehabilitación integral, la fecha del catastro se modifica y se pierde la anterior, ya que se considera una vivienda nueva y su valor catastral también cambia. Esto bajo mi valoración personal es un error que no se recoja en algún documento la fecha en la que ese edificio se construyó, por que al menos que lo lleve inscrito en su fachada como es este caso, se pierde su historia.
