MODALIDAD CIENTÍFICO-TÉCNICA. PROYECTOS RESIDENCIALES, INTERVENCIÓN Y OBRA NUEVA
ESTUDIO HISTÓRICO Y PROPUESTA DE INTERVENCIÓN DE LA ALQUERÍA PALLARDÓ (CAMPANAR)

UNIVERSITAT
POLITÈCNICA
DE VALÈNCIA

TRABAJO FINAL DE GRADO EN ARQUITECTURA TÉCNICA

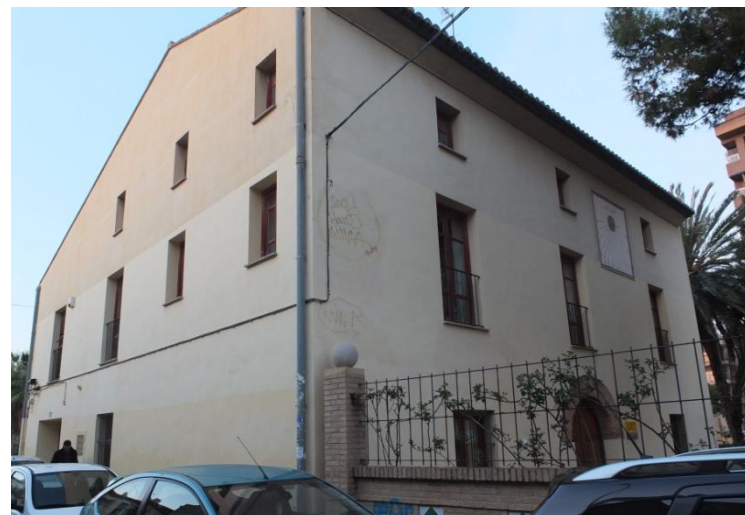
Figura 117: Perfecta conservación estructural de las fachadas. 2014. Fuente: elaboración propia

Como en el caso de la cimentación, los seis espesos muros de carga que forman el armazón vertical no exteriorizan ningún problema y se puede afirmar que se mantiene en buen estado. Si se aprecian importantes problemas de humedad por capilaridad ascensional, los cuales, deberían ser tratados con la misma solución que se desarrolla en el apartado 5.-Mantenimiento y restauración. Asimismo, se recuerda que cualquier otra acción que no fuese dar mantenimiento o consolidación a las tapias, no estaría permitida legalmente puesto que el inmueble se encuentra protegido gracias al PEP-EBIC-02. Plan Especial de Protección del Entorno del Bic y Catálogo de Bienes y Espacios Protegidos.

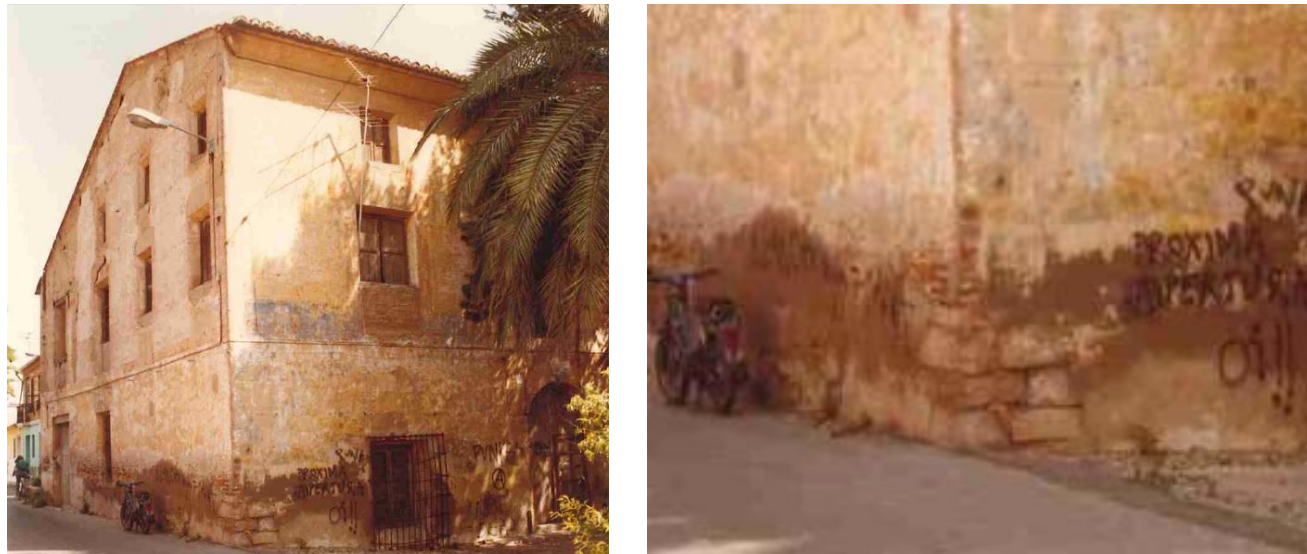
La hipótesis más probable de la aparición de manchas, desconchados y pinturas desprendidas es que sea debido a una humedad por capilaridad producida en la base de los muros de cerramiento. El edificio se encuentra erigido al margen de la acequia de Rascaña, la cual durante siglos, ha transportado gran cantidad de agua para el riego de los campos de la huerta de Valencia. El agua que contiene el terreno o una avería en la canalización de riego son con toda seguridad los causantes de esta cuestión, a su vez, la composición del muro también favorece la aparición del problema, ya que contiene un alto grado de porosidad. Realmente cuesta complicado definir su estado solo con la inspección visual realizada, pero como ya se ha mencionado, no se realizan catas o ensayos en la edificación. Cabe reseñar que no se encuentran síntomas de intencionalidad para la solución del problema expuesto en ninguna de las actuaciones realizadas en el edificio, cosa bastante llamativa dado que es muy probable que este fenómeno surgiera hace mucho tiempo.

Figura 133 y 134. Humedad en las fachadas principal y lateral de la Alquería. 1984. Fuente: Catálogo de Inventario de edificios.

Como solución a desarrollar se propone un sistema de inyecciones que formen una barrera química que impida el paso del agua y la humedad de esta a cotas superiores de la cimentación de mampuestos de piedra. Como complemento de lo anterior, y dado que hay una gran diferencia de alturas entre la planta baja del interior del edificio y la acera exterior de la parte trasera del mismo, se recurre a una impermeabilización de muro en la parte enterrada. A continuación se detalla el proceso de ejecución:

Como inicio del proceso se retira toda la parte de revestimiento lesionado, así como se aprovecha para levantar el pavimento de la acera y excavar alrededor de 1,50m hasta alcanzar la cota de planta del interior. Esta actuación sirve al mismo tiempo para conocer el estado de conservación de la acequia canalizada, y detectar si se dan pérdidas o fugas de agua. A continuación, se realizan

diferentes taladros a una inclinación de 30° en la base del muro por toda su longitud, sobre los que se colocarán los depósitos que contienen el producto impermeabilizante, y que rellenarán los agujeros hasta que el muro alcance el nivel de absorción deseado, para formar la barrera comentada que parará la ascensión de la humedad. Posteriormente se coloca una lámina impermeabilizante adherida al paramento, que tendrá como función evitar que la humedad del terreno en contacto con el muro hasta alcanzar la cota de pavimento, no penetre en el interior de la fachada. Para proseguir con los trabajos se reconstruye la parte de vial público levantado para después aplicar el revestimiento de mortero sobre la tapia impermeabilizada y saneada de humedades. Para este procedimiento se requiere el uso de un mortero macroporoso que favorezca la evaporación del agua existente en el paramento, gracias al incremento que tiene este de la superficie en contacto con la atmósfera. También se determina que la utilización de una pintura especial transpirable permitirá la salida del agua y el secado de los materiales componentes del cerramiento, además de impedir la entrada de la humedad contenida en el ambiente.

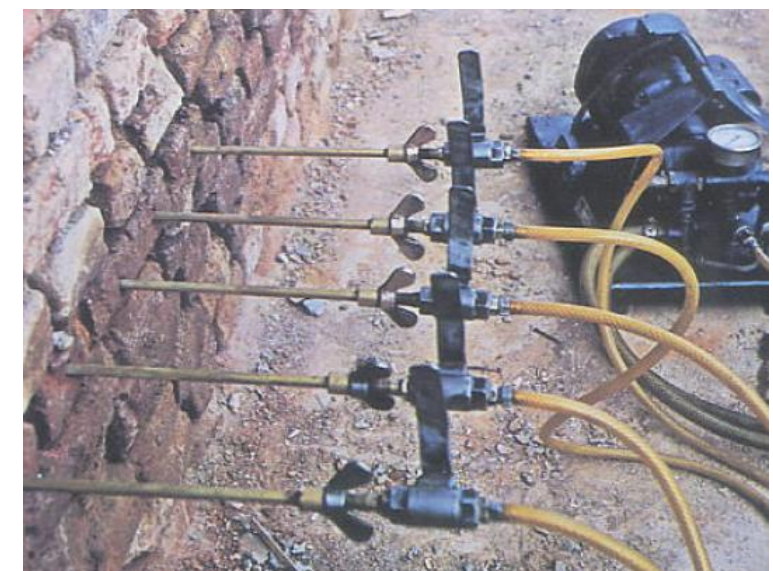
Figura 135. Aplicación de la barrera química sobre un muro de mampostería. 2014. Fuente: Apuntes de la asignatura Construcción VI.

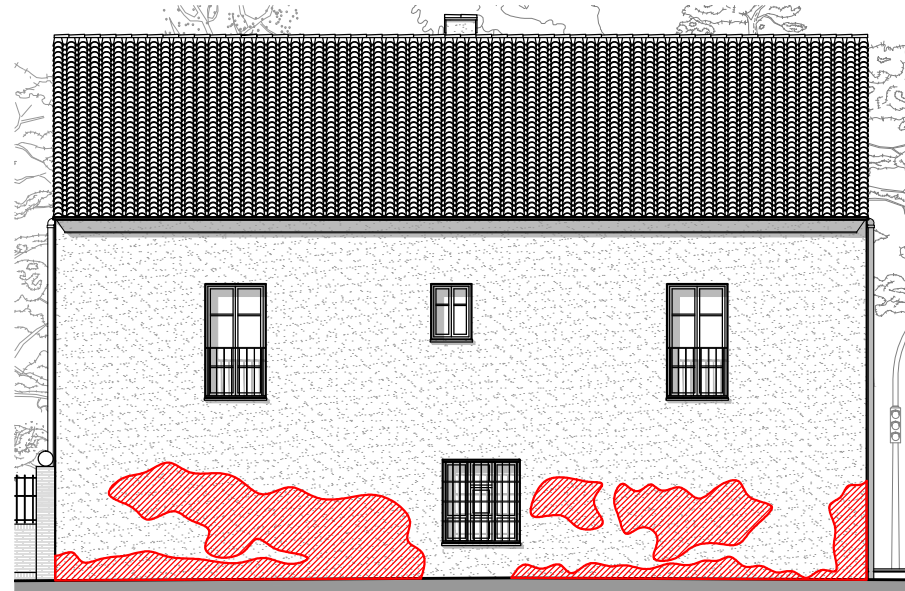
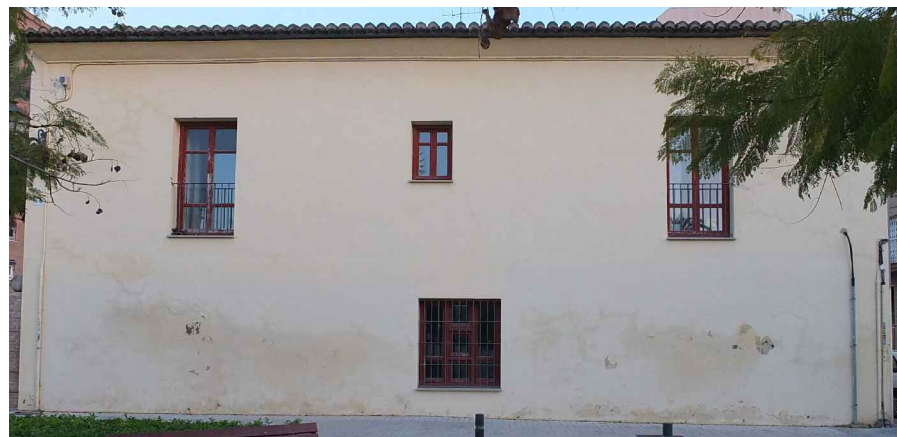
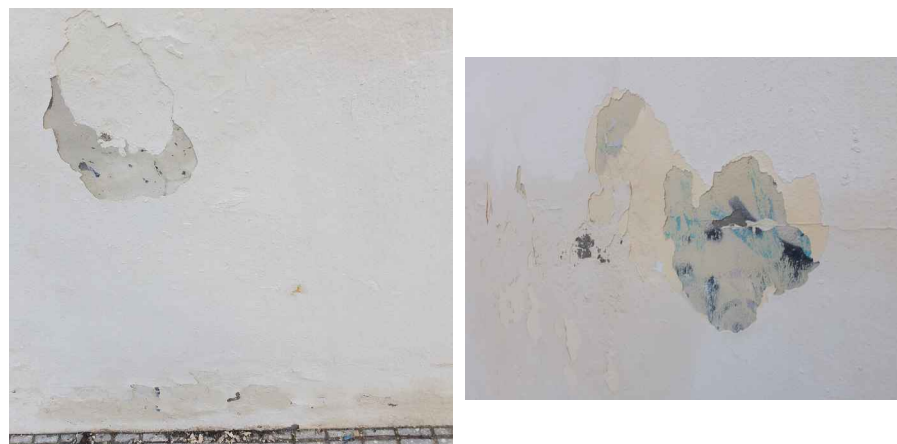
Base del muro de fachada posterior del edificio.

Problemas de humedad en los materiales que forman el cerramiento manifestándose desconchamientos y manchas en los revestimientos.

La hipótesis más probable de la aparición de manchas, desconchados y pinturas desprendidas es que sea debido a una humedad por capilaridad ascensional producida en la base de los muros de cerramiento. El edificio se encuentra erigido al margen de la acequia de Rascanya, la cual durante siglos, ha transportado gran cantidad de agua para el riego de los campos de la huerta de Valencia. Asimismo, los desniveles de cotas entre el interior del edificio y la calle de la parte posterior, lugar por donde discurre enterrada y canalizada la acequia, acentúan la probabilidad de que emerja la humedad. El agua que contiene el terreno o una avería en la canalización de riego en su paso más próximo al inmueble, son con toda seguridad los causantes de esta cuestión. La composición del muro realizado con la técnica de la tapia, favorece la aparición del problema, ya que los materiales utilizados para su construcción contienen un alto grado de porosidad. Del mismo modo, la orientación noroeste que tiene la fachada tampoco ayuda a la solución del problema. Se encuentra afectado el revestimiento de mortero de cal y cemento de la fachada y se aprecian algunas eflorescencias y afección de sales. Realmente cuesta complicado definir su estado solo con la inspección visual realizada, pero como ya se ha mencionado, no se realizan catas o ensayos en la edificación. Cabe reseñar que no se encuentran síntomas de intencionalidad para la solución del problema expuesto en ninguna de las anteriores actuaciones realizadas en el edificio, cosa bastante llamativa dado que es muy probable que este fenómeno surgiera hace mucho tiempo.

Como solución a desarrollar se propone un sistema de inyecciones que formen una barrera química que impida el paso del agua y la humedad de esta a cotas superiores de la cimentación de mampuestos de piedra. Como complemento de lo anterior, y dado que hay una gran diferencia de alturas entre la planta baja del interior del edificio y la acera exterior de la parte trasera del mismo, se recurre a una impermeabilización de muro en la parte enterrada. A continuación se detalla el proceso de ejecución:

- Como inicio del proceso se retira toda la parte de revestimiento lesionado, así como se aprovecha para levantar el pavimento de la acera y excavar alrededor de 1,50m hasta alcanzar la cota de planta del interior. Esta actuación sirve al mismo tiempo para conocer el estado de conservación de acequia canalizada y detectar si se dan pérdidas o fugas de agua.

- Posteriormente se coloca una lámina impermeabilizante adherida al paramento, que tendrá como función evitar que la humedad del terreno en contacto con el muro hasta alcanzar la cota de pavimento, no penetre en el interior de la fachada.

- Para proseguir con los trabajos se reconstruye la parte de vial público levantado para después aplicar el revestimiento de mortero sobre la tapia impermeabilizada y saneada de humedades. Para este procedimiento se requiere el uso de un mortero macroporoso que favorezca la evaporación del agua existente en el soporte, gracias al incremento que tiene este de la superficie en contacto con la atmósfera. También se determina que la utilización de una pintura especial transpirable permitirá la salida del agua y el secado de los materiales componentes del cerramiento, además de impedir la entrada de la humedad contenida en el ambiente.

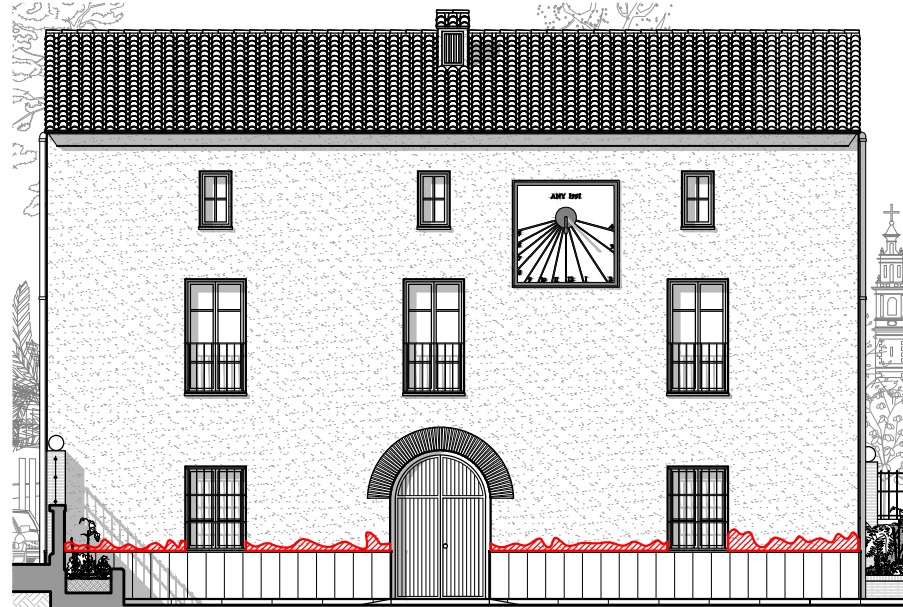
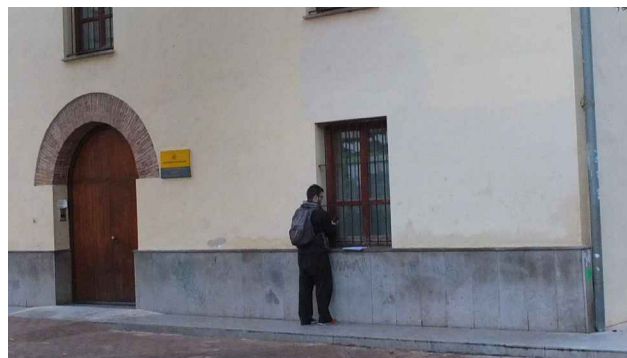
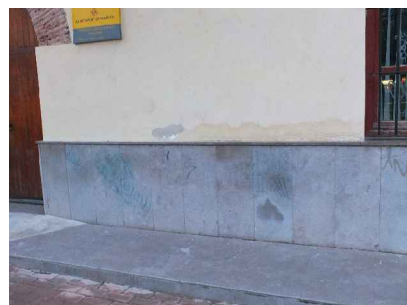
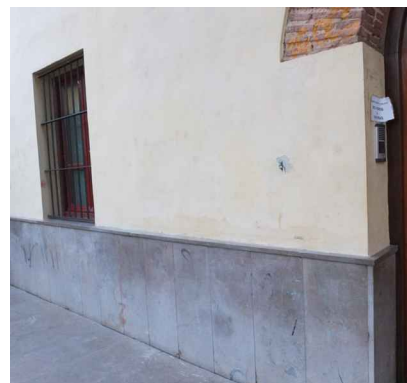
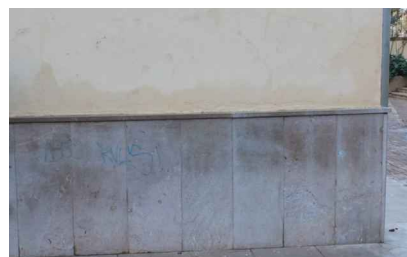
Parte de muro sobre zócalo de piedra en fachada principal del edificio.

Problemas de humedad en los materiales que forman el cerramiento manifestándose desconchamientos y manchas en los revestimientos.

Como en el caso anterior, lo más lógico es contemplar la idea de que la presencia de desconchados y manchas situadas en la fachada principal provengan de un problema de humedad por capilaridad ascensional producida en la base de los muros de cerramiento. Aunque en este caso la distancia con la acequia aumente en más de quince metros, la cantidad de agua que contiene el terreno sobre el que se levantó el edificio es considerable, ya que se trata de un lugar históricamente de cultivo. También cabe destacar el conocimiento de la antigua existencia de un pozo de agua a escasa distancia de la entrada principal del inmueble, dato importante a tener en cuenta.

El paramento se encuentra afectado en el revestimiento exterior de mortero, donde se pueden apreciar eflorescencias. Igual que en la lesión anterior, por la parte interior de la edificación no se hace presente el problema descrito en ninguna de las estancias. Tampoco se realizan catas ni ensayos y se recurre a una mera inspección visual.

A diferencia del problema anterior, si parece que se ha actuado para hacer frente a la patología, colocando en su momento un zócalo de piedra que recorre de punta a punta el alzado principal. Esta solución aparentemente no ha tenido un buen resultado, lo único que ha conseguido es transportar la aparición de las humedades a una cota superior.

Se adopta una intervención muy similar a la actuación descrita en la lesión n°1 puesto que el origen del problema es el mismo y las otras posibles soluciones a adoptar estudiadas son descartadas también por los mismo motivos. Se propone un sistema de inyecciones que formen una barrera química que impida el paso del agua y la humedad más allá de la cimentación y su encuentro en la base de los muros de tapia.

- Tras retirar toda la parte de revestimiento lesionado, se aprovecha para quitar el zócalo de piedra que recorre toda la fachada con una altura de 1m. Con toda seguridad dejará al descubierto una mayor cantidad de humedad que quedaba escondida, la cual habrá que sanear y retirar los materiales dañados hasta llegar al núcleo del paramento. El zócalo mencionado no volverá a ser colocado, lo que permitirá un mejor secado y evaporación de la humedad que contenga el muro.

- A continuación se realizan diferentes taladros, a una inclinación de 30° en la base del muro en toda su longitud, sobre los que se colocarán los depósitos que contienen el producto impermeabilizante y rellenarán los taladros hasta que el muro alcance el nivel de absorción deseado para formar la barrera química que pare la ascensión de la humedad.

- Como finalización de los trabajos de reparación se requiere el uso de un mortero macroporoso que favorezca la evaporación del agua existente en el soporte, gracias al incremento que tiene este de la superficie en contacto con la atmósfera. También se determina que la utilización de una pintura especial transpirable permitirá la salida del agua y el secado de los materiales componentes del cerramiento, además de impedir la entrada de la humedad contenida en el ambiente.

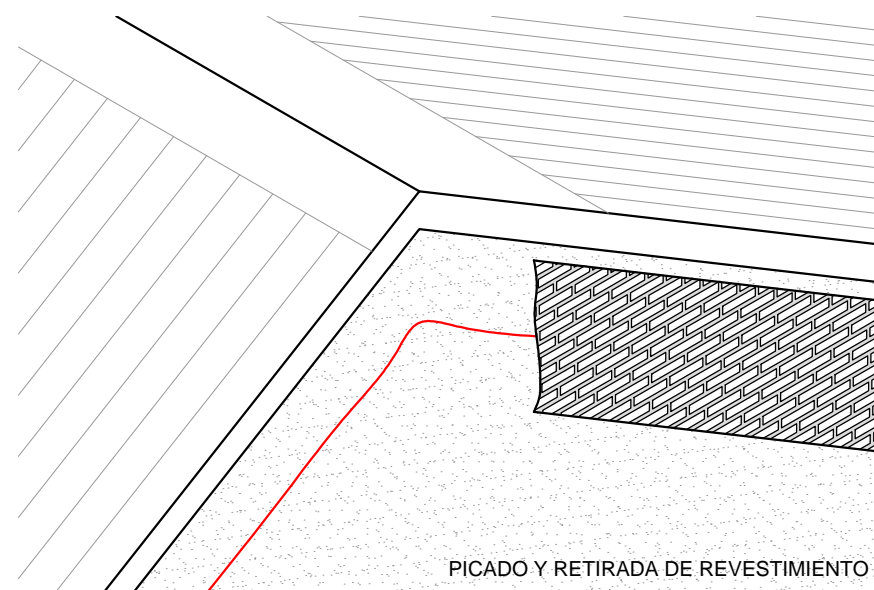
Grietas horizontales situadas en el encuentro entre los cerramientos de fachada con la cubierta. Se ubican en las dos fachadas paralelas a las pendientes, no manifestándose en las perpendiculares.

Se puede afirmar con toda seguridad, que la causa de la aparición de las grietas situadas en la coronación de los muros laterales del edificio, es debida a los empujes producidos por los materiales de cubierta. El tejado está formado por una estructura de vigas de madera y rasillas cerámicas sobre las que se encuentra colocada la cobertura de tejas cerámicas. Son dichas rasillas, junto con la capa de mortero de cemento superior, las que producen empujes debidos a los movimientos de dilatación que sufren los materiales por los cambios de temperatura y agentes atmosféricos. La posible falta de junta de dilatación o la colocación de un material que absorba dichos desplazamientos, también aumentan en gran medida la probabilidad de aparición de las grietas situadas en los muros. La desolidarización de la cubierta con las fachadas de cerramiento probablemente no genere mayores problemas que la rotura del revestimiento pero se ha tenido a bien el estudio y reparación de este.

- Como primer paso se procede a picar y retirar todo el revestimiento afectado, hasta llegar al material del núcleo del muro. Este trabajo se llevará a cabo con una anchura trascendente para poder proseguir con el procedimiento.
- A continuación se coloca un mallatex de fibra de vidrio (35g/m²) que evitará la aparición de futuras grietas tras la reparación. El material actuará junto con el revestimiento, como un mortero armado que dará solidez al conjunto lo que impedirá que rompa tras los movimientos y empujes de la cubierta.
- Para finalizar con la actuación se vuelve a reponer el acabado de mortero de cemento de cal que compone la fachada.

PICADO Y RETIRADA DE REVESTIMIENTO

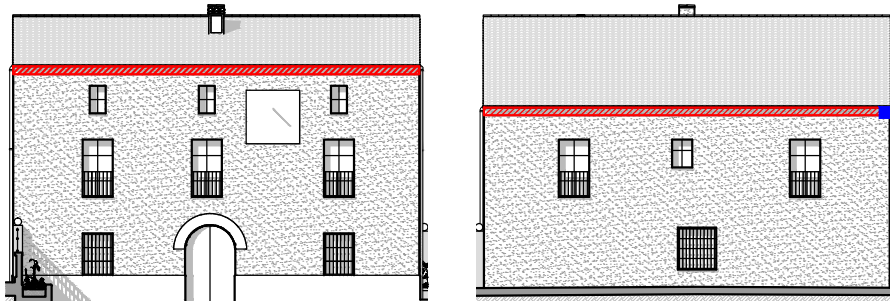
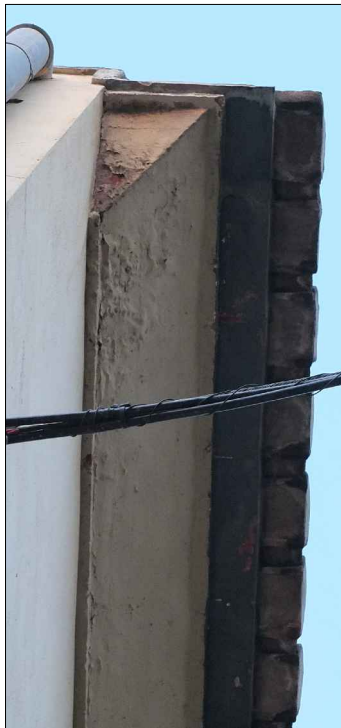
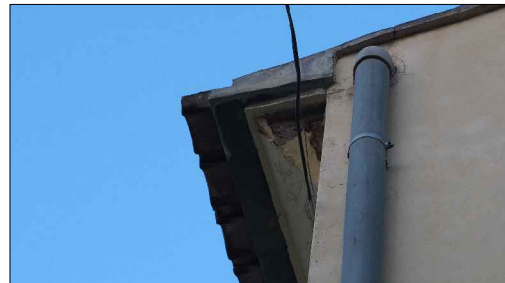
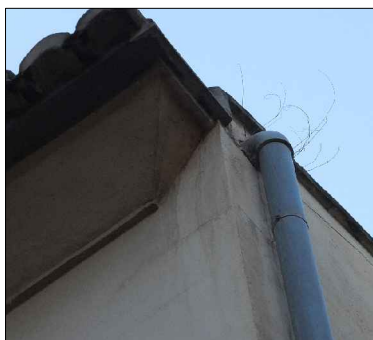
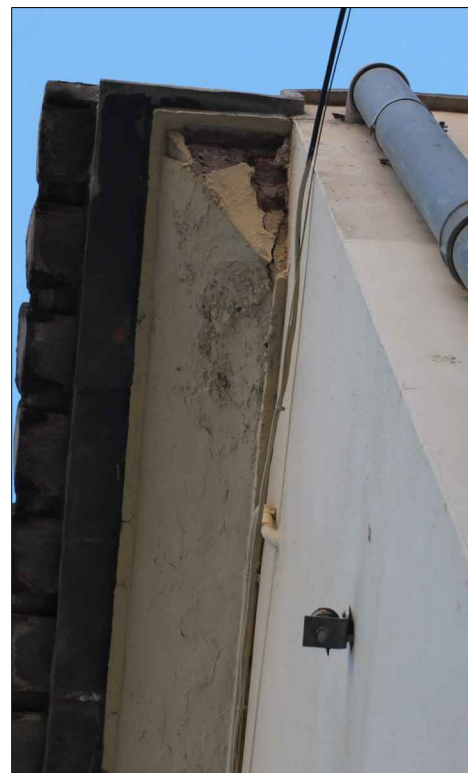
Longitud de los aleros de las fachadas principal y posterior así como en los encuentros y esquinas con los muros laterales.

Problemas de humedad en los materiales que forman el cerramiento manifestándose desconchamientos en los revestimientos y desprendimiento de partes de alero en la esquina derecha de la fachada posterior.

Con bastante seguridad, tanto la aparición de manchas de humedad en la longitud de los aleros, la pintura desprendida y los desconchados, así como el puntual desprendimiento de parte del material componente en una de las esquinas del alero posterior se derivan de una incorrecta ejecución del sistema de recogida y expulsión de aguas pluviales de la cubierta o de un inexistente mantenimiento del mismo. Tanto por la coincidencia entre el agua de lluvia y el lugar de aparición de las humedades, como por la observación de plantas y vegetación en los canalones y bajantes del edificio, dan como causas más probables las citadas anteriormente (falta de mantenimiento y limpieza de cubierta y posibles filtraciones o pérdidas de agua en los canalones o en los encuentros con las bajantes).

- Realizar una importante limpieza en toda la superficie de cubierta, retirando todos aquellos elementos y vegetación existente ajena al tejado.
- Proceder al picado y saneado de los aleros, retirando todas aquellas partes de materiales que se encuentren afectadas por el agua y humedad.
- Llevar a cabo una prueba de estanqueidad en los canalones y encuentros de estos con los codos de arranque de las bajantes pluviales para cerciorarse de que no hay filtraciones o fugas de agua. En caso de que la prueba determinase que existe algún problema de pérdida de líquido debería solucionarse antes de proseguir con la restauración de los aleros.

* Es muy probable que de darse esta problemática se manifieste en los encuentros entre las distintas piezas de los canalones, ya que la longitud de los mismos (16 m.) descarta por completo la posibilidad de que se encuentren realizados con una sola pieza. La hipótesis planteada determina que están realizados del mismo material que las bajantes metálicas, por tanto las uniones estarían soldadas con toda seguridad. Se deberían reparar dichos encuentros aportando material de unión de soldadura o colocando una pintura impermeable, elástica y resistente a las temperaturas exteriores y dilataciones de los materiales. En caso de encontrar los canalones muy deteriorados se debería proceder directamente a la sustitución por otros nuevos y estancos.

- Una vez ejecutado todo lo anterior, se procedería a recomponer los aleros a su forma original añadiendo material en las partes saneadas (fábrica, morteros y pinturas).

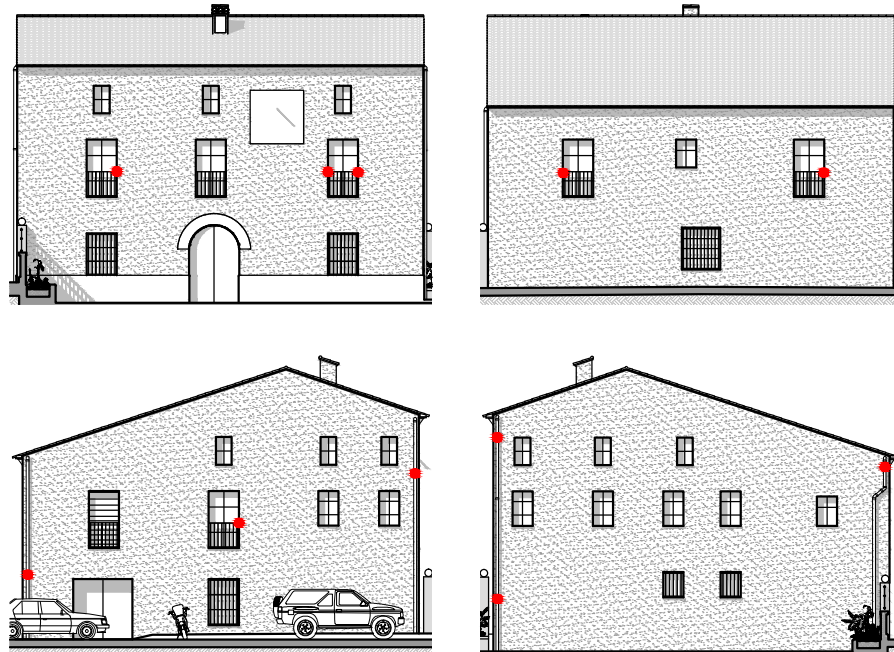
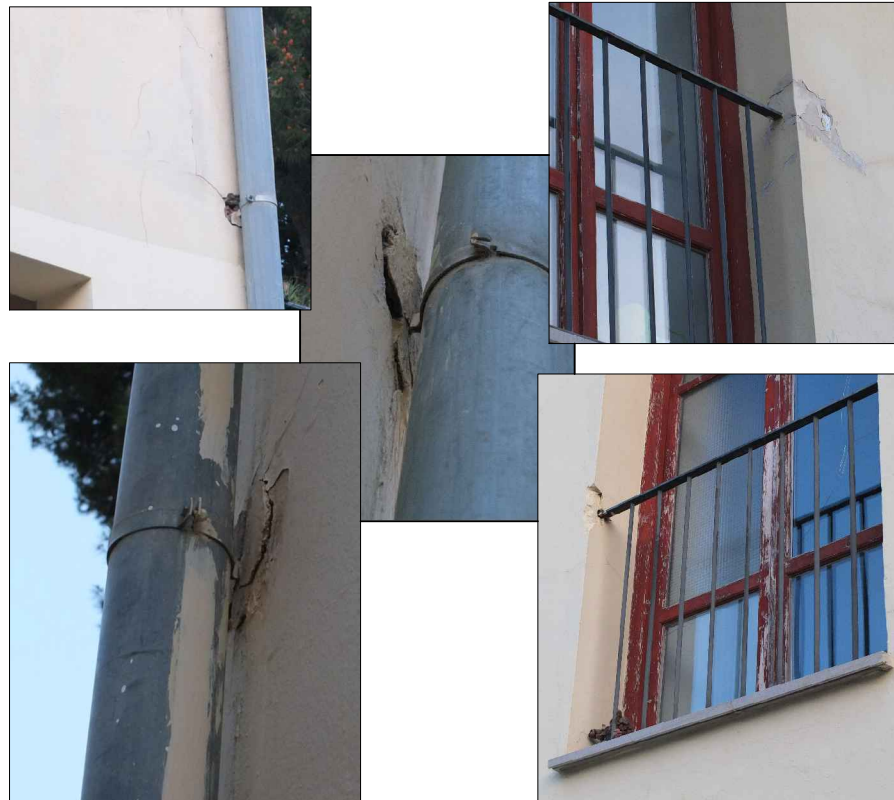
Distintos puntos de encuentro entre barandillas y bajantes pluviales con el cerramiento de fachada.

Rotura de los materiales que forman el cerramiento de las fachadas desolidarizando los empotramientos de barandillas y agarres de las bajantes pluviales exteriores con la envolvente del edificio.

Algunos encuentros entre los muros de cerramiento con las barandillas de los balcones y las bajantes pluviales exteriores se encuentran en mal estado, ocasionando una desolidarización del conjunto que pueden derivar en futuros problemas de índole más importante (barandillas inseguras y roturas de bajantes que provoquen una mala canalización del agua de lluvia). Es un problema bastante común en el mundo de la construcción, que resulta de una mala elección de materiales que provoca una incompatibilidad entre los mismo. Una posible oxidación, mala solidaridad o los movimientos de algunos materiales (dilataciones, asentamientos, etc.), pueden ser el detonante de dicha situación.

- Una vez preparada la superficie, colocar planchas metálicas con tornillos inoxidables en los puntos donde vayan a encontrarse las fábricas con los elementos de unión de las bajantes y las barandillas. También es muy recomendable para evitar la aparición de futuras grietas y rajas en las fachadas de nuevo, la colocación de un material elástico que absorba los movimientos y dilataciones de todos los materiales sin crear tensión entre ellos.

- Tras esto, preparar los extremos de las barandillas y las abrazaderas de las bajantes para un correcto encuentro con las planchas metálicas situadas en los muros de cerramiento. Posteriormente colocar los elementos donde corresponda mediante el método de unión seleccionado, unión soldada para las barandillas puesto que son del mismo material y requieren una perfecta solidarización, y mediante atornillado de abrazadera en el caso de bajantes.
