Conjunto preindustrial de Las Salinas  
en Arcos de las Salinas | Teruel |.  
Análisis de la Ermita de los Dolores de Las Salinas

Inés Martínez Gil

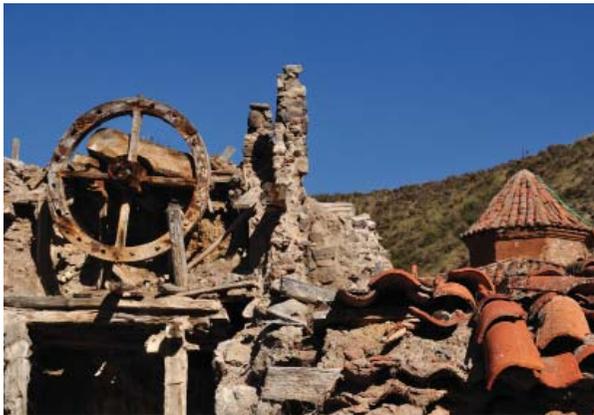
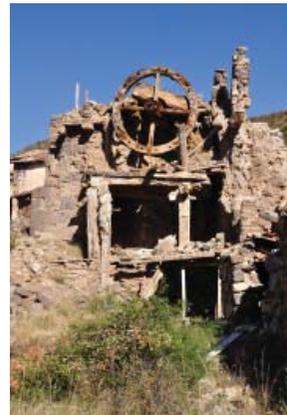
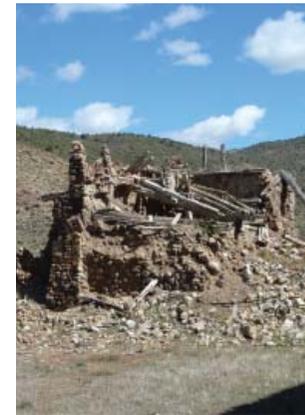
Desde el agua se distribuía por canales, bien hacia la zona de producción aguas arriba del edificio o bien a la zona de aguas abajo. En la actualidad el grado de deterioro del edificio es elevado; ha desaparecido todo el tejado y la noria ha quedado al descubierto.

figura 2.30 - 2.32. Estado actual del pozo derruido con la noria de sangre. Fuente propia

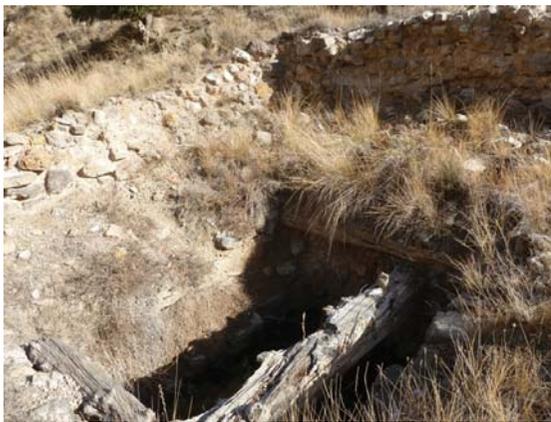
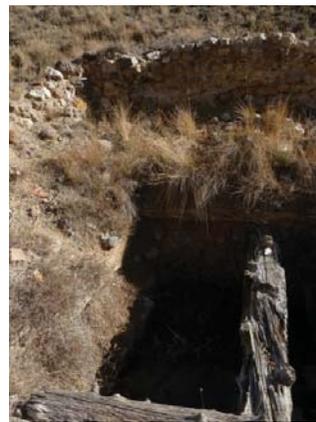
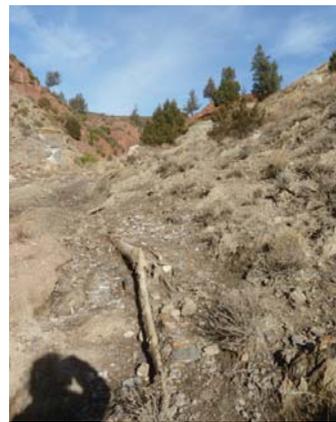
figura 2.35 - 2.37 Estado actual del segundo pozo aguas arriba de Las Salinas, y canalizaciones enterradas a lo largo del barranco, que conducían hasta los tablares. Fuente propia  
Nota 9. Salinas de España: memorias redactadas durante los años 1851-1853. Ministerio de Hacienda

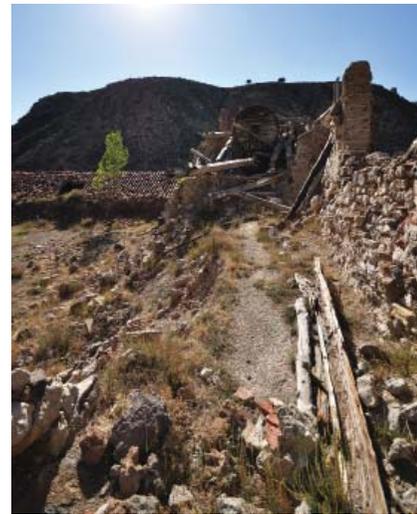
figura 2.39 Estado actual. Detalle de un canal de madera en primer plano. Fuente propia

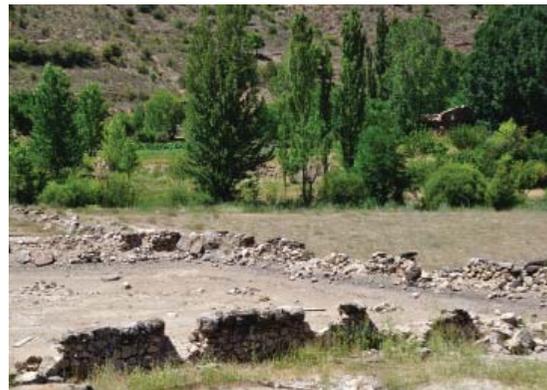
En la actualidad gran parte de los muros que delimitan las balsas se han derrumbado, y éstas, como el conjunto de Las Salinas, se encuentran muy deterioradas.

figura 2.41 Estado actual. Detalle de los muros de mampostería que delimitan las balsas. Fuente propia

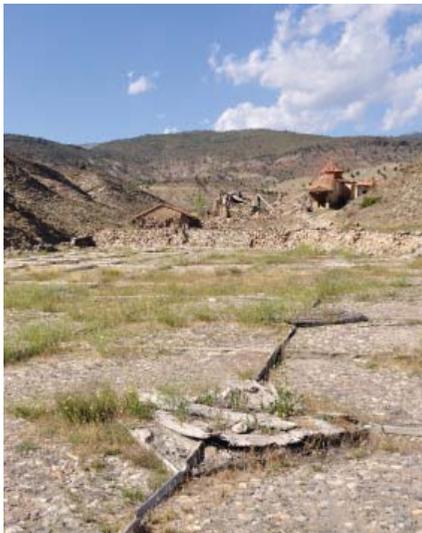
figura 2.42 Estado actual. Primer plano de los tablares con el romboide de madera en el centro. Fuente propia  
 figura 2.43 Estado actual. Detalle de un canal de madera de distribución de agua en primer plano. Fuente propia  
 figura 2.44 Estado actual. Vista de los tablares de la zona norte, donde se aprecia el empedrado original. Fuente propia

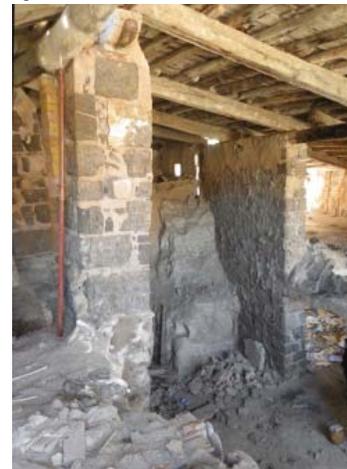
figura 2.49 Estado actual. Interior del alfolí, con los pilares apuntalados. Fuente propia

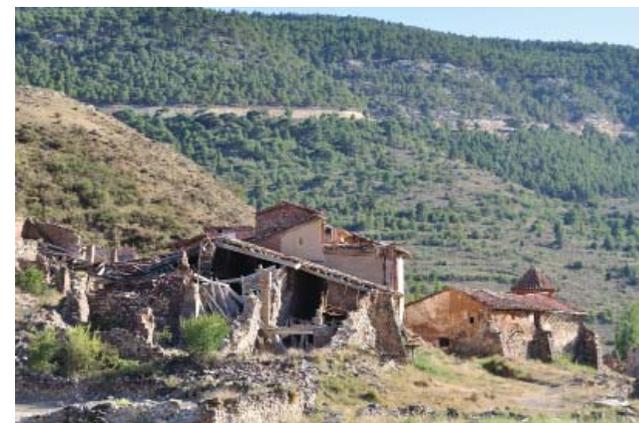
figura 2.50 Estado actual. Alzado norte del Alfolí, con todo el frente derruido. Fuente propia

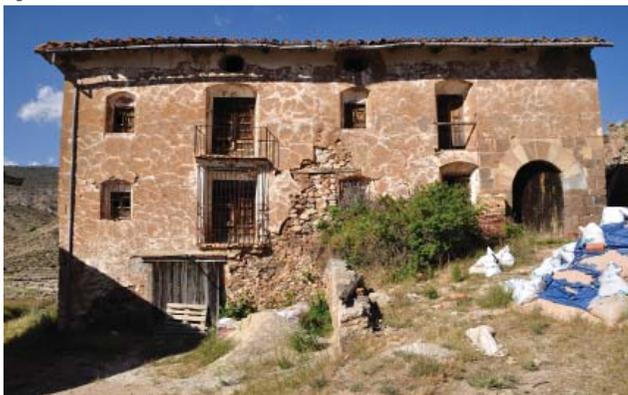
La vivienda dejó de estar permanentemente habitada a partir de la década de los 40 del Siglo XX, y buena parte del edificio se ha desmoronado; pero todavía se puede apreciar parcialmente la gran balconada de madera torneada al lado oeste, y tendida hacia los tablares, así como el alero de madera y los canecillos trabajados del tejado.

figura 2.52 Estado actual. Fachada principal de la casa señorial en la actualidad. Fuente propia

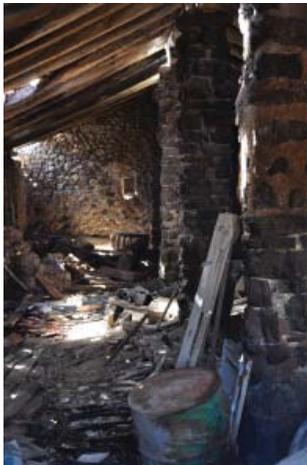
figura 2.56 Estado actual. Interior de las cuadras principales. Fuente propia

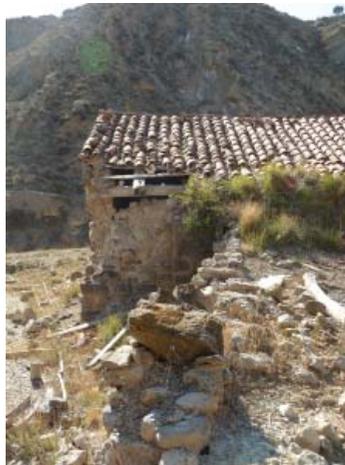
figura 2.57 Estado actual. Detalle de cubierta y alzado este de cuadras principales. Fuente propia

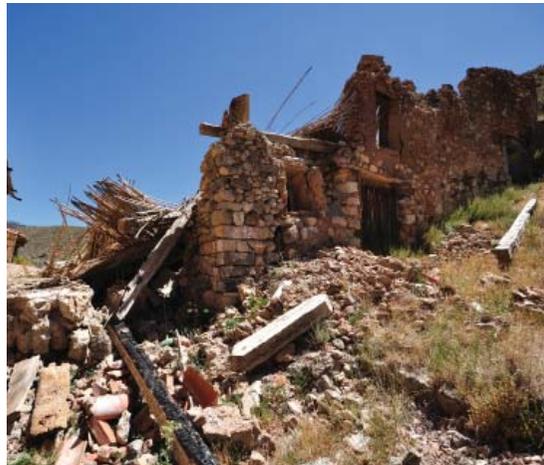
Existen documentación gráfica que atestigua el cambio en la inclinación y dirección del tejado de estas cuadras. Hoy en día están totalmente destruidas, quedando en pie únicamente algún muro en la ladera.

figura 2.58 Estado actual. Cuadras secundarias totalmente destruidas. Fuente propia

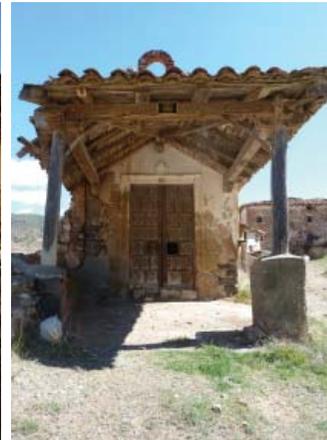
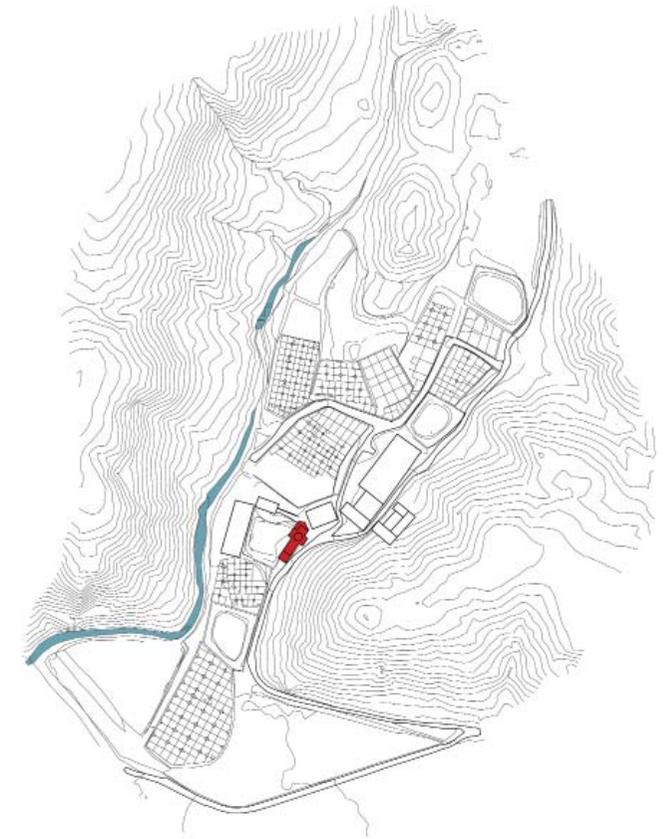
figura 2.59 Estado actual. Interior de la ermita. Fuente propia

figura 2.60 Estado actual. Fachada principal de la ermita. Fuente propia

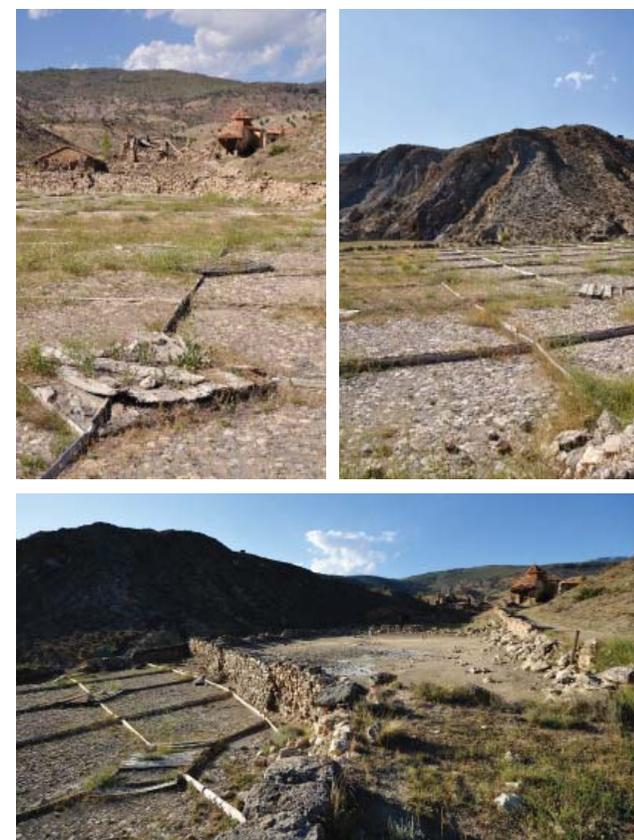
figura 3.9 - 3.10 - 3.11

Respecto a los muretes que contenían y delimitaban las balsas y los tablares, contruidos con mampostería y mortero de cal, éstos se encuentran en gran parte derruidos o con grandes faltantes. Se trata de muretes que no suelen superar el metro de altura, pero que actualmente están muy deteriorados.

figura 3.9 - 3.11 Estado actual. Vista de los tablares y balsas de las salinas. Fuente propia

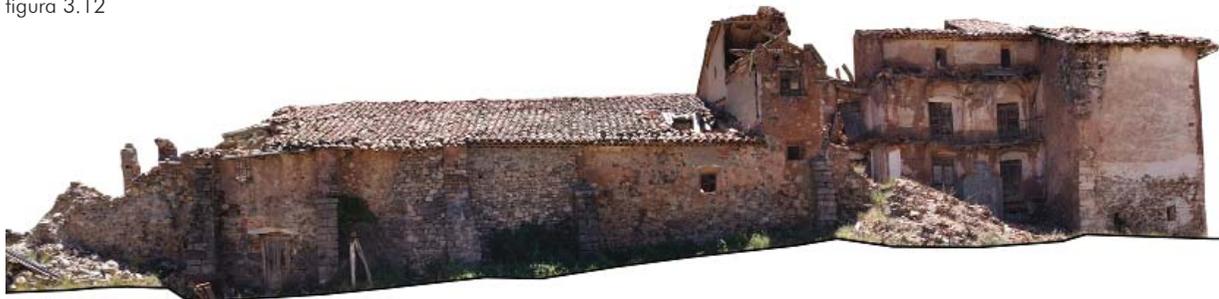
Hay grandes huecos y pérdida de material en el ámbito ya del alfolí, donde se ha producido un derrumbamiento parcial en el extremo norte. Aparece también, como se ha visto en otros edificios, un

figura 3.12 Estado actual. Fotelplano alzado Oeste Alfolí + Casa señorial. Fuente propia

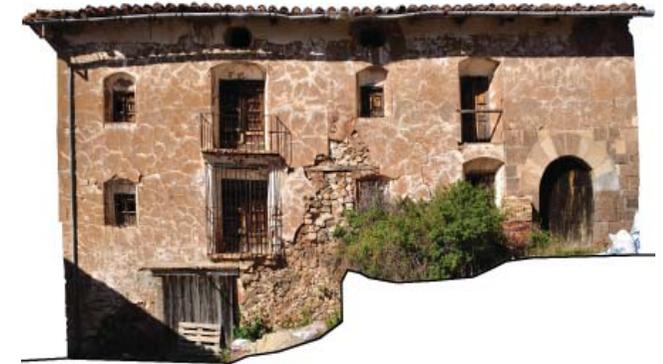
figura 3.13 Estado actual. Fotelplano alzado Sur de la Casa señorial. Fuente propia

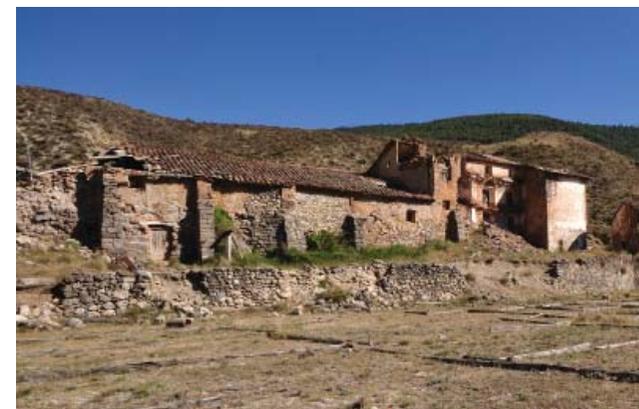
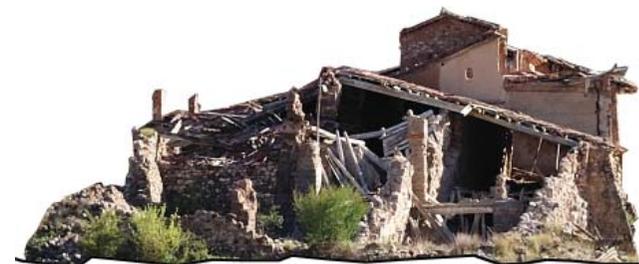
figura 3.13 - 3.14

La fachada norte ya no se considera fachada como tal, debido a los importantes desprendimientos que ha tenido, ha perdido su configuración formal, y sólo presenta una estructura de mampuestos y maderas caídas.

figura 3.13 Estado actual. Vista lateral del alzado oeste de la casa señorial y alfolí. Fuente propia

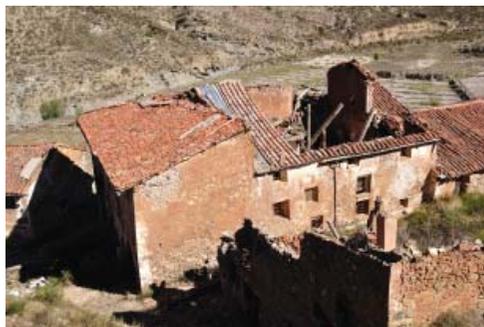
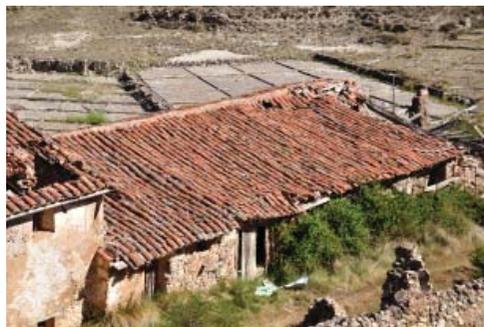
figura 3.15 - 3.16 Estado actual. Vista cenital de los tejados de casa señorial y alfolí. Fuente propia

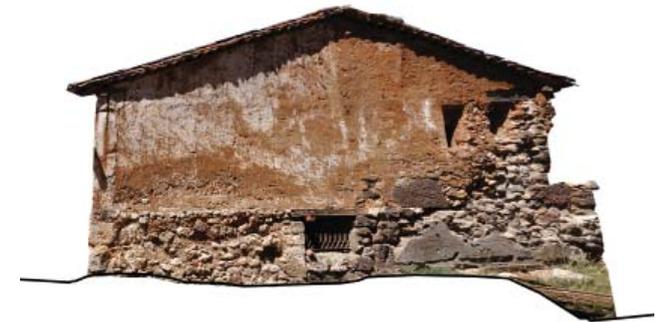
figura 3.19 Estado actual. Fotoplano del alzado Norte de la casa de servicio. Fuente propia

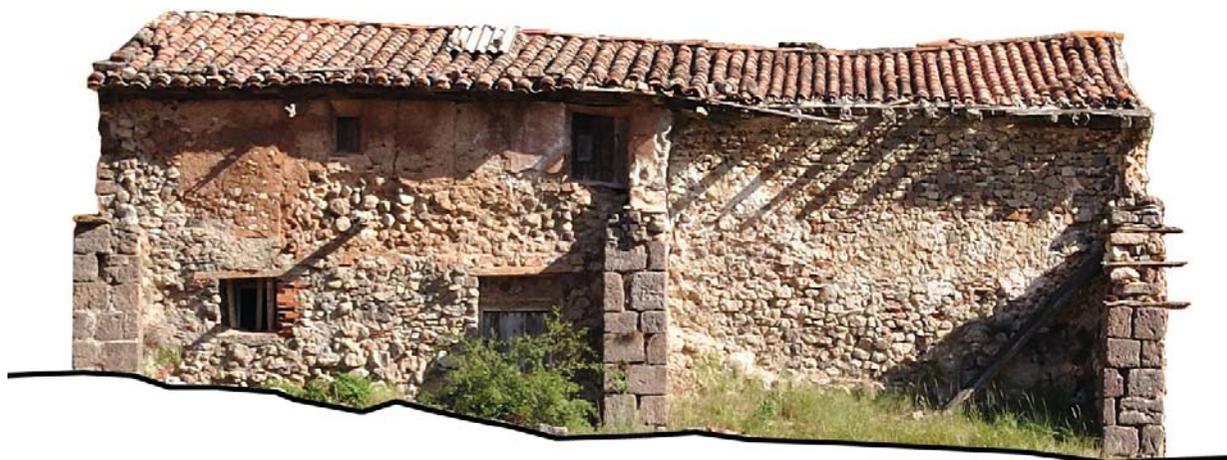
figura 3.20 Estado actual. Fotoplano del alzado oeste de la casa de servicio. Fuente propia

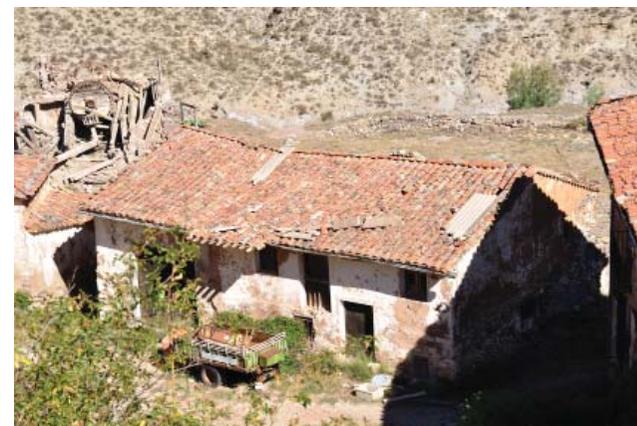
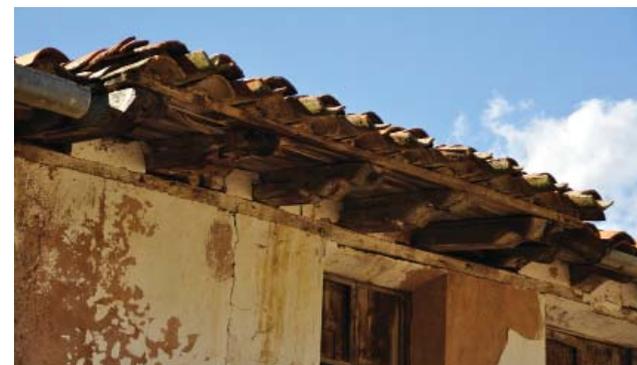
figura 3.21 - 3.22

La cubierta a dos aguas presenta una pérdida puntual de material cerámico en ambos faldones, con los aleros más deteriorados, en los que la pérdida es mayor, y con una cumbre que ha perdido la horizontalidad y en la que se aprecian signos externos de estar cediendo.

figura 3.21 Estado actual. Vista cenital del tejado de la casa de servicio. Fuente propia

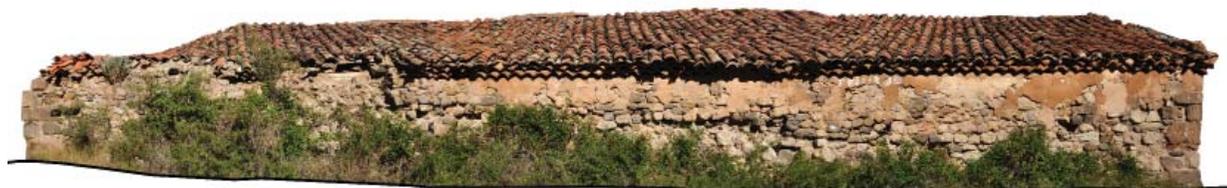
La fachada principal, la Norte, por donde se producía el acceso también se encuentra deteriorada, pues se ha producido un derrumbamiento y una pérdida de material considerable (de mampostería y mortero de cal).

La fachada sur se encuentra también con graves pérdidas de material en su base, que, aunque todavía se mantiene íntegra, puede ocasionar en el futuro próximo problemas de estabilidad, pues es en la base donde se ha producido la erosión, y puede provocar un desplome.

figura 3.23 Estado actual. Fotoplano del alzado oeste de las cuadras principales. Fuente propia

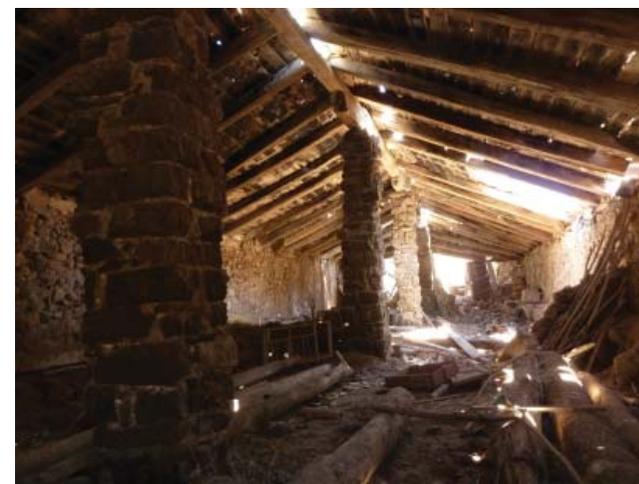
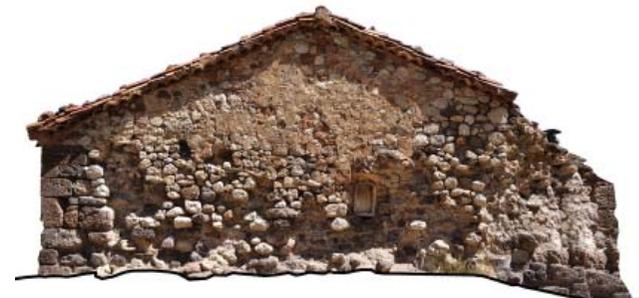
figura 3.24 - 3.25

figura 3.24 Estado actual. Interior de las cuadras principales. Fuente propia

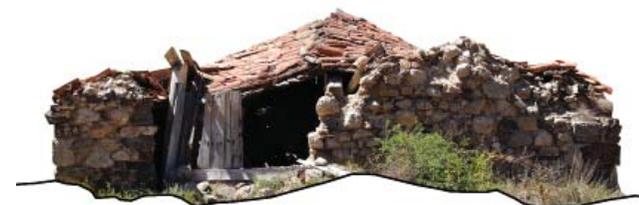
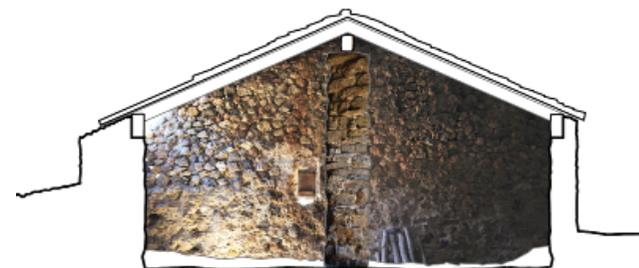
figura 3.26 - 3.27

figura 3.26 Estado actual. Fotoplano del alzado norte de las cuadras principales. Fuente propia

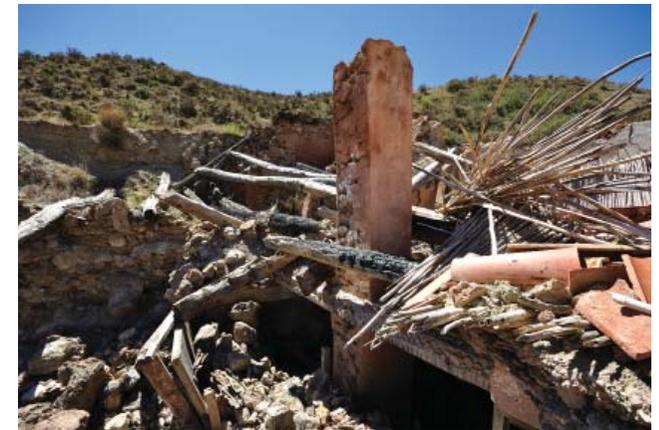
figura 3.28 Estado actual. Muros derruidos y techumbre de las cuadras secundarias. Fuente propia

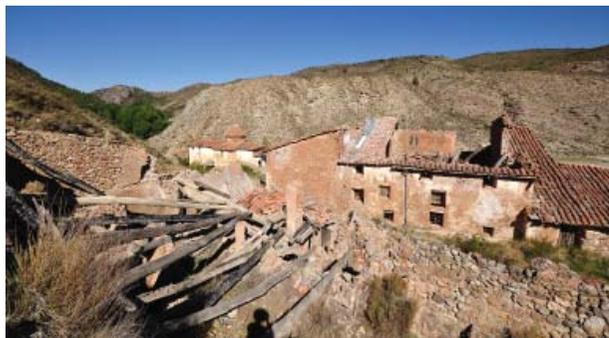
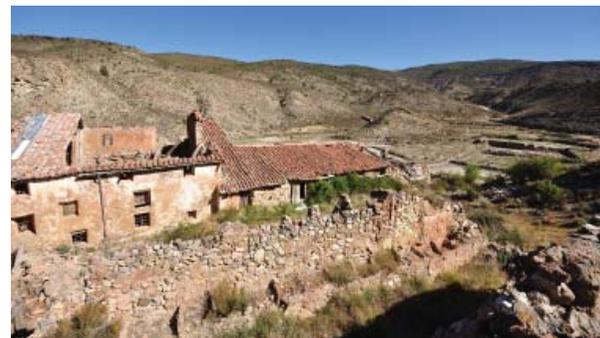
figura 3.30 - 3.31 Estado actual. Vista cenital de las cuadras secundarias. Fuente propia

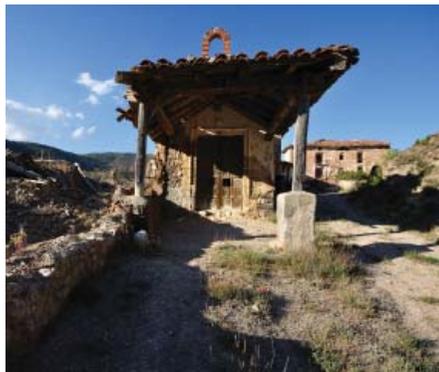
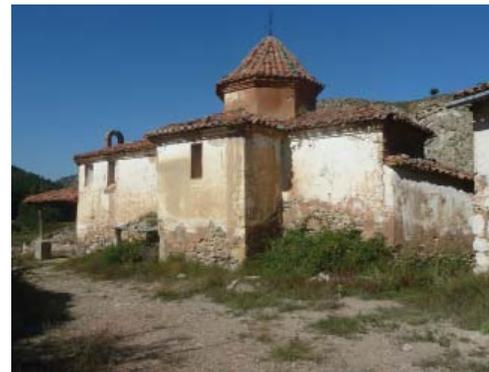
Es el edificio que externamente mejores condiciones estructurales presenta de todo el conjunto . Presenta íntegros sus muros, y aunque en alzado norte se aprecian graves indicios de desplome, en el resto no se aprecian graves lesiones desde una inspección preliminar.

figura 3.33 - 3.34 Estado actual. Alzado este y alzado norte de la ermita. Fuente propia

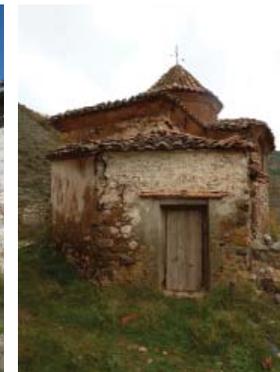
figura 3.35 Estado actual. Vista cenital del tejado de la ermita. Fuente propia

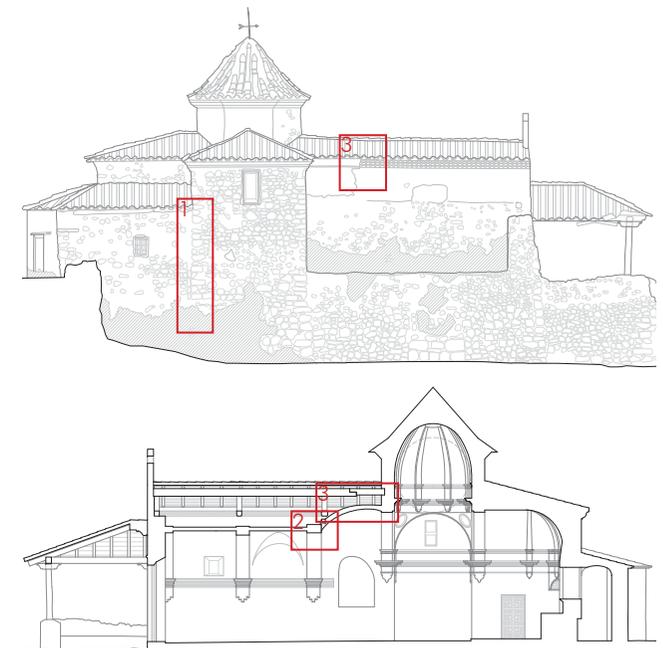
figura 4.26 - 4.27 Planimetría del alzado oeste y sección interior de la ermita donde se han marcado los puntos donde aparece cambio en las técnicas constructivas. Fuente propia

También existe un importante desfase constructivo en la unión de la bóveda que cubre la nave central y la semibóveda que la une con el arco fajón y el arco toral de la cúpula. La bóveda cambia la trayectoria, y en la parte superior, en la cámara que se crea bajo cubierta, se observa que ambas partes están unidas por una pieza de madera, lo que demuestra que hay una fase constructiva posterior. Además, debido también a la falta de trabazón de ambas partes, en este lugar se ha originado una importante fisura estructural. (2)

En la fachada oeste también se observa un cambio constructivo en el alero de la nave central, estando la mayor parte de la franja de alero en todo el perímetro hecho con moldura, en esa zona aparece una franja con alero de tejas. En el interior eso se traduce en un cambio en el zuncho de la cubierta, pues en la zona de alero de tejas aparece un zuncho formado por un rollizo de madera, mientras que en el lado más cercano al transepto, éste desaparece, creando un zuncho de mampuestos. (3)

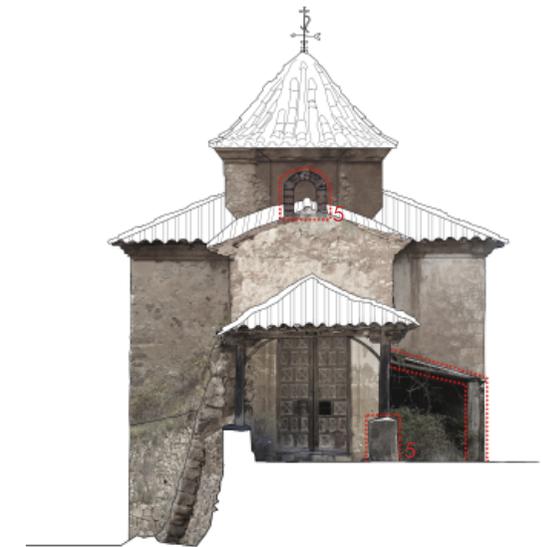
Alzado Este de la Ermita

Otro indicio es la grieta del alzado Este (3) coincidiendo en el alzado Oeste (en la misma posición junto al transepto) con signos de continuos parcheados. En este punto es donde en el interior se encuentra el cambio constructivo entre bóvedas.

En los alzados también se observa el mencionado cambio de fase entre el cuerpo principal en forma de cruz latina y la sacristía (4), y los elementos añadidos y no originales (5) como son el cobertizo, la espadaña sustituyendo a la original y el basamento del pórtico de entrada en lugar del murete.

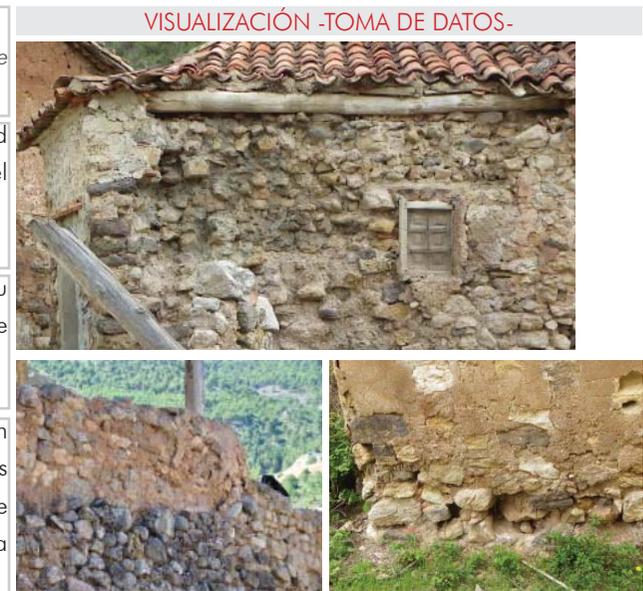
<p>● ● ● LESIÓN</p>	<p><b>Pérdida de material -piedra caliza- o desprendimientos</b>  <i>Inexistencia de parte del material pétreo. Separación incontrolada de un elemento del soporte o base al que pertenecía</i></p>
<p>LOCALIZACIÓN</p>	<p>Parcialmente en el alzado Oeste (en la zona de la Sacristía) . En alzado Este en puntos concretos de la mitad inferior de los muros, en contacto con el terreno. Muy acusado en la parte inferior de los muros de todo el alzado Norte (Sacristía)</p>
<p>SÍNTOMAS</p>	<p>Se presentan superficies donde se ha disminuido la sección resistente del muro, al perder éste parte de su espesor por el desprendimiento de las piedras. Oquedades y pequeños huecos puntuales en la superficie de las fachadas</p>
<p>CAUSAS</p>	<p>Causas físicas, como son los agentes atmosféricos (agua, sol y viento) y los ciclos hielo-deshielo, que van deteriorando y erosionando primero las juntas y el material. Se elimina primero el material de agarre de los mampuestos, y finalmente éstos caen. También debido a causas mecánicas, como son golpes (en parte de las esquinas de la ermita y zonas de paso) o por el efecto de roces continuos; por lo que la planta baja es la zona con mayores daños</p>

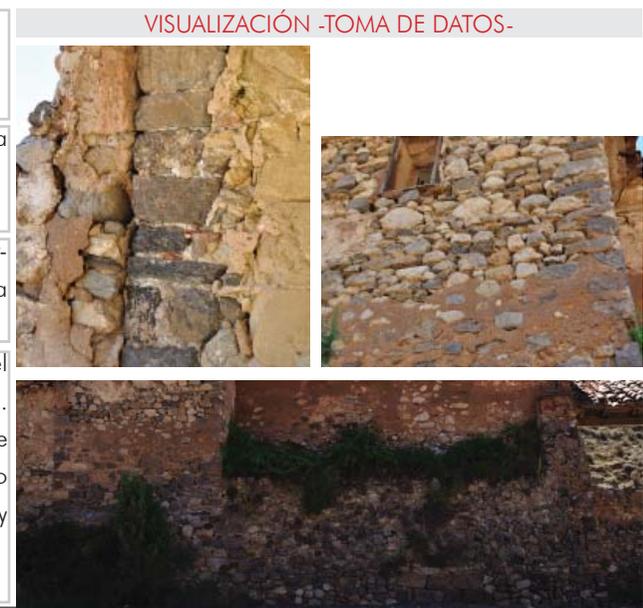
<p>● ● ● LESIÓN</p>	<p><b>Erosión de la piedra caliza</b>  <i>Pérdida o transformación superficial de un material, pudiendo ser total o parcial</i></p>
<p>LOCALIZACIÓN</p>	<p>En casi la totalidad de la piedra del muro de alzado Oeste. Parcialmente en el muro del alzado Este. Acusada esta lesión en las zonas donde se ha perdido o nunca existió revestimiento</p>
<p>SÍNTOMAS</p>	<p>Cambio tonalidad de la piedras. Disminución de su sección resistente. Resulta mermada la capacidad portante del muro en mayor o menor medida en función del grado de erosión, siendo la más grave la pérdida total del material</p>
<p>CAUSAS</p>	<p>Causas físicas como son el efecto de los agentes atmosféricos y los ciclos de hielo-deshielo. La pérdida del revestimiento exterior o su inexistencia acelera el deterioro por los procesos de lavado y arrastre del material. También asociado con la evolución del deterioro de las juntas, que va eliminando el material de agarre de los mampuestos, quedando éstos sin asiento y finalmente caen. También debido a causas químicas, como la aparición de sales en las zonas de muros en contacto con el terreno, donde éstos absorben la humedad y luego se produce la rotura de su estructura interna por la cristalización de las sales.</p>

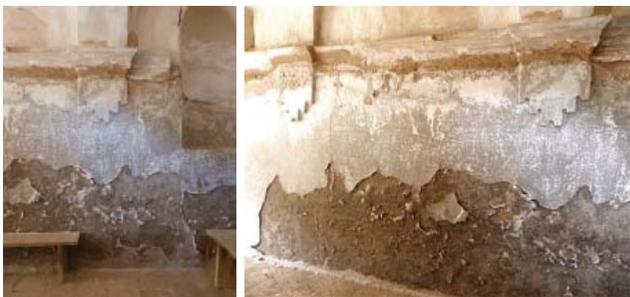
<p>LOCALIZACIÓN</p>	<p>En mayor o menor medida en todos los muros del edificio en contacto con el terreno. Pero la manifestación de las sales se aprecia en el interior de la Ermita, mayoritariamente en muros de la nave central y el transepto</p>

<p>SÍNTOMAS</p>	<p>Aparición de manchas blancas y sales cristalizadas en la superficie de los muros, aunque dependiendo del grado de intensidad las ocupan más o menos superficie, llegando a tener varios centímetros de espesor. Se ha desprendido también parte del revestimiento de los muros internos</p>

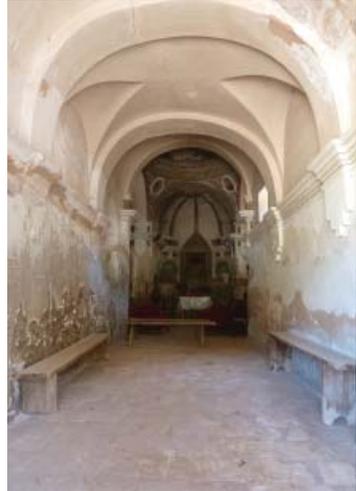
<p>● ● ● LESIÓN</p>	<p><b>Humedad -capilar-</b> Cuando hay presencia de agua en un porcentaje mayor al considerado normal en un material o elemento constructivo. La capilar se produce por la ascensión del agua del terreno a través de los cimientos y muros</p>	<p>VISUALIZACIÓN -TOMA DE DATOS-</p>	
<p>LOCALIZACIÓN</p>	<p>En menor o mayor grado en todos los muros del edificio en contacto con en terreno. Siendo el interior de la Ermita donde se aprecia más sus efectos, principalmente en el muro Oeste con el contrafuerte hacia la balsa, y en el muro Norte (Sacristía)</p>

<p>SÍNTOMAS</p>	<p>En el interior de la ermita en todos los muros de la iglesia se observa el nivel máximo de acceso capilar a una altura variable (de 1 a 2.5 metros), siendo la más perjudicada el muro Oeste de la nave central. En todas esas superficies aparecen eflorescencias con manchas blancas generalizadas por debajo del nivel de ascensión y afloraciones de sal de varios centímetros de espesor. En algunos puntos hay desprendimientos del enlucido</p>

<p>CAUSAS</p>	<p>La ascensión capilar tiene una causa física, y es un proceso natural en el que interviene la presencia previa de humedad en el terreno, la porosidad y avidez de agua del material. El agua va circulando a través de los poros muy finos que se hallan en el interior del material, el agua procedente del subsuelo asciende por esa red de capilares, en contra de la ley de la gravedad, y penetra en los muros, hasta alcanzar las zonas situadas por encima de la rasante, en las que se pone de manifiesto y se hace visible</p>		
<p>● ● ● LESIÓN</p>	<p><b>Humedad -filtración-</b> Cuando hay presencia de agua en un porcentaje mayor al considerado normal en un material o elemento constructivo. En este caso el agua llega desde el exterior y penetra a través de sus cerramientos o cubierta</p>	<p>VISUALIZACIÓN -TOMA DE DATOS-</p>	
<p>LOCALIZACIÓN</p>	<p>En general la cubierta de la ermita funciona bastante bien, aunque se presentan pequeñas manchas de humedad en la zona de la bóveda de la nave central, así como en los lunetos del transepto y en la cúpula están más acusadas. La zona de la sacristía tiene severas humedades en la semibóveda que la cubre, que han provocado, junto a los movimientos de los muros, parte de la caída de ésta</p>

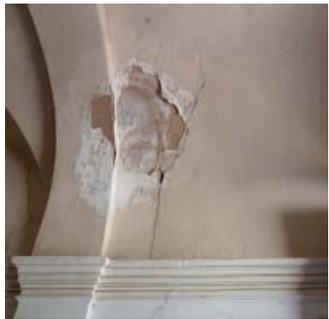
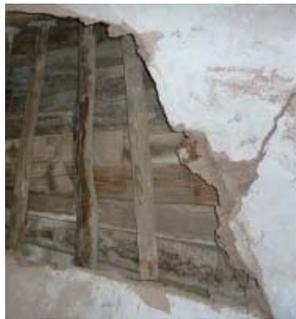
<p>SÍNTOMAS</p>	<p>Manchas irregulares en puntos concretos de la nave central, con un color más oscuro que el resto de zonas secas. Desprendimiento parcial del revestimiento y pintura en las zonas que presentan humedades. Desprendimiento y caída de parte de la semibóveda de la sacristía</p>

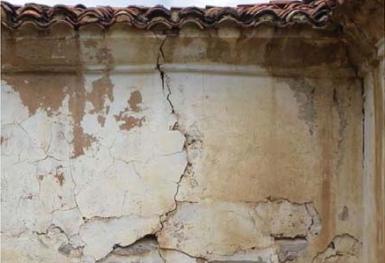
<p>● ● ● LESIÓN</p>	<p><b>Grietas en muros</b> <i>Aberturas longitudinales que afectan a todo el espesor de un elemento constructivo, estructural o de cerramiento</i></p>	<p>VISUALIZACIÓN -TOMA DE DATOS-</p>	
<p>LOCALIZACIÓN</p>	<p>En la sacristía, en el muro Norte que une con el muro de la cabecera del Este aparece una grieta vertical, más acusada en la parte superior, que es una de las más significativas. En el cerramiento del muro Oeste de la nave aparecen algunas grietas verticales, sobretodo se concentran en la zona de la hornacina practicada en el tercer tramo. En el interior del muro Este aparecen grietas verticales junto a la ventana del tercer tramo y en toda la altura junto al segundo arco fajón. En el transepto aparecen grietas verticales en la intersección de los muros. En los cerramientos laterales de la cámara entre la cubierta y la bóveda de la nave, aparecen grietas verticales tanto en la cara Oeste y la Este, coincidiendo con el arranque de la bóveda del 3º tramo</p>

<p>CAUSAS</p>	<p>La principal grieta de la Sacristía se explica por el desplome del muro respecto a la verticalidad del resto de muros de la Ermita. El vuelco hacia lados distintos siguiendo la dirección del empuje de la cubierta. Las grietas verticales de los muros de la nave aparecen en puntos especialmente sensibles, como el cambio de sección de la hornacina. Las fisuras en torno al segundo arco fajón están en relación con el empuje de este sobre el muro en su apertura. La causa de las grietas del cerramiento de la cámara superior de la nave manifiestan el diferente sistema constructivo utilizado para la ejecución de cada tramo de cubierta a ambos lados de la misma</p>

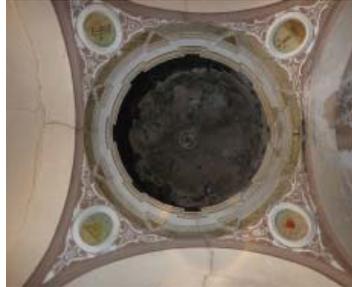
<p>● ● ● LESIÓN</p>	<p><b>Grietas en arcos, bóveda y cúpula</b> <i>Aberturas longitudinales que afectan a todo el espesor de un elemento constructivo, estructural o de cerramiento</i></p>	<p>VISUALIZACIÓN -TOMA DE DATOS-</p>

<p>LOCALIZACIÓN</p>	<p>Grietas en la parte central de los arcos torales Sur, Este y Oeste. Dos grietas horizontales recorren la bóveda que cubre el tercer tramo de la nave en sus encuentros con el arco toral sur y con el tercer arco fajón. En toda la longitud de la nave aparece una grieta que recorre la parte central de la bóveda de cañón y que tiene continuidad en los arcos fajones. Existen grietas longitudinales en la bóveda del camarín. No se aprecian grietas significativas en la cúpula</p>

<p>CAUSAS</p>	<p>Las grietas en los arcos, bóveda y cúpula vienen motivadas por los asentamientos que se originan y los movimientos de los muros sobre los que recaen. Las grietas en la clave de los arcos torales habrían surgido por el acomodo de la cúpula sobre ellos. Las grietas de la bóveda del tercer tramo de la nave reflejan el vínculo existente de sus movimientos con los de los muros laterales, y no con los de los arcos que la limitan. La grieta que la separa del tercer arco fajón muestra la absoluta independencia constructiva con este, ya que ese punto está resuelto con una doble pieza de madera que no tiene trabazón. Las grietas en la bóveda de la nave están también asociadas al movimiento de sus apoyos. El mismo efecto, aunque en un grado mayor de gravedad, es el producido en la Sacristía</p>

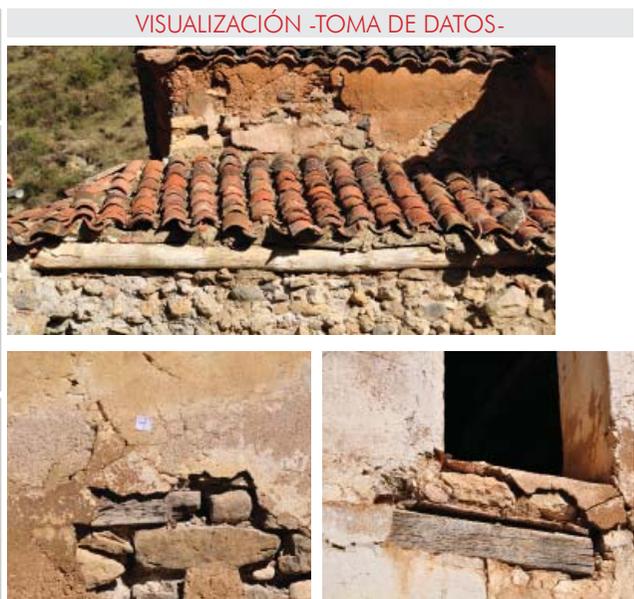
● ● ● LESIÓN	<p><b>Alteración cromática y deshidratación</b> <i>Variación de la tonalidad natural de un material, en este caso de la madera, y pérdida de su grado de humedad natural</i></p>
LOCALIZACIÓN	<p>En las escasas piezas de madera que aparecen a lo largo de los muros que conforman la Ermita, ya que están compuestas básicamente de mampostería y mortero. Como son piezas que aparecen en el exterior del transepto Este, o zuncho exterior bajo la cubierta de la sacristía en muro Oeste. Las carpinterías y madera de cubierta se tratará en los apartados de fichas 3 y 4</p>
SÍNTOMAS	<p>Las piezas de madera han adquirido un color grisáceo y tiene un aspecto envejecido debido a la falta de lignina</p>
CAUSAS	<p>La deshidratación se produce por la excesiva insolación y su exposición a temperaturas elevadas, así como la acción de los rayos UV. Casi la totalidad de la madera de la Ermita, presenta esta deshidratación, sin embargo se conserva en líneas generales en buen estado, y es de suponer que el alto grado de salinidad del ambiente ha evitado la presencia de insectos xilófagos. Sin embargo si se aprecia la aparición de mohos que han hecho desaparecer la lignina de la madera, y por ello ha adquirido la tonalidad gris</p>

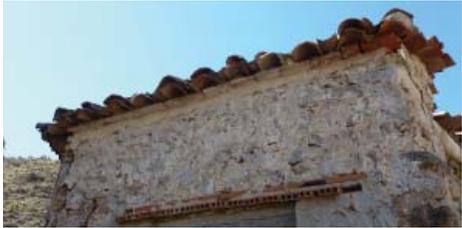
● ● ● <b>LESIÓN</b>	<p><b>Ataque biológico</b></p> <p><i>Organismos microscópicos en los cerramientos y elementos constructivos que pueden penetrar en las construcciones e interponerse en las estructuras de comunicación internas</i></p>	<b>VISUALIZACIÓN -TOMA DE DATOS-</b>	
<b>LOCALIZACIÓN</b>	<p>En los muros del cerramiento exterior de la Ermita hay muy poca presencia de moho o ataque biológico, aunque en el alzado Norte sí se encuentran pequeñas manchas. No obstante la vegetación arbustiva sí que es abundante, y se desarrolla en el apartado 5. de las fichas</p>

<b>SÍNTOMAS</b>	<p>Costras planas en la superficie de las piedras y los muros, con una apariencia blanca o verdosa</p>		
<b>CAUSAS</b>	<p>Se dan principalmente en el alzado Norte por la menor exposición directa a la luz del sol y la humedad de la piedra. Para su aparición son necesarias unas condiciones ambientales determinadas (rugorsidad y porosidad de la superficie, humedad abundante y falta de ventilación y soleamiento). Su erosión química es consecuencia de los ácidos orgánicos que segregan, que provocan la disgregación de la superficie del material. Pero en este caso su presencia es muy poco significativa</p>

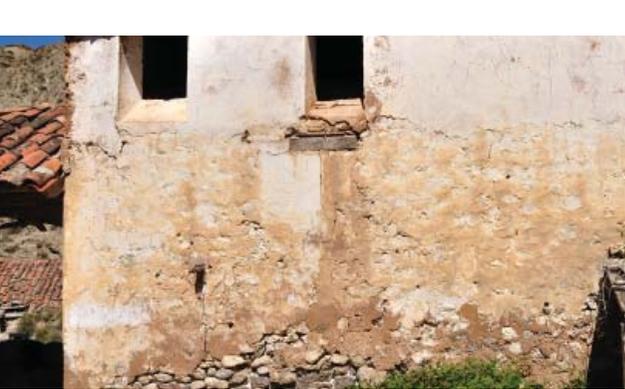
<p>● ● ● LESIÓN</p>	<p><b>Erosión</b> <i>Pérdida o transformación superficial de un material, pudiendo ser total o parcial</i></p>	<p>VISUALIZACIÓN -TOMA DE DATOS-</p>
<p>LOCALIZACIÓN</p>	<p>Afecta a los revestimientos exteriores situados a una media altura en casi todas las fachadas, principalmente en alzado Oeste en la parte de la nave central, y en algunas partes bajas, siendo su grado de deterioro inter-medio entre los revestimientos sanos y los desprendidos</p>	
<p>SÍNTOMAS</p>	<p>Comienzan a perder entidad y grosor los enlucidos, y a apreciarse el muro de mampuestos que hay detrás. Tienen pequeñas fisuraciones, y pequeños elementos desprendidos sin llegar a ser desconchados</p>

<p>CAUSAS</p>	<p>Las causas son físicas, como el lavado progresivo de las partículas por parte del agua de lluvia a lo largo del tiempo, lo que se manifiesta en una mayor erosión en las zonas que están más expuestas y además han podido sufrir una escorrentía adicional. La erosión se agrava por el efecto de la abrasión que producen las partículas transportadas por el viento. La erosión presente en las partes bajas (especialmente en los cerramientos laterales de la nave y en sacristía) está relacionada además con la rotura de la estructura interna del mortero de revestimiento, debida a las eflorescencias y la humedad capilar</p>

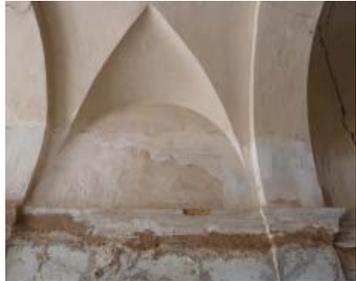
<p>● ● ● LESIÓN</p>	<p><b>Eflorescencias</b> <i>Cristalización de sales solubles en agua que pertenecen al cerramiento en la superficie del mismo</i></p>	<p>VISUALIZACIÓN -TOMA DE DATOS-</p>	
<p>LOCALIZACIÓN</p>	<p>En mayor o menor medida en todos los muros del edificio en contacto con el terreno. Pero la manifestación de las sales se aprecia en el interior de la Ermita, mayoritariamente en muros de la nave central y el transepto, y aunque su efecto se ha visto ya en elementos estructurales, también afecta directamente a los revestimientos</p>

<p>SÍNTOMAS</p>	<p>Aparición de manchas blancas y sales cristalizadas en la superficie de los muros y revestimientos, aunque dependiendo del grado de intensidad las ocupan más o menos superficie, llegando a tener varios centímetros de espesor. Ocasionalmente ocasionan el desprendimiento de parte del revestimiento interior</p>

<p>CAUSAS</p>	<p>Las causas de las eflorescencias son químicas, y tienen su origen en la recristalización de las sales presentes en el muro, que pueden provenir de los propios materiales utilizados, como de la piedra o el mortero de agarre o del enlucido, o pueden ser externas, provenientes del terreno, como es el caso de la Ermita, ubicada en un emplazamiento con un terreno de gran salinidad. Las sales llegan al muro disueltas en la humedad capilar, y en el cerramiento se va evaporando, arrastran consigo hacia la superficie las sales, donde cristalizan y se depositan formando la costra blanca</p>

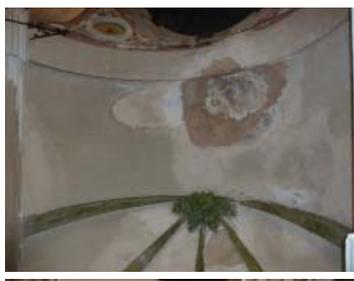
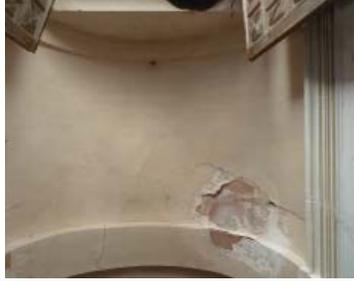
<p>● ● ● LESIÓN</p>	<p><b>Humedad -capilar y de filtración-</b> <i>Se produce cuando hay una presencia de agua en un porcentaje mayor al considerarlo como normal en un material o elemento constructivo</i></p>	<p>VISUALIZACIÓN -TOMA DE DATOS-</p>	
<p>LOCALIZACIÓN</p>	<p>En menor o mayor grado en todos los revestimientos de los muros del edificio en contacto con el terreno. Siendo el interior de la Ermita donde se aprecia más sus efectos, principalmente en el muro Oeste. Y por filtración en los revestimientos y acabados de la bóveda de la nave, así como en los lunetos del transepto y el techo de la sacristía</p>

<p>SÍNTOMAS</p>	<p>En el interior de la ermita se observa el nivel máximo de acceso capilar a una altura variable (de 1 a 2.5 metros). En todas esas superficies aparecen eflorescencias con manchas blancas por debajo del nivel de ascensión y afloraciones de sal, y desprendimientos del revestimiento y pintura. Por filtraciones aparecen manchas irregulares en la bóveda con un color más oscuro que el resto de zonas secas</p>

<p>CAUSAS</p>	<p>La ascensión capilar tiene una causa física, en la que interviene la presencia previa de humedad en el terreno. El agua va circulando a través de los poros del interior del material, el agua procedente del subsuelo asciende por esa red de capilares, y penetra en los muros, en las que se pone de manifiesto y se hace visible. Las filtraciones son debidas al agua de lluvia, debido a pequeñas fisuras y goteras en la cubierta</p>

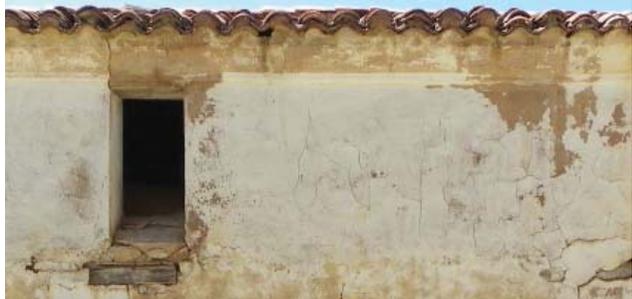
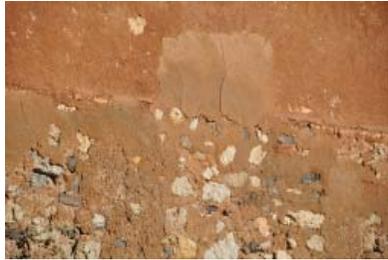
<p>● ● ● LESIÓN</p>	<p><b>Cuarateado. Fisuración no estructural</b> <i>Aberturas longitudinales que afectan a la superficie o al acabado de un elemento constructivo</i></p>	<p>VISUALIZACIÓN -TOMA DE DATOS-</p>	
<p>LOCALIZACIÓN</p>	<p>Se localiza principalmente en el revestimiento exterior de la nave de la ermita, pero principalmente en el tercio superior de ésta. También se localiza puntualmente en el revestimiento de algunas de las caras del tambor de la cúpula, muy localizado en alzado Este</p>

<p>SÍNTOMAS</p>	<p>La superficie del revestimiento tiene pequeñas fisuras, fragmentaciones, que van delimitando porciones del revestimiento, sin llegar éste a desprenderse. No obstante pueden originar pequeños abolsamientos consiguiendo una pequeña cámara entre el revestimiento y el muro de mampostería</p>

<p>CAUSAS</p>	<p>El cuarateado es una patología que deriva principalmente del proceso de ejecución de dicho revestimiento. El mortero empleado en el revestimiento experimenta generalmente una retracción en el proceso de secado que puede ser mayor o menor en función de su fragilidad y su estabilidad interna dependiendo de su composición, del agua que contenga o del adecuado humedecimiento del soporte base. Los agentes externos como la acción del viento y el soleamiento también pueden agravar este efecto de retracción. El material tiende a disminuir de volumen, con la consiguiente aparición de pequeñas fisuras y grietas en su superficie</p>

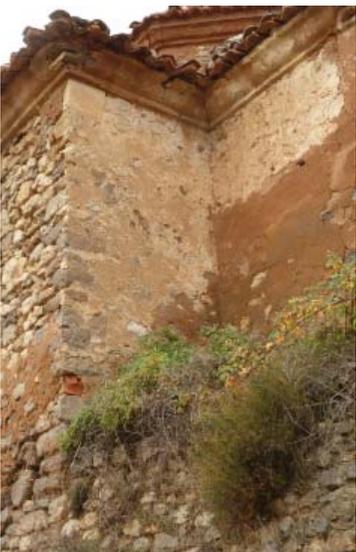
<p>● ● ● LESIÓN</p>	<p><b>Pátina. Manchas y decoloración</b> <i>Capas o películas superficiales que representan el estado de envejecimiento de un material. Pérdida del color original del cerramiento</i></p>	<p>VISUALIZACIÓN -TOMA DE DATOS-</p>	
<p>LOCALIZACIÓN</p>	<p>Se observa principalmente en las fachadas Sur de los transeptos. Y puntualmente en el alzado Este, siendo en el Oeste prácticamente inexistente</p>

<p>SÍNTOMAS</p>	<p>Aparece un cambio de tonalidad en el revestimiento, no se trata de una erosión, en ocasiones debido a la acción solar tiende a aclararse y bajar varios tonos la tonalidad original</p>

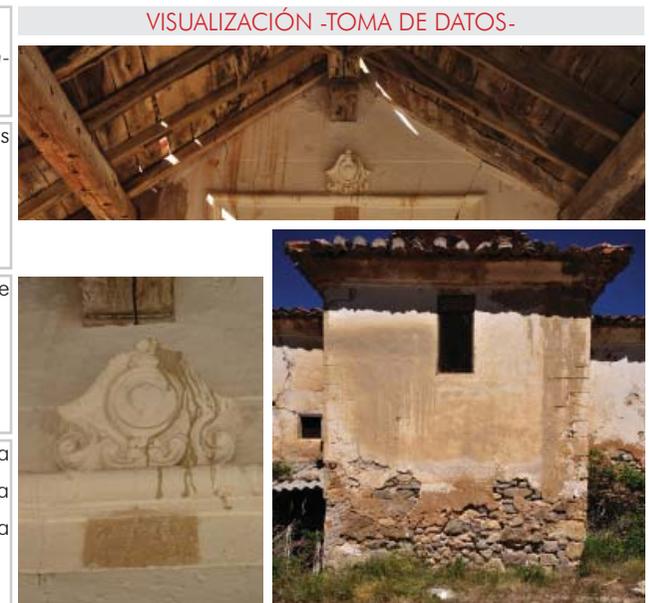
● ● ● <b>LESIÓN</b>	<p><b>Lavado</b></p> <p><i>Distorsiones en la fachada por las láminas de de agua de lluvia que arrastra diferentes materiales que manchan las fachadas</i></p>
<b>LOCALIZACIÓN</b>	<p>Se aprecia principalmente en todas las zonas por debajo del alero de cubierta del alzado Este y más en los puntos donde éste está parcialmente dañado. Y también en los alzados Sur de los transeptos</p>
<b>SÍNTOMAS</b>	<p>Aparecen manchas con direccionalidad vertical, marcando la dirección de caída de las aguas de lluvia, de color marrón claro, que ensucian el revestimiento más blanquecino</p>
<b>CAUSAS</b>	<p>Los lavados se producen por una causa física, como es el por arrastre de partículas en disolución con el agua de lluvia, cuando las cornisas o alfeizares de las ventanas están dañados y no tienen goterón, el agua acaba resbalando sobre la superficie de los muros, y marca en su recorrido con el agua y los pigmentos que arrastra los revestimientos</p>

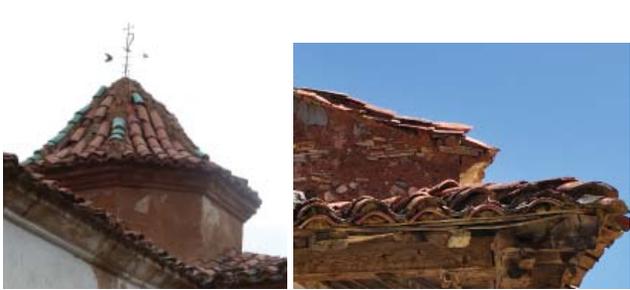
<p>●●● LESIÓN</p>	<p><b>Rotura y pérdida material. Material cerámico</b> <i>Inexistencia de parte del material o separación de un elemento en trozos, o producción de grietas o agujeros en el mismo</i></p>	<p>VISUALIZACIÓN -TOMA DE DATOS-</p>	
<p>LOCALIZACIÓN</p>	<p>La inspección visual de las tejas de cubrición de la Ermita no se ha podido realizar al completo, pero se ha detectado pérdida y rotura de piezas parcialmente en el pórtico de entrada, así como en la cubrición del tambor y en la zona de la sacristía. Además algunas piezas de borde en los aleros también presentan rotura, pero no son significativas</p>

<p>SÍNTOMAS</p>	<p>Inexistencia de parte de las piezas que deberían componer la totalidad del alero, o rotura parcial de éstas Inexistencia de las tejas de cubrición color verde del tambor de la Ermita Rotura en las piezas y pérdida en el pórtico de entrada</p>		
<p>CAUSAS</p>	<p>La pérdida o rotura viene dada por causas ambientales en muchos casos. El viento en la zona tiene picos de bastante intensidad, y una mala ejecución a la hora de las piezas puede hacer que éstas acaben cayendo. Además los procesos de hielo-deshielo y la presencia de sales puede mermar el material y hacer que acabe desintegrándose o perdiendo agarre con el mortero que los sujeta.</p>

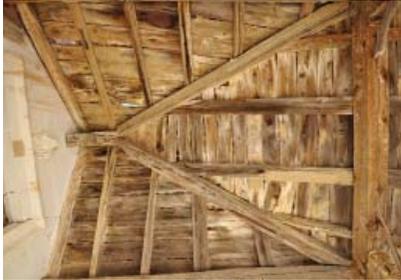
<p>● ● ● LESIÓN</p>	<p><b>Humedad</b> <i>Se produce cuando hay una presencia de agua en un porcentaje mayor al considerarlo como normal en un material o elemento constructivo</i></p>	<p>VISUALIZACIÓN -TOMA DE DATOS-</p>

<p><b>LOCALIZACIÓN</b> La cubierta en general funciona correctamente, pero sí se observa presencia de humedad en parte del entablado del sistema de cubrición, y filtraciones en la parte central de la bóveda y la cúpula de la ermita</p>	
	<p><b>SÍNTOMAS</b> Alteración cromática de parte del entablamento, que puede derivar en pudrición Hinchazón de las maderas que tienen un porcentaje de agua mayor al normal. Fibras abiertas y oquedades en la madera</p>	
	<p><b>CAUSAS</b> El fallo de la estanquidad del sistema de cubrición se debe en parte a la rotura de cualquiera de las piezas cerámicas que conforman la cubierta o la pérdida de alguna de ellas. En los casos en los que éstas ha desaparecido (por causas atmosféricas como el viento o los contrastes térmicos) queda sólo el material de agarre como única barrera frente al agua. En el caso de las infiltraciones visibles en la bóveda de la nave, estas se deben también a la entrada de agua a través de las dos grandes ventanas que comunican la cámara superior con el exterior, y que carecen de vidrio o elemento de protección</p>

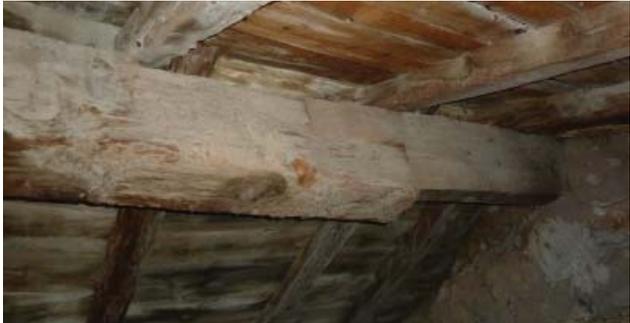
<p>● ● ● LESIÓN</p>	<p><b>Fendas. Fisuración no estructural</b> <i>Grietas longitudinales que se abren en la dirección de las fibras</i></p>	<p>VISUALIZACIÓN -TOMA DE DATOS-</p>

<p><b>LOCALIZACIÓN</b> En el entablado de la cubierta y parcialmente en algunos puntos de las cerchas que sujetan la cubrición de la nave central. También se aprecia en el pórtico de entrada, tanto en sus vigas como en el entablado de ésta</p>	
	<p><b>SÍNTOMAS</b> Grietas longitudinales que se abren en la dirección de las fibras, sin llegar a ser estructurales ni profundas, pero sí que merman la resistencia y compacidad de la madera</p>	
	<p><b>CAUSAS</b> Su origen puede ser por un defecto de crecimiento de la madera, ya que una madera sana debe presentar fibras y anillos uniformes. También puede deberse a la deshidratación de la madera, una patología muy extendida en toda la madera de Las Salinas, ya que si se seca en exceso puede producir estas fendas y fisuras debido a la inexistencia de pared celular</p>
