Conjunto preindustrial de Las Salinas  
en Arcos de las Salinas | Teruel |.  
Análisis de la Ermita de los Dolores de Las Salinas

Inés Martínez Gil

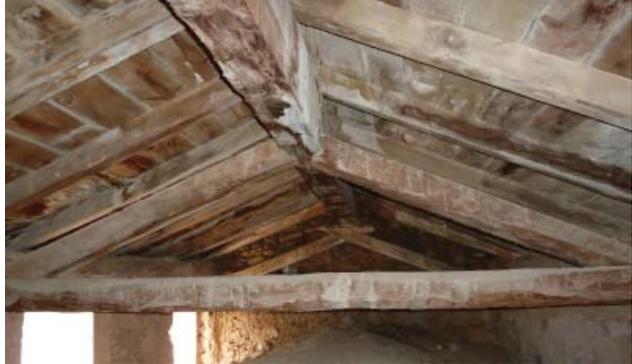
<p>● ● ● LESIÓN</p>	<p><b>Grietas</b> <i>Aberturas longitudinales que afectan a todo el espesor de un elemento constructivo, estructural o de cerramiento</i></p>	<p>VISUALIZACIÓN -TOMA DE DATOS-</p>
<p>LOCALIZACIÓN</p>	<p>En la cubrición en sí misma de la Ermita (la parte a la que se ha tenido acceso) no se aprecian grietas importantes, a pesar de que sí hay pequeñas fisuras y goteras. Pero sí aparece grietas entre la conexión de la cubierta con los muros de carga laterales, tanto en el lado Este como en el Oeste. En el pórtico de entrada el deterioro es mayor, pero no se puede hablar de grietas, si no de pérdida de material</p>

<p>SÍNTOMAS</p>	<p>Fisuración, apertura de los muros que sujetan la cubierta</p>

<p>CAUSAS</p>	<p>El estudio estructural se analizará en capítulo aparte pormenorizadamente. No obstante las grietas que aparecen en el apoyo de la cubierta con los muros de carga, se puede intuir que se debe a un asiento de ésta, y además se localiza en un punto donde los muros disminuyen su grosor, por lo que los esfuerzos concentrados en ese lugar pueden haber aumentado y provocado la fisuración. En el resto de cubiertas, las del transepto y la cabecera de la nave, no se ha podido acceder y comprobar su estado estático y estructural en detalle</p>	<p>VISUALIZACIÓN -TOMA DE DATOS-</p>

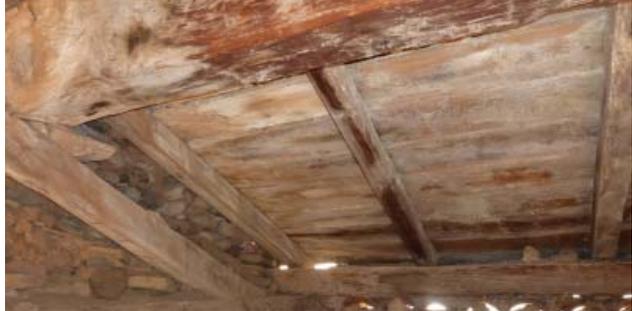
<p>● ● ● LESIÓN</p>	<p><b>Pudrición por hongos</b> <i>Organismos biológicos muy primitivos que parasitan la madera. De pudrición blanca o parda según ataquen la lignina o la celulosa</i></p>	<p>VISUALIZACIÓN -TOMA DE DATOS-</p>
<p>LOCALIZACIÓN</p>	<p>La presencia de pudrición en los elementos de madera de la cubierta está asociada a los puntos de acceso de la humedad, tanto la que se da en la cubierta de la nave como en el pórtico de entrada; estando ésta mucho más expuesta y por lo tanto más deteriorada</p>

<p>SÍNTOMAS</p>	<p>Pudrición que puede afectar los elementos leñosos de la madera. Presentan una tonalidad más oscura que el resto de los elementos sanos, debido también al mayor porcentaje de humedad en la madera</p>

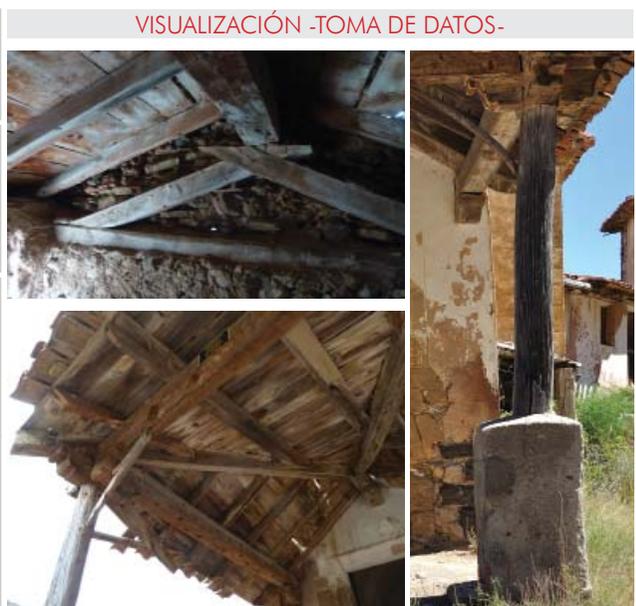
<p>● ● ●</p> <p><b>LESIÓN</b></p>	<p><b>Alteración cromática y deshidratación</b></p> <p><i>Especialmente por la desaparición de la lignina. Debido a los mohos que se alimentan de la lignina de la madera</i></p>
<p><b>LOCALIZACIÓN</b></p>	<p>No se aprecia este fenómeno en el entablamento o cerchas de la cubierta central, ya que se encuentran protegidos de la acción solar, sin embargo en el pórtico de entrada es mucho más acusado, en las vigas perimetrales y los dos pilares de madera que los sustentan</p>
<p><b>SÍNTOMAS</b></p>	<p>Las piezas de madera han adquirido un color grisáceo y tiene un aspecto envejecido debido a la falta de lignina, y la deshidratación también ha favorecido este proceso</p>
<p><b>CAUSAS</b></p>	<p>Causas derivadas de agentes atmosféricos. En ausencia de un mantenimiento adecuado, la deshidratación de la madera se produce por la excesiva insolación y su exposición a temperaturas elevadas. Así mismo, la acción de los rayos UV que forman parte de la luz solar provoca su alteración cromática. Estos rayos ultravioleta afectan a toda la madera pero en especial a la madera más blanda de frente a la madera más dura de otoño, de modo que crean surcos y venas en ella derivados de esta afección</p>

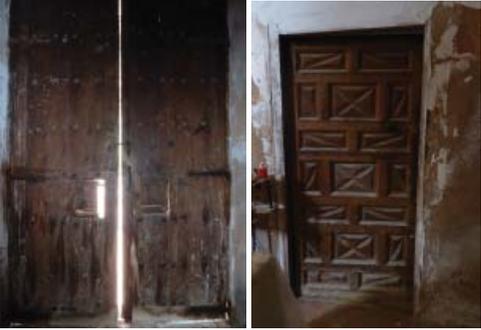
<p>● ● ● LESIÓN</p>	<p><b>Pérdida de material</b> <i>Inexistencia de parte del material</i></p>	<p>VISUALIZACIÓN -TOMA DE DATOS-</p>	
<p>LOCALIZACIÓN</p>	<p>Las carpinterías, ventanas y puertas de la Ermita presentan una pérdida puntual o rotura puntuales de su estructura. La más dañada es la puerta de entrada a la sacristía, y la puerta principal presenta rotura en su parte inferior</p>

<p>SÍNTOMAS</p>	<p>Pérdida de parte de los marcos de la puerta de la sacristía, pérdida de parcial de marcos de ventana o rotura de éstos</p>

<p>CAUSAS</p>	<p>En las puerta de la sacristía la acción solar y lluvias han mermado su estructura y está muy desintegrada. La puerta principal presenta daños principalmente en su zona baja, que se debe también a causas mecánicas, como golpes y rozamientos continuados, al friccionar continuamente con las baldosas y las sillerías de entrada que se conservan deficientemente</p>

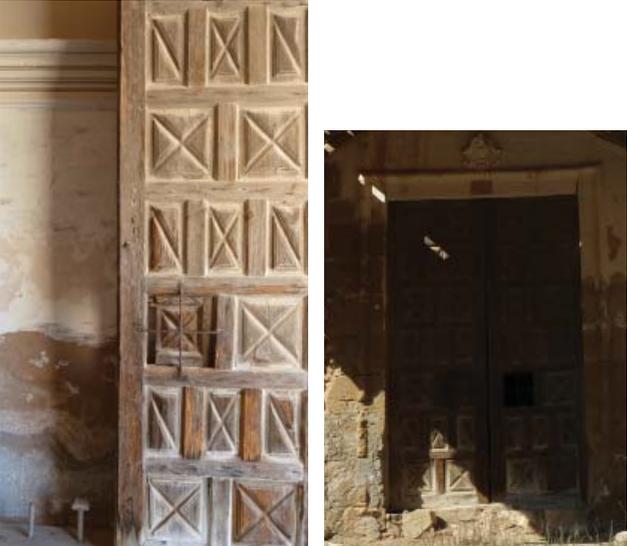
<p>● ● ● LESIÓN</p>	<p><b>Alteración cromática y deshidratación</b> <i>Especialmente por la desaparición de la lignina. Debido a los mohos que se alimentan de la lignina de la madera</i></p>	<p>VISUALIZACIÓN -TOMA DE DATOS-</p>	
<p>LOCALIZACIÓN</p>	<p>Se manifiesta en la puesta de acceso a la iglesia, pero también en elemento de madera del atrio más expuestos, como los dos pies derechos, donde la alteración cromática es más visible</p>

<p>SÍNTOMAS</p>	<p>Las piezas de madera han adquirido un color grisáceo y tiene un aspecto envejecido debido a la falta de lignina, y la deshidratación también ha favorecido este proceso</p>		
<p>CAUSAS</p>	<p>Causas derivadas de agentes atmosféricos. En ausencia de un mantenimiento adecuado, la deshidratación de la madera se produce por la excesiva insolación y su exposición a temperaturas elevadas. Así mismo, la acción de los rayos UV que forman parte de la luz solar provoca su alteración cromática. Estos rayos ultravioleta afectan a toda la madera pero en especial a la madera más blanda de frente a la madera más dura de otoño, de modo que crean surcos y venas en ella derivados de esta afección</p>

Alteración cromática y deshidratación	Reparación	Frenar la pudrición de los hongos es lo prioritario en la madera, y la deshidratación crónica. El objetivo es mejorar o mantener al menos su aspecto actual sin que evolucione a daños peores, pero saneando las partes seriamente atacadas	
	Pudrición por hongos	Saneado y reparación		
	Corrosión	Protección	Frenar la oxidación y corrosión en los pequeños elementos metálicos	
<b>OTROS</b>	Elementos impropios	Eliminación y sustitución	El objetivo es devolver a la ermita su aspecto original y su sinceridad arquitectónica y constructiva. Dependiendo del elemento impropio que se trate, será necesaria su sustitución por uno más adecuado, o su eliminación	El cobertizo pegado a la fachada Este sería demolido. El basamento del pórtico de entrada realizado con cemento y ladrillo cerámico, sería picado y recubierto con mampostería y piedra del lugar, para integrarse con el conjunto (para su sustitución total sería necesario un complicado sistema de apeo del pórtico). La espadaña sería demolida y sustituida por una espadaña como la original, de mortero de cal y piedra caliza, en lugar de la actual de ladrillo y cemento, y dimensiones diferentes

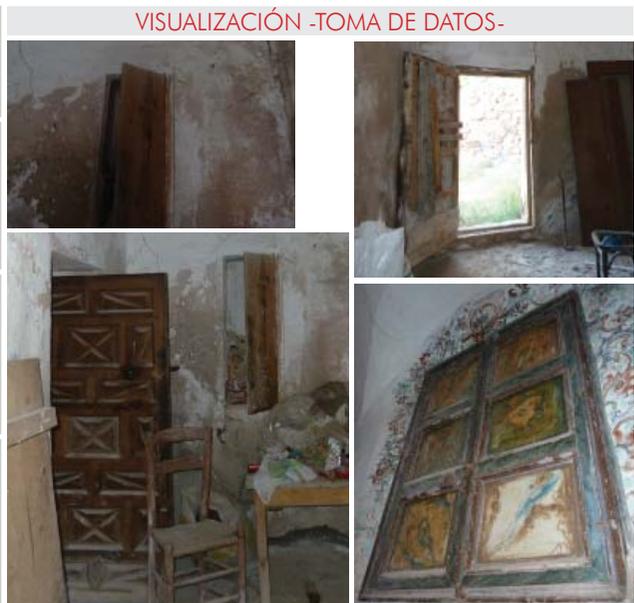
● ● ● <b>LESIÓN</b>	<p><b>Putrición por hongos</b> <i>Organismos biológicos muy primitivos que parasitan la madera. De pudrición blanca o parda según ataquen la lignina o la celulosa</i></p>
<b>LOCALIZACIÓN</b>	<p>Se da principalmente en la madera del interior de la ermita a la que ha accedido la humedad, como algunas carpinterías de ventanas de la sacristía, así como su puerta</p>
<b>SÍNTOMAS</b>	<p>Putrición que puede afectar los elementos leñosos de la madera. Presentan una tonalidad más oscura que el resto de los elementos sanos, debido también al mayor porcentaje de humedad en la madera</p>
<b>CAUSAS</b>	<p>Está causada por varias familias de hongos que aparecen en la madera cuando asciende el contenido de humedad. Así pues, las filtraciones de agua aportan el agente desencadenante del proceso. En general es necesario que la humedad sea superior al 20% y que la temperatura esté sobre los 25°C y haya mala ventilación. En este caso los hongos van destruyendo la lignina y en parte también la celulosa</p>

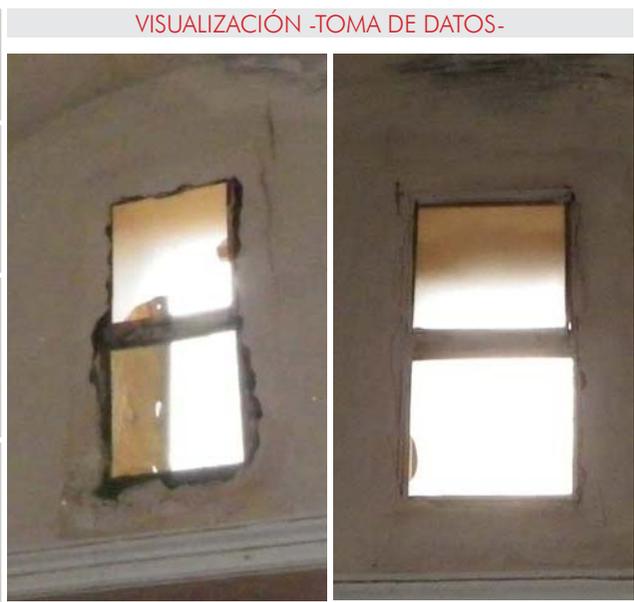
● ● ● <b>LESIÓN</b>	<p><b>Falta de estanqueidad</b> <i>Pérdida parcial o total del aislamiento que realizan las carpinterías a la entrada de agua de lluvia</i></p>
<b>LOCALIZACIÓN</b>	<p>Se detecta falta de estanqueidad en las carpinterías de las ventanas que están en los muros del transepto, y también en una pequeña ventana en la sacristía</p>
<b>SÍNTOMAS</b>	<p>Se aprecia la presencia de manchas de humedad en el paramento y revestimiento interno del muro, en torno al hueco de la ventana</p>
<b>CAUSAS</b>	<p>La lesión viene originada por la deshidratación y la pudrición progresiva de la madera de la carpintería y el deterioro de sus condiciones de anclaje a la fábrica por las tensiones producidas entre ambos materiales, además de la pérdida del mortero de agarre que conecta el muro con la carpintería, lo que favorece la presencia de pequeños huecos por los que entra el agua de lluvia</p>

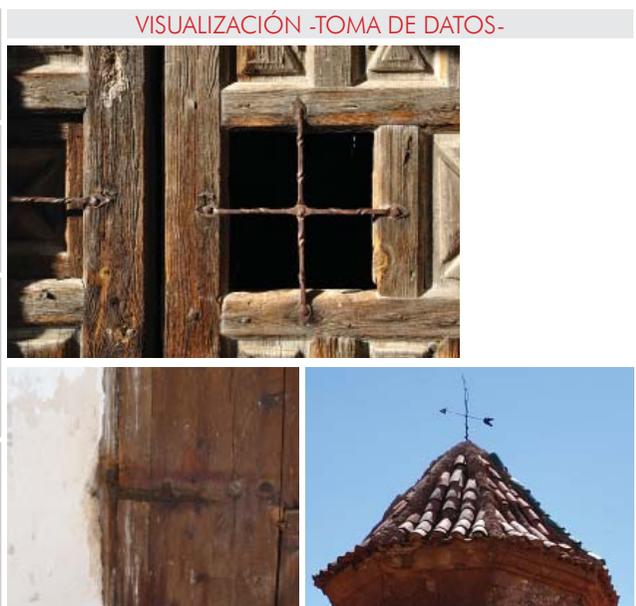
<p>● ● ● LESIÓN</p>	<p><b>Corrosión</b> <i>Alteración por diversos procesos químicos que afecta a los elementos metálicos de carpintería y cerrajería</i></p>
<p>LOCALIZACIÓN</p>	<p>Existen muy pocos elementos metálicos en la ermita, pero los pocos elementos que existen presentan corrosión. Como son los apliques y bisagras de las puertas, la veleta en lo alto del tambor de la cúpula, y las visagras de las carpinterías</p>
<p>SÍNTOMAS</p>	<p>El metal adquiere una tonalidad oscura y más roja, apareciendo óxido y manchas en los elementos que hay junto a él</p>
<p>CAUSAS</p>	<p>Es una causa química, de los metales al entrar en contacto con el oxígeno. La superficie del metal o su aleación tiende a transformarse en óxido, que es químicamente más estable, y de este modo protege al resto del metal de la acción del oxígeno. El alto grado de salinidad del ambiente favore también la corrosión de los elementos metálicos que se encuentran en la Ermita</p>

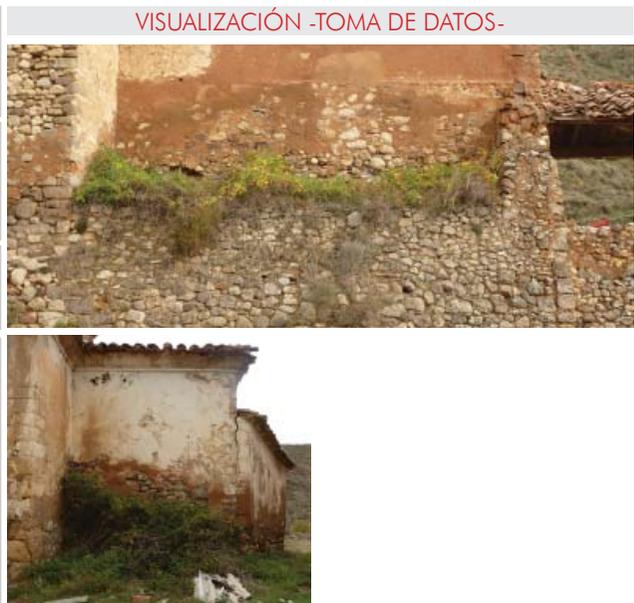
● ● ● LESIÓN	<p><b>Vegetación</b></p> <p><i>Organismos en los cerramientos y elementos constructivos. La intromisión de raíces puede ejercer una fuerza suficiente en las fábricas para quebrarlas por su peso</i></p>
LOCALIZACIÓN	<p>Se encuentra vegetación arbustiva de tamaño medio en toda la zona inferior de la fachada Este y Norte. No hay vegetación en la fachada Sur. En la fachada Oeste la presencia de vegetación es muy considerable, en las partes bajas así como en la superficie del muro de contención</p>
SÍNTOMAS	<p>Presencia de vegetación típica del clima mediterráneo continental. Plantas arbustivas del tipo romero, tomillo, ajedrea, aliagas...</p>
CAUSAS	<p>Las plantas arbustivas nacen con condiciones favorables de humedad, ventilación y soleamiento, en los recovecos, repisas, cornisas, cubiertas o canales, donde se van depositando estratos terrosos llevados por el viento y también semillas. Se va generando suelo y tierra orgánica para la posterior colonización por parte de especies vegetales superiores. Las raíces de unos y otros pueden llegar a romper el mortero de las juntas e incluso el material de la misma fábrica, generando nuevas vías de penetración de agua y acelerando por tanto el proceso de colonización vegetal. Puede llegar a convertirse en un importante problema de conservación para el edificio</p>

La vegetación tiene un nivel de prioridad alto, ya que sus raíces afectan y merman seriamente las piedras de los muros, provocando pérdida de material, por lo que sería conveniente su retirada. Respecto a los elementos impropios, éstos no amenazan la estabilidad del conjunto, pero si merman sus cualidades estéticas y arquitectónicas, siendo su retirada (en especial la del cobertizo) necesaria.

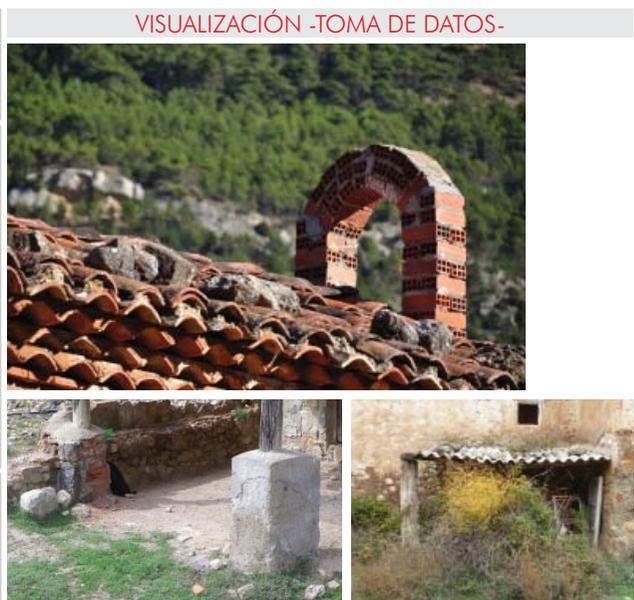
● ● ● LESIÓN	<p><b>Elementos impropios</b></p> <p><i>Elementos ajenos que pueden provocar deterioro del edificio o están fuera de lugar desde un punto de vista histórico-arquitectónico</i></p>
LOCALIZACIÓN	<p>Existen varios elementos en la Ermita que no se corresponden con su diseño original. El basamento de ladrillo y hormigón que sirve de base al pilar de madera del pórtico de entrada. En su lugar en las fotos históricas se puede apreciar que había un murete de mampostería que fue demolido por éste basamento, afectando a las cualidades espaciales originales de la entrada. En otro basamento también es de con cemento y ladrillo. El pequeño cobertizo con maquinaria en su interior adosado al alzado Este de la nave junto al transepto. La espadaña actual de ladrillo cerámico hueco que se alza en la fachada Sur. En las fotografías antiguas puede apreciarse cómo era la espadaña antigua, de mampostería, y con dimensiones ligeramente diferentes. Fue destruida cuando fue robada la campana de la ermita. No es tan inapropiada su disposición si no la materialidad que se ha empleado en su reposición (ladrillo cerámico y cemento).</p>

CAUSAS	<p>Causas de acción humana. Económicas y pragmáticas en el caso de hacer la espadaña con esos materiales, espaciales al eliminar el murete de la entrada, y causas desconocidas al ubicar en alzado Este el cobertizo para la maquinaria</p>

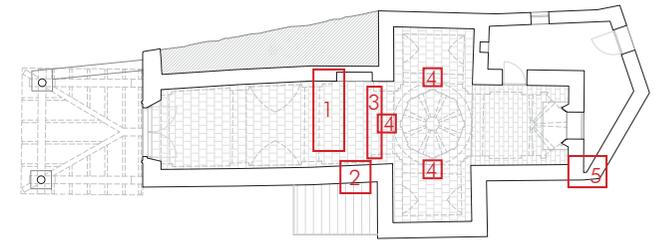
De este modo se analizan en el trasdós de los muros las numeradas como (2) y (5) en la fachada oriental, y en el interior las que afectan a los arcos torales (4), la paralela al arco toral sur (3) y la que pasa por la hornacina y el arco fajón norte (1).

figura 5.2 Planta esquemática con la ubicación de las 5 principales lesiones de la ermita. Fuente propias

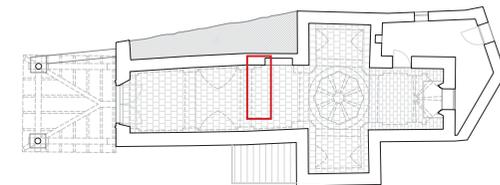
GRIETA 1	Grieta vertical y horizontal que aparece en el muro Oeste, en la hornacina, y se va extendiendo hasta la bóveda, separando las fases constructivas que coexisten en ese punto
ABERTURA	2-3 cms
ACTIVIDAD	Grado bajo
DAÑO	Grado bajo
CAUSAS	Esta grieta parece que está estabilizada, y que más que como una grieta se comporta, al menos en la zona horizontal que limita las bóvedas, como una junta estructural, ya que ahí hay una separación de materiales y técnicas constructivas, no del todo trabadas, correspondientes a distintas fases, y la bóveda de los lunetos trabaja con apoyo en los torales y muros, la semibóveda del último tramo ejerce su presión hacía los muros, no habiendo conexión entre ambos tramos prácticamente. Sería conveniente el sellado de la fisura, con un material elástico que permitiera el libre movimiento de los elementos.

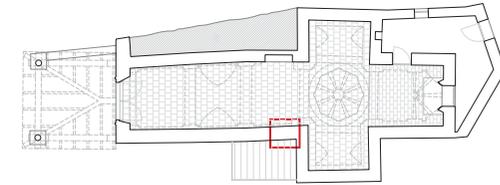
<b>GRIETA 2</b>	En el muro Este aparece la grieta vertical en torno a la ventana del tercer tramo de la bóveda
<b>ABERTURA</b>

2-3 cms
<b>ACTIVIDAD</b>	Grado medio
<b>DAÑO</b>	Grado medio
<b>CAUSAS</b>	Las grietas verticales de los muros de la nave aparecen en puntos especialmente sensibles ,como el cambio de sección en la hornacina del muro Oeste o la discontinuidad interna de la fábrica en el muro Este. Las fisuras pues en el segundo arco fajón están relacionadas con el empuje en esa dirección que efectua éste sobre el muro en su apertura. Además en este punto es donde se encuentra un cambio de fase constructiva, por lo que es comprensible que finalmente haya aparecido tal fisura.

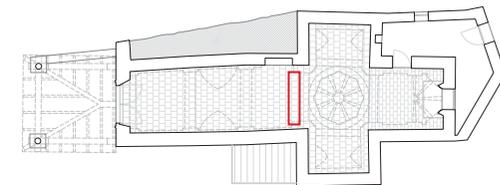
<b>GRIETA 3</b>	Grieta horizontal que recorre el arco toral Sur en parte de su longitud
<b>ABERTURA</b>

3-4 cms
<b>ACTIVIDAD</b>	Grado alto
<b>DAÑO</b>	Grado medio - alto
<b>CAUSAS</b>	Se trata de una grieta que recorre el arco toral sur, en su conexión con la semibóveda del último tramo de la nave central, creando una grieta de unos 3-4cms de esperos en su punto más abierto. Es sobre esta grieta y arco donde descansa el tambor del cerramiento de la bóveda, por lo que el peso de ésta, unido a la escasa trabazón con la bóveda, ha podido ser la causa de esta fisura.

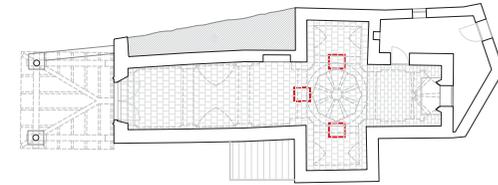
<b>GRIETA 4</b>	Grietas longitudinales en la parte central de los arcos torales Sur, Este y Oeste, y parten los arcos en dos secciones
<b>ABERTURA</b>

1-2 cms
<b>ACTIVIDAD</b>	Grado medio - alto
<b>DAÑO</b>	Grado medio
<b>CAUSAS</b>	Las grietas en la clave de los arcos torales muestran su acomodación y el asiento a las condiciones surgidas del movimiento de sus estribos, así como del propio peso de la cúpula. También debido al desgaste del material y a la ligera inclinación de parte de los muros donde arrancan los arcos. Los movimientos parece que están asentados, no obstante un futuro desplazamiento de los muros podría acentuar estas grietas y el derrumbamiento de la cúpula.

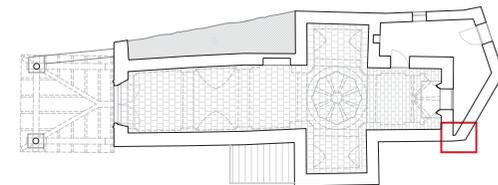
<b>GRIETA 5</b>	Grieta vertical, más acusada en la parte superior y con tendencia a cerrarse en la inferior, entre el cerramiento de la cabecera y el muro norte de la Sacristía. También se aprecian grietas verticales en la parte superior del cambio de dirección que experimenta el trazado de este cerramiento
<b>ABERTURA</b>

6-7 cms
<b>ACTIVIDAD</b>	Grado alto
<b>DAÑO</b>	Grado alto
<b>CAUSAS</b>	Las grietas del cerramiento de la Sacristía se explican por el desplome del muro respecto a la verticalidad que sí conservan los cerramientos de la cabecera. El vuelco hacia lados distintos (siguiendo la dirección del empuje de la cubierta) provoca las grietas que separan los dos tramos en su intersección, dejando una grieta muy pronunciada y con un alto riesgo de vuelco, por lo que sería una de las lesiones prioritarias a estabilizar. En este punto también se da un cambio de fase constructiva entre la creación del cuerpo principal y la sacristía.
