CATapia. LA ARQUITECTURA DE TAPIA EN CATALUÑA. CONOCIMIENTO, REIVINDICACIÓN Y RESTAURACIÓN

TFM. Máster en Conservación y Restauración del Patrimonio Arquitectónico. Universitat Politècnica de València
Meritxell Ortiz Campañá

Tutores: Fernando Vegas y Camilla Mileto. Enero 2014

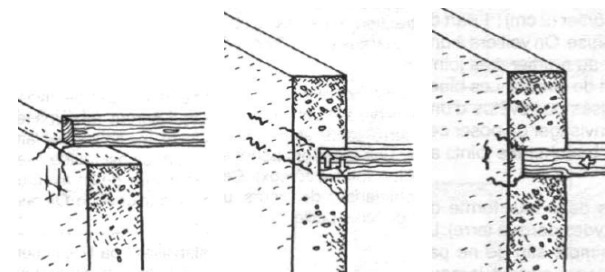
Las patologías estructurales en la tapia pueden venir dadas por una resistencia a tracción inferior a la tensión debido a la acción de las vigas a través del peso propio del forjado y de las cargas de uso o por el empuje lateral por inestabilidad o sismo; y por una resistencia a compresión inferior a la tensión debido a la acción en la base del muro del peso propio del forjado y de las cargas de uso (Figuras 2.8. y 2.9.).

Figura 2.8. Acción de las vigas.

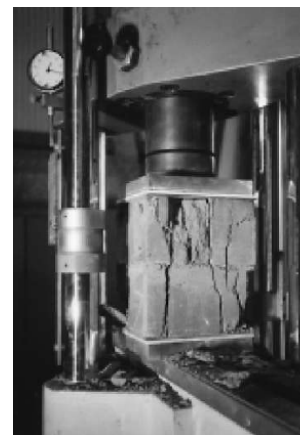
Figura 2.9. Acción en la base del muro.

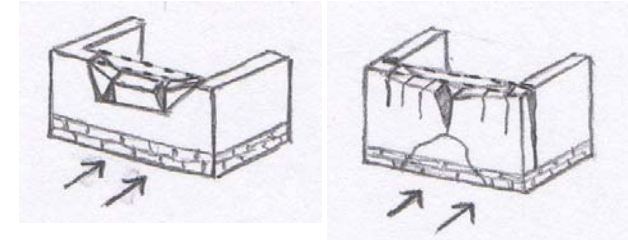
Debido a las deficiencias anteriormente mencionadas, las construcciones en tapia muestran mecanismos de colapso y patrones de agrietamiento que se agrupan en una flexión perpendicular al plano del muro (Fig.2.13.), un fallo por flexión perpendicular al plano del muro

con agrietamiento vertical en la zona central (Fig.2.14.), un fallo por flexión perpendicular al plano en las esquinas mal conectadas con los muros transversales (Fig.2.15.), un fallo por cortante en el plano del muro asociada a altos empujes horizontales (Fig.2.16.) y la caída de la cubierta por encontrarse mal apoyada sobre los muros (Fig.2.17.).

Figura 2.13. Flexión perpendicular al plano del muro.
Figura 2.14. Con agrietamiento vertical en el centro.

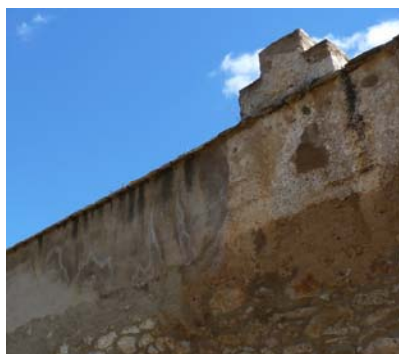
Figura 4.5. Detalle del estado actual.

El **estado actual** de esta intervención presenta unos parcheados realizados después de la intervención con cemento y muy poca sensibilidad. También consta de humedades en la coronación y manchas de humedades en toda la parte superior del muro.

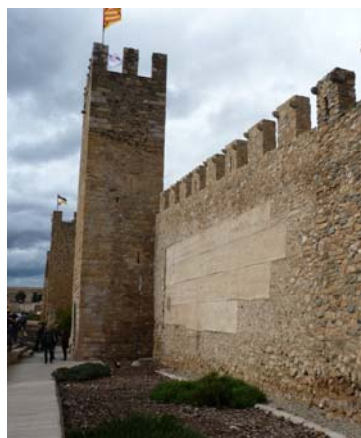
Figura 4.11. Imagen actual de la muralla.

El **estado actual** de esta intervención presenta un buen estado de conservación a nivel volumétrico. La tapia realizada con un encofrado a una cara justo en las zonas de la muralla que han perdido irreversiblemente la sección útil de fábrica presenta humedades que han agrietado el material.

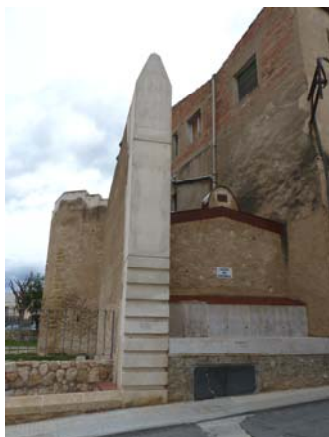
El **estado actual** de esta intervención presenta mucha humedad en la coronación, incluso en los nuevos acabados de mortero de cemento blanco.

Figura 4.16. Imágenes actuales de la muralla.

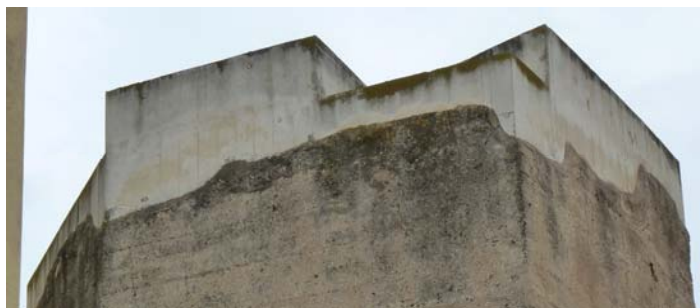
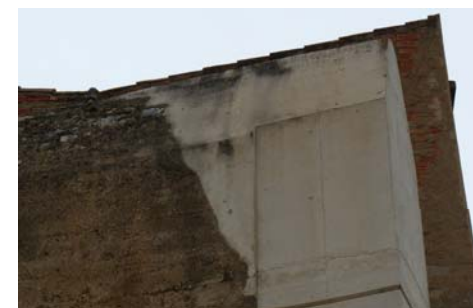
Figura 4.17. Detalle del estado actual de la coronación de la muralla.

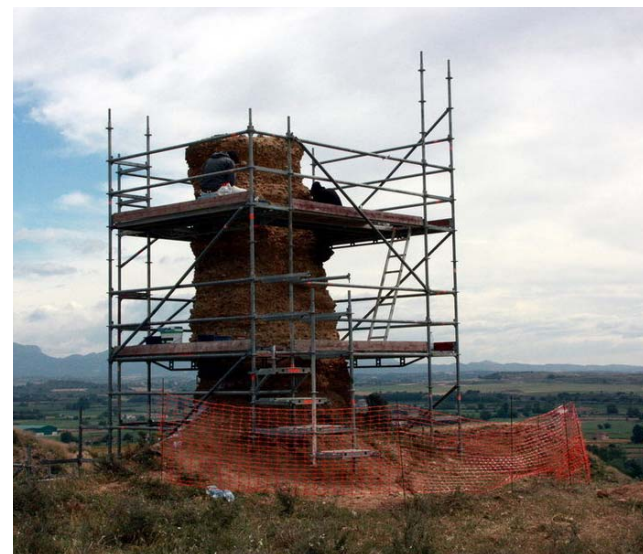
Una de las torres con la base de piedra presentaba un gran vacío de material en una parte de la base, lo que ha llevado a una reconstrucción mediante una pared de ladrillo perforado (3) en la parte interior y un aplacado de piedra de 30cm de grosor para tapar el hueco. La base de esta torre se ha rejuntado mediante mortero de cal de dos tonalidades distintas, un rosado y un gris, para comprobar el resultado estético, concluyendo que el mortero de cal de color gris da un acabado estético mejor. La parte superior de este muro y el relleno interior están contruidos con tapia, es por eso que, la intervención en la primera fase ha sido realizar una

Figura 4.21. Imagen de una de las torres denominadas *los gigantes* durante la intervención.

pared de ladrillo perforado como contención de la tapia existente.

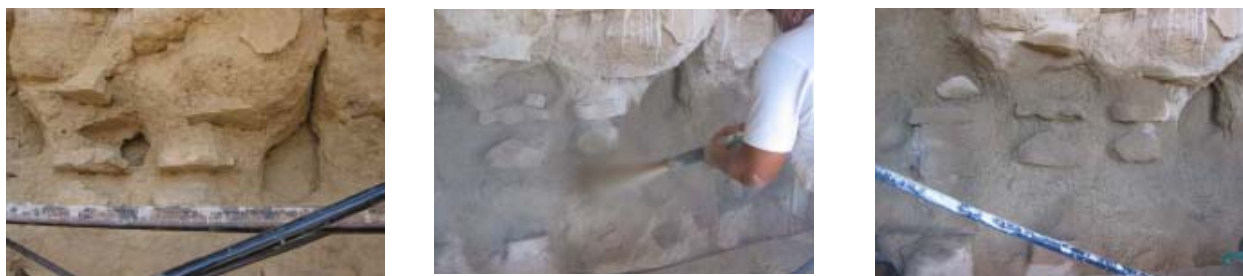
Figura 4.26. Imágenes de la aplicación del silicato potásico.

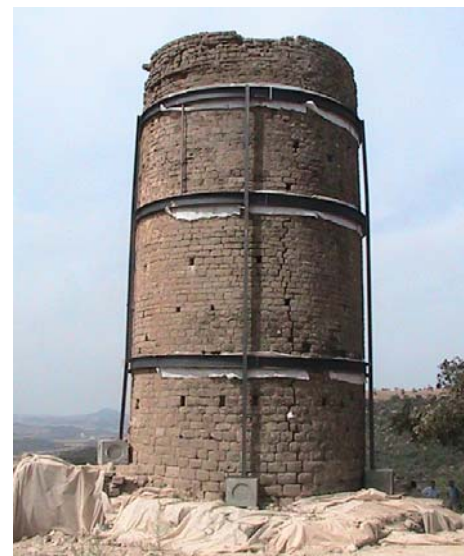
La intervención en la torre, justificada principalmente por razones estructurales y una importante fisuración, cuenta con un empresillado temporal para garantizar la seguridad en la obra, rematando la reconstitución de volúmenes perdidos a través de las técnicas tradicionales. Durante el proceso de intervención, **los muros** de tierra se han sustituido, realizándose de nuevo una silueta con tapia. Esto ha sido posible gracias a una fábrica de nueva ejecución, realizada con una mezcla de tierra estabilizada con cemento blanco, preparada con la finalidad de recuperar la geometría y la legibilidad del volumen original. El encofrado de la tapia, de madera de pino, se ejecuta mediante la técnica tradicional, así como la compactación de las tierras, realizándose de forma manual mediante pisones de madera maciza. El lienzo de tapia, de nueva ejecución, pretende así impactar en el conjunto, para sugerir la estructura del núcleo primigenio, absorbido y transformado en los siglos en fábrica de mampuestos.

Figura 4.24. Empresillado para garantizar la seguridad.

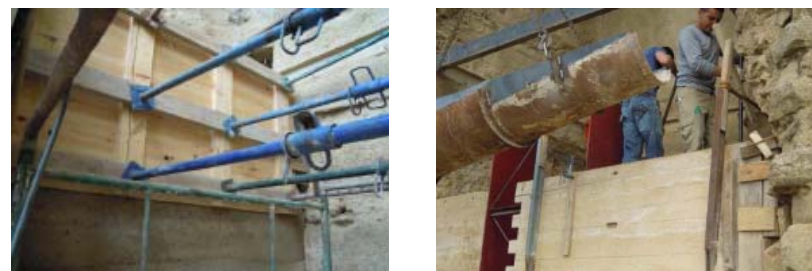
Figura 4.27. Imágenes de la ejecución de la nueva tapia.

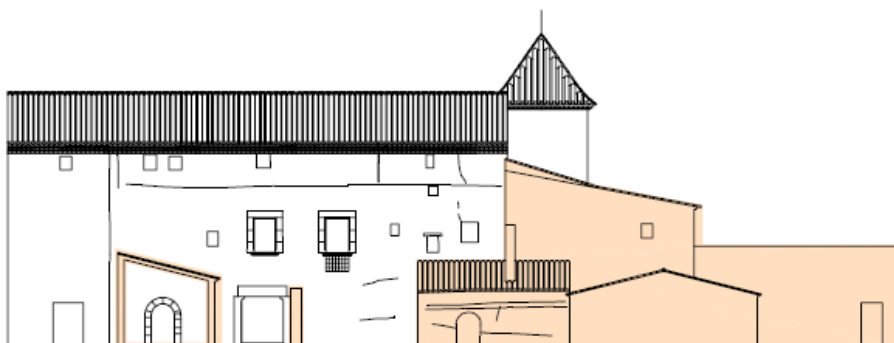
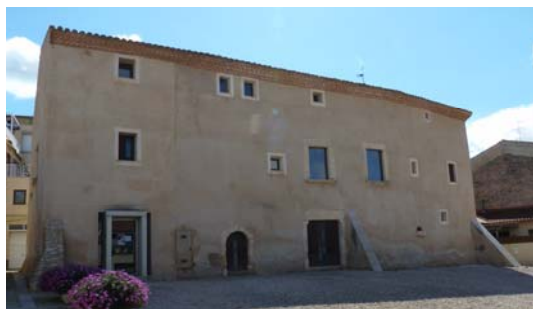
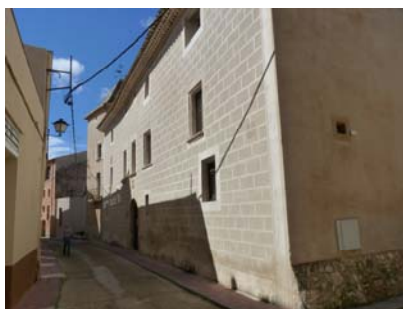
El **estado actual** de esta intervención presenta humedades por capilaridad y por filtración de agua.

Figura 4.31. Detalle de las humedades actuales.

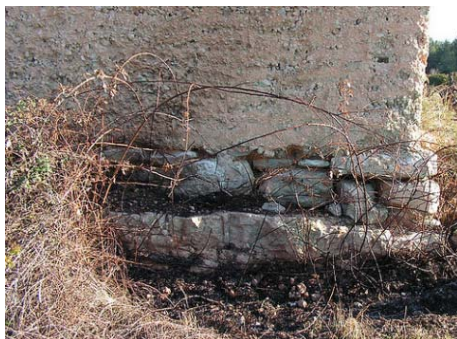
Antes de la intervención el palomar se encontraba en estado ruinoso.

Figura 4.46. Detalle del zócalo antes de la intervención.

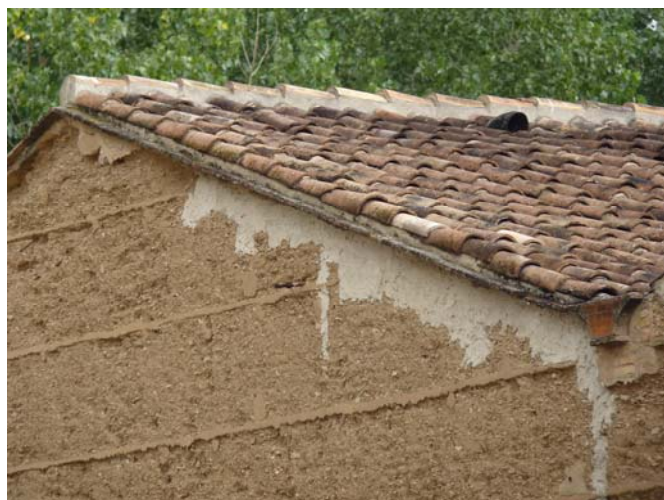
Figura 4.51. Detalle de una de las intervenciones puntuales.

Las intervenciones puntuales que se han realizado por algunos albañiles de la zona, han sido pequeñas actuaciones de consolidación y protección de la tapia de los **muros** mediante mortero, mostrando poca sensibilidad con los materiales históricos y la técnica constructiva original.

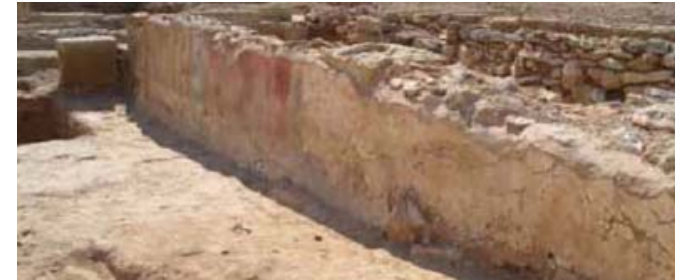
Figura 4.4. Detalle del estado de las habitaciones sin la protección de la estructura metálica.

En concreto, la tapia aparece en las paredes de las habitaciones de la ciudad romana, sin reconstruir, conservándose las ruinas encontradas, razón por la cual, algunas de sus partes aparecen en un deficiente estado de conservación o invadidas por la vegetación. La tapia analizada, en este caso, cuenta con fábricas de 40 centímetros de grosor y con un alto contenido en áridos. Se localizan, concretamente sobre zócalos de mampostería de aproximadamente 50 centímetros de altura. Las labores han sido de consolidación y conservación, con fases de reparaciones y añadidos muy reducidos en las fábricas de tapia existentes.

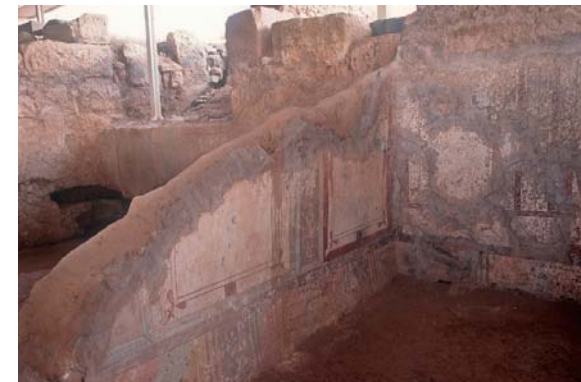
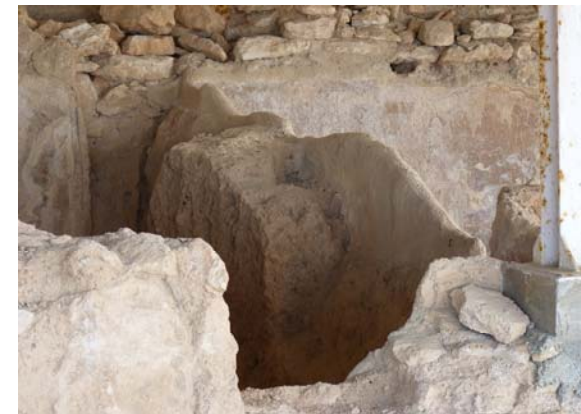
Figura 4.5. Detalles del estado actual de la tapia.

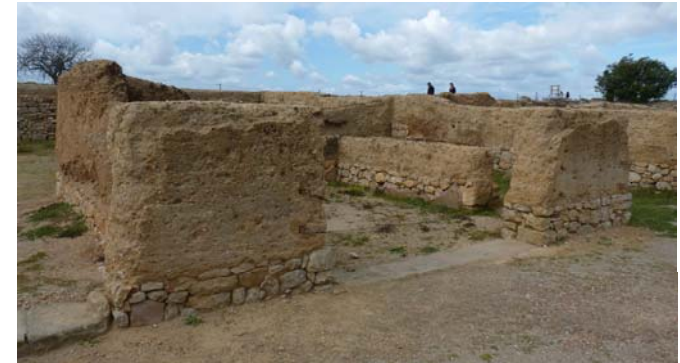
Figura 4.15. Imágenes del estado actual de la tapia.

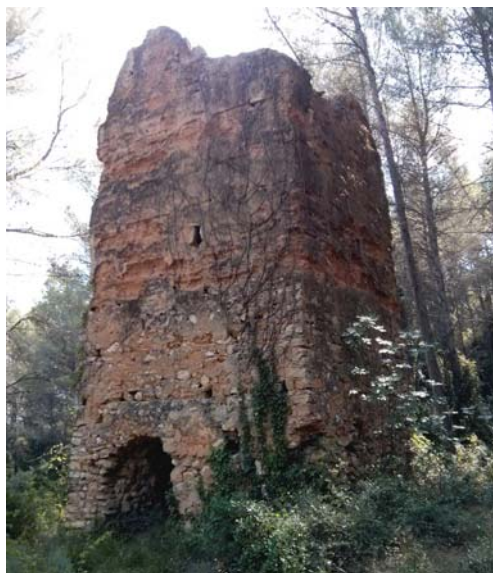
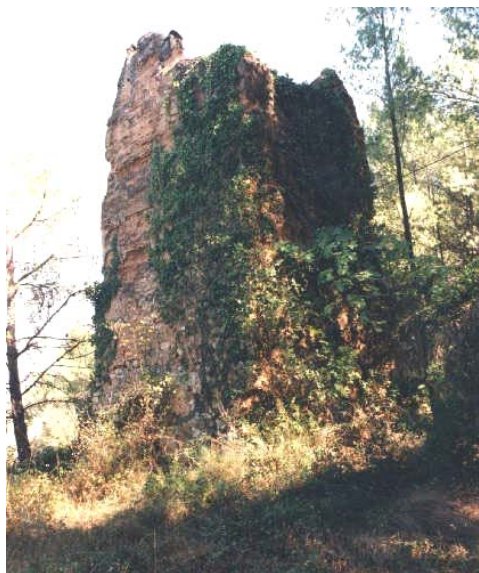
Figura 4.21. Imágenes actuales de la torre.

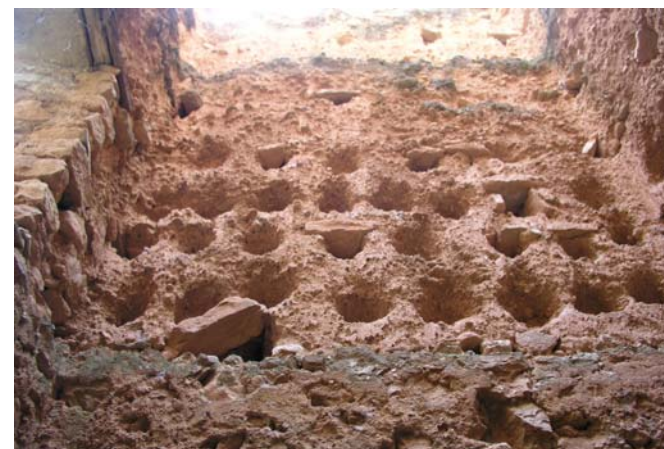
Esta estructura se encuentra en un estado actual de abandono, presentando las erosiones, humedades y vegetación propias de una construcción deteriorada. Además, no hay previsto ningún proyecto de intervención.

Figura 4.23. Detalle del interior de la torre.

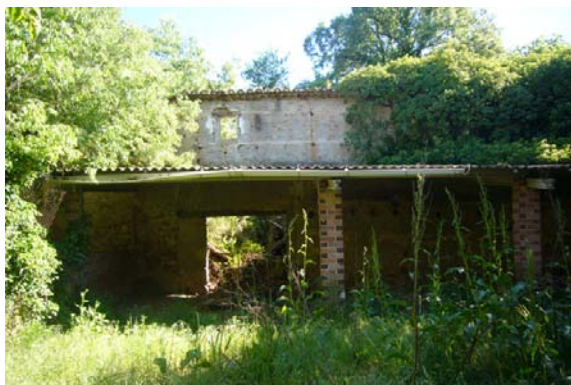
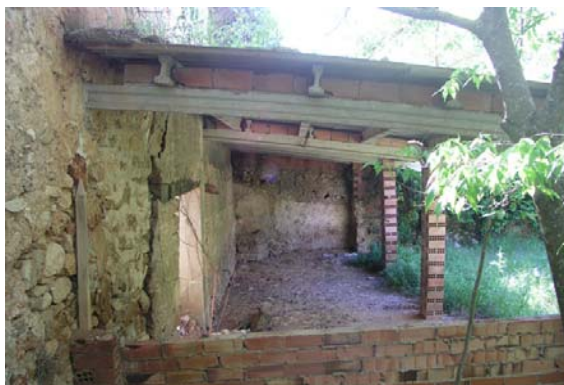
Actualmente la torre se encuentra en muy mal estado de conservación, con un aspecto muy degradado y muy invadida por la vegetación. Tampoco hay prevista ninguna intervención.

Figura 4.28. Imágenes de la masía de Can Pinya adosada a la torre.

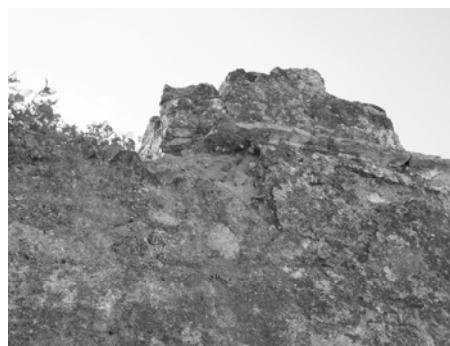
Patologías previas a la intervención			
Patologías en la base	Patologías en la fábrica	Patologías en la coronación	Patologías en la superficie
Breve descripción		La muralla se encontraba con un enlucido moderno en sustitución de mutilaciones en el muro original y con lagunas parciales en su coronación. El lienzo tenía tramos con el revestimiento original de tapia con mortero de cal, pero otros tramos tenían añadidos de obra que desfiguraban el muro antiguo. Además, algunas zonas presentaban recalces modernos.

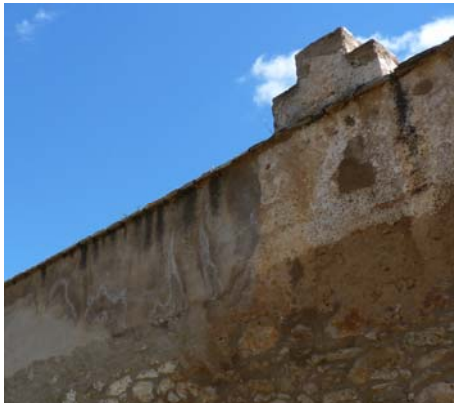
Humedades	Desprendimientos	Sales	Vegetación
Observaciones investigador/a	Se encuentran humedades en la coronación y manchas de humedades en toda la parte superior del muro.

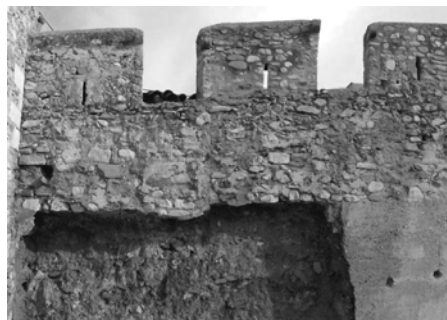
Patologías en la base	Patologías en la fábrica	Patologías en la coronación	Patologías en la superficie
Breve descripción		Zonas muy erosionadas, tramos con pérdida del volumen y algunos desprendimientos.

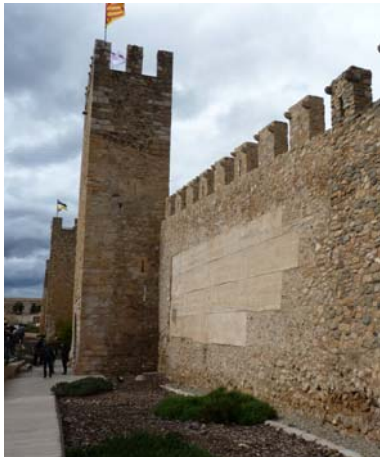
Humedades	Desprendimientos	Sales	Vegetación
Observaciones investigador/a	En la tapia realizada con un encofrado a una cara justo en las zonas de la muralla que han perdido irreversiblemente la sección útil de fábrica.

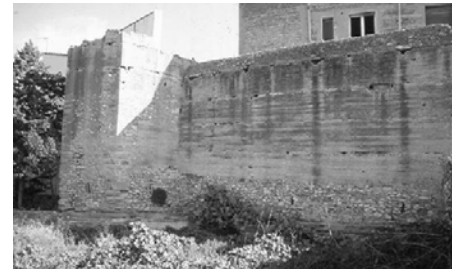
Patologías previas a la intervención			
Patologías en la base	Patologías en la fábrica	Patologías en la coronación	Patologías en la superficie
Breve descripción		Humedades, con afloramiento en los mampuestos. Desprendimientos y pérdidas de costra.

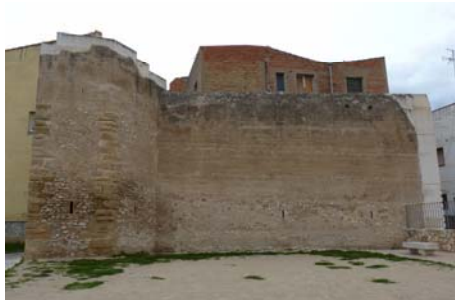
Humedades	Desprendimientos	Sales	Vegetación
Observaciones investigador/a	Se observa mucha humedad en la coronación, incluso en los acabados de mortero de cemento blanco.

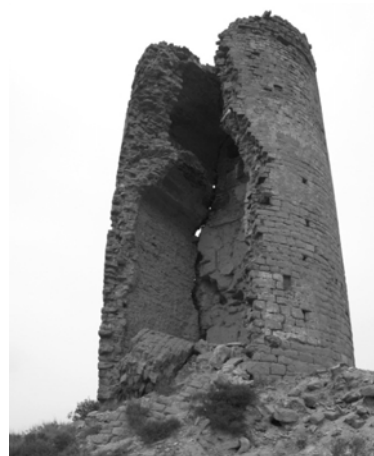
Patologías en la base	Patologías en la fábrica	Patologías en la coronación	Patologías en la superficie
Breve descripción		Importante cuadro fisurativo. Mal estado de la tapia original que se conserva.

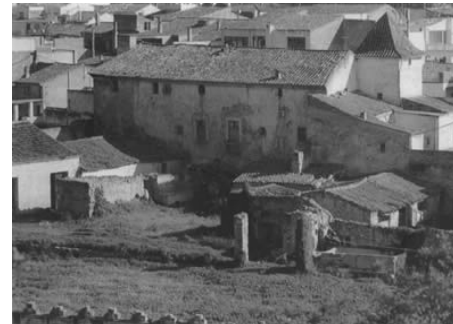
Patologías previas a la intervención			
Patologías en la base	Patologías en la fábrica	Patologías en la coronación	Patologías en la superficie
Breve descripción		Estado de abandono. Presencia de agentes bióticos y vandálicos.

ESTRUCTURA / MUROS			
No intervenido	Limpieza, consolidación	Reintegración de lagunas	Reconstrucción volumétrica
Observaciones investigador/a			
Demolición de una parte de los muros de la última planta. Reconstrucción con el mismo sistema constructivo tradicional, mixto de tapia y mampostería.

CORONACIÓN				
No intervenido	Limpieza, consolidación	Nueva protección	Reintegración de lagunas	Reconstruc. volumétrica
Observaciones investigador/a				
Demolición de la estructura de madera y la cubierta. Nueva cubierta con panel sándwich acabado con chapa de madera y teja árabe de recuperación. Nueva formación de canalón de chapa de zinc.

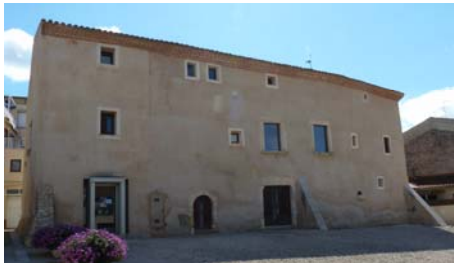
Humedades	Desprendimientos	Sales	Vegetación
Observaciones investigador/a	Presenta humedades por capilaridad y por filtración de agua.

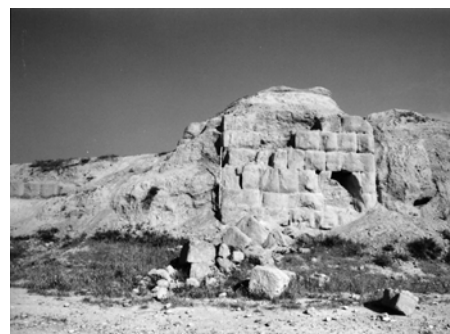
Patologías previas a la intervención			
Patologías en la base	Patologías en la fábrica	Patologías en la coronación	Patologías en la superficie
Breve descripción		Estructura defensiva muy erosionada por el paso del tiempo. Desprendimiento de muchos tramos del lienzo de la muralla.

CIMENTACIÓN			
No intervenido	Limpieza, consolidación	Reintegración de lagunas	Reconstrucción volumétrica
Observaciones investigador/a	Muro de hormigón de un metro de altura y un relleno de tierra compactada como talud en los tramos de más cercanía del vial.

ESTRUCTURA / MUROS			
No intervenido	Limpieza, consolidación	Reintegración de lagunas	Reconstrucción volumétrica
Observaciones investigador/a	Hipótesis de que la muralla de Balaguer fue levantada a partir de dos lienzos de piedra separados entre si un metro y medio o dos metros con un relleno de tapia.

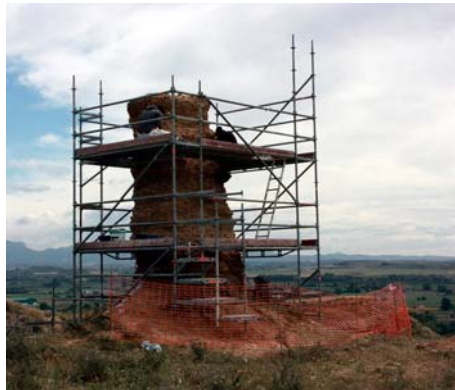
Humedades	Desprendimientos	Sales	Vegetación
Observaciones investigador/a	<p>Actualmente está en proceso la redacción de la segunda fase con la intención de consolidar y proteger las torres a partir de su recubrimiento con una pared de tierra con un 3% de cal.</p> <p>La torre de tapia consolidada con nanopartículas funciona bien mediante este sistema de protección.</p> <p>El resultado de la intervención del nuevo talud de tierra compactada no ha sido positivo debido a la mala ejecución de la obra al no compactarse bien la tierra.</p>

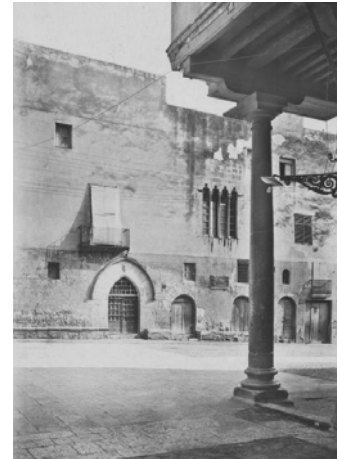
Patologías en la base	Patologías en la fábrica	Patologías en la coronación	Patologías en la superficie
Breve descripción			
Edificio en muy mal estado de conservación.

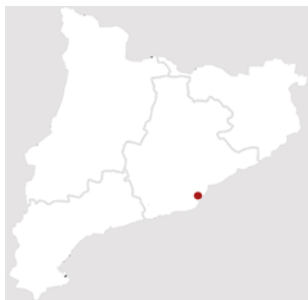
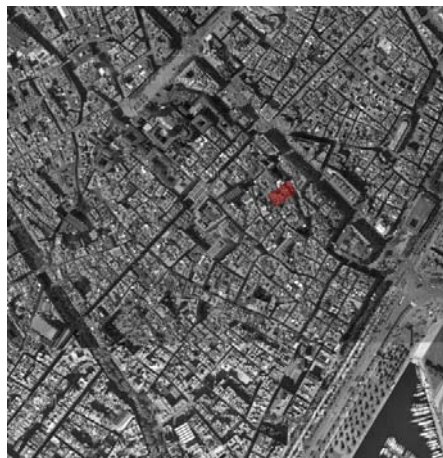
Patologías previas a la intervención			
Patologías en la base	Patologías en la fábrica	Patologías en la coronación	Patologías en la superficie
Breve descripción		Estructura defensiva muy erosionada por el paso del tiempo. Desprendimiento de la tapia de relleno y rejuntado.

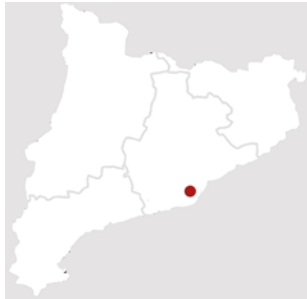
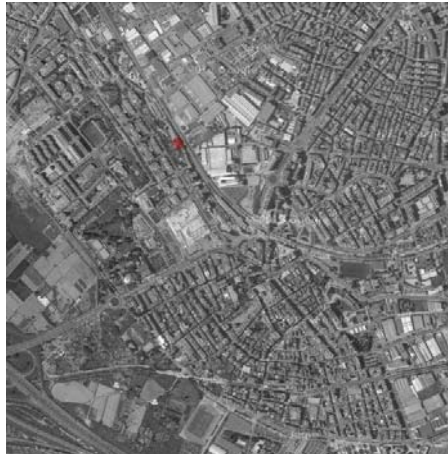
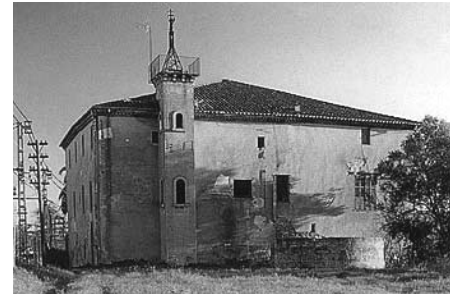
Patologías previas a la intervención			
Patologías en la base	Patologías en la fábrica	Patologías en la coronación	Patologías en la superficie
Breve descripción	Estado de abandono. Presencia de agentes bióticos y vandálicos (graffiti).

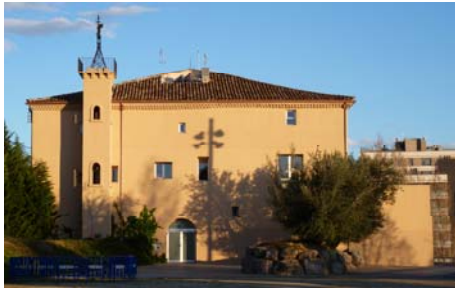
Humedades	Desprendimientos	Sales	Vegetación
Observaciones investigador/a	Poca sensibilidad ante el patrimonio ya que sólo se intervino en las tres fachadas vistas desde el parque, sin actuar en la fachada que da a las vías de tren. Además, se desvirtúa la cubierta para albergar los equipos exteriores del aire acondicionado, la extracción de humos y las antenas, mediante un retranqueo.

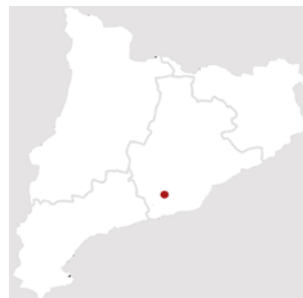
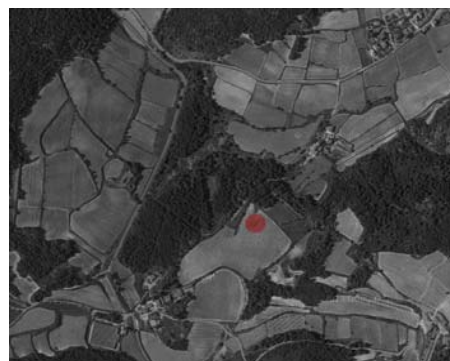
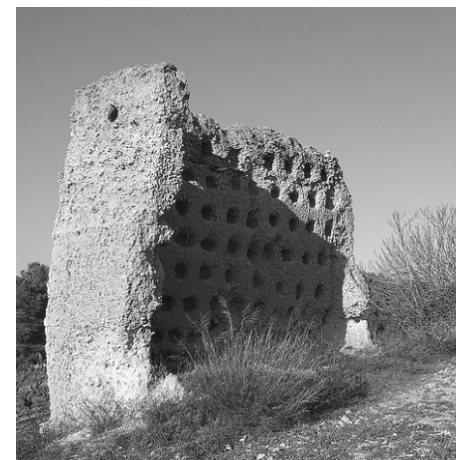
Patologías previas a la intervención			
Patologías en la base	Patologías en la fábrica	Patologías en la coronación	Patologías en la superficie
Breve descripción		Estado ruinoso

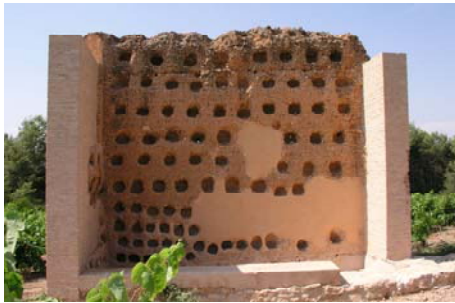
Humedades	Desprendimientos	Sales	Vegetación
Observaciones investigador/a	No existe ningún tipo de sensibilidad con los materiales históricos y la técnica constructiva original. El estado actual del muro central es el mismo que antes de la intervención, pero con unos "parches rosados" añadidos.

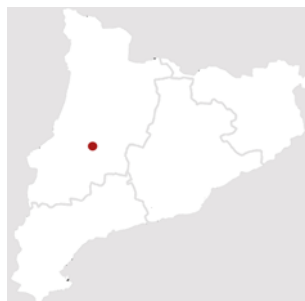
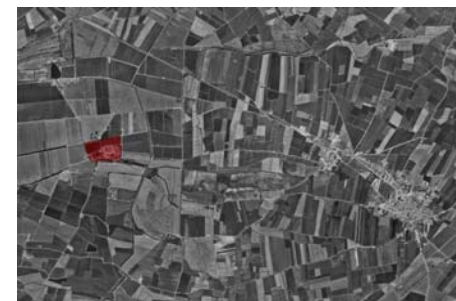
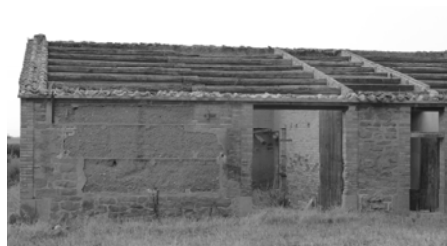
Patologías previas a la intervención			
Patologías en la base	Patologías en la fábrica	Patologías en la coronación	Patologías en la superficie
Breve descripción		Las construcciones que nunca han estado en desuso presentaban erosiones del material debido al paso del tiempo. Actualmente, las viviendas y el establo de ovejas presentan un estado ruinoso.

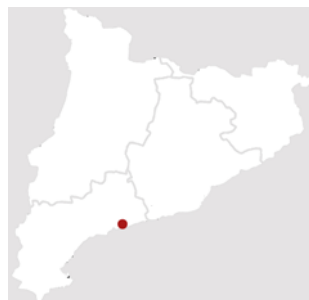
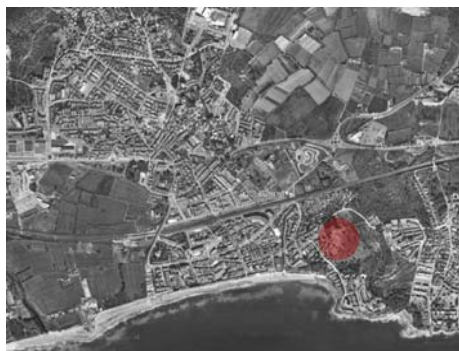
Patologías previas a la intervención			
Patologías en la base	Patologías en la fábrica	Patologías en la coronación	Patologías en la superficie
Breve descripción		La estructura metálica de la cubierta que protege la zona se encuentra oxidada.	
Intervenciones previstas		Actualmente, no hay prevista ninguna intervención futura en la zona de las estructuras de tapia.

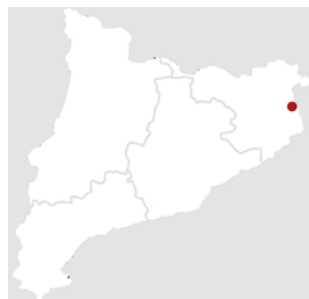
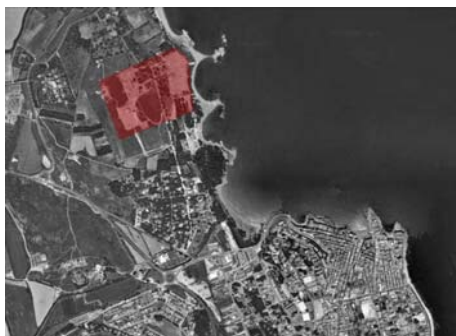
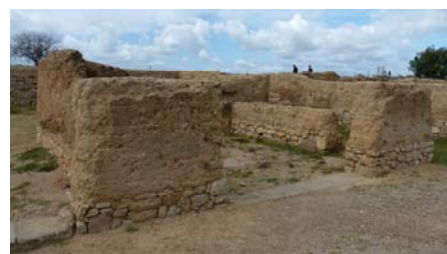
Patologías previas a la intervención			
Patologías en la base	Patologías en la fábrica	Patologías en la coronación	Patologías en la superficie
Breve descripción		Algunas partes de los muros aparecen en un deficiente estado de conservación o invadidas por la vegetación.	
Intervenciones previstas		Sin intervenciones previstas.

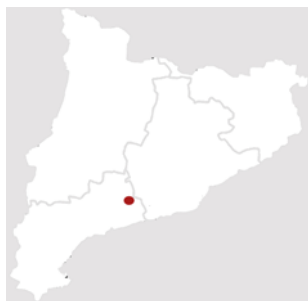
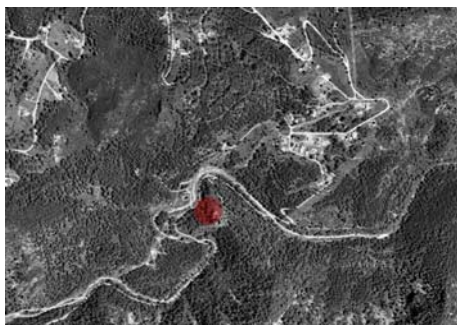
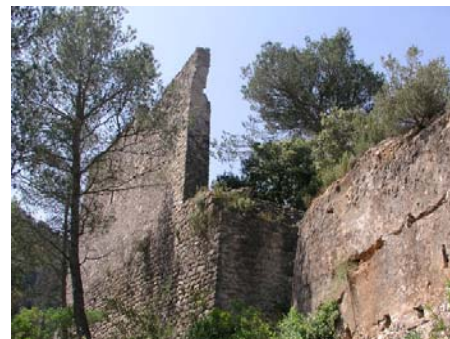
Patologías previas a la intervención			
Patologías en la base	Patologías en la fábrica	Patologías en la coronación	Patologías en la superficie
Breve descripción		Este conjunto defensivo se encuentra en un estado actual de ruina, siendo el muro oriental del castillo el único que mejor se ha conservado.	
Intervenciones previstas		A día de hoy no hay prevista ninguna intervención.

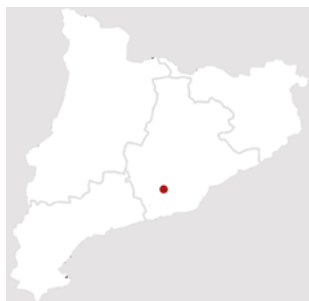
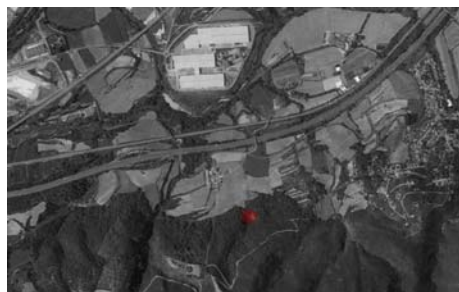
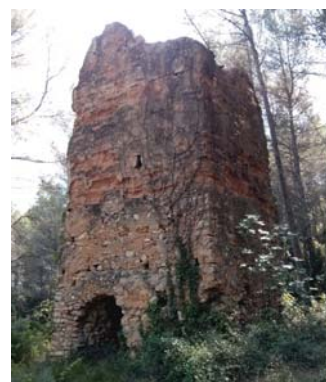
Patologías previas a la intervención			
Patologías en la base	Patologías en la fábrica	Patologías en la coronación	Patologías en la superficie
Breve descripción		Esta estructura se encuentra en un estado actual de abandono, presentando las erosiones, humedades y vegetación propias de una construcción deteriorada.	
Intervenciones previstas		Sin intervenciones previstas.

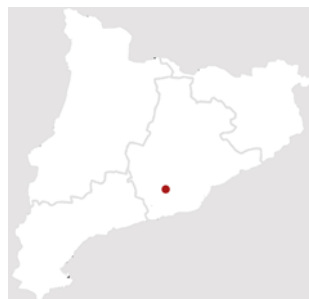
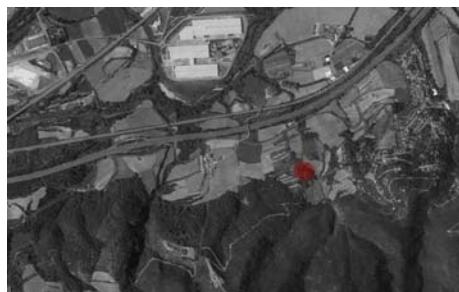
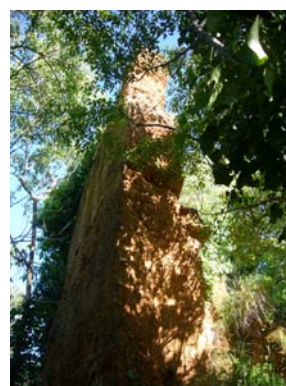
Patologías previas a la intervención			
Patologías en la base	Patologías en la fábrica	Patologías en la coronación	Patologías en la superficie
Breve descripción		Actualmente la torre se encuentra en muy mal estado de conservación, con un aspecto muy degradado y muy invadida por la vegetación.	
Intervenciones previstas		Sin intervención prevista.

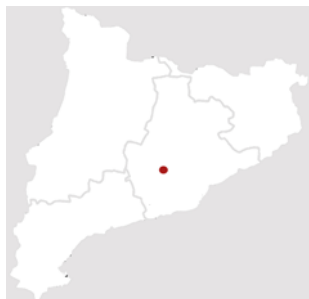
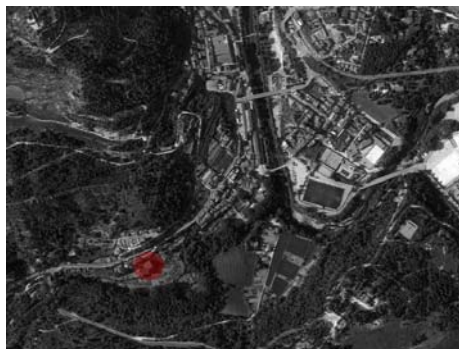
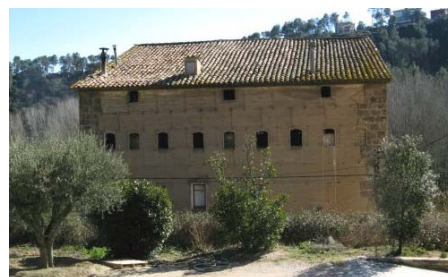
Patologías previas a la intervención			
Patologías en la base	Patologías en la fábrica	Patologías en la coronación	Patologías en la superficie
Breve descripción		Este antiguo molino presenta un buen estado de conservación, utilizándose como almacén y vivienda. La tapia consta de tramos erosionados por el paso del tiempo y humedades en la parte superior de las fachadas.	
Intervenciones previstas		Sin intervención prevista.
