ANÁLISIS, LEVANTAMIENTO E INTERVENCIÓN
EN ARQUITECTURA HISTÓRICA.

IGLESIA NUESTRA SEÑORA DEL SOCORRO. BENETÚSSER

CURSO DE ADAPTACIÓN A GRADO 2013-2014

MEMORIA

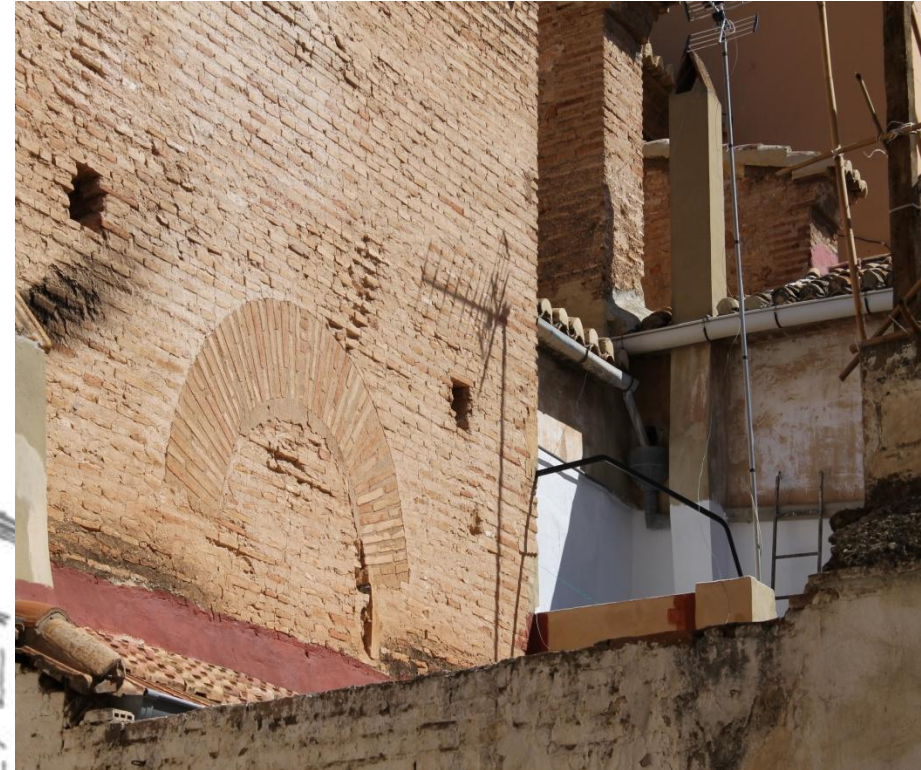
FIGURA 3

que sus fachadas están realizadas en su totalidad con mampostería y ladrillo macizo, y en la fachada sur aún se puede apreciar restos de antiguos huecos, hoy cegados, en los que aún se aprecian los arcos que tenían. **Figura 3.**

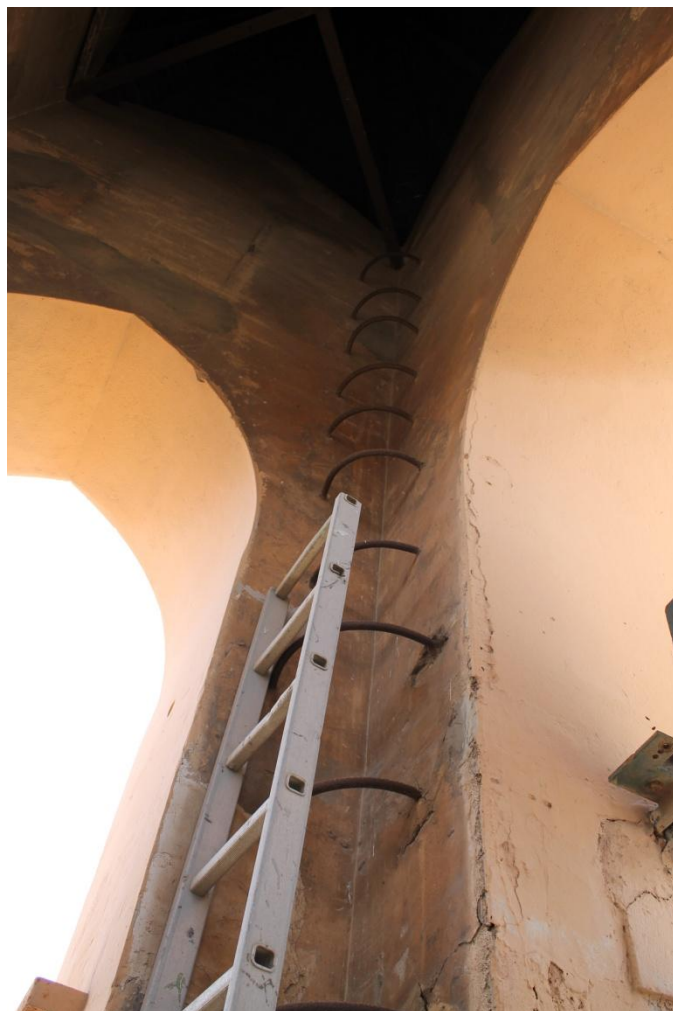
FIGURA 9 Imagen del autor

Mención aparte merece la cubierta del campanario de construcción relativamente reciente en 1917 en la que pese a no haber podido acceder dado el mal estado en que se encuentra la escalera de acceso (**figura 9**). Las pendientes parecen estar hechas con estructura metálica y la solución del material de cubrición es a base de piezas de cerámica clavadas con remates metálicos en limatesas .**figura 10**

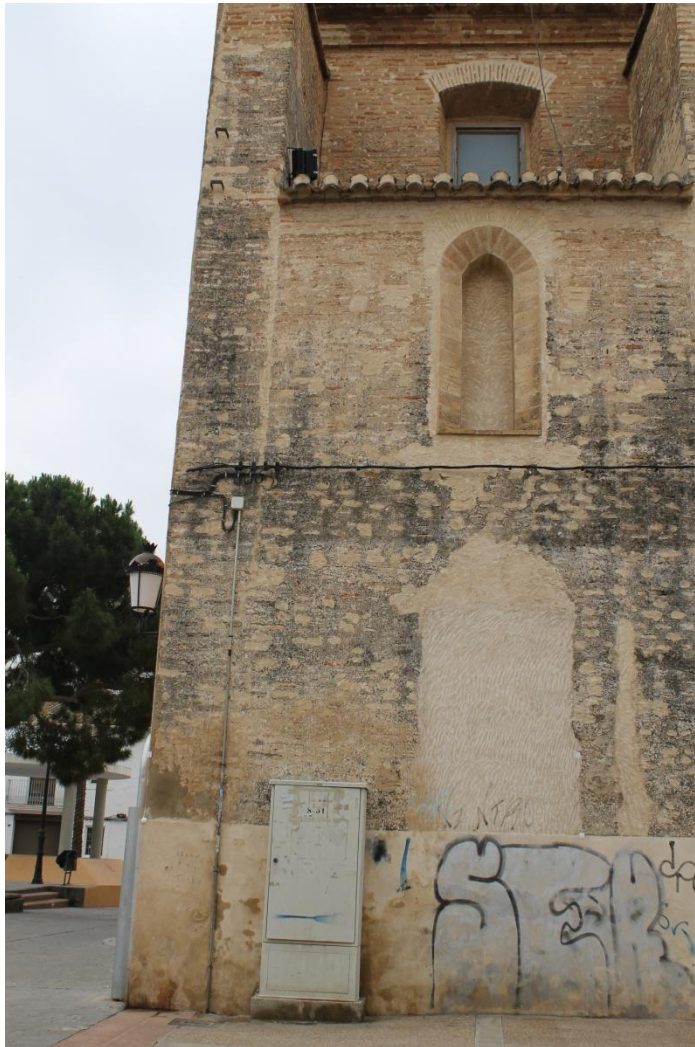
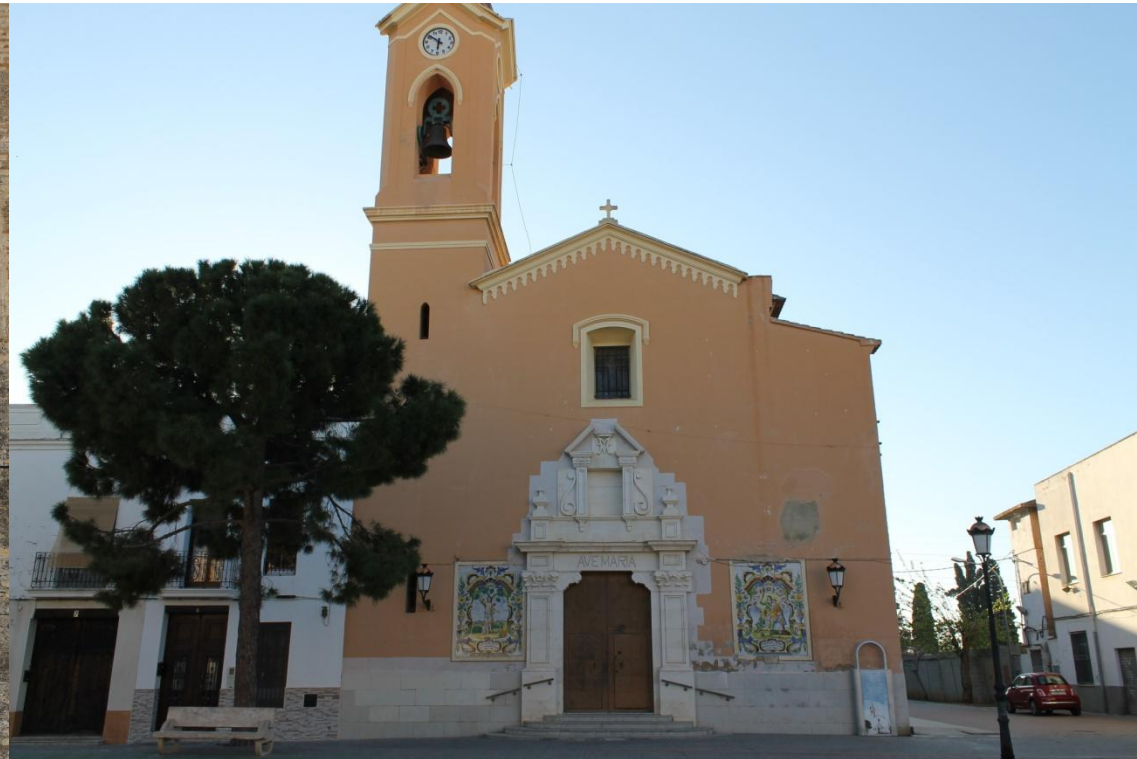
IMAGEN	2	SITUACIÓN: FACHADA NORTE	TIPO: CONSERVACIÓN	FICHA Nº	1
--------	---	--------------------------	--------------------	----------	---

PAGINA	1	SITUACIÓN: FACHADA NORTE	TIPO: CONSERVACIÓN	FICHA Nº	1
TIPO DE LESIÓN		DESCRIPCIÓN DE LOS EFECTOS DE LA LESIÓN EXISTENTE			
En las imágenes podemos ver el cableado en diferentes fachadas del edificio. La primera y tercera imagen están sacadas en la fachada Norte. La segunda imagen es en la fachada principal.		Los cableados por fachada están sujetos a ella por elementos metálicos. Dichos elementos con el paso del tiempo y la acción de los agentes atmosféricos se van oxidando y con el consiguiente aumento de volumen que experimentan van deteriorando las fábricas, fábricas que por otra parte no están preparadas ni han sido pensadas para aguantar esfuerzos de este tipo.			
		DESCRIPCIÓN TÉCNICA DE LA SOLUCIÓN ADOPTADA			
		Ninguna.			
AFECCIÓN DE MATERIALES		DESCRIPCIÓN DE LA SOLUCIÓN A PROPONER			
Fábricas de mampostería y ladrillo.		<p>Consideramos necesario e imprescindible la retirada de cuantos cableados existen actualmente en la fachada eliminando los elementos metálicos de sujeción y rellenando estos huecos con morteros de cal de análoga composición a los existentes o morteros cosméticos según proceda en cada caso.</p> <p>La acometida eléctrica para la alimentación del edificio podría hacerse subterránea y por la zona de la sacristía en la que se encuentra alojado el cuadro eléctrico general del edificio.</p> <p>En cuanto a la telefonía se refiere el armario de enlace debería desplazarse a otro lugar o hacerse subterráneo.</p> <p>Los cables de alumbrado deberían ser suprimidos de las fachadas y buscar trazados alternativos subterráneos.</p> <p>Para el expositor descriptivo del edificio se debería buscarse un lugar más apropiado que no sea la esquina del edificio que lo único que origina es un rincón de suciedad y de difícil limpieza.</p>

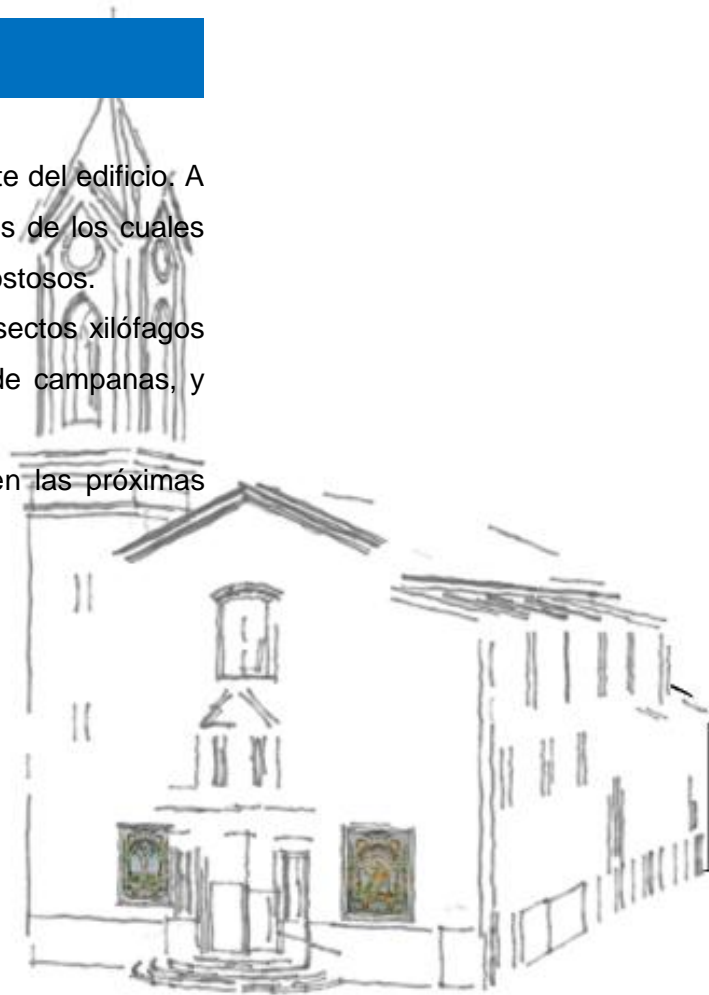
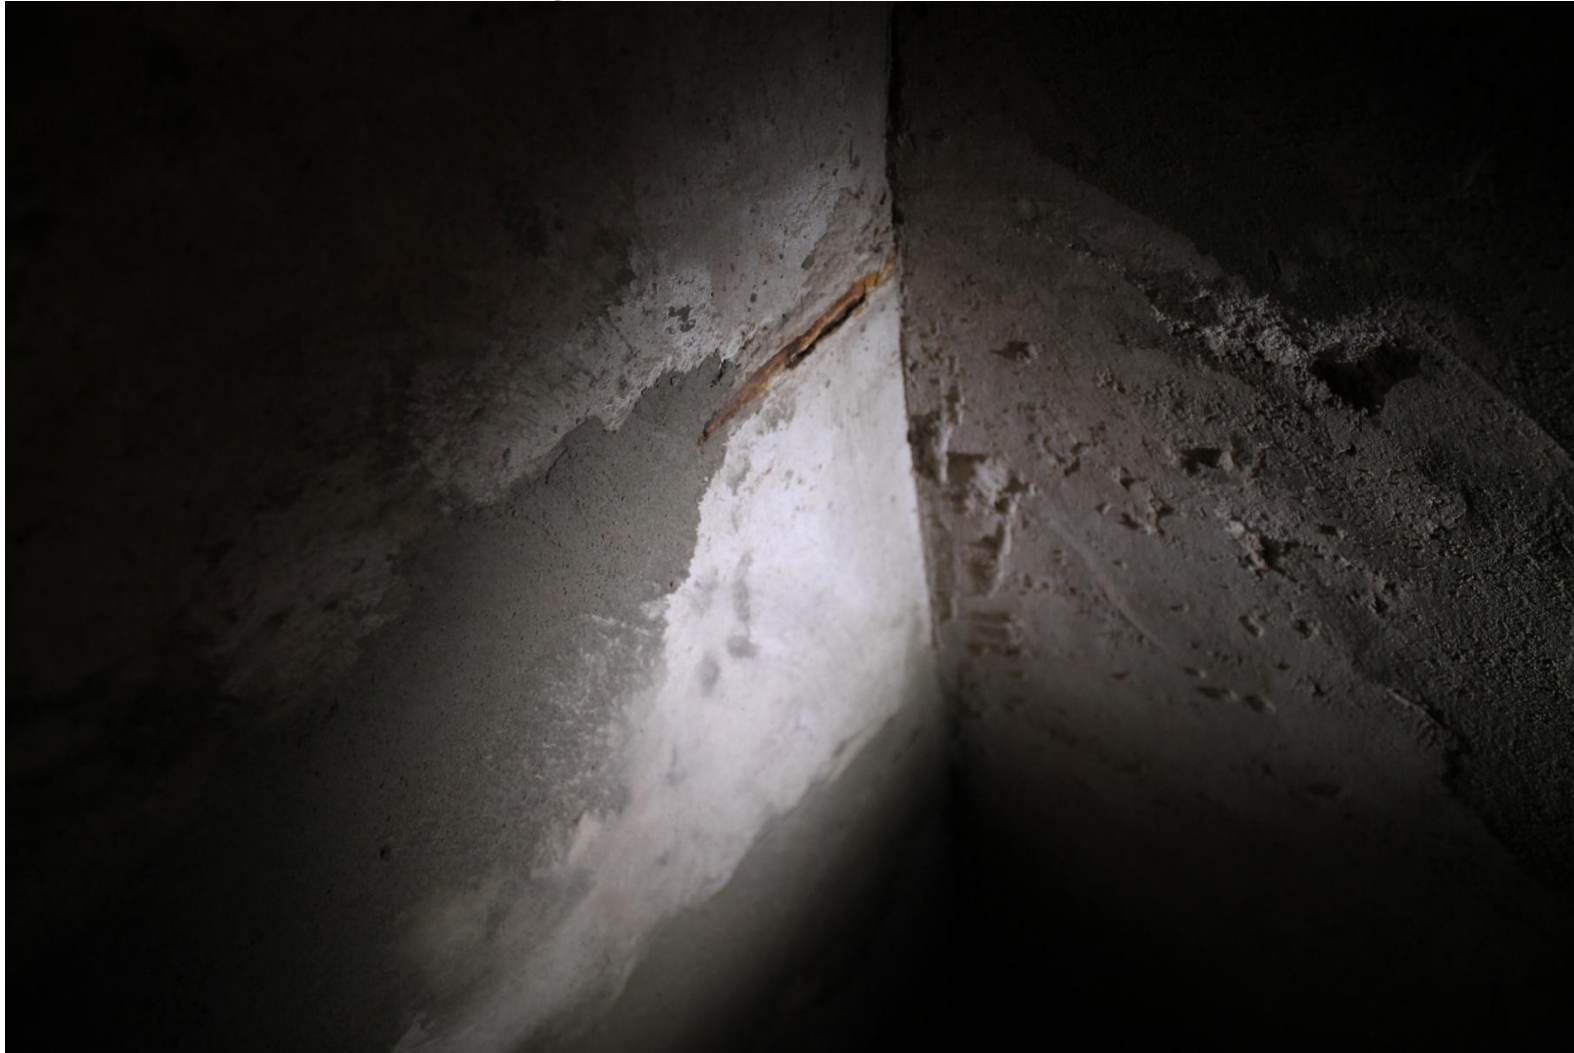
IMAGEN	1	SITUACIÓN ESCALERA DE SUBIDA A CAMPANARIO	TIPO: CONSERVACIÓN	FICHA Nº	2
--------	---	---	--------------------	----------	---

PÁGINA	1	SITUACIÓN: ESCALERA DE SUBIDA A CAMPANARIO	TIPO: CONSERVACIÓN	FICHA Nº	2
TIPO DE LESIÓN		DESCRIPCIÓN DE LOS EFECTOS DE LA LESIÓN EXISTENTE			
<p>En la imagen vemos la parte del dintel metálico que sujeta parte del muro oeste del campanario.</p> <p>Este dintel está formado por lo que parecen ser dos perfiles tipo IPE empesillados a los que se ha protegido con una esmalte.</p>		<p>En principio habría que verificar el alcance de la lesión por ver qué zona está afectada y si se ha llegado a producir pérdida de sección del perfil. Aparentemente el nivel de corrosión del ala que se aprecia no es muy elevado pero habría que asegurarse terminando de destapar la parte que oculta el perfil y ver el alcance real del problema.</p>			
AFECCIÓN DE MATERIALES		DESCRIPCIÓN TÉCNICA DE LA SOLUCIÓN ADOPTADA			
<p>Se encuentra afectado a simple vista el perfil metálico, la fábrica del muro y el mortero que recubre el perfil.</p>		<p>Se ha intentado tapar la parte de las alas del perfil que quedan vistas con mortero de cemento, lo cual ha dado como resultado que el mortero se está desprendiendo bien por la oxidación que se está produciendo en el ala por falta de recubrimiento o bien por la excesiva riqueza del mortero y su poco espesor que origina su agrietamiento y desprendimiento y posteriormente se origina la corrosión, por tanto no es correcto lo realizado hasta la fecha.</p>

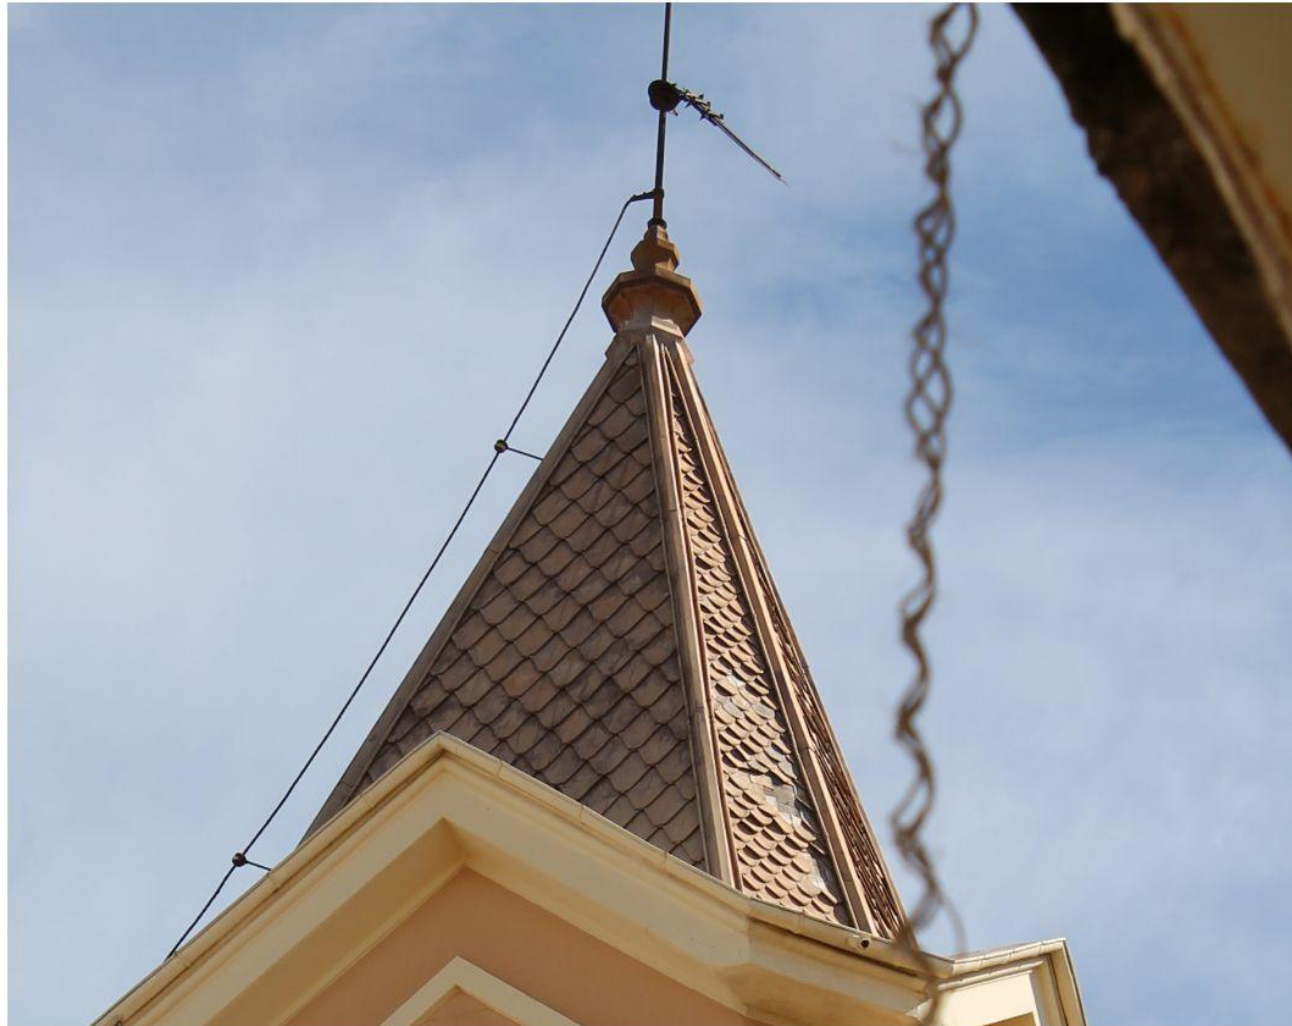
IMAGEN	1	SITUACIÓN: CUBIERTA DEL CAMPANARIO	TIPO: CONSERVACIÓN	FICHA Nº	3
--------	---	------------------------------------	--------------------	----------	---

PÁGINA	1	SITUACIÓN: CUBIERTA DEL CAMPANARIO	TIPO: CONSERVACIÓN	FICHA Nº	3
TIPO DE LESIÓN		DESCRIPCIÓN DE LOS EFECTOS DE LA LESIÓN EXISTENTE			
En la imagen podemos ver una zona de la cubierta del campanario en donde se han perdido zonas de la teja recubrimiento.		<p>La falta del recubrimiento de la cubierta puede originar a pesar de la pronunciada pendiente , filtraciones de agua en el trasdós de la cubierta. Teniendo en cuenta que la estructura con que se ha construido parece ser de madera convendría analizar detenidamente en qué estado real se encuentra tanto la cubierta como la cruz de estructura metálica de arriostramiento.</p> <p>La estructura metálica hasta donde se llega a observar no parece haber sido tratada con ningún revestimiento que la proteja de la oxidación por lo que sería muy conveniente verificar toda la parte de cubierta en qué estado real se encuentra.</p>			
		DESCRIPCIÓN TÉCNICA DE LA SOLUCIÓN ADOPTADA

Ninguna.			
AFECCIÓN DE MATERIALES		DESCRIPCIÓN DE LA SOLUCIÓN A PROPONER			
Soporte y recubrimiento de la cubierta. Perfilaría metálica y juntas. Estructura de madera del campanario		<p>La solución propuesta pasa en primer lugar por la reposición de todas las piezas perdidas con piezas idénticas a las existentes, sujetándolas adecuadamente para evitar que ante las inclemencias vuelvan a desprenderse, reconsiderando el sistema de sujeción actual que no parece haber sido el más eficaz dada la cantidad de piezas que faltan.</p> <p>Revisión de la perfilaría metálica , juntas entre perfiles y sujeción de los mismos.</p> <p>En función de las lesiones que se observen se realizará la actuación necesaria en la que como mínimo se tratará la perfilaría contra la corrosión y se repondrán todas las tejas de la cubierta.</p>

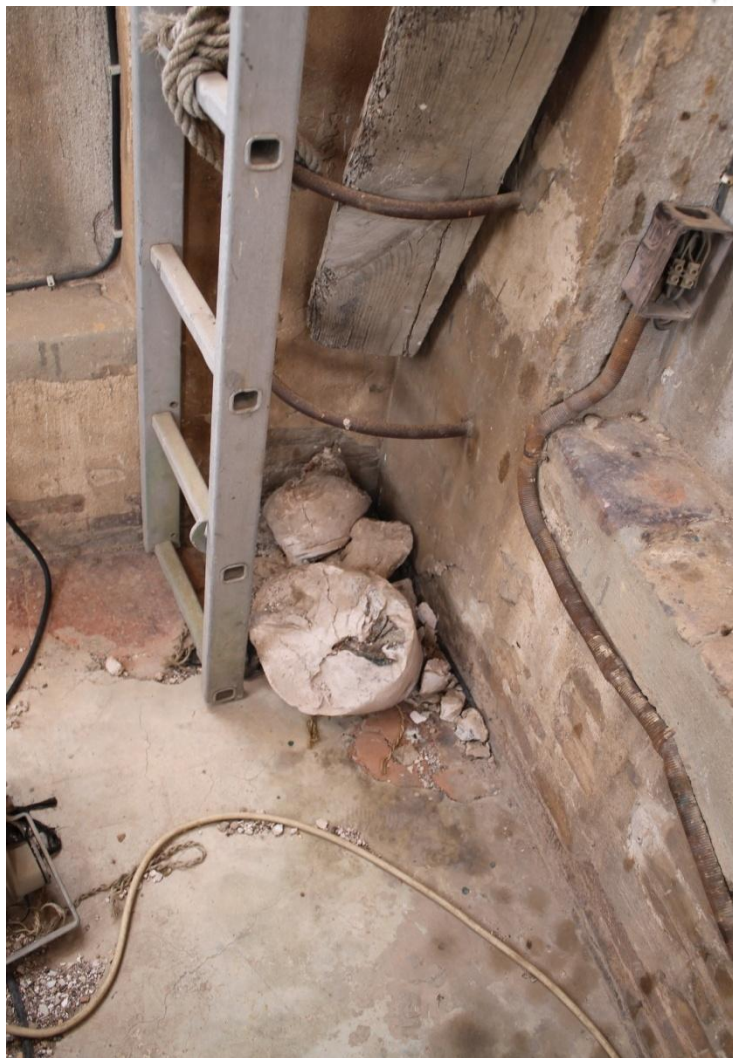
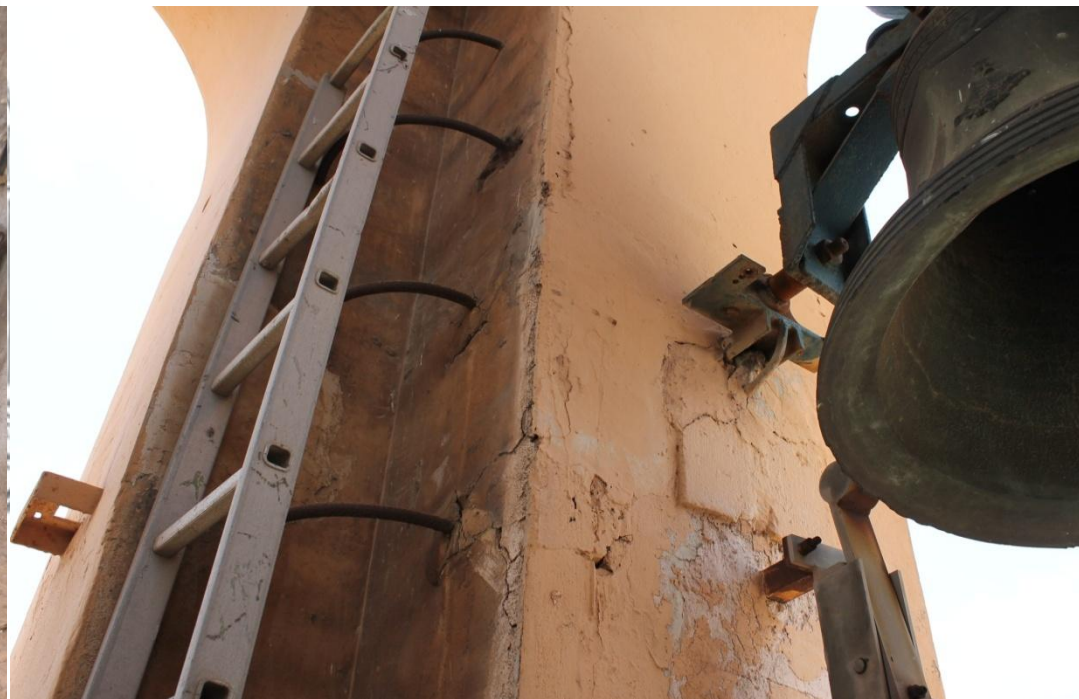
PÁGINA	1	SITUACIÓN: ESCALERA DE ACCESO A LA CUBIERTA	TIPO: CONSERVACIÓN	FICHA Nº	4
TIPO DE LESIÓN		DESCRIPCIÓN DE LOS EFECTOS DE LA LESIÓN EXISTENTE			
Escalera de pates de hierro para ¿mantenimiento?		Los pates de hierro sin protección han oxidado y su anclaje actual al muro de fábrica es deficiente por el aumento de volumen que se genera con la oxidación que hace reventar todo el empotramiento del pate a la fábrica.			
		DESCRIPCIÓN TÉCNICA DE LA SOLUCIÓN ADOPTADA			
		Los pates sueltos se han recibido con yeso como se puede ver en los restos que han dejado en el suelo. Esto no hará más que agravar el problema a corto plazo.			
AFECCIÓN DE MATERIALES					
Pates de hierro, muro, ¡yeso!		DESCRIPCIÓN DE LA SOLUCIÓN A PROPONER			
		Si el muro está ejecutado con ladrillos macizos como parece ser al menos en los tramos que están visibles, y como solución mejor , debería rediseñarse otro tipo de escalera más segura y adaptada a la normativa vigente, anclada mediante morteros con resinas epoxídicas para dar seguridad a la hora de ascender hasta la parte superior para el mantenimiento de la cubierta. En la parte superior y a la altura de la cruz de San Andrés que arriostra la perfilería de la cubierta podría establecerse una plataforma de trabajo para la inspección y mantenimiento de los elementos de difícil acceso que quedará totalmente invisible a la vista.

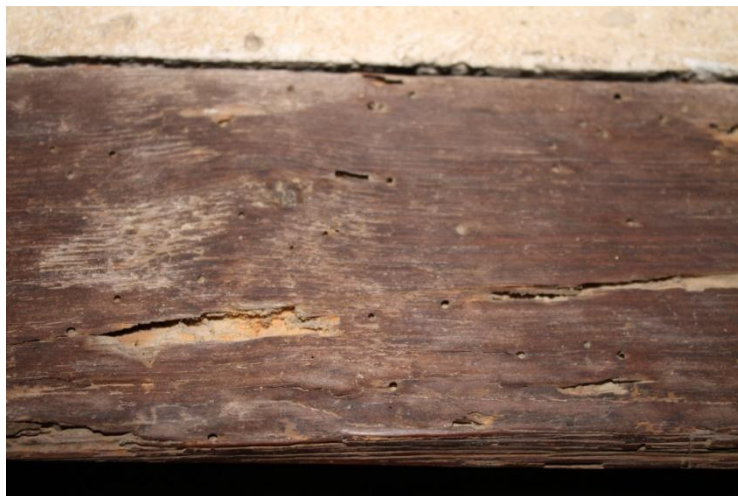
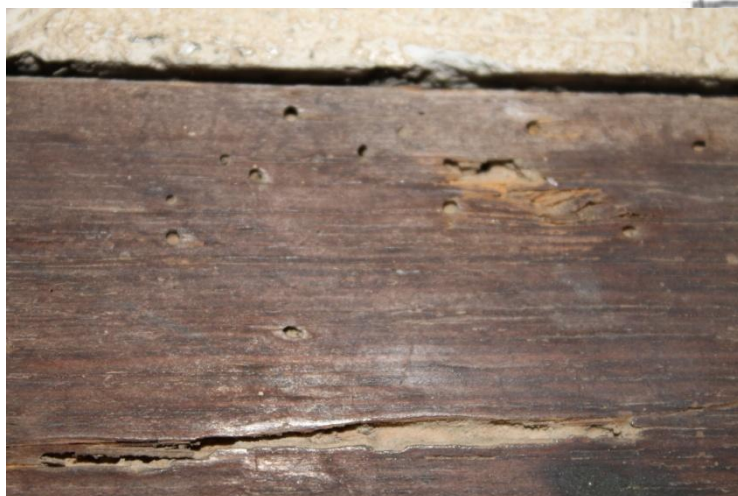
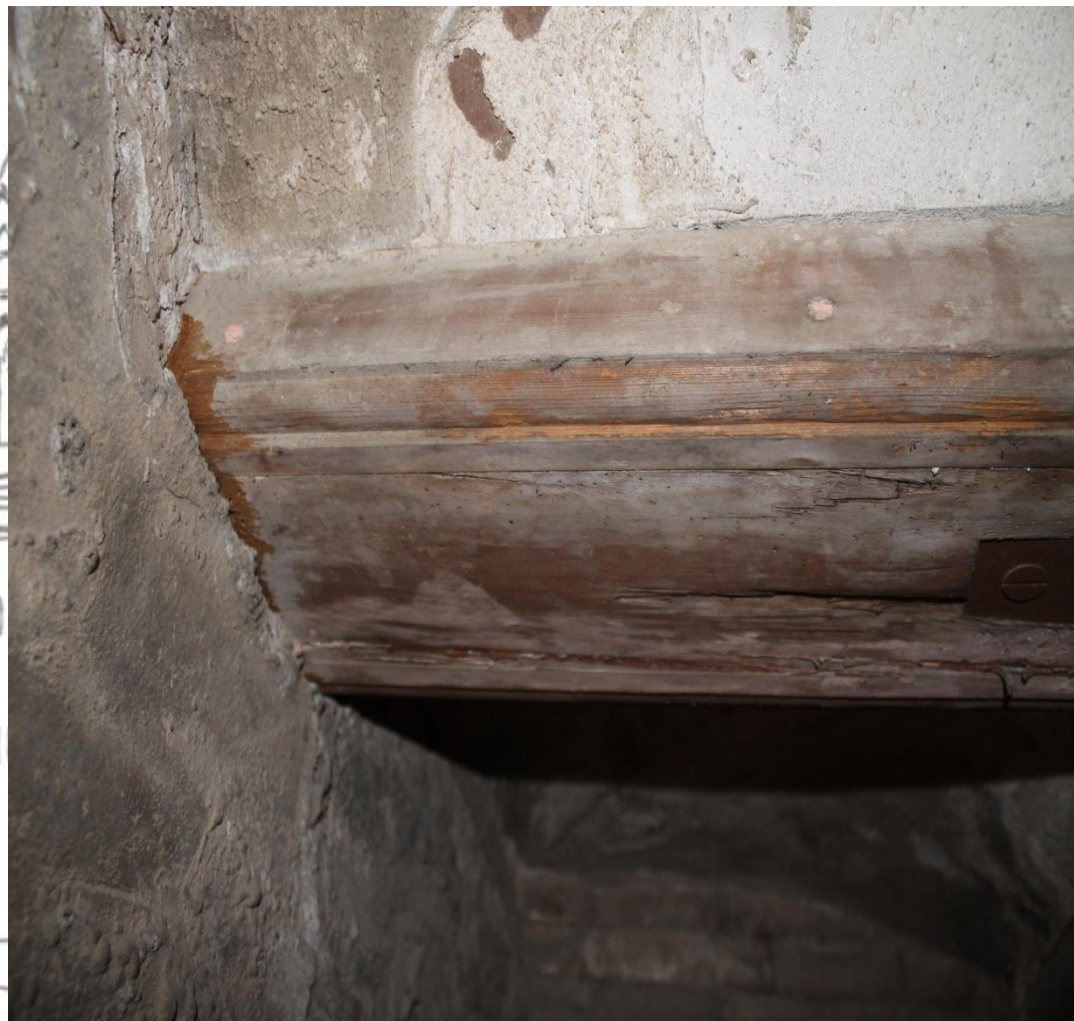
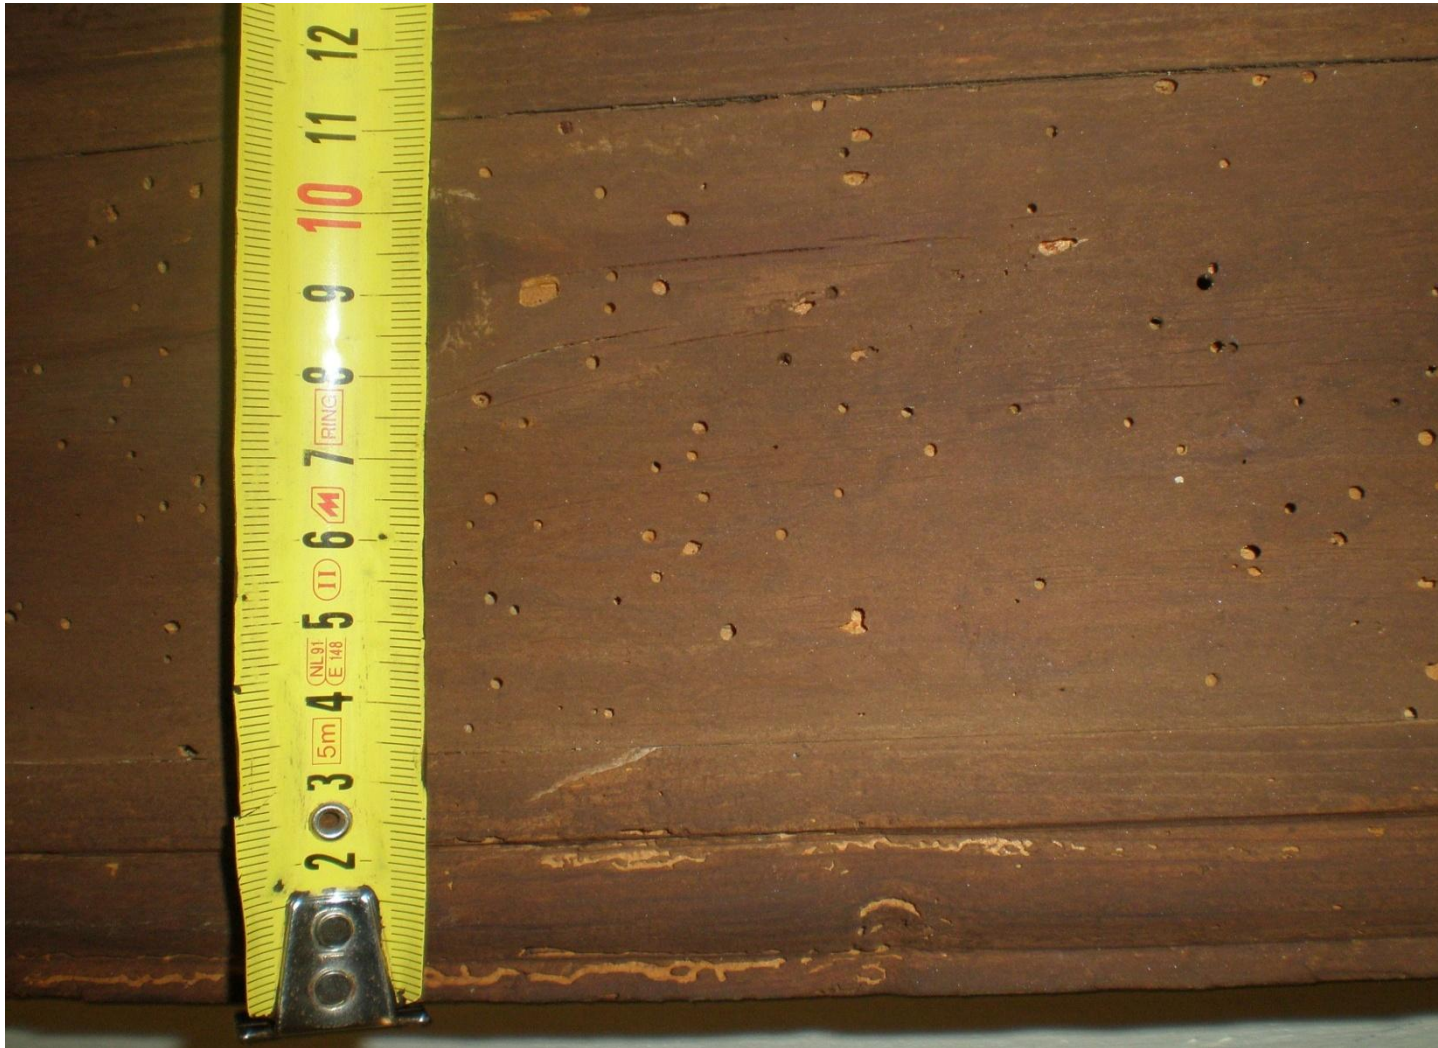
IMAGEN	1	SITUACIÓN: VARIAS ZONAS CAMPANARIO	TIPO: RESTAURACIÓN	FICHA Nº	7
--------	---	------------------------------------	--------------------	----------	---

PÁGINA	1	SITUACIÓN: CUBIERTA DEL CAMPANARIO	TIPO: RESTAURACIÓN	FICHA	7
TIPO DE LESIÓN		DESCRIPCIÓN DE LOS EFECTOS DE LA LESIÓN EXISTENTE			
Madera perforada por la acción de insectos xilófagos		Las zonas afectadas por el insecto, son zonas en las que se aprecia humedad o que han estado húmedas. Los agujeros están entre 1 y 2 mm. El serrín que dejan es muy fino y en los agujeros se detecta la presencia del insecto porque hay serrín reciente en el suelo y en los bordes de algunos agujeros. Además también aparece en zonas donde la madera tiene pudrición blanca. Esto nos induce a pensar que puede tratarse de gorgojo			
		DESCRIPCIÓN TÉCNICA DE LA SOLUCIÓN ADOPTADA			
		Ninguna.			
AFECCIÓN DE MATERIALES		DESCRIPCIÓN DE LA SOLUCIÓN A PROPONER			
Elementos madera, puerta de subida a campanario, vigas de madera.		<p>Cómo primera solución habría que tratar el problema de la humedad filtrante en la mayoría de estos elementos y posteriormente aplicar el tratamiento curativo en base al tipo de insecto.</p> <p>Una empresa especializada nos determinará si el tratamiento adecuado según el grado de afección es recomendable por pulverización o aplicación de geles de alta penetración. La inyección se descarta en principio para no tener que taladrar las piezas.</p> <p>Los geles de alta penetración podrían cumplir la doble función de insecticidas-fungicidas y su característica común es que tienen un aspecto de gel y una capacidad de penetración en la madera muy superior a los productos de tratamiento tradicionales y sería una opción interesante en el caso de piezas de secciones no muy anchas, que no tengan ningún acabado de poro cerrado (barniz, pintura) y que por estética, valor patrimonial, etc. no se deseen taladrar.</p>

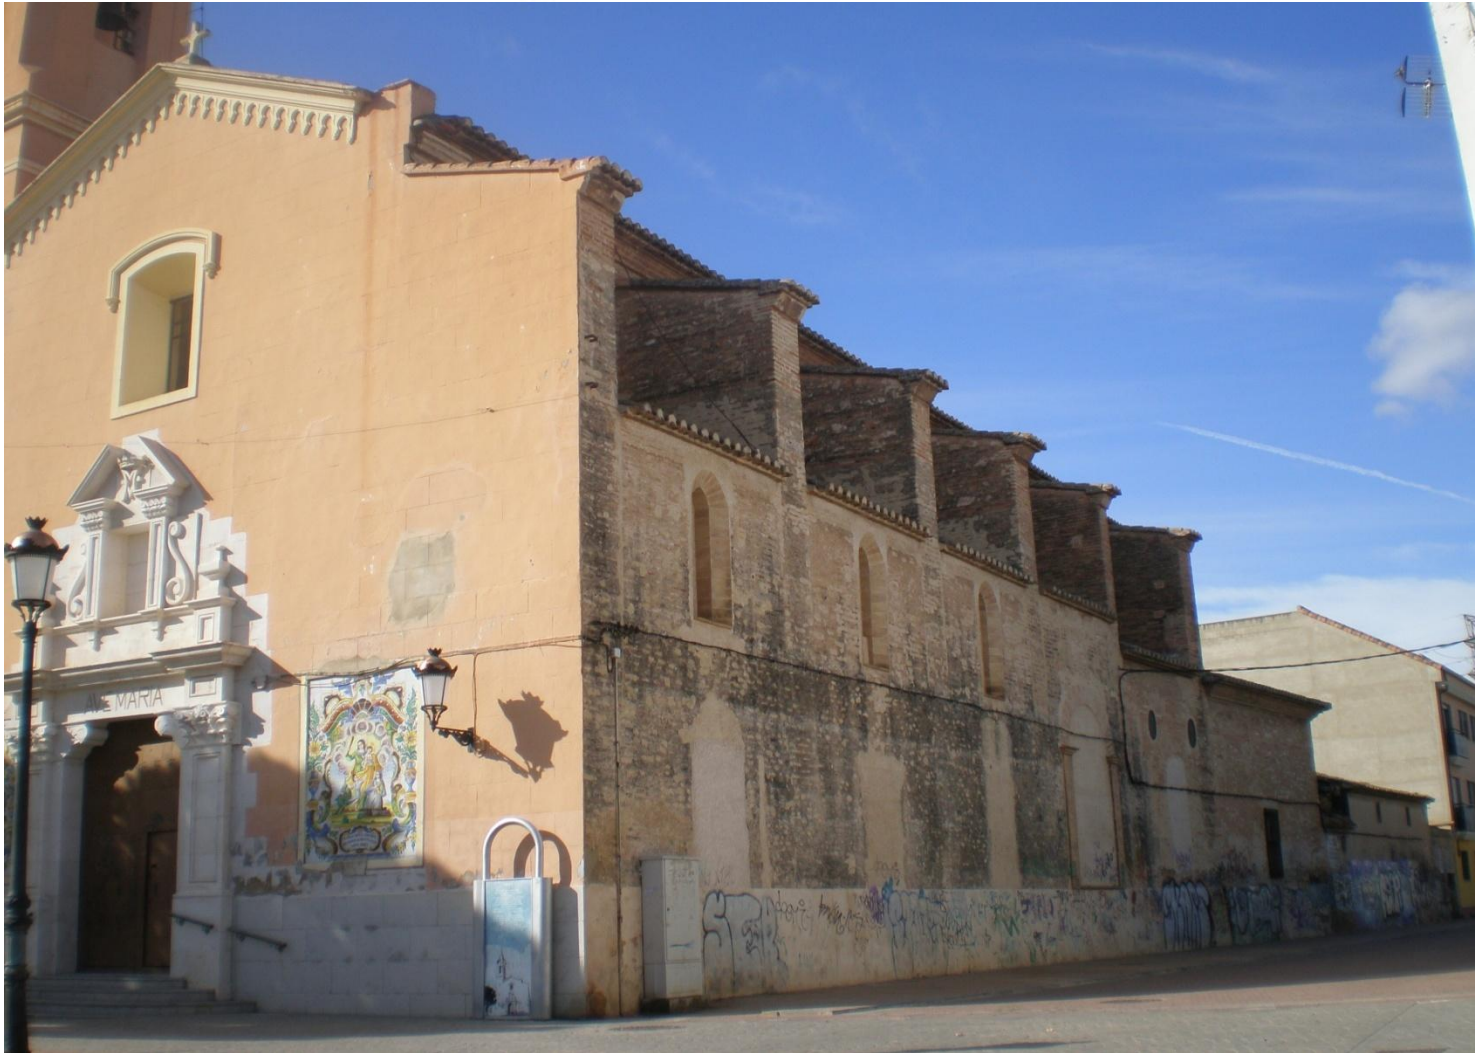
PÁGINA	1	SITUACIÓN: FACHADA NORTE	TIPO: CONSERVACIÓN	FICHA Nº	9
TIPO DE LESIÓN		DESCRIPCIÓN DE LOS EFECTOS DE LA LESIÓN EXISTENTE			
<p>Grafitis hechos con pinturas a lo largo de toda la fachada norte.</p> <p>Suciedad con formación de moho y líquenes.</p>		<p>Toda la fachada norte aparece llena de grafitis según puede verse en plano P2.2 y fotografías. Por otra parte la falta de soleamiento en la fachada al estar orientada al norte y por tanto sin soleamiento hace que en periodo de lluvias y debido a la composición de los muros, estos permanezcan húmedos durante mucho tiempo lo que facilita la aparición de moho y líquenes.</p>			
		DESCRIPCIÓN TÉCNICA DE LA SOLUCIÓN ADOPTADA			
		Ninguna.			
		DESCRIPCIÓN DE LA SOLUCIÓN A PROPONER			
		<p>Opción 1 Limpieza mecánica</p> <p>Es la efectuada con la ayuda de máquinas de diversa naturaleza (tornos de precisión, amoladoras con fresas de diamante, máquinas de agua a presión, máquina de proyección de elementos abrasivos, etc.). Debe ser realizada con extrema precisión y delicadeza, y por personal especializado, puesto que su uso inadecuado produciría daños irreparables. Sólo se pueden utilizar estos métodos en piedra sana que preferentemente carezca de pátina o policromías originales, pues éstas probablemente (aunque no necesariamente) serían dañadas (figura 2).</p> <p>La proyección de abrasivos, frecuentemente empleada en la limpieza de fachadas, es desaconsejable por lo general para la limpieza de monumentos, puesto que puede deformar las tallas, si las hubiera, y tiende a debilitar la piedra. Un estudio previo deberá determinar el tipo de suciedad que se desea retirar de la superficie de la roca. En función de las características de dicha suciedad, debe regularse la energía del impacto, lo que puede lograrse a través de tres técnicas:</p> <ul style="list-style-type: none"> - Ángulo de impacto: Generalmente se trabaja con la pistola normal, que hace incidir el chorro de partículas abrasivas perpendicularmente a la superficie que se limpia. Otras pistolas permiten que el chorro incida con un ángulo de 45 - Velocidad de impacto: Se regula con la llave de paso del aire comprimido de la pistola. La presión del aire nunca debe exceder las tres atmósferas. - Dureza del abrasivo a emplear: La elección del abrasivo se ha de realizar en función de la dureza de la suciedad, de su espesor y del aspecto que se le quiera dar a la superficie. Cuanto más resistente sea la capa de suciedad, más duro deberá ser el abrasivo empleado (tabla 1). <p>Debe tenerse además en cuenta que la boquilla de la pistola no debe ser mayor de 2,5 mm de diámetro y que el tamaño de grano del abrasivo a proyectar no debe superar los 0,5 mm. Es necesario realizar un ensayo previo para comprobar que el abrasivo sólo arrastra la suciedad y no se lleva parte de la piedra original. Emplear presiones excesivas o abrasivos más gruesos o duros de lo debido puede generar microfisuraciones en la roca y erosionarla, produciendo un incremento notable de la superficie específica de ésta y potenciando su deterioro.</p>

AFECCIÓN DE MATERIALES					
<p>Piedra de mampostería, morteros de cal , ladrillos, zócalo ejecutado con mortero monocapa.</p>

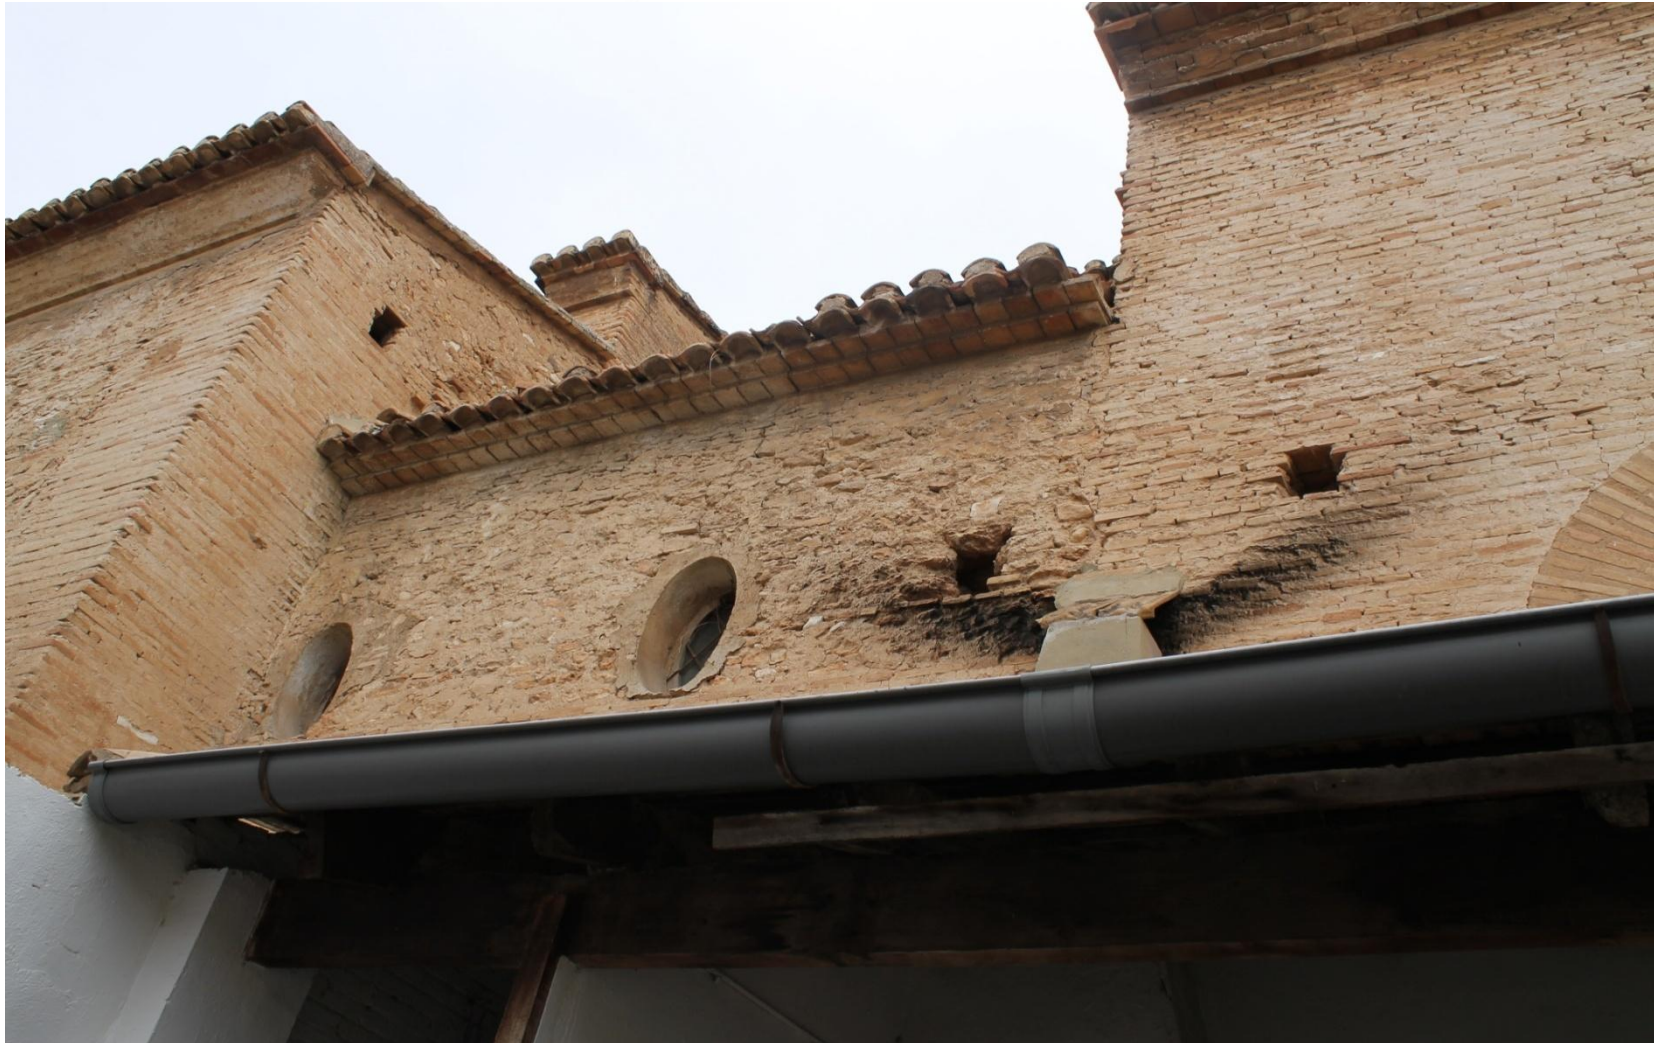
IMAGEN	1	SITUACIÓN: FACHADA SUR Y PORTICO ENTRADA	TIPO : CONSERVACIÓN	FICHA Nº	10
--------	---	--	---------------------	----------	----

PÁGINA	1	SITUACIÓN: FACHADA SUR Y PORTICO ENTRADA	TIPO: CONSERVACION	FICHA Nº	10
TIPO DE LESIÓN		DESCRIPCIÓN DE LOS EFECTOS DE LA LESIÓN EXISTENTE			
Suciedad por contaminación ambiental , aguas de escorrentía y hollín.		Suciedad en fachada y cornisas producidas por agentes naturales y externos (chimenea de edificación colindante)			
		DESCRIPCIÓN TÉCNICA DE LA SOLUCIÓN ADOPTADA			
		NINGUNA			
AFECCIÓN DE MATERIALES		DESCRIPCIÓN DE LA SOLUCIÓN A PROPONER			
Fábrica de mampostería y ladrillo. Morteros de cal		Limpieza mediante agua atomizada			
		Las zonas que se encuentran expuestas al lavado por la lluvia suelen permanecer relativamente limpias en comparación con aquellas partes a las que el agua no ha tenido acceso: oquedades, gárgolas, bajos de frisos y cornisas, capiteles, etc. (figura 1).			
		En estas últimas se suelen acumular depósitos de suciedad (hollín, alquitranes, barro, polvo, etc.) que, al fijarse con las sales, crean un recubrimiento duro, a modo de costra, que llega a alcanzar varios milímetros de grosor e impide la transpiración de la piedra, que puede llegar a carbonatarse, con los consiguientes desprendimientos.

Eliminar estos restos mediante métodos mecánicos es difícil, puesto que la dureza de la costra es a menudo superior a la de la piedra que recubre, y al tratar de retirarla se corre el riesgo de llevarse fragmentos de la roca. El tratamiento químico suele resultar en estos casos más agresivo de lo que la roca puede permitir.			
		En tales ocasiones el tratamiento recomendado es la limpieza mediante agua atomizada. Consiste en crear un ambiente de saturación de humedad, proyectando un mínimo caudal de agua desmineralizada a presión a través de boquillas con paso milimétrico, con el fin de alcanzar aquellas zonas a las que no llega el agua de lluvia para someterlas a un lavado continuo durante un período de tiempo prolongado, con el fin de posibilitar la disolución de las capas de suciedad, que irán desapareciendo poco a poco con la ayuda de brochas suaves.			
		Es un método relativamente inocuo para la piedra, basado en el gran poder como disolvente del agua desmineralizada, unido al efecto mecánico de arrastre de la suciedad. Antes de emplearlo es necesario sellar las fisuras de la piedra. Este método no se debe emplear en rocas solubles (por ejemplo el alabastro), o excesivamente alteradas o porosas, o que estén recubiertas por yesos o policromías. Se desaconseja emplear chorros de agua a presiones superiores a tres atmósferas, puesto que pueden producir la disgregación de la roca.

Evidentemente la salida de humos que está afectando a la fachada debería reconducirse hacia otro lugar en que no afectase a nuestra fachada.

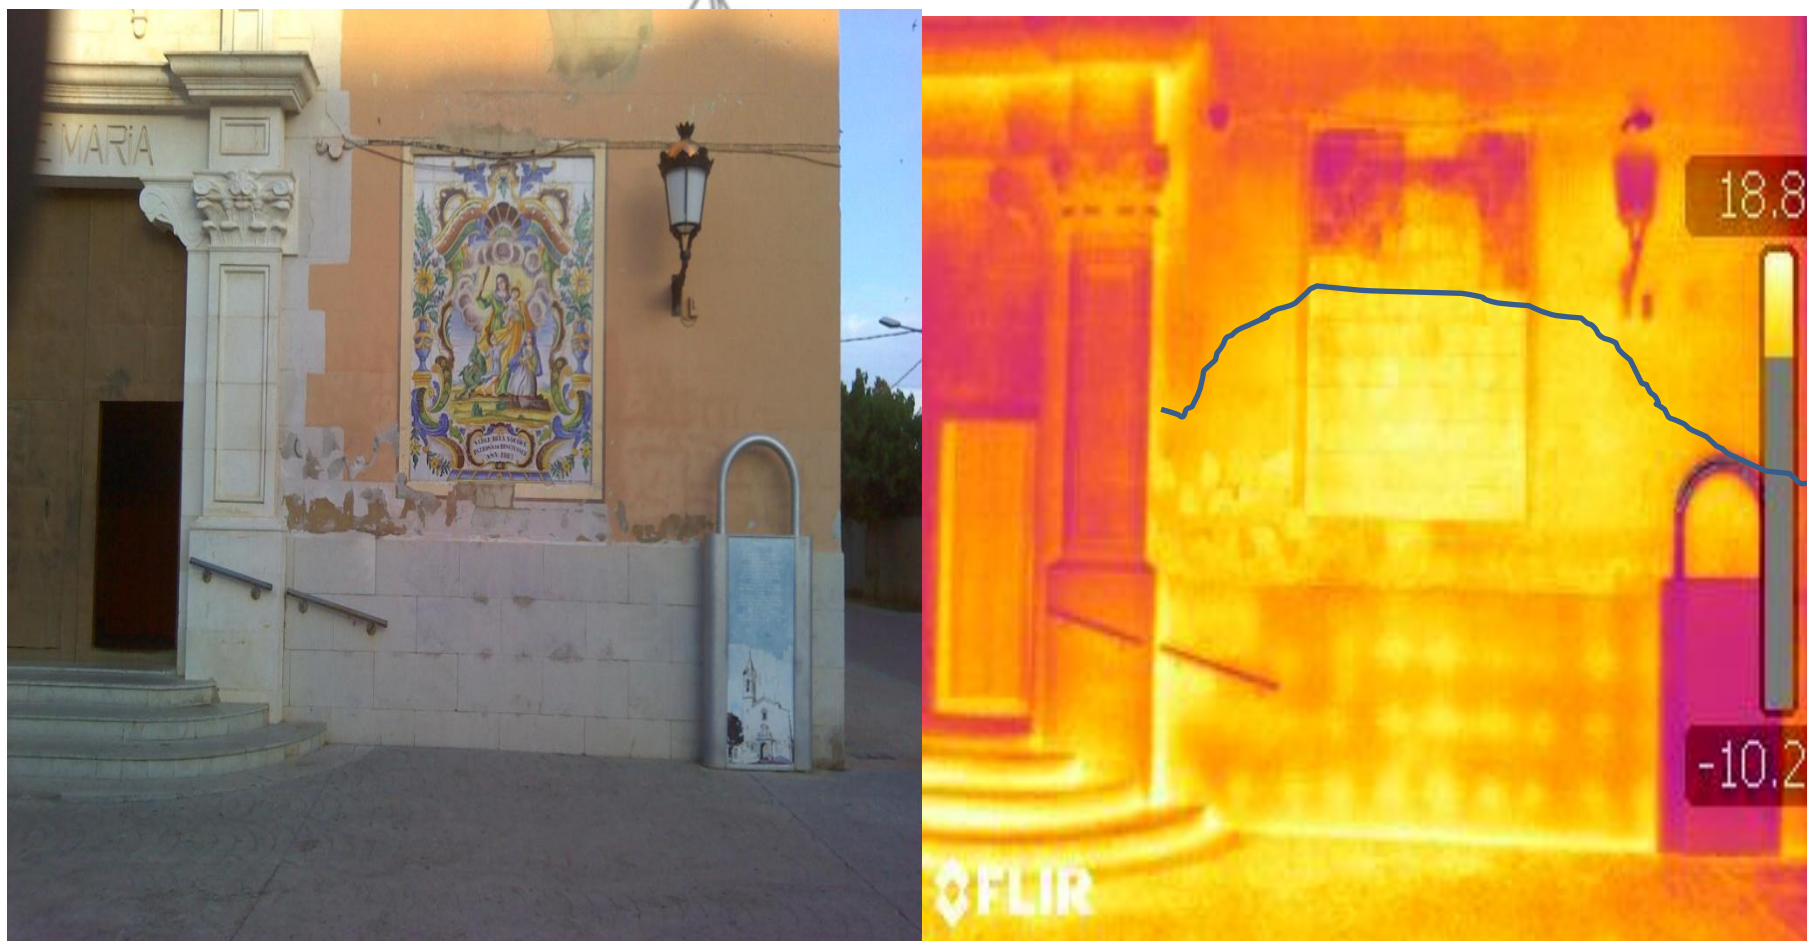
IMAGEN	1	SITUACIÓN: HUMEDAD EN MUROS DE FÁBRICA	TIPO: CONSERVACIÓN	FICHA Nº	11
--------	---	--	--------------------	----------	----

PÁGINA	1	SITUACIÓN: HUMEDAD EN MUROS DE FÁBRICA	TIPO: CONSERVACIÓN	FICHA Nº	11
TIPO DE LESIÓN: HUMEDADES CAPILARES EN MUROS FÁBRICA		DESCRIPCIÓN DE LOS EFECTOS DE LA LESIÓN EXISTENTE			
Ascensión de humedad capilar por los muros de fábrica.		<p>En las humedades por ascensión capilar el agua penetra por los poros que desembocan en la superficie del material, después emigra por capilaridad hasta que se alcanza el equilibrio entre la fuerza de gravedad, de capilaridad y de evaporación. Cuanto mejores son las condiciones de evaporación menos alto será el nivel del agua en el muro.</p> <p>A veces con el fin de disimular o con la intención de eliminar la humedad se recurre a colocar un revestimiento como ocurre en la imagen 1 de la ficha en la fachada principal. En este caso se ha colocado un zócalo de piedra de bateig gris. Este zócalo lo único que hace es alterar las condiciones iniciales de equilibrio del muro, al dificultar la evaporación (si bien es cierto que en este caso se aprecia en la termografía la deficiente colocación con pelladas de mortero o lo que sería peor aún, de escayola), lo que facilitaría en parte algo más la evaporación. No obstante este impedimento lo que hace es que el agua ascienda aún más hasta encontrar un nuevo punto de equilibrio.</p>

AFECCIÓN DE MATERIALES		<p>En las imágenes tomadas con la cámara termográfica se ha trazado una línea azul en la que se pretende dar una idea al lector del nivel que en estos momentos alcanza la ascensión capilar en las fachadas. Si bien es cierto que las imágenes fueron tomadas a primera hora de la mañana en torno a las 7:00 h. del 28 de Mayo de 2014, y que se deberían haber tomado a medio día y por la noche para en su superposición descartar alguna zona que pudiese inducir a error, se ha comprobado la existencia de la humedad y su altura con el medidor de humedad.</p> <p>Lo que en la fachada principal es un zócalo de piedra, en fachada Norte y seguramente para abaratar, se ha colocado un zócalo de mortero monocapa de 1,50 m. de altura. Este tipo de morteros suelen ser bastante permeables y transpiran bastante bien, de hecho en toda la fachada Norte la ascensión capilar apenas sube entre 30 y 50 cm. por encima del zócalo no llegando nunca a alcanzar una altura igual a la del zócalo por encima de este que suele ser</p>

PÁGINA	4	SITUACIÓN: HUMEDAD EN MUROS DE FÁBRICA	TIPO: CONSERVACIÓN	FICHA Nº	11
TIPO DE LESIÓN		DESCRIPCIÓN DE LA SOLUCIÓN A PROPONER			
Ascensión de humedad capilar por los muros de fábrica.
