ANÁLISIS, LEVANTAMIENTO E INTERVENCIÓN
EN ARQUITECTURA HISTÓRICA.

IGLESIA NUESTRA SEÑORA DEL SOCORRO. BENETÚSSER

CURSO DE ADAPTACIÓN A GRADO 2013-2014

MEMORIA

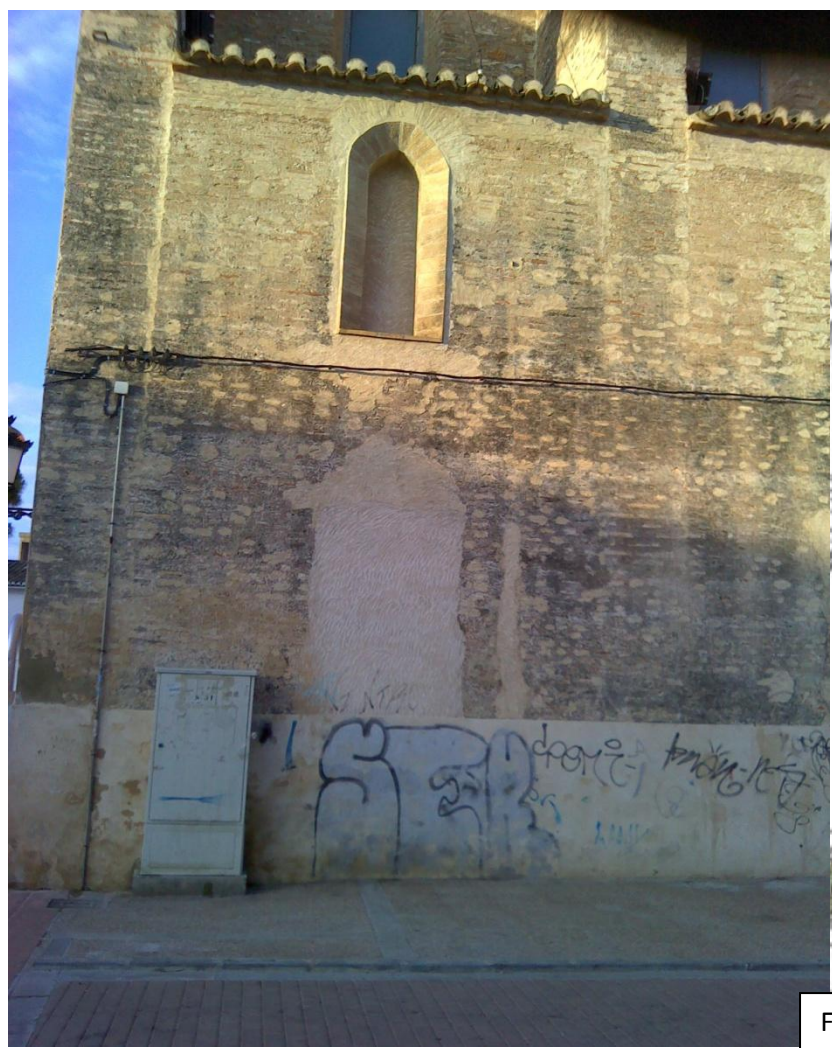
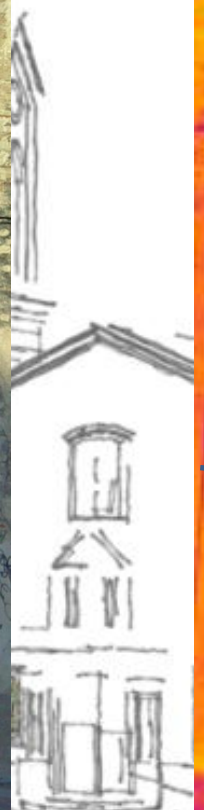
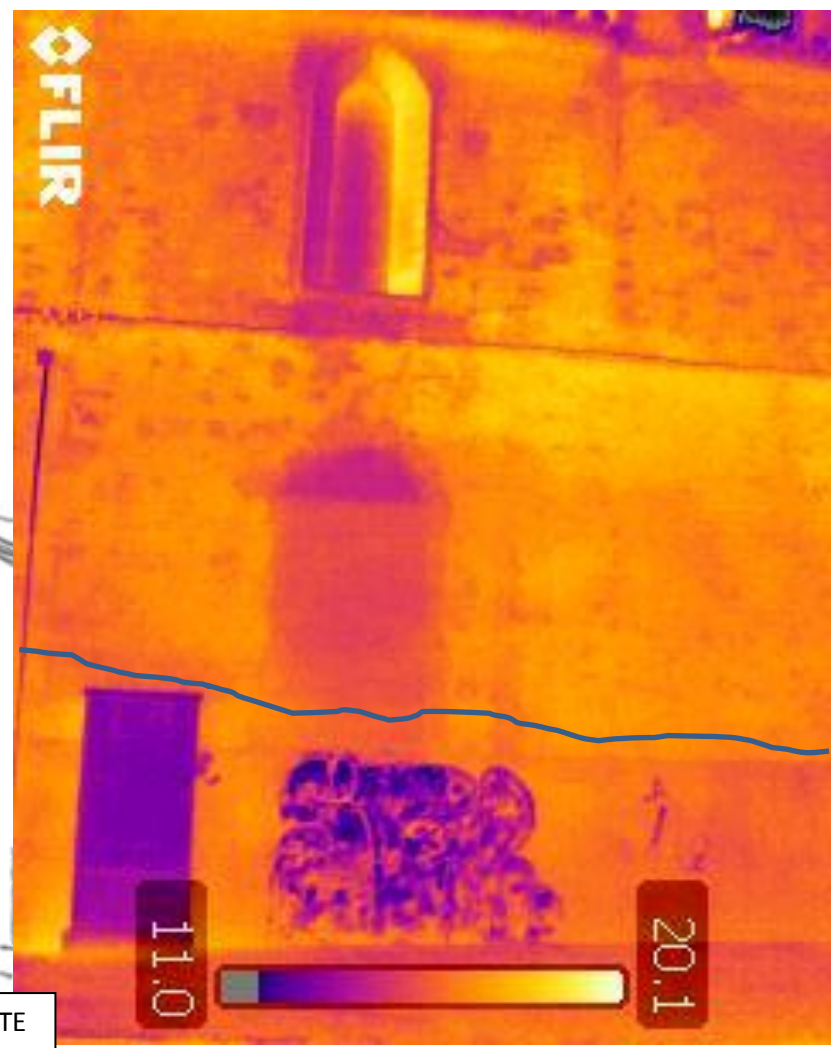
IMAGEN	2	SITUACIÓN: HUMEDAD EN MUROS DE FÁBRICA	TIPO: CONSERVACIÓN	FICHA Nº	11
--------	---	--	--------------------	----------	----

PÁGINA	1	SITUACIÓN: HUMEDAD EN MUROS DE FÁBRICA	TIPO: CONSERVACIÓN	FICHA Nº	11
TIPO DE LESIÓN: HUMEDADES CAPILARES EN MUROS FÁBRICA		DESCRIPCIÓN DE LOS EFECTOS DE LA LESIÓN EXISTENTE			
Ascensión de humedad capilar por los muros de fábrica.		<p>En las humedades por ascensión capilar el agua penetra por los poros que desembocan en la superficie del material, después emigra por capilaridad hasta que se alcanza el equilibrio entre la fuerza de gravedad, de capilaridad y de evaporación. Cuanto mejores son las condiciones de evaporación menos alto será el nivel del agua en el muro.</p> <p>A veces con el fin de disimular o con la intención de eliminar la humedad se recurre a colocar un revestimiento como ocurre en la imagen 1 de la ficha en la fachada principal. En este caso se ha colocado un zócalo de piedra de bateig gris. Este zócalo lo único que hace es alterar las condiciones iniciales de equilibrio del muro, al dificultar la evaporación (si bien es cierto que en este caso se aprecia en la termografía la deficiente colocación con pelladas de mortero o lo que sería peor aún, de escayola), lo que facilitaría en parte algo más la evaporación. No obstante este impedimento lo que hace es que el agua ascienda aún más hasta encontrar un nuevo punto de equilibrio.</p>

AFECCIÓN DE MATERIALES		<p>En las imágenes tomadas con la cámara termográfica se ha trazado una línea azul en la que se pretende dar una idea al lector del nivel que en estos momentos alcanza la ascensión capilar en las fachadas. Si bien es cierto que las imágenes fueron tomadas a primera hora de la mañana en torno a las 7:00 h. del 28 de Mayo de 2014, y que se deberían haber tomado a medio día y por la noche para en su superposición descartar alguna zona que pudiese inducir a error, se ha comprobado la existencia de la humedad y su altura con el medidor de humedad.</p> <p>Lo que en la fachada principal es un zócalo de piedra, en fachada Norte y seguramente para abaratar, se ha colocado un zócalo de mortero monocapa de 1,50 m. de altura. Este tipo de morteros suelen ser bastante permeables y transpiran bastante bien, de hecho en toda la fachada Norte la ascensión capilar apenas sube entre 30 y 50 cm. por encima del zócalo no llegando nunca a alcanzar una altura igual a la del zócalo por encima de este que suele ser</p>

PÁGINA	4	SITUACIÓN: HUMEDAD EN MUROS DE FÁBRICA	TIPO: CONSERVACIÓN	FICHA Nº	11
TIPO DE LESIÓN		DESCRIPCIÓN DE LA SOLUCIÓN A PROPONER			
Ascensión de humedad capilar por los muros de fábrica.

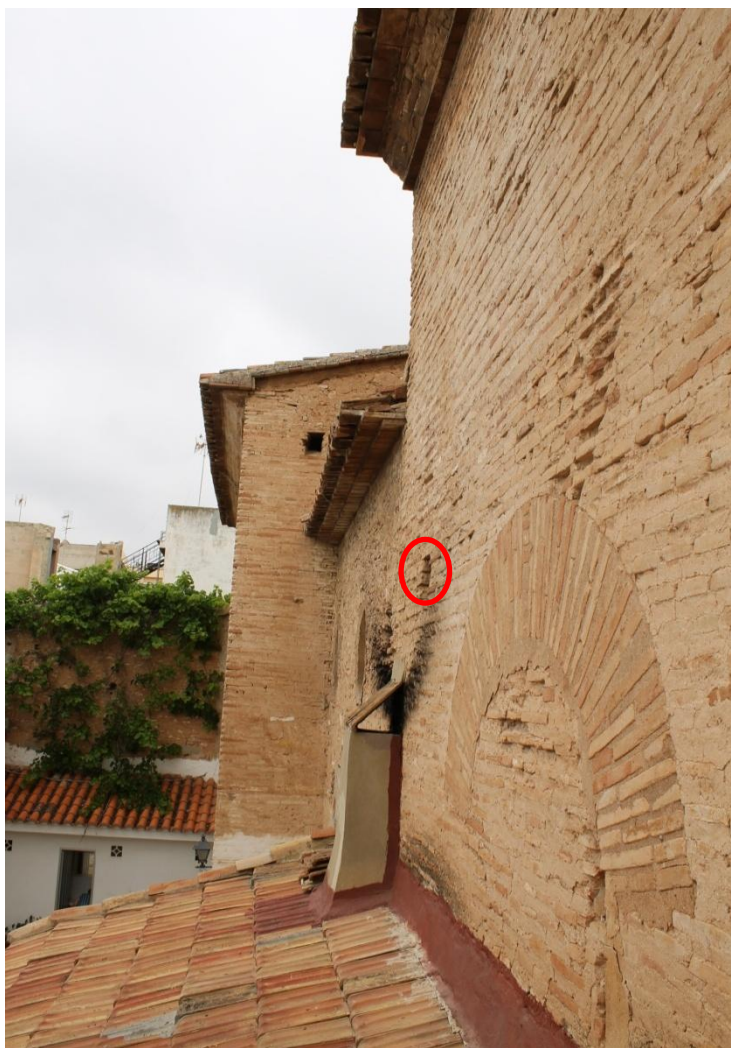
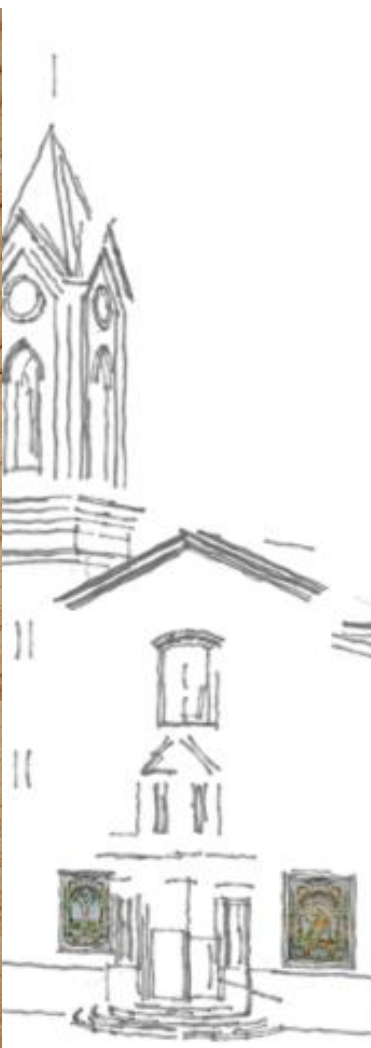
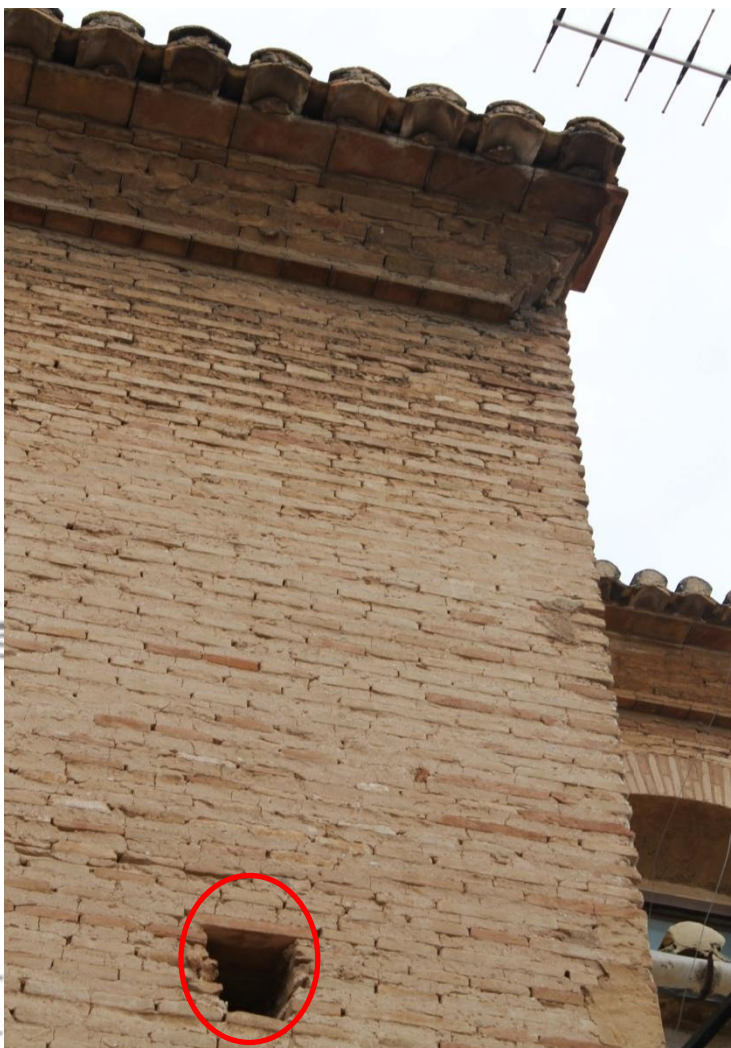
IMAGEN	1	SITUACIÓN: FACHADAS NORTE Y SUR	TIPO: CONSERVACIÓN / RESTAURACIÓN	FICHA Nº	13
--------	---	---------------------------------	-----------------------------------	----------	----

PAGINA	1	SITUACIÓN: LATERAL IZDO/DCHO JUNTO PUERTA	TIPO: CONSERVACIÓN / RESTAURACIÓN	FICHA Nº	13
TIPO DE LESIÓN		DESCRIPCIÓN DE LOS EFECTOS DE LA LESIÓN EXISTENTE			
Pérdida de mortero de cal en juntas. Antiguos orificios en fachada para la colocación de los cuellos de andamio.		Una de las lesiones más comunes que encontramos en las fábricas antiguas es el mal estado que puede presentar el mortero de agarre por falta de cohesión y adherencia a los ladrillos restándole capacidad mecánica al muro.			
		DESCRIPCIÓN TÉCNICA DE LA SOLUCIÓN ADOPTADA			
		Ninguno			
		DESCRIPCIÓN DE LA SOLUCIÓN A PROPONER			
		Propuesta			
AFECCIÓN DE MATERIALES		La restitución parcial del rejuntado consiste en un vaciado parcial del mortero de las juntas , hasta una cierta profundidad y su sustitución por otro de similares características en cuanto a composición pero de mayor resistencia. Es un trabajo arduo en obra solo utilizado en aquellas zonas que deseemos conservar en una restauración, pero conlleva un realce estético de las fábricas , aportando mejor capacidad mecánica y mejor comportamiento frente a las agresiones atmosféricas. Para la restitución del rejuntado se emplea el siguiente proceso:

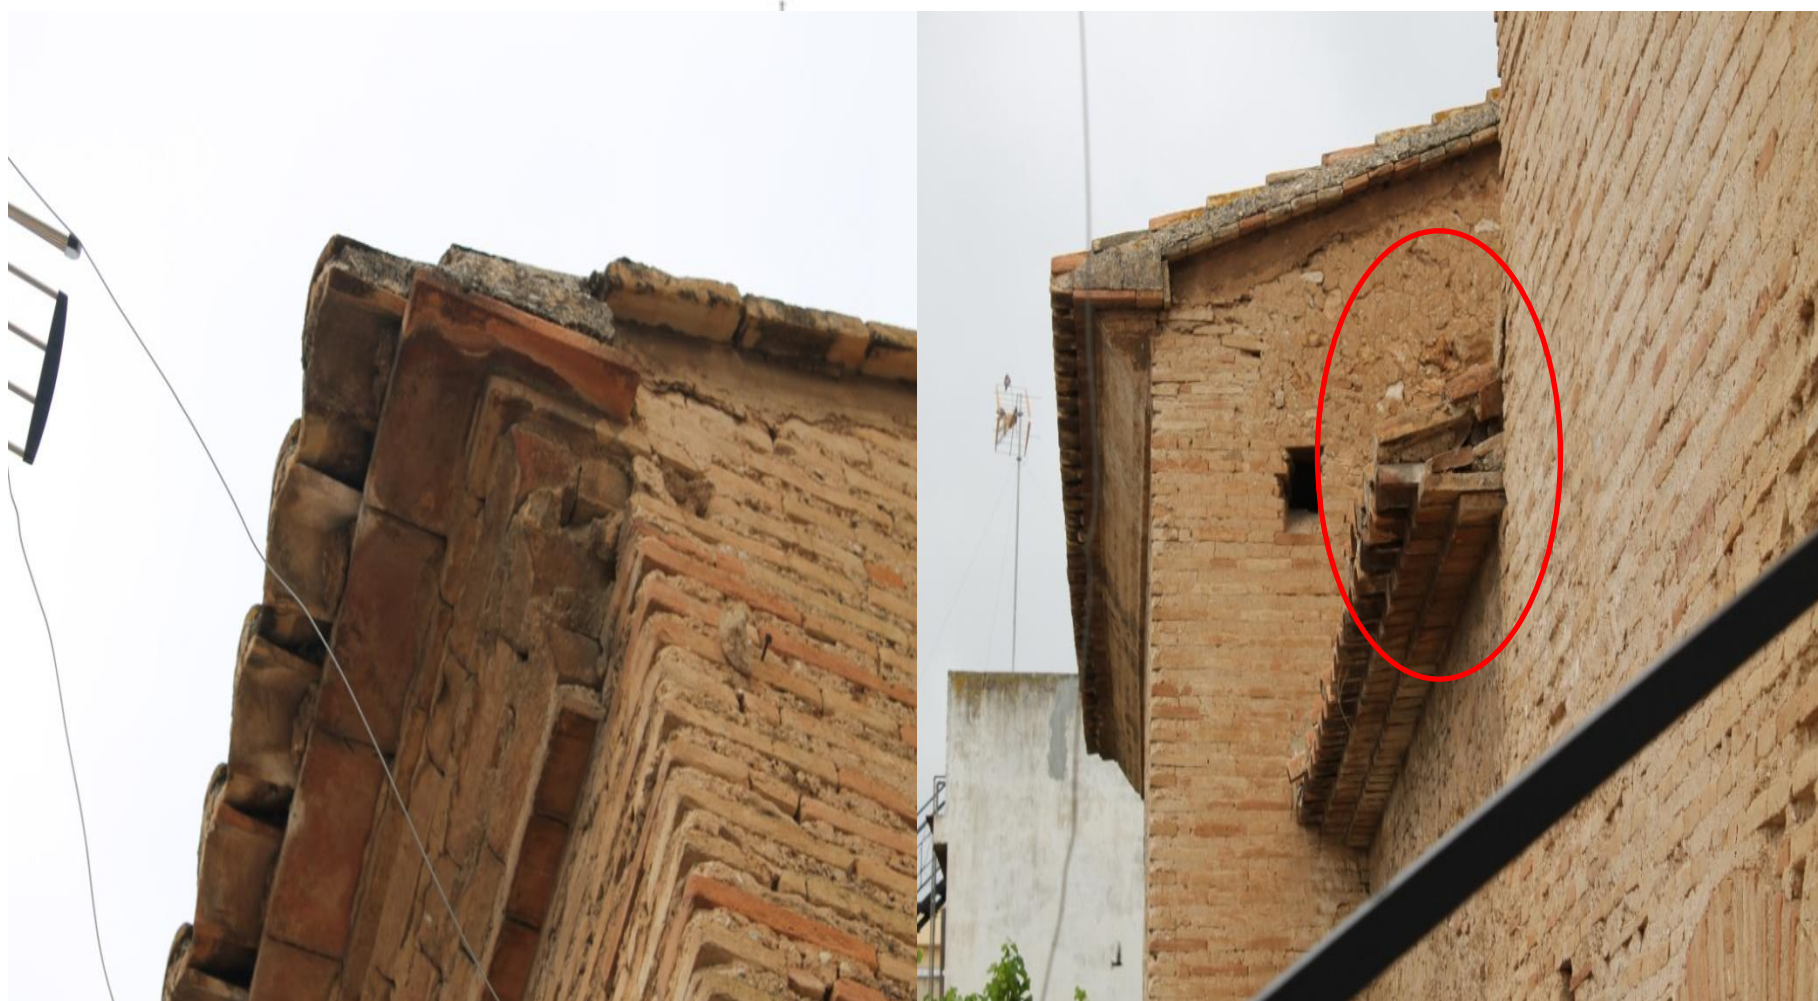
IMAGEN	1	SITUACIÓN: FACHADAS NORTE Y SUR	TIPO: CONSERVACIÓN / RESTAURACIÓN	FICHA Nº	14
--------	---	---------------------------------	-----------------------------------	----------	----

PAGINA	1	SITUACIÓN: LATERAL IZDO/DCHO JUNTO PUERTA	TIPO: CONSERVACIÓN / RESTAURACIÓN	FICHA Nº	14
TIPO DE LESIÓN		DESCRIPCIÓN DE LOS EFECTOS DE LA LESIÓN EXISTENTE			
Pérdida de mortero de cal en cornisas.		Como decíamos en la ficha anterior podemos encontrarnos en mal estado el mortero de agarre por falta de cohesión y adherencia a los ladrillos restándole capacidad mecánica al muro, pero también puede ocurrir que esta pérdida afecte a la estabilidad de elementos volados como la cornisa de la foto que requiere una reparación urgente.			
		DESCRIPCIÓN TÉCNICA DE LA SOLUCIÓN ADOPTADA			
		Ninguno			
		DESCRIPCIÓN DE LA SOLUCIÓN A PROPONER			
		Propuesta			
AFECCIÓN DE MATERIALES		La restitución parcial del rejuntado seguirá el mismo proceso indicado en la ficha anterior.			
Fábrica de mampostería , ladrillo y tejas.		Las tejas afectadas se volverán a colocar tomando la precaución de humedecerlas bien previamente antes de su colocación de acuerdo con la buena práctica constructiva.

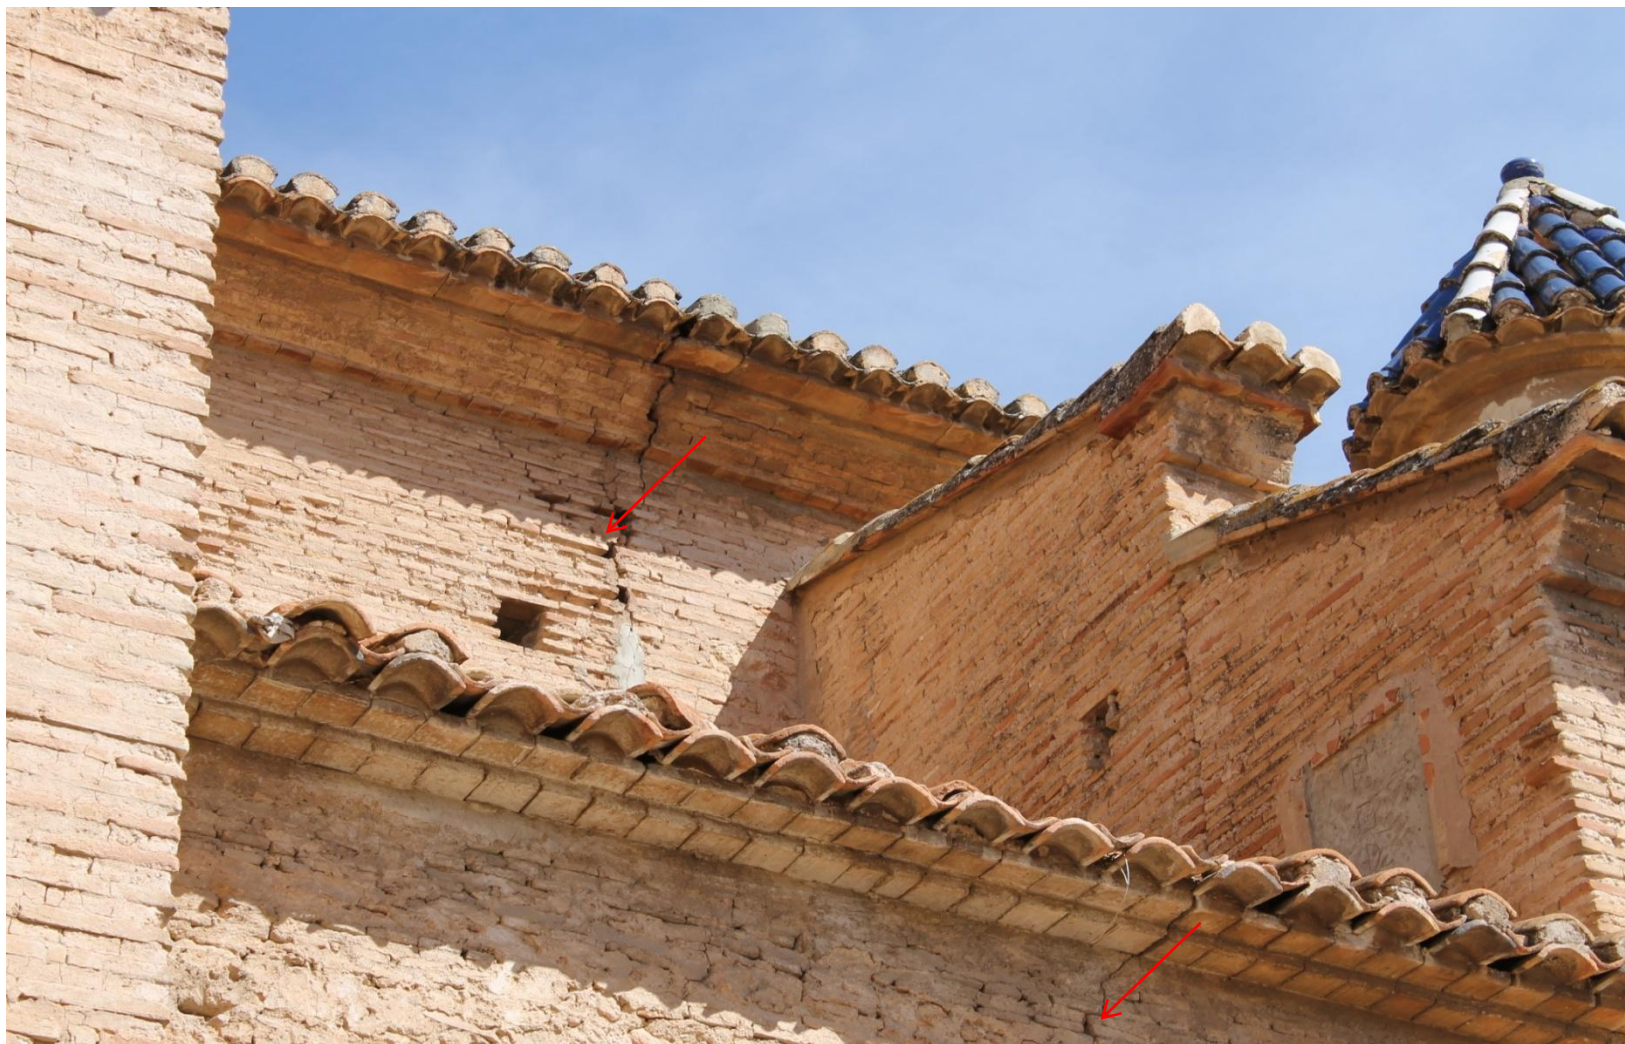
PAGINA	1	SITUACIÓN: VARIOS	TIPO: CONSOLIDACIÓN / RESTAURACIÓN	FICHA Nº	16
TIPO DE LESIÓN		DESCRIPCIÓN DE LOS EFECTOS DE LA LESIÓN EXISTENTE			
Grieta vertical en las fábricas		La grieta vertical se marca en la unión de los dos edificios, el primitivo y el ampliado			
		DESCRIPCIÓN TÉCNICA DE LA SOLUCIÓN ADOPTADA			
		Ninguna			
		DESCRIPCIÓN DE LA SOLUCIÓN A PROPONER			
AFECCIÓN DE MATERIALES		Como se mencionaba en la ficha 12 la parte ampliada hacia 1760 se marca mediante estas grietas en todo su contorno, por lo que como decíamos es conveniente comprobar mediante los elementos descritos para el plan de monitorización, si el edificio continúa en movimiento porque lo primero sería eliminar este movimiento de asiento. Si ampliamos la imagen 1 vemos que la grieta está muy abierta de arriba y se va cerrando a medida que va bajando habiendo incluso partido ladrillos. Lo que indica que el edificio asienta más por la parte de la fachada oeste (a esa zona nunca hemos podido acceder), previsiblemente por ser una parte de terreno por adentrándose más hacia los campos de labor en esa época.

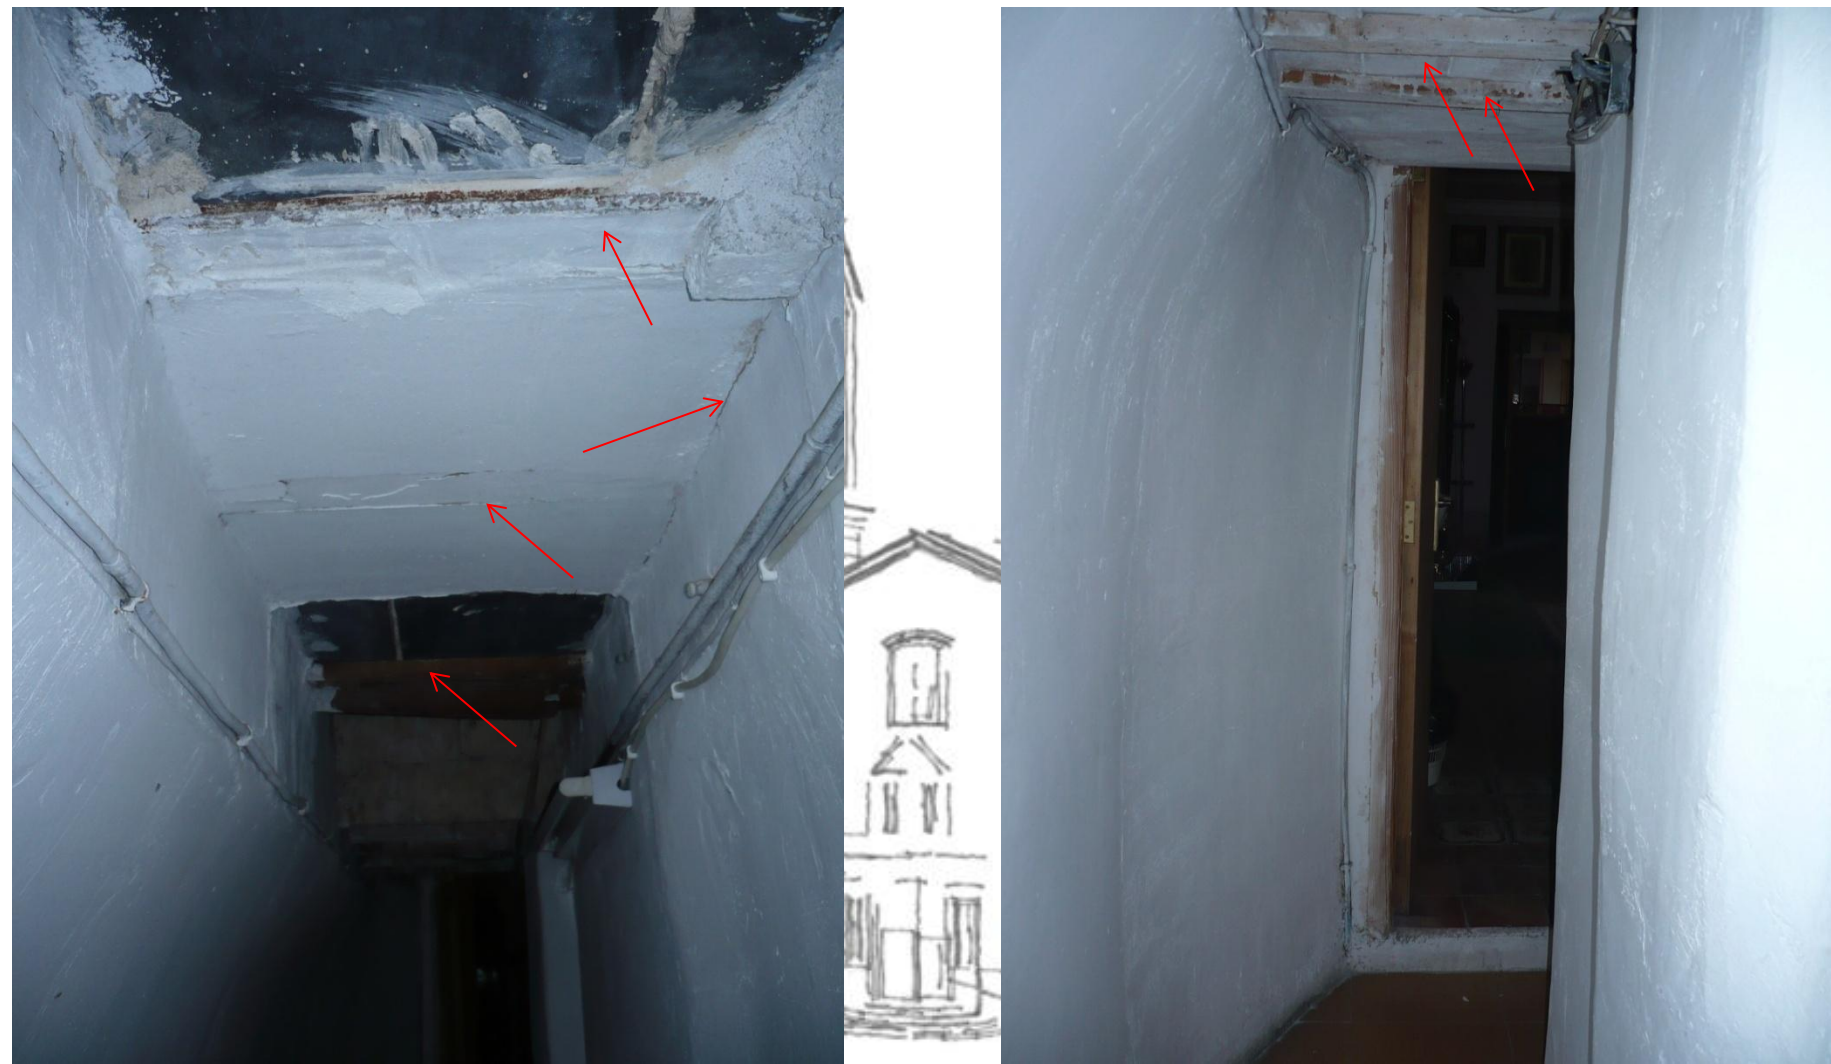
IMAGEN	1	SITUACIÓN: PASO BAJO ALTAR SANTÍSIMO	TIPO: CONSERVACIÓN / RESTAURACIÓN	FICHA Nº	17
--------	---	--------------------------------------	-----------------------------------	----------	----

PAGINA	1	SITUACIÓN: PASO BAJO ALTAR SANTÍSIMO	TIPO: CONSERVACIÓN / RESTAURACIÓN	FICHA Nº	17
TIPO DE LESIÓN		DESCRIPCIÓN DE LOS EFECTOS DE LA LESIÓN EXISTENTE			
Vigas de madera afectadas por carcoma.		Bajo el altar del Santísimo y como soporte de éste se ha construido un forjado a base de viguetas de madera y revoltones. Debido a diversas causas, humedad peso del altar, carcomas etc. no se encuentran en muy buen estado. También aparece algún perfil metálico completamente oxidado y recibido con yeso que algún momento se debió utilizar como refuerzo.			
		DESCRIPCIÓN TÉCNICA DE LA SOLUCIÓN ADOPTADA			
		Ninguno			
		DESCRIPCIÓN DE LA SOLUCIÓN A PROPONER			
		Propuesta			
AFECCIÓN DE MATERIALES		Comprobar mediante catas y un estudio más detallado en qué estado real se encuentra la estructura que está soportando el peso del altar ,mediante la realización de catas y comprobación del estado real de las vigas de madera

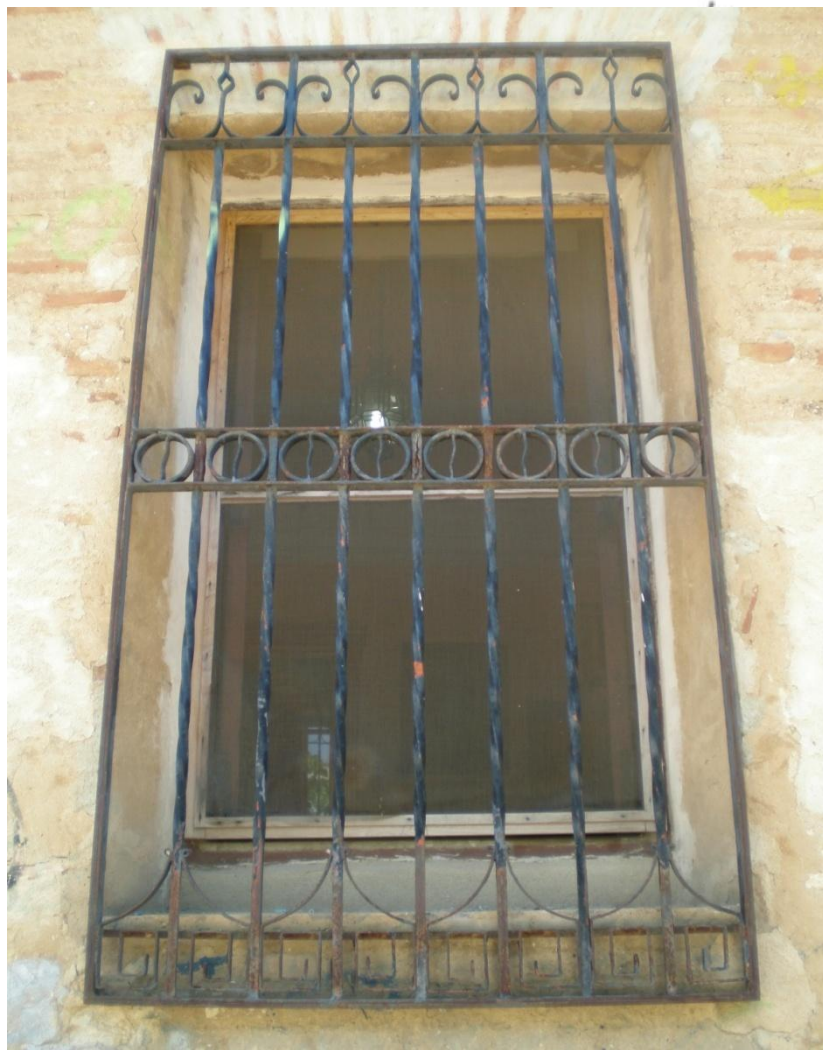
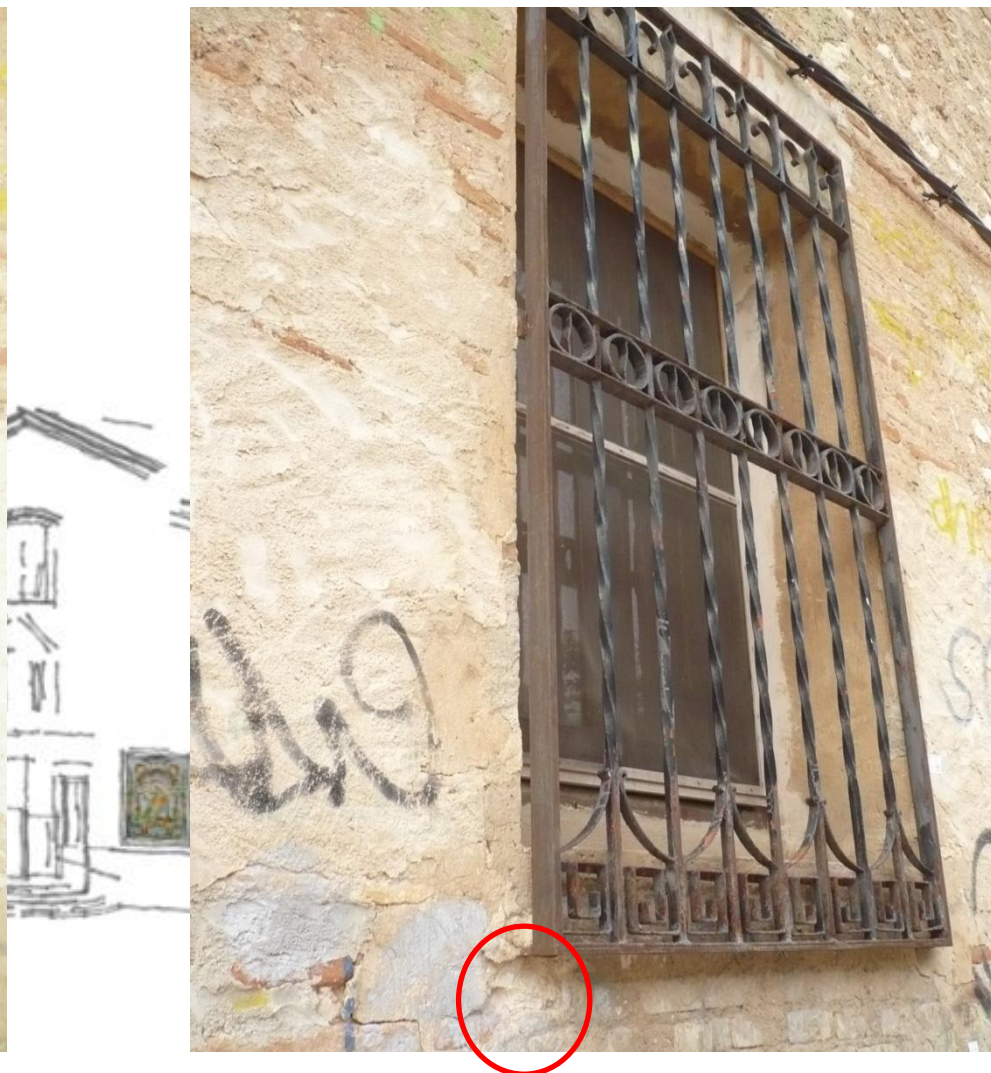
PAGINA	2	SITUACIÓN: VENTANA SACRISTIA	TIPO: CONSERVACIÓN / RESTAURACIÓN	FICHA Nº	20
TIPO DE LESIÓN		DESCRIPCIÓN DE LOS EFECTOS DE LA LESIÓN EXISTENTE			
Oxidación de cerrajería y pérdida de anclaje		Una de las lesiones más comunes que encontramos en los elementos de cerrajería es la falta de mantenimiento. La continuación exposición a los agentes atmosféricos de los elemento férreos hacen que estos se vayan oxidando y descomponiéndose con el paso del tiempo cada vez más.			
		DESCRIPCIÓN TÉCNICA DE LA SOLUCIÓN ADOPTADA			
		Ninguno			
		DESCRIPCIÓN DE LA SOLUCIÓN A PROPONER			
AFECCIÓN DE MATERIALES		Propuesta			
Fábrica de mampostería y ladrillo y cerrajería		Lijado y cepillado de todo el óxido con especial cuidado en las zonas difíciles. Saneado de las zonas de anclaje de la reja. Eliminación de polvo con chorro de aire comprimido. Empleo de pasivador de oxidación insistiendo en aplicarlo bien en las zonas difíciles y en anclajes. Recibido de anclajes mediante morteros especiales a la fábrica. Acabado superficial con morteros cosméticos o mortero de cal. Repintado del elemento.

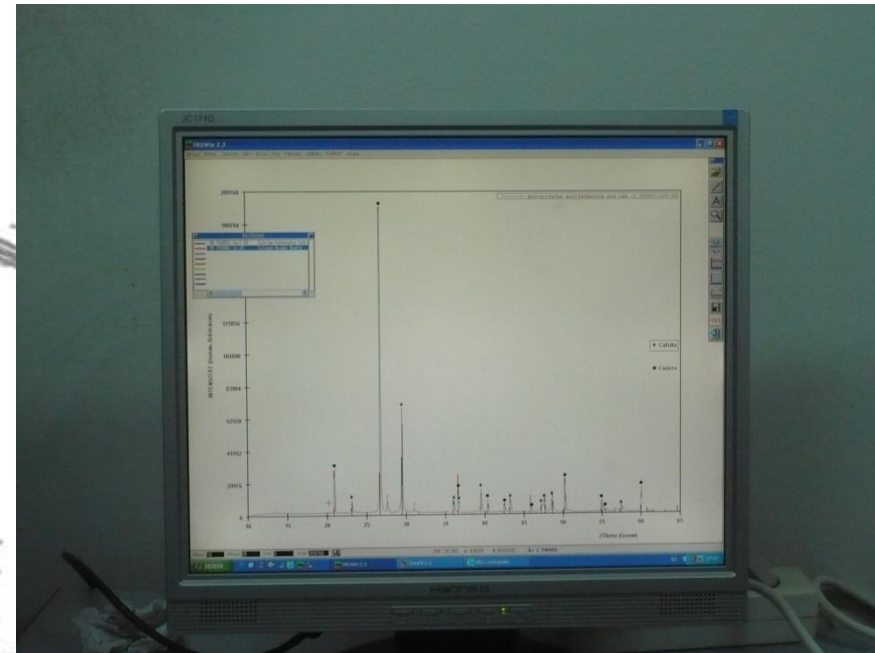
FIGURA 4

Cuando termina el análisis nos ha generado un gráfico en base a los componentes detectados en la muestra. **Figura 4**
 A partir de este gráfico se comparan los parámetros obtenidos con la base de datos que hay en el programa. Este es el proceso más laborioso para poder encontrar el material de la base de datos que más se asemeja al que hemos colocado en la muestra.

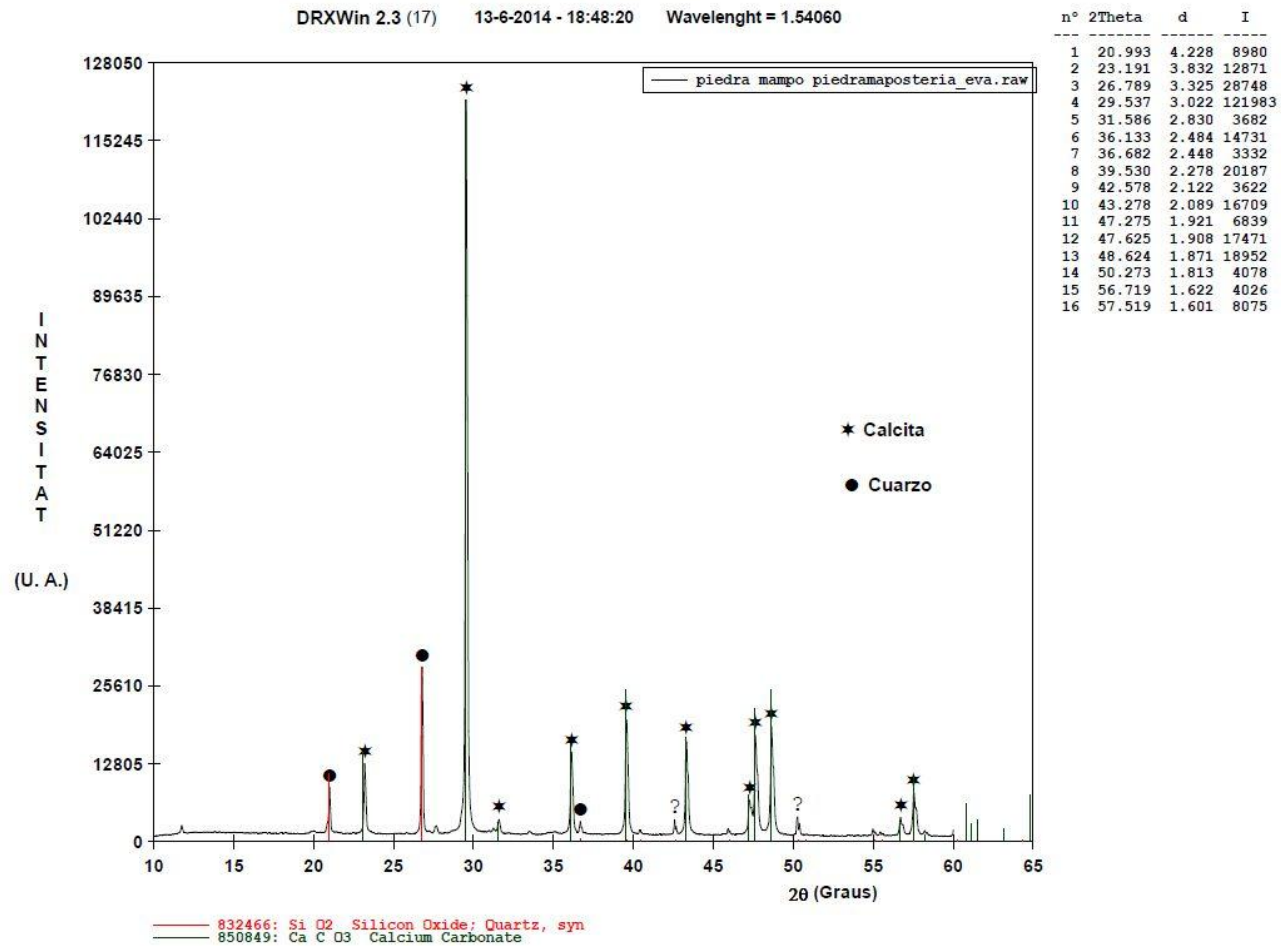
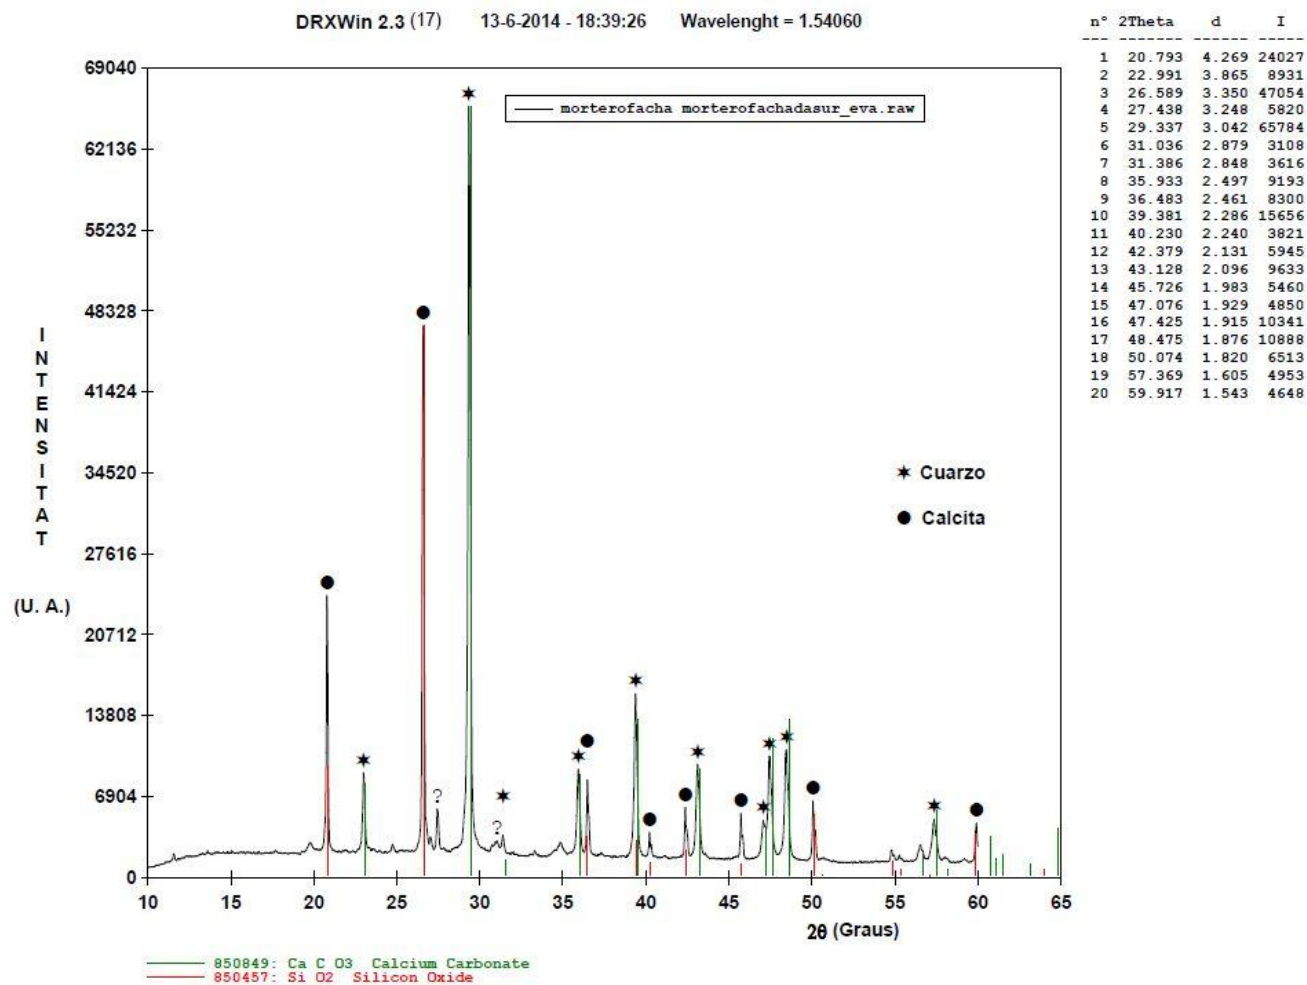
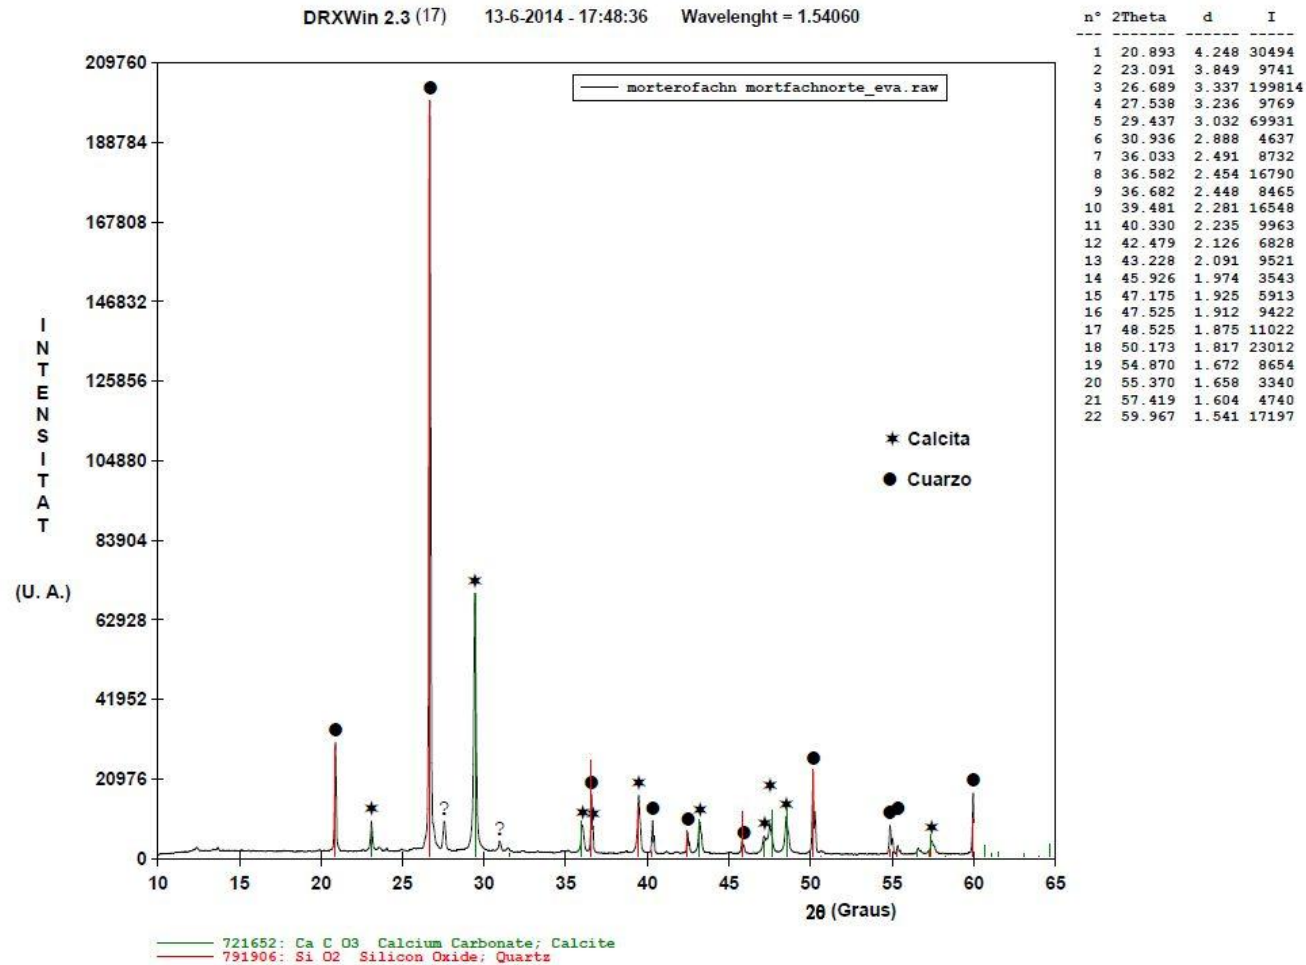
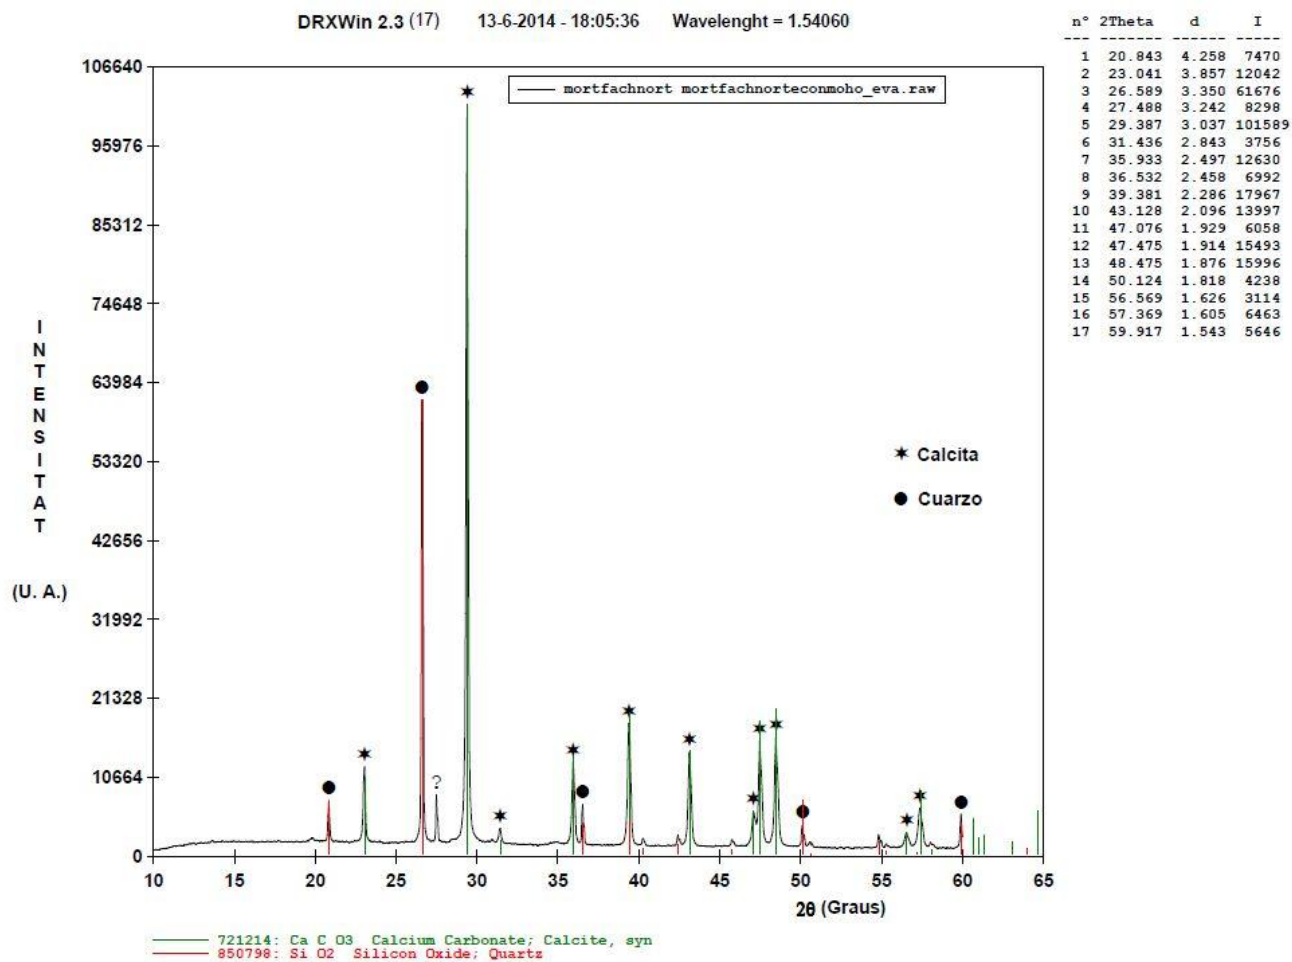
- Piedra de mampostería de los muros, obtenida de la fachada sur.
- Mortero de mampostería de fachada sur.
- Mortero de mampostería de la fachada norte.
- Mortero de mampostería en fachada norte en zona de musgo y moho.

De estos estudios podemos concluir que lo que actualmente está en la parte mas exterior de los muros resulta ser mortero de cal , en el que se ha empleado arena de tipo silíceo (por lo que debe ser relativamente actual) y piedra caliza.

La composición del mortero que esta sucio con concentración de musgo y moho es prácticamente idéntica al que está más limpio por lo que se descarta que la suciedad y proliferación de musgo en estas zonas sea debido a diferentes tipos de mortero empleado en diversas actuaciones. Habrá que buscar la explicación de este fenómeno a causas de tipo físico por diferente composición y/o heterogeneidad de los muros en su interior.
