ANÁLISIS, LEVANTAMIENTO E INTERVENCIÓN
EN ARQUITECTURA HISTÓRICA.

IGLESIA NUESTRA SEÑORA DEL SOCORRO. BENETÚSSER

CURSO DE ADAPTACIÓN A GRADO 2013-2014

MEMORIA

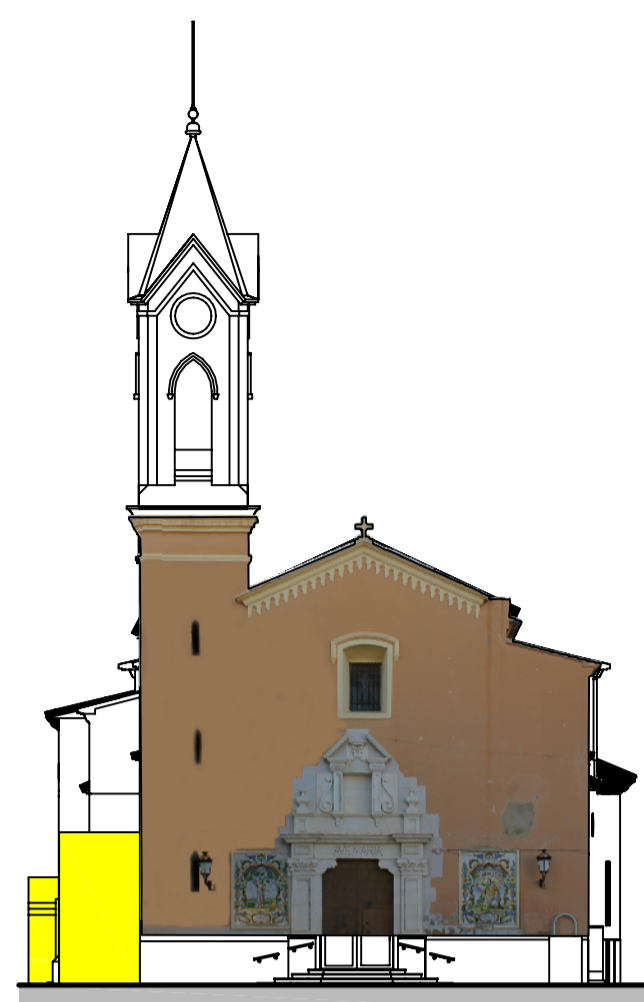
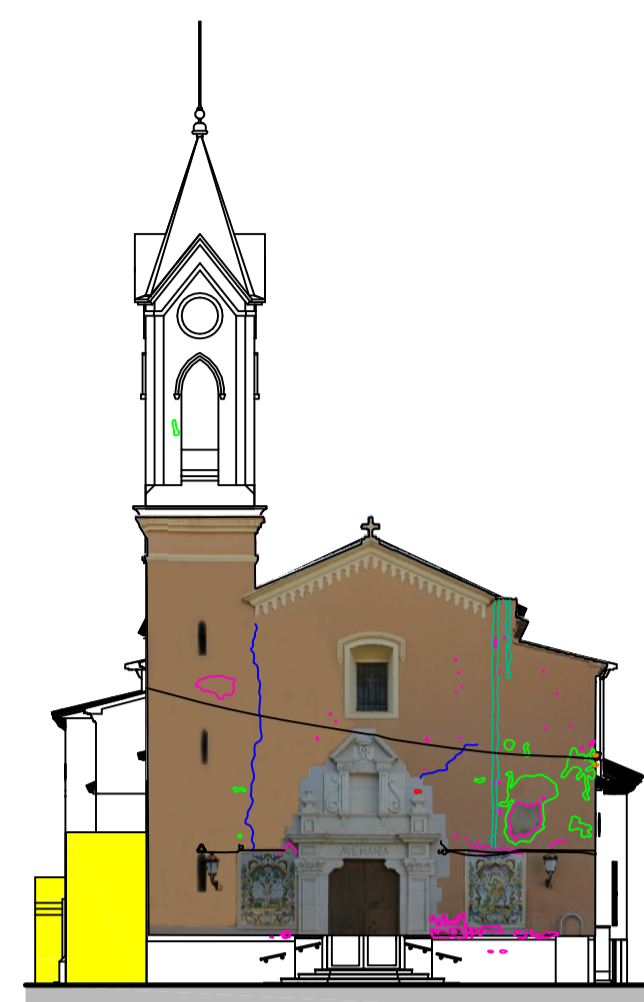
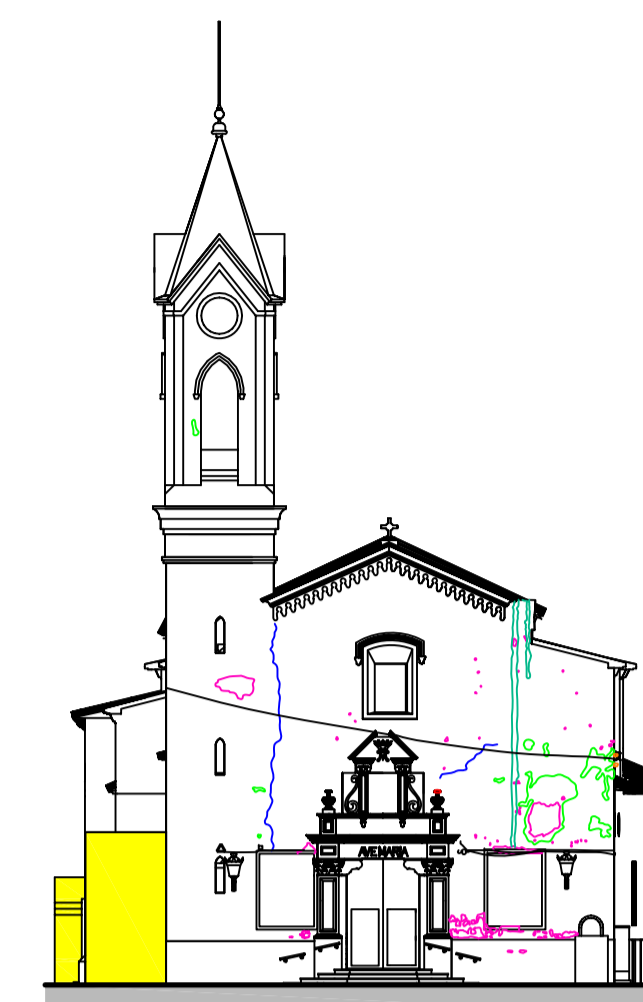
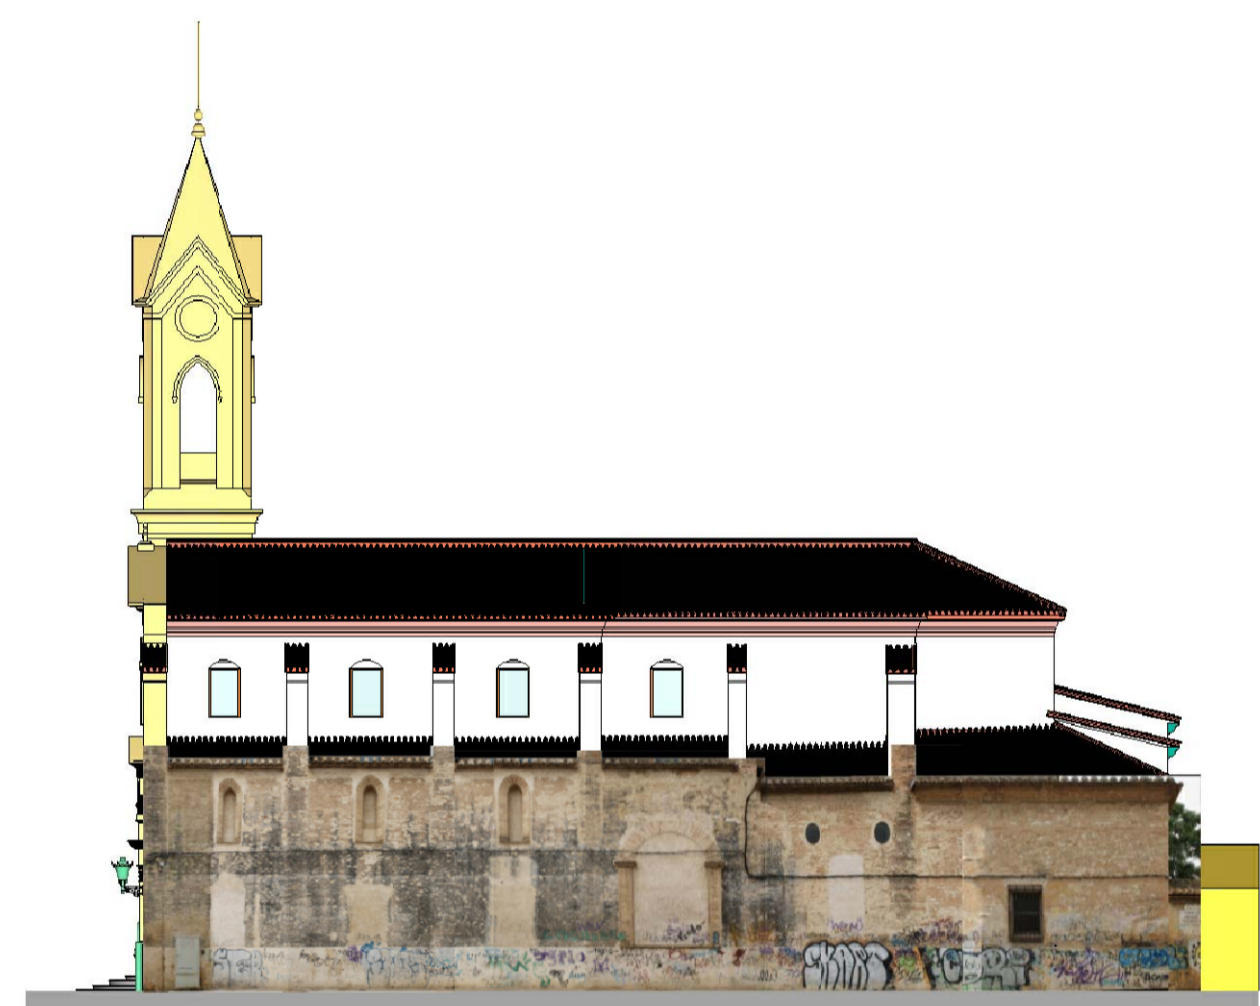
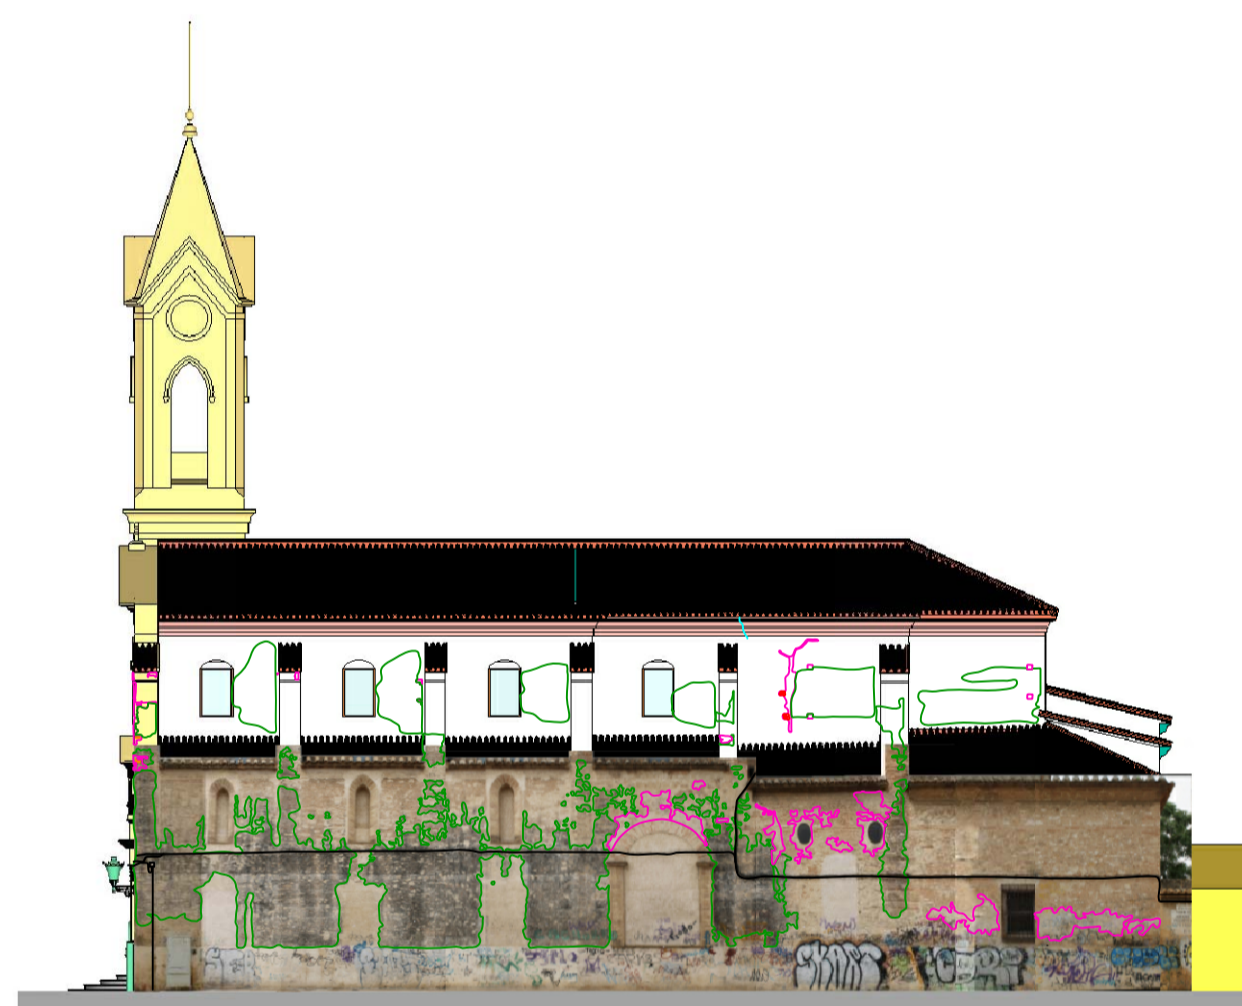
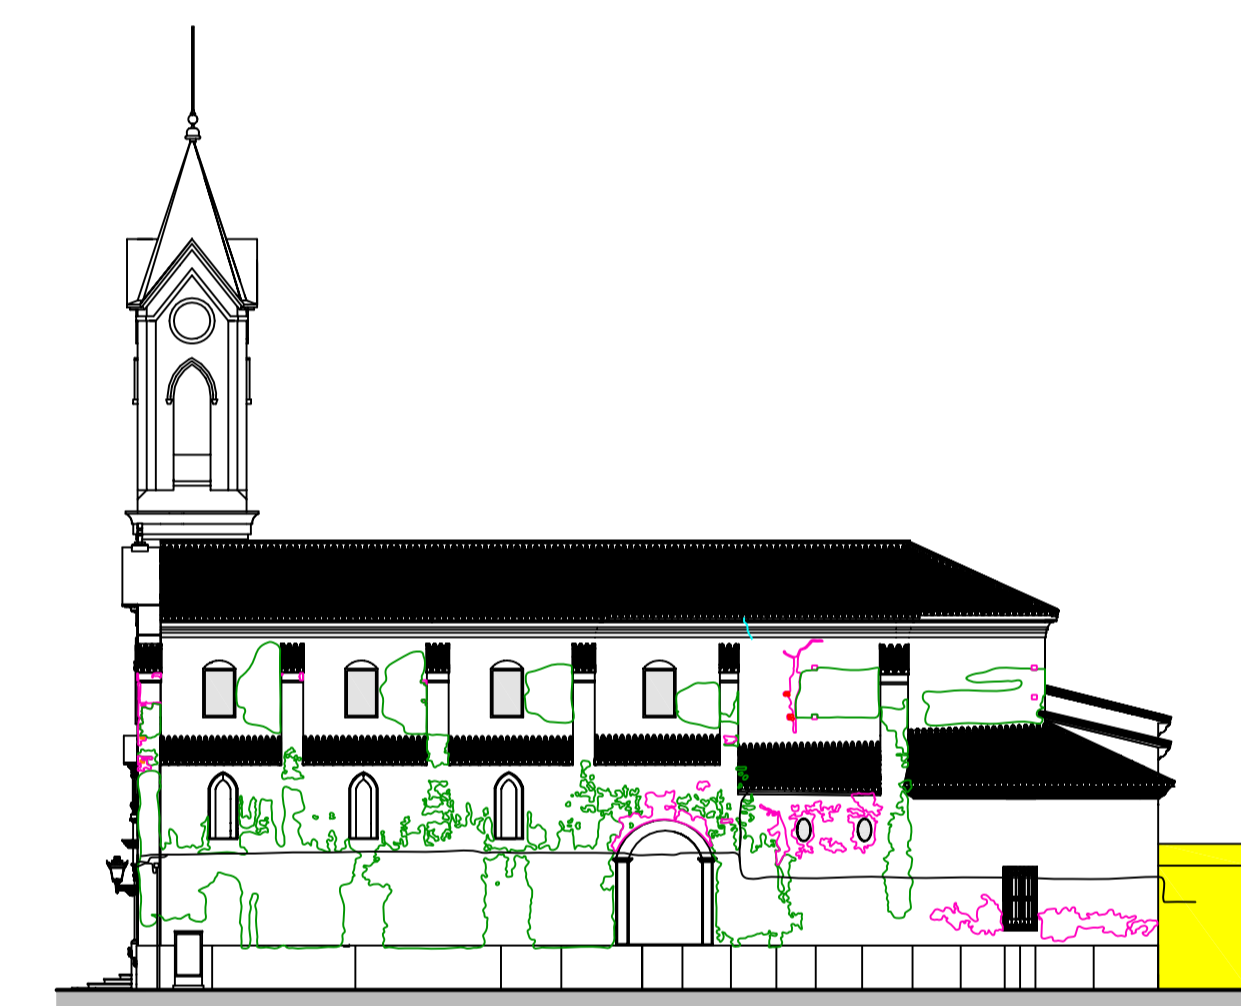
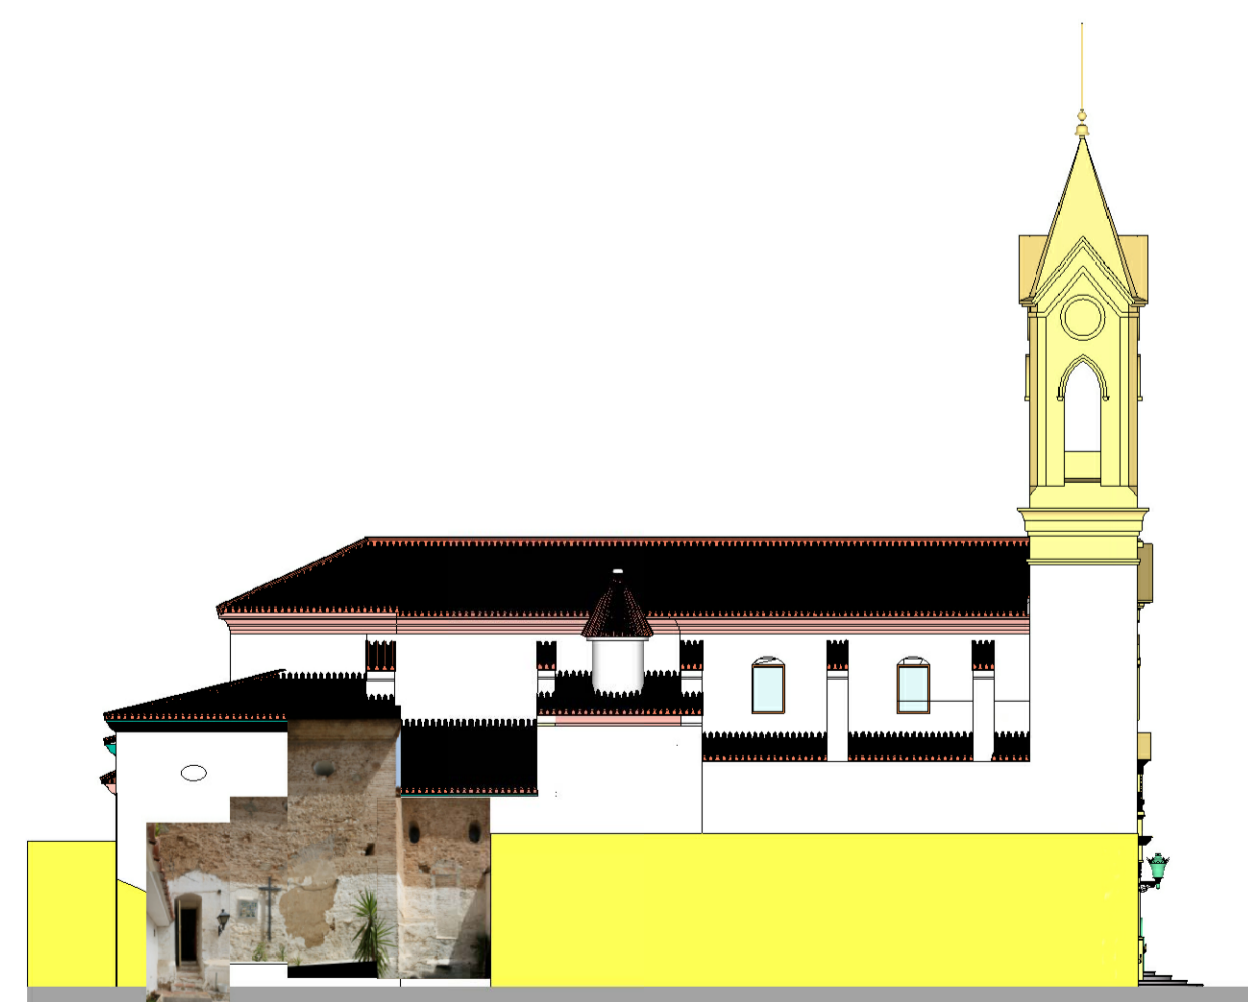
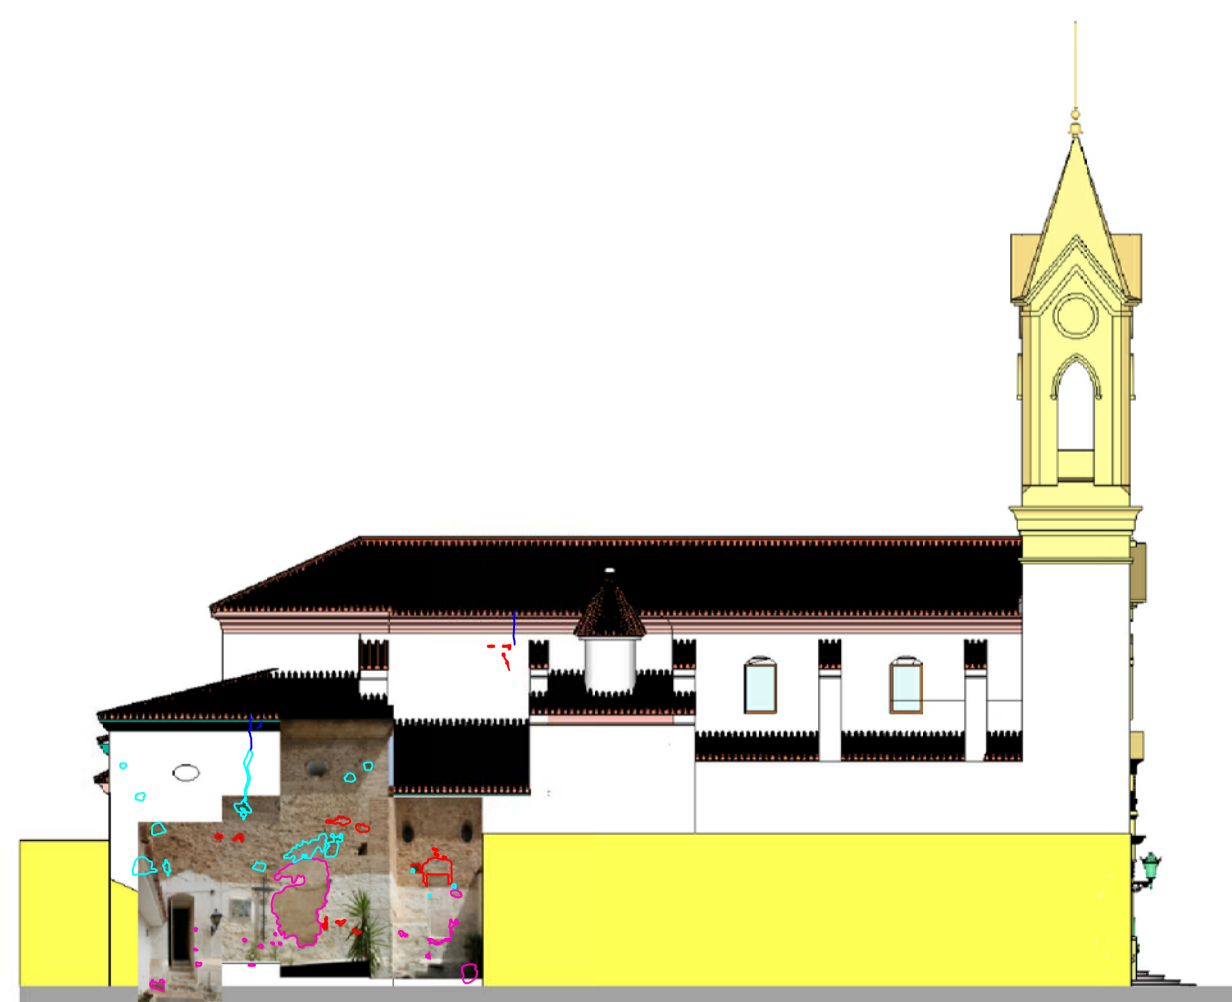
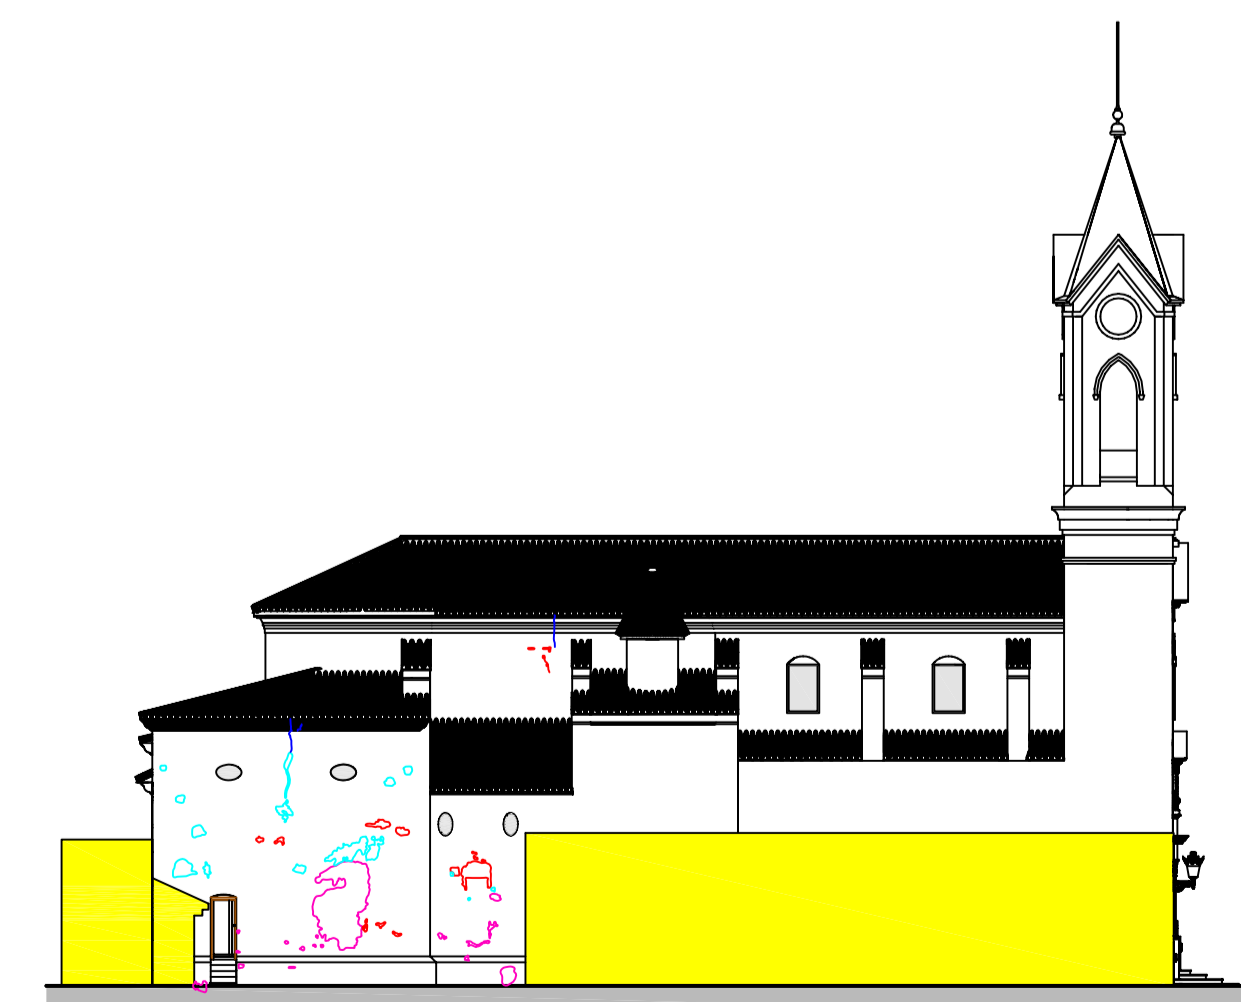
ANÁLISIS, LEVANTAMIENTO E INTERVENCIÓN EN ARQUITECTURA HISTÓRICA. IGLESIA DE BENETUSSER			
 	ALUMNO: EUGENIO SANZ ORDÁS	PLANO: Lesiones en alzado principal	 
TUTOR: JORGE GIRBÉS PÉREZ	ESCALA: 1/50	FECHA: 27/6/2014	FOLIO: P2.1

EDIFICACIONES COLINDANTES		GRIETAS (TAPADAS CON MORTERO)		EFLORESCENCIAS		MOHO		ROTURA	
DESCONCHADOS		GRIETAS		SUCIEDAD POR ESCORRENTIA		CABLEADO		ELEMENTOS METÁLICOS OXIDADOS

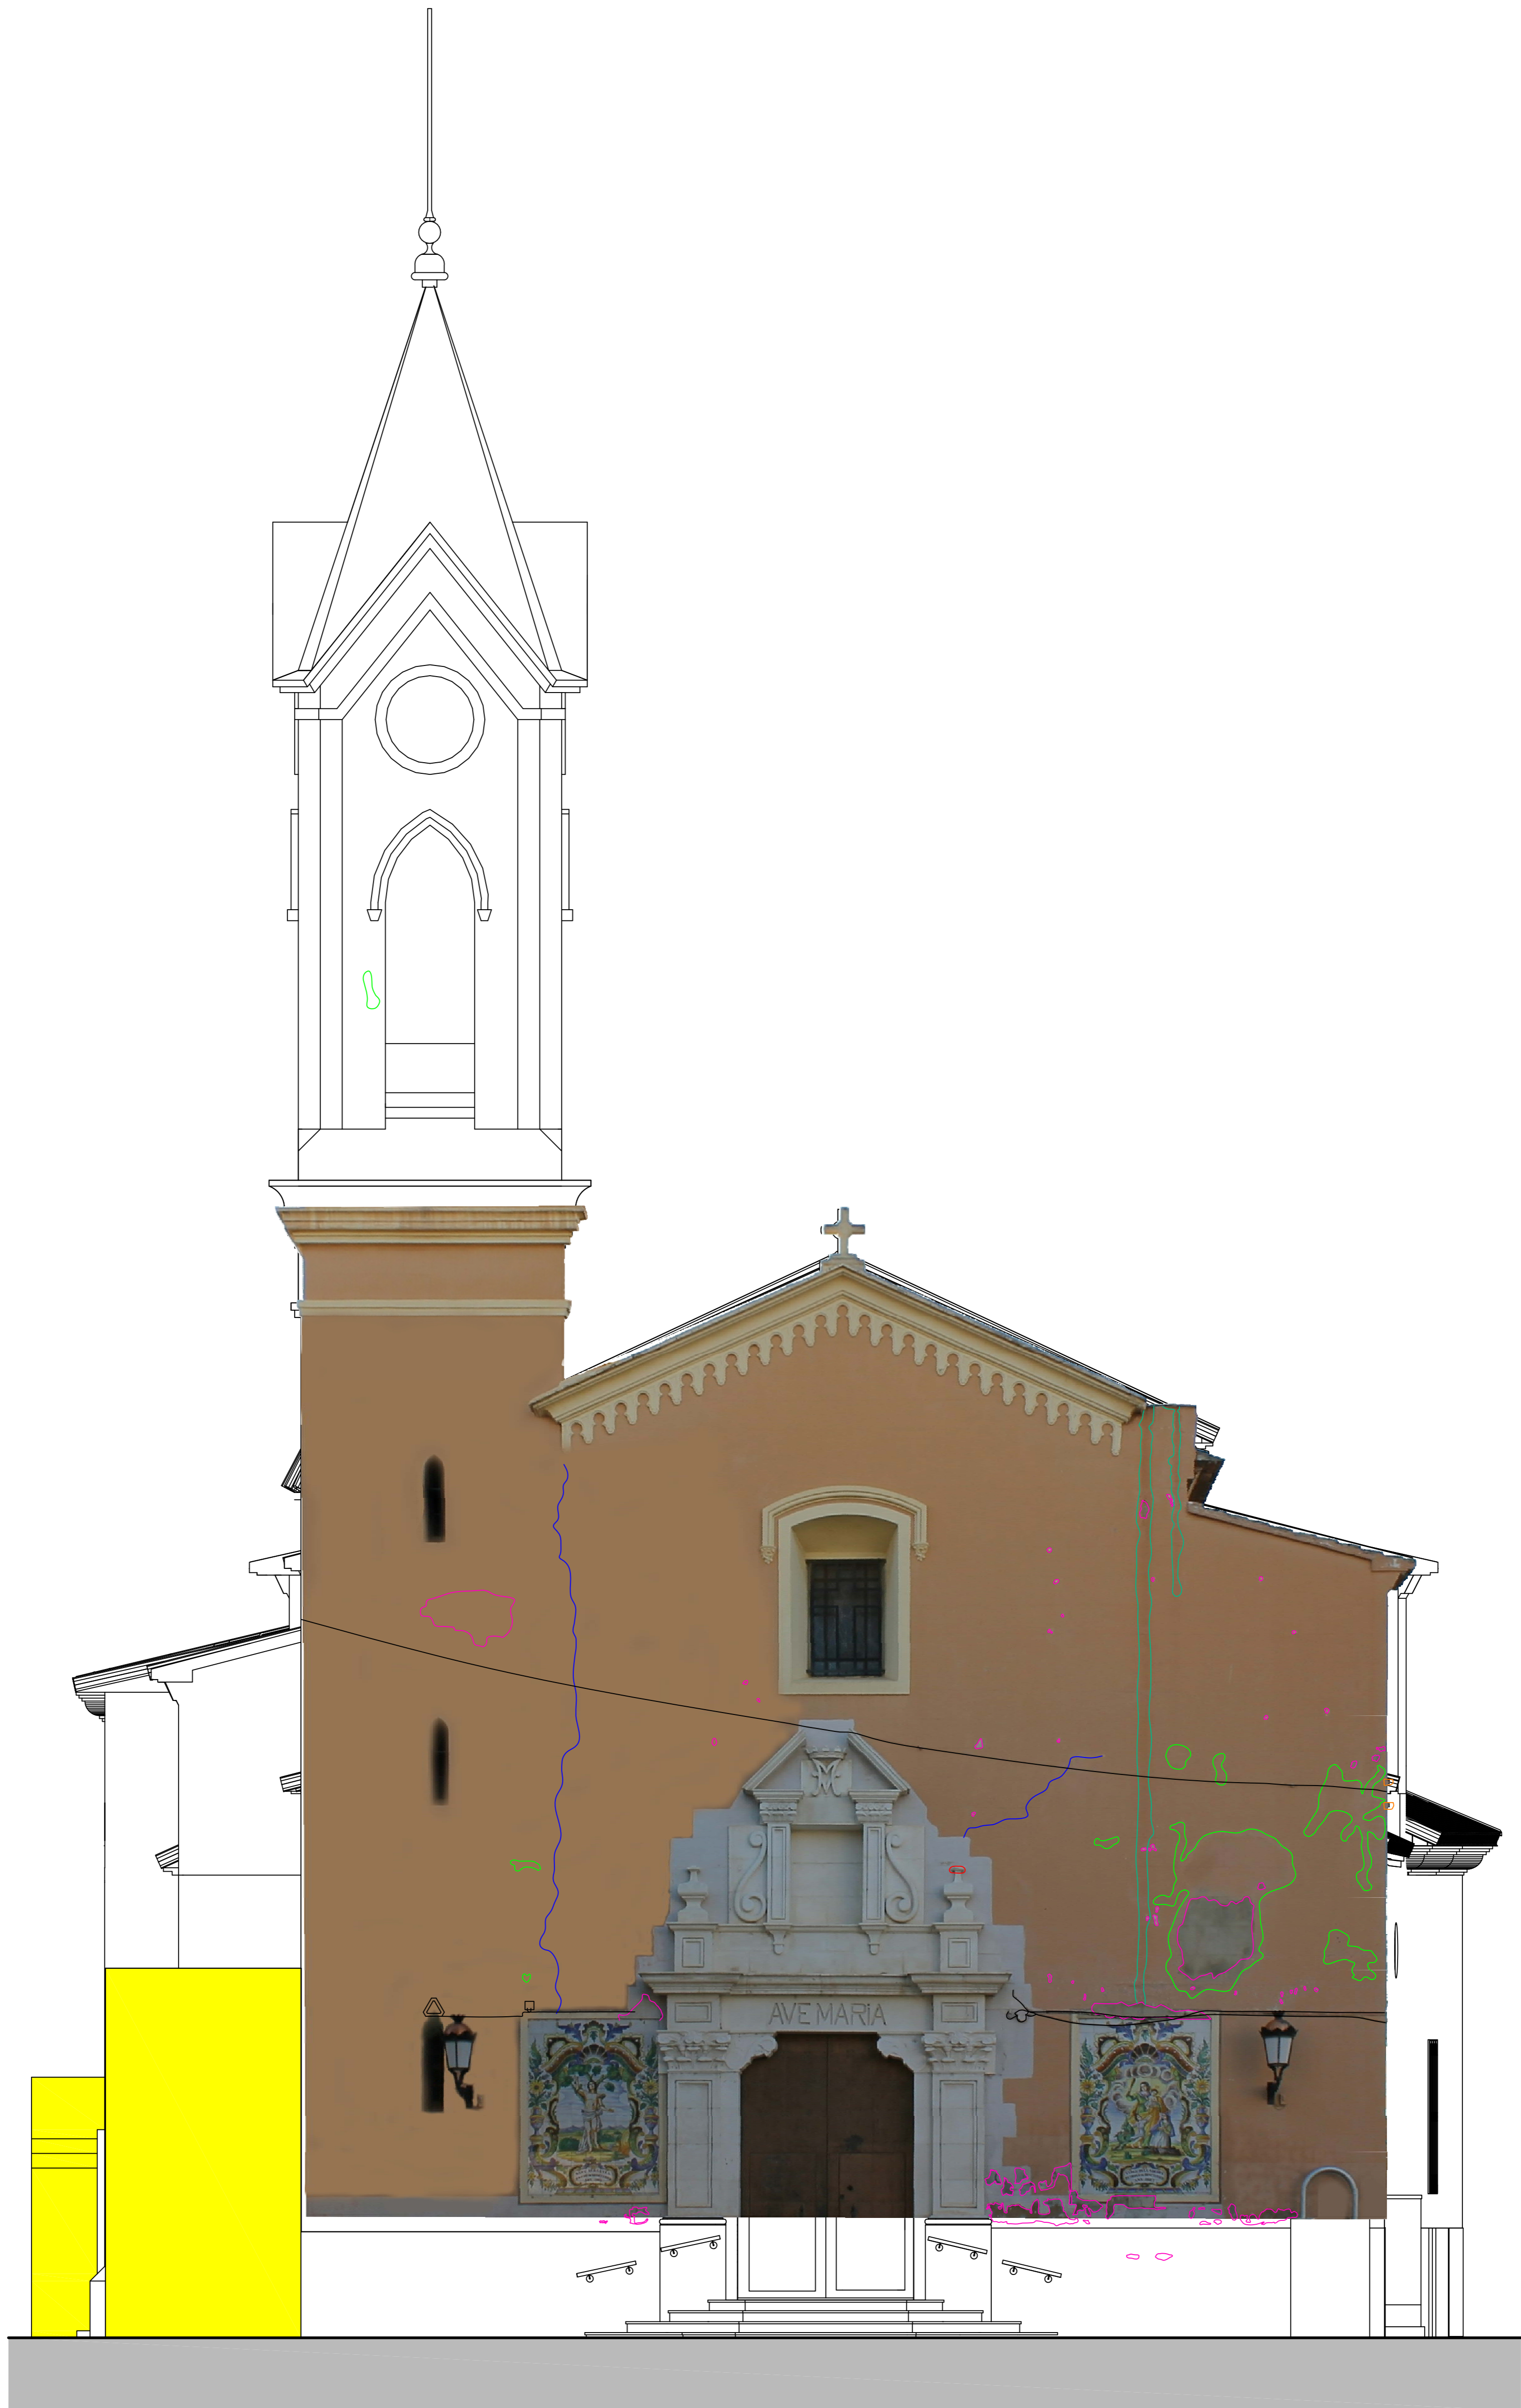
EDIFICACIONES COLINDANTES	 
DESCONCHADOS	 
EFLORESCENCIAS	 
SUCIEDAD POR ESCORRENTÍA	 
GRIETAS	 
ROTURA	 
CABLEADO	 
ELEMENTOS METÁLICOS OXIDADOS

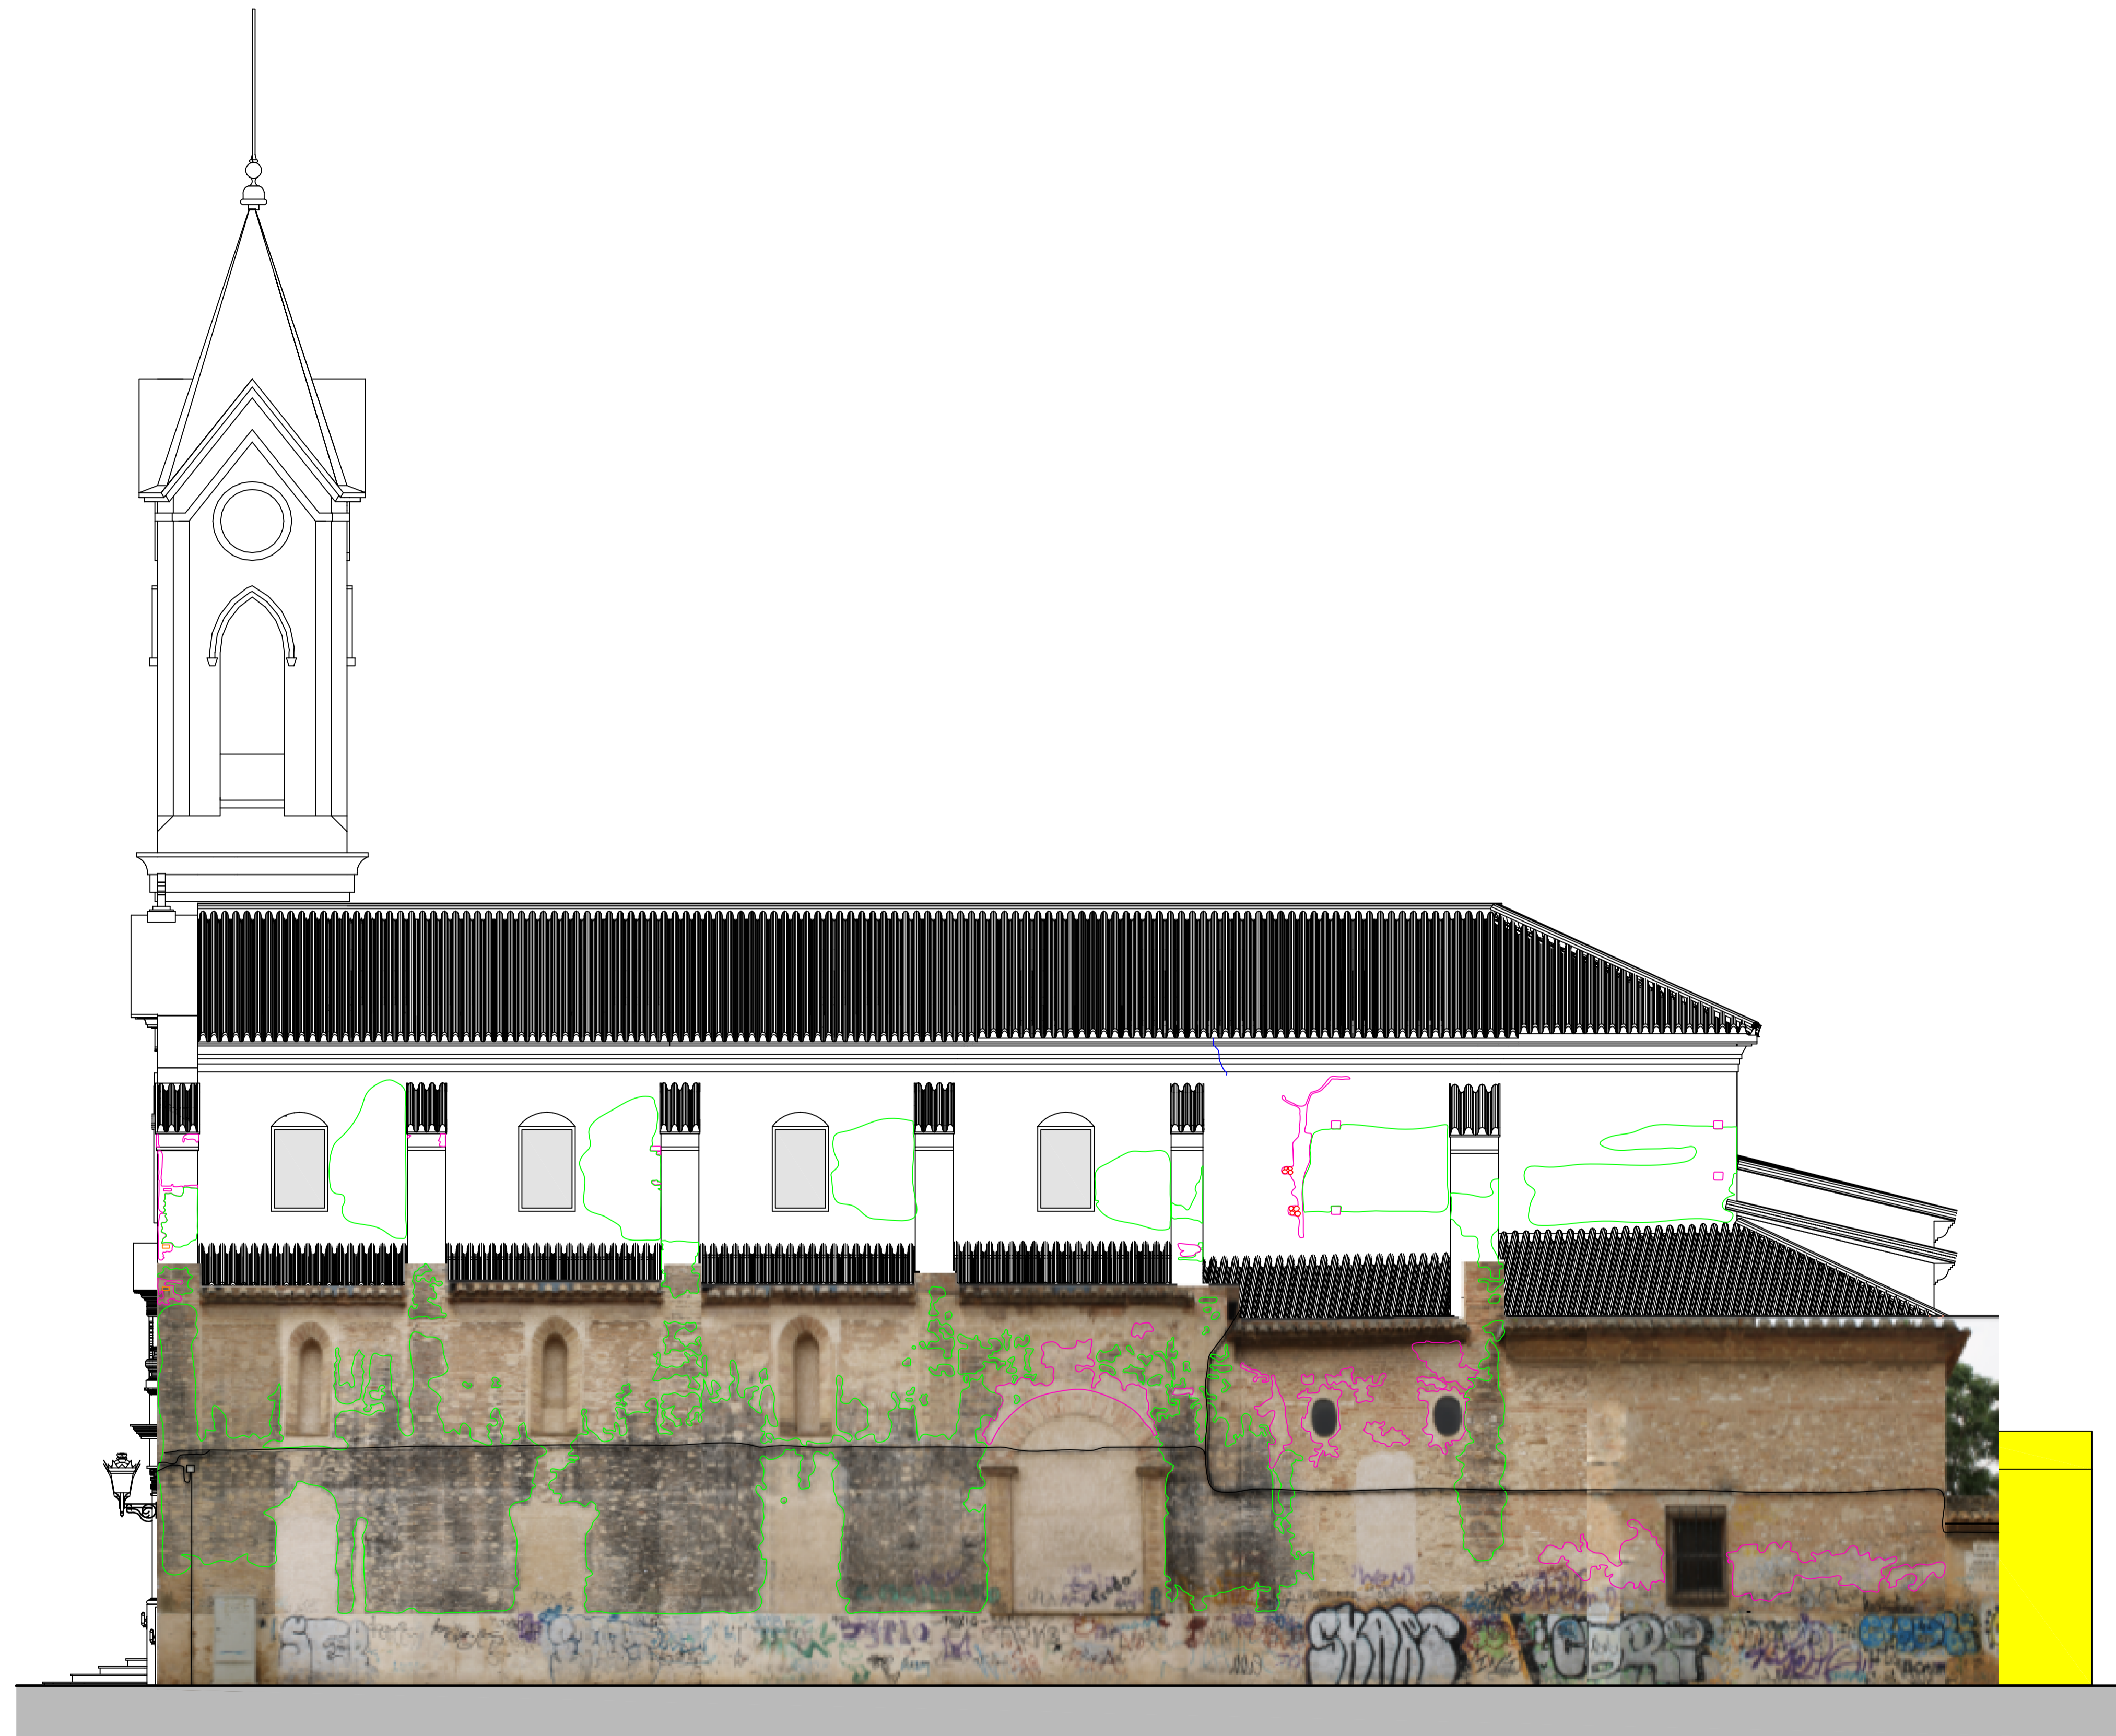
ANÁLISIS, LEVANTAMIENTO E INTERVENCIÓN EN ARQUITECTURA HISTÓRICA. IGLESIA DE BENETUSSER			
 	ALUMNO: EUGENIO SANZ ORDÁS	PLANO: Lesiones en alzado lateral derecho	 
PLURAL: JORGE GIRBÉS PÉREZ	ESCALA: 1/75	FECHA: 27/6/2014	NÚMERO: P2.2

FISURAS Y GRIETAS

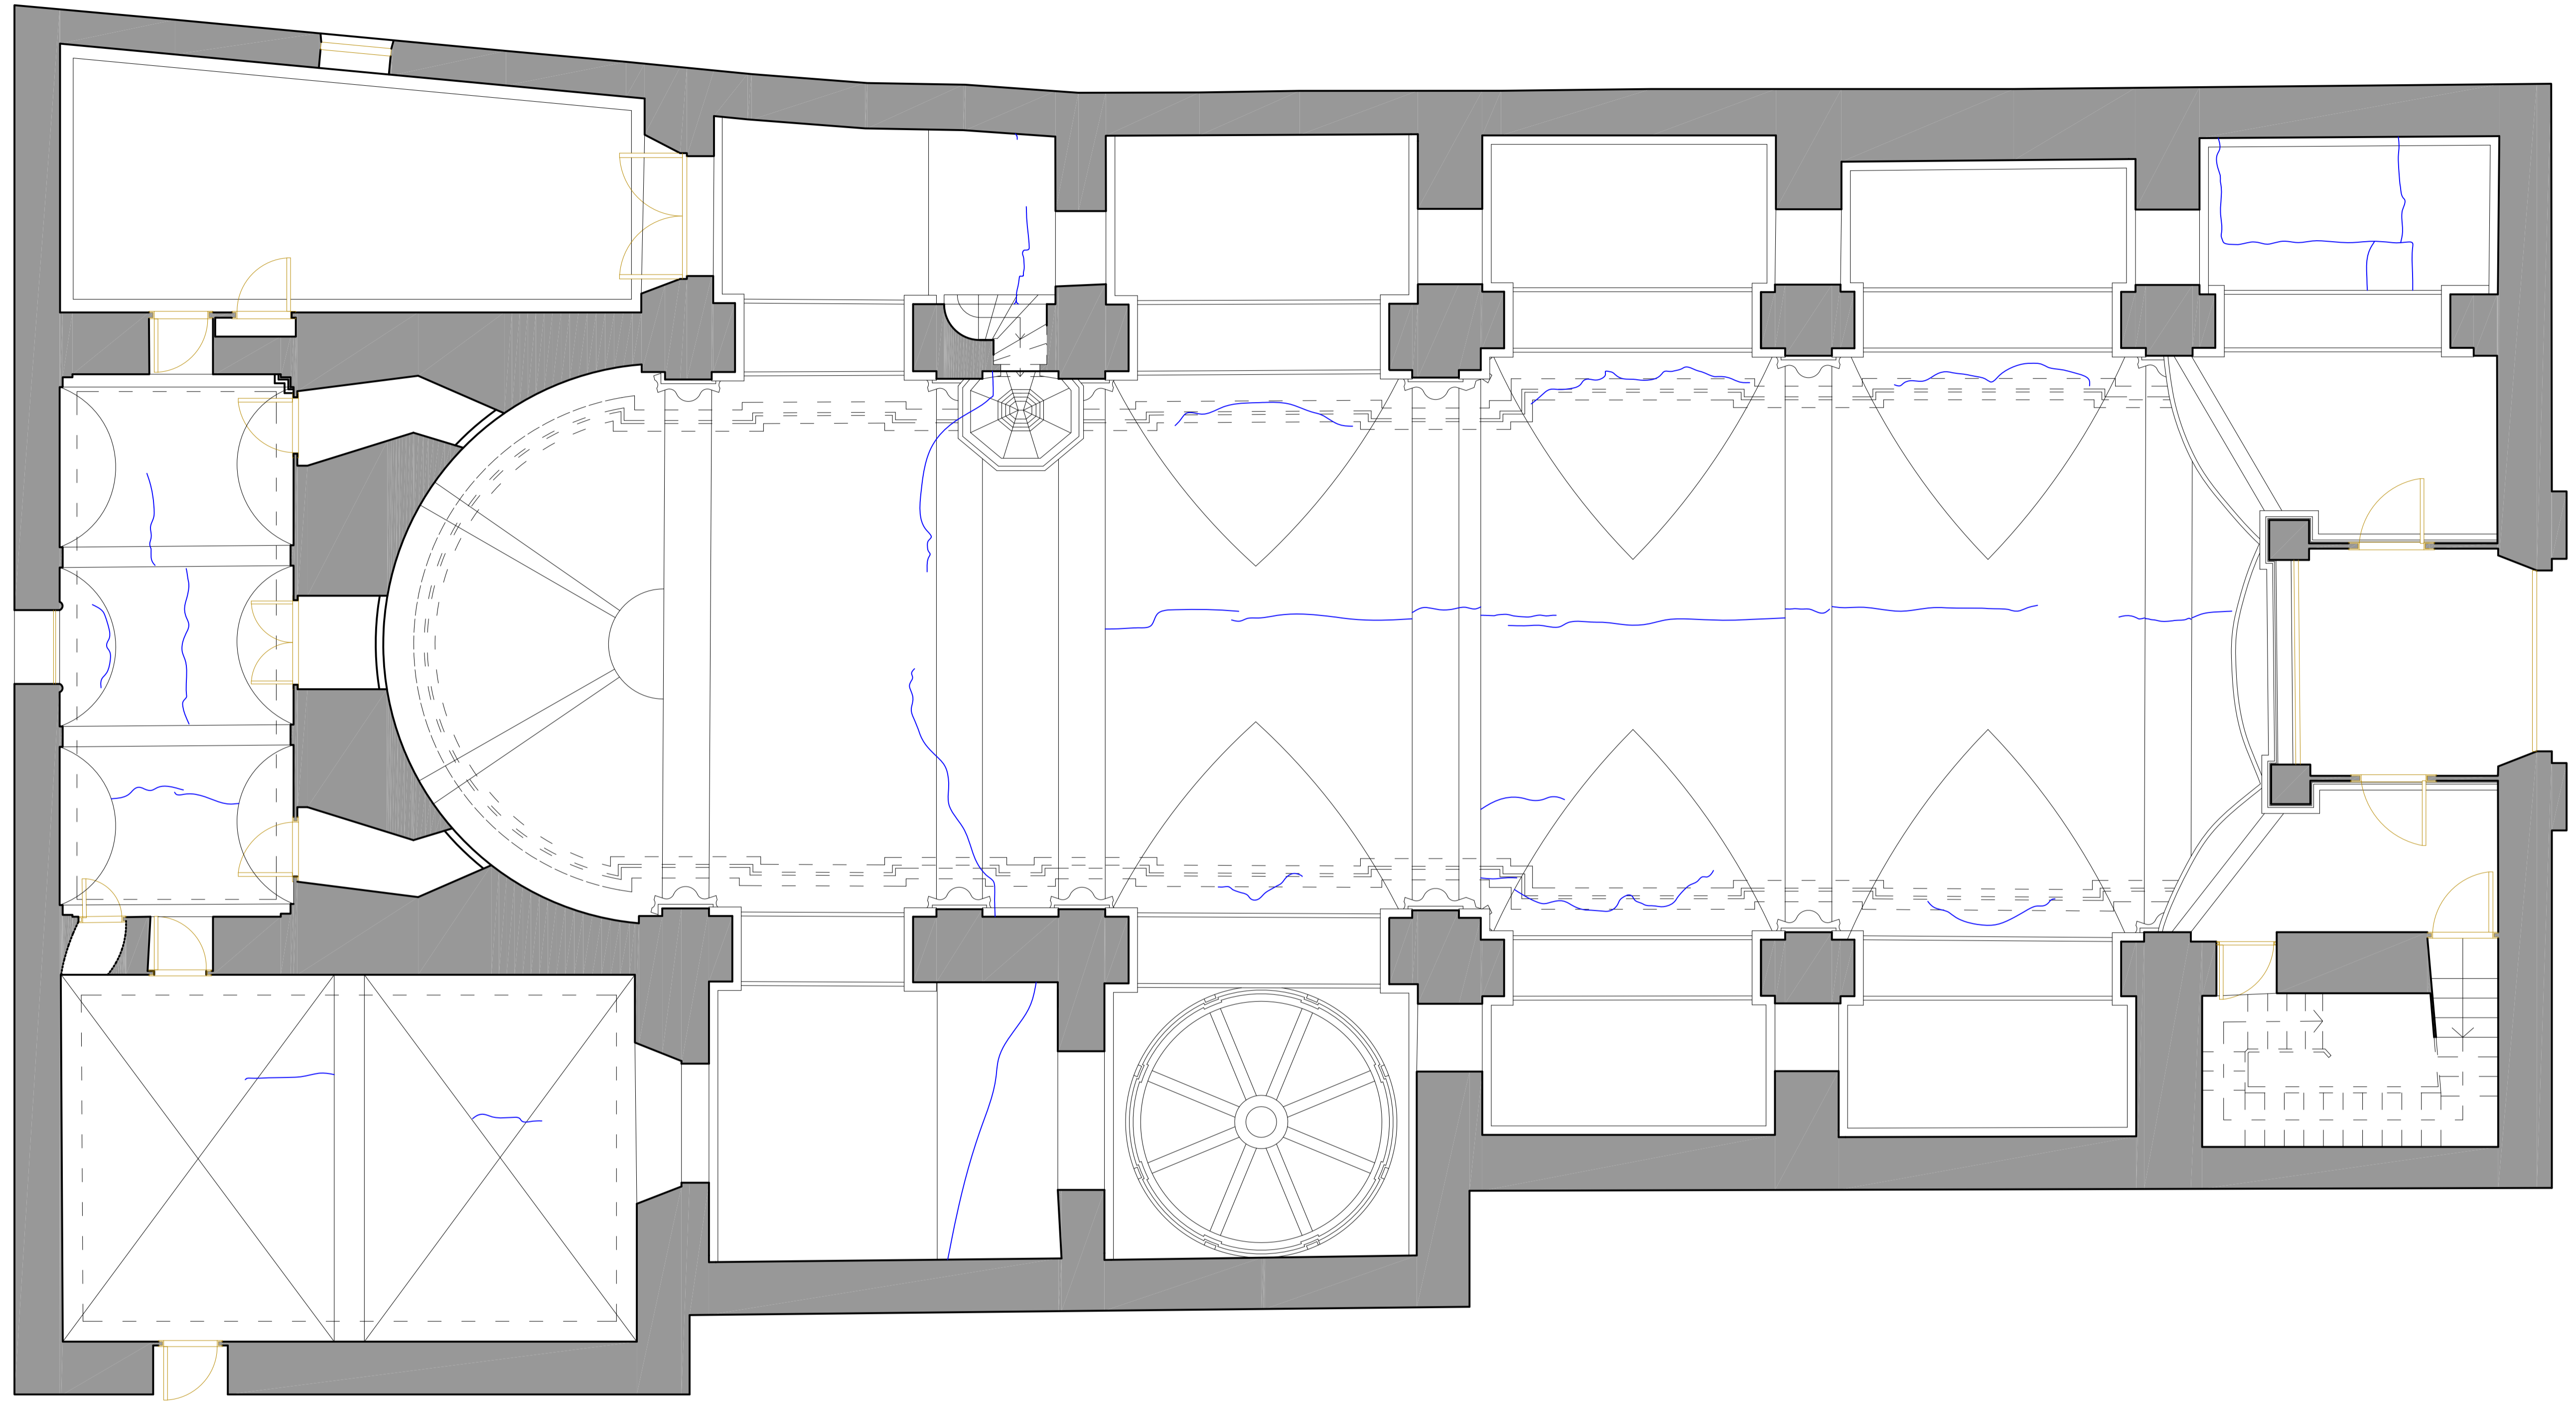
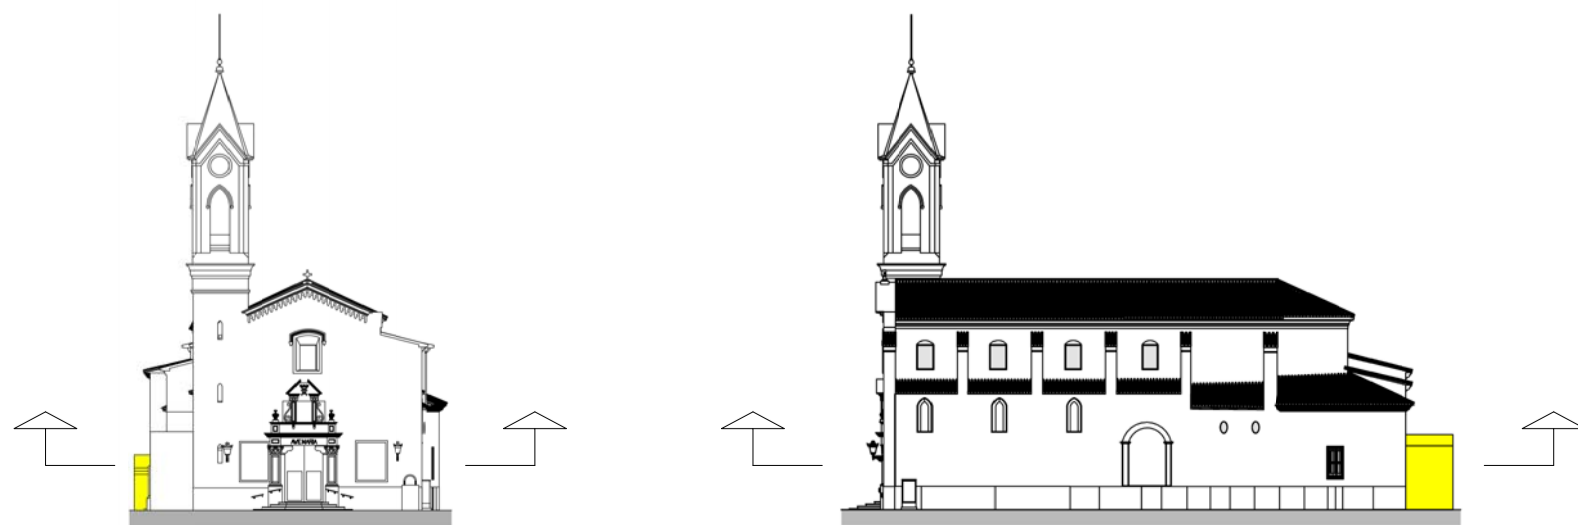
ANÁLISIS, LEVANTAMIENTO E INTERVENCIÓN EN ARQUITECTURA HISTÓRICA. IGLESIA DE BENETUSSER			
 	ALUMNO: EUGENIO SANZ ORDÁS	PLANO: Lesiones en bóvedas (planta central)	 
	TUTOR: JORGE GIRBÉS PÉREZ	ESCALA: 1/50	
			NÚMERO: P3.4

GRIETAS Y FISURAS
