ANÁLISIS, LEVANTAMIENTO E INTERVENCIÓN
EN ARQUITECTURA HISTÓRICA.

IGLESIA NUESTRA SEÑORA DEL SOCORRO. BENETÚSSER

CURSO DE ADAPTACIÓN A GRADO 2013-2014

MEMORIA

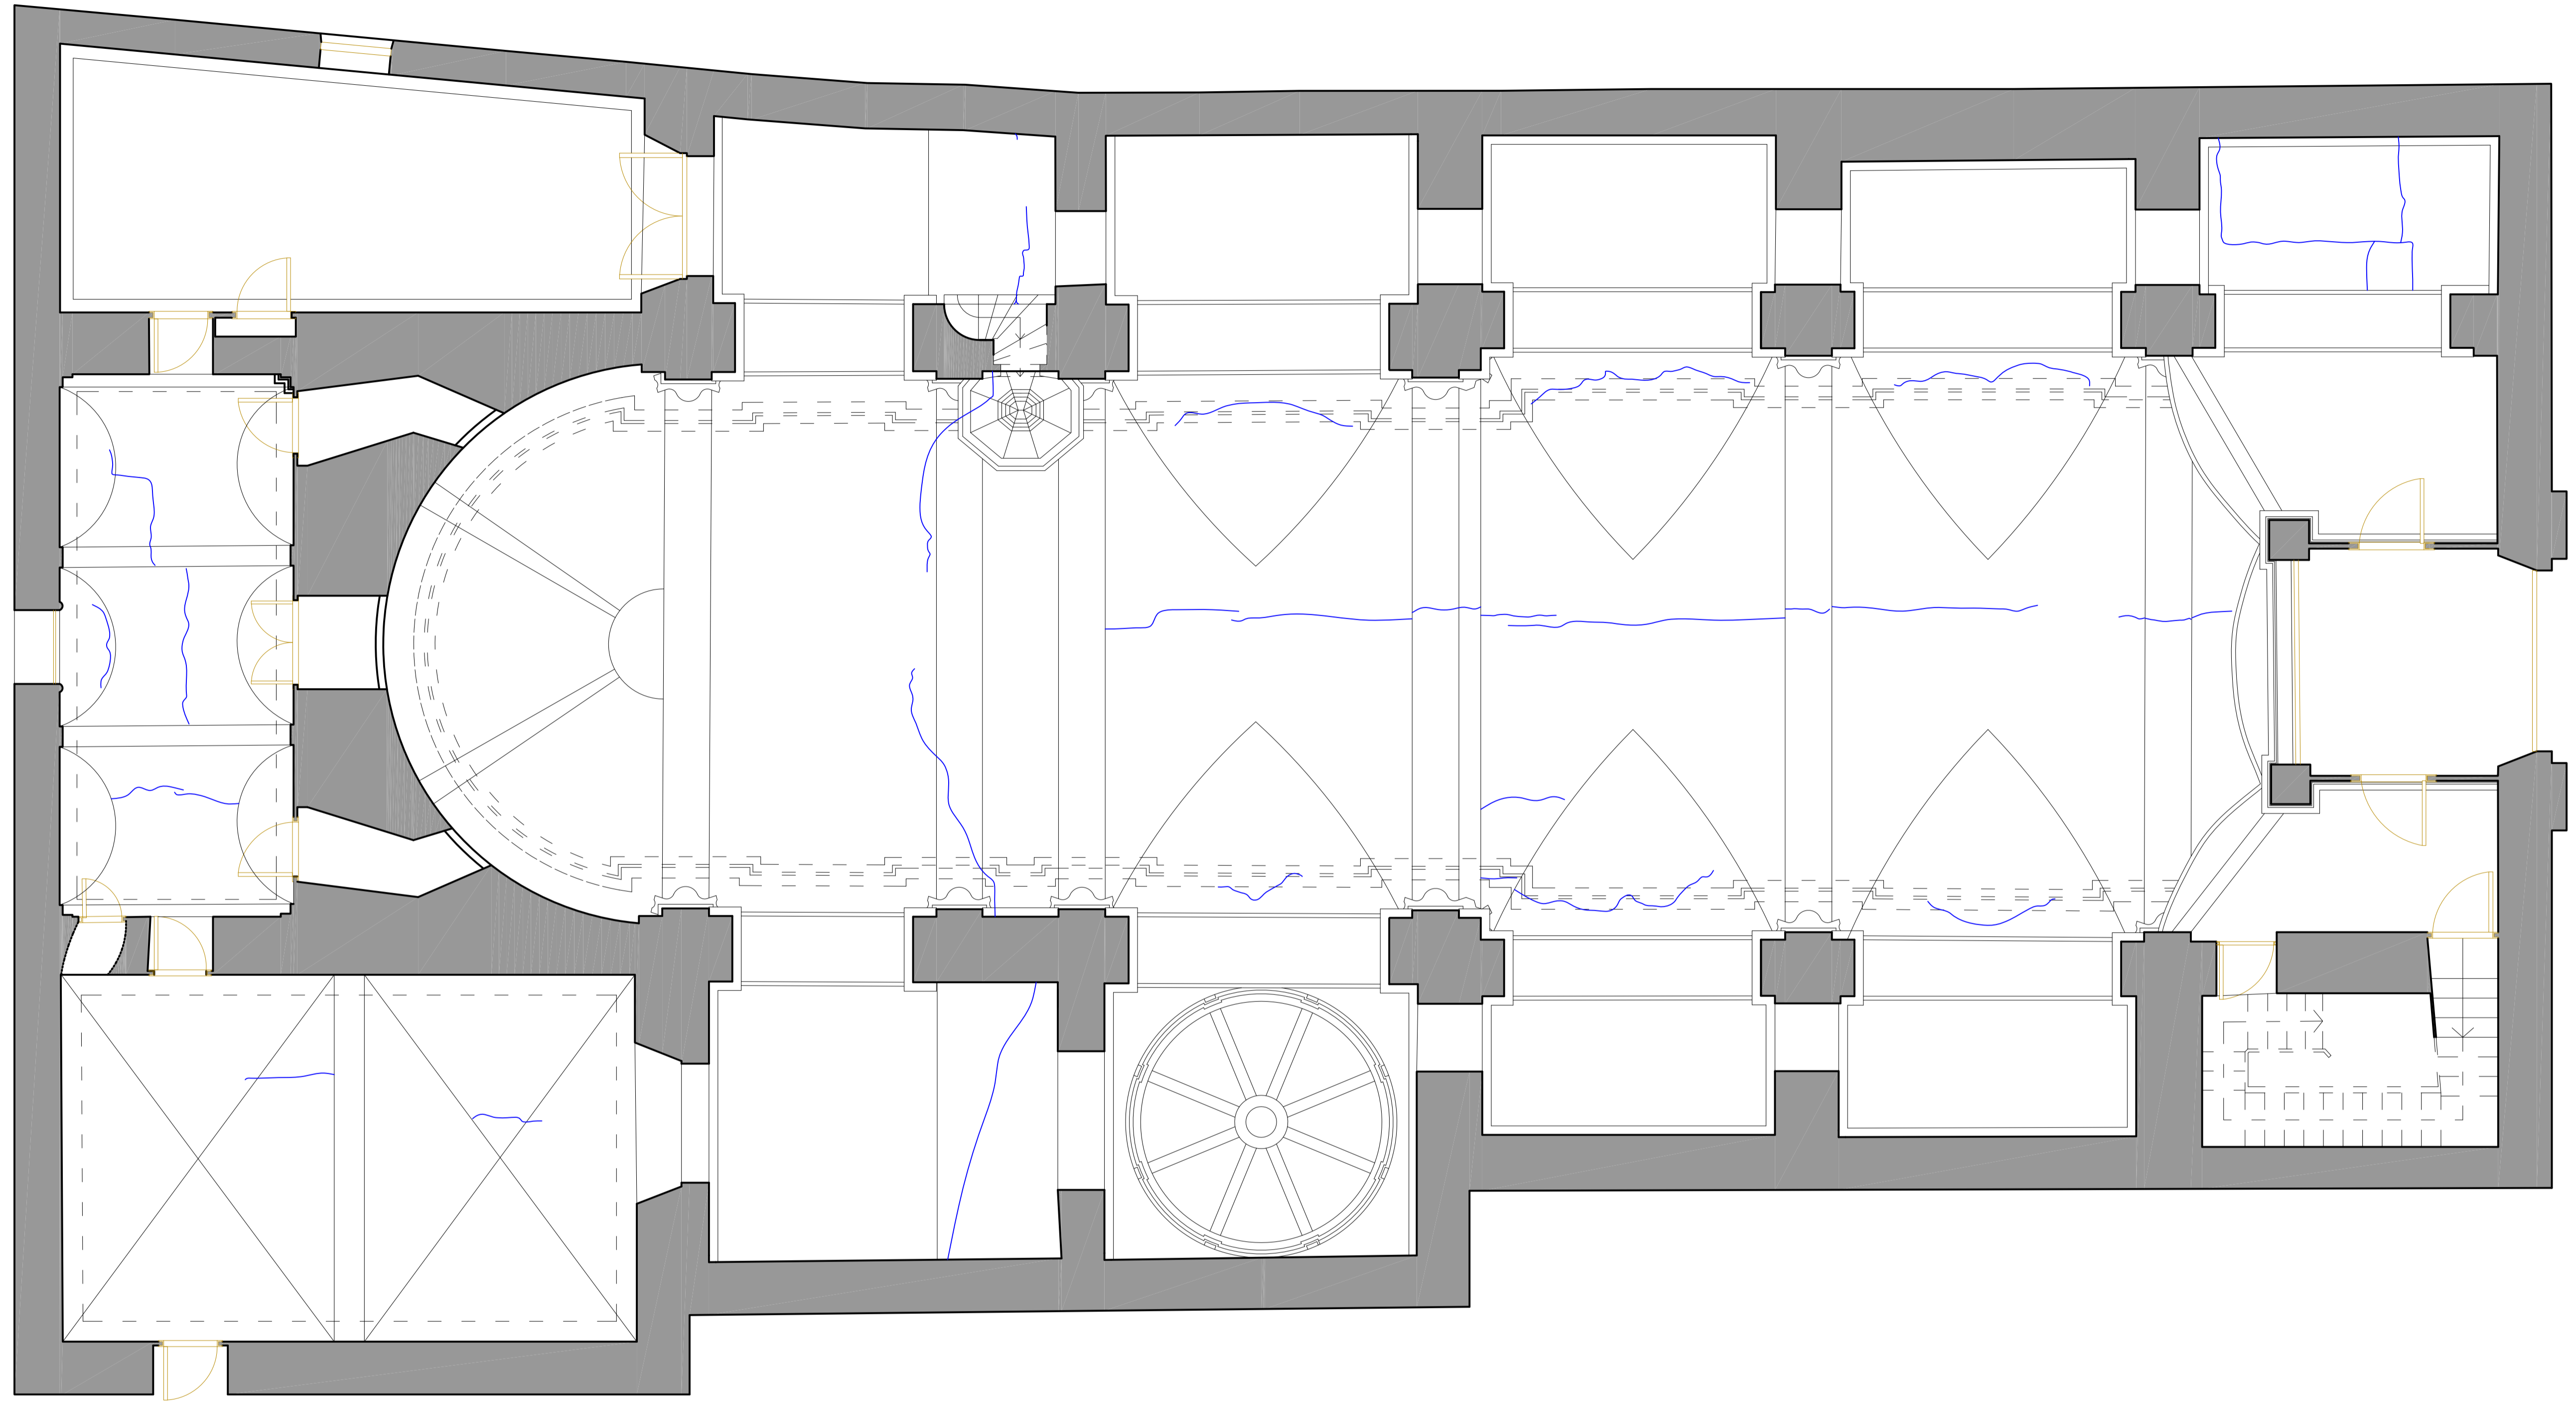
ANÁLISIS, LEVANTAMIENTO E INTERVENCIÓN EN ARQUITECTURA HISTÓRICA. IGLESIA DE BENETUSSER			
 	ALUMNO: EUGENIO SANZ ORDÁS	PLANO: Lesiones en bóvedas (planta central)	 
	TUTOR: JORGE GIRBÉS PÉREZ	ESCALA: 1/50	
			NÚMERO: P3.4

GRIETAS Y FISURAS

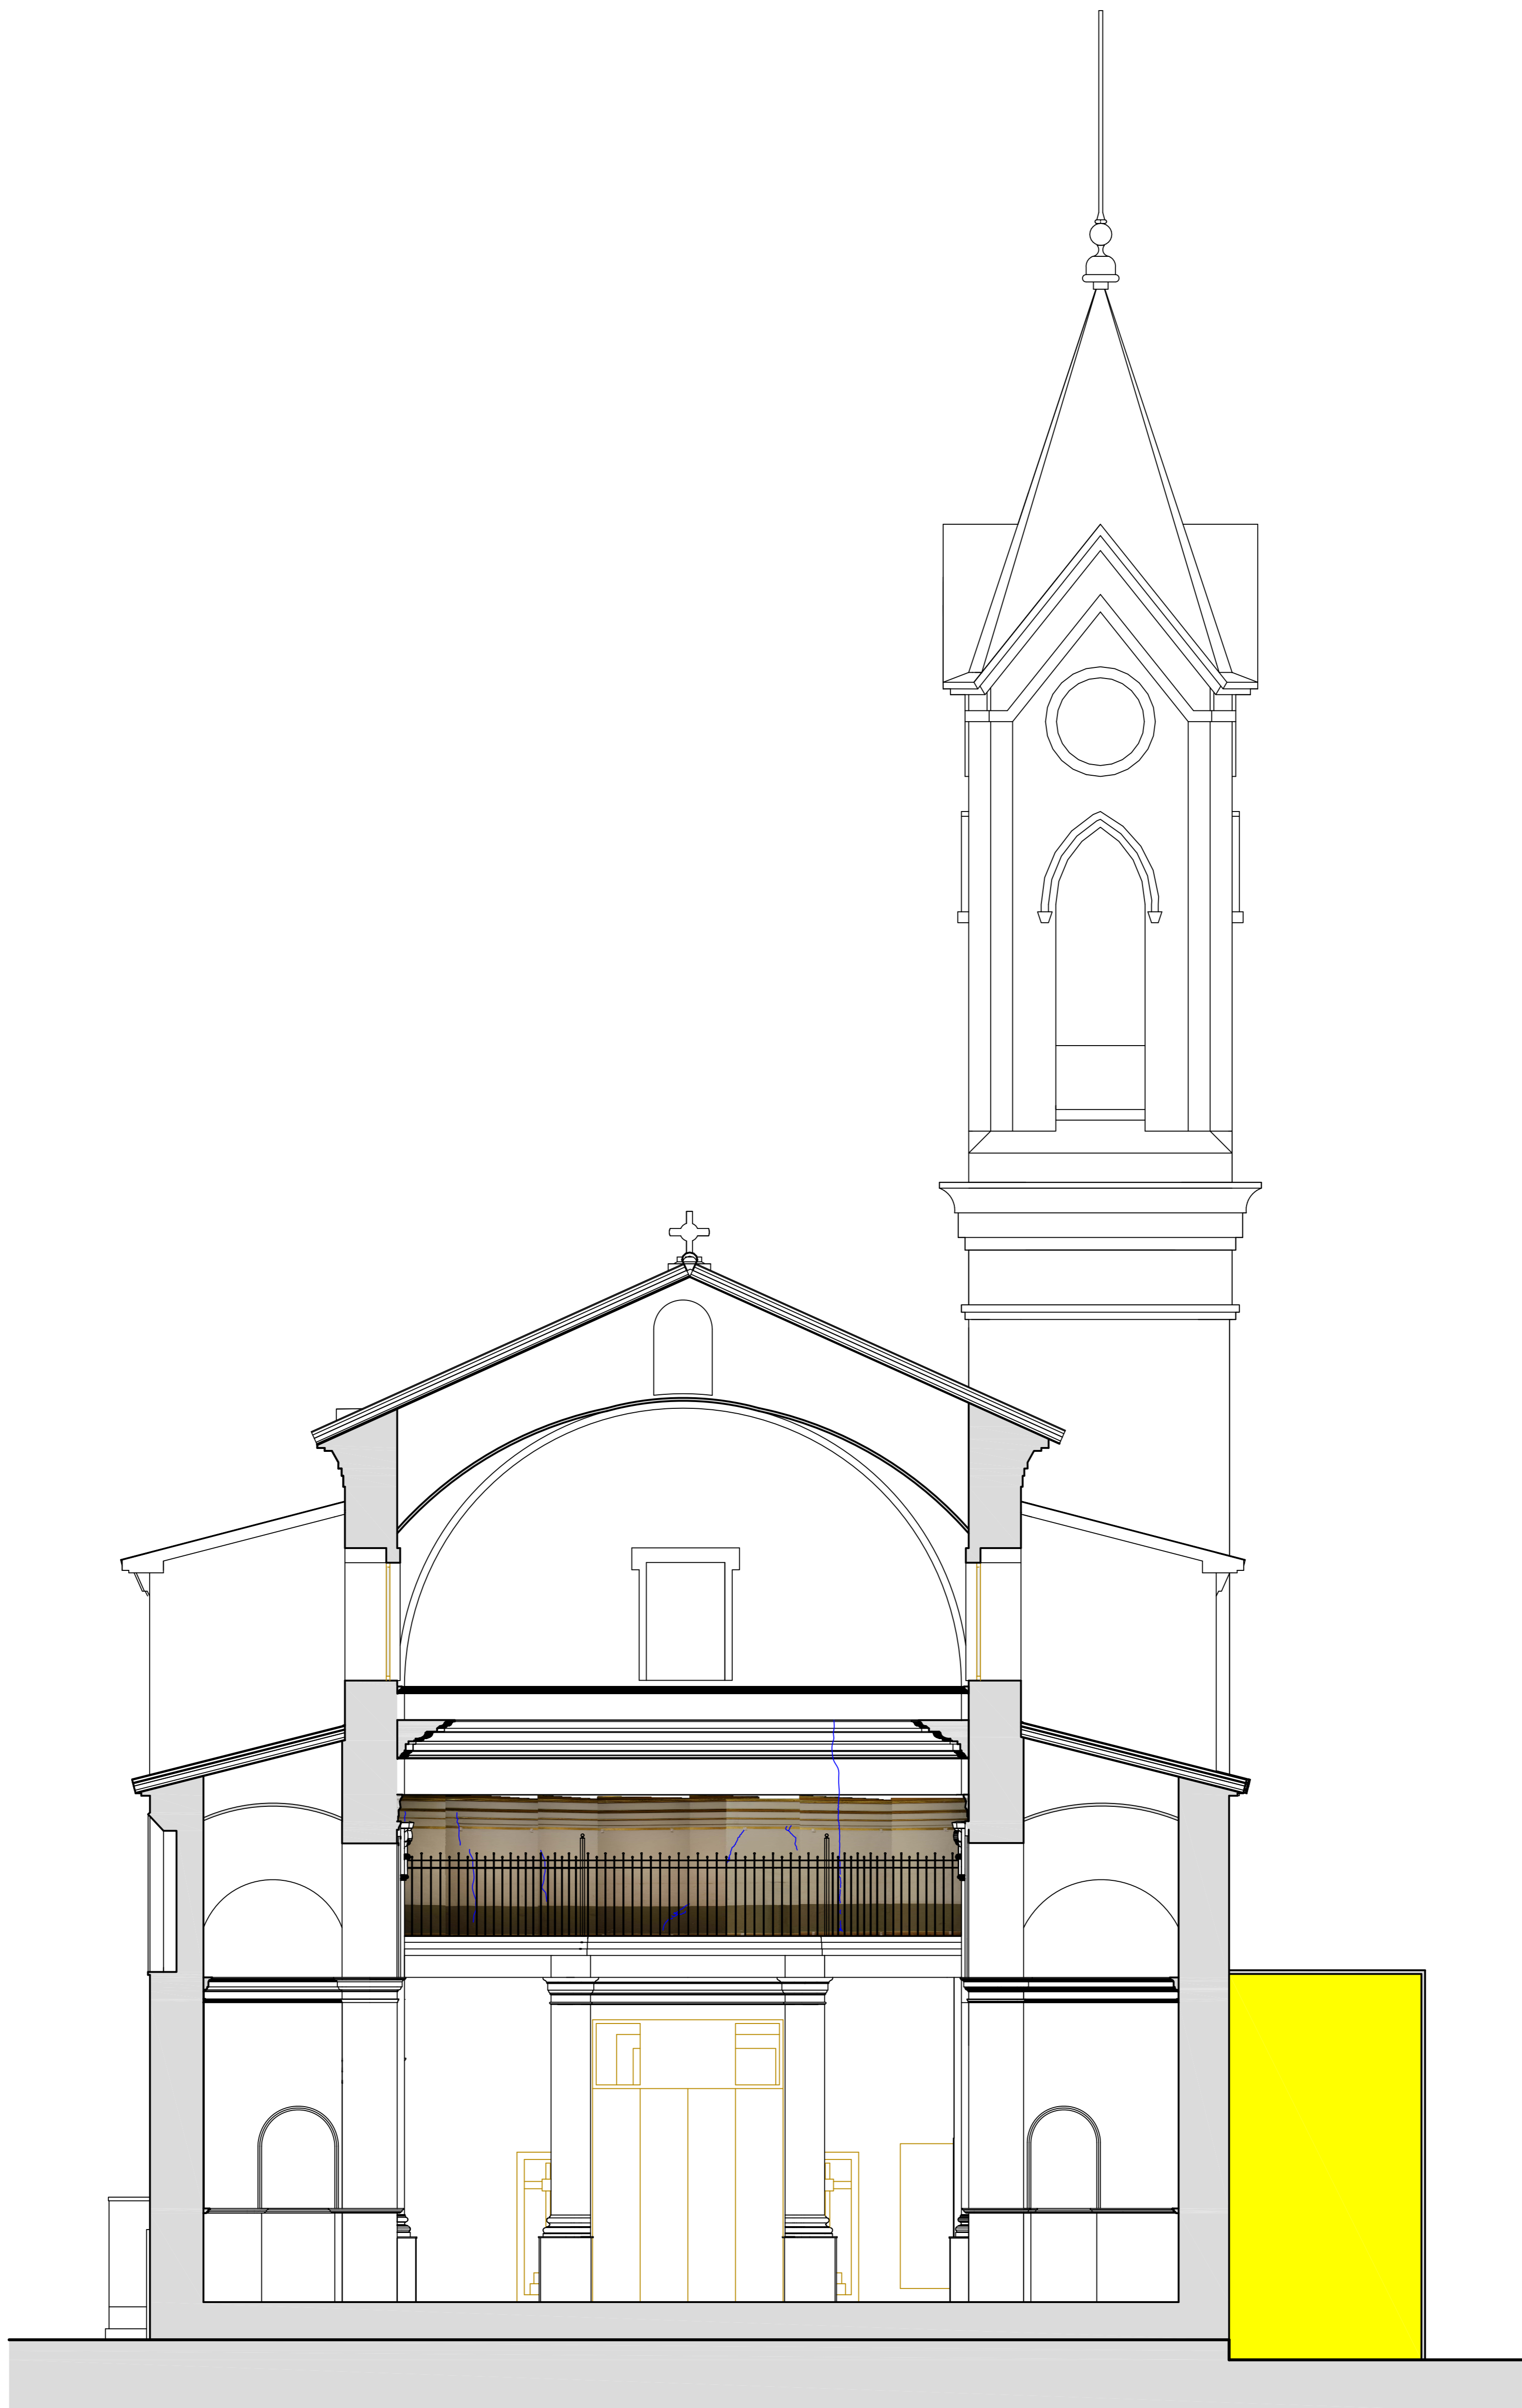
ANÁLISIS, LEVANTAMIENTO E INTERVENCIÓN EN ARQUITECTURA HISTÓRICA. IGLESIA DE BENETUSSER			
ALUMNO: EUGENIO SANZ ORDÁS	PLANO: Lesiones en sección longitudinal lza.		
AUTOR: JORGE GIRBÉS PÉREZ	ESCALA: 1/75	FECHA: 27/6/2014	NÚMERO: P4.1

EDIFICACIONES COLINDANTES	
GRIETAS Y FISURAS

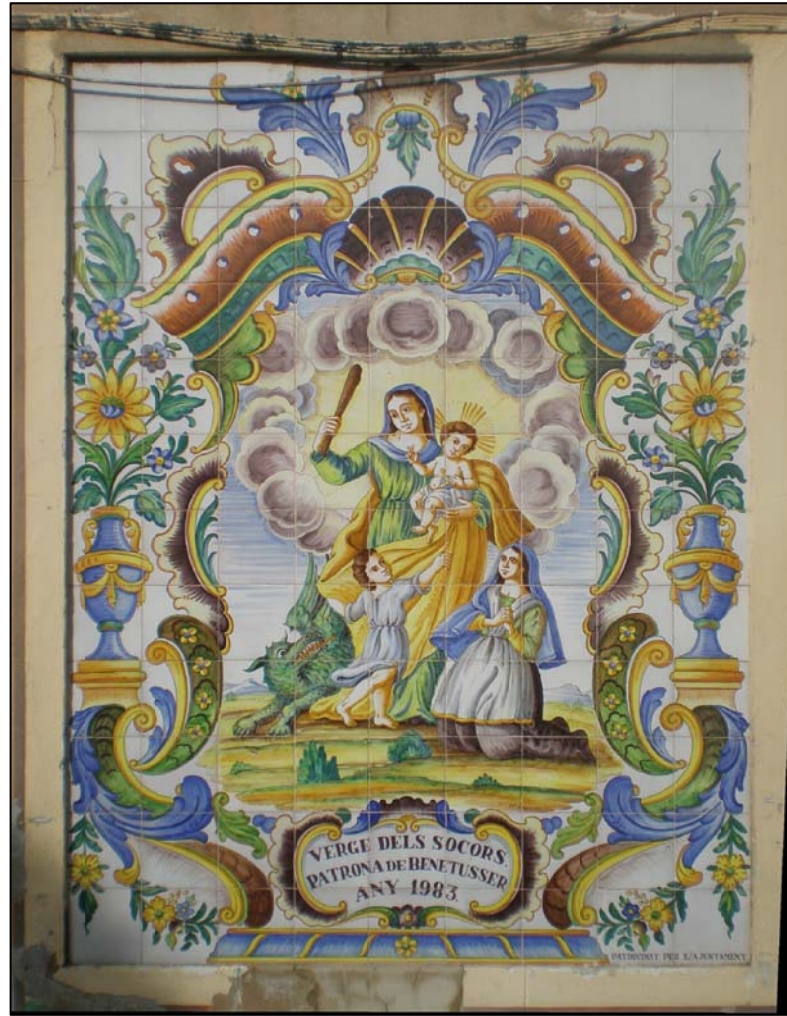
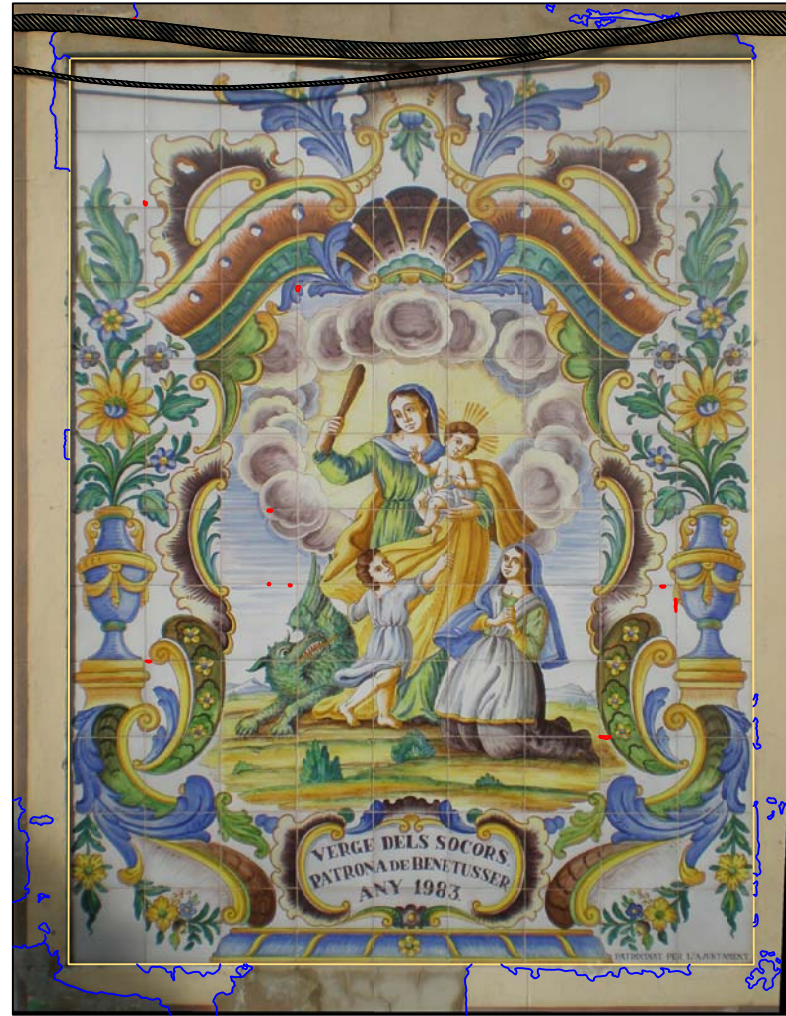
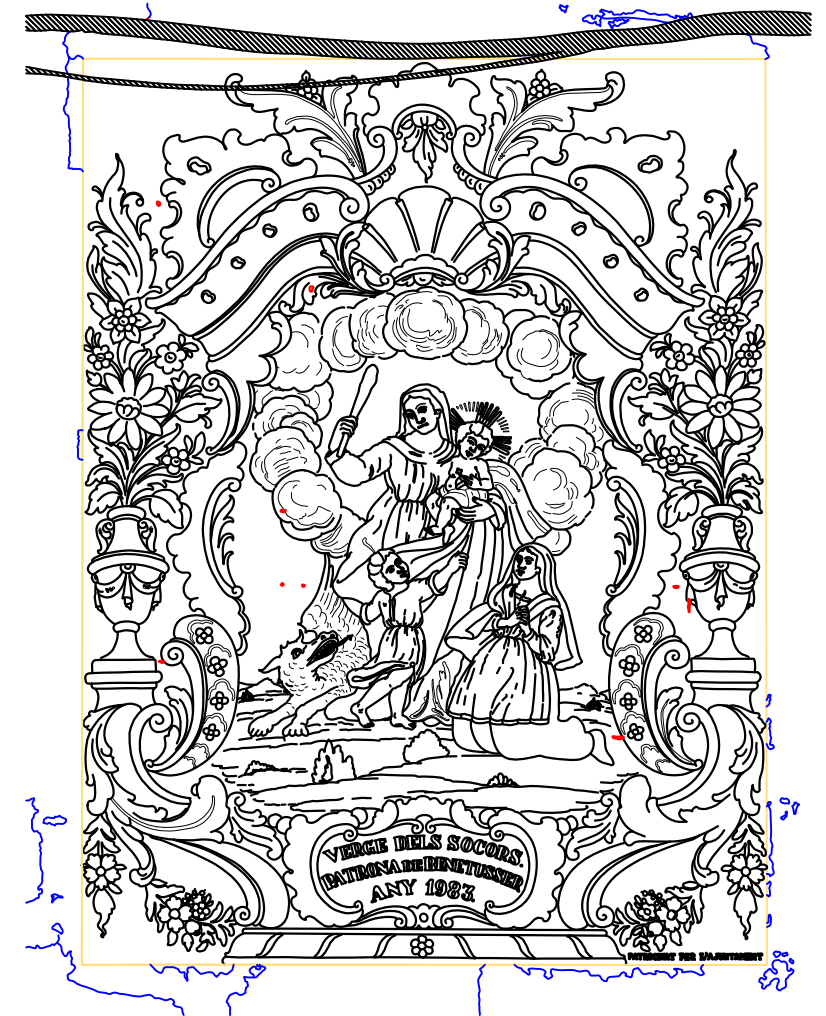
ANÁLISIS, LEVANTAMIENTO E INTERVENCIÓN EN ARQUITECTURA HISTÓRICA. IGLESIA DE BENETUSSER			
ALUMNO:	EUGENIO SANZ ORDÁS	PLANO:	Lesiones en la pared del coro
TUTOR:	JORGE GIRBÉS PÉREZ	ESCALA:	1/50
		FECHA:	27/6/2014
		NÚMERO:	P5.3

DESCONCHADOS Y GRIETAS

DESCONCHADOS Y ROTURA (ELEMENTOS CERÁMICOS)

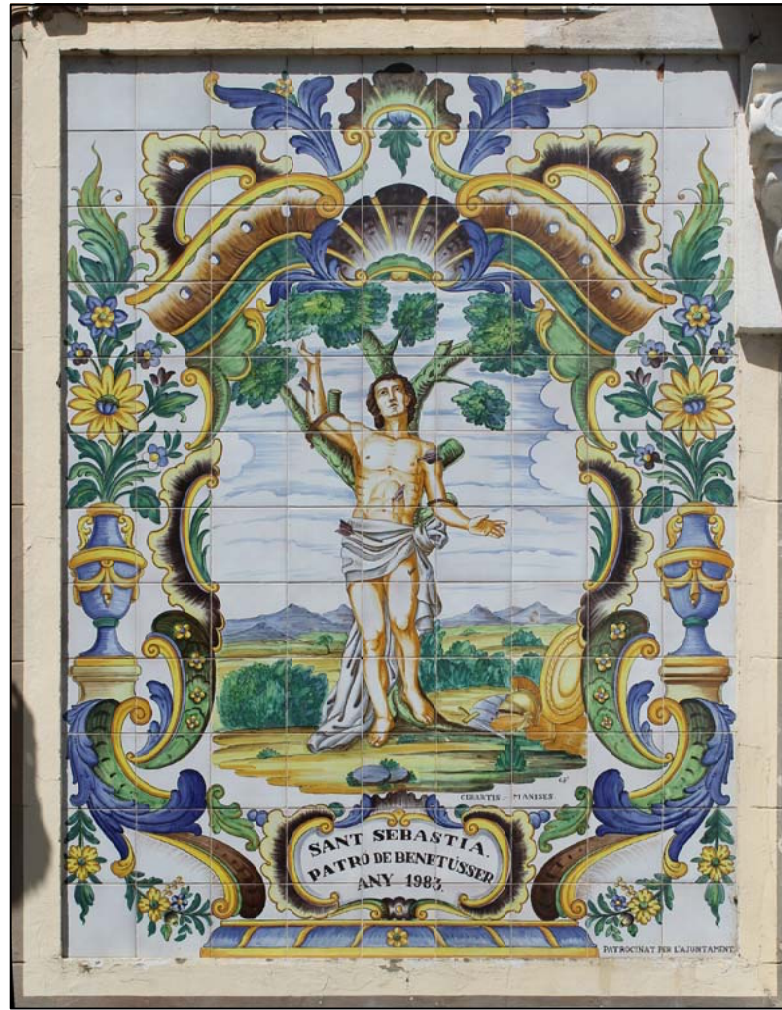
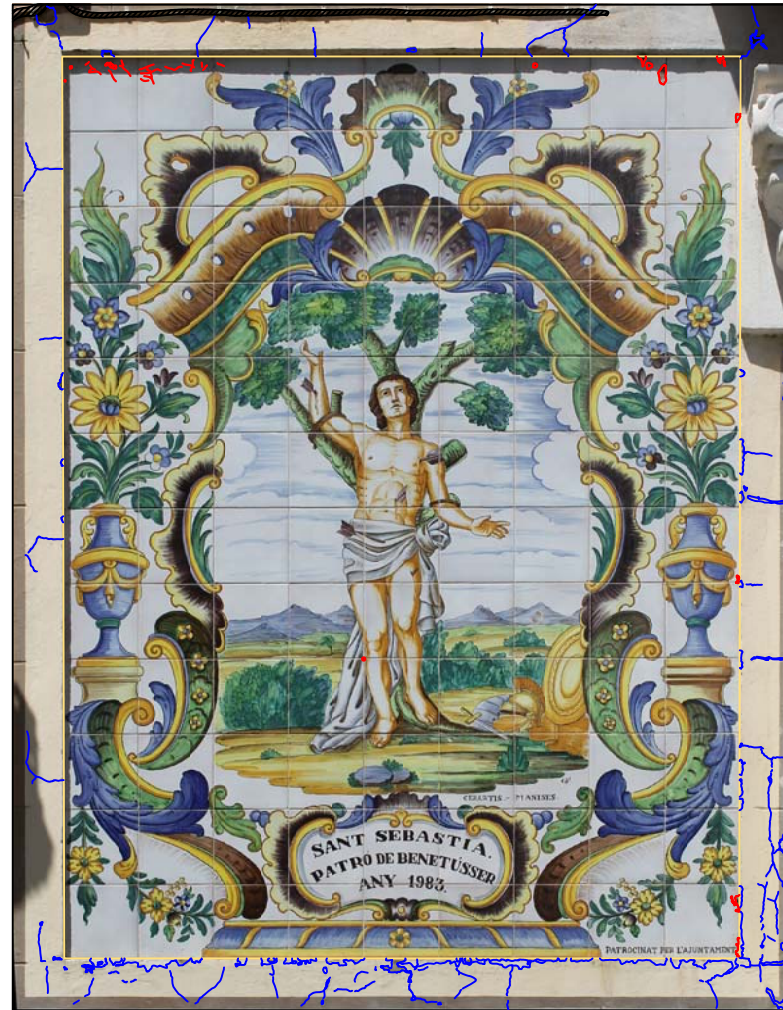
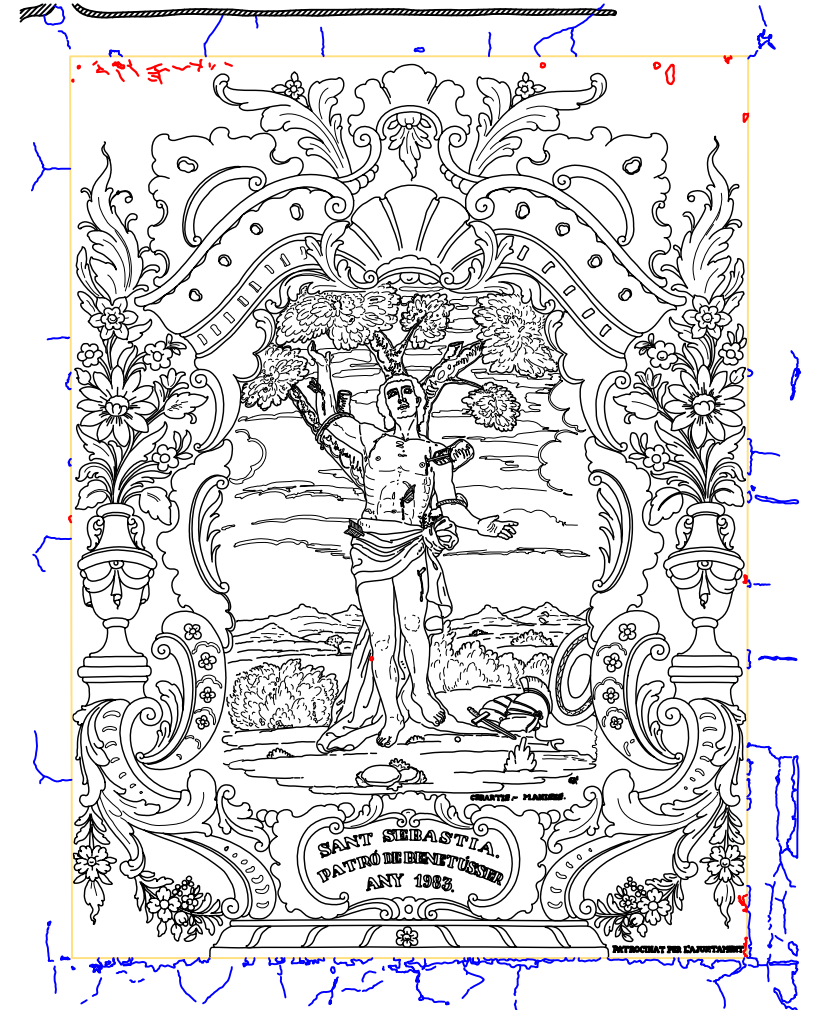
NÚMERO:
PM2

DESCONCHADOS Y GRIETAS

DESCONCHADOS Y ROTURA (ELEMENTOS CERÁMICOS)
