**“SEGUIMIENTO DEL PROYECTO DE
REHABILITACIÓN DEL CONVENTO Y CASA DE
ACOGIDA SAN FRANCISCO DE ASÍS EN
BENIGÁNIM. VALENCIA. FASE C”**

RESUMEN

En este trabajo final de grado se plasma el seguimiento del proyecto de rehabilitación del convento y casa de acogida San Francisco de Asís de Benigànim, Valencia. El trabajo se centra en la Fase "C" de la rehabilitación, aunque se realiza el seguimiento de algunas actividades puntuales correspondientes a la fase anterior llamada Fase "B".

La fase "C" consiste en la recuperación de la cubierta y de la fachada del edificio Ala Sur del convento, así como la recuperación de unas antiguas celdas que resultaron de una ampliación realizada a finales del siglo XIX. Esta rehabilitación, se atiende solamente a la recuperación del volumen habitable y a su compartimentación horizontal, por lo que no se incluyen en el proyecto, las instalaciones que precisan un convento y casa de acogida. No obstante, se pretende conseguir el objetivo global de la recuperación del antiguo convento San Francisco de Asís, para su uso como convento y casa de acogida de personas sin recursos.

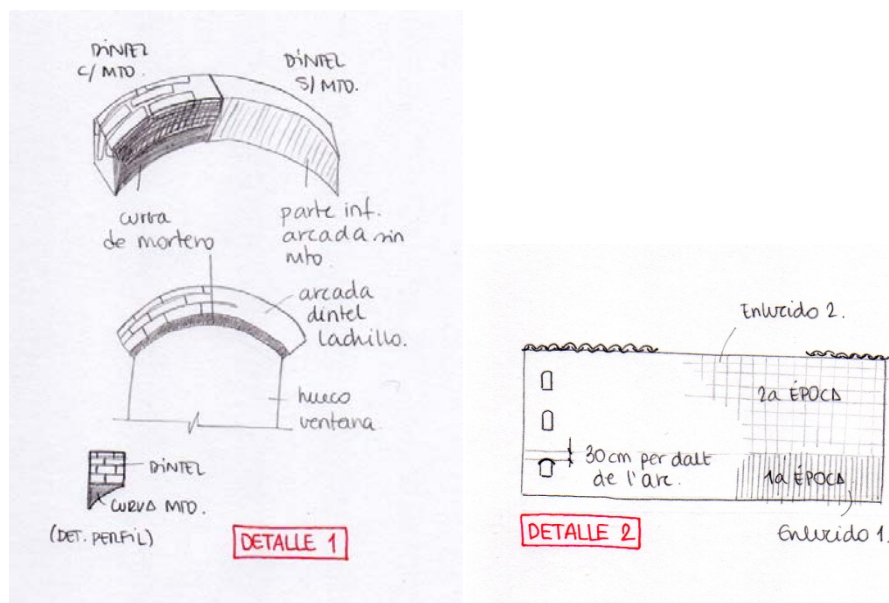
Detalle 1. Regularización de huecos. Restauración de las arcadas de los dinteles en todos los huecos de ventanas de fachada del Ala Sud.

Detalle 2. Posibles zonas de enlucido de la fachada del Ala Sud. Las dos zonas se separarán por las dos épocas en las que se ha intervenido en el edificio.

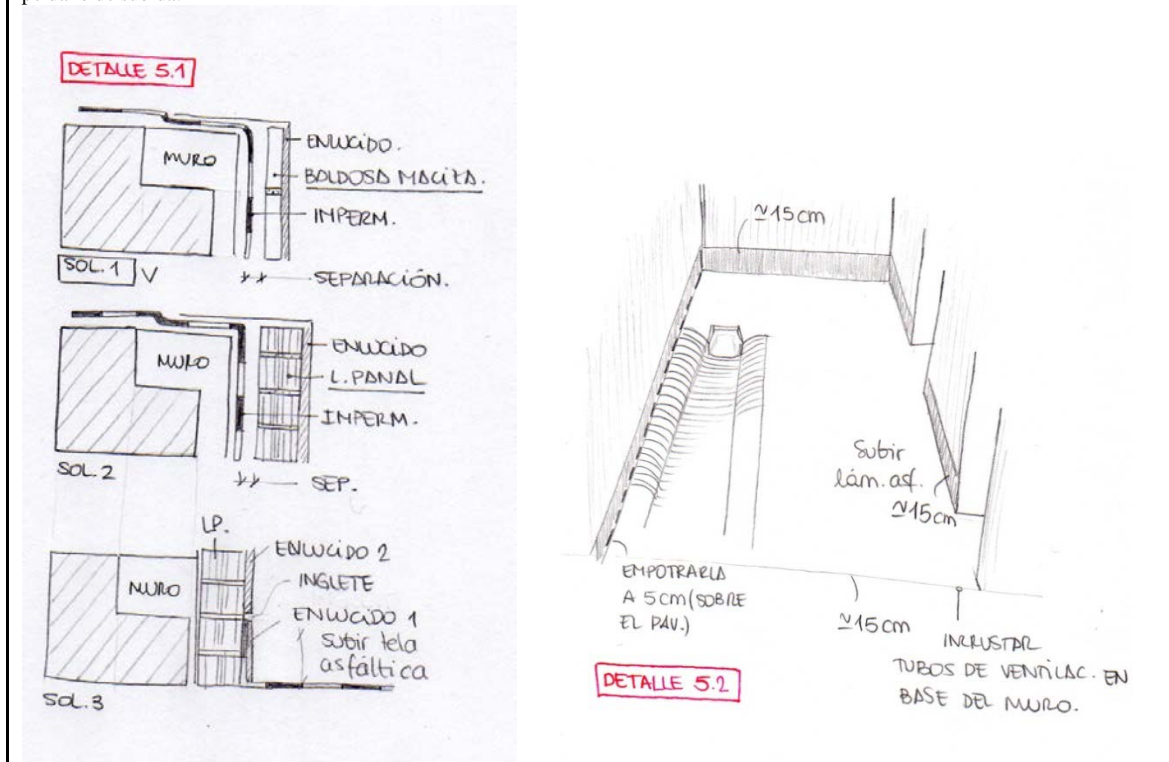
Detalle 5.1. Distintas soluciones para resolver el encuentro de la impermeabilización con los muros.

Detalle 5.2. Perspectiva del patio donde queda marcado a qué distancia se embeberá la lámina asfáltica en los muros.

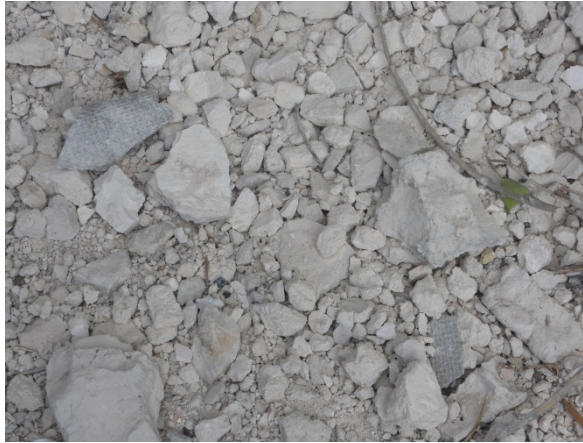
Imagen 1-Observaciones. Se detectan dos trozos de placa de fibrocemento en el patio mirador de Benigànim precipitados desde la cubierta.

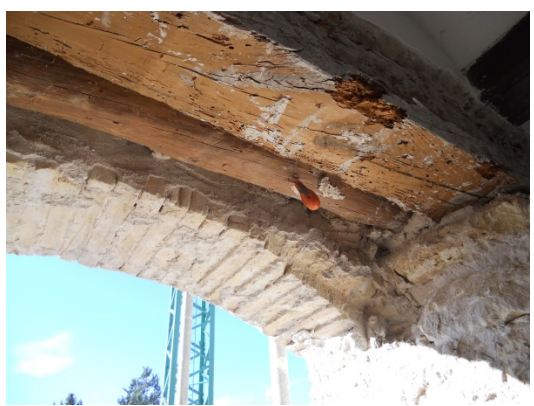
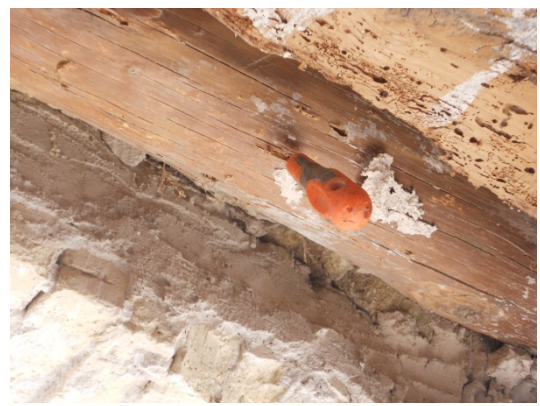
Imagen 1-Observaciones. Se observan los tres dinteles de hueco de ventana en fachada del Ala Sud, donde ha quedado completamente clavado un destornillador en el dintel circular mientras se comprobaba su estado.
Imagen 2-Observaciones. Zoom de la Imagen 1-Observaciones, donde se aprecia la profundidad a la que ha quedado clavado el destornillador.

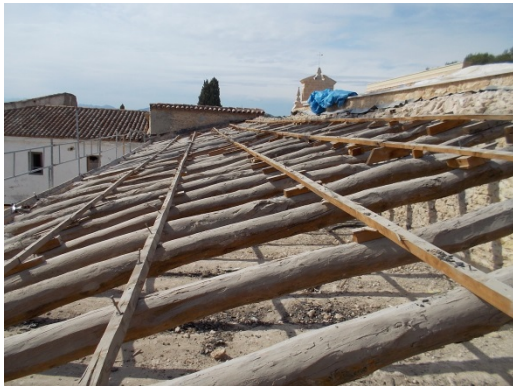
Imagen 1. Se observa cómo ha quedado la cubierta después de la retirada de las placas de fibrocemento.

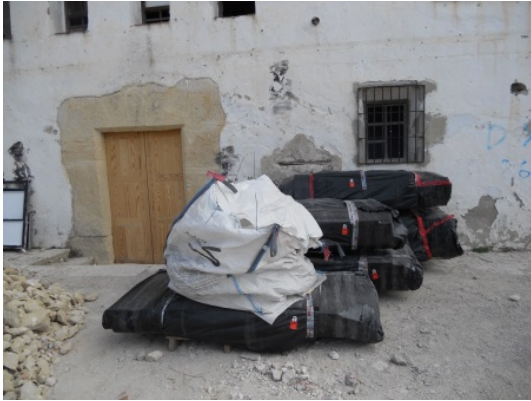
Imagen 1-Observaciones. Acopio en la entrada al Convento de los paquetes que envuelven las placas de fibrocemento retiradas el pasado lunes 24 de febrero.

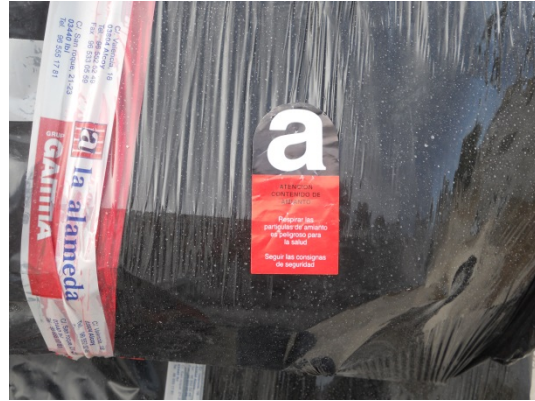
Imagen 2-Observaciones. Detalle de la etiqueta de los paquetes. Verifica que contiene Amianto. Advierte de que es peligroso para la salud.

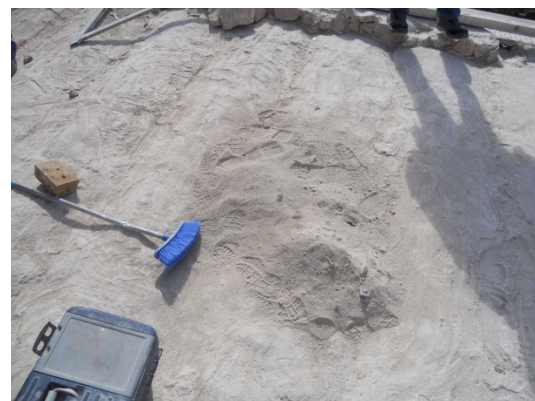
Imagen 4-Observaciones. La imagen muestra un montículo de polvo que permanece en cubierta desde que se retiraron las placas de fibrocemento.

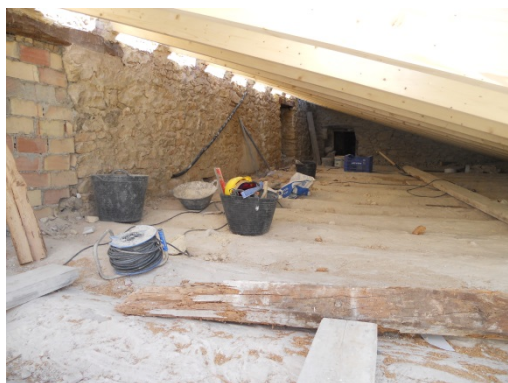
Imagen 1-Observaciones. Acopio de material bajo cubierta.

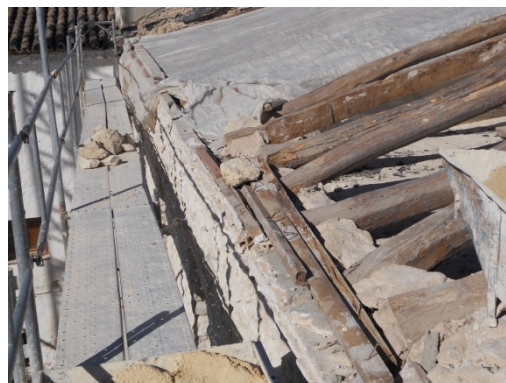
Imagen 2-Observaciones. Acopio de material en el andamio entorpeciendo el paso.

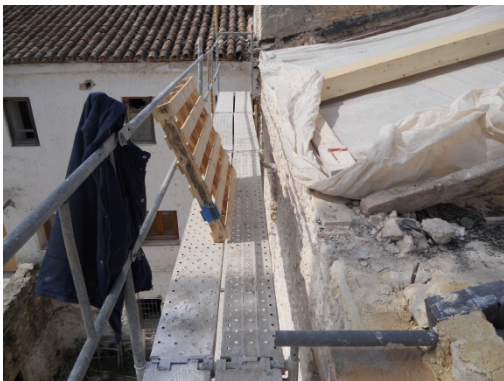
- Se vuelve a observar que hay acopio de material en el andamio entorpeciendo el paso. *Ver Imagen 1 Información gráfica-Observaciones.*

Imagen 1-Observaciones. Acopio de material en la última planta del andamio entorpeciendo el paso.

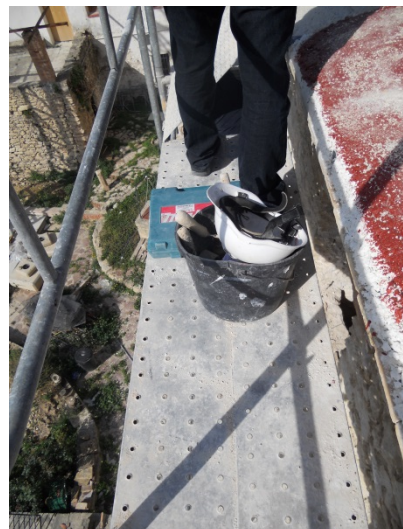
Imagen 2-Observaciones. Material acopiado en el andamio entorpeciendo el paso.

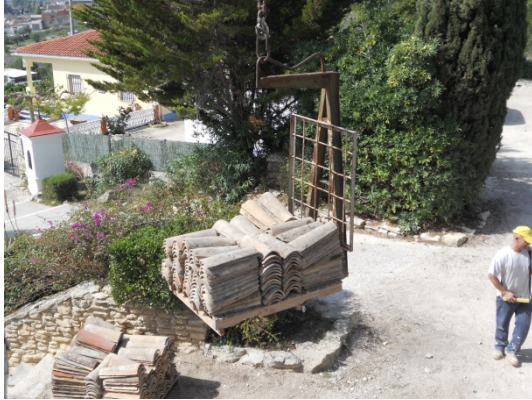
Imagen 3-Observaciones. Falta de medidas de seguridad y salud en el transporte de los materiales mediante la grúa. Imagen de la carga a poca altura.

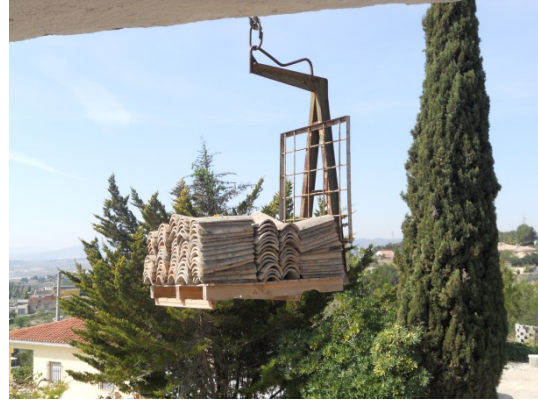
Imagen 4-Observaciones. Falta de medidas de seguridad y salud en el transporte de los materiales mediante la grúa. Imagen de la carga a mayor altura.

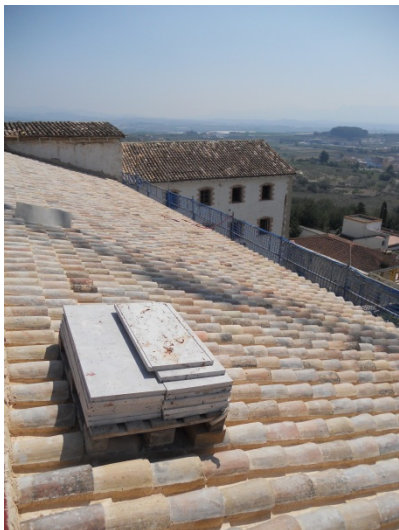
Imagen 1-Observaciones. Cubierta del edificio Ala Sur. Apilado de baldosas del andador.

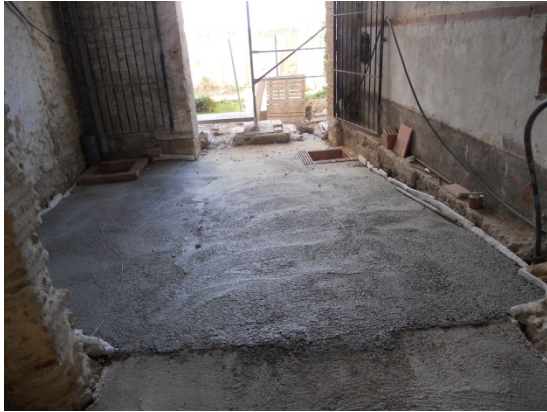
Buen acabado superficial del hormigón. Se revisará la pendiente y se comprobará el curado superficial para evitar fisuraciones por retracción.

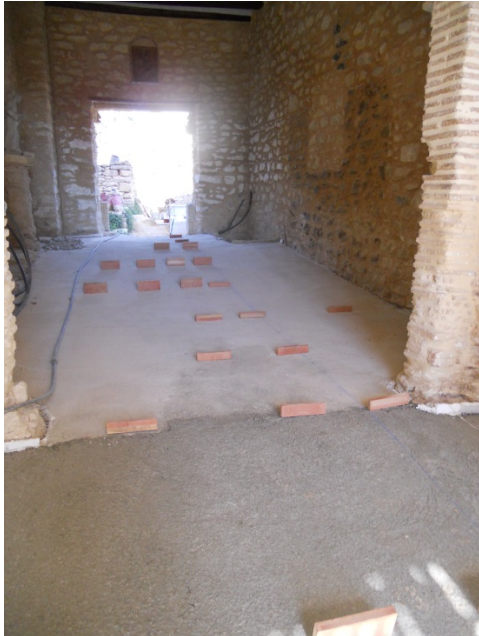
Nos encontramos en la zona que conecta el "Ala Sud" y "les Arcaetes" en planta baja. Se observa un replanteo previo. En primer lugar se comprobaron las pendientes, antes de realizar dicho replanteo. Se prevé la realización de unos cuadrantes en el pavimento. Estos cuadrantes van a realizarse mediante árido rodado, encasillado con baldosines de piedra maciza. Va a quedar resuelto mediante el enmorrillado.

Se propone que las líneas longitudinales no se realicen en toda la longitud de las zonas, y se ejecuten de forma trabada, para garantizar una mayor regularidad en la fuga que aprecia nuestra vista, y no quede una alineación irregular, puesto que la mampostería de los muros no es paralela.

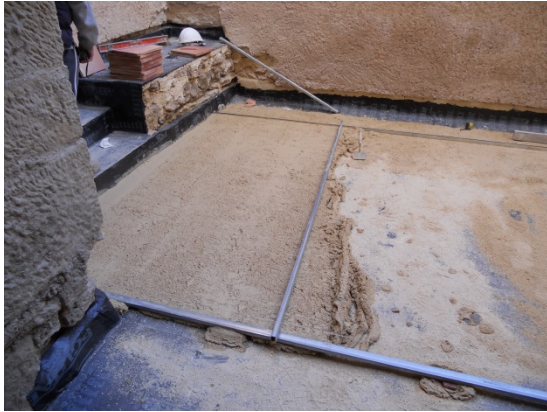
Se observa la imagen del patio de “les Arcaetes”. Se está extendiendo la capa de mortero para colocar las piezas posteriormente y que queden adheridas.

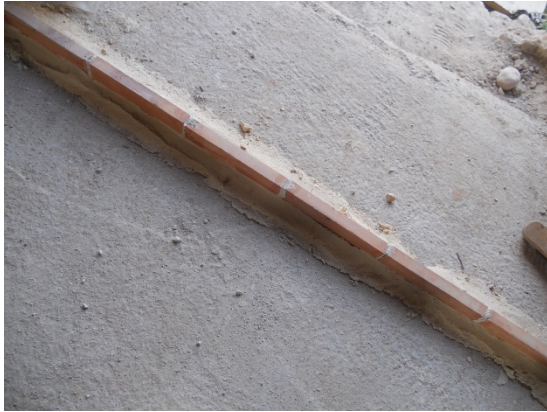
En la imagen se observa cómo se han cogido con mortero los ladrillos macizos cortados que forman los cuadrantes del enmorrillado.

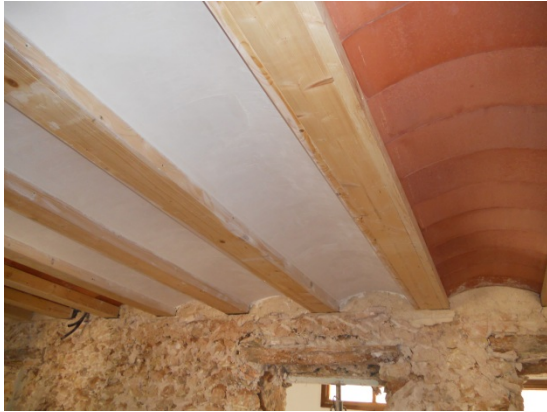
La fotografía muestra una imagen del forjado de planta primera, donde se han enlucido dos revoltones a modo de muestra.

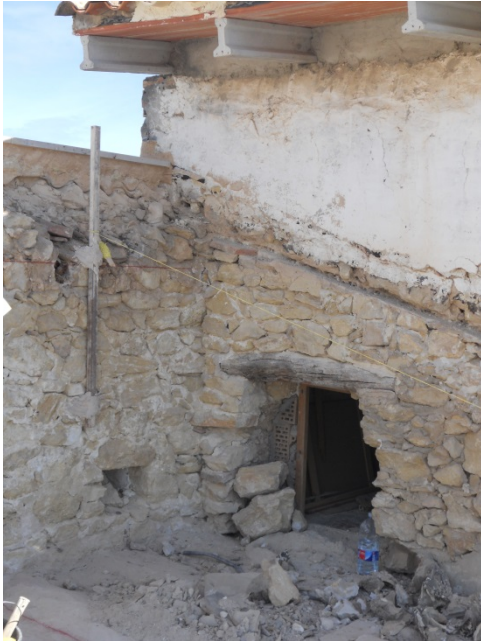
Se observa el replanteo en la cubierta del Ala Sud. Se ha realizado el replanteo del apoyo de las cabezas de vigas (línea roja horizontal), y se está realizando el replanteo de la pendiente de la viga. Para ello se aprecia el regle fijado al muro de cumbre, y la lienza que desciende hacia la cornisa del tejado.

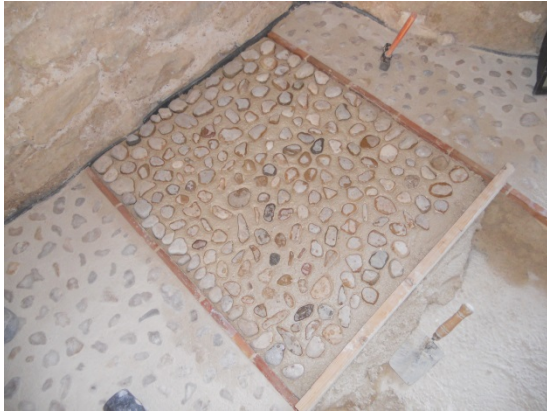
Se ubica la imagen en la planta baja de la zona que conexas el Ala Sud, y “les Arcaetes”.

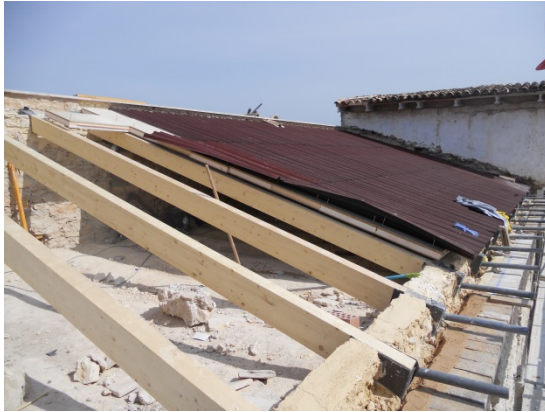
La cubierta de la fotografía es la del Ala Sud. Se observa en la imagen que se está ejecutando la mitad de la cubierta. Se han colocado las vigas de madera laminada así como se ha ejecutado en muro de coronación antepuesto a la cornisa, donde descansan las vigas. Además se han dispuesto los tubos de PVC, y parte del material de cobertura, como son los tableros de panel sándwich y las placas onduladas de fibroasfalto.

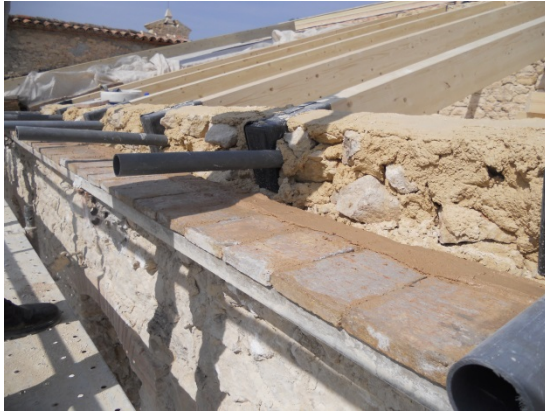
Esta imagen está tomada desde la última plataforma del andamio ubicado en la fachada de Ala Sur. La fotografía nos muestra la primera hilada de ladrillos de la cornisa ya ejecutada, así como las vigas de madera, y los tubos de PVC de ventilación.

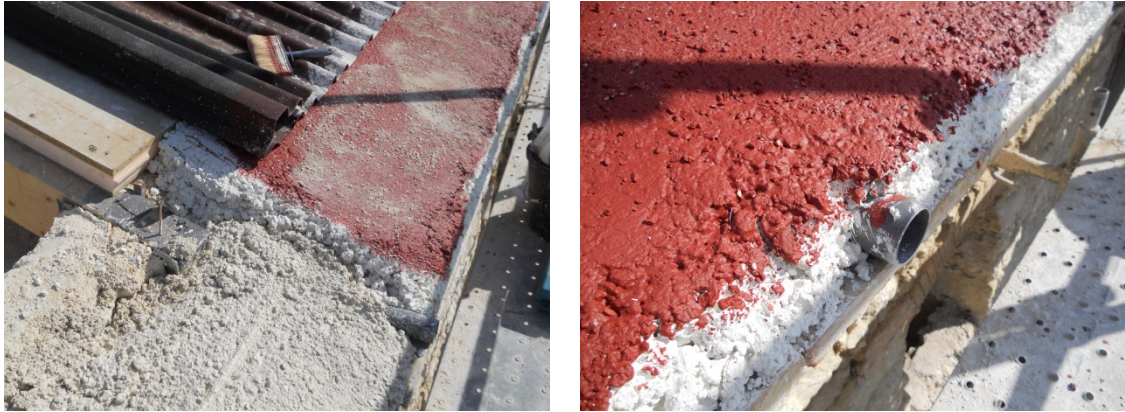
En las fotografías se observa que en la cubierta del Ala Sur, ya se ha ejecutado parte del zuncho de cubierta, así como se han colocado las placas de panel Sándwich, y la placa ondulada de fibroasfalto con sus anclajes correspondientes. También se aprecia que se ha pintado con cloro-caucho la cara superior del zuncho, y se ha extendido una capa de gravilla sobre dicha superficie para mejorar la adherencia con el mortero que cogerá la primera hilada de tejas.

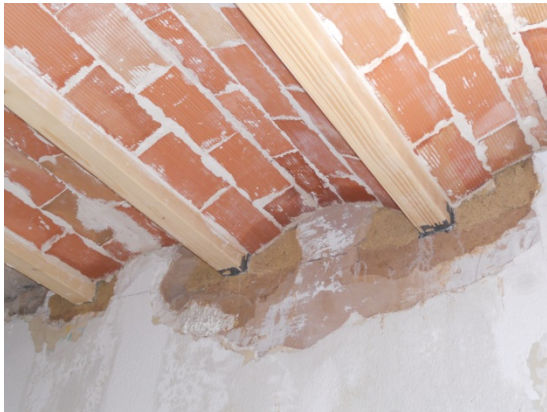
La fotografía que se muestra está tomada en la última planta del edificio Ala Sur, y concretamente en la última celda.

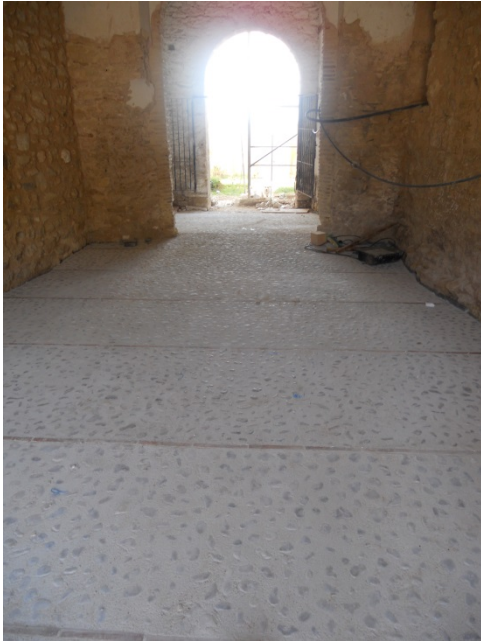
La fotografía está tomada desde el acceso a la planta baja desde la Nevera.

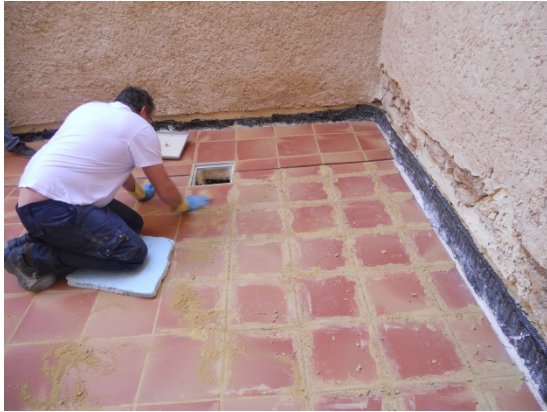
En la fotografía se distingue a un operario realizando los trabajos de rejuntado del pavimento del patio de "les Arcaetes".

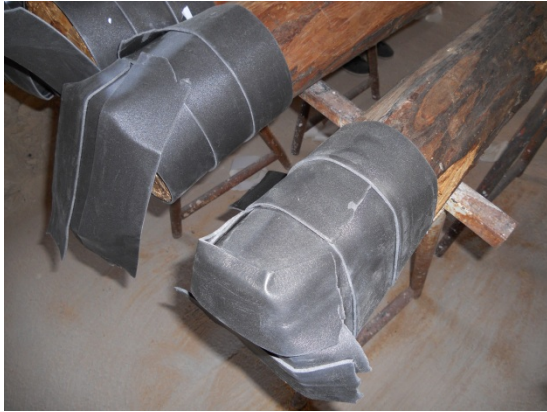
En la imagen se muestran las cabezas de los dinteles de madera de los huecos de ventanas del edificio Ala Sur que han sido tratados con un producto antixilófago.

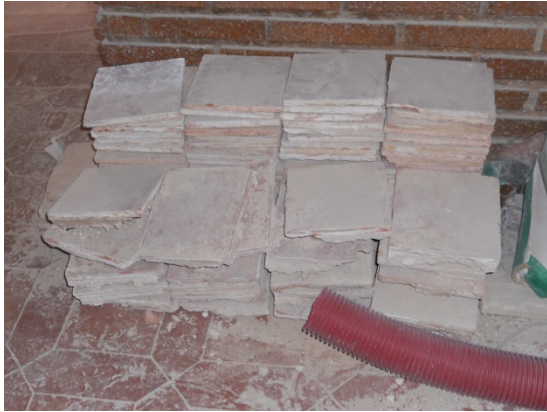
La imagen muestra una fotografía tomada en una de las dependencias del convento, donde no recae ningún ámbito de intervención.

1. Acopio del material conforme. Apilado en varias columnas no muy elevadas para evitar el vuelco de las baldosas, y por tanto su posible rotura.

Se propone como mejora que se envuelvan las baldosas reutilizadas todas en conjunto para que queden sujetas, y así evitar el vuelco y su rotura en caso de que caigan, a pesar de que el apilado no es elevado.

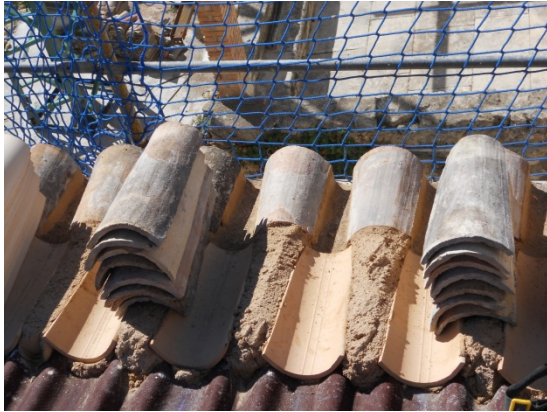
La fotografía está tomada desde la cubierta del Ala Sur. Nos muestra una parte del tejado, donde se están ejecutando las primeras hiladas de tejas.

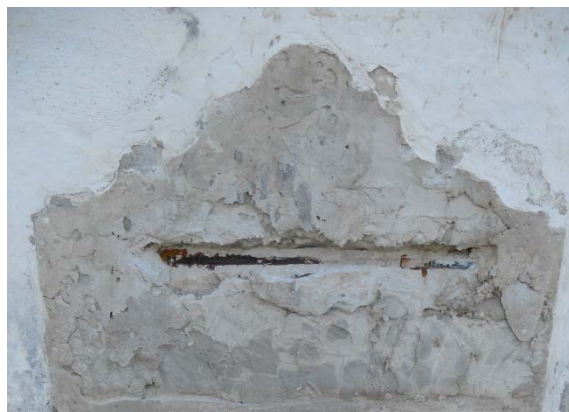
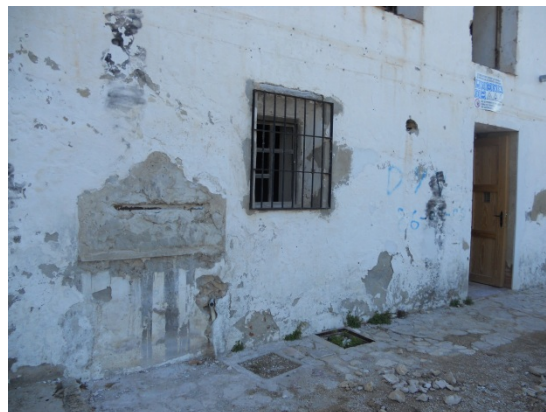
Esta fotografía nos muestra la fachada principal del Convento. En ésta se ha procedido a realizar el picado de una zona de la fachada donde se mostraban manchas de óxido.

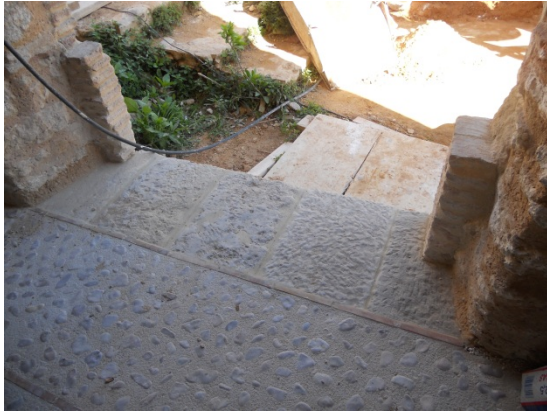
La fotografía nos muestra cómo se ha resuelto el acceso a la planta baja del edificio de “les Arcaetes” que conecta con el edificio Ala Sur.

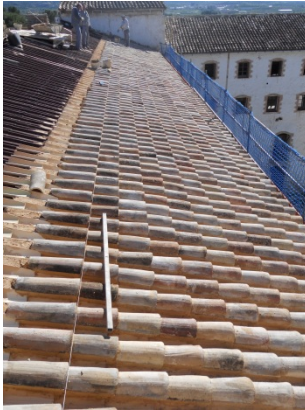
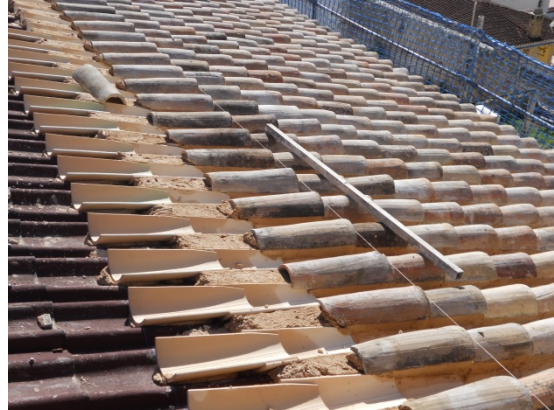
Estas fotografías están tomadas desde la cubierta del Ala Sur. En ellas se puede observar la perfecta alineación de las tejas respecto a su replanteo previo.

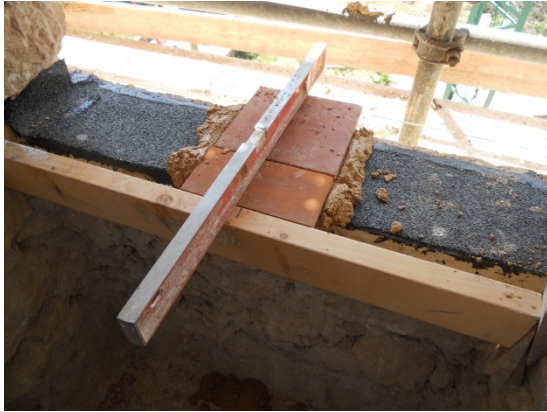
La fotografía está tomada desde el interior de una celda de la segunda planta del edificio Ala Sur.

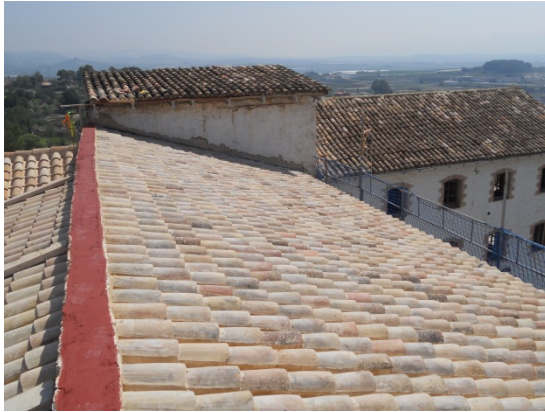
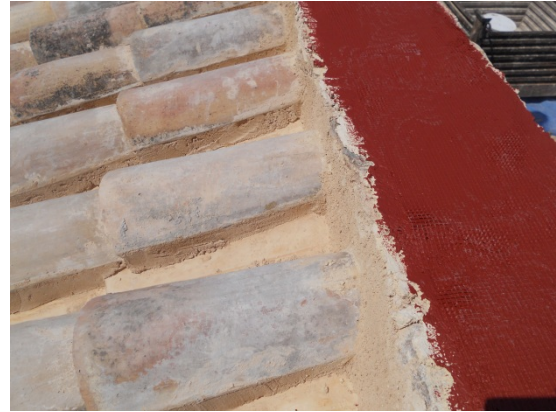
La fotografía muestra la cubierta del Ala Sur terminada de rehabilitar, a falta de la colocación de las piezas que formarán el andador de cubierta.

Se propone colocar una malla de fibra de vidrio sobre el muro de cumbre para que al pintarlo con la pintura de cloro-caucho tenga una mayor consistencia y trabazón o ligado con el muro pétreo en sí. A continuación se propone pintar toda la superficie de la cara superior del muro de cumbre con pintura de cloro-caucho. Se comprobará que no haya quedado ningún hueco o pequeña zona por cubrir. Una vez haya secado la pintura, se procederá a la colocación de las piezas del andador, cogidas con mortero. Antes de colocarlas, se comprobará que estén exentas de defectos y que se ajustan a lo especificado por la D.F.

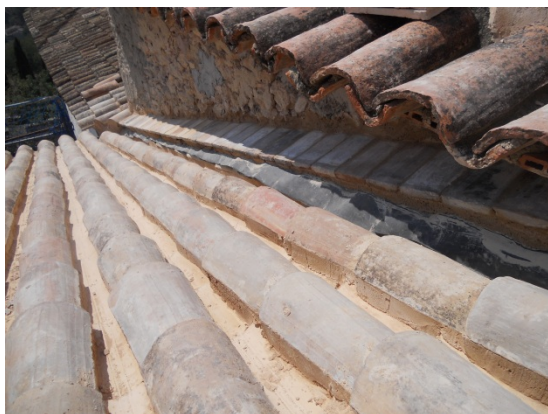
La imagen muestra el encuentro de la cubierta del Ala Sud, con la cubierta del patio del Claustro, y al fondo se aprecia el encuentro con el tejado del propio edificio del Claustro.

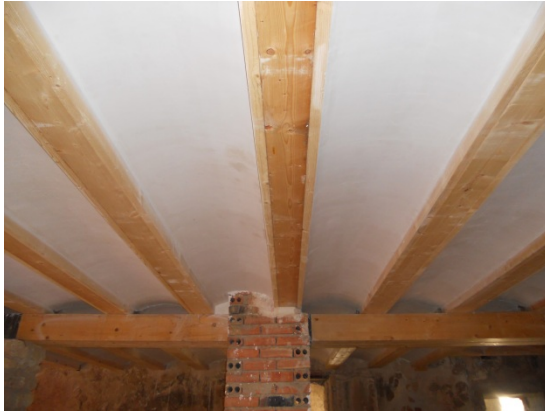
En la imagen se observa una forjado, en concreto el forjado de planta primera del Trasagrario.

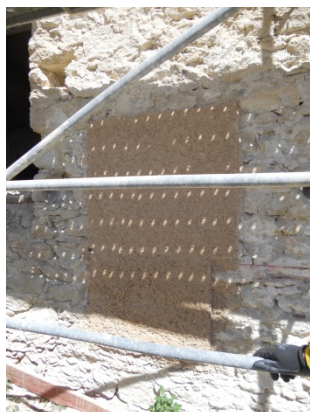
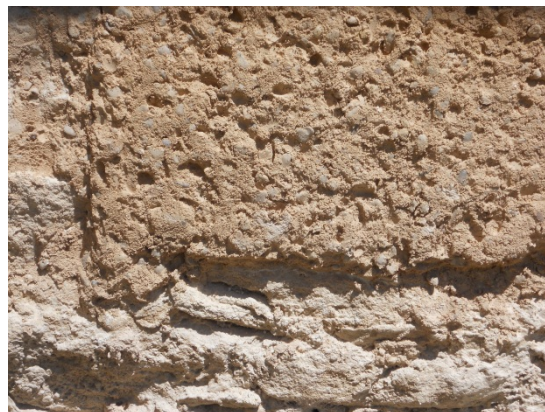
Las fotografías muestran una prueba del enlucido que se realizará en la fachada. La muestra se ha realizado en la parte más baja de la fachada, y aproximadamente a un tercio del centro, en la mitad izquierda.

Para realizar la muestra se propone encuadrar y replantear un rectángulo o cuadrado, y una vez señalada la zona, preparar de la pasta. Mediante la llana echar unas pelladas de mortero sobre la superficie y se extenderla creando una superficie plana y regular a lo largo de todo el paramento. Se alisará la superficie pasando la paleta en aquellos puntos en los que se haya creado alguna grieta superficial.

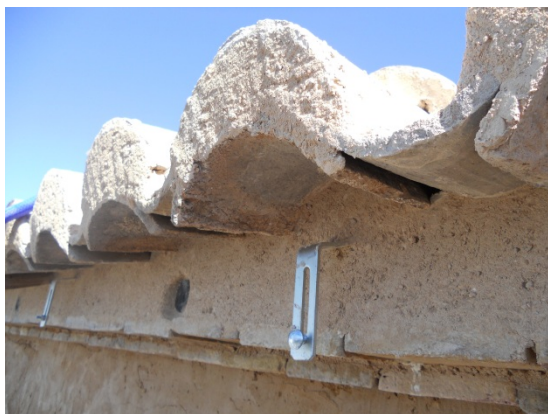
La fotografía fue tomada desde la última plataforma del andamio, finalizados todos los trabajos en la cubierta. Se muestra la primera hilada y la cornisa del tejado del edificio Ala Sur.

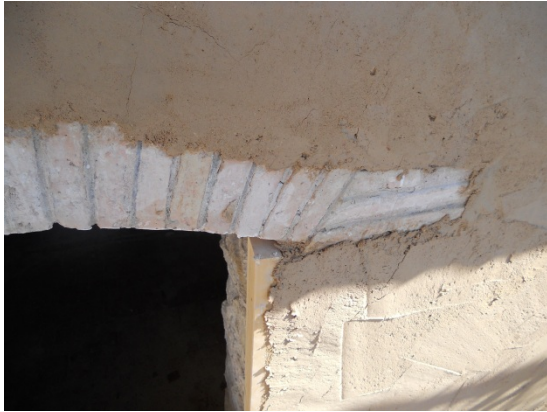
En la imagen se observa el enlucido de la fachada en una zona cercana a un hueco de ventana de la segunda planta del edificio Ala Sur.

1. Buen extendido de la pasta en el paramento.
2. Respeto del dintel del hueco de ventana conforme.
3. Alisado de la superficie para que no presente pequeñas grietas en el secado conforme.

Se propone una vez extendida la pasta que se proceda a allanar o alisar la superficie pasando la paleta en aquellos puntos en los que se haya creado alguna grieta superficial.

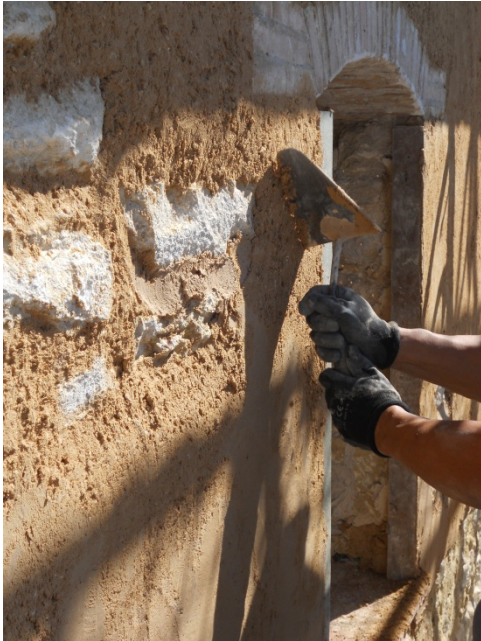
En esta imagen se aprecia cómo un operario está realizando trabajos en el enlucido de la fachada del Ala Sur.

A continuación, se procederá a allanar o alisar la superficie pasando la paleta en aquellos puntos en los que se haya creado alguna grieta superficial.

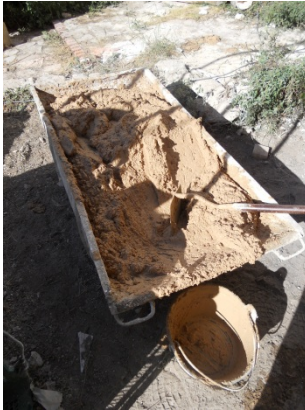
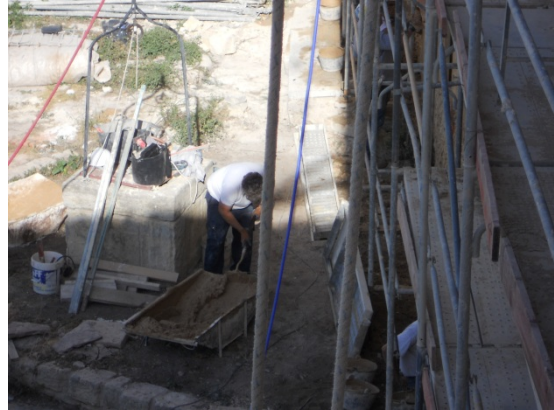
En las fotografías se observa como un operario está removiendo la pasta del enlucido de la fachada antes de proceder a la colocación de la misma.

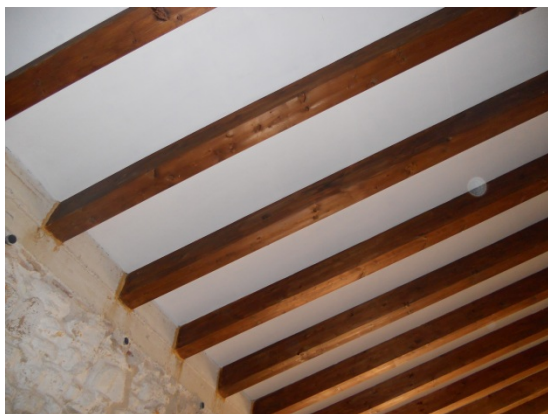
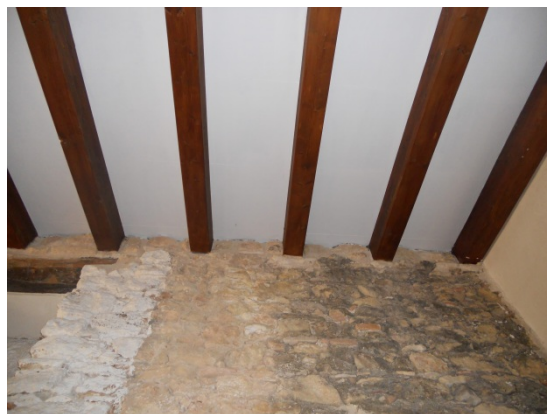
En las fotografías se muestra el acabado superficial del forjado de planta segunda del edificio Trasagrario. Se aprecia que se han enlucido los revoltones y se han pintado las vigas como acabado.

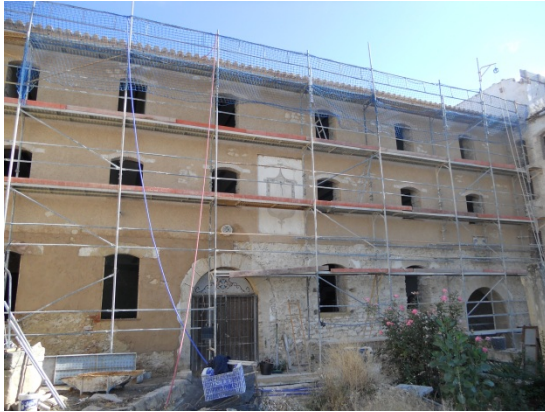
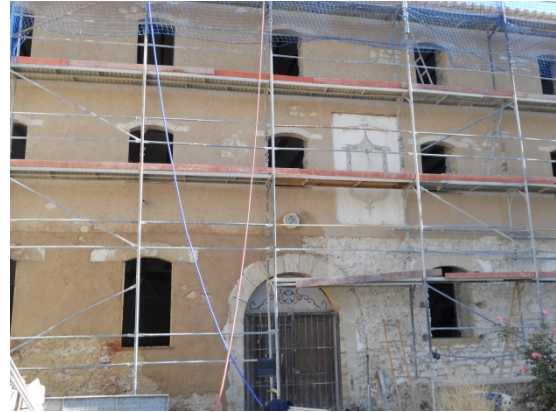
La fotografía muestra la fachada del Ala Sur en un periodo en el que se realizan los trabajos del enlucido de la misma, y en concreto, en la planta baja. Se observa que se ha ejecutado el revestimiento desde la parte más alta de la fachada hasta la parte más baja.

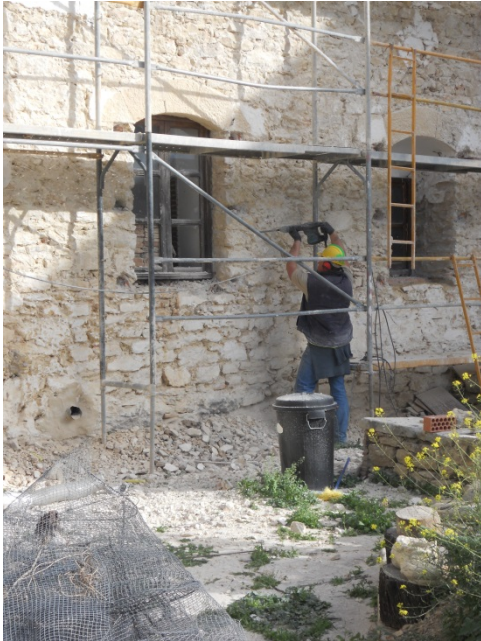
Se observa a un operario trabajando en la fachada.

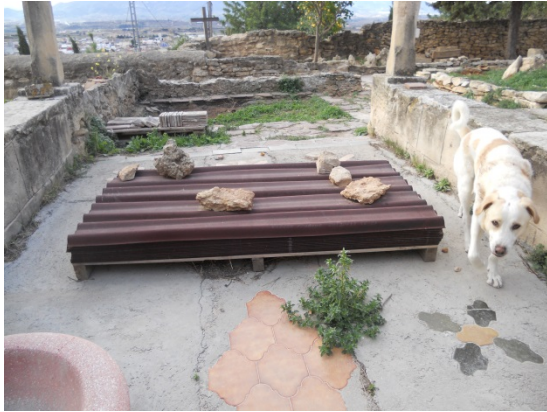
Se observa en el patio mirador de Benignànim, la zona donde se encuentran acopiadas las placas onduladas de fibroasfalto.

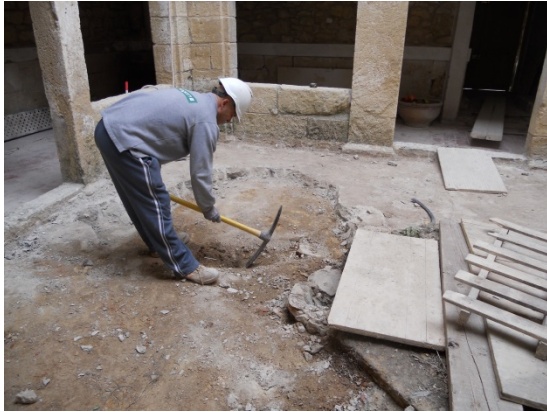
Se está realizando el picado de la superficie horizontal del patio del claustro, para encontrar por donde circulaban los antiguos desagües y para encontrar algún posible pavimento existente.

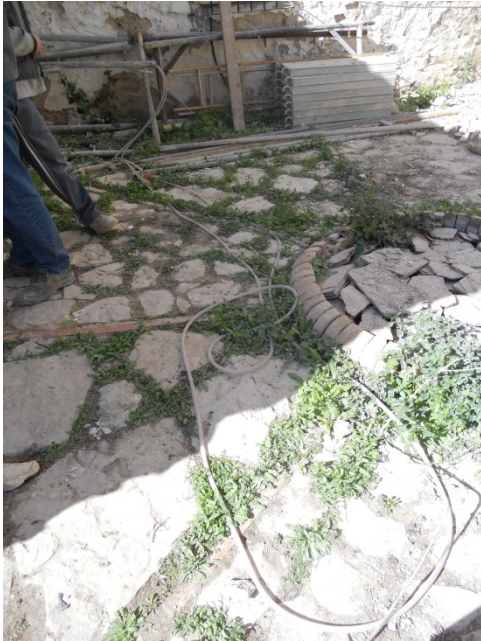
Encontramos el nivel de agua extendido por el suelo cerca de la despensa del patio mirador de Benignànim.

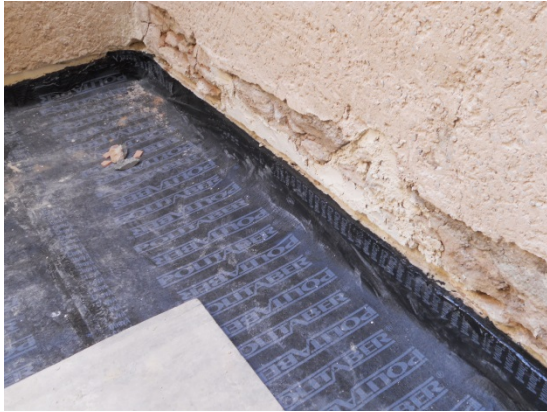
La fotografía nos muestra una parte del patio de “les Arcaetes” cuando se encontraba en la fase de colocación de la lámina impermeabilizante.

Además, se propone revisar el solape entre las distintas láminas, así como su fijación y posible deterioro superficial.

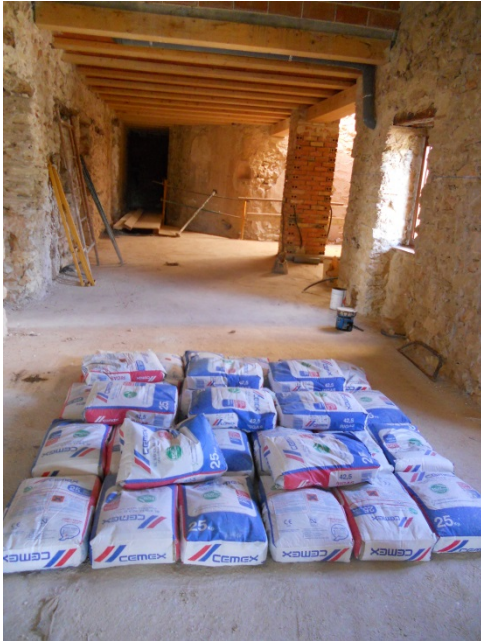
La fotografía está tomada desde la primera planta del edificio Trasagrario.

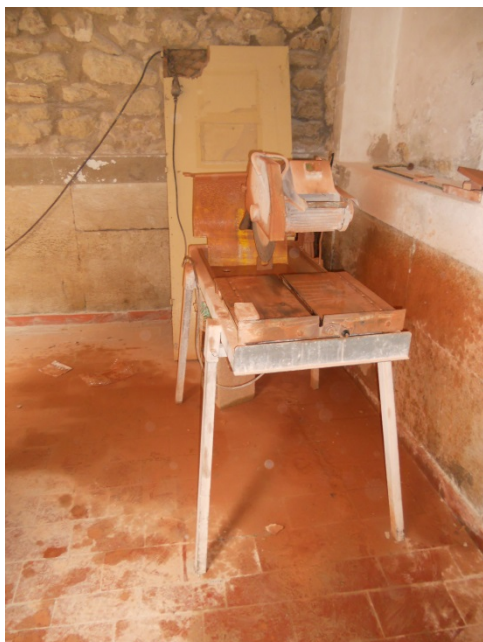
En la imagen se observa cómo una máquina de agua cortadora de baldosas cerámicas se encuentra muy cercana a los muros del claustro del Convento.

Adecuar una zona específica para la realización de los trabajos de corte de las baldosas cerámicas libre de paramentos históricos que puedan deteriorarse. Además, y en todos los casos, se protegerá la zona mediante lonas o plásticos para que no queden restos del material que salpica al realizar los cortes.

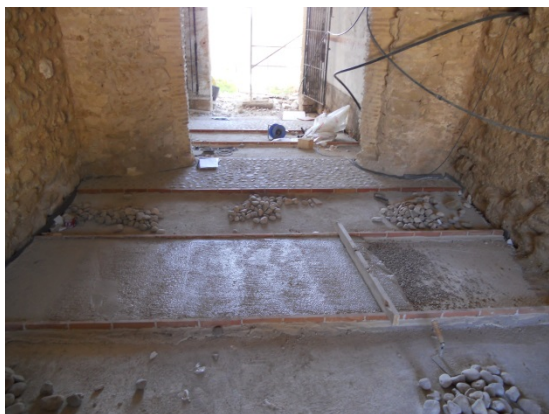
En la imagen se observa la planta baja del edificio de “les Arcaetes” que conexiona con el edificio de “los Dormitorios”, o más conocido como Ala Sur.

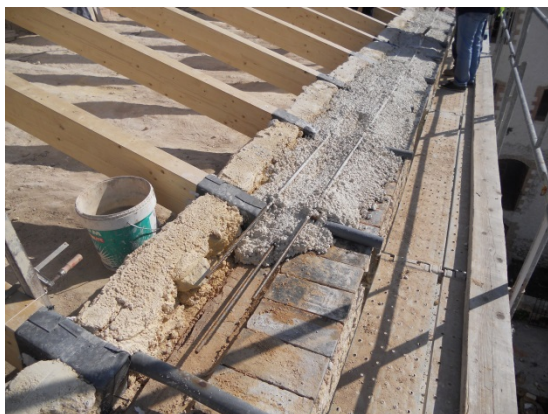
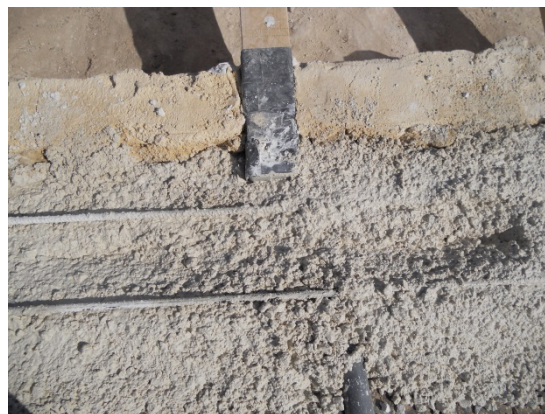
Las fotografías están tomadas desde la última planta del andamio ubicado en la fachada del Ala Sur. Se aprecia cómo se está ejecutando el zuncho de cornisa y se observa que ha sido interrumpido el tajo sin recubrir adecuadamente las armaduras que lo componen.

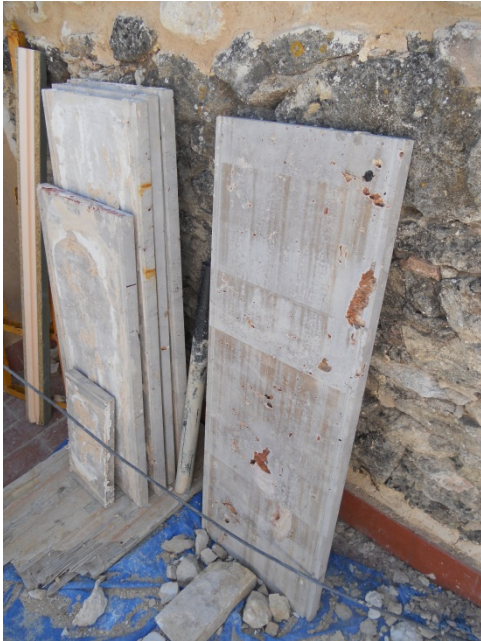
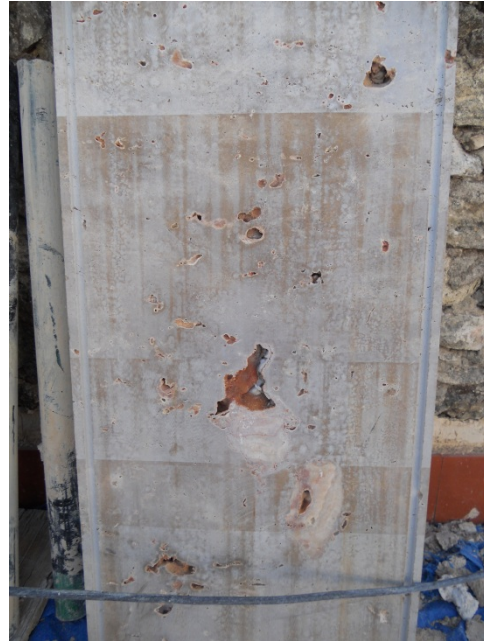
En las fotografías se observan las piedras que se han recibido para el andador de la cubierta del Ala Sur.

Se devolverá el material a la empresa que lo haya suministrado y se exigirá que se suministre un material en condiciones, exento de coqueras y de otros defectos.

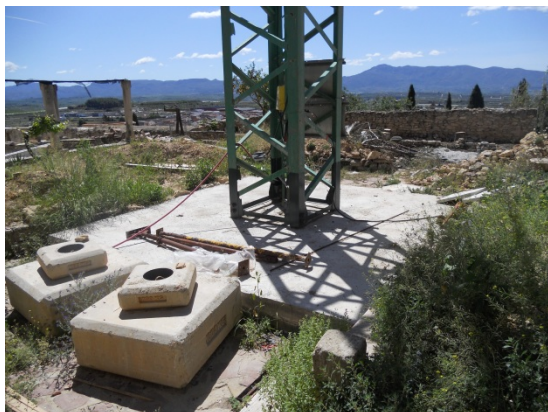
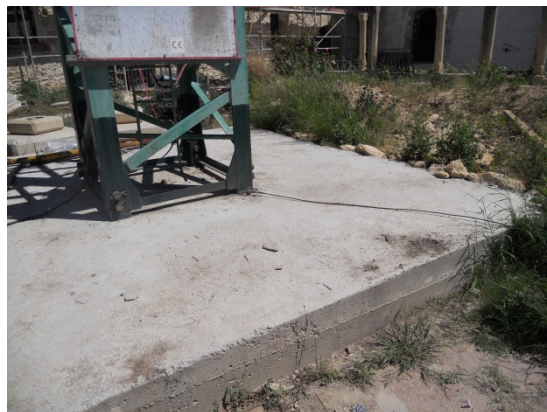
En estas imágenes se puede apreciar la cimentación de la base, empotrada en el suelo, de la grúa torre. Ésta se ubica en el patio mirador de Benignànim, frente a la fachada del Ala Sur.

1. Vuelco o caída de la grúa debido a:
 - Cimentación insuficiente por un cálculo erróneo o cimentación defectuosa por falta del seguimiento de control de calidad.
 - Golpe en la estructura de la grúa.
 - Fuertes vientos junto con otra causa desafortunada (cimentación inadecuada), que provoquen el vuelco o caída.

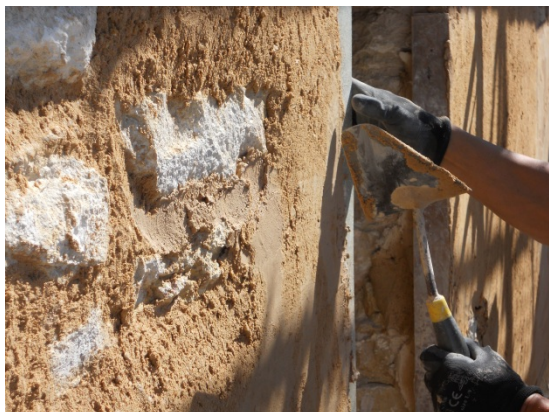
En esta imagen se aprecia cómo un operario está realizando trabajos en el enlucido de la fachada del Ala Sur.

1. Lesiones en las manos y en los ojos debido a:
 - Falta de uso de equipos de protección individual.
2. Caídas en altura debido a:
 - Falta de anclaje al pasamanos de la barandilla del andamio.

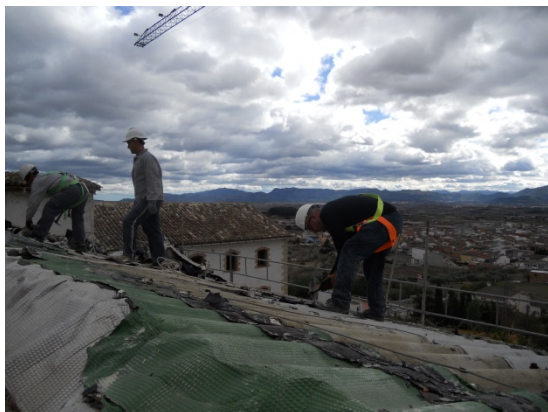
En la imagen se observa a los operarios trabajando en la cubierta del Ala Sud. Están retirando la antigua impermeabilización de la cubierta. La capa inferior a ésta son placas de fibrocemento.

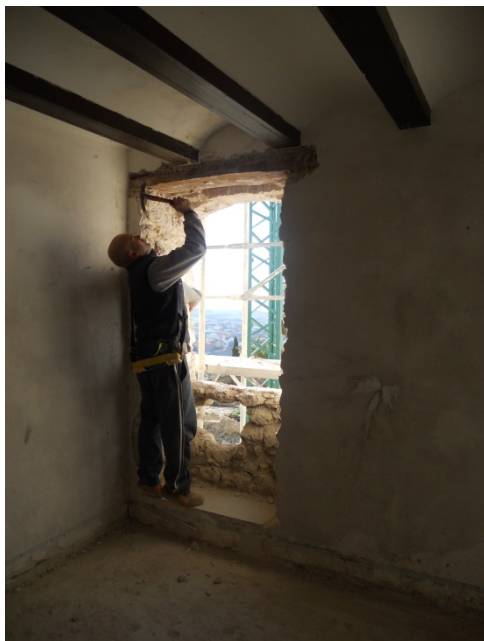
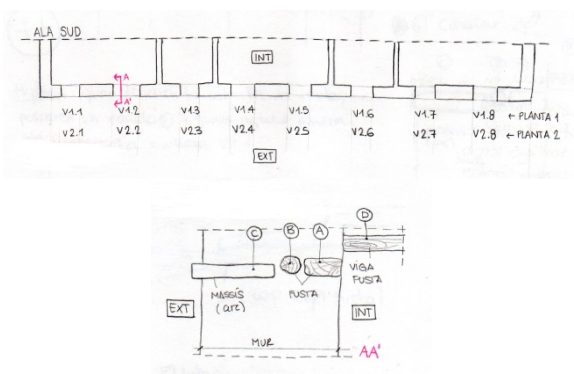
Se observa a un operario comprobando con la picoleta el estado de los dinteles de los huecos de fachada del Ala Sud.

En este caso, la ventana es la V1.2. Se muestran croquis adjuntos.

1. Caídas a distinto nivel debido a:
 - Mala postura de trabajo.
2. Lesiones leves y graves debidas a:
 - Falta de protección por no llevar los equipos de protección individual adecuados al trabajo que se está efectuando.

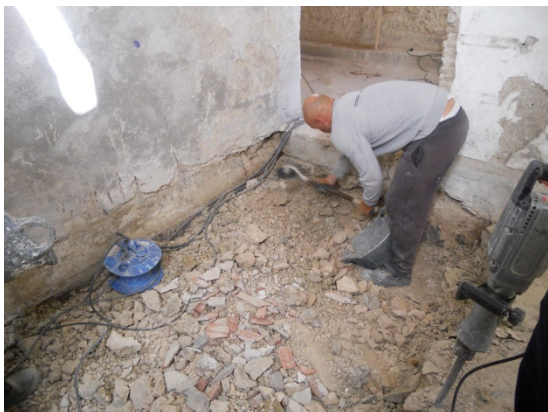
La fotografía está tomada entre el acceso a la escalera y la Pre-Sacristía o “De Profundis”.

1. Caídas al mismo nivel debido a:
 - Tropiezos con los propios escombros.
2. Lesiones leves y graves debidas a:
 - Accionamiento indebido e inesperado del martillo neumático.
 - Contagio y enfermedades en los ojos por el contacto directo con la vista.
 - Postura en la que se están efectuando los trabajos.

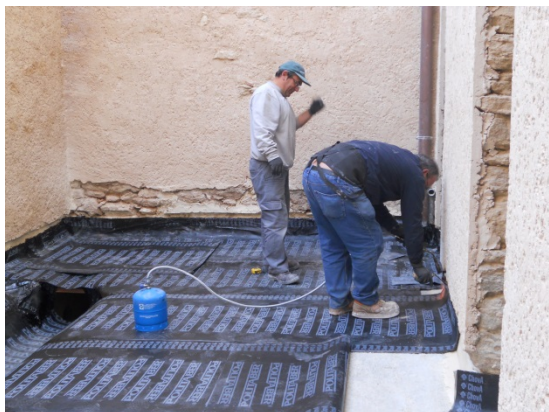
En la imagen se observa cómo dos operarios están trabajando en la colocación de la lámina asfáltica en el patio de “les Arcaetes”.

1. Caídas al mismo nivel debido a:
 - Trepiezos con herramientas o con la bombona, situados en medio del paso.
2. Lesiones leves y graves debidas a:
 - Inhalación de vapores de asfalto y butilo durante las tareas de calentamiento.
 - Contagio y enfermedades en los ojos por el contacto directo con la vista.
 - Postura en la que se están efectuando los trabajos.
