**“SEGUIMIENTO DEL PROYECTO DE
REHABILITACIÓN DEL CONVENTO Y CASA DE
ACOGIDA SAN FRANCISCO DE ASÍS EN
BENIGÁNIM. VALENCIA. FASE C”**

RESUMEN

En este trabajo final de grado se plasma el seguimiento del proyecto de rehabilitación del convento y casa de acogida San Francisco de Asís de Benigànim, Valencia. El trabajo se centra en la Fase "C" de la rehabilitación, aunque se realiza el seguimiento de algunas actividades puntuales correspondientes a la fase anterior llamada Fase "B".

La fase "C" consiste en la recuperación de la cubierta y de la fachada del edificio Ala Sur del convento, así como la recuperación de unas antiguas celdas que resultaron de una ampliación realizada a finales del siglo XIX. Esta rehabilitación, se atiende solamente a la recuperación del volumen habitable y a su compartimentación horizontal, por lo que no se incluyen en el proyecto, las instalaciones que precisan un convento y casa de acogida. No obstante, se pretende conseguir el objetivo global de la recuperación del antiguo convento San Francisco de Asís, para su uso como convento y casa de acogida de personas sin recursos.

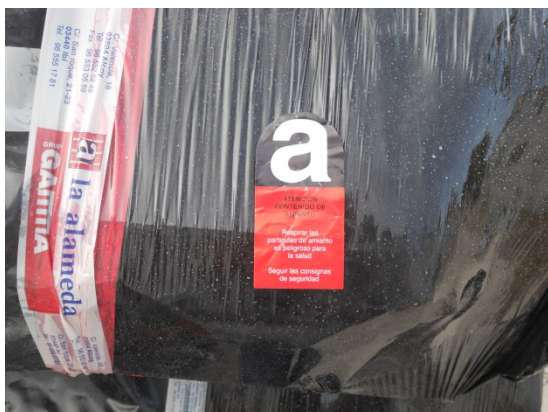
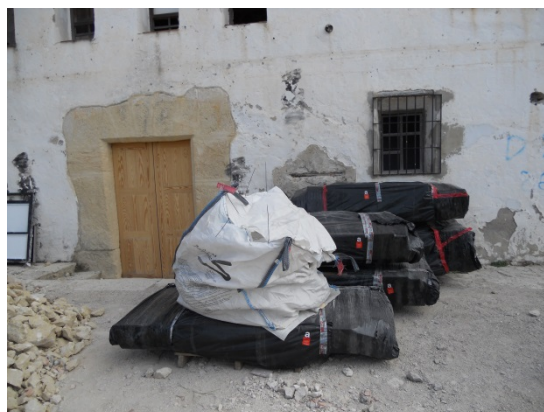
Se observa en las fotografías la eminente contención de estos envoltorios. Se trata de un apilado de los paquetes que envuelven a las placas de fibrocemento retiradas de la cubierta del Ala Sud. Estas placas las han dejado acopiadas en la puerta de acceso al convento. Deberían haberse retirado de inmediato.

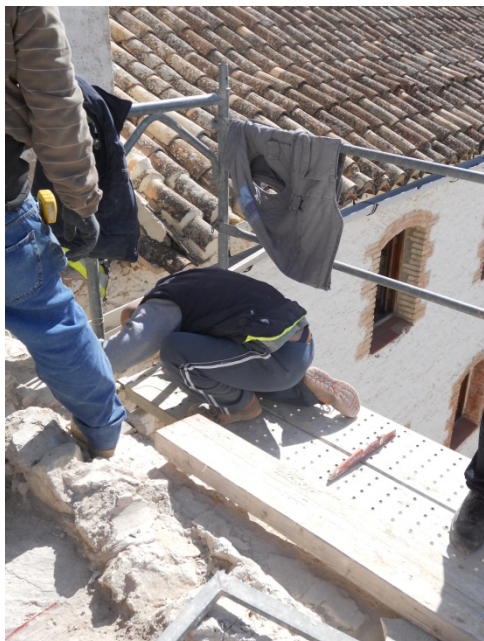
Se observa en la fotografía a un operario realizando trabajos de replanteo y comprobaciones en puntos singulares de la cubierta del Ala Sud.

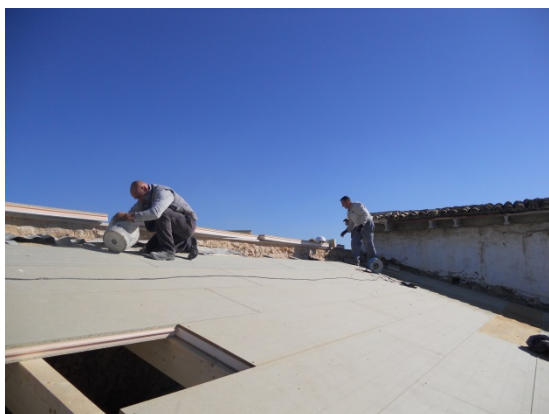
Se observa en la fotografía a dos operarios realizando trabajos en la cumbrera de la cubierta del Ala Sud.

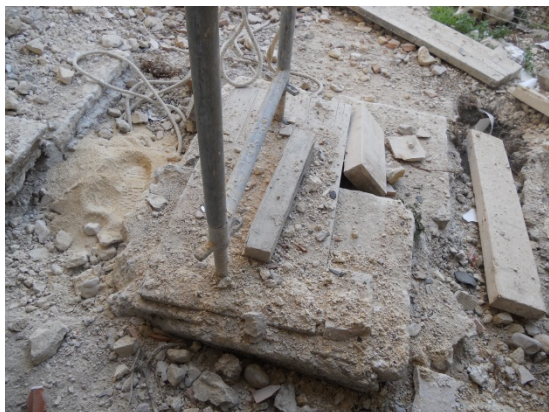
Se observa que el andamio no presenta un adecuado apoyo en la base.

1. Desplome de la estructura debido a:
 - Hundimiento o reblandecimiento de toda o parte de la superficie de apoyo.
 - Apoyo del andamio sobre materiales mal acopiados. Preparación de base inadecuada.
 - Deformación o rotura de uno o varios de los elementos de la base del andamio.
 - Montaje incorrecto de la base del andamio.

- Se debe comprobar la resistencia del terreno donde se vaya a montar el andamio, que debe montarse sobre un superficie plana y compactada, o en su defecto sobre tablas, tablones planos de reparto o durmientes, aconsejándose el claveteado en la base de apoyo del andamio. Estará expresamente prohibido el soporte de los andamios tubulares sobre suplementos formados por materiales diversos y torretas de madera.
- Se colocarán los husillos con placa en el terreno debidamente acondicionado empezando por el punto más alto y terminando en el punto más bajo.

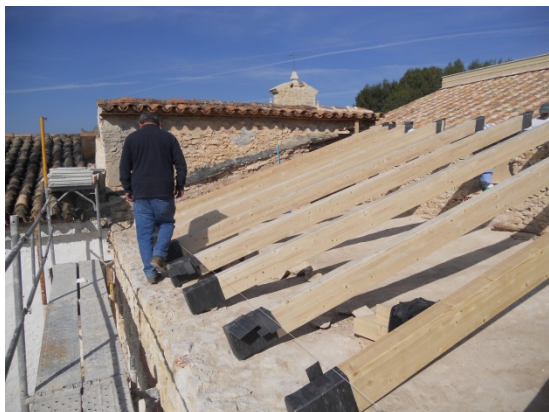
La imagen muestra la falta de medidas de seguridad y salud en la cubierta del Ala Sud.

1. Caídas en altura debido a:
 - Falta de equipos de protección individual.
2. Caídas a distinto nivel y en altura debido a:
 - Ausencia del rodapié de la barandilla de seguridad en las plataformas de trabajo.
 - Separación excesiva entre el andamio y la fachada.
 - Falta de equipos de protección individual.
3. Lesiones en el cuerpo debido a:
 - Falta de equipos de protección individual.

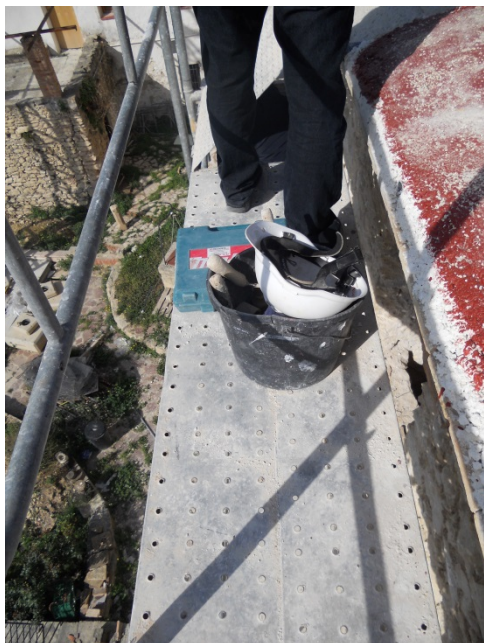
En esta imagen se observa como hay material acopiado en una plataforma de la última planta del andamio. Así pues se puede apreciar como uno de los materiales es un equipo de protección individual: el casco de seguridad.

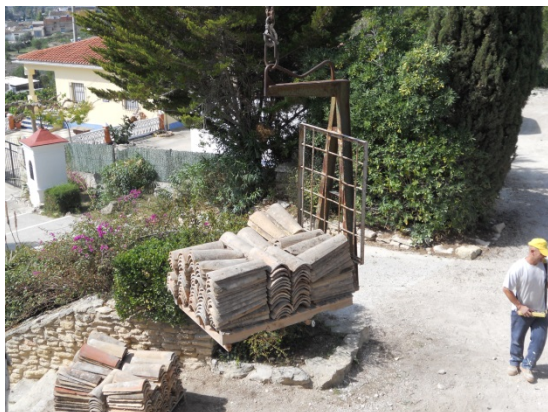
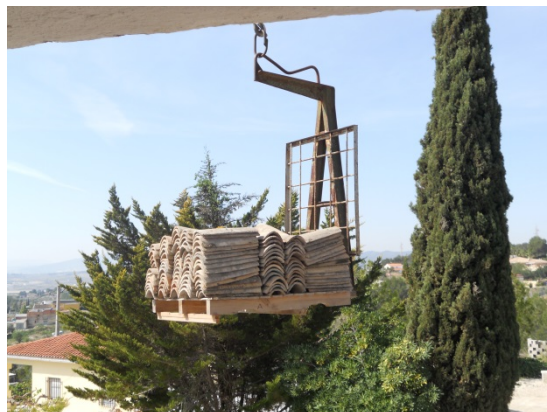
Se observa la falta de medidas de Seguridad en el transporte de material de la grúa, y también por parte del operario que maneja la grúa. Se ha procedido a paletizar las tejas que se están suministrando sueltas. La carga no se ha envuelto mediante ningún plástico o lona para que queden fijadas las tejas y no haya peligro de desprendimientos, y por tanto, riesgo de caída de objetos, ni riesgo de rotura de material. Además se aprecia la falta del casco de seguridad por parte del gruista.

1. Caída en altura de la carga, tejas en este caso, debido a:
 - Mala protección y embalaje de las mismas.
 - Ausencia de plástico envolvente en todo el palé i de protección.
2. Lesiones leves e incluso graves de los operarios debido a:
 - Caída de la carga.

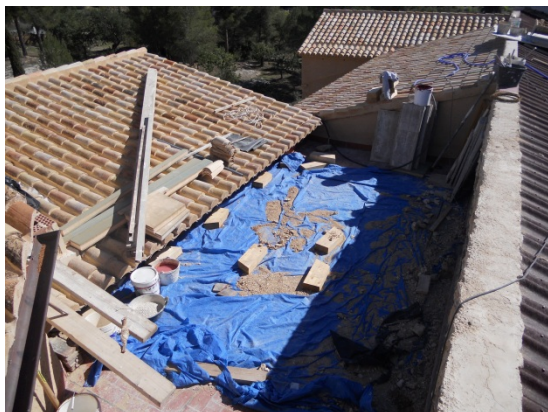
Esta fotografía muestra distintos tejados de los distintos edificios que componen el Convento y Casa de Acogida, así como una azotea, la cuál será objeto de análisis.

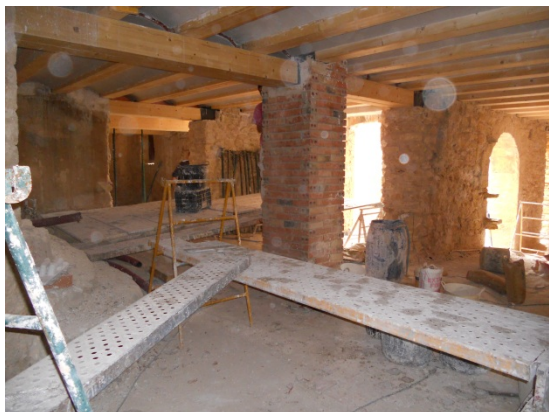
Esta imagen nos muestra la planta baja del edificio Trasagrario. En el momento en que se tomó la fotografía se encontraba la empresa subcontratista enluciendo los revoltones de yeso del forjado de techo.

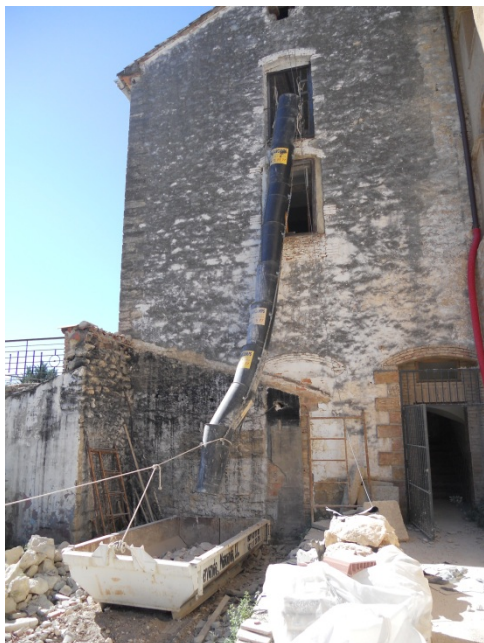
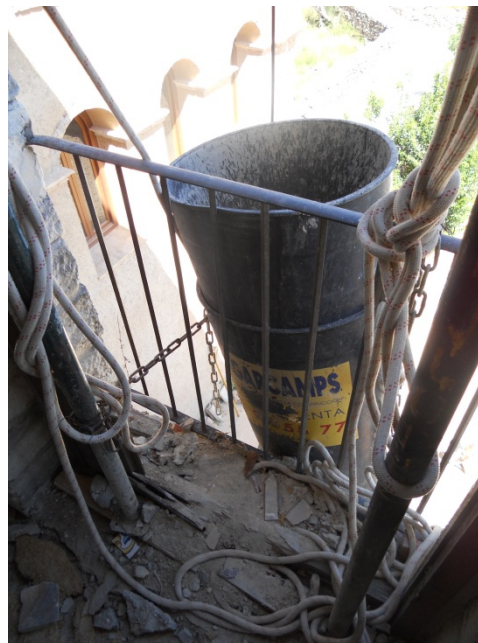
En las fotografías se observa la ubicación de la bajante de escombros en el Aulario del colegio. Ésta bajante se ha ubicado en la última planta del edificio ya que se realizó una demolición manual de la cubierta del propio edificio. Así pues la bajante está instalada una planta por debajo a aquella a la que se ha efectuado el derribo.

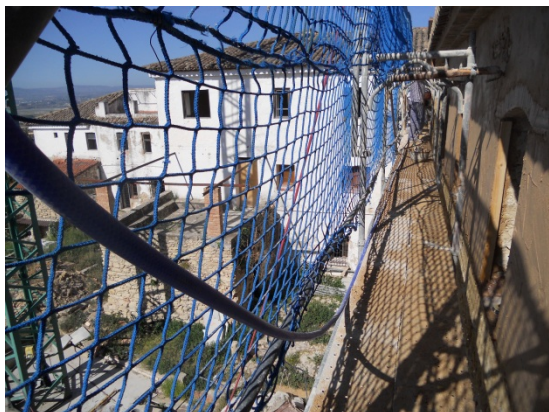
La imagen está tomada desde la última plataforma del andamio, mientras se realizaban trabajos de enlucido de la fachada.
