Trabajo final del Máster en Conservación del Patrimonio Arquitectónico de la Universidad Politécnica de Valencia.

El objetivo de estudio del siguiente trabajo es el análisis del edificio Frutagut en Oliva, un antiguo almacén de naranjas de 1960 perteneciente al movimiento moderno.

El trabajo ha consistido en un estudio del estado actual del edificio. Análisis de su contexto urbano, histórico y tipológico, levantamiento gráfico exhaustivo del mismo, análisis patológico y peritación de un pórtico, y finalmente propuesta de unos criterios y directrices aplicables en el caso de una intervención.

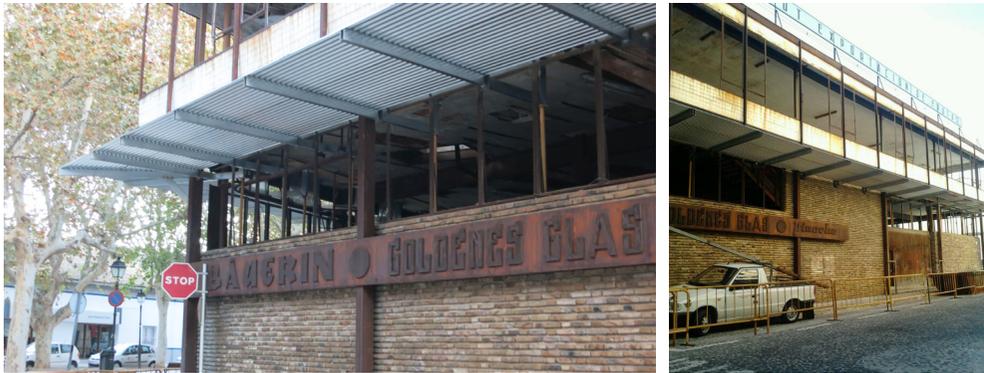
Actualmente el ayuntamiento ha emitido una orden para que la CHG se haga cargo del edificio para que no sigan cayendo trozos del forjado a la calle. Para ello, la CHG ha dispuesto un voladizo metálico bajo el propio voladizo del edificio. \*\*\*

imagen 2.6 y 2.7: imágenes propias del edificio actualmente. Voladizo metálico colocado por la CHG.

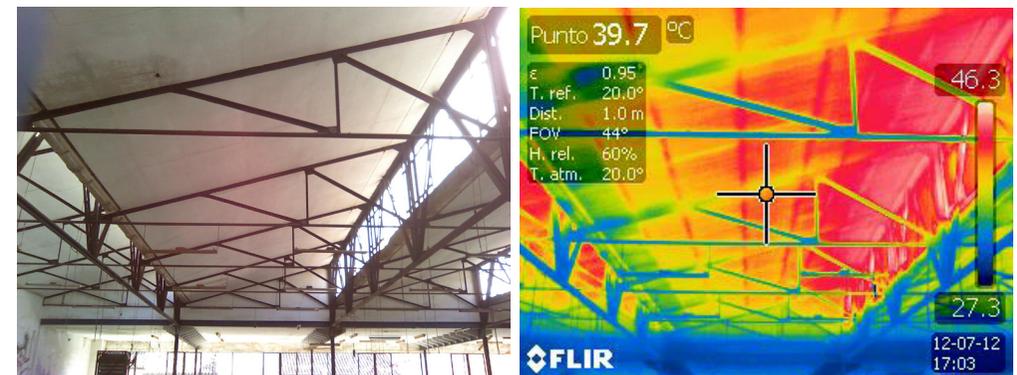
imagen 4.1: imagen de las cerchas que sostienen la cubierta del lucernario.

imagen 4.2: termografía correspondiente a la imagen anterior.

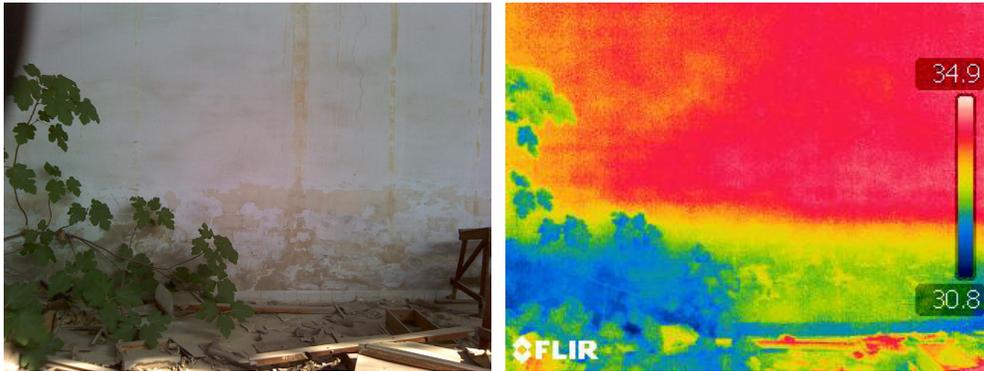
imagen 4.3: imagen de la medianera en planta primera.

imagen 4.4: termografía correspondiente a la imagen anterior.

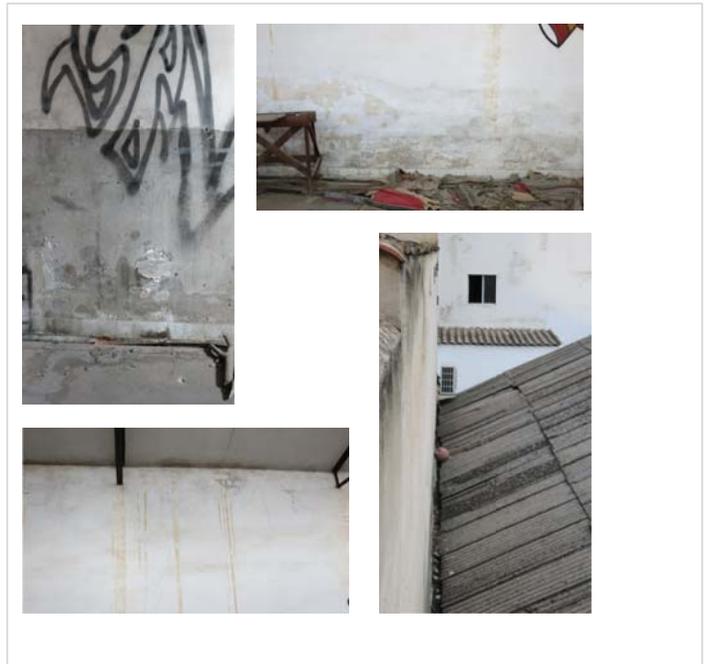
LESIÓN	2.PÉRDIDA DE MATERIAL: Pérdida de material que normalmente no afecta a la estabilidad de la estructura, aunque en casos extremos puede afectarla.		
	SÍNTOMA	LOCALIZACIÓN	CAUSA/PROCESO
<b>Arrancado de elementos</b> ***	<ul style="list-style-type: none"> <li>- Pérdida de materiales de la fábrica y del revestimiento</li> </ul>	<ul style="list-style-type: none"> <li>-planta baja</li> </ul>	<ul style="list-style-type: none"> <li>- Arrancado de elementos sujetos a la medianera por cambio de uso del edificio.</li> </ul> <p>En este caso vemos como se han arrancado tanto instalaciones como muebles que estaban sujetos a la medianera. El arrancado ha provocado que quede a la vista y a la intemperie parte de la fábrica que forma el muro de medianería exponiéndolo a su deterioro.</p>

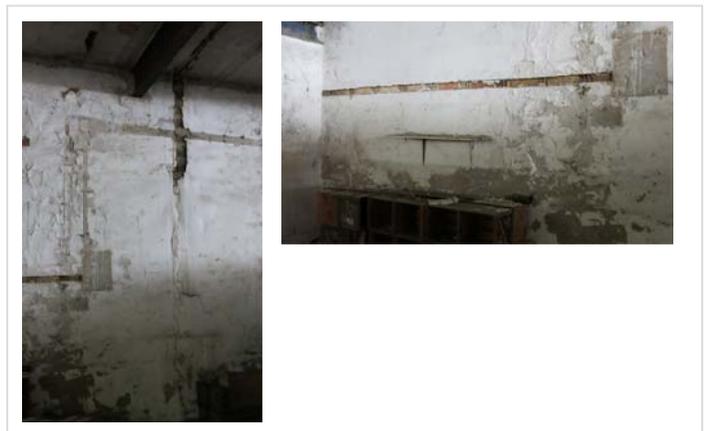
LESIÓN	3.GRIETAS: Las estructuras de fábrica pueden experimentar movimientos y deformaciones debido a acciones no previstas o que no pueden soportar, estos suelen venir acompañados de grietas, roturas lineales que afectan a su espesor.		
	SÍNTOMA	LOCALIZACIÓN	CAUSA/PROCESO
<b>Grietas</b> **	Grietas verticales	<ul style="list-style-type: none"> <li>- Encuentro entre medianera y cuerpo escalera</li> <li>- En el centro del muro</li> </ul>	<ul style="list-style-type: none"> <li>- Asientos diferenciales.</li> </ul> <p>En este caso se ha producido un mayor asiento en el muro del cuerpo de escalera por soportar una mayor carga de los forjados donde se ubican las oficinas, aseos y viviendas.</p> <ul style="list-style-type: none"> <li>- Asiento diferencial del muro.</li> </ul> <p>En este caso se observa otra grieta en el punto medio aproximadamente del muro de medianería, probablemente producida al no existir junta estructural en toda la longitud del muro.</p>

Grietas horizontales	<ul style="list-style-type: none"> <li>- Junta entre la medianera y el forjado de cubierta.</li> </ul>	<ul style="list-style-type: none"> <li>- Movimientos estructura horizontal.</li> </ul> <p>En este caso se observa una grieta horizontal que coincide con la situación del forjado de cubierta, evidenciando sus movimientos diferenciales respecto al muro.</p>

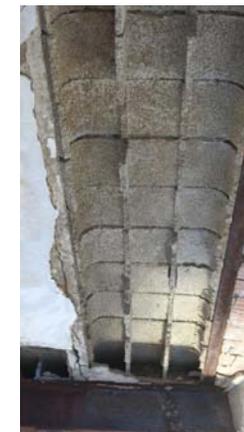
Forjado tipo3

LESIÓN	1.HUMEDAD Y OXIDACIÓN: Presencia excesiva de agua en los forjados que afecta a todos sus materiales y origina la corrosión de las armaduras que lo componen.		
	SÍNTOMA	LOCALIZACIÓN	CAUSA/PROCESO
<b>Humedad</b> *	<ul style="list-style-type: none"> <li>- Recubrimientos afectados</li> <li>- Rotura de elementos</li> <li>- Desprendimientos</li> </ul>	<ul style="list-style-type: none"> <li>- Generalizada</li> </ul>	<ul style="list-style-type: none"> <li>- Accidental: rotura de bajantes + entrada de agua por ventanales en forjado primera planta.</li> <li>- Accidental: deficiente evacuación de aguas en cubierta en forjado segunda planta.</li> </ul> <p>En este caso, como en los forjados tipo 1 y 3, podemos observar perfectamente las diferentes fases del deterioro.</p> <p>En el forjado tipo 2 se intensifica el proceso debido tanto a la humedad de filtración como a la corrosión de las viguetas.</p> <p>Empieza con las manchas de óxido, abolladuras del recubrimiento y el desprendimiento del mismo.</p> <p>El material cerámico, como sabemos, es muy frágil y acaba rompiendo por los movimientos y el aumento de volumen de las viguetas debido a su corrosión.</p> <p>Todo esto acompañado de la absorción de agua de la propia cerámica y de su propia corrosión que aumenta la fragilidad de la bovedilla.</p>

<b>Corrosión viguetas metálicas</b> *	<ul style="list-style-type: none"> <li>- Óxido en revestimientos</li> <li>- Desprendimiento revestimiento</li> <li>- Pérdida de sección</li> </ul>	<ul style="list-style-type: none"> <li>- Generalizado</li> </ul>	<ul style="list-style-type: none"> <li>- Corrosión de las viguetas.</li> </ul> <p>En el caso del forjado tipo 2, que es el más abundante, además es el más afectado.</p> <p>Las viguetas metálicas presentan un proceso muy avanzado de corrosión y en muchos casos se observan pérdidas importantes de sección, así como problemas en las cabezas de las viguetas en el punto de apoyo con las vigas.</p> <p>Esta patología es generalizada en este tipo de forjado aunque las zonas más severamente afectadas son las del voladizo por encontrarse totalmente expuestas a la intemperie.</p>

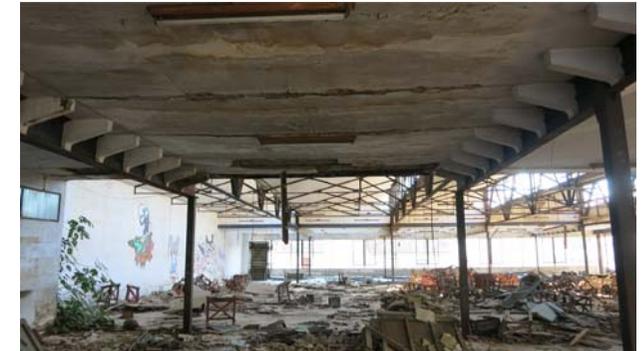
LESIÓN (origen)	1. HUMEDAD: En las cubiertas, las diferentes lesiones acaban deteriorando el material de cobertura y provocando humedades de filtración, que es la lesión más frecuente, y a su vez, causa otras lesiones, como oxidaciones, pudriciones, vegetación...		
	SÍNTOMA	LOCALIZACIÓN	CAUSA/PROCESO
<b>Filtración</b> *	<ul style="list-style-type: none"> <li>- Manchas de humedad</li> <li>- Eflorescencias</li> <li>- Mohos</li> <li>- Gotas de agua</li> </ul>	Zonas fisuradas de la cubierta, encuentros con muros y petos, encuentro con lucernario y sumideros	<ul style="list-style-type: none"> <li>- Fallo de la impermeabilización.</li> <li>- Grietas o fisuras.</li> <li>- Porosidad excesiva.</li> <li>- Movimientos diferenciales de los distintos elementos.</li> <li>- Falta de mantenimiento y limpieza</li> </ul> <p>En este caso la cubierta es uno de los elementos que se encuentra en peores condiciones por ser uno de los más expuestos y haber carecido de mantenimiento.</p> <p>Es más, existe un problema de diseño de la misma. Es una cubierta demasiado grande para desaguar solo por 4 puntos; esto produce que el agua duerma sobre la cubierta y las filtraciones sean mayores.</p> <p>Del mismo modo, las juntas de dilatación en los distintos paños de la cubierta son insuficientes; por dilataciones y movimientos, la misma cubierta ha creado su propia junta, generando una grieta por la que se intensifica la entrada de agua.</p> <p>Se ha intentado impermeabilizar todas estas juntas con alquitrán, el cual se ha deteriorado por su exposición a los agentes meteorológicos.</p> <p>Las placas de fibrocemento no presentan filtraciones.</p>

<b>Accidental</b> *	<ul style="list-style-type: none"> <li>- Manchas de humedad</li> <li>- Desprendimientos</li> <li>- Eflorescencias</li> </ul>	Bajantes, sumideros	<p>Roturas de conductos.</p> <p>En este caso no existen sumideros y además la bajante ha desaparecido; tras oxidarse se ha desplazado de su sitio, de forma que el agua de lluvia penetra libremente por el agujero que ésta ha dejado, dispersándose sobre el suelo de las plantas inferiores, provocando graves problemas de humedad en los forjados y paramentos.</p>

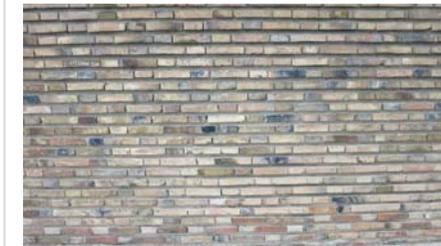
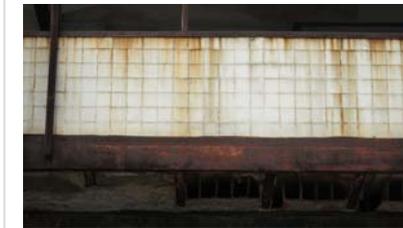
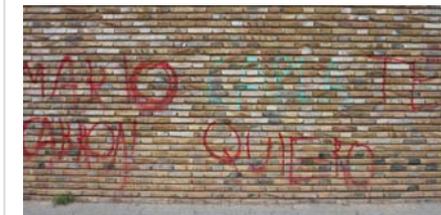
LESIÓN (origen)	1.3 EROSIÓN FÍSICA: Desgaste o alteración superficial como consecuencia de acciones físicas externas, normalmente fenómenos meteorológicos o accidentes.		
	SÍNTOMA	LOCALIZACIÓN	CAUSA/PROCESO
<b>Fenómenos meteorológicos</b> ***	Alteración y pérdida de masa de las superficies de las fachadas	Cara exterior fachadas en zonas más expuestas	Consecuencia de la acción del agua en los materiales porosos exteriores.  En este caso meteorización puntual del mortero de la junta del cara vista en zonas puntuales de la fachada.

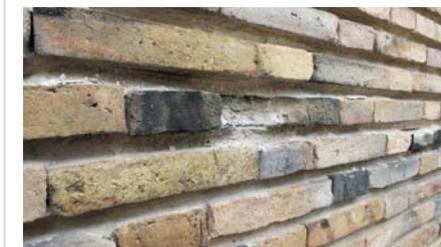
LESIÓN	2.1 GRIETAS: Roturas lineales de los paños de fachada que afectan a todo su espesor.		
	SÍNTOMA	LOCALIZACIÓN	CAUSA/PROCESO
<b>Roturas lineales por movimientos</b> **	Roturas horizontales en la parte superior de las vigas y en los bordes del forjado	Zona balcón planta primera. (próxima al encuentro entre fachada y estructura)	Movimientos de la estructura de tipo elástico que al estar unida a la fachada le introduce tracciones y esfuerzos cortantes que la rompen.  Situación aumentada por quedar toda esta zona a la intemperie despues de la rotura de todos los vitrales.
<b>Roturas lineales por deformaciones</b> **	Grietas horizontales en paños de fachada	Antepecho voladizo	Deformaciones (pandeo y alabeo) de los paños de fábrica como consecuencia de: - Abombamiento por dilatación. - Falta de traba.  En este caso se aprecia considerablemente el abombamiento del murete. Las grietas se han visto afectadas en mayor medida por la entrada de agua. Se observa en las imágenes que está afectado todo el antepecho del voladizo por su cara interior.

<b>Roturas verticales por dilataciones y contracciones.</b> **	Grietas verticales en esquinas	Centros de paños ciegos, esquinas y petos	Dilatación y contracción de la propia fachada que provoca movimientos distintos en los diferentes paños.  En este caso se aprecia este tipo de grieta en la esquina del antepecho del voladizo, donde se observan grietas verticales en el tramo de unión con la medianera.

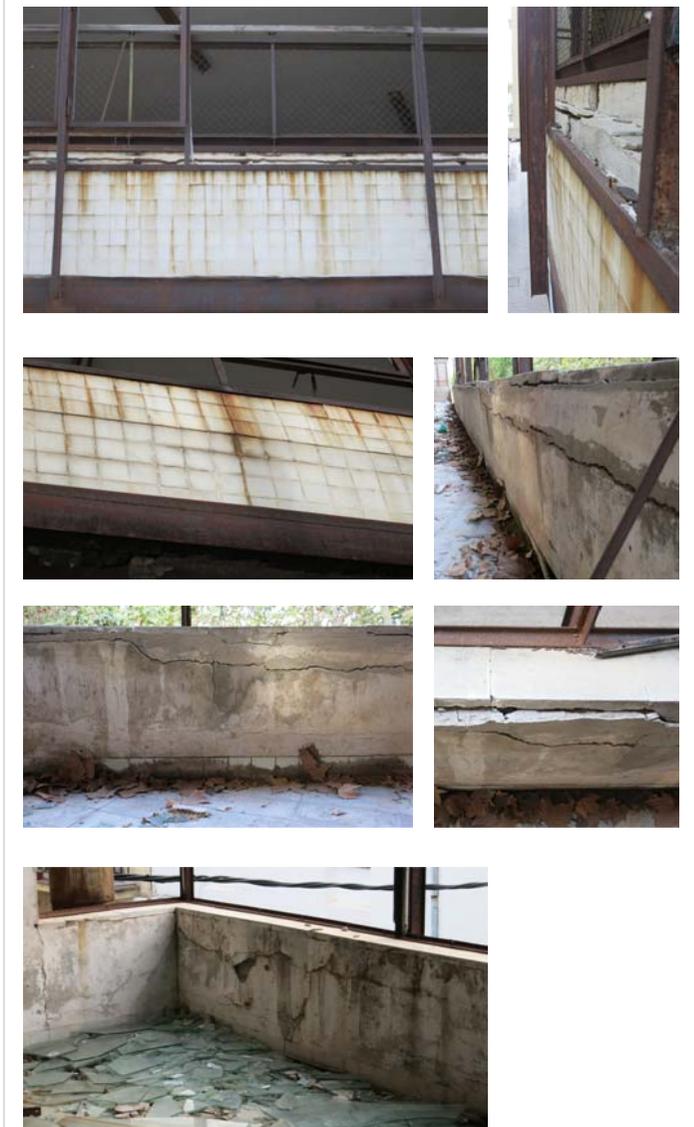
LESIÓN	2.1 GRIETAS: Roturas lineales de los paños de fachada que afectan a todo su espesor.		
	SÍNTOMA	LOCALIZACIÓN	CAUSA/PROCESO
<b>Roturas lineales en encuentros</b> <b>**</b>	Grietas coincidentes con encuentros entre estructura y cerramiento	Encuentros con elementos estructurales en vivienda cubierta	<p>Juntas constructivas: por unión de elementos constructivos de funciones distintas (estructura y cerramiento) que se han recubierto exteriormente con los revestimientos; los movimientos del edificio acaban manifestando dichas juntas en forma de grietas coincidentes con las mismas.</p> <p>En este caso, la vivienda que se encuentra a nivel de la cubierta del edificio, está bastante afectada por este tipo de grietas. Se reconoce perfectamente la grieta entre forjado y cerramiento.</p>
<b>Roturas entre diferentes materiales</b> <b>**</b>	Grietas en zonas de encuentro de diferentes materiales	Zona superior del antepecho que apoya sobre la carpintería.	<p>Deficiencias de traba entre diferentes materiales, uniones entre paños. Zonas a las que les afectan con mayor medida los movimientos del edificio.</p> <p>En este caso, la entrada masiva de agua hace que se vea afectado este encuentro en mayor medida, ya que reblandece los recubrimientos y hace que rompan antes. Al mismo tiempo, el peso que le aportan a este encuentro las persianas metálicas hace que se intensifique el daño.</p>

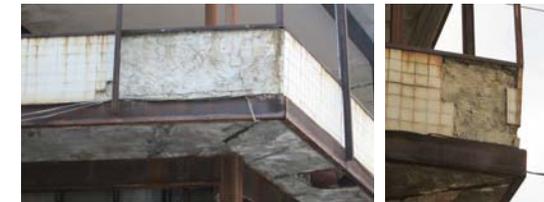
LESIÓN	2.3 DESPRENDIMIENTOS: Por pérdida de la unión entre el acabado y el soporte, con el consiguiente abombamiento y posible caída del acabado.		
	SÍNTOMA	LOCALIZACIÓN	CAUSA/PROCESO
<b>Separación o caída de acabados</b> **	Caída de acabados	Paños ciegos en general	Rotura de adherencia continua. Dilatación-contracción del acabado.  En este caso, ha afectado sobre todo al revestimiento de gres en las esquinas.

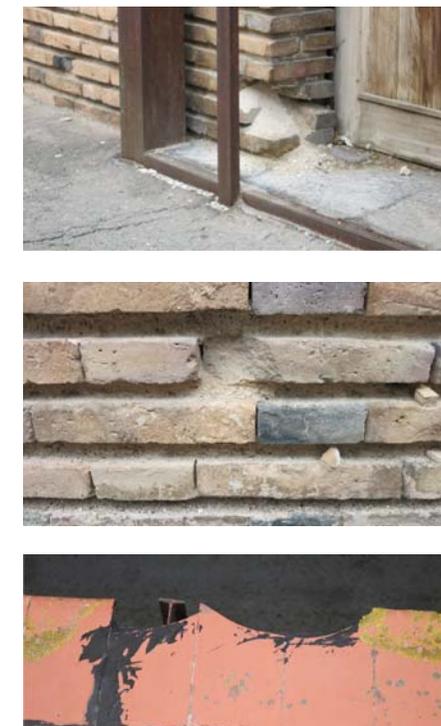
LESIÓN (origen)	2.4 EROSIÓN MECÁNICA: Desgaste o alteración superficial como consecuencia de acciones mecánicas externas, como golpes, impactos o rozamientos.		
	SÍNTOMA	LOCALIZACIÓN	CAUSA/PROCESO
<b>Pérdida de masa de la superficie de las fachadas por desgaste</b> ***	Pérdida de material	Cara exterior, sobre todo, en zonas bajas, (zócalos) y remate de cubierta del voladizo	Consecuencia de la acción mecánica por usuarios y maquinaria.
		Jambas puertas	En este caso la pérdida de material es provocada por el uso continuado de las puertas del almacén, pese a que éstas, estaban protegidas por guardacantones metálicos.
	Zonas bajas muro fachada	En este caso, se observa pérdida de material en el muro cara vista en una franja desde 0 a 2m.	
		Rasilla de coronación	Pérdida de material por impacto en los bordes frágiles de la rasilla de coronación.

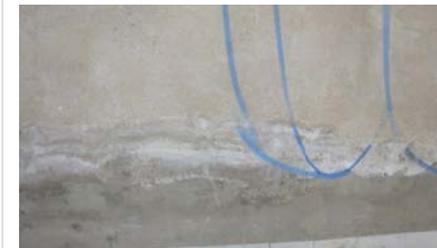
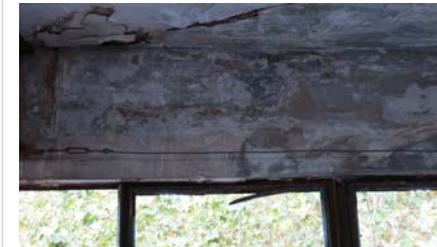
LESIÓN	3.1 EFLORESCENCIAS: Cristalización en la fachada de sales solubles.		
	SÍNTOMA	LOCALIZACIÓN	CAUSA/PROCESO
<b>Eflorescencia</b> ***	Mancha, normalmente blanquecina	Cualquier punto o zona de fachada donde se haya producido algún tipo de humedad.	<p>Cristalización en la fachada de sales solubles contenidas en algún material constitutivo del cerramiento, o anexo a él y arrastradas por el agua que, al evaporarse, las deposita en la superficie exterior. Suelen ser sulfatos alcalinos de color blanco, provenientes de:</p> <ul style="list-style-type: none"> <li>- Ladrillos cerámicos</li> <li>- Piedras sedimentarias</li> <li>- Áridos de morteros y hormigones</li> <li>- Aditivos de morteros</li> <li>- Tierra vegetal contenida en el terreno o en jardineras</li> </ul> <p>En este caso, se manifiestan en los revestimientos de la cara interior de la fachada.</p>

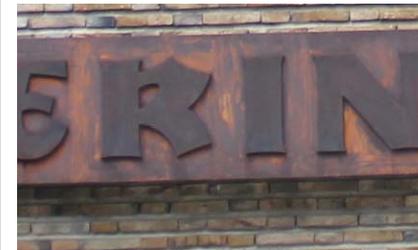
LESIÓN	3.3 OXIDACIÓN Y CORROSIÓN: Alteración por diversos procesos químicos que afecta a la superficie de los elementos metálicos constitutivos de las fachadas (paneles, elementos estructurales auxiliares...)		
	SÍNTOMA	LOCALIZACIÓN	CAUSA/PROCESO
<b>Oxidación</b> ***	Herrumbre	Elementos metálicos, afectando principalmente a los de hierro y acero	Oxidación superficial general. En los de hierro y acero, hidroxidación posterior al humedecerse.  En este caso, se da en todos los elementos metálicos.

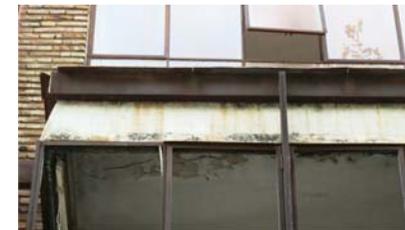
LESIÓN	3.4 EROSIÓN QUÍMICA: Alteración de las superficies de las fachadas como consecuencia de diversas reacciones químicas provocadas entre los contaminantes atmosféricos arrastrados por el agua y los componentes de los propios materiales que constituyen la fachada.		
	SÍNTOMA	LOCALIZACIÓN	CAUSA/PROCESO
<b>Pátina</b> ***	Formación de pátina porosa en la superficie, que absorbe la humedad ambiente	Paños protegidos y molduras y relieves decorativos	Suele tratarse de sulfatos cálcicos, como consecuencia de la reacción del ácido sulfúrico que arrastra el agua de lluvia.  En este caso se observa sobre todo en la fachada norte en los puntos en los que ha habido una pérdida de piezas de gres y se ha revestido con mortero, mucho más poroso y que recoge más la suciedad.
<b>Decoloración</b> ***	Manchas	Zona inferior a la rasilla de coronación	Decoloración de ciertos materiales debido a su exposición al agua de lluvia que provoca manchas sobre otros materiales.  En este caso se ha producido la decoloración de la rasilla de coronación, producida por la disgregación del material debido a la oxidación de la cerámica. Ésta ha originado manchas sobre el gres que se encuentra en la zona inmediatamente inferior.

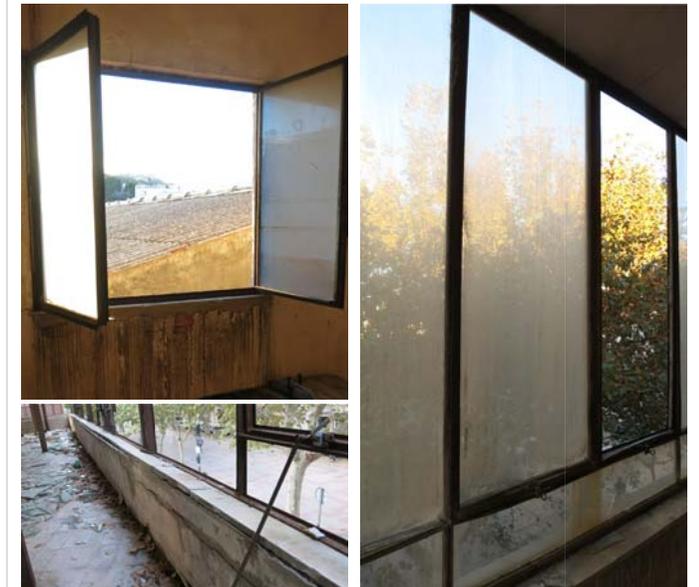
LESIÓN	1.1 HUMEDADES: Presencia de agua en la cara interior del acristalamiento o del paño ciego que lo contiene.		
	SÍNTOMA	LOCALIZACIÓN	CAUSA/PROCESO
<b>Filtración</b> ***	Manchas en el interior	En todos los huecos que aún conservan tanto carpintería como vidrio	Filtración entre carpintería perimetral y paño ciego.  En este caso se producen filtraciones en todas las carpinterías por movimientos de las mismas y falta de material en las juntas.
<b>Desaparición del vidrio</b> *	Restos de vidrios rotos y humedades en los suelos	Huecos elevados planta baja, planta primera y lucernarios	En el ventanal corrido que circunda todo el edificio en planta primera, se destruyeron los vidrios para que no siguieran cayendo los trozos rotos a la calle. Esto ha provocado graves problemas en el edificio que se intensifican en la parte del voladizo, sobre la cual penetra directamente el agua de lluvia.  También aparecen los vidrios del lucernario rotos, permitiendo la entrada de agua por la parte superior del edificio.

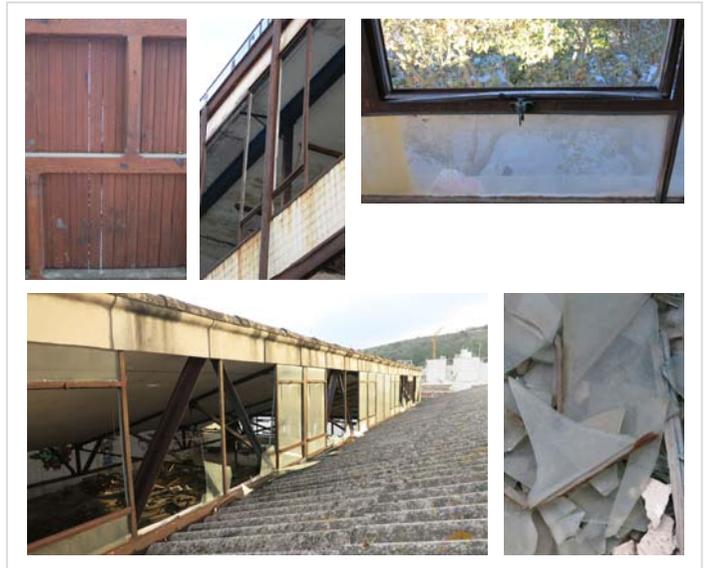
LESIÓN	2.2 ROTURAS:Series de roturas lineales que afectan exclusivamente a los acabados superficiales exteriores.		
	SÍNTOMA	LOCALIZACIÓN	CAUSA/PROCESO
<b>Fisuras</b> ***	Roturas lineales de los elementos de carpintería.	Puertas de madera en planta baja. Junquillos de madera en las ventanas de acero laminado.	Variaciones de humedad que provocan reducción de volumen y fisuración a lo largo de las fibras.  Fisuración y rotura de todos los junquillos debido a la deformación de la carpintería y la humedad y posterior pudrición.
<b>Rotura de entrepaños</b> *	Rotura de vidrios	Todos los paños en planta primera, los elevados en planta baja y los de los lucernarios	Rotura de los entrepaños por: - Deformación de carpintería - Dilatación de los paños  En este caso después de que se produjera la rotura de parte de los vidrios por las causas citadas, el resto fueron eliminados manualmente hacia el interior del edificio.

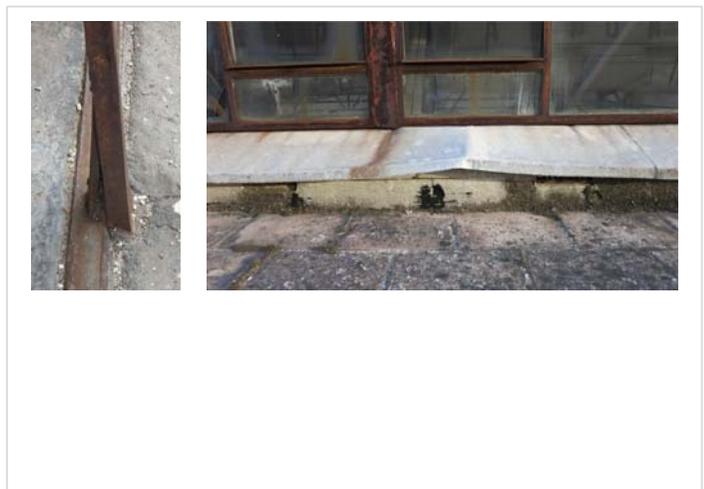
LESIÓN	2.3 EROSIÓN MECÁNICA: Golpes que afectan a su integridad y estanqueidad.		
	SÍNTOMA	LOCALIZACIÓN	CAUSA/PROCESO
<b>Golpes en elementos de carpintería</b> ***	Deformación de la carpintería	Puntos en las zonas bajas: - Guardacantones - Vierteaguas carpinterías lucernario	Consecuencia de alguna acción mecánica por usuarios o intrusos, con posibles consecuencias en su integridad y estanqueidad.  En el caso del guardacantones, estos elementos se diseñaban con este objetivo; era una manera de proteger el muro de impactos.

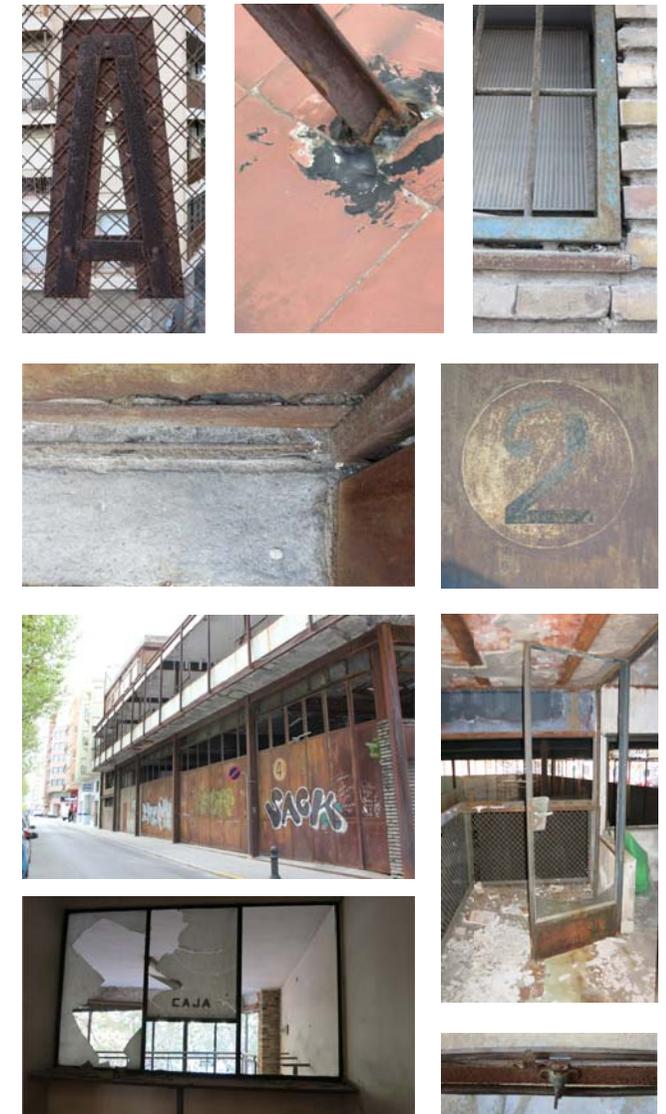
LESIÓN	3.1 OXIDACIÓN Y CORROSIÓN: Alteración por diversos procesos químicos que afecta a los elementos metálicos de carpintería y cerrajería.		
	SÍNTOMA	LOCALIZACIÓN	CAUSA/PROCESO
<b>Oxidación</b> ***	Herumbre en hierro y acero	Todos los elementos de carpintería y cerrajería de acero.  - Elementos de cerrajería: carteles, rejas, guardacantones... - Elementos de carpinterías: guías de las puertas, puertas grandes en planta baja, todas las carpinterías de las ventanas...	<p>Oxidación superficial general. En el acero, hidroxidación posterior al humedecerse.</p> <p>En este caso se observa oxidación superficial en prácticamente todos los elementos metálicos. Ésta se ve intensificada por la pérdida de la pintura y la capa antioxidante que los protegía, en parte, de los agentes meteorológicos.</p> <p>En la parte superior vemos imágenes de la oxidación de la cartelería, así como de su soporte.</p> <p>Las carpinterías exteriores se encuentran más afectadas que las interiores, aunque las interiores ya han llegado a oxidarse. Las grandes afectadas en carpintería exterior son las enormes puertas correderas de la fachada este, que se encuentran totalmente oxidadas en superficie así como en todos sus elementos; rieles, bisagras...</p> <p>La pérdida de la pintura en este caso es total, ya que los números que se encontraban pintados sobre las mismas prácticamente no se aprecian.</p> <p>Cabe mencionar que la oxidación es prácticamente total, afectando incluso a los sistemas de apertura de puertas y ventanas.</p>

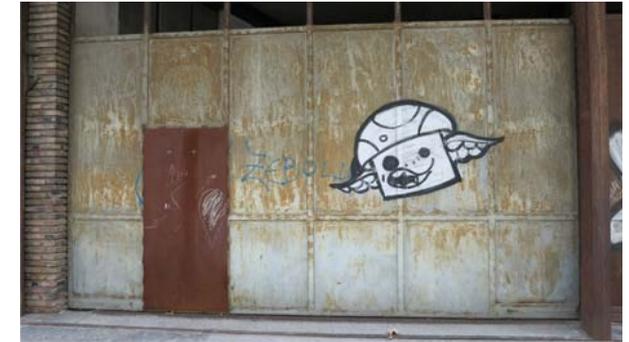
LESIÓN	4.1 ELEMENTOS IMPROPIOS: Elementos ajenos que pueden provocar deterioro del edificio.		
	SÍNTOMA	LOCALIZACIÓN	CAUSA/PROCESO
<b>Elementos ajenos</b> ***	Se observan elementos impropios destruyendo la imagen del edificio	Puertas de acero grandes, fachada este	Se observa la sustitución y el posterior cegado mediante plancha de acero soldada, de parte de una de las puertas. También se observan numerosos grafitis que afectan a la imagen del edificio.

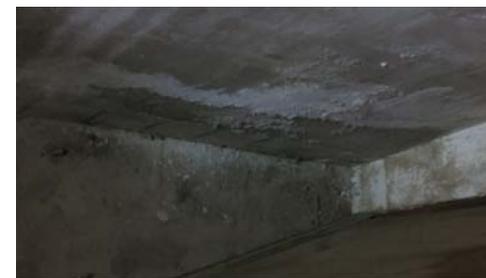
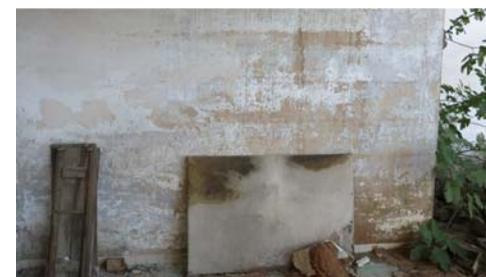
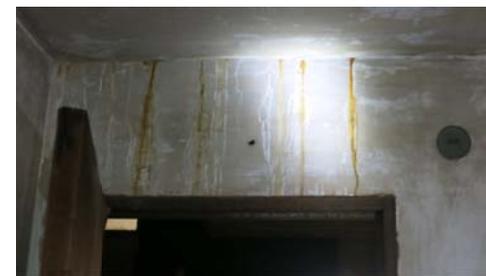
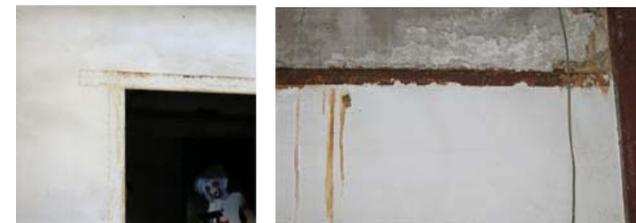
<b>Oxidación y corrosión</b> ***	<ul style="list-style-type: none"> <li>- Manchas</li> <li>- Fisuras</li> </ul>	<ul style="list-style-type: none"> <li>- Puntos en los que existen elementos metálicos próximos</li> </ul>	<ul style="list-style-type: none"> <li>- Deficiente protección de elementos metálicos.</li> <li>- Corrosión estructuras metálicas</li> </ul> <p>En este caso, se observan manchas de corrosión que provienen de la oxidación de la estructura del forjado. También se observan manchas de óxido debido a la oxidación de las carpinterías metálicas.</p>

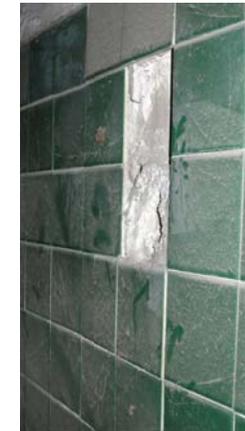
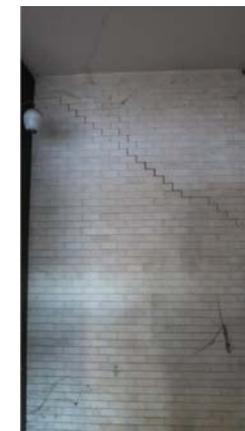
LESIÓN	1.PATOLOGÍA DE TABIQUES, PAREDES Y SUS ACABADOS.		
	SÍNTOMA	LOCALIZACIÓN	CAUSA/PROCESO
<b>Desprendimientos</b> ***	- Separación y caída de elementos constructivos del tabique	Paramentos en general	<ul style="list-style-type: none"> <li>- Movimientos elásticos del soporte.</li> <li>- Dilataciones y contracciones higrotérmicas del acabado.</li> <li>- Retracción excesiva del soporte y acabados.</li> <li>- Defectos de ejecución en la unión de los componentes.</li> <li>- Falta o pérdida de adherencia.</li> <li>- Golpes, impactos y vibraciones.</li> </ul> <p>En este caso, vemos que los alicatados de baños presentan un mal estado generalizado.</p>
<b>Fisuras</b> ***	Fisuras diversas	Paramentos	<ul style="list-style-type: none"> <li>- Acciones higrotérmicas.</li> <li>- Afección al material de acabado.</li> <li>- Pequeñas deformaciones estructurales.</li> <li>- Discontinuidad del soporte.</li> </ul> <p>En este caso, podemos ver fisuras que evidencian los pequeños movimientos del forjado.</p>

<b>Grietas</b> **	Grietas diversas	Paramentos	<ul style="list-style-type: none"> <li>- Afección al material soporte del paramento por acciones/deformaciones estructurales y otras: <ul style="list-style-type: none"> <li>- Dilataciones/contracciones.</li> <li>- Asientos y flechas.</li> <li>- Empujes horizontales.</li> <li>- Cargas verticales.</li> <li>- Pandeos y alabeos.</li> </ul> </li> <li>- Corrosión de las armaduras en el soporte.</li> </ul> <p>En este caso, se observa una grieta bastante evidente en uno de los tabiques interiores que parece provocada por un asiento del tabique. Suponemos que se debe a las deformaciones del forjado provocadas por la oxidación de la estructura.</p>

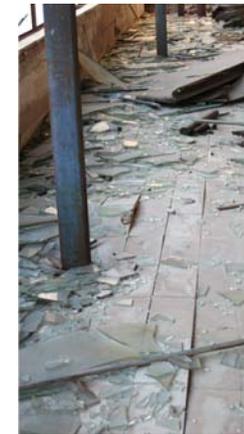
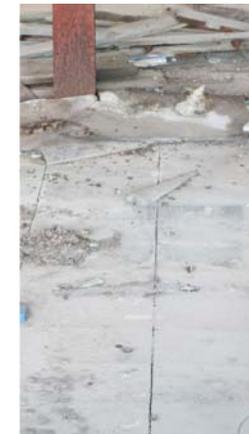
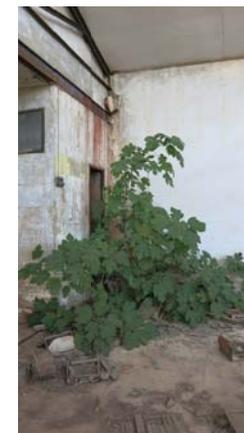
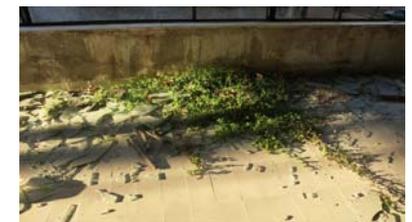
LESIÓN	2.PATOLOGÍA DE ACABADOS EN SUELOS.		
	SÍNTOMA	LOCALIZACIÓN	CAUSA/PROCESO
<b>Grietas</b> **	- Roturas que afectan al soporte	- Solado primera planta	<ul style="list-style-type: none"> <li>- Deficiencias estructurales que actúan sobre el material soporte: <ul style="list-style-type: none"> <li>- Dilataciones/contracciones.</li> <li>- Asientos y flechas.</li> <li>- Empujes horizontales.</li> <li>- Cargas verticales.</li> <li>- Ausencia de juntas de dilatación.</li> <li>- Deficiente resistencia a flexión del material.</li> </ul> </li> </ul> <p>En este caso, se aprecian dos zonas agrietadas evidentes en el solado; unas provocadas por los movimientos del voladizo y otras transversales provocadas por la flecha del forjado y la falta de juntas de dilatación, llegando al desprendimiento.</p>
<b>Vegetación</b> **	- Planta primera	- Solado primera planta	<ul style="list-style-type: none"> <li>- Humedad.</li> <li>- Concentración de polvo.</li> </ul> <p>En la primera planta encontramos vegetación importante; es el caso de una higuera que ha crecido en una esquina interior y las malas hierbas que encontramos sobre la cara interior del muro que cierra el voladizo. Esto es una muestra clara de las condiciones de humedad y suciedad en las que se encuentra esta planta, así como de su exposición a la intemperie.</p>

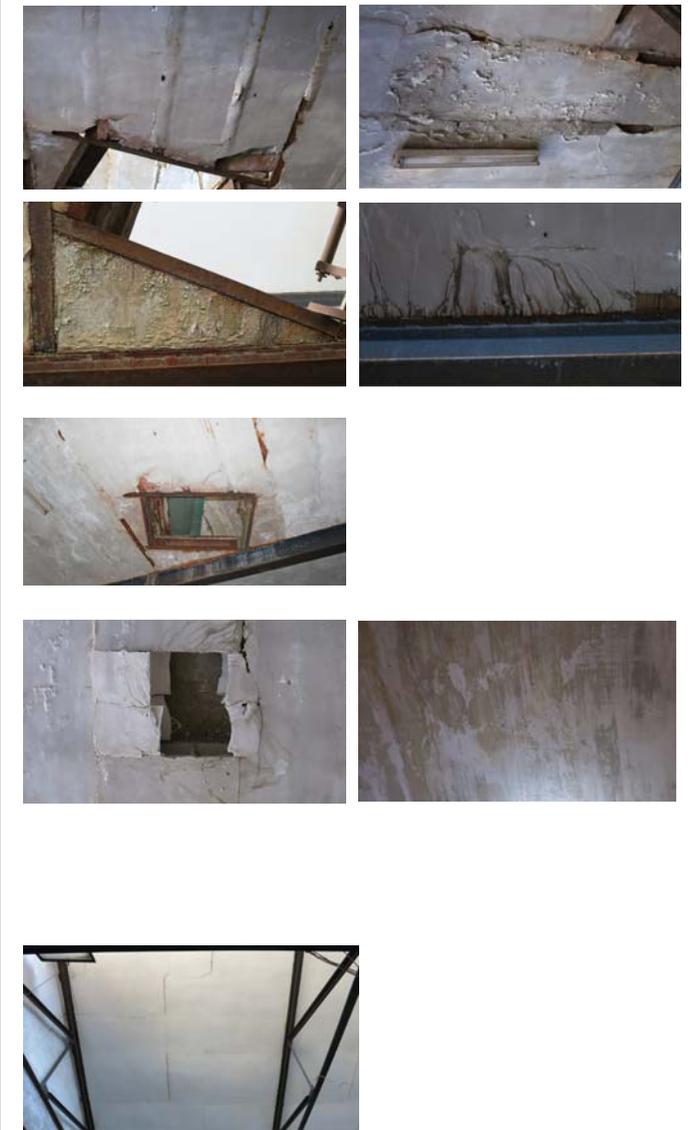
LESIÓN	3.PATOLOGÍA DE ACABADOS EN TECHOS.		
	SÍNTOMA	LOCALIZACIÓN	CAUSA/PROCESO
<b>Humedad accidental</b> *	<ul style="list-style-type: none"> <li>- Manchas de humedad</li> <li>- Eflorescencias</li> <li>- Desprendimientos</li> <li>- Ampolladuras o abolsamientos o abultamientos</li> </ul>	<ul style="list-style-type: none"> <li>- Cara inferior forjado primera planta</li> </ul>	<ul style="list-style-type: none"> <li>- Rotura de conductos.</li> <li>- Acumulación de agua.</li> </ul> <p>En este caso, el nivel de aguas que se puede acumular en la planta primera debido a la entrada de agua por paramentos y rotura de bajantes es muy alto, lo cual se evidencia claramente en el primer forjado.</p>
<b>Oxidación y corrosión</b> *	<ul style="list-style-type: none"> <li>- Manchas</li> <li>- Fisuras</li> </ul>	<ul style="list-style-type: none"> <li>- Elementos metálicos en el techo</li> </ul>	<p>Deficiente protección de elementos metálicos.</p> <p>En este caso, la corrosión de la estructura es extensa y se evidencia en forma de manchas sobre el revestimiento del techo.</p>

<b>Desprendimientos</b> *	<p>Separación y caída de elementos constructivos</p>	<p>Cualquier zona del techo, sobretodo en la cara inferior del primer forjado</p>	<ul style="list-style-type: none"> <li>- Movimientos elásticos del soporte.</li> <li>- Dilataciones y contracciones térmicas del acabado.</li> <li>- Retracción excesiva.</li> <li>- Falta de adherencia.</li> <li>- Filtración de agua.</li> <li>- Rotura del soporte (bovedillas).</li> </ul> <p>En este caso el desprendimiento es bastante importante sobretodo en el primer forjado por la rotura de las bovedillas.</p> <p>En el segundo forjado encontramos zonas bastante afectadas (voladizo).</p>
<b>Fisuras</b> ***	<p>Rotura del acabado</p>	<p>Techos a la vista con acabados continuos</p>	<ul style="list-style-type: none"> <li>- Acciones térmicas.</li> <li>- Dilataciones y contracciones.</li> </ul> <p>En este caso, observamos que en el revestimiento de la cubierta de los lucernarios se han producido grietas marcando las juntas entre las piezas, por movimientos diferenciales de las mismas.</p>

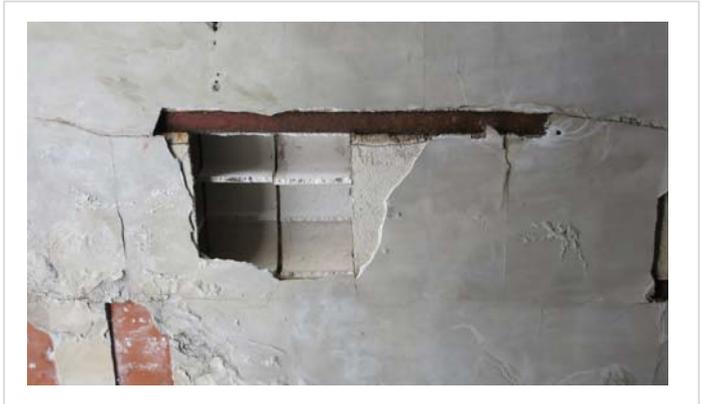
LESIÓN	3.PATOLOGÍA DE ACABADOS EN TECHOS.		
	SÍNTOMA	LOCALIZACIÓN	CAUSA/PROCESO
<b>Grietas</b> *	Rotura del elemento soporte	Cualquier zona del techo	<ul style="list-style-type: none"> <li>- Deficiencias estructurales del soporte y sistema constructivo:</li> <li>- Dilataciones/contracciones.</li> <li>- Asientos y flechas.</li> <li>- Empujes horizontales.</li> <li>- Cargas verticales.</li> <li>- Corrosión armaduras.</li> </ul> <p>En este caso, vemos que la grieta en los acabados de los techos es el primer síntoma que demuestra el intenso estado de deterioro del forjado.</p>

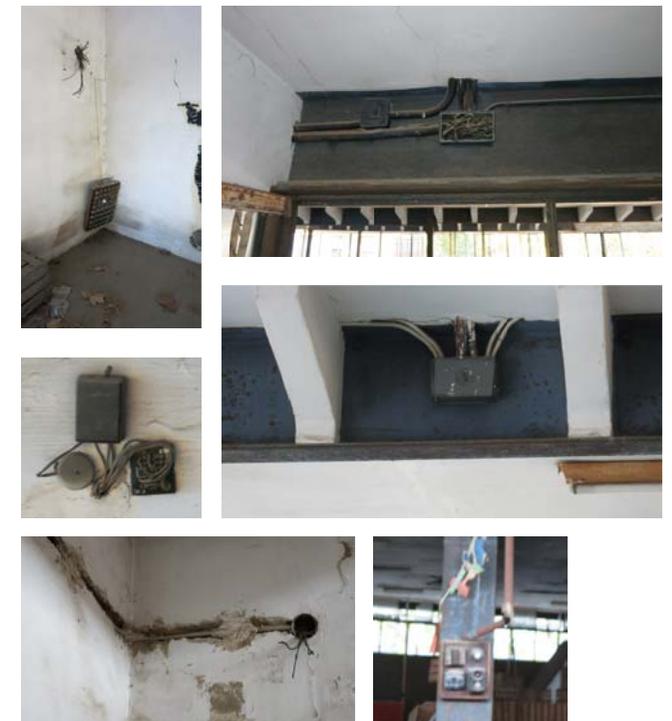
LESIÓN	2. RED ELÉCTRICA.		
	SÍNTOMA	LOCALIZACIÓN	CAUSA/PROCESO
<b>Desaparición de la red eléctrica</b> <b>***</b>	<ul style="list-style-type: none"> <li>- Cuadros arrancados</li> <li>- Falta de cableado</li> <li>- Nulo funcionamiento</li> <li>- Abandono</li> </ul>	Generalizada	El abandono del edificio y la posterior utilización del mismo para diferentes usos, han producido la práctica desaparición de la red eléctrica quedando restos de la misma así como algunas de las luminarias que iluminaban los diferentes espacios, aunque todo ello inservible.

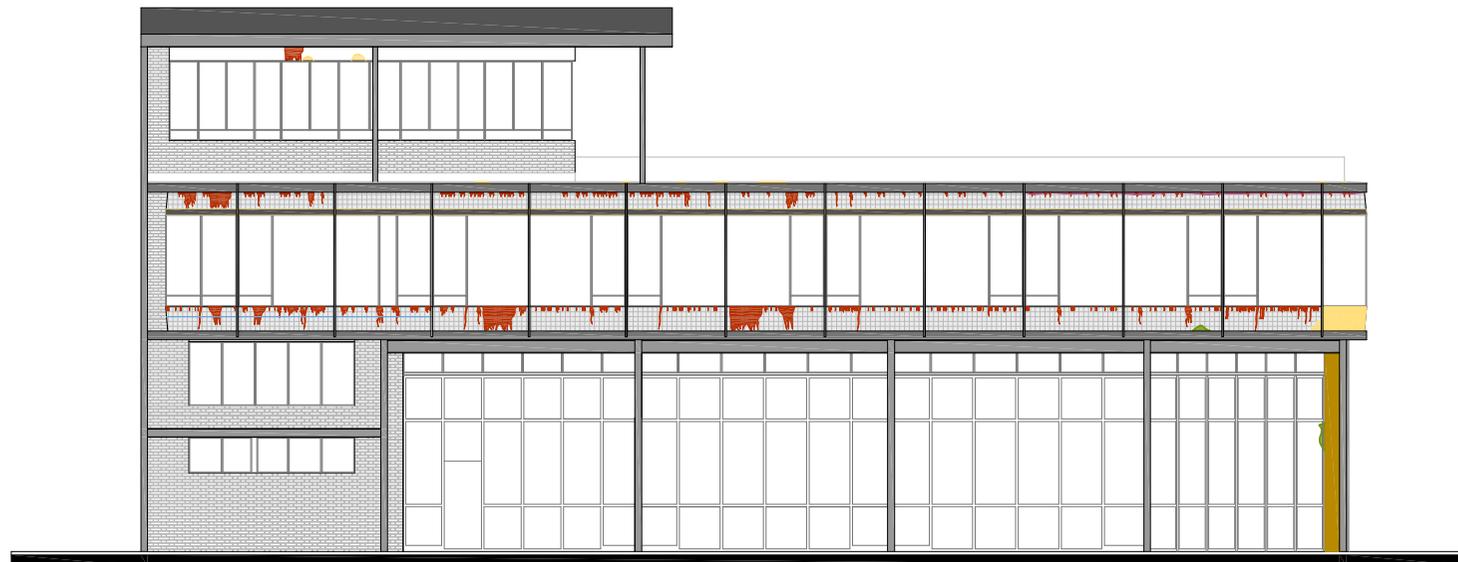
Plano 4.2: Mapeado fachada este Paseo Gregorio Mayans. Escala 1/150.

- Grietas
- Humedades
- Pérdida de material
- Churretones de óxido
- Manchas decoloración rasilla
- Pátina
- Vegetación

\*El edificio presenta corrosión en todos los elementos metálicos, tanto estructurales, vigas, pilares, zunchos. Elementos de cerramiento, carpinterías, grandes puertas correderas...Decir también que el ensuciamiento físico es generalizado en toda la fachada intensificándose en la zona del cara vista (en este caso es mucho más importante por ser el alzado sobre el vial rodado más transitado). Indicar también que todos los ventanales se encuentran rotos, es decir, carecen de vidrio.

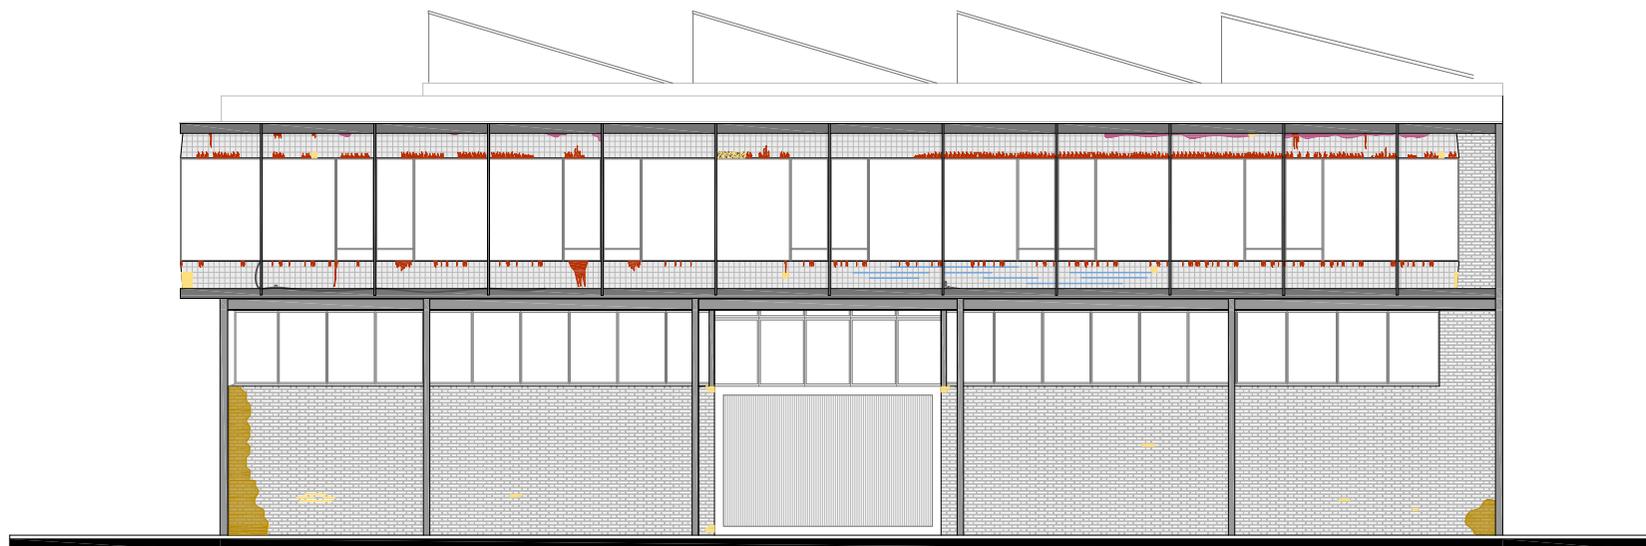
Plano 4.3: Mapeado fachada oeste C/Beato Nicolás Factor. Escala 1/150.

- Grietas
- Humedades
- Pérdida de material
- Churretones de óxido
- Manchas decoloración rasilla
- Pátina
- Elementos impropios

\*El edificio presenta corrosión en todos los elementos metálicos, tanto estructurales, vigas, pilares, zunchos. Elementos de cerramiento, carpinterías. Decir también que el ensuciamiento físico es generalizado en toda la fachada intensificándose en la zona del cara vista. Indicar también que todos los ventanales se encuentran rotos, es decir, carecen de vidrio.

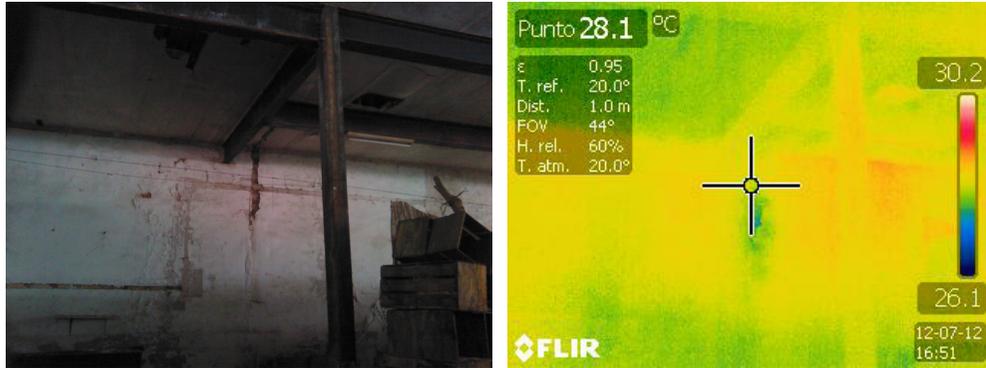
imagen 7.82: imagen medianera planta baja. Arrancado de elementos.

imagen 7.83: termografía correspondiente a la imagen anterior. Se observa la humedad en la lesión.

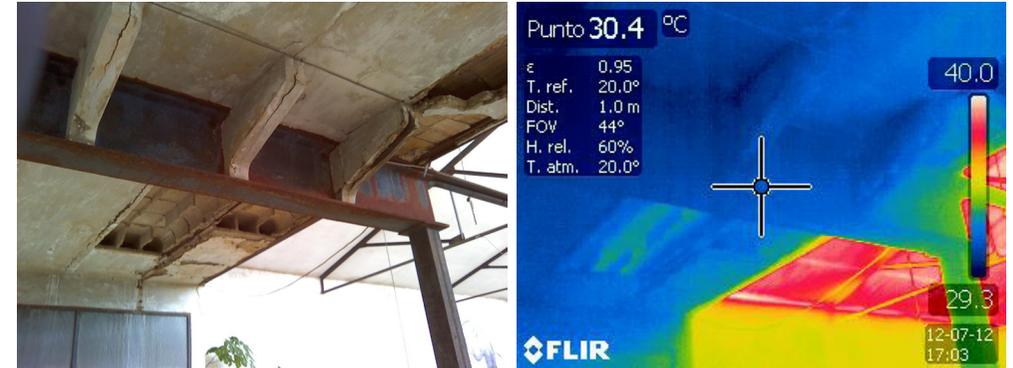
imagen 7.84: imagen forjado planta primera. Humedades en el forjado.

imagen 7.85: termografía correspondiente a la imagen anterior. Se observa la humedad en el forjado en contraposición a las superficies traseras, medianera y cubierta.

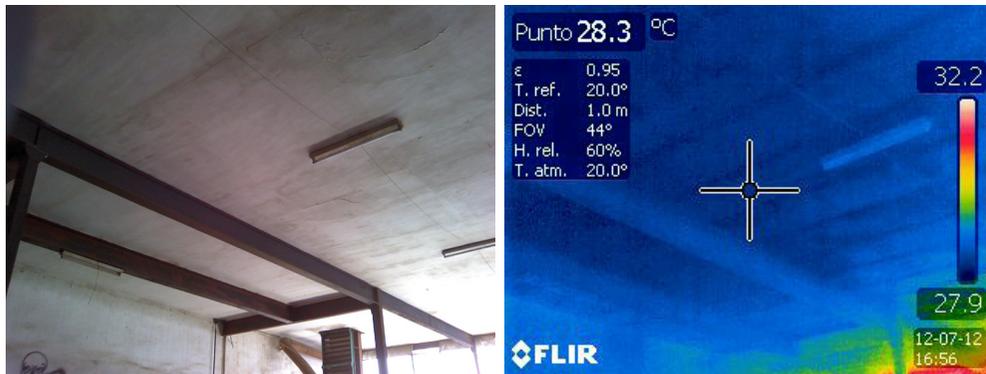
imagen 7.86: imagen forjados planta baja. Buen estado del revestimiento del techo.

imagen 7.87: termografía correspondiente a la imagen anterior. Se aprecia la dirección del forjado, la situación de las viguetas y los espacios de entrevigado.

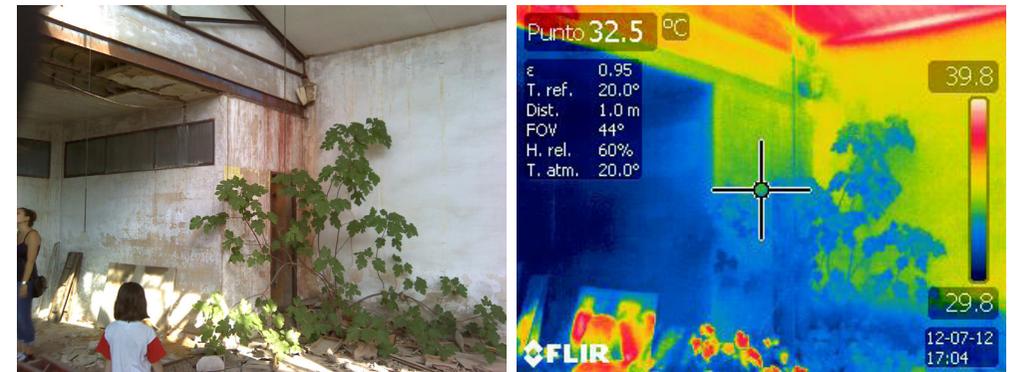
imagen 7.88: imagen planta primera. Humedades.

imagen 7.89: termografía correspondiente a la imagen anterior. Se observan las humedades en la esquina donde se encuentra la higuera, sobretodo en el muro lateral que cierra los baños.

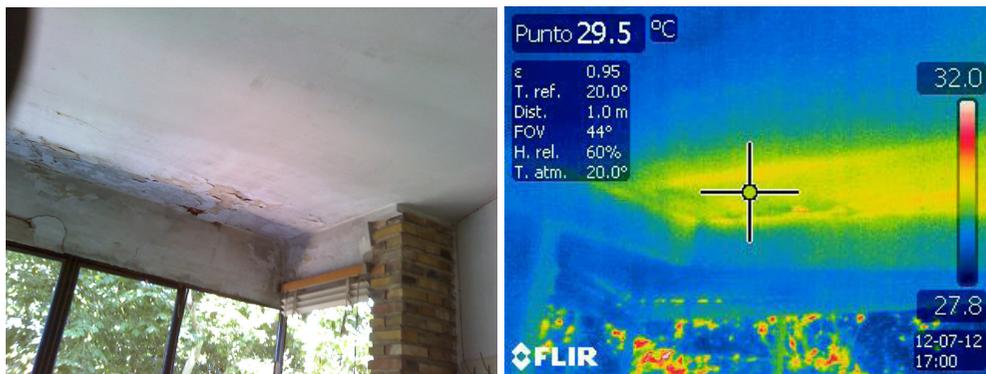
imagen 7.90: imagen voladizo primera planta. Inexistencia de aislamiento térmico.

imagen 7.91: termografía correspondiente a la imagen anterior. Se aprecia el calentamiento de la cubierta del voladizo.

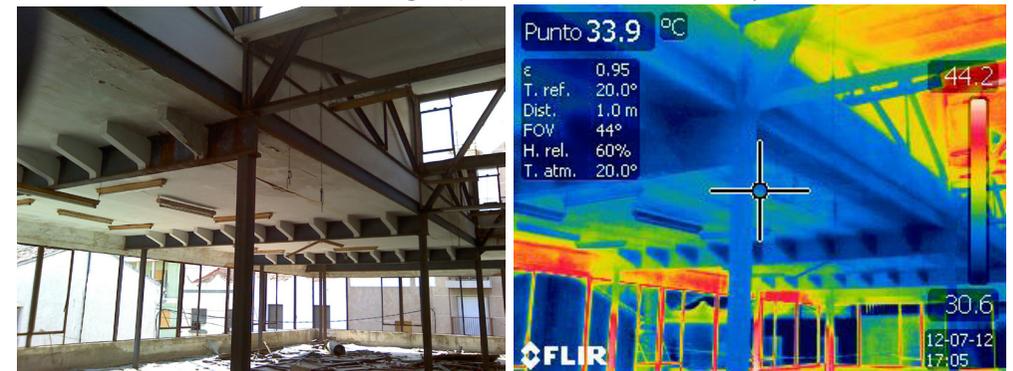
imagen 7.92: imagen forjado planta primera. Componentes y direccionalidad.

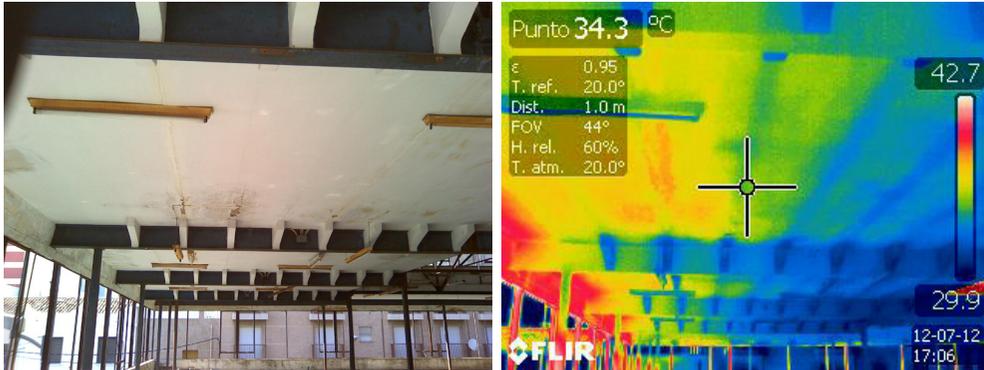
imagen 7.94: imagen forjado planta primera. Sobrecalentamiento del forjado.

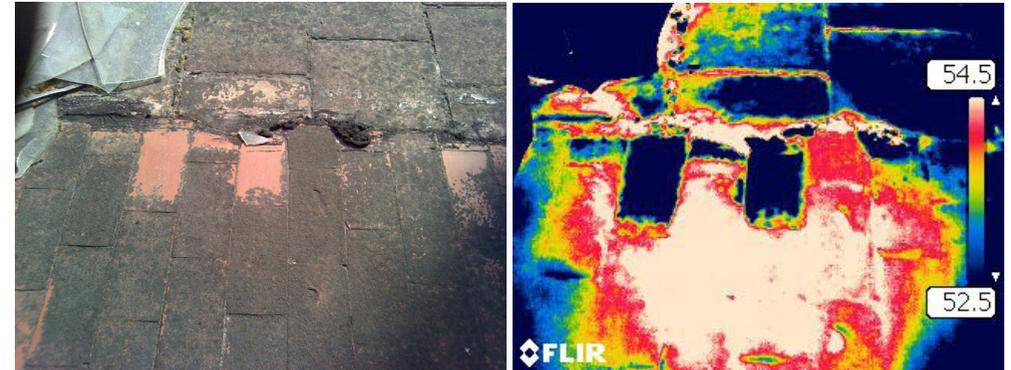
imagen 7.96: imagen de la cubierta. Filtraciones en las juntas.

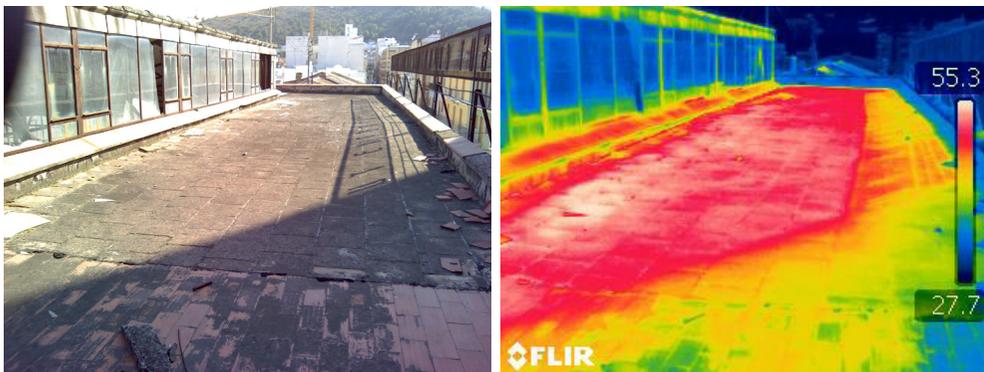
imagen 7.98: imagen cubierta. Sobrecalentamiento de la cubierta. Inexistencia de aislamiento térmico.

imagen 7.99: termografía correspondiente a la imagen anterior. Se observa el mayor calentamiento de las zonas a las que le da el sol directamente.
