Trabajo final del Máster en Conservación del Patrimonio Arquitectónico de la Universidad Politécnica de Valencia.

El objetivo de estudio del siguiente trabajo es el análisis del edificio Frutagut en Oliva, un antiguo almacén de naranjas de 1960 perteneciente al movimiento moderno.

El trabajo ha consistido en un estudio del estado actual del edificio. Análisis de su contexto urbano, histórico y tipológico, levantamiento gráfico exhaustivo del mismo, análisis patológico y peritación de un pórtico, y finalmente propuesta de unos criterios y directrices aplicables en el caso de una intervención.

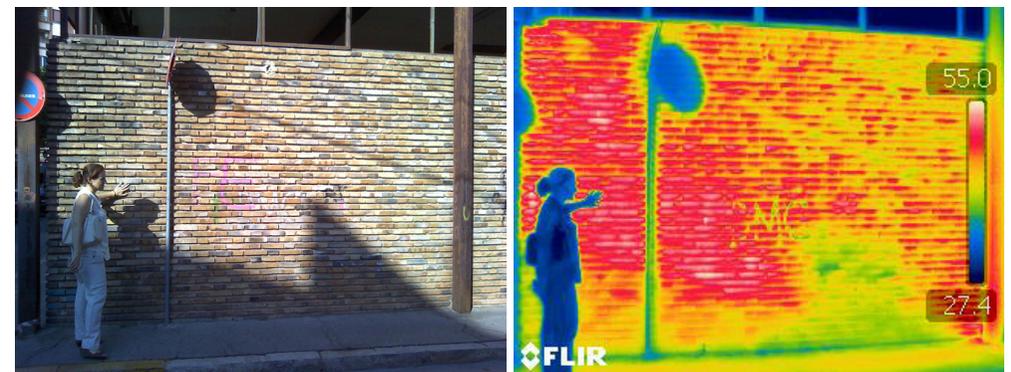
imagen 7.100: imagen fachada oeste. Humedades por capilaridad.

imagen 7.101: termografía correspondiente a la imagen anterior. Se observan manchas en la zona baja inapreciables en inspección visual.

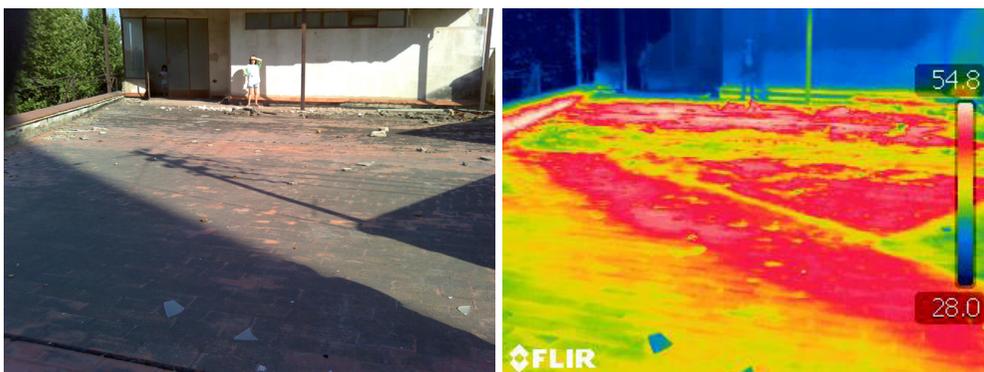
imagen 7.102: imagen cubierta. Sobrecalentamiento de la cubierta. Inexistencia de aislamiento térmico.

imagen 7.103: termografía correspondiente a la imagen anterior. Se observa el mayor calentamiento de las zonas a las que le da el sol directamente.

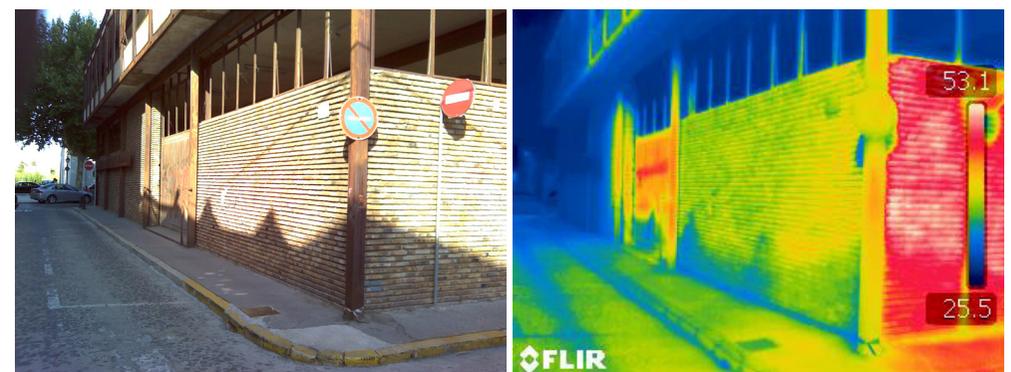
imagen 7.104: imagen fachada esquina noroeste. Humedades por capilaridad.

imagen 7.105: termografía correspondiente a la imagen anterior. Se observan manchas en la zona baja del muro y en toda la altura del mismo en la esquina.
