REHABILITACIÓN DEL PALACETE GINER - CORTINA

SEPTIEMBRE 2014

HÉCTOR MONCAYO RODRÍGUEZ

ESCOLA TÈCNICA SUPERIOR
ENGINYERIA
D'EDIFICACIÓ

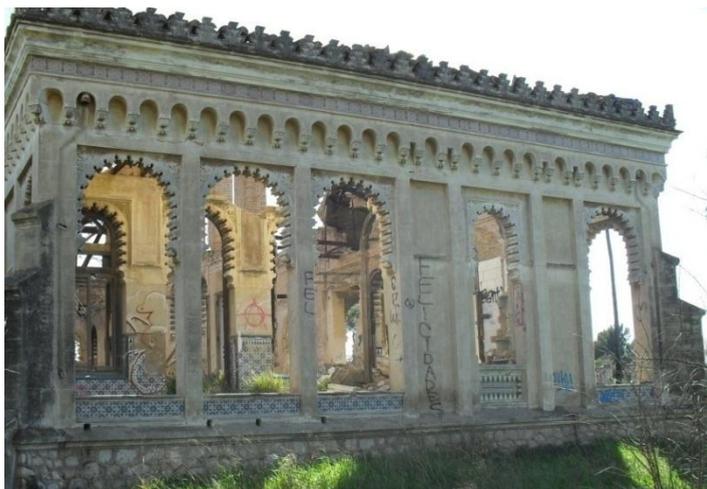
Fig.47 - Alzado Norte (2014) - Fuente propia

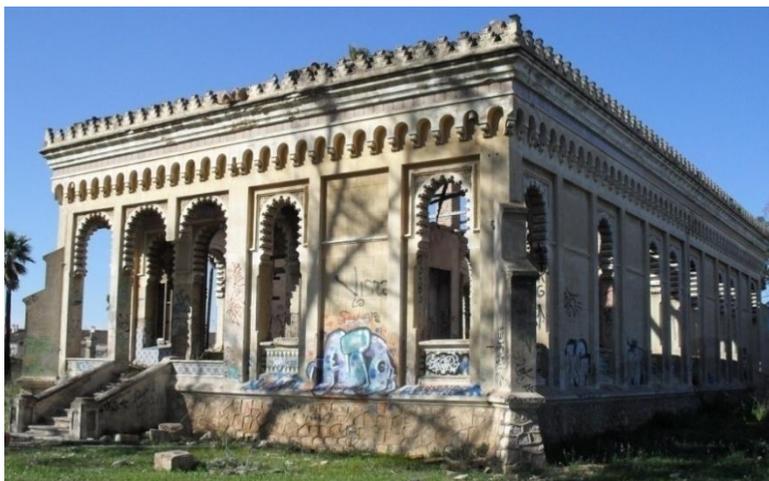
Actualmente el edificio se encuentra sin uso y en un estado de conservación deficiente y ruinoso tras el continuo expolio y las agresiones al inmueble y al jardín.

El Palacete modernista de la familia Giner-Cortina ha sufrido varios y extraños incendios en los últimos años, lo que ha contribuido a su deterioro y degradación. Pero lo peor, es la falta de actuaciones preventivas y de atención por parte del propietario y el Ayuntamiento de Torrent.

Fig.48 - Alzado Sur y Este (2014) - Fuente propia

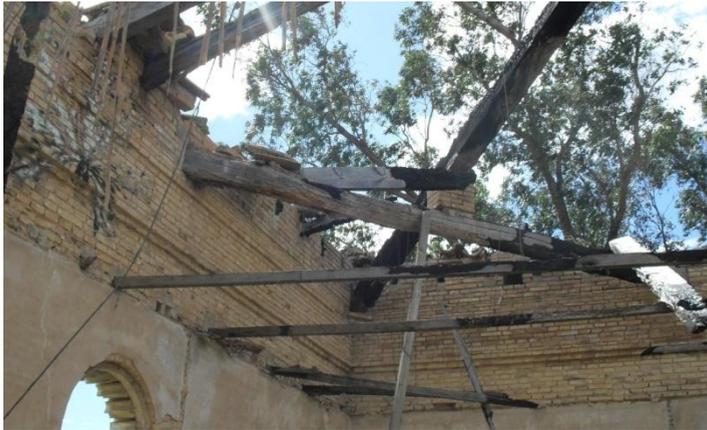
La cubierta, hoy inexistente debido a múltiples incendios, era a cuatro aguas y estaba formada por vigas y correas de madera con una terminación de teja árabe.

Fig.75 - Restos de cubierta (2014) - Fuente propia

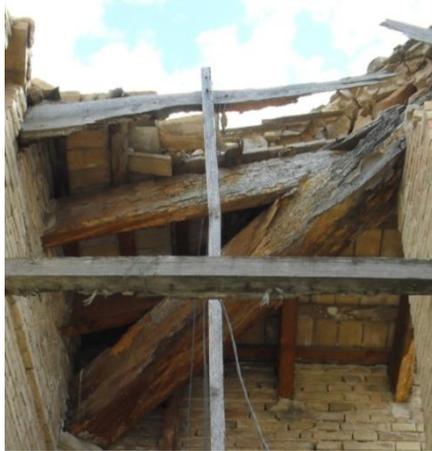
Fig.104 - Restos cubierta (2014) - Fuente propia

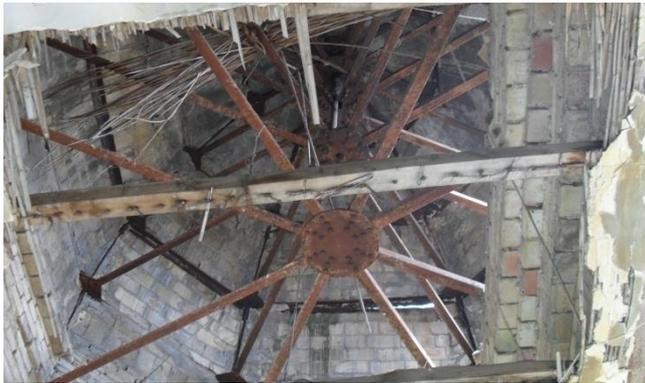
La cúpula de base octogonal, aún se conserva en buenas condiciones ya que, debido a su estructura interna metálica, no se vio consumida durante el incendio que acabó con la otra tipología de cubierta.

Fig.106 - Interior de cúpula (2014) - Fuente propia

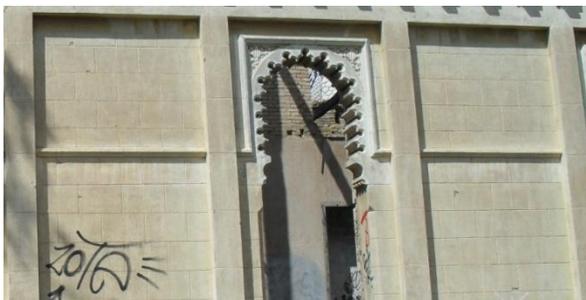
En éste caso lo que podemos observar y ya se ha mencionado, es que está realizado a base de un mortero de cal de unos 1'5 cm de espesor. La terminación presenta una decoración simulando un aparejo de piezas de sillería, dando así una mejor apariencia al exterior de la vivienda, aunque actualmente se ha visto sometido a un gran deterioro y desgaste.

Fig.110 - Detalle simulación de aparejo (2014) - Fuente propia

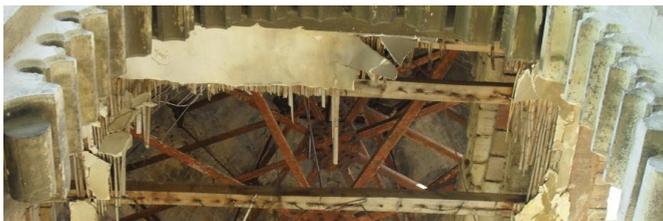
El falso techo actualmente se encuentra desaparecido debido al incendio que afectó a la vivienda, pero aún se puede observar su composición. La forma de realizarlo es la tradicionalmente utilizada en la época. Se basa en la colocación de rastreles de madera de muro a muro y, transversalmente a éstos, colocar cañizos clavados, para posteriormente enlucirlos con una capa de yeso.

Fig.112 - Restos de falso techo (2014) - Fuente propia

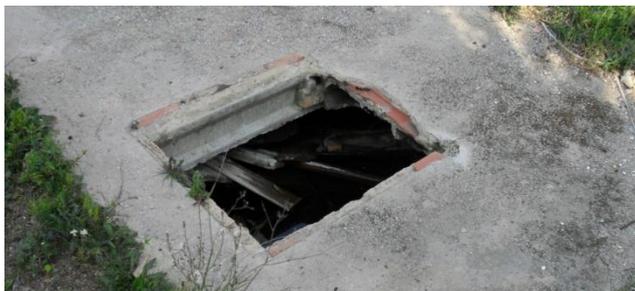
La red de saneamiento transcurre bajo la vivienda hasta un pozo ciego que, actualmente, se encuentra abierto y lleno de agua hasta el nivel del terreno.

Fig.119 - Pozo (2014) - Fuente propia

Éste pozo parece ser que ha sido modificado posteriormente ya que, como se puede observar, encontramos viguetas de hormigón prefabricado y bardos cerámicos de características actuales.

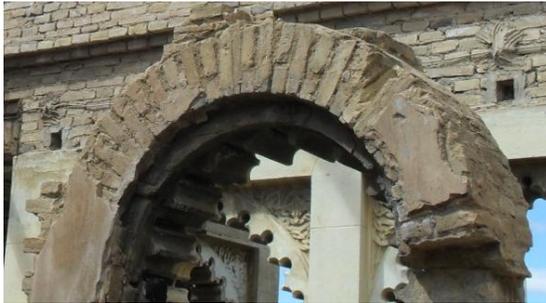
En las zonas en las que el mortero que protegía las piezas cerámicas ha desaparecido, se observa una notable reducción de la cantidad de material que conforma las juntas.

Fig.122 - Vaciado de juntas en arco (2014) - Fuente propia

Como efecto secundario se puede comentar que el vaciado de juntas puede ser una lesión importante sobre el conjunto de la edificación, ya que afecta a la adherencia entre las piezas cerámicas y a la estabilidad de la fábrica. La desestabilización puede provocar nuevas lesiones secundarias como pueden ser grietas, fisuras o incluso desmoronamientos.

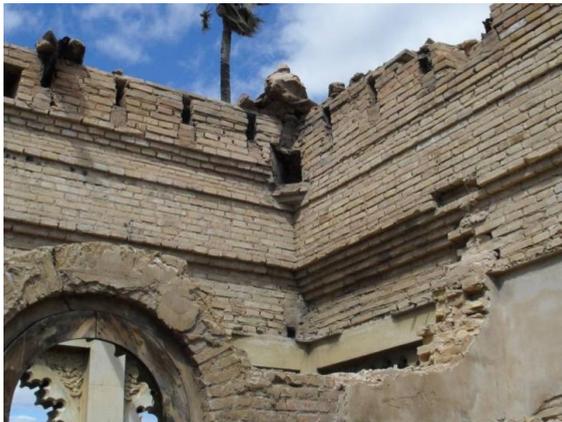
Cabe destacar que en el interior, toda la superficie de los muros portantes, que se encontraba a una cota superior del falso techo, no disponía de enfoscado de mortero, por lo que también se ha visto afectada.

Fig.123 - Vaciado de juntas en muros portantes por encima de falso techo (2014) - Fuente propia

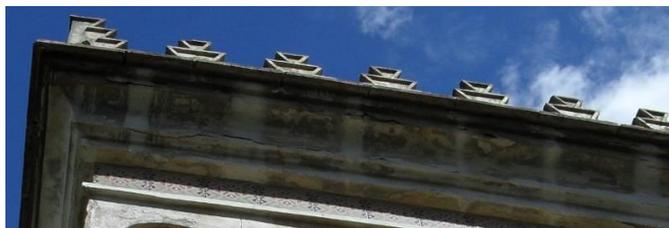
Fig.125 - Suciedad en alero (2014) - Fuente propia

Como efectos secundarios se podría comentar que la suciedad en superficie de los elementos afectados provoca un aumento y un acúmulo de la humedad, propiciando otras lesiones como, por ejemplo las eflorescencias. Además, la suciedad puede enmascarar y ocultar otras lesiones importantes que podrían afectar a la estabilidad del conjunto.

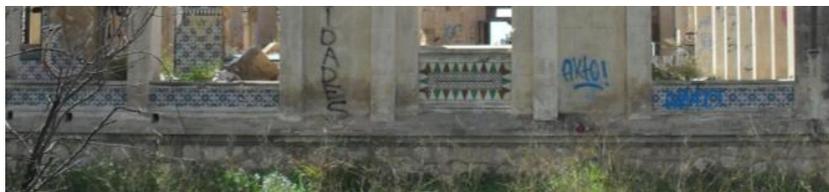
La ubicación de la humedad por capilaridad en este edificio es generalizada en todos los muros portantes, llegando a su punto de evaporación medio a una cota aproximada de 1,15m desde la cota del terreno.

Fig.127 - Humedades por capilaridad en fachada (2014) - Fuente propia

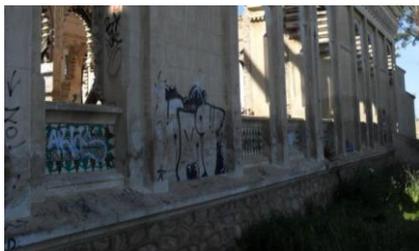
Fig.128 - Humedades por capilaridad en fachada (2014) - Fuente propia

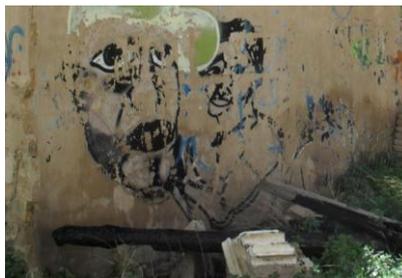
Fig.129 - Humedades por capilaridad en muro portante interior (2014) - Fuente propia

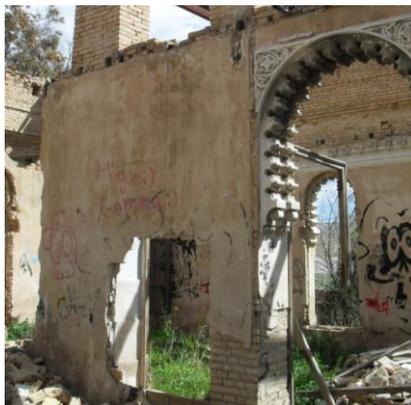
Este tipo de humedad se puede encontrar en gran parte del interior del edificio. Los elementos más afectados en este caso son los paramentos interiores, molduras y fábricas.

Fig.130 - Humedades por penetración en partición interior (2014) - Fuente propia

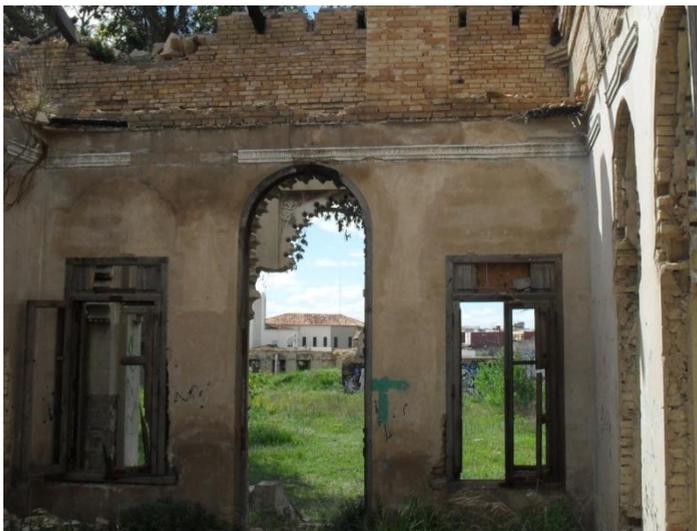
Fig.131 - Humedad por penetración en partición interior (2014) - Fuente propia

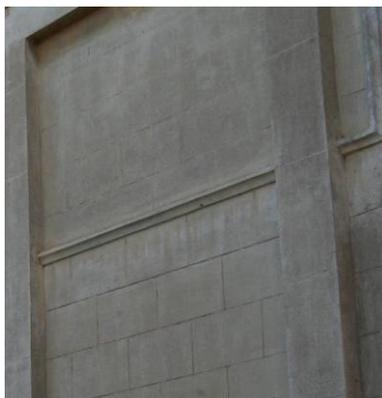
Esta lesión se presenta de una forma muy generalizada sobre el edificio. Se puede encontrar en la gran parte de los revestimientos continuos de mortero de cal que se extienden sobre las fábricas.

*Fig.132 - Arenización en paramentos (2014) -
Fuente propia*

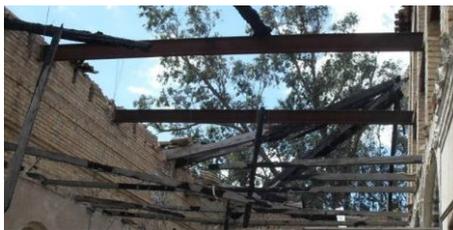
Fig.134 - Desmoronamiento de cubierta y falso techo (2014) - Fuente propia

La causa principal de estas lesiones es el incendio que se produjo hace unos años, en el que al colapsar la cubierta, produjo graves daños al resto de los elementos que se encontraban bajo ella.

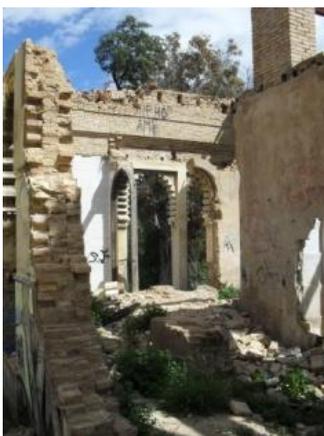
Fig.135 - Desmoronamiento de muro (2014) - Fuente propia

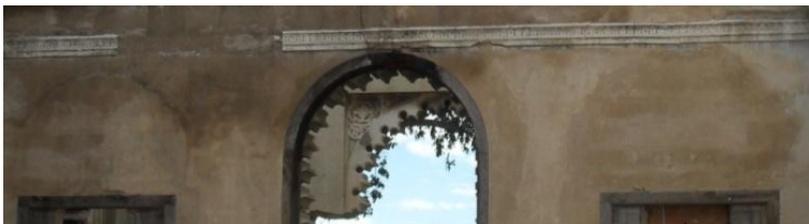
También existen zonas afectadas por eflorescencias en las que las humedades por penetración son más importantes.

Fig.138 - Eflorescencias en partición interior (2014) - Fuente propia

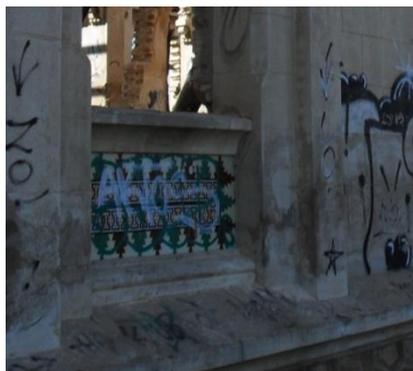
La ubicación predominante de esta lesión la encontramos en las zonas bajas de los muros portantes, donde se observa la marca de evaporación de la humedad, con arrastre de sales hacia el exterior.

Fig.139 - Eflorescencias en muro portante (2014) - Fuente propia

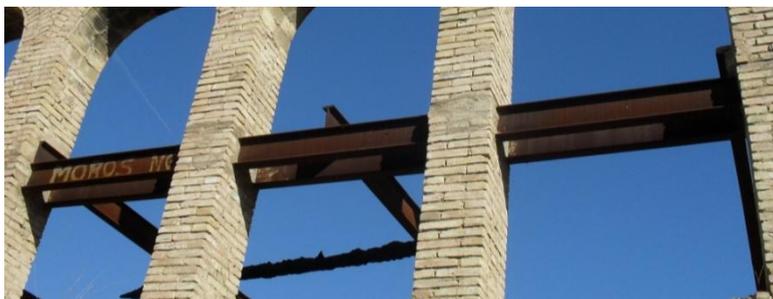
Los elementos más destacados con esta lesión son las vigas metálicas que arriostran los arcos del muro portante central y la perfiles metálica que da sustento a la cúpula de entrada.

Fig.140 - Oxidación en vigas metálicas (2014) - Fuente propia

Los efectos secundarios en la oxidación de estos elementos conlleva una pérdida de sección y por lo tanto de resistencia, pudiendo acarrear daños estructurales y provocando mayores derrumbes en la cúpula y en los arcos.

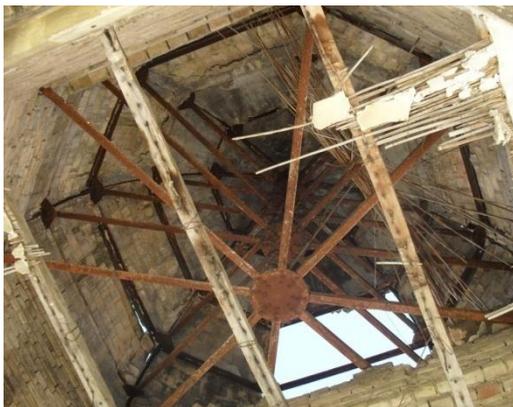
Fig.141 - Oxidación en perfilería metálica de cúpula (2014)

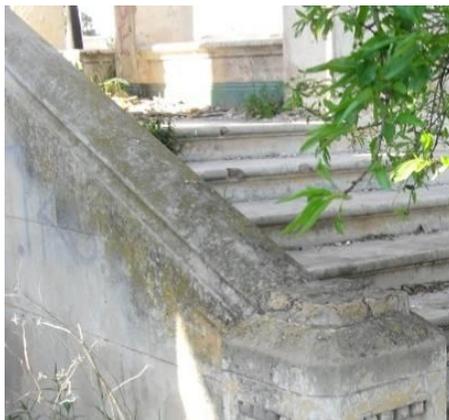
Situadas en su mayoría en las partes superiores de los muretes de barandilla en escaleras exteriores, así como en la parte superior de los antepechos de los huecos exteriores.

Fig.142 - Microorganismos en pasamanos de escalera (2014) - Fuente propia

Las principales causas de estas lesiones pueden ser, principalmente, un exceso de humedad y tanto la falta de mantenimiento como el abandono general de la construcción.

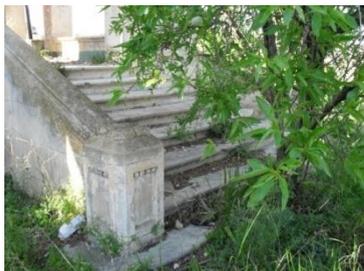
Frente a las escaleras de acceso de la fachada trasera ha crecido un almendro de dimensiones considerables.

Fig.143 - Vegetación en entrada de fachada este (2014) - Fuente propia

Los efectos secundarios de la existencia de vegetación pueden repercutir en un exceso de humedad en puntos concretos, además de destrozos ocasionados por las raíces tales como grietas y asentamientos diferenciales en el edificio, acompañado de la pérdida de estabilidad que ello conlleva.

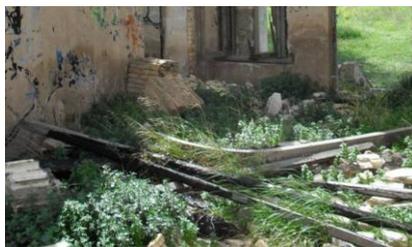
Se encuentran entre los escombros situados sobre el forjado sanitario, ocupando gran parte de la superficie del interior de la vivienda de forma no uniforme. Asimismo, se pueden encontrar también en los antepechos de los huecos exteriores y en las escaleras de acceso.

Fig.144 - Vegetación en el interior (2014) - Fuente propia

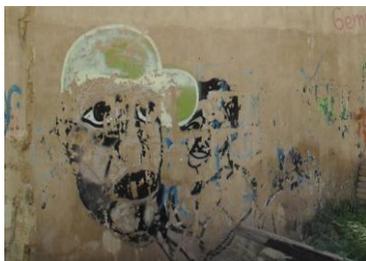
Fig.146 - Grafiti en el interior (2014) - Fuente propia

Como efectos secundarios cabe remarcar que supone un daño al elemento que lo sufre, ya que afecta a la capacidad del material en el intercambio de humedad con el exterior, además de la imagen de deterioro y abandono que proyecta el edificio.

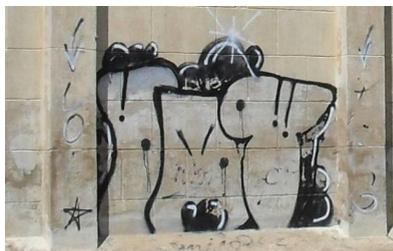
Fig.147 - Grafiti en fachada este (2014) - Fuente propia

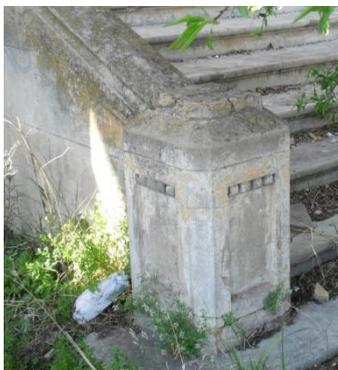
También se da el caso del robo de todos los elementos decorativos en forma de bolardos pétreos de las pilastras de las barandas de las escaleras de acceso, además de destrucción de particiones interiores, carpinterías y alicatados.

*Fig.148 - Mutilación en bolardo (2014) -
Fuente propia*

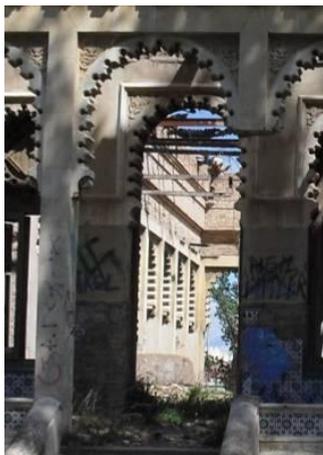
Podemos encontrar la destrucción de un soporte del arco de entrada por la fachada recayente al sur.

Fig.149 - Mutilación en soporte de arco
(2014) - Fuente propia

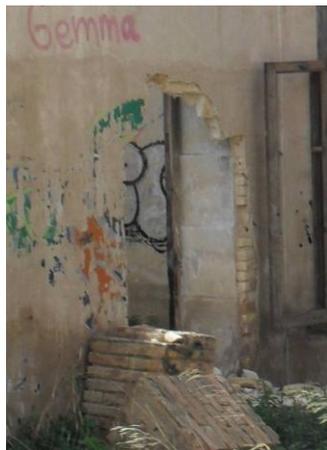
Fig.150 - Mutilación en partición interior
(2014) - Fuente propia

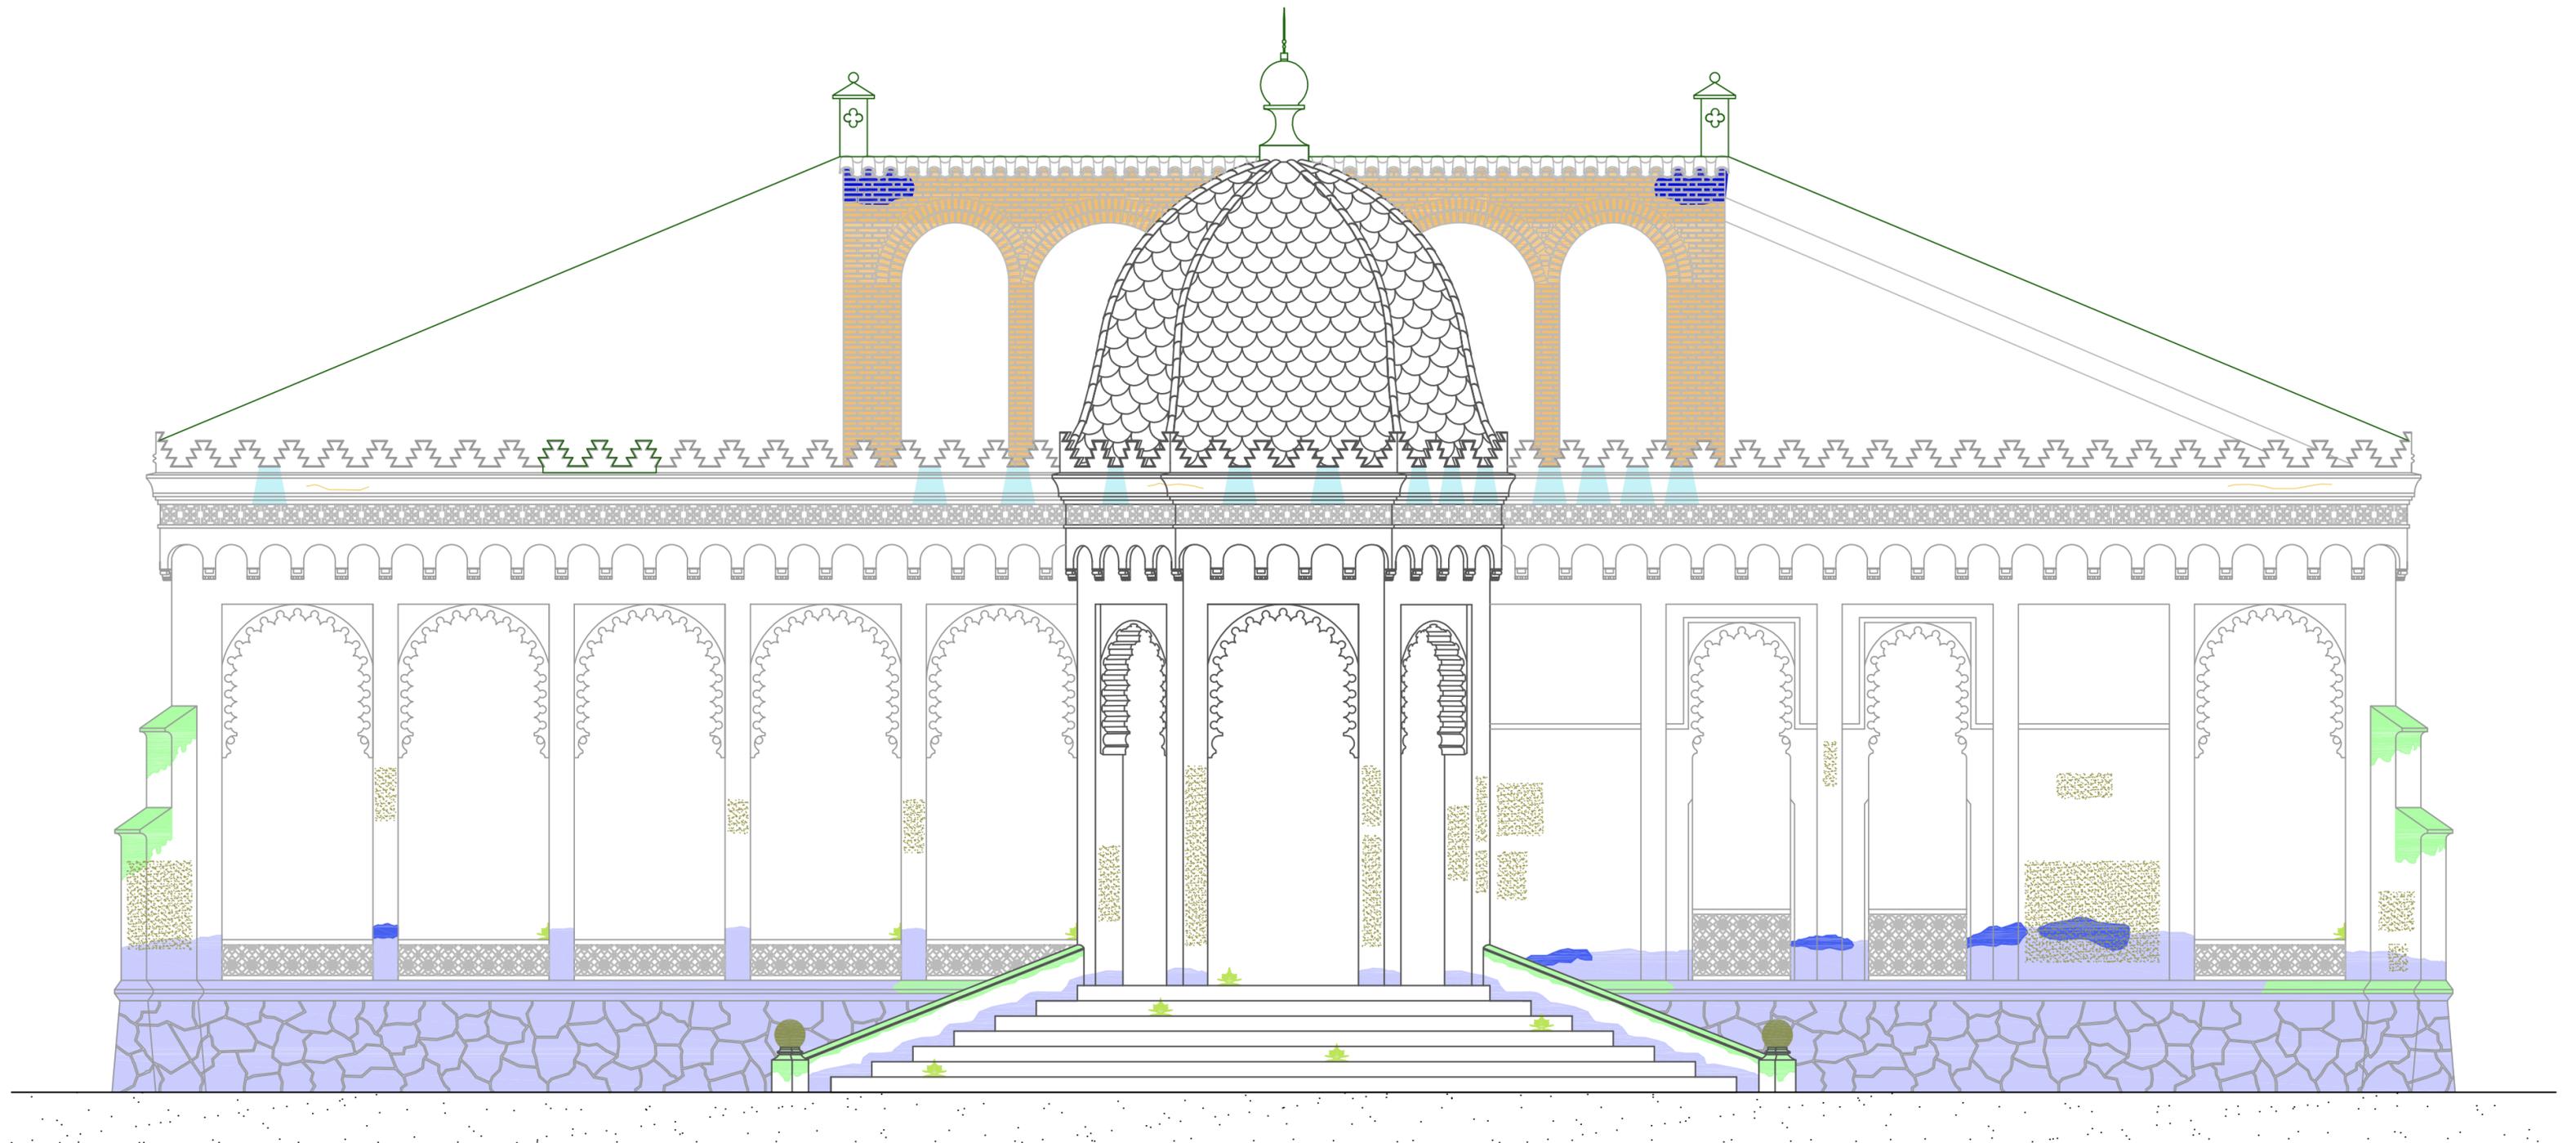
P01

LESIONES EN ALZADO OESTE

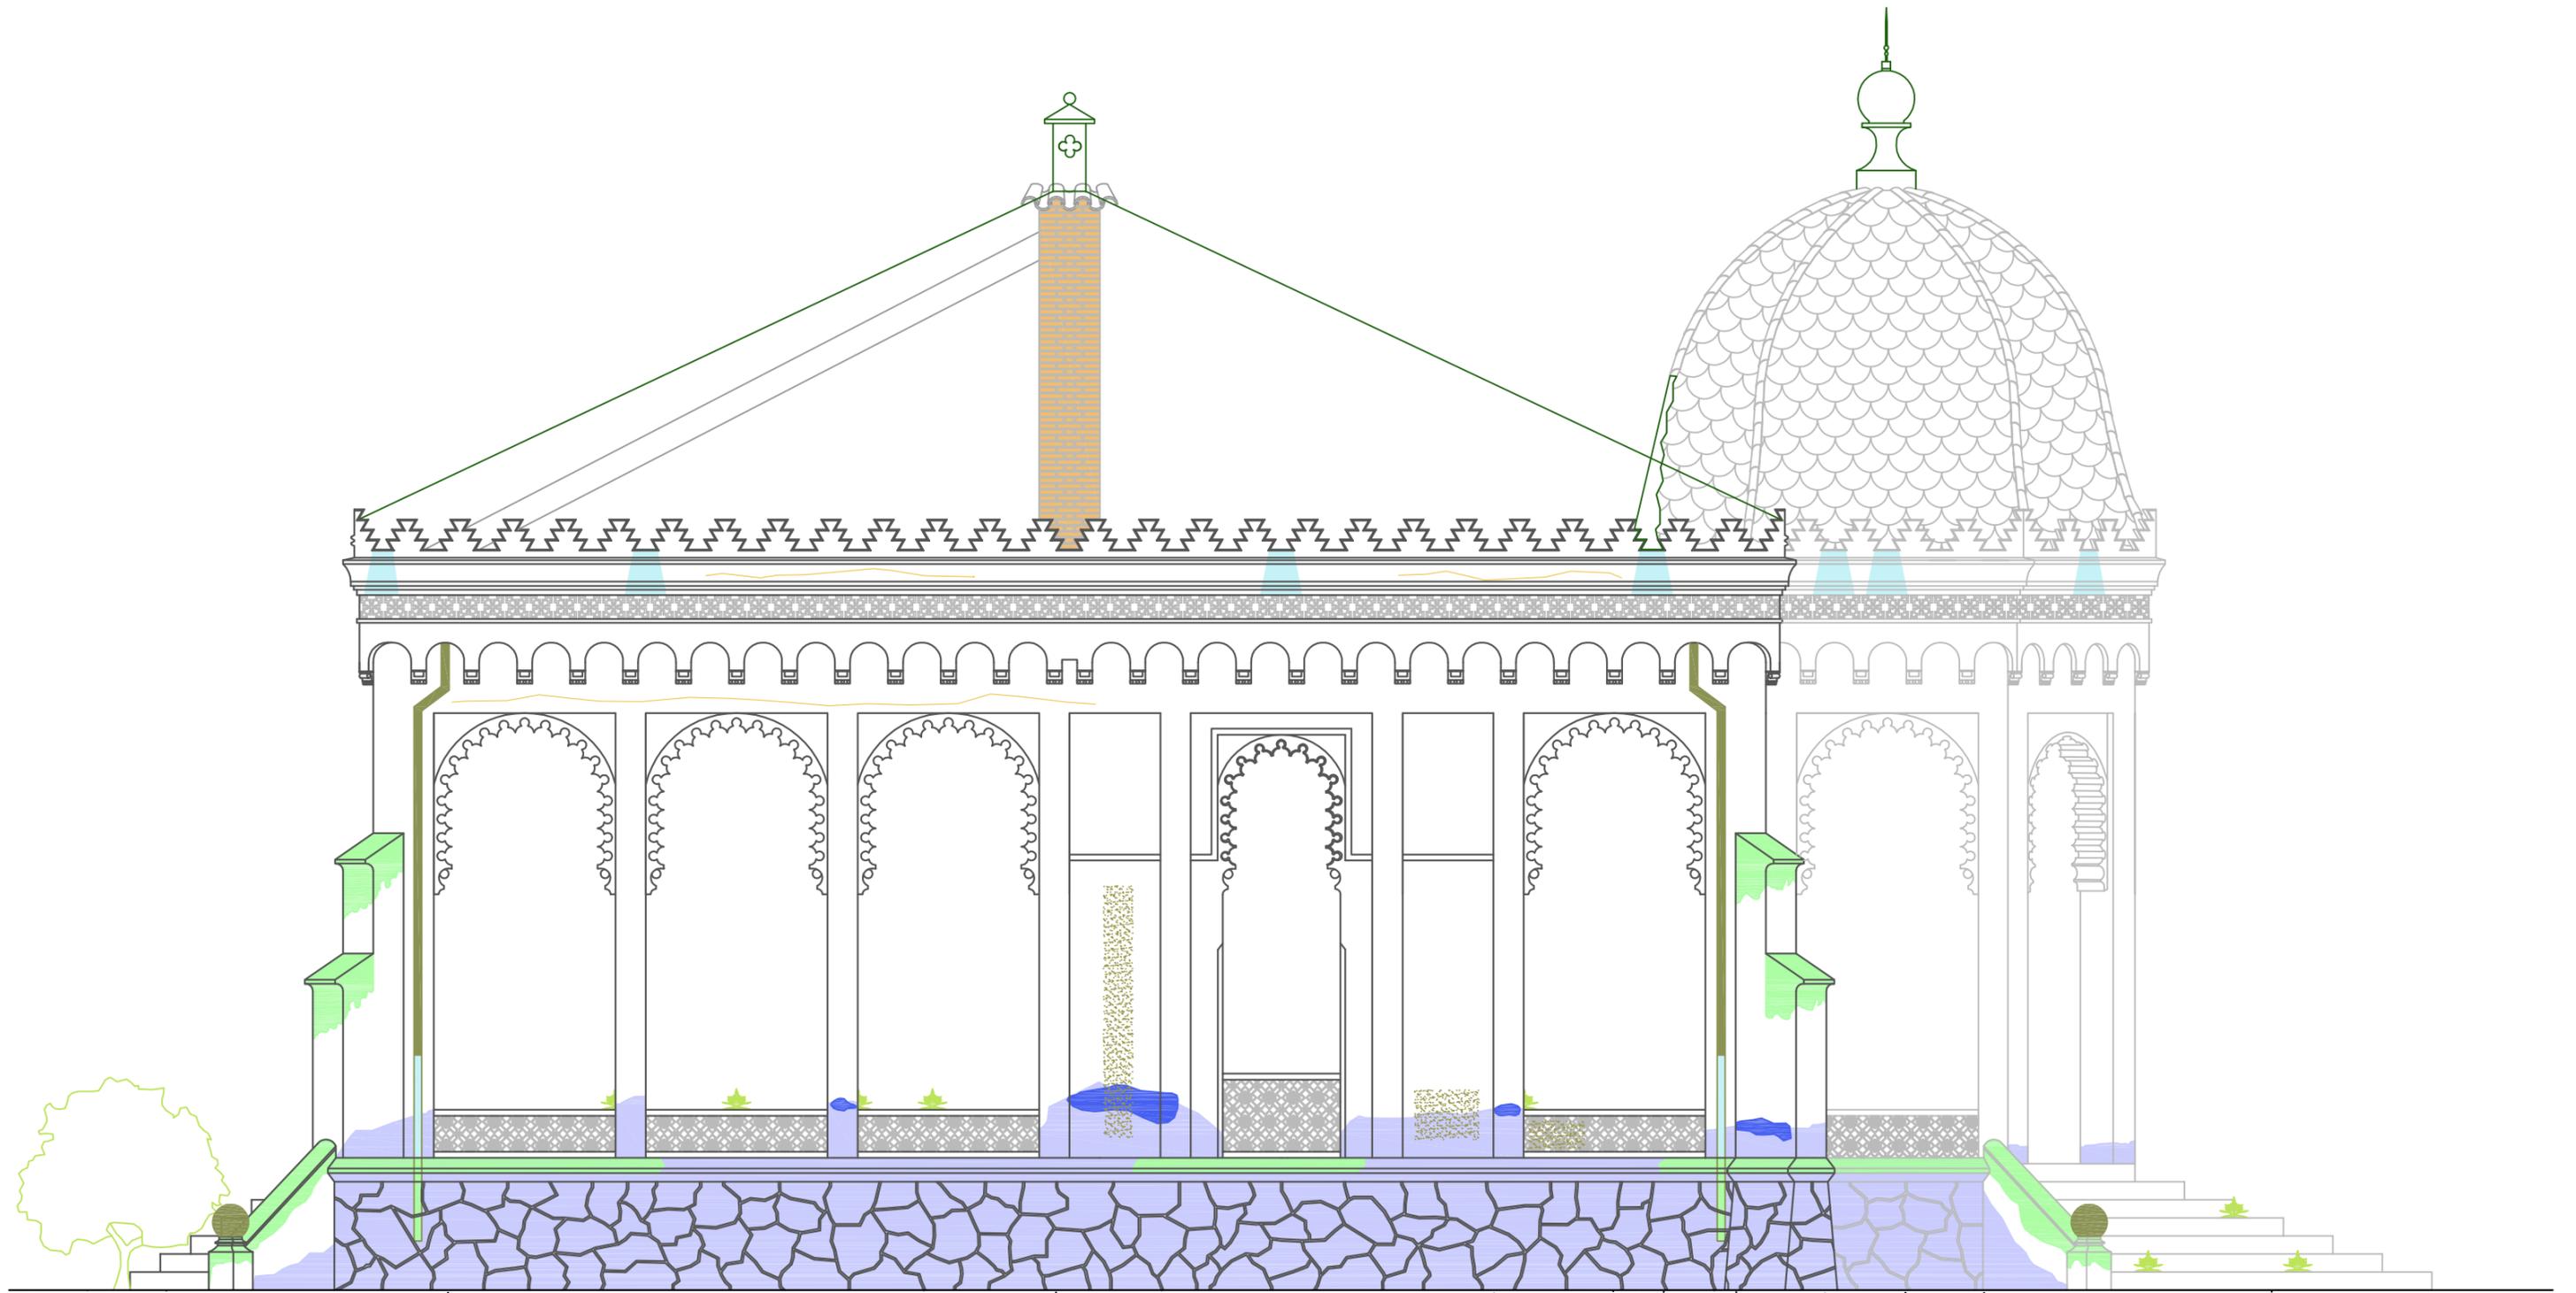
P04

LESIONES EN ALZADO NORTE
