ESTUDIO DE LOS MURALES DE POS- GUERRA UBICADOS EN COLEGIOS RE- LIGIOSOS DE VALENCIA

PRIMERA FASE PARA LA CATALOGACIÓN TÉCNICA

Presentado por Ana Álvarez Caballero

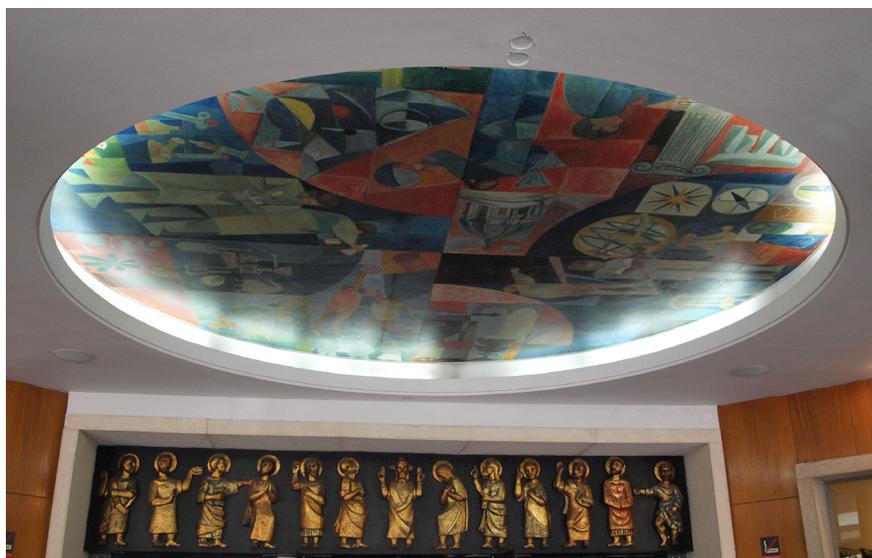
Figura 10 (a la derecha). Forma de presentación de la pintura mural.

Está situada en el interior de un falso techo, iluminada en todo su perímetro (Fig 10). Es posible que en origen no se presentara la obra de esa manera, ya que en 1996 se llevó a cabo una remodelación del edificio donde se construyó, entre otras estancias, la capilla que se encuentra a continuación del vestíbulo donde se ubica el mural, por lo que posiblemente se remodelara también esta estancia⁷.

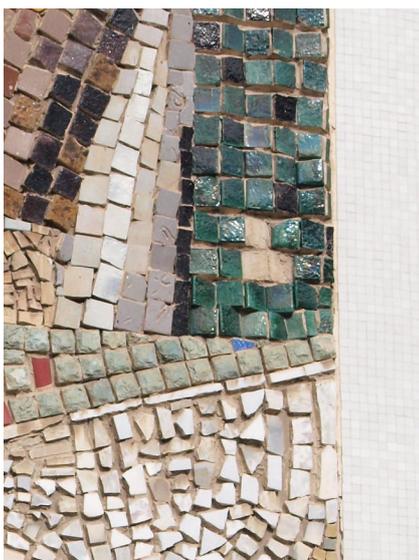
El estado de conservación de la obra en general es bastante aceptable teniendo en cuenta que se encuentra expuesto al exterior. Es inevitable que presente suciedad superficial, que se aprecia sobre todo en la imagen escultórica de María (Fig. 35).

Se observan algunos faltantes del material cerámico posiblemente por la pérdida de resistencias mecánicas del mortero de agarre (Fig. 36).

Figura 35 (arriba). Imagen escultórica de María.

Figura 36 (abajo). Faltantes de material cerámico.

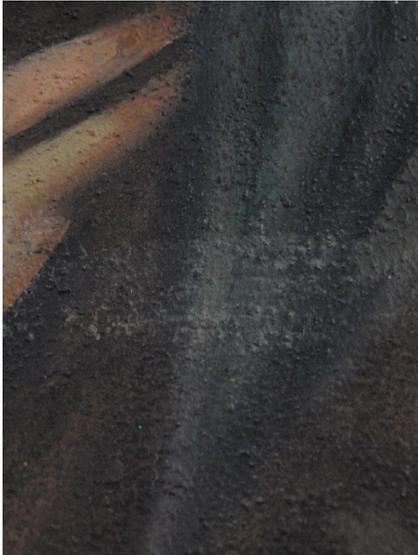
Figura 42 (a la izquierda). Textura de la superficie.

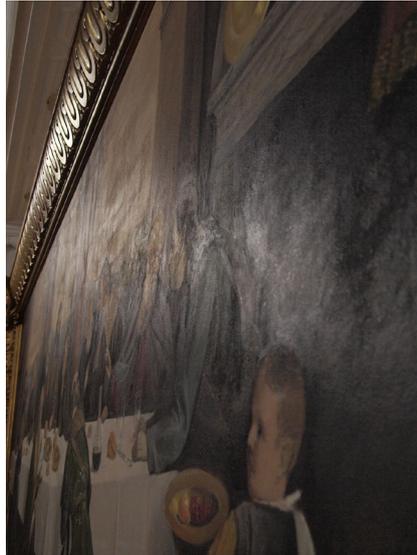
Figura 43 (en el centro). Brillos por la técnica empleada.

La pintura está realizada sobre un muro de ladrillos de arcilla y cemento, con un enlucido final. La técnica empleada por el artista para la decoración mural es silicato potásico y aglutinante proteico, según la fuente documental consultada⁴. Probablemente cuente con estrato blanco preparatorio que texturiza la superficie (Fig. 42). Además, presenta una imprimación de un tono rosado sobre la capa de preparación. Se observan brillos en la capa pictórica por la técnica artística empleada (Fig. 43).

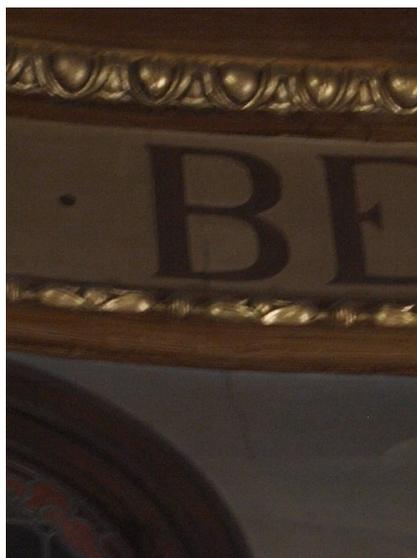
Figura 53 (a la izquierda). Fisura.

Pese a estas intervenciones, la obra presenta una leve fisura de la capa pictórica en la escena de la huida a Egipto (Fig. 53), y pequeñas lagunas también de película pictórica, apenas perceptibles, en la misma escena y en la inscripción en latín superior en la zona derecha de la decoración escultórica de Cristo crucificado, San José y San José de Calasanz (Fig. 54).

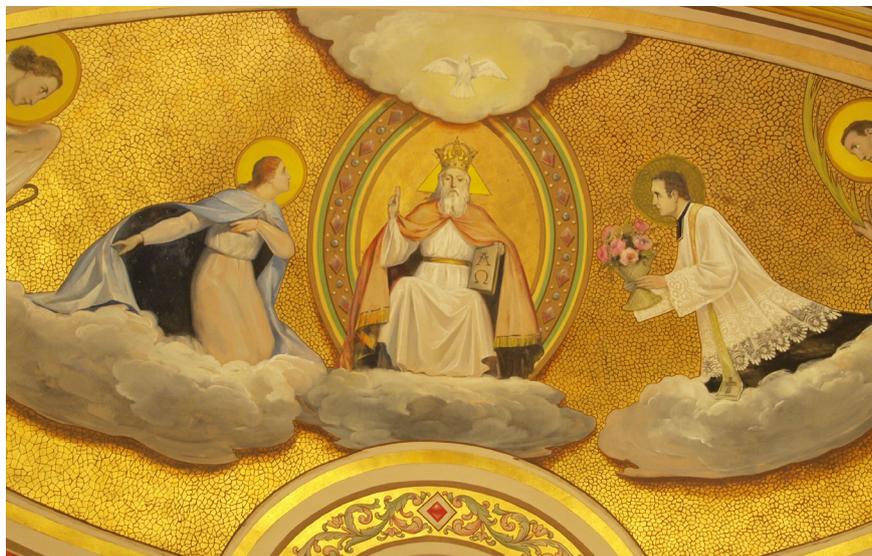
Figura 57 (a la derecha). Fotografía de zona de dorados con decoración incisa.

Los fondos dorados de la pintura del interior de la cúpula de semicírculo se encuentran incisos con decoraciones a modo de teselas (Fig. 57), de la misma manera que los fondos dorados de las decoraciones de la capilla anteriormente nombrada del colegio religioso Escolapios en Valencia, recordando también a los fondos de las decoraciones bizantinas.

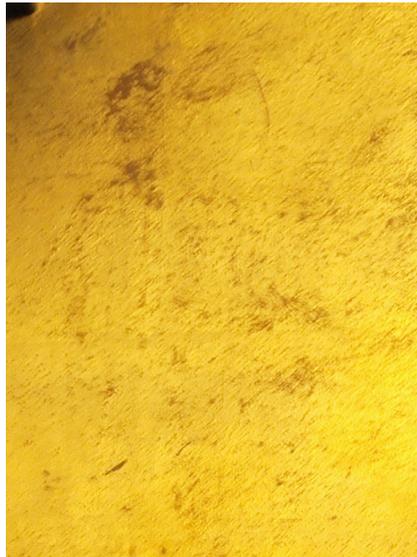
Figura 59 (en el centro). Desprendimientos del pan de oro.

Las pinturas que se encuentran en el altar se encuentran en buen estado de conservación, pues no se observan deterioros visibles. En cambio, las pinturas que se encuentran fuera de la cúpula semicircular, se encuentran en peor estado. Las alteraciones se producen en mayor medida en los fondos dorados.

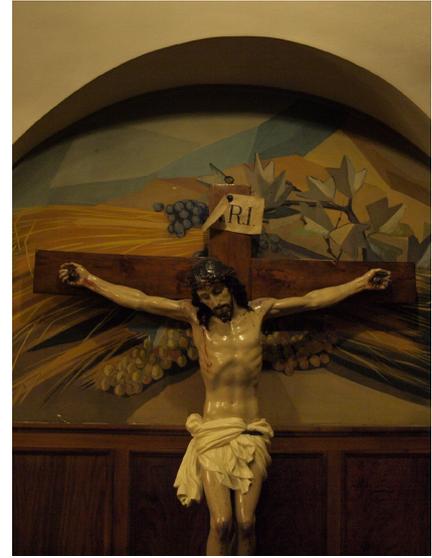
Figura 68 (a la derecha). Crucifijo colgado sobre el mural.

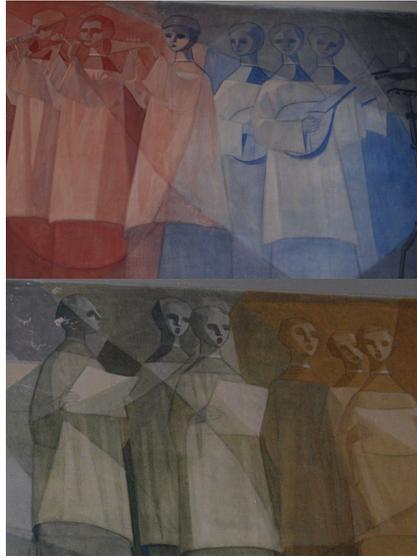
Figura 79 (a la derecha). Detalle de la firma del artista, donde se aprecia también la tela no adherida al muro.

Según la bibliografía consultada, la pintura se trata de un temple de huevo sobre lienzo adherido al muro¹ (Fig. 79), previa capa de preparación blanca.

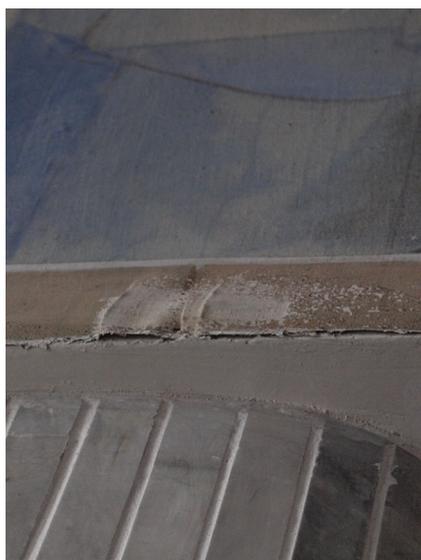
Figura 81 (abajo). Manchas procedentes posiblemente de algún estuco comercial utilizado en una anterior intervención.

Se observan también manchas posiblemente del mortero empleado para la adhesión del lienzo al muro por el propio artista, pero más probablemente se trate de una repetición en la que se utilizó algún estuco de tipo comercial para adherir zonas que han perdido la unión entre el soporte mural y el lienzo (Fig. 81). Pese a esto, siguen habiendo zonas de desadhesión entre la tela y el muro.
