**ESTUDIO DE LAS PINTURAS MURALES DEL  
SALÓN DE PLENOS DEL PALACIO DE SANTA  
BÁRBARA DE VALENCIA;  
PROPUESTA DE INTERVENCIÓN Y ACTUACIONES PUNTUALES**

**Presentado por Inés Carrión Ottomano  
Tutor: José Luis Regidor Ros**

**Facultat de Belles Arts de San Carles  
Grado en conservación y restauración de Bienes Culturales  
Curso 2013-2014**

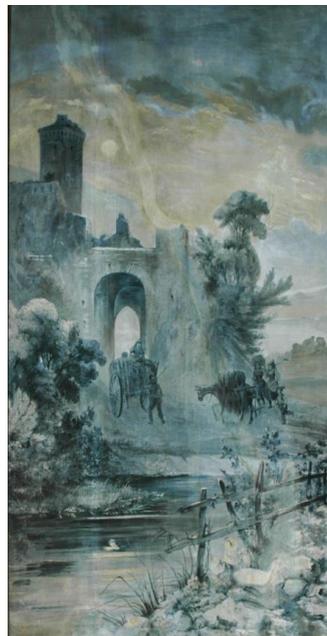
Las grietas se encuentran presentes en todos los murales y en el techo, concentrándose en la mitad superior y llegando en algunas ocasiones a las zonas inferiores. Todo apunta a que provienen del techo y descienden hacia el suelo con longitudes de hasta 5 ó 6 metros (algunas ocupan la totalidad del paramento). Los grosores de las mismas son estimados al encontrarse reintegradas, se pueden percibir separaciones desde unos pocos milímetros hasta varios centímetros (obsérvese la magnitud de la grieta hallada en la grisalla 3).

En cuanto a las grietas existentes en la sala y provenientes de los movimientos de la estructura del inmueble se propone su vigilancia y seguimiento para estudiar su evolución y posible futuro riesgo. Esto puede hacerse mediante la medición de las separaciones entre las dos partes así como la profundidad a la que llegan. La herramienta utilizada puede ser un pie de rey o calibrador.

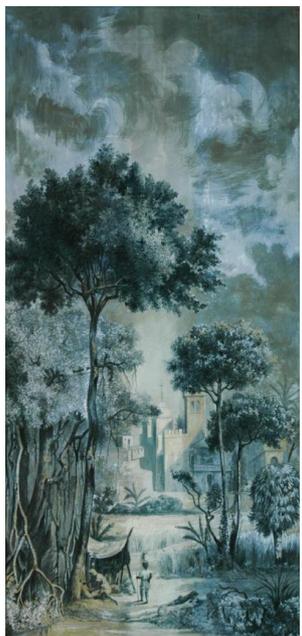
En cuanto a daños, desgastes y roturas sobre la película pictórica destacamos la existencia de roces y rasguños provenientes de la acción humana así como manchas localizadas en varias zonas (por ejemplo, el chorreón de adhesivo hallado en la grisalla 7).

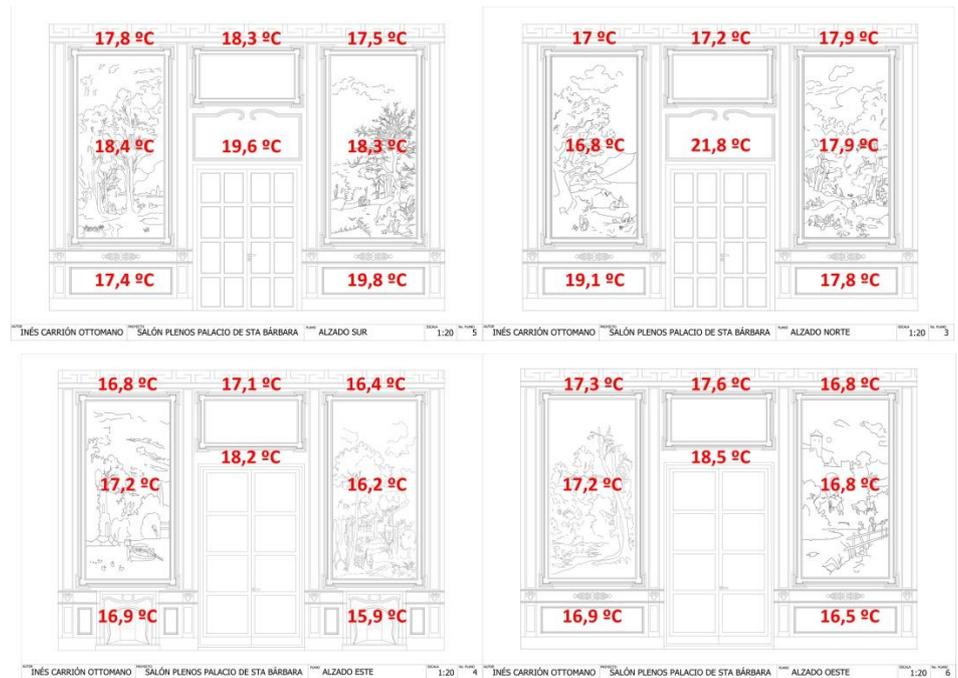
encuentra, llegando a una máxima de 21,8 °C en el paramento Norte. Las temperaturas más altas encontradas sobre las pinturas se dan en el paramento Sur debido, probablemente, al grosor del muro con respecto a los demás.

Figura 30. Gráfico de temperaturas superficiales de las pinturas.

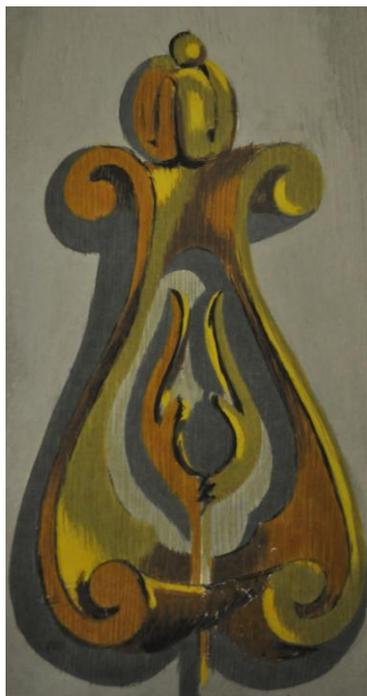
Figura 40. Reintegración por tratteggio de la totalidad de uno de los ornamentos.
