ESTUDIO DEL ESTADO DE PRESERVACIÓN Y MEDIDAS DE CONSERVACIÓN DEL EDIFICIO 6J2  
DE LA ACRÓPOLIS DEL SITIO ARQUEOLÓGICO MAYA DE LA BLANCA. PETÉN. GUATEMALA

Trabajo Final de Máster Universitario en  
Conservación del Patrimonio Arquitectónico

Valencia, Septiembre 2014.

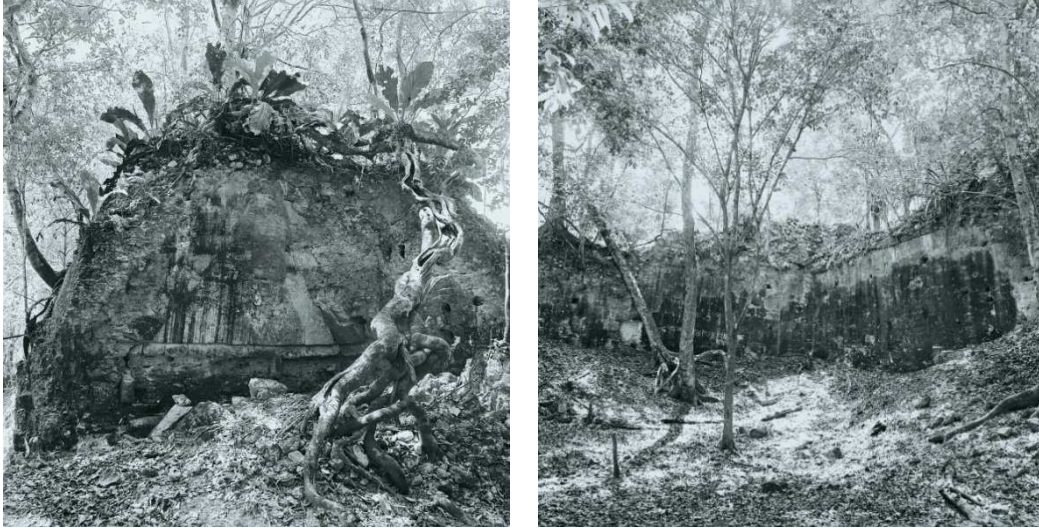
Figuras 16 y 17. Fotografías de estado en el que se encontraba la Acrópolis de La Blanca antes de la intervención del Proyecto La Blanca. Fotografías del PLB.

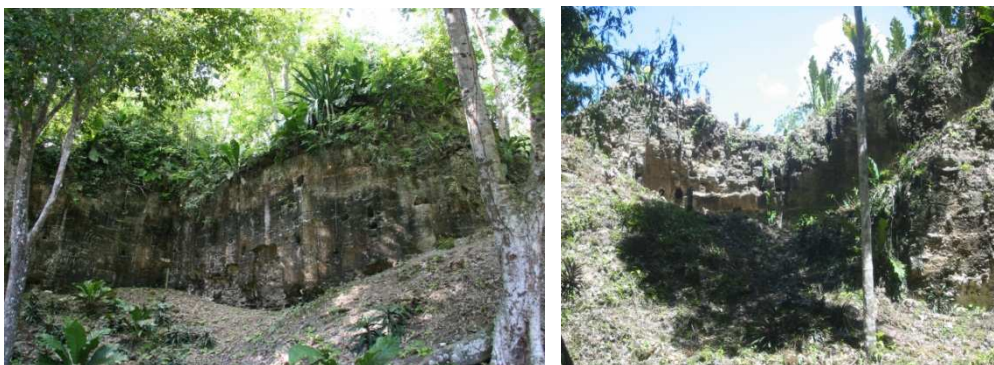
Figuras 58 y 59. Estado inicial en el que se encontró los palacios de La Blanca. Fotografía PLB.

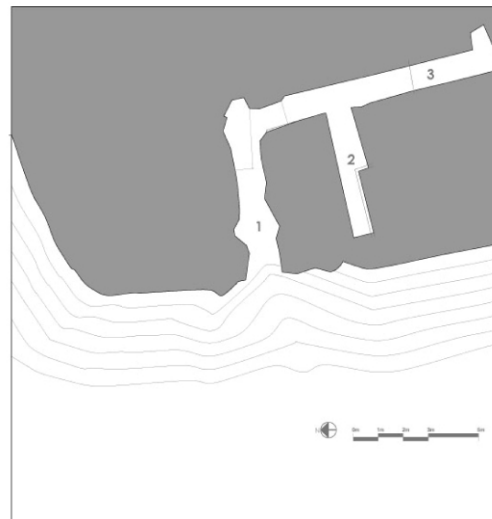
Figura 61. Túnel de saqueo bajo el edificio 6J2 de la Acrópolis de La Blanca, utilizado para realizar investigaciones en el basamento. Imagen PLB

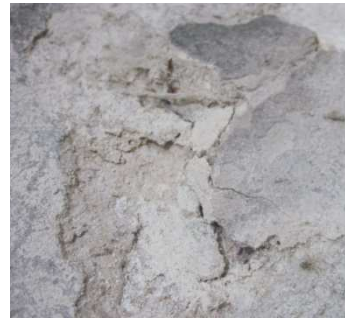
Figura 65. Laminaciones y disgregación de la capa de estuco.

Esta disgregación ocurre cuando existe una pérdida de coherencia entre los componente elementales de la piedra. Se distinguen morfológicamente por las áreas de color más claro que se pueden ver en los paramentos, y genera una retracción del volumen original de la superficie del paramento. Se puede distinguir una disgregación granular o pulverulenta dependiendo del tamaño del grano desprendido, si es del tamaño de la arena o más fino que ésta.

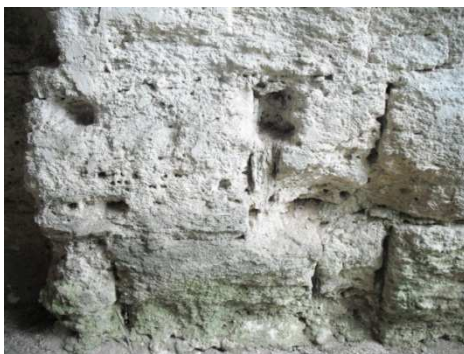
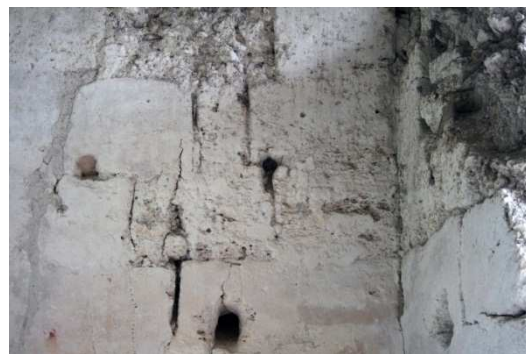
Figuras 66 y 67. Erosión de los materiales pétreos en las zonas superiores e inferiores de los muros, esta erosión lleva consigo la pérdida de volumen y la pérdida del mortero de agarre.

En algunas zonas, esta erosión se hace más acusada y evidente, como son en las partes superiores de los sillares de recubrimiento, así como en las jambas, donde la meteorización hace que se pierda casi la totalidad de los sillares. Erosión que afecta también a los morteros que traban los sillares, desgastándolos de tal manera que hacen que peligre la estabilidad de las piedras y se produzcan desprendimientos.

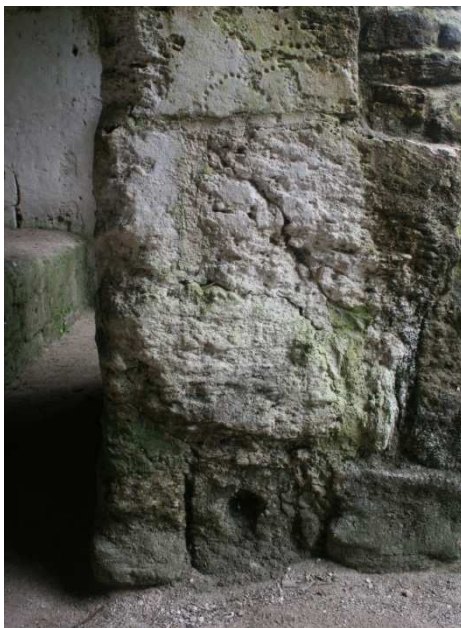
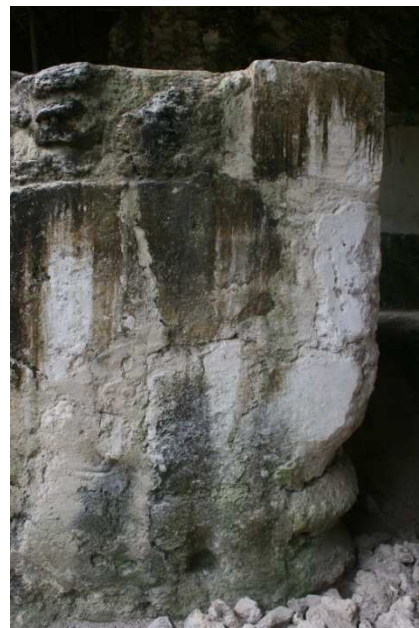
En la mayoría de las jambas de los cuartos, se repite una patología derivada de otras acciones mecánicas, que parece tener el mismo patrón erosivo, lo que lleva a pensar que tienen el mismo origen. Esto sumado a unos orificios tallados en los sillares a ambos lados del vano, supone deducir que la erosión es debida al rozamiento de cordeles propios de un sistema especial de cerramiento de los vanos que utilizaban los mayas, y que ha dejado su impronta en los muros.

Figuras 70 y 71. Detalle de la erosión producida por los cordeles en las jambas del Cuarto 11.

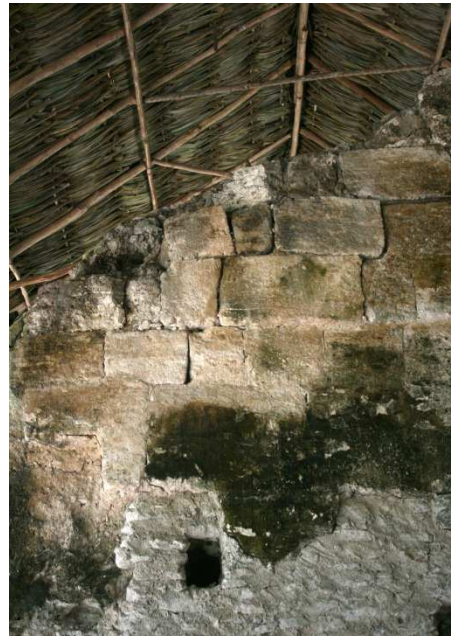
Figura 76. Pátina de envejecimiento en el Cuarto 2.

Otras pátinas que se aprecian, son las de envejecimiento, refiriéndose a la tonalidad o aspecto externo que adquiere el paramento con el paso del tiempo y los efectos de su exposición a la intemperie. Se observan sobre todo en aquellas secciones de muro que han permanecido expuestas, mientras que las que se mantenían bajo el nivel de derrumbe mantienen el color beige claro del estuco.

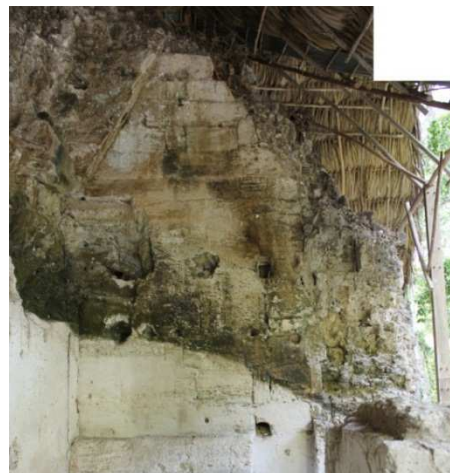
La parte de los muros expuesta a la intemperie durante un largo periodo de tiempo, desde el abandono de los palacios, presentan una pátina también de carácter biológico, pero con mayor grosor que las anteriores, más actuales. Estas costras formadas por la proliferación de criptogramas como son los hongos, musgos, líquenes y mohos, siendo estos uno de los principales factores en la degradación, descomposición y destrucción de los materiales pétreos.

Figura 78. Concreciones biológicas en la mitad superior del muro que corresponde a la zona que se mantuvo expuesta del Cuarto 14.

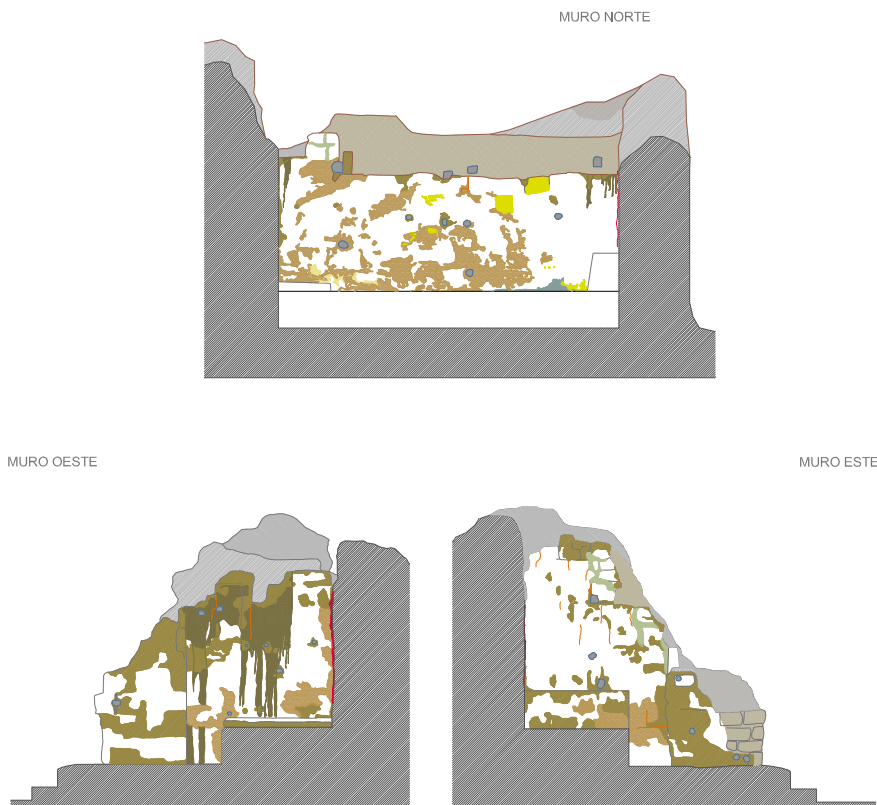
MAPA DE DAÑOS

Este cuarto presenta en sus muros patologías que tienen un origen físico-mecánico la mayoría de ellas. Se observan una serie de churretones de color pardo, generando un ensuciamiento por lavado, consecuencia del arrastre de tierra y polvo debido a las filtraciones de agua de lluvia, por rotura de la cubierta vegetal. Estas filtraciones hacen que el agua se acumule en la parte baja de los muros formando manchas de humedad en estas zonas, además del reblandecimiento de los estucos que hace que pierdan cohesión y se desprendan.

Las erosiones y las características pétreas hacen que en ciertos sillares aparezcan pequeñas cavidades o alveolos de tamaño centimétrico, que tienen un origen físico-químico, pero que además pueden alojar en su interior microorganismos o pequeños animales que aceleran la degradación del material.

A nivel estructural apreciamos grietas en ambos extremos del cuarto, en las juntas entre los muros laterales y el muro trasero, consecuencia del colapso y el tiempo, que hacen que estos muros, no trabados entre sí, se separen y generen estas roturas. Además aparecen fisuras que afectan a los acabados, ya que la adaptación de estas estructuras al nuevo ambiente después de su descubrimiento provoca una serie de movimientos que estas intentan compensar. Como consecuencia aparecen fisuras, fracturas y desprendimientos en el nivel más débil.

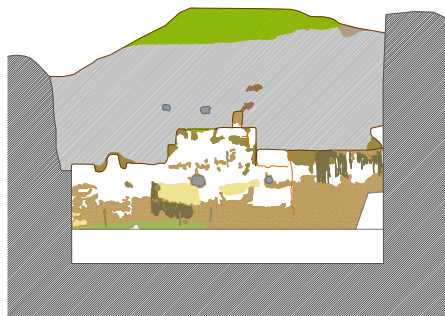
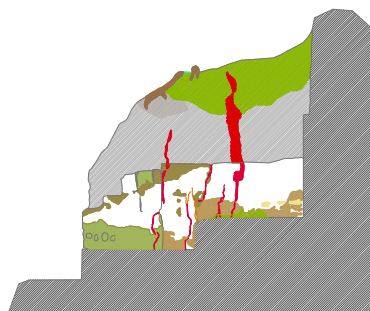
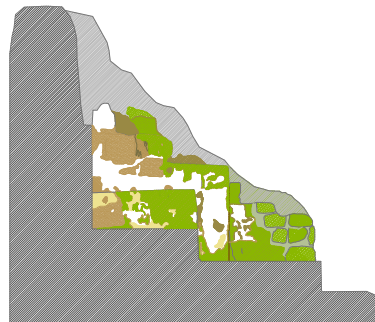
MAPA DE DAÑOS

A nivel de patologías, este cuarto presenta una lesión que se repite en los tres muros, la disgregación del paramento en la mitad inferior de los mismos, que lleva consigo la pérdida casi total del revestimiento de estuco, llegando a nivel de los sillares y acelerando la degradación de los mismos, expuestos ahora a los agentes atmosféricos. Degradación que ya se observa en el perímetro de los orificios, y en los sillares que se mantienen en la parte superior de lo que queda de muro. Aparecen en algunos sectores estucados del paramento, una alteración cromática, que podría ser restos de pigmentos originales, o huellas de quemado.

En cuanto a las acciones mecánicas que afectan a esta estancia, se centran principalmente en el muro norte, con una gran rotura central, y diversas grietas, dispuestas verticalmente. La primera es, consecuencia directa de la presión ejercida por las raíces de los árboles que crecieron sobre este muro y que como se verá en el cuarto 10 también afecta por ese lado del muro, rompiendo el relleno y bajando verticalmente por la sillería produciéndose aquí la rotura por el conglomerante. La adaptación de las estructuras de su estado de enterramiento al nuevo medio después de su excavación, provoca una serie de movimientos que éstas intentan compensar, y como consecuencia aparecen fisuras, grietas y desprendimientos en el nivel más débil.

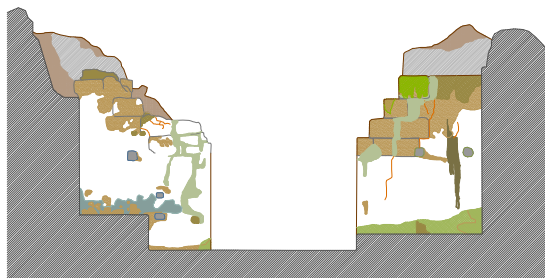
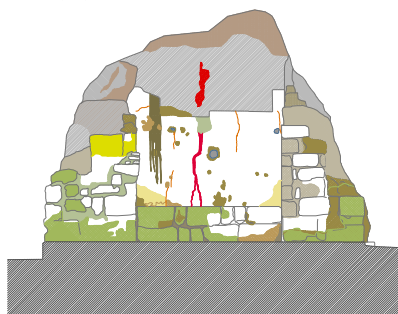
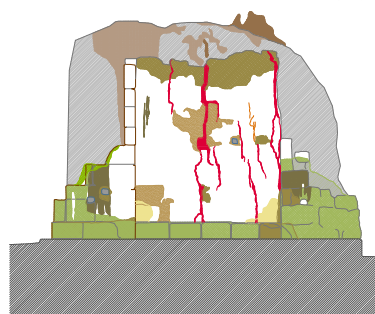
MAPA DE DAÑOS

A nivel de patologías, lo que más llama la atención en esta estancia son una serie de lesiones producidas por acciones mecánicas, derivadas de la presión ejercida por la vegetación, cuyos restos se observan sobre el muro. Vegetación que hundió sus raíces en los muros laterales de este cuarto, provocando grietas verticales desde los rellenos hasta la fábrica de sillería, rompiendo ésta por la línea de mortero. Los movimientos estructurales derivados de esta presión, y del colapso previo de las bóvedas, han hecho que aparezcan, una serie de fisuras y grietas de menor tamaño, aparecidas en los niveles más débiles y apreciadas sobre todo en el muro sur.

Acompañando a estas lesiones, aparecen otras derivadas de la acción del viento y el agua, de las rozaduras e impactos en el momento del derrumbe, que hacen que los materiales de la superficie del muro aparezcan disgregados, llegando en la parte superior a una degradación más acusada, por estar estas piezas de sillería más expuestas. Algunas de ellas llegando a la alveolización, por el carácter poroso de la piedra caliza.

La acción del agua que se filtra por la cubierta, sumado a los depósitos superficiales de la parte superior de los rellenos, hacen que esta arrastre suciedad provocando unas manchas de carácter terroso en forma de churrones. Este agua, junto con la humedad presente en el ambiente, hace que proliferen una serie de microorganismos de origen vegetal que crean unas concreciones de tipo biológico que aceleran el proceso de deterioro de la piedra. Estas concreciones aparecen en las zonas más expuestas del cuarto, las jambas y las banquetas. Acompañando a la degradación de las mismas, que en muchos casos han perdido parte del mortero de las juntas.

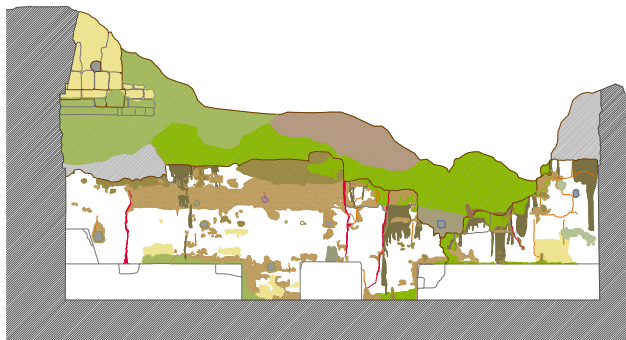
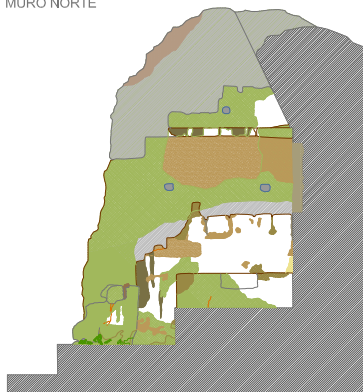
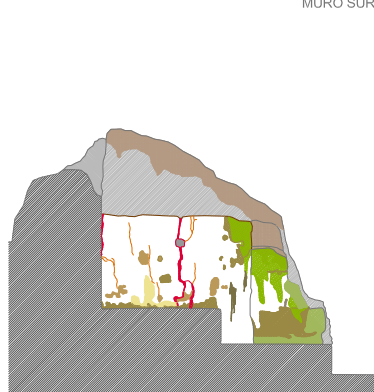
MAPA DE DAÑOS

En este cuarto se aprecia que la mayoría de las lesiones son acaecidas por la acción de los agentes atmosféricos. La acción del viento, que lleva consigo partículas, erosiona los paramentos, provocando la pérdida del revestimiento de estuco, y llegando a la degradación a nivel de los sillares, haciendo que estos presenten las patologías más comunes de la piedra caliza en estos ambientes, como son la disgregación y la descamación.

Esta degradación de los muros, acusada en la parte alta y baja de los mismos, se atribuye a la acción del agua, acumulada en la parte inferior de los muros que hace que se produzcan abolsamientos en los estucos, perdiendo su adherencia al muro y dejando a la intemperie la piedra y comenzando así su proceso de deterioro, que se acusará con el paso del tiempo.

A nivel mecánico, se aprecian una serie de grietas, la central del muro sur es consecuencia de la presión ejercida por las raíces de la vegetación que creció sobre el muro, que ha producido la rotura del muro por el conglomerante, y coincide con su homólogo del cuarto 10. La que aparece en la junta con el muro trasero, es por la técnica constructiva de no trabar los muros, y que con el paso del tiempo y el colapso de la estructura hace que ambos muros se separen.

En el muro este, una serie de grietas aparecen repartidas y acompañadas por fisuras, tienen su consecuencia, no solo en la presión de las raíces de la vegetación sino también en los movimientos estructurales sufridos durante el derrumbe y su posterior excavación. Ya que las estructuras se acomodan a la nueva situación, y estos movimientos llevan consigo los desplomes, desprendimientos, grietas y fisuras, que se observan en este paramento.

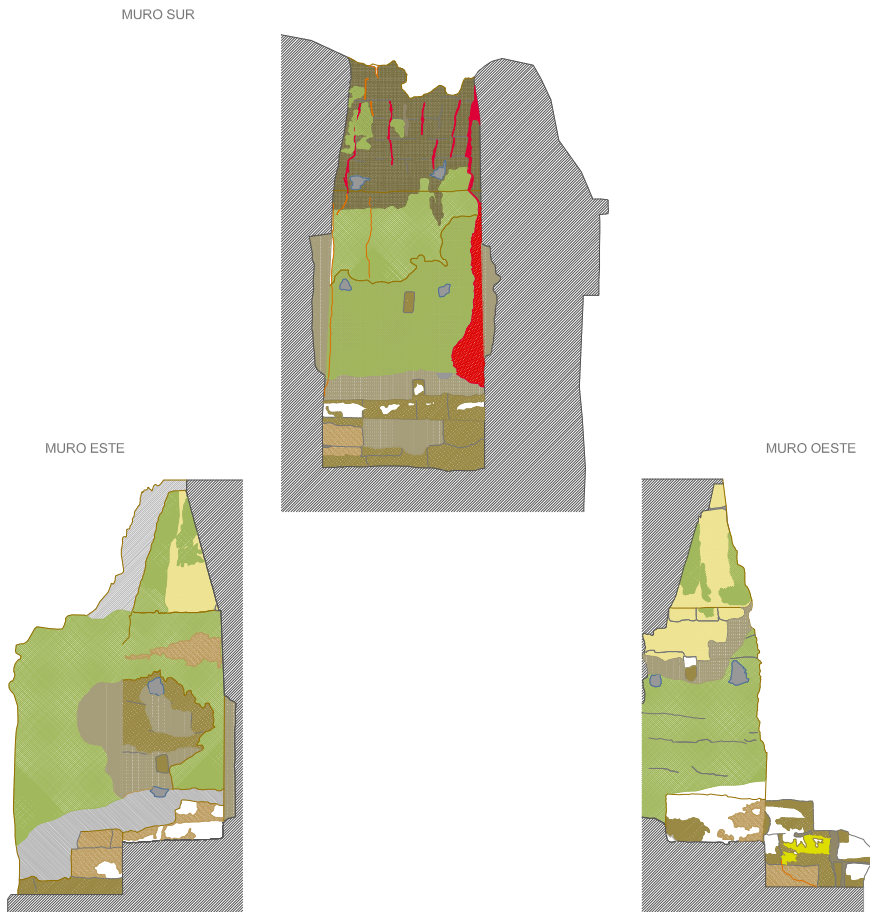
MAPA DE DAÑOS

Prueba de ello es que los muros sur y oeste no aparecen trabados, si no que el primero se adosa en el segundo, dejando que el muro estucado sobrepase lateralmente. El paso del tiempo y el colapso estructural ha hecho que se produzca una gran grieta vertical en esta junta, dejando una rotura lo suficientemente grande para poder observar, incluso pasar al cuarto 12, inaccesible desde su paso oeste por tener la entrada de un saqueo bajo él.

En este muro sur, en los restos de su bóveda, aparecen una serie de grietas y fisuras, cuya rotura se produce por el conglomerante, y es debido a esos movimientos estructurales sufridos para acomodarse a la nueva situación después del derrumbe, a ello se le suma la presión de la vegetación sobre el muro y el paso del tiempo en un ambiente tropical como este. Existe una gran fisura en el lateral este, que por ahora solo es a nivel superficial, pero que podría derivar en una grieta, debido a que los muros no están trabados, lo que hace que con el tiempo se separen.

Se aprecia, también en este cuarto, dos zonas cromáticas que diferencian que parte de la estancia estuvo cubierta y cual se mantuvo a la intemperie soportando las inclemencias del tiempo. Gran parte de los muros se mantuvo expuesto, haciendo que estos presenten un ataque biológico que provoca la proliferación de criptogramas como los hongos, musgos, líquenes y mohos, siendo esto uno de los factores principales en la degradación, descomposición y destrucción de estos materiales.

Degradación que se aprecia en los paramentos a distintos niveles. A nivel superficial, donde se observa la decoloración y oscurecimiento de los paramentos, efecto del envejecimiento y de la acción del agua. Esto puede suponer la disgregación de la capa superficial de estuco que hace que llegue a la piedra y esta empiece a presentar los signos de la erosión propios de este clima, en otros puntos la degradación va más allá, llegando a producirse la pérdida de sillares de recubrimiento. Estas lesiones se aprecian en todo el muro, tanto en la parte expuesta como en la zona que estuvo enterrada bajo el derrumbe.

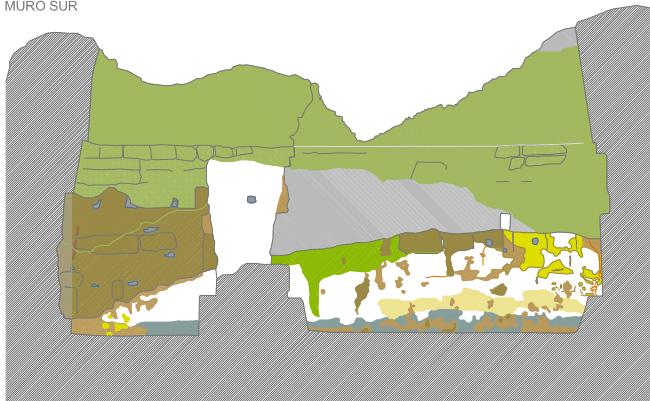
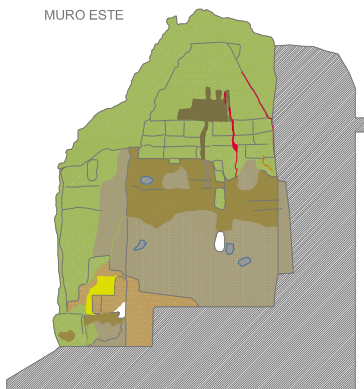
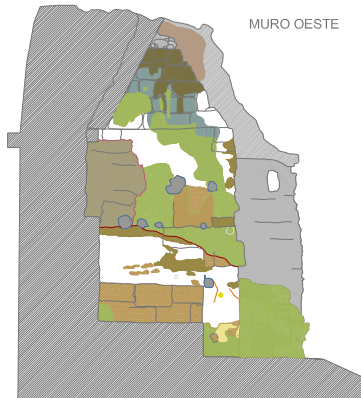
MAPA DE DAÑOS

La acción del agua filtrada a través de alguna rotura de la cubierta, provoca que en la parte superior de los sillares aparezcan manchas de carácter terroso, consecuencia del arrastre de tierra y polvo por parte del agua de escorrentía, haciendo que se concentre la humedad en ciertos puntos proliferando así microorganismos de origen vegetal que dejan una pátina sobre el muro de color verde claro.

La degradación que se aprecia, tanto en la parte de los muros que estuvo expuesta como en las zonas que se mantuvieron enterradas, se produce a distintos niveles. A nivel superficial, donde se observa la disgregación de la capa de estuco que hace que llegue a la piedra y esta empiece a presentar los signos de la erosión propios de este clima, incluso llegando en algunas piezas a producirse la alveolización, cuyas cavidades alojan en su interior material pétreo disgregado, microorganismos o pequeños animales que aceleran la degradación del material. En otras zonas el deterioro va más allá, llegando a producirse la pérdida de sillares de recubrimiento, que es el primer paso para la mayor destrucción del muro. Estos desprendimientos se aprecian en mayor proporción en el cuarto 15 en los muros este y sur.

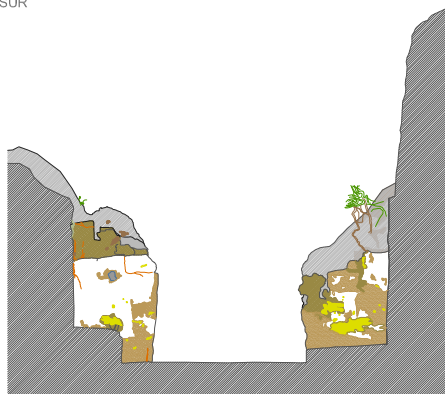
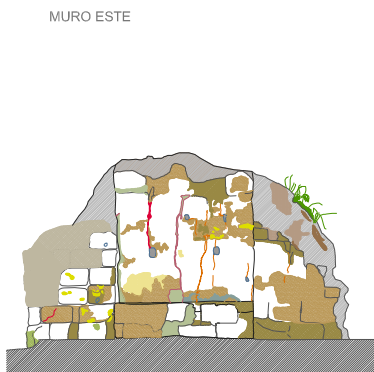
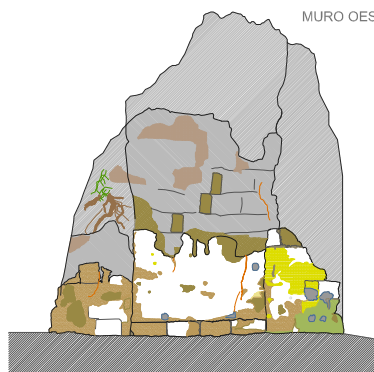
A nivel de patologías presenta las lesiones características de la piedra caliza en estos ambientes. El paso del tiempo, la acción del agua y el viento erosionan los paramentos, disgregándolos y haciendo que se produzca la pérdida de los revestimientos de estuco, llegando al nivel de los sillares que presentan los signos de la degradación en mayor o menor medida, llegando en algunos casos a la alveolización de la pieza, debido a la porosidad del material, haciendo que estos alveolos, de tamaño centimétrico, alojen pequeños animales que anidan en su interior acelerando este proceso erosivo.

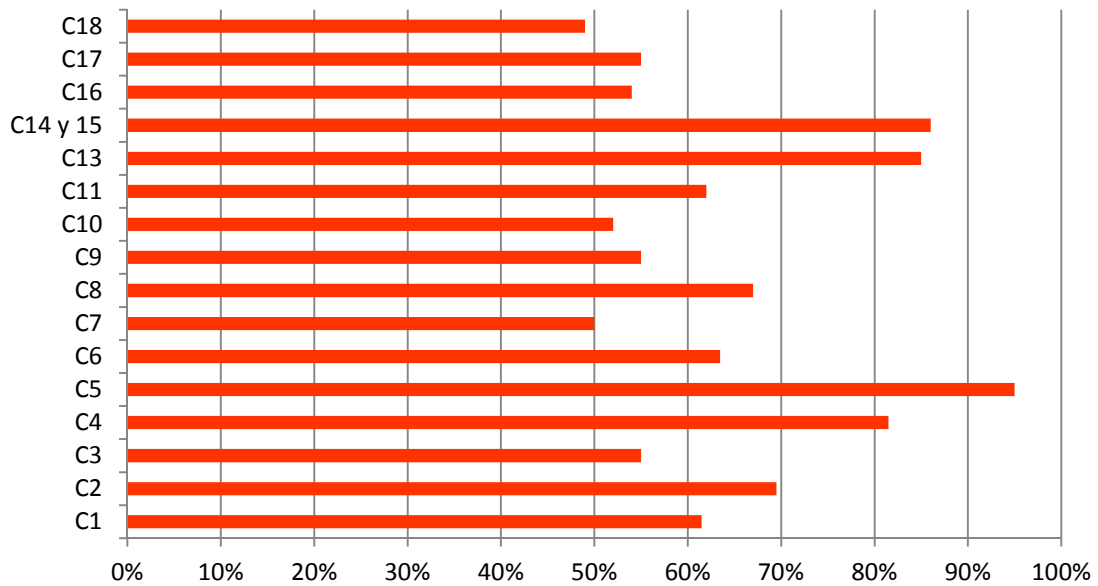
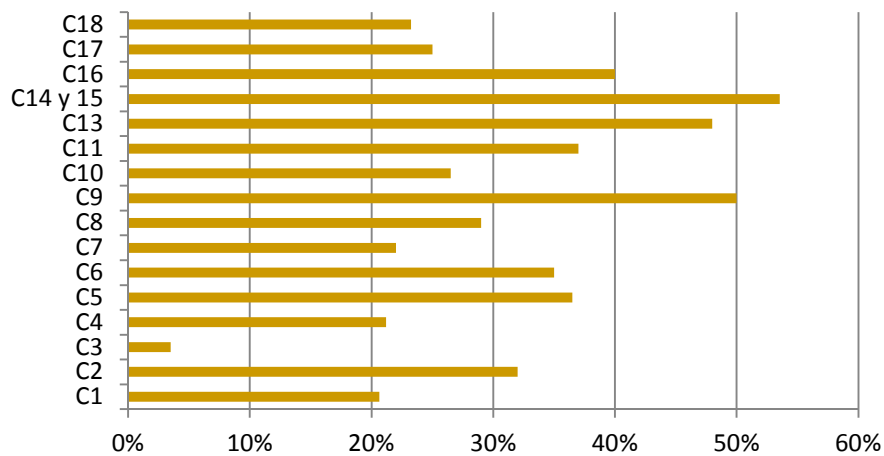
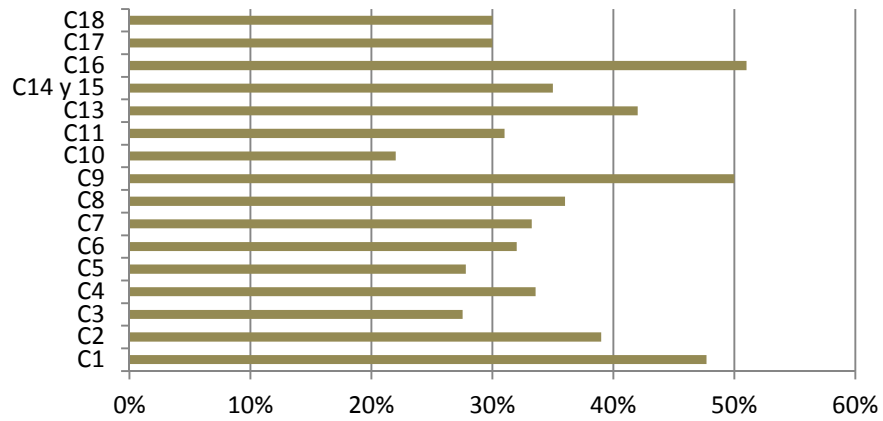
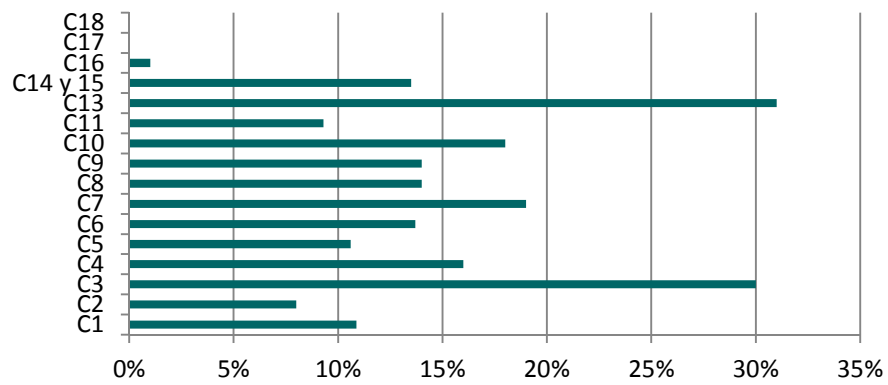
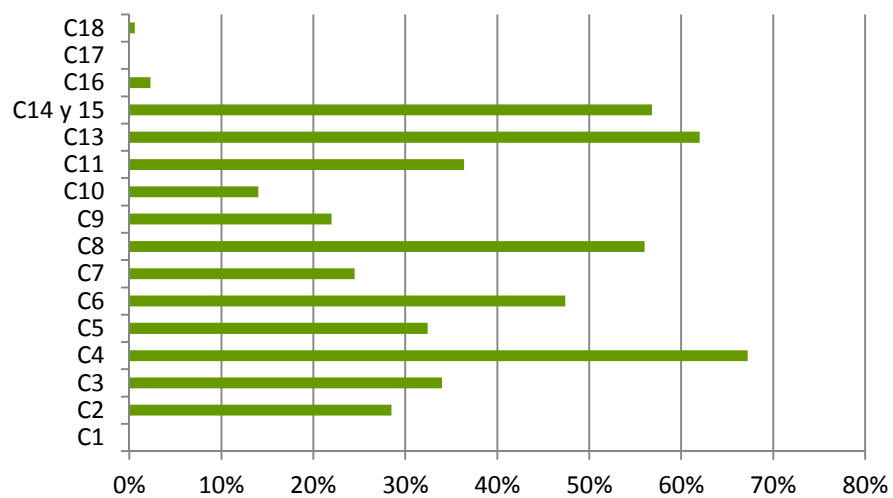
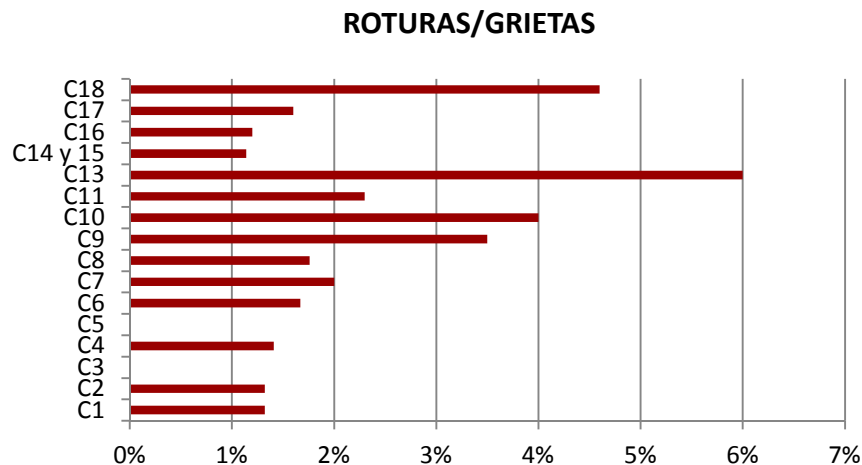
Así podemos concluir que la patología más común, como es la pérdida de sillares de recubrimiento, es mayor en los Cuartos 14 y 15, en relación con la superficie de muro que se mantiene en pie, lo que quiere decir que se mantiene en pie más superficie de relleno interior; a él le siguen los cuartos 9 y 13, este último a pesar de que mantiene tres lados de su bóveda, pero que ha perdido los sillares que recubrían el resto del muro.

Pero en este edificio la patología que más se repite, es la meteorización o erosión del material pétreo, siendo más acusado en los Cuartos 16 y 9, degradándose casi la mitad del paramento. Que como ya se ha comentado puede tener su origen en la humedad por capilaridad, que hace que el estuco pierda adherencia y se desprenda dejando a la vista la superficie pétrea disgregada.

Esta colonización es propia de estos ambientes, ya que la humedad constante y las intensas lluvias han provocado que se creen en los muros las condiciones óptimas para la proliferación de criptogramas, como son los mohos, musgos, algas y líquenes. Los cuartos que se han visto más afectados por este ataque biológico, son el 4 con más del 60% de la superficie del muro cubierta por un manto vegetal, al que le siguen los Cuartos 13, 14 y 15. Todos ellos coinciden en que la parte atacada por estos microorganismos, es la zona del muro que estuvo expuesta a la intemperie durante un periodo de tiempo muy largo. Sin embargo los cuartos menos afectados son el 1, el 17 y el 18, que prácticamente no presentan zonas verdes, indicios del ataque.

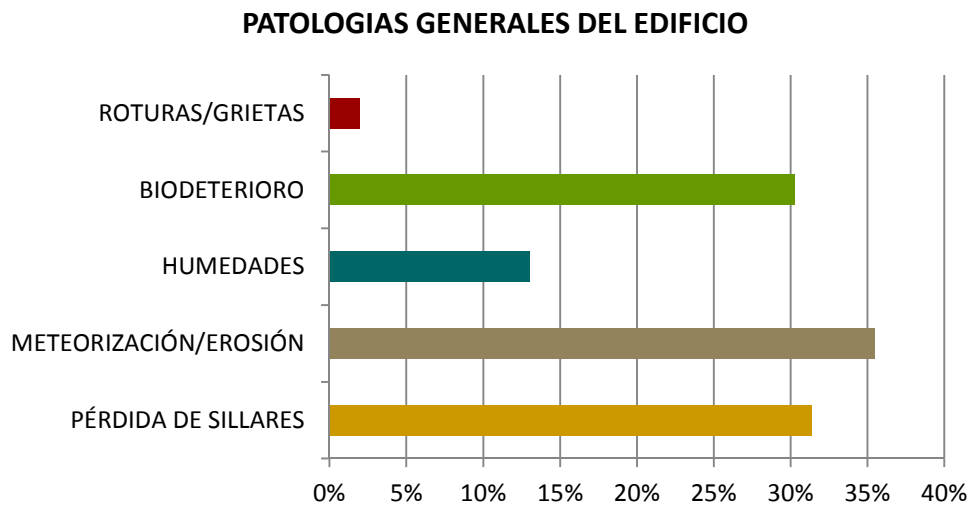
Este último gráfico indica en qué proporción afectan los distintos daños al edificio, observable gráficamente en los alzados generales de los distintos sectores Norte, Sur y Oeste del edificio 6J2, que se adjunta al final de este capítulo.

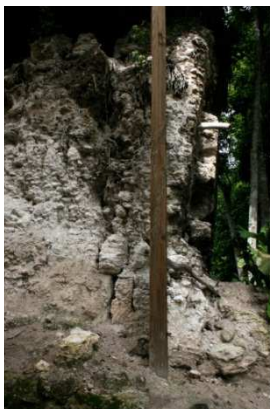
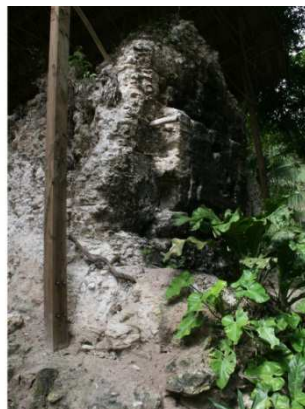
Figuras 95 y 96. Desplome del muro Este del Cuarto 18.

De esta manera se propone como primera intervención, apeare el muro este del Cuarto 18, desplomado hacia el exterior y en peligro de derrumbe, se propone por tanto estabilizar el muro, recalzándolo mediante bataches de forma alterna para observar el estado de la cimentación, debilitada por la acción conjunta de la erosión y la flora circundante, y proceder a un recalce sobre el suelo resistente, restituyendo el volumen perdido de la plataforma de apoyo, con el objetivo de asegurar la estabilidad de los paramentos constructivos. Una vez se compruebe la solvencia de la cimentación se procederá a reponer y rellenar el material perdido en el muro para volver a darle solidez.

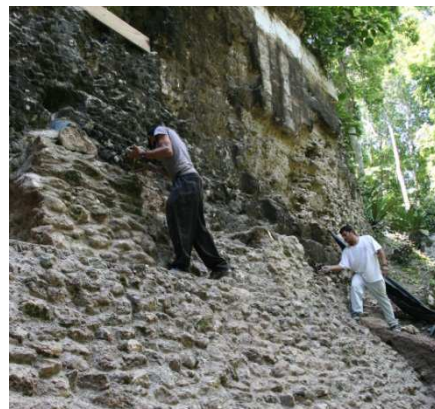
Figura 97. Trabajos de recalce del muro Este del Palacio de Oriente en 2007. Fotografía PLB.

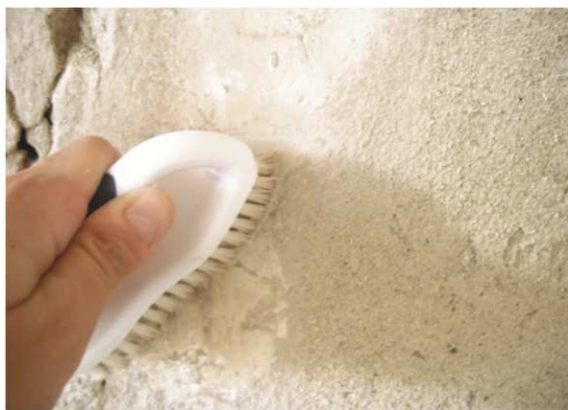
Figura 98. Cepillado del velo blanquecino que aparece por exudación de sulfato de calcio. Fotografía PLB.

Tras esta intervención de gran prioridad, se propone seguir por la limpieza de los paramentos, que se deberán llevar a cabo por el equipo de restauración, realizando una limpieza superficial de polvo y exudaciones, de las colonizaciones y manchas de escorrentía. Mediante cepillado de la superficie se logrará eliminar además del polvo y los depósitos arenosos, el velo blanquecino que cubre la superficie de casi todos los muros, y los microorganismos de carácter más leve como el caso del Cuarto 3, llegando a la tonalidad original.

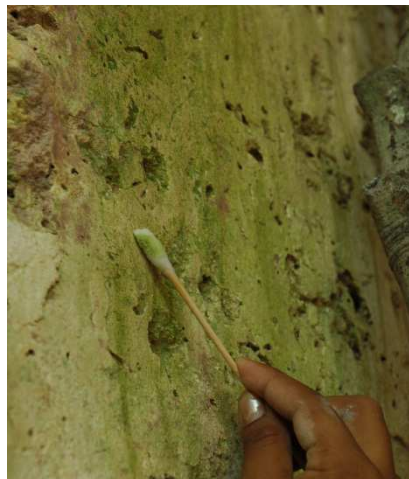
Figura 99. Limpieza de la pátina biológica. Fotografía PLB.

En los casos de concreciones más gruesas y muy adheridas al estuco, se realizará el cepillado, insistiendo en aquellas zonas donde el estuco esté más fuerte y resistente. Se emplearán también, escalpelos para rebajar la concreción y para cortar algunas plantas mayores. Para garantizar la extinción de las colonias de microorganismos, se aplicará un biocida por aquellas zonas donde se realice la limpieza mecánica. Es importante eliminar estos depósitos ya que aunque parezcan inofensivos, pueden contener semillas transportadas por el aire, que finalmente germinen y crezcan sobre los muros, extendiendo sus raíces a través de la porosidad de estos.

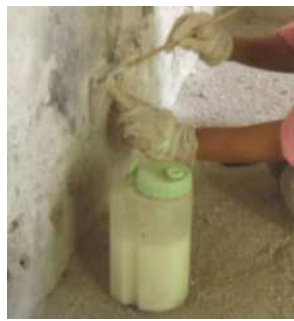
Figura 101. Aplicación de papel japonés sobre el estuco para su consolidación por inyección. Fotografía PLB.

Para aquellos en los que la degradación no remita, y para aquellas zonas que han empezado a deteriorarse, se propone la consolidación puntual con dos tipos de mortero de PLM, uno denso para ser aplicado con espátula, y uno más fluido para poder ser inyectado a través de los abolsamientos del estuco.

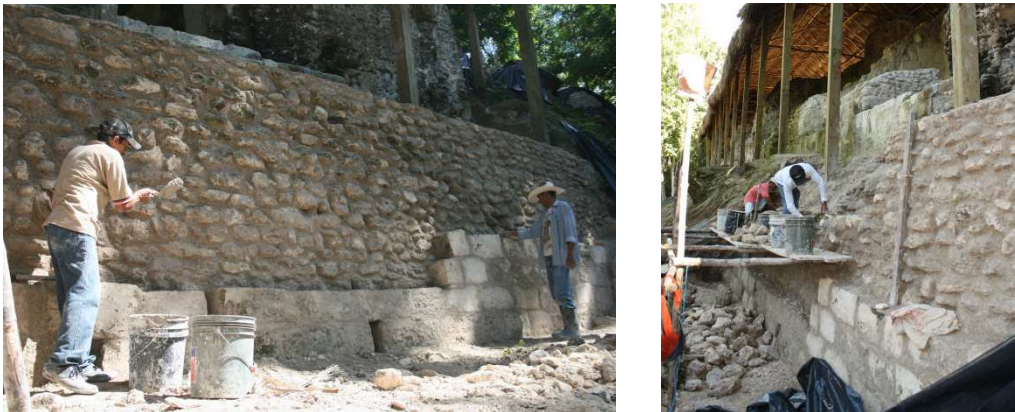
Figura 103 y 104. Trabajos de restauración en el extremo suroeste del basamento de la Acrópolis de La Blanca. Fotografías PLB 2013.

Además, para asegurar el apoyo del Edificio 6J2, se deberá consolidar el basamento superior con refuerzos volumétricos a base de mampostería de ripios de piedra caliza trabados con mortero de cal. Unos refuerzos que ya se han llevado a cabo en la esquina suroccidental, bajo los Cuartos 6 y 8, con la creación de un muro que contiene el terreno a lo largo de 10 metros; y en la esquina noroeste, bajo el Cuarto 11, sobre la subestructura. Además este aumento de volumen del basamento, permite consolidar un paso para que los visitantes puedan acceder con seguridad a los cuartos. Estos refuerzos en el basamento se propone realizarlos en función del progreso de las investigaciones por parte del Proyecto, ya que aún no se ha excavado la plataforma completa.

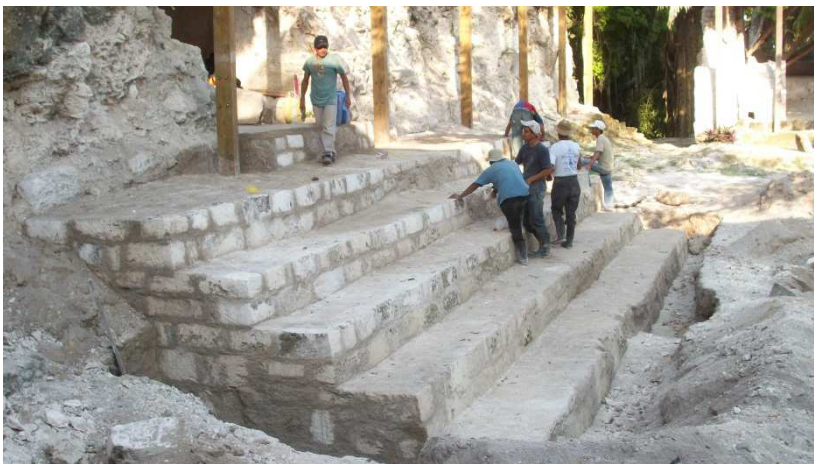
Figura 105. Trabajos de restauración en las escalinatas en el patio interior de la Acrópolis de La Blanca.

De manera que las intervenciones deben también estar destinadas a preparar al edificio para recibir visitantes. Actualmente La Acrópolis ya cuenta con intervenciones que han tenido en cuenta esto, como es la escalinata interior norte del Edificio 6J2, principal acceso al patio interior de La Acrópolis desde la Gran Plaza Norte. Esta intervención se llevó a cabo en la campaña de 2012, en la que se consolidaron todas las piezas originales de la escalinata y se procedió a la colocación de relleno para completar formalmente este importante elemento arquitectónico, y además servir de “superficie de sacrificio” para asegurar la conservación de las escalinatas originales, ya que estaríamos ante un elemento de paso habitual por los visitantes que accedan al interior de la Acrópolis.

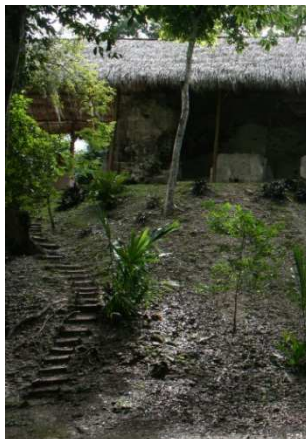
Figura 106. Escalera de acceso a la Acrópolis de La Blanca.

Por otro lado, actualmente el acceso a la Acrópolis desde la Gran Plaza Norte se realiza por una escalera improvisada en el terreno a base de tablas de madera que sirven de contrahuella, una solución rudimentaria y provisional. Aunque en este lado del conjunto se descubrió una gran escalinata, una vez documentada se procedió a su enterramiento para no perjudicar su estado de conservación. Así en este trabajo se propone la construcción de una escalera con una estructura de madera, a modo de las que se pueden encontrar en
