Trabajo Final de Master

Los Tinglados del Puerto de Valencia

Análisis Histórico y Evaluación Estructural

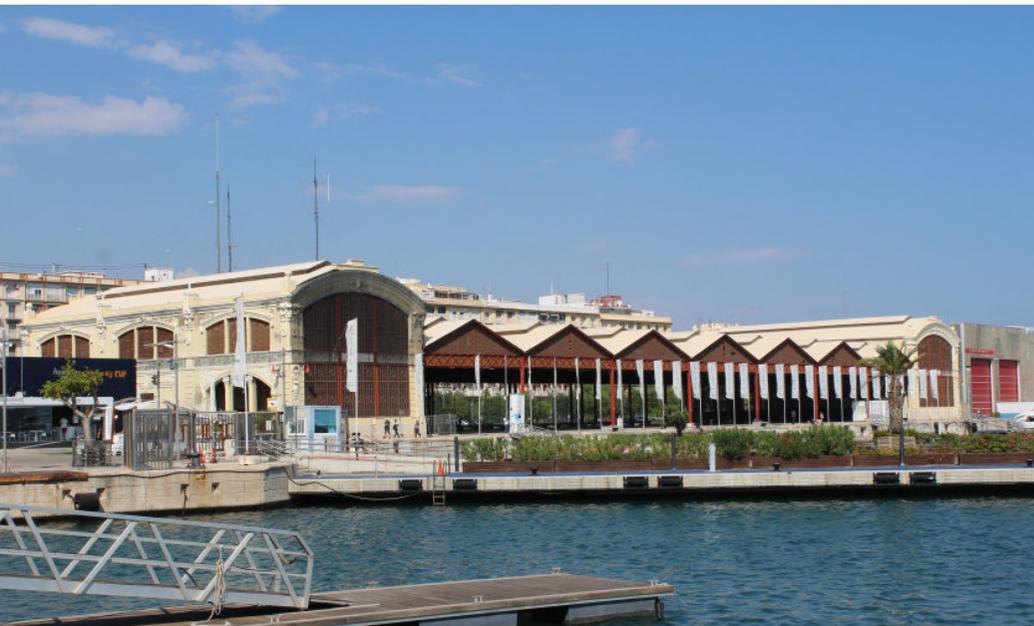
Son 3 los tinglados remanentes en la actualidad y de acuerdo a lo mencionado en la sección anterior ninguna conserva su uso original de almacenamiento de mercancías. Actualmente el tinglado 2 evidencia a simple vista un deterioro importante producido por falta de mantenimiento (Fig. 28 y 29); su uso en la actualidad es principalmente deportivo y ocio, con actividades de patinaje, bicicleta y manejo de coches a control remoto. Los tinglado 4 y 5, a partir del año 2012 cuando se celebró el último gran premio de formula 1, han permanecido en desuso, en estos también es evidente su progresivo deterioro por abandono (Fig. 26 y 17).

Fig. 28. Imagen actual del tinglado 2 desde la darsena del puerto
Imagen propia, 2014

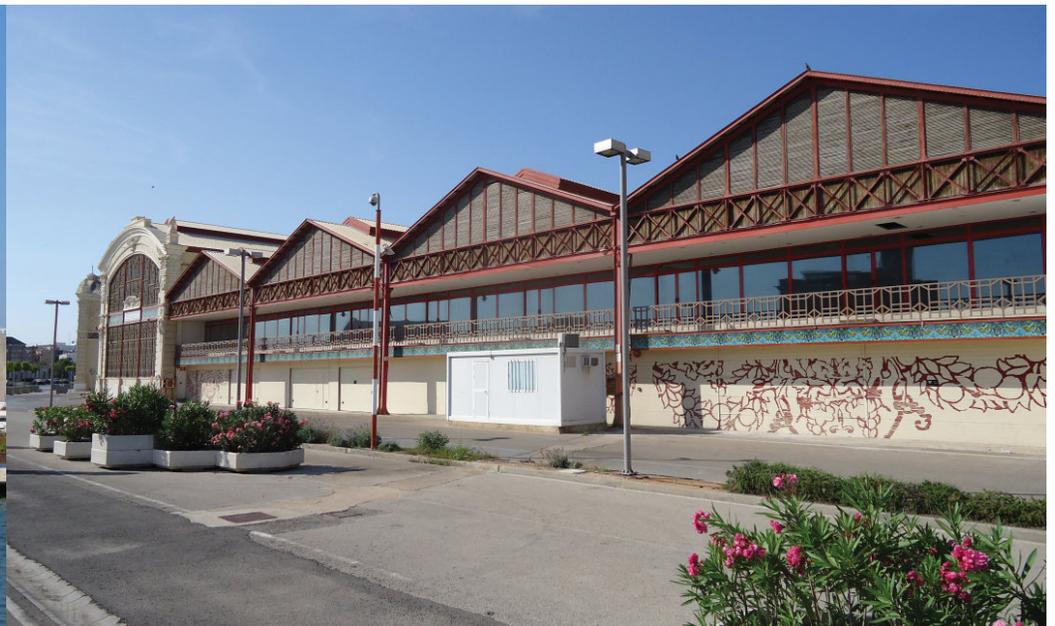
Fig. 29. Imagen actual del tinglado 5
Imagen propia, 2014

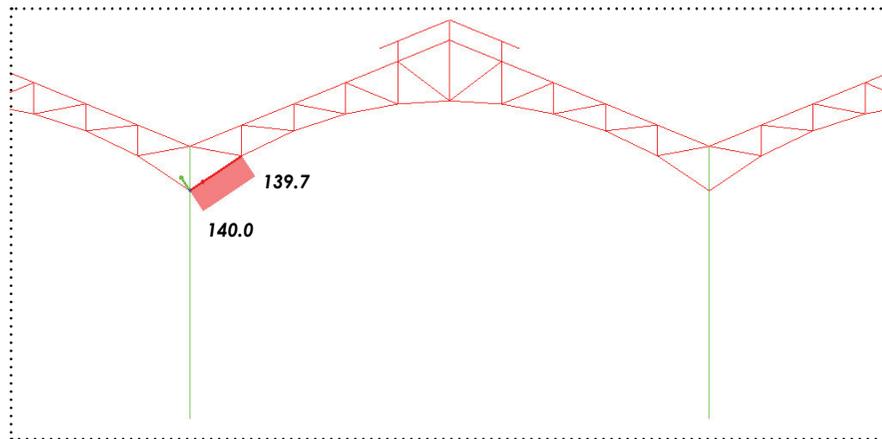
Fig. 63. Diagrama de esfuerzo axil celosía central del eje 3. ELU con envolvente
Elaboración propia. Architrave® 2011. 2014

Barra 2 L 60x60x6mm

$$\sigma_{max} = -103 N/mm^2$$

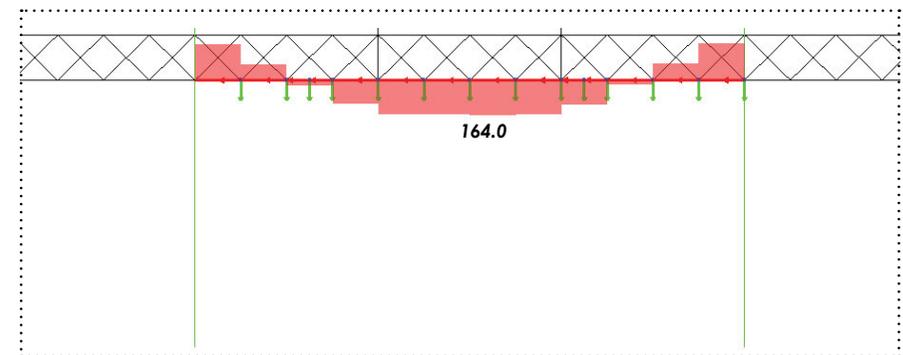
Fig. 64. Diagrama de esfuerzo axil celosía central del eje C. ELU con envolvente.
Elaboración propia. Architrave® 2011. 2014

Barra 2 L 70x70x7mm con refuerzo inferior

$$\sigma_{max} = -88.65 N/mm^2$$

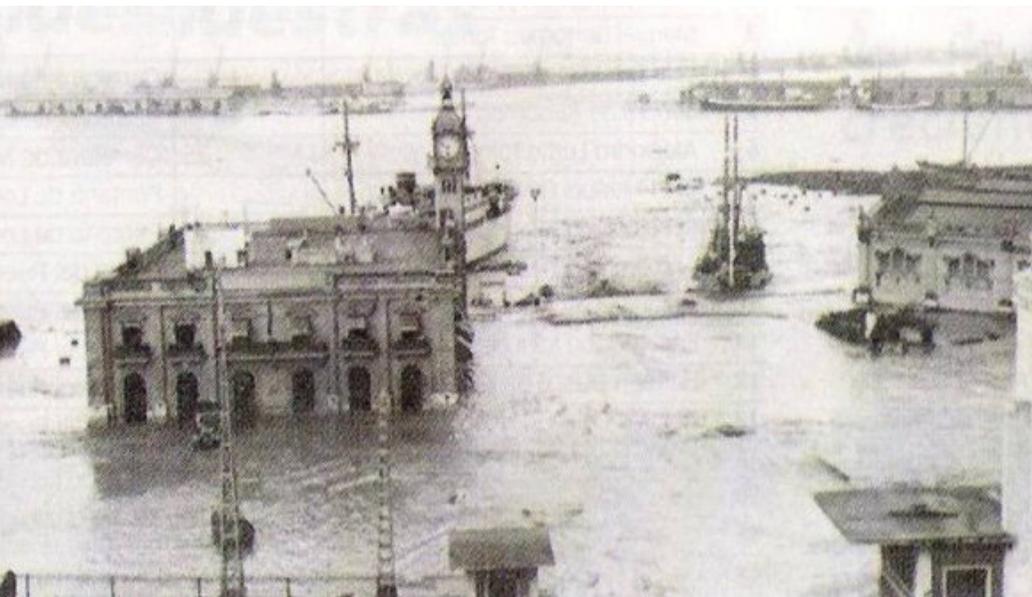
Fig. 72. Edificio del reloj y tinglado 3 a la derecha durante la riada de 1957.
Blog Valencia Historia Gráfica

Los edificios de los tinglados cumplieron en el año 2013 y 2014, 100 años de presencia en el paisaje portuario, soportando durante todo este tiempo, los diversos agentes naturales como el ambiente marino, humedad e incluso los efectos de la riada de 1957 (Fig. 72); también se pueden observar ciertas patologías producidas por el uso regular como almacén de mercancías, pues al tener un espacio diáfano pero con pilares expuestos y constante circulación de vehículos de carga, estos recibieron impactos y lesiones (Fig. 73). Otros factores de deterioro son los causados por animales, el estiércol de palomas y orina de perros, elevan los niveles de oxidación de los elementos metálicos y deterioran los elementos de hormigón.

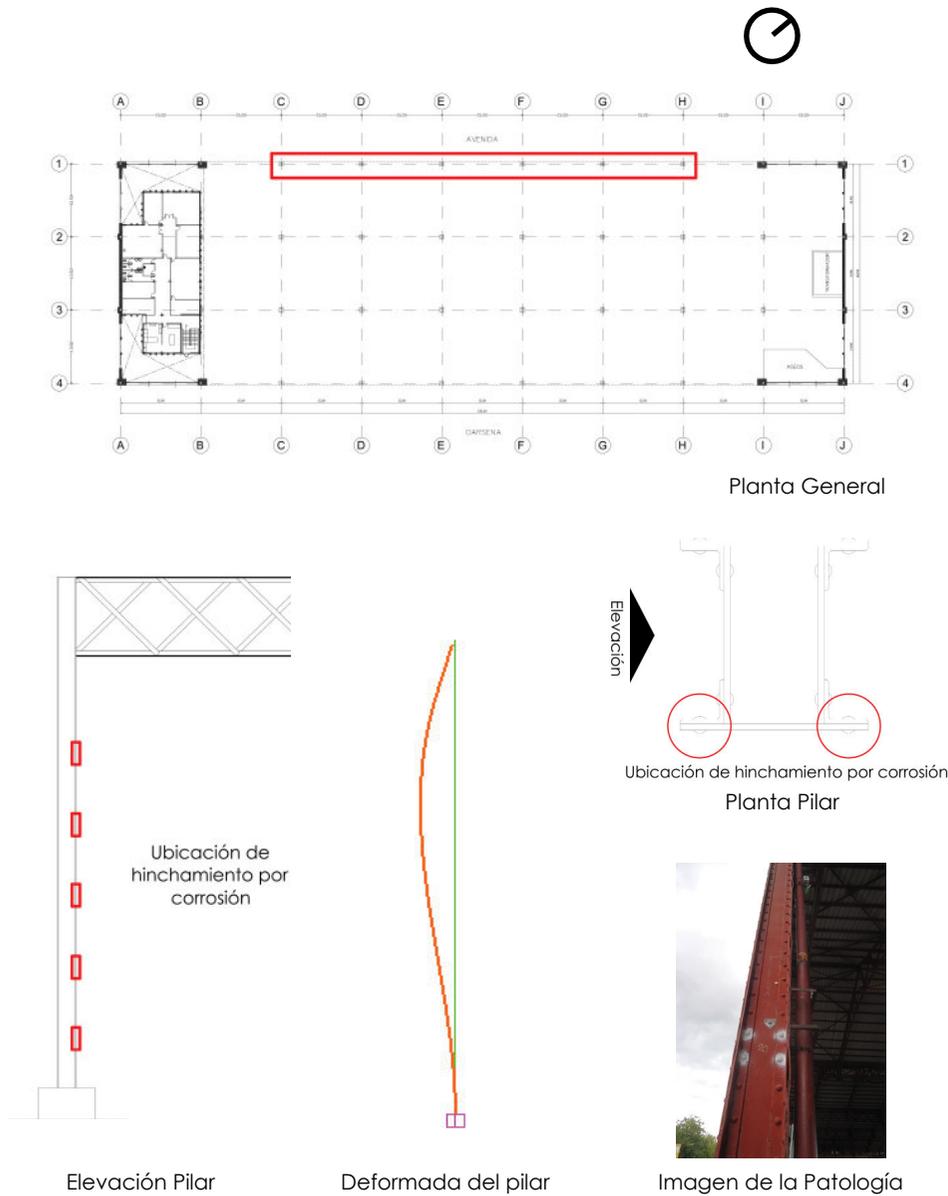
Fig. 74. Análisis de patología en eje 1
Elaboración propia, 2014

Durante el levantamiento de las lesiones en la edificación, se pudo observar el comportamiento de la estructura reflejada en una de las lesiones. Específicamente la lesión que hemos descrito como hinchamientos por corrosión, se produce en la mayoría de los casos en los pilares, y dentro de ellos en una ubicación característica y común dependiendo del eje de la estructura, por ejemplo, los pilares del eje 1 de la parrilla estructural presentan hinchamientos en la parte interior del pilar a distancias muy similares desde el piso.

Al contrastar la información obtenida visualmente con los datos obtenidos en el programa Architrave, se puede confirmar que la ubicación de los hinchamientos coincide en el 90% de los casos, con el área donde se produce mayor compresión en el pilar. El 10% de pilares (2 unidades) tiene menor grado de hinchamiento al lado contrario de donde se produce la mayor compresión, presumiblemente por otros factores no identificados.

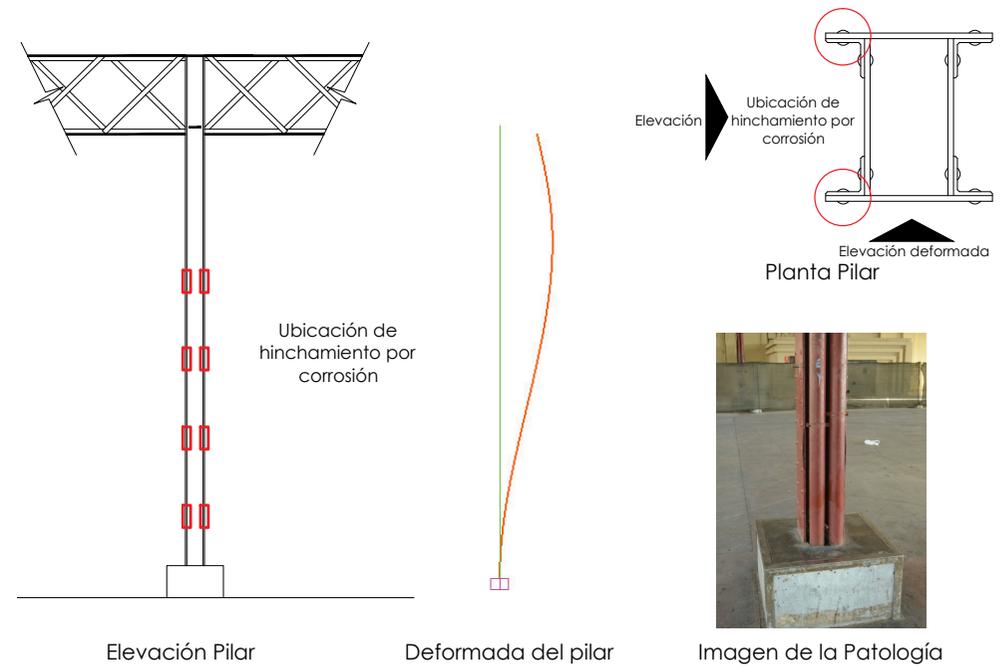
Fig. 75. Análisis de lesión en pilares de los ejes 2 y 3
Elaboración propia, 2014

Los pilares indicados no presentan la lesión de hinchamiento por corrosión. En el caso de los pilares, D2, E2, D4, E4, F4, G4 y H4, se debe a que han sido reemplazados por perfiles IPN y HEB por lo que no podrían presentar dicha lesión.
