ESTUDIO TÉCNICO Y DEL ESTADO DE CONSERVACIÓN DE LA OBRA “EL SUEÑO DEL NIÑO”. PROPUESTA DE INTERVENCIÓN

Presentado por Celia Collado Baeza

Grado en Conservación y Restauración de Bienes Culturales

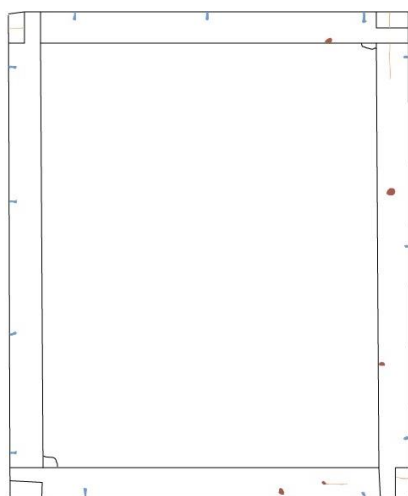
Fig 6. Diagrama de línea del anverso del bastidor

- GRIETAS DEL BASTIDOR
- NUDOS DEL BASTIDOR
- MARCAS DE CLAVOS

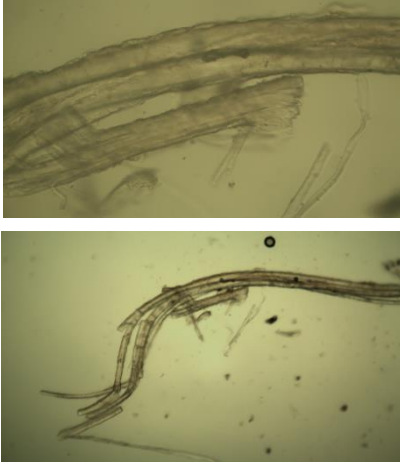
Figs.8 y 9 Fotografías de las fibras con la lupa binocular. Trama y urdimbre respectivamente

Tras un examen con lupa binocular²⁰, a su vez, se ha podido observar que las fibras se encuentran en un estado de despolimerización²¹, puesto que apenas existe cohesión entre ellas y se rompen con manipulación muy cuidadosa (Figs.8 y 9, p.12). Por lo que podemos adivinar que el soporte textil se encuentra en un proceso de acidificación²², siendo friable y poco resistente. En este caso, la humedad ha generado alteraciones químicas en el soporte.
