## ESTUDIO TÉCNICO Y DEL ESTADO DE CONSERVACIÓN DE LA OBRA *LA EPIFANÍA* (S. XVIII). ESTRATEGIAS DE INTERVENCIÓN

Presentado por María Isabel Cots Pedrós

Facultat de Belles Arts de San Carles

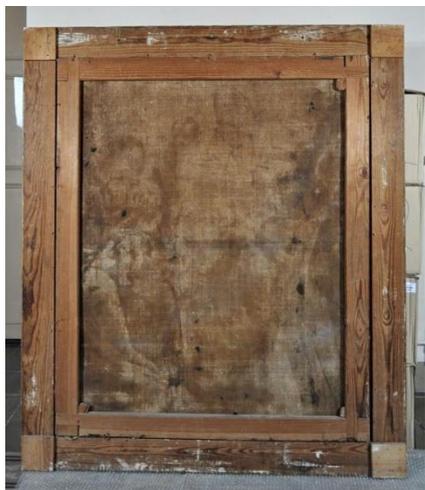
Fig. 2: Fotografía general reverso.

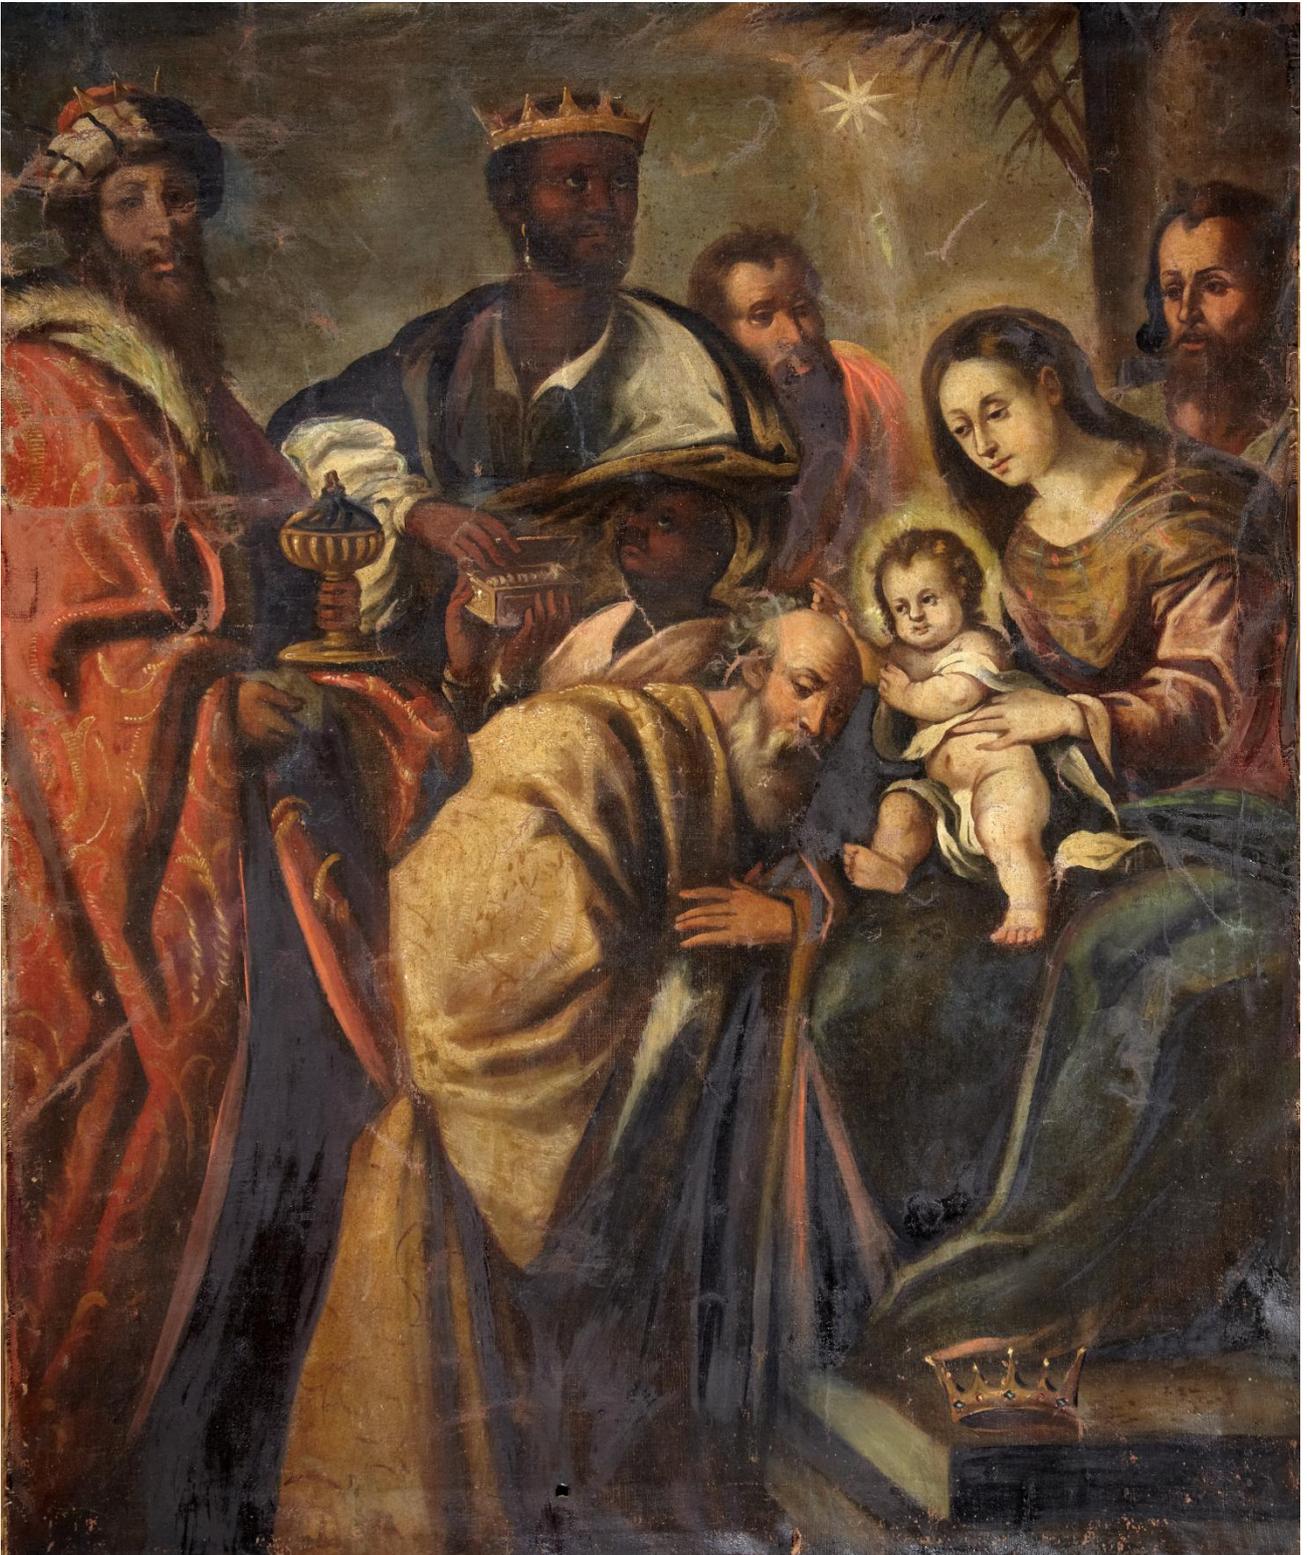
Fig. 1: Fotografía general.

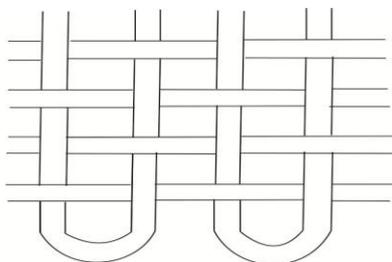
Fig. 9: Ligamento tafetán con orillo.

Para determinar el tipo de tejido que presenta la obra, se ha llevado a cabo a partir de la observación de las fibras, tanto de trama como de urdimbre mediante un microscopio óptico<sup>8</sup>. El hilo no se limpió previamente puesto que el tejido se encontraba muy ácido<sup>9</sup> y por lo tanto friable. A partir de una observación longitudinal de las fibras, se ha podido observar que presenta muescas y dislocaciones, adquiriendo un aspecto de caña y haciendo evidente que la fibra presenta características comunes del lino y el cáñamo, siendo de origen vegetal y más concretamente extraído del tallo de la planta<sup>10</sup>. Para determinar con mayor exactitud el tipo de fibra presente en la obra, se procedió a la realización de la prueba de torsión<sup>11</sup>. Dicha prueba consiste en observar el comportamiento de la fibra durante su proceso de secado. El resultado de la prueba determinó que el tipo de fibra es lino ya que el sentido de rotación realizado fue siguiendo las agujas del reloj (Véase figura 7 y 8). Hay presencia de orillo en el lado inferior de la obra por lo que la trama del soporte se encuentra en el sentido vertical y la urdimbre en el sentido horizontal (Véase figura 9). Se piensa que el lienzo ha podido ser cortado por los lados, puesto que queda a la altura del final del bastidor y recto.

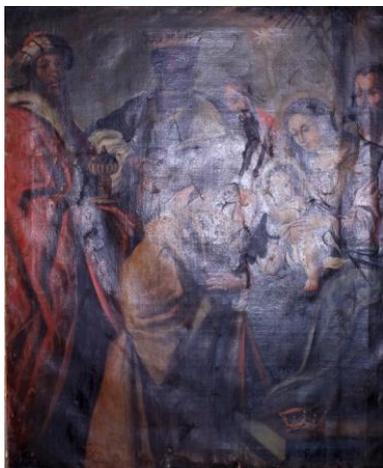
Fig. 10: Fotografía con luz reflejada.

Hay presencia de barniz (Véase figura 10). Según Huertas en su libro *materiales, procedimientos y técnicas pictóricas I* los barnices son "(...) productos formados fundamentalmente por la disolución de una resina con un disolvente, preferiblemente volátil, que cuando secan, al aplicarse sobre una superficie y mediante la evaporación del disolvente, forman una película sólida, transparente, incolora o con diversas coloraciones, con distinto grado de dureza y flexibilidad, y más o menos brillante, dependiendo del tipo de resina empleada (...)". Otro factor que influye en el acabado de la capa de barniz, es su aplicación. Se puede decir que no ha sido correcta puesto que no es homogénea, siendo observable en alguna de las zonas de la obra, acumulación de barniz (Véase diagrama de daños). Su presencia es muy importante puesto que no solo tiene una función estética sino que también, tiene una función protectora. Para determinar el tipo de barniz que presenta la obra sería necesario realizar los análisis correspondientes, aun así se podría decir que el tipo de barniz podría estar compuesto de una resina natural donde están presentes dos grandes grupos, las resinas diterpénicas (colofonia, trementinas, sandárica, copal y ámbar) tienen un carácter muy ácido y su aplicación solo es viable en caliente. Y las resinas triterpénicas (almácida y damar) tienen un carácter menos ácido y son más flexibles.

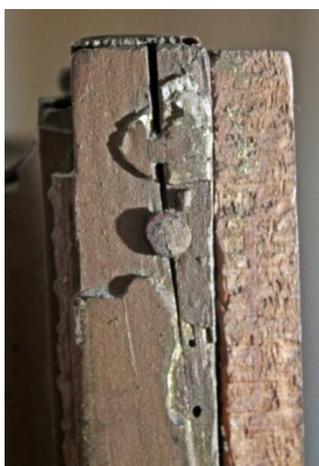
Fig. 13: Detalle a la cantonera de hierro.

Por último, destacar que el marco consta de cantonera de hierro que cumplían la función de refuerzo en el ensamble (Véase figura 13). Posteriormente, dicho refuerzo no era suficiente por lo que decidieron utilizar cuatro fragmentos cuadrados de madera clavados mediante tornillos sobre el reverso del marco en cada una de las esquinas.
